## INTERVENTIONS ARCHÉOLOGIQUES DANS LE VIEUX-QUÉBEC 2017

RUES SAINTE-ANGÈLE, COUILLARD ET HAMEL

Ethnoscop  
2019

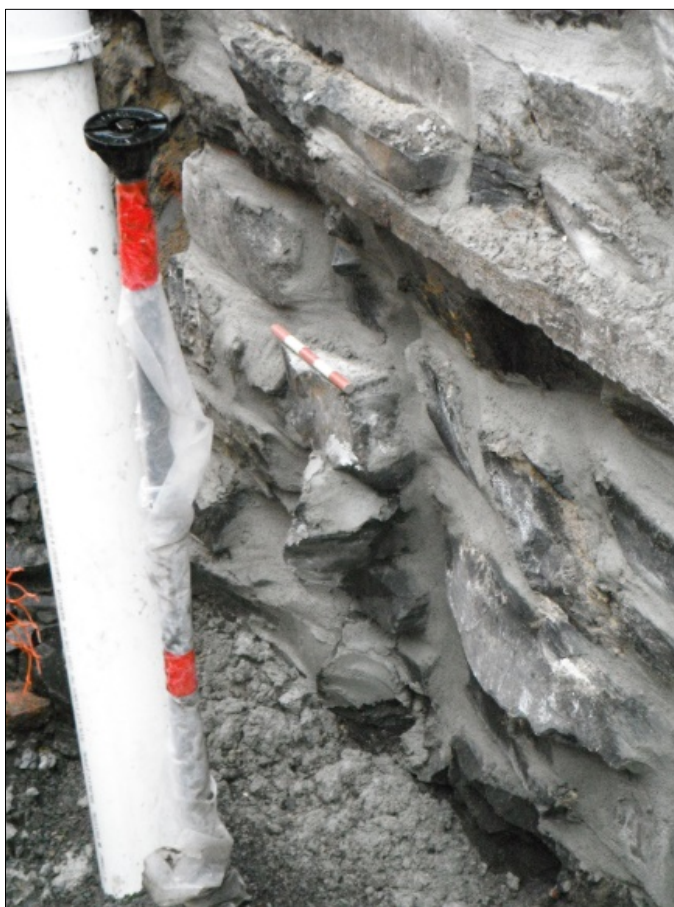
Photo 3. Trace d'un muret est-ouest (?), vue vers le nord-est (VDQ1705-NUM3-21)

La fondation du 33-35, rue Sainte-Angèle (datant de 1881) présentait de nombreuses traces de restauration de son parement. Plus particulièrement, au sud sous la porte, est visible un petit décrochement orienté est-ouest (photo 3).

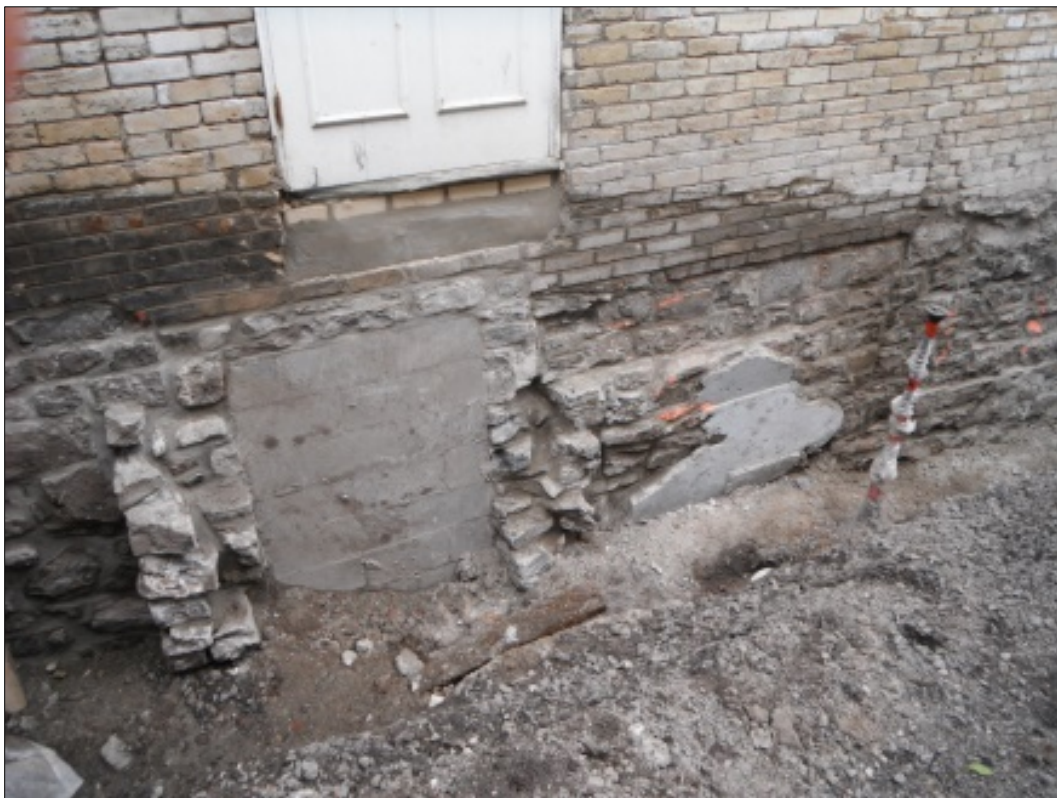
Photo 4. Ouverture murée avec amorce de murets latéraux, vue vers l'ouest (VDQ1705-  
NUM3-27)

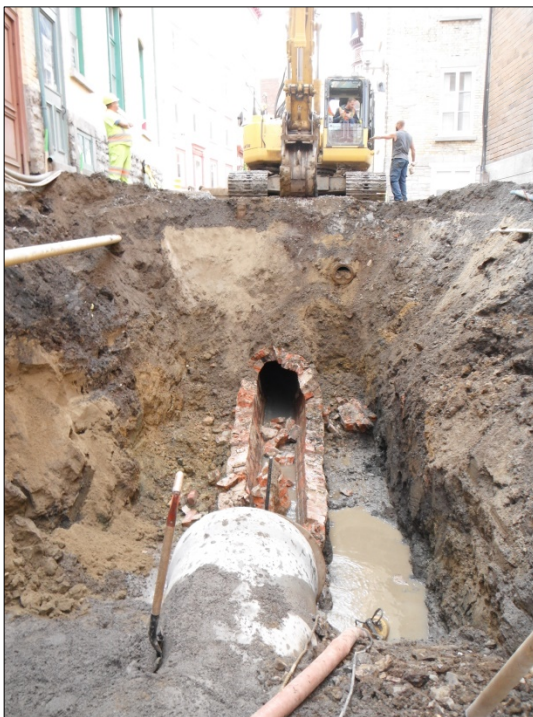
Photo 5. Brick barrel VDQ1705-2A1, vue vers l'ouest (VDQ1705-NUM3-56)

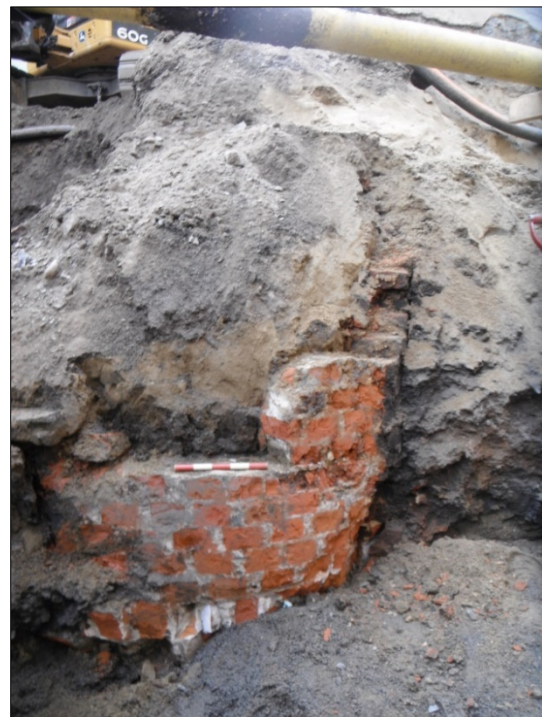
Photo 6. Ouvrage de briques communes VDQ1705-2A2 en paroi devant le 17, rue Couillard, vue vers le sud (VDQ1705-NUM3-46)

Un second ouvrage de briques (2A2) a été localisé en paroi face au 17, rue Couillard. Cette fois-ci, il s'agirait d'une chambre de vannes ou d'un puits d'accès désaffecté (photo 6). Le vestige avait été partiellement démantelé lors de travaux antérieurs. La partie dégagée comprend un mur courbe à son extrémité nord. Le vestige repose sur le roc friable à une altitude de 25,65 m au-dessus du niveau moyen des mers (NMM). Un sol noir se trouvait à l'intérieur, mais n'a pas été fouillé. L'ouvrage est demeuré en place et ensablé.

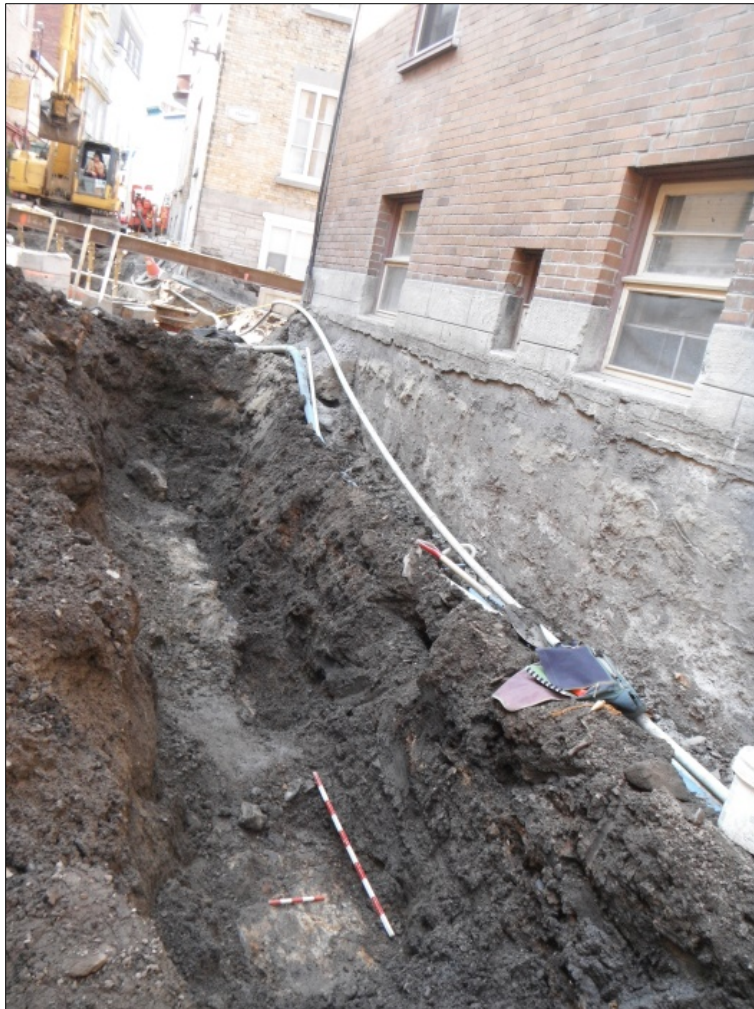
Photo 7. Mur de fondation CeEt-338-3B5, vue vers l'ouest-nord-ouest (VDQ1705-NUM3-61)

Le vestige CeEt-338-3B5 représente les dernières assises d'un mur de fondation composé de gros blocs de pierres calcaires liés au mortier de chaux (photo 7). Le mur, orienté ouest-nord-ouest/est-sud-est, faisait 5,40 m de longueur par 0,54 m de largeur. Le sommet du vestige est à une altitude maximale de 26,68 m NMM et la base repose sur le roc friable. Aucune des deux extrémités n'a pu être observée. La déposition de sol au-dessus du vestige est composée de 0,80 m d'un mélange d'argile et de loam argileux suivi de 0,38 m de roc éclaté. Quelques artefacts dont un clou forgé, un fragment de faïence et une boucle de ceinture en métal cuivreux ont été extraits du sol près du vestige. Le mur a été partiellement conservé et repose sous une nouvelle conduite d'eau pluviale.

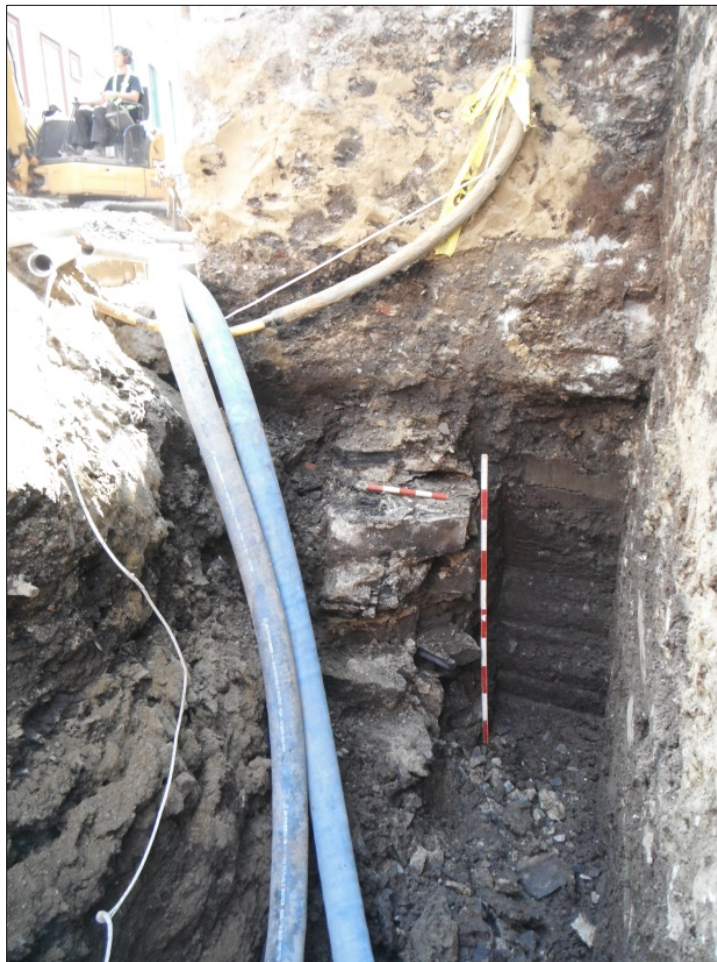
Photo 8. Fondation VDQ1705-2A6 devant le 18, rue Couillard, vue vers l'ouest (VDQ1705-NUM3-075)

Le 18, rue Couillard (17, rue Hamel) a été construit en 1908 par Édouard Paquet (figure 12). L'édifice à logements multiples a été incendié, puis reconstruit en 1943. Le mur 2A5 pourrait faire partie de la fondation de la maison de 1908. Le positionnement du mur contre la fondation actuelle et son alignement tendent à valider cette hypothèse. De plus, le sol brun foncé localisé à l'ouest du mur pourrait représenter la couche d'incendie de 1943. Il y avait déjà un bâtiment dans ce secteur vers 1779, mais plus à l'ouest et dans un alignement un peu différent (figure 13), tout comme en 1815 (figure 6).

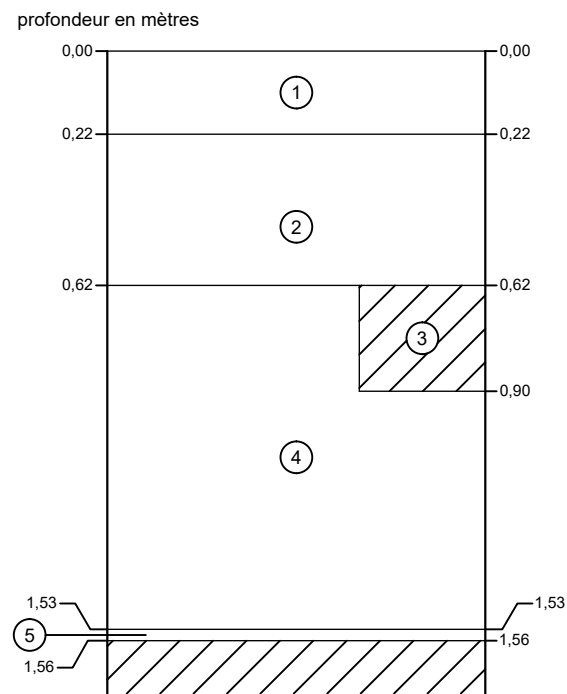
## CROQUIS STRATIGRAPHIQUE

- ① Gravier; infrastructure du trottoir.
- ② Sable brun; infrastructure du trottoir.
- ③ Béton; massif électrique.
- ④ Loam argileux brun avec des lamelles de schiste, des nodules de mortier et des traces de briques communes; nivellement/rehaussement de la rue en 1862.
- ⑤ Loam noir brunâtre, ferme, avec des radicelles; jardin ou ruisseau.
- /// Roc.

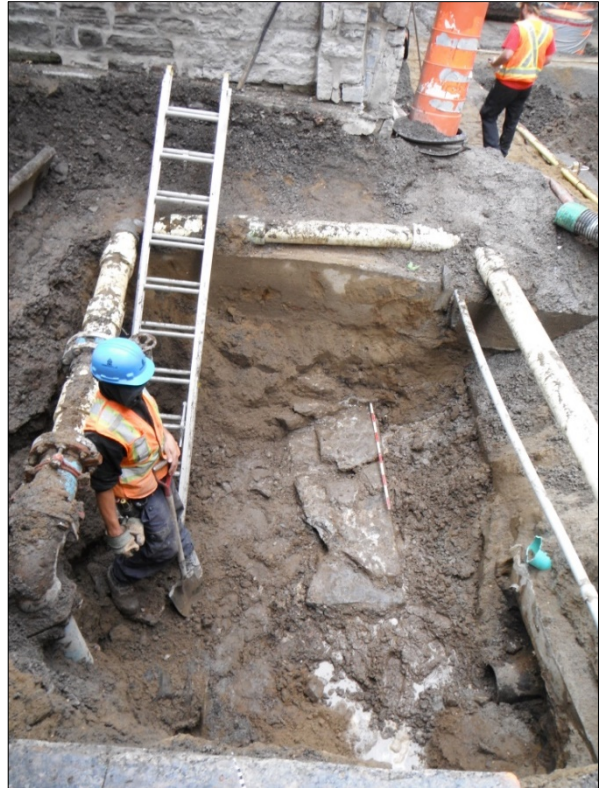
Photo 9. Vestige CeEt-80-22D1 dans la rue Charlevoix au coin de la rue Hamel, vue vers le nord (CeEt-80-17-NUM1-165)

Le périmètre du cimetière des Picotés est déjà clairement défini sur la carte de Levasseur de Néré de 1709. L'enceinte fut préalablement construite en pieux de bois. La documentation historique mentionne un mur de pierres autour du monastère des Augustines vers 1732, mais le tracé du cimetière sur le plan de Chaussegros de Léry de 1727 ressemble étrangement à celui du mur 22D1. Il pourrait aussi être lié à un aménagement du cimetière du milieu du XVIII<sup>e</sup> siècle. D'après le plan relief de Duberger, il serait toujours en place vers 1808 (figure 8), ainsi que sur le plan de Bouchette de 1815 (figure 9). Il a probablement été arasé lors de l'agrandissement du cimetière en 1825 ou lors du prolongement de la rue Charlevoix vers la rue Hamel après 1879.

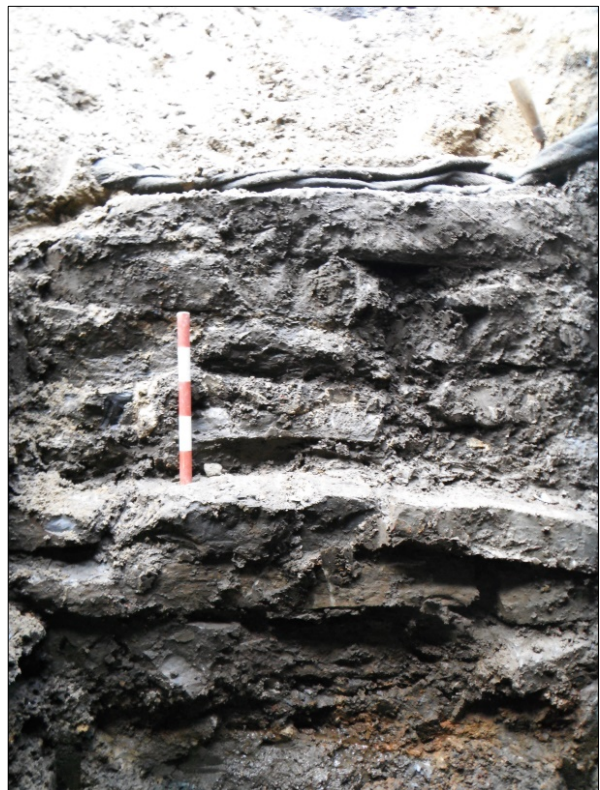
Photo 10. Vue vers l'ouest du mur CeEt-80-22D1 (VDQ1705-NUM1-190)

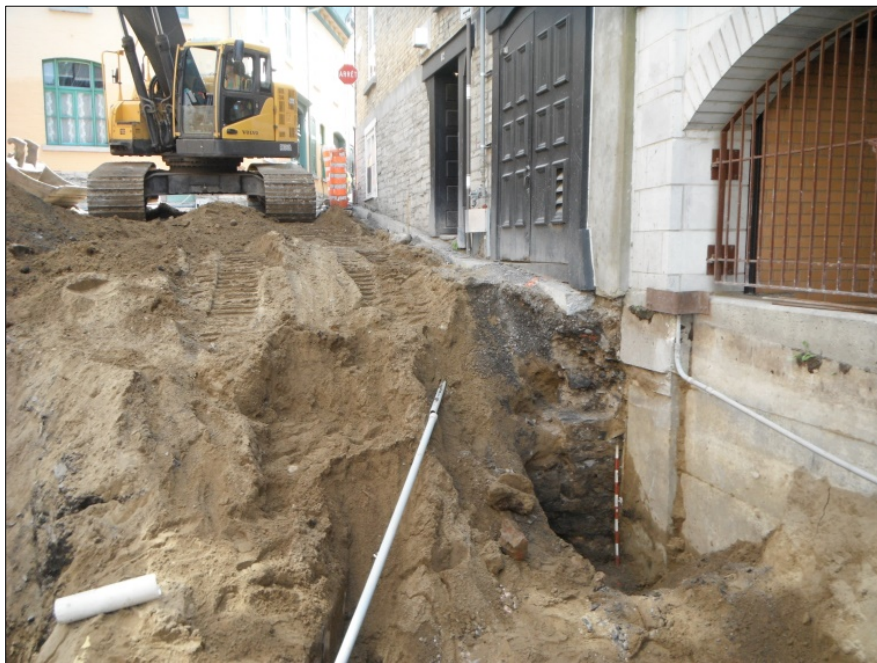
Photo 11. Vestige CeEt-338-3A1 à la jonction des 8 et 12, rue Hamel, vue vers le sud-sud-ouest (CeEt-338-17-NUM2-214)

Le mur 3A1, dont un tronçon est visible sur le plan d'assurances de 1957 (figure 15), se poursuivait vers l'ouest. Il semble bien qu'il a été dégagé lors d'une surveillance archéologique réalisée en 1985 lors de la mise en place du réseau souterrain d'Hydro-Québec (Tremblay et Croteau 1987); il a alors été associé à un four à chaux de la famille Hébert-Couillard. Les données récoltées en 2017 indiquent qu'il s'agit plutôt du mur d'enceinte sud du cimetière des Picotés. Une première interprétation le relierait à l'aménagement de 1813, lorsque le cimetière fut agrandi vers le sud pour rejoindre celui des Pauvres un peu plus à l'ouest. Il aurait été arasé lors de la fermeture de la nécropole en 1857 ou lors du nivellement de la rue l'année suivante. Mais là encore, quelques doutes subsistent, car la fondation CeEt-338-2A3 (section 3.3.2) vient buter harmonieusement contre le mur 2A11 (le prolongement est du mur 3A1), alors que le mur 2A3 proviendrait d'une maison que l'on voit sur le plan relief de Duberger de 1808. Alors, tout comme le mur CeEt-80-22D1, il est possible que le mur 3A1 ait été érigé vers 1730; par contre, dans la sous-opération 2A, son prolongement est semble avoir été érigé au début du Régime anglais, de sorte que le mur d'enceinte a pu être reconstruit à cette époque.

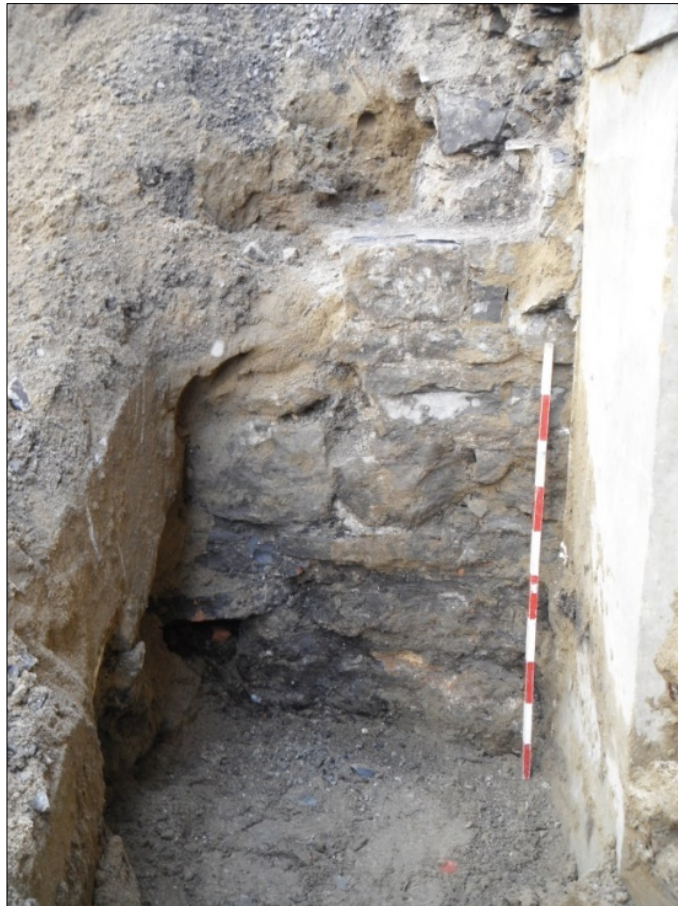
Photo 12. Parement nord du vestige CeEt-338-3A1, vue vers le sud (CeEt-338-17-NUM2-221)

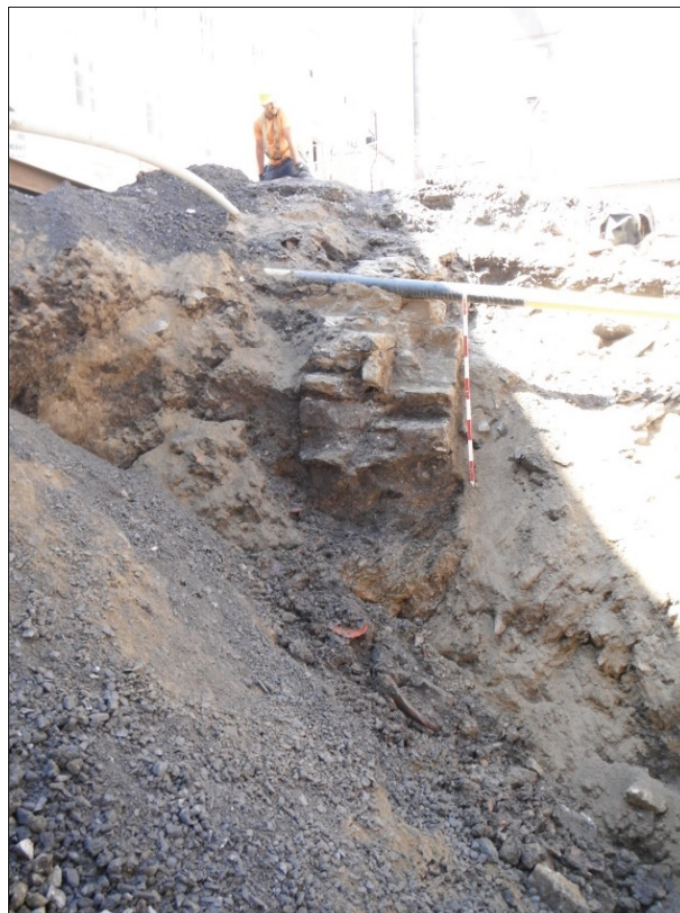
Photo 13. Vestige CeEt-338-3A3 le long de la rue Hamel au coin de la rue Couillard, vue vers l'ouest (CeEt-338-17-  
NUM2-248)

Un dernier vestige de pierres a été mis au jour lors de la surveillance archéologique. Il a été repéré du côté ouest de la rue Hamel, au coin de la rue Couillard (plan 5). Les premières pierres de ce mur CeEt-338-3A3 sont apparues sous l'infrastructure du trottoir. Orienté est-nord-est/ouest-sud-ouest, il se trouvait dans le prolongement du mur de fondation sud du 12, rue Hamel (photo 13). Il était composé d'au-moins douze assises de pierres calcaires brutes ou taillées, liées au mortier de chaux jaune. Il mesurait 1,58 m de hauteur et était assis sur le roc. Ce mur était entouré d'argile sablonneuse brun foncé, ferme et dont la matrice contenait 5 % de fragments de pierres calcaires et 2 % de fragments de briques communes. Les quelques artefacts présents dans cette couche étaient représentatifs de la période anglaise. Le mur 3A3 avait déjà été touché par des travaux exécutés pour Hydro-Québec en 1985, car il avait été coupé à l'ouest par un massif de béton. En 2017, la mise en place d'un énorme tuyau délestant les eaux pluviales a contribué à son démantèlement presque complet. Quelques bâtiments ont existé dans ce secteur dès 1727, mais le positionnement du mur 3A3 le rattacherait aux maisons visibles sur le plan de Bouchette de 1815 (figure 9) – on verra dans la section 3.3.3 que le mur 3A3 date probablement de la fin du XVIII<sup>e</sup> siècle ou du tournant du XIX<sup>e</sup> siècle.

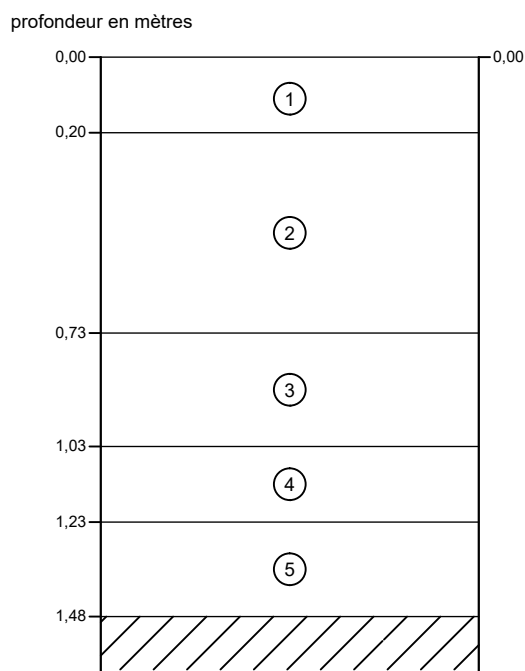
## CROQUIS STRATIGRAPHIQUE

- ① Gravier; infrastructure du trottoir.
- ② Loam sableux brun avec des nodules de mortier, des fragments de schiste et de briques communes, du verre vert foncé et des ossements; nivellement/rehaussement de la rue en 1862?
- ③ Loam brun avec des fragments de schiste, des nodules de mortier et des artefacts; jardin?
- ④ Loam brun avec du bois; cimetière ou ruisseau.
- ⑤ Argile gris verdâtre; ruisseau.
- /— Roc.

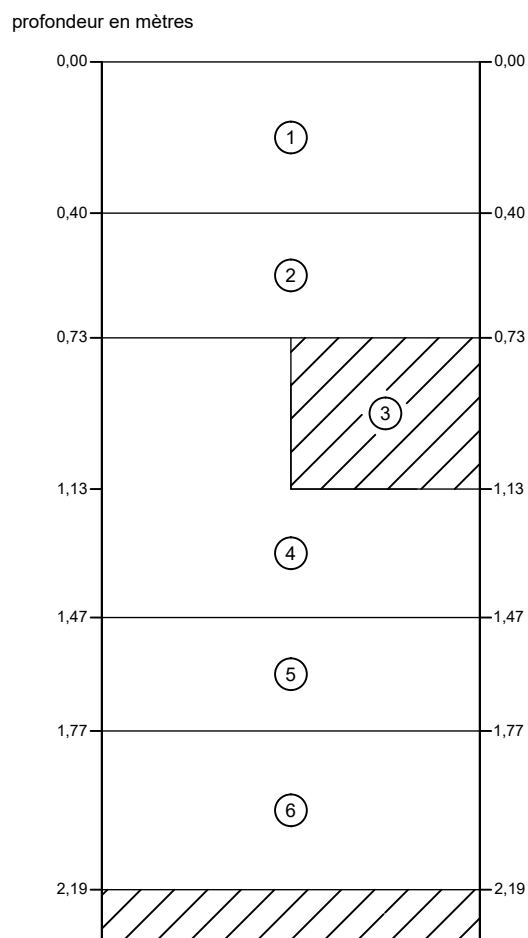
## CROQUIS STRATIGRAPHIQUE

- ① Gravier; infrastructure du trottoir.
- ② Sable brun; infrastructure du trottoir.
- ③ Béton; massif électrique.
- ④ Loam argileux brun; remplissage de tranchée de construction?
- ⑤ Loam brun, organique; cimetière?
- ⑥ Argile verte; ruisseau.
- /—/— Roc.

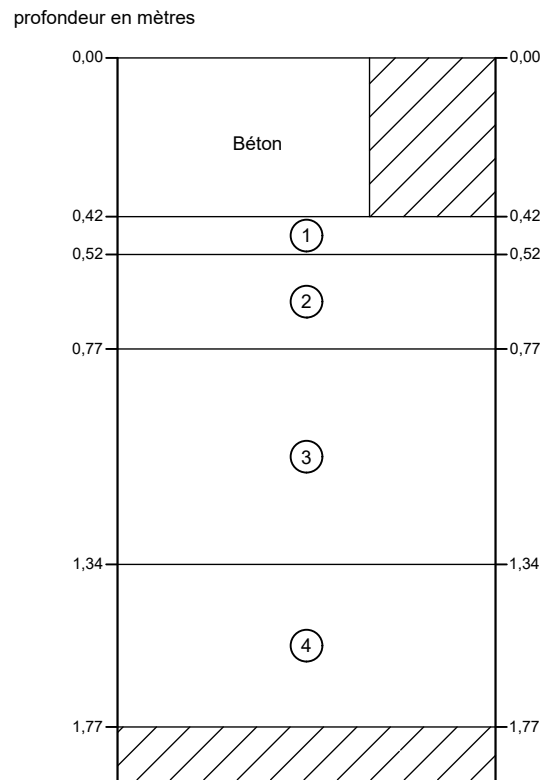
## COUPE STRATIGRAPHIQUE

- ① Gravillon; infrastructure du trottoir.
  - ② Argile brun rougeâtre avec des fragments de calcaire; rehaussement.
  - ③ Loam argileux brun foncé avec des éclats de calcaire, du charbon de bois, des nodules de mortier et des briques communes ainsi que des artefacts (creamware, terre cuite fine blanche vitrifiée) à l'interface supérieure; cimetière.
  - ④ Argile gris verdâtre avec du bois; ruisseau.
- /—/— Roc.

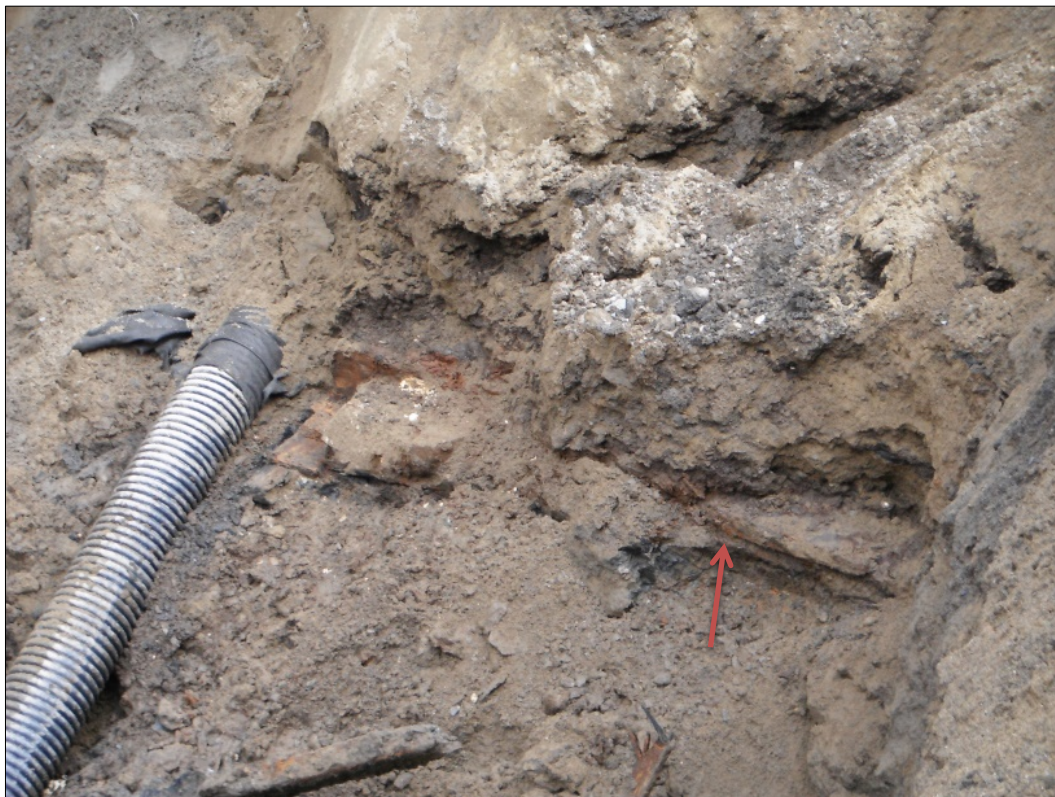
*Photo 17. Drain CeEt-80-22E3, vue vers le sud-est (CeEt-80-17-NUM1-171)*

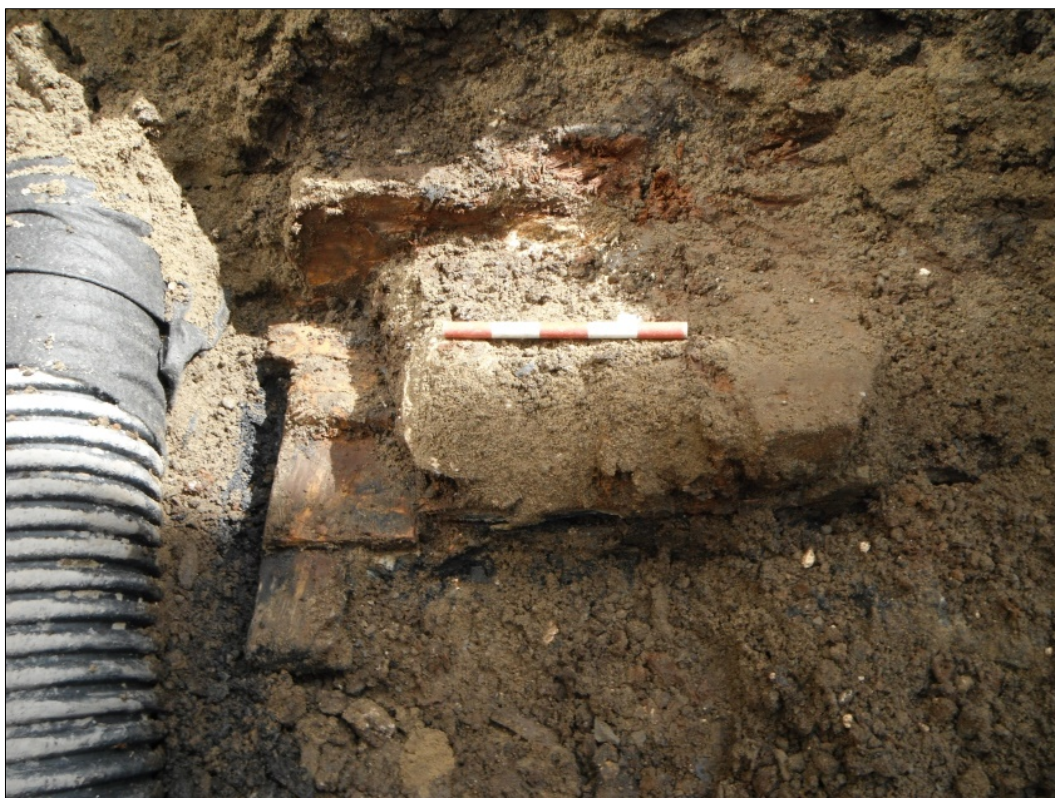
*Photo 18. Drain CeEt-80-22E3 obstrué par une pierre et du mortier, vue vers le sud (CeEt-80-17-NUM1-172)*

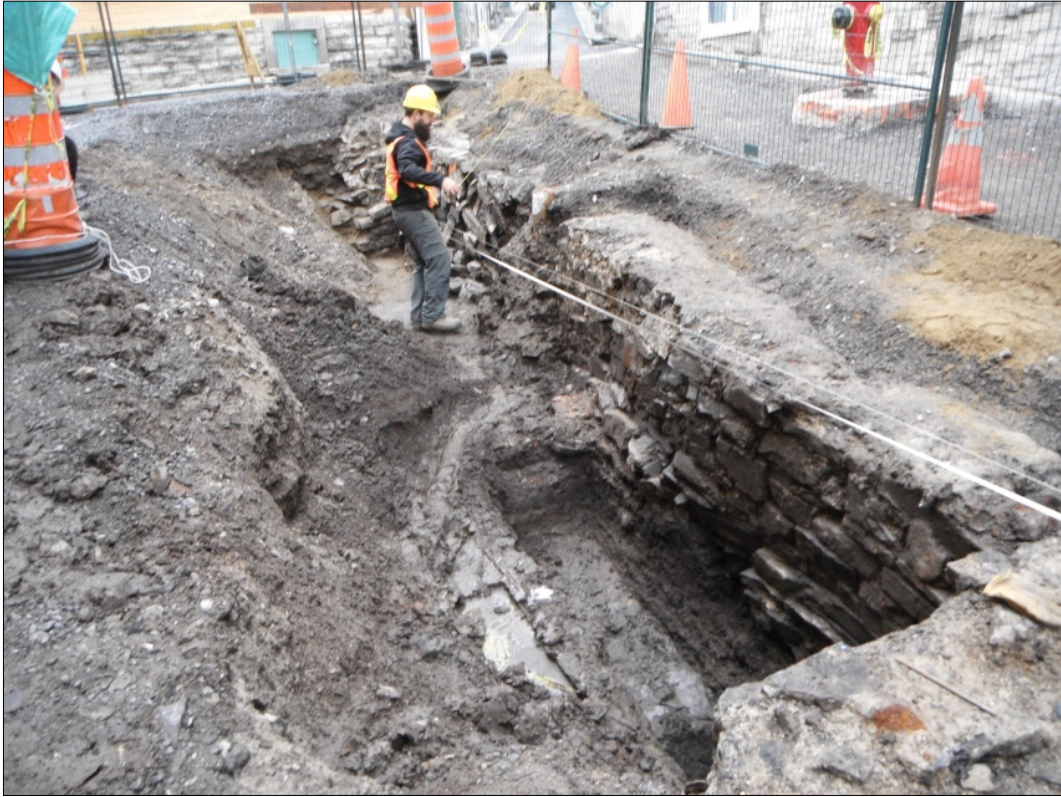
Photo 19. Vestige CeEt-338-2A3, vue vers le sud-ouest (CeEt-338-17-NUM2-75)

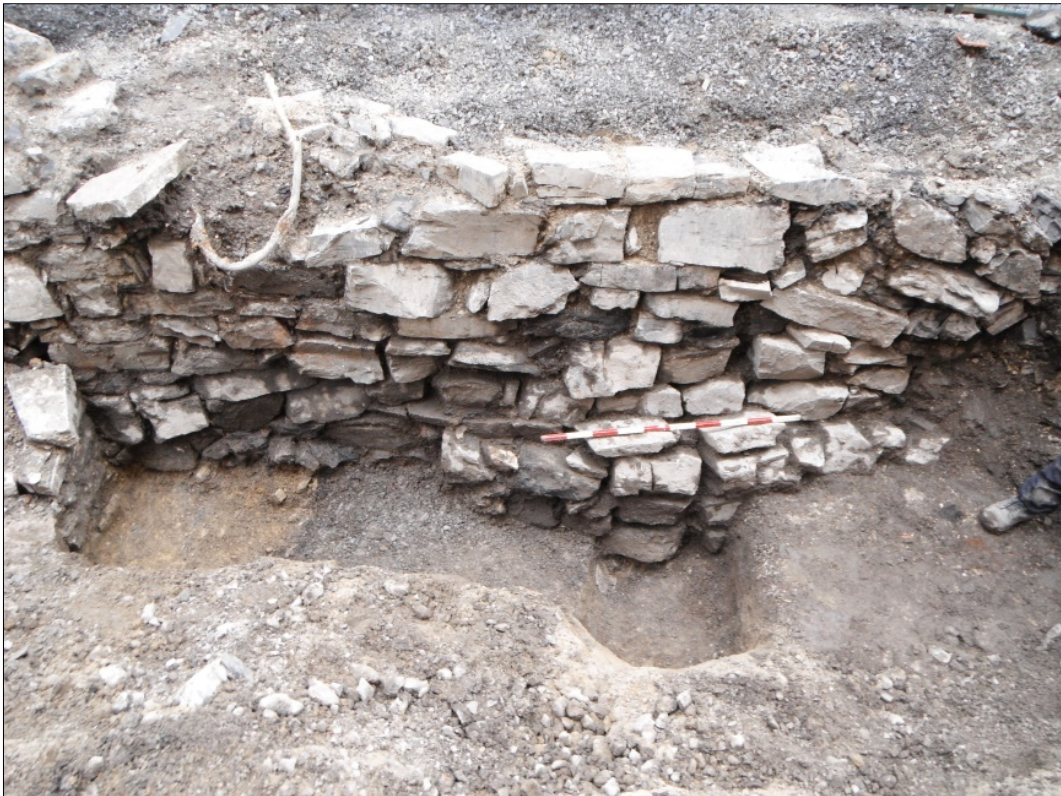
Photo 20. Base du vestige CeEt-338-2A3, vue vers l'ouest (CeEt-338-17-NUM2-48)

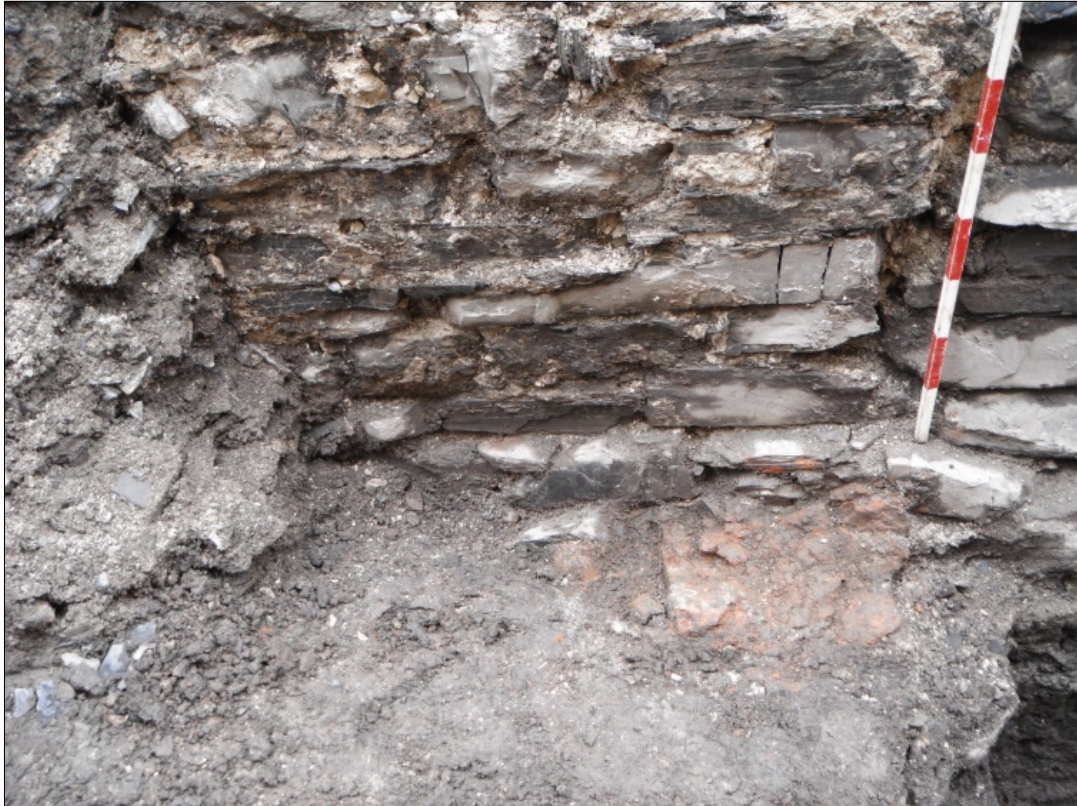
Photo 21. Base de briques communes CeEt-338-2A3, vue vers l'ouest (CeEt-338-17-NUM2-63)

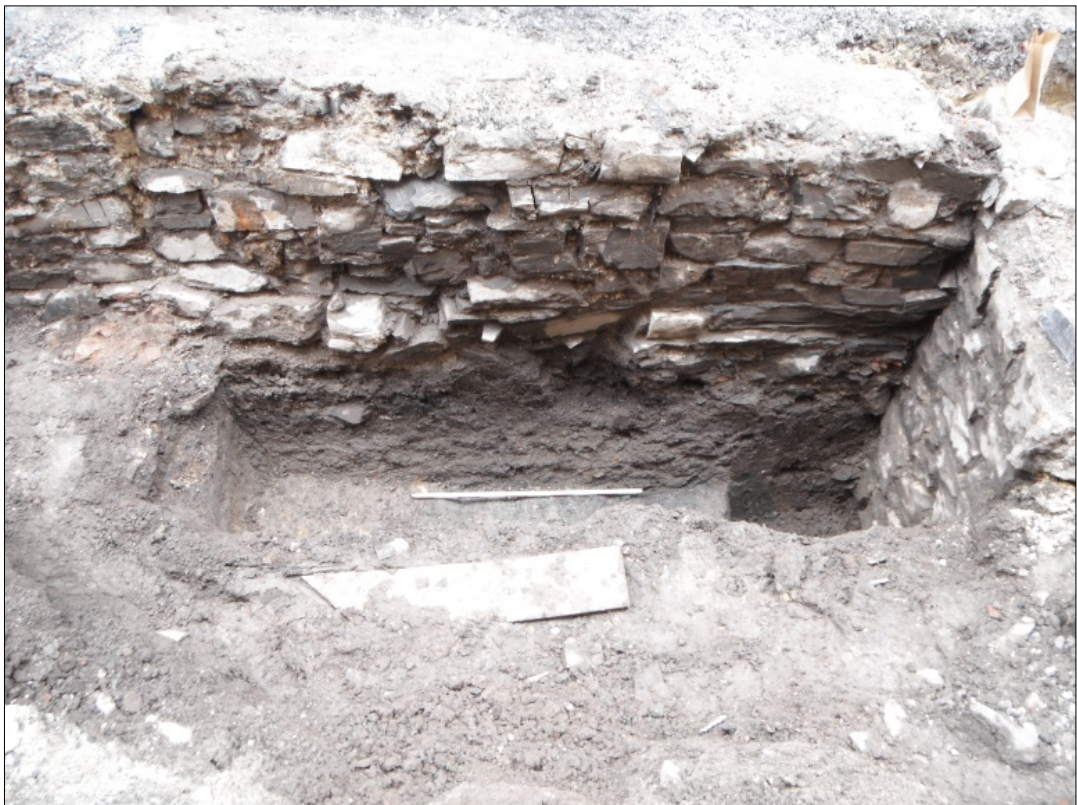
Photo 22. Fin de fouille du lot CeEt-338-2A9, vue vers l'ouest (CeEt-338-17-NUM2-57)

La portion nord du mur 2A3 a été érigée en pierre de calcaire schisteux de moyen gabarit (photo 22). Les joints de mortier étaient en bonne partie évidés. Cette section reposait sur des pièces de bois. Sous ces pièces était présent un sol argileux très humide épais de 1,20 m avant d'arriver au roc. Dans ce lot 2A9 furent recueillis une anse de contenant, des fragments d'une assiette creuse, d'une terrine et d'autres contenants en terre cuite grossière avec glaçure locale et française, des fragments de contenants en faïence blanche, de la vitre, un clou forgé et des ossements de mammifères; cet assemblage pourrait être contemporain ou un peu plus ancien que celui du lot 2A6.

Les madriers de bois ont servi à stabiliser le mur 2A3. Celui-ci était fortement désaxé dans cette portion, probablement à cause de l'instabilité du sol. Enfin, le vestige 2A3 venait buter contre le mur 2A11. Tout le vestige 2A3 a dû être démoli lors des travaux de 2017.

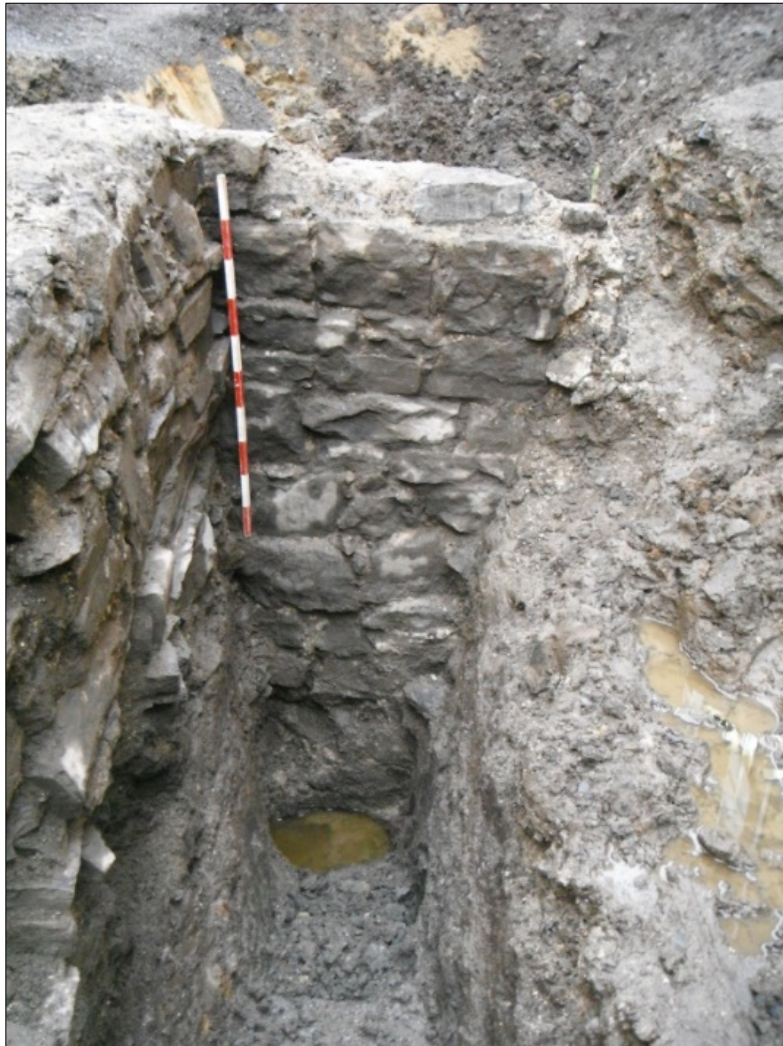
Photo 23. Parement sud du vestige CeEt-338-2A11, vue vers le nord (CeEt-338-17-NUM2-104)

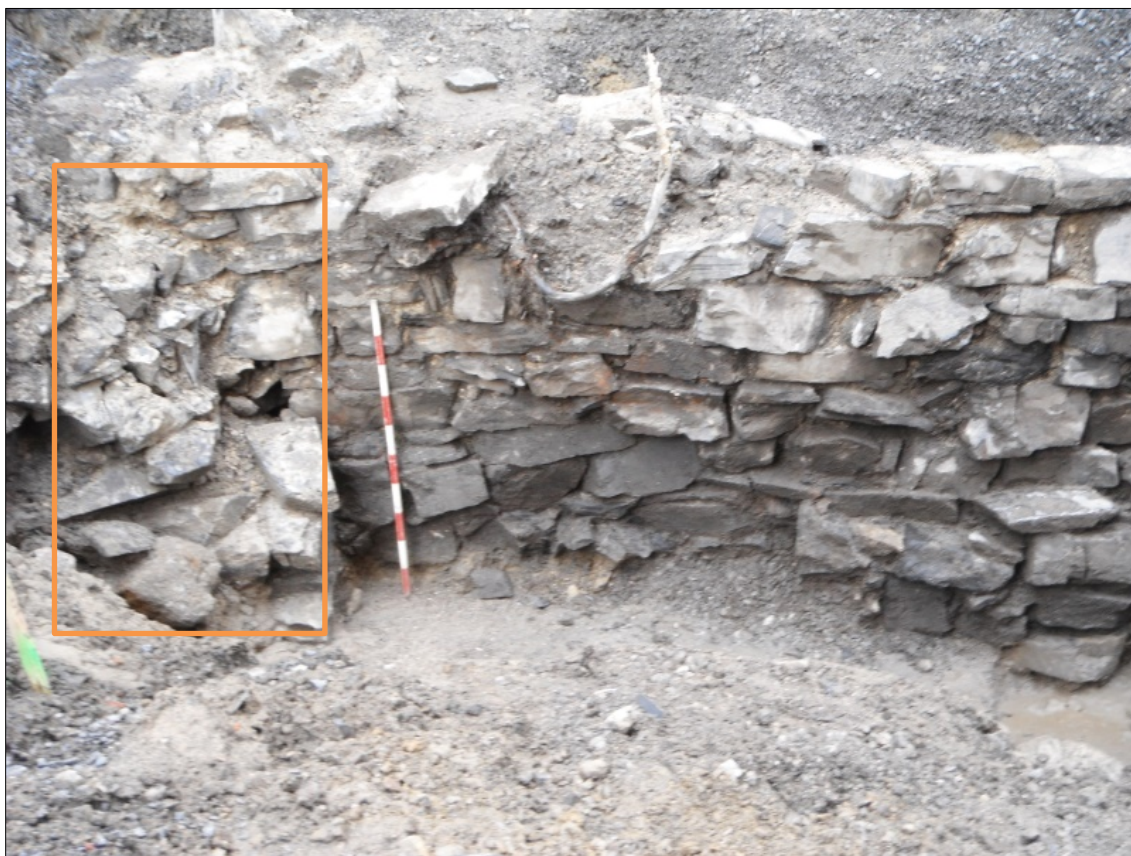
Photo 24. Vestige 2A13 à l'extrémité sud du vestige 2A3, vue vers l'ouest (CeEt-338-17-NUM2-126)

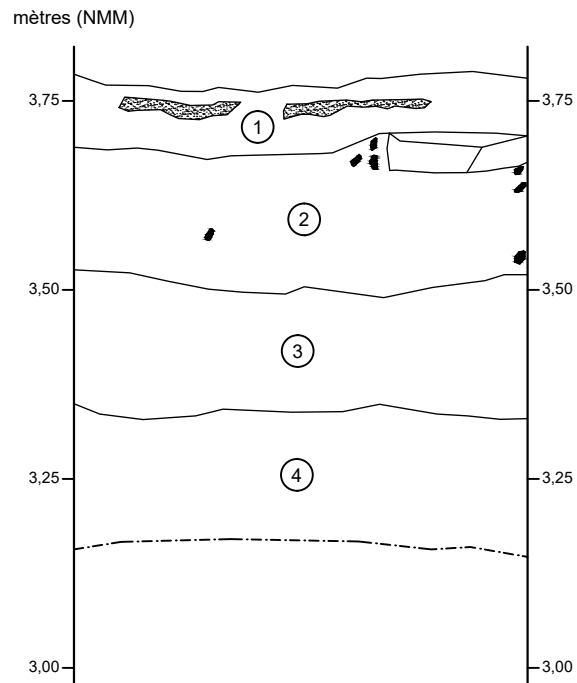
- ① Loam sableux, ferme, avec des lentilles de mortier et des morceaux de schiste en décomposition
- ② Loam argilo-sableux brun grisâtre, ferme, avec du charbon minéral, des petits fragments de briques et de la matière organique
- ③ Argile sableuse brun rougeâtre, compacte, avec du mortier et du gravier
- ④ Argile limoneuse brun grisâtre, compacte, avec un peu de gravier et de mortier
-

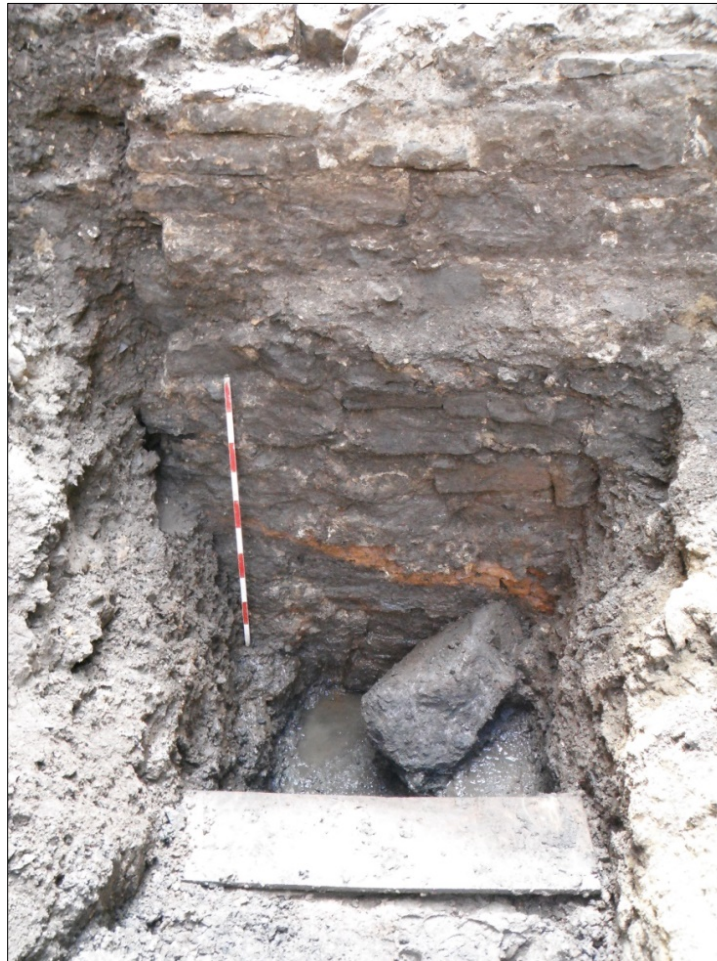
Photo 25. Parement nord du mur CeEt-338-2A11, vue vers le sud (CeEt-338-17-NUM2-88)

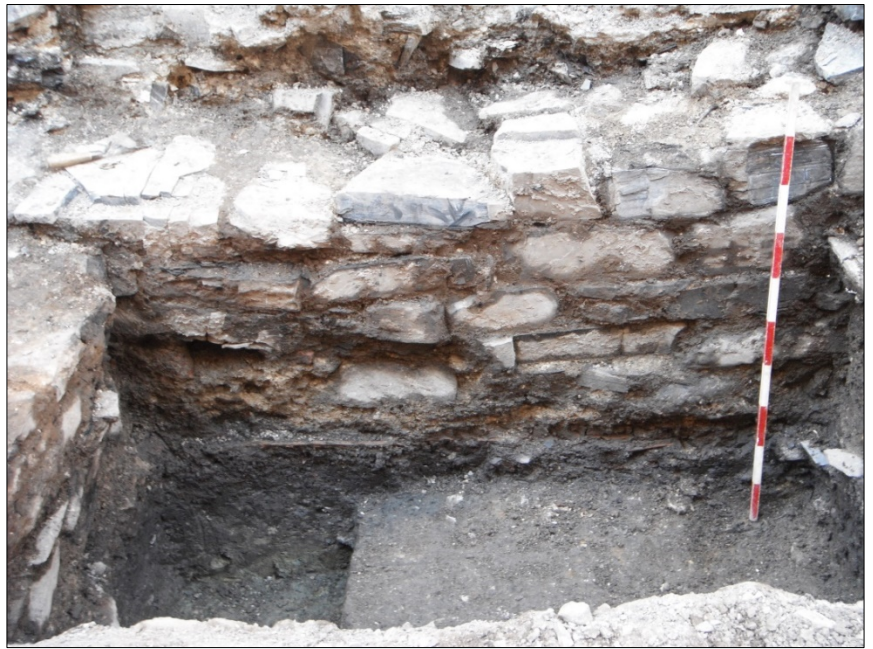
Photo 26. Mur CeEt-338-2C1, vue vers l'est  
(CeEt-338-17-NUM2-310)

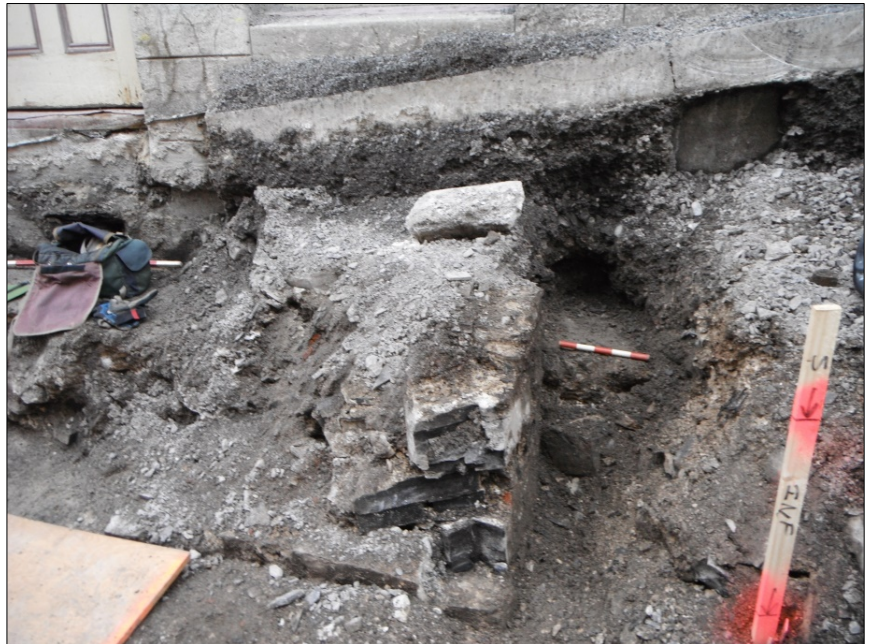
Photo 27. Extrémité sud du mur 2C1, vue  
vers l'est (CeEt-338-17-NUM2-278)

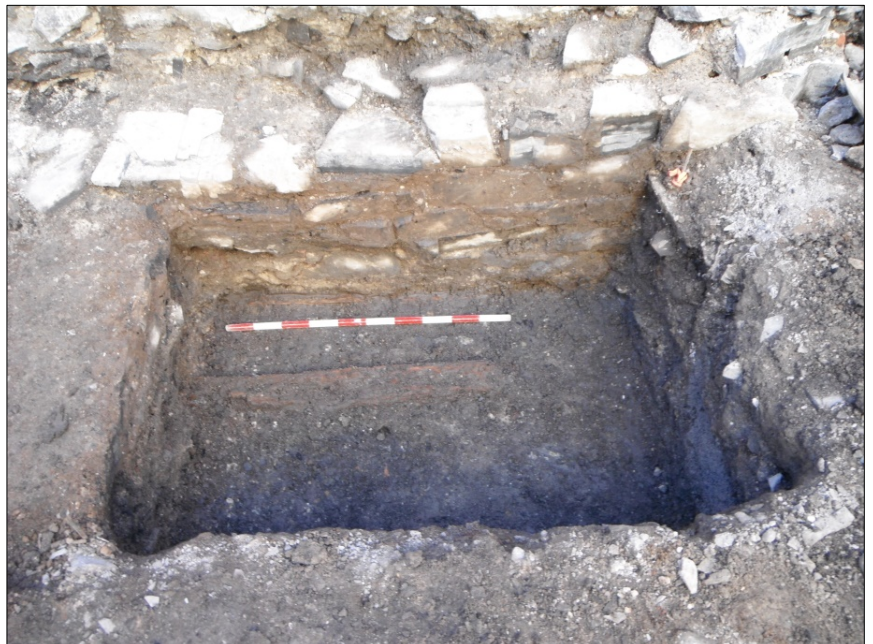
Photo 28. Pièce de bois dans la sous-  
opération CeEt-338-2C, vue vers l'est (CeEt-  
338-17-NUM2-296)

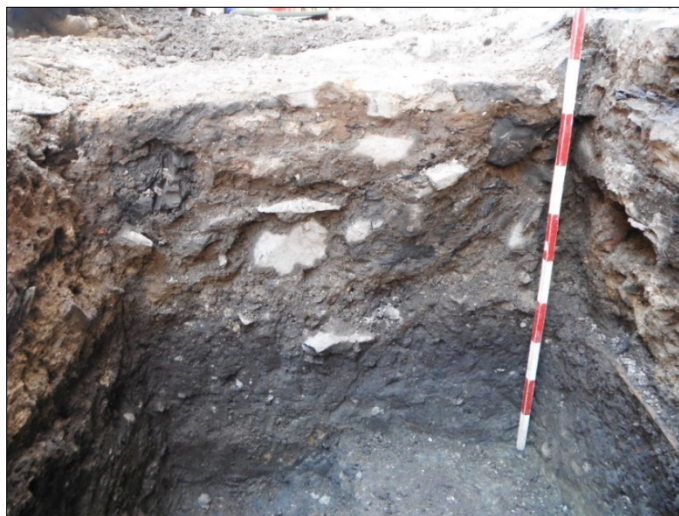
Photo 29. Parement sud du vestige 2C2, vue vers le nord (CeEt-338-17-NUM2-316)

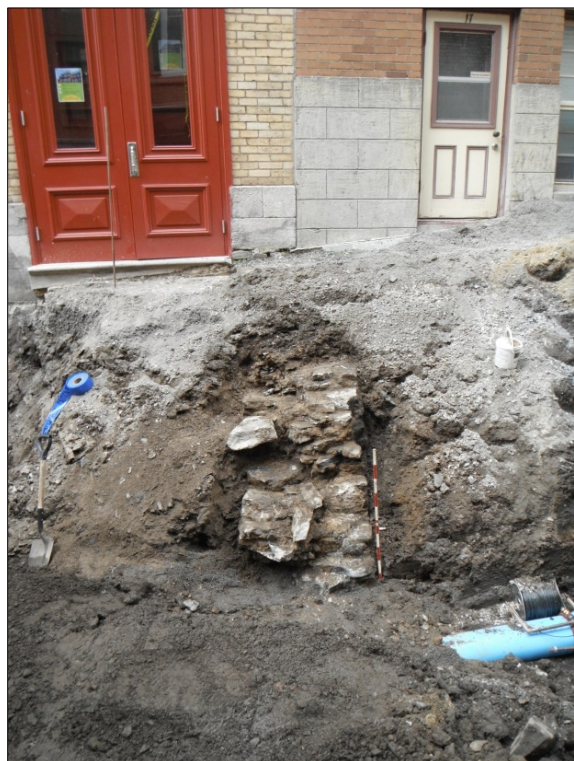
Photo 30. Vestige CeEt-338-2C11, vue vers l'est (CeEt-338-17-NUM2-228)

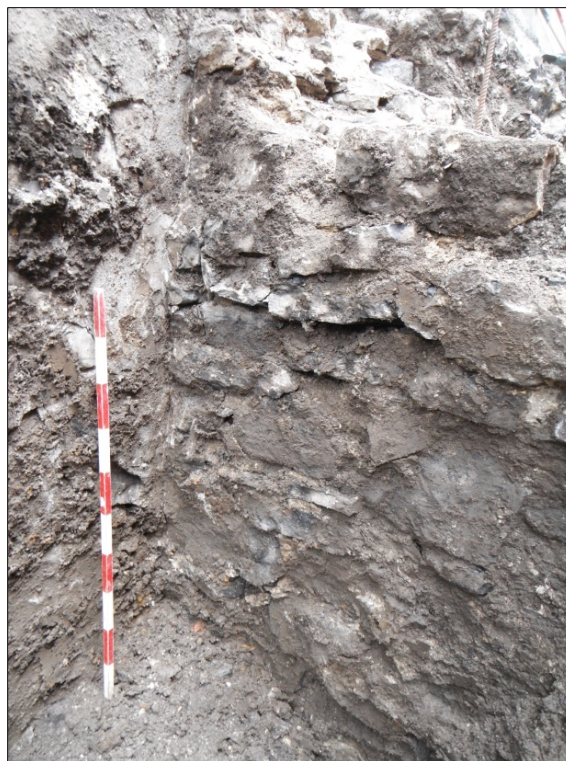
Photo 31. Jonction du vestige CeEt-338-2C11 avec la fondation du 15, rue Hamel, vue vers le sud-est (CeEt-338-17-NUM2-260)

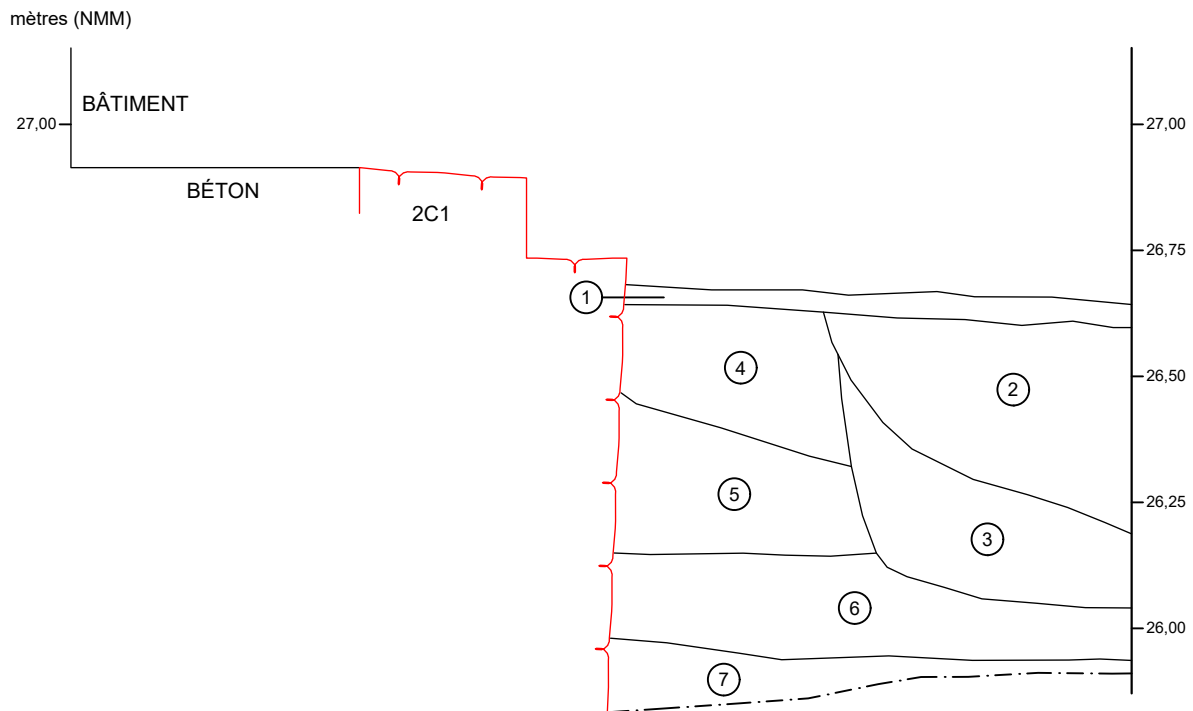
- ① Loam sableux gris brunâtre, ferme, avec 30 % de fragments de schiste; nivellement (2C3).
- ② Sable brun avec du gravillon et de la criblure de pierre
- ③ Criblure de pierre
- ④ Loam sableux brun avec 30 % de nodules de mortier et 10 % de fragments de pierres
- ⑤ Argile brun foncé, ferme, avec 5 % de charbon de bois, 5 % de nodules d'argile brun pâle et des traces de briques communes
- ⑥ Argile brune, compacte, avec 3 % de fragments de schiste, 3 % de charbon de bois, 2 % de mortier et des traces de briques communes
- ⑦ Argile gris verdâtre; sol naturel (2C10).
