## INTERVENTIONS ARCHÉOLOGIQUES DANS LE VIEUX-QUÉBEC 2017

RUES SAINTE-ANGÈLE, COUILLARD ET HAMEL

Ethnoscop  
2019

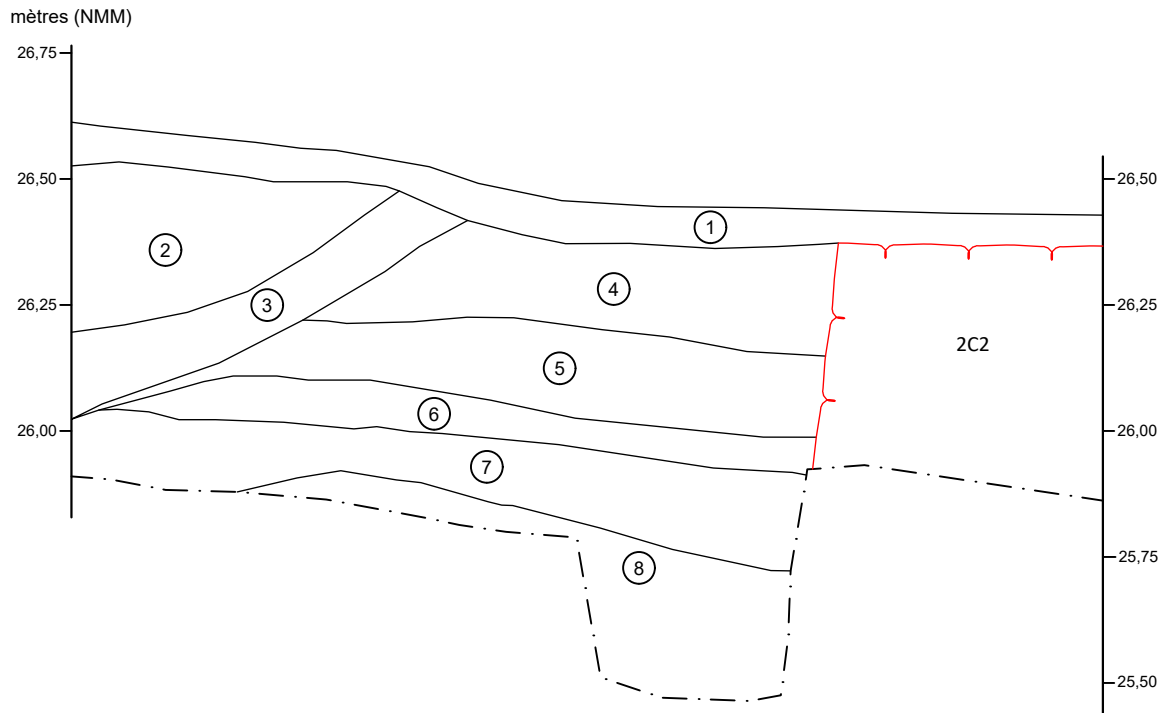
- ① Loam sablonneux gris, compact, avec 30 % de schiste; nivellement (2C3).
- ② Sable loameux brun, ferme, avec 30 % de schiste; remplissage de tranchée (2C4).
- ③ Criblure de pierre
- ④ Loam sableux brun rougeâtre, ferme, avec 5 % de charbon minéral, 2 % de nodules de mortier, 1 % de fragments de calcaire et des artefacts du XIX<sup>e</sup>/ siècle; couche d'occupation.
- ⑤ Mortier de chaux avec 10 % d'éclats de pierres
- ⑥ Loam argileux brun foncé, compact, avec des galets de schiste à l'interface inférieure, 1 % de fragments de bois et des traces de briques
- ⑦ Argile brun grisâtre, compacte, avec 5 % de calcaire, 3 % de nodules de mortier, 1 % de charbon de bois et des traces de briques; couche d'occupation du Régime français (2C9).
- ⑧ Argile gris verdâtre; sol naturel (2C10).

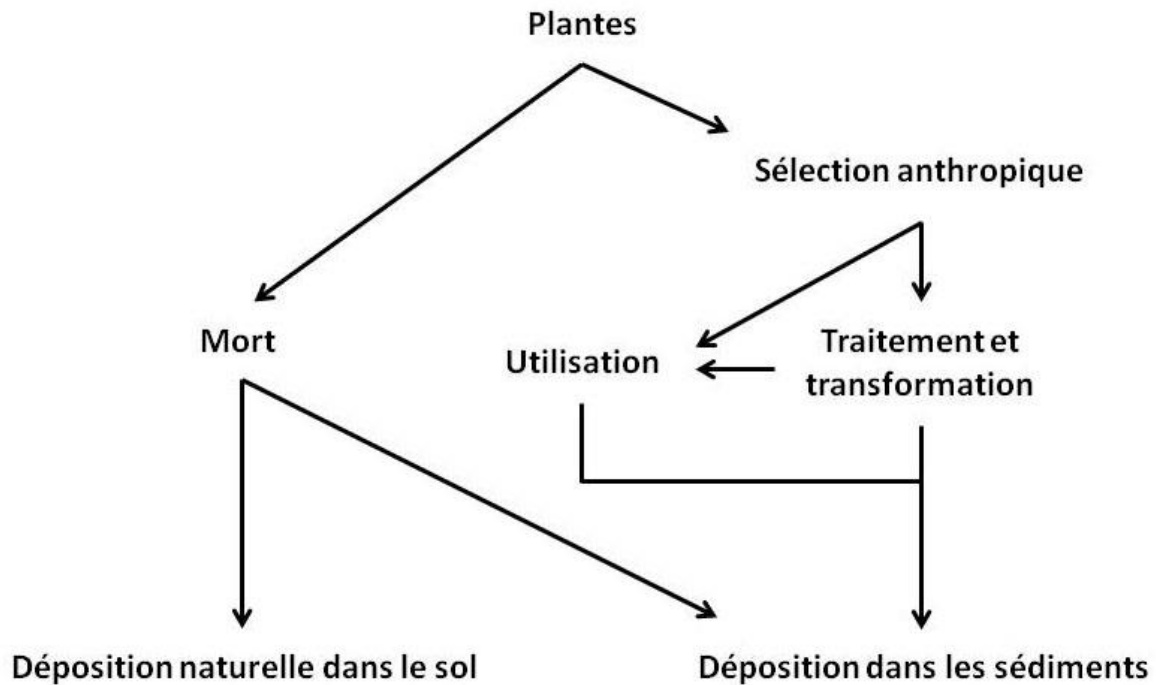
**Figure 1 : Schéma général du processus de formation des assemblages archéobotaniques.**
