Suivi de la montaison de la perchaude  
(*Perca flavescens*) et caractérisation  
des rives de la rivière Saint-Jean,  
Lavaltrie, 2005

Direction de l'aménagement de la faune de Lanaudière

SUIVI DE LA MONTAISON DE LA PERCHAUDE (*Perca flavescens*)  
ET CARACTÉRISATION DES RIVES DE LA RIVIÈRE SAINT-JEAN,  
LAVALTRIE, 2005

Novembre 2006

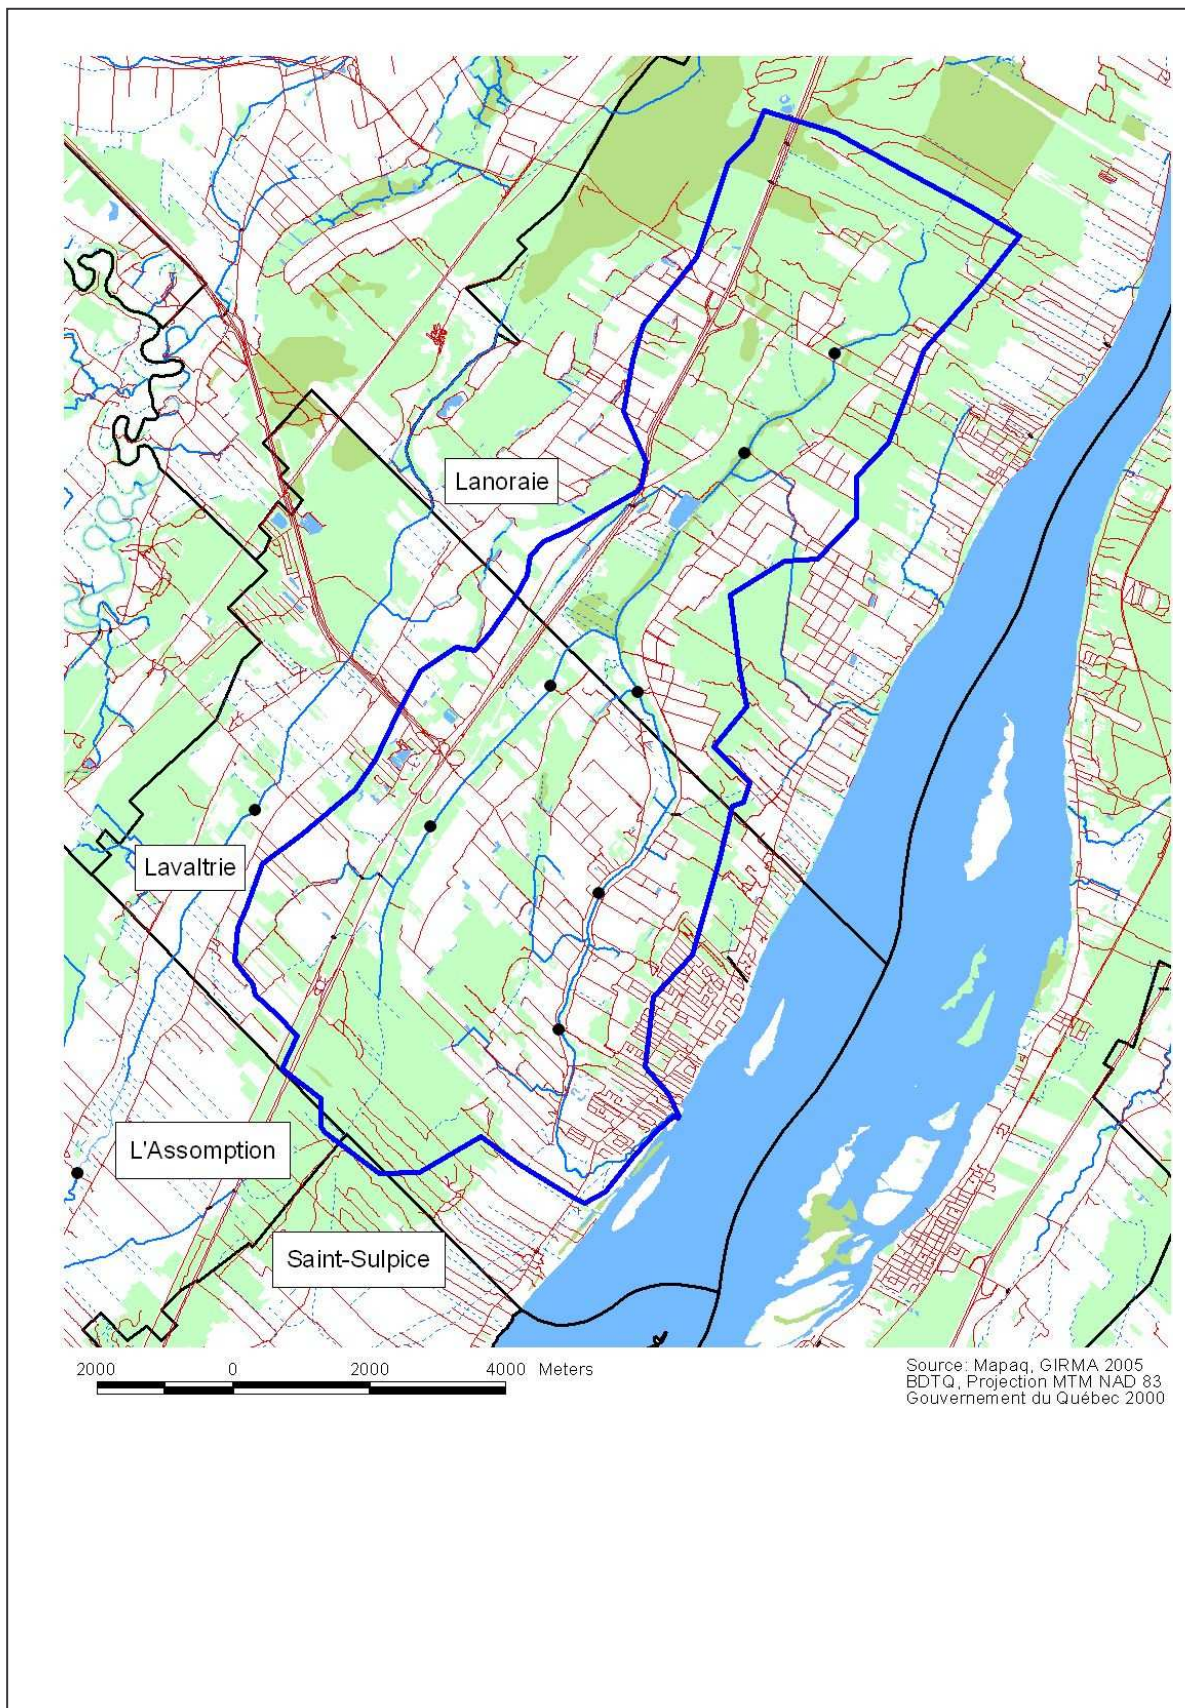
Figure 2 . Bassin versant de la rivière Saint-Jean.

Le bassin versant couvre les municipalités de Lanoraie, Lavaltrie (MRC de D'Au-tray) et dans une moindre mesure l'Assomption et Saint-Sulpice (MRC de l'Assomption) (figure 2). La température de l'eau de la rivière varie de l'amont vers l'aval. La rivière est alimentée en partie par les Tourbières de Lanoraie-Lavaltrie-Saint-Thomas puis passe par des secteurs ouverts en milieu agricole et par des tronçons avec couvert forestier. La figure 3 présente la délimitation de la tourbière. Le secteur aval de la rivière est influencé par le niveau d'eau du fleuve.

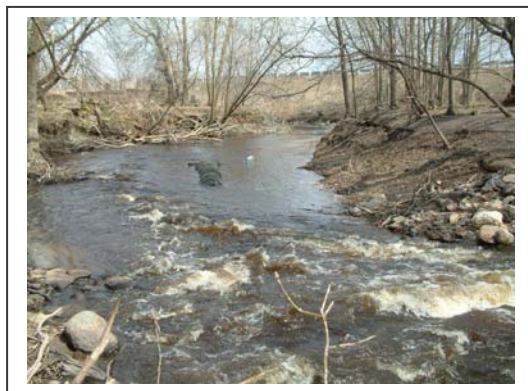
Le suivi de la montaison de la perchaude de la rivière Saint-Jean a été fait à l'aide de verveux standards de 6 m et 3 m de longueur et d'environ un mètre de diamètre. Un verveux a été installé en amont de la route 138 à Lavaltrie (vieux moulin) du 12 au 15 avril puis du 18 au 22 avril 2005. Ce site a été choisi afin de capturer les poissons à leur entrée dans la rivière, parce qu'il était facile d'accès et parce qu'il permettait de marquer un nombre élevé de perchaudes. L'engin a pêché en rive droite, couvrant environ les deux tiers de la largeur de la rivière. Le verveux a été installé de cette façon afin d'éviter le courant principal. Le verveux a été placé en aval d'un seuil constitué d'une poutre de bois, vestige d'un ancien barrage. Un verveux a pêché au pied du barrage 2, les 19 et 20 avril puis au barrage 1, le 22 avril. Le 26 avril, un verveux a été mis à l'eau au barrage 3 puis le 3 mai au barrage 4. Tous les engins ont couvert une période de pêche moyenne d'une vingtaine d'heures. La localisation des stations apparaît à la figure 6.

Verveux installé en amont de la route 138

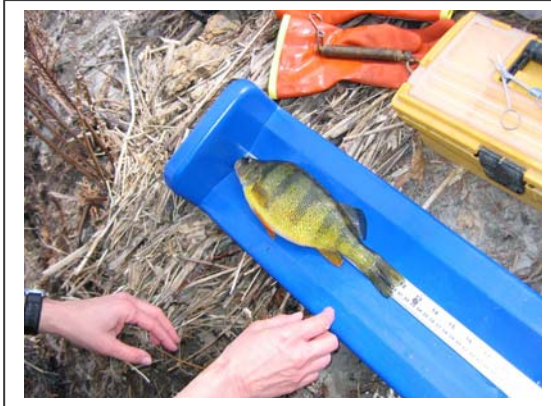
Mesure de la longueur d'une perchaude

Chaque spécimen capturé a été mesuré (longueur totale en mm). Le sexe et la maturité sexuelle (selon Nikolsky, 1963) ont été déterminés. Les poissons ont été marqués par une entaille à une nageoire en fonction de la période d'échantillonnage et de la station, afin de suivre la migration du poisson vers l'amont. Un échantillon (1 cm<sup>2</sup> de nageoire) pour fin d'extraction d'ADN a été prélevé sur les cinquante-deux premiers spécimens et conservé dans l'alcool à 95%. L'alcool

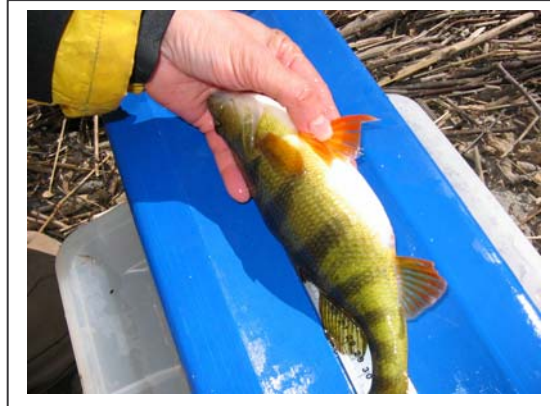
Entaille sur la nageoire pelvienne gauche

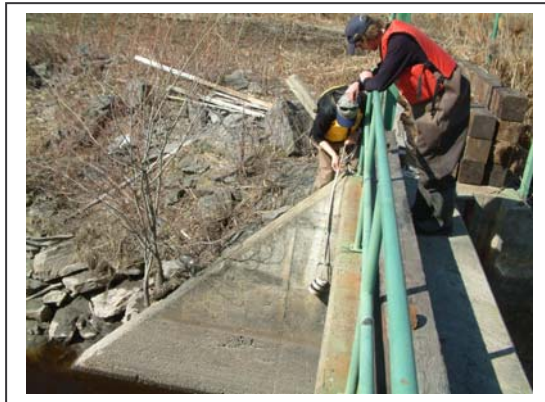
Le suivi des niveaux d'eau a été réalisé entre le 11 avril et le 27 juillet 2005. À chaque visite, l'heure, la date, le nombre de poutrelles installées et la hauteur en mètre entre le niveau de l'eau et un point fixe sur la structure ont été notés. Le point fixe sur la structure était le haut de la surface de béton. Un ruban à mesurer lesté d'un poids a été utilisé pour prendre les mesures de hauteur. Les sites de mesure de 1996 étaient le ponceau de la route 138, le pont de la rue Guy-Mousseau, les barrages 1 et 1JA. De nouveaux points ont été ajoutés sur les structures amont en 2005. Le tableau 5 présente le détail de chacun des sites de prise de niveau d'eau.

Mesure de la hauteur de l'eau

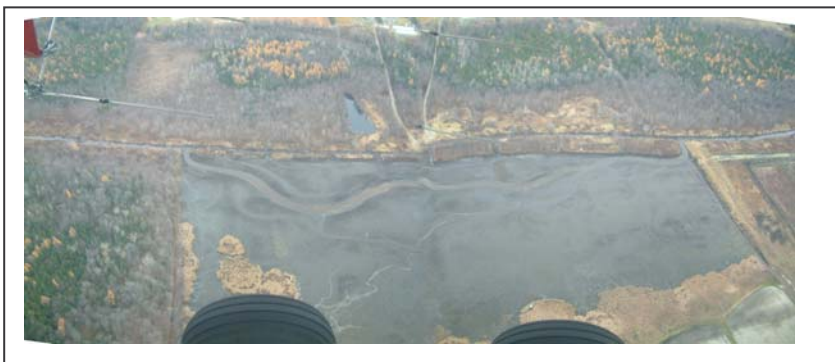
Mosaïque de 2 photos aériennes de l'étang en rive droite de la rivière Saint-Jean, en aval du barrage 3.

La section en aval du barrage 3 qui est apparue comme très productive (144 pontes) le 6 mai a été visitée le 22 avril mais il n’y avait pas de boudins d’œufs (tableau 9). Les poutrelles du barrage 2 ont été installées le 23 avril. Avant cette date le niveau d’eau était bas en amont de la structure puisque l’eau de la rivière est déviée vers un étang artificiel. Cet étang a été créé à la suite de prélèvements de terre noire. Les poissons semblaient coincés à la sortie de cet étang. La rivière était à sec et il y avait environ 30 cm d’eau dans l’étang. La visite en canot a été difficile, le fond de l’embarcation frottait souvent sur le substrat. Lorsque les poutrelles ont été mises en place au barrage 2, le niveau d’eau a monté de 2 mètres (au barrage) ce qui a rendu accessibles les habitats de reproduction entre les barrages 3 et 2.

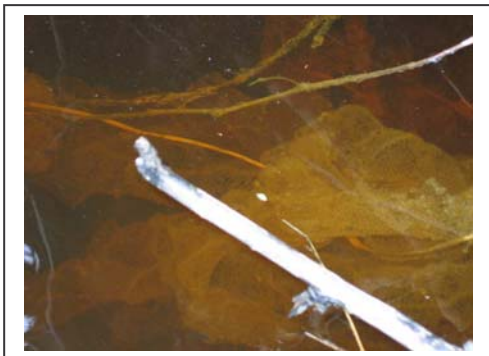
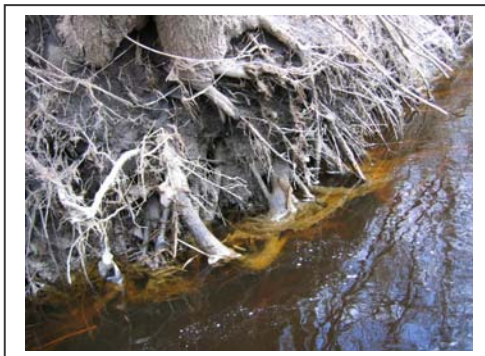
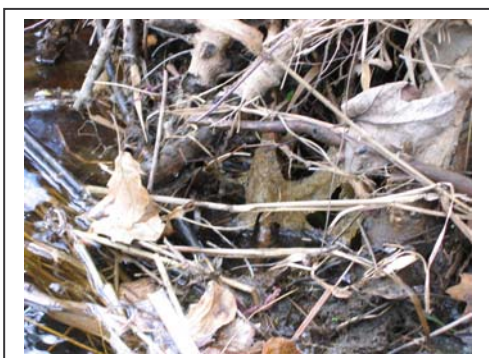
Haut : ponte de perchaude  
Bas : ponte de perchaude exondée

Haut : ponte de perchaude  
Bas : ponte de perchaude accrochée à un cornouiller

La majorité des boudins d'œufs étaient accrochés dans du cornouiller mais aussi dans les branches d'arbres pendantes, à d'autres espèces d'arbustes et de racines d'arbres mises à nu par l'érosion. Quelques boudins ou des parties de boudins étaient à sec. Sur les 300 pontes répertoriées, une cinquantaine étaient en tout ou en partie hors de l'eau. Presque la moitié des pontes du segment « terrain de golf - barrage 1 » étaient en partie exondées lors de la visite du 3 mai (tableau 9). En 1996, une visite le 7 mai avait permis de trouver des œufs à sec dans le secteur de la route 138 ainsi que le 16 mai, à 200 m en aval du barrage 1JA

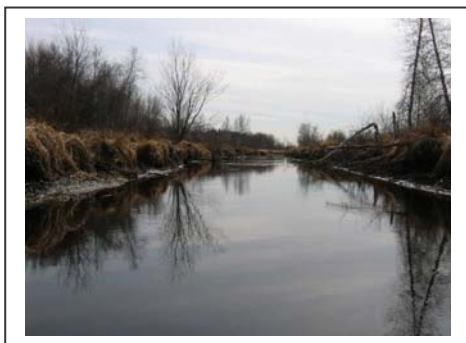
Secteur en aval de l'étang en avril

La rivière Saint-Jean, entre le barrage 4 et son embouchure au fleuve, a une longueur d'environ 16 km. Les deux rives de la rivière ont été évaluées séparément. La rivière a été divisée en 124 sections homogènes au niveau de l'utilisation et du type de végétation, 66 en rive droite et 58 en rive gauche (les résultats sont présentés à l'annexe 5). L'évaluation a été faite en juin et en juillet alors que les barrages étaient en fonction. Le niveau d'eau était maintenu artificiellement et le portrait des rives présenté est différent de celui qui aurait été obtenu si la caractérisation avait été faite en avril. À ce moment les talus abrupts ne sont pas sous l'eau (voir les photos pour comparaison).

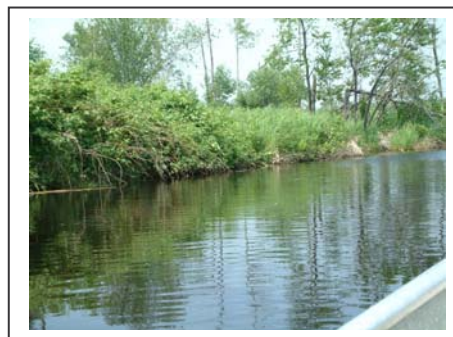
Secteur en aval de l'étang en juin

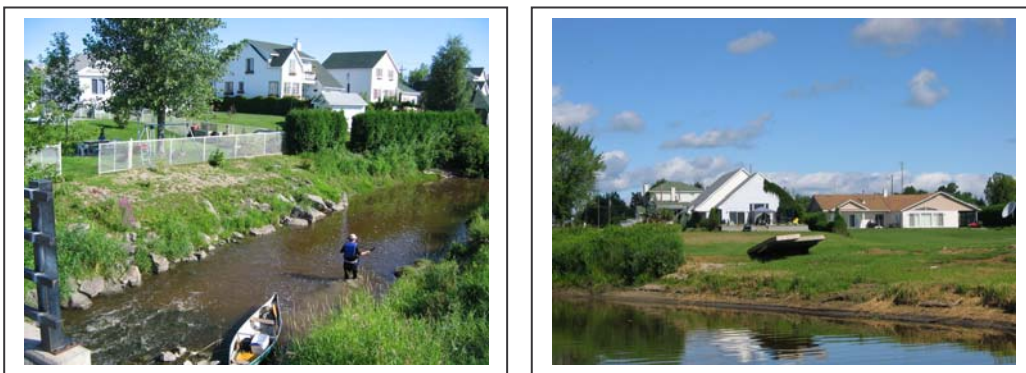
Les bandes riveraines en milieu agricole ont au moins 3 m de façon générale sauf dans le secteur du barrage 1JA. Pour le milieu résidentiel, 26 sections présentent des bandes riveraines en pelouse donc inadéquates pour la perchaude et ne respectent pas la *Politique de protection des rives, du littoral et des plaines inondables* (figure 13).

Bandes riveraines artificialisées

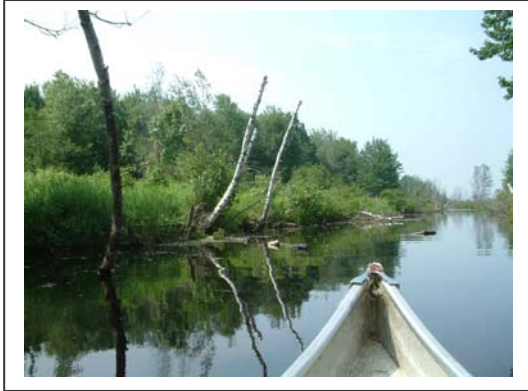
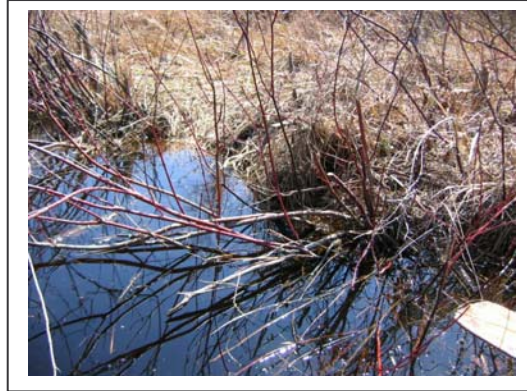
Bandes riveraines avec arbustes jugées  
adéquates comme habitat de reproduction

Une évaluation de l'abondance de support disponible pour la ponte des perchaudes a été faite pour chacune des sections. Ces supports sont habituellement des cornouillers ou autres arbustes présents sous la ligne des hautes eaux. Trois kilomètres en rive gauche et 3.5 km en rive droite présentent plus de 50% d'habitat disponible pour la reproduction (figure 13). C'est peu si l'on considère les 16 km de rivière inventoriés. Il faut toutefois soustraire les sections naturelles d'herbacées qui sont peu propices comme site de ponte et le haut de la rivière qui est moins fréquenté par la perchaude. La figure 14 présente la superposition des segments où plus de 50% de la distance est propice comme habitat de reproduction (strate arbustive) et les sites de ponte du printemps 2005.

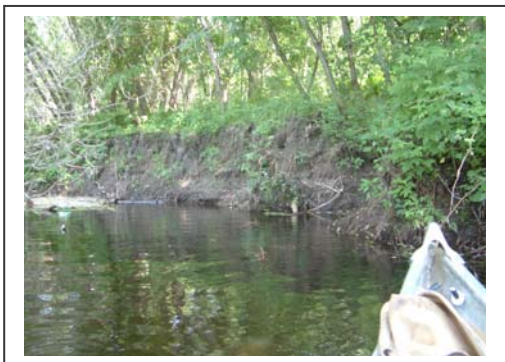
Exemple de berges arrachées

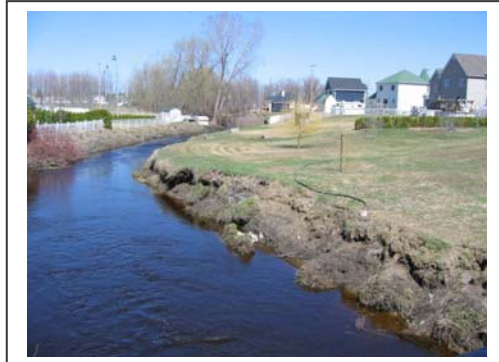
Exemple de berges effondrées
