## **SURVEILLANCE ARCHÉOLOGIQUE DES TRAVAUX DE RÉFECTION DES RÉSEAUX DE VOIRIE DANS LES LIMITES DES RUES SAINT-THOMAS ET DES COMMISSAIRES OUEST, 2013**

**Août 2014**

Cette étude a été réalisée dans le cadre de l'Entente de développement culturel intervenue entre le ministère de la Culture et des Communications et la Ville de Québec.

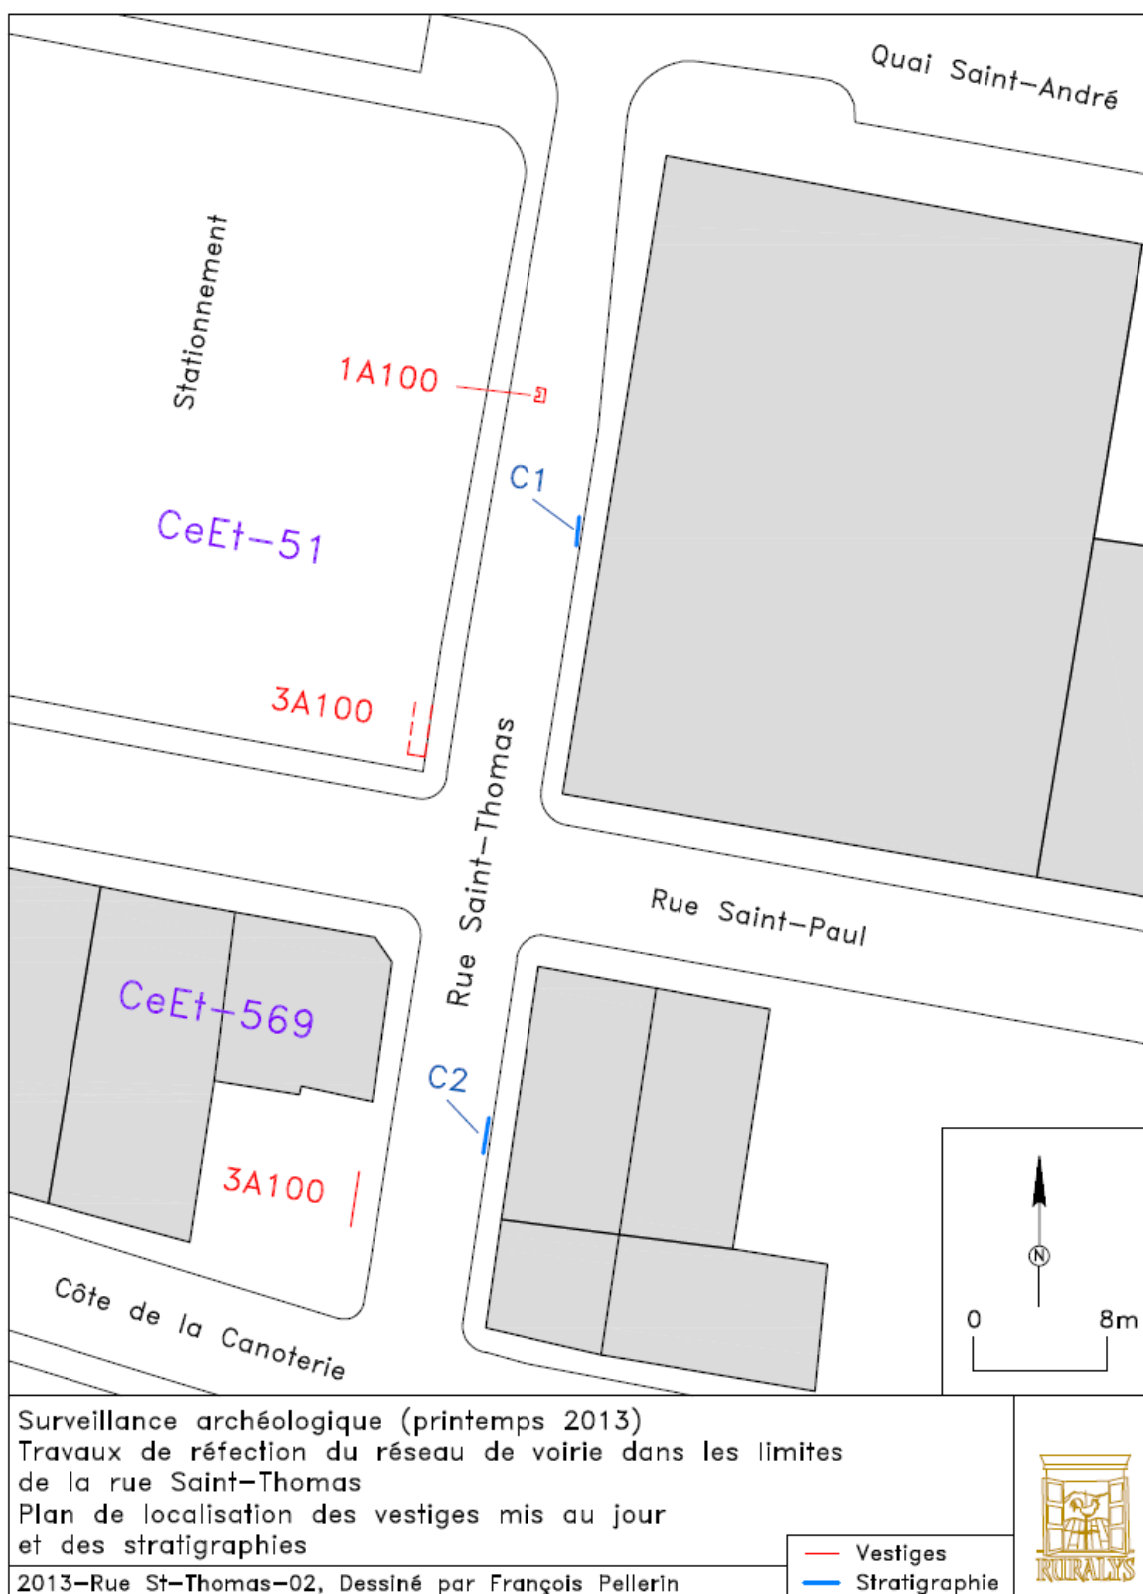
**Plan 1.** Localisation des vestiges mis au jour et des stratigraphies dans les limites de la rue Saint-Thomas

L'asphalte a d'abord été retiré sur presque la totalité de la rue Saint-Thomas. La tranchée visant la pose d'une nouvelle conduite a ensuite été excavée. De manière générale, la séquence stratigraphique qui y a été observée est généralement constituée, sous l'asphalte, d'un niveau de pierres concassées moyennement compact servant de lit de pose (0,50-1 m) (C1 et C2 : couche 1) reposant sur un remblai correspondant à un sable légèrement limoneux brun foncé grisâtre, moyennement compact à friable, contenant des fragments de brique et de pierre, des coquillages ainsi que du matériel datant du XIX<sup>e</sup> siècle tel que de la céramique, du verre et des ossements d'animaux (1,15-3,40 m) (C1 et C2: couche 2) (plan 1; photo 5; figure 14). Dans la portion sud du projet, une couche de sable brun-beige jaunâtre, friable, contenant majoritairement du mortier désagrégé ainsi que des fragments de pierre calcaire a également été observée par endroits sous le niveau 2 (0,50 m) (C2 : couche 3) (photo 6; figure 15). À certains endroits, notamment à l'extrémité nord du projet où un puisard avait été aménagé ainsi que dans les limites de la rue Saint-Paul, un remblai de sable commercial brun jaunâtre moyennement compact a été observé entre les deux principales couches décrites précédemment. Ce dernier peut atteindre jusqu'à 1,60 m d'épaisseur (photo 7).

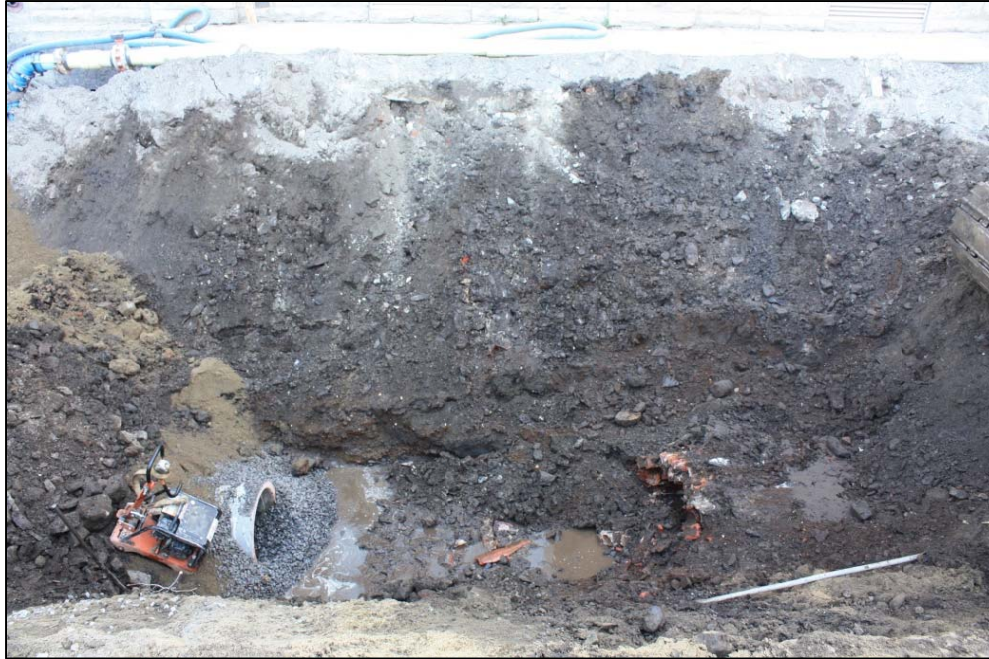
**Photo 5.** Paroi est de la tranchée excavée dans la portion centrale du projet, vers l'est (RUR-VILLEQC-2013-038)

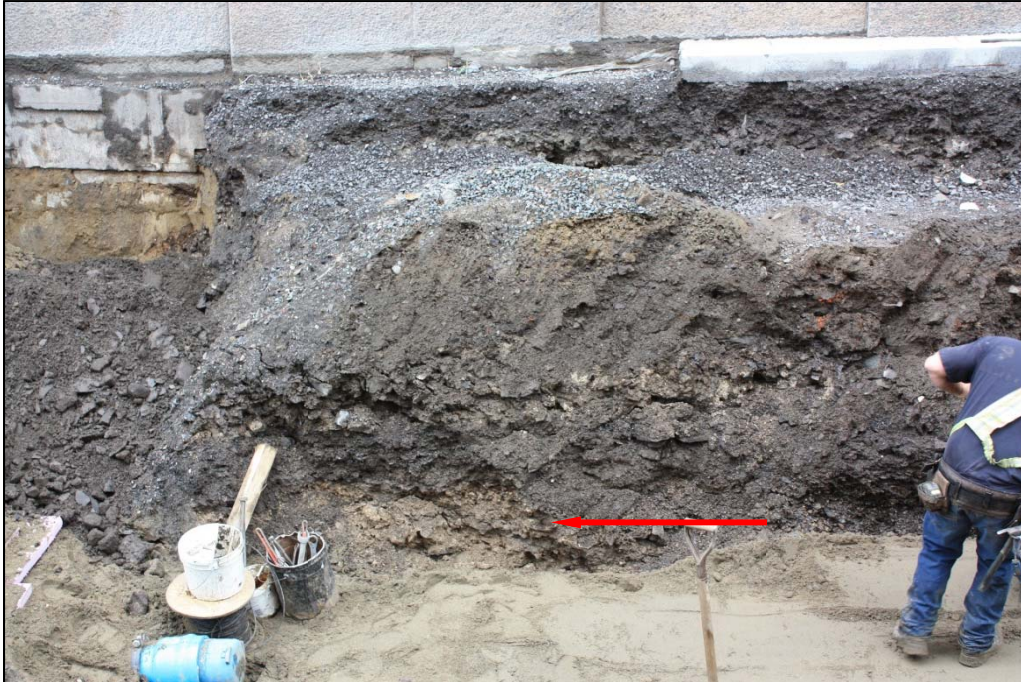
**Photo 6.** Paroi est de la tranchée excavée dans la portion sud du projet, vers l'est (RUR-VILLEQC-2013-051)

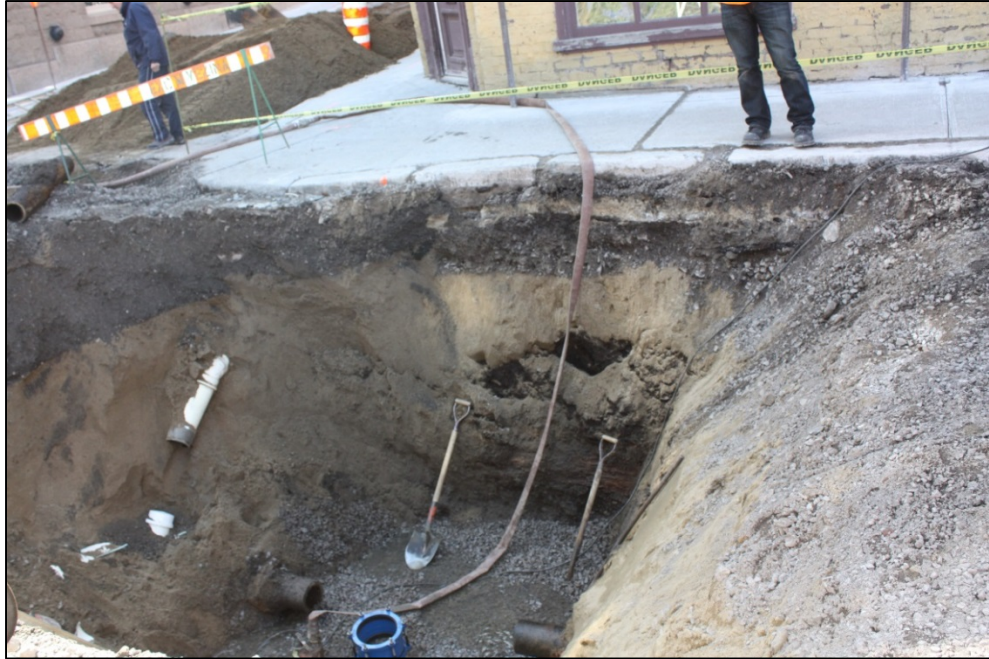
**Photo 7.** Paroi sud de la tranchée excavée dans la rue Saint-Paul, vers le sud (RUR-VILLEQC-2013-005)

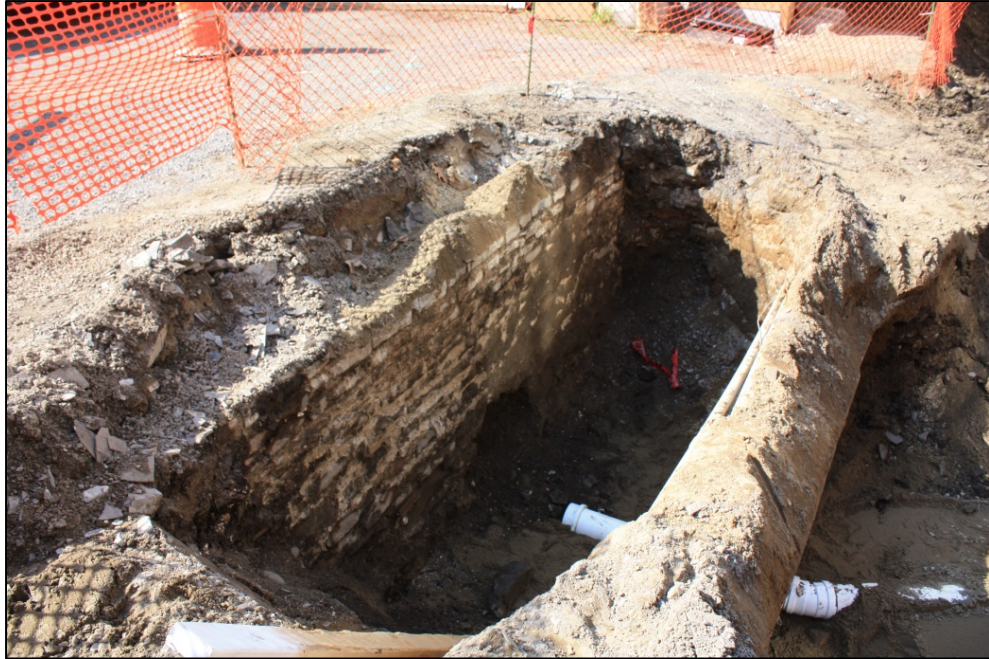
**Photo 11.** Vue d'ensemble du vestige de maçonnerie en pierre 3A100 mis au jour dans la portion sud du projet, vers le nord-ouest (2013-CeEt-569-3A-010)

L'excavation de la tranchée dans les limites de la rue Saint-Thomas a également permis de mettre au jour trois vestiges associés à la période historique. Dans les limites du site CeEt-569, un vestige de maçonnerie en pierre (3A100) orienté selon un axe nord-sud a été mis au jour du côté ouest de la rue Saint-Thomas, à proximité de la côte de la Canoterie (plan 1; photo 11). Seul le parement est de ce vestige a pu être observé. Ce dernier est plus ou moins dressé. Il s'étend sur une longueur de 3,20 m et une hauteur de 1,50 m tandis que son épaisseur n'a pu être déterminée. Son sommet se trouve à une altitude variant entre 6,07 m et 6,18 m NMM. Il est constitué d'au moins neuf assises formant un appareil irrégulier (photo 12). Celles-ci sont faites de blocs équarris de calcaire schisteux de moyennes dimensions (longueur de 0,20 à 0,35m et largeur de 0,06 et 0,10 m). Ces pierres sont liées entre elles par un mortier beige jaunâtre contenant des nodules de chaux, des gravillons noirs ainsi que des grains de sable noir, rouge et jaune. Quant à l'épaisseur des joints de mortier qui ont été exécutés avec peu de finition, elle varie entre 0,02 et 0,06 m. Ce mur est percé au centre par un arc de cercle d'un diamètre de 0,65 m et atteignant une hauteur de 0,55 m (photo 13). Celui-ci devait permettre l'insertion d'un drain ou d'une conduite (Cérane 1993a : 82). Il est important de préciser que le vestige 3A100 constituait la limite ouest de la tranchée. L'intégralité de ce dernier n'a donc pas été menacée par la réalisation des travaux.

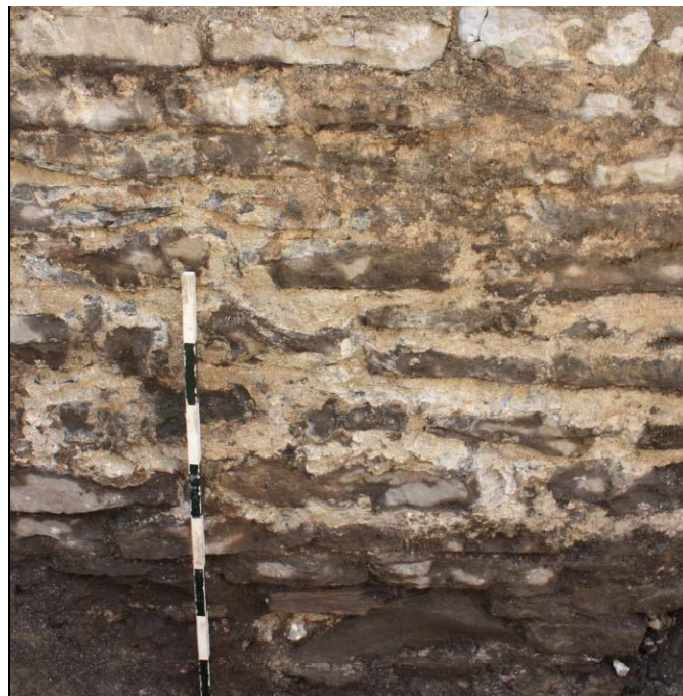
**Photo 12.** Détail du parement est du vestige de maçonnerie en pierre 3A100 mis au jour dans la portion sud du projet, vers l'ouest (2013-CeEt-569-3A-006)

Ni la nature ni la fonction du vestige CeEt-569-3A100 n'ont pu être déterminées. Il pourrait s'agir d'un mur de bâtiment qui était percé à sa base pour faire passer une canalisation à l'intérieur du bâtiment, peut-être reliée à l'évacuation des eaux usées. Toutefois, aucun vestige n'ayant trait à celle-ci n'a été mis au jour.

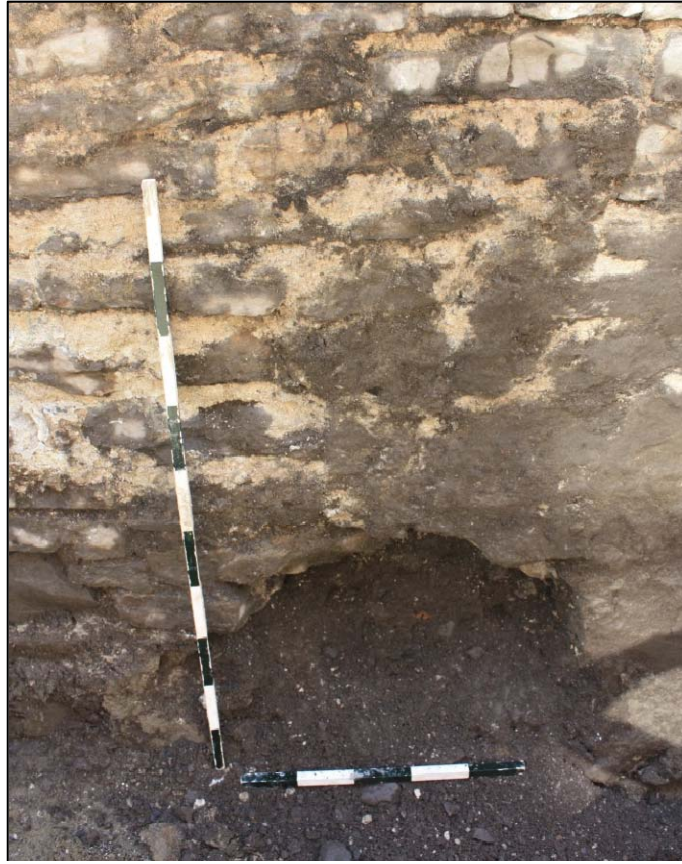
**Photo 13.** Détail de l'ouverture visible dans le parement est du vestige de maçonnerie en pierre 3A100 mis au jour dans la portion sud du projet, vers l'ouest (2013-CeEt-569-3A-007)

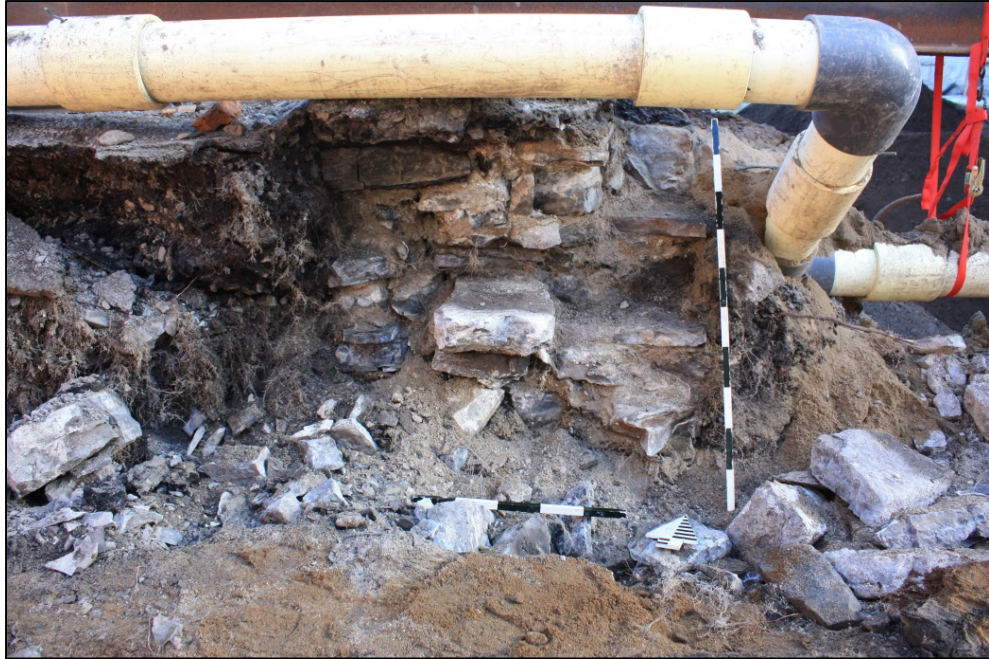
**Photo 14.** Extrémité sud du vestige de maçonnerie en pierre 3A100 mis au jour du côté ouest de la rue Saint-Thomas, vers le nord (2013-CeEt-51-3A-009)

Dans les limites du site CeEt-51, un autre vestige de maçonnerie en pierre (3A100) a été mis au jour du côté ouest de la rue Saint-Thomas, plus précisément au coin sud-est du stationnement localisé entre les rues Quai Saint-André et Saint-Paul (plan 1; photo 14). Seule l'extrémité sud du vestige a été observée. D'une largeur approximative de 1 m, ce dernier atteint une hauteur de 0,90 m. Il est constitué de blocs équarris de calcaire schisteux de dimensions variables (longueur entre 0,28 et 0,40 m, largeur entre 0,25 et 0,30 m et hauteur entre 0,10 et 0,15 m). Ces pierres sont liées en elles par des joints de mortier gris blanchâtre contenant des nodules de chaux, des gravillons noirs ainsi que des grains de sable noir et jaune tandis que l'épaisseur de ces derniers varie entre 0,02 et 0,04 m. Ce vestige de maçonnerie se poursuit vers le nord. Ce même mur aurait d'ailleurs été observé lors de l'excavation d'une tranchée effectuée près de la borne fontaine localisée à l'extrémité nord du projet. Enfin, le sommet de ce vestige repose à une altitude de 5,62 m NMM. Il est également important de préciser que le vestige 3A100 constituait la limite ouest de la tranchée. L'intégralité de ce dernier n'a donc pas été menacée par la réalisation des travaux.

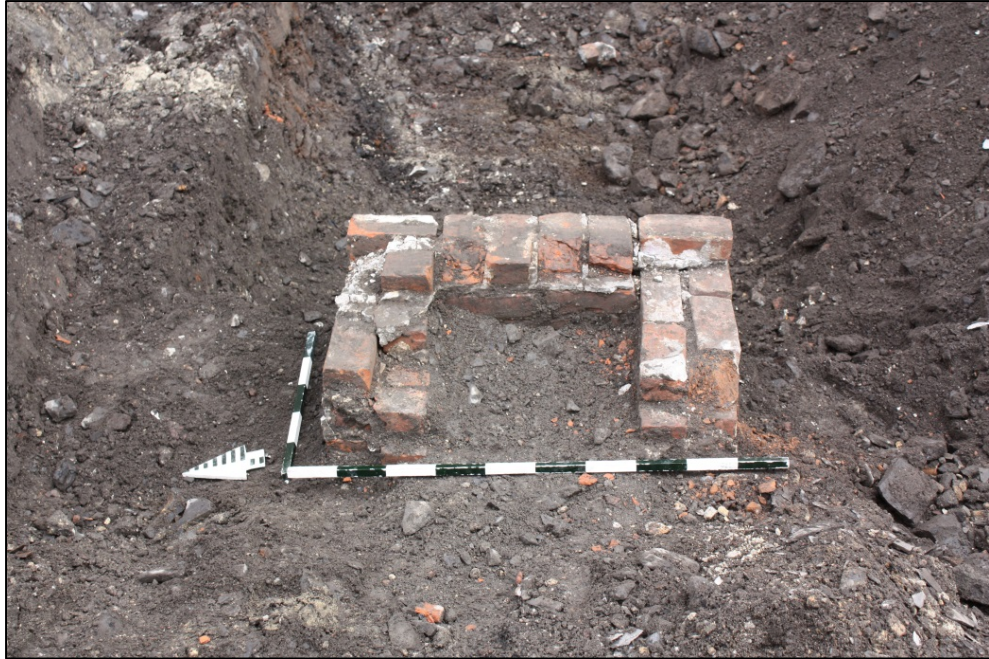
**Photo 15.** Vue d'ensemble du vestige en brique 1A100 mis au jour dans la portion nord du projet, vers l'est (RUR-VILLEQC-2013-016)

Enfin, à une altitude moyenne de 4,20 m NMM, le sommet d'une cheminée en brique (1A100) servant d'accès à l'ancienne conduite a été mis au jour au centre de la portion de la rue Saint-Thomas située entre les rues Quai Saint-André et Saint-Paul (plan 1). Revêtant la forme d'un « C », celle-ci mesure 0,86 m de longueur sur 0,55 m de largeur (photo 15). Elle est constituée d'au moins neuf rangées de briques rouge orangé atteignant une hauteur globale de plus de 0,65 m (parement est du vestige). Les deux rangées supérieures sont de boutisses tandis que les rangées subséquentes sont de panneresses (photo 16). Ces briques mesurent quant à elles 0,20 m de longueur sur 0,10 m de largeur sur 0,06 m d'épaisseur. Elles sont posées à plat et liées entre elles par des joints de mortier dont la largeur varie entre 1,5 et 2,5 cm. De couleur gris blanchâtre, ce dernier contient des nodules de chaux ainsi que des gravillons noirs, rouges et jaunes (photo 17). Quant à la conduite en brique, la base de celle-ci repose à une altitude de 1,45 m NMM (photo 18). De forme ovoïde, elle atteint une hauteur de 0,80 m tandis que sa largeur moyenne est de 0,65 m. Elle est également constituée de deux rangées de briques atteignant une épaisseur de 0,20 m.

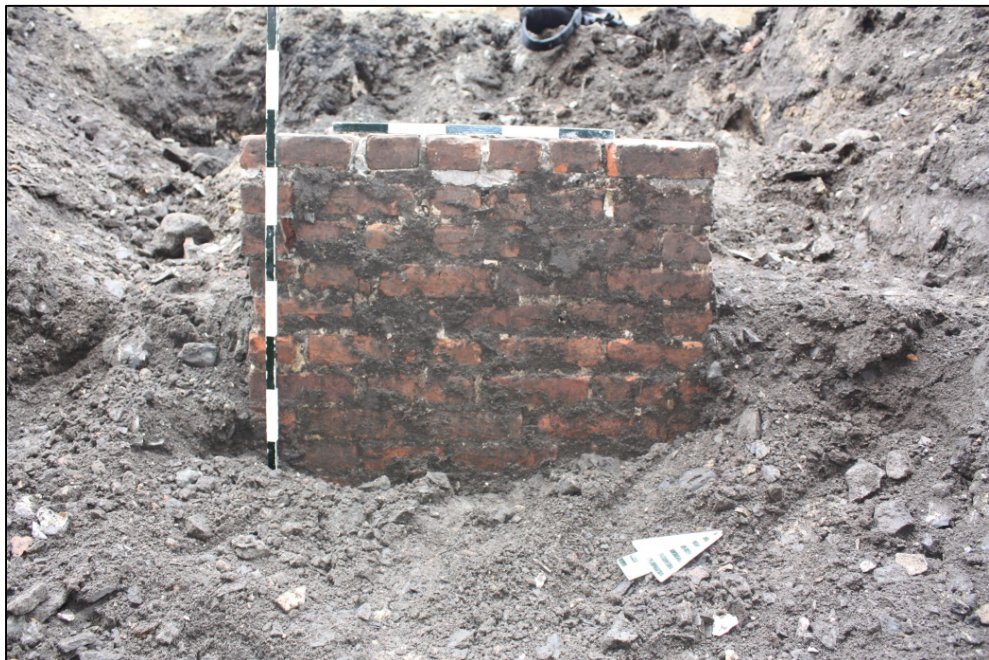
**Photo 16.** Parement est du vestige en brique 1A100 mis au jour dans la portion nord du projet, vers le nord-ouest (RUR-VILLEQC-2013-018)

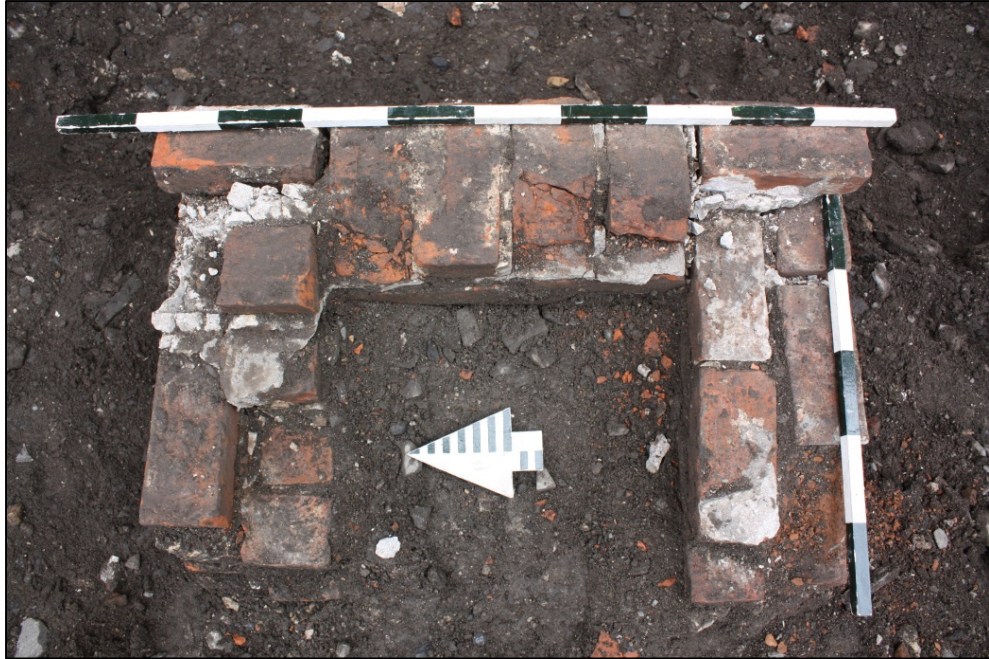
**Photo 17.** Sommet du vestige en brique 1A100 mis au jour dans la portion nord du projet, en plongée (est) (RUR-VILLEQC-2013-021)

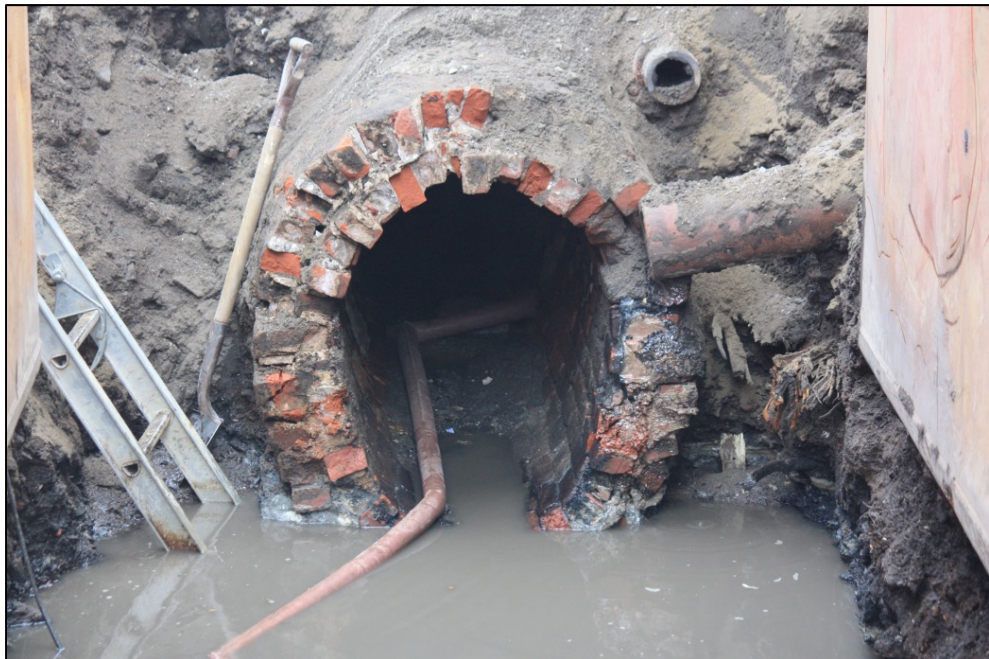
**Photo 18.** Ancienne conduite en brique mise au jour à l'extrémité nord du projet, vers le nord (RUR-VILLEQC-2013-031)

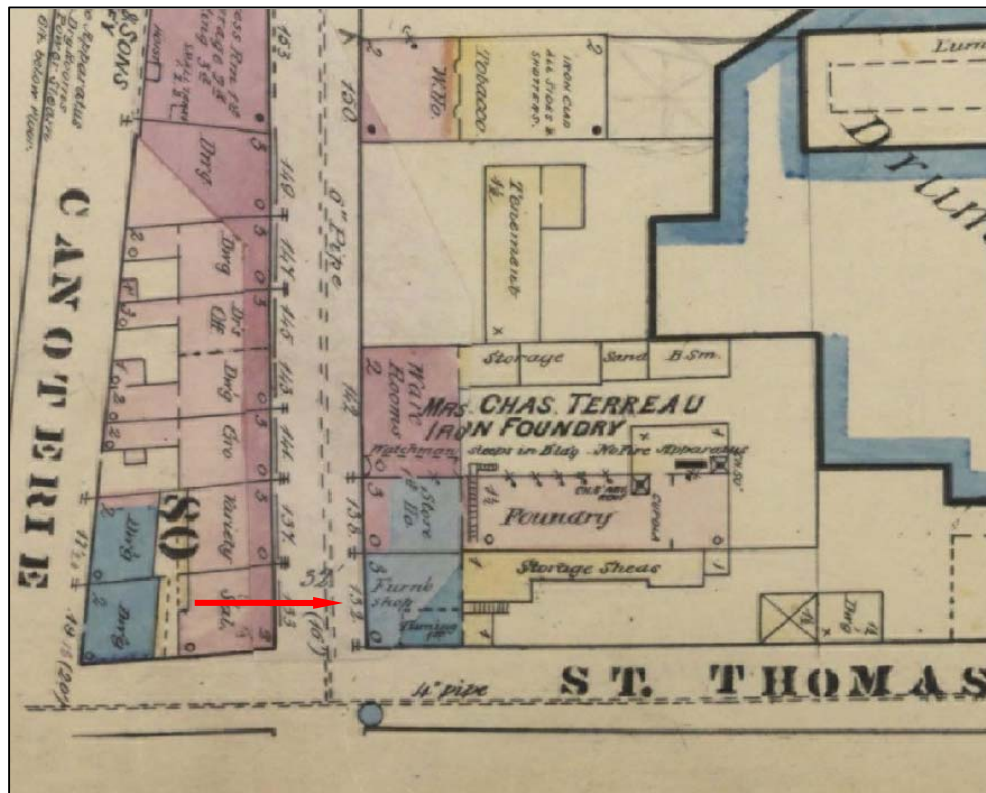
Le vestige CeEt-51-3A100 correspond quant à lui à la portion sud du mur est d'un bâtiment nommé sur un plan de 1879 *Furn's shop* et associé au complexe de la fonderie Terreau et Racine (*Mrs. Chas. Terreau Iron Foundry*) (figure 16). Cette dernière est construite en 1862 et agrandie vers 1884 (Cérane 1993a : 82). Au début du XIX<sup>e</sup> siècle, ce terrain n'est d'ailleurs pas encore occupé (figure 6). Le terrain dans les limites duquel ce vestige a été mis au jour, soit le stationnement localisé au coin nord-ouest des rues Saint-Thomas et Saint-Paul, s'est d'ailleurs vu attribuer le code Borden CeEt-51 à la suite de la découverte d'un mur de maçonnerie en 1983 (Tremblay 1984).

**Figure 16.** Extrait du plan d'assurances de Goad datant de 1879 (Charles E. Goad, *Insurance Plan of the city of Quebec*, 1879, BAnQ, P600, S4, SS1, D65)

Finalement, le vestige 1A100 correspond à une cheminée d'accès associée à la canalisation en *brick-barrel* mise en place au milieu du XIX<sup>e</sup> siècle et faisant partie d'un vaste réseau de voirie de la ville de Québec. L'emplacement de ce dernier est d'ailleurs indiqué sur le plan de Goad de 1879 sous le nom 4 *pipe* (figure 16).

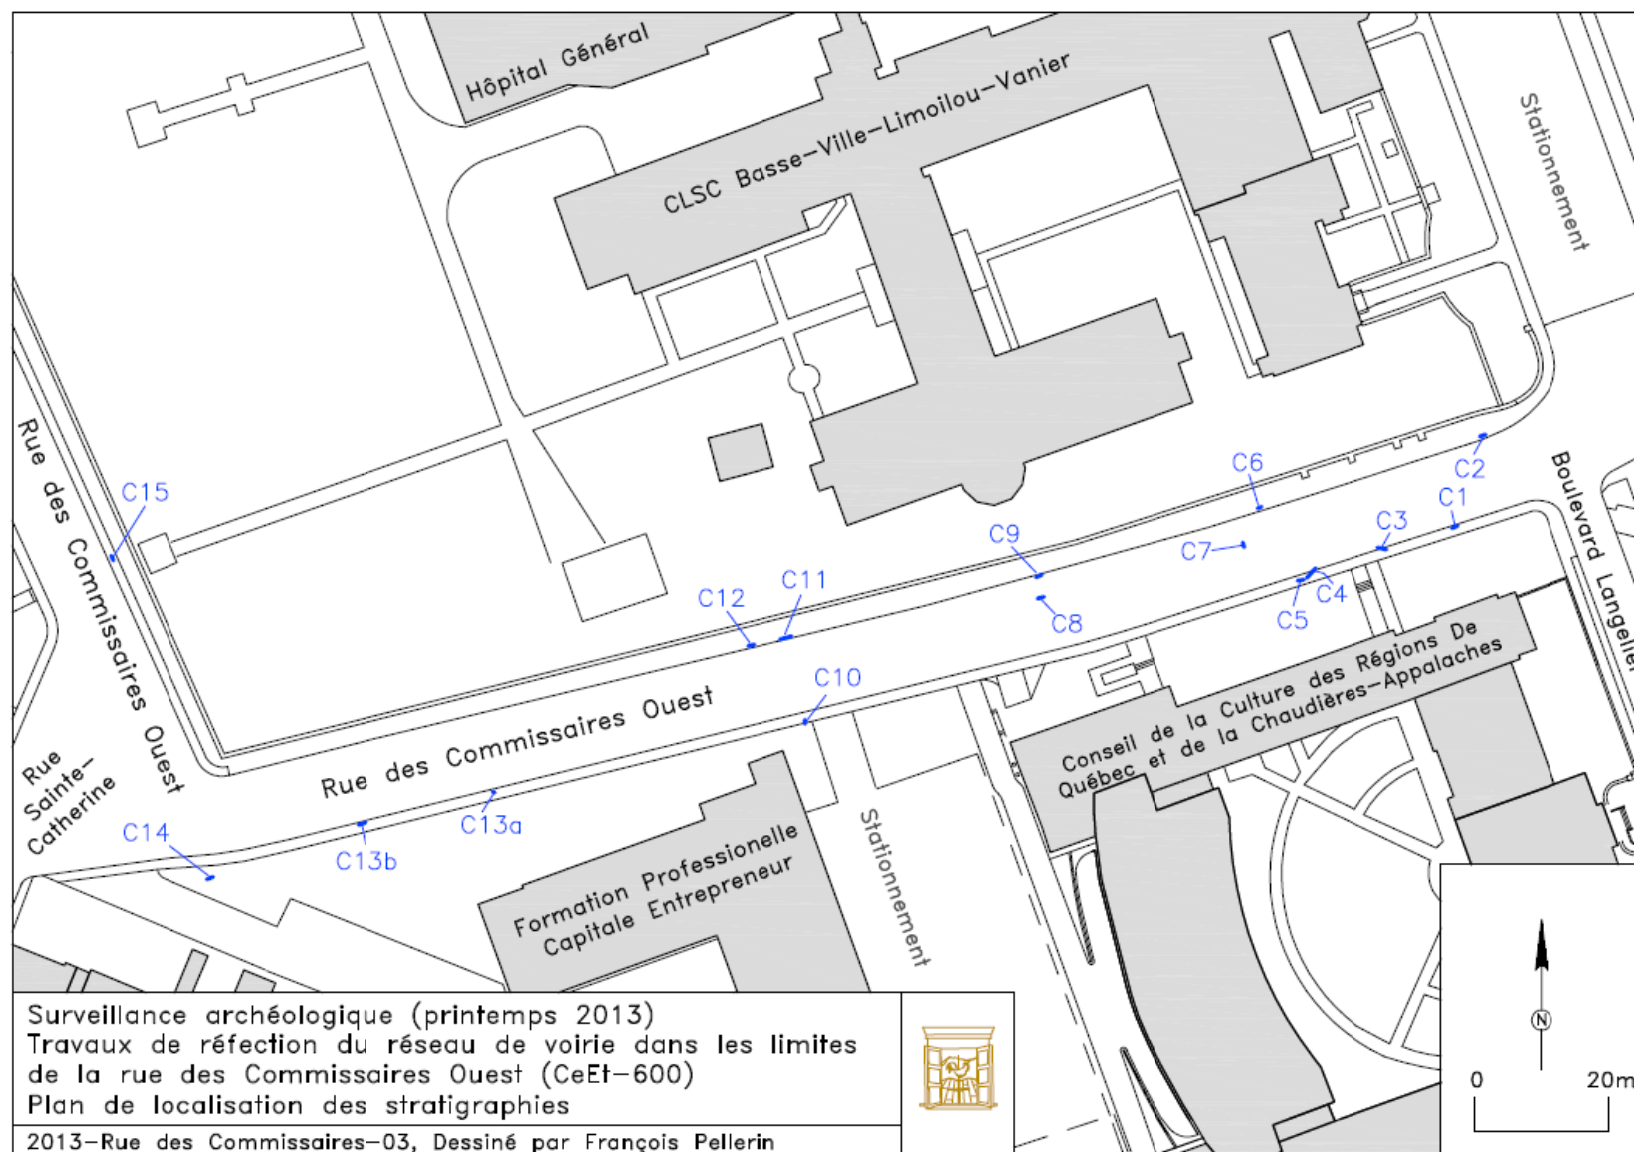
**Plan 2.** Localisation des stratigraphies dans les limites de la rue des Commissaires Ouest

Les découvertes préhistoriques, quant à elles, se concentrent surtout dans les couches supérieures de la séquence de sols naturels constituant la stratigraphie observée sous la rue. La surface de ces sols naturels est généralement atteinte à une altitude variant entre 9,30 m et 11,35 m NMM (figure 17; photo 19).

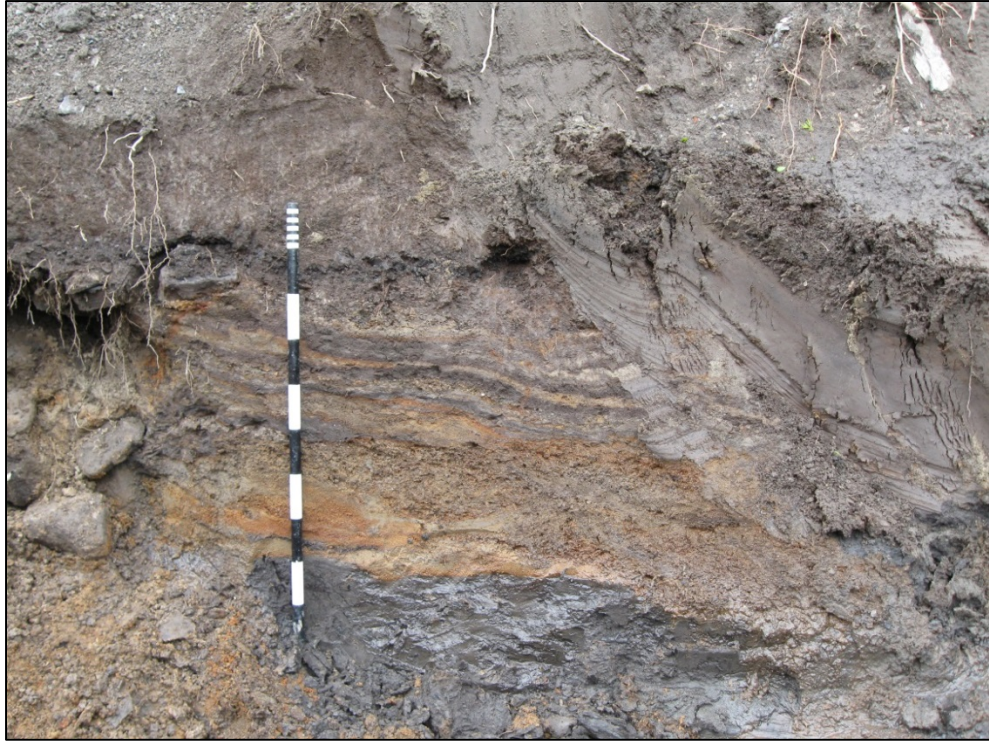
**Photo 19.** Paroi sud à la hauteur du croquis stratigraphique C5, vers le sud (2013-CeEt-600-17A-128)

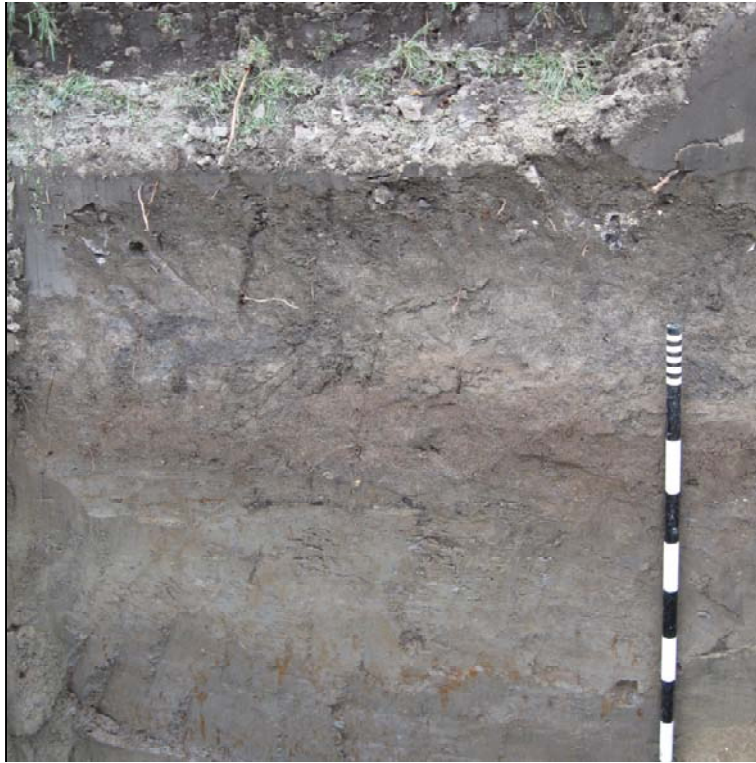
**Photo 20.** Paroi sud à la hauteur du croquis stratigraphique C14, vers le sud (2013-CeEt-600-17A-207)

Lorsqu'ils ne sont pas arasés, les sols naturels sont constitués d'une argile limoneuse brun foncé (C1:5, C5:9, C9:4, C12:4 et C13:2) qui s'est déposée sur divers niveaux de sable limoneux à argileux (C5:6, C8:1 et 2, C9:5 et 6) ou de limon argileux gris à brun (C11:5 et C13:3). Ceux-ci se retrouvent souvent sur un sable meuble gris (C5:7, C7:2, C8:3 et C9:7, C10:5, C11:6, C13:3, C14:6 et C15:4). Plusieurs couches de sable archéologiquement stériles qui ont été déposées sur une argile gris-bleu attribuable à la mer de Champlain ont ensuite été observées. À l'extrémité ouest du projet, des artefacts préhistoriques ont été récoltés dans une couche de limon argilo-sableux et graveleux atteinte à une altitude de 11,35 m NMM (C14:5 et C15:3) (figure 18; photo 20) et située au-dessus du sable gris.

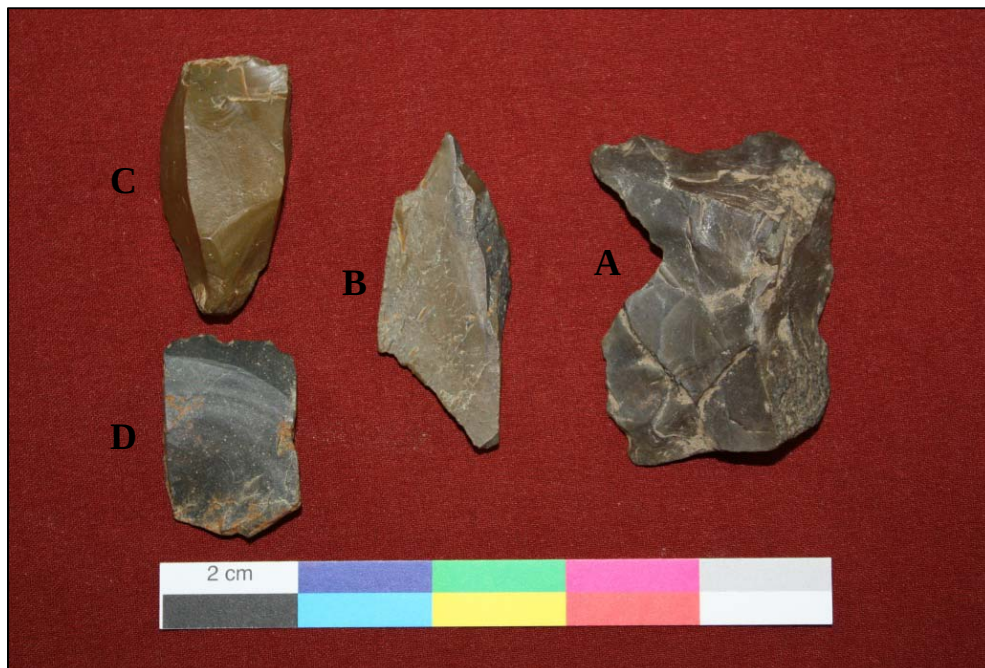
Les produits de débitage sont au nombre de 69. Parmi ceux-ci, seulement quatre éléments peuvent être considérés comme des éclats de plein débitage, c'est-à-dire arborant un talon et un bulbe. Les autres produits de débitage sont représentés par des débris dont une forte proportion possède une surface corticale. Leur dimension varie généralement entre 10 et 250 mm<sup>2</sup>. Il est à noter que, comme sur le site de l'Hôpital-Général-de-Québec (CeEt-600) et le site du moulin à vent de l'Hôpital-Général-de-Québec (CeEt-884), de nombreux produits de débitage ont subi une altération qui a résulté en des arêtes émoussées, une teinte de surface rouillée et même la formation d'un néocortex. Ce type d'artéfacts ne fournit toutefois que peu d'informations sur les objets qui ont été façonnés sur place. Il est à tout le moins possible de supposer que ce sont essentiellement des tâches de décortiquage et de plein débitage qui ont été réalisées sur le site et non des activités de finition d'outils. Quelques objets récoltés ne présentent pas de modification anthropique, mais leur nature siliceuse pourrait expliquer leur présence dans les mêmes couches que les réels artéfacts préhistoriques. Ils pourraient avoir servi de matière première non transformée. Ils sont au nombre de cinq. La catégorie de l'outillage lithique regroupe quatre perçoirs, trois grattoirs, une pièce esquillée (ou un grattoir bifacial), une encoche, une vastringue, onze éclats retouchés ou utilisés et un nucléus retouché (photo 21). Ces artéfacts ont tous été produits sur des éclats ou des débris en chert (ou dans un matériau cherteux) d'origine locale. Il est une fois de plus à noter qu'aucun de ces éléments n'est diagnostique et ne peut par conséquent être daté. On peut tout au plus supposer que des activités plutôt diversifiées ont eu lieu sur le site, plusieurs d'entre elles étant liées au travail du bois (vastringue, pièce esquillée et encoche) ou des peaux (perçoir et grattoir).

**Photo 21.** Exemples d'outils découverts sur le site CeEt-600 : A : encoche (17A-C12:2-12), B : perçoir (17A-C14:5-19), C : pièce esquillée ou grattoir (17A-C5:6-8) et D : grattoir (17A-C5:5-13).

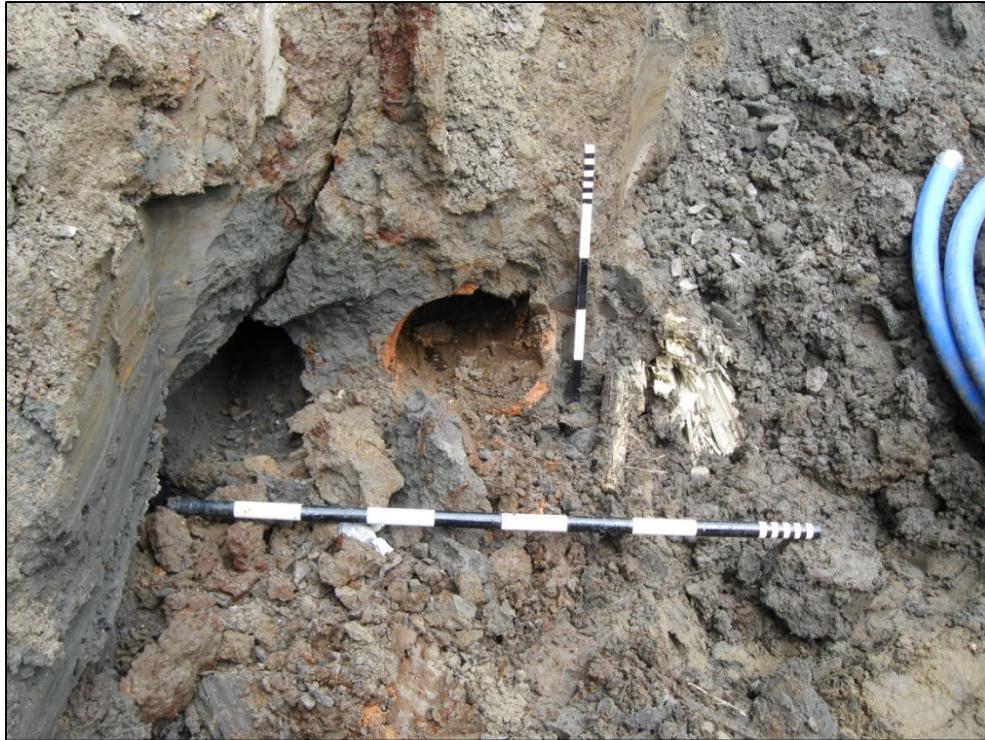
**Photo 22.** Canalisations en grès dans une canalisation en bois, extrémité nord du vestige 17A100, vers le nord (2013-CeEt-600-17A-226)

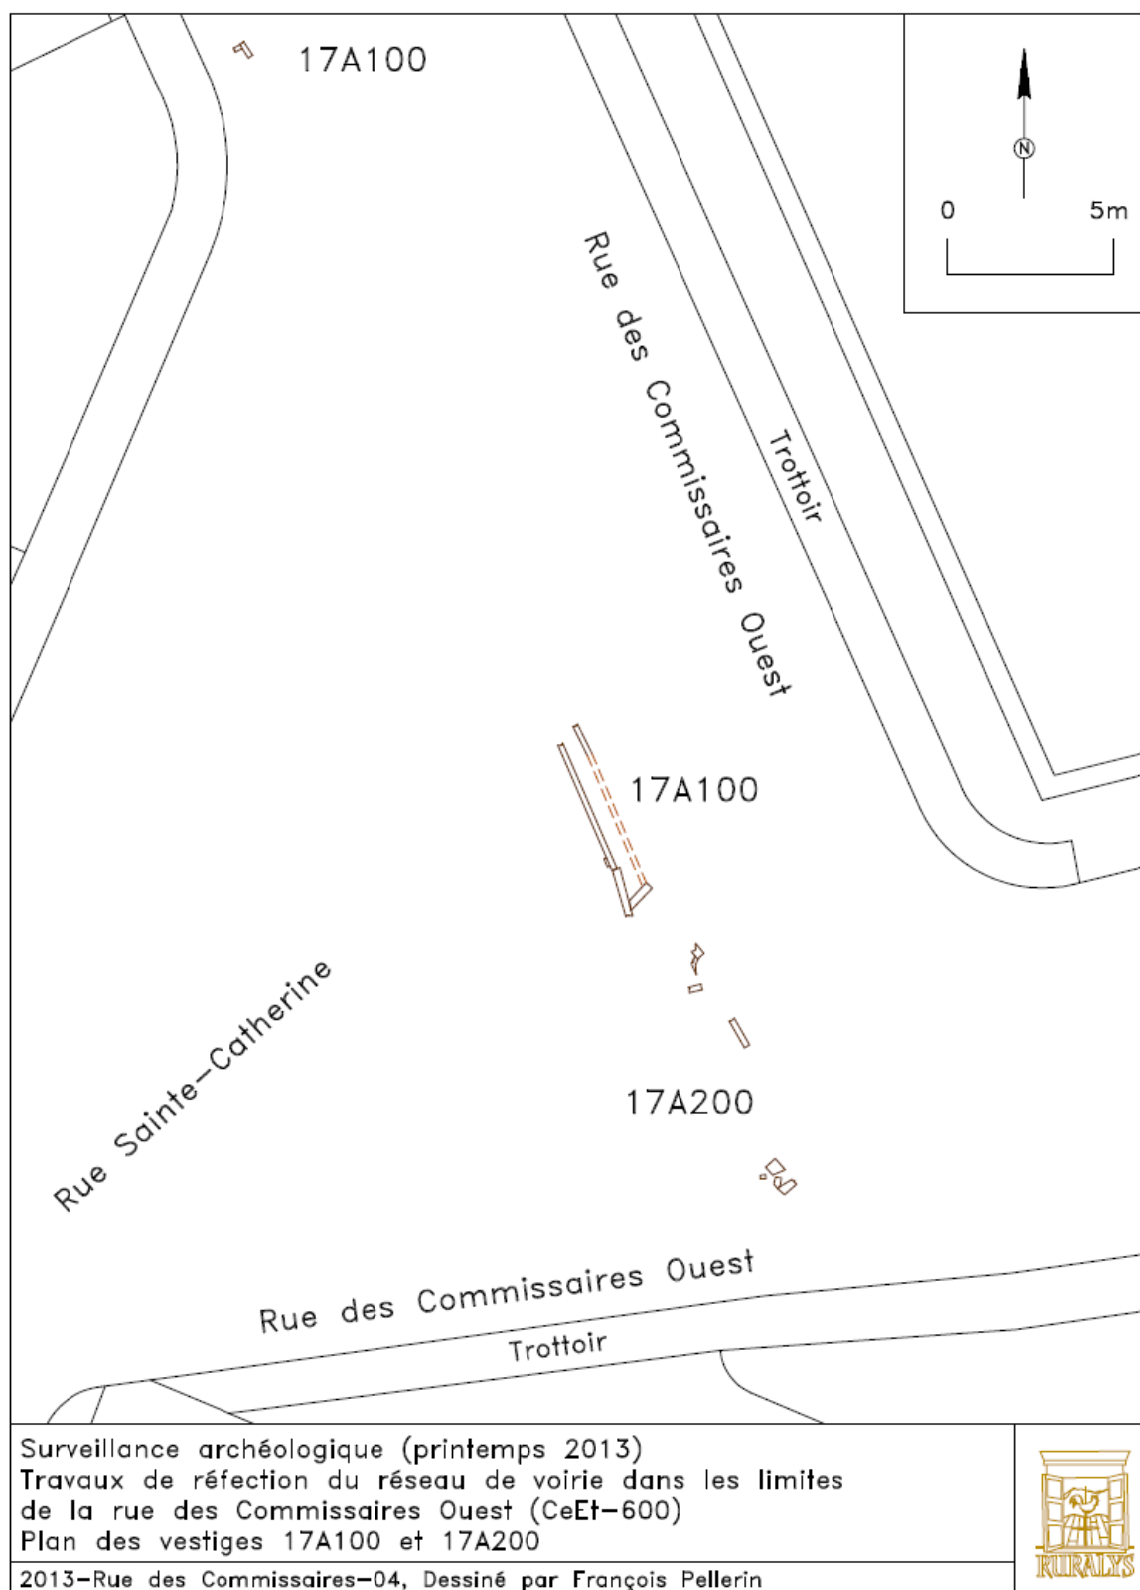
**Plan 4.** Plan de localisation des vestiges 17A100 et 17A200

La plupart des madriers constituant le vestige 17A100 sont posés en panneresse sur leur largeur ou sur leur épaisseur de manière à former un « U » qui se poursuit jusqu'à l'intersection des rues des Commissaires Ouest et Sainte-Catherine (photo 23). D'ailleurs, aucun élément ne semblait fermer la structure dans sa partie supérieure. Sa largeur interne varie approximativement entre 0,50 et 0,70 m. Certaines des pièces de bois, à section ronde, sont toutefois posées à la verticale, servant ainsi à renforcer la structure afin d'éviter que celle-ci ne s'ouvre d'elle-même. Bien que la plupart des pièces de bois qui constituent ce vestige soient équarries, quelques-unes n'ont fait l'objet que d'un équarrissage sommaire de l'une de leurs faces, les autres ayant conservé leur forme d'origine arrondie. Le plus imposant des madriers observés mesure 2,30 m de longueur sur 0,23 m de largeur et 0,15 m d'épaisseur. Mentionnons la présence d'un madrier (2,80 x 0,23 x 0,16 m) dont une des faces porte une encoche faite au moyen d'une hache qui s'étend sur une longueur de 1,80 m et une profondeur de 0,05 m (photo 24). Vers le sud, le drain en grès et la canalisation en bois divergent. Alors que le drain est orienté selon un axe nord-ouest/sud-est, le drain en bois suit une orientation nord-nord-ouest/sud-sud-est.

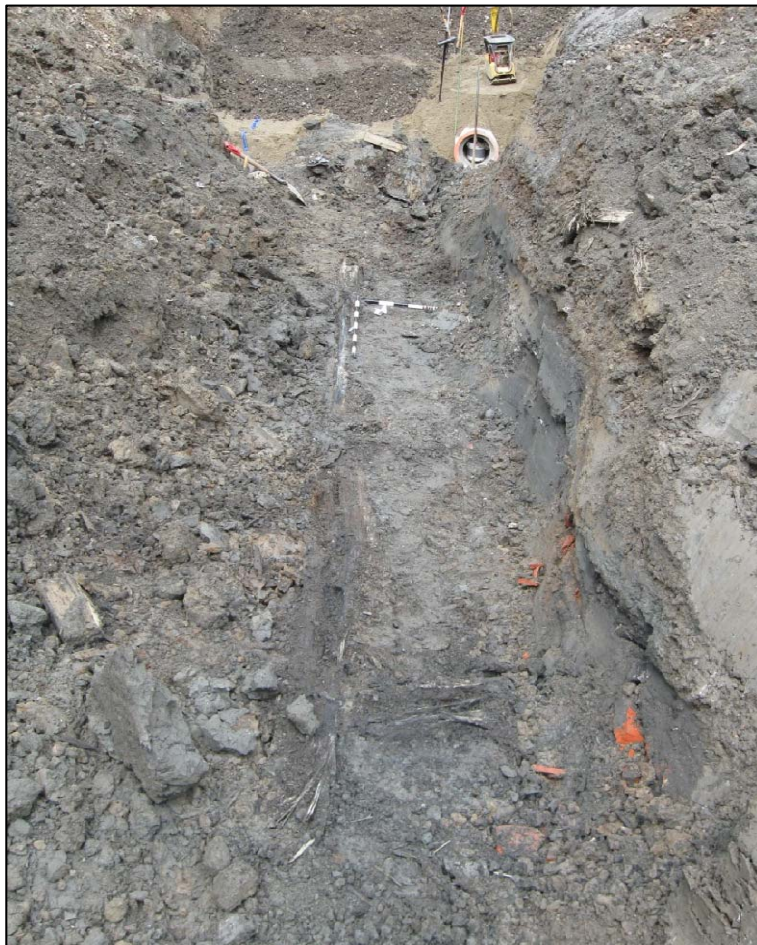
**Photo 23.** Extrémité sud du vestige 17A100, vers le nord (2013-CeEt-600-17A-246)

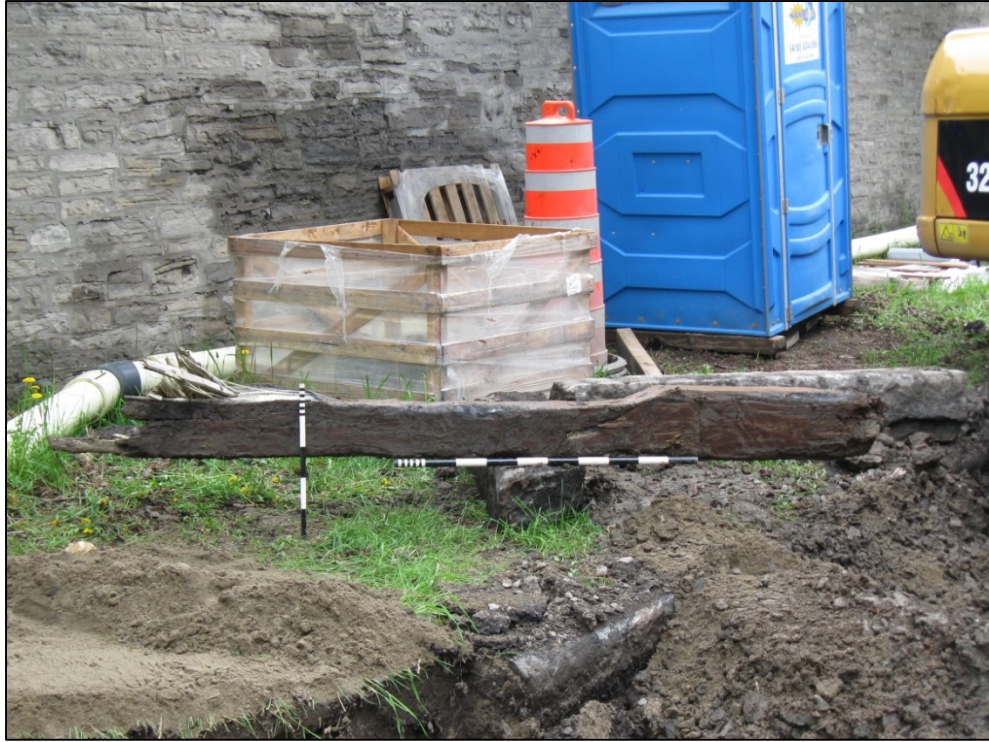
**Photo 24.** Pièce de bois largement encochée provenant du vestige 17A100 (2013-CeEt-600-17A-237)

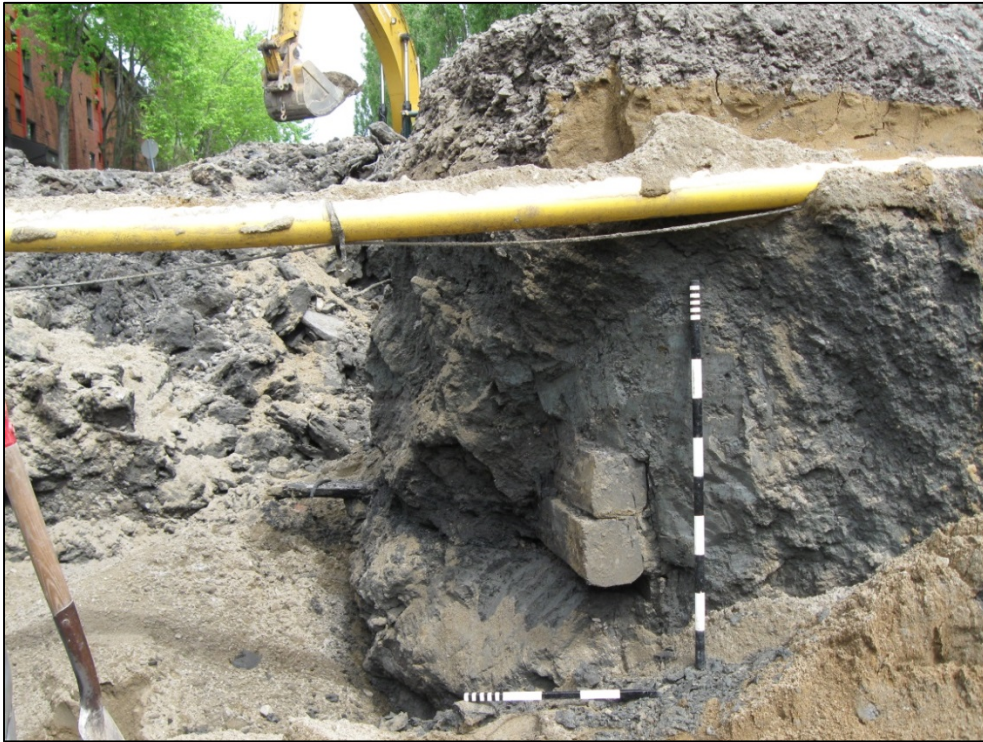
À l'intersection des rues des Commissaires ouest et Sainte-Catherine, un autre vestige constitué de nombreuses pièces de bois (17A200) a été mis au jour (plans 3 et 4). Sa découverte ayant été faite en l'absence d'un archéologue, il a été en grande partie détruit. Les pièces de bois demeurées en place n'ont été pour leur part que partiellement dégagées (photos 27 et 28). Elles sont posées à plat, parfois superposées, et orientées selon un axe est-ouest ou nord-sud. Les extrémités des pièces de bois qui n'ont pas été brisées lors de l'excavation mécanique ont permis de déterminer que ces dernières avaient été sciées.

**Photo 27.** Une partie du vestige 17A200, vers le nord (2013-CeEt-600-17A-213)
