## **SURVEILLANCE ARCHÉOLOGIQUE DES TRAVAUX DE RÉFECTION DES RÉSEAUX DE VOIRIE DANS LES LIMITES DES RUES SAINT-THOMAS ET DES COMMISSAIRES OUEST, 2013**

**Août 2014**

Cette étude a été réalisée dans le cadre de l'Entente de développement culturel intervenue entre le ministère de la Culture et des Communications et la Ville de Québec.

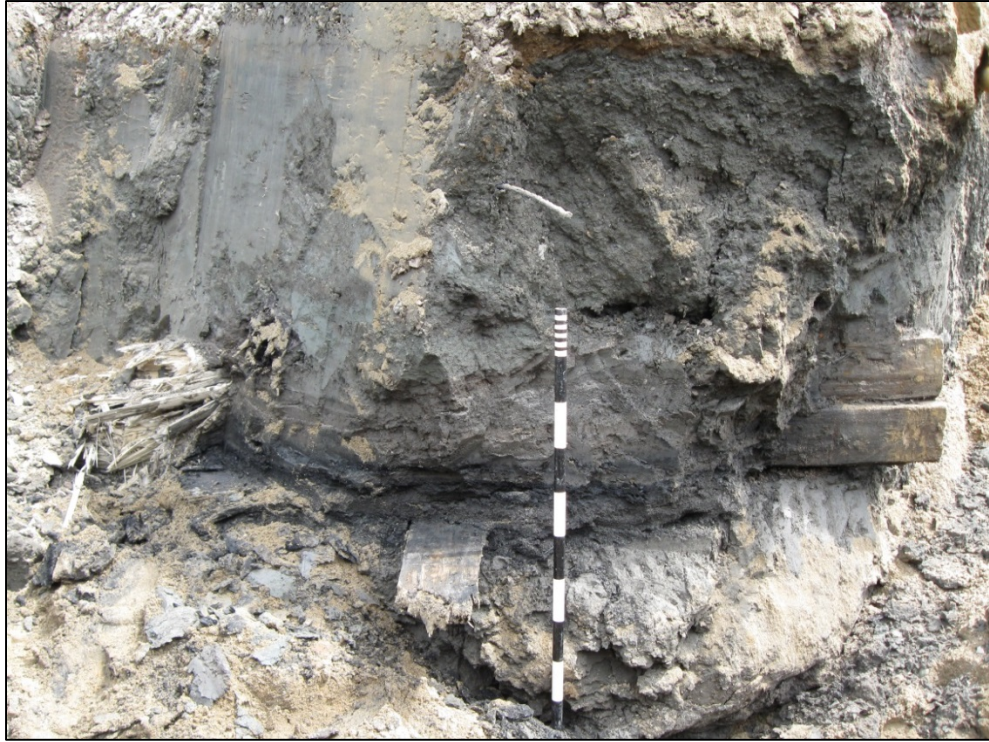
À l'intersection des rues des Commissaires ouest et Sainte-Catherine, un autre vestige constitué de nombreuses pièces de bois (17A200) a été mis au jour (plans 3 et 4). Sa découverte ayant été faite en l'absence d'un archéologue, il a été en grande partie détruit. Les pièces de bois demeurées en place n'ont été pour leur part que partiellement dégagées (photos 27 et 28). Elles sont posées à plat, parfois superposées, et orientées selon un axe est-ouest ou nord-sud. Les extrémités des pièces de bois qui n'ont pas été brisées lors de l'excavation mécanique ont permis de déterminer que ces dernières avaient été sciées.

**Photo 28.** Une partie du vestige 17A200, vers l'est (2013-CeEt-600-17A-215)

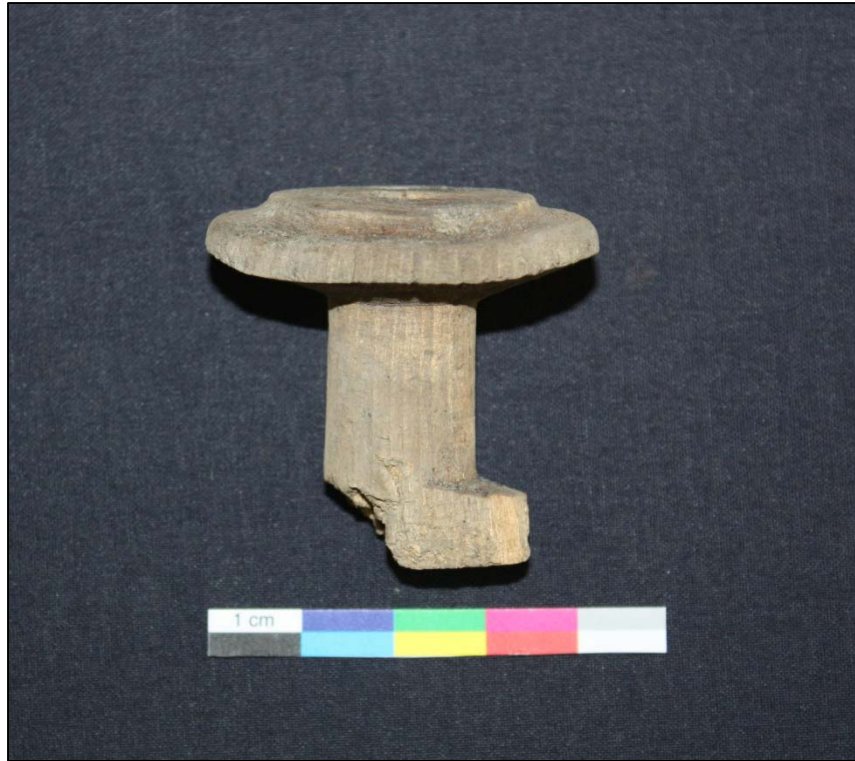
**Photo 29.** Bobine de fil en bois (CeEt-600-17A-C14 :5/6)

Un clou forgé a été observé dans l'une de ces planches. Dans les couches situées latéralement au vestige 17A200 et vraisemblablement contemporaines à celui-ci, des coquilles de mollusque, des os de mammifère et de poisson, des tessons de terre cuite commune locale, de terre cuite commune de type Angleterre du Nord-Est, de terre cuite fine à pâte chamois de type Rockingham, de terre cuite fine porcelaineuse et vernissée de type *Mason ironstone*, de grès grossier glaçuré au sel façon Derbyshire, un bouton en verre opaque blanc ainsi qu'une bobine de fil en bois ont été récoltés (annexe 7; photo 29).

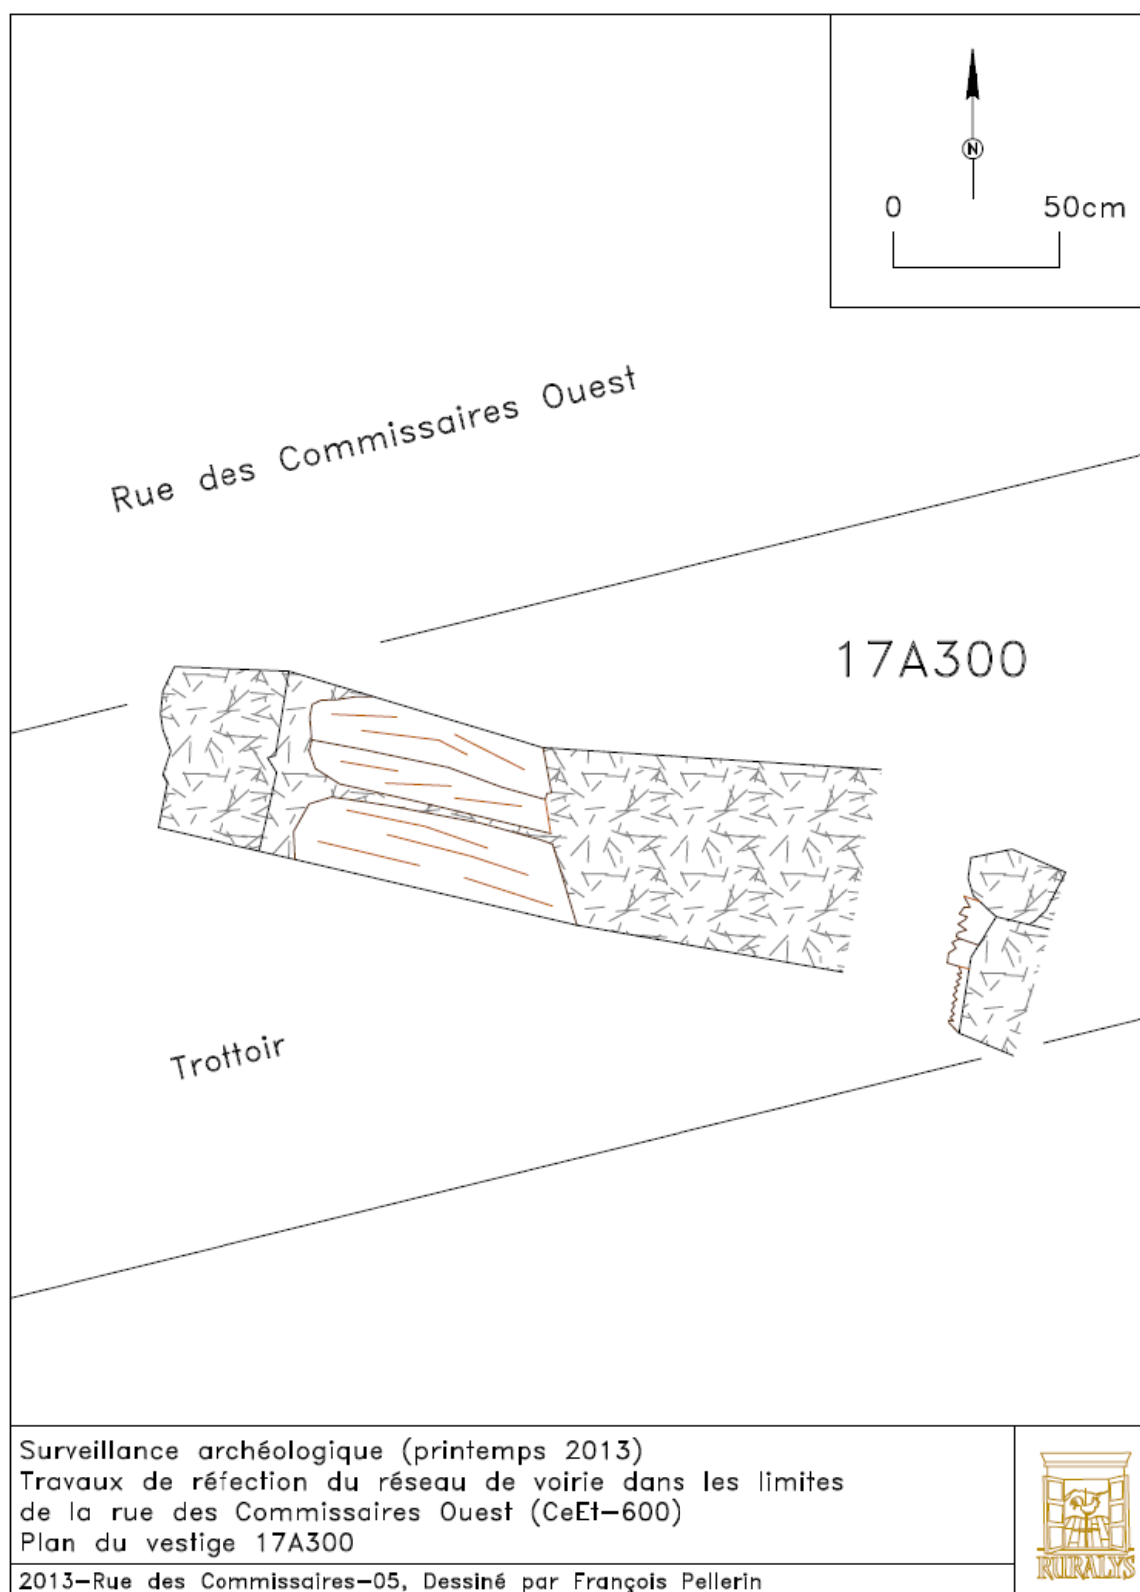
**Plan 5.** Plan de localisation du vestige 17A300

mur décrit précédemment (photo 33). Celle-ci s'étend sur une longueur de 0,54 m, sur une largeur de 0,44 m et une hauteur de 0,30 m et correspond à une seule assise de pierres dont le sommet repose à une altitude variant entre 10,44 m et 10,56 m NMM. Ce segment de mur repose sur deux planches de bois orientées selon un axe nord-ouest/sud-est. Leur largeur varie entre 0,12 et 0,30 m tandis que leur épaisseur est de 2 cm. Par ailleurs, très peu de matériel permettant de dater le vestige 17A300 n'a été découvert en association avec ce dernier si ce n'est que quelques tessons de verre transparent de couleur verte ainsi qu'un fragment de clou.

D'autre part, le vestige 17A300 repose à une profondeur de 0,80 m (altitude de 11,56 m NMM) de la surface du niveau de pierres concassées faisant office de lit de pose pour l'asphalte (0,50 m). Ce dernier recouvre un sable grossier limoneux brun foncé légèrement orangé, friable, contenant des fragments de mortier, de pierre et de brique (0,30 m). Enfin, le vestige repose sur un sol naturel, soit un sable grossier limoneux gris foncé moucheté rouille, compact et homogène (0,60 m) reposant à son tour sur une argile gris foncé très compacte (0,60 m) (photo 34).

En ce qui concerne le vestige 17A300, son orientation nous permet de l'associer sans l'ombre d'un doute à un bâtiment apparaissant sur des documents cartographiques datant des dernières années du XVIII<sup>e</sup> siècle (Comm. pers. Serge Rouleau le 27 mai 2014) (figure 12). Celui-ci est d'ailleurs toujours représenté sur les plans jusqu'au cours du troisième quart du XIX<sup>e</sup> siècle (figure 21). Il s'agit d'une grange-étable construite en 1739. Toutefois, il n'apparaît plus sur un plan du quartier Saint-Roch datant de 1875.

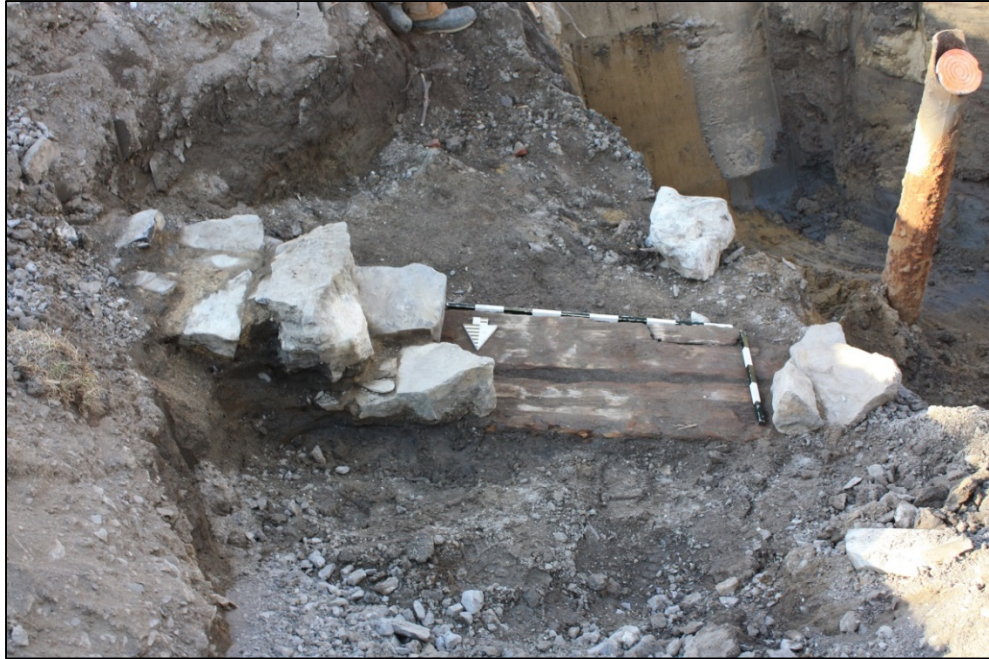
**Photo 30.** Vue d'ensemble du vestige 17A300, vers le sud (2013-CeEt-600-17A-027)

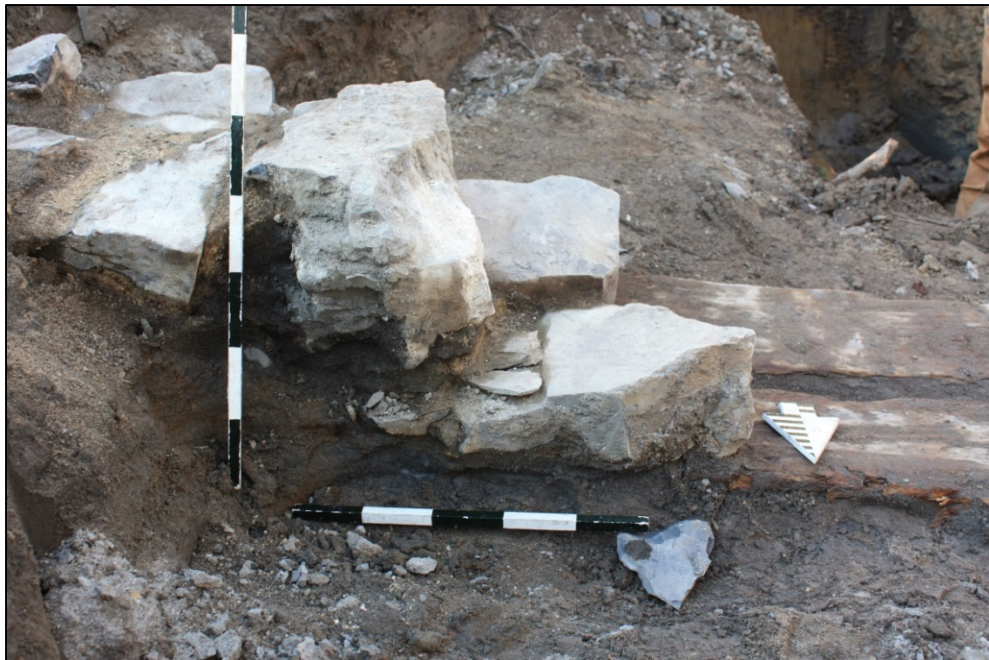
**Photo 31.** Parement nord du segment est du vestige 17A300, vers le sud (2013-CeEt-600-17A-033)

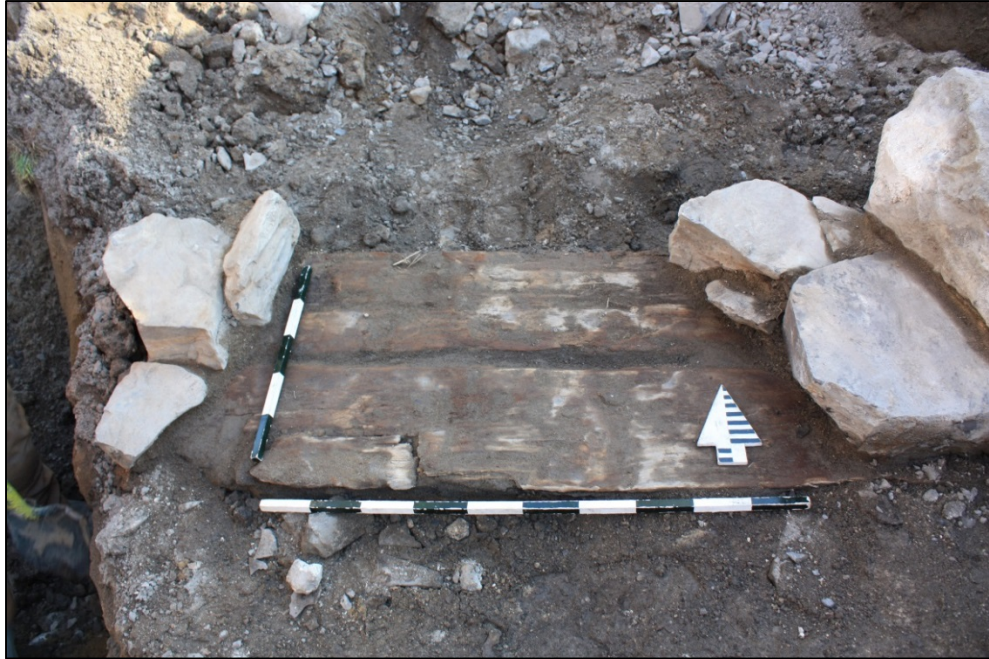
**Photo 32.** Détail des pièces de bois associées au vestige 17A300, vers le nord (2013-CeEt-600-17A-024)

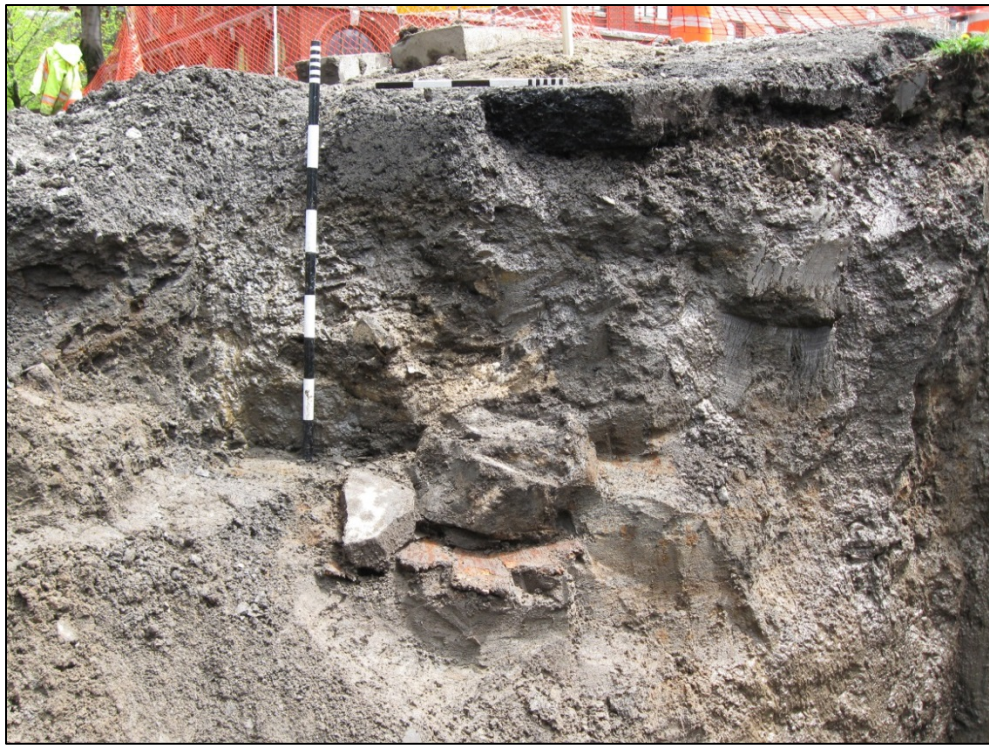
**Photo 33.** Vue en élévation de la poursuite du vestige 17A300, vers le sud-est (2013-CeEt-600-17A-169)

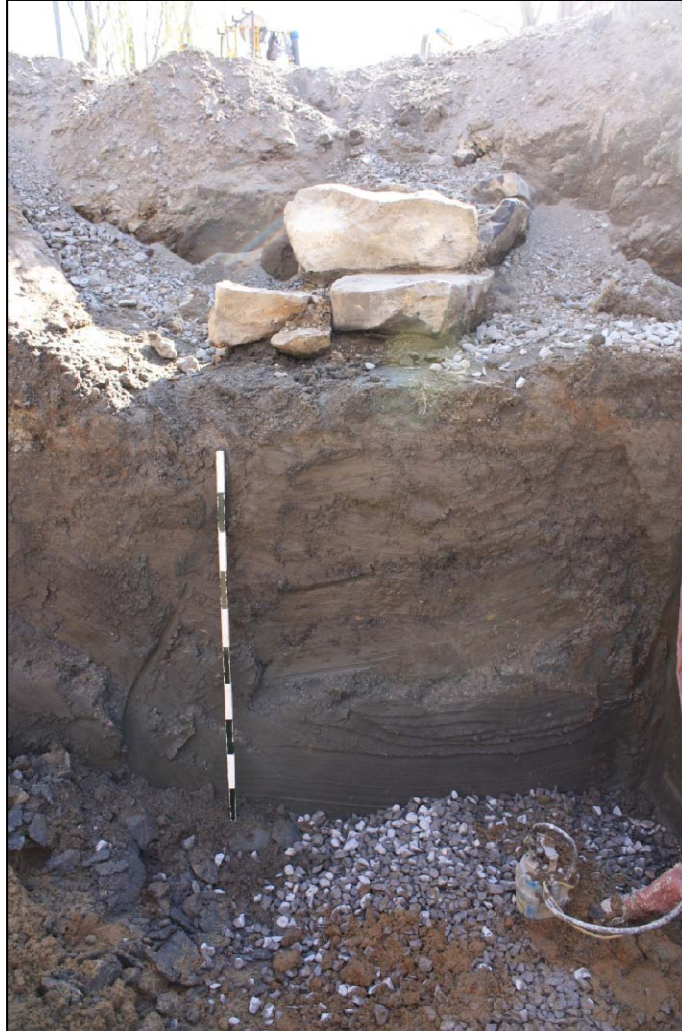
**Photo 34.** Paroi stratigraphique observée sous le vestige 17A300, vers l'est (2013-CeEt-600-17A-049)

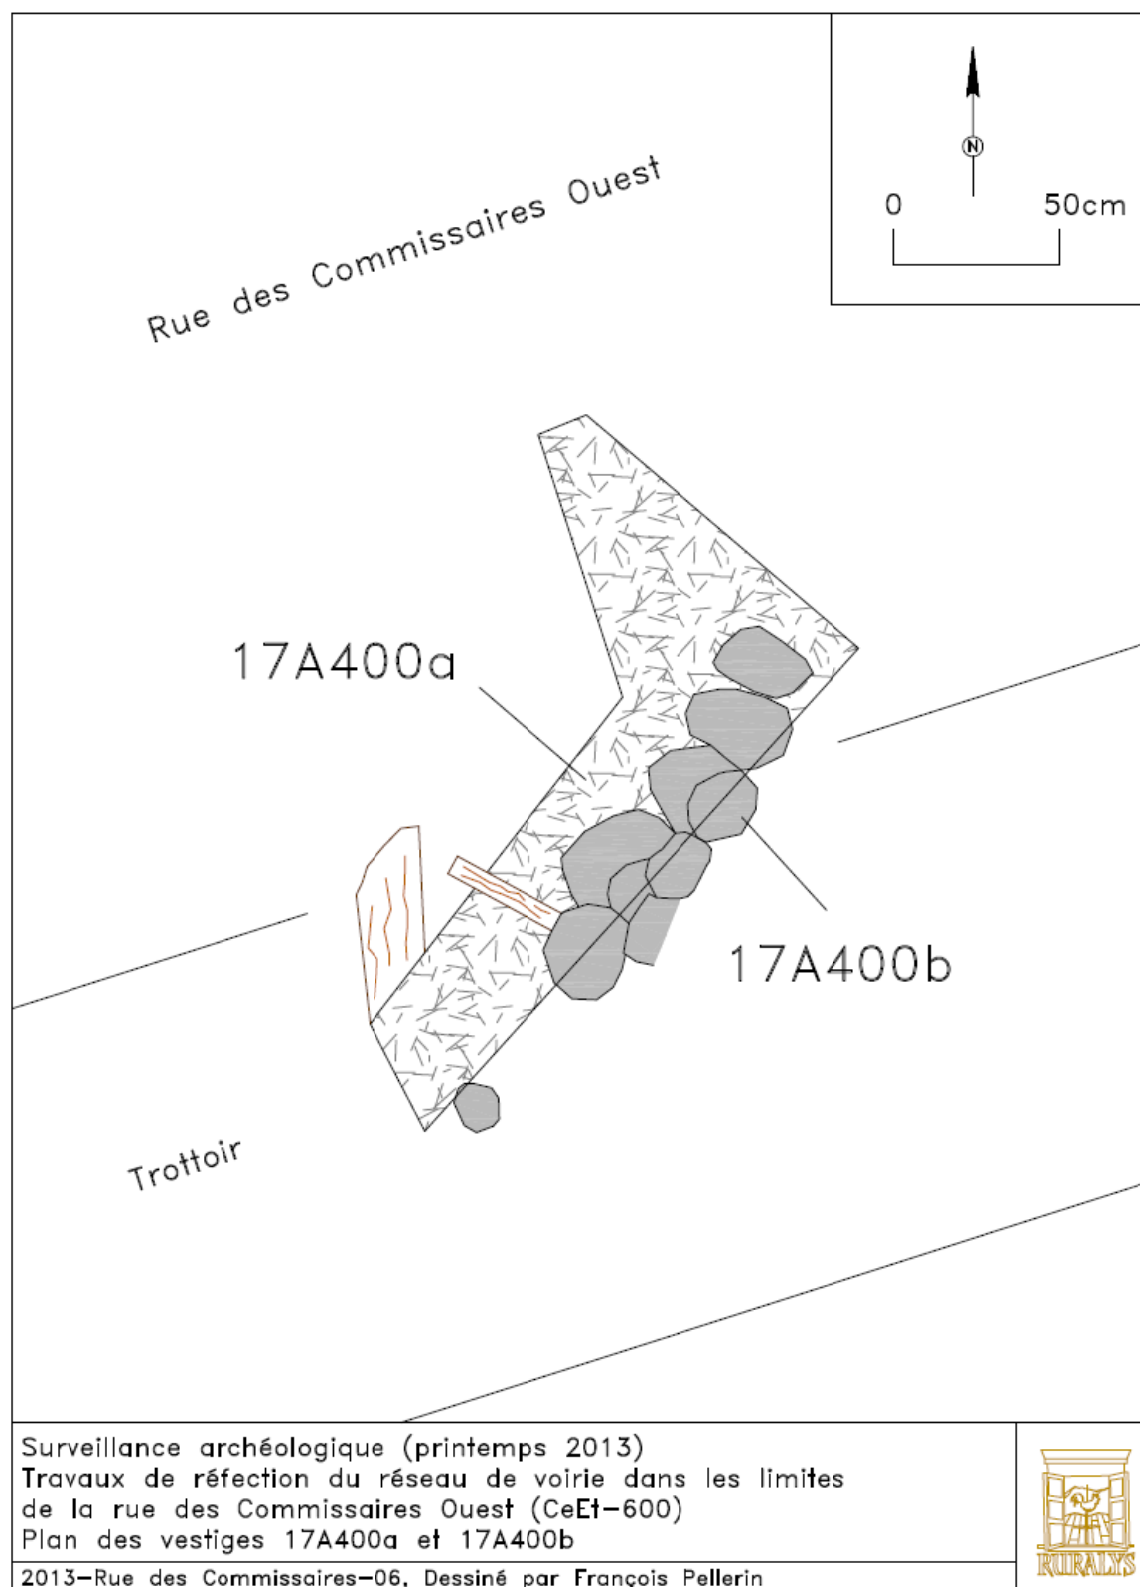
**Plan 6.** Plan de localisation du vestige 17A400

Le vestige 17A400 a été découvert dans la paroi sud de la rue. Il est constitué de deux modes superposés (plans 3 et 6). Le mode 17A400a est une maçonnerie sèche qui est formée de deux segments de mur placés perpendiculairement (photo 35) et dont le sommet a été atteint à 9,34 m NMM. Le mur orienté est-ouest mesure 2 m de longueur sur 0,34 à 0,60 m de largeur alors que le mur nord-sud est d'une longueur de 1,15 m sur une largeur maximale de 0,60 m. Une seule assise d'une hauteur maximale de 0,30 m a été observée. Celle-ci est constituée de blocs de calcaire schisteux, de grès et de granite rose bruts (0,20 x 0,20 à 0,50 x 0,47 m). La jonction entre les deux murs est essentiellement constituée de galets d'une dimension inférieure à 0,10 m de diamètre.

Quant au vestige 17A400, les remblais (C4: 3 et 4) situés au-dessus du mur est-ouest faisant partie de ce dernier ont livré notamment plusieurs tessons de faïence jaspée. Cette céramique française est produite à partir de 1722 alors que sa distribution en Nouvelle-France cesse vraisemblablement en 1759. Il est par conséquent tout à fait probable que le bâtiment auquel est associé le vestige 17A400 ait été mis en place au cours du Régime français. Les seuls bâtiments qui semblent avoir été construits entre l'Hôpital général et son moulin à vent entre la fin du XVII<sup>e</sup> et le XVIII<sup>e</sup> siècle sont des dépendances possiblement en lien avec des terres cultivées apparaissant sur un plan de 1759 et sur une représentation du secteur au début du XIX<sup>e</sup> siècle (figures 10 et 11). Un plan de l'Hôpital général datant de 1785 identifie à cet emplacement la « Maison dans le grand jardin » (figure 20). Par ailleurs, il est important de spécifier que l'intervention dont fait état ce rapport a mené à la destruction complète de la partie relevée et décrite du vestige 17A400. Toutefois, une portion de ce dernier est demeurée intacte étant donné que le parement sud du vestige 17A400 se trouvait dans la paroi sud de la tranchée.

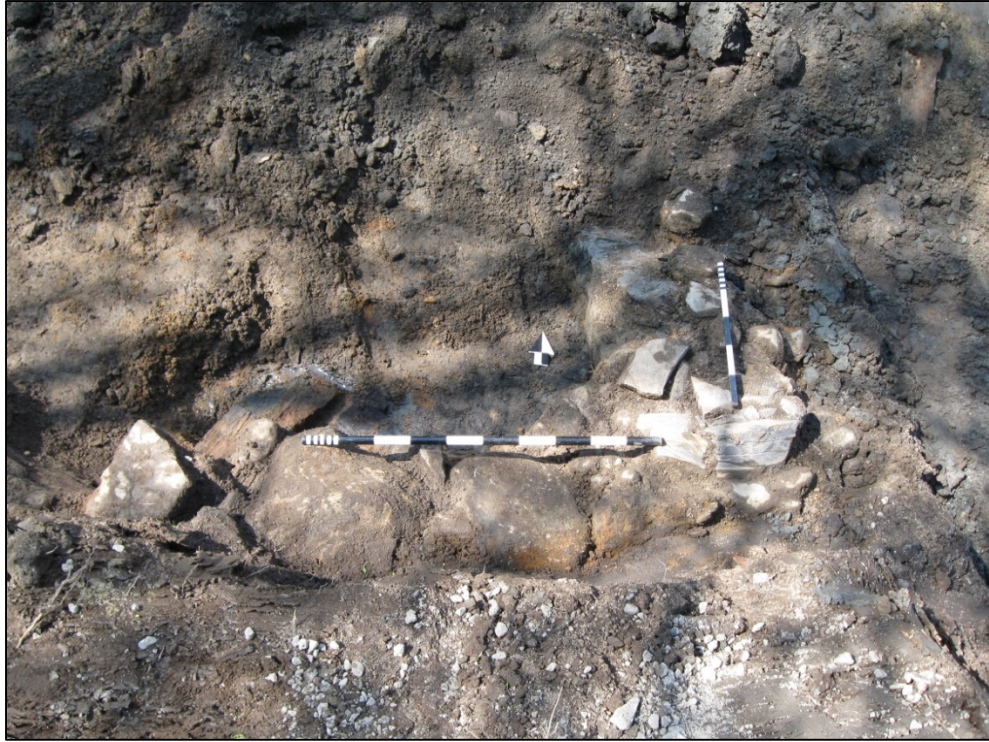
**Photo 35.** Vue en plan du vestige 17A400a (2013-CeEt-600-17A-117)

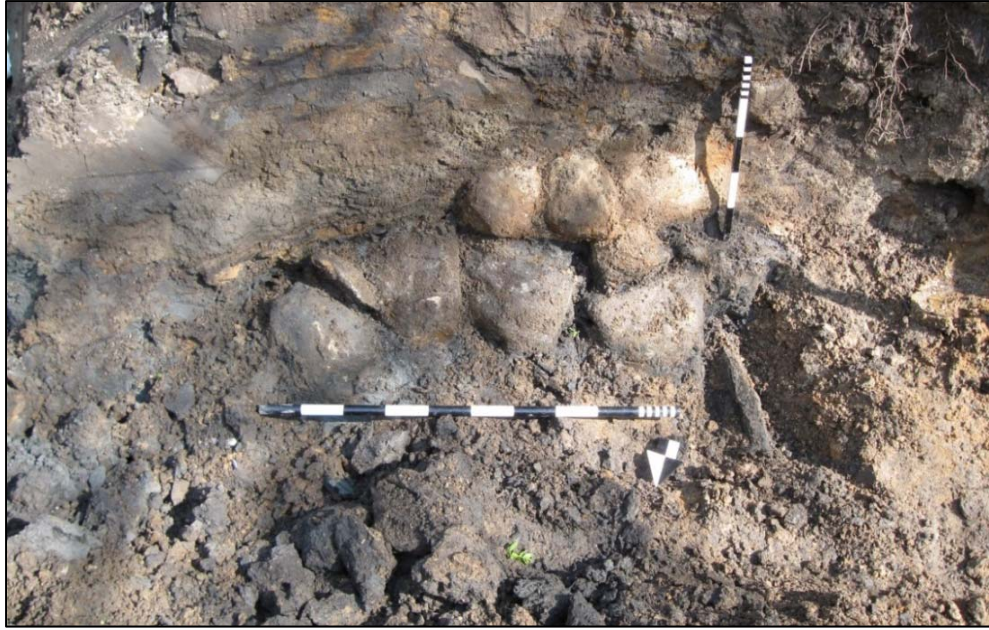
**Photo 36.** Vue en élévation du parement nord du vestige 17A400b (2013-CeEt-600-17A-122)

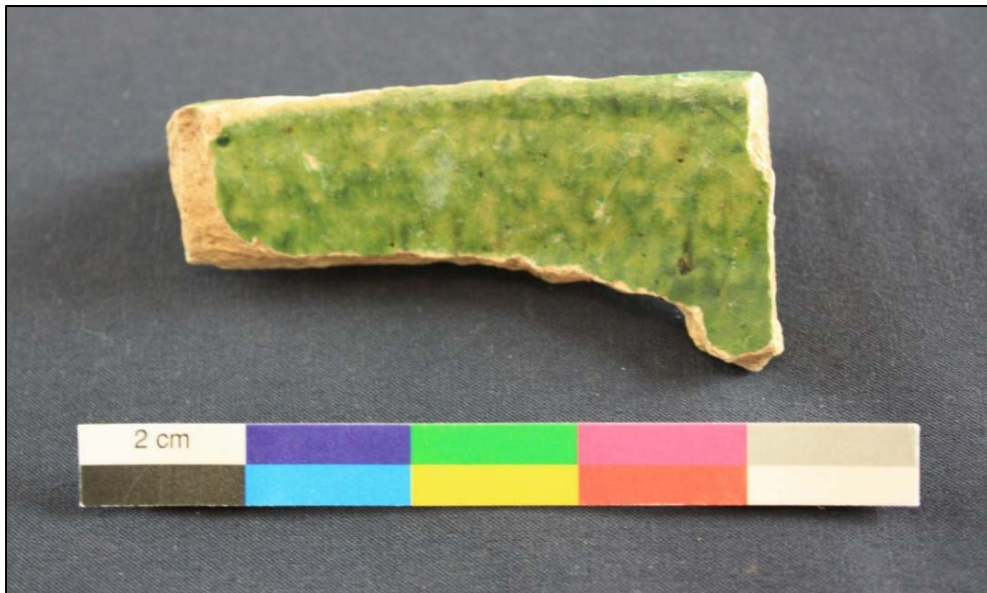
**Photo 37.** Tesson de terre cuite commune vernissée verte de France (CeEt-600-17A-C5 :6)

Les lots latéraux aux vestiges 17A400a et 17A400b sont d'origine naturelle signifiant que ces fondations ont vraisemblablement été mises en place plus bas que la surface du sol de l'époque. Alors que les lots latéraux C5:6 et 9 ont livré des artefacts préhistoriques ainsi que de la terre cuite commune vernissée verte de France (photo 37), les remblais (C4:3 et 4) situés au-dessus du mur est-ouest ont livré notamment plusieurs tessons de faïence jaspée (photo 38) (annexe 7).

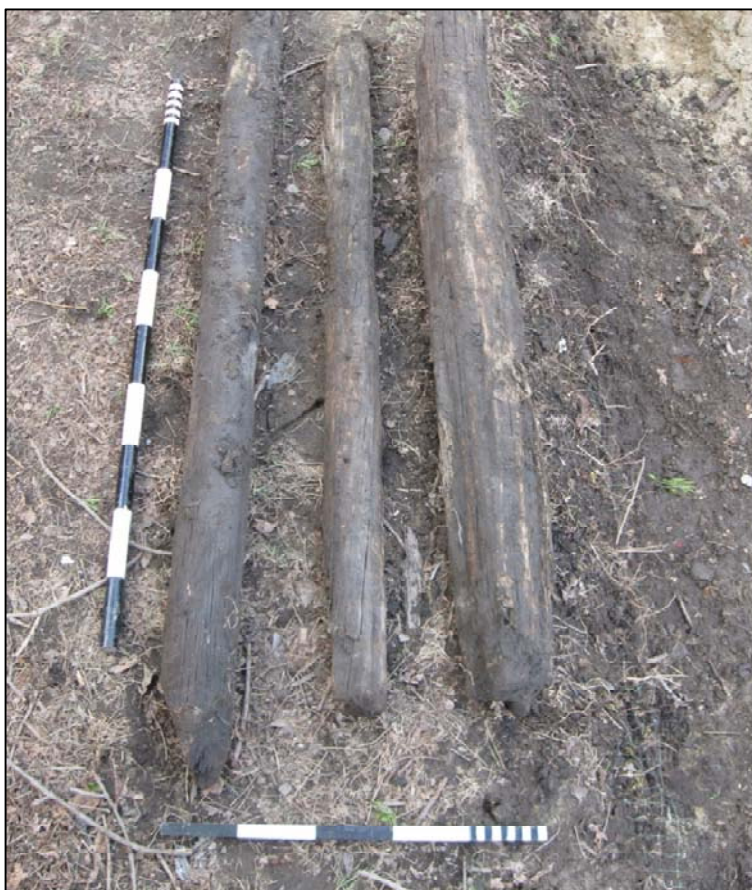
**Photo 39.** Exemples de pièces de bois mises au jour à proximité du vestige 17A400. Celle de gauche est biseautée (2013-CeEt-600-17A-137)

Au moins sept pièces de bois ont été récoltées dans une large tranchée située à environ un mètre au nord-ouest du vestige 17A400. La nature de l'intervention n'a toutefois pas permis de les observer en place. Il s'agit de pièces de bois mesurant entre 0,54 et 1,73 m de longueur sur un diamètre variant entre 0,05 et 0,16 m. Plusieurs d'entre elles sont biseautées (photo 39).

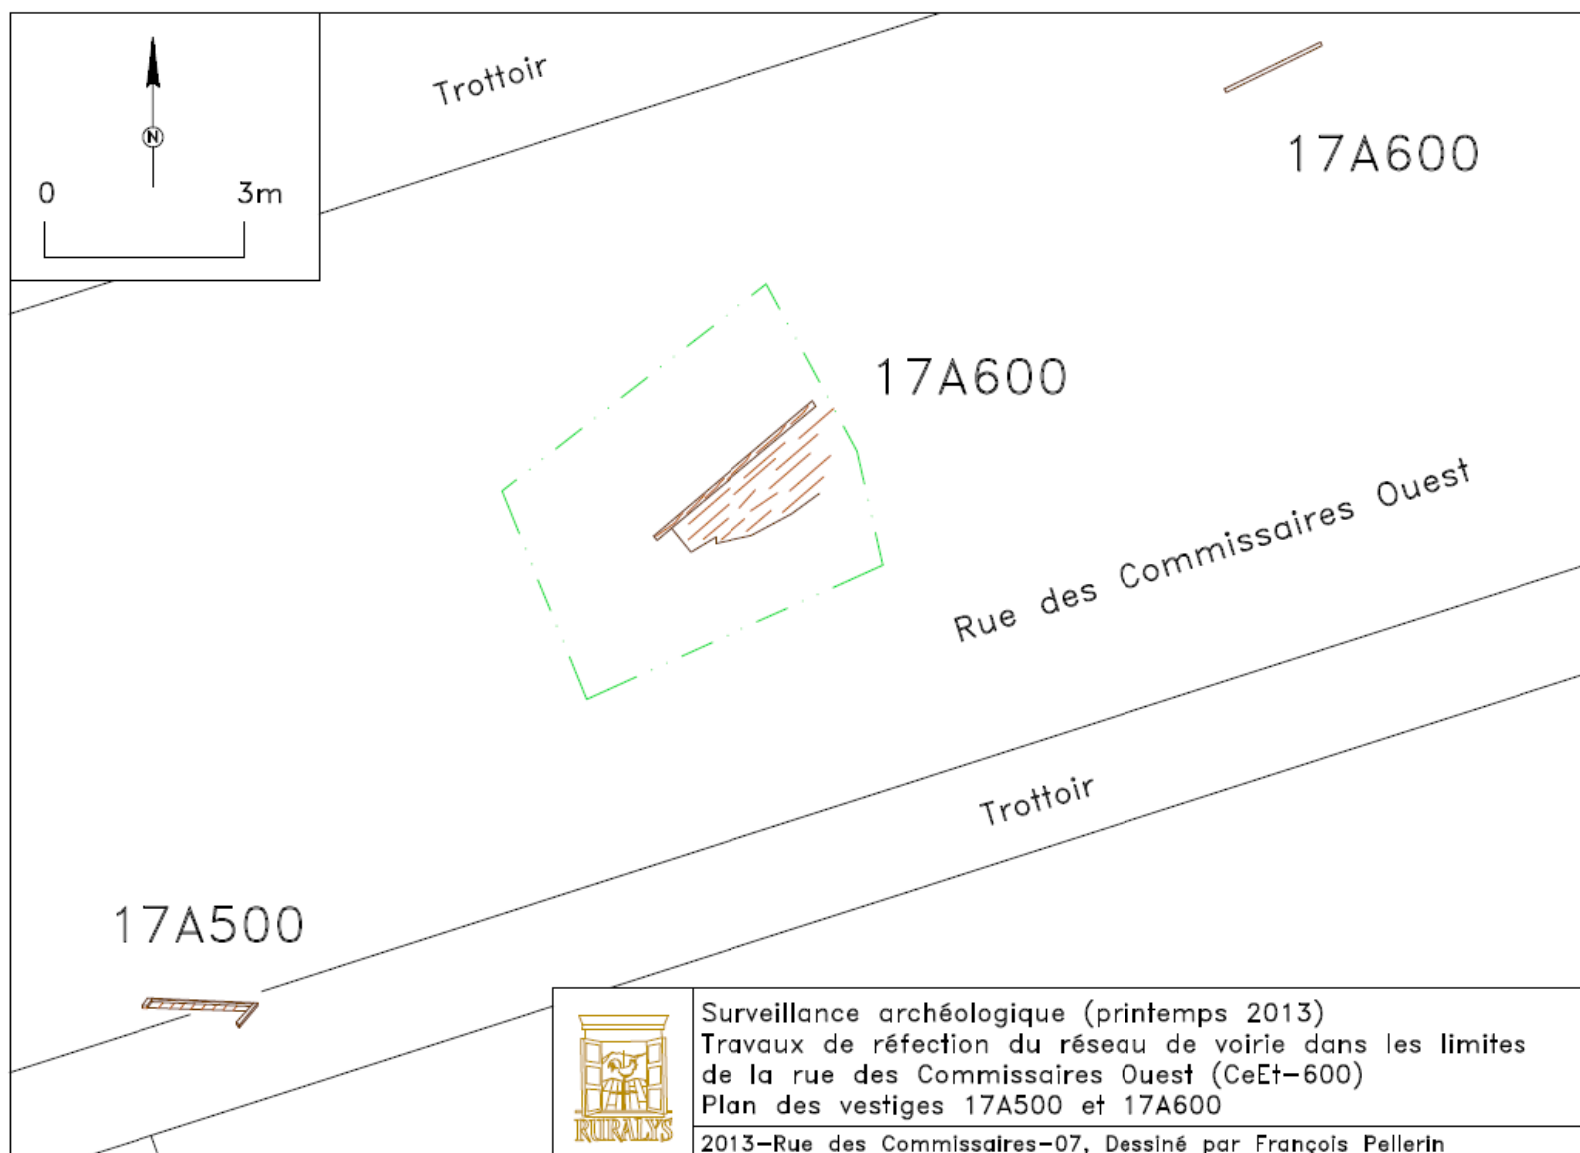
**Plan 7.** Plan de localisation des vestiges 17A500 et 17A600

Situé dans la moitié est de la rue des Commissaires Ouest, le vestige 17A500 est constitué de cinq planches (0,25 m de largeur sur 0,04 m d'épaisseur) posées à l'horizontale et de deux madriers (0,20 à 0,46 m de largeur sur 0,09 à 0,11 m d'épaisseur) posés en panneresse sur leur épaisseur (plans 3 et 7; figure 19; photo 40). La largeur intérieure du vestige 17A500 est de 1,30 m et sa hauteur maximale est d'environ 0,44 m. La surface de son fond a été atteinte à une altitude de 8,72 m NMM alors que sa partie la plus haute se trouve à une altitude de 9,22 m NMM. L'orientation de ce vestige, qui n'a pas été dégagé en totalité, suit un axe nord-est/sud-ouest. Il est à noter que la présence d'aucun clou n'a été observée. De plus, aucun élément ne vient fermer la partie supérieure de la structure.

Le vestige 17A600 correspond à un vestige en bois mis au jour à l'extrémité est du projet (plans 3 et 7; photo 41). Celui-ci est constitué de quatre planches de bois posées à plat reposant à une altitude moyenne de 8,65 m NMM. Ces dernières mesurent entre 1,46 m et 2,32 m de longueur sur une largeur variant entre 0,26 et 0,28 m et une épaisseur de 0,04 m. Elles forment ainsi le fond d'une structure bordée au nord par une autre pièce de bois posée de côté et dont le sommet se trouve à une altitude de 9,15 m NMM. Celle-ci mesure 0,80 m de longueur sur 0,48 m de hauteur. Seul un clou forgé a été observé en association avec le vestige 17A600 (photo 42). Par ailleurs, ce vestige repose sous une séquence stratigraphique constituée, sous l'asphalte et son lit de pose, d'un limon sablonneux brun grisâtre moucheté rouille, compact, contenant des nodules de mortier

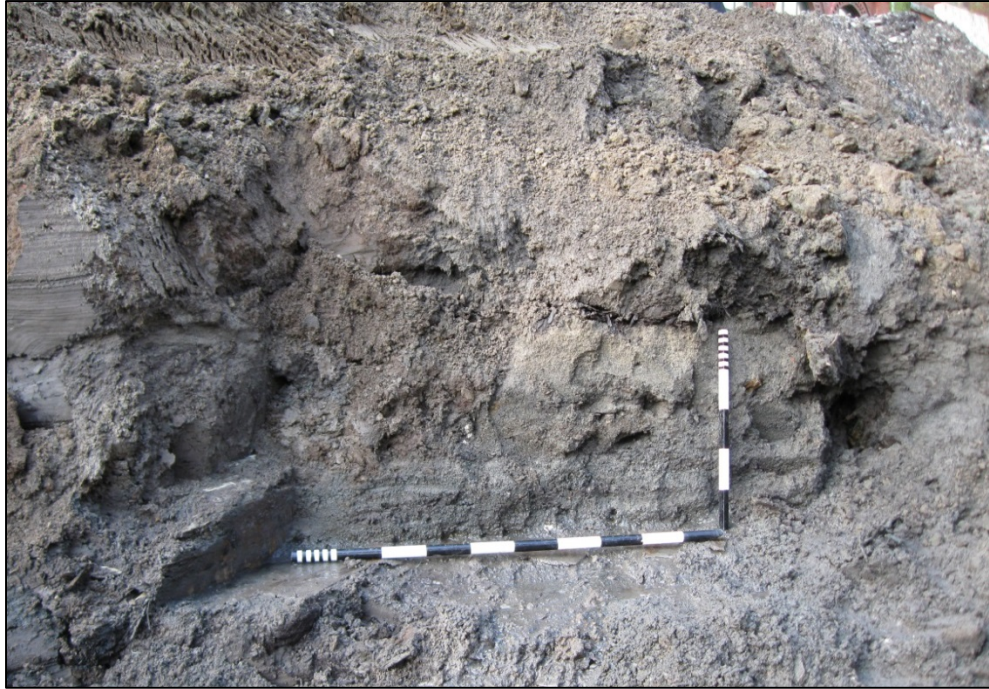
**Photo 40.** Vestige 17A500 et paroi sud-ouest à la hauteur du croquis stratigraphique C3, vers le sud-ouest (2013-CeEt-600-17A-099)

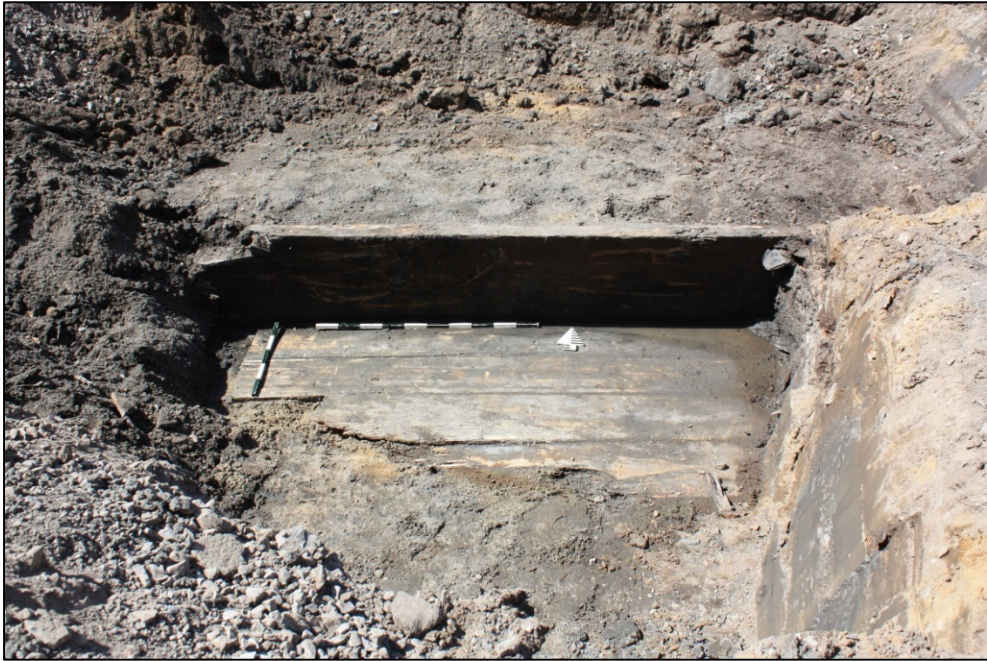
**Photo 41.** Vue d'ensemble du vestige 17A600, vers le nord (2013-CeEt-600-17A-052)

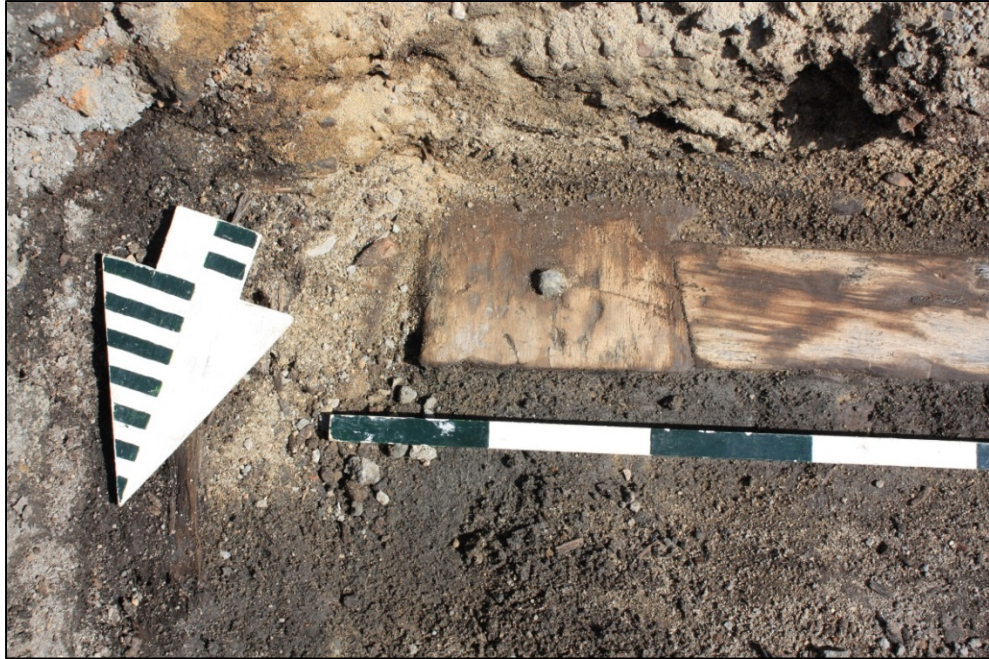
**Photo 42.** Détail de l'assemblage des pièces de bois constituant le vestige 17A600, en plongée (2013-CeEt-600-17A-057)

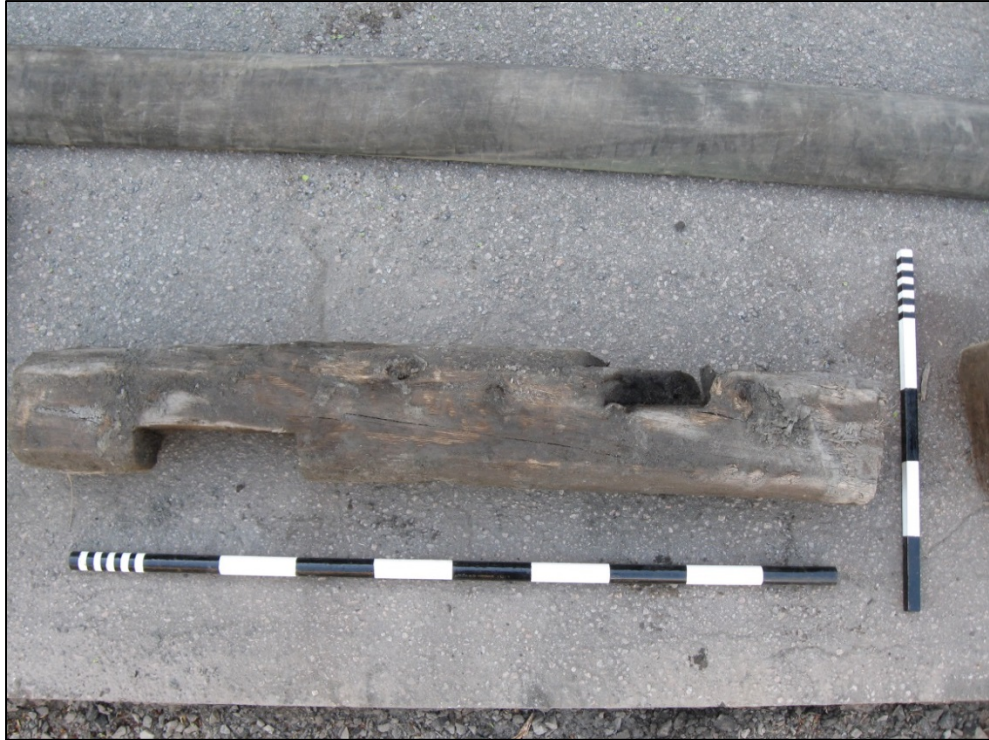
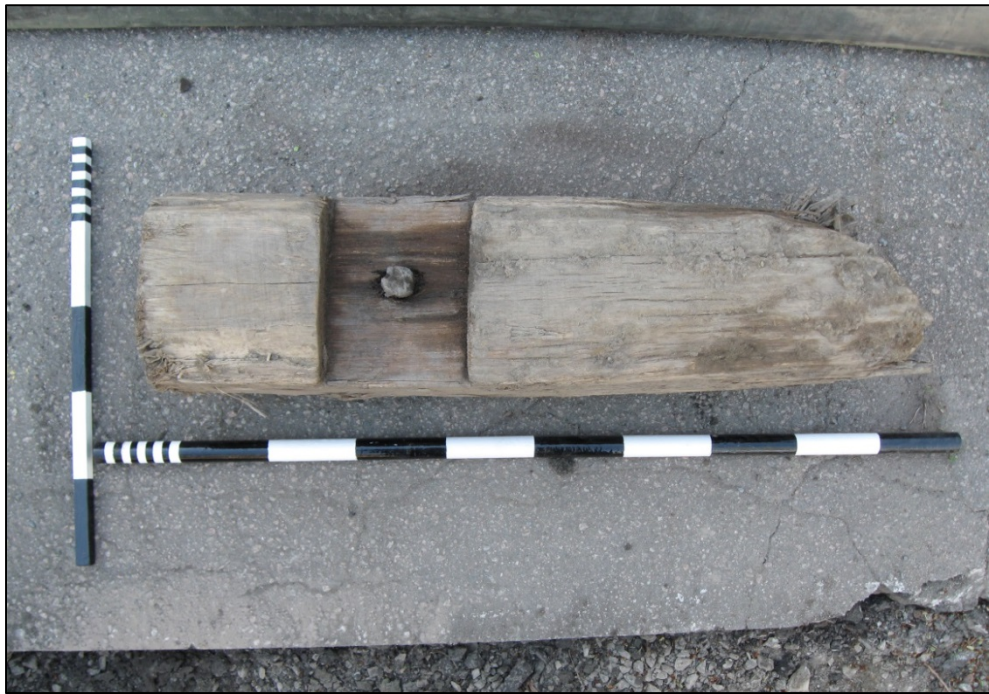
Par ailleurs, d'autres pièces de bois de dimensions variables ont été mises au jour à proximité du vestige 17A600. Celles-ci ne se sont toutefois pas révélées en place. Leur longueur varie entre 0,72 et 1,09 m, leur largeur entre 0,16 et 0,19 m et leur épaisseur entre 0,04 et 0,14 m. Des encoches, principalement de forme rectangulaire mais également de forme semi-circulaire et témoignant du mode d'assemblage des pièces de bois, ont été observées de même que la présence de chevilles de bois mesurant environ 0,11 m de longueur sur 0,03 m de diamètre et dont l'extrémité varie de ronde à carrée (photos 43 et 44).

**Photo 43.** Pièce de bois mise au jour à proximité du vestige 17A600, en plongée (2013-CeEt-600-17A-078)

**Photo 44.** Pièce de bois mise au jour à proximité du vestige 17A600, en plongée (2013-CeEt-600-17A-074)

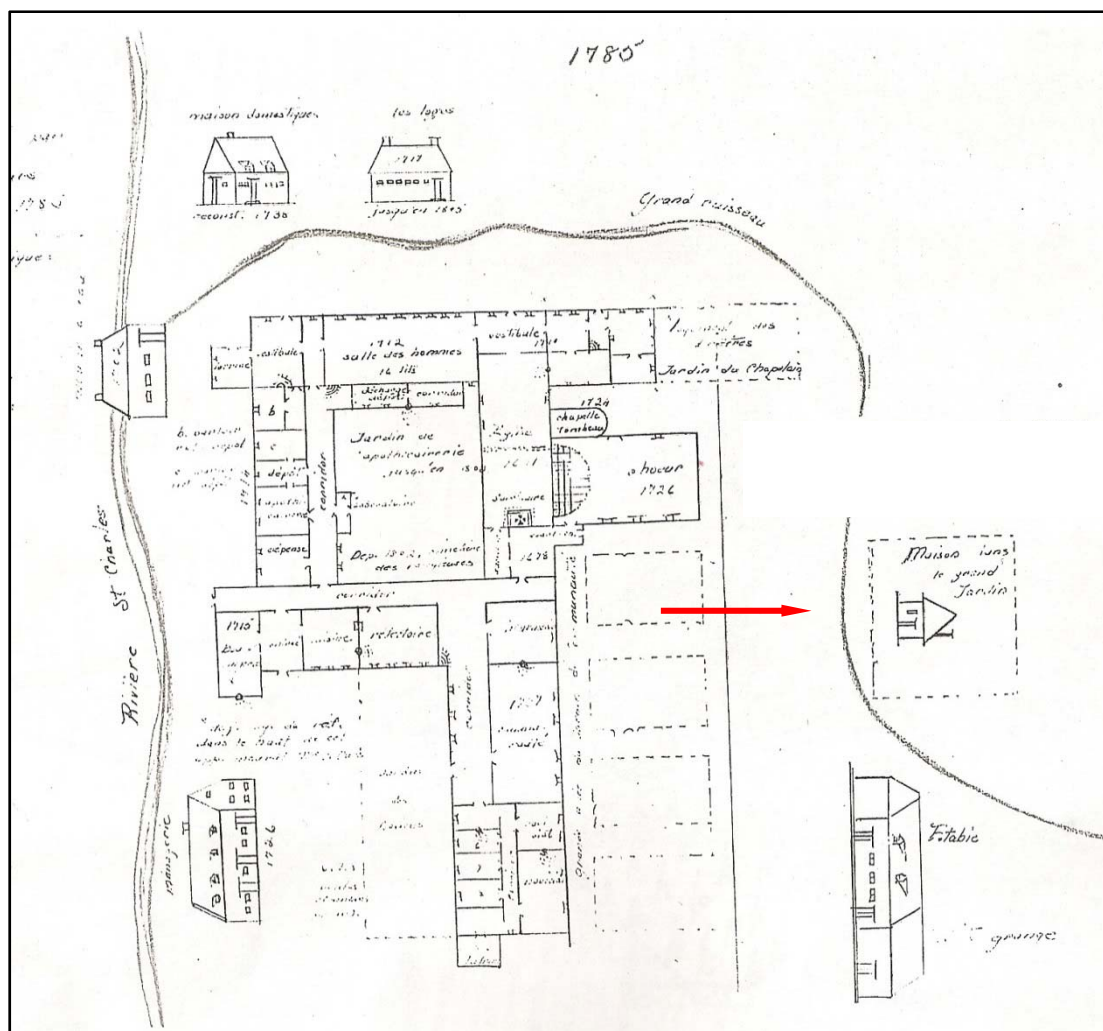
**Figure 20.** Plan de Mlle de Saint-Ours de 1785 montrant l'Hôpital général et ses dépendances (Tiré de Chrétien 2006 : 37)

En 1702, un moulin à eau est érigé au nord-est de l'Hôpital général. Ce moulin était alimenté par le cours d'eau identifié précédemment qui drainait également les terres situées plus au sud. Divers aménagements auraient donc été faits à cette époque à proximité afin de canaliser ce ruisseau (Côté 2011 : 5) (figure 9). Le vestige 17A600 s'apparente d'ailleurs à un dalot d'amenée d'eau permettant de régulariser l'apport en eau permettant un fonctionnement plus constant du moulin. La localisation du vestige 17A600 ainsi que son orientation tendent à confirmer cette hypothèse. Enfin, le mode d'assemblage des pièces de bois constituant le vestige dans lequel la présence d'un clou forgé tend également à confirmer l'ancienneté du vestige.

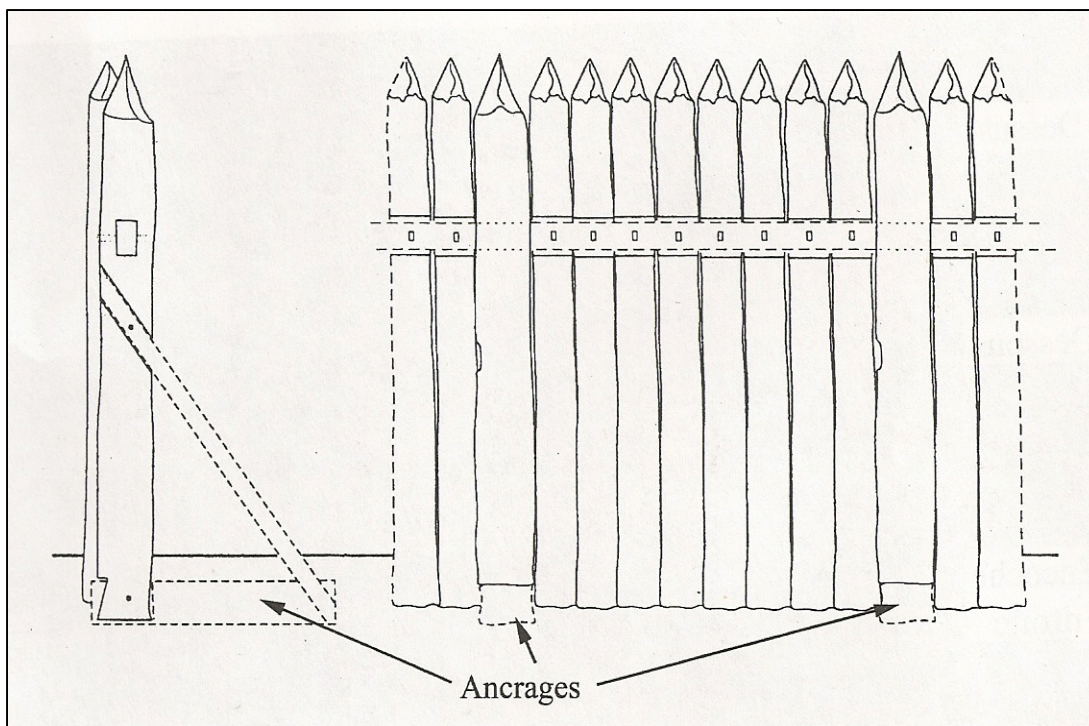
**Figure 22.** Reconstitution d'un type de palissade avec des soles d'ancrage (Tiré de L'Anglais 1999; Chrétien et Bernier 2002 : 22)
