**RAPPORT D'INVENTAIRE ARCHÉOLOGIQUE  
Monastère des Ursulines de Québec, 2013**

**RAPPORT D'INVENTAIRE ARCHÉOLOGIQUE**  
**Monastère des Ursulines de Québec, 2013**

**Division design, architecture et patrimoine**  
**Service de l'aménagement du territoire**  
**Ville de Québec**

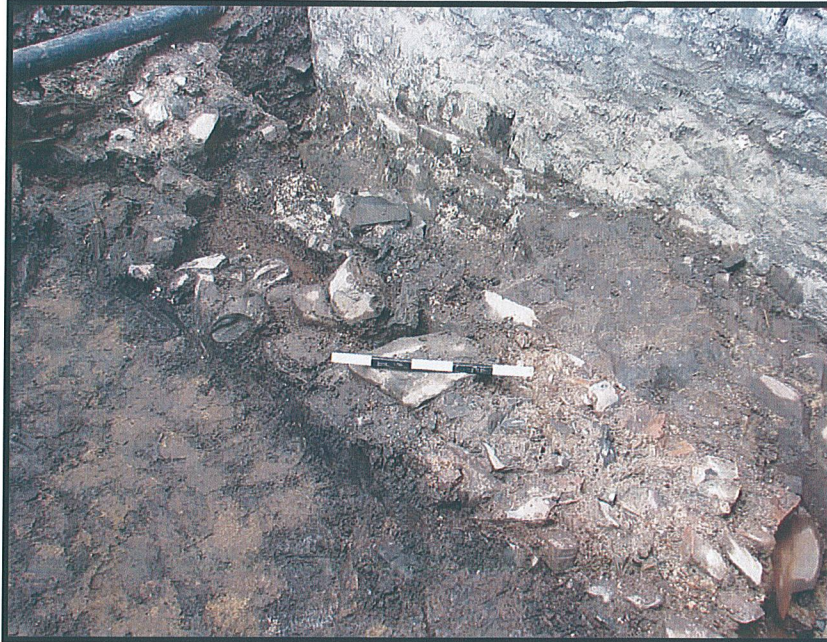
**Figure 5 :** Vue du vestige 8A16 en direction nord-ouest  
(Photo D. Simoneau, A13-N4 #26)

Le premier vestige, du côté nord, était le mieux préservé puisqu'il nous était parvenu sur une longueur maximum conservée de 3,50 m. (lot 8A16; surface moyenne à 59,36 m N.M.M.; figure 5; planches 2 et 3). À l'est, il avait été coupé lors de travaux de rénovation du pavillon d'accès à l'aile Sainte-Ursule en 1983, tandis que du côté ouest il est apparu que sa limite nous était conservée.

Ce vestige était constitué de moellons de schiste montés sur deux assises en un appareillage très irrégulier et lié avec un mortier jaune. D'une hauteur maximum de 0,35 m pour une largeur de 0,80 m, il était fondé sur le roc. On remarquait, en outre, que plusieurs pierres avaient été exposées à une chaleur intense, notamment dans sa portion est.

Les vestiges 8A15 et 8A16 sont à associer à un édifice antérieur à l'actuelle aile Saint-Augustin puisqu'aucune construction n'a jamais pris place au sud de celle-ci depuis sa construction en 1687. L'édifice marqué par nos vestiges est donc nécessairement contemporain du premier monastère des Ursulines. Il s'agit probablement de murs de refend bien que le segment orienté du nord au sud puisse marquer la limite ouest de cet édifice, ce qui nous semble probable. Quant aux pièces de bois encastrées dans cette maçonnerie, il est possible que la plus grande réfère à un seuil de porte alors que la plus petite pourrait être associée à une colonne ou un colombage. Cette fondation aurait donc correspondu à une cloison dans l'édifice. Notons enfin qu'il est manifeste que l'édifice avait un plancher surélevé au-dessus d'un vide sanitaire.

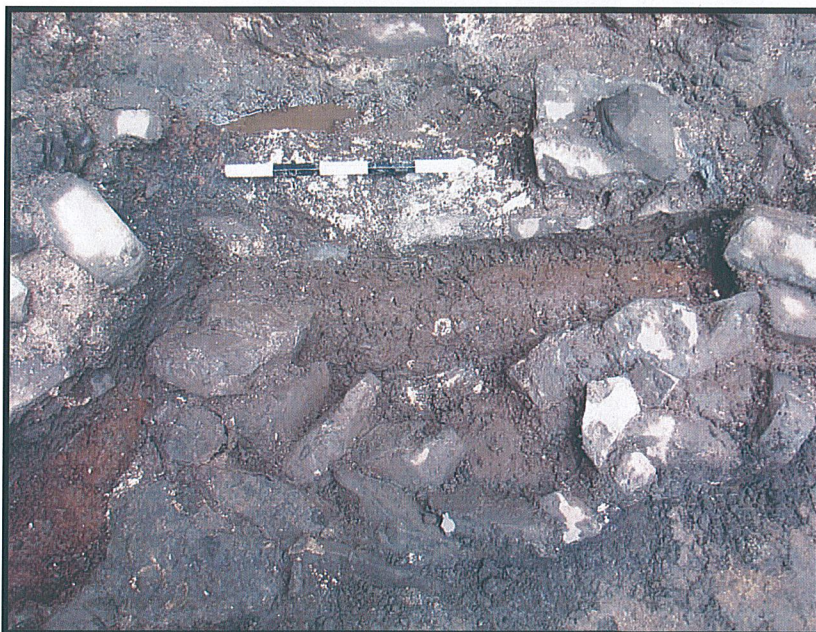
**Figure 6 :** Vue vers le nord de la pièce de bois encastée dans la maçonnerie du vestige 8A16  
(Photo D. Simoneau, A13-N4 #23)

Deux pièces de bois étaient encastrées dans la maçonnerie de ce mur. La plus importante était située à 1,70 m de son extrémité est. La pièce avait une longueur de 1,00 m sur 0,20 m de largeur pour une épaisseur de 0,10 m (surface à 59,25 m N.M.M.; figure 6). La seconde pièce se trouvait à environ 0,30 m à l'est de la précédente. Plus petite, elle présentait des dimensions de 0,15 m de longueur sur 0,20 m de largeur pour une épaisseur de 0,10 m. Cette dernière présentait des traces évidentes d'incendie.

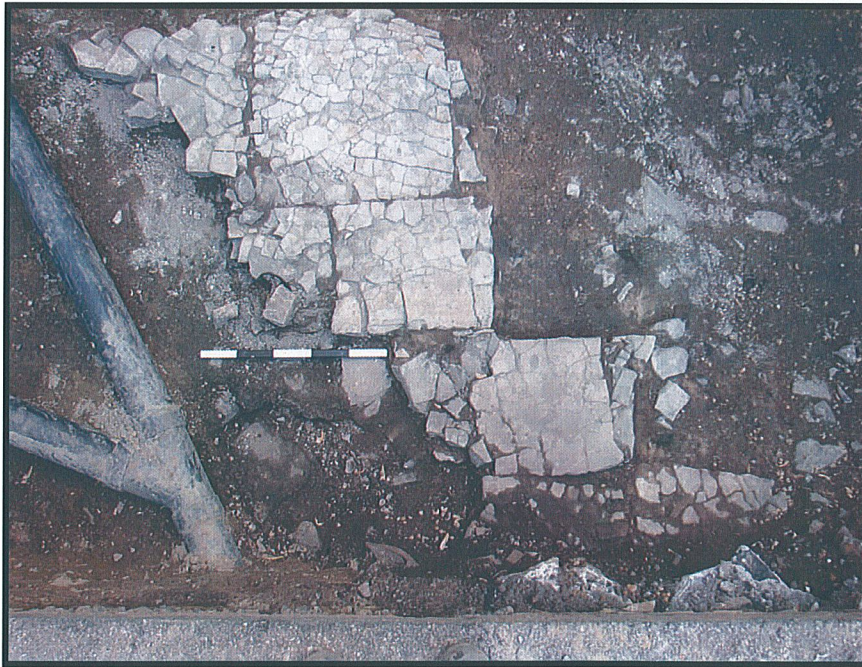
**Figure 8 :** Vue du dallage 8A11 en direction nord  
(Photo D. Simoneau, A13-4 #9)

Celui-ci était constitué de dalles de calcaire gris de 0,34 m sur 0,38 m pour une épaisseur de 0,05 m à 0,09 m (lot 8A11; surface moyenne à 59,54 m N.M.M.; figure 8; planches 4 et 5). Au total, huit tuiles pouvaient encore être distinguées. Elles présentaient un curieux agencement les unes par rapport aux autres, ce qui faisait en sorte que les joints d'un registre de dalles étaient légèrement décalés d'environ 0,06 m par rapport à ceux du suivant. Ces tuiles venaient

joindre et encadrer au moins deux autres dalles, nettement plus grandes, dont l'une nous était parvenue en entier. Ses dimensions étaient de 0,54 m sur 0,60 m. Toutes ces tuiles étaient littéralement explosées et ne consistaient qu'en des milliers de fragments qui avaient cependant conservé leur intégrité de forme.

Aucune autre tuile ne fut retrouvée autour de ce vestige, ni fragment d'ailleurs, ce qui laisse croire à une récupération alors que l'on procédait à des excavations tout autour. De fait, il ne subsistait de ce dallage et de son lit de pose qu'un fragment vaguement orienté nord-ouest/sud-est d'environ 2,00 m de longueur sur 0,80 m de largeur. Ce dallage sera recouvert par un remblai déposé suite à des excavations qui furent réalisées tout autour.

Nous sommes évidemment en présence d'un fragment de dallage de plancher qui témoigne d'un édifice de qualité qui fut construit suite à l'incendie de 1650. Celui-ci s'élevait donc, comme le précédent, immédiatement à l'ouest du monastère qui ne sera déplacé à son emplacement actuel que suite à l'incendie de 1686. Notons que nous n'avons retrouvé aucune fondation associée à ce nouvel édifice, ce qui nous porte à croire que ses dimensions étaient plus importantes que celles de l'édifice précédent. Nous croyons qu'il s'agissait de l'aile des Parloirs.

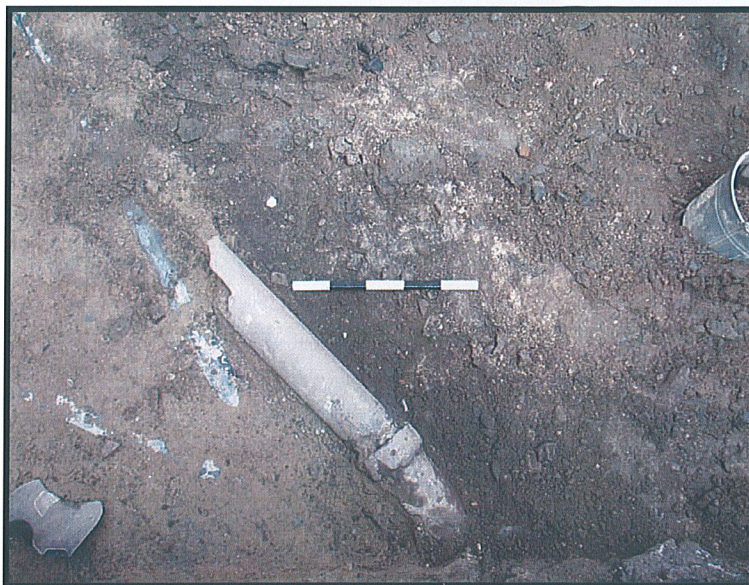
**Figure 9 :** Vue du drain 8A7 en direction nord  
(Photo D. Simoneau, A13-4 #6)

En 1963, des travaux de rénovation furent réalisés sur l'aile Saint-Joseph (Dufaux et al. 2011 : 136). C'est possiblement à cette occasion que fut mis en place un drain destiné à recueillir l'eau provenant de la gouttière située dans l'angle formé par la jonction de son mur est avec l'aile Saint-Augustin.

La mise en place de ce drain avait nécessité des excavations qui sont venues couper les niveaux d'occupation du 19<sup>e</sup> siècle ainsi que le remblai qui avait été déposé préalablement vers 1859 du côté ouest de notre sondage. De même, la dalle de ciment ainsi que la première dalle de béton furent entamées à cette occasion.

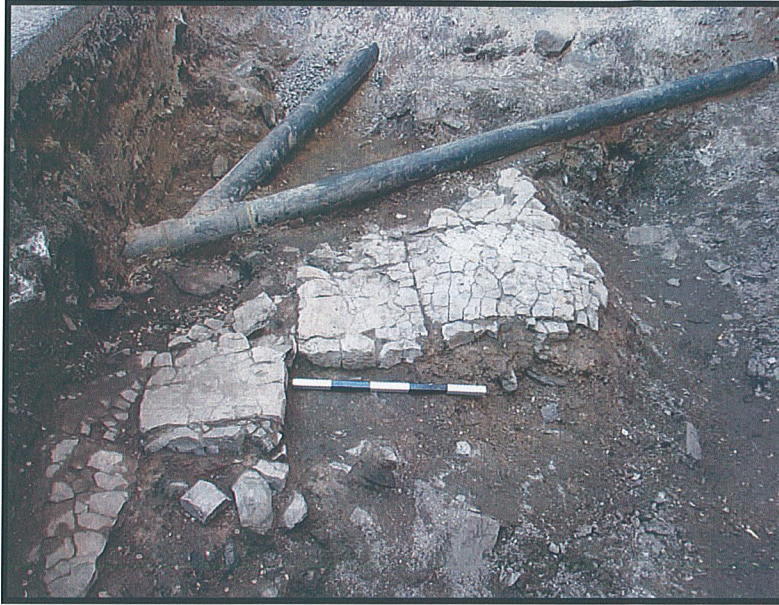
**Figure 10 :** Vue du nouveau réseau de drainage de gouttière, lot 8A3  
(Photo D. Simoneau, A13-4 #11)

C'est probablement à la toute fin des années 90; ou au tout début des années 2000, que l'on remplaça le drain de gouttière. La tranchée qui fut alors excavée était sensiblement plus large que la précédente avec 1,30 m en moyenne, de sorte que les traces de celle-ci furent presque totalement détruites (lot 8A3; surface moyenne à 59,82 m N.M.M.; planches 3, 4 et 5). Cette nouvelle tranchée venait encore couper tous les contextes du côté ouest du sondage. Le drain qui fut alors implanté était cette fois de plastique (figure 10). De plus, le nouveau réseau présentait désormais un Y afin de capter une autre amenée d'eau. La tranchée fut par la suite remblayée avec un sable jaune compact et sans inclusion. Puis, une couche de gravier compact fut mise en place pour servir d'infrastructure au pavage d'asphalte (lot B; surface moyenne à 60,20 m N.M.M.; planches 3 et 4).
