ÉTUDE DU BASSIN VERSANT DE LA RIVIÈRE BULSTRODE À L'AMONT DU RÉSERVOIR BEAUDET, VICTORIAVILLE

Portrait global de l'érosion et de la dynamique
sédimentaire présenté au Service de l'environnement
de la Ville de Victoriaville

Août 2012

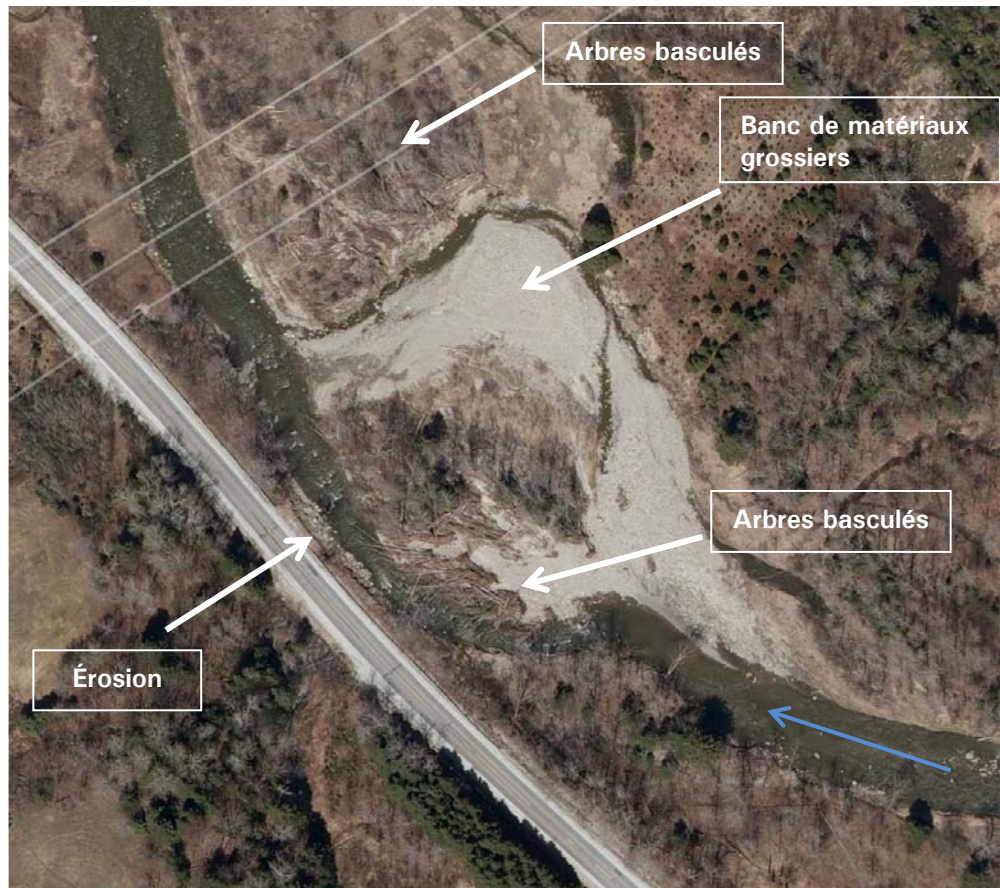
Photo 2 : Banc de matériaux grossiers au PK 46,4. Nombreux arbres basculés sur le lit de la rivière Bulstrode, par les glaces. On note de l'érosion à la base du talus bordant la route, sur la rive gauche. La flèche bleue indique le sens d'écoulement de l'eau.

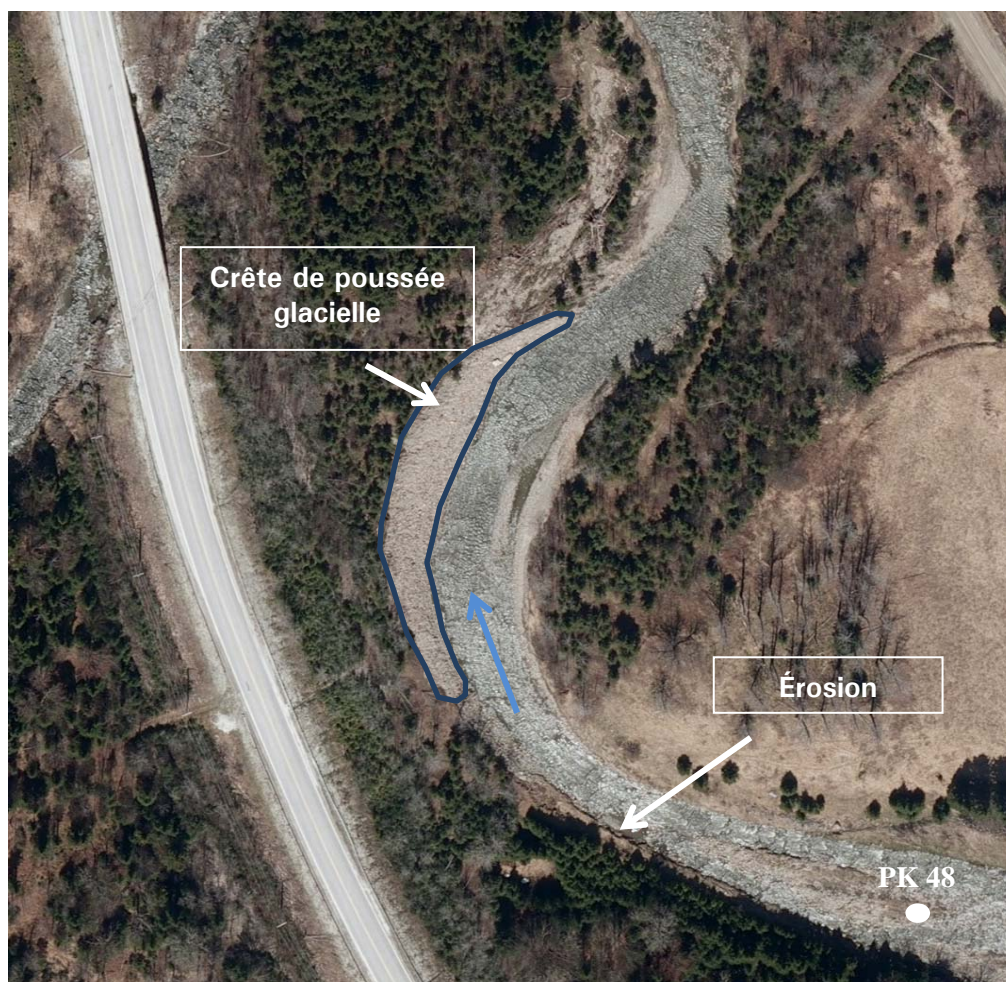
Photo 3 : Crête de poussée glacielle en rive gauche de la rivière Bulstrode au PK 47,8. La flèche bleue indique le sens d'écoulement de l'eau. Le rebord découpé du talus riverain plus en amont indique que celui-ci est probablement en érosion.

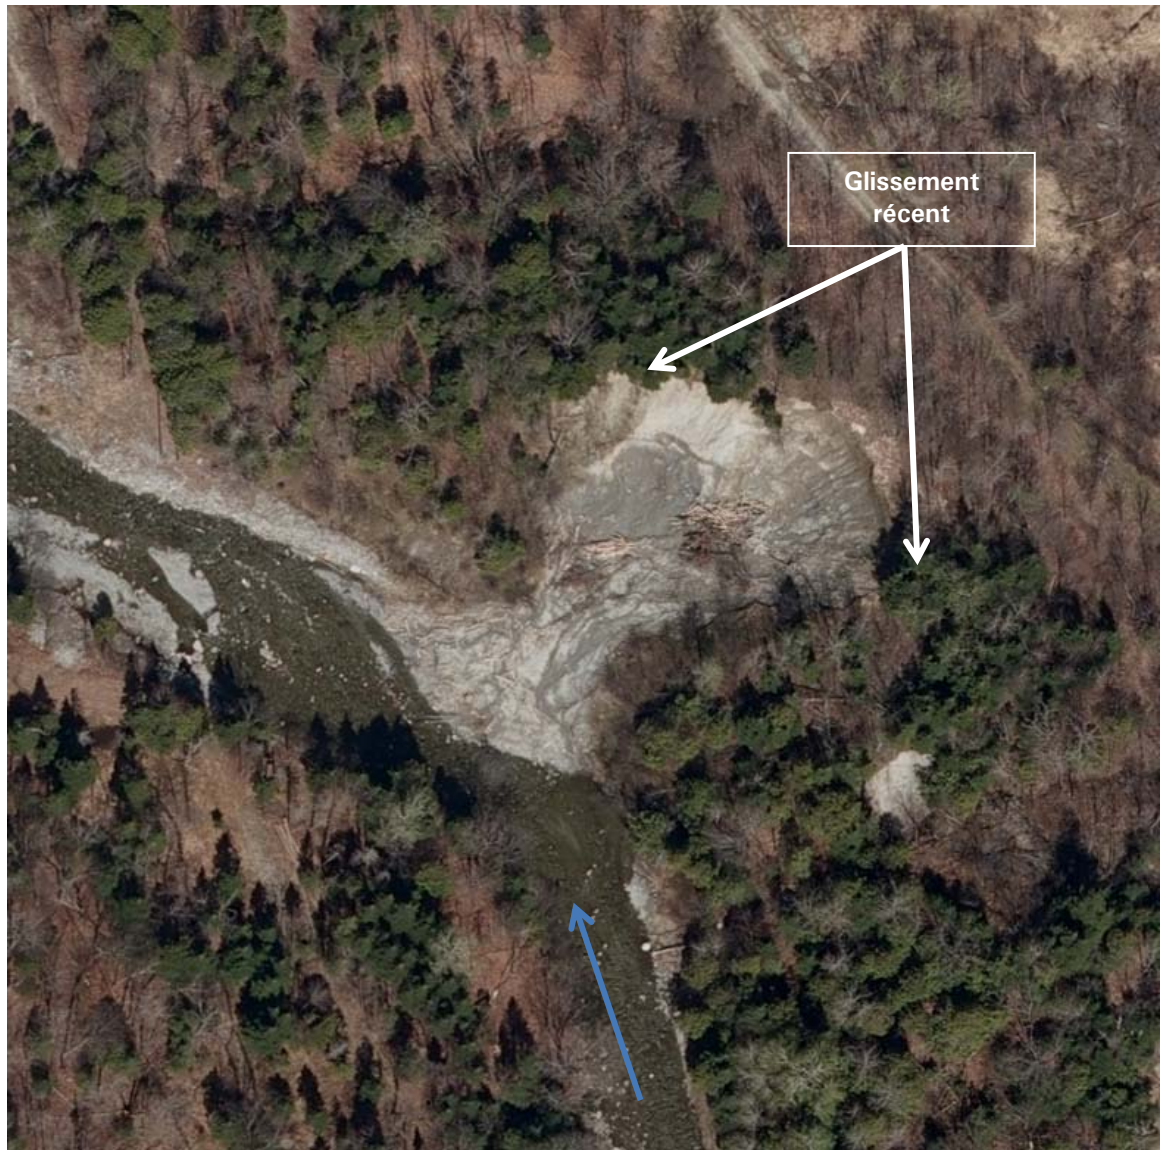
Moins de 5 % des rives du ruisseau Gobeil seraient affectées par l'érosion. Celle-ci touche de très petites portions des rives concaves localisées entre les PK 5 et 10. Il s'agit généralement de glissements survenus ponctuellement dans les versants de till localement recouvert de sédiments silto-sableux (voir photo 5). Ces glissements affectent les versants sur une hauteur dépassant les 10 m. Plusieurs cicatrices paraissent aujourd'hui en voie de se stabiliser. À quelques endroits, de petits décrochements se sont produits sur les rives plus basses, qui semblent davantage sablo-graveleuses.

Photo 5 : Glissement de terrain récent sur la rive droite du ruisseau Gobeil (PK 5,6). La flèche bleue indique le sens d'écoulement de l'eau.
