Diagnostic du réservoir Beaudet et de son bassin versant

Réalisé pour la ville de Victoriaville

Dans le cadre du Plan de restauration du réservoir Beaudet et de l'amont de son bassin versant

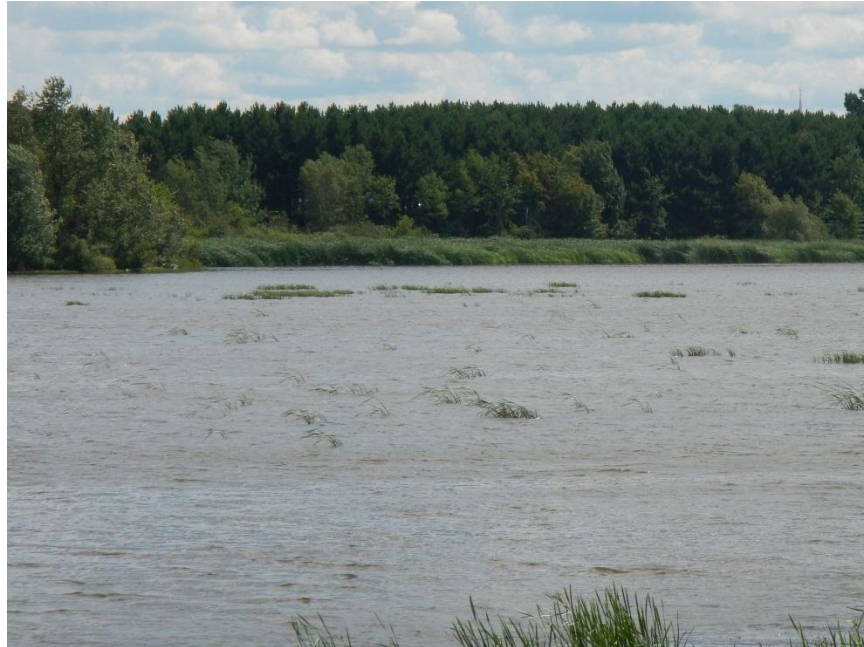
Des signes d'envasement sont visibles au réservoir Beaudet depuis de nombreuses années. La prolifération de plantes aquatiques et d'algues démontre la faible profondeur du réservoir dans de nombreux secteurs.

Vue de la rive sud du réservoir Beaudet (12 août 2013)

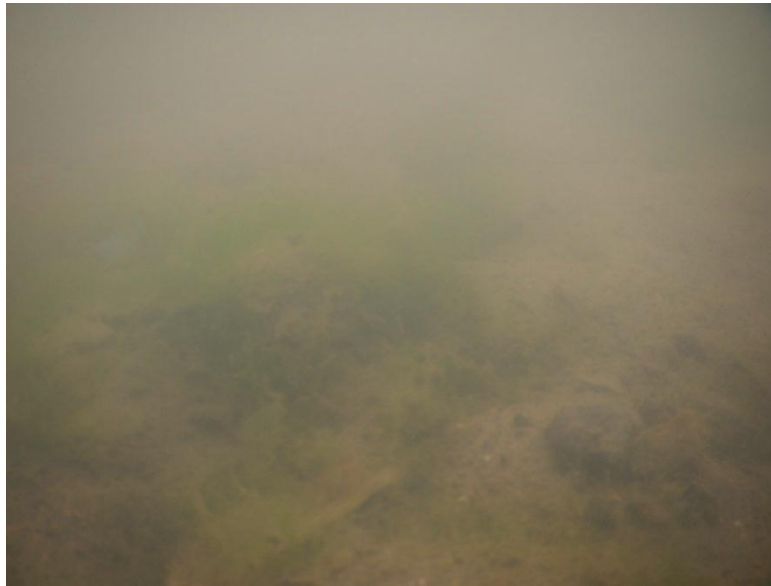
Vue du substrat du réservoir Beaudet (12 août 2013)

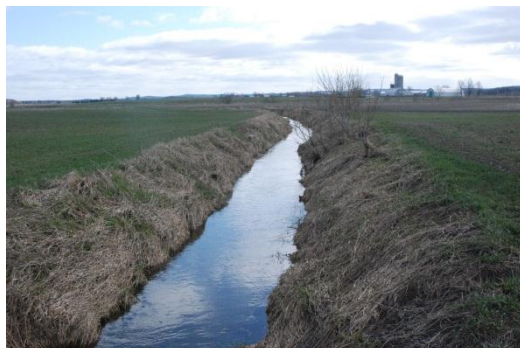
*Ruisseau Thibodeau-
Desharnais près de son embouchure*

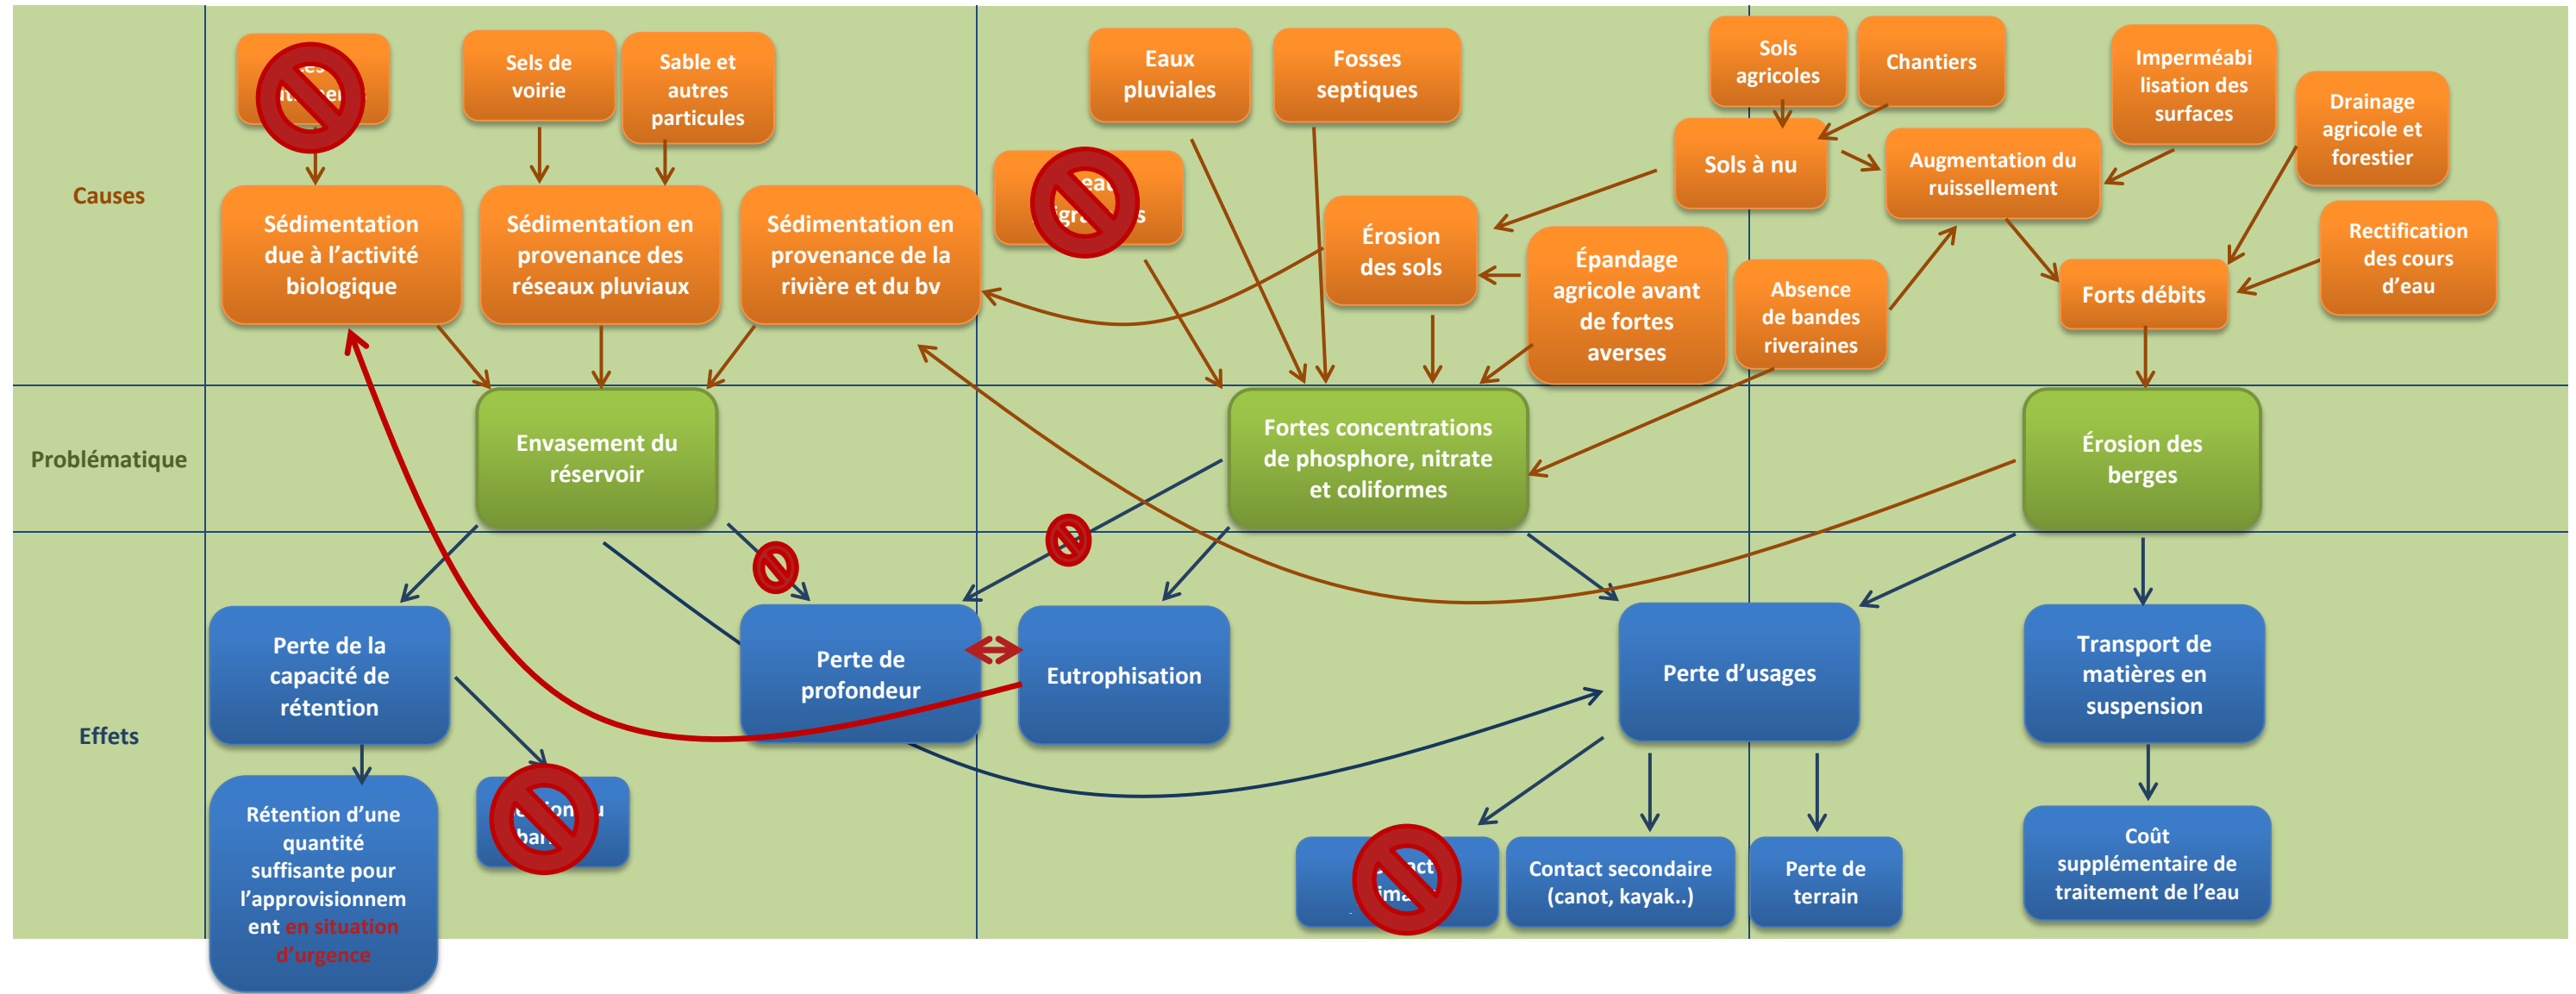
Annexe 2: Modèle conceptuel postanalyse des problématiques du réservoir Beaudet et de son bassin versant

La section suivante décortique les causes et effets liés aux problématiques identifiées. Ces résultats proviennent d'une analyse dont le modèle conceptuel apparaît en Annexe 1. Ce modèle reproduit les diverses interactions entre les causes des problématiques et les conséquences observées dans le bassin versant du réservoir Beaudet. Au fil de l'analyse, certains liens anticipés se sont révélés faux. L'Annexe 2 offre le résultat final de l'analyse.

La revue des causes et conséquences des trois problématiques citées démontre l'interdépendance de ces problématiques entre elles et des facteurs qui les influencent (Annexe 2). Ces trois problématiques se doivent donc d'être corrigées en parallèle afin de bénéficier d'un maximum d'efficacité des mesures.

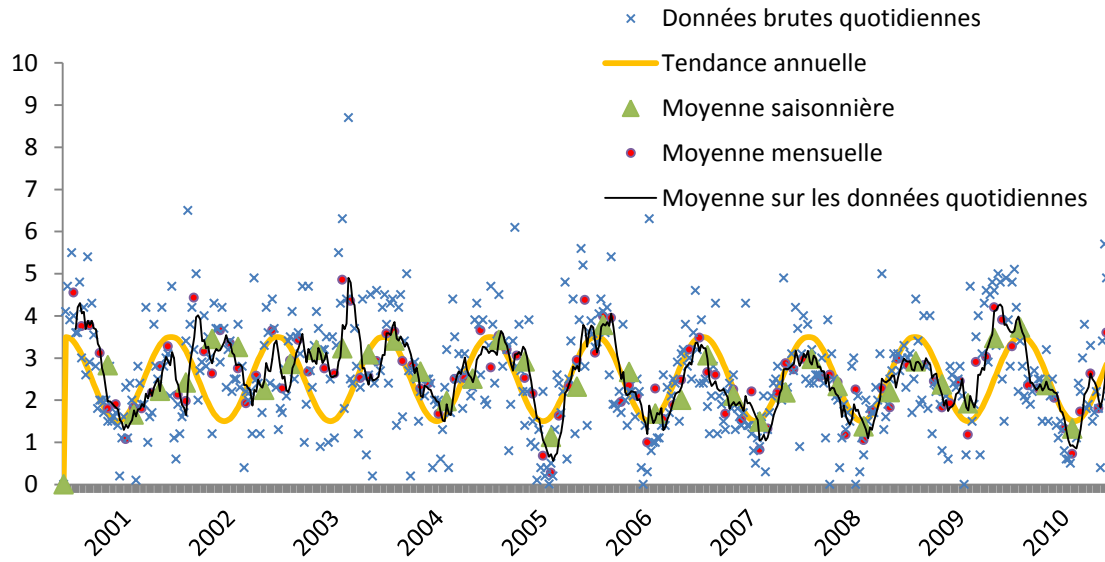
Annexe 3: Tendances observées des concentrations de nitrates et de coliformes dans le réservoir Beaudet entre 2002 et 2010

a) Tendances des concentrations de nitrates

Une relation cyclique annuelle issue du portrait est observable à l'annexe 3a. La tendance des ions nitrites (NO_2^-) et nitrates (NO_3^-) indique une diminution importante des ions d'azote durant la période d'étiage estival et de fortes concentrations en période hivernale. Cette cyclicité s'explique par la prolifération des plantes aquatiques et du périphyton durant l'été et leur disparition durant l'hiver. En effet, les plantes aquatiques et les algues nécessitent des quantités appréciables de nitrates pour croître et peuvent jouer un rôle épurateur sur l'eau du réservoir durant la période estivale.

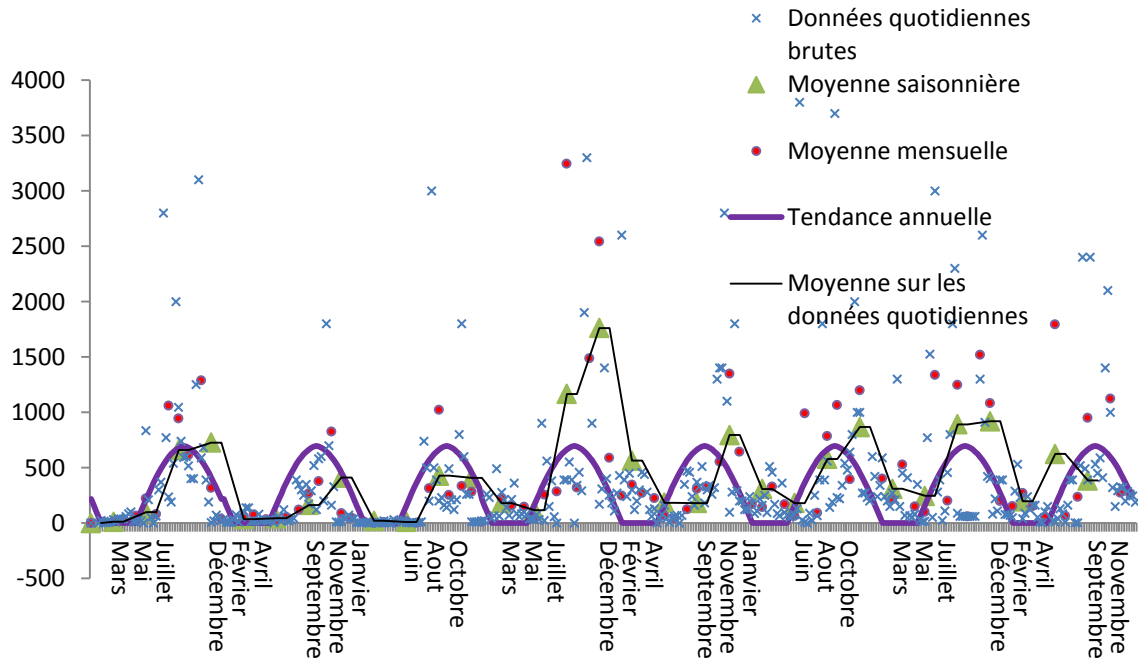
b) Tendances des concentrations en coliformes fécaux

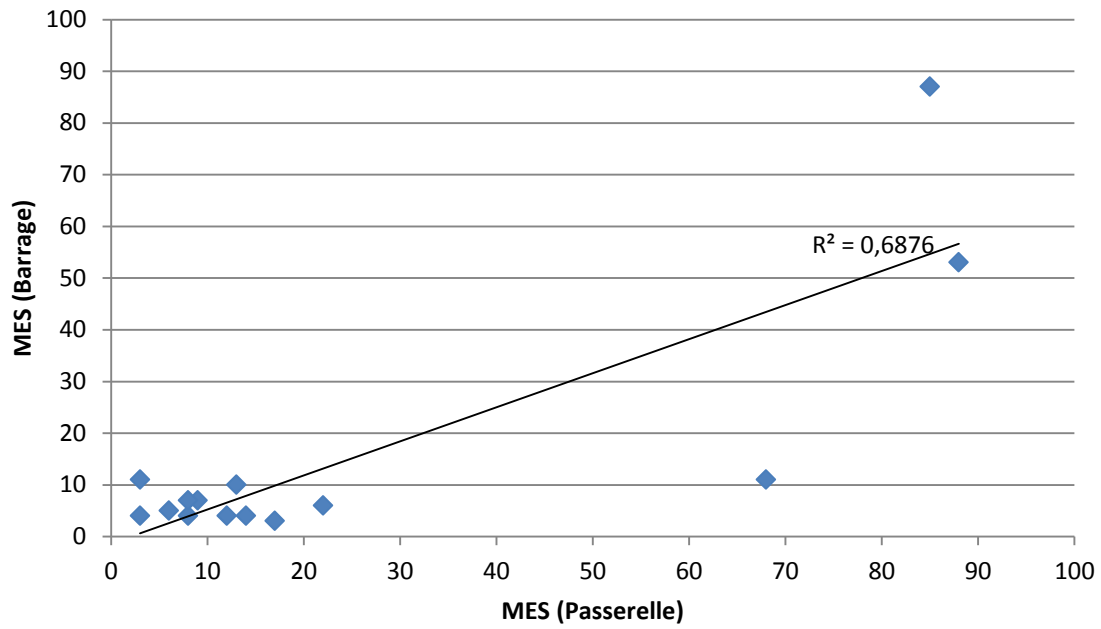
a)

Annexe 4: Coefficient de détermination des taux de coliformes fécaux et des matières en suspension en amont et aval du réservoir Beaudet
