# INONDATION CAUSÉE PAR LA RIVIÈRE DU GOUFFRE LE 1<sup>ER</sup> MAI 2023

PORTRAIT DES ALÉAS EN CAUSE

COMITÉ EXPERT INTERMINISTÉRIEL  
EN SOUTIEN AU RÉTABLISSEMENT  
ET À LA PRISE DE DÉCISION EN  
AMÉNAGEMENT DU TERRITOIRE

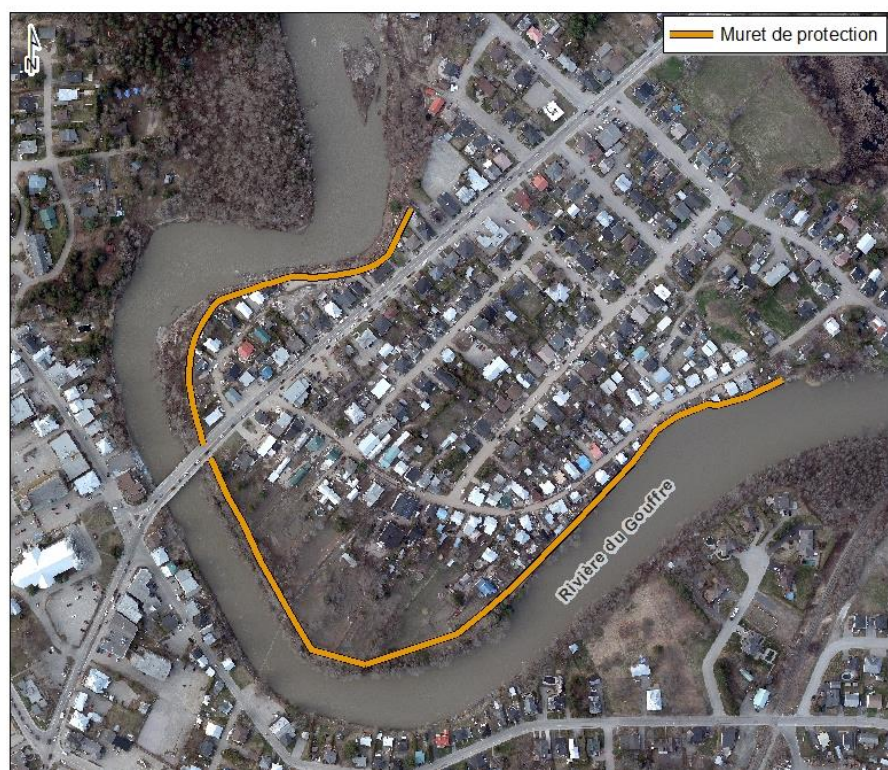
Figure 12. Emplacement approximatif (trait orange) du mur de protection entourant le secteur des rues Saint-Joseph et Leclerc à Baie-Saint-Paul

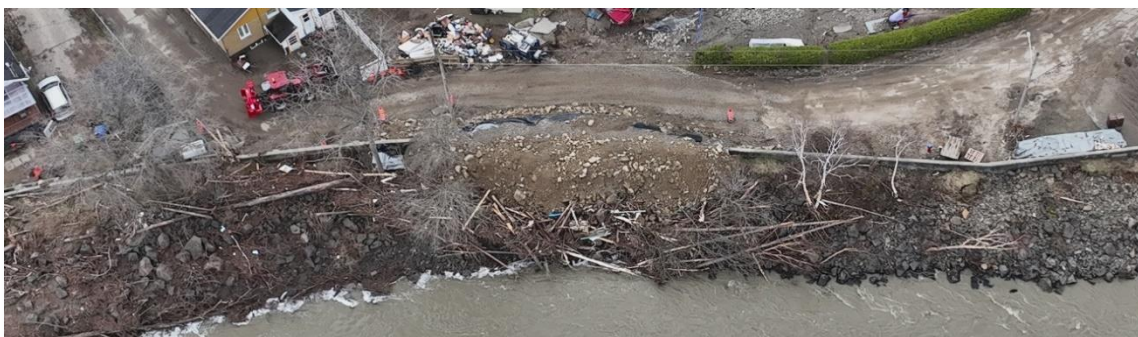
Figure 13. Vue d'une portion du mur côté rue Ménard à Baie-Saint-Paul (au centre, le remblai correspond à une réparation d'urgence)

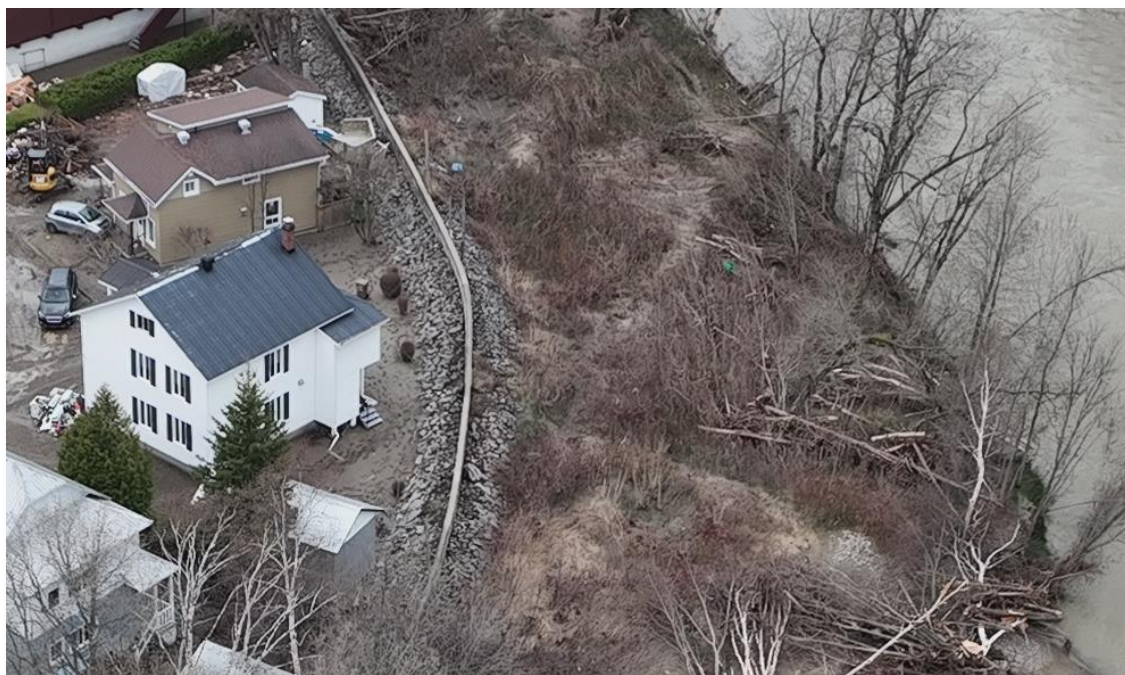
Figure 14. Vue d'une portion du mur côté rue Ménard à Baie-Saint-Paul

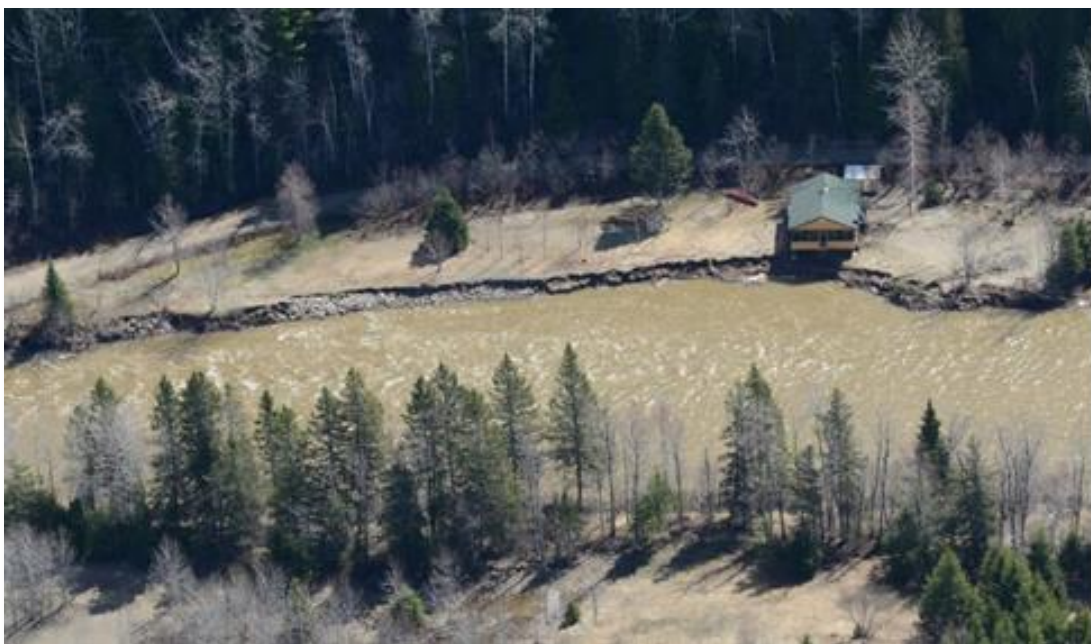
Figure 24. Exemple d'érosion sévère dans un talus de moins de 4 mètres de hauteur, devant un chalet en rive gauche le long de la rivière du Gouffre en aval de Saint-Urbain (photo MTMD – 2023-05-05)

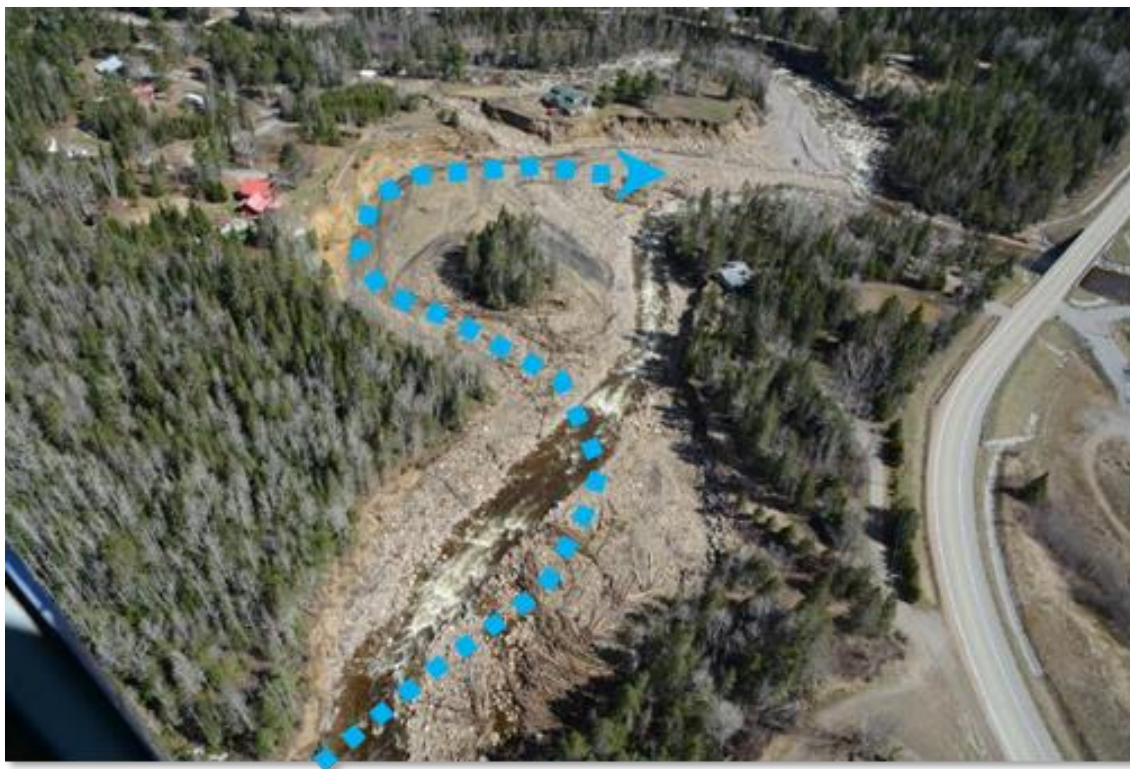
Figure 25. Exemple d'avulsion de la rivière Le Petit Bras à Saint-Urbain. La ligne pointillée bleue avec la flèche indique la position approximative de la rivière avant le 1<sup>er</sup> mai 2023 (photo MTMD – 2023-05-05)

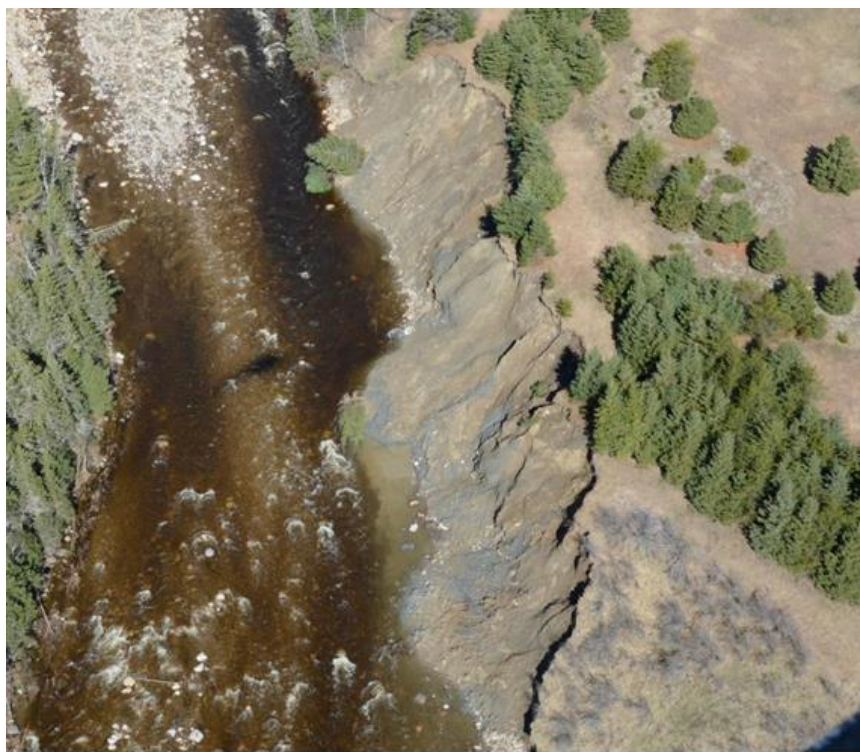
*Figure 26. Exemple d'érosion ou de glissements superficiels dans l'argile en rive gauche de la rivière Le Gros Bras à Saint-Urbain en aval du pont de la route 381. À noter que plusieurs glissements superficiels successifs entretenus par l'érosion, qui fut très active le 1<sup>er</sup> mai 2023, semblent s'être produits dans la pente (photo MTMD – 2023-05-05)*

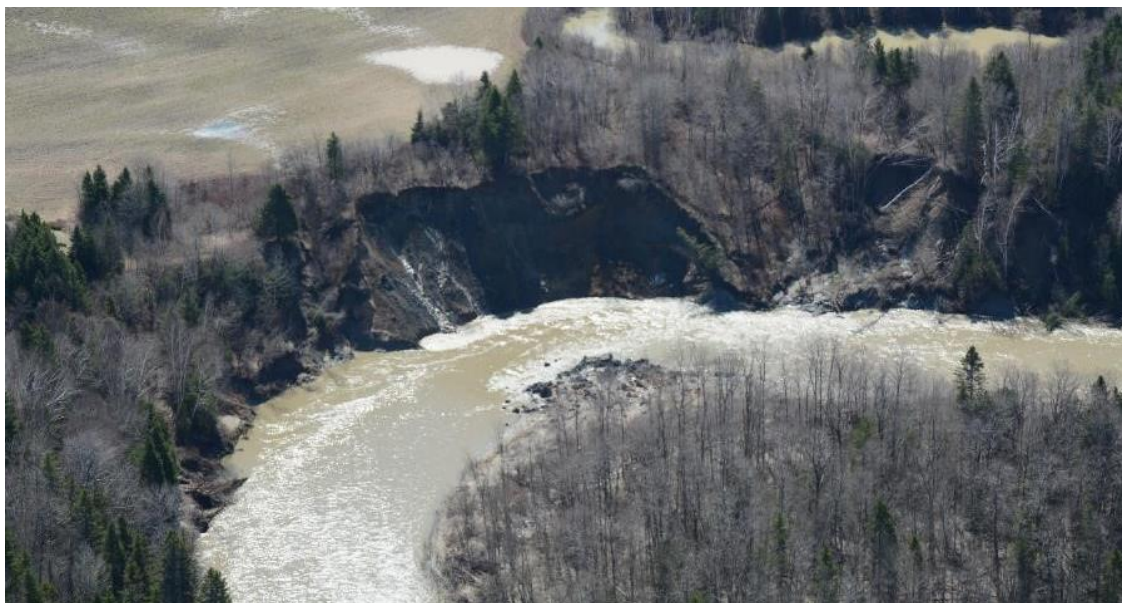
*Figure 27. Exemple d'érosion ou de glissements rotationnels dans des dépôts silto-argileux en rive gauche de la rivière du Gouffre en zone agricole, environ 2,5 km en amont du secteur urbain de Baie-Saint-Paul (photo MTMD – 2023-05-05)*

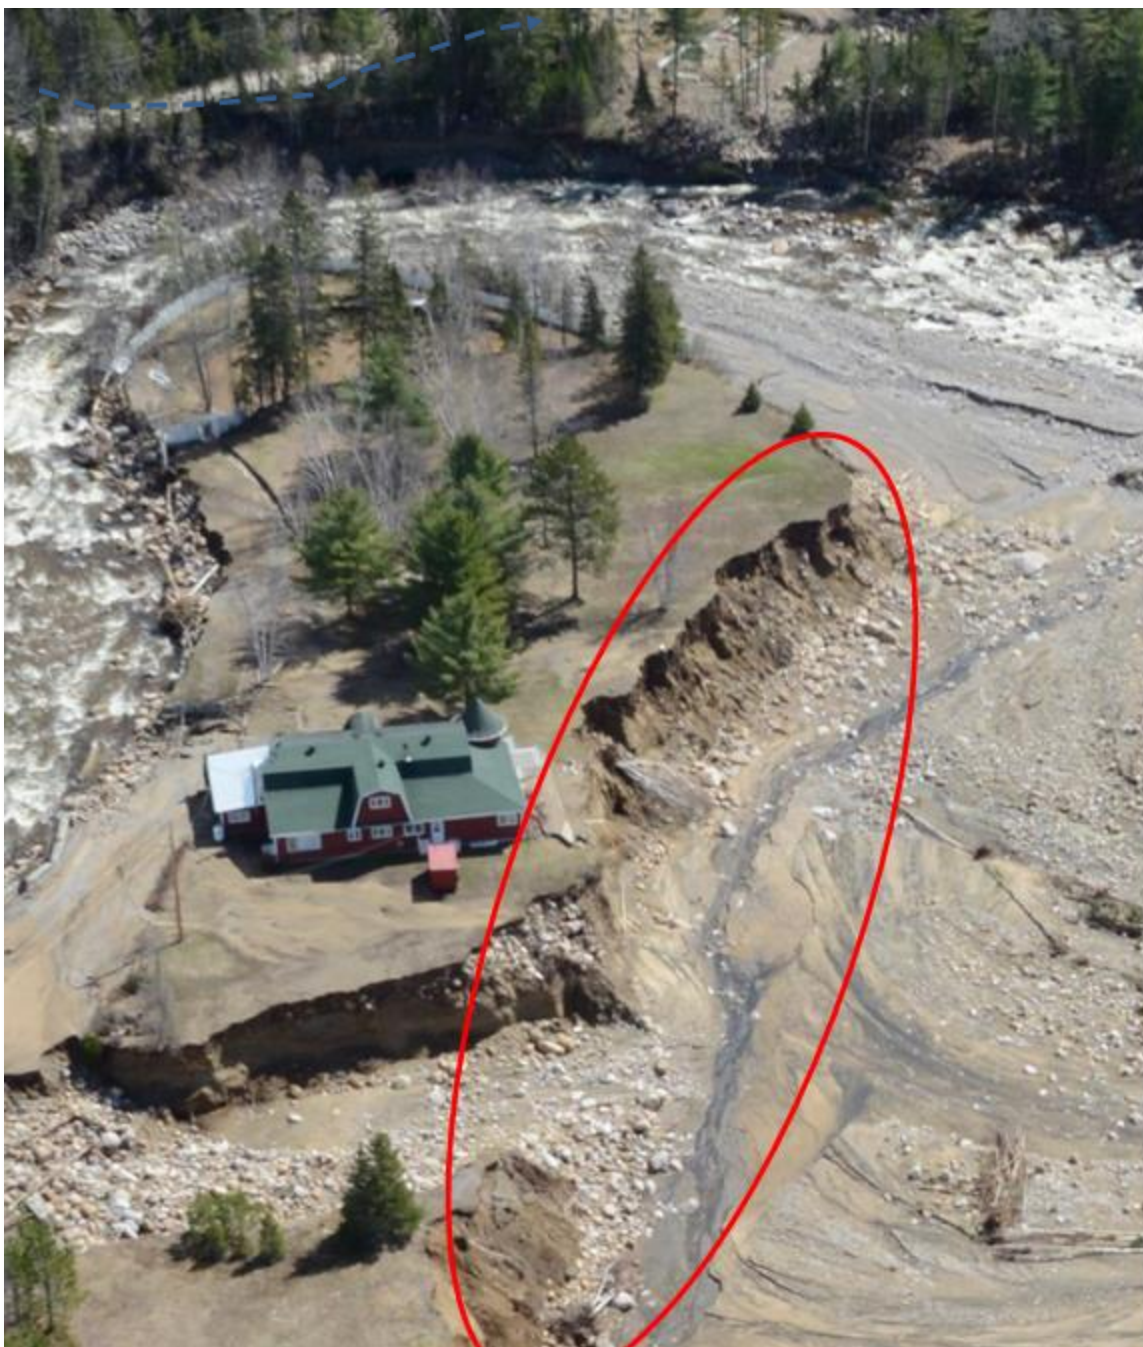
Figure 28. Exemple d'érosion ou de glissements superficiels dans des dépôts granulaires en rive gauche de la rivière Le Petit Bras à Saint-Urbain en amont du pont de la route 381. À noter que plusieurs glissements superficiels successifs entretenus par l'érosion, qui fut très active le 1<sup>er</sup> mai 2023, se sont produits dans la pente. La flèche bleue indique un nouveau chenal temporaire que la rivière s'est creusé sur plusieurs mètres de profondeur lors de la crue du 1<sup>er</sup> mai, et qui a été abandonné lors de la décrue (photo MTMD – 2023-05-05)

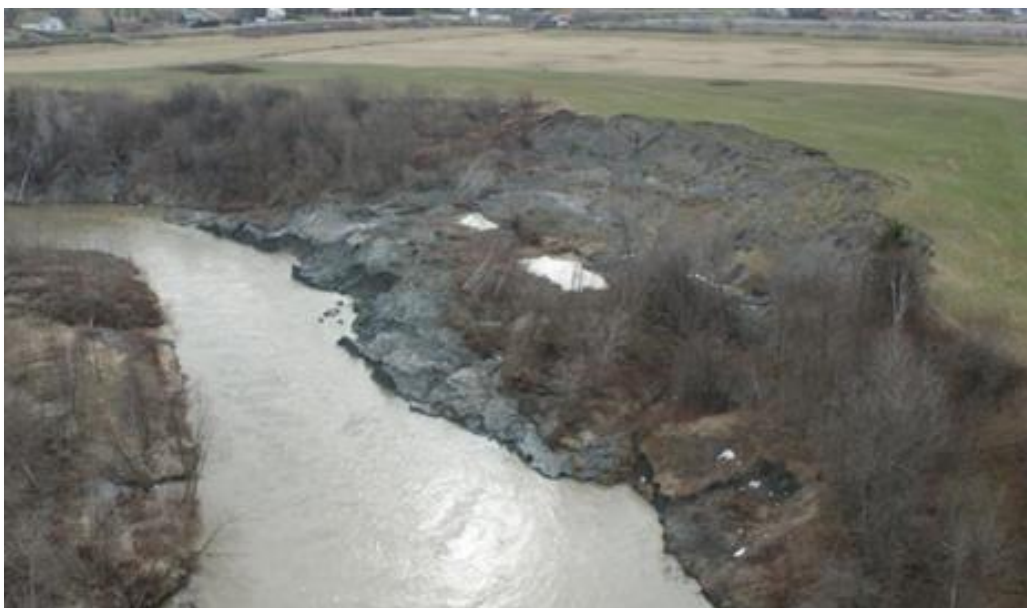
*Figure 29. Exemple d'un glissement fortement rétrogressif qui s'est produit au printemps 2013 dans les dépôts silto-argileux en rive gauche de la rivière du Gouffre en zone agricole à Baie-Saint-Paul (photo MTMD – 2013-05-02)*

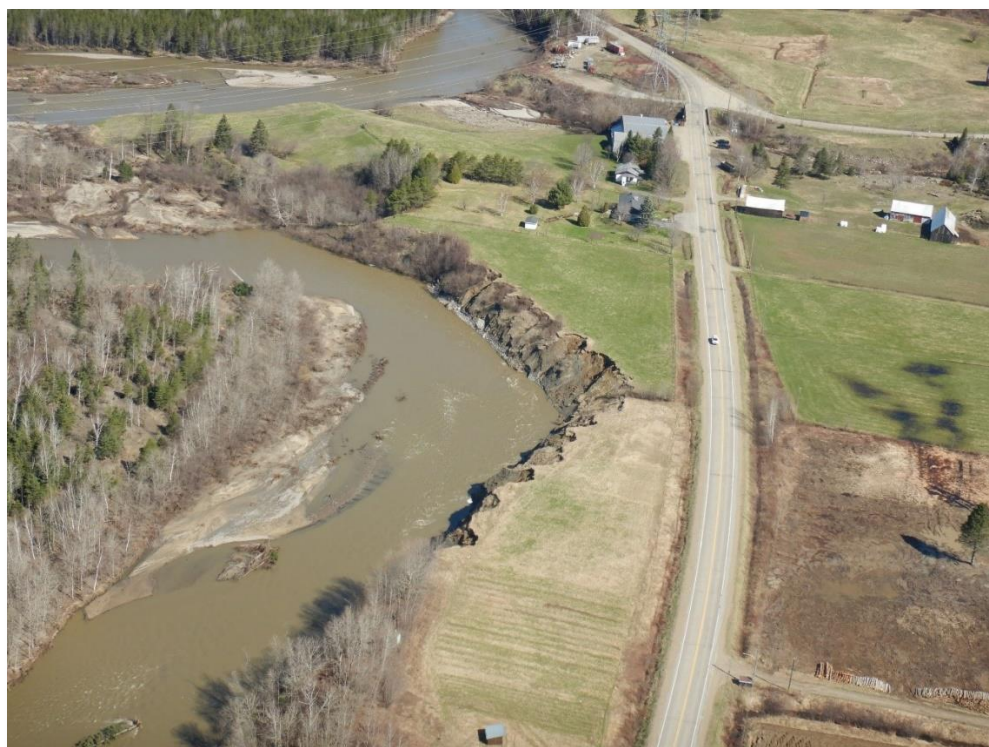
*Figure 30. Exemple d'un méandre de la rivière du Gouffre où la berge s'est déplacée latéralement de quelques dizaines de mètres depuis 2004, sous l'effet de l'érosion, se rapprochant progressivement du chemin du rang Saint-Laurent, à Baie-Saint-Paul (photo MTMD – 2023-05-05)*

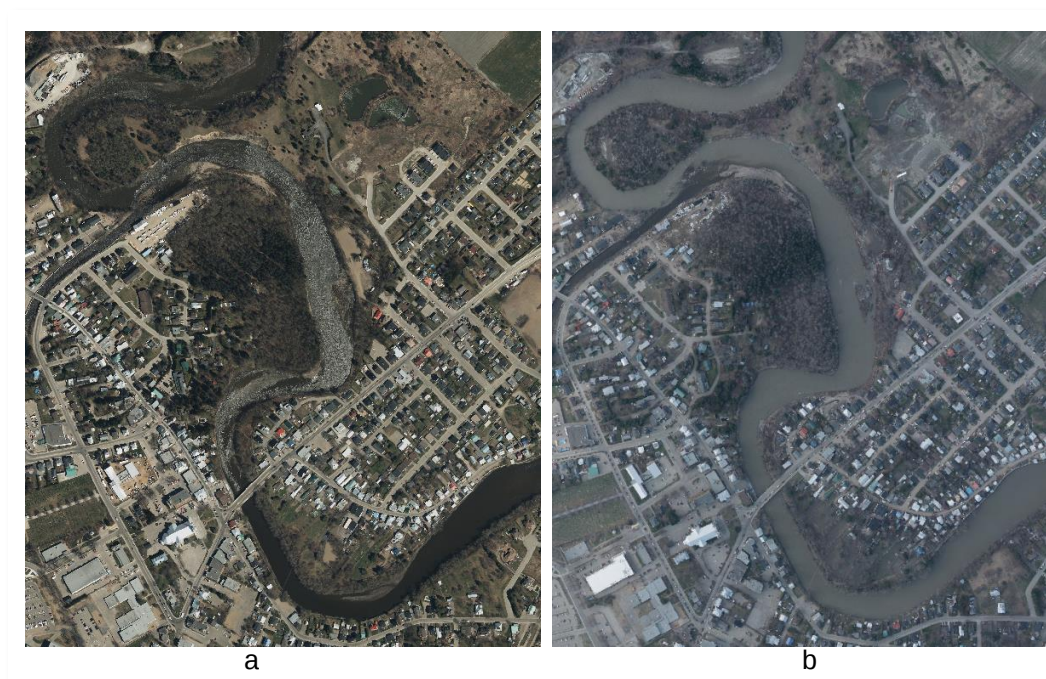
Figure 37. Comparaison du tracé de la rivière du Gouffre (centre-ville) en 2018 (a) et après l'événement du 1<sup>er</sup> mai 2023 (b)

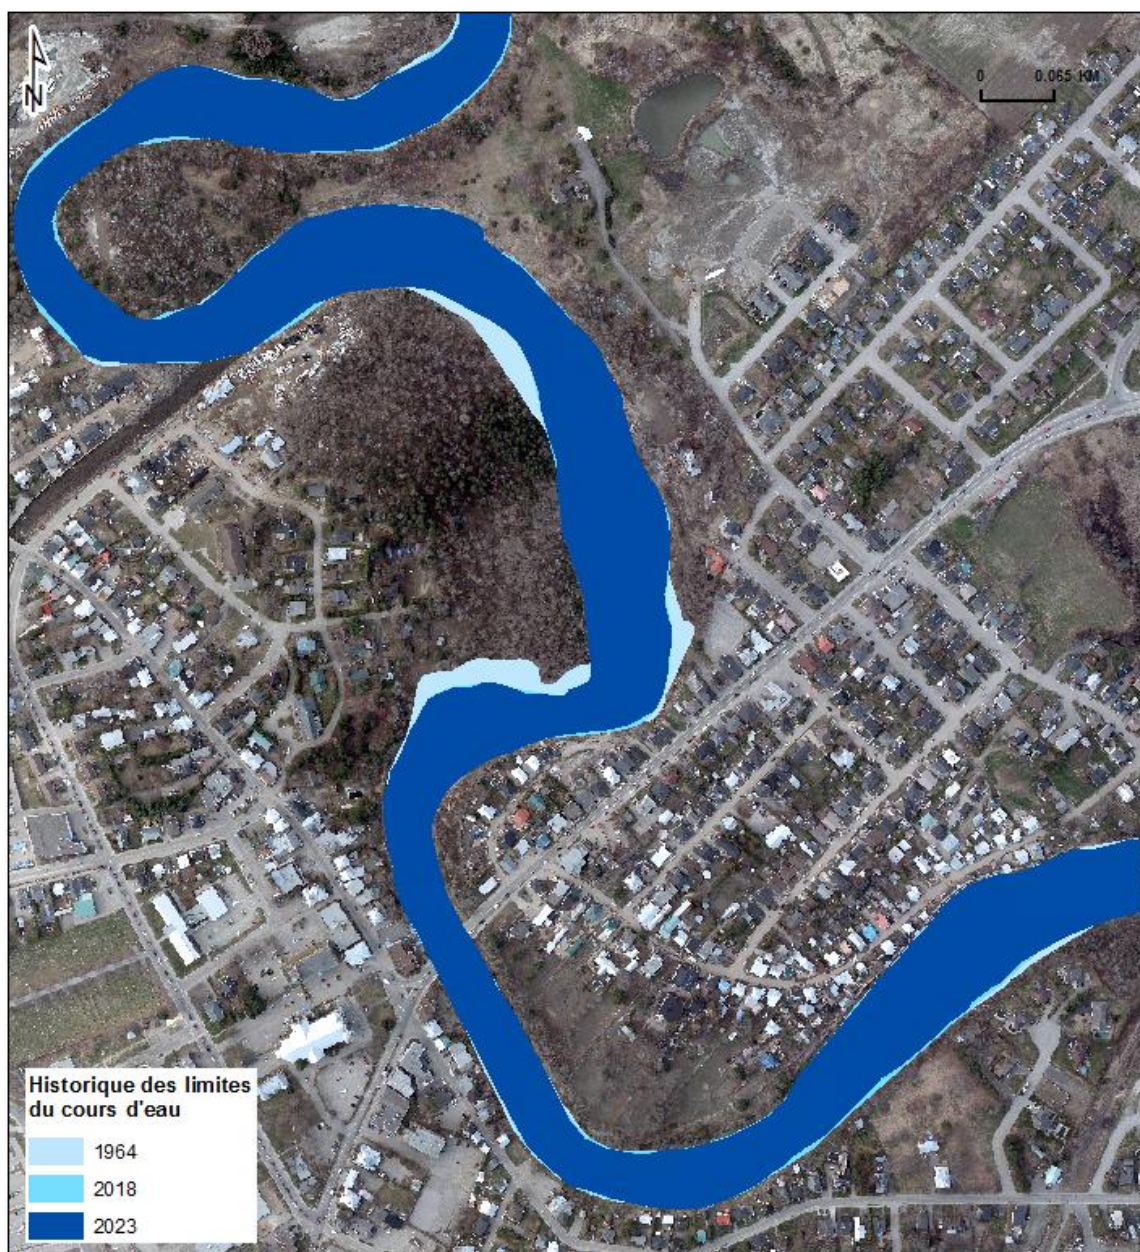
À l'aide des images satellites historiques et récentes, il est possible de constater une évolution des limites de la rivière du Gouffre au fil des années. Une délimitation des limites de la rivière en 1964, en 2018 et en 2023 est représentée à la figure 39. L'évolution récente dans le secteur du centre-ville de Baie-Saint-Paul n'est pas très importante considérant les aménagements de protection des berges, mais une légère mobilité latérale de la rivière depuis 1964 est visible dans les zones peu ou pas urbanisées.

Figure 39. Positions historiques des berges de la rivière du Gouffre

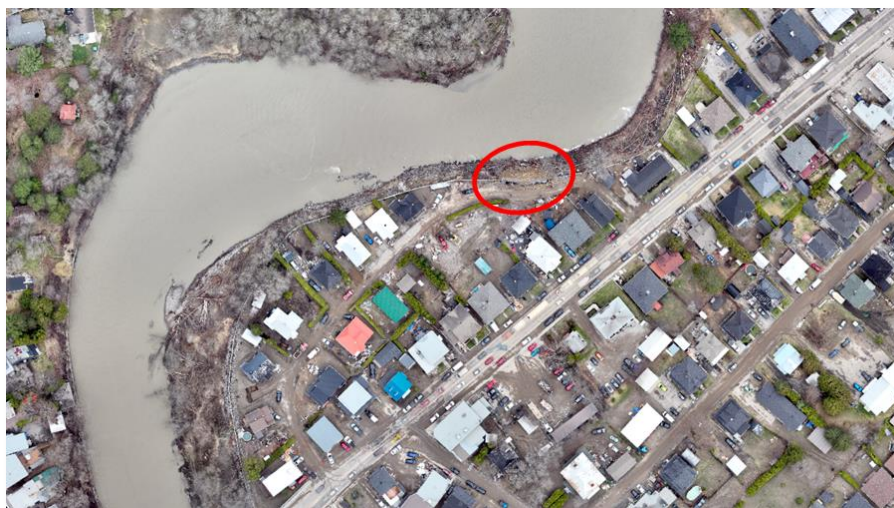
Le mur de protection contre les inondations au centre-ville de Baie-Saint-Paul longe le secteur de la rue Ménard. Ce secteur a principalement été touché par la montée des eaux. Le muret en place n'a pas permis d'empêcher l'inondation du quartier (figures 41 et 42). Dans le même secteur, le long de la rivière, du bois s'est accumulé (figure 43).

Figure 41. Localisation de la rupture d'ouvrage de protection

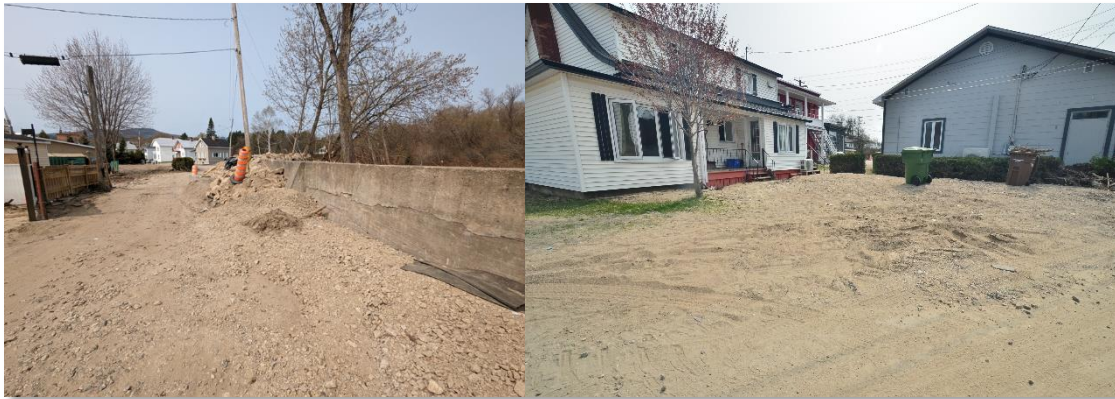
Figure 42. Rupture d'ouvrage et accumulation de sédiments fins, rue Ménard

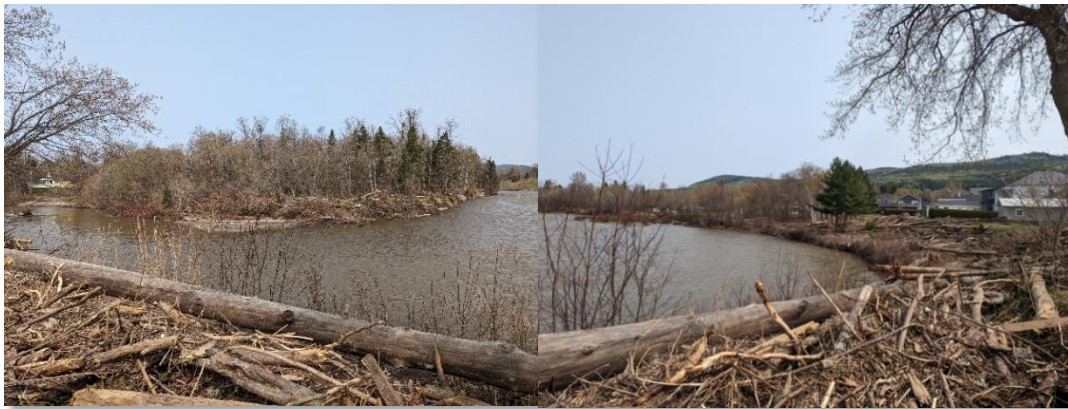
Figure 43. Ouvrage de la rue Ménard. Banc d'accumulation en berge convexe. Accumulation de matière ligneuse en berge concave. Peu de mobilité latérale observée

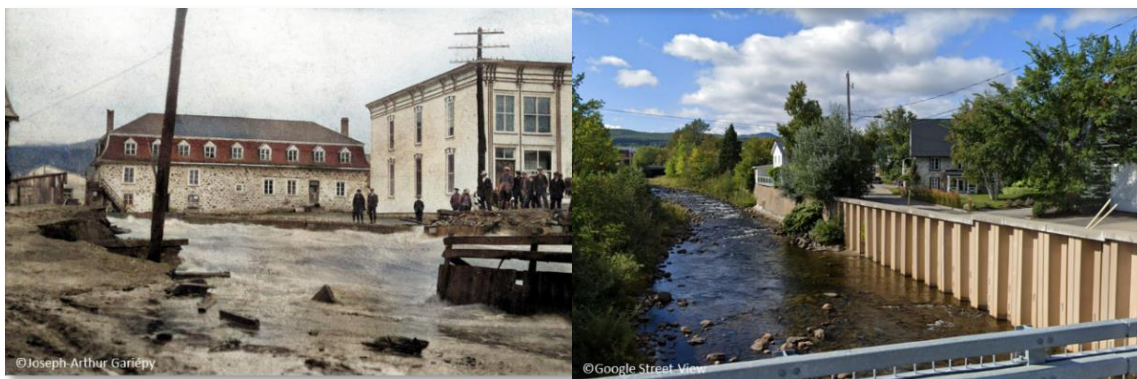
Figure 44. Secteur de la confluence des rivières du Gouffre et du Bras du Nord-Ouest. Photo prise le 19 mars 1936 à côté du Moulin Gariépy et du Magasin général et photographie Google Street View du Bras du Nord-Ouest (septembre 2022). Érosion et événement de crue historique

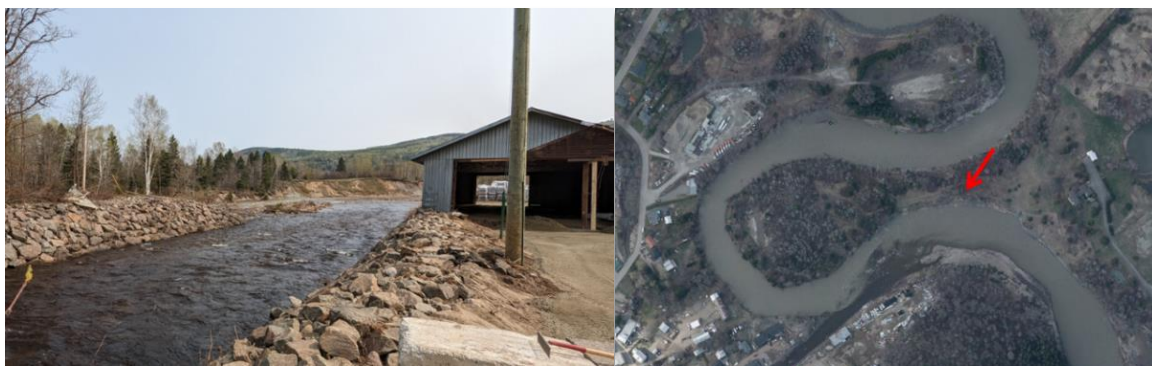
Figure 45. Secteur de la confluence des rivières du Gouffre et du Bras du Nord-Ouest. Ouvrage de la rue Saint-Pierre. Vue sur le pincement du méandre. Le talus est d'environ 10 mètres de hauteur (flèche rouge). Secteur inondé lors de l'événement

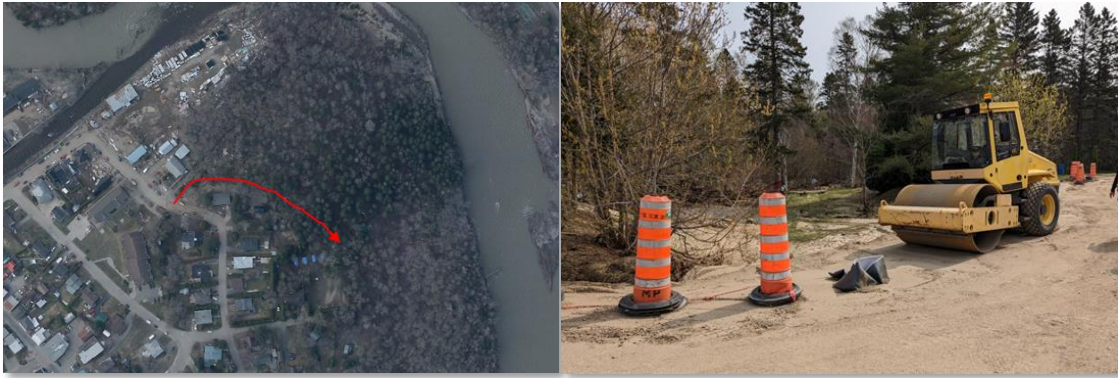
Figure 46. Secteur de la confluence des rivières du Gouffre et du Bras du Nord-Ouest. Ouvrage de la rue Saint-Pierre. Chenal de débordement (flèche rouge) emprunté par le Bras du Nord-Ouest. La rue Clarence-Gagnon a été partiellement érodée. Présence d'un fossé de drainage à quelques mètres à gauche

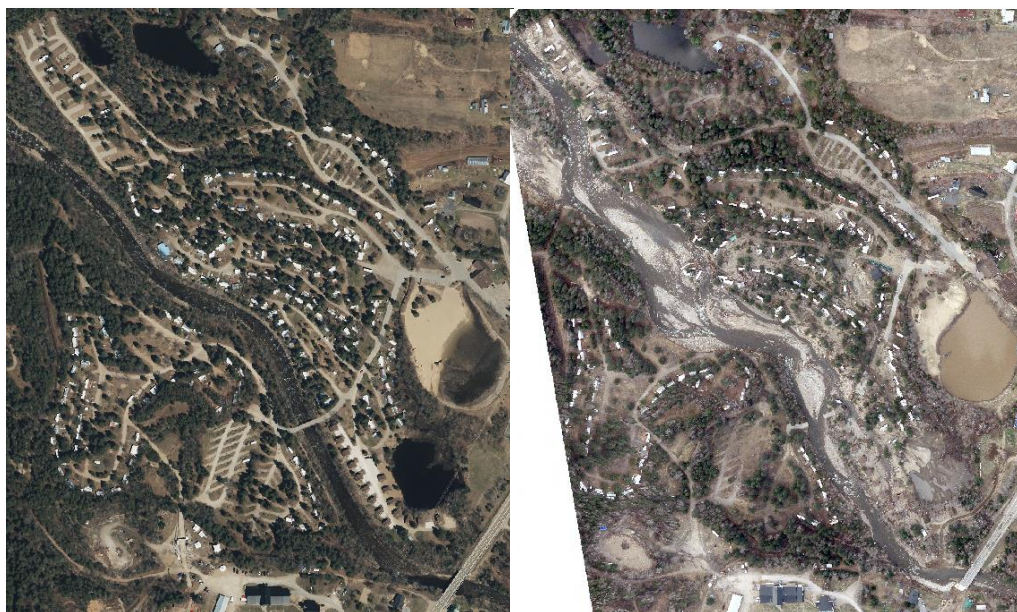
Figure 49. Comparaison du tracé de la rivière des Mares avant (2018 à gauche) et après l'événement du 1<sup>er</sup> mai (2023 à droite)

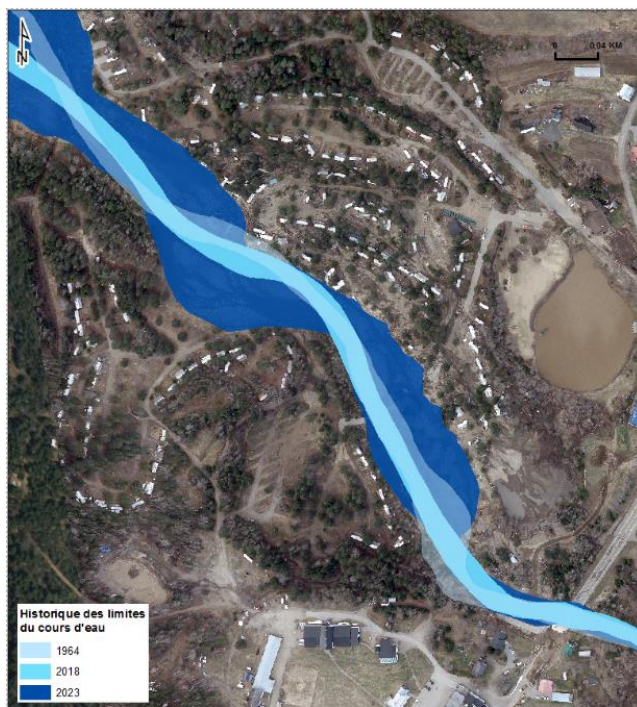
Figure 50. Positions historiques des berges de la rivière des Mares. Les années antérieures ont été superposées sur l'année en cours pour mieux représenter la mobilité du cours d'eau et l'élargissement du chenal lors de l'événement du 1<sup>er</sup> mai 2023

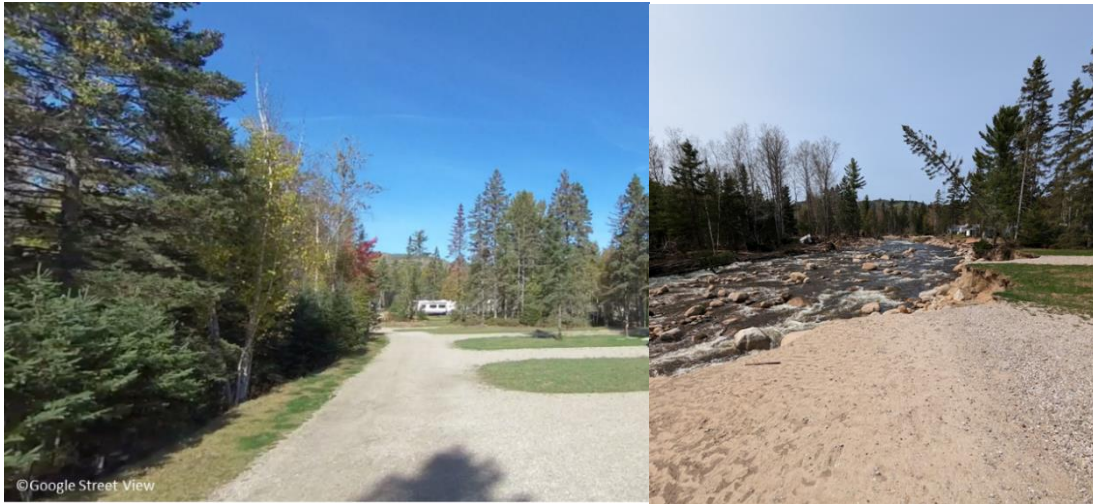
Figure 51. Avulsion du chenal de la rivière des Mares, camping Le Genévrier. Le chenal s'est déplacé d'environ 85 mètres à cet endroit. La largeur du chenal est passée d'environ 27 mètres à 125 mètres à cet endroit (point 1)

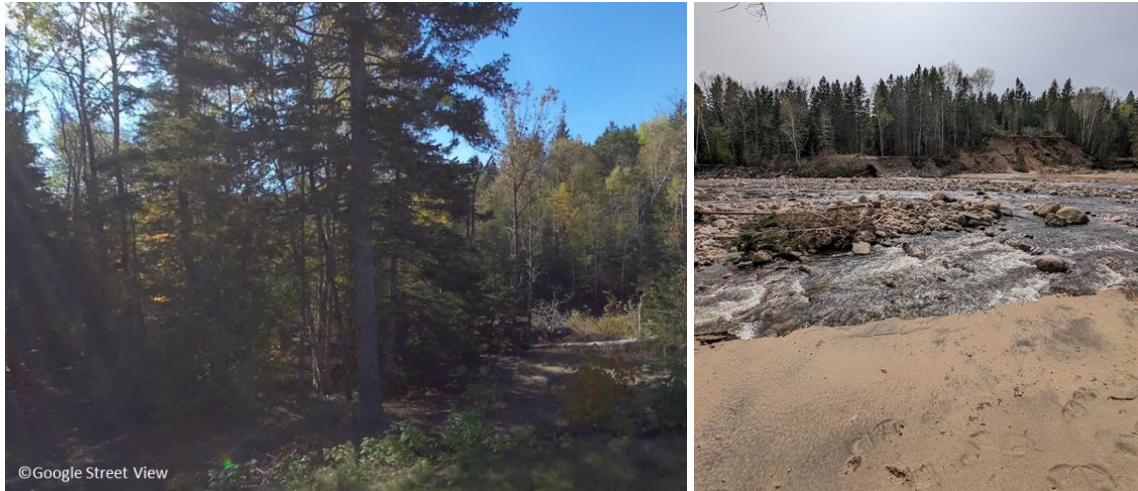
Figure 52. Avulsion du chenal de la rivière des Mares, camping Le Genévrier (point 2)

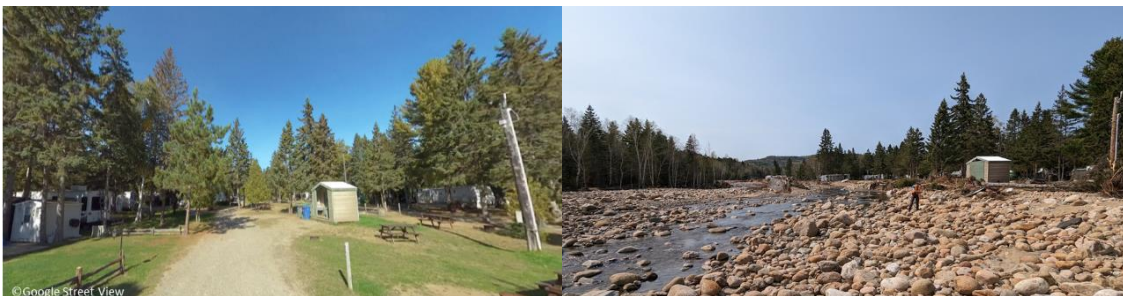
Figure 53. Avulsion du chenal de la rivière des Mares, camping Le Genévrier (point 3)

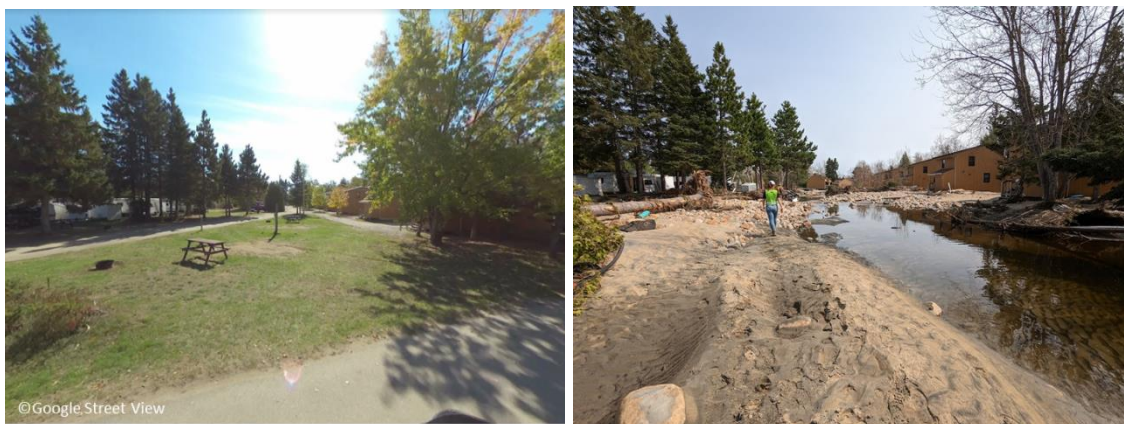
Figure 54. Chenal de débordement de la rivière des Mares, camping Le Genévrier (point 4)

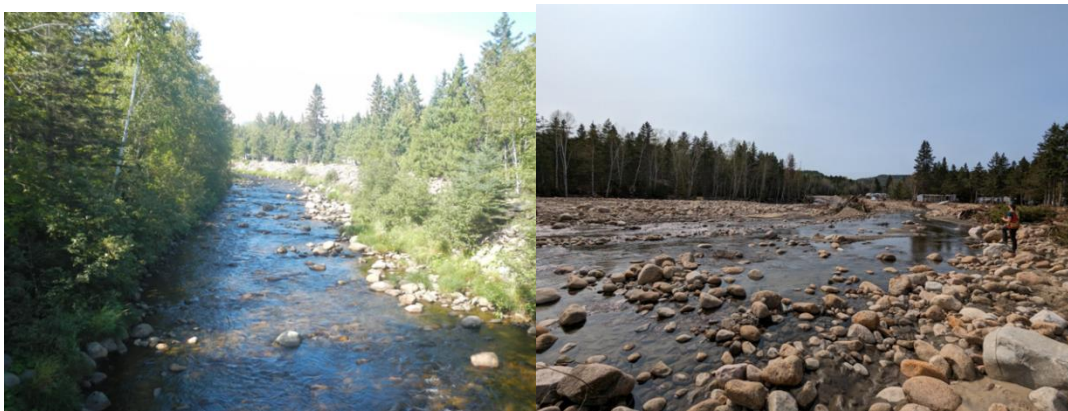
Figure 56. Changement du style fluvial : linéaire et confiné, signes d'incision du chenal → divagant, bancs alluviaux de sables et de graviers

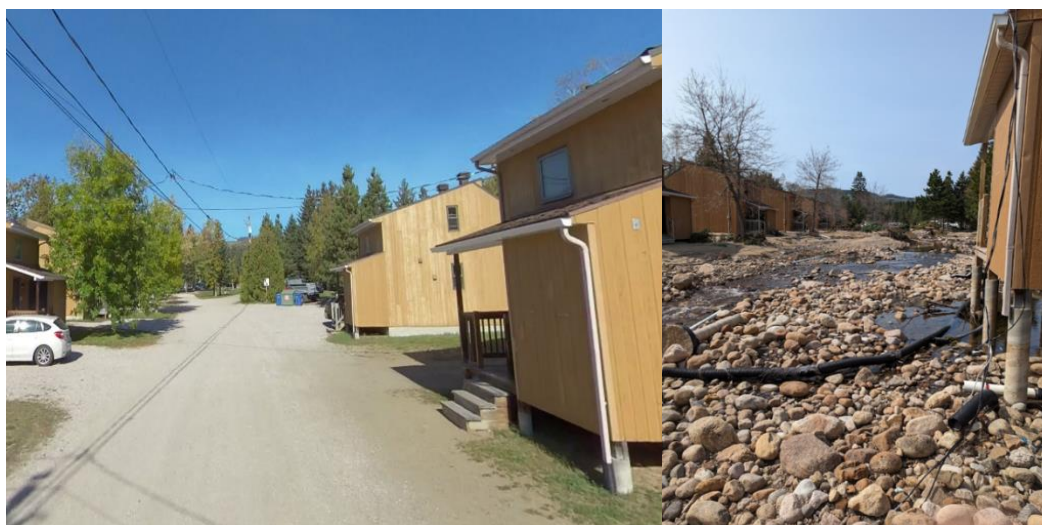
Figure 57. Avulsion du chenal de la rivière des Mares, camping Le Genévrier. Érosion verticale d'environ 60 cm près du pilier, en bas à droite

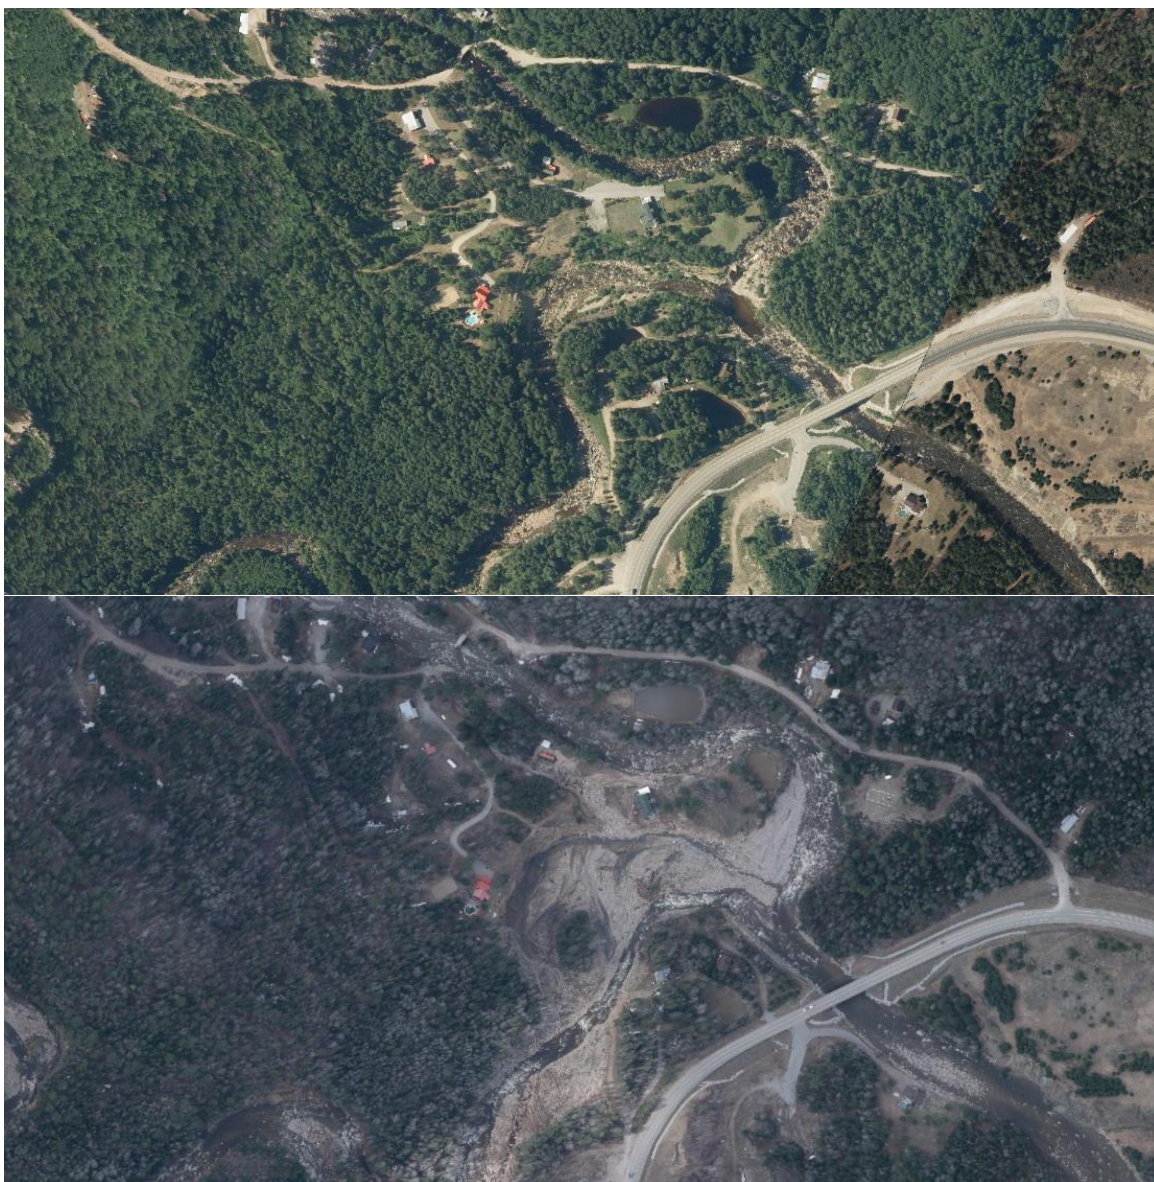
*Figure 59. Comparaison de la confluence des rivières Le Gros Bras et Le Petit Bras avant 2020 (photo du haut) et après l'événement du 1<sup>er</sup> mai 2023 (photo du bas)*

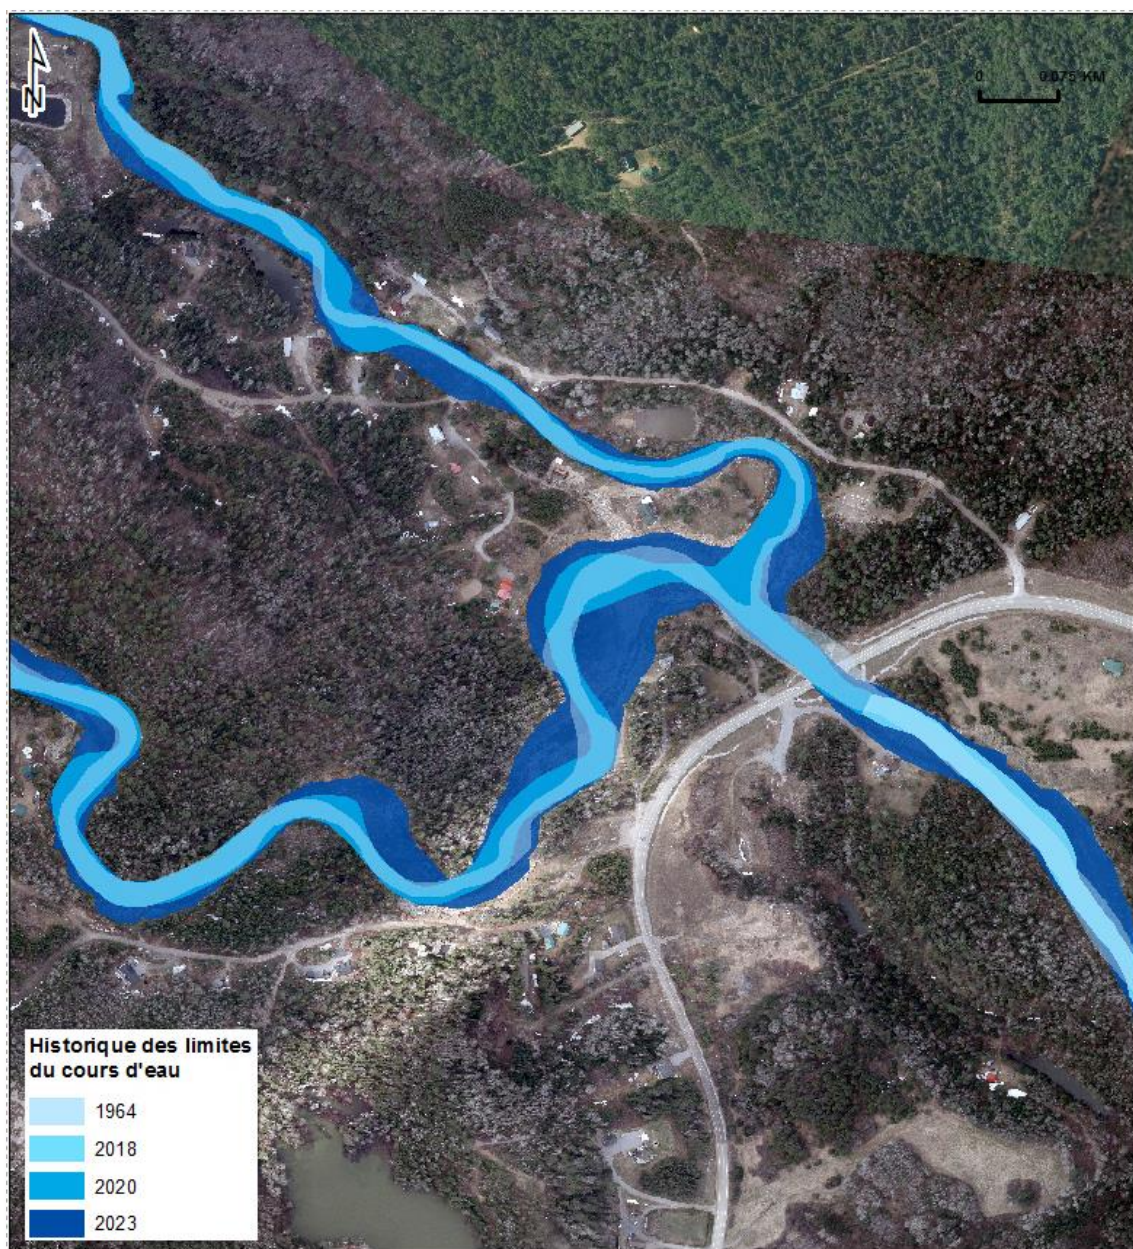
Figure 60. Positions historiques des berges des rivières Le Petit Bras et Le Gros Bras. Les années antérieures ont été superposées sur l'année en cours pour mieux représenter la mobilité du cours d'eau et l'élargissement du chenal lors de l'événement du 1<sup>er</sup> mai 2023

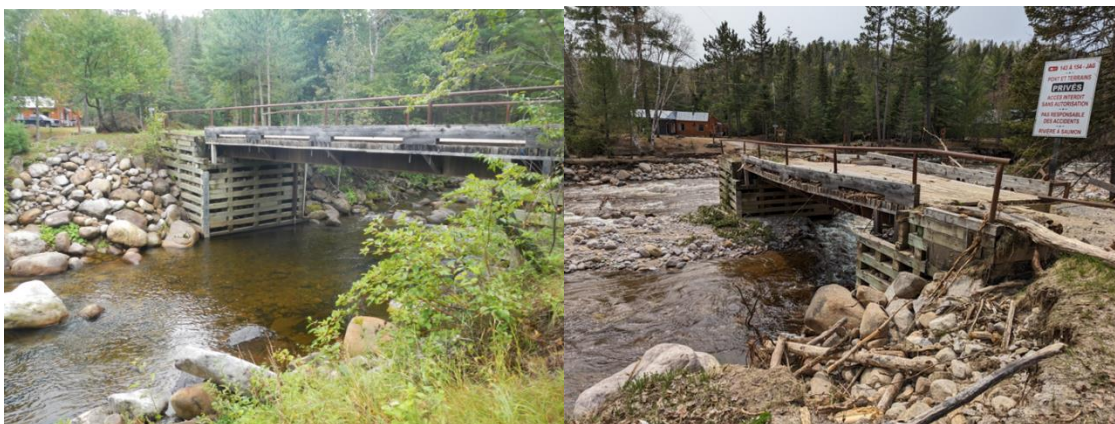
Figure 63. Pont privé de la rue du Bras à Saint-Urbain. Photo oblique du pont avant l'événement, le 24 août 2022, et après l'événement, le 8 mai 2023. Élargissement marqué de la largeur du chenal (au niveau du pont) d'environ 15 mètres avant l'événement et d'environ 45 mètres après

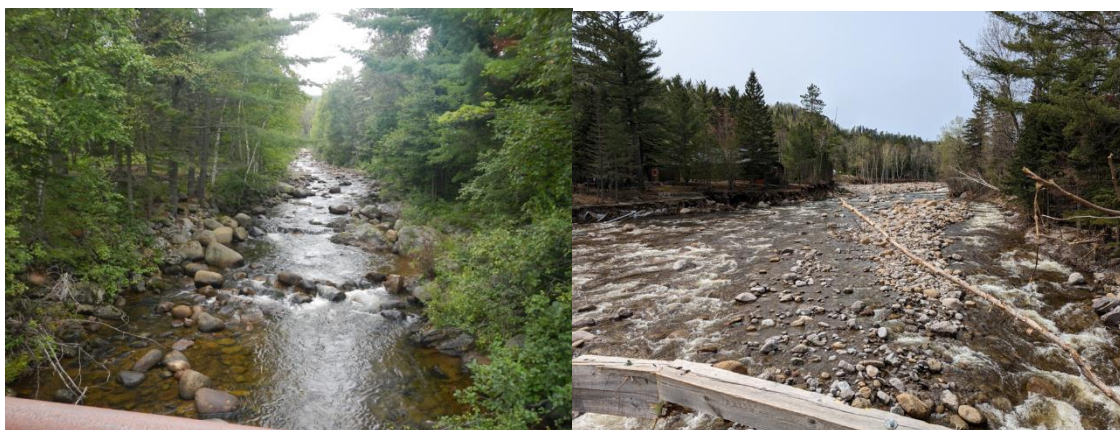
Figure 64. Pont privé de la rue du Bras à Saint-Urbain. Photos obliques en direction de l'amont de la rivière avant l'événement (24 août 2022) et après l'événement (8 mai 2023). Changement du style fluvial de linéaire (seuils-mouilles) à divagant. Changement dans le calibre des sédiments du lit : avant, composé de blocs pluridécimétriques à métriques avec peu de sédiments fins; après, composé de blocs décimétriques avec sables et graviers sous forme de plusieurs bancs d'accumulation

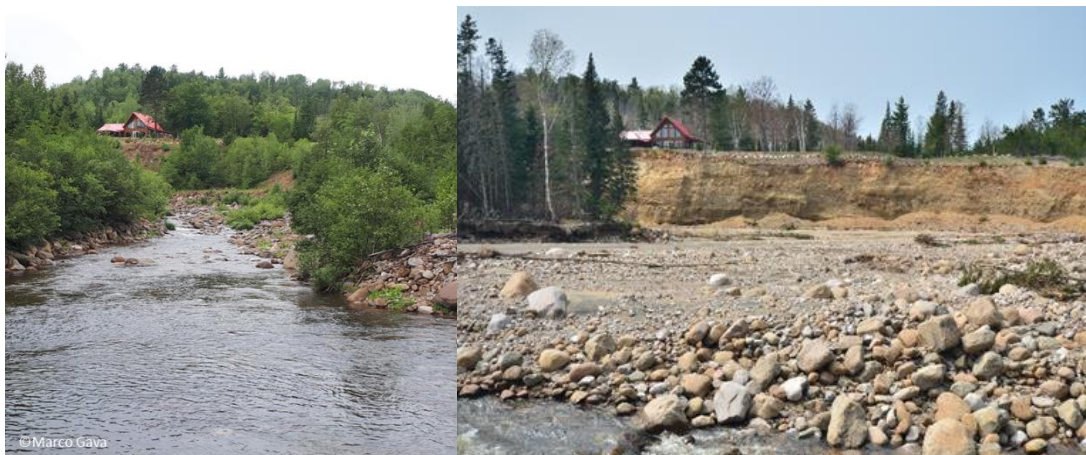
Figure 65. Secteur de la confluence des rivières Le Gros Bras et Le Petit Bras. Photo oblique en direction de l'amont de la rivière Le Petit Bras. La hauteur du talus est estimée à environ 20 mètres
