# INONDATION CAUSÉE PAR LA RIVIÈRE DU GOUFFRE LE 1<sup>ER</sup> MAI 2023

PORTRAIT DES ALÉAS EN CAUSE

COMITÉ EXPERT INTERMINISTÉRIEL  
EN SOUTIEN AU RÉTABLISSEMENT  
ET À LA PRISE DE DÉCISION EN  
AMÉNAGEMENT DU TERRITOIRE

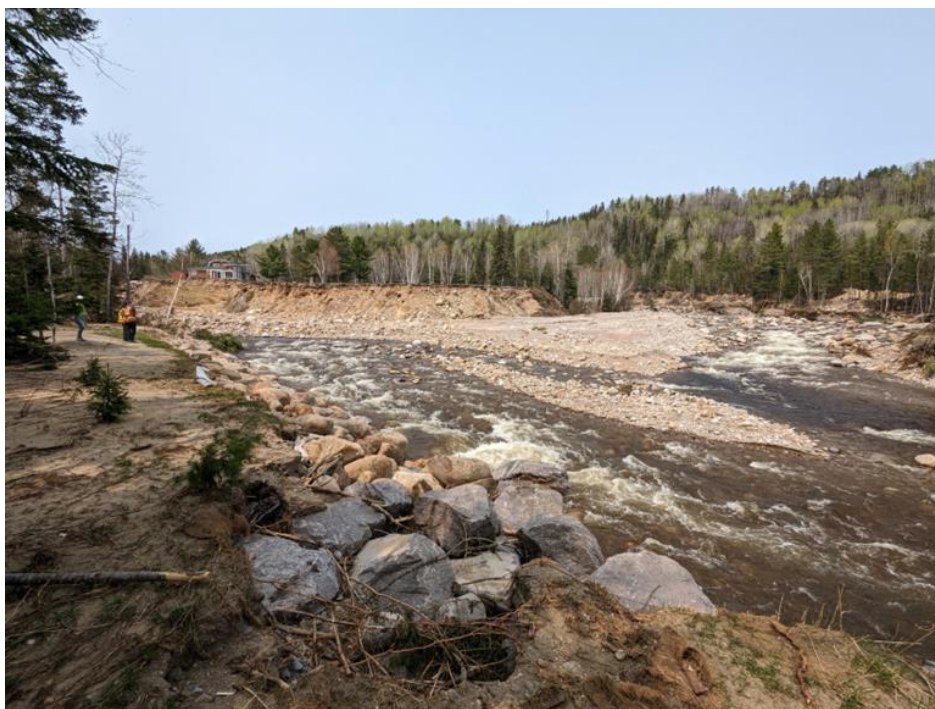
*Figure 67. Secteur de la confluence des rivières Le Gros Bras et Le Petit Bras après l'événement, le 8 mai 2023 (l'écoulement s'effectue de gauche à droite de la photo)*

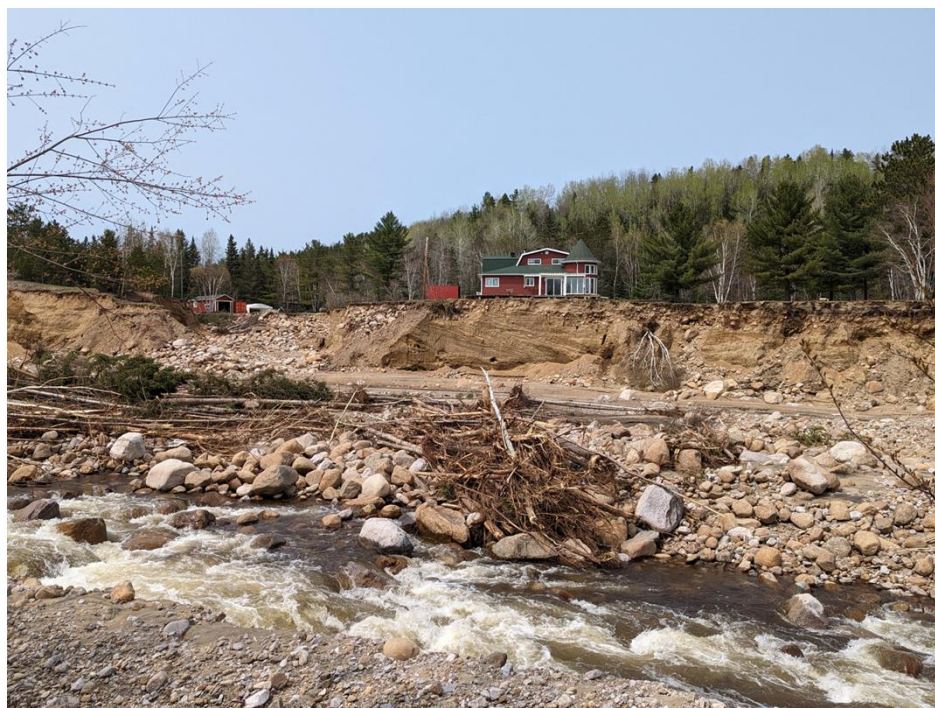
*Figure 68. Érosion verticale de près de 7 mètres dans un chenal de débordement (à gauche de la maison) du secteur de la confluence des rivières Le Gros Bras et Le Petit Bras*

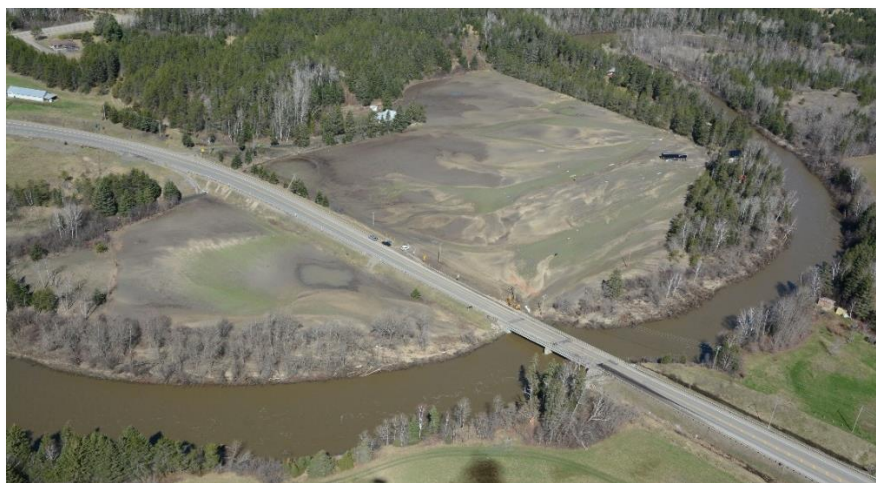
Le secteur d'intérêt du rang Saint-Georges est situé sur la rive droite de la rivière du Gouffre, dans la berge convexe du méandre où le rang traverse la rivière (figure 71). Cette zone correspond à la plaine alluviale de la rivière du Gouffre et est définie par la zone de grand courant dans la cartographie des zones inondables (figure 72). Le secteur a été touché par un débordement de la rivière jusqu'à plus de 250 mètres de celle-ci. Des hauteurs d'eau ont été mesurées dans le secteur, atteignant plus d'un mètre près de certaines résidences. Plusieurs résidences ont d'ailleurs été inondées lors de l'événement du 1<sup>er</sup> mai 2023. Des débris et des accumulations de sédiments importantes, de plus de 30 cm par endroit, ont également été observés sur le terrain.

Figure 71. Vue aérienne du secteur inondé du rang Saint-Georges le 5 mai 2023

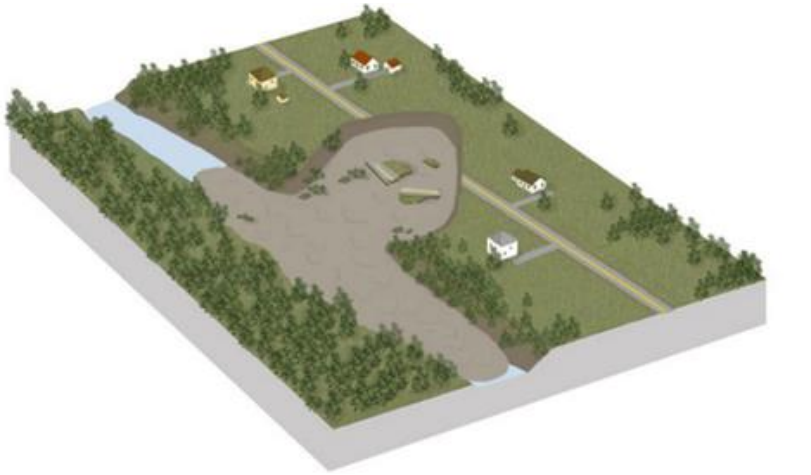
Figure 5. Vue en perspective d'un glissement de terrain fortement rétrogressif
