**INTERVENTIONS ARCHÉOLOGIQUES DANS LE QUARTIER SAINT-ROCH  
EN 2015**

**TRAVAUX DE RÉFECTION DES RUES DE SAINTE-HÉLÈNE, DU CHALUTIER,  
DU ROI ET DU BOULEVARD LANGELIER**

**Décembre 2016**

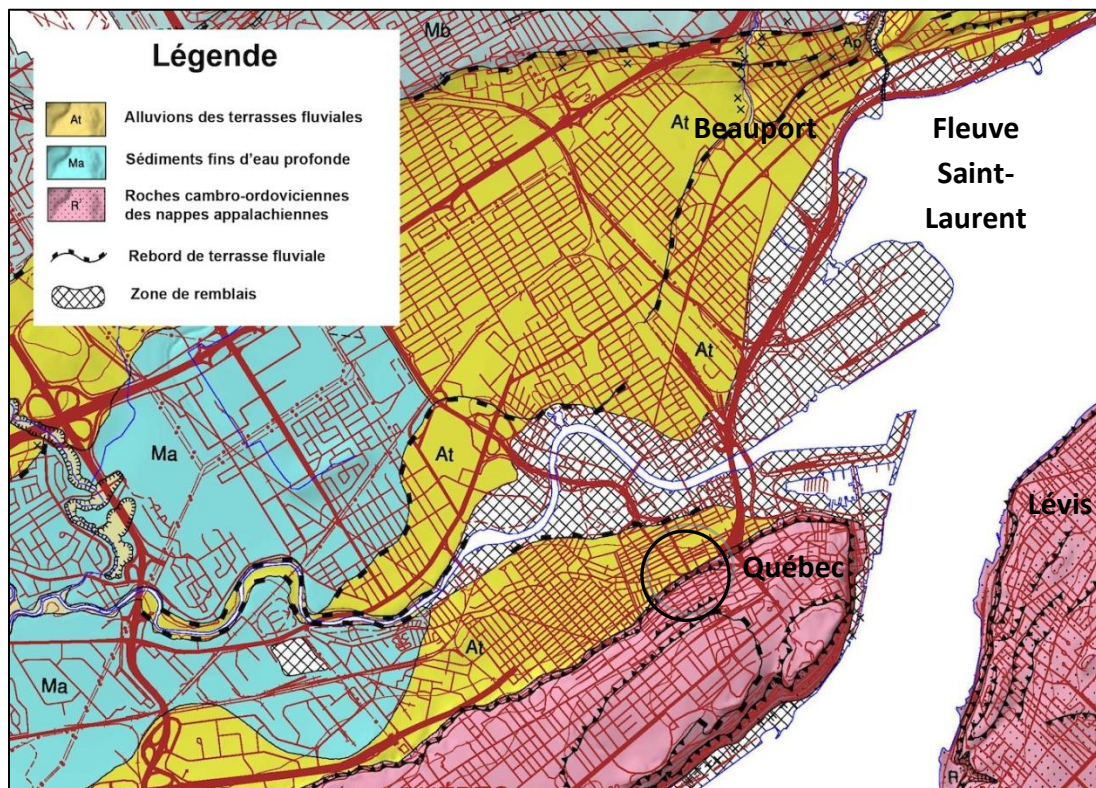
**Figure 1.** Carte des formations superficielles de la ville de Québec. Le cercle noir localise de manière générale le quartier Saint-Roch (Carte 1 : 50 000, tirée de Bolduc et coll. 2003)

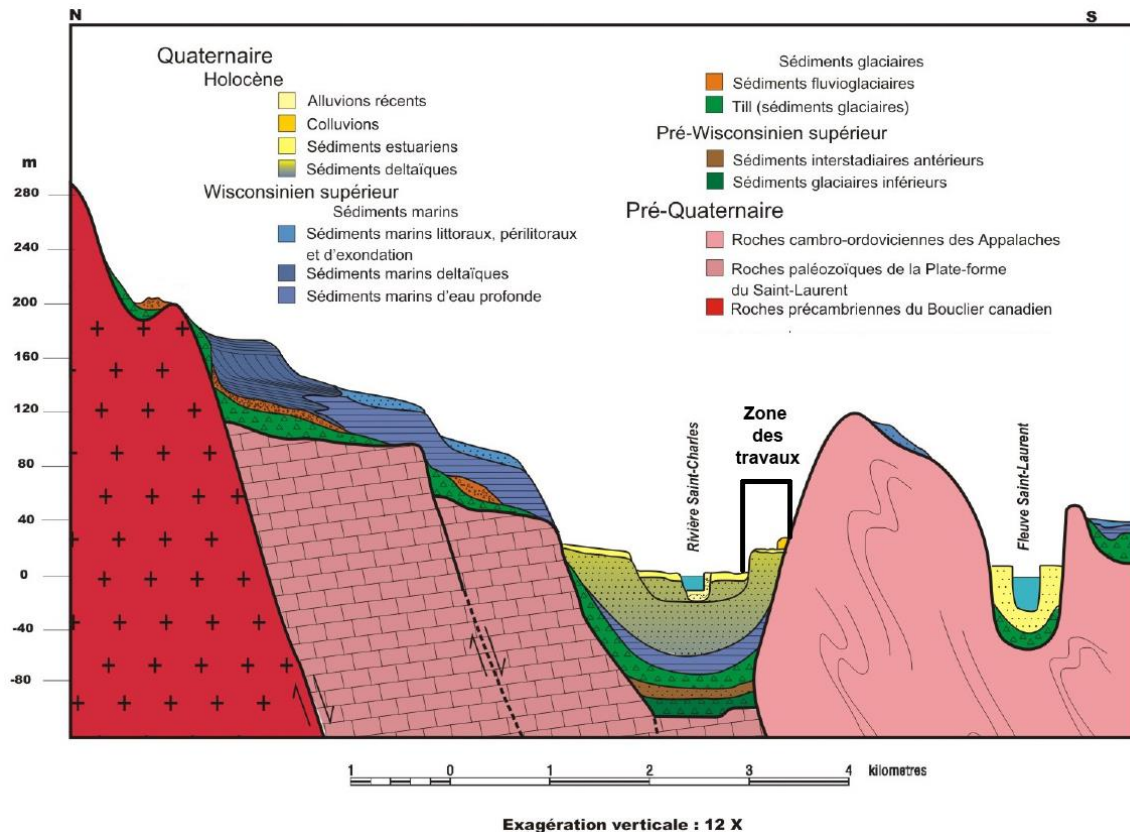
**Figure 2.** Coupe géologique de la région de Québec dans laquelle est positionnée la zone générale des travaux (Carte tirée de Lamarche 2011 : 96)

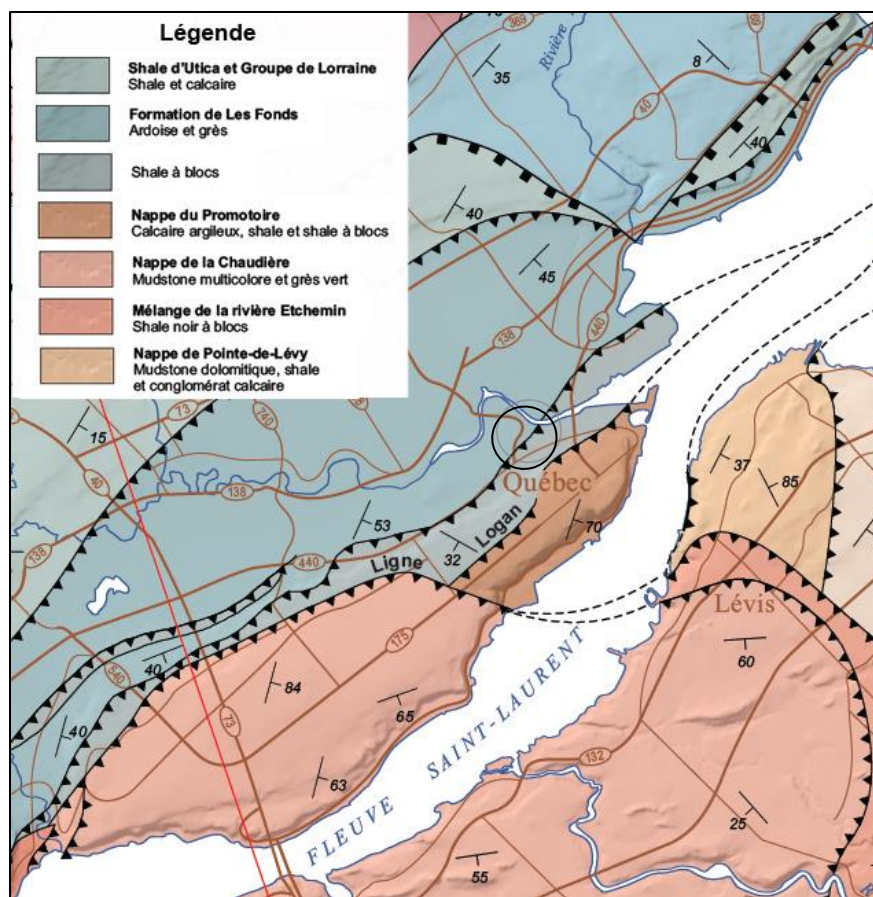
**Figure 3.** Détail de la carte géologique simplifiée de la région de Québec. Le cercle noir localise de manière générale le quartier Saint-Roch (Castonguay et Nadeau 2012)

Le quartier Saint-Roch est situé entre la falaise de la colline de Québec, que l'on nomme plus précisément la Nappe du Promontoire, et la dépression Limoilou/Cap-Rouge faisant partie de la Formation de Les Fonds (figure 3). La zone générale des travaux est localisée plus précisément dans les limites d'une zone de failles imbriquées, appelées sales à bloc, mélange tectonique ou olistostrome, qui est présente au nord de la faille principale de Logan qui sépare les montagnes appalachiennes de la plate-forme des Basses-Terres du Saint-Laurent.

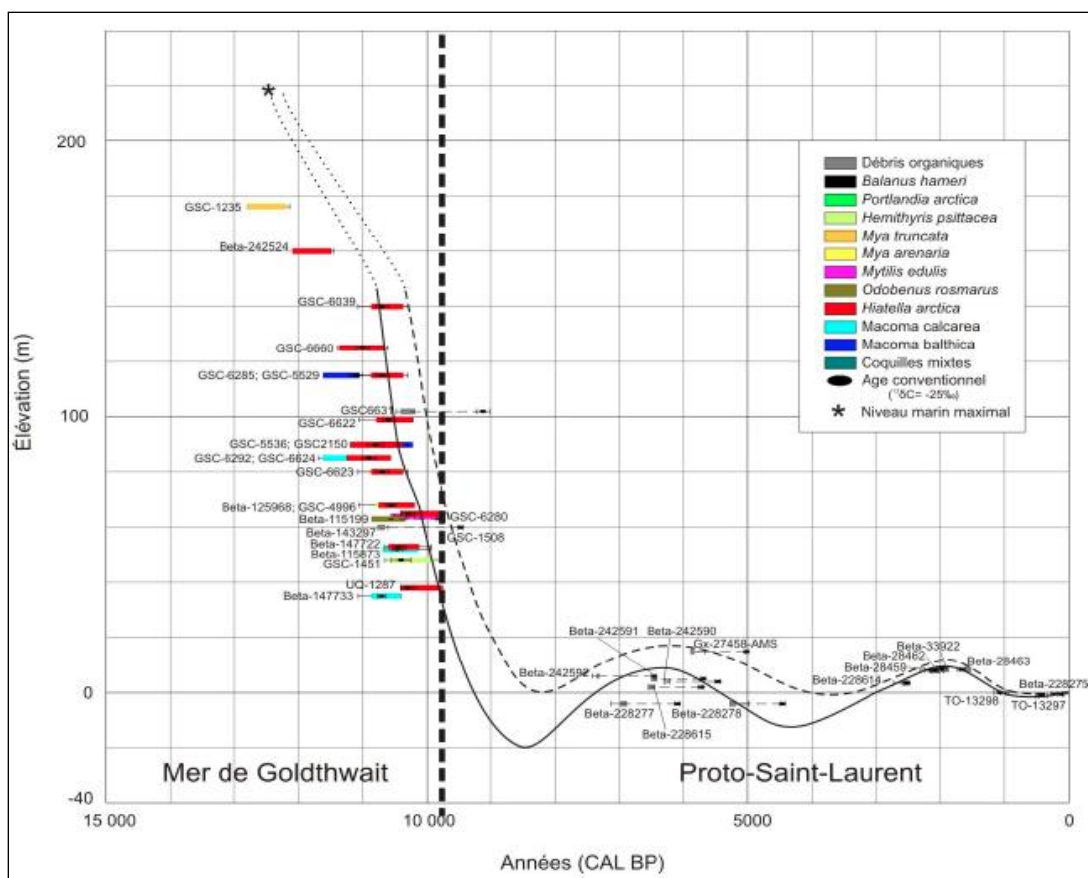
**Figure 4.** Tableau représentant les fluctuations du niveau marin entre 12 000 ans et 1 000 ans AA dans la région de Québec (Lamarche 2011 : 87)

Les récentes recherches (Occhietti et coll. 2001; Dionne et Pfalzgraf 2001; Occhietti et Richard 2003; Richard et Occhietti 2005; Richard 2007; Richard et Grondin 2009; Lamarche 2006 et 2011; Verville 2010) ainsi que les recherches environnementales appliquées à l'archéologie (Allard et Séguin 1992; Garneau 1997; Morneau 1989; Querrec 2012) laissent entrevoir un raffinement des connaissances avec des datations plus précises sur les fluctuations du niveau marin et l'environnement qui prévalait durant l'Holocène dans la région de Québec. Il reste encore beaucoup de recherches à faire notamment pour raffiner la chronologie associée aux changements du paysage, mais surtout pour confirmer les dates et les altitudes avancées dans ces nouvelles recherches, notamment au sujet à la baisse du niveau marin survenue entre 9 000 ans à 7 500 ans AA.

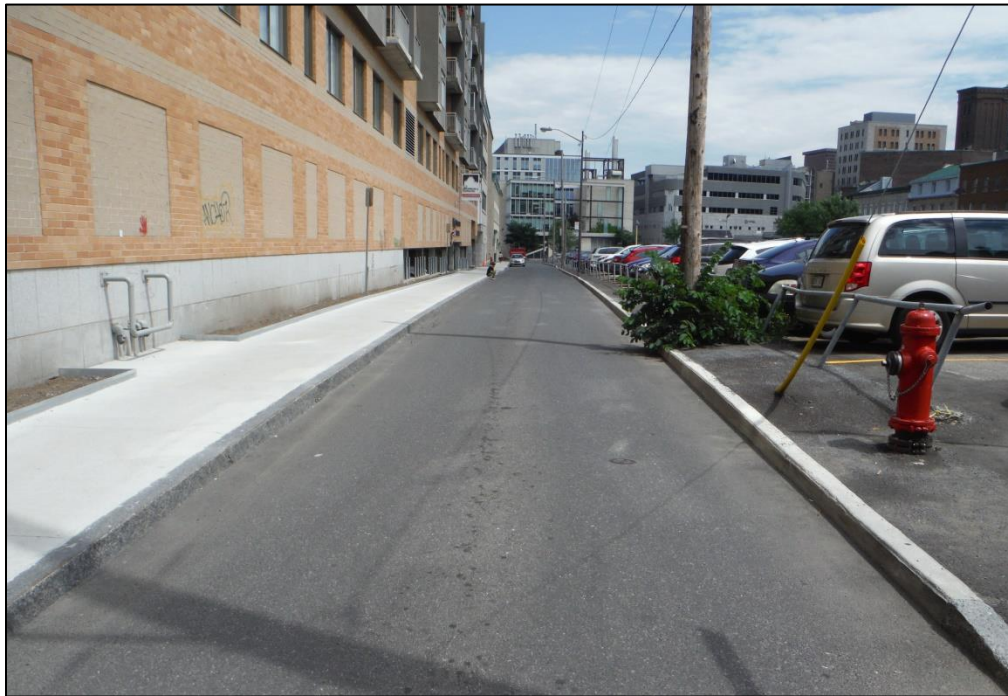
L'ensemble du projet de la rue De Sainte-Hélène a fait l'objet d'une surveillance archéologique à l'exception de son extrémité est entre le 15 juin et le 8 juillet 2015. Les travaux d'excavation de masse ont été effectués entre les rues Dorchester et Caron, sur une distance d'environ 215 m (photo 1; plan 2). En raison de la découverte de vestiges immobiliers, le secteur du projet incluant évidemment le segment de la rue De Sainte-Hélène ainsi que la portion nord du stationnement situé au sud de cette dernière, a été désigné par le code Borden CeEt-939. La tranchée qui a été excavée dans les limites de la rue De Sainte-Hélène a donc été désignée par l'opération 1.

**Photo 1.** Vue d'ensemble du segment de la rue De Sainte-Hélène qui a fait l'objet de travaux d'excavation de masse, vers le nord-est (CeEt-939-2015-1A-001)

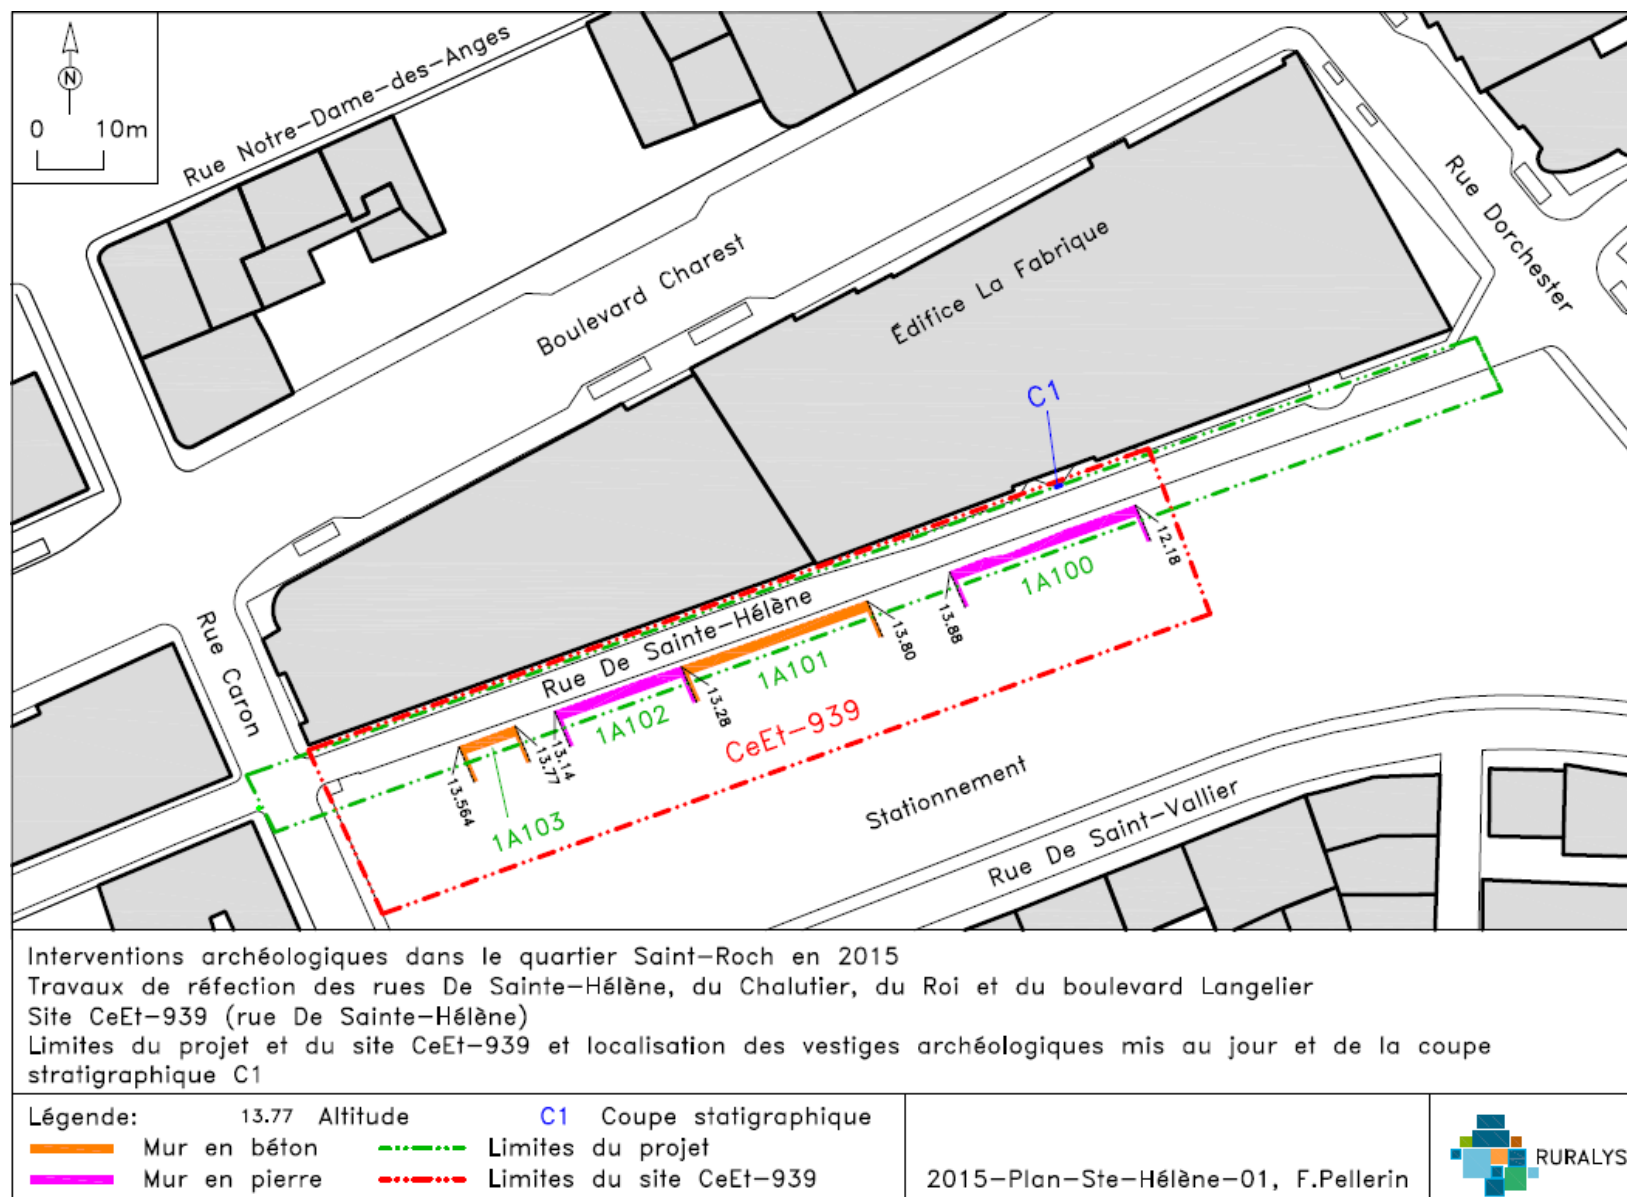
**Plan 2.** Limites du projet de la rue De Sainte-Hélène, du site CeEt-939 et localisation des vestiges archéologiques mis au jour et de la coupe stratigraphique C1

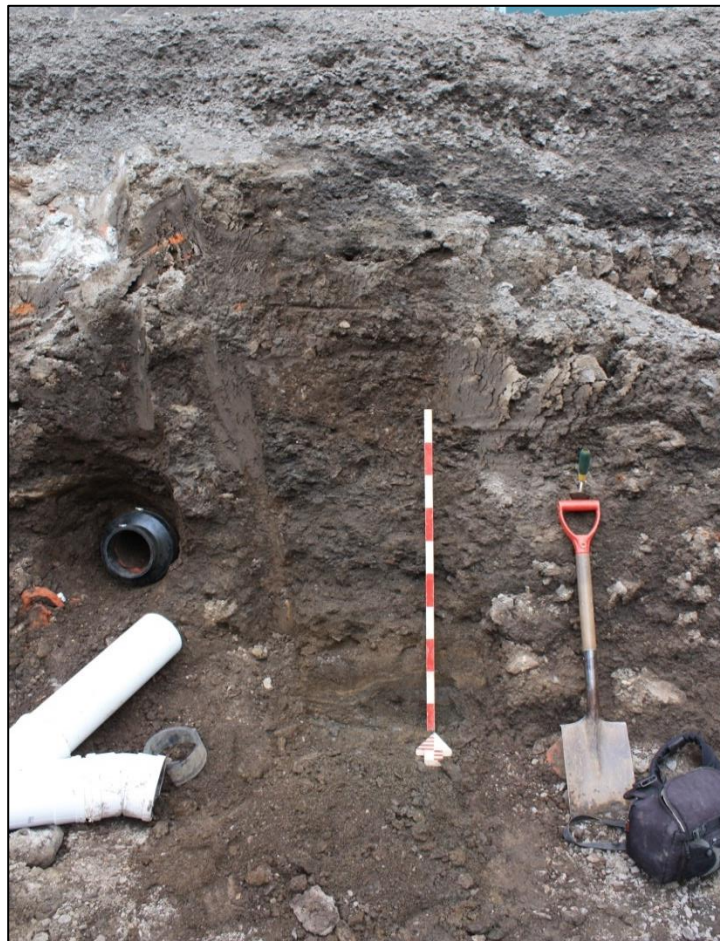
D'importants remblais ont été observés sur une séquence de sols naturels en place. Un remblai hétérogène de limon sableux brun foncé à brun gris, peu à moyennement compact, contenant du gravier et des fragments de pierres angulaires de calcaire et de schiste a généralement été observé sur plus de 2 m (lot 1A2) (photo 2). Ce remblai a livré des artefacts datant du XIX<sup>e</sup> siècle tels que des tessons de terre cuite fine vernissée blanche et jaune, de terre cuite commune avec engobe et vernissée façon Angleterre du Nord-Est ainsi que le fragment d'une bouteille en verre coloré transparent de type britannique (annexe 1). Celui-ci reposait successivement sur un sable grossier brun-roux noirâtre, meuble et sans inclusion (0,30 m) (lot 1A3) et sur un limon gris foncé, relativement homogène et compact, dont la surface semblait avoir été décapée (0,20 m) (lot 1A4). Ce sol naturel reposait à son tour sur le roc en place (photo 3; figure 19). On dénote également, dans les limites de la rue De Sainte-Hélène la présence de plusieurs tranchées (Hydro-Québec, etc.) comblées au moyen d'un sable de construction brun jaunâtre.

**Photo 2.** Paroi nord de la sous-opération 1A près du chaînage 1+085, vers le nord-nord-ouest (CeEt-939-2015-1A-026)

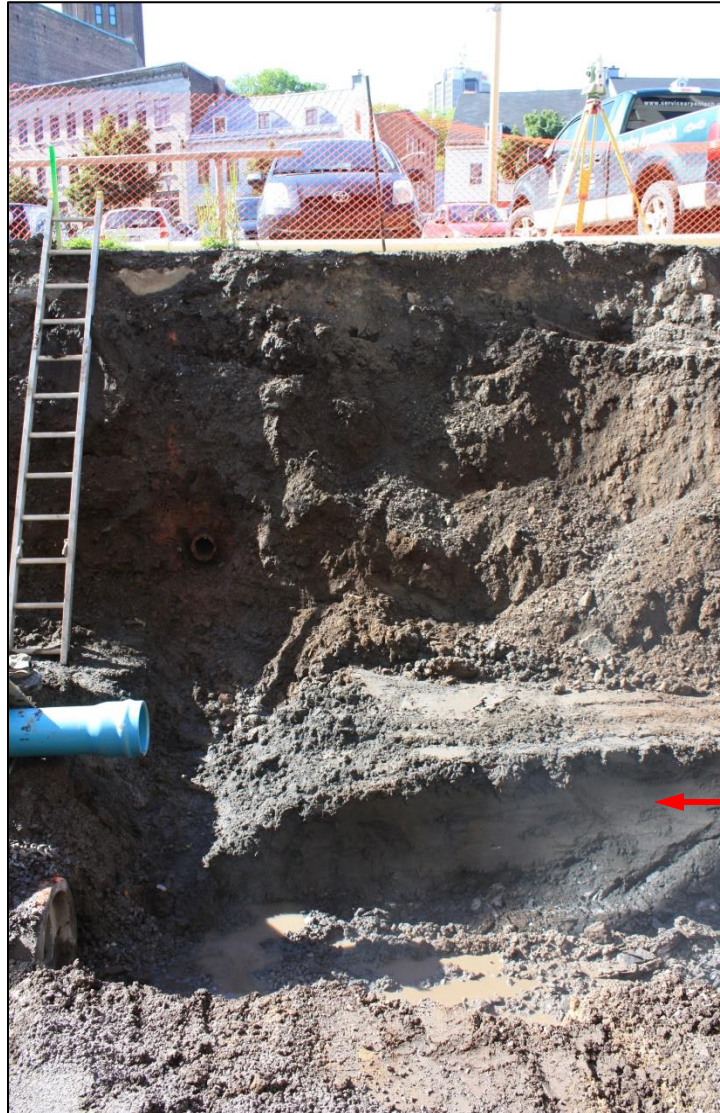
**Photo 3.** Paroi nord de la sous-opération 1A près du chaînage 1+120, vers le nord-nord-ouest (CeEt-939-2015-1A-007). La flèche rouge indique le sol naturel.

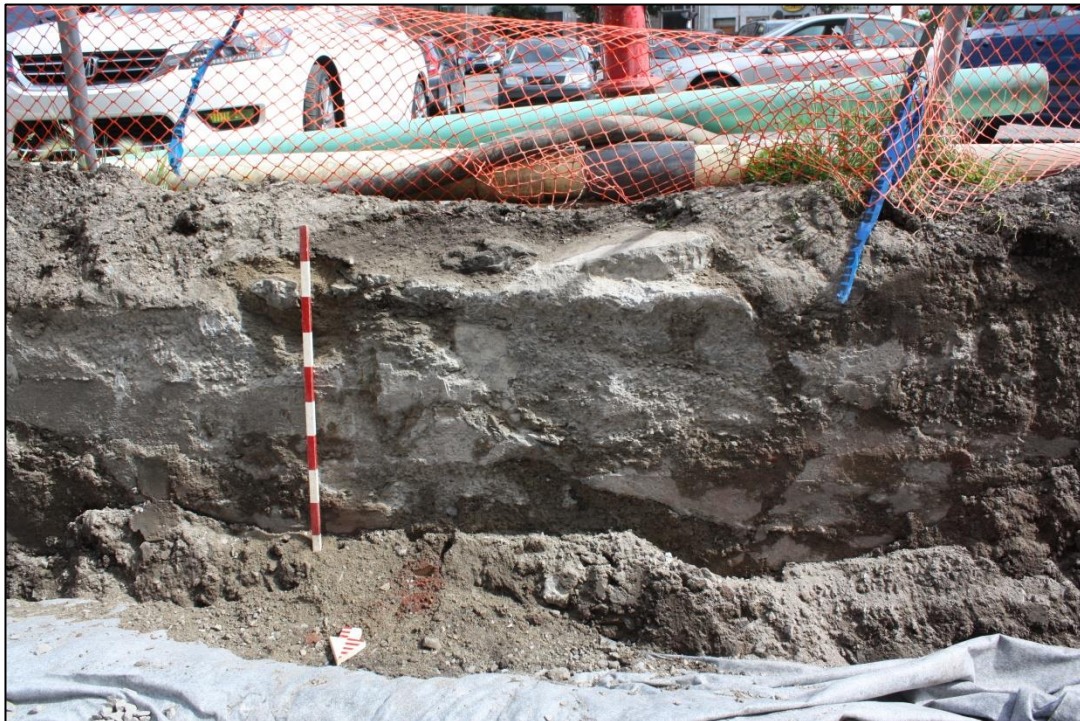
S'étendant sur une longueur d'environ 27 m, un vestige maçonné en pierre a été observé entre les chaînages 1+205 et 1+178 (photo 4). Il s'agissait en fait du parement extérieur d'un mur de fondation à simple parement constitué d'assises de pierres calcaires brutes et ébauchées et recouvert par endroits d'un ciment gris, friable, contenant de petites pierres calcaires (0-0,02 m). De plus, un revêtement en brique a été observé sur une portion de ce mur, sur une longueur de 0,70 m et une hauteur de 0,80 m (photo 5). Il était constitué de briques orangées mesurant 0,20 m de longueur sur 0,10 m de largeur et 0,06 m de hauteur. Atteignant une hauteur maximale de 1,07 m, sa base présentait une semelle de 0,16 m de hauteur. Enfin, le sommet dérasé du mur reposait à une altitude variant de 12,18 m à 13,88 m NMM, soit à peine à 0,10 m sous la surface de l'asphalte.

**Photo 4.** Vue de la portion est du vestige 1A100, vers le sud (CeEt-939-2015-1A-012)

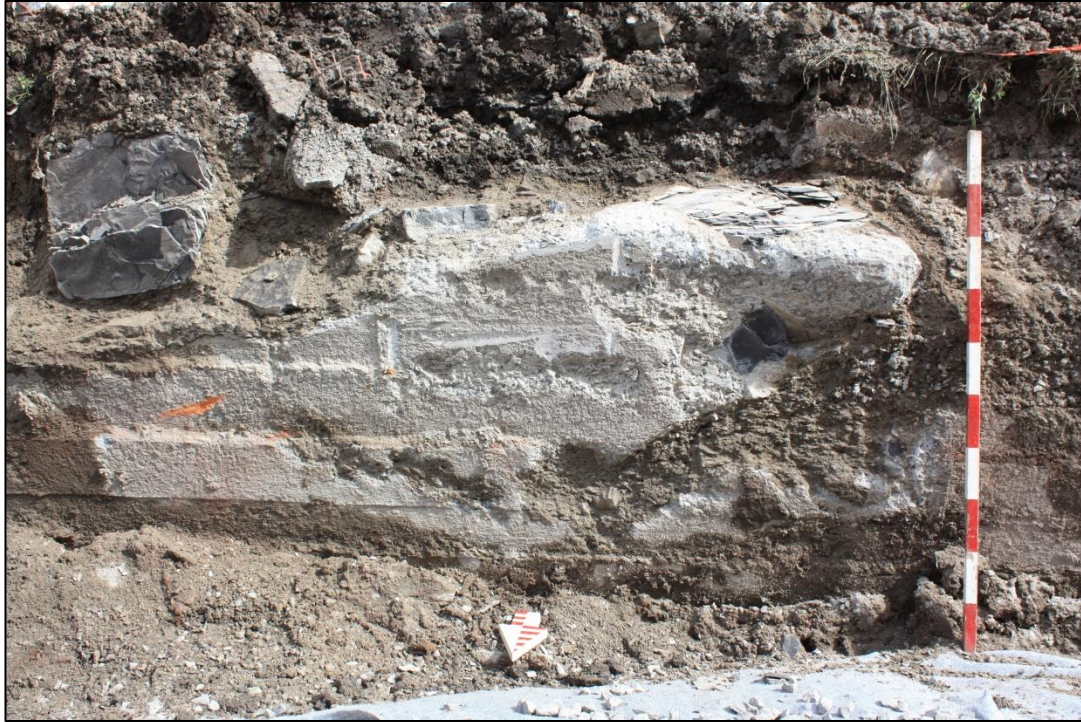
**Photo 5.** Revêtement en brique observé sur le parement extérieur d'une portion du vestige 1A100, vers le sud (CeEt-939-2015-1A-015)

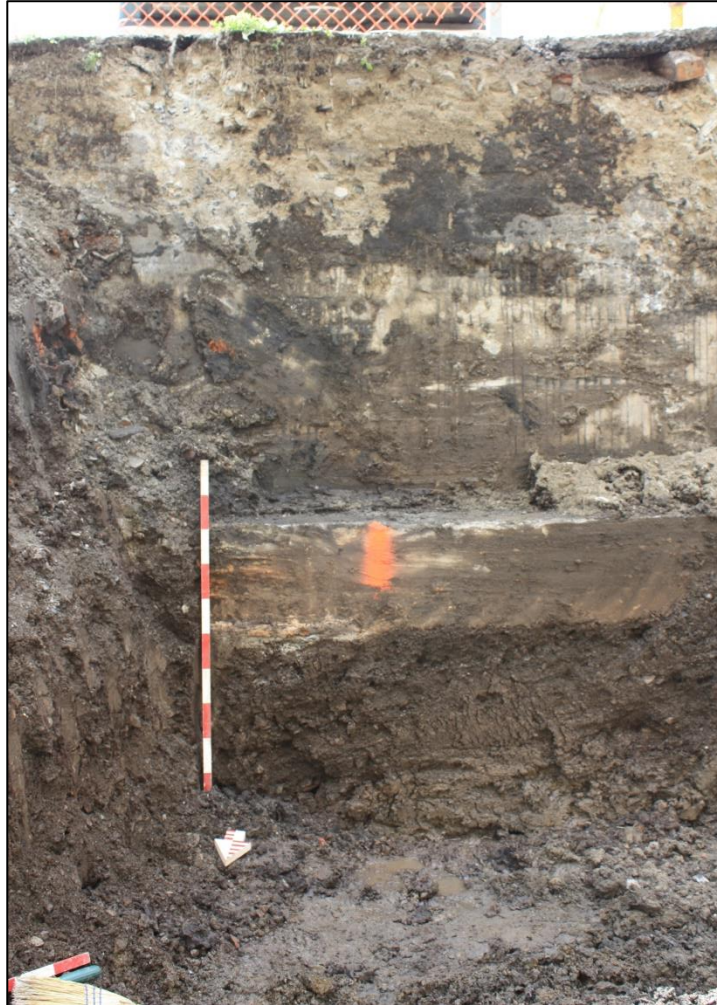
Un mur en béton a été identifié entre les chaînages 1+166 et 1+136, directement sous l'asphalte, soit à une altitude variant de 13,28 m à 13,80 m NMM (photo 6). En somme, il était constitué d'un béton gris-beige, friable à compact, contenant des fragments de pierre calcaire et coulé au moyen d'un caisson fait de planches de bois de 0,12 m de largeur. Des traces de bois associées à ce caisson étaient d'ailleurs toujours visibles sur le parement extérieur du mur. D'une longueur de 30 m et d'une hauteur globale de 1,90 m, ce mur présentait une semelle d'une hauteur de 0,35 m et débordante de 0,28 m. Enfin, il reposait sur un radier de bois d'environ 0,06 m d'épaisseur.

**Photo 6.** Vue d'une portion du mur en béton 1A101, vers le sud (CeEt-939-2015-1A-019)

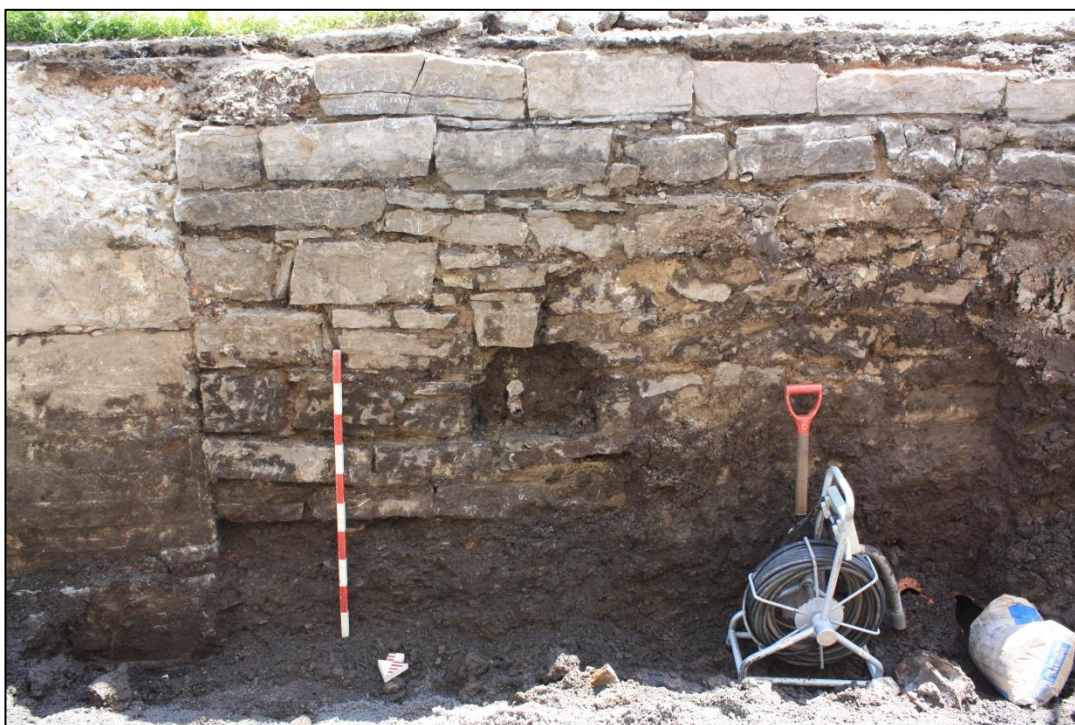
S'étendant sur une longueur d'une vingtaine de mètres, un second vestige maçonné en pierre a été observé entre les chaînages 1+136 et 1+116 (photo 7). Il s'agissait en fait du parement extérieur d'un mur de fondation constitué de huit assises de pierres calcaires brutes à ébauchées liées entre elles au moyen d'un mortier au sable beige jaunâtre très friable. L'épaisseur des joints, jugés désagrégés ou en creux, variait de 0,01 m à 0,03 m pour les joints de lit et de 0,01 m à 0,08 m pour les joints montants. Atteignant une hauteur de 1,45 m, sa base présentait une semelle de 0,16 m de hauteur. Le sommet dérasé du mur reposait à une altitude variant de 13,14 m à 13,28 m NMM, soit à peine à 0,05 m sous la surface de l'asphalte. Enfin, un tuyau d'eau en métal ferreux de 0,35 m de diamètre a été observé à 1,05 m du sommet dérasé du mur. La présence de ce dernier pourrait d'ailleurs expliquer la raison pour laquelle les assises de la portion centrale du mur semblaient plus irrégulières tandis que les assises inférieures et supérieures étaient davantage régulières.

**Photo 7.** Vue de la portion est du vestige 1A102, vers le sud (CeEt-939-2015-1A-029)

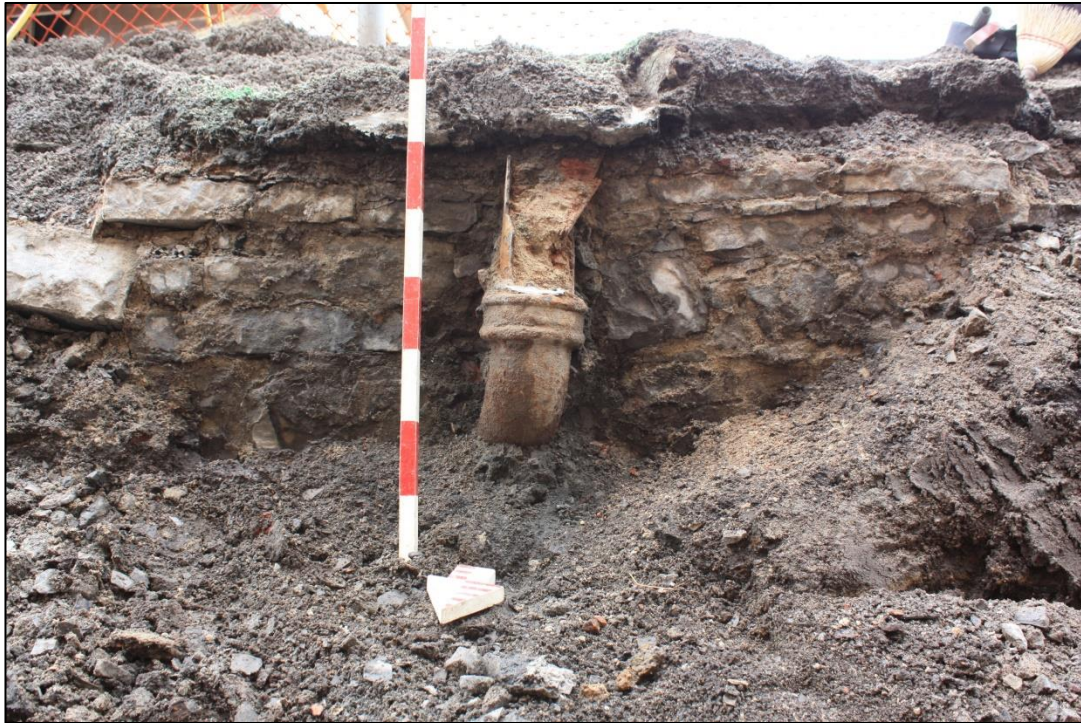
**Photo 8.** Ancien tuyau de réverbère adossé contre le parement extérieur du vestige maçonné en pierre 1A102, vers le sud (CeEt-939-2015-1A-055)

À proximité du chaînage 1+130, un ancien tuyau de réverbère était adossé contre le parement extérieur du vestige 1A102. Il s'agissait plus précisément d'un tuyau en fonte grise corrodée en surface mesurant environ 0,15 m de diamètre et dont l'épaisseur variait de 0,05 m à 0,10 m (photo 8).

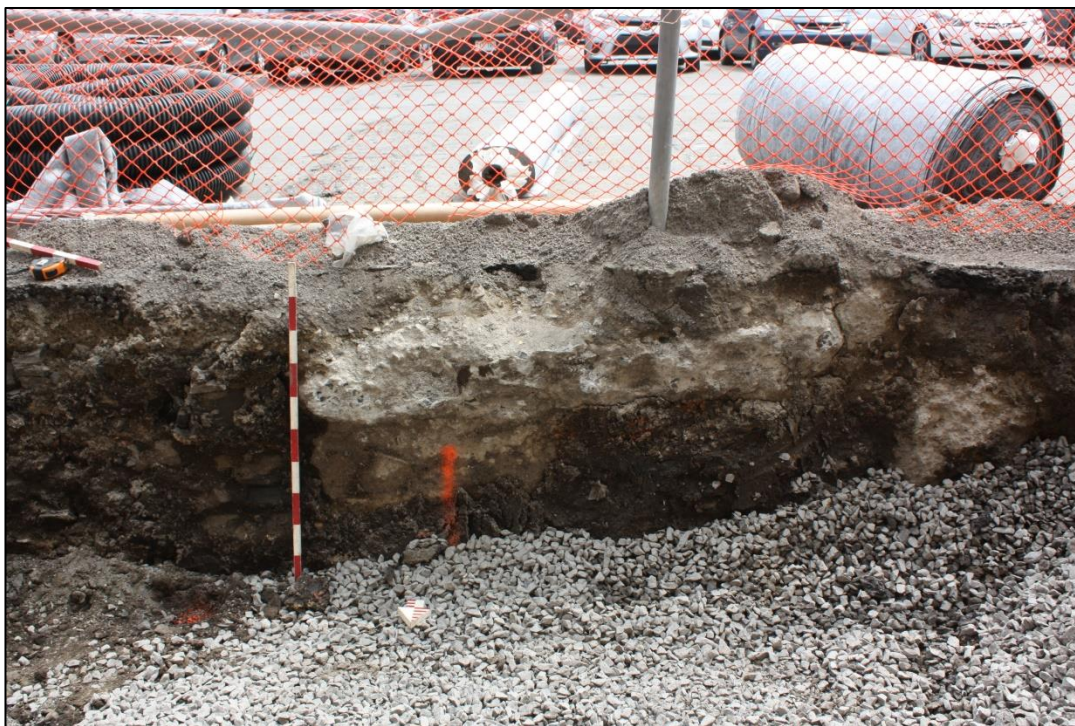
Un second mur en béton a été identifié entre les chaînages 1+110 et 1+101. Dégagé sur une hauteur de près de 1 m, son sommet dérasé reposait à une altitude variant de 13,56 m à 13,77 m NMM (photo 9). Il était fait au moyen d'un béton gris pâle, très compact, contenant des fragments et des éclats de pierre calcaire ainsi que des nodules de chaux.

**Photo 9.** Vue de la portion est du vestige 1A103, vers le sud (CeEt-939-2015-1A-068)

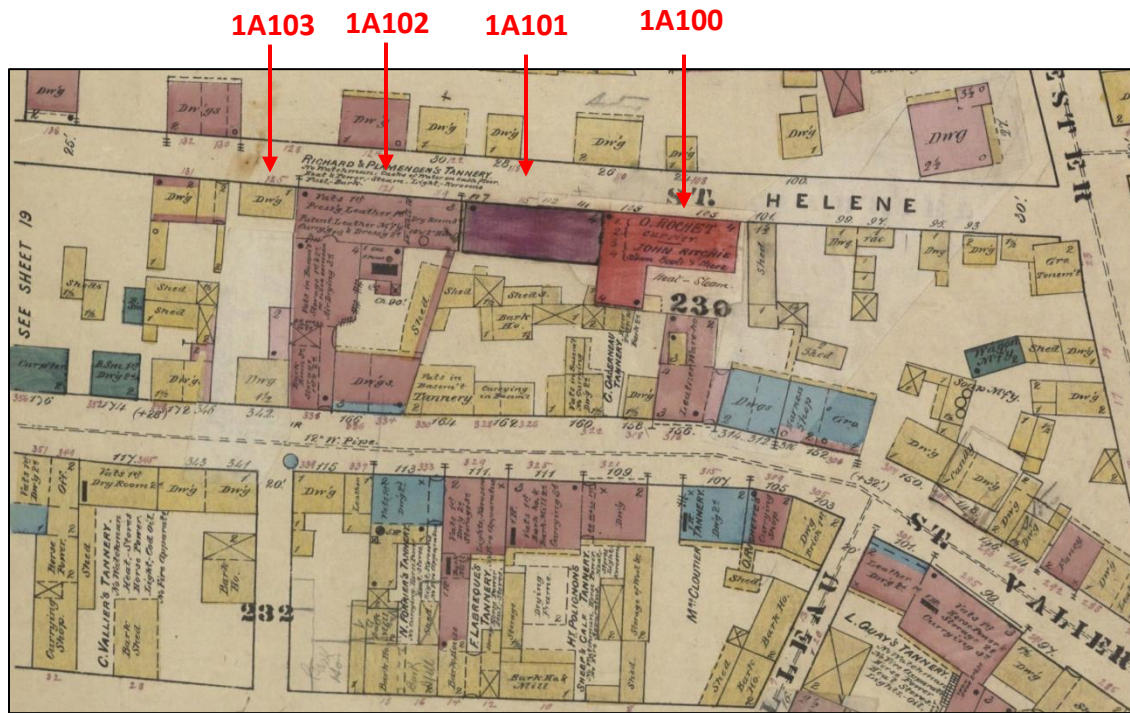
**Figure 23.** Extrait du plan d'assurances de Charles E. Goad datant de 1879 (BAHQ, P600/S4/SS1/D65)

Néanmoins, il semble vraisemblable de croire que les vestiges 1A100, 1A101, 1A102 et 1A103 correspondent respectivement à la manufacture de John Ritchie Co. Ltd, à un bâtiment non identifié, à la *Pressing Leather* et finalement à une habitation (*dwelling*) (figure 23).

À partir de la seconde moitié du XIX<sup>e</sup> siècle, le quadrilatère formé par les rues Dorchester, De Saint-Vallier Est, Caron et De Sainte-Hélène abrite un important ensemble d'édifices manufacturiers (figure 23). Bien qu'il demeure difficile de les associer avec précision à un bâtiment en particulier, les vestiges 1A100 à 1A103 correspondraient donc aux fondations des façades nord de plusieurs de ces bâtiments à caractère industriel. D'une part, l'exercice de superposition des vestiges avec les plans anciens ne s'est pas révélé des plus concluants. De plus, le bâti ayant relativement évolué entre les années 1879 et 1957, nous ignorons la nature des modifications qui ont été apportées aux bâtiments au cours de cette période. D'autre part, seul le parement extérieur des fondations en pierre et en béton des façades de ces bâtiments a été partiellement dégagé. Les travaux d'excavation de masse ayant été réalisés à l'extérieur des bâtiments, aucun indice supplémentaire n'a pu être recueilli quant à la nature et la fonction de ces derniers.

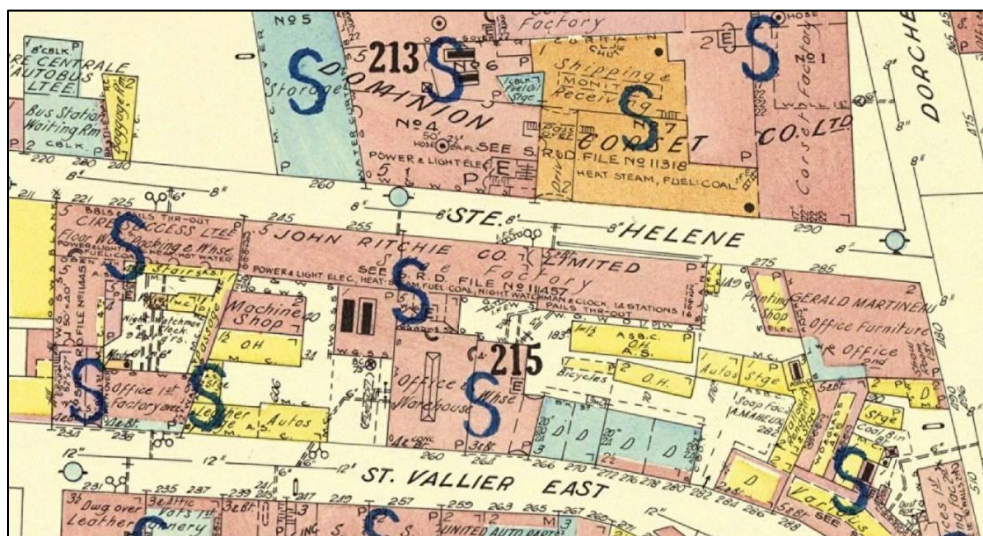
**Figure 25.** Extrait du plan d'assurances de Charles E. Goad datant de 1957 (BAnQ, Numéro catalogue Iris : 0003657013)

Par ailleurs, les plans historiques nous permettent de constater que la manufacture de *John Ritchie Co. Ltd.*, qui avait pignon sur la rue De Sainte-Hélène, a pris énormément d'expansion au cours de la première moitié du XX<sup>e</sup> siècle puisqu'en 1957, elle occupe presque toute la portion de la rue De Sainte-Hélène située entre les rues Dorchester et Caron (figures 24 et 25). Nous ignorons toutefois quelles sont les modifications subies par les bâtiments représentés en 1879 afin d'être intégrés à l'important complexe de John Ritchie.

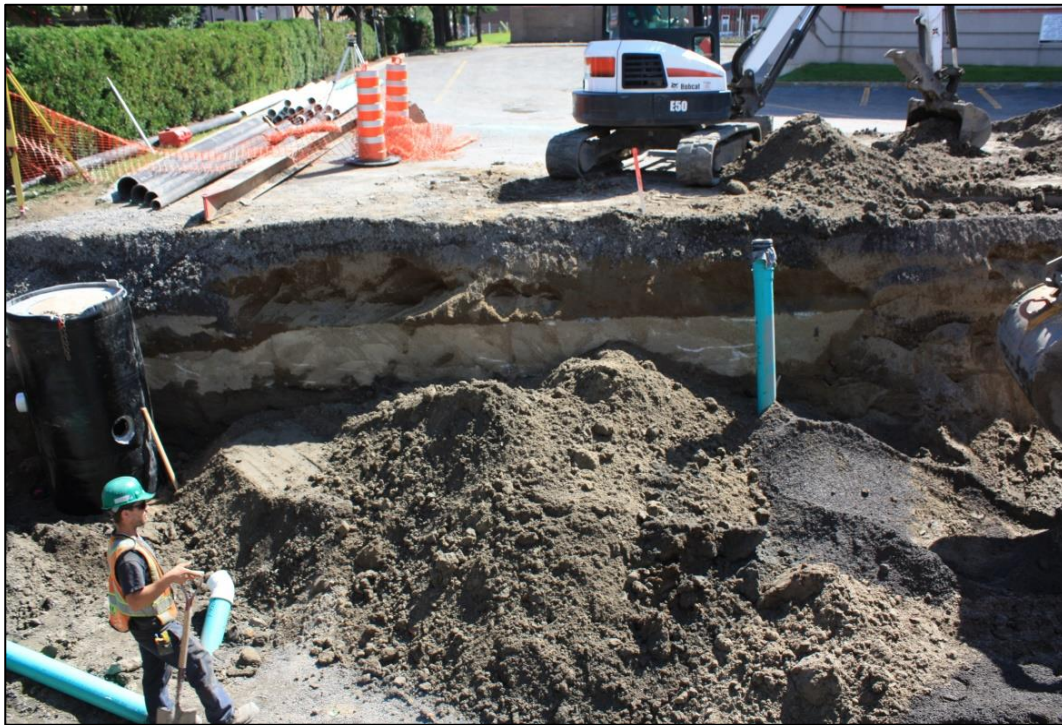
**Photo 12.** Massif bétonné mis au jour dans la portion sud de la rue du Chalutier, vers le sud-sud-est (2015-Chalutier-012)

De même générale, l'emprise de la rue du Chalutier s'est révélée très perturbée en raison de la mise en place d'anciennes utilités publiques. En somme, d'importants remblais témoignant des nombreux aménagements qui y ont été effectués expliquent le degré de perturbation très élevé de ce secteur du projet. Parmi ces aménagements, on note la présence d'une chambre électrique d'Hydro-Québec située à l'extrémité est de la portion sud de la rue du Chalutier et associée à l'usine Rothmans, Benson & Hedges et de plusieurs massifs bétonnés renfermant des fils électriques (photo 12).

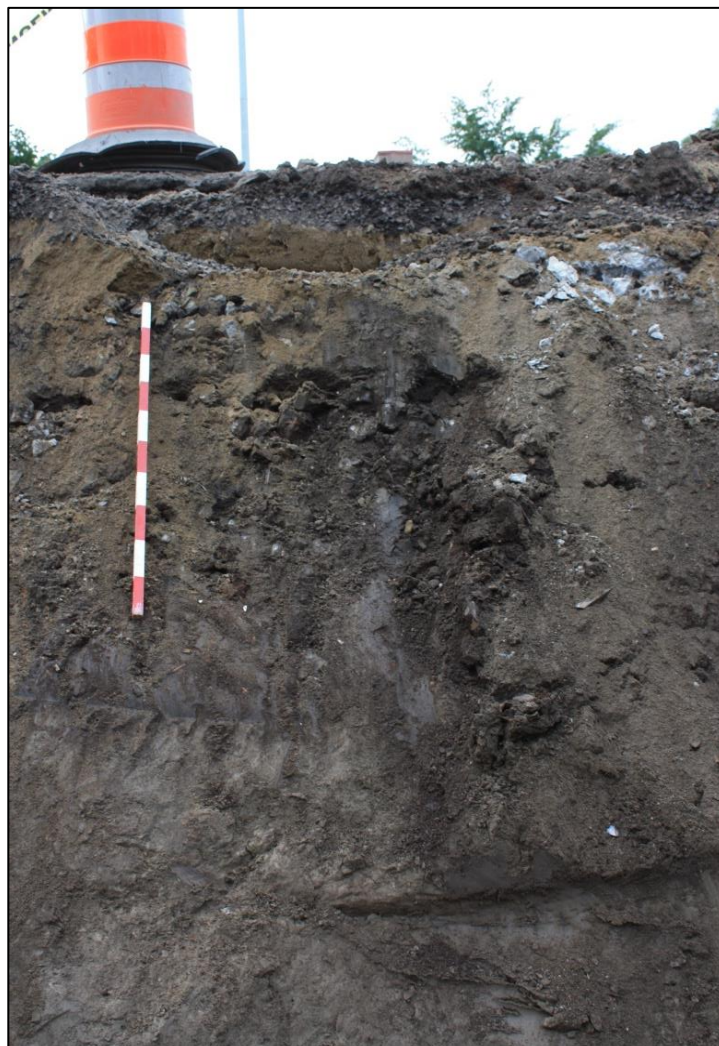
**Photo 13.** Remblai datant du XIX<sup>e</sup> siècle observé à l'extrémité ouest du projet, vers le sud-sud-est (2015-Chalutier-009)

que du matériel datant du XIX<sup>e</sup> siècle (0,50-1,35 m) (lot 1A4) (uniquement dans la portion ouest du projet) (photo 13; figure 26). Ce remblai a notamment livré une bouteille en verre teinté vert, un fourneau de pipe à fumer, le fond d'une bouteille à cirage en grès cérame grossier glaçuré au sel façon Derbyshire et un clou forgé (annexe 2).

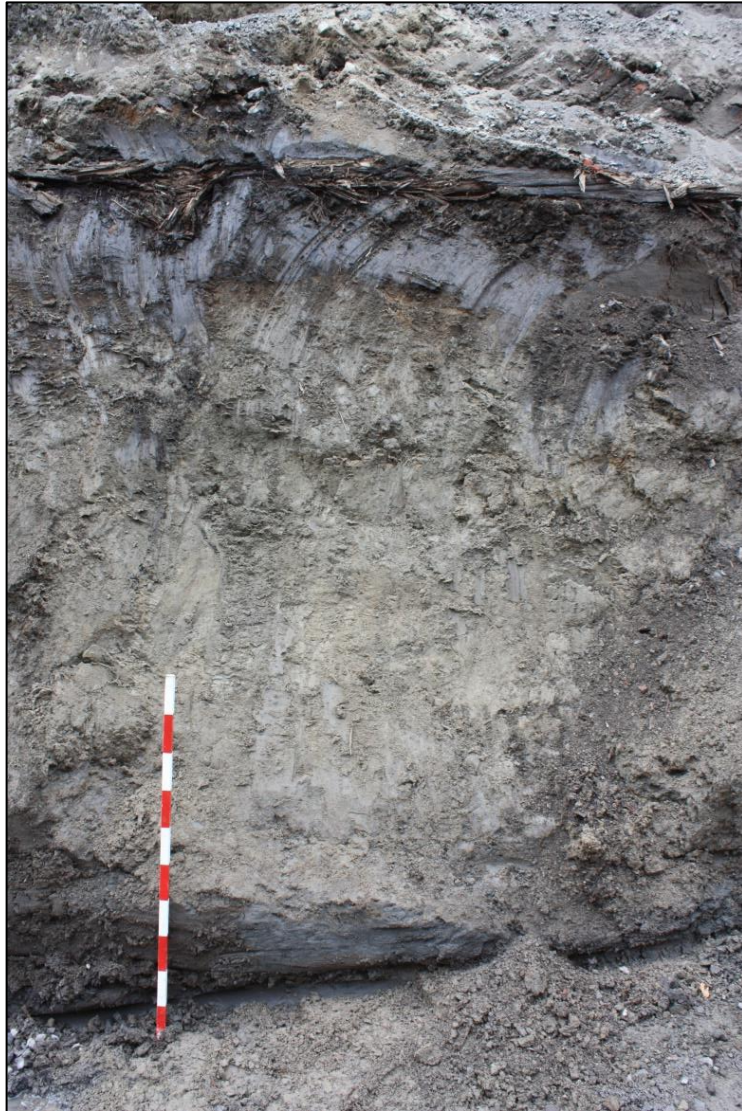
**Photo 14.** Séquence de sols naturels observée sous les divers remblais, vers le sud-sud-est (2015-Chalutier-015)

Sous ces remblais, il a néanmoins été possible d'observer une séquence de sols naturels en place. Reposant à une altitude 7,05 m NMM à l'extrémité ouest du projet, il s'agissait d'un limon sablonneux beige grisâtre à gris verdâtre tacheté rouille, meuble à moyennement compact, contenant des cailloux arrondis et anguleux (0,85-1,85 m) (lot 1A5), dont la surface s'est révélée plus ou moins remaniée, reposant sur un limon sableux gris bleuté très compact (plus de 0,35 m) (lot 1A6) (photo 14; figure 27).

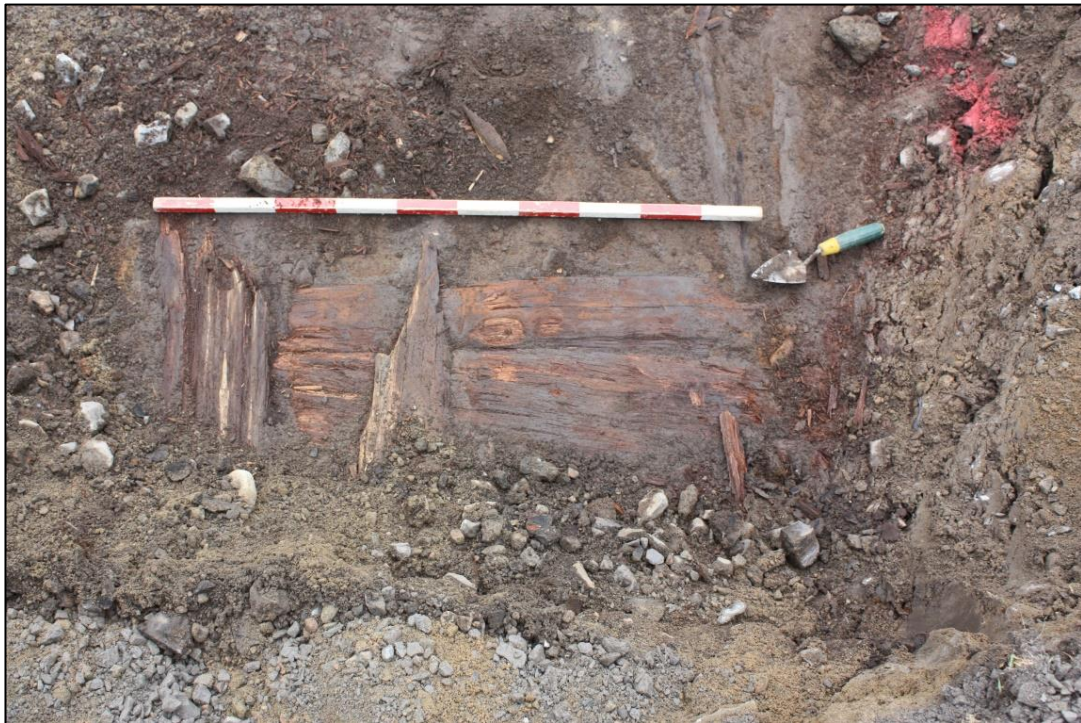
**Photo 15.** Vestiges d'un plancher en bois (3A100) mis au jour dans la sous-opération 3A du site CeEt-629, en plongée (CeEt-629-2015-3A-003)

À une profondeur de près de 0,90 m sous la surface de la rue, les vestiges d'un plancher en bois ont été mis au jour au tournant de la rue du Chalutier, secteur correspond au site CeEt-629 (plans 3 et 4; photo 15). Il était constitué de planches de bois dont la largeur oscillait entre 0,13 m et 0,20 m et l'épaisseur entre 0,02 m et 0,04 m. Ces vestiges reposaient sous une séquence stratigraphique constituée de l'asphalte et de son lit de pose correspondant à des pierres concassées grises (0-3/4) (0,20 m) reposant sur un remblai de sable de construction (0,30 m). Ces niveaux reposaient à leur tour sur un remblai de limon sableux brun foncé, moyennement compact, contenant des fragments de brique qui recouvrait directement le plancher. Enfin, ce dernier reposait sur un sol naturel, soit un limon sablonneux gris beigeâtre peu compact (plus de 0,50 m) (figure 28; photo 16).

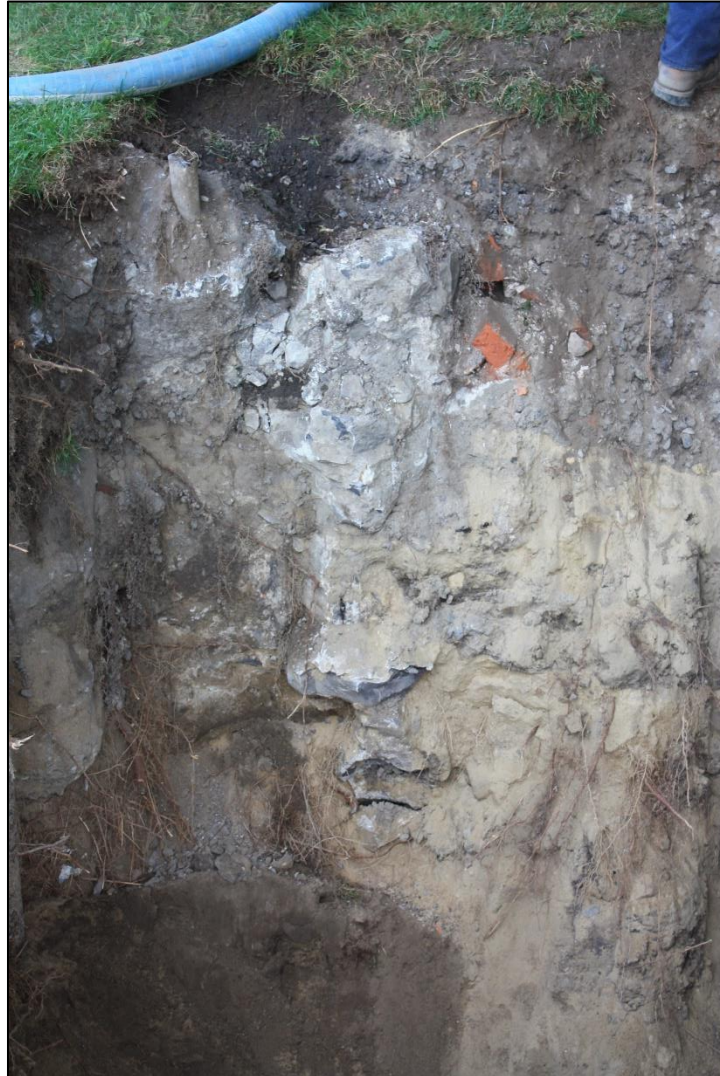
**Photo 17.** Vue d'ensemble du vestige maçonné en pierre 2A100 (CeEt-731-2015-2A-002)

Un vestige maçonné en pierre a été partiellement observé dans la paroi est d'une tranchée excavée en vue du déplacement d'une borne-fontaine située à l'extrémité sud de la portion ouest de la rue du Chalutier et correspondant au site CeEt-731 (photo 17; plans 3 et 5). D'une hauteur d'environ 1,40 m et d'une largeur dégagée approximative de 0,30 m, il était constitué de pierres calcaires alors que quelques briques semblaient adossées contre son parement est. Son sommet reposait à une altitude de 6,40 m NMM, soit à environ 0,40 m sous la surface gazonnée. Enfin, le vestige 2A100, qui semblait se poursuivre vers le nord-ouest, était orienté dans le même axe que cette portion de la rue du Chalutier.

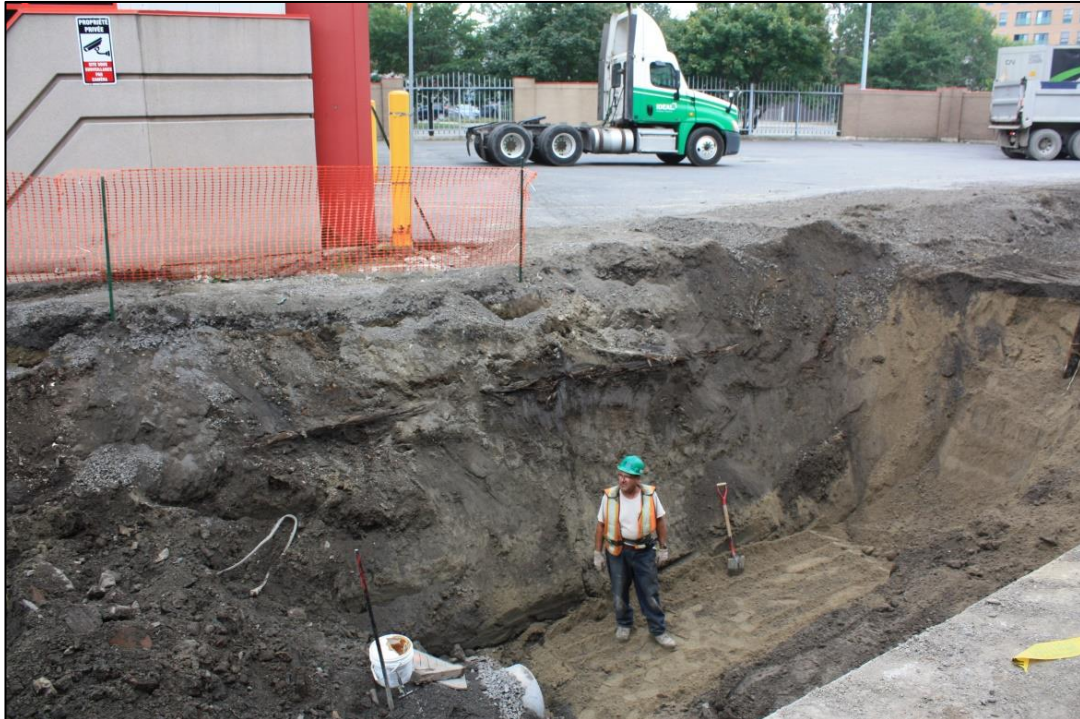
**Photo 18.** Pièces de bois visibles dans la paroi sud de la tranchée près de l'extrémité ouest de la portion sud de la rue du Chalutier, vers le sud-ouest (2015-Chalutier-028)

Près de l'extrémité ouest de la portion sud de la rue du Chalutier, plus précisément à proximité du chaînage 0+080, quelques pièces de bois ont été observées dans la paroi sud de la tranchée (photo 18). Reposant à une altitude de 6,85 m NMM, ces pièces de bois provenaient du remblai du XIX<sup>e</sup> siècle décrit précédemment (lot 1A4). Étant donné qu'elles ont été observées uniquement en paroi, nous ignorons si elles appartiennent à une structure quelconque telle un plancher.
