**INTERVENTIONS ARCHÉOLOGIQUES DANS LE QUARTIER SAINT-ROCH  
EN 2015**

**TRAVAUX DE RÉFECTION DES RUES DE SAINTE-HÉLÈNE, DU CHALUTIER,  
DU ROI ET DU BOULEVARD LANGELIER**

**Décembre 2016**

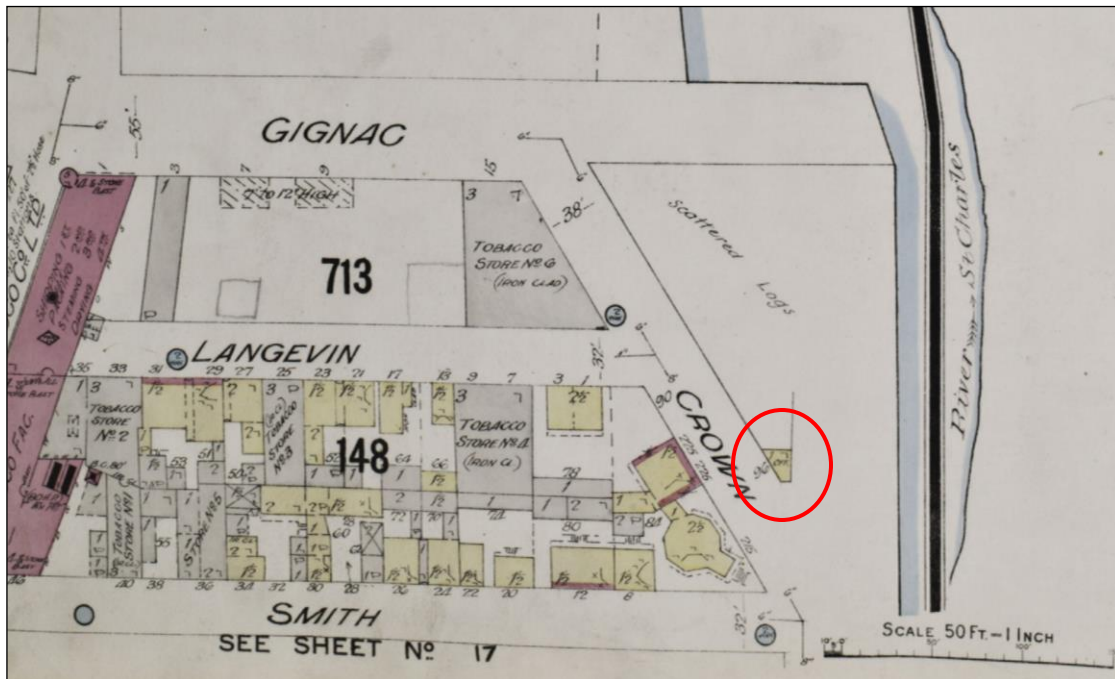
**Figure 30.** Extrait de « Insurance plan of the city of Quebec, Canada » de Charles E. Goad datant de 1910 (BAnQ, Numéro catalogue Iris : 0003657013)

Quant au vestige CeEt-731-2A100, aucun bâtiment ne prend place dans ce secteur jusqu'au début du XX<sup>e</sup> siècle (figure 30). Sur le plan d'assurances de Goad datant de 1910, seul un petit bâtiment de forme trapézoïdale y est présent. Son emplacement coïncide approximativement avec celui du vestige 2A100 et dont l'orientation correspondrait à celle du mur ouest du bâtiment en question. Cependant aucune indication ne nous permet de connaître la fonction de ce dernier.

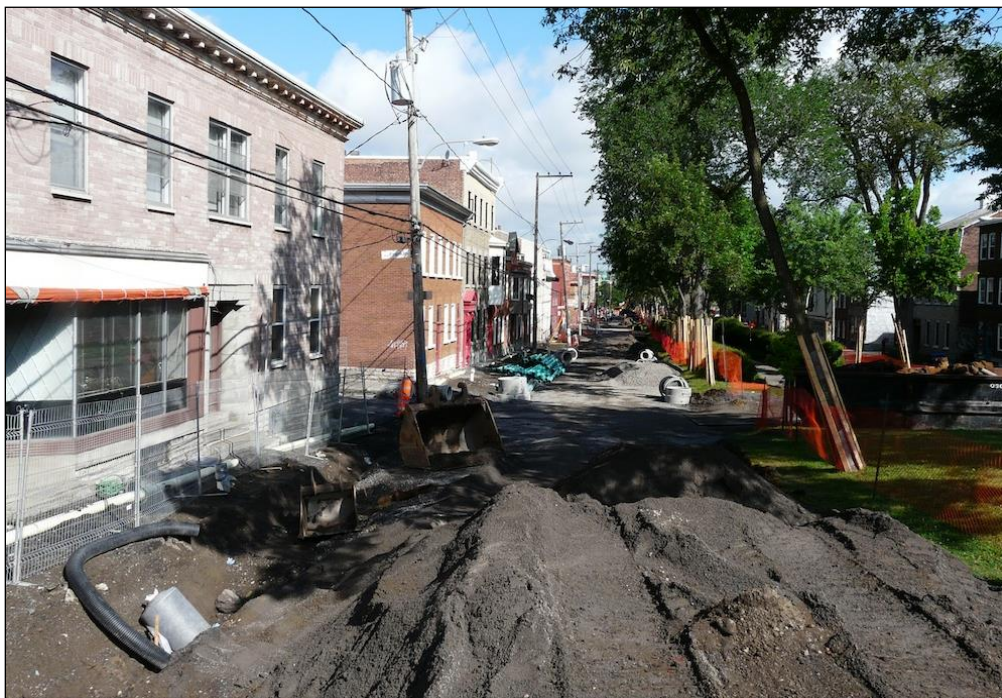
**Photo 20.** Vue générale de la voie ouest du boulevard Langelier, en bas de la côte Salaberry, vers le nord (CeEt-931-2015-1-118)

Les travaux d'excavation réalisés dans les limites des opérations 1 à 4 ont permis d'observer une stratigraphie généralement homogène. Sous l'asphalte de la rue, dont l'altitude variait, puisque le boulevard Langelier présente une faible pente descendante vers le nord (photo 20), de 23,50 m NMM au sud en bas de la côte Salaberry à 15,90 m NMM juste au sud du boulevard Charest, d'importants remblais ont été observés. Ces derniers reposaient sur une séquence de sols naturels intacts identifiés dans les voies ouest et est ainsi que dans le terre-plein central du boulevard Langelier. Ces sols intacts étaient localisés de part et d'autre de l'ancien réseau d'aqueduc et d'égout présent dans la voie ouest, dans les limites de deux bandes parallèles au boulevard Langelier : la première d'une largeur de 1,40 m, était située du côté est de la voie ouest, soit le long du terre-plein central, et l'autre, d'une largeur de 3,60 m, était située du côté ouest de la voie ouest le long des façades des bâtiments bordant le boulevard. L'ancien égout reposait à une profondeur d'environ 3,5 m sous le niveau actuel de l'asphalte tandis que l'aqueduc se trouvait sur celui-ci, 0,20 m plus haut. Quant au roc en place, un mélange de la faille de Logan avec un mudslate vert, noir et brun, il a été atteint et même excavé dans les portions sud et centre du boulevard Langelier.

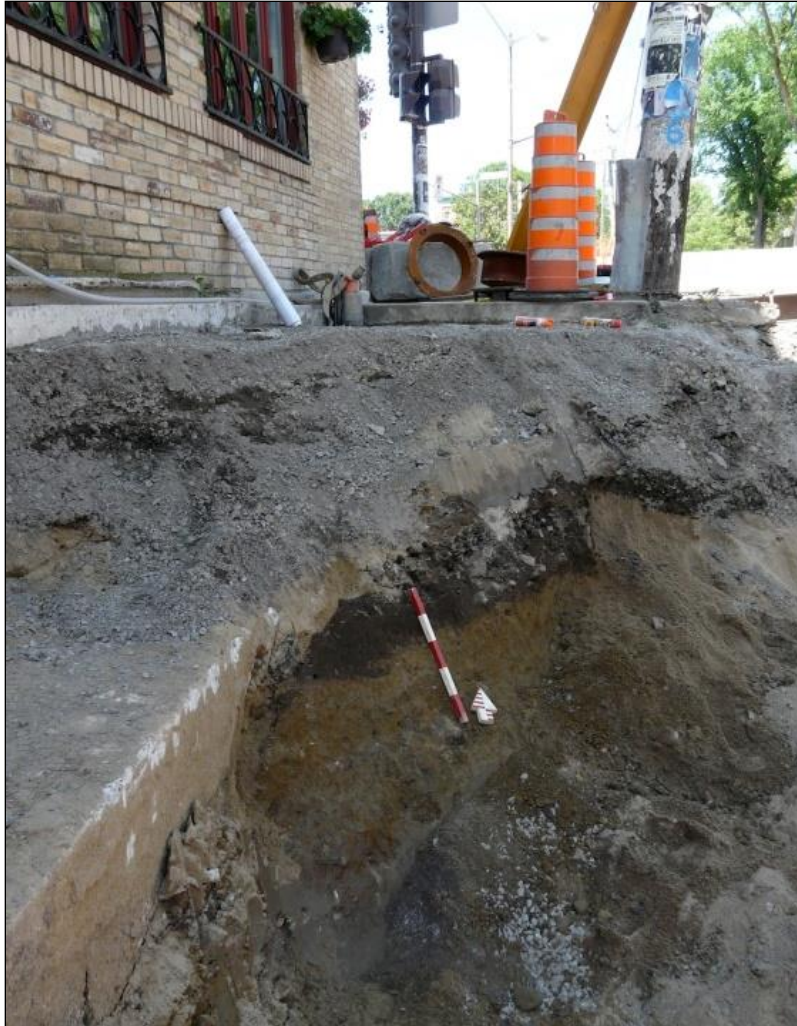
**Photo 21.** Séquence stratigraphique type du site CeEt-931 au sud du boulevard Charest et montrant les lots 1A6 et 1A11, vers l'est (CeEt-931-2015-1-048)

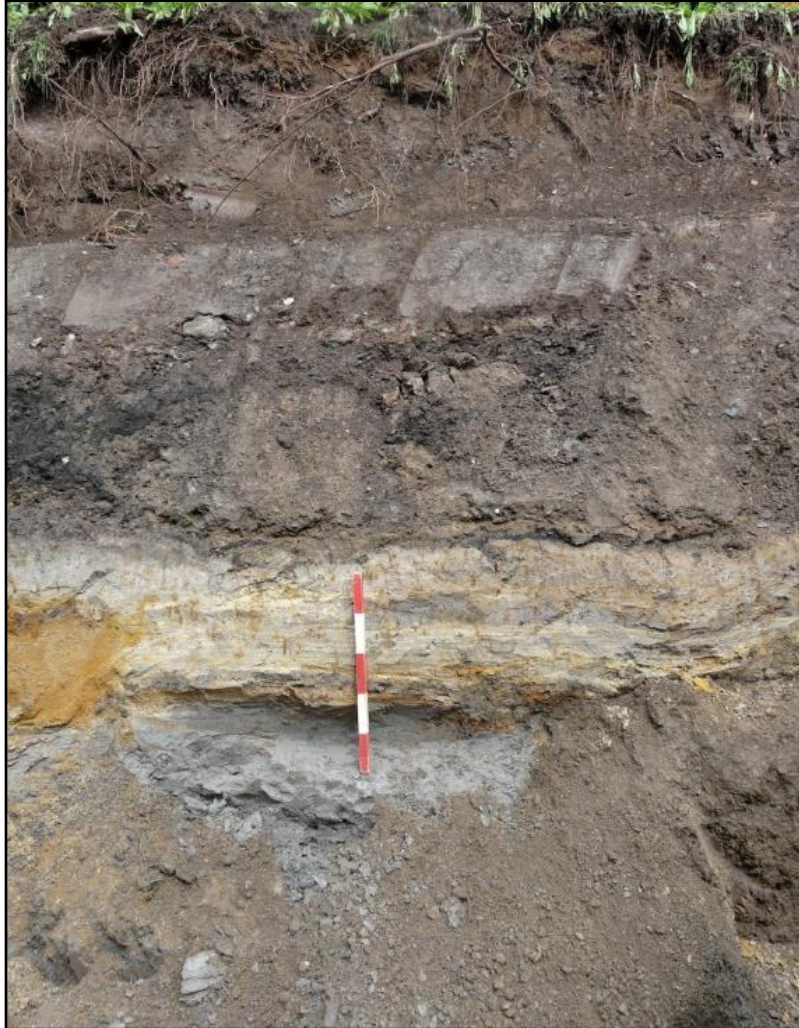
**Photo 22.** Séquence stratigraphique type du site CeEt-931 à proximité de la rue Châteauguay et montrant du bas vers le haut, le roc de même que les lots 1A12, 1A11, 1A10, 1A7 1A6, et 1A5, vers l'est (CeEt-931-2015-1-111)

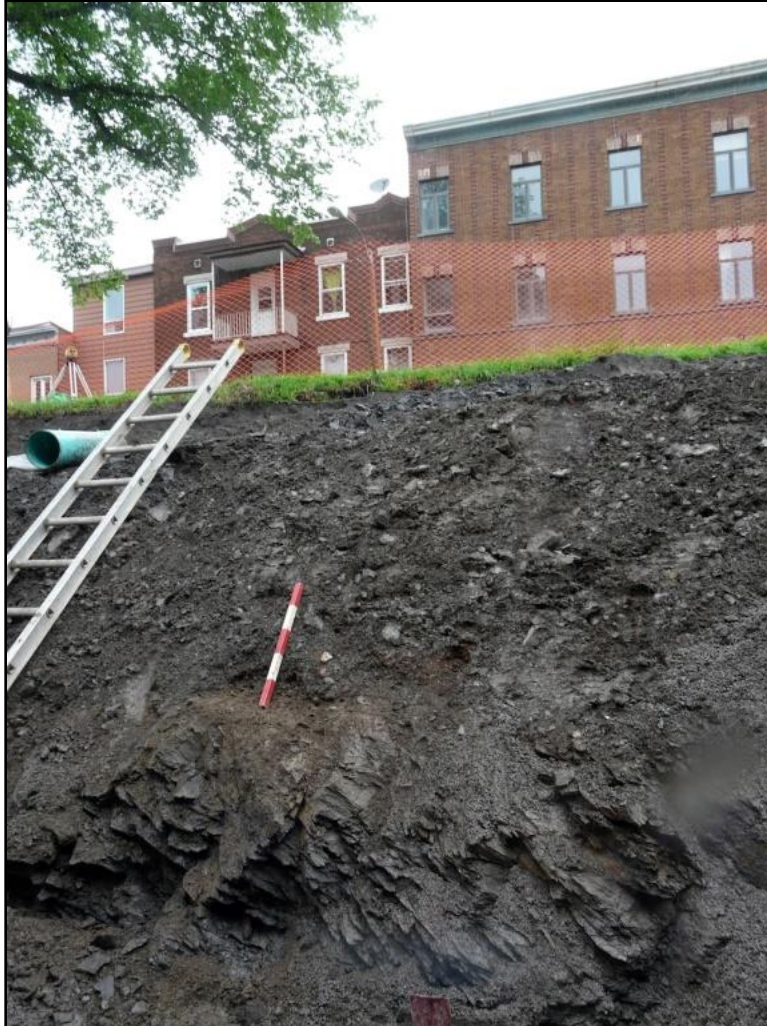
**Photo 23.** Séquence stratigraphique type du site CeEt-931 au nord de la rue Arago et montrant du bas vers le haut le roc de même que les lots 1A10, 1A6, 1A5 et 1A3 à 1A1, vers l'est (CeEt-931-2015-1-084)

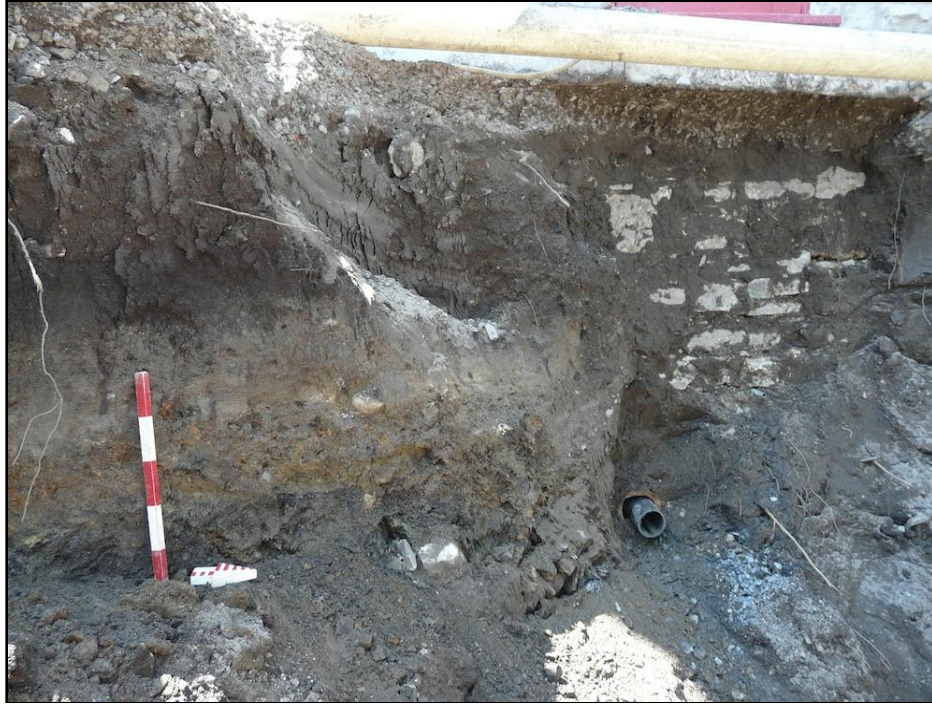
**Photo 24.** Paroi ouest de la sous-opération 1A à proximité de la rue Franklin, vers l'ouest (CeEt-931-2015-1-049)

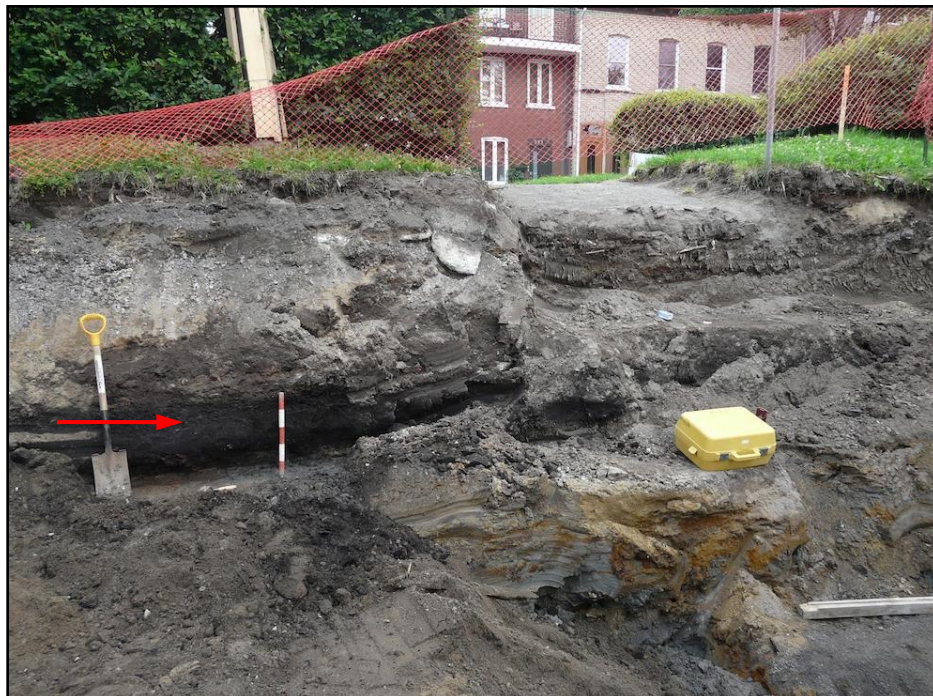
**Photo 25.** Paroi est de la sous-opération 1A au sud de la rue Châteauguay. La flèche rouge indique les lots 1A6 et 1A7 correspondant à une couche noirâtre, vers l'est (CeEt-931-2015-1-037)

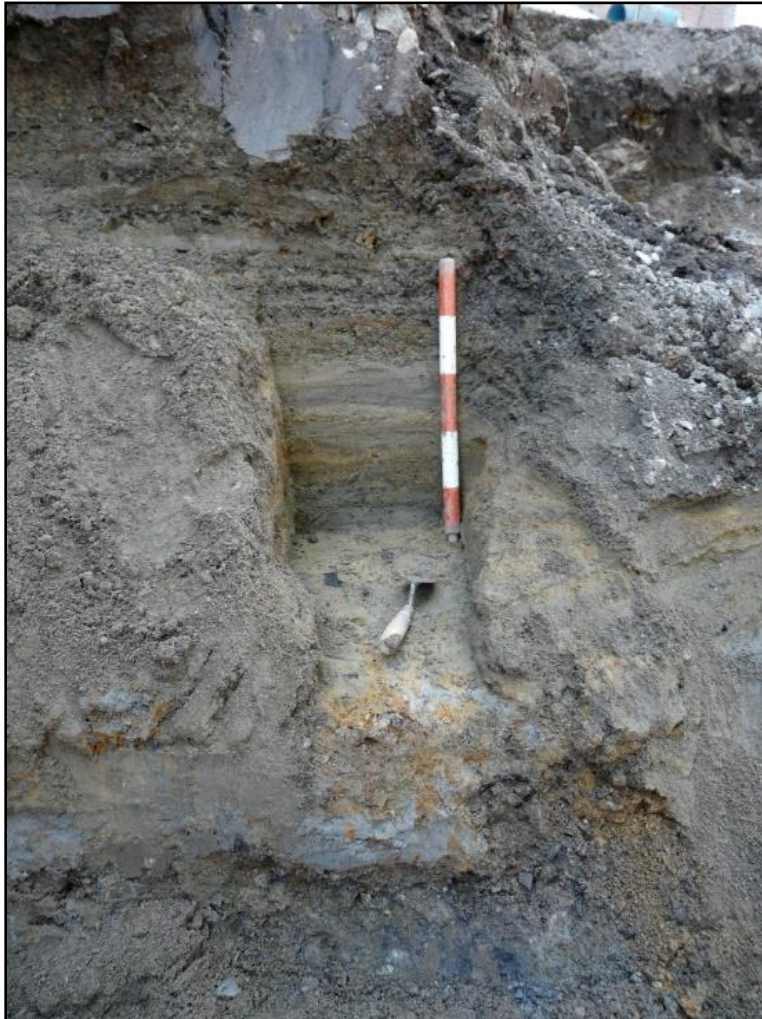
Enfin, une couche de sable grossier graveleux gris-brun, parfois lité, meuble, contenant beaucoup de fragments de schiste et quelques artefacts en surface comme de la terre cuite fine blanche (lot 1A10) était présente dans la portion sud du site, entre les rues Arago et Demers (photo 26). Ce niveau avait une épaisseur moyenne de 0,30 m, mais pouvait atteindre 0,70 m au sud de la rue Arago alors qu'elle était très mince et même parfois absente au nord de la rue Demers (photo 27).

**Photo 26.** Paroi ouest d'un sondage manuel fait au sud de la rue Châteauguay et montrant les lots 1A10 à 1A12, vers l'ouest (CeEt-931-2015-1-043)

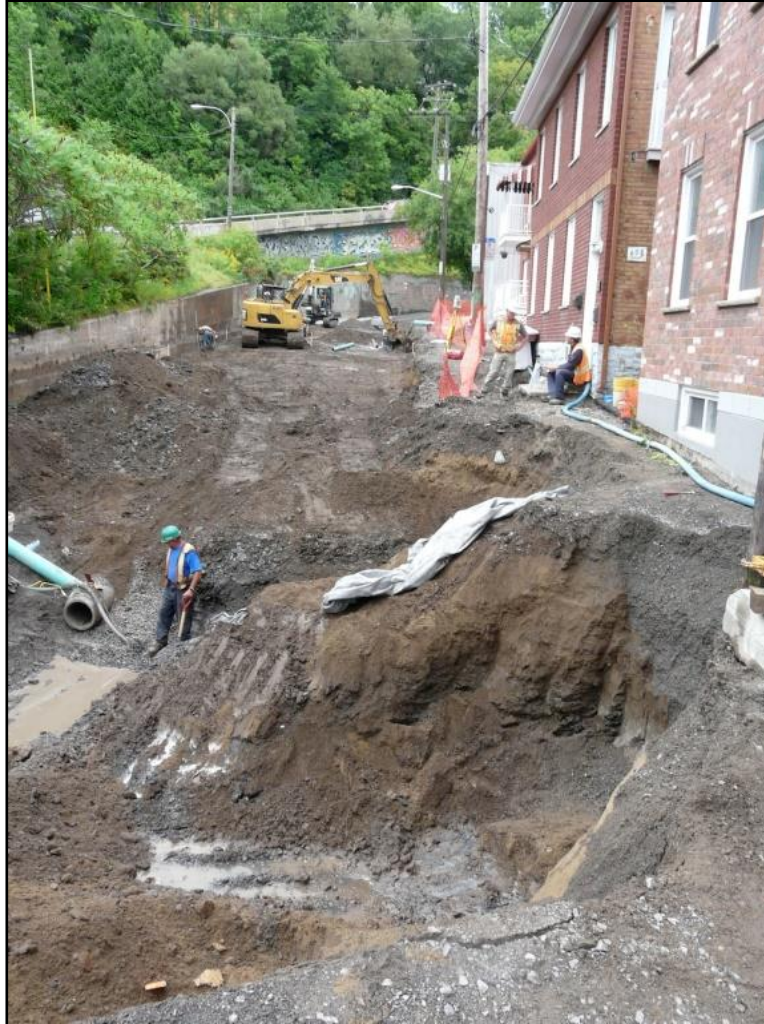
**Photo 27.** Paroi sud de la sous-opération 1A au sud de la rue Arago. On peut observer du fond vers le haut : le roc, le lot 1A10 et les minces lots en surface 1A5, 1A4, 1A2, et 1A1, vers le sud (CeEt-931-2015-1-130)

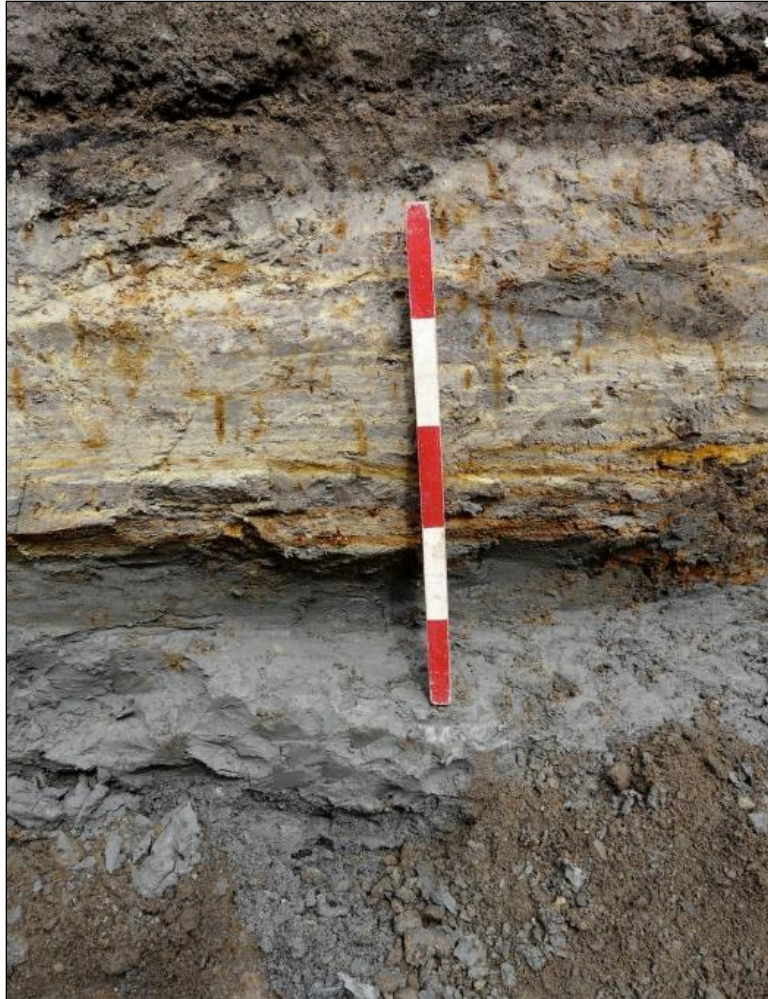
Sous le lot 1A10, on retrouvait, entre le boulevard Charest au nord et la rue Châteauguay au sud, un sable fin limoneux inter-lité gris tacheté jaune, compact à très compact, contenant de petits gravillons (lot 1A11). Ce niveau a également livré de l'hématite (ocre rouge) et de la limonite (ocre jaune). Entre les rues Christophe-Colomb et Franklin, un sable limoneux gris clair, meuble, qui ressemblait à un mince horizon éluvial (Ae) a été observée sur la surface du lot 1A11. Enfin, le dernier niveau de sol naturel identifié sur le roc désagrégué était composé d'un sable fin limoneux gris devenant argileux en profondeur, massif et compact, contenant parfois des résidus de plantes en surface (lot 1A12) (photo 28). D'une épaisseur variant généralement de 0,10 m à 0,35 m, le lot 1A12 s'est avéré plus épais dans la portion nord du site CeEt-931, soit à la hauteur du boulevard Charest alors qu'il était complètement absent dans la portion sud du site à partir du nord de la rue Franklin.

**Photo 28.** Paroi est d'un sondage manuel fait au sud de la rue Châteauguay et montrant les lots 1A11 et 1A12, vers l'est (CeEt-931-2015-1-112)

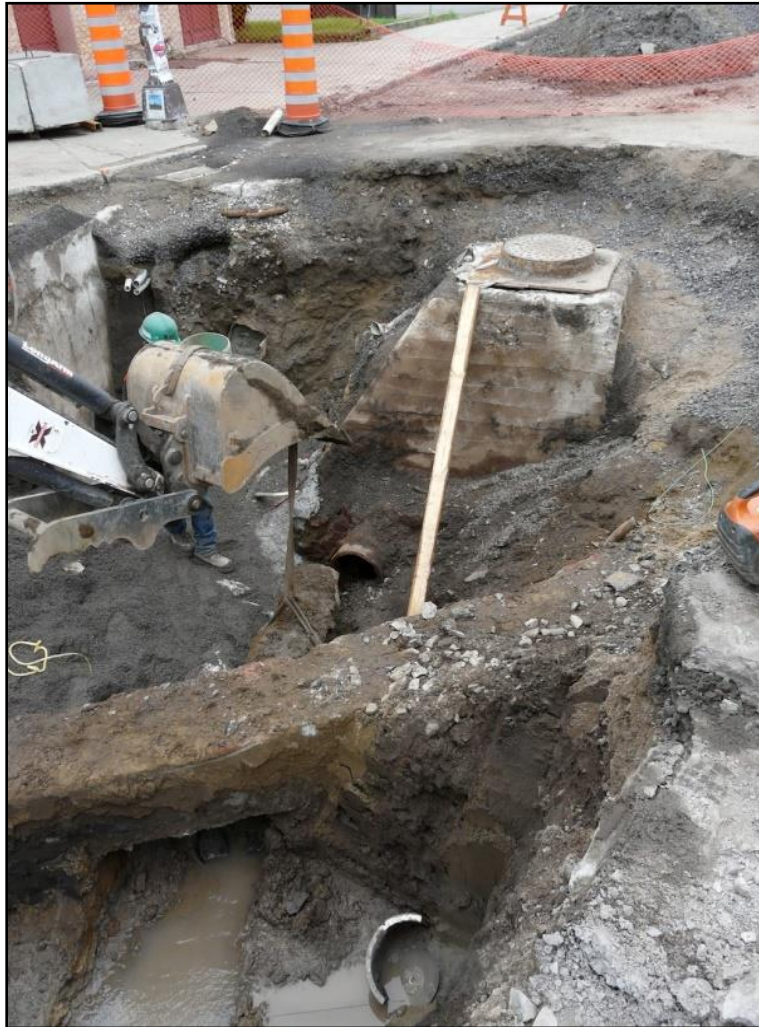
Un regard en brique de forme trapézoïdale relié à un égout sanitaire en brique (*Brick Barrel*) a été identifié à l'angle de la voie ouest du boulevard Langelier et du boulevard Charest (plan 8; photo 29). Orienté selon un axe est-ouest, il était traversé par le conduit principal en métal de l'aqueduc (photo 30). Ce vestige, dont le sommet reposait à une altitude de 15,25 m NMM, était toujours en fonction lors de son dégagement et a été conservé.

**Photo 29.** Vue d'ensemble du vestige 1A100 correspondant à un regard en brique encore en fonction situé à l'angle de la voie ouest du boulevard Langelier et du boulevard Charest, vers l'est (CeEt-931-2015-1-038)

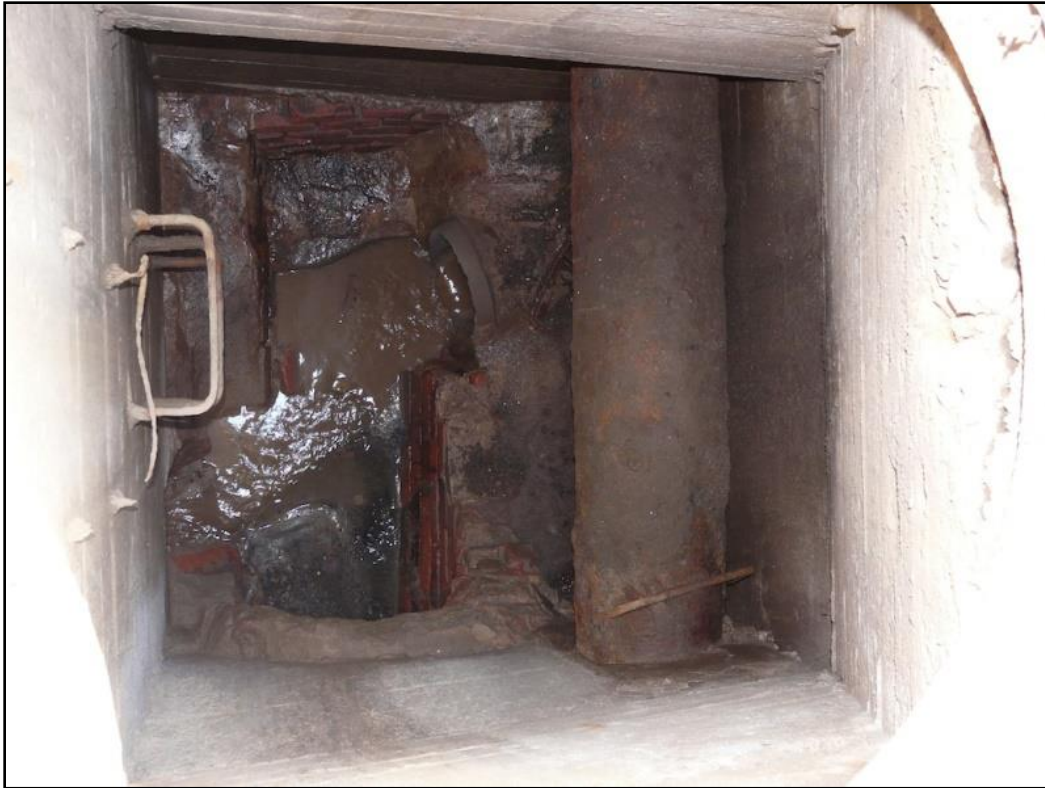
**Photo 30.** Vue de l'intérieur du vestige 1A100, en plongée (CeEt-931-2015-1-041)

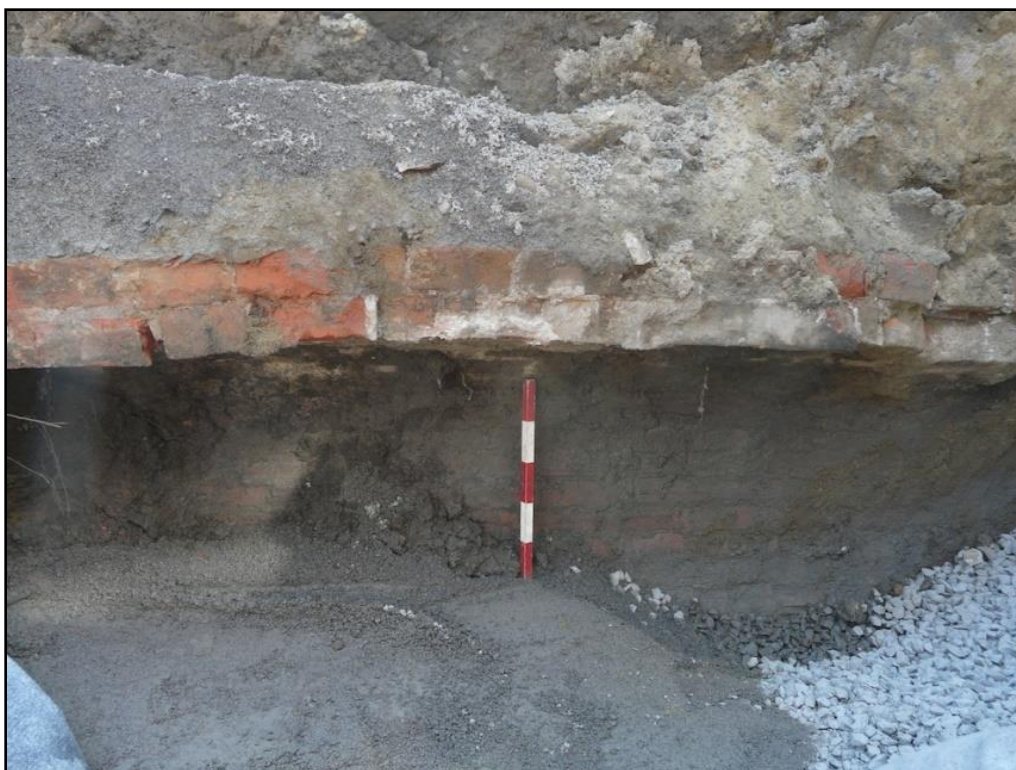
Un conduit circulaire en brique (*Brick Barrel*) partiellement détruit et rempli de pierres concassées (0-3/4) a été observé sous l'aqueduc principal au centre de la voie ouest du boulevard Langelier, au sud du boulevard Charest (plan 8; photo 31). Ce conduit, dont le sommet reposait à une altitude de 13,86 m NMM, était orienté selon un axe nord-sud. Son diamètre intérieur était de 1,20 m alors que l'épaisseur de ses parois était de 0,25 m, pour un diamètre extérieur totalisant 1,70 m. Il était constitué de deux rangées de briques de couleur orangé rougeâtre disposées de manière régulière en panneresse avec une brique posée de temps à autre en boutisse et formant un appareil de style anglais ou alterné simple. Enfin, les briques constituant le vestige 1A101 mesuraient 0,20 m de longueur sur 0,09 m de largeur et 0,06 m de hauteur.

**Photo 31.** Vue de l'intérieur du vestige 1A101 correspondant à un conduit circulaire en brique (*Brick Barrel*) partiellement détruit et rempli de pierres concassées (0-3/4), situé à l'angle de la voie ouest du boulevard Langelier et du boulevard Charest, vers l'est (CeEt-931-2015-1-046)

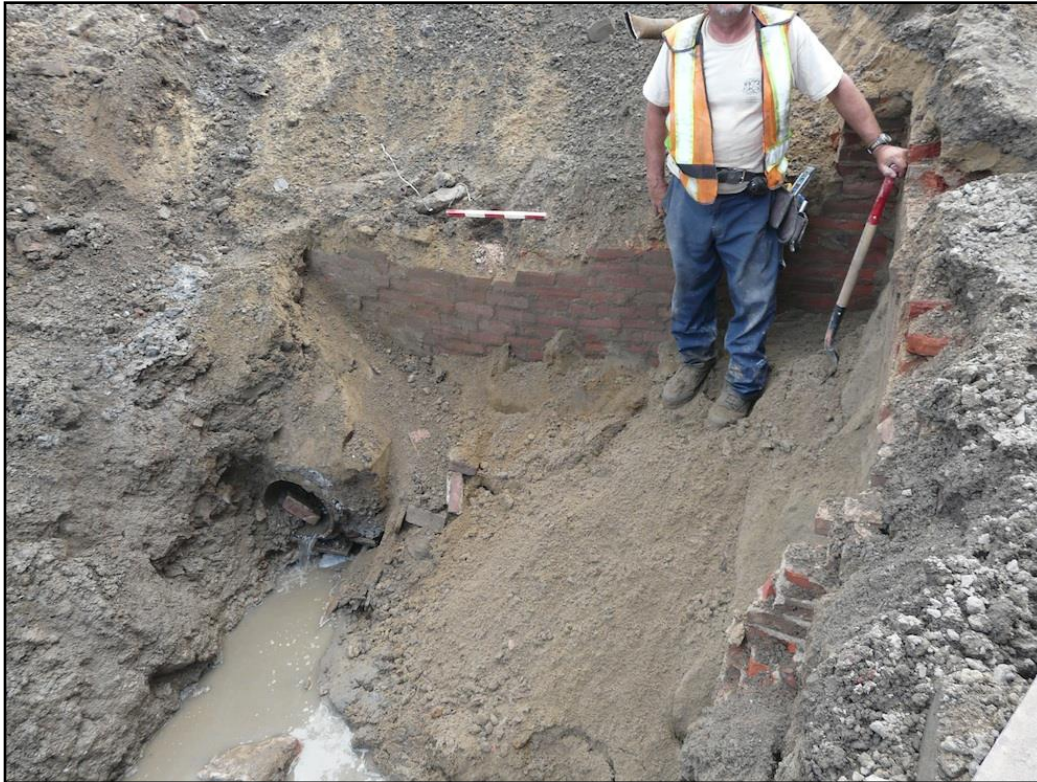
**Photo 32.** Vue de l'intérieur du vestige 1A103 correspondant à une chambre en brique remplie de sable, de tuyaux et de vannes et situé dans la voie ouest du boulevard Langelier, au sud du boulevard Charest, vers le sud (CeEt-931-2015-1-073)

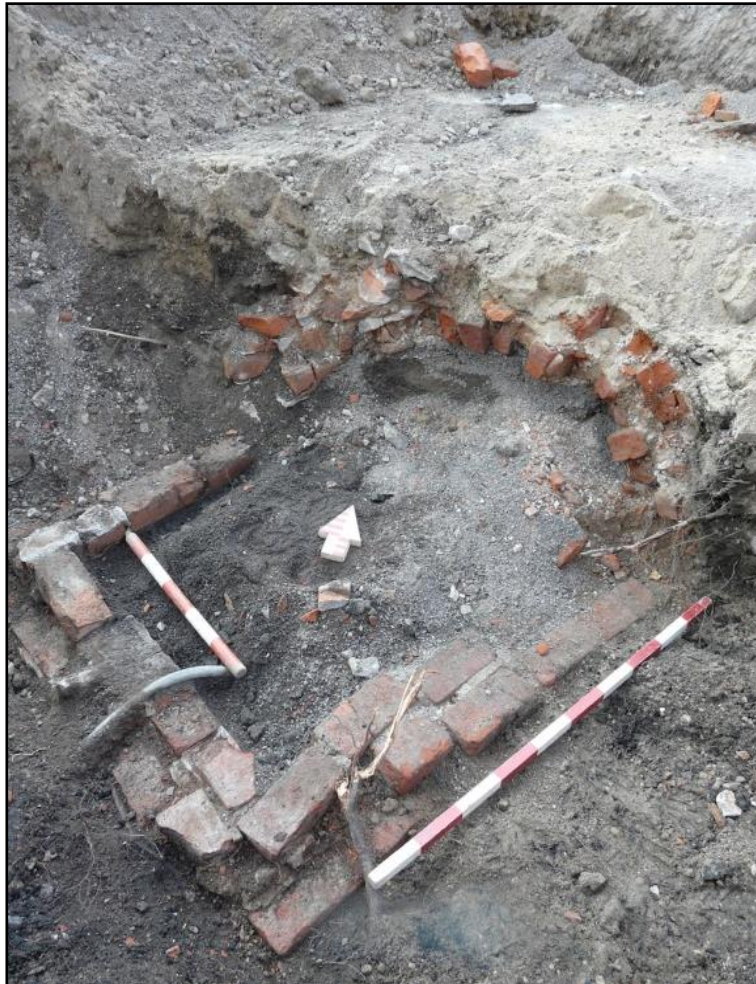
Une chambre en brique voûtée a été mise au jour dans le terre-plein central du boulevard Langelier, à proximité du boulevard Charest (plan 8; photo 33). Orientée selon un axe nord-sud, elle était uniquement visible sur une longueur de 1 m tandis que sa largeur intérieure était de 0,75 m. Elle était constituée de murs d'une épaisseur de 0,20 m correspondant à celle de deux rangs de briques. Les briques de couleur orangé rougeâtre, disposées en panneresses et mesurant 0,21 m de longueur sur 0,09 m de largeur sur 0,07 m de hauteur, étaient liées entre elles au moyen de joints gras de mortier blanc-gris. Le sommet de la structure revêtait la forme d'une voûte plein-cintre atteignant une hauteur maximale de 0,70 m. Cette voûte reposait sur des murs qui atteignaient une hauteur de 1,17 m et dont le sommet était à une altitude de 15,36 m NMM. Au moment de sa découverte, cette chambre était remplie d'un sable de construction et en surface de criblure de pierre. Enfin, sa base reposait dans le lot 1A11 décrit précédemment.

**Photo 33.** Vue d'ensemble du vestige 2A100 mis au jour dans le terre-plein central du boulevard Langelier, au sud du boulevard Charest, vers le nord (CeEt-931-2015-2-027)

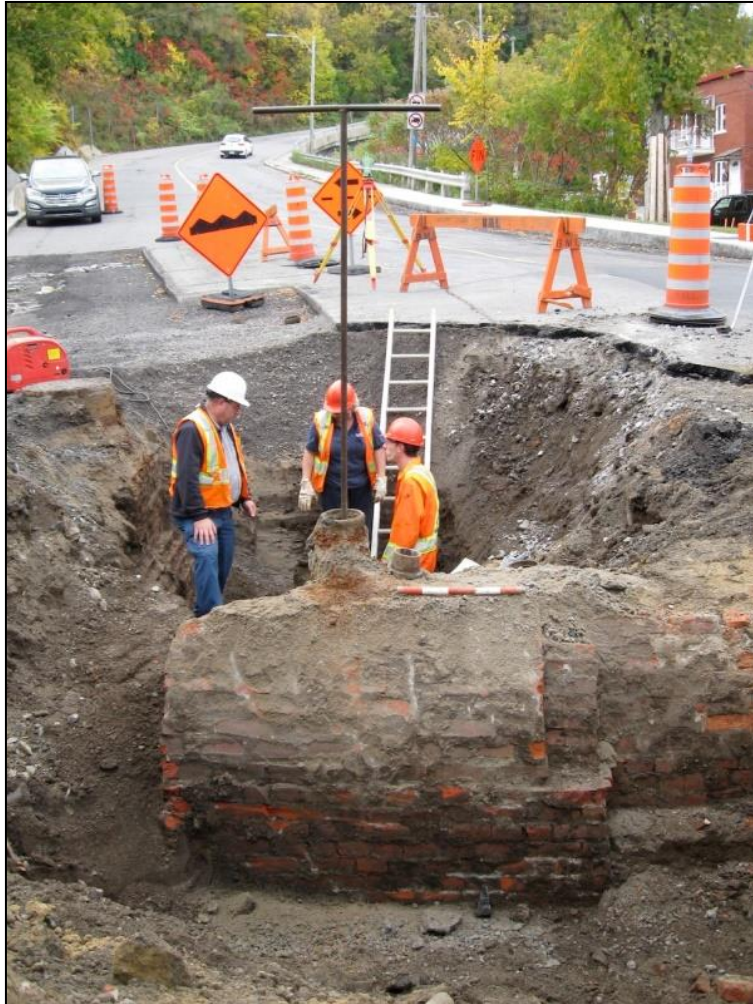
Une chambre en brique voûtée a été dégagée lors du remplacement d'une vanne d'aqueduc dans la voie est du boulevard Langelier, au nord de la rue Arago (plans 12 et 14; photo 34). Orientée selon un axe est-ouest, le vestige 4A100 était visible sur une longueur de 2,50 m. Cette structure, dont le sommet reposait à une altitude de 20,84 m NMM, était similaire au vestige 2A100. Toutefois, sa partie ouest a été partiellement détruite lors de l'implantation d'une borne-fontaine.

**Photo 34.** Vue d'ensemble du vestige 4A100 mis au jour à l'angle de la voie est du boulevard Langelier et de la rue Arago, vers l'est (CeEt-931-2015-4-009)

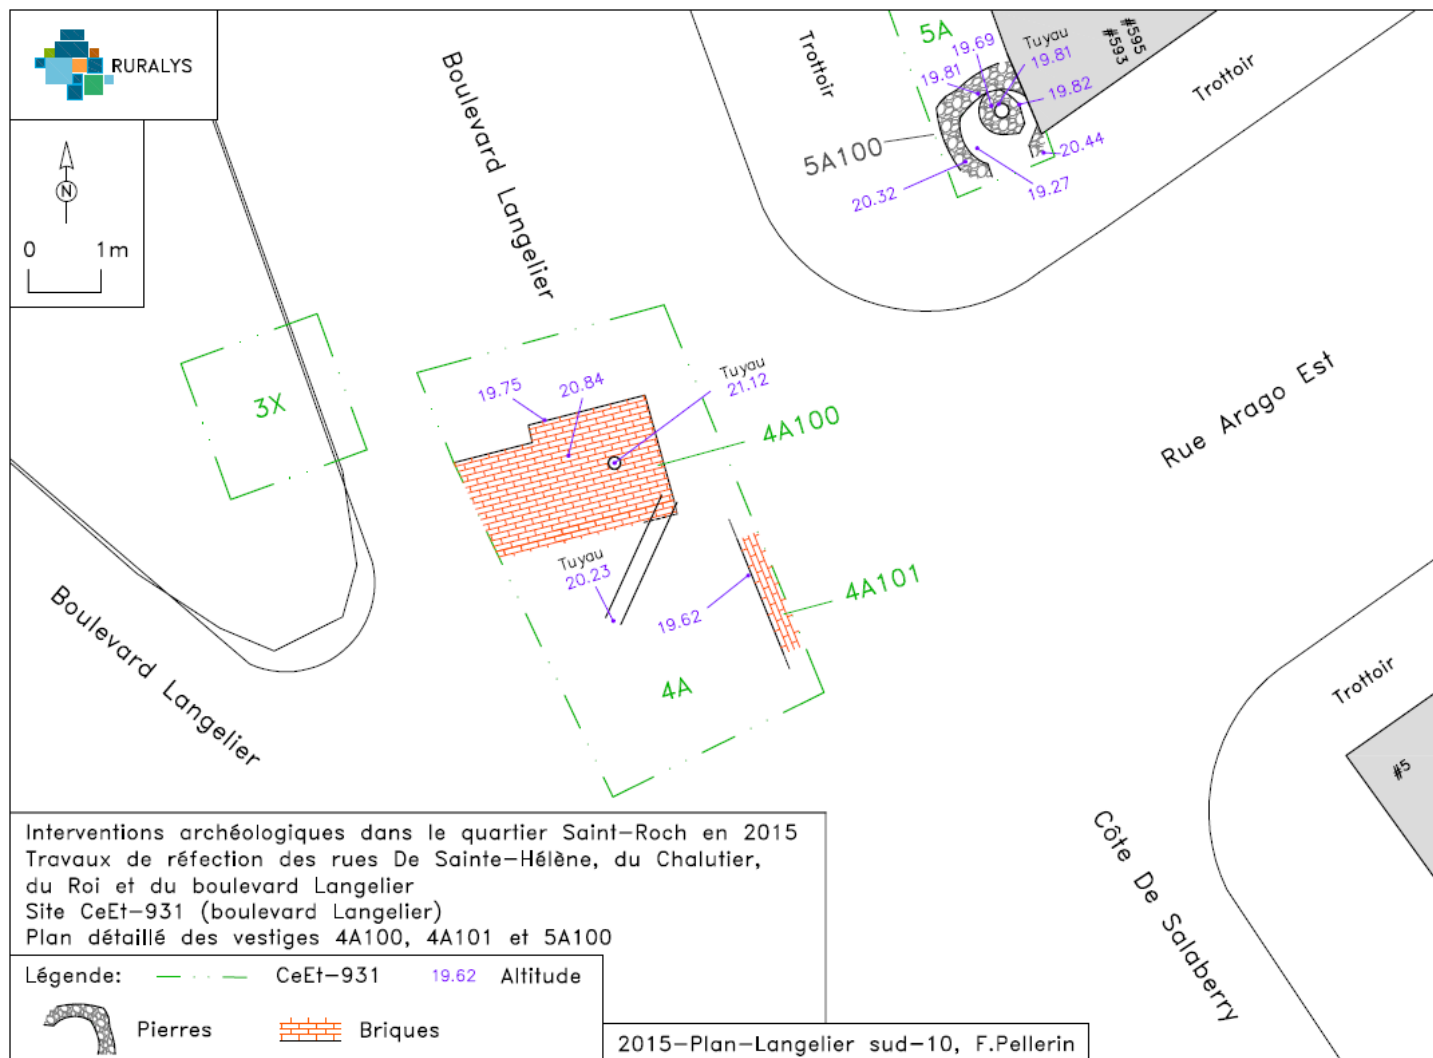
**Plan 14.** Plan détaillé des vestiges 4A100, 4A101 et 5A100

Un regard en brique de forme quadrangulaire (*Brick Barrel*) a été dégagé à l'angle de la voie est du boulevard Langelier et de la rue Arago lors du remplacement d'une vanne d'aqueduc (plans 12 et 14; photo 35). Il était relié à un égout sanitaire également en brique orienté selon un axe nord-sud. Ces structures, dont le sommet reposait à une altitude de 19,62 m NMM, étaient toujours en fonction de leur découverte et n'ont pas été détruites.

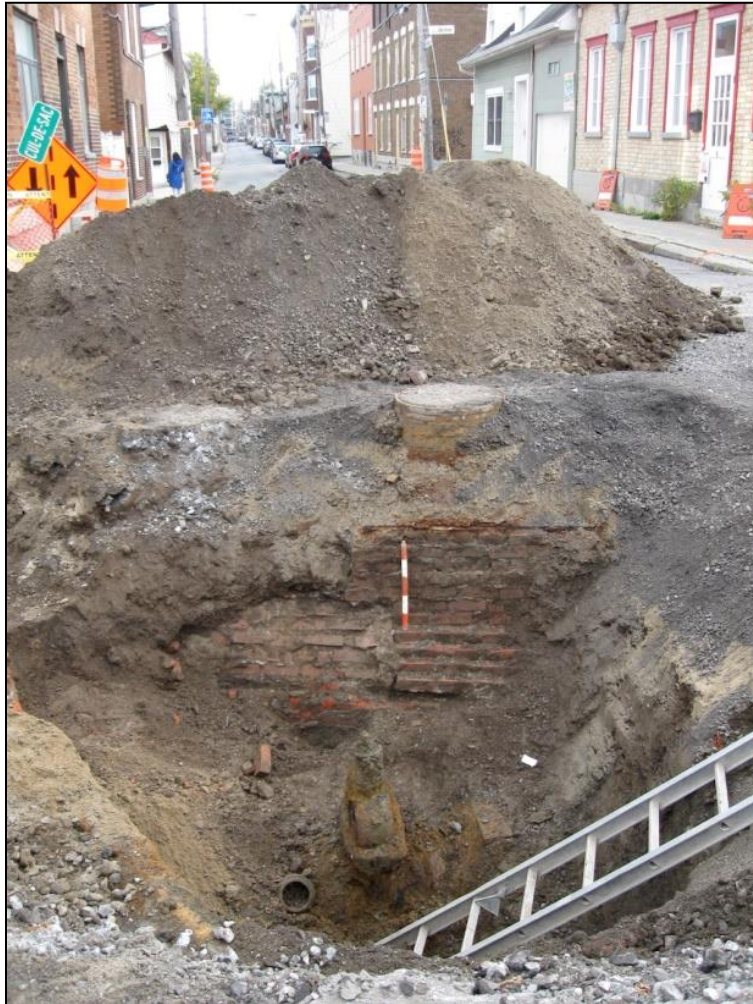
**Photo 35.** Vue d'ensemble du vestige 4A101 mis au jour à l'angle de la voie est du boulevard Langelier et de la rue Arago, vers l'est (CeEt-931-2015-4-008)

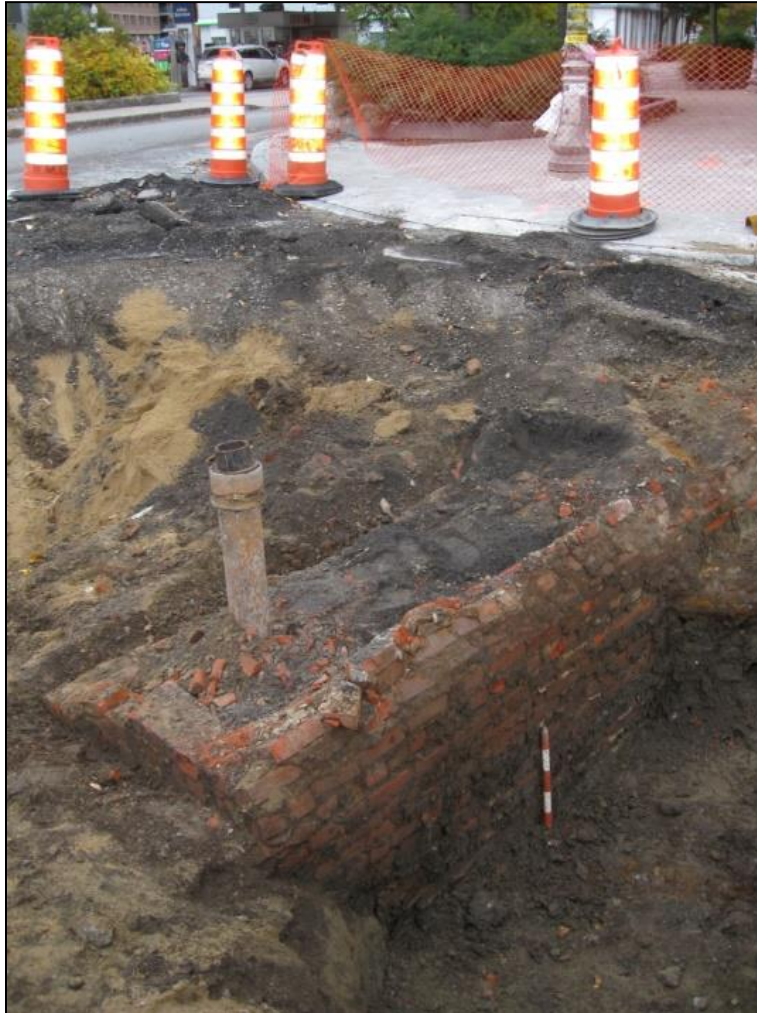
Une autre chambre en brique voûtée a été dégagée lors du remplacement d'une vanne d'aqueduc dans la voie est du boulevard Langelier, au sud de la rue De Saint-Vallier (plan 8; photo 36). Orientée selon un axe est-ouest, cette structure, dont le sommet reposait à une altitude de 15,40 m NMM, était visible sur une longueur de 4 m. Enfin, elle était semblable au vestige 2A100.

**Photo 36.** Vue d'ensemble du vestige 4B100 mis au jour à l'angle de la voie est du boulevard Langelier et de la rue De Saint-Vallier, vers l'est (CeEt-931-2015-4-012)

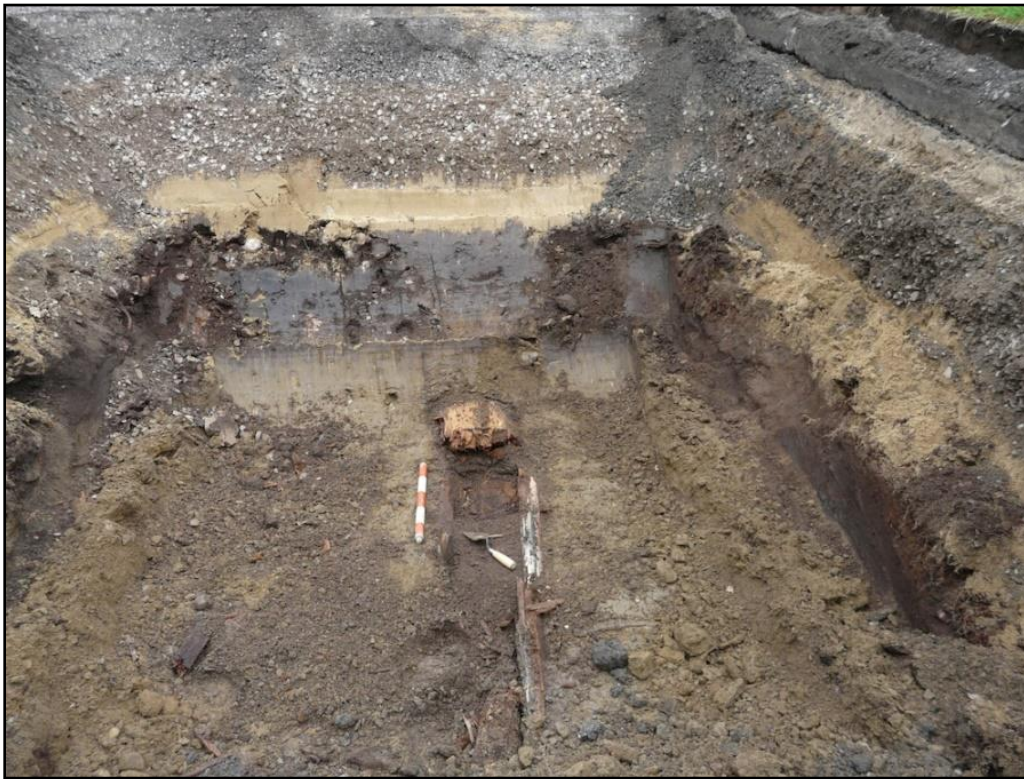
**Photo 37.** Vue d'ensemble de la canalisation de bois 1A104 mise au jour dans la voie ouest du boulevard Langelier, au nord de la rue Demers, vers le nord (CeEt-931-2015-1-009)

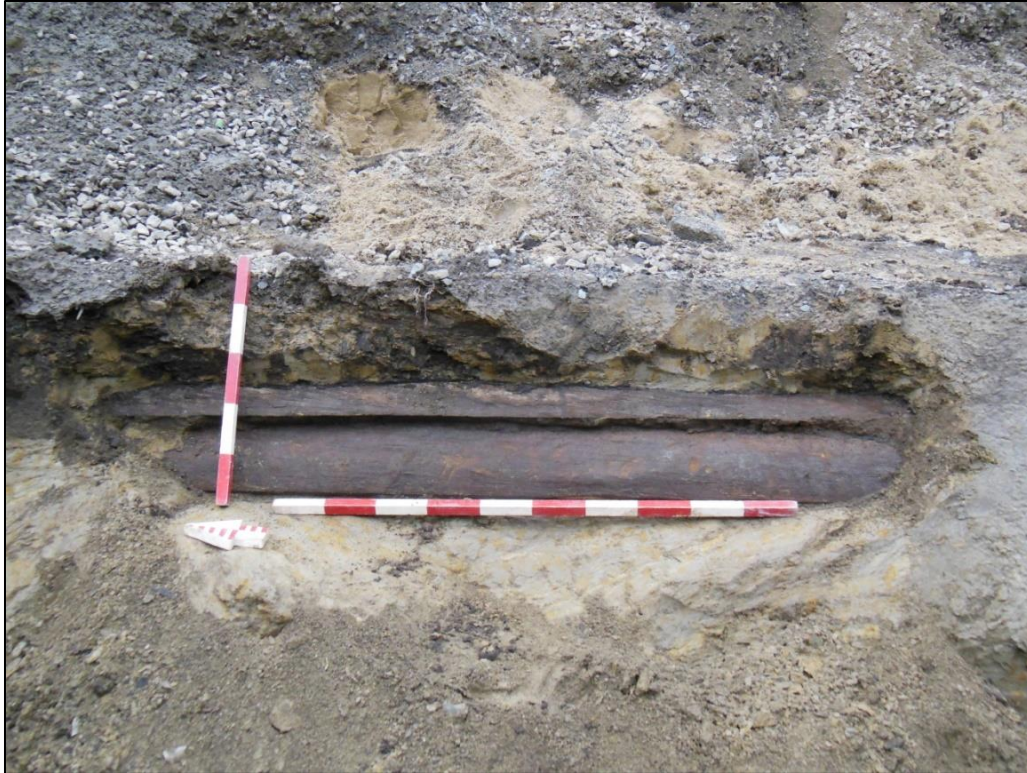
Un conduit principal en bois assemblé au moyen de clous forgés a été relevé dans la voie ouest du boulevard Langelier, au nord de la rue Christophe-Colomb. Celui-ci se poursuivait jusqu'au nord de la rue Demers où il semblait bifurquer vers l'ouest (plans 8, 9, 11 et 12; photos 37 et 38). Il était composé de quatre madriers d'une largeur de 0,28-0,30 m et d'une épaisseur de 0,07-0,08 m. La largeur extérieure du conduit variait de 0,36 m à 0,60 m tandis que sa hauteur était de 0,48 m.

**Photo 38.** Vue détaillée du couvercle de la canalisation de bois 1A104, vers l'est (CeEt-931-2015-1-077)

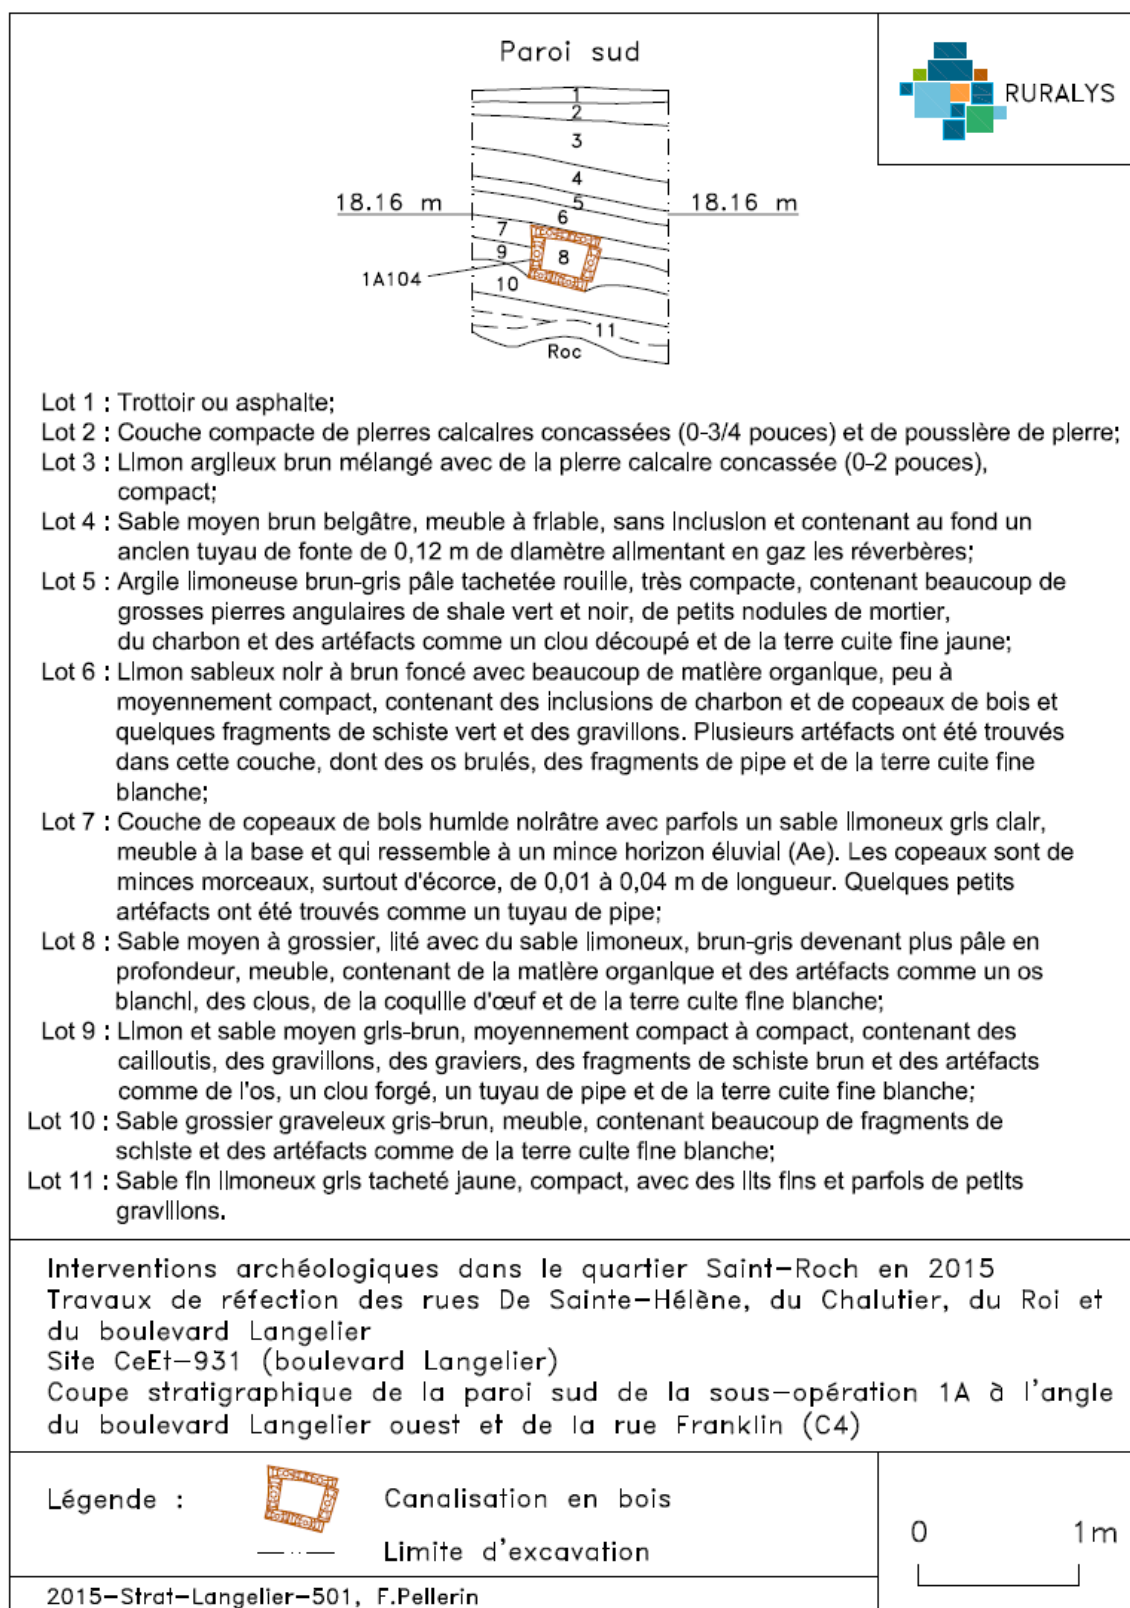
Au nord de la rue Christophe-Colomb, le sommet de la canalisation principale de bois (1A104) reposait à une altitude de 15,32 m NMM, soit directement sous le lot 1A6 tandis que la tranchée de construction de la structure était comblée par le lot 1A9. Enfin, elle reposait sur le lot 1A10. La fouille d'une portion de la canalisation située à proximité de la rue Franklin a permis d'observer, à l'intérieur de la structure, la présence d'un sable grossier et argileux, stratifié, dans lequel plusieurs artefacts datant du XIX<sup>e</sup> siècle ont été découverts (figure 32).

**Figure 32.** Coupe stratigraphique de la paroi sud de la sous-opération 1A à l'angle du boulevard Langelier ouest et de la rue Franklin (C4)
