**INTERVENTIONS ARCHÉOLOGIQUES DANS LE QUARTIER SAINT-ROCH  
EN 2015**

**TRAVAUX DE RÉFECTION DES RUES DE SAINTE-HÉLÈNE, DU CHALUTIER,  
DU ROI ET DU BOULEVARD LANGELIER**

**Décembre 2016**

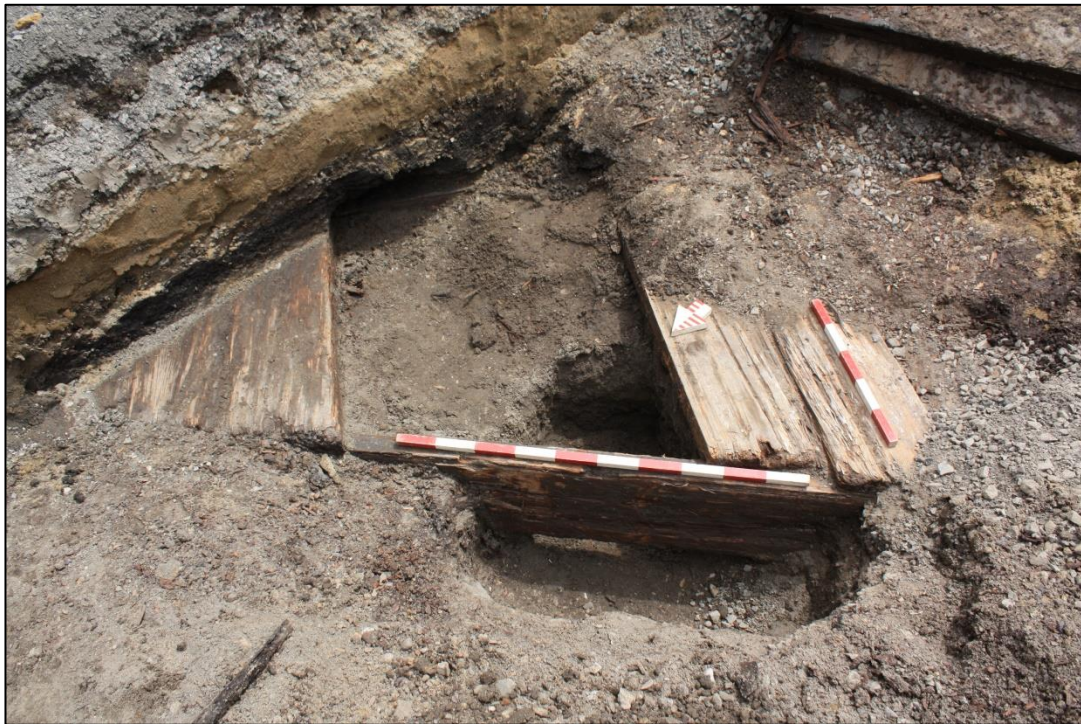
La canalisation se poursuivait à la hauteur de la rue Franklin où elle se connectait à une structure trapézoïdale d'une longueur de 2,5 m correspondant à un regard. Celui-ci était recouvert d'un couvercle fait de madriers d'une largeur de 0,28-0,30 m et d'une épaisseur de 0,07-0,08 m également fixés au moyen de clous forgés (photo 39). Le sommet de ce vestige reposait à une profondeur de moins de 1 m, soit à une altitude de 18,12 m NMM. L'extrémité sud du regard correspondait à la sortie d'une canalisation d'une largeur supérieure à celle au nord et décrite précédemment, soit de 0,68 m (photo 40). Une section de cette structure a été fouillée afin de mieux la comprendre et de la dégager. Plusieurs artefacts de grosses dimensions ont été découverts à l'intérieur du sable grossier et argileux interlité (lot 1A8), ce qui a permis de proposer l'hypothèse que cette canalisation en bois ait pu servir à l'écoulement de l'eau de ruissellement qui devait être récoltée par la suite par des regards en bois semblable à celui observé à l'angle de la voie ouest du boulevard Langelier et de la rue Franklin.

**Photo 39.** Vue d'ensemble du regard de bois 1A104 mis au jour à l'angle de la voie ouest du boulevard Langelier et de la rue Franklin, vers le sud (CeEt-931-2015-1-027)

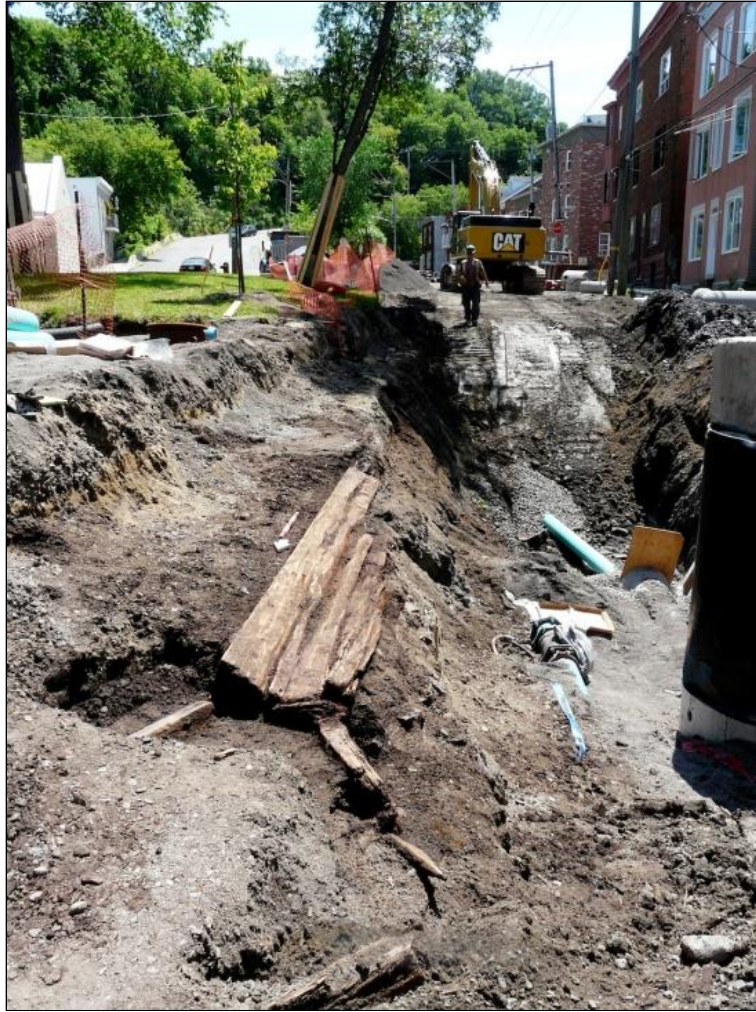
**Photo 40.** Vue d'ensemble de la canalisation de bois 1A104 mise au jour au sud du regard de bois situé à l'angle de la voie ouest de Langelier et de la rue Franklin, vers le sud (CeEt-931-2015-1-054)

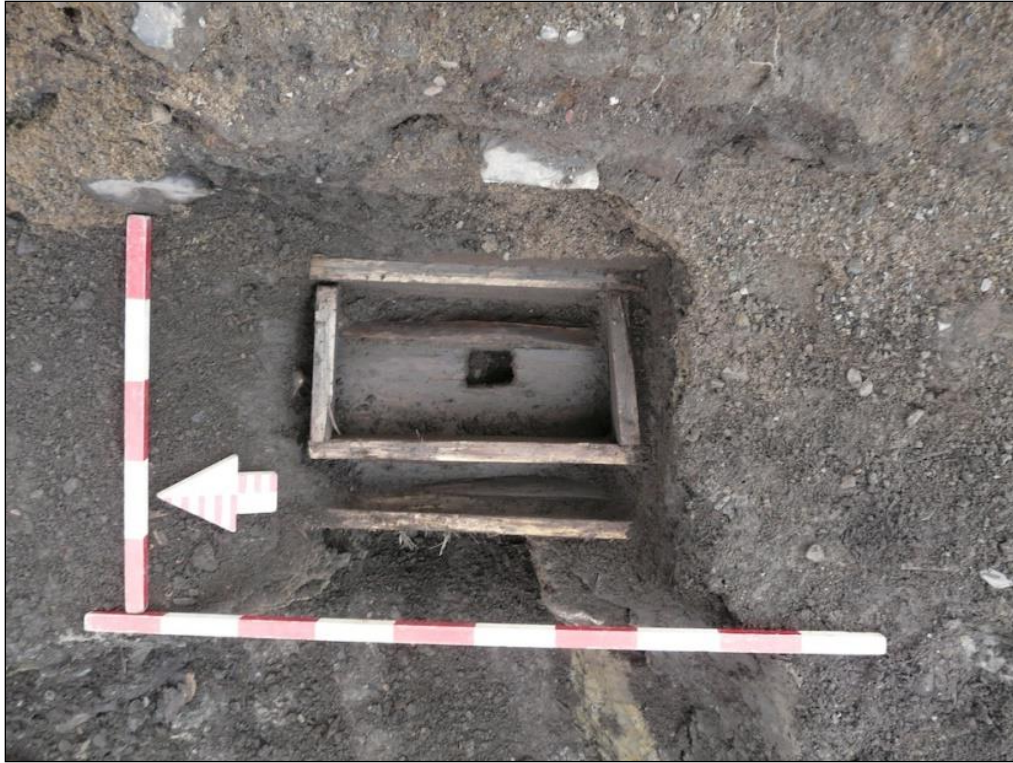
Un second regard de plus petite dimension a été découvert à la surface de la canalisation principale (1A104), au nord de la rue Christophe-Colomb (photo 41). Cette petite entrée qui surmontait la canalisation principale mesurait 0,46 m de longueur sur une largeur extérieure de 0,26 m et une hauteur de 0,22 m. Une cavité rectangulaire mesurant 0,08 m de longueur sur 0,05 m de largeur était présente à l'intérieur. Ce regard était constitué de planches d'une épaisseur de 0,03 m et d'une largeur de 0,12 m et assemblées entre elles au moyen de clous découpés. Quant aux planches constituant la canalisation principale reliée à ce regard, elles mesuraient 0,27-0,30 m de largeur sur une épaisseur de 0,07-0,09 m.

**Photo 41.** Vue d'ensemble d'un petit regard associé à la canalisation de bois 1A104 et mis au jour au nord de la rue Christophe-Colomb, en plongée (CeEt-931-2015-1-091)

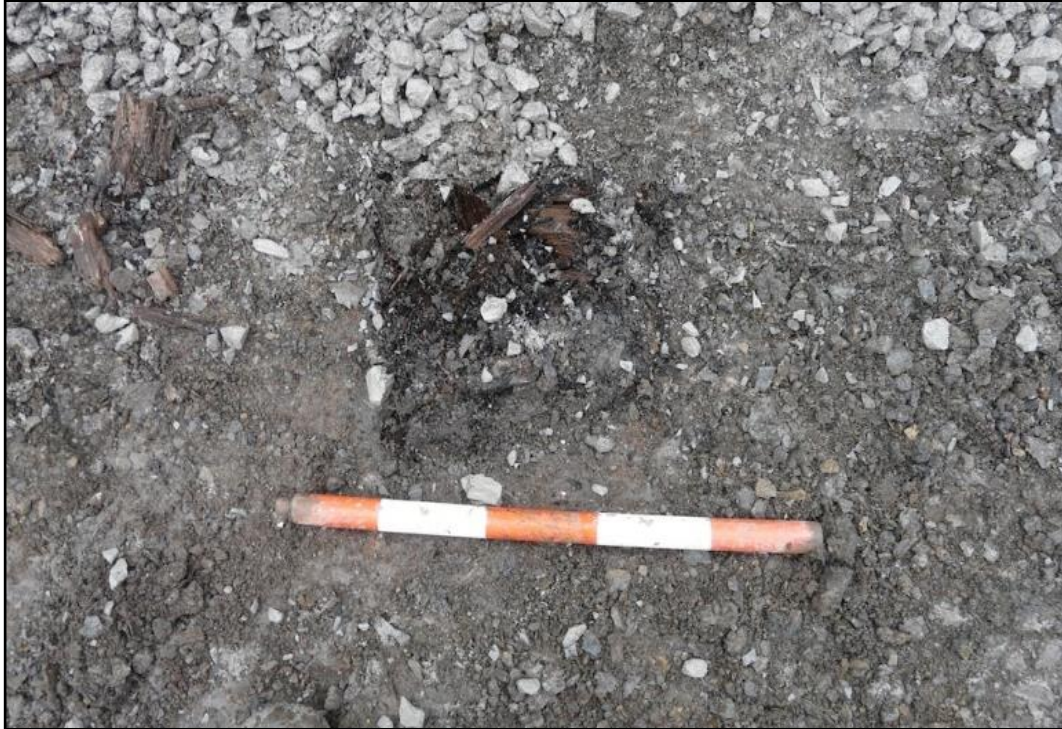
Des pieux de bois posés à la verticale, de forme quadrangulaire et mesurant de 0,26 m à 0,40 m de côté ainsi que deux madriers de bois ont été dégagés lors de travaux d'excavation de la surface du terre-plein central, à proximité de la rue Franklin (plans 11 et 12; photo 42). Ces vestiges de bois, qui présentaient pour la plupart des traces de combustion, reposaient sous le lot 1A5 à une altitude de 18,59 m NMM, soit à la surface du lot 1A6 et s'enfonçaient dans le lot 1A10.

**Photo 42.** Vue détaillée d'un pieu de bois (1A105) mis au jour dans le terre-plein central du boulevard Langelier, près de la rue Franklin, en plongée (CeEt-931-2015-1-141)

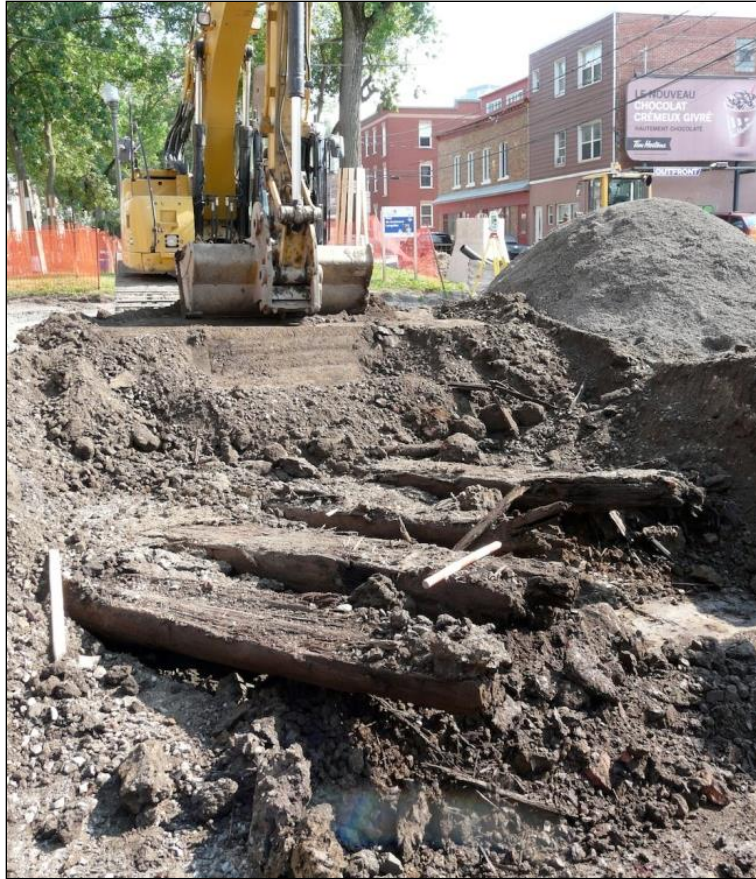
Quatre demi-troncs ou madriers de bois semi-circulaires ont été observés dans la sous-opération 2G située dans le terre-plein central, au nord de la rue Demers (plan 8; photo 43). Ils reposaient à une altitude de 14,87 m NMM, soit à moins de 0,80 m sous l'asphalte, dans le lot 1A3. Les madriers mesuraient 0,21 m à 0,27 m de largeur sur 0,15 m d'épaisseur et étaient visibles sur une longueur variant de 1,50 m à 2,00 m. Ces pièces de bois étaient respectivement distancées de 0,51 m, 0,31 m et 0,36 m. Enfin, elles reposaient sur de la pierre nette concassée de 2½ pouces appelée *ballast*.

**Photo 43.** Vue d'ensemble de madriers (2G100) et de la pierre concassée (ballast) mis au jour dans la sous-opération 2G, vers le sud (CeEt-931-2015-2-004)

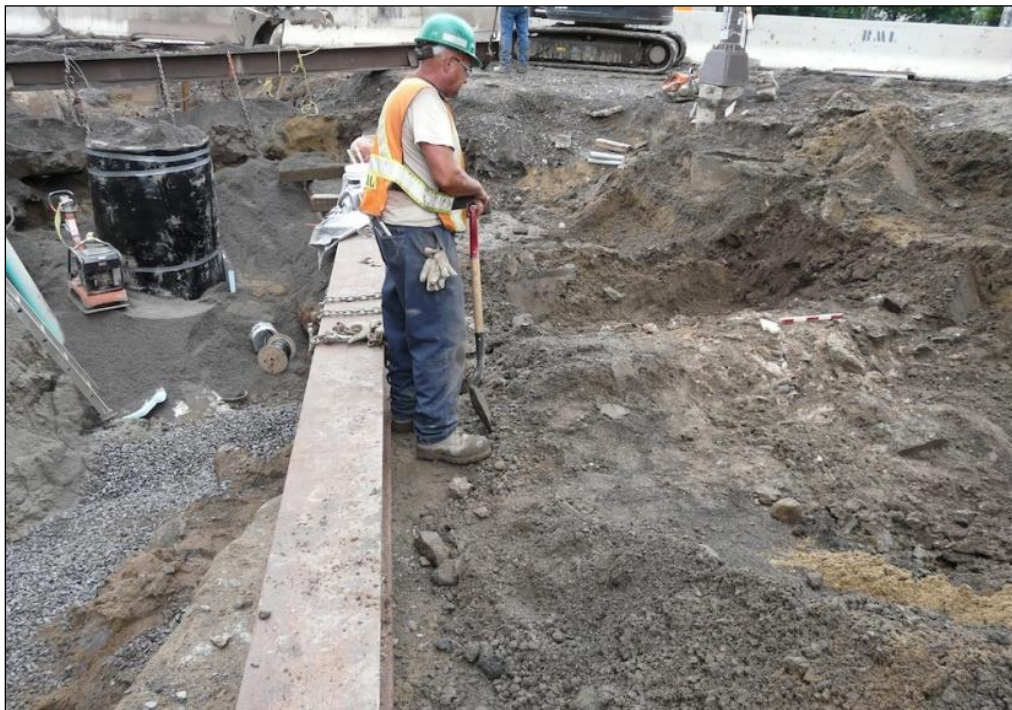
Le sommet d'un conduit voûté en pierre est apparu à moins d'un mètre sous la surface, soit à une altitude de 15,18 m NMM, dans la voie ouest du boulevard Langelier et au sud du boulevard Charest (plan 8; photo 44). Orienté selon un axe est-ouest, sa portion ouest a été partiellement détruite lors de l'installation d'un massif bétonné de Bell Canada. S'étendant sur une hauteur totale de 1,50 m, il était constitué de murs revêtant une épaisseur de 0,45 m tandis que celle de sa voûte était de 0,50 m (photo 45). Quant à l'intérieur du conduit, sa largeur était de 0,85 m. Il était constitué de gros moellons de pierre calcaire de dimensions variables. Ces pierres étaient liées entre elles au moyen d'un mortier compact jaunâtre et rosé (inclusions de granite). Un tuyau en fonte mesurant 0,19-0,20 m de diamètre, probablement une conduite d'aqueduc, était visible dans le fond de la structure (photo 46).

**Photo 44.** Sommet du conduit voûté en pierre 1A102 identifié sous un massif bétonné de Bell Canada dans la voie ouest du boulevard Langelier, au sud du boulevard Charest, vers le nord (CeEt-931-2015-1-061)

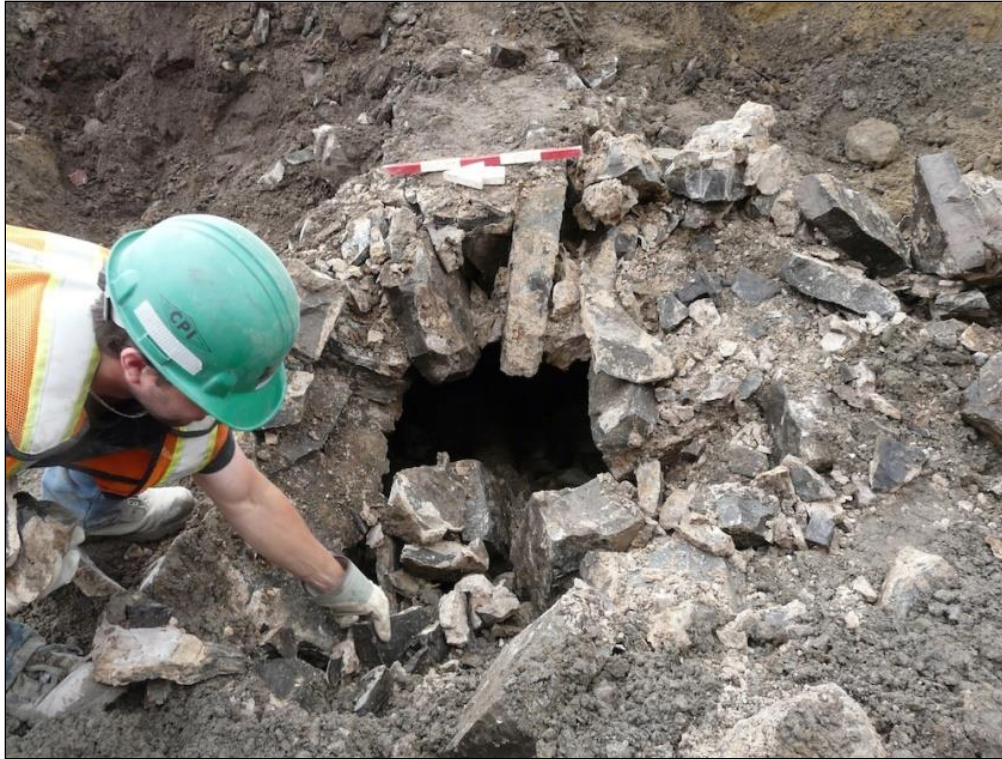
**Photo 45.** Vue en coupe du conduit voûté en pierre 1A102, vers l'est  
(CeEt-931-2015-1-062)

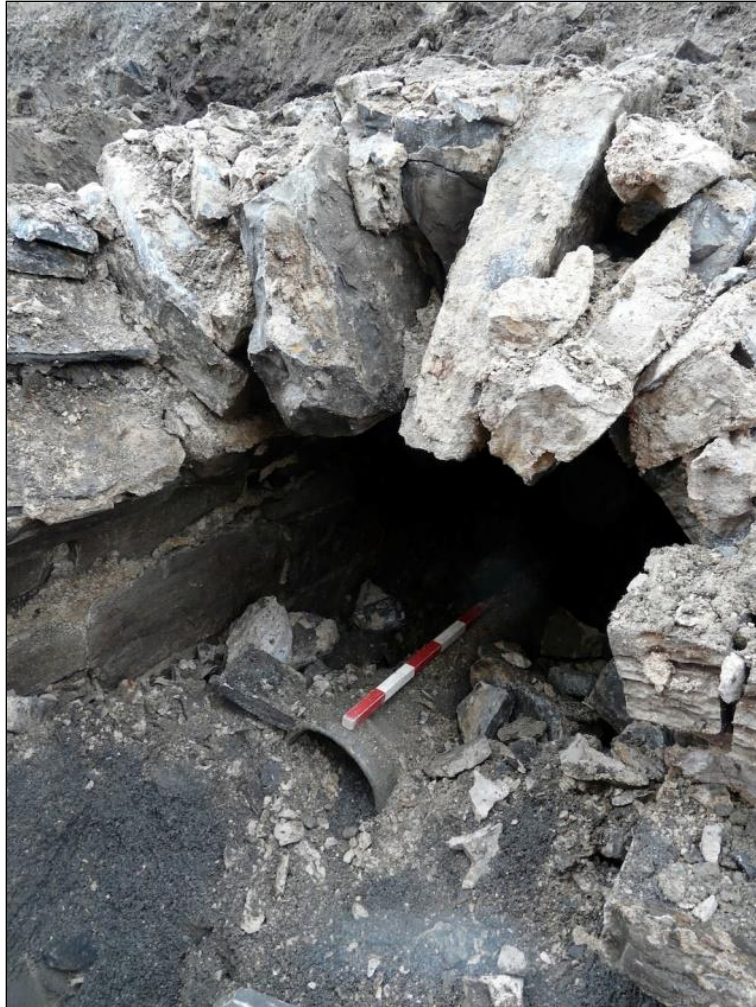
**Photo 46.** Vue de l'intérieur du conduit voûté en pierre 1A102 renfermant un tuyau en fonte, vers l'est (CeEt-931-2015-1-060)

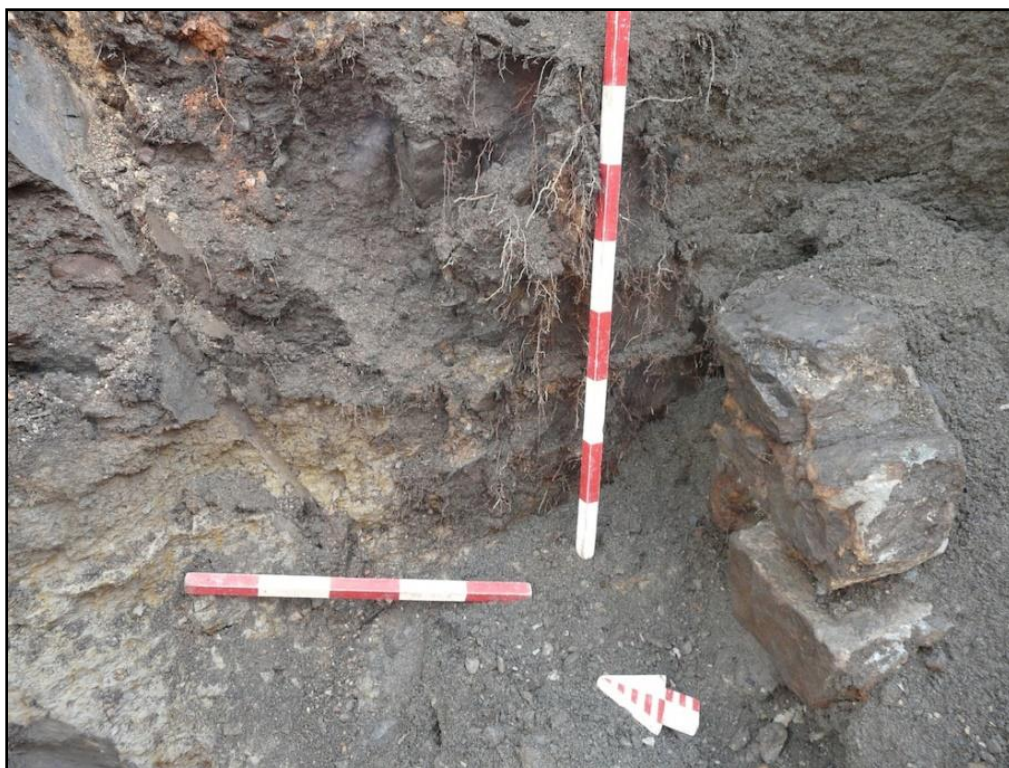
Un autre vestige maçonné en pierre a été observé sous le massif bétonné de Bell Canada. Celui-ci se présentait sous la forme d'assises de pierres brutes de calcaire formant un appareil irrégulier (plan 8; photo 47). Ces pierres étaient liées entre elles au moyen de joints de mortier beige rosé clair de 1,5 cm d'épaisseur moyenne. Ce mur, qui semblait partiellement détruit, comportait deux sections mesurant respectivement 0,46 m et 0,90 m de longueur. Enfin, sa base est apparue à une profondeur variant de 1,04 m à 1,45 m sous l'asphalte, soit à une altitude moyenne de 13,60 m NMM.

**Photo 47.** Vue d'ensemble d'une partie du vestige en pierre 1A108 mis au jour à l'angle de la voie ouest du boulevard Langelier et de la rue Christophe-Colomb, vers le sud-est (CeEt-931-2015-1-097)

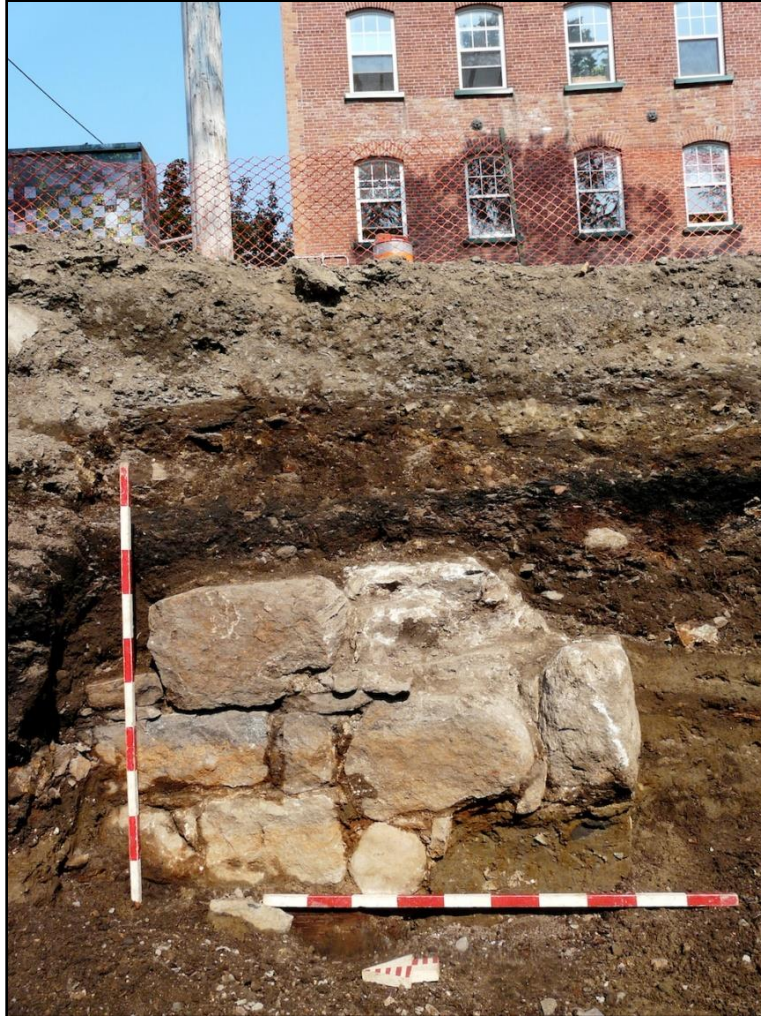
Le vestige maçonné en pierre 2B100 correspond à la fondation de murs formant le coin d'un bâtiment qui était visible sur une hauteur de 0,68 m et une largeur de 1,28 m (plan 8; photo 48). Elle était constituée de pierres brutes à grossièrement ébauchées de granite rose jaunâtre et de gneiss rubané formant trois assises irrégulières et construites dans une tranchée de fondation d'une largeur de 0,07 m. Ces pierres étaient liées entre elles au moyen des joints maigres et soignés de mortier au sable brun jaunâtre contenant des nodules de chaux et des pierres de cale en calcaire par endroits. L'assise inférieure s'est révélée plutôt inégale et incomplète sur une longueur de 0,41 m vers le nord. De plus, le vestige 2B100 reposait sur une semelle de bois dégagée sur une hauteur de 0,14 m. Enfin, le sommet du vestige est apparu à une profondeur de 0,98 m sous l'asphalte, soit à une altitude de 15,22 m NMM.

**Photo 48.** Vue d'ensemble du vestige maçonneré en pierre 2B100 mis au jour au sud du boulevard Charest Ouest, dans le terre-plein central du boulevard Langelier, vers l'est (CeEt-931-2015-2-026)

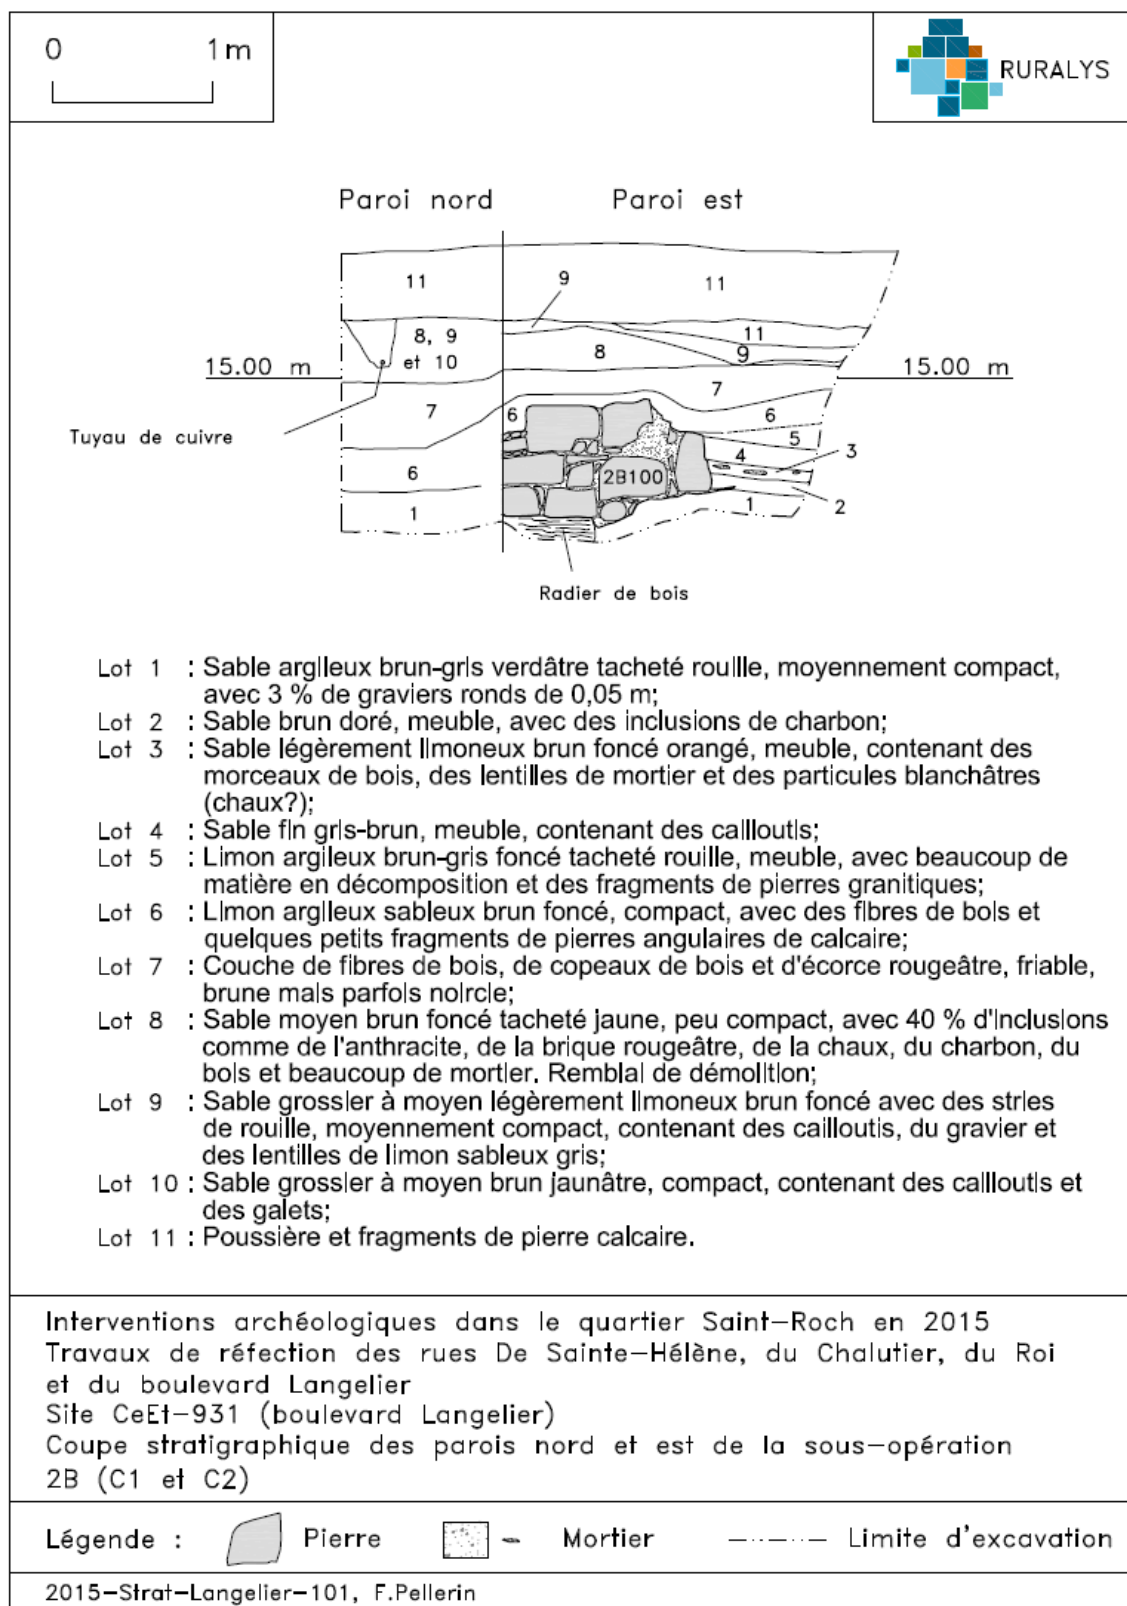
La stratigraphie qui a été observée de part et d'autre du vestige 2B100, du fond vers le haut, est la suivante (figure 33) :

**Figure 33.** Coupe stratigraphique des parois nord et est de la sous-opération 2B (C1 et C2)

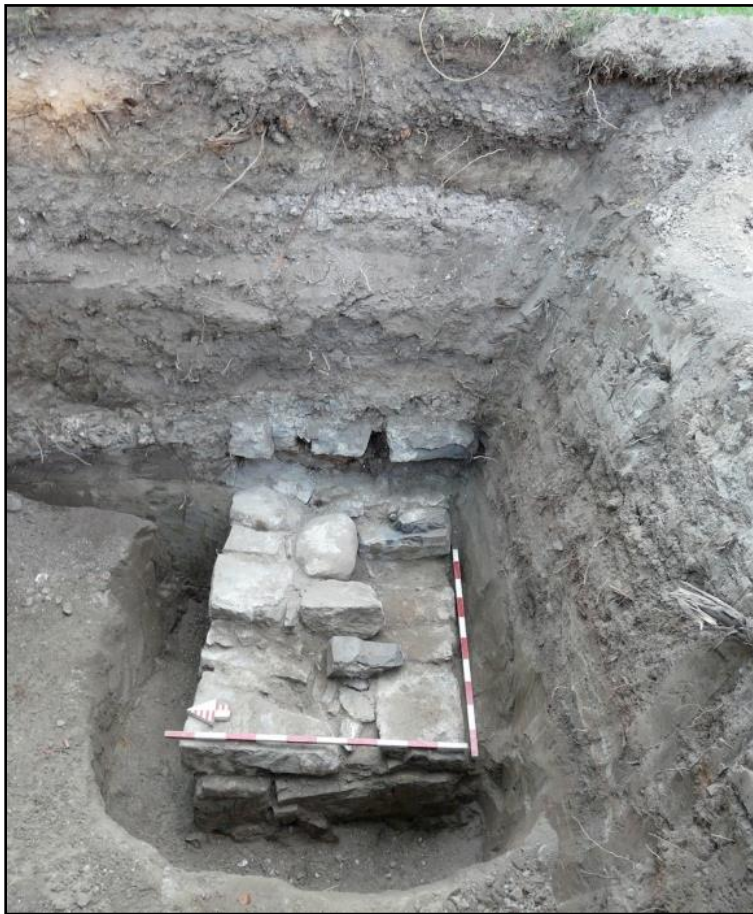
Un vestige maçonné en pierre a été découvert dans le coin sud-est de la sous-opération 2C, à une profondeur de deux mètres sous le gazon du terre-plein central du boulevard Langelier, entre les rues Christophe-Colomb et Demers, soit à une altitude de 15,40 m NMM (plan 9; photo 49). Il s'agissait en fait de la fondation d'un mur à simple parement observée sur une longueur de 1,25 m. D'une largeur moyenne de 0,95 m, le vestige 2C100 semblait se poursuivre dans la paroi est de la sous-opération 2C. En somme, il était constitué de 2 à 4 assises irrégulières reposant sur une semelle présentant un ressaut d'à peine 0,05 m et posée sur radier composé de deux petites planches de bois (photo 50). Ces assises étaient majoritairement faites de pierres calcaires ébauchées à grossièrement équarries et de quelques pierres des champs granitiques brutes de dimensions variables (0,22 m à 0,53 m de longueur sur 0,16 m à 0,32 m de largeur et 0,10 m à 0,15 m d'épaisseur). Aucune tranchée de construction n'a été identifiée le long du vestige. Ce dernier a donc probablement été construit directement en tranchée.

**Photo 49.** Vue d'ensemble du vestige maçonné en pierre 2C100 mis au jour dans le terre-plein central du boulevard Langelier, entre les rues Christophe-Colomb et Demers, vers l'est (CeEt-931-2015-2-019)

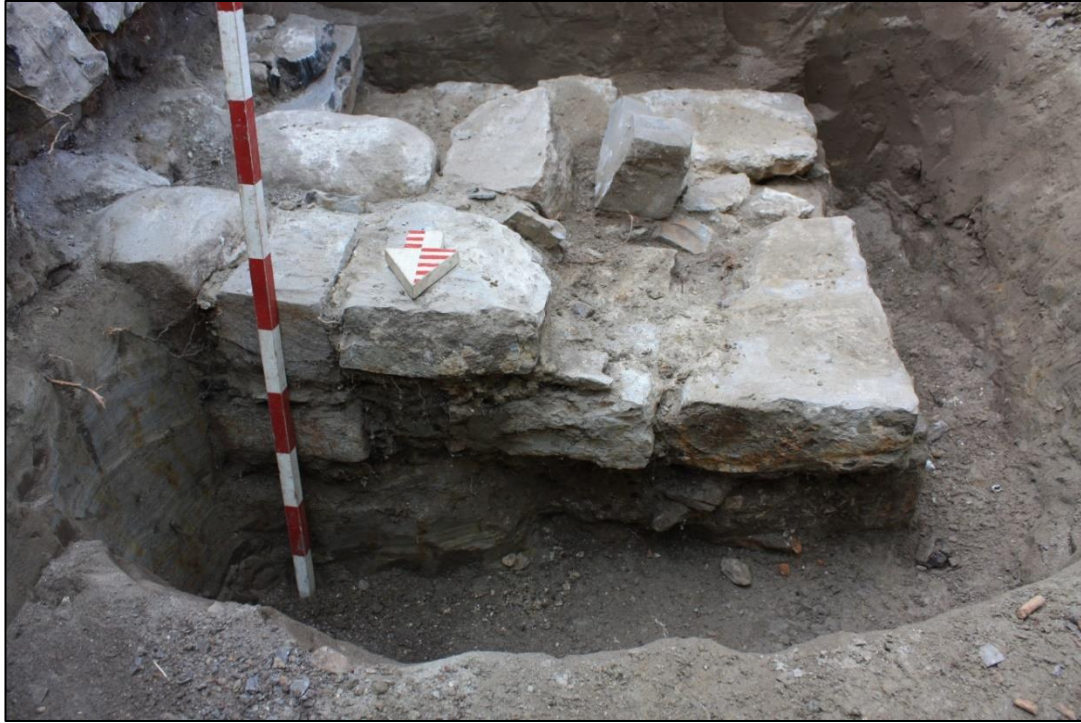
**Photo 50.** Parement nord du vestige maçonné en pierre 2C100, vers le sud (CeEt-931-2015-2-024)

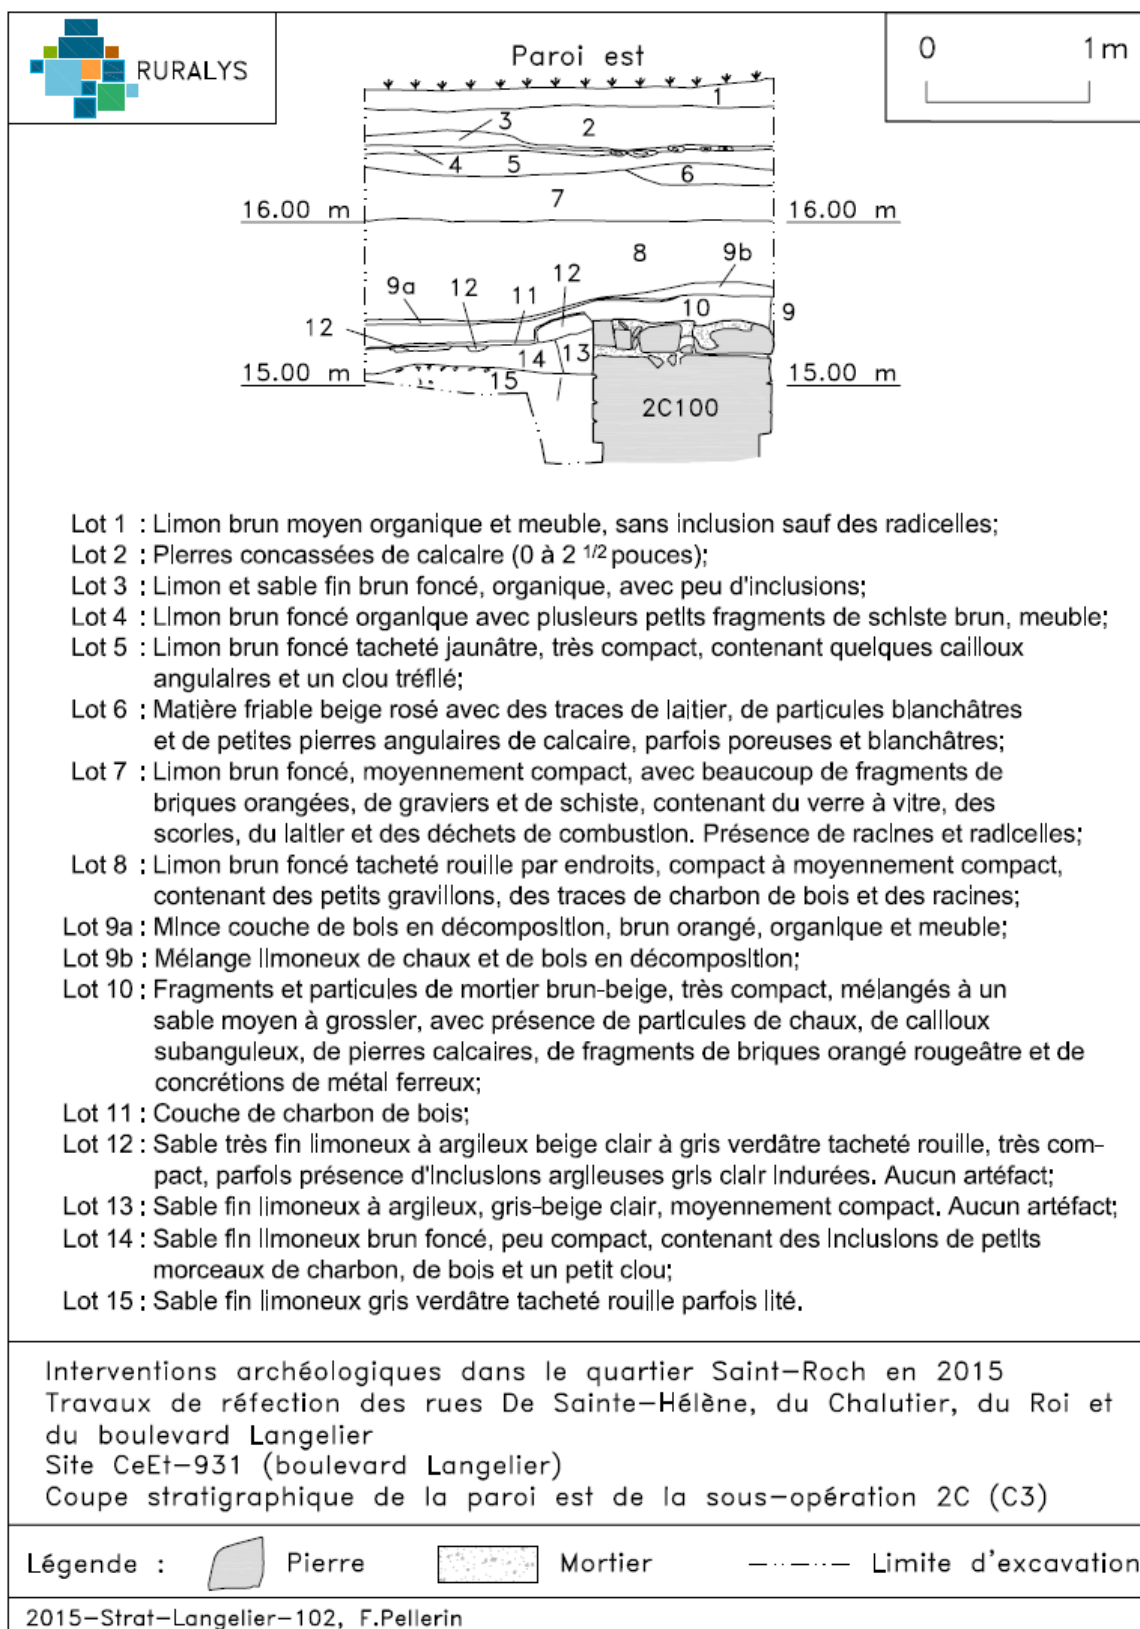
Les niveaux de sol observés dans les parois est, nord et ouest de la sous-opération 2C sont similaires à ceux identifiés dans la sous-opération 2B (figure 34).

**Figure 34.** Coupe stratigraphique de la paroi est de la sous-opération 2C (C3)

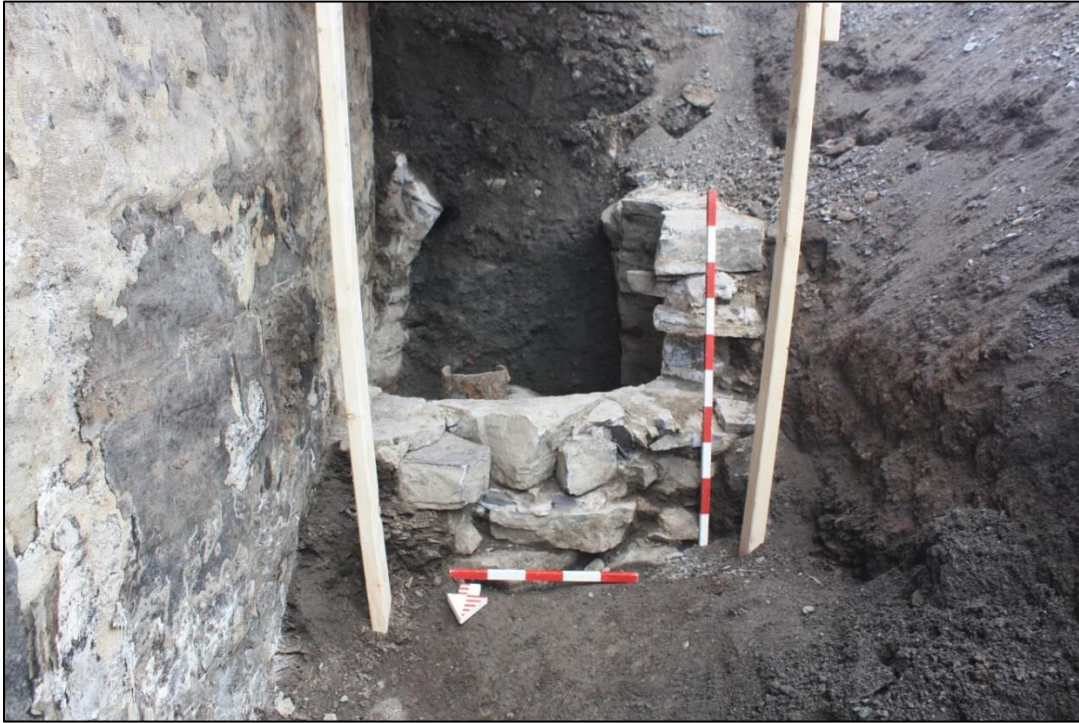
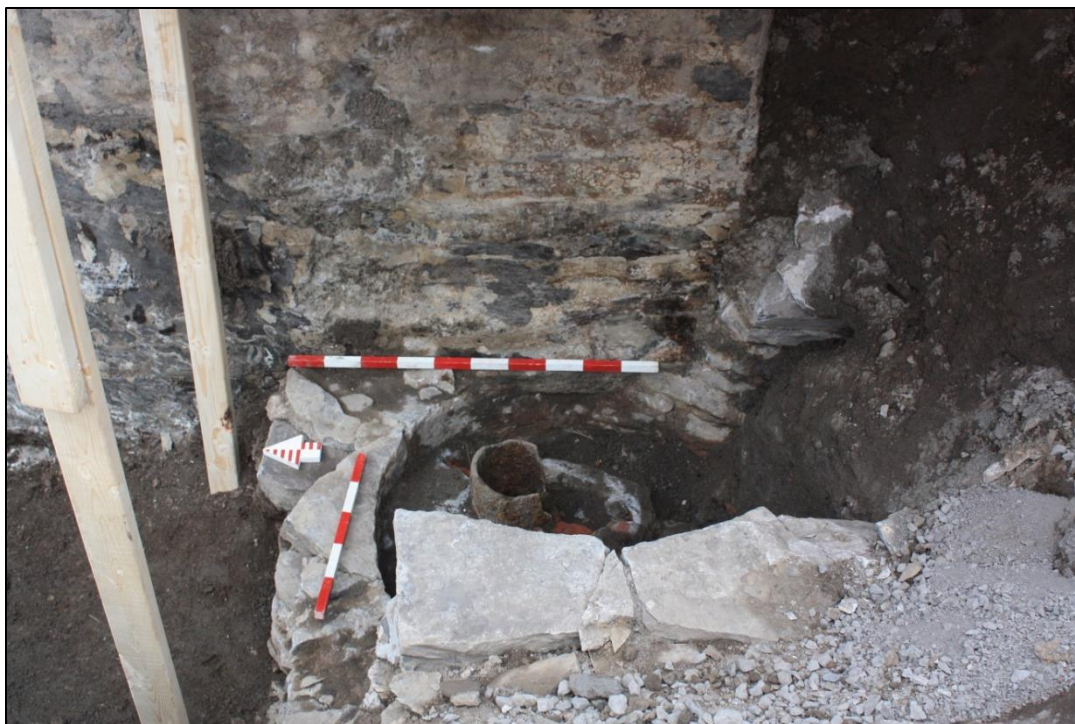
Un vestige maçonné en pierre de forme circulaire a été mis au jour le long de la façade d'un bâtiment situé à l'angle de la voie est du boulevard Langelier et de la rue Arago (plans 12 et 14; photos 51 et 52).

**Photo 51.** Vue d'ensemble du vestige 5A100, vers le sud (CeEt-931-2015-5-027)

**Photo 52.** Vue d'ensemble du vestige 5A100, vers l'est (CeEt-931-2015-5-008)

En somme, il s'agissait d'un vestige maçonné en pierre construit directement en tranchée comme en témoignent l'aspect de son parement extérieur qui était plus ou moins soigné et le fait qu'aucune tranchée de fondation n'ait été identifiée autour de la structure. Son sommet dérasé reposait à une altitude variant de 20,32 m à 20,44 m NMM, soit à une profondeur de 1,85 m de la surface du trottoir, tandis que le fond de la structure n'a pu être dégagé. D'un diamètre variant de 1 m (intérieur) à 1,30 m (extérieur), celui-ci semblait se poursuivre vers le sud sous la forme d'une partie voûtée s'apparentant à un tunnel d'une largeur variant de 0,60 m au sommet à 0,90 m à la base. Bien que cette partie voûtée n'ait pas été dégagée en raison du risque d'effondrement, il a tout de même été possible de déterminer que celle-ci s'étendait sur une longueur d'au moins 0,90 m et atteignait une hauteur de 0,90 m. De plus, cette partie était comblée au moyen d'un remblai de sable limoneux brun grisâtre, compact, contenant des fragments de pierre calcaire et de brique. Le même remblai a d'ailleurs été observé sur la partie circulaire du vestige sur une épaisseur de 1,40 m, ce qui tend à confirmer que la partie voûtée est en partie effondrée. En somme, le vestige 5A100 était constitué d'au moins sept assises de pierres calcaires ébauchées de moyennes et de grosses dimensions atteignant une hauteur maximale de 0,86 m (photo 53). Ces pierres étaient liées entre elles au moyen d'un mortier au sable gris blanchâtre compact. D'une épaisseur moyenne de 0,03 m, les joints de mortier comportaient des pierres de cale par endroits. Quant à la largeur du vestige, elle variait de 0,25 m à 0,38 m.

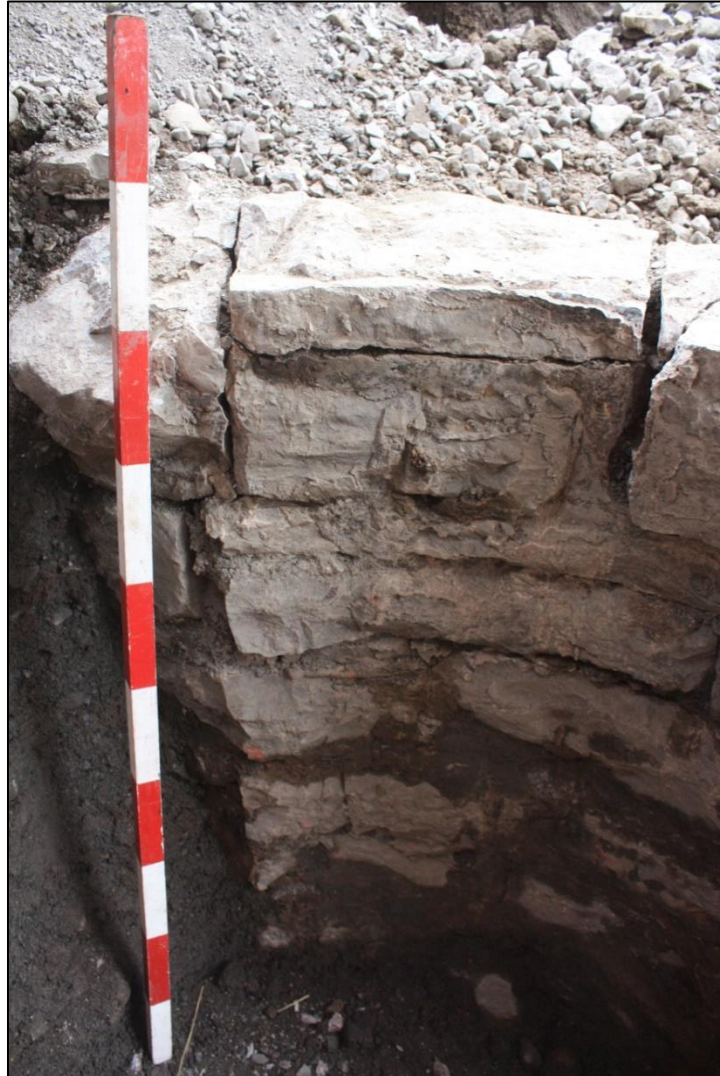
**Photo 53.** Parement intérieur du vestige 5A100, vers le sud-ouest (CeEt-931-2015-5-010)

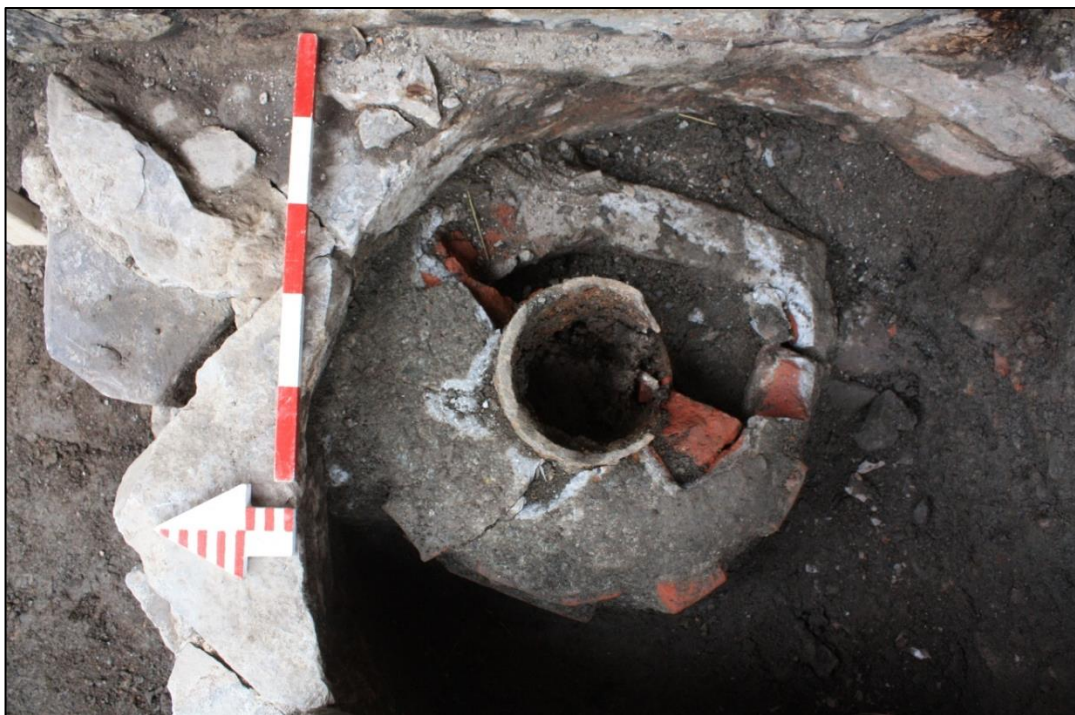
Un tuyau en fonte ductile posé à la verticale prenait place à l'intérieur de la structure, dans sa portion nord-est (photo 54). D'un diamètre de 0,20 m et d'une épaisseur de 1,5 cm, il était maintenu en place au moyen d'assises de briques orangées formant une structure circulaire de 0,20 m à 0,25 m d'épaisseur autour du tuyau et qui a été dégagée sur une hauteur maximale de 0,20 m. Ces briques étaient posées en boutisse et en panneresse en alternance et noyées dans un ciment de Portland.

**Photo 54.** Tuyau en fonte ductile observée dans le vestige 5A100, en plongée (CeEt-931-2015-5-011)

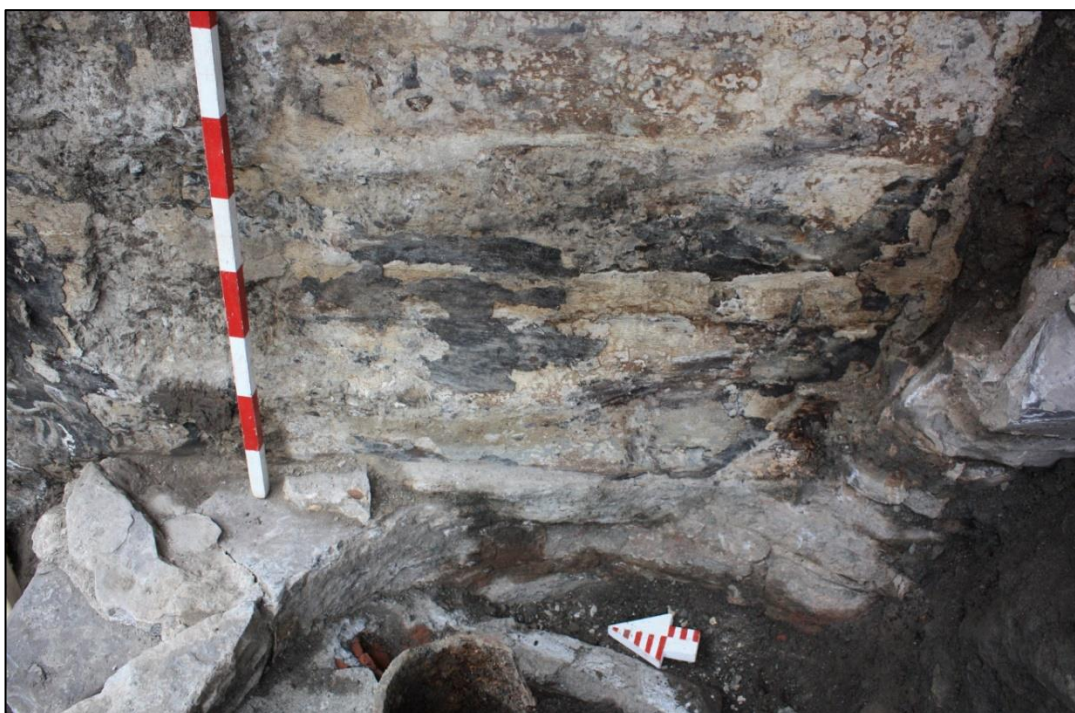
Enfin, notons que la fondation de la façade du bâtiment sis au 597, boulevard Langelier et qui aurait été construit en 1900, reposait sur le vestige 5A100 sur une longueur d'environ 1,20 m (photo 55).

**Photo 55.** Fondation du bâtiment sis au 597, boulevard Langelier reposant sur le sommet dérasé du vestige 5A100, vers l'est (CeEt-931-2015-5-015)

À la suite des incendies qui ravagèrent à plusieurs reprises le quartier Saint-Roch, des citernes d'incendie, également appelées hydrant, sont implantées un peu partout dans le quartier (Rouleau et Fortier 2011: 38). Ce type de structure est d'ailleurs représenté sur les plans d'assurances de la ville de Québec à partir de 1879 (figure 38). En somme, il s'agit d'un dispositif permettant de lutter contre les incendies, plus précisément d'une borne-fontaine faisant partie d'un vaste réseau souterrain. Cette prise fonctionnait au moyen d'une pression obtenue par gravité. Les hydrants, qui constituaient les points d'accès à ce réseau, étaient habituellement situés à proximité de la chaussée de manière à toujours demeurer accessibles. Le vestige 5A100 correspondrait à un de ces hydrants. Par ailleurs, nous savons que cet hydrant est abandonné avant 1900 puisque la façade du bâtiment contre lequel il est adossé, et qui a été construit cette même année, repose en partie sur le sommet dérasé de la structure.

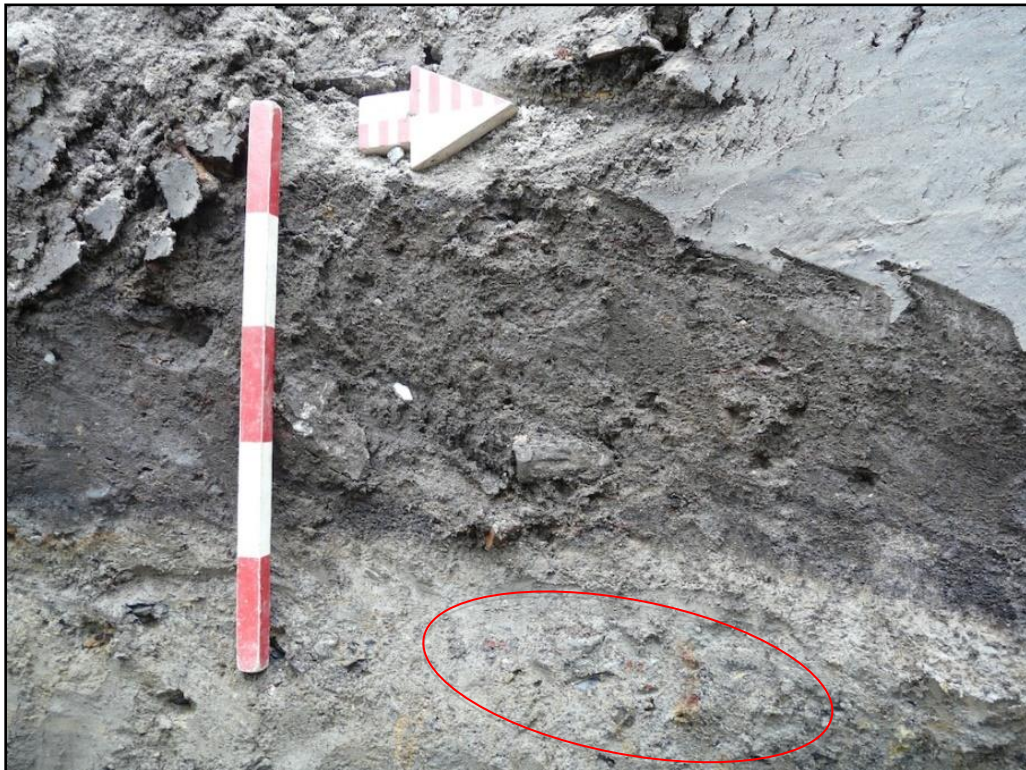
**Photo 56.** Vue rapprochée de la séquence stratigraphique des lots 1A6, 1A7 et 1A11 au nord de la rue Châteauguay, sur la voie ouest du boulevard Langelier. Le cercle montre des fragments d'hématite rouge dans le lot 1A11, vers l'ouest (CeEt-931-2015-1-109)

Le sol dans lequel a été trouvée la limonite correspondait à un sable limoneux ayant à cet endroit une couleur jaune soufre. Ce sol contenait donc fort probablement des sulfures qui résulteraient d'une altération de basse température en lien avec la zone de faille de Logan qui est une faille régionale inverse située en haut de la falaise. L'ocre pourrait être encaissé dans certaines roches sédimentaires composant la roche-mère environnante et avoir été érodé et déposé dans la couche. Étant donné que des fragments d'ocre rouge et jaune ont été identifiés dans les sites préhistoriques CeEt-600 et CeEt-884, il est fort possible qu'une ou plusieurs sources d'ocre soient présentes dans le secteur du boulevard Langelier.

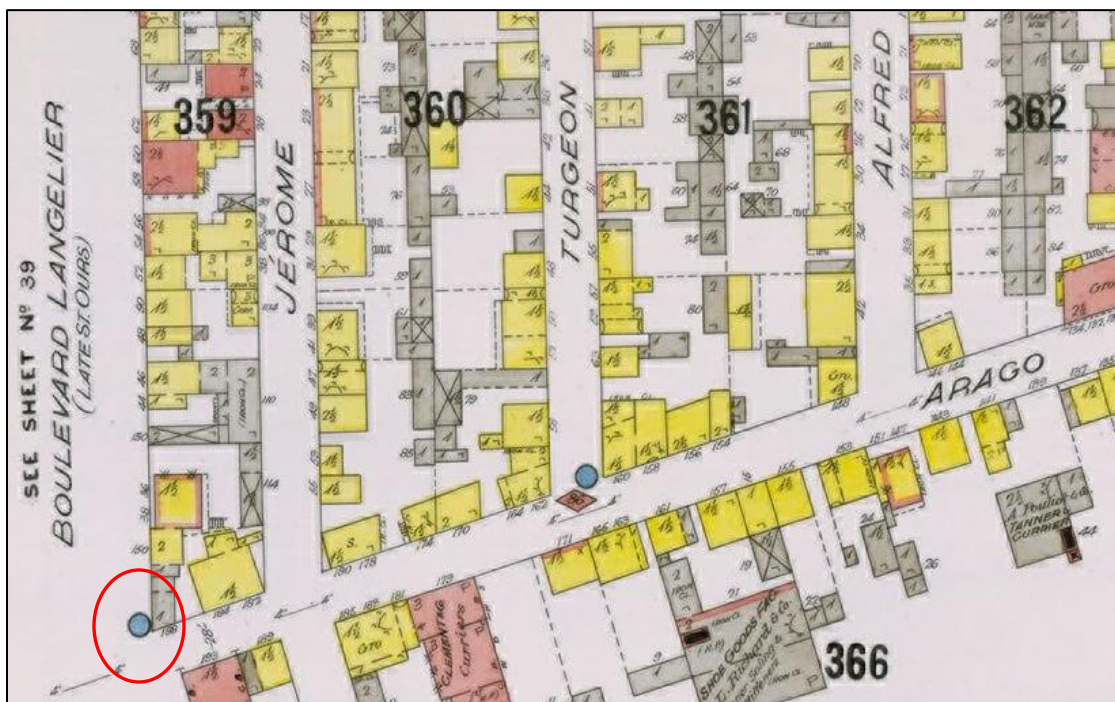
**Figure 38.** Extrait du plan d'assurances de Chas E. Goad datant de 1879 (BANQ, P600/S4/SS1/D65). Le cercle rouge indique l'hydrant mis au jour dans les limites du site CeEt-931 et correspondant au vestige 5A100.
