**INTERVENTIONS ARCHÉOLOGIQUES DANS LE QUARTIER SAINT-ROCH  
EN 2015**

**TRAVAUX DE RÉFECTION DES RUES DE SAINTE-HÉLÈNE, DU CHALUTIER,  
DU ROI ET DU BOULEVARD LANGELIER**

**Décembre 2016**

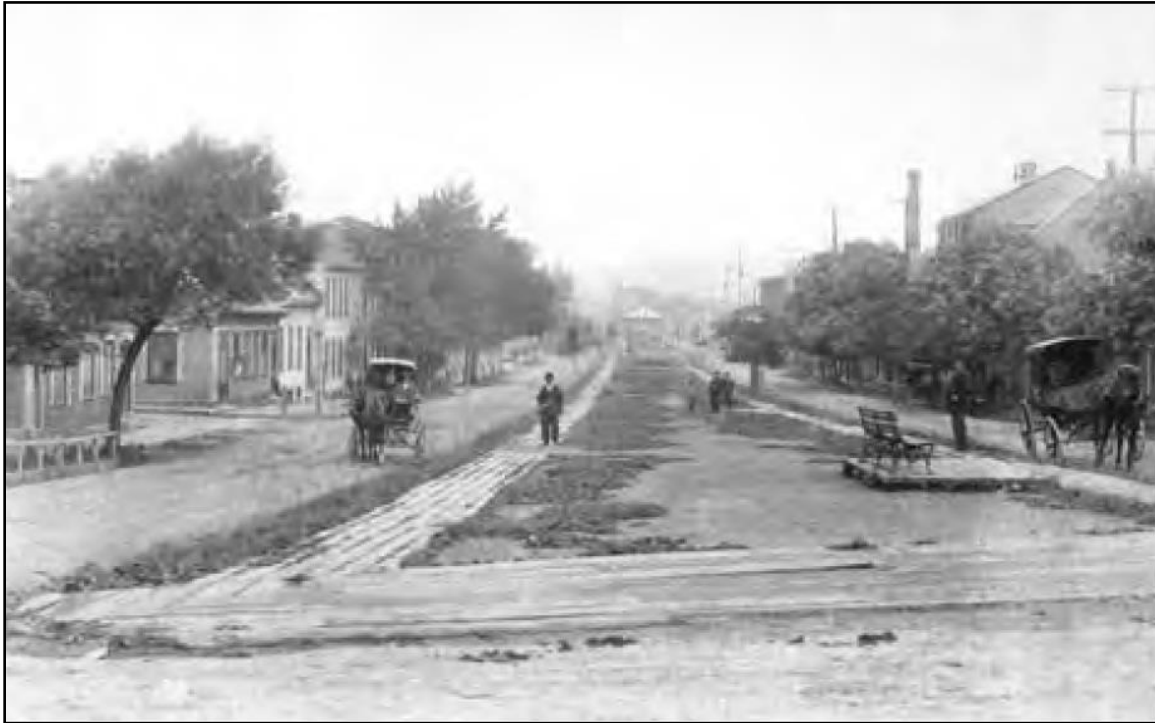
**Figure 39.** Photo datant de 1895 et montrant la voie ouest du boulevard Langelier au nord de la rue Arago. On peut y apercevoir des trottoirs de bois longeant chaque côté du terre-plein central ainsi qu'un banc sur une petite terrasse de bois dans les limites de ce dernier (Archives nationales du Québec, Fond Philippe Gingras, N80-1-245)

En 1885, la rue est divisée en deux voies séparées par un terre-plein central. On voit sur une photographie de 1895 (figure 39), des trottoirs de bois qui longent chaque côté du terre-plein central alors que celui-ci est occupé par une petite terrasse qui accueille un banc. Les vestiges 1A106 et 1A105/3B100 pourraient être respectivement associés à de semblables aménagements. Ces trottoirs étaient faits de planches tandis que les rues étaient généralement mal entretenues (Gilbert 2012 : 15).

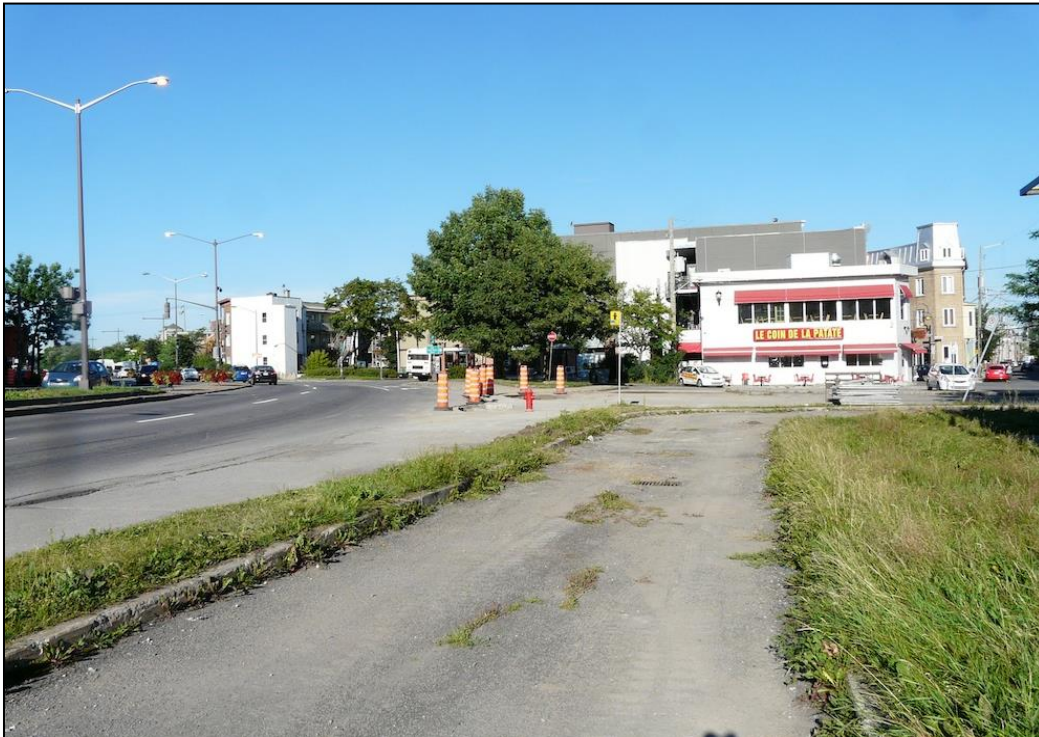
**Photo 77.** Vue générale du site CeEt-932 après l'enlèvement de l'asphalte, vers l'ouest (CeEt-932-2015-1A-001)

Des travaux d'excavation ont été réalisés au coin nord-est de la rue Hermine et du boulevard Charest Ouest dans le but de relier une borne-fontaine existante, qui était initialement connectée au réseau d'aqueduc du boulevard Langelier, à celui de la rue Hermine (photo 77). Ces travaux, qui n'étaient pas initialement prévus, ont donc fait l'objet d'une surveillance archéologique. En raison de la découverte d'un vestige maçonné en pierre, ce secteur a été désigné par le code Borden CeEt-932 (plan 15).

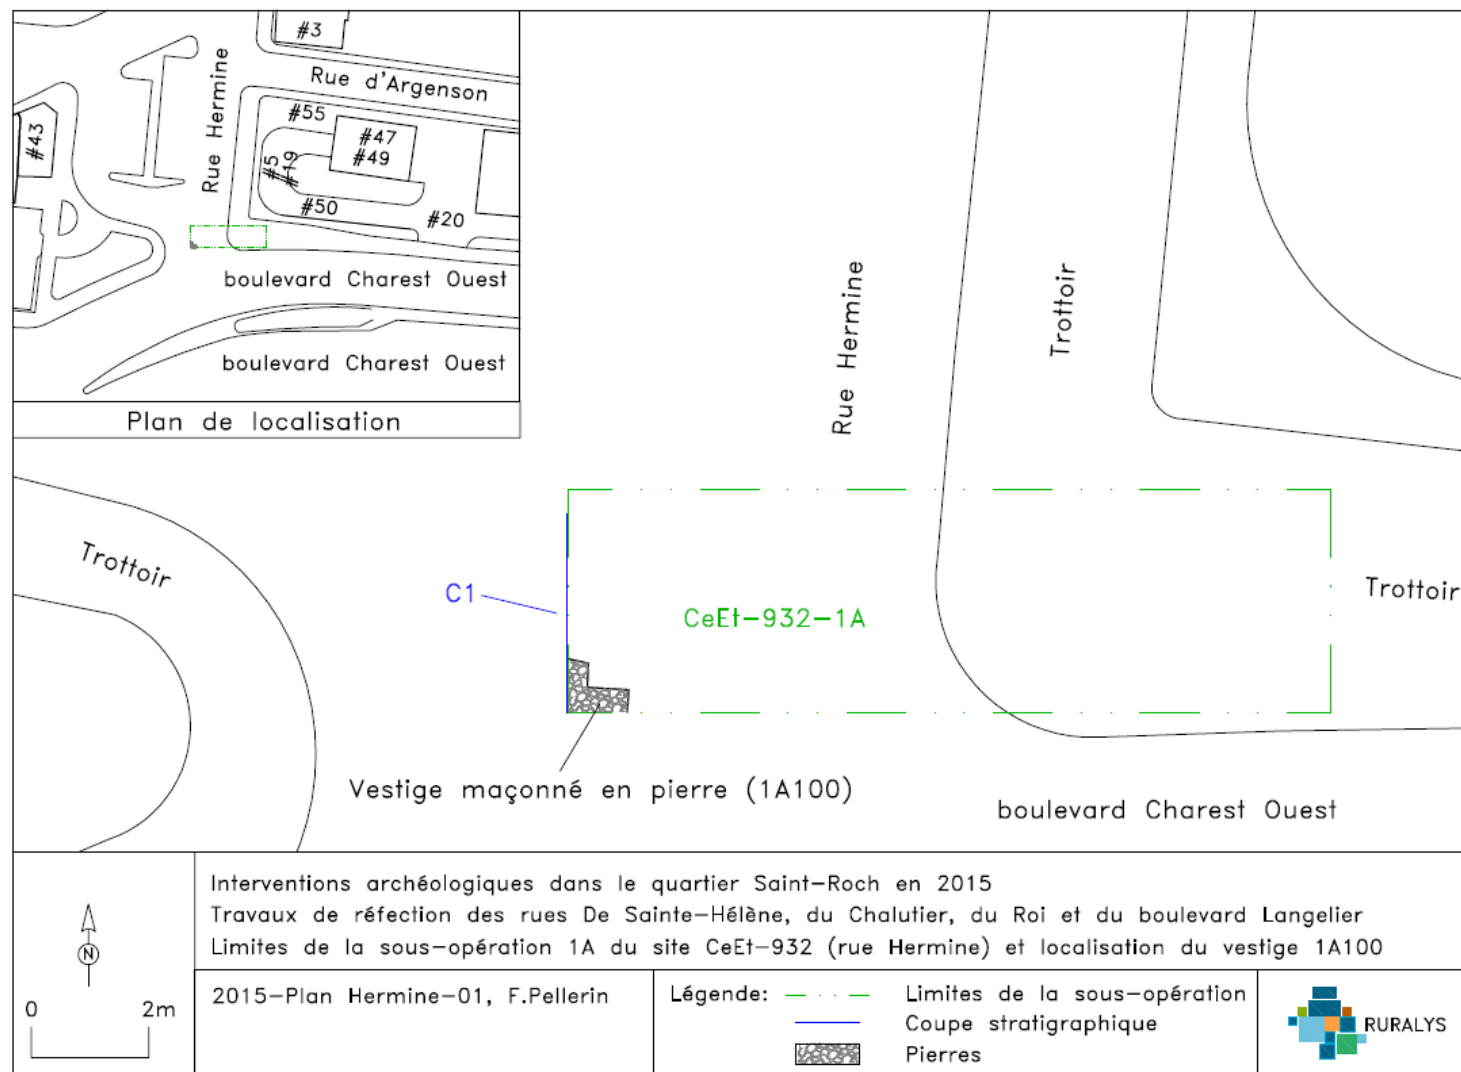
**Plan 16.** Limites de la sous-opération 1A du site CeEt-932 (rue Hermine) et localisation du vestige 1A100

Une seule tranchée, désignée par la sous-opération 1A et mesurant environ 15 m de longueur sur 4 m de largeur, a été excavée dans les limites du trottoir localisé au nord boulevard Charest Ouest et au coin ouest avec la rue Hermine (plan 16). La sous-opération 1A témoigne des nombreuses perturbations qui ont affecté ce secteur. Dans la moitié nord de la sous-opération, une tranchée remblayée au moyen d'un sable beige homogène et associée à un massif bétonné était présente sur toute la longueur de la tranchée (lot 1A3). D'autres tranchées perpendiculaires à la première traversaient d'est en ouest la sous-opération. Parmi celles-ci, une tranchée peu profonde comblée au moyen d'un sable grossier brun rouille, moyennement compact, et contenant des pierres

Un vestige maçonné en pierre (1A100) correspondant sans doute au coin d'un bâtiment a été identifié dans le coin sud-ouest de la sous-opération 1A (plan 16). Bien qu'il ait été partiellement endommagé par la pelle mécanique, ce vestige a tout de même pu être relevé. Il s'agissait du coin sud-ouest d'un bâtiment. S'étendant sur une longueur respective de 1,17 m et 0,75 m, les portions résiduelles des murs sud et ouest étaient généralement constituées de moellons de pierre calcaire équarris de grosseur moyenne (0,30 m à 0,36 m de longueur sur 0,28 m à 0,30 m de largeur et 0,10 m à 0,14 m de hauteur) (photo 78). Ces pierres formaient environ quatre assises totalisant une hauteur résiduelle de 0,90 m. Elles étaient liées entre elles par de larges joints dont l'épaisseur variant de 0,04 m à 0,05 m. Le liant utilisé dans ce cas semblait être un mortier cimenté blanc gris très compact. Le sommet des murs a été dérasé à une altitude d'environ 13,50 m NMM, soit à environ 1,42 m sous la surface de l'asphalte de la rue. Quant à la base des murs, elle reposait à une altitude de 12,60 m NMM, en partie sur une pièce de bois constituant possiblement un radier sous laquelle la présence d'un sable fin limoneux gris pâle naturel (lot 1A7) a été observée. Enfin, notons qu'une tranchée moderne comblée au moyen d'un remblai de sable beige et associé à la mise en place d'une conduite d'aqueduc était adossée contre le parement est du mur ouest du présumé bâtiment.

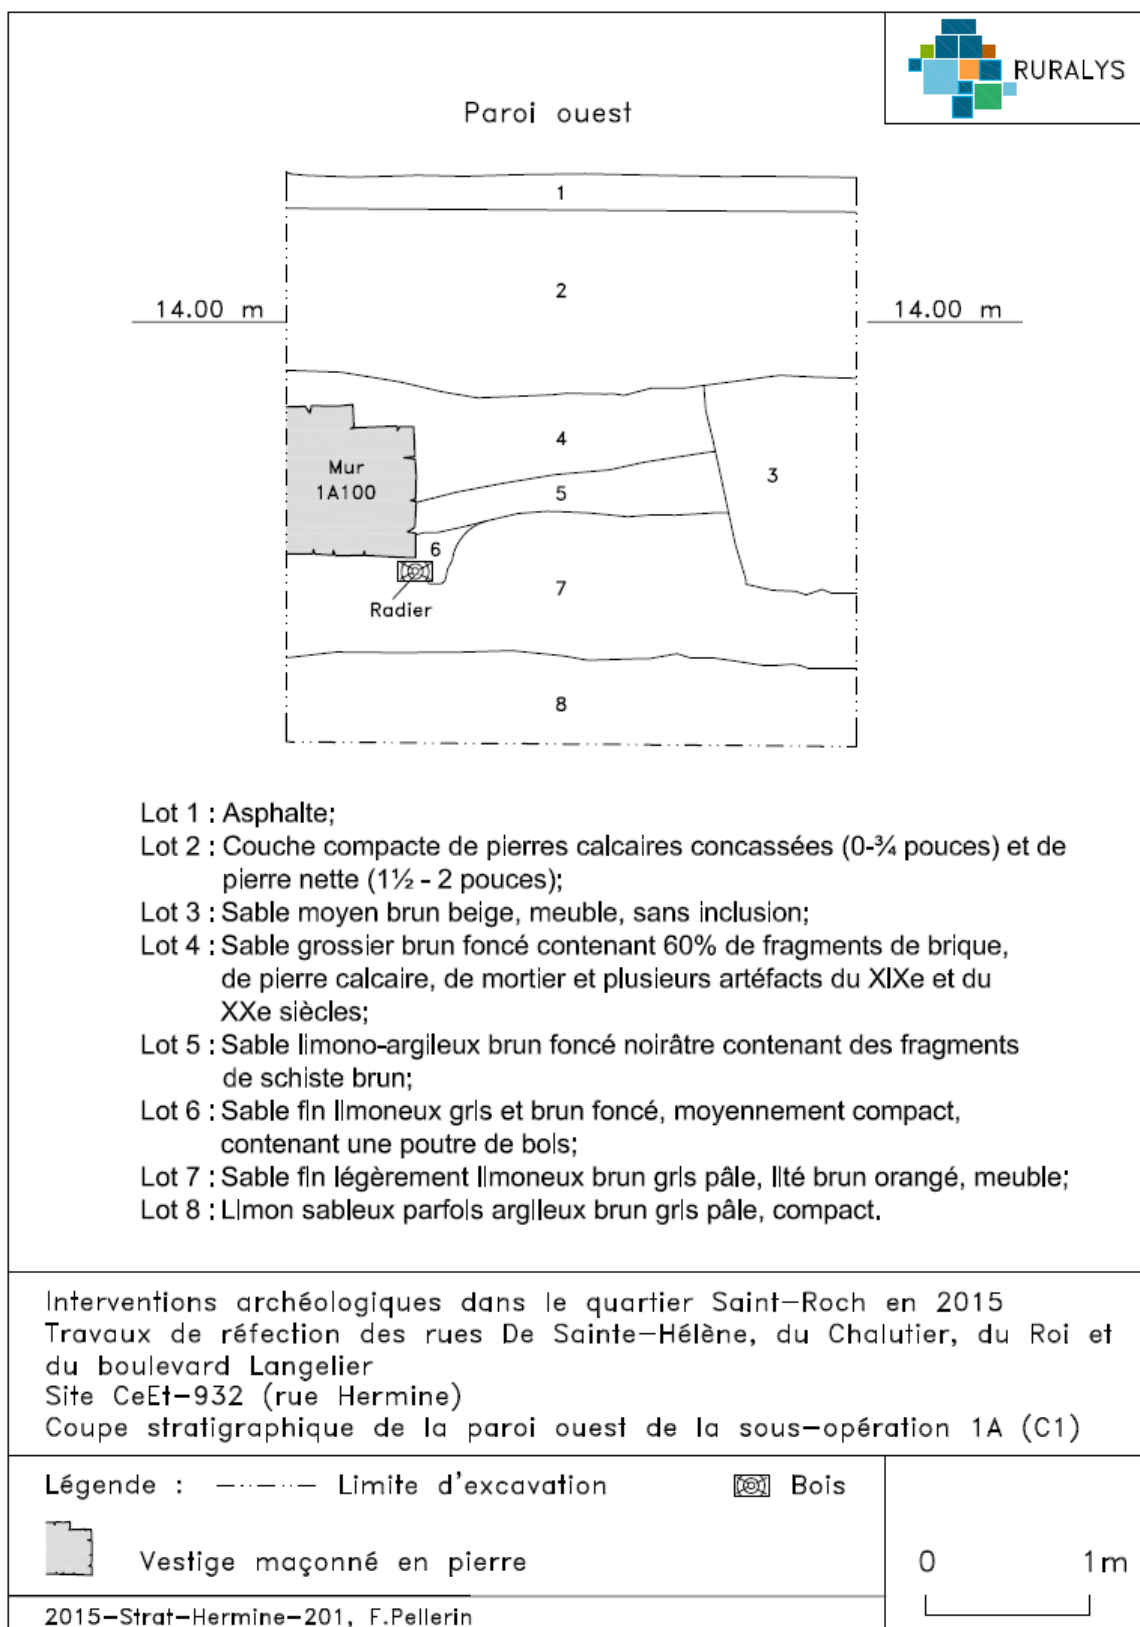
**Figure 40.** Coupe stratigraphique de la paroi ouest de la sous-opération 1A (C1)

De manière générale, d'importants remblais ont été observés sur une séquence de sols naturels en place (figure 40).

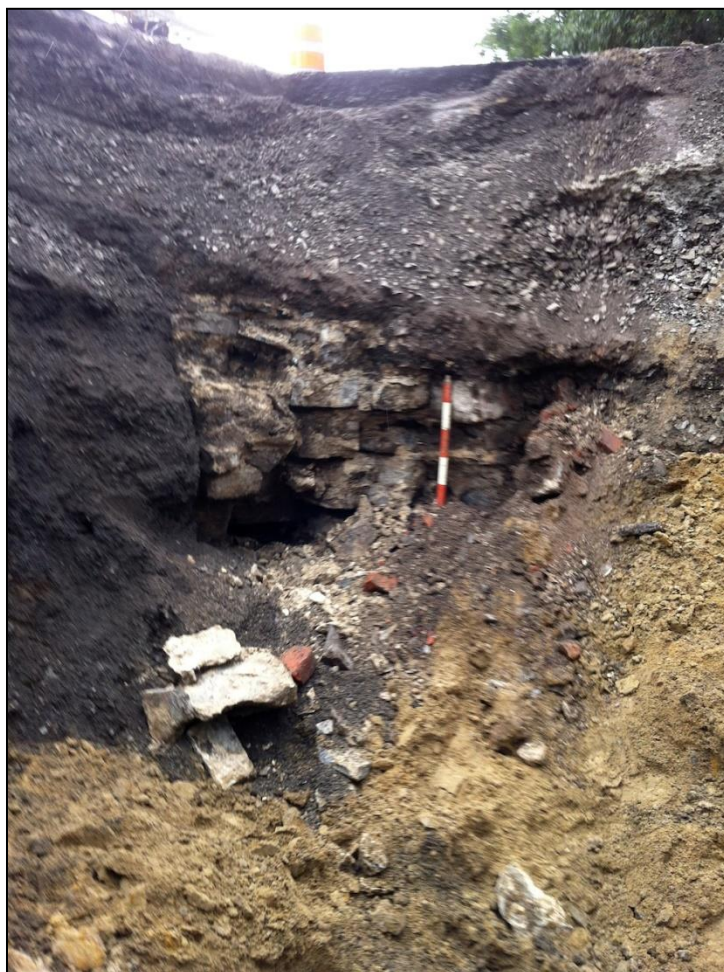
**Photo 78.** Vue rapprochée du vestige maçonné en pierre 1A100, vers le sud (CeEt-932-2015-1A-002)

Le vestige maçonné en pierre mis au jour pourrait correspondre au coin sud-ouest d'un bâtiment apparaissant sur les plans d'assurances de la ville de Québec à partir du troisième quart du XIX<sup>e</sup> siècle. Celui-ci est identifié au moyen de l'abréviation *Gro.* pour *Grocery* sur les plans d'assurances de Goad datant de 1879 (figure 41) et de 1910. Ce bâtiment témoigne de l'implantation du quartier Saint-Sauveur au cours de la seconde moitié du XIX<sup>e</sup> siècle alors qu'un vaste secteur résidentiel et commercial s'y développe. Bien qu'un important incendie survenu en 1866 y dévaste une grande partie des habitations, aucun indice témoignant de cet événement n'a été observé sur le vestige 1A100. Le bâtiment lui étant associé pourrait donc avoir été construit après ce tragique événement.

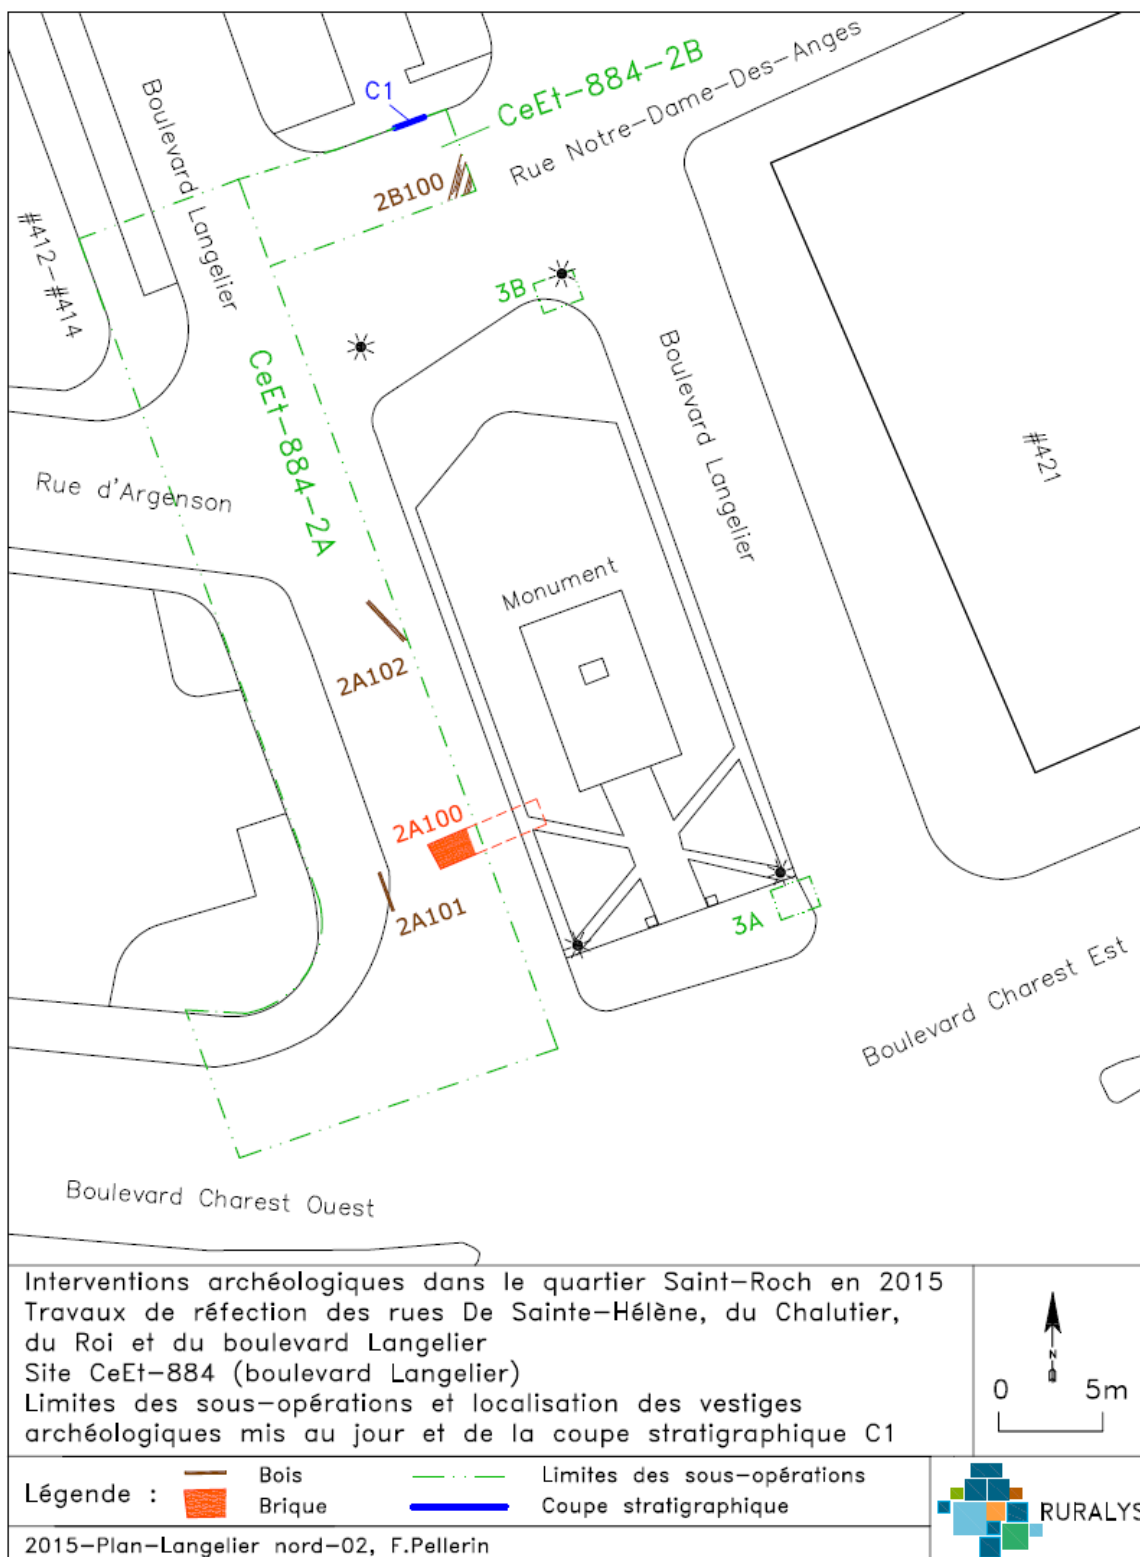
**Plan 17.** Limites des sous-opérations 2A, 2B, 3A et 3B du site CeEt-884 et localisation des vestiges archéologiques mis au jour et de la coupe stratigraphique C1

Une première phase de travaux de surveillance s'est déroulée du 29 juillet au 6 août 2015. Ces travaux étaient majoritairement réalisés dans la voie ouest du boulevard Langelier et dans l'intersection de ce dernier avec la rue Notre-Dame-des-Anges (opération 2) (photo 80; plan 17). La surveillance archéologique s'est déroulée lors de l'excavation de masse en vue du remplacement des conduites d'égout (sous-opération 2A) et d'aqueduc (sous-opération 2B). La sous-opération 2A mesurait 40 m de longueur sur 8 m de largeur tandis que la sous-opération 2B mesurait 8 m de longueur sur 2 m de largeur. Les travaux ont rejoint la portion du réseau d'aqueduc et d'égout refaite en 2009 dans la voie ouest du boulevard Langelier, au nord de la rue d'Argenson (sous-opération 2B). La profondeur des tranchées variait de 3,50 m à 4,00 m. Les travaux d'excavation ont généralement été réalisés en pente, parfois en paliers ou encore au moyen d'une cage d'étalement afin de permettre l'accès au fond de la tranchée selon les normes de la CSST.

Enfin, des travaux d'excavation visant l'implantation de deux bases de lampadaire situées à la jonction des limites sud et nord du terre-plein central et de la voie est du boulevard Langelier ont également fait l'objet d'une surveillance archéologique (sous-opérations 3A et 3B) (plan 17). Pour chacune d'elles, une tranchée mesurant 4 m<sup>2</sup> et atteignant une profondeur de 2 m a été excavée.

Il s'agit d'une chambre en brique complète découverte au nord du boulevard Charest ouest, à proximité du chaînage 10+995 (plan 17). Orientée selon un axe est-ouest, elle a été dégagée sur une longueur maximale de 0,80 m mais elle semblait se poursuivre dans le terre-plein central, jusqu'au regard permettant d'entrer à l'intérieur. Par ce fait, sa longueur pourrait donc atteindre jusqu'à 6 m. En somme, il s'agissait d'une chambre voûtée dont le sommet reposait à une altitude de 13,43 m NMM. D'une largeur de 1,30 m sur une hauteur totalisant 1,70 m, sa voûte mesurait 0,60 m de rayon. Elle était constituée de deux rangées de briques orangées posées en panneresse et liées entre elles au moyen de joints de mortier épais et baveux. Des vannes reliées à l'ancien aqueduc se trouvaient à l'intérieur de la structure, prises dans une couche de boue compacte. L'ancien aqueduc principal arrivait du sud vers le nord et entraînait dans le coin sud-ouest de la chambre. Un drain en terre cuite commune et un petit tuyau de métal ont été observés au fond de la chambre, dans son mur ouest (photo 83). Il a été impossible d'entrer dans la chambre. Sa partie supérieure a été détruite et remplie avec du sol local afin d'assurer une bonne portance à la rue.

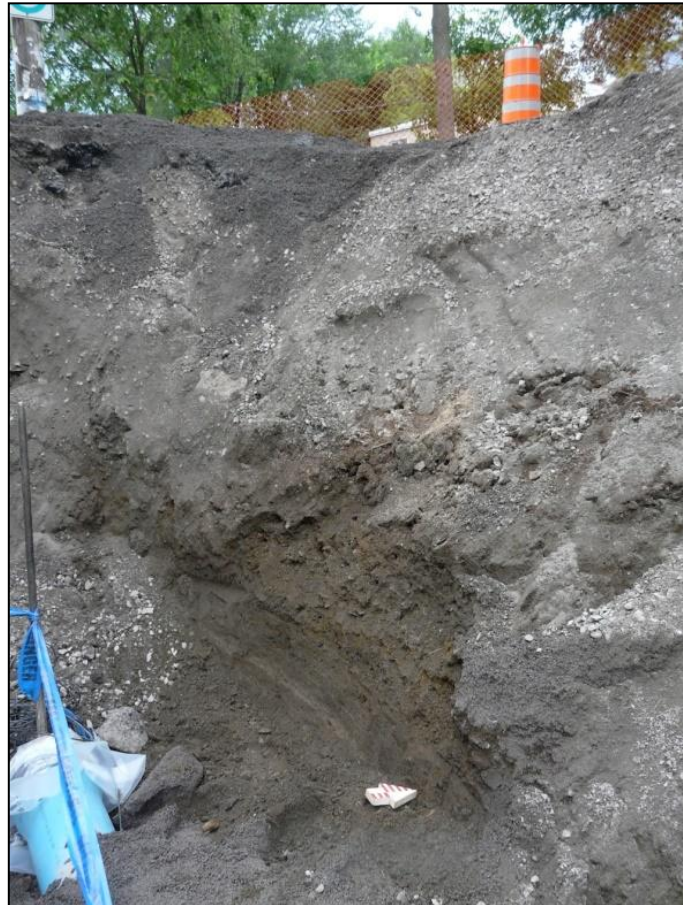
**Photo 82.** Vue d'ensemble de la paroi nord de la sous-opération 2B, vers le nord-ouest (CeEt-884-2015-2-023)

Cette séquence des sols était constituée des niveaux suivants (photo 82; figure 42) :

- Sable grossier blond et noir présentant quelques lits de limon argileux gris, contenant des graviers, du gravillon, du schiste subarrondi, de la limonite jaune, des coquilles de gastéropodes et des fragments de chert (lot 2B6);

- Limon sableux brun gris tacheté rouille orangé, peu compact à compact, contenant un peu de gravier mais aucun artefact (lot 2B7);
- Limon sableux parfois argileux brun à gris pâle, contenant parfois quelques grosses pierres rondes (0,05 à 0,25 m) (lot 2B8).

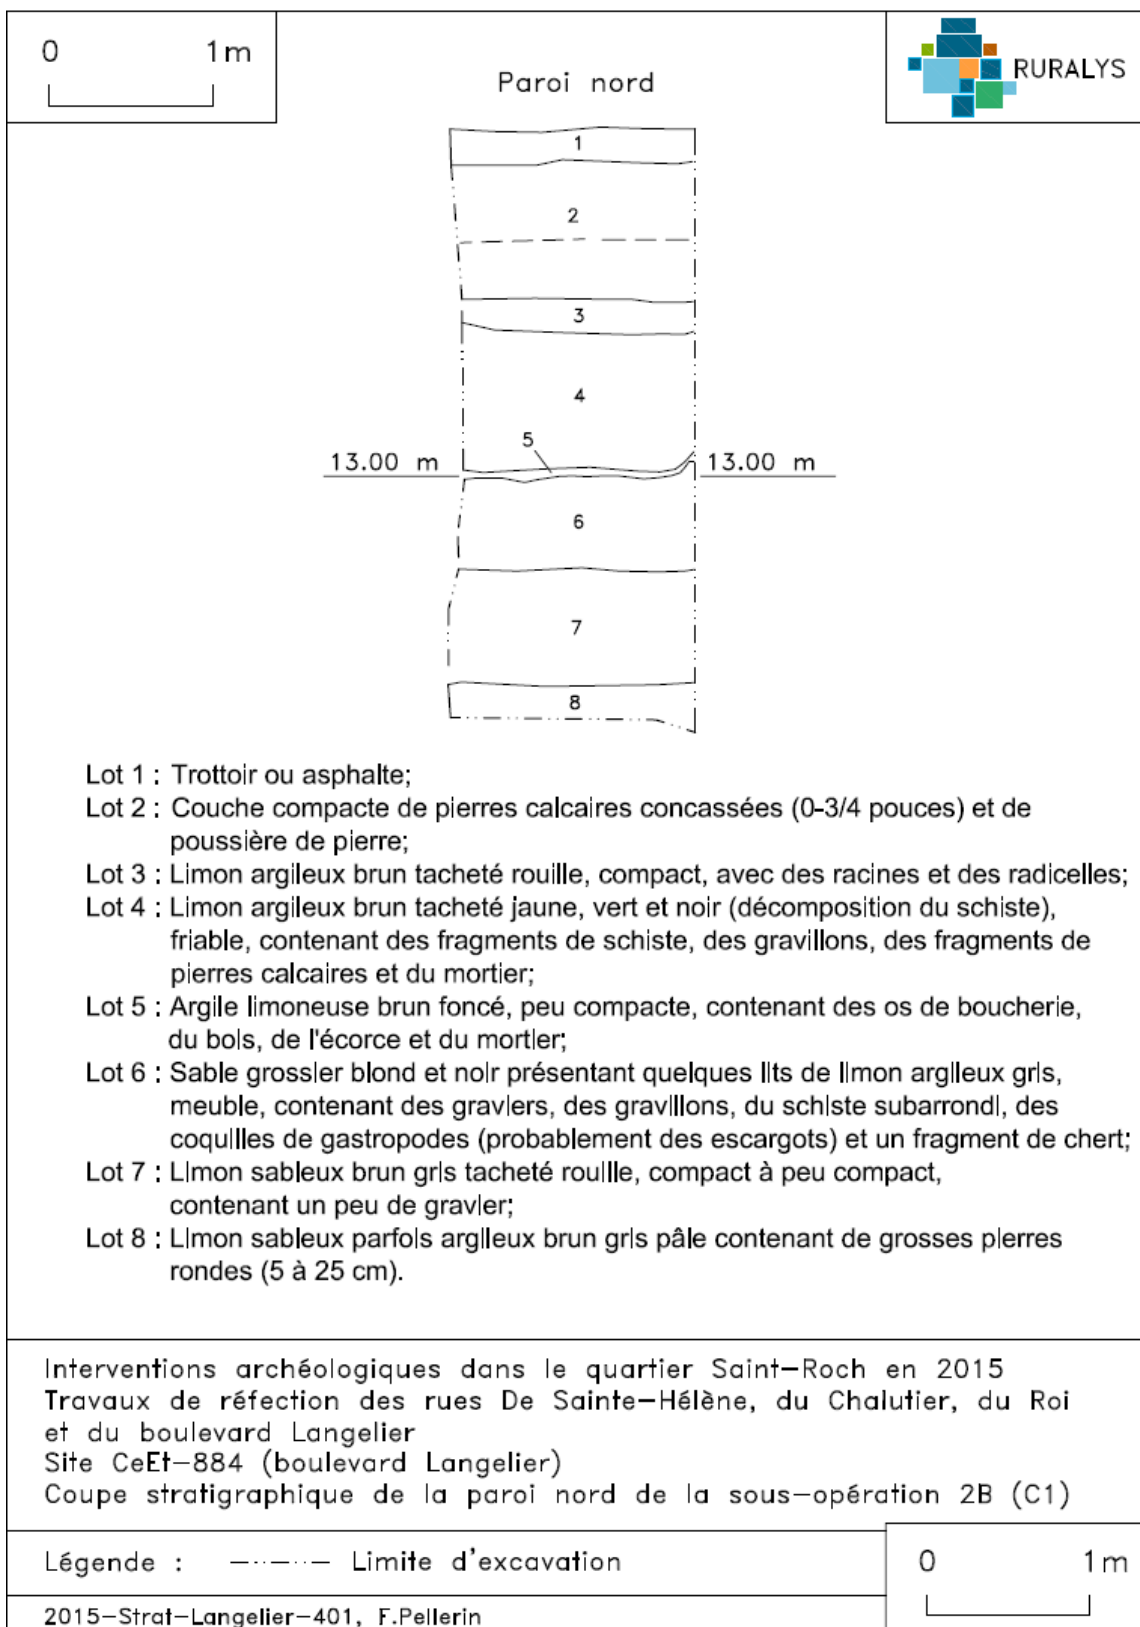
**Figure 42.** Coupe stratigraphique de la paroi nord de la sous-opération 2B (C1)

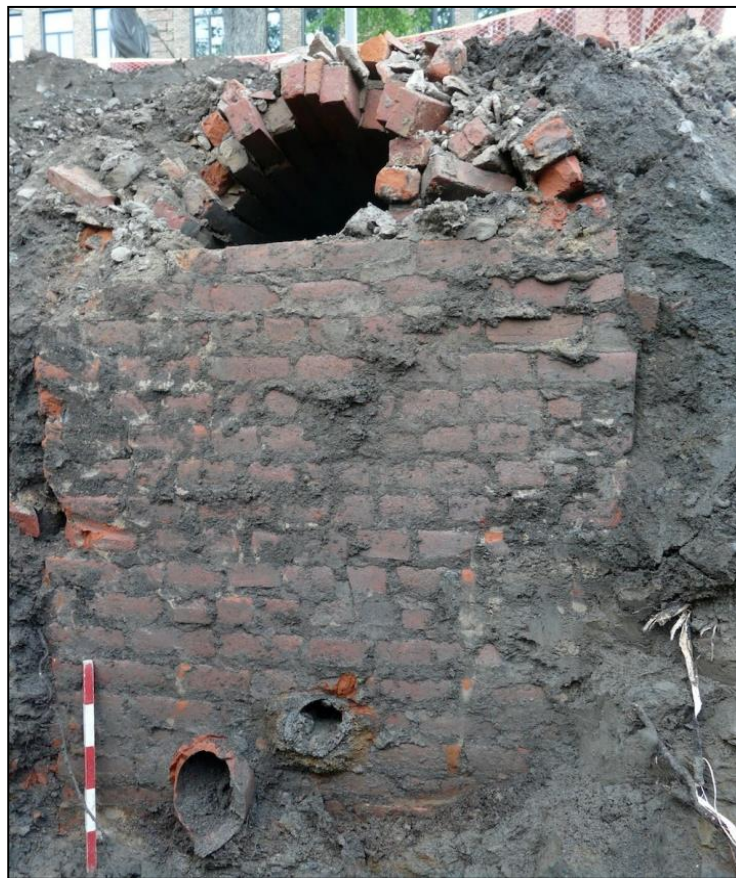
**Photo 83.** Vue d'ensemble du vestige 2A100, vers le nord-est (CeEt-884-2015-2-013)

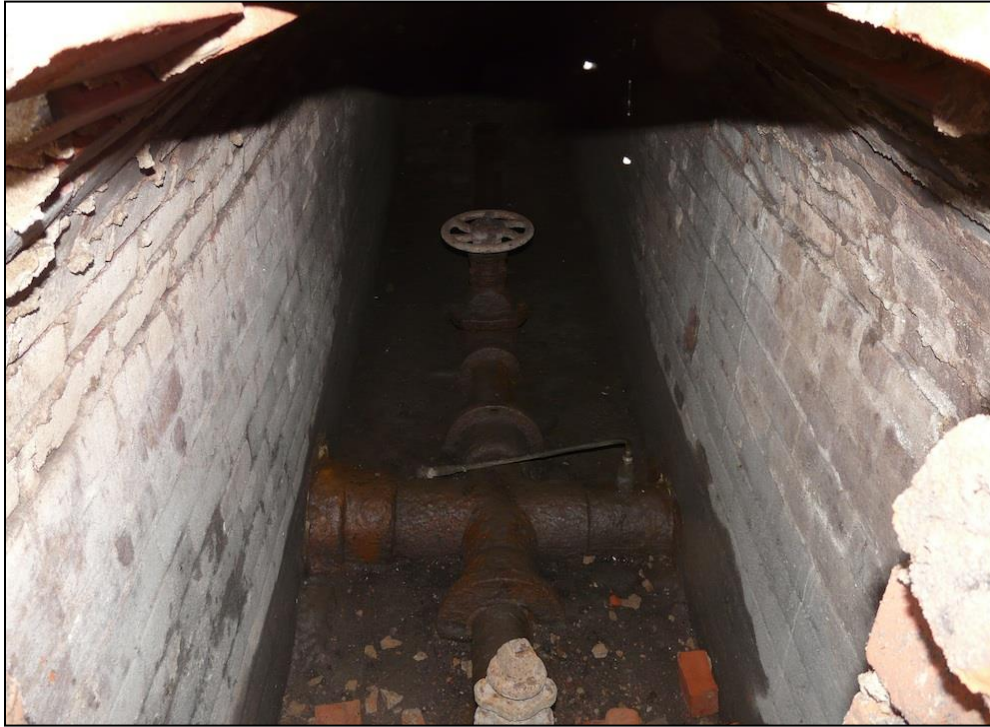
**Photo 84.** Vue de l'intérieur du vestige 2A100 qui montre les vannes de l'aqueduc principal situé au nord du boulevard Charest, le long de la voie ouest du boulevard Langelier, vers l'est (CeEt-884-2015-2-015)

La chambre en brique (2A100) pourrait avoir été construite après l'incendie de 1889 ou au plus tard, au début du XX<sup>e</sup> siècle. Elle servait à abriter les vannes permettant d'ouvrir ou fermer l'ancien aqueduc principal, qui était orienté selon un axe nord-sud, le long du boulevard Langelier, et les aqueducs secondaires de la rue De Saint-Vallier (photo 84).

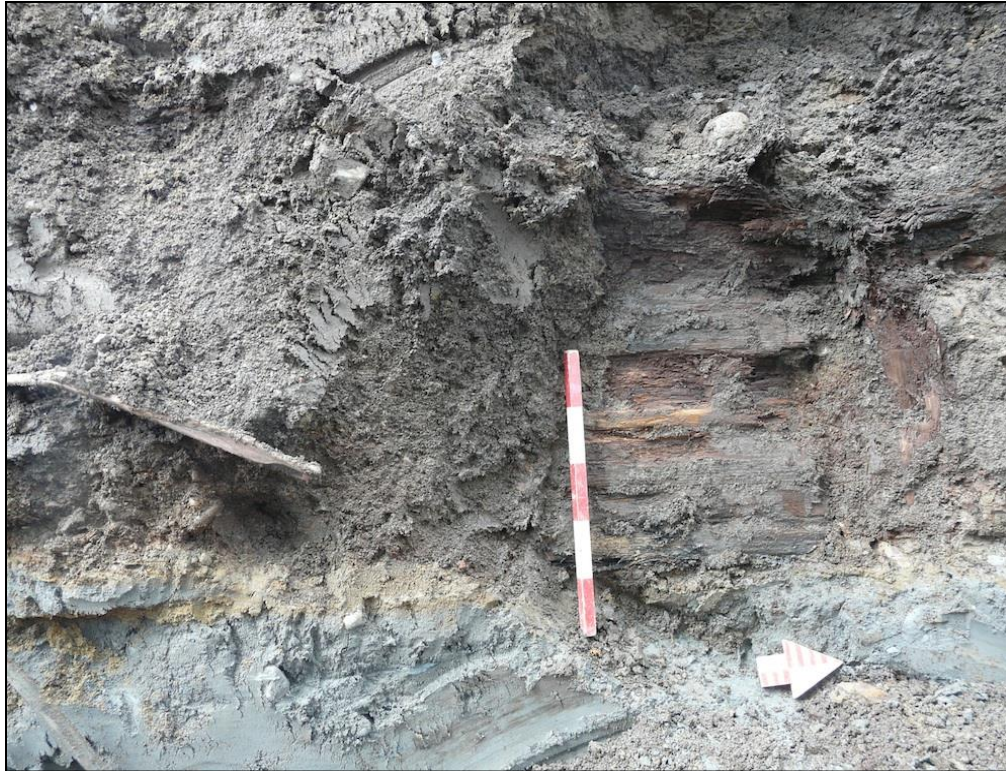
**Photo 85.** Vue d'ensemble du vestige en bois 2A101, vers l'ouest (CeEt-884-2015-2-016)

Le vestige 2A101, qui semble le plus intact, correspondait à un caisson en bois composé de deux gros madriers de bois superposés formant les côtés et d'un couvercle également formé de madriers (plan 17; photo 85). Orientés selon un axe nord-sud, les madriers constituant ce vestige mesuraient généralement 0,22 m de largeur sur une épaisseur d'environ 0,07 m. Posés à l'horizontale, ils ont été observés uniquement en paroi de la tranchée et semblaient très désagrégés. La surface de ces madriers de bois a été observée à une altitude variant de 12,43 m à 12,65 m NMM, soit à la surface du sol naturel correspondant à un limon sableux gris jaunâtre (lot 2A7). Notons que le lot 2A6, qui a livré du chert, était absent à la hauteur des vestiges 2A101 et 2A102. Les vestiges 2A102 et 2B100 semblaient pour leur part avoir été déplacés (photos 86 et 87). Ils mesuraient

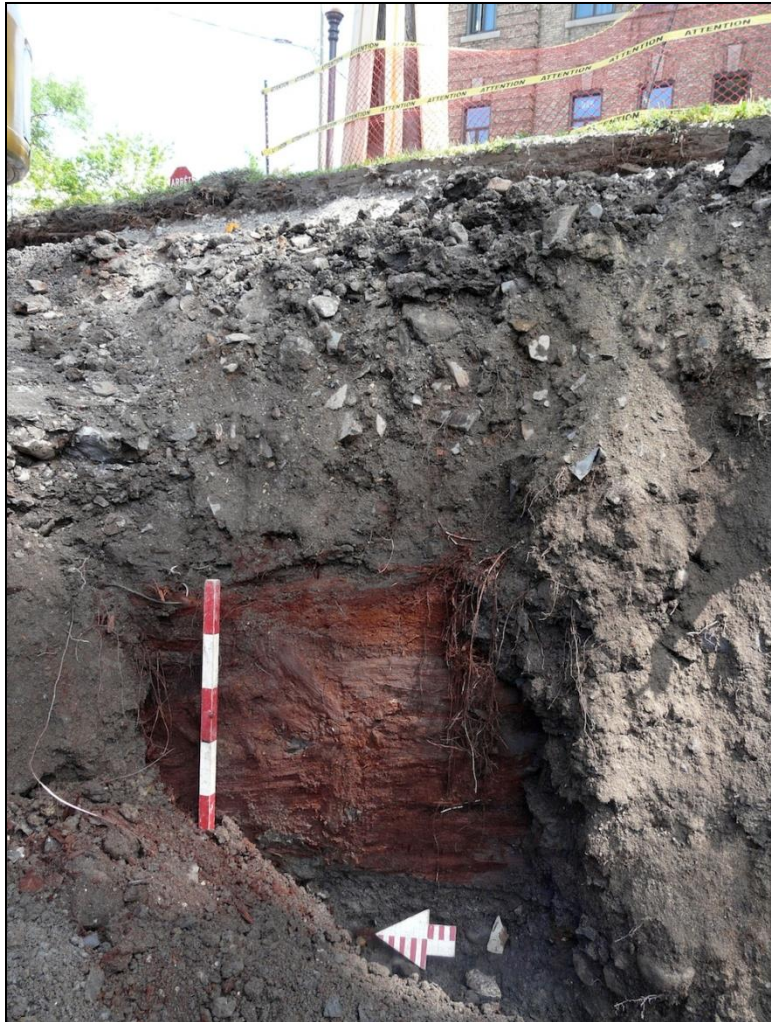
**Photo 86.** Vue d'ensemble du vestige en bois 2A102, vers l'est (CeEt-884-2015-2-020)

entre 0,30 m et 0,60 m de hauteur tandis que leur sommet se situait à une altitude variant de 12,59 m à 12,86 m NMM. Par ailleurs, aucun clou ni artéfact n'a été trouvé en association avec un de ces vestiges.

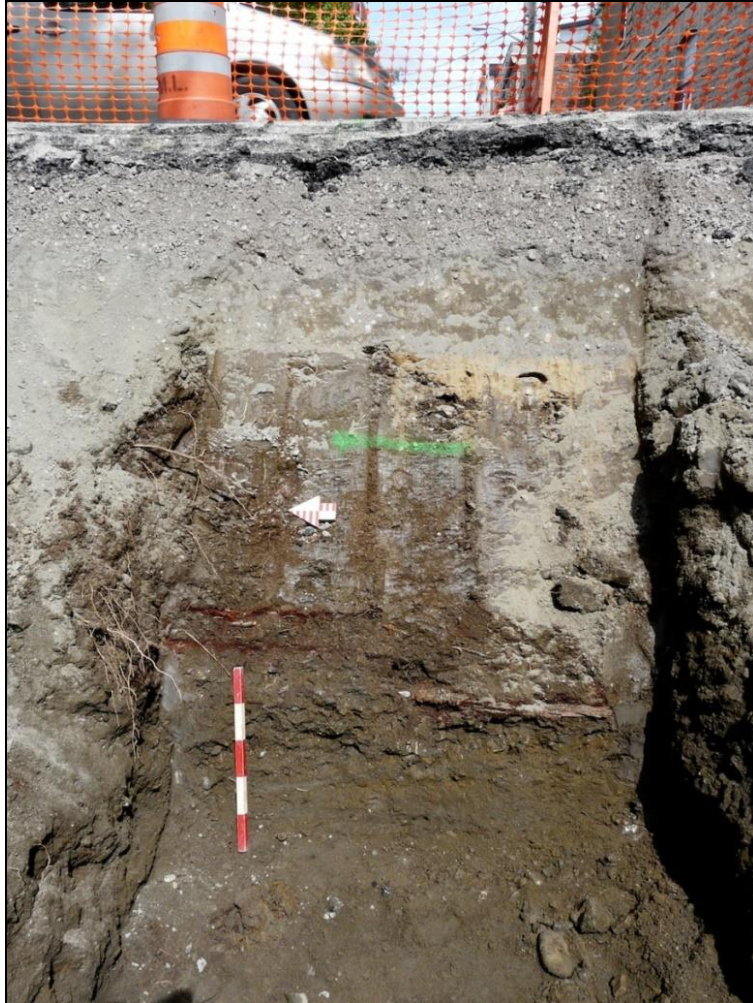
**Photo 87.** Vue d'ensemble du vestige en bois 2B100, vers l'est (CeEt-884-2015-2-031)

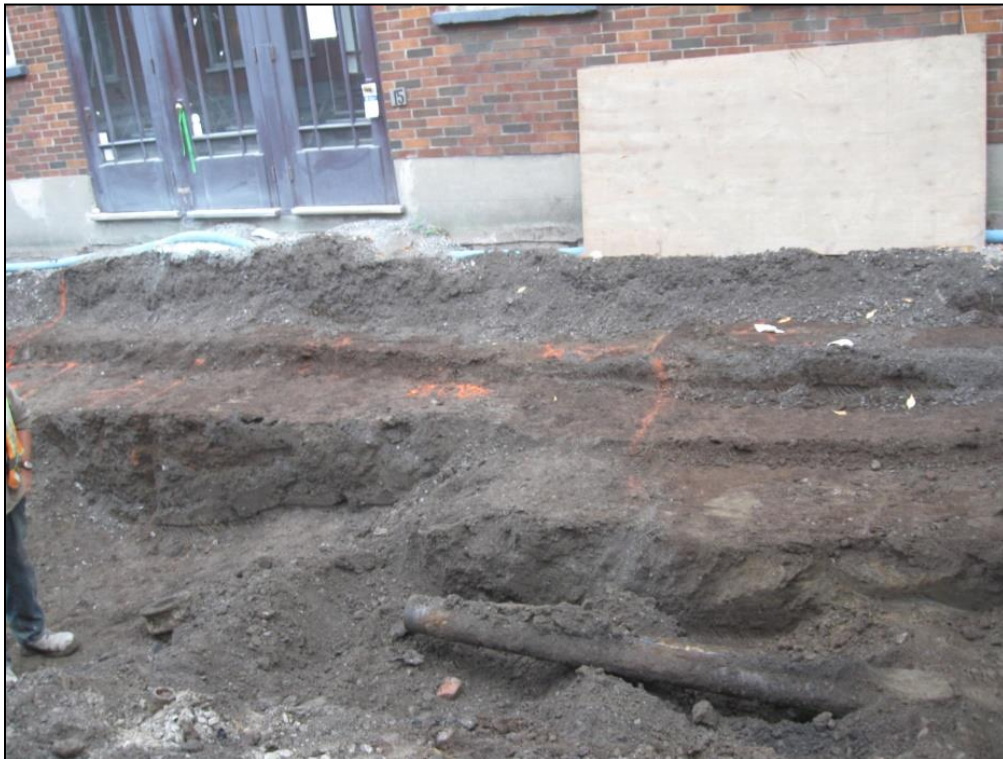
**Photo 91.** Vue rapprochée d'une section d'un tuyau de réverbère mis au jour dans la sous-opération 4B, vers le sud-est (CeEt-884-2015-4-008)

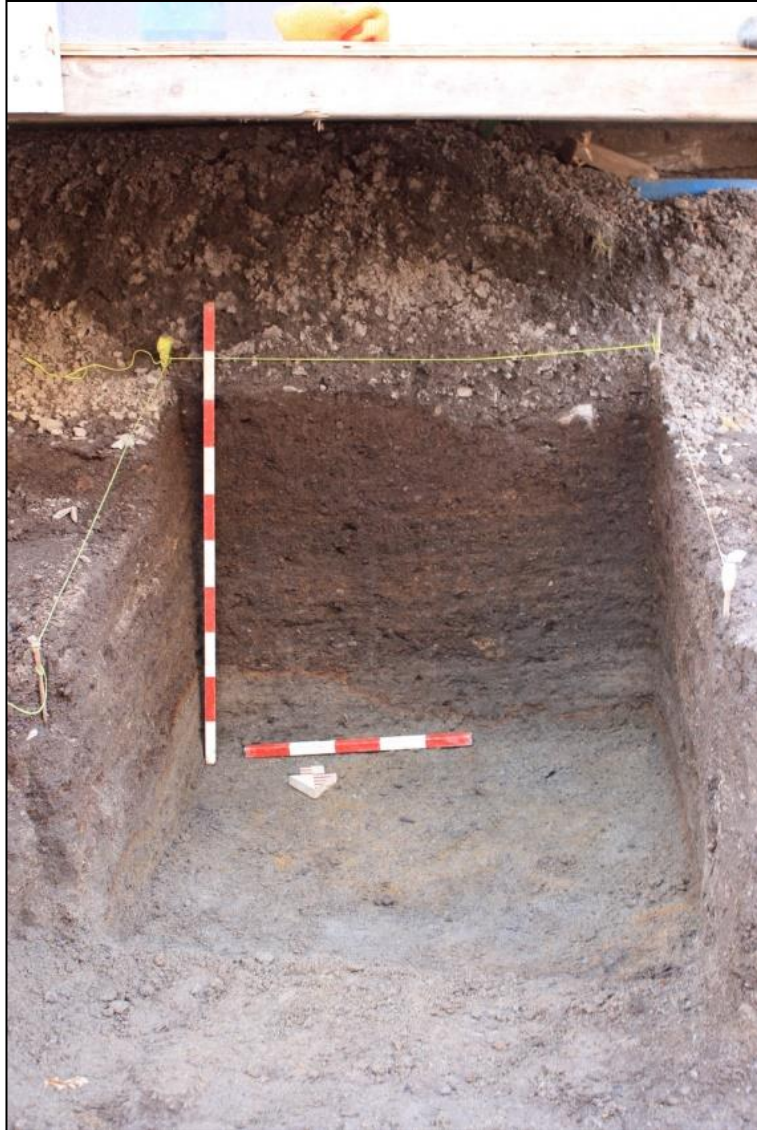
**Photo 92.** Vue rapprochée du lot 5F4 ayant livré des artefacts en chert, vers le sud (CeEt-884-2015-5-014)

- Sable moyen à grossier limoneux brun foncé avec marbrures orangées et grises, peu compact à friable, contenant environs 35 % d'inclusions (de 0,001 m à 0,05 m) soit des plaquettes de schiste brun et des galets arrondis, parfois fracturés (entre 0,02 m et 0,10 m), des coquilles de gastéropodes et plusieurs fragments de chert verdâtre à la base de la couche (lot 5F4) (photo 92);

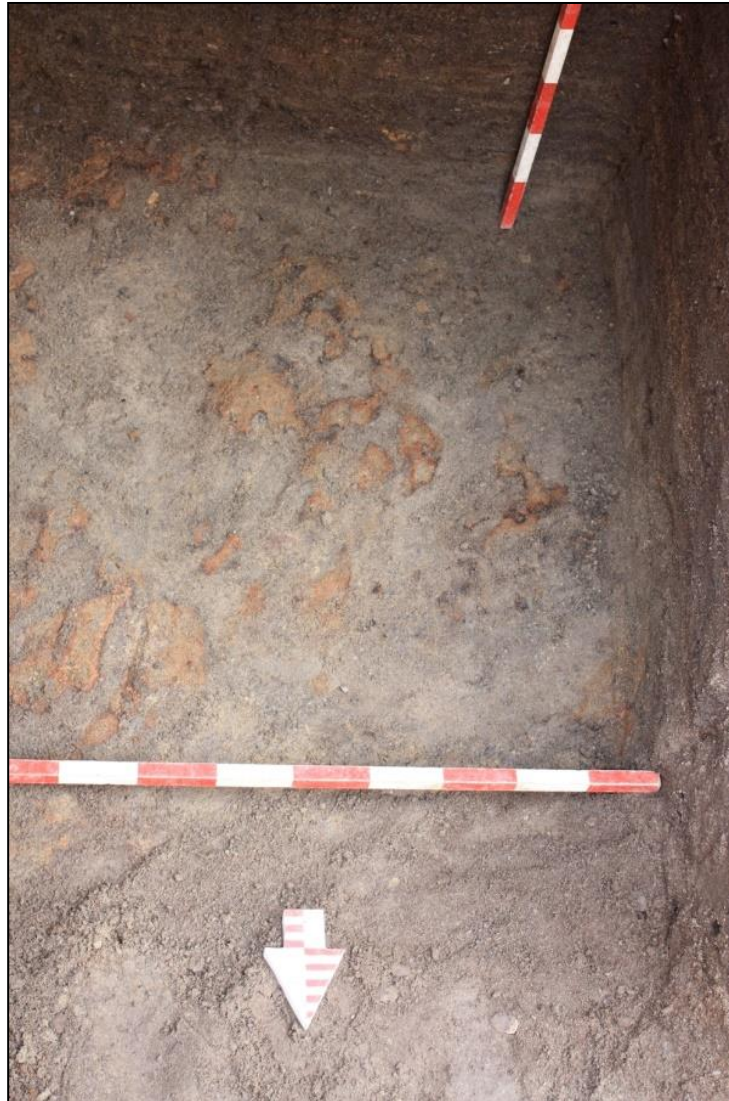
**Photo 93.** Vue rapprochée de la surface noire et rouille bosselée du lot 5F5, en plongée (CeEt-884-2015-5-017)

- Interface des lots 5F4 et 5F5 : deux minces couches ondulées totalisant 0,01 m d'épaisseur : un sable noir contenant de l'hématite et en dessous un sable orangé rouille oxydé (photo 93);

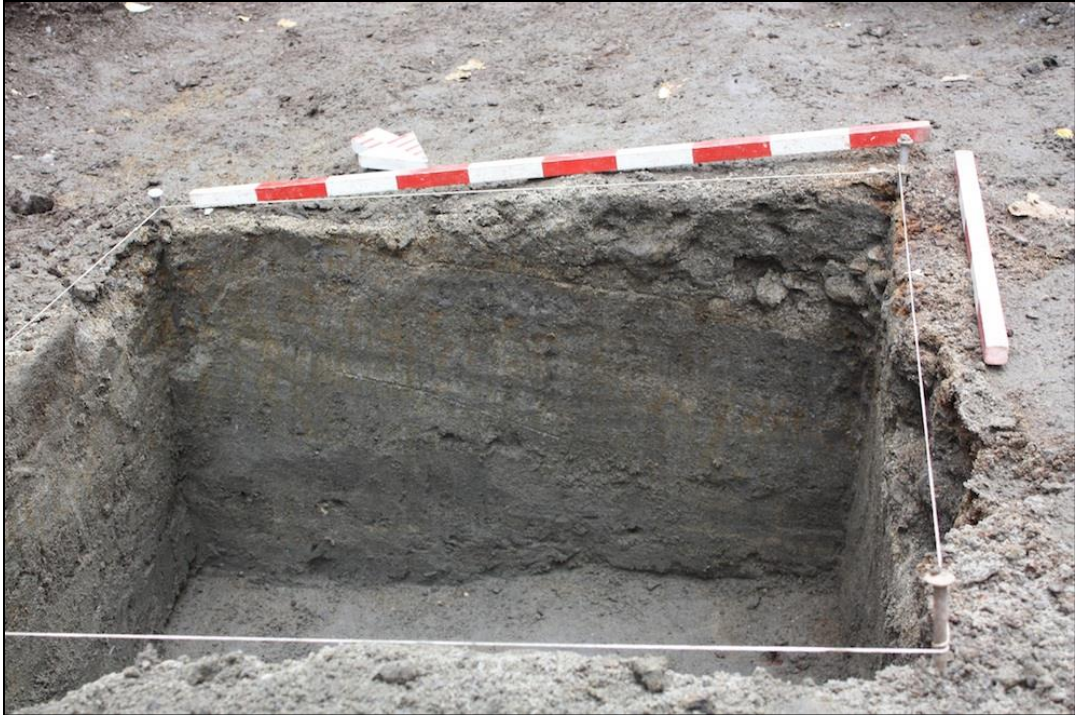
**Photo 94.** Vue rapprochée du lot stratifié 5F5 ayant livré des artefacts en chert, vers le sud-ouest (CeEt-884-2015-5-007)

- Sable grossier à fin limoneux jaune et gris, meuble à friable, contenant des petits lits d'argile grise, des lits de gros graviers altérés subarrondis à angulaires de schiste et de grès vert, brun et noir, des coquilles de gastéropodes et de bivalves et des fragments de chert verdâtre distribué sans niveau distinct dans la couche (lot 5F5) (photos 94 et 95);

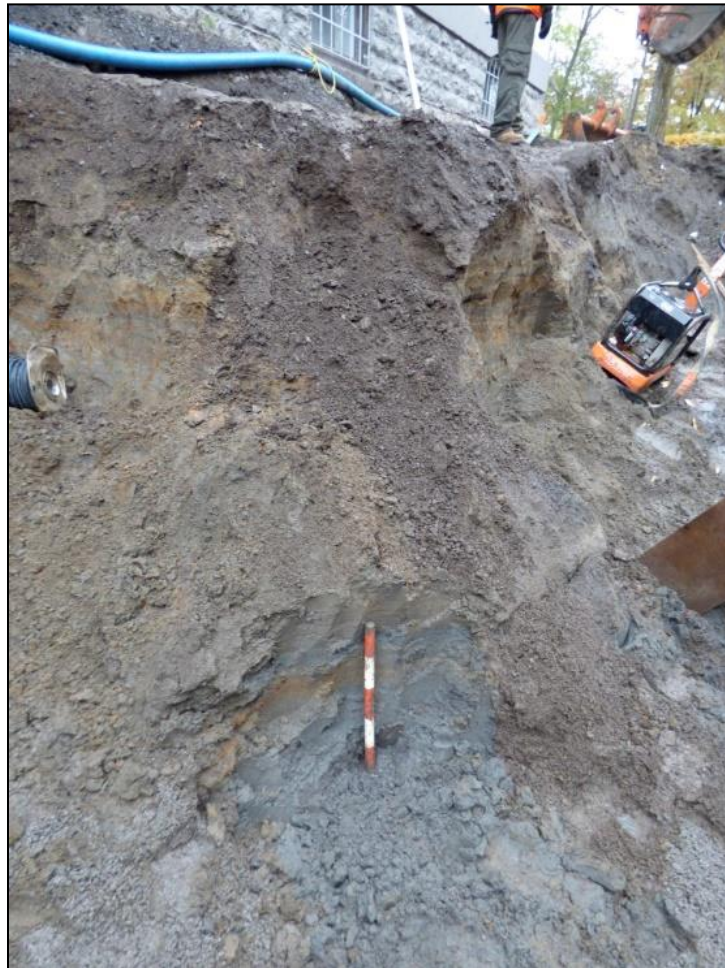
**Photo 96.** Paroi stratigraphique de la sous-opération 5G montrant le lot 5G7 duquel ont été prélevés les restes de plantes qui ont été datés (CeEt-884-2015-4-018)

Un échantillon de résidu de plante (racine) prélevé à la surface du lot 5G7 correspondant à un sable limoneux argileux gris bleuté et reposant à une altitude de 9 m NMM (photo 96) a fait l'objet d'une datation au  $C^{14}$  par AMS (ULA-5669 et UCIAMS-166135). La datation ainsi obtenue est une datation non calibrée de  $5\,470 \pm 20$  ans AA. Une fois calibrée à 2 sigmas, l'âge du végétal a été estimé à  $6\,259 \pm 44$  ans AA ou à  $4\,310 \pm 44$  ans AA (annexe 5).

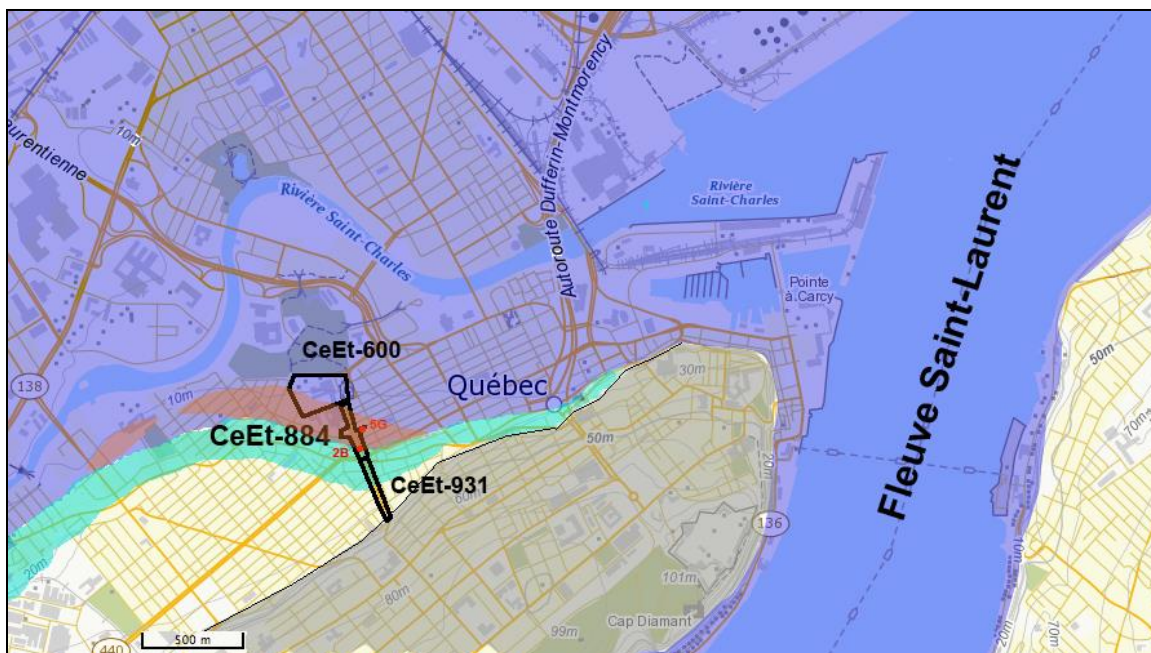
**Figure 44.** Localisation des sites archéologiques CeEt-884 et 931 dans le quartier Saint-Roch, le long de la rivière Saint-Charles et de l’extension de la transgression Laurentienne vers 6 000 ans AA qui a contribué à l’augmentation du niveau marin relatif jusqu’à 15 m dans la région de Québec (en bleu). Les observations pédologiques recueillies lors de la surveillance archéologique des travaux permettent de proposer des limites approximatives (en orangé) d’une zone de déposition grossière contenant des artéfacts en chert érodé (lot 2B6) et de l’ancienne zone d’estran (en turquoise)

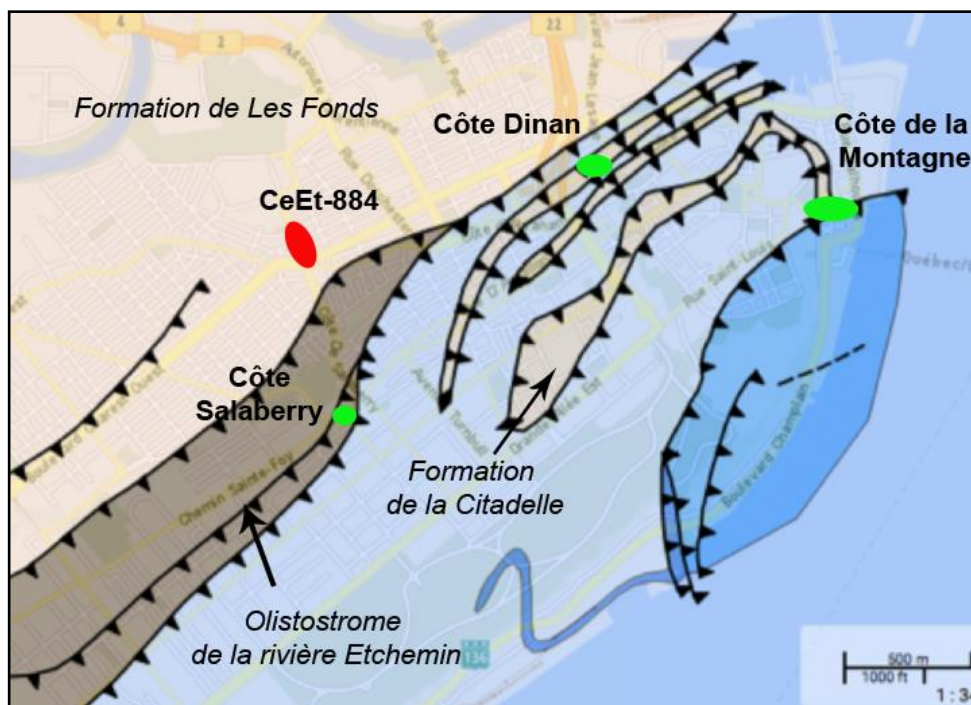
**Figure 46.** Carte de localisation des affleurements cherteux connus (en vert) près du site CeEt-884 (en rouge) et des formations géologiques susceptibles d'en contenir (Carte tirée de SIGÉOM)
