**INTERVENTIONS ARCHÉOLOGIQUES DANS LE QUARTIER SAINT-ROCH  
EN 2015**

**TRAVAUX DE RÉFECTION DES RUES DE SAINTE-HÉLÈNE, DU CHALUTIER,  
DU ROI ET DU BOULEVARD LANGELIER**

**Décembre 2016**

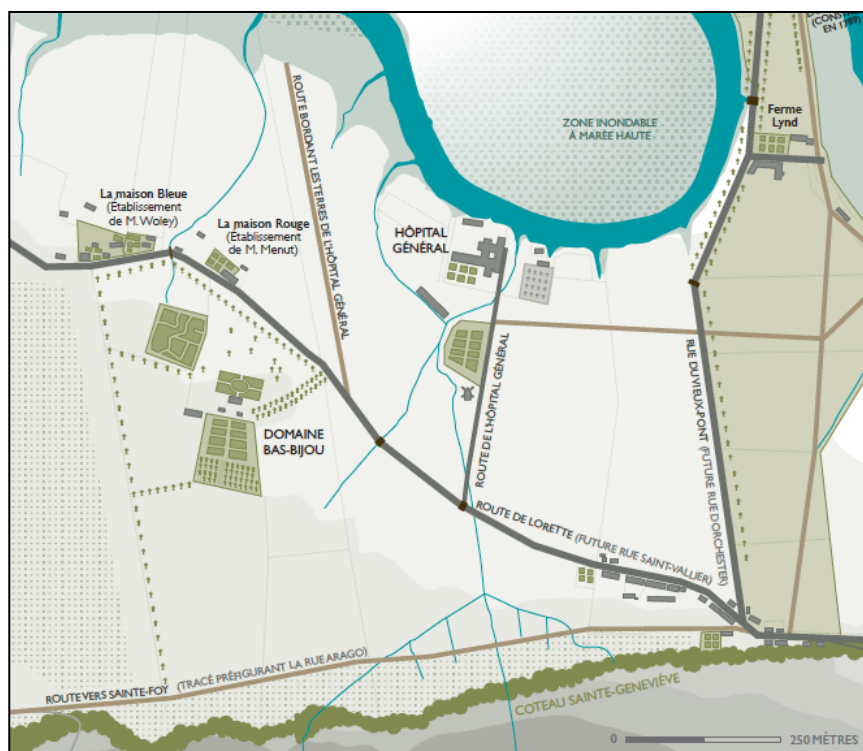
**Figure 47.** Les environs de l'Hôpital général vers la fin du XVIII<sup>e</sup> siècle qui montrent des ruisseaux qui passent au coin nord-ouest du boulevard Charest (sous-opération 2A), près de la rue De Saint-Vallier (ancienne route de Lorette) et du boulevard Langelier (ancien chemin de l'Hôpital général) (Carte tirée de Gilbert 2012 : 10)

Chronologiquement, le lot 2B3 correspond à une ancienne surface formée, à la fin XIX<sup>e</sup> et au début du XX<sup>e</sup> siècle, soit par ruissellement, accumulation ou piétinement. Elle semble avoir été décapée en surface afin de mettre en place l'assise de l'actuelle rue (lot 2B2). Quant au lot 2B4, il correspond à un remblai de sol local remanié sans doute mis en place à la fin du XIX<sup>e</sup> siècle. Uniquement observé dans la sous-opération 2B (portion sud du site CeEt-884), le lot 2B5, qui semble correspondre à une ancienne aire de circulation enfouie, pourrait témoigner d'une occupation au XVIII<sup>e</sup> siècle. Les vestiges en bois 2A101, 2A102 et 2B100, pourraient être associés à des canalisations, des drains ou des caniveaux en bois, identifiés en 2009 un peu plus au nord au coin de la rue d'Argenson (Rouleau et Fortier 2011 : 40). Étant donné qu'aucun résidu ou sédiment de caniveau n'a été observé et que les sols contenant du chert sont absents de ce secteur, il pourrait aussi s'agir de canalisations en bois aménagées dans ce secteur au XVIII<sup>e</sup> siècle, sans doute afin de canaliser les différents ruisseaux qui le sillonnent dans le but peut-être d'alimenter le moulin des Augustines (site de l'Hôpital Général de Québec CeEt-600) (figure 47).

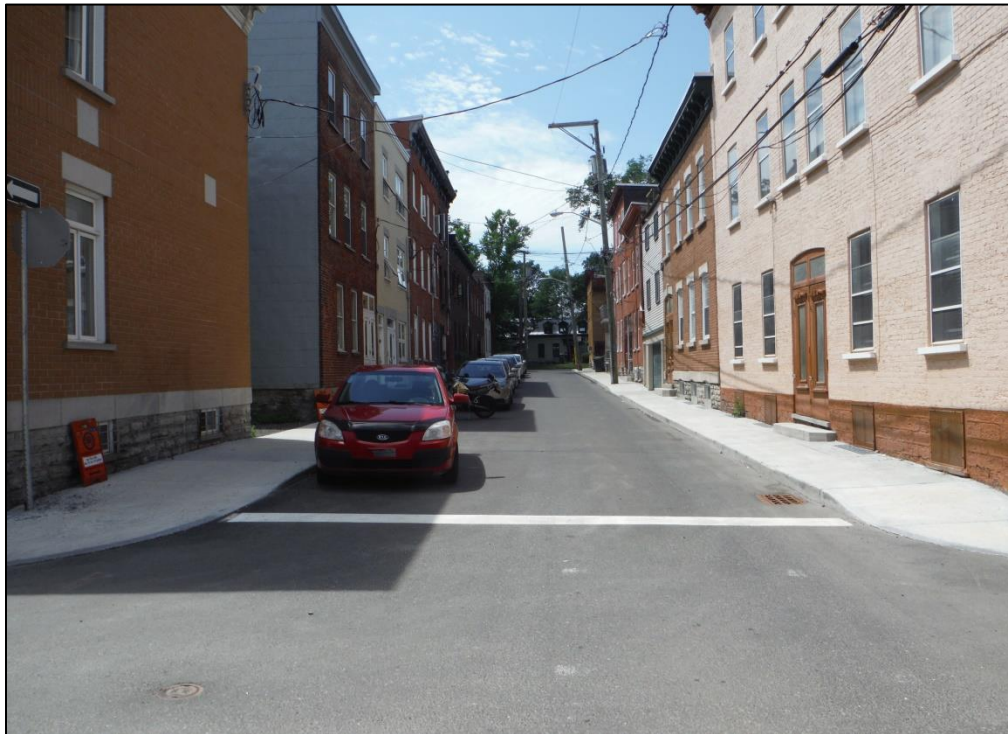
**Photo 103.** Portion est du segment de la rue du Roi qui a fait l'objet de travaux et correspondant au site CeEt-933, vers le sud-ouest (CeEt-933-2015-1-001)

La portion est du segment de la rue du Roi qui a fait l'objet de travaux a été désignée par le code Borden CeEt-933 en raison de la découverte de vestiges d'anciennes utilités publiques datant de la seconde moitié du XIX<sup>e</sup> siècle soit un hydrant et une canalisation en bois (plan 15; photo 103). En somme, les travaux d'excavation de masse qui y ont été effectués en vue de la pose des conduites d'aqueduc et d'égout correspondent à l'opération 1 tandis que deux autres tranchées réalisées le long des fondations de deux bâtiments ont été désignées par les sous-opérations 2A et 2B (plan 19).

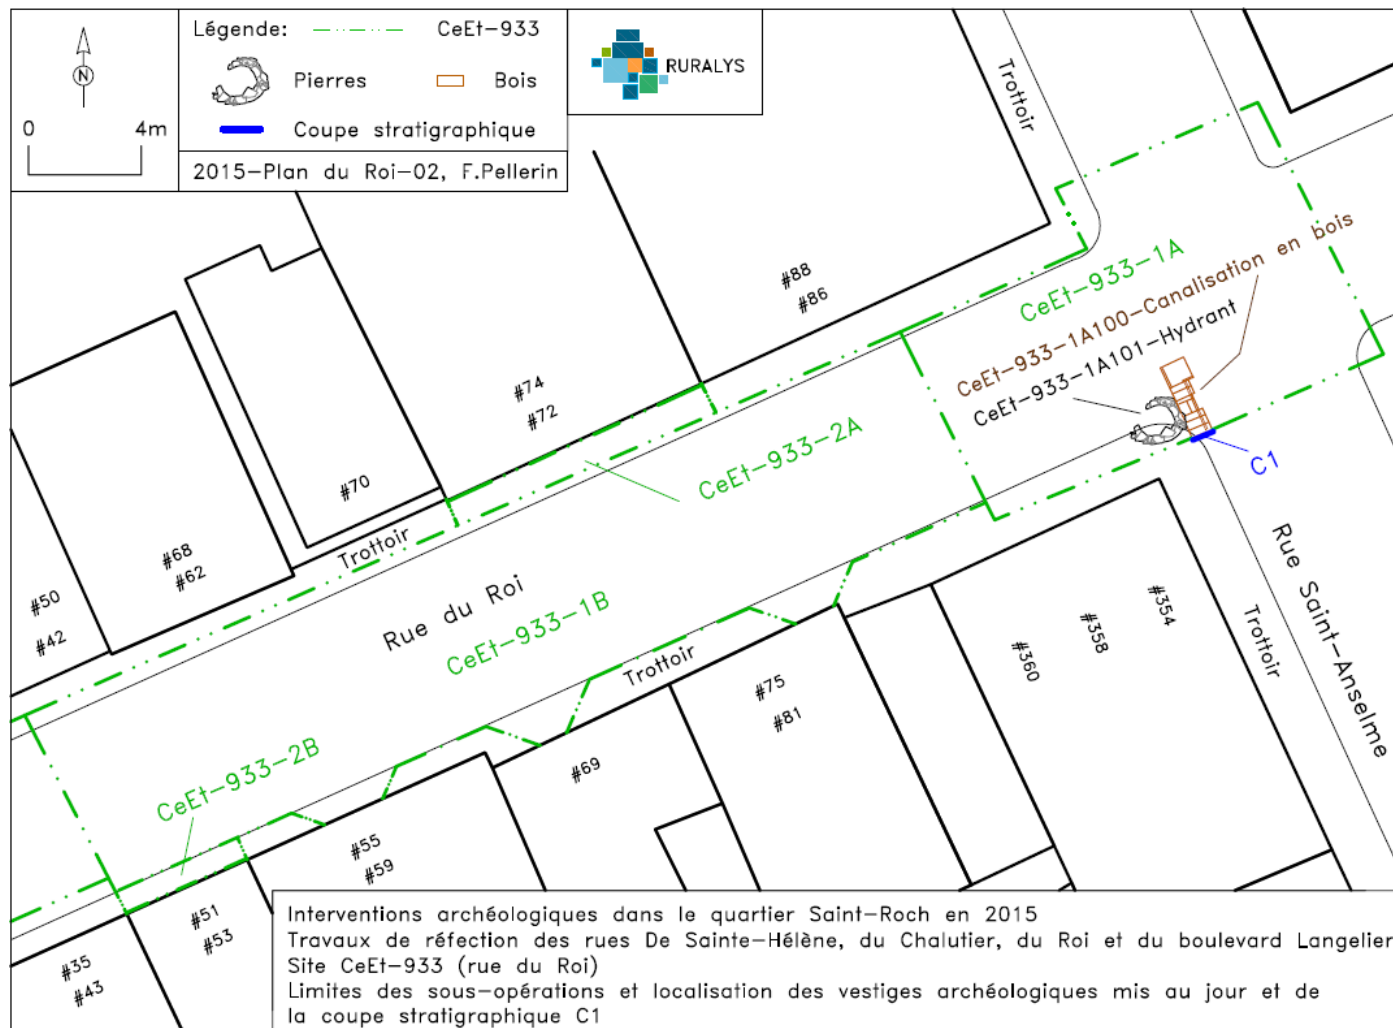
**Plan 19.** Limites des sous-opérations 1A, 1B, 2A et 2B du site CeEt-933 et localisation des vestiges archéologiques mis au jour et de la coupe stratigraphique C1

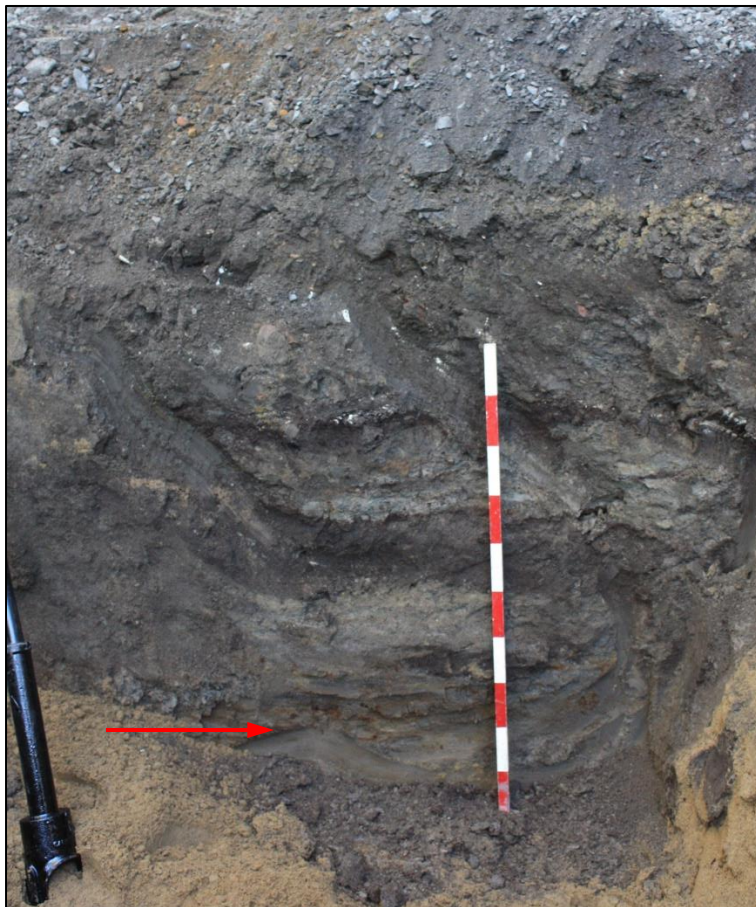
**Photo 104.** Séquence des sols observée dans la paroi sud de la sous-opération 1B, vers le sud-est. La flèche rouge indique le sol naturel remanié (lot 1A3) (CeEt-933-2015-1-006)

La séquence de déposition des sols observée dans les limites du site CeEt-933 s'est révélée des plus homogènes. En somme, sous l'asphalte et son lit de pose correspondant à un niveau de sable gris et de pierres concassées 0-3/4 (0,30 m) (lot 1A1), on a observé la présence d'un remblai de limon sableux brun foncé, compact, contenant des fragments de brique et de pierre (0,40 m) (lot 1A2). Le lot 1A2 a livré du matériel datant du XIX<sup>e</sup> siècle tel que des clous découpés, des os de boucherie, des fragments de verre à vitre et des tessons de terre cuite fine blanche (annexe 9). Ce niveau reposait à son tour sur un sol naturel correspondant à un limon sableux gris-beige verdâtre, compact et homogène, présentant des traces d'oxydation (sur plus de 0,50 m) (lot 1A3) et dont la surface, qui reposait à une altitude de 9,62 m NMM à l'extrémité est du site, semblait avoir été remaniée (photo 104). Enfin, notons qu'un remblai de sable de construction brun jaunâtre ayant servi au comblement de diverses tranchées a été identifié par endroits dans les opérations 1 et 2.

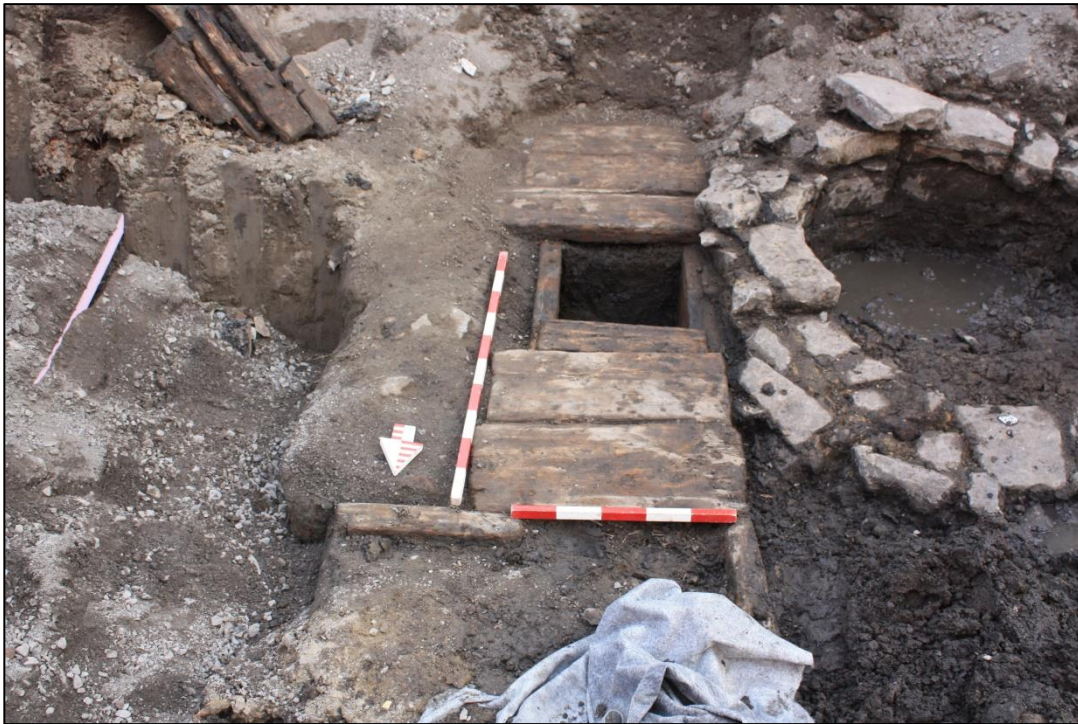
**Photo 105.** Vue d'ensemble de la canalisation en bois 1A100, vers le sud (CeEt-933-2015-1-007)

Les vestiges d'une ancienne canalisation en bois ont été mis au jour dans les limites de la sous-opération 1A localisée à l'extrémité est du site CeEt-933 (photo 105; plan 20). Orientée selon un axe nord-sud, celle-ci était constituée de deux parties distinctes soit d'une partie plus étroite correspondant à une canalisation s'étendant sur une longueur de 2,82 m et sur une largeur de 0,60-0,65 m. Celle-ci se jetait dans une partie plus large mesurant 0,97 m de longueur sur 0,83 m de largeur et qui pouvait être associée à un ancien regard. Cette seconde partie semblait avoir été arrachée probablement lors de la pose d'anciennes canalisations d'égout et d'aqueduc. Quant à la partie plus étroite, elle se poursuivait vers le sud sur une distance d'au moins 2 m. Elle était principalement constituée de madriers de 0,07 m d'épaisseur formant les côtés de la structure d'une hauteur de 0,45 m et d'un fond composé de deux madriers mesurant 0,19 m de largeur chacun (photo 106). La canalisation était fermée par un couvercle de planches de bois fixées au moyen de clous découpés. Huit de ces planches ont pu être relevées. Leur longueur variait de 0,46 m à 0,70 m et leur largeur de 0,14 m à 0,28 m tandis que leur épaisseur était de 0,05-0,06 m. Enfin, le sol accumulé dans la structure a été identifié comme étant un mélange de limon brun grisâtre et de sable fin gris foncé, moyennement compact, contenant des cailloux, des fragments de brique et pierre calcaire et des éclisses de bois (photo 107).

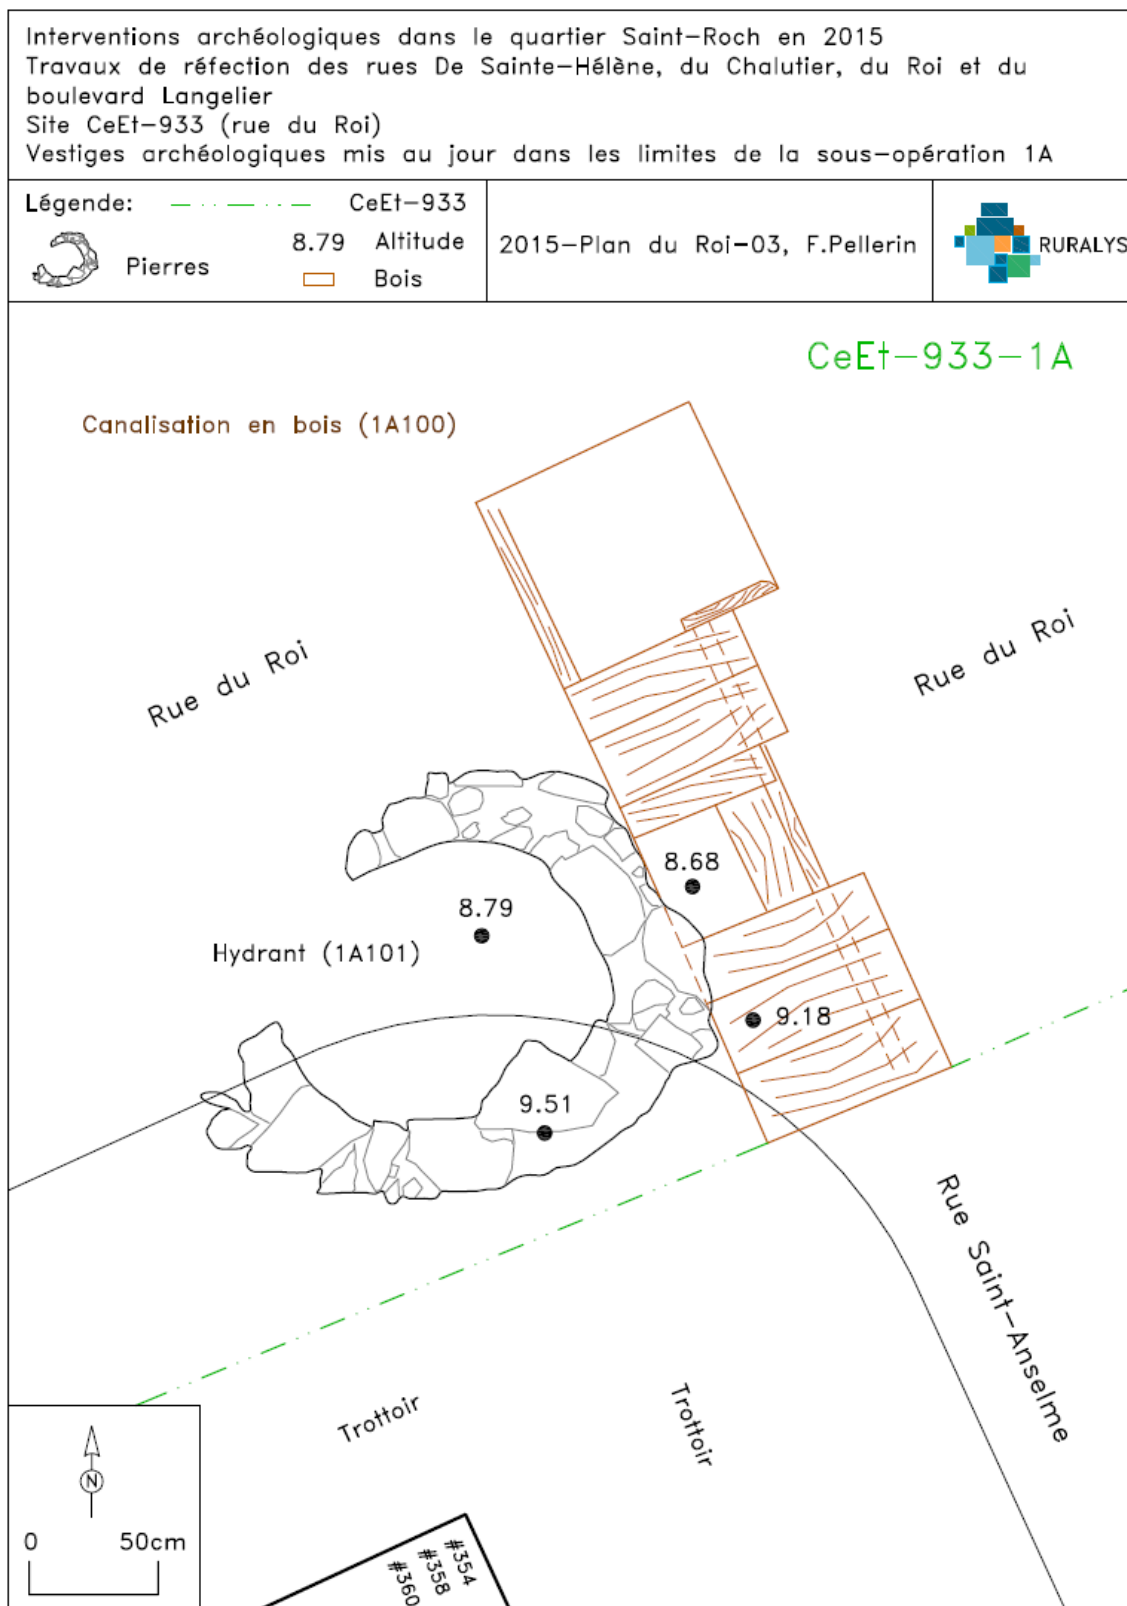
**Plan 20.** Vestiges archéologiques mis au jour dans les limites de la sous-opération 1A du site CeEt-933

Un vestige maçonné en pierre semblable au vestige 5A100 mis au jour dans les limites du site CeEt-931 (boulevard Langelier), mais de plus grandes dimensions, a été identifié immédiatement à l'ouest de l'ancienne canalisation en bois (1A100), adossé sur le côté ouest de celle-ci (plan 20; photo 109). En somme, il s'agissait d'un vestige maçonné en pierre construit directement en tranchée comme en témoigne l'aspect de son parement extérieur peu soigné combinée au fait qu'aucune tranchée de fondation n'ait été identifiée autour de la structure. Son sommet dérasé reposait à une altitude de 9,51 m NMM, soit à près de 1,30 m de la surface du trottoir bordant la rue du Roi au sud. Bien que le fond de la structure ait pu être atteint à une altitude de 8,79 m NMM, il a été impossible de déterminer si celui-ci était fait en pierre ou s'il s'agissait du roc en place en raison de la présence de la nappe phréatique. D'un diamètre variant de 1,66 m (intérieur) à 1,88 m (extérieur), le vestige 1A101 était constitué d'au moins cinq assises de pierres calcaires ébauchées à grossièrement équarries de moyennes et de grosses dimensions (photo 110). Ces pierres étaient liées entre elles au moyen d'un mortier au sable beige jaunâtre friable à moyennement compact. Atteignant une hauteur globale de 0,72 m, l'épaisseur de la maçonnerie variait de 0,25 m à 0,38 m.

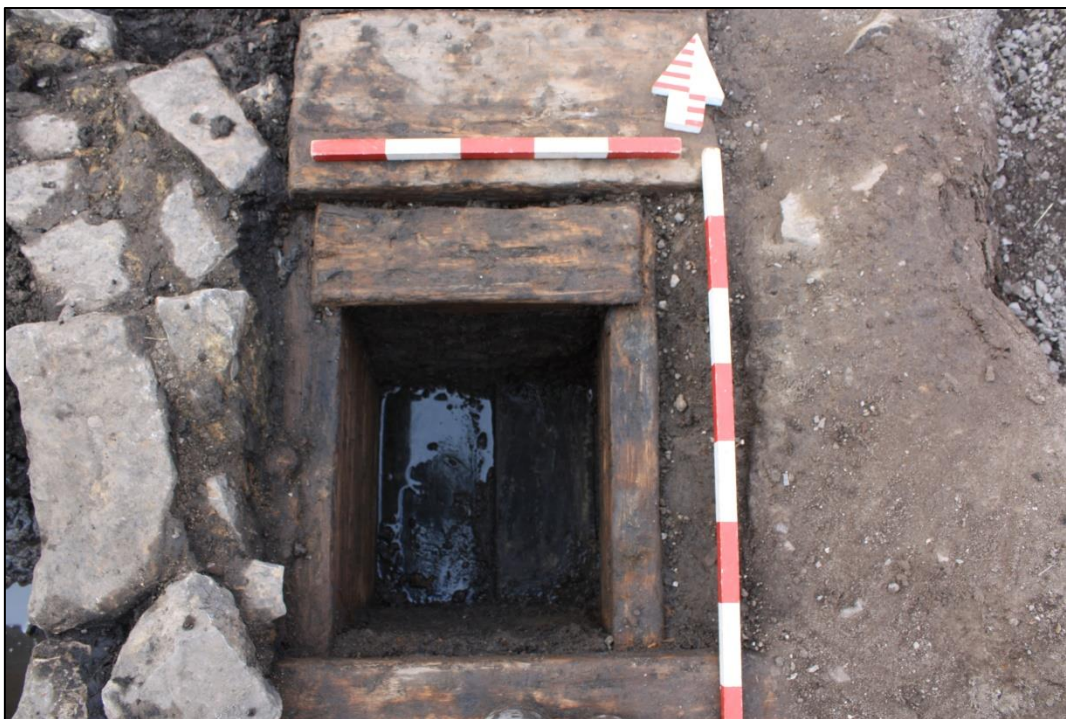
**Photo 106.** Fond de la canalisation en bois 1A100, en plongée (CeEt-933-2015-1-010)

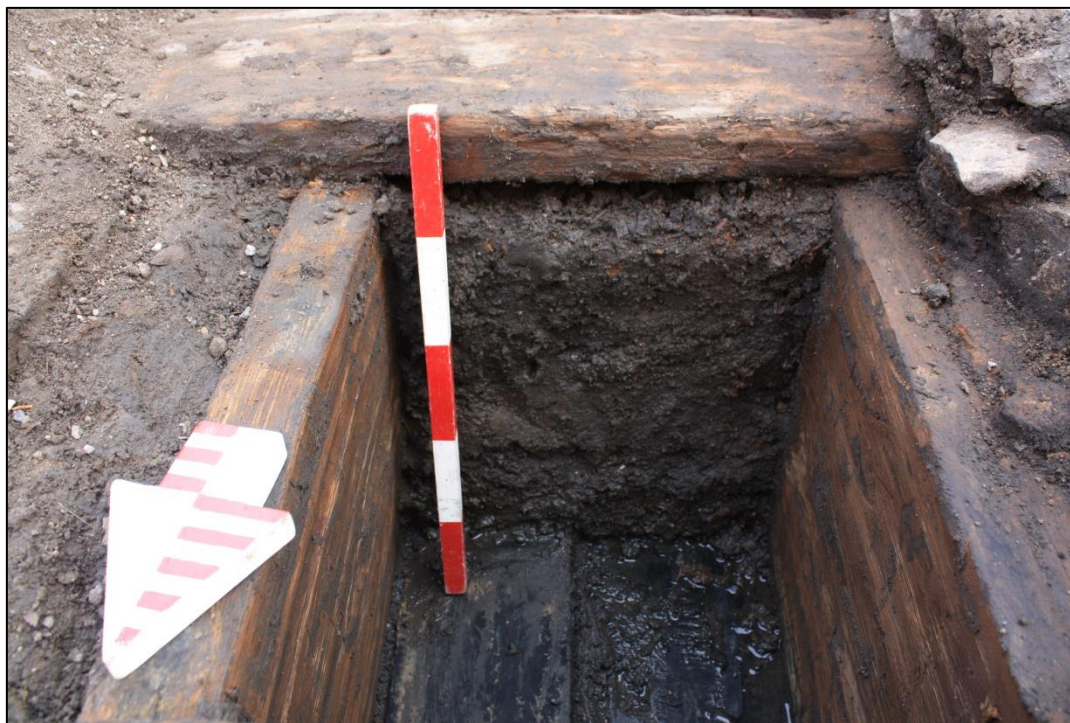
**Photo 107.** Sol accumulé dans la canalisation en bois 1A100, vers le sud (CeEt-933-2015-1-013)

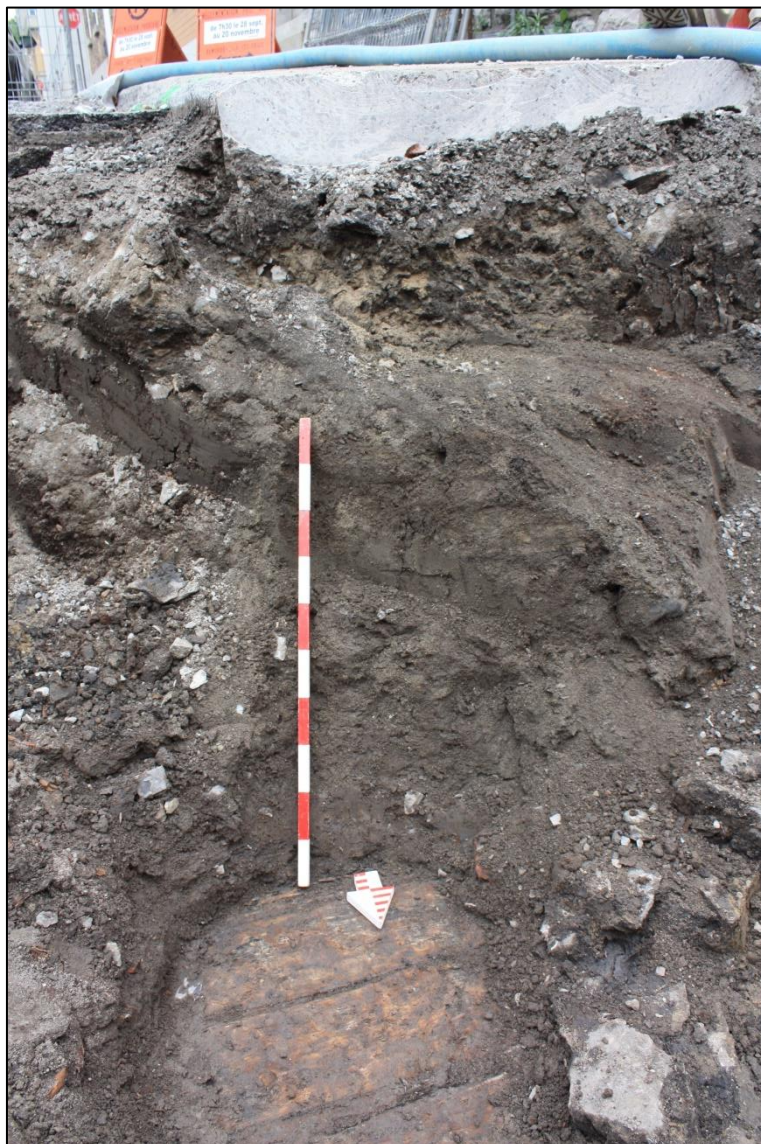
**Photo 108.** Séquence des sols observée sur la canalisation en bois 1A100, vers le sud-sud-ouest (CeEt-933-2015-1-011)

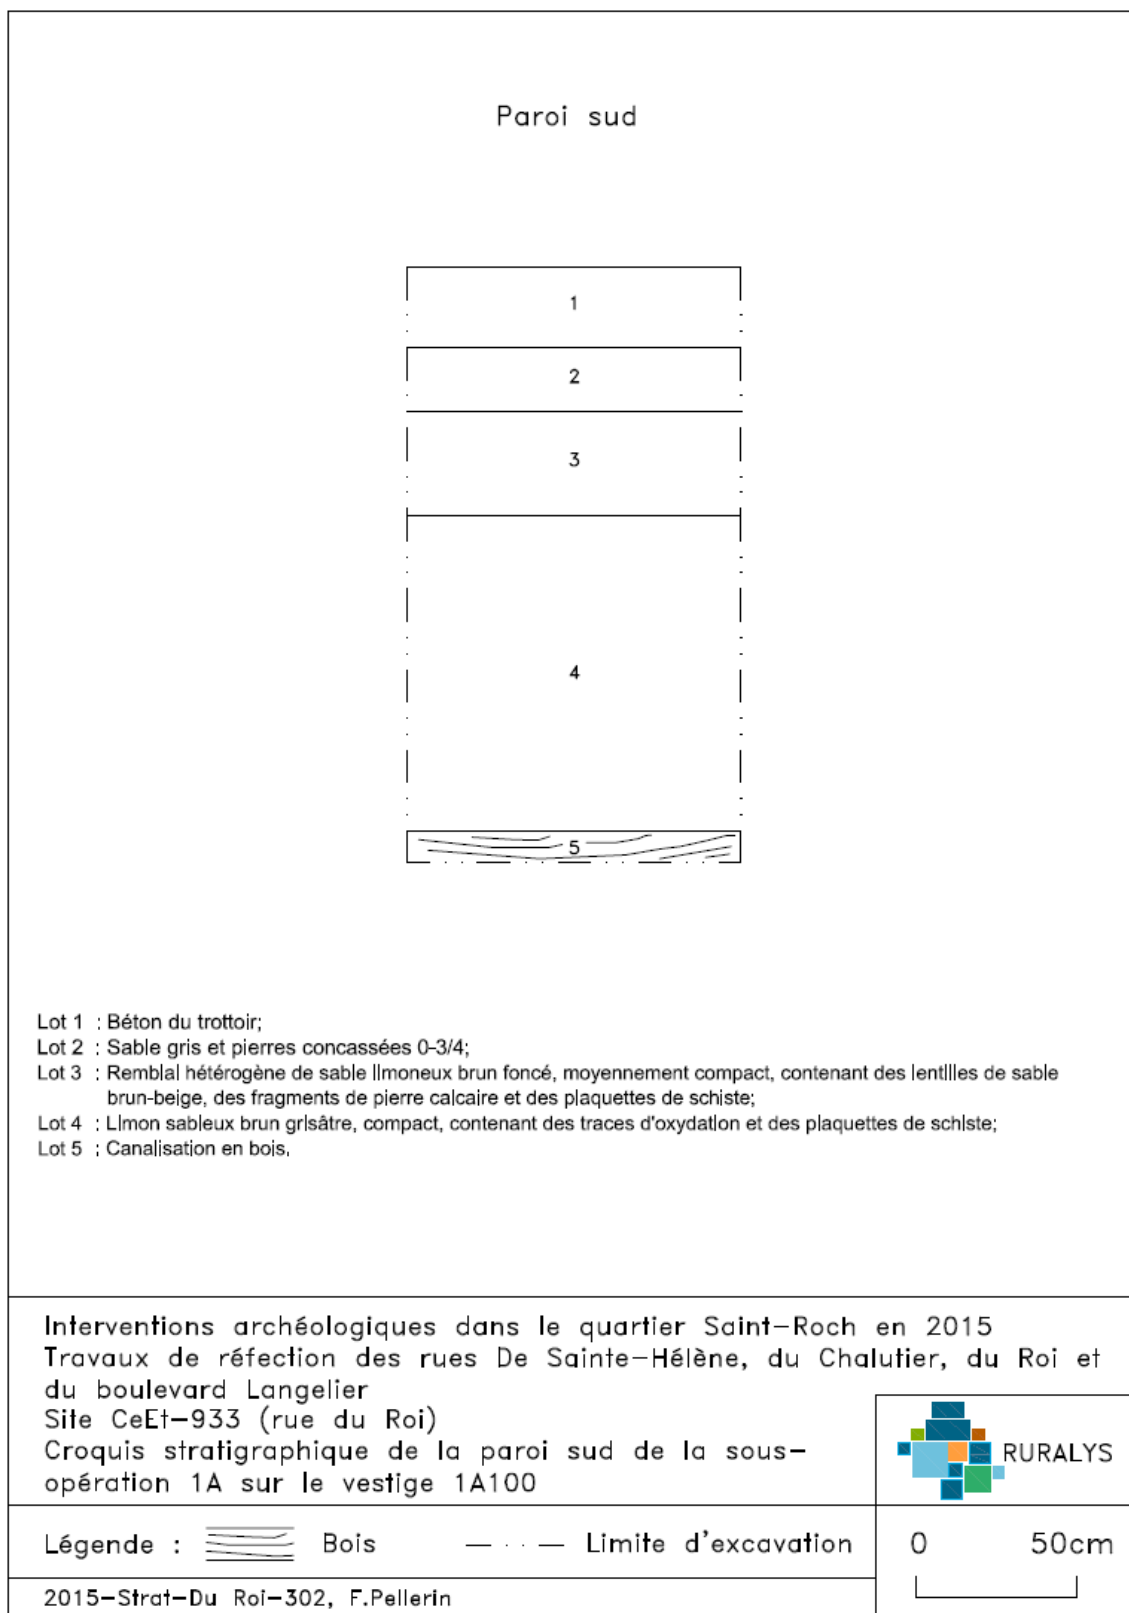
**Figure 48.** Croquis stratigraphique de la paroi sud de la sous-opération 1A montrant les sols reposant sur le vestige 1A100

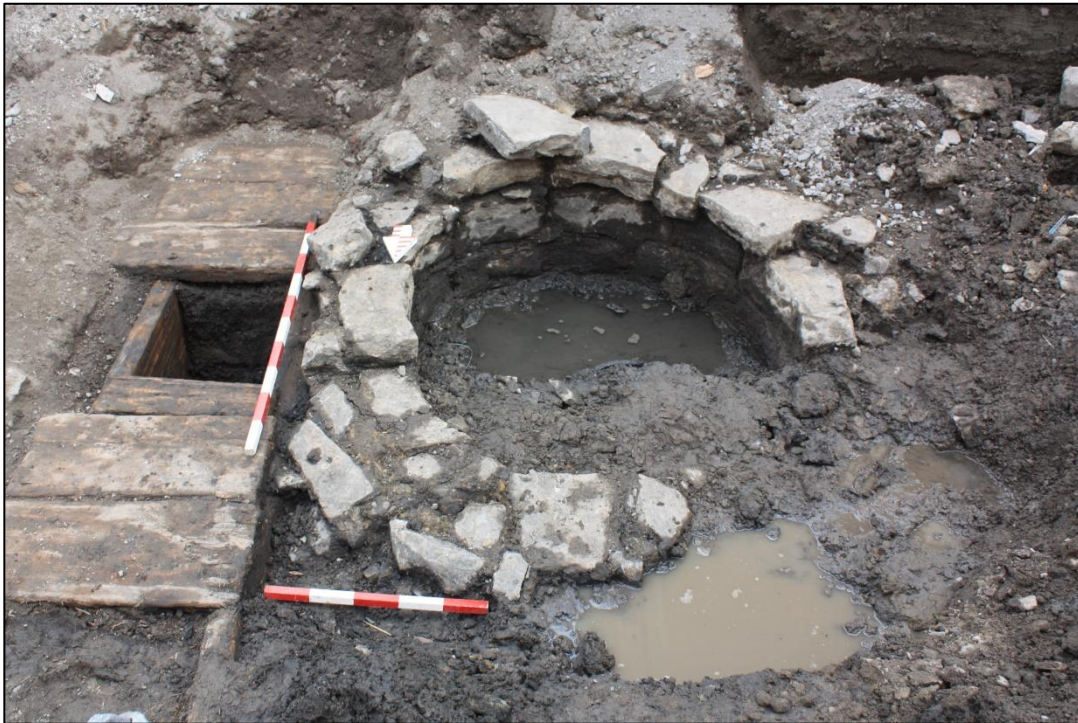
**Photo 109.** Vue d'ensemble de l'hydrant 1A101, vers le sud (CeEt-933-2015-1-016)

Semblable au vestige 5A100 mis au jour dans les limites du site CeEt-931 (boulevard Langelier), un second hydrant (1A101) a été mis au jour du côté sud de la rue du Roi, à proximité de la rue Saint-Anselme. Celui-ci est d'ailleurs représenté sur les plans d'assurances de la ville de Québec à partir de 1879 (figure 49). Toutefois, sur l'ensemble des plans de Goad couvrant la période de 1879 à 1951, cet hydrant est représenté au coin nord-est formé par les rues du Roi et Saint-Anselme plutôt qu'au coin sud-ouest. Il serait étonnant que cette différence dans l'emplacement du vestige puisse résulter de modifications apportées dans la configuration des rues entre cette époque et aujourd'hui. Il pourrait donc s'agir d'une erreur cartographique.

Quoi qu'il en soit, ce type de structure est aménagé un peu partout dans le quartier St-Roch au cours de la seconde moitié du XIX<sup>e</sup> siècle, sans doute à la suite des incendies de 1845 et de 1866 qui ravagèrent grandement le quartier. En somme, il s'agit d'un dispositif permettant de lutter contre les incendies, plus précisément d'une borne-fontaine. Cette prise fonctionnait au moyen d'une pression obtenue par gravité (voir section 7.3.1.2). Quant à la canalisation en bois (1A100) mise au jour immédiatement à l'est de l'hydrant, elle ne serait pas contemporaine à ce dernier puisqu'aucun lien n'a été observé entre les deux. Elle serait plutôt associée au réseau d'aqueduc et d'égout mis en place au cours de la première moitié du 19<sup>e</sup> siècle alors que le quartier Saint-Roch est en plein essor et qu'il faut assurer l'alimentation en eau de même que l'évacuation des eaux usées des nombreuses maisons qui sont construites à cette époque. En somme, l'aménagement de la canalisation en bois (1A100) serait donc antérieur à celui de l'hydrant (1A101).

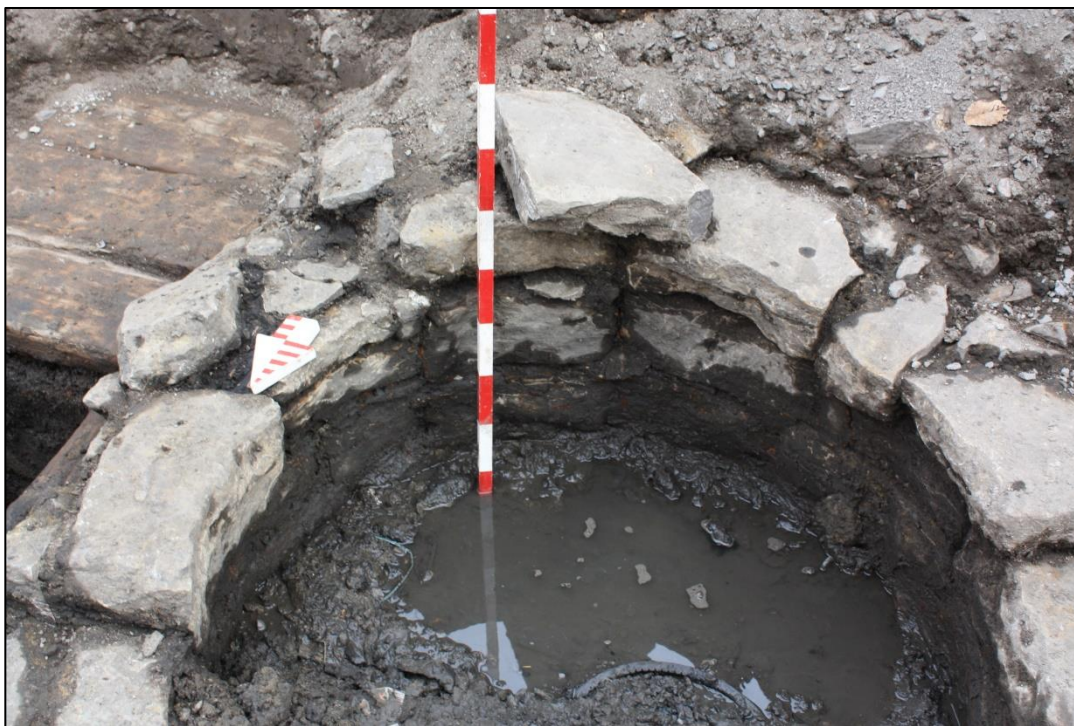
**Photo 110.** Parement intérieur de l'hydrant 1A101, vers le sud-est (CeEt-933-2015-1-017)

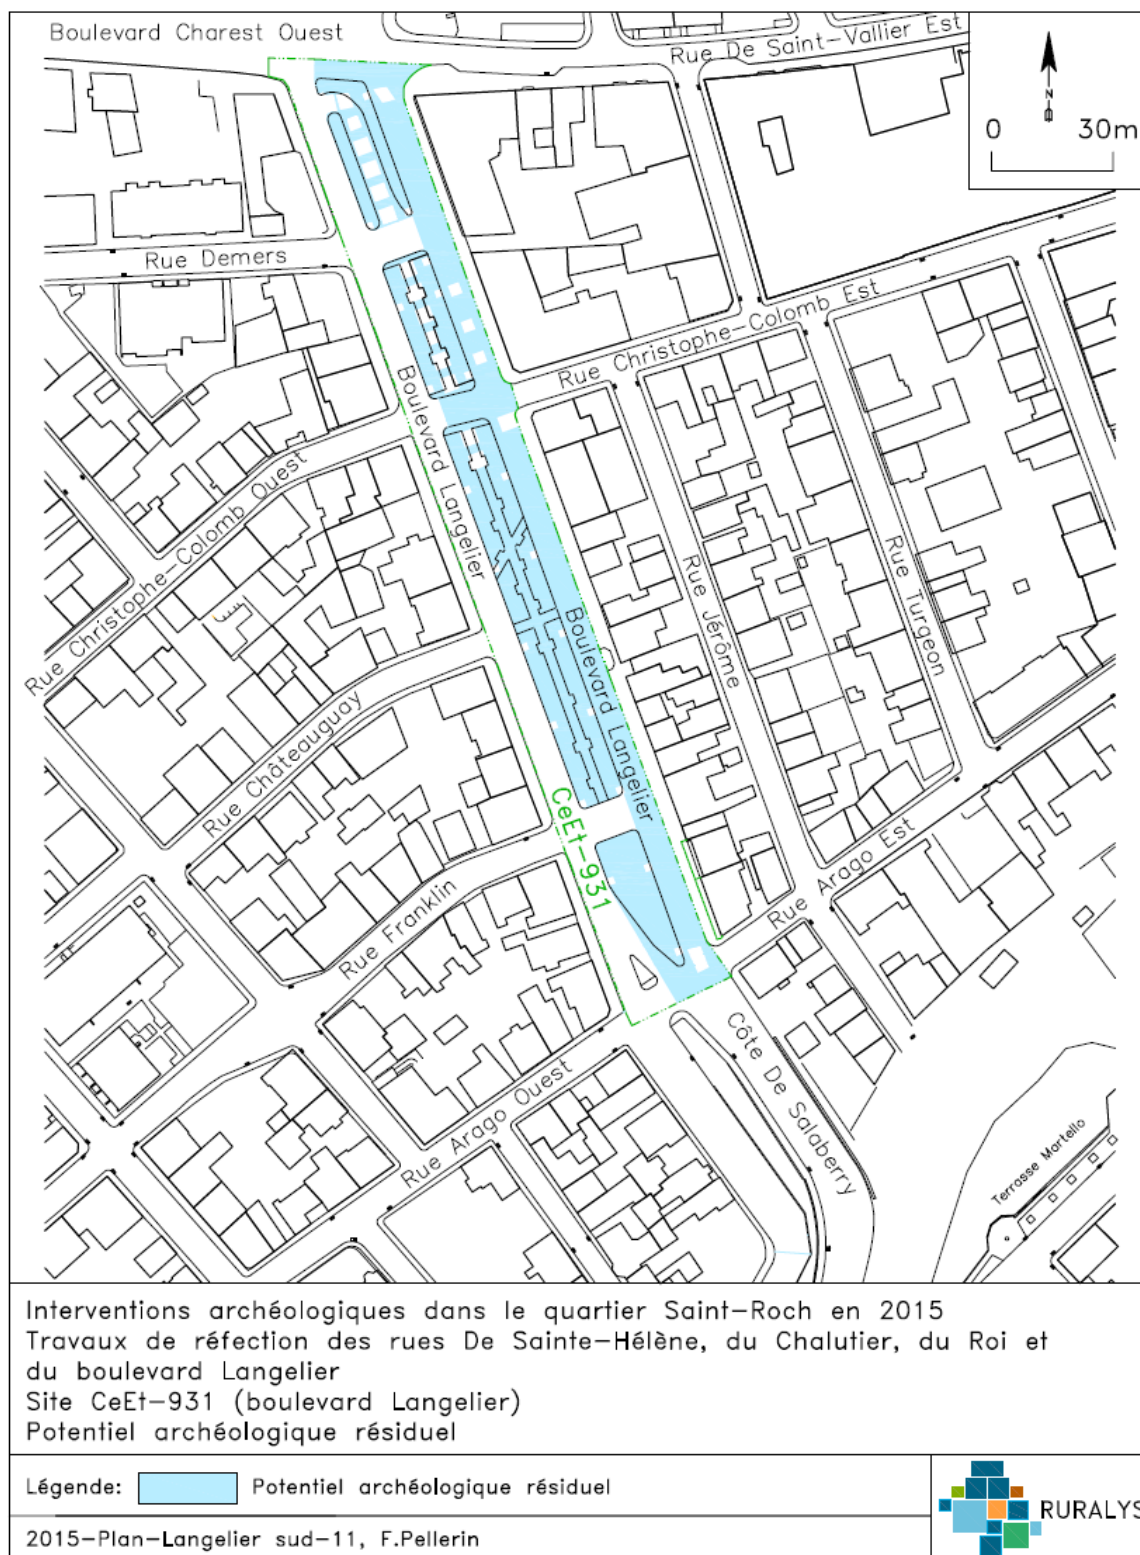
**Plan 21.** Plan montrant le potentiel archéologique résiduel du site CeEt-931

Compte tenu des excavations de masse qui ont été effectuées dans les portions des rues De Sainte-Hélène, du Chalutier, du Roi et du boulevard Langelier, il est possible de conclure que ces secteurs ne contiennent plus de ressources archéologiques à l'exception du terre-plein central et de la voie est du boulevard Langelier, où les travaux d'excavation se sont faits de manière ponctuelle. En somme, le terre-plein central ainsi que la voie est de cette portion du boulevard Langelier faisant partie intégrante du site CeEt-931 représentent toujours un potentiel archéologique (plan 21).

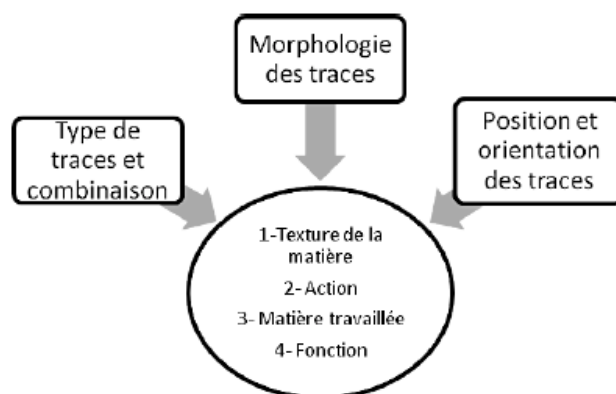
Figure 1: Système de diagnostic fonctionnel (Dionne 2013 : 170)

L'analyse des traces observées sur les objets est basée sur un système de diagnostic fonctionnel (Dionne 2013; Estevez et Urquijo 1996) (figure 1). Il s'agit en fait d'établir une série de critères diagnostiques qui, de par leurs combinaisons, mènent à l'identification d'une fonction spécifique. La composition des combinaisons de traces caractéristiques est basée sur ce que nous révèlent les référentiels expérimentaux.

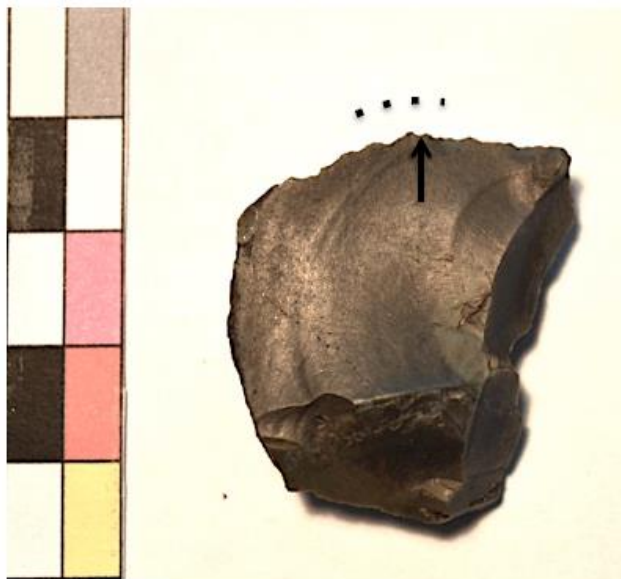
Figure 2. Localisation d'une zone active sur l'éclat du lot 5F2

Une zone active fut identifiée sur l'éclat du lot 5F2. Cette zone est bien délimitée par rapport à l'ensemble de la surface observée. Les stigmates observés sont les suivants : faible degré de fracturation et d'abrasion, recul du front sur la face inférieure, développement transversal des traces, combinaison de fracturations en « escalier » et « en plume » à un poli progressif diffus mat. Cette combinaison de critères diagnostiques est généralement caractéristique de l'application d'une pression transversale (grattage ou racle) sur une matière plus ou moins souple et sèche (peau). Malgré que la surface de cet objet soit altérée par les processus taphonomiques à certains endroits, la combinaison observée, sa localisation et son organisation permettent tout de même d'affirmer qu'il s'agit d'un outil *ad hoc*, ayant probablement été utilisé comme grattoir pour l'assouplissement de peaux.

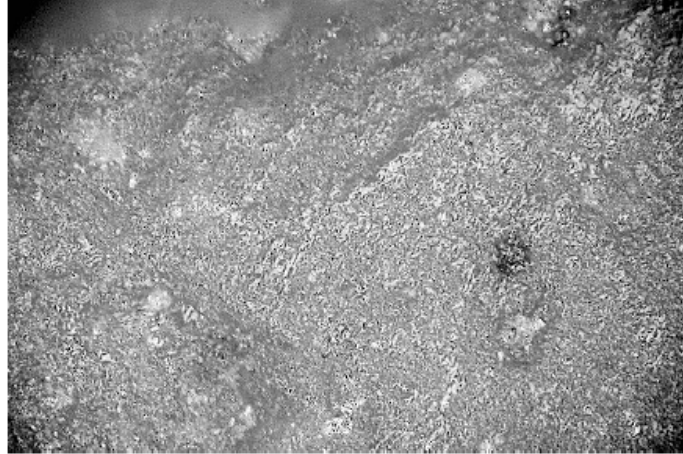
Figure 3. Détail des traces observées sur l'éclat du lot 5F2 (400X)

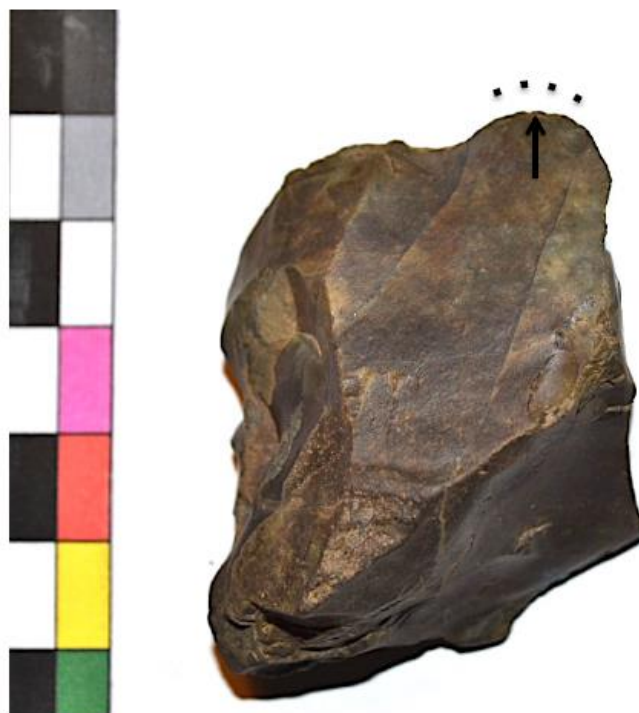
Figure 4. Localisation d'une zone active potentielle sur l'éclat du lot 5A2

La zone active identifiée sur l'éclat du lot 5A2 est localisée sur la face inférieure de l'objet, sur une portion proéminente du relief du tranchant. L'organisation des traces et la combinaison observée suggèrent une utilisation : fracturations « en escalier » et « en plume » obliques et parallèles, présence d'une zone délimitée d'un poli dense et brillant à l'intérieur des fracturations. Cette combinaison suggère l'application de mouvements longitudinaux mais aussi transversaux. La zone localisée de poli suggère aussi un contact très limité avec une matière dure, tel de l'os. En fait, il pourrait s'agir d'un outil ayant été utilisé pour du dépeçage.

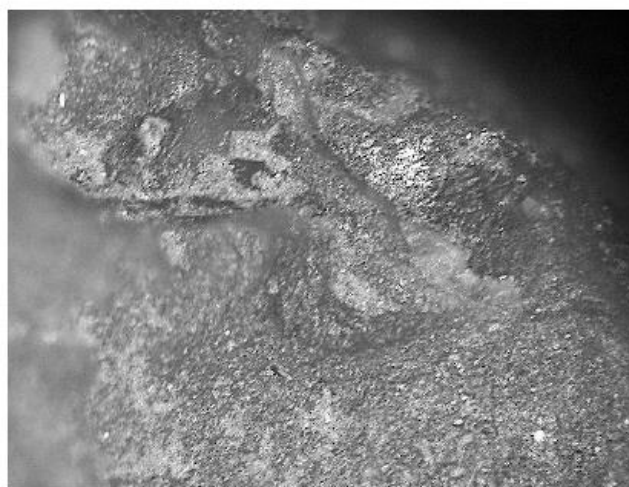
Figure 5. Détail de la zone active potentielle sur l'éclat du lot 5A2 (100X)
