**Surveillance et inventaire archéologiques dans le  
Vieux-Québec en 2016. Rues de la Ménagerie, Hébert  
et Christie**

Ethnoscop, 2017

Ce projet a été financé par le Service de l'ingénierie de la Ville de Québec dans le cadre de travaux de réfection de rues.

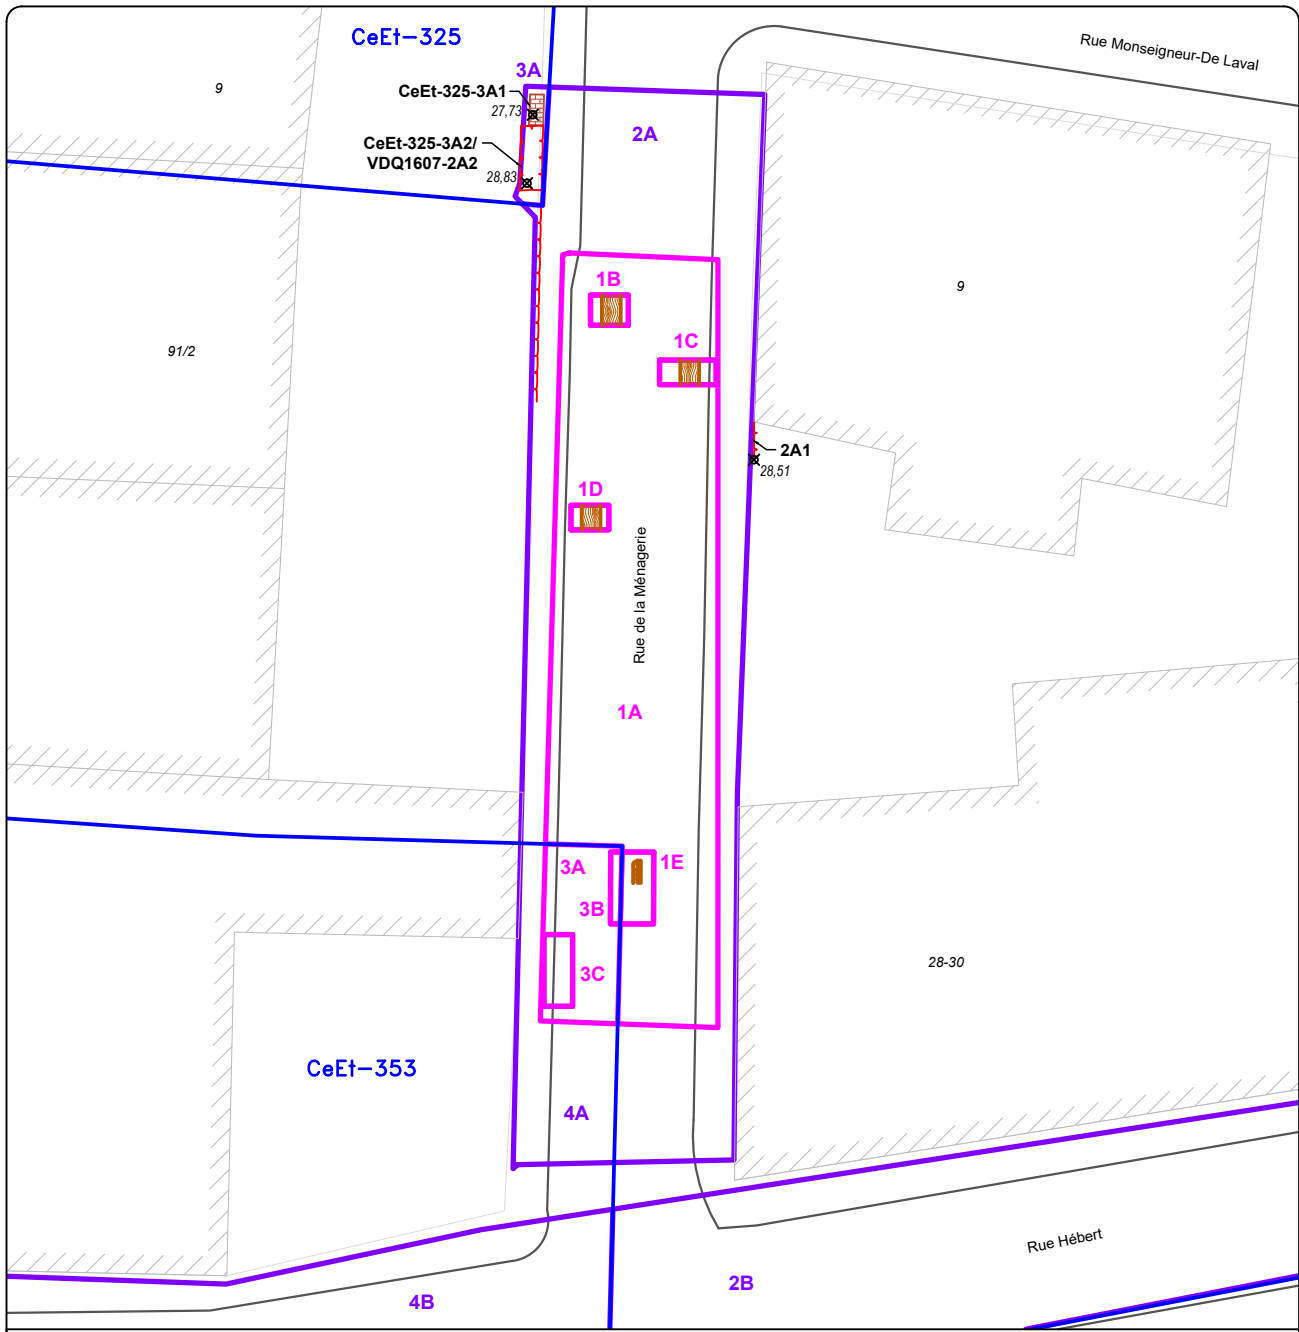
INTERVENTIONS ARCHÉOLOGIQUES  
RUE DE LA MÉNAGERIE  
PLAN 4

Le site CeEt-325 est localisé au 9, rue Sainte-Famille (plan 4). Des assemblages d'artefacts de la première moitié et de la deuxième moitié du XIX<sup>e</sup> siècle y ont été trouvés en 1985 (Tremblay et Croteau 1987) et des murs d'un appentis construit au début du XX<sup>e</sup> siècle y ont été mis au jour en 2014 (Ethnoscop 2016).

Le site CeEt-353 est localisé au 15, rue Sainte-Famille (maison Simon-Touchet). En 1985, un arc de décharge a été remarqué dans le mur de fondation sud, un ancien puits d'accès a été dégagé dans la rue et deux murets de pierres de la première moitié du XVIII<sup>e</sup> siècle ont été trouvés dans la cour arrière (Tremblay et Croteau 1987). En 1993, des fouilles ont permis la découverte d'un canal associé à la glacière ou la brasserie de la ferme Hébert-Couillard, d'aires de circulation de la fin du XVII<sup>e</sup> siècle ou du début du XVIII<sup>e</sup> siècle, d'un puits et d'un mur appartenant à une maison construite en 1723 (Quesnel *et al.* 1994).

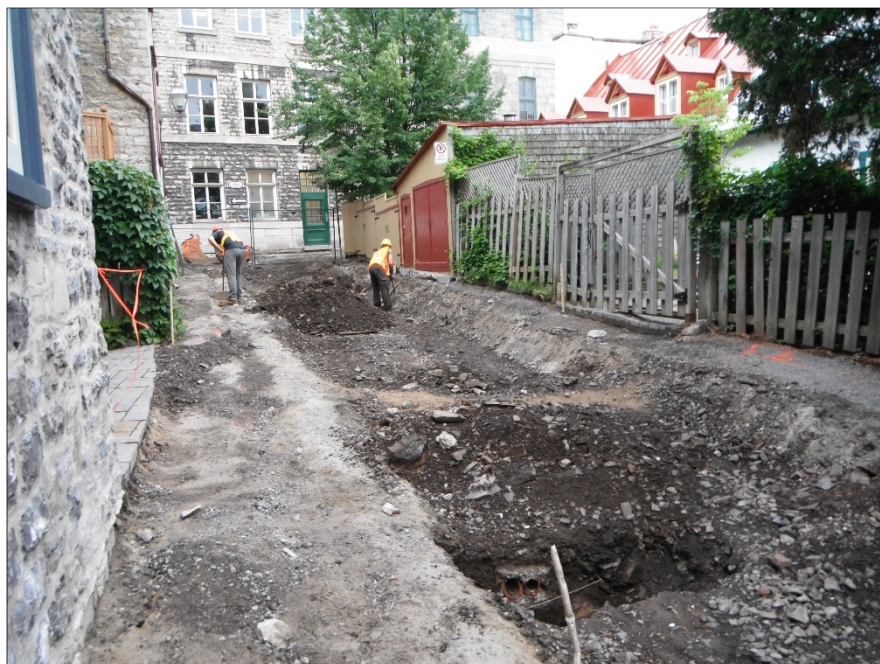
**Photo 1** Inventaire en cours dans la rue de la Ménagerie, vue vers le sud (VDQ1607-NUM2-28)

En premier lieu, la partie sud de la rue de la Ménagerie a été excavée mécaniquement jusqu'à l'apparition d'un sol (sous-opération VDQ1607-1A). Par la suite, cinq sondages de 1 m x 0,50 m ont été fouillés manuellement (photo 1).

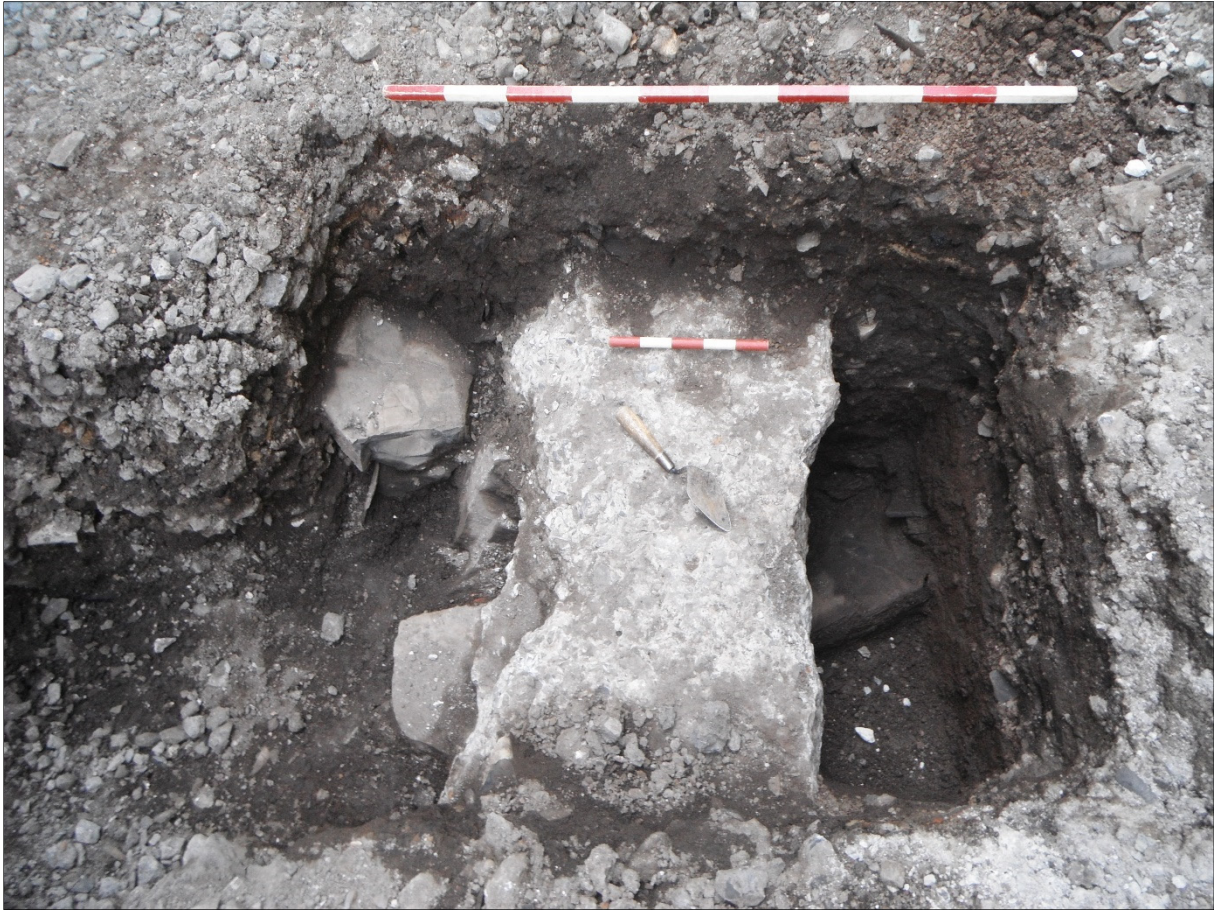
**Photo 2** Fin de fouille du sondage VDQ1607-1B (VDQ1607-NUM2-13)

La sous-opération VDQ1607-1B se trouve dans la partie nord-ouest de la sous-opération VDQ1607-1A (photo 2 et plan 4). Sa fouille, sur une profondeur maximale de 0,70 m, a révélé la présence d'un massif de Bell en fonction et de quatre couches liées à trois événements (figure 5). La couche 1 représente le remplissage d'une tranchée de fonction indéterminée. De la terre cuite grossière (dont un fragment de contenant français), des fragments de contenants en faïence blanche, du *creamware*, de la terre cuite fine blanche, de la terre cuite fine blanche vitrifiée (dont des fragments de contenants inscrits « CLE[...] EN[GLAND] », « [RO]YAL » et « [H]ON[N]I SJOIT QUI MAL Y PE[NSE] », un fragment de contenant en grès grossier de Nottingham, du grès fin salin blanc, des clous forgés et des clous découpés font partie des artefacts recueillis. La couche 2 est associée à l'enfouissement du réseau de Bell; on y a entre autres ramassé du grès grossier nord-américain et un clou découpé. La couche 3, dans laquelle on n'a recueilli qu'un fragment de contenant en terre cuite fine blanche, formerait un rehaussement. La dernière couche fouillée, composée d'argile brune avec des galets de schiste, représente le sol naturel stérile.

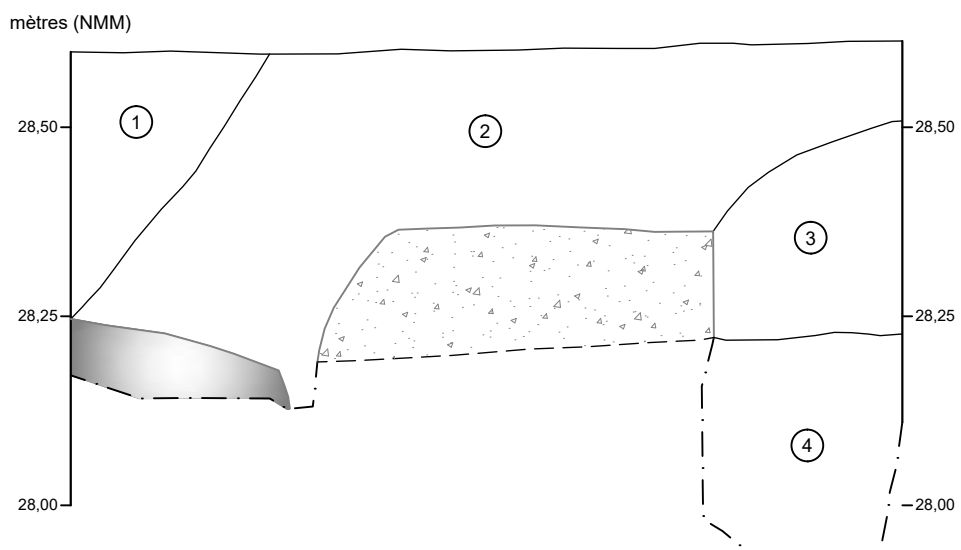
FIGURE 5

RUES DE LA MÉNAGERIE, HÉBERT ET CHRISTIE,  
VIEUX-QUÉBEC  
SOUS-OPÉRATION 1B, PAROI SUD

- ① Sable loameux noir contenant des lentilles de sable beige, du calcaire et du schiste
- ② Loam sableux noir avec des pierres schisteuses, du mortier et des artefacts
- ③ Loam sableux gris noirâtre avec des petits éclats de schiste
- ④ Argile brun marbré orangé avec des galets de schiste; sol naturel stérile
- Pierre
- Béton
- Limite diffuse
- · - Limite de fouille

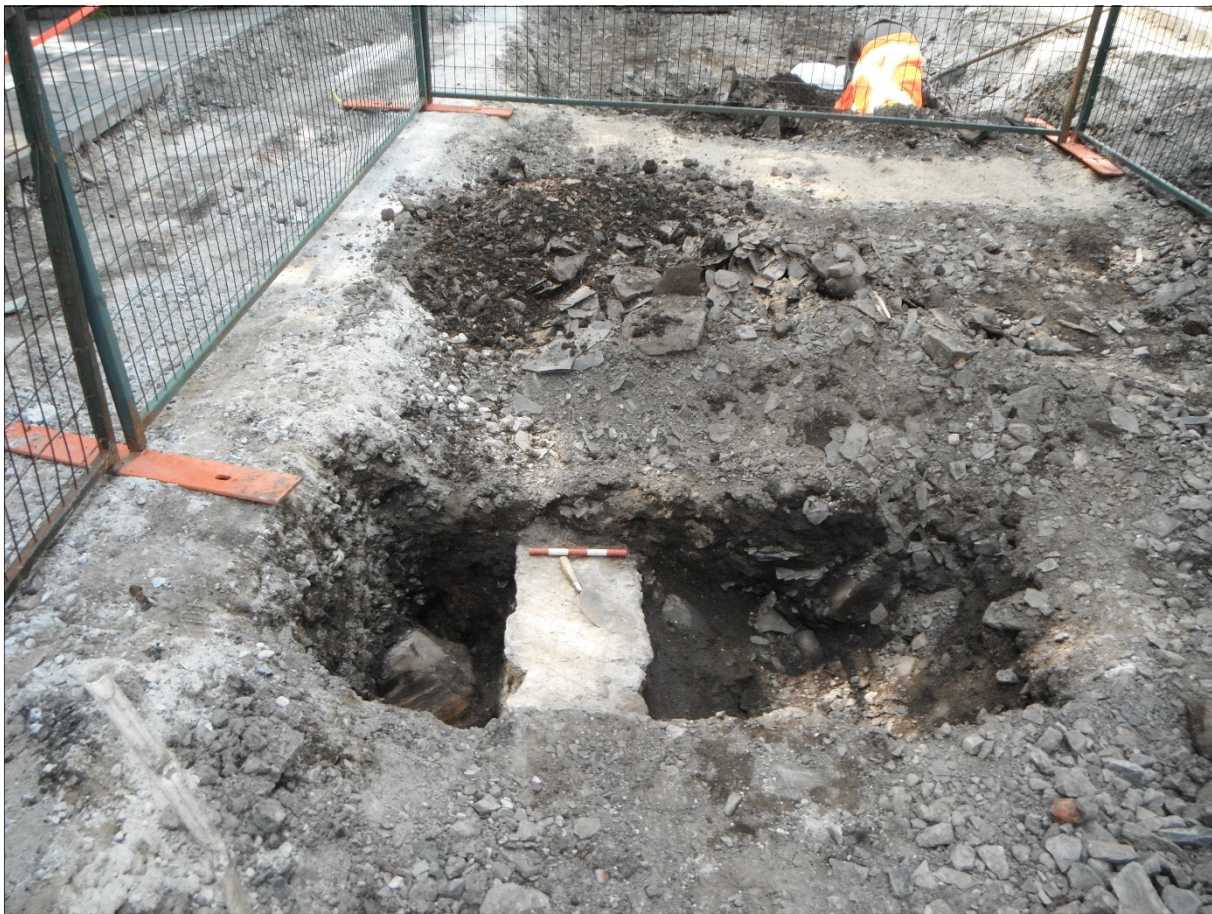
**Photo 3** Fin de fouille du sondage VDQ1607-1C, vue vers le sud (VDQ1607-NUM2-15)

La sous-opération VDQ1607-1C a été implantée dans la partie nord-est de la sous-opération VDQ1607-1A (photo 3 et plan 4). En cours de fouille, les mêmes perturbations que dans la sous-opération VDQ1607-1B ont été constatées, à savoir l'existence d'un massif de Bell en béton contenant deux conduites de céramique désaffectées et d'une tranchée vers le centre de la rue. Le remplissage de cette dernière renfermait entre autres de la faïence blanche, du *creamware*, de la terre cuite fine blanche, une anse en *Rockingham*, du grès fin salin blanc et un clou forgé, alors qu'un fragment de contenant en terre cuite grossière locale, de la faïence blanche, un fragment de soucoupe en *pearlware*, un fragment de bouteille en grès grossier du Derbyshire, du grès fin salin blanc, des clous forgés et des clous découpés font partie des artefacts récoltés dans le sol bordant les conduites de Bell. Le sol naturel remanié, avec des fragments de contenants en terre cuite grossière et en faïence blanche, est présent sous ces conduites (figure 6 et photo 4).

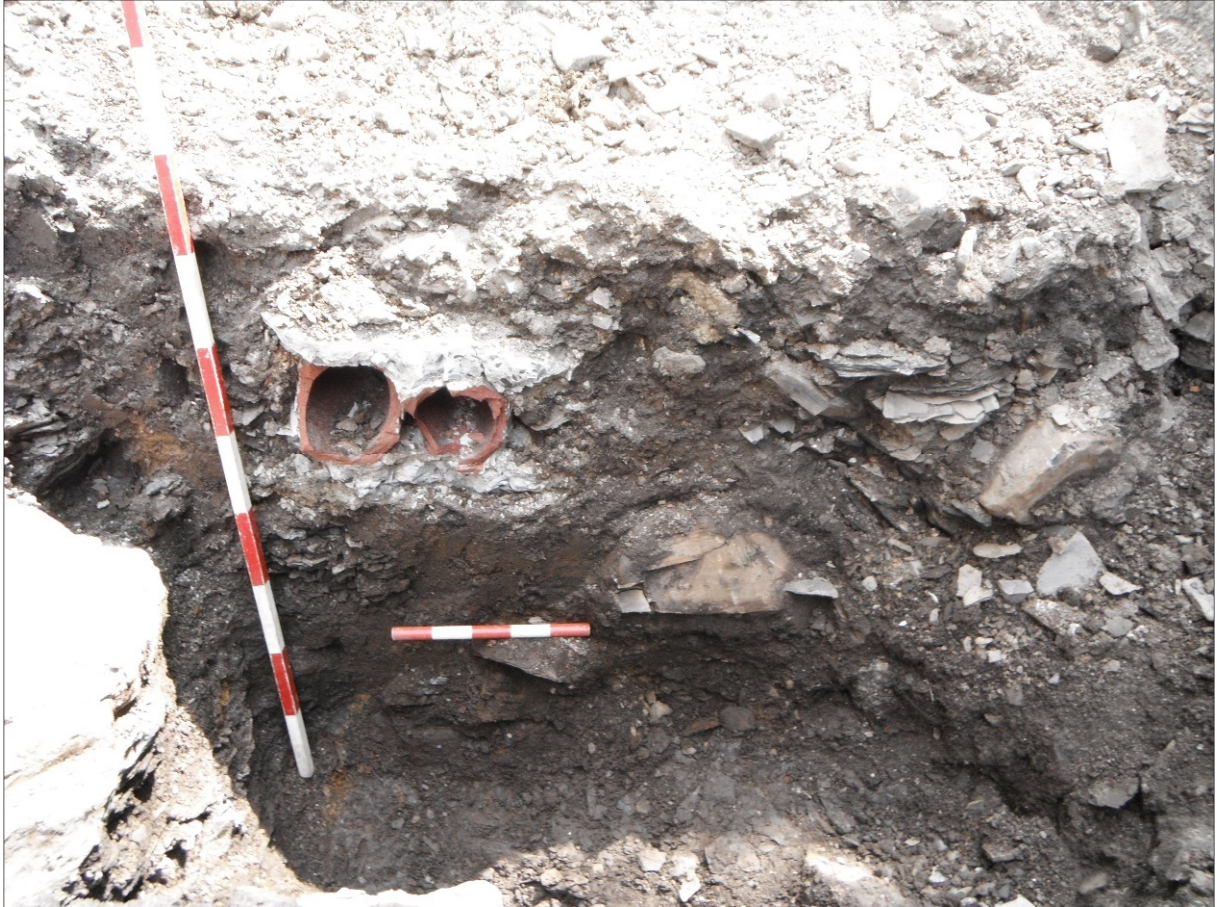
**Photo 4** Conduites de Bell et sol naturel en paroi sud du sondage VDQ1607-1C, vue vers le sud (VDQ1607-NUM2-26)

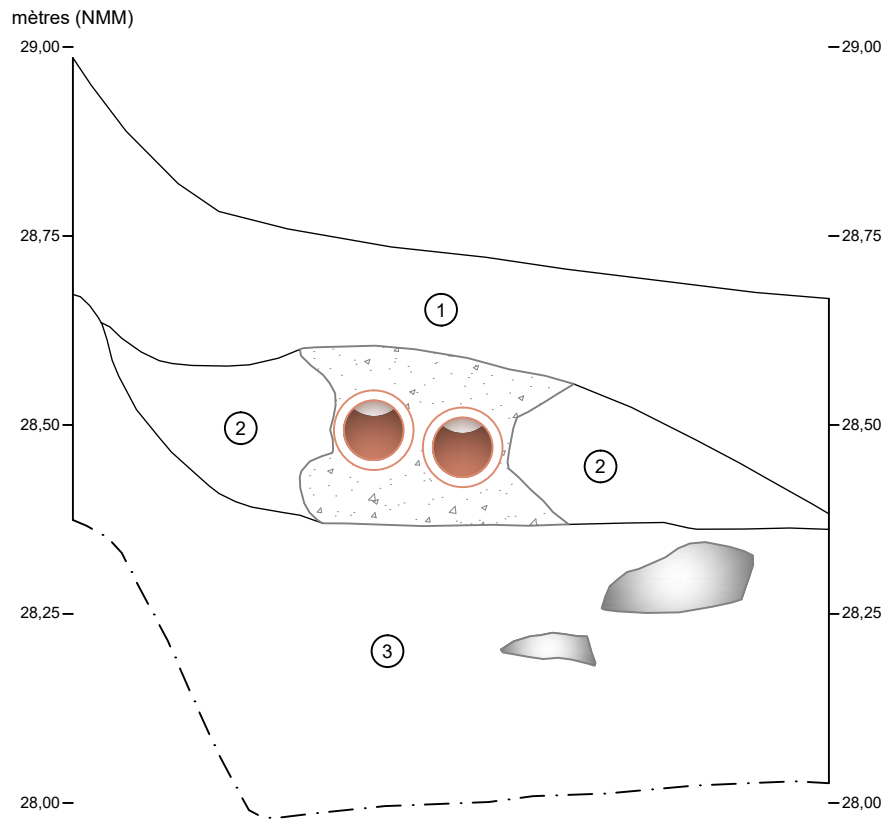
FIGURE 6

RUES DE LA MÉNAGERIE, HÉBERT ET CHRISTIE,  
VIEUX-QUÉBEC  
SOUS-OPÉRATION 1C, PAROI SUD

- ① Sable loameux brun foncé, ferme, avec du calcaire et du schiste
- ② Loam sableux brun avec de petits galets de schiste et de petites pierres subanguleuses
- ③ Argile brun marbré orangé avec beaucoup de pierres de schiste; sol naturel stérile
- Pierre
- Béton
- Limite diffuse
- · - Limite de fouille

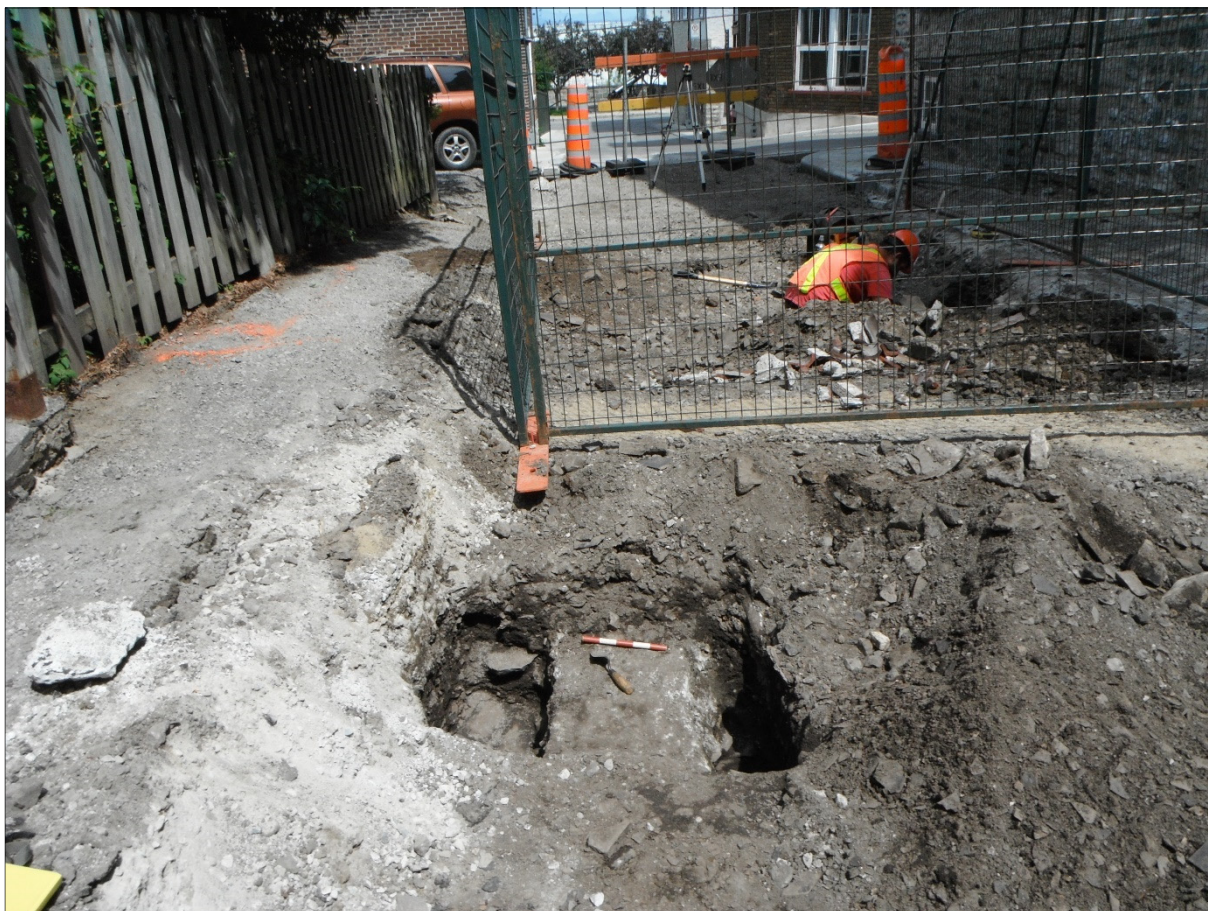
**Photo 5** Fin de fouille du sondage VDQ1607-1D, vue vers le nord (VDQ1607-NUM2-18)

La sous-opération VDQ1607-1D a été implantée à quelques mètres au sud de la sous-opération VDQ1607-1B (photo 5 et plan 4). La séquence stratigraphique est similaire à celle de la sous-opération 1B.

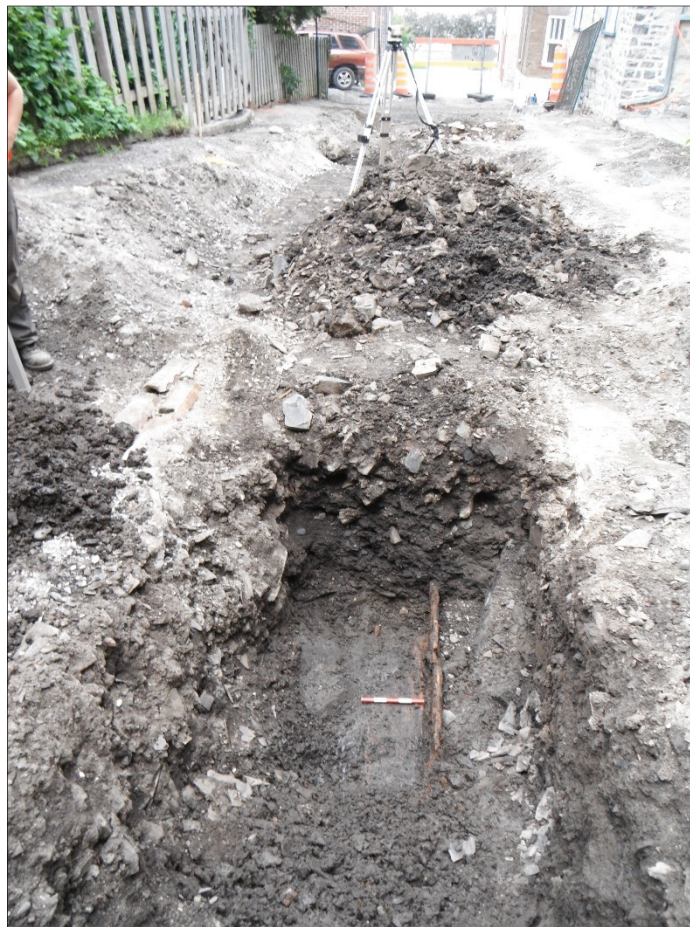
Les deux planches faisaient vraisemblablement partie d'un drain installé au milieu de la rue, vraisemblablement avant le milieu du XIX<sup>e</sup> siècle, période à partir de laquelle on utilise plutôt des conduites en terre cuite grossière ou en grès grossier. La couche d'argile limoneuse semble être un dépôt résiduel d'utilisation ou d'abandon. Par contre, le remplissage de tranchée sus-jacent, aussi présent dans les sondages 1B et 1C, est moderne, étant plus récent que le réseau de Bell (tournant du XX<sup>e</sup> siècle?). Il semble qu'une excavation ait été effectuée au centre de la rue au cours du XX<sup>e</sup> siècle, peut-être parce que la dégradation du drain en bois aura entraîné un affaissement de la chaussée.

**Photo 6** Pièces de bois mises au jour au fond de la sous-opération VDQ1607-1E/CeEt-353-3B, vue vers le nord (VDQ1607-NUM2-46)

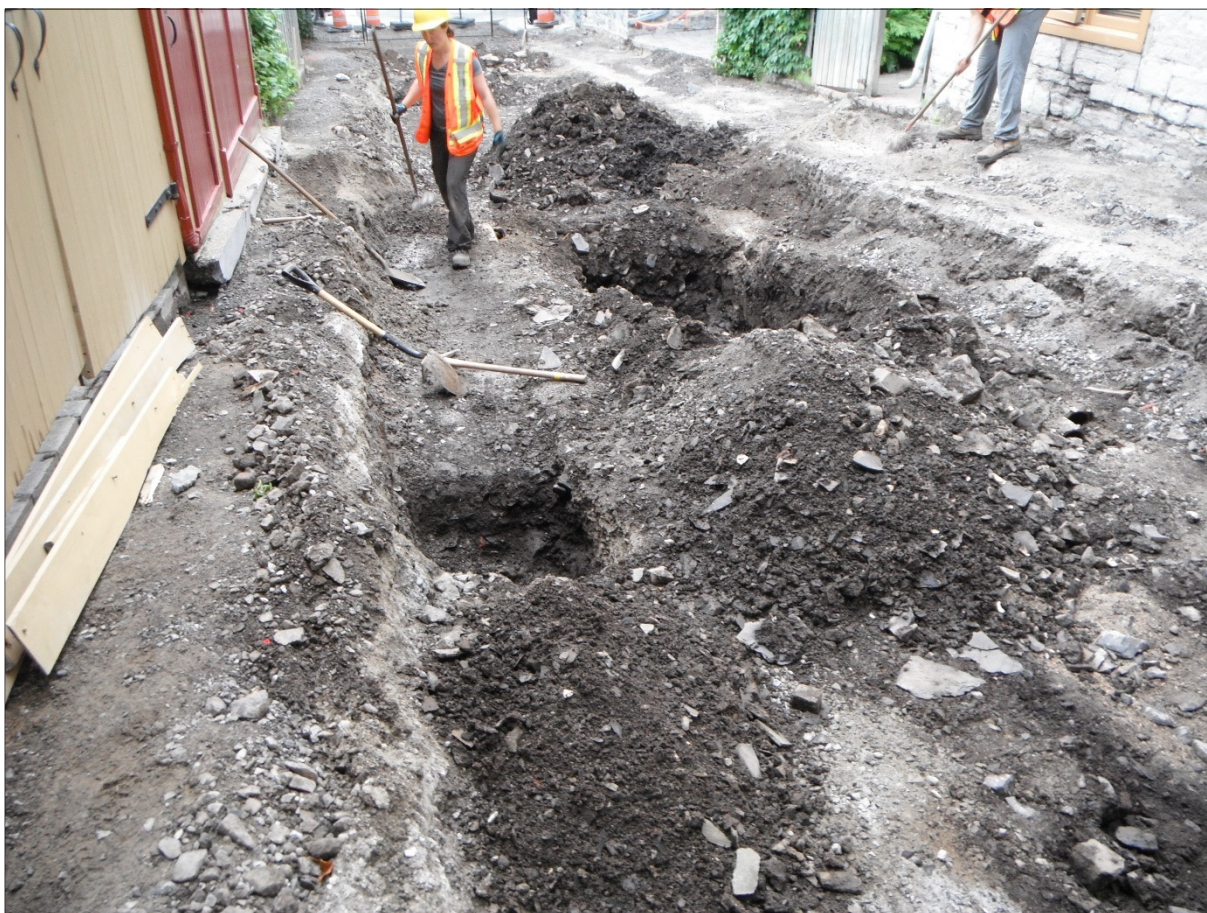
La sous-opération CeEt-353-3C a été positionnée en bordure est de la cour arrière de la maison Simon-Touchet sise au 15, rue Sainte-Famille (photo 7 et plan 4). Sous le trottoir et son lit de pose est apparue une argile sablonneuse brun grisâtre, compacte, avec des pierres, des lentilles de mortier et du charbon. Épaisse de 0,76 m, cette couche, vraisemblablement un rehaussement du milieu du XIX<sup>e</sup> siècle, contenait entre autres du *creamware*, du *pearlware*, de la terre cuite fine blanche, des fragments de bouteilles en grès grossier du Derbyshire, un fragment de contenant en grès rhénan brun, du grès fin salin blanc, un jeton en métal cuivreux de 1837 ou de 1852 portant l'inscription « BANK TOKEN CONCORDIA SALUS HALF PENNY » et des clous forgés. Le sol naturel stérile, une argile brune, a été atteint au fond du sondage, à 1,25 m sous la surface du trottoir.

**Photo 7** Sous-opération CeEt-353-3C en cours de fouille, vue vers le nord (CeEt-353-16-NUM1-32)

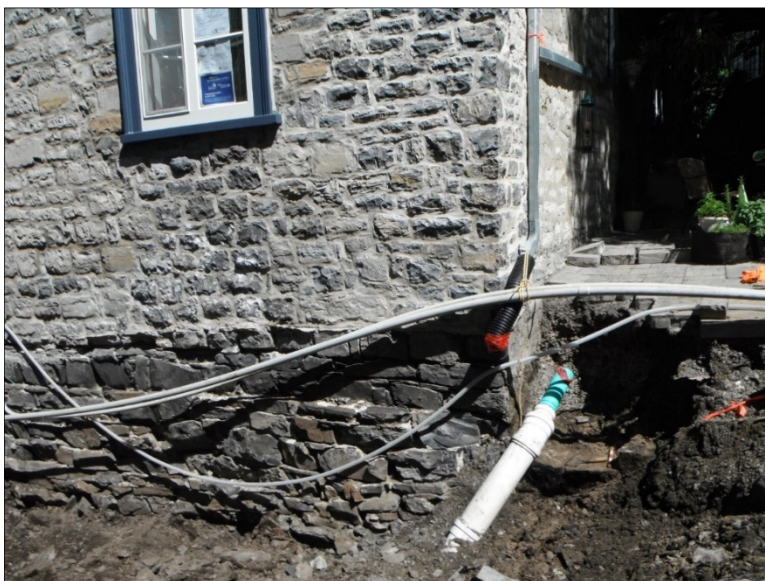
La surveillance archéologique menée pendant les travaux d'excavation dans la rue de la Ménagerie a mené à la description de deux vestiges architecturaux. Le vestige VDQ1607-2A1 a été dégagé sur une longueur de 1 m et une hauteur maximale de 0,22 m, dans le prolongement du mur de fondation ouest du 9, rue Monseigneur-De Laval (plan 4). Composé de deux à trois assises de pierres calcaires liées de mortier (photo 8), il représente le mur ouest d'un appentis existant en 1879 (figure 7) et démoli après 1957.

**Photo 8** Sous le drain, fondation VDQ1607-2A1 dans le prolongement du mur ouest du 9, rue Monseigneur-De Laval, vue vers l'est (VDQ1607-NUM2-75)

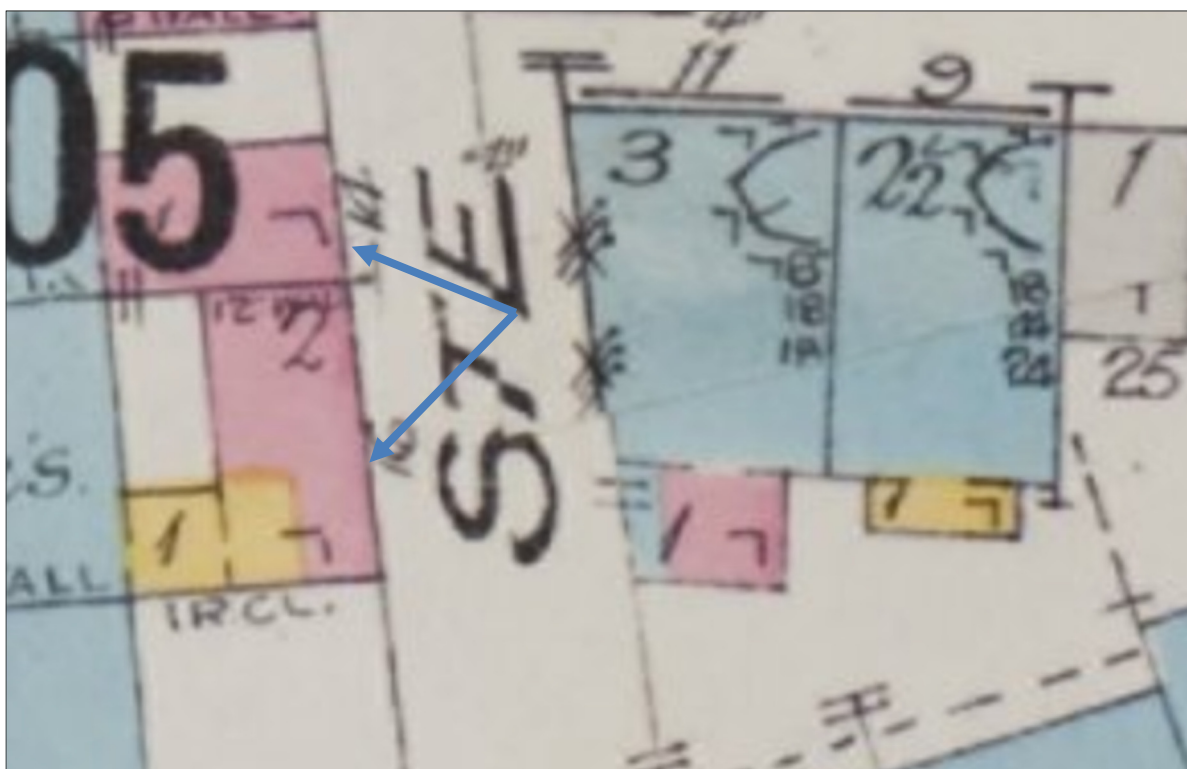
**Figure 8** Charles Edward Goad, « Insurance plan of the City of Quebec », 1898 (BAHQ catalogue Iris 0003028680)

D'autres vestiges sont apparus en bordure ouest de la rue de la Ménagerie, en partie sur le site CeEt-325 (plan 4). Un mur de briques communes (CeEt-325-3A1) long de 0,80 m venait s'appuyer contre un mur de pierres calcaires (CeEt-325-3A2/VDQ1607-2A2) long de 7,30 m. La partie en brique comprend un parement en panneresse et un parement en boutisse (photo 9), alors que celle en pierre, large de 0,52 m, est faite de deux parements et d'un blocage (photo 10). Des dépendances en bois à un étage sont présentes à cet endroit sur le plan de Goad de 1879 (figure 7), mais celles-ci ont été reconstruites en brique à la fin du XIX<sup>e</sup> siècle (figure 8). Le vestige 3A1 est associé à celle à un étage, au nord, alors que le vestige 3A2/2A2 représente celle au sud, à deux étages.

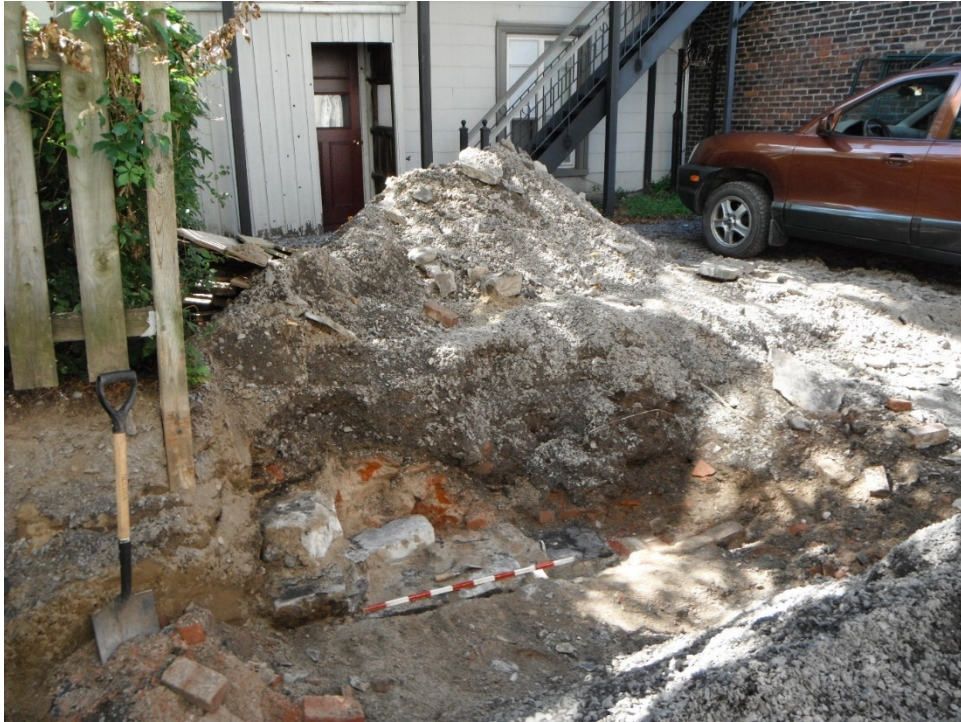
**Photo 9** Vestiges de dépendances en brique dans l'arrière-cour du 9, rue Sainte-Famille, vue vers le nord-ouest (VDQ1607-NUM2-101)

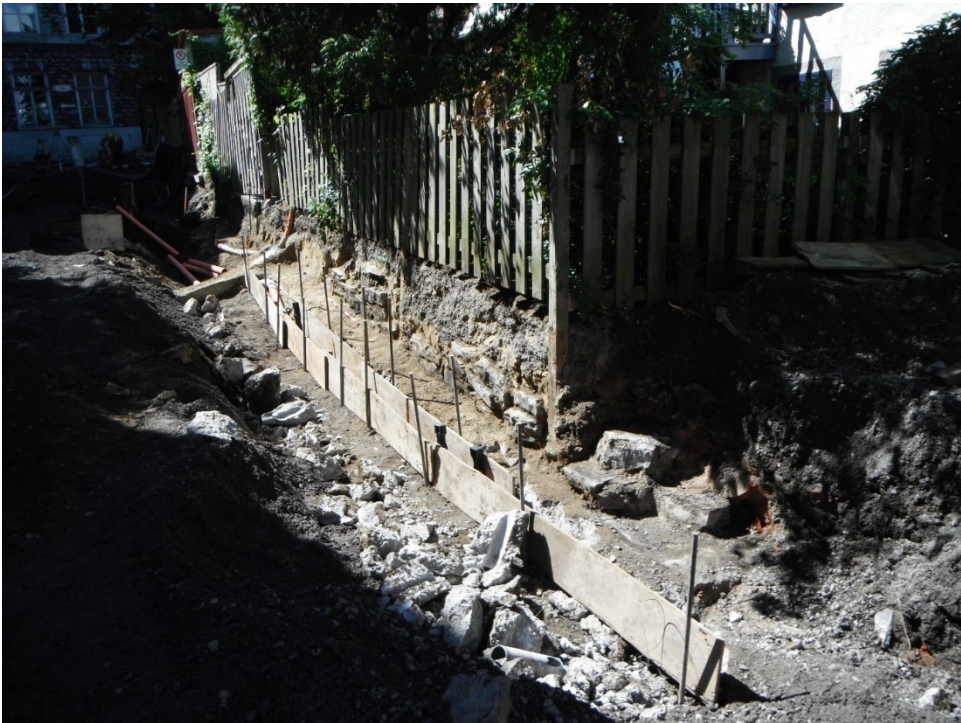
**Photo 10** Mur de fondation est d'une dépendance en brique, vue vers le sud-ouest (VDQ1607-NUM2-117)

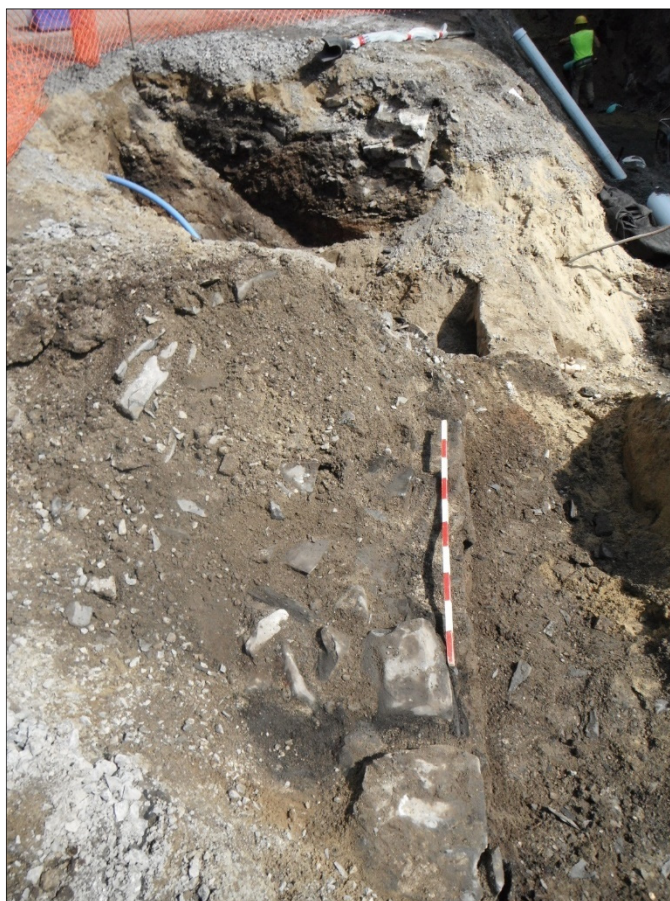
Une fondation en pierre (VDQ1607-2B7) a été localisée en paroi nord de l'excavation, à la limite de la cour arrière du Manoir des Remparts (plan 5). Orientée est-ouest et large de 0,50 m, elle a été dégagée sur une longueur de 2,60 m (photo 11). Elle était composée de deux parements de moellons de calcaire et de grès. Le parement sud, haut de 0,35 m, comptait deux assises. La fondation, qui se poursuivait vers l'ouest, a été découverte sous une couche de criblure de pierre et d'argile grise avec des éclats de calcaire (ancien niveau de circulation), Reposant sur une argile brun rougeâtre (sol naturel), elle était bordée par un loam argileux brun rougeâtre foncé avec un peu de mortier et d'éclats de schiste; des fragments de pots à plante en terre cuite grossière sans glaçure, de la terre cuite grossière de Saintonge, du *creamware* et des fragments de contenants en terre cuite fine blanche y ont été récoltés.

**Photo 11** Mur de fondation VEQ1607-2B7/CeEt-312-2A1 dans la cour arrière du Manoir des Remparts (VEQ1607-NUM1-225)

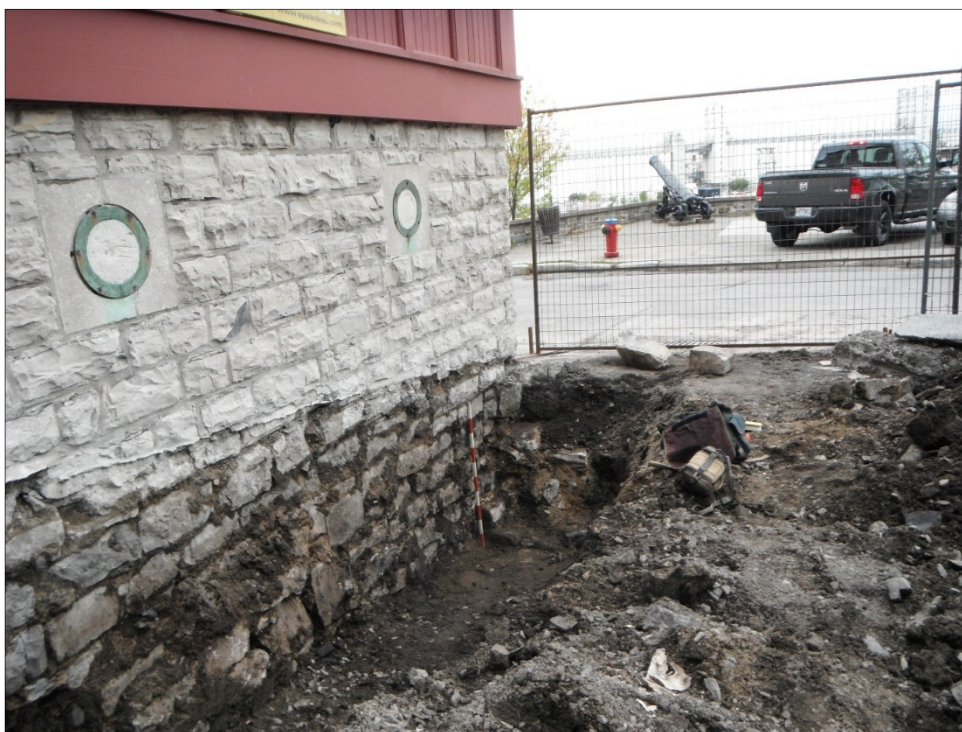
Un autre mur de pierres (VDQ1607-2B12) a été mis au jour dans le prolongement du mur nord du 9-17, rue des Remparts, sans y être imbriqué (plan 5). Il était visible sur toute la largeur de la tranchée (1 m), mais semblait avoir été tronqué à l'est (photo 12). Large de 0,70 m, ce mur était composé d'un double parement de pierres de calcaire liées de mortier. Reposant sur le roc, il comprenait cinq assises, pour une hauteur maximale de 0,67 m. Le vestige 2B12 reposait presque sous le trottoir et était entouré d'un remblai de loam sableux brun foncé, compact, contenant des fragments de pierres de schiste et de calcaire, des fragments de briques communes et du mortier. Des artefacts de la deuxième moitié du XIX<sup>e</sup> siècle ou du début du XX<sup>e</sup> siècle, dont de la terre cuite fine blanche et de la terre cuite fine jaune, y étaient présents. Le vestige 2B12 constitue l'extrémité ouest du mur de fondation nord d'un appentis en bois, construit entre 1910 et 1923 et démoli après 1957.

**Photo 12** Vestige VDQ1607-2B12 dans le prolongement du mur est du 9-17, rue des Remparts, vue vers le nord (VDQ1607-NUM1-296)

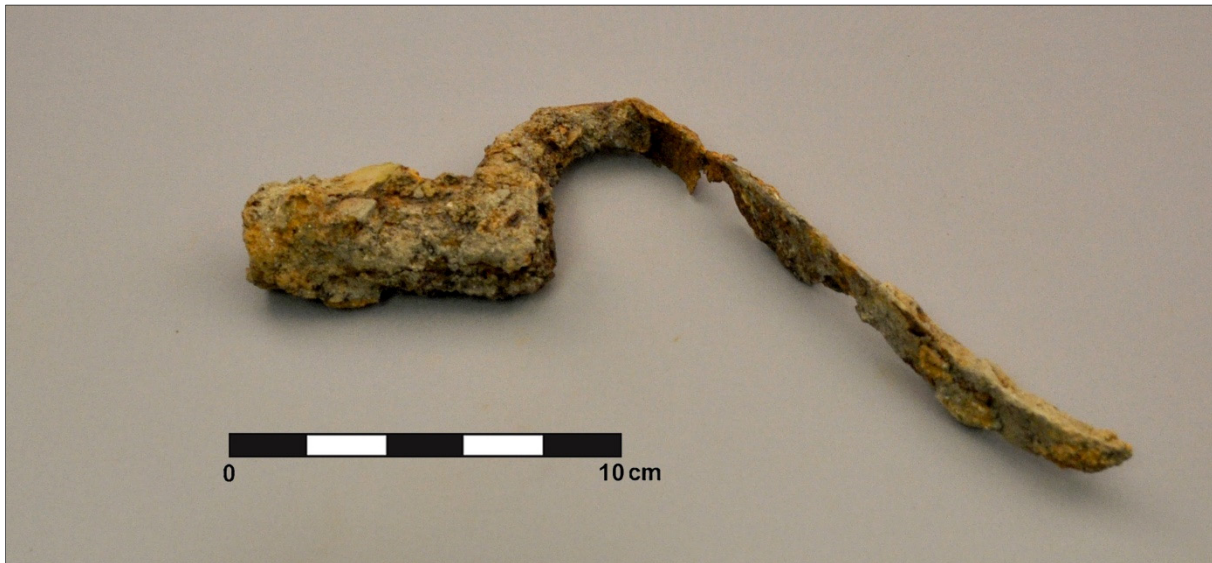
**Photo 13** Baïonnette en métal ferreux trouvée devant le 25, rue Hébert (photographie Isabelle Hade)

Divers artefacts, dont de la terre cuite grossière (locale, d'Italie du Nord et de type Angleterre du Nord-Est), de la faïence blanche, de la faïence brune, du *pearlware* et des épingles en laiton, ont été mis au jour le long des fondations des 20-22 et 24-26, rue Hébert, construits au milieu des années 1750. Par ailleurs, une baïonnette en métal ferreux a été trouvée devant le 25, rue Hébert (photo 13), dont la fondation est faite de calcaire avec quelques pierres de grès.

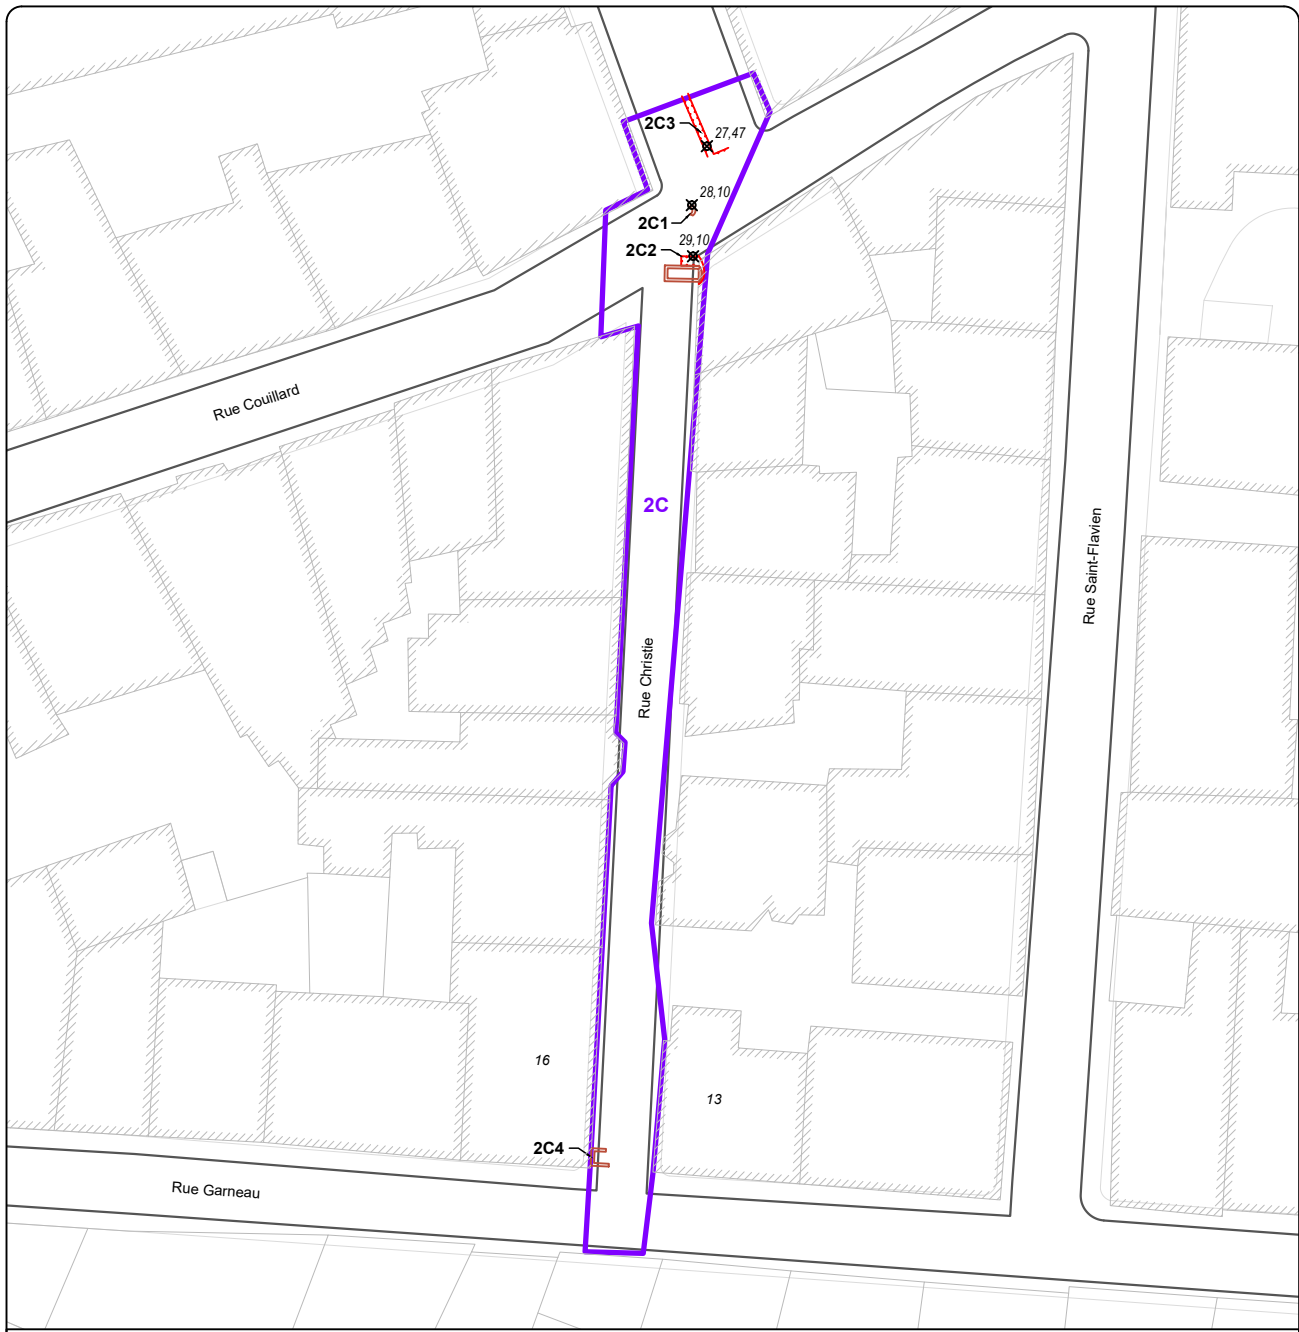
INTERVENTIONS ARCHÉOLOGIQUES  
**RUE CHRISTIE**  
PLAN 6

Au cours des travaux, deux vestiges liés à l'ancien réseau d'aqueduc et d'égout ont été mis au jour, l'un dans la rue Christie et l'autre dans la rue Couillard. En outre, un mur de pierres a été dégagé dans la rue Hamel.

Le vestige CeEt-350-2A1 a été dégagé en bordure ouest de l'extrémité sud de la rue Christie dans sa bordure ouest (plan 6). Cet ouvrage de briques communes désaffecté avait été partiellement démoli avant les travaux de 2016. Deux parois de briques délimitent un espace autrefois voûté d'une longueur résiduelle de 1,20 m, d'une largeur de 0,76 m et d'une hauteur de 1,90 m. Le roc avait été taillé pour construire cet ouvrage, qui représente fort probablement un ancien puits d'accès au réseau d'aqueduc.

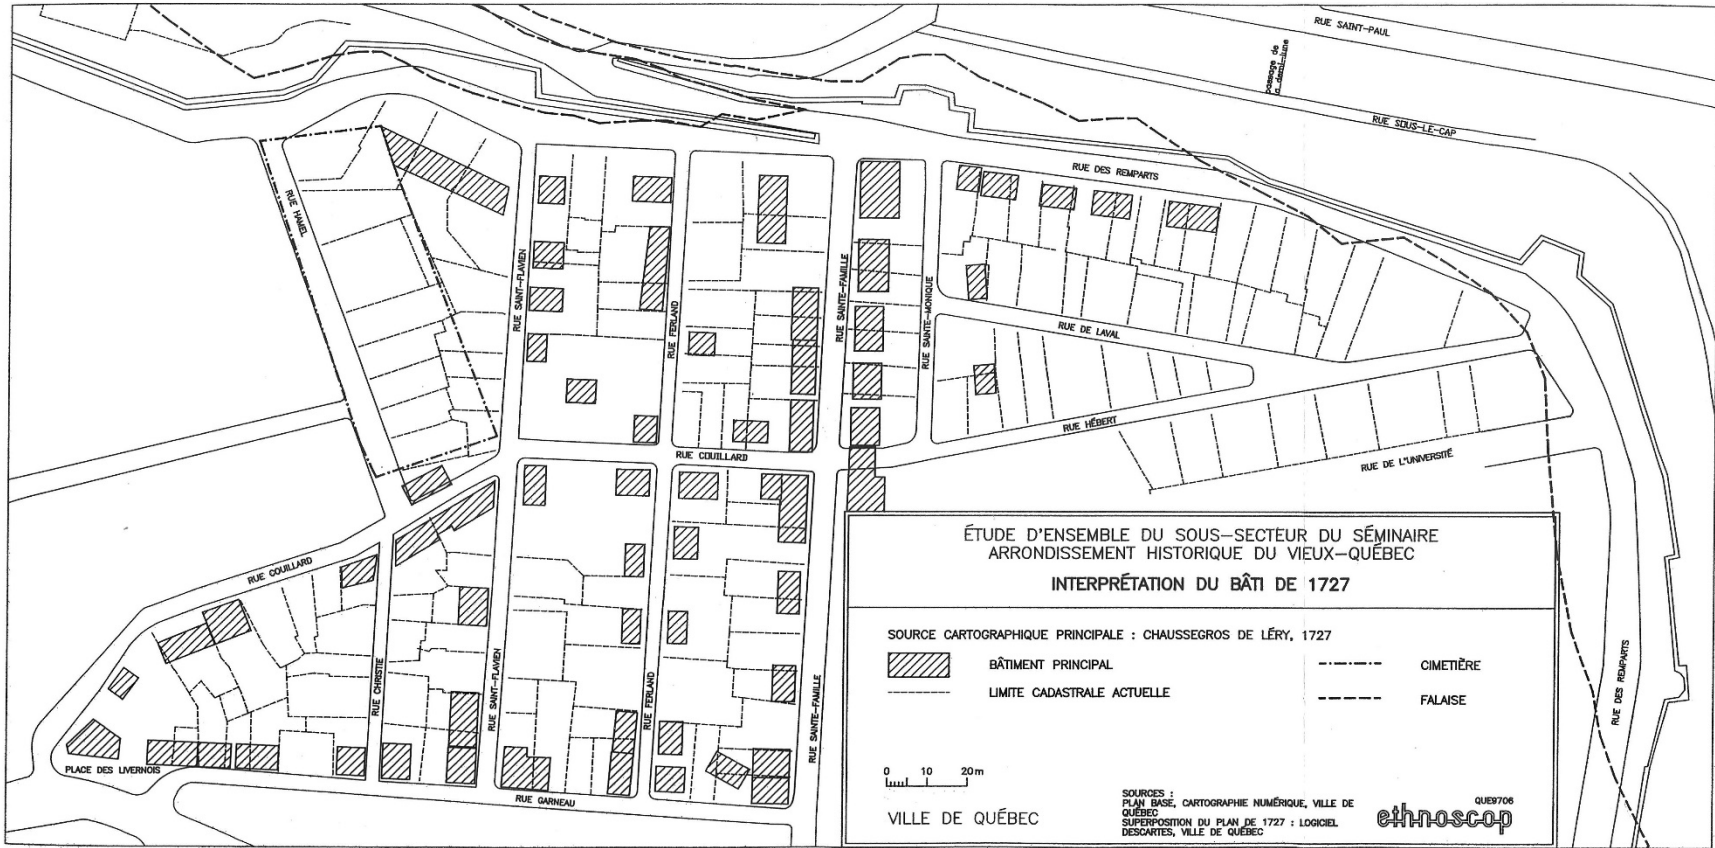
Figure 10 « Interprétation du bâti de 1727 » (Ethnoscop 1998 : plan 7)

Le vestige 2C3 forme peut-être le coin sud-ouest d'un bâtiment construit vers 1725 – il est absent du plan de Chaussegros de Léry de 1722, mais présent sur celui de 1727 du même auteur au sud du cimetière des Picotés, ouvert en 1703 (figures 2 et 10). Le même bâtiment est encore présent en 1752 (figure 11), sur un terrain qui appartient à un dénommé La Roche en 1758 (figure 12). L'édifice semble disparaître au début du Régime anglais. Toutefois, le vestige 2C3 pourrait aussi représenter le coin sud-est d'une des quatre maisons alignées du côté nord de la rue Couillard sur le plan de Bouchette de 1815 (figures 13 et 14), bien que dans ce cas, on se serait attendu à trouver également des vestiges d'une maison mitoyenne plus à l'ouest. Ces maisons ont été démolies au plus tard en 1862, lors de l'ouverture de la rue Hamel.
