**Surveillance et inventaire archéologiques dans le  
Vieux-Québec en 2016. Rues de la Ménagerie, Hébert  
et Christie**

Ethnoscop, 2017

Ce projet a été financé par le Service de l'ingénierie de la Ville de Québec dans le cadre de travaux de réfection de rues.

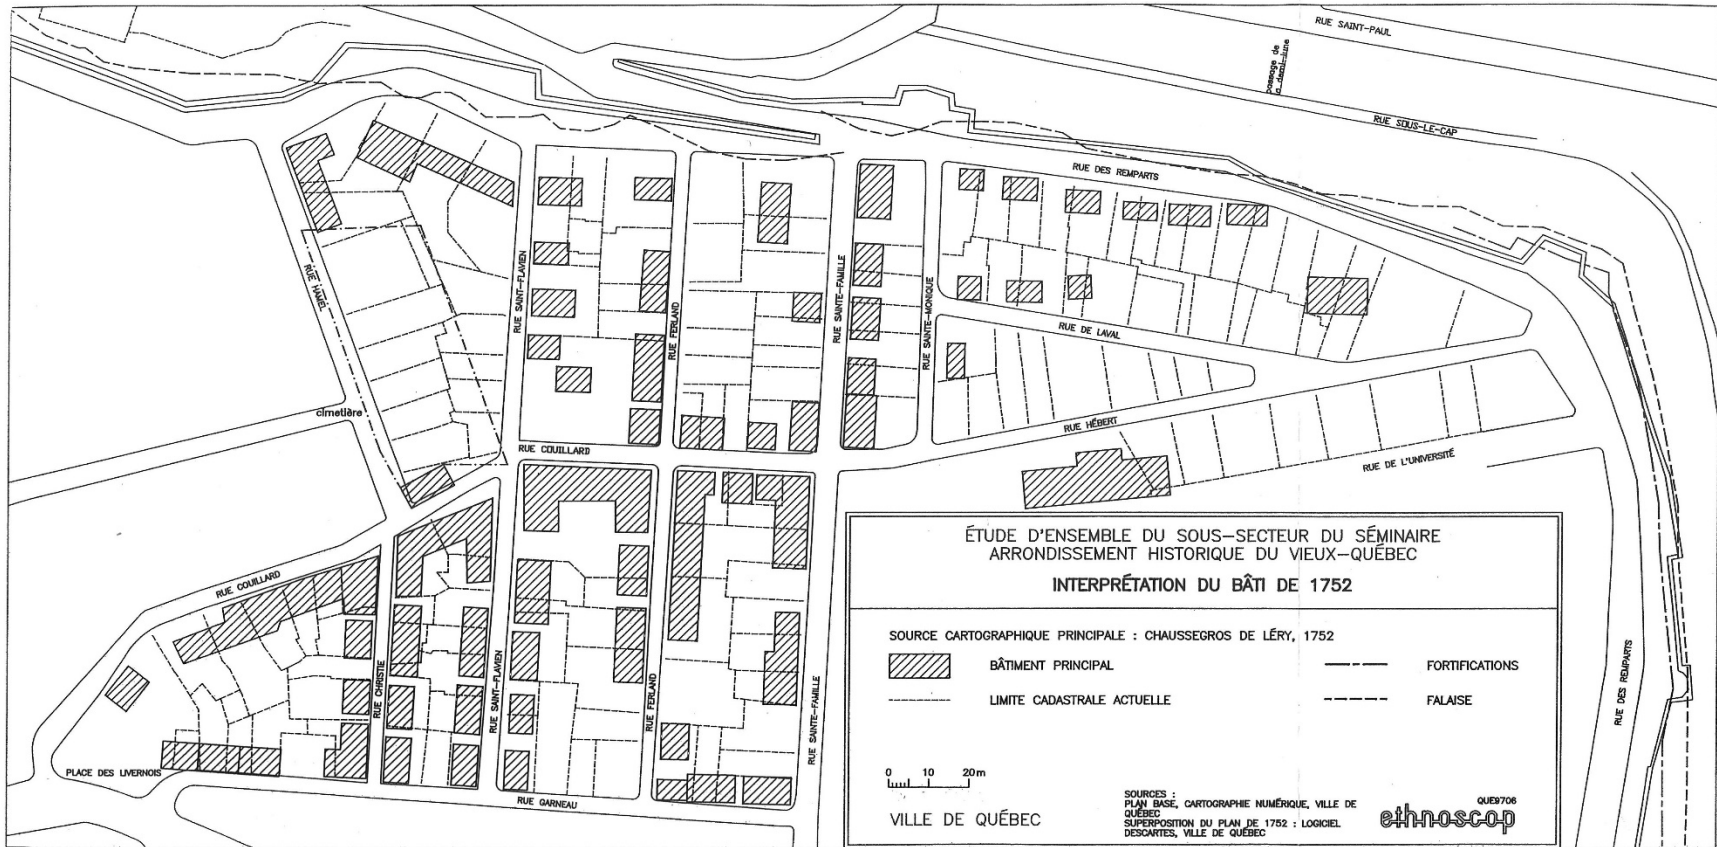
Figure 11 « Interprétation du bâti de 1752 » (Ethnoscop 1998 : plan 8)

Le vestige 2C3 forme peut-être le coin sud-ouest d'un bâtiment construit vers 1725 – il est absent du plan de Chaussegros de Léry de 1722, mais présent sur celui de 1727 du même auteur au sud du cimetière des Picotés, ouvert en 1703 (figures 2 et 10). Le même bâtiment est encore présent en 1752 (figure 11), sur un terrain qui appartient à un dénommé La Roche en 1758 (figure 12). L'édifice semble disparaître au début du Régime anglais. Toutefois, le vestige 2C3 pourrait aussi représenter le coin sud-est d'une des quatre maisons alignées du côté nord de la rue Couillard sur le plan de Bouchette de 1815 (figures 13 et 14), bien que dans ce cas, on se serait attendu à trouver également des vestiges d'une maison mitoyenne plus à l'ouest. Ces maisons ont été démolies au plus tard en 1862, lors de l'ouverture de la rue Hamel.

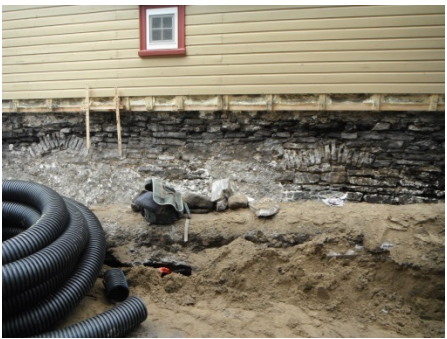
<p>15, rue Sainte-Famille (maison Simon-Touchet, CeEt-353)</p>	<p>Deux arcs de décharge dans le parement sud (VDQ1607-NUM1-115)</p>

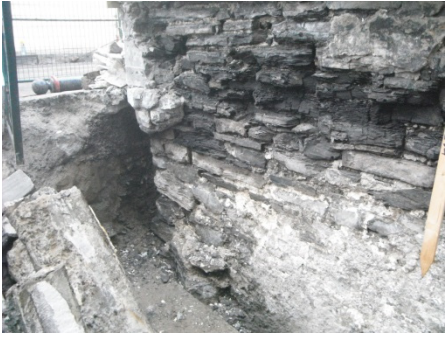
<p>15, rue Sainte Famille (maison Simon-Touchet, CeEt-353)</p>	<p>Deux traces de prolongement du mur ouest vers le sud, peut-être les vestiges de la maison de Jacques Lepage dit Roy de 1721 (VDQ1607-NUM1-113)</p>

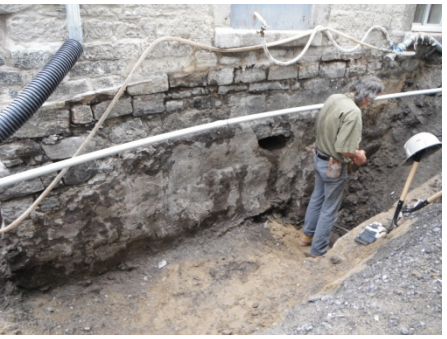
<p>30, rue Hébert (maison Louis-Turcot)</p>	<p>Décrochement dans l'axe horizontal et entrée de service en pierre au pied de la fondation enduite de crépi (VDQ1607-NUM1-99)</p>

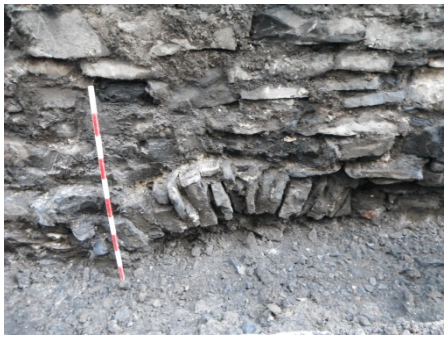
<p>24-26, rue Hébert (maison Jacques-Lemoine)</p>	<p>Arc de décharge au pied de la fondation et couche de remblai avec artefacts (VDQ1607-NUM-02-154).</p>

Bien au-dessous des deux portes du 24-26, rue Hébert, un arc de décharge a pu être observé à l'emplacement d'une faille dans le roc. Au contraire des ouvertures surmontées d'un arc de décharge décrites précédemment, apparues à une faible profondeur et murées, celle-ci est comblée de sol – dans lequel furent recueillis de la terre cuite grossière de Saintonge, du *creamware* et du grès fin salin blanc – et se trouve près de la base du mur de fondation, de sorte qu'elle ne peut guère représenter un ancien soupirail ou une vieille chute à marchandises. Cette ouverture est à peu près en face de l'étang présent sur le terrain du Séminaire sur le plan que Robert de Villeneuve a tracé vers 1692 (figures 1 et 9) : même si l'actuel 24-26, rue Hébert, a été construit plus de 50 ans après la production de ce plan, se pourrait-il qu'une source d'eau souterraine s'écoulait du nord au sud en traversant cette ouverture et que celle-ci ait été aménagée de façon à éviter l'inondation de la rue?

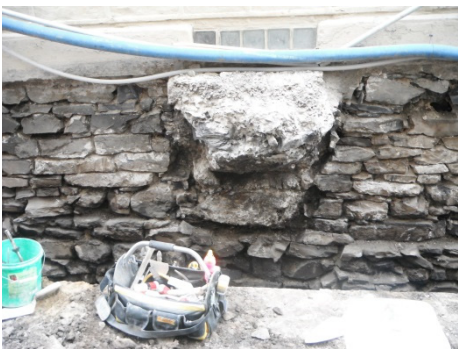
<p>20-22, rue Hébert</p>	<p>Coupure verticale dans le parement; traces d'ouvertures murées; artefacts (VDQ1607-NUM1-211)</p>

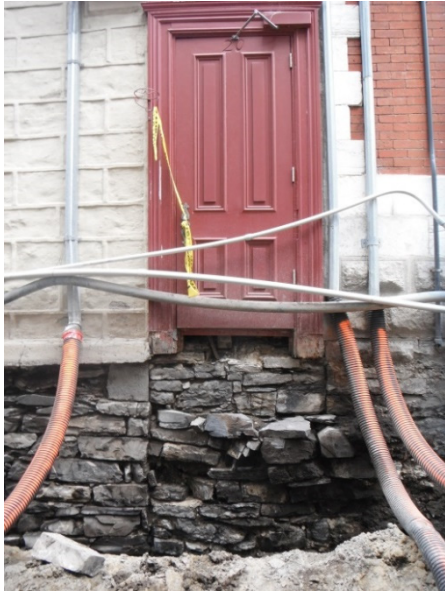
20-22, rue Hébert

Décrochements (vertical sous la porte et horizontal); artefacts du XIX<sup>e</sup> siècle (VDQ1607-NUM1-213)

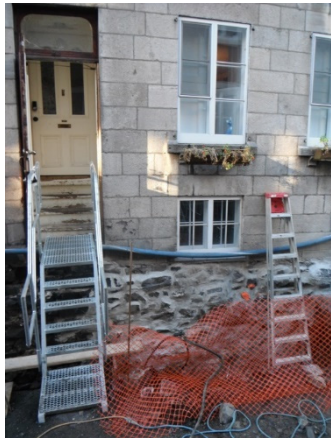
19-21, rue Hébert

Traces d'une ouverture murée dans le parement sous le soupirail (VDQ1607-NUM1-265)

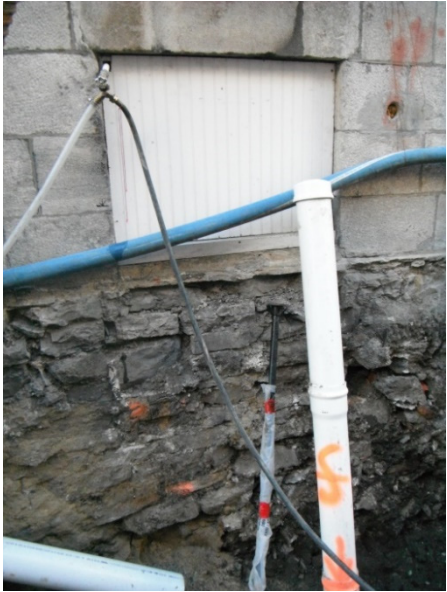
<p>19-21, rue Hébert</p>	<p>Accès muré dans le parement sous le soupirail (VDQ1607-NUM1-264)</p>

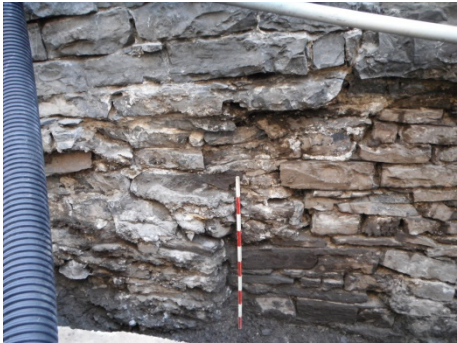
<p>18, rue Hébert</p>	<p>Traces de plusieurs réfections dans le parement (VDQ1607-NUM1-287)</p>

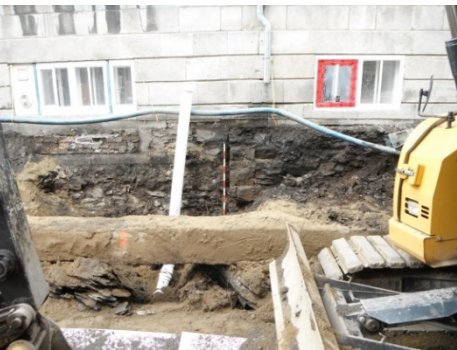
<p>11-11½, rue Hébert</p>	<p>Accès muré sous la fenêtre; décrochement horizontal et coupure verticale dans le parement; second accès muré de briques communes dans la partie est; décrochement dans le parement à l'extrémité est du bâtiment (VDQ1607-NUM1-174).</p>

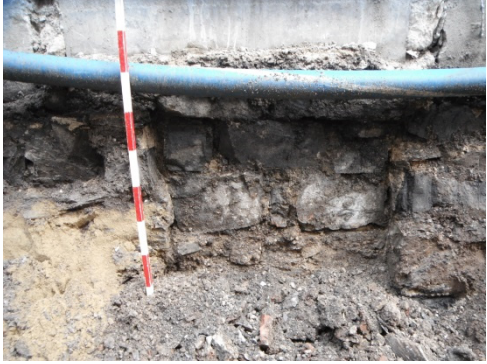
<p>10, rue Hébert (CeEt-315)</p>	<p>Ouverture murée dans la fondation sous le soupirail (VDQ1607-NUM1-183)</p>

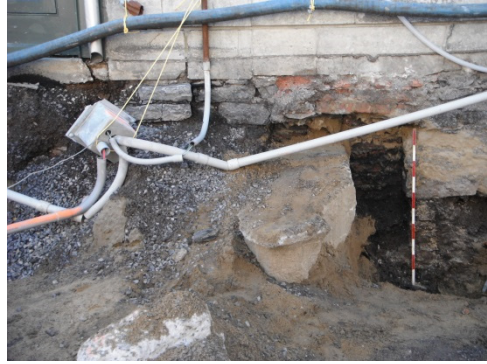
<p>9 ½, rue Hébert (CeEt-314)</p>	<p>Ouverture dans le parement à l'est de la porte; décrochement au coin à l'est de l'ancienne ouverture (VDQ1607-NUM1-269)</p>

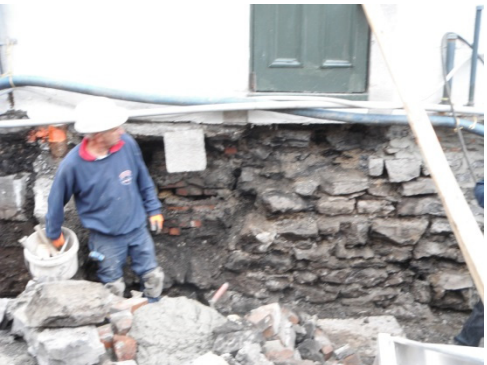
<p>9, rue Hébert (CeEt-314)</p>	<p>Traces de réfection sous et à l'est de la porte (VDQ1607-NUM1-293)</p>

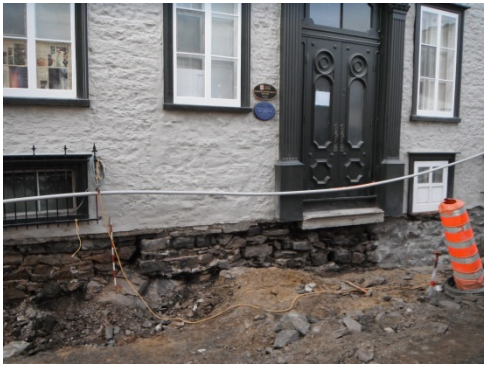
<p>5, rue Hébert</p>	<p>Coupure verticale dans le parement à l'est de la porte (VDQ1607-NUM1-320)</p>
