**SURVEILLANCE ARCHÉOLOGIQUE (AUTOMNE 2014)**

**TRAVAUX DE DÉCONTAMINATION DES SOLS DANS LES LIMITES DU  
STATIONNEMENT DE LA PROPRIÉTÉ DE LA MAISON DE LAUBERIVIÈRE À  
QUÉBEC**

**SITE DE L'ÎLOT DES PALAIS (CeEt-30)**

**Décembre 2015**

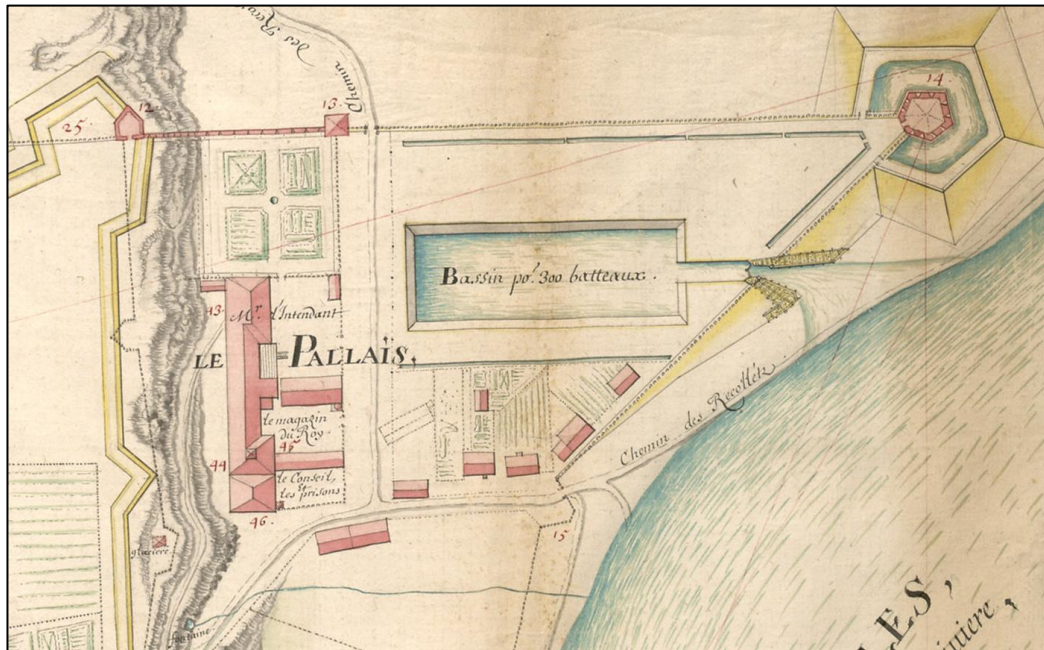
**Figure 4.** Extrait du plan de la ville de Québec de Robert de Villeneuve (1692)  
(Archives nationales d'outre-mer, France, 03DFC 439A)

Au cours des années 1690, un bassin à bateaux aurait été aménagé au centre de l'aire d'intervention. Ce dernier servait à faciliter « le transport par barque à partir des navires des approvisionnements destinés à l'intendance » (Moussette et Waselkov 2014 : 239) mais également au remisage des barques durant l'hiver (Simoneau 2014 : 59). Le plan de Robert de Villeneuve datant de 1692 présente d'ailleurs un grand « Bassin pour 300 batteaux ». Ce dernier est situé en face du palais de l'Intendant et « relié à la rivière Saint-Charles par un petit canal aménagé dans la zone laissée à découvert par la marée basse » (Moussette 1994 : 71) (figure 4). On peut également remarquer qu'une écluse semble être

présente à l'extrémité nord de ce chenal. Nous ignorons toutefois si tous ses éléments ont réellement existé.

Comme le précise l'archéologue Marcel Moussette, il est possible que le bassin représenté sur le plan de l'ingénieur Villeneuve n'ait été qu'un projet. En effet, ce bassin n'apparaît pas sur un plan de la ville datant de 1695 (Moussette 1994 : 71) (figure 5). Par contre, sur le plan de Levasseur de Néré datant de 1699 (figure 6), en face du palais de l'Intendant, on peut observer la présence d'un bassin semblable à celui qui est représenté sur le plan de Villeneuve (figure 4). L'ingénieur décrit lui-même cet aménagement comme étant une « Espece de bassin ou se mette les batteaux du Roy ».

Ce bassin à bateaux est également représenté sur la cartouche d'une carte attribuée à de Fonville (figure 7). En effet, on peut y voir un bassin beaucoup moins imposant que celui représenté sur le plan de Villeneuve de 1692 (figure 4) ou encore celui de Levasseur de Néré de 1699 (figure 6). Ce bassin était relié à la rivière Saint-Charles par un petit chenal qui semble avoir été représenté à marée basse. Celui-ci n'était d'ailleurs accessible pour les bateaux, probablement de petites barques à fond plat, et leur cargaison qu'à marée haute (Moussette 1994 : 72). Enfin, notons que le bassin à bateaux était situé à l'intérieur du réduit de l'intendance délimité par un ouvrage palissadé.

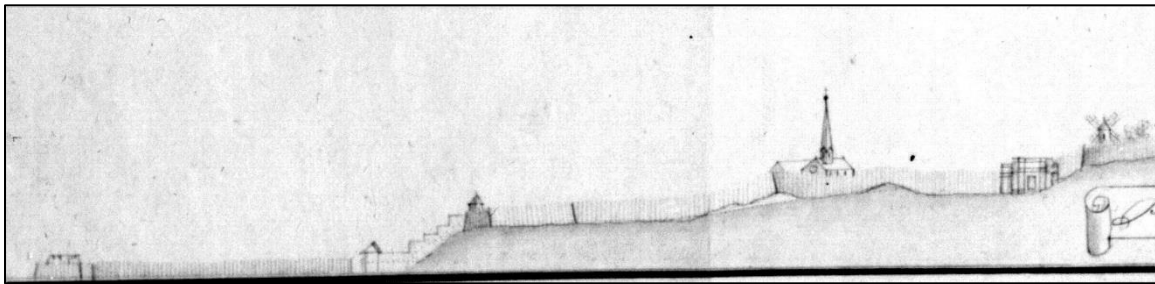
**Figure 8.** Élévation ouest de l'enceinte de Québec datée de 1693 et faite par Beaujours. À l'extrémité gauche du plan, on peut voir la redoute Saint-Nicolas et la palissade menant à un corps de garde situé à l'ouest du palais de l'Intendant (ANC, PH/340-Québec-[1700], MG1, C11A, DFC, N° d'ordre 434B)

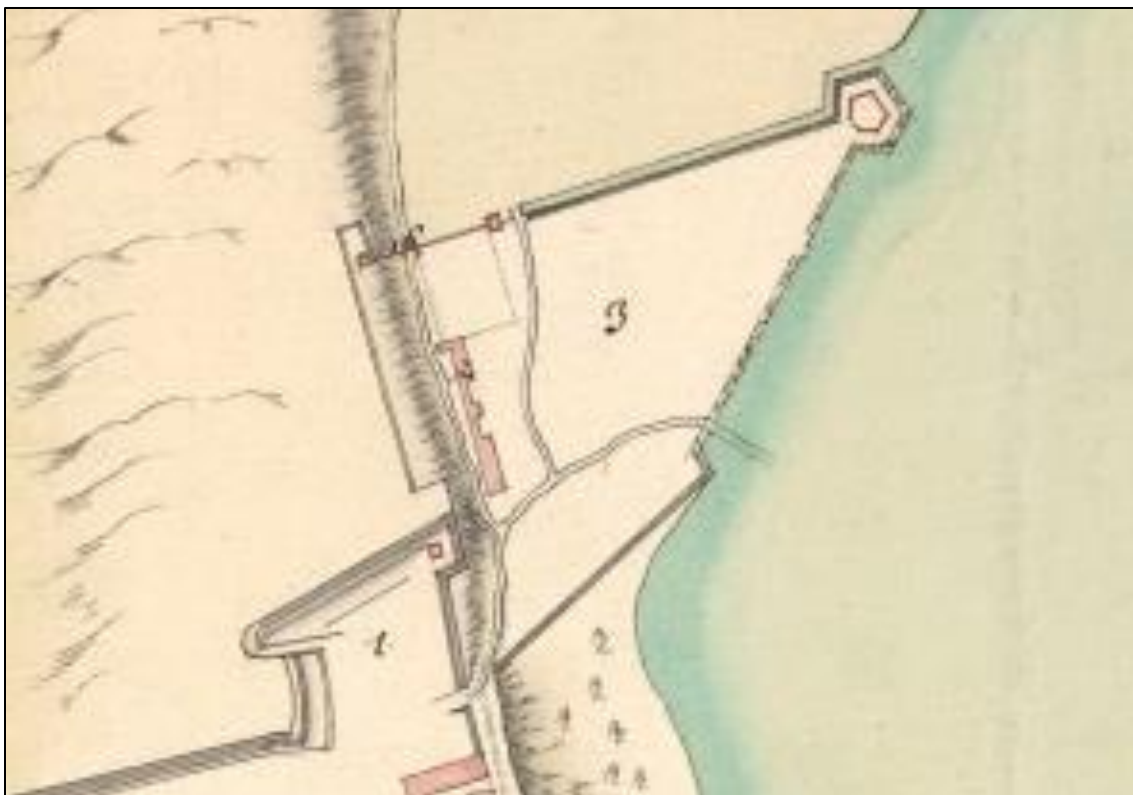
**Figure 9.** Extrait du plan de Levasseur de Néré (1694) montrant les ouvrages de fortification réalisés par Beaucours dans le secteur du palais de l'Intendant (Archives nationales d'outre-mer, France, 03DFC 358B)

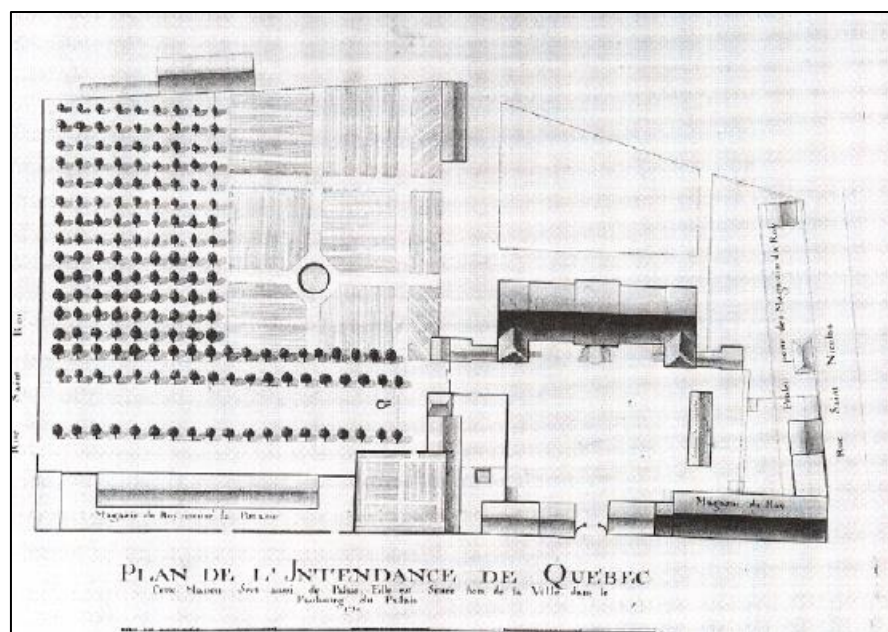
**Figure 13.** Plan de l'intendance en 1750 (Tiré de Simoneau 2014 : 14; ANC, PH/340/QUEBEC/1750)

En 1744, un bâtiment rectangulaire est construit dans le coin nord-ouest de la cour à bois, adossé aux jardins, soit approximativement au nord-ouest de l'aire d'intervention (figures 13 et 14). La fonction de ce dernier durant le Régime français demeure cependant inconnue. À partir de la Conquête, il est désigné comme le *Commissaries House* et abrite des commissaires britanniques alors que le second palais de l'Intendant sert de casernement pour les militaires britanniques (Simoneau 1989 : 3-4 et 2014 : 14). Ce bâtiment apparaît toujours sur un plan datant de 1771 (figure 15) mais il semble avoir été démoli au cours des années qui suivent, soit entre 1772 et 1779, peut-être lors de l'attaque américaine de 1775 (Simoneau 1989 : 3-4).

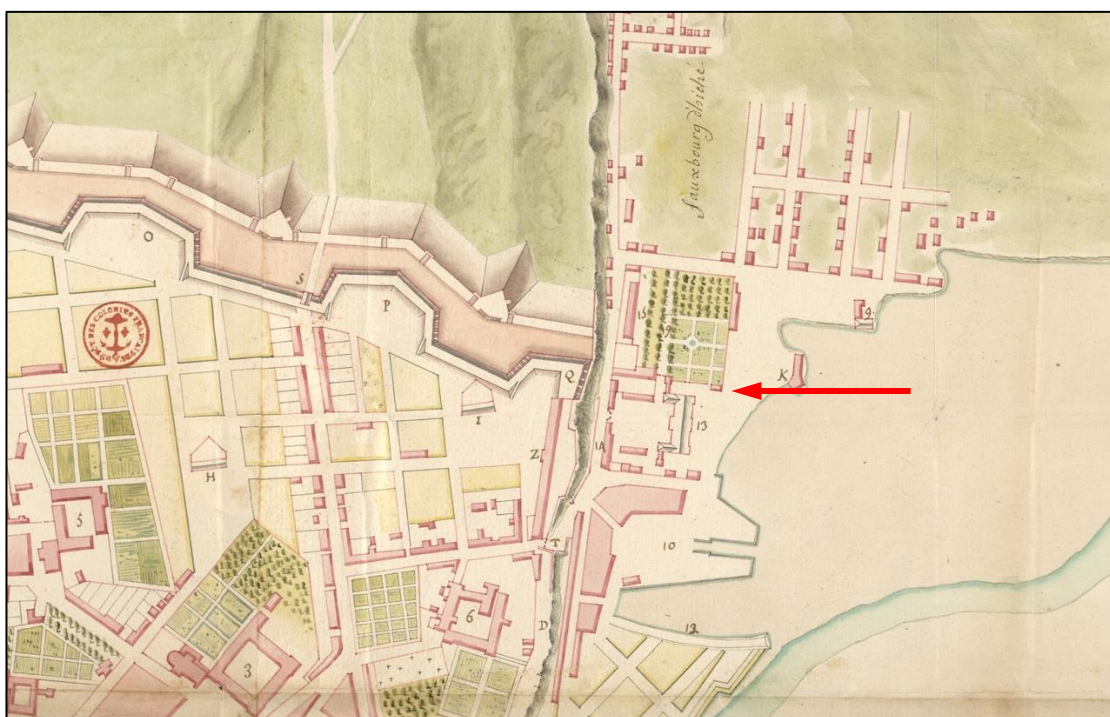
**Figure 14.** Extrait du plan de la ville de Québec de Chaussegros de Léry (1752). La flèche rouge indique l'emplacement du bâtiment adossé aux jardins dont la fonction au Régime français demeure inconnue (Archives nationales d'outre-mer, France, 03DFC 429A)

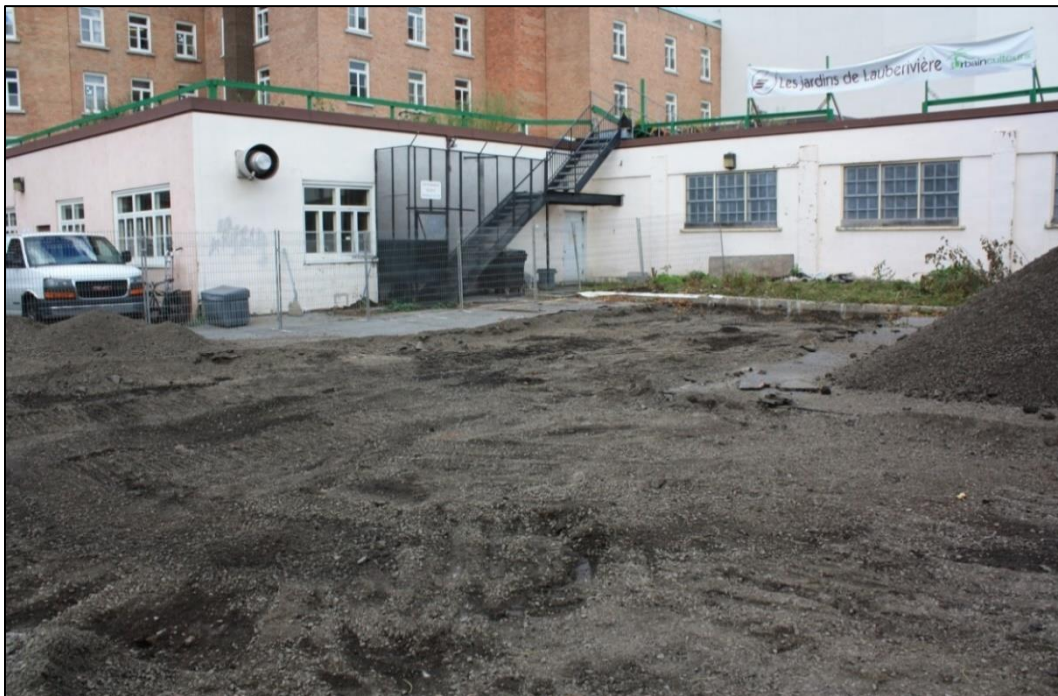
**Photo 2.** Portion nord-est de la sous-opération 75A après l'enlèvement de l'asphalte, vers le nord-est (CeEt-30-2014-75A-001)

L'asphalte (0,03-0,07 m) (lot 75A1) et son lit de pose constitué de sable gris à gris-beige et de matériau granulaire (pierres concassées grises 0-¾ à 1½-2), friable à moyennement compact (0,10-0,40 m) (lot 75A2) ont d'abord été retirés sur l'ensemble de l'aire d'intervention (photo 2).

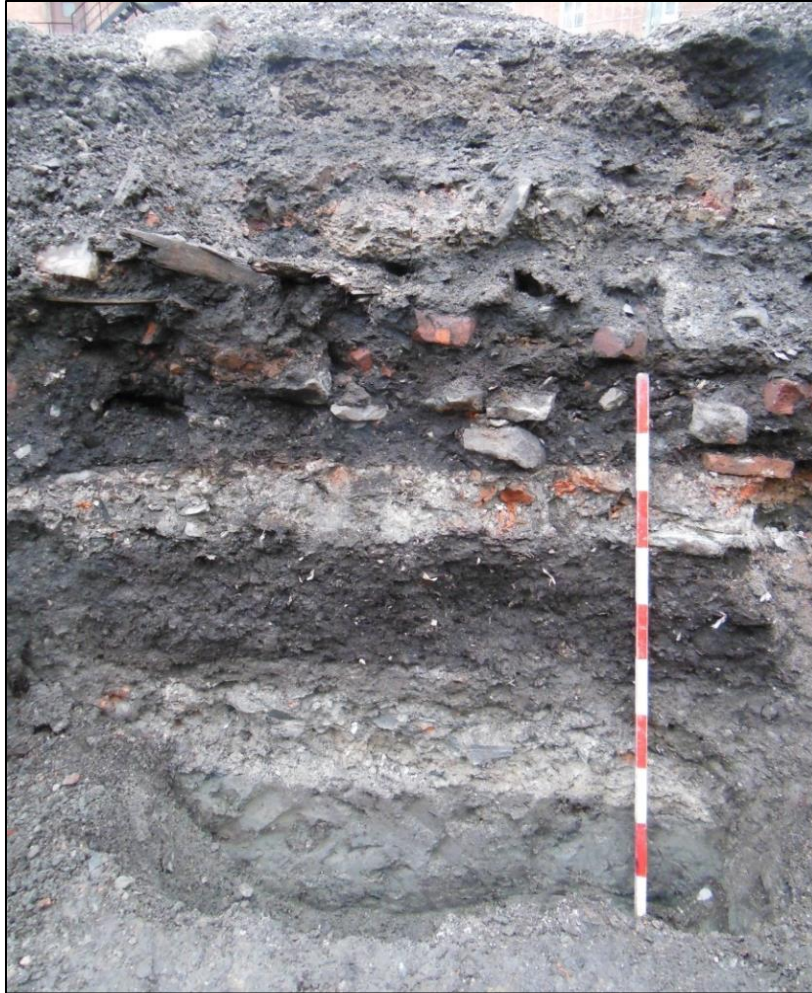
**Photo 3.** Paroi nord de la portion centrale de la sous-opération 75A, vers le nord-nord-ouest (CeEt-30-2014-75A-065)

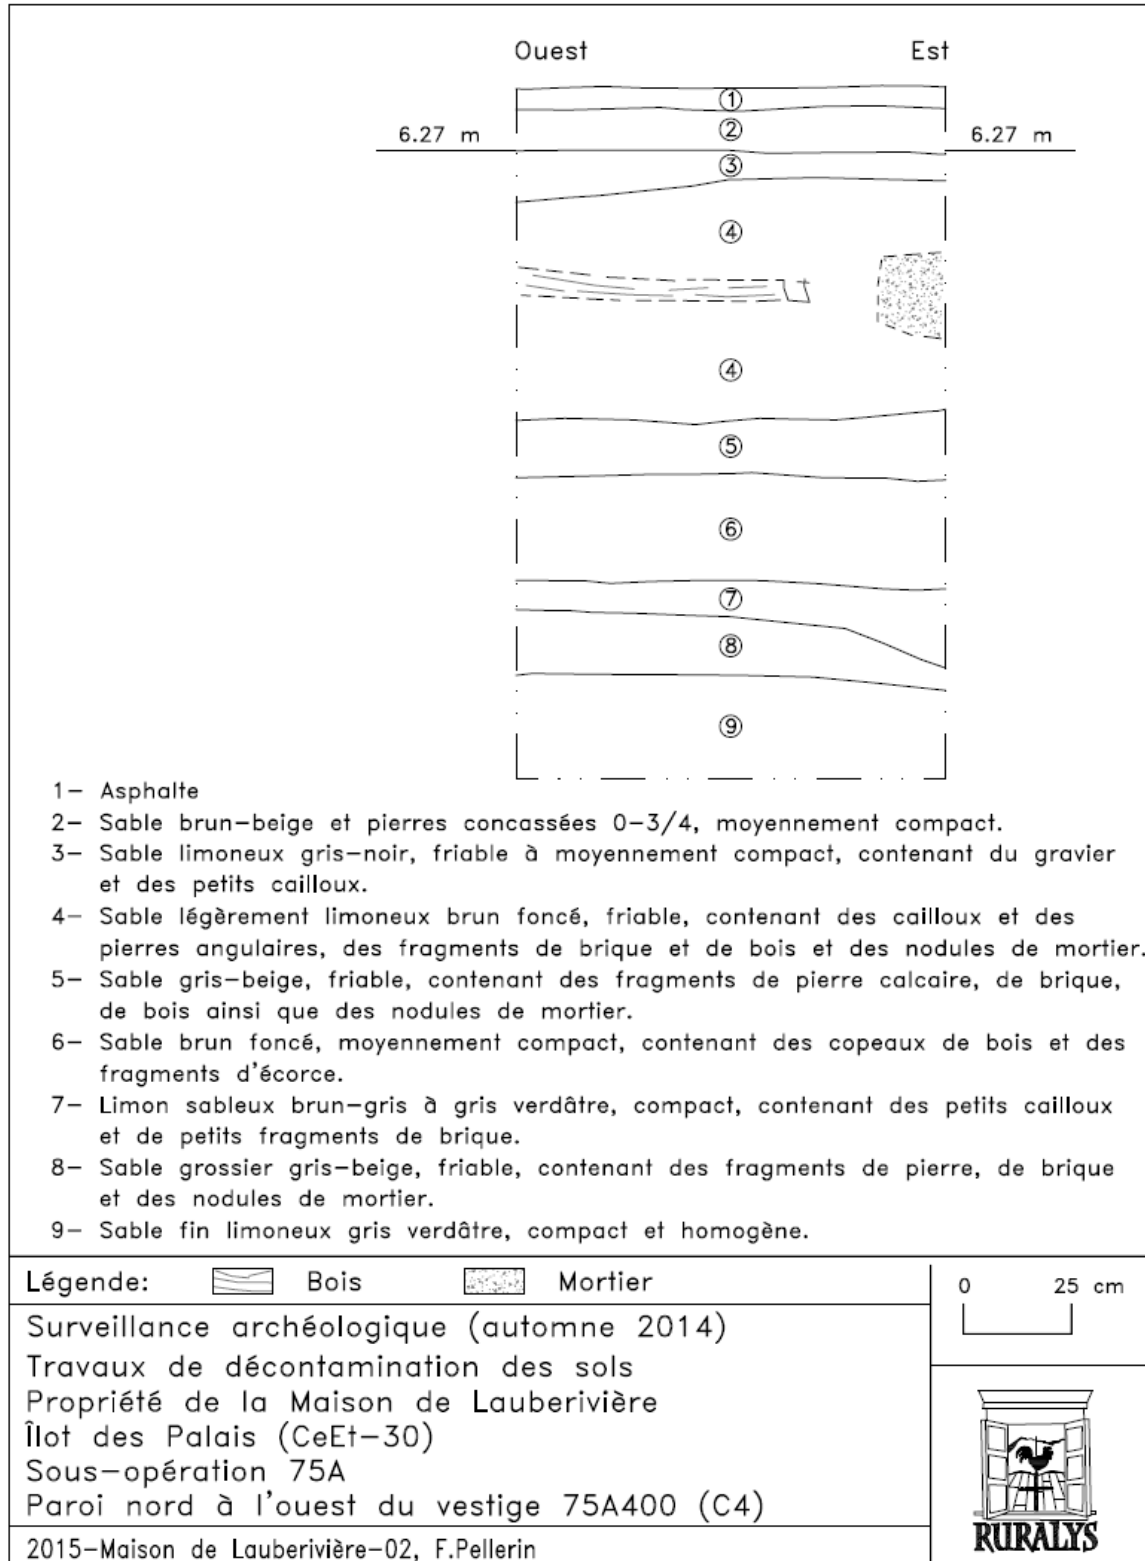
**Figure 21.** Coupe stratigraphique de la paroi nord de la sous-opération 75A (C4)

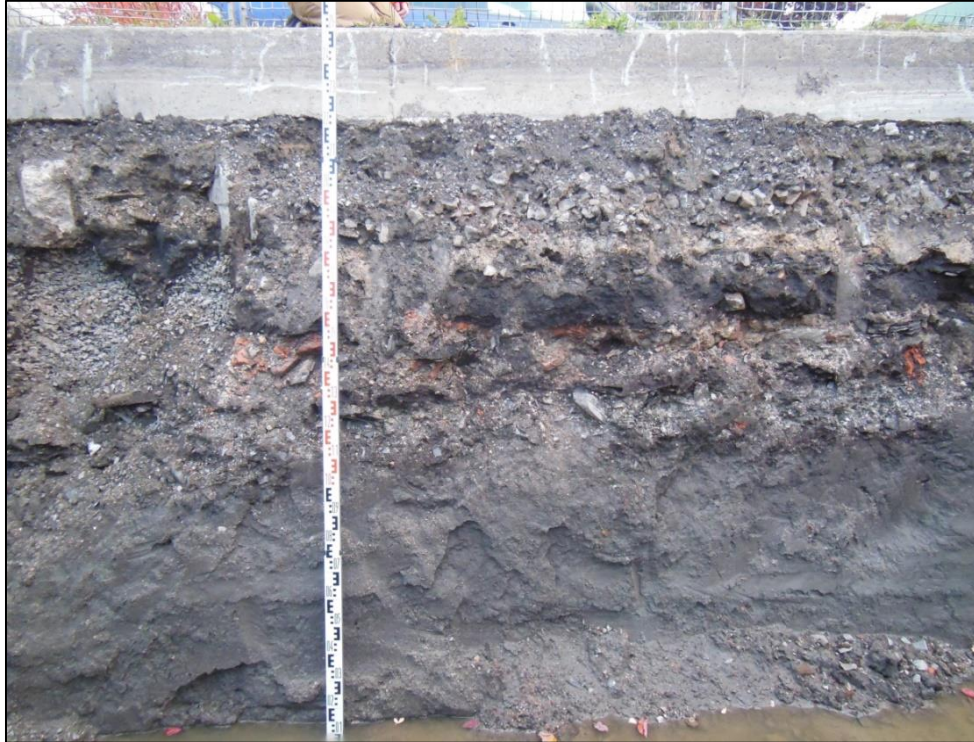
**Photo 4.** Paroi ouest de la sous-opération 75A, vers l'ouest-sud-ouest (CeEt-30-2014-75A-212)

Il est important de noter que quelques variations dans la nature des niveaux précédemment décrits ont été enregistrées. Ces dernières sont associées à la présence de différents vestiges mis en place, surtout avant le second quart du XVIII<sup>e</sup> siècle (photo 4).

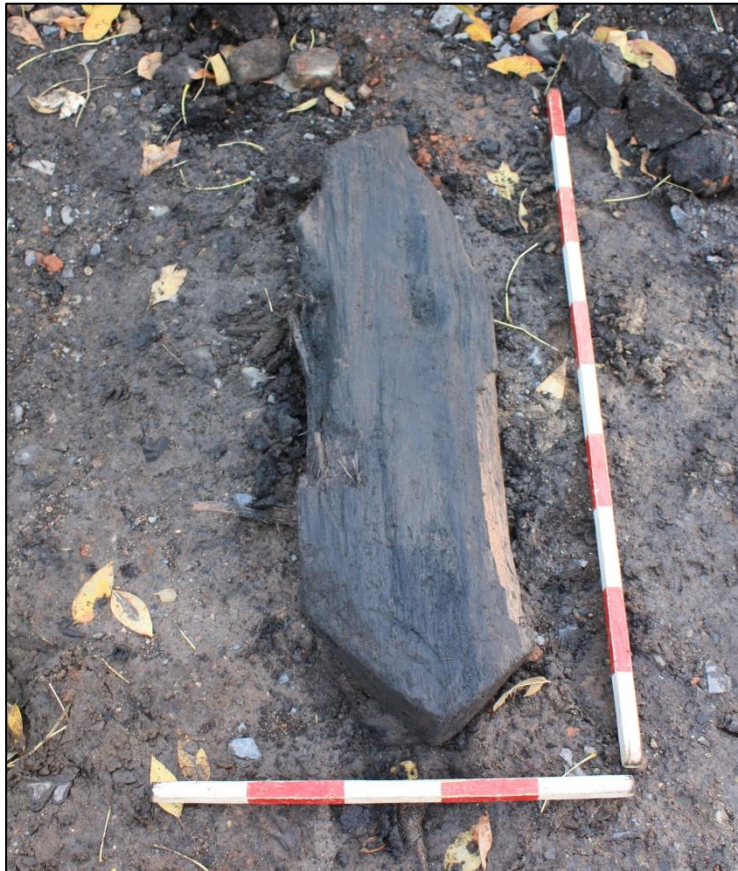
**Photo 5.** Pièce de bois plate en chêne (*Quercus* sp.) mise au jour dans le niveau organique (lot 75A10) reposant sur le sol naturel jugé archéologiquement stérile (CeEt-30-2014-75A-043)

De manière générale, le lot 75A9 repose sur un niveau organique brun très foncé, compact, contenant des lentilles de sable et de limon ainsi que des branches et du bois en décomposition (0,20-0,30 m) (lot 75A10). La surface de ce niveau organique repose à une altitude variable soit entre 3,95 m et 4,07 m NMM dans la portion est de la sous-opération 75A et à une altitude d'environ 4,18 m NMM dans la portion ouest de cette dernière. Il est à noter que ce niveau n'a pas été observé dans l'extrémité ouest de la sous-opération. Toutefois, la présence d'un sol naturel remanié comportant de la matière organique pourrait laisser croire que le niveau organique était également présent dans ce secteur avant que certains aménagements y soient faits à partir des années 1690. Uniquement dans la moitié est de la sous-opération 75A, le lot 75A10 a livré quelques os d'animaux ainsi que quelques pièces de bois. En plus d'un rondin en cèdre blanc de l'Est (*Thuja occidentalis* L.) mesurant 0,59 m de longueur sur 0,23 m de diamètre, on retrouve une pièce plate en chêne (*Quercus* sp.) mesurant 0,83 m de longueur sur 0,25 m de largeur et une épaisseur de 0,10 m (photo 5) ainsi qu'une autre pièce en cèdre blanc de

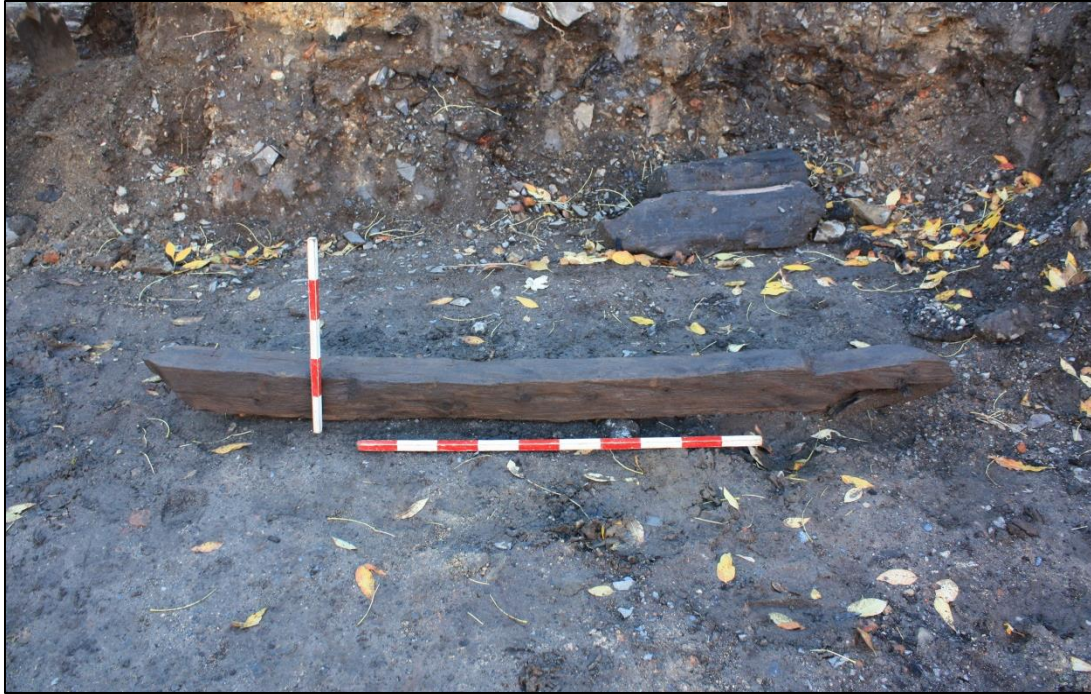
**Photo 6.** Pièce de bois en cèdre blanc de l'Est (*Thuja occidentalis* L.) présentant une courbure mise au jour dans le niveau organique (lot 75A10) reposant sur le sol naturel jugé archéologiquement stérile (CeEt-30-2014-75A-017)

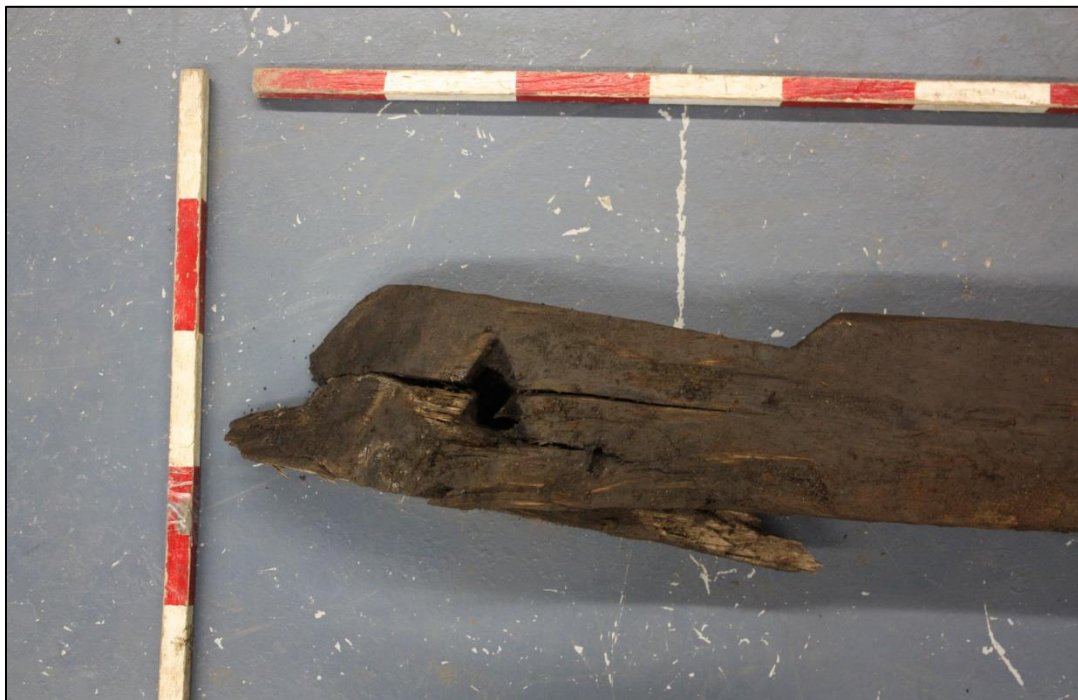
**Photo 7.** Extrémité de la pièce de bois en cèdre blanc de l'Est (*Thuja occidentalis* L.) présentant une courbure (CeEt-30-2014-75A-588)

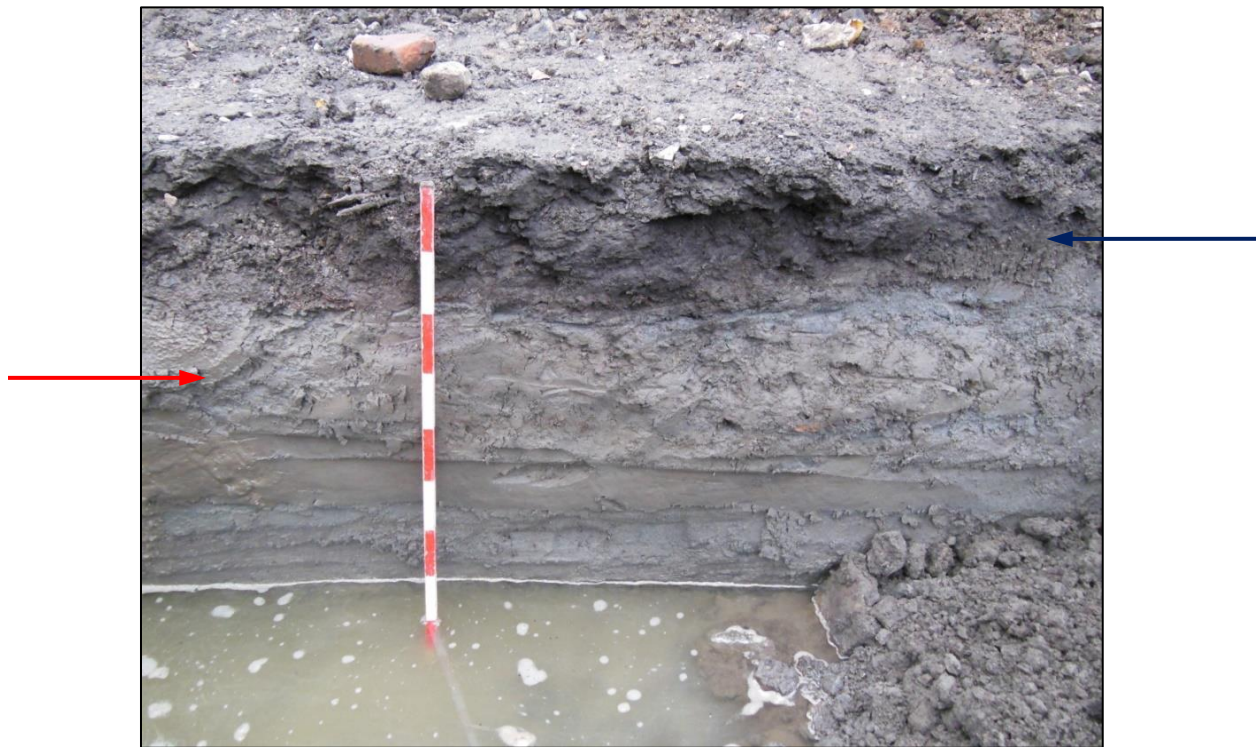
**Photo 8.** Séquence des sols naturels observée dans la portion est de la sous-opération 75A, vers le sud-est. La flèche bleue indique le niveau organique alors que la flèche rouge indique le sol naturel stérile (CeEt-30-2014-75A-062)

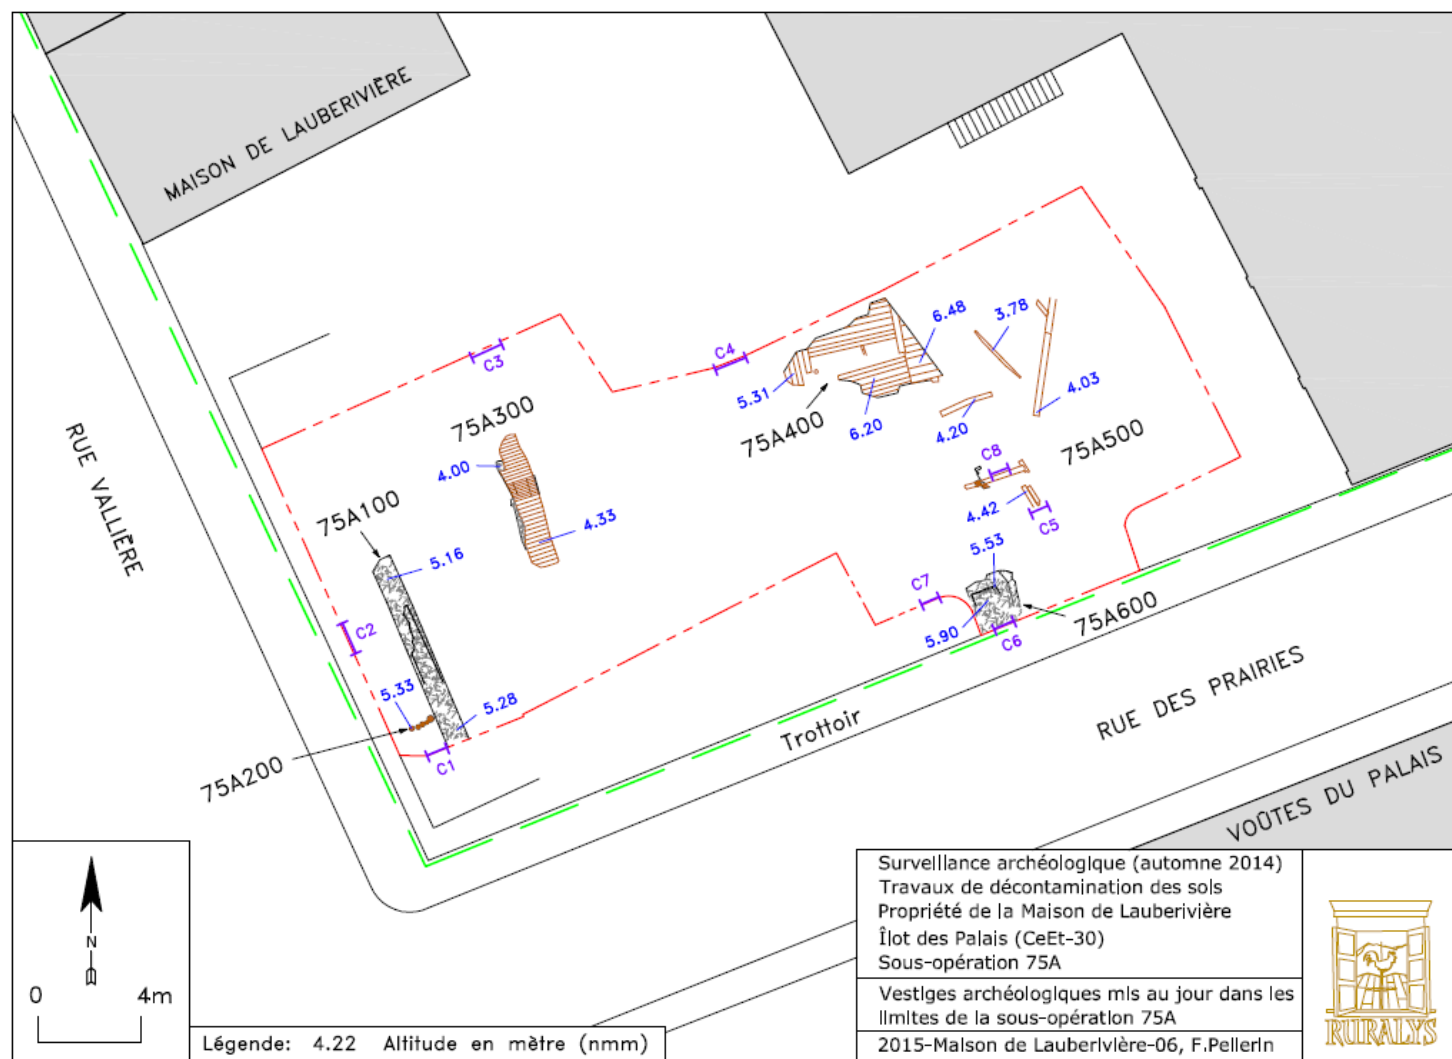
**Figure 22.** Vestiges archéologiques mis au jour dans les limites de la sous-opération 75A

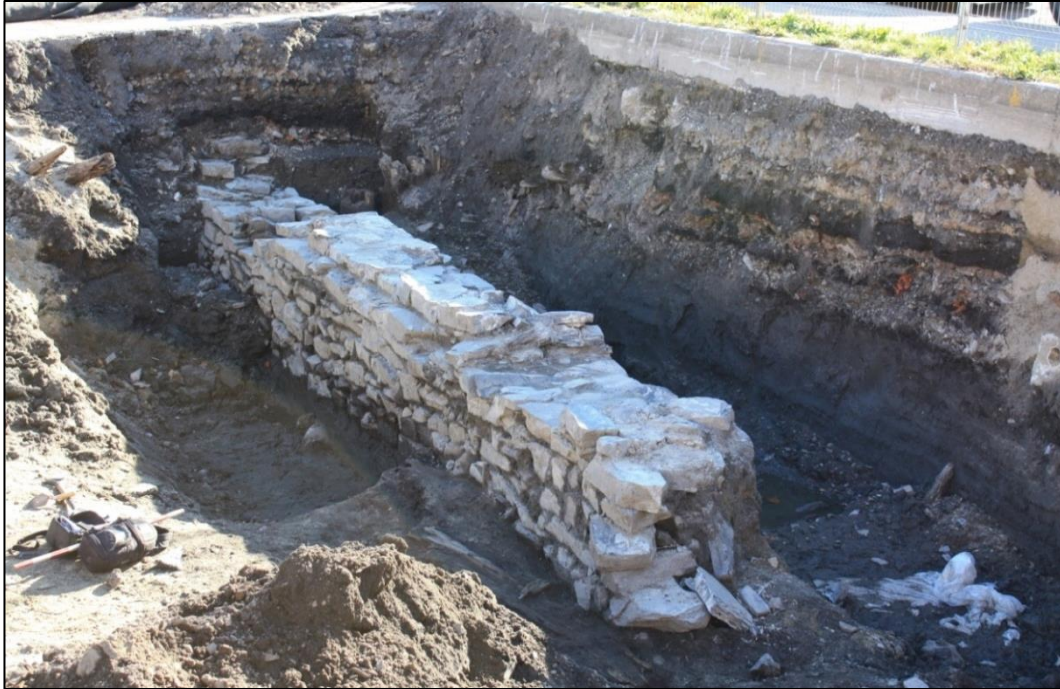
**Photo 9.** Vue d'ensemble de la portion sud du vestige 75A100, vers le sud (CeEt-30-2014-75A-332)

Un imposant vestige de maçonnerie en pierre a été mis au jour dans la portion ouest de la sous-opération 75A, plus précisément à 2 m de la limite ouest de cette dernière (figure 22). Orienté selon un axe nord-sud, la portion sud de ce dernier a été dégagée sur une longueur d'environ 6 m à partir de la limite sud de la sous-opération 75A (photo 9). Son sommet, recouvert d'un remblai de sable ayant livré notamment des fragments de briques françaises et de pierres calcaires (lot 75A8), repose à une altitude variant de 5,09 m à 5,30 m NMM (photo 10). Par ailleurs, le vestige 75A100 semble se poursuivre vers le sud, soit en direction de la rue des Prairies.

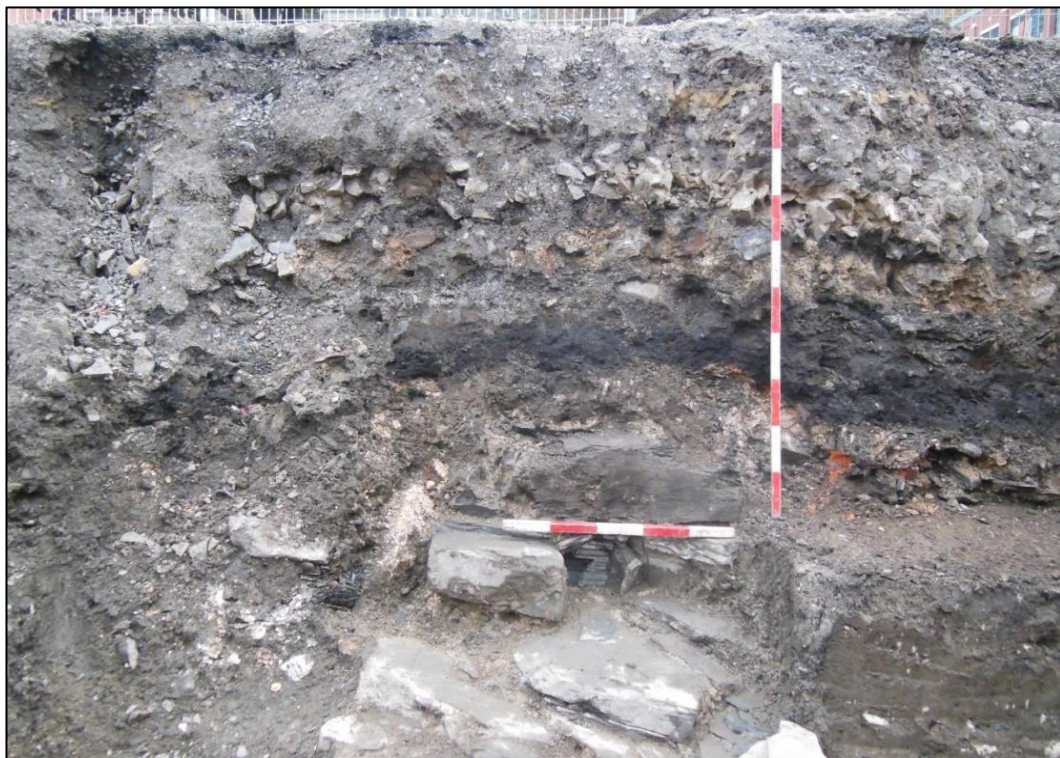
**Photo 10.** Paroi stratigraphique observée au-dessus de l'extrémité sud de la portion sud du vestige 75A100, vers le sud (CeEt-30-2014-75A-293)

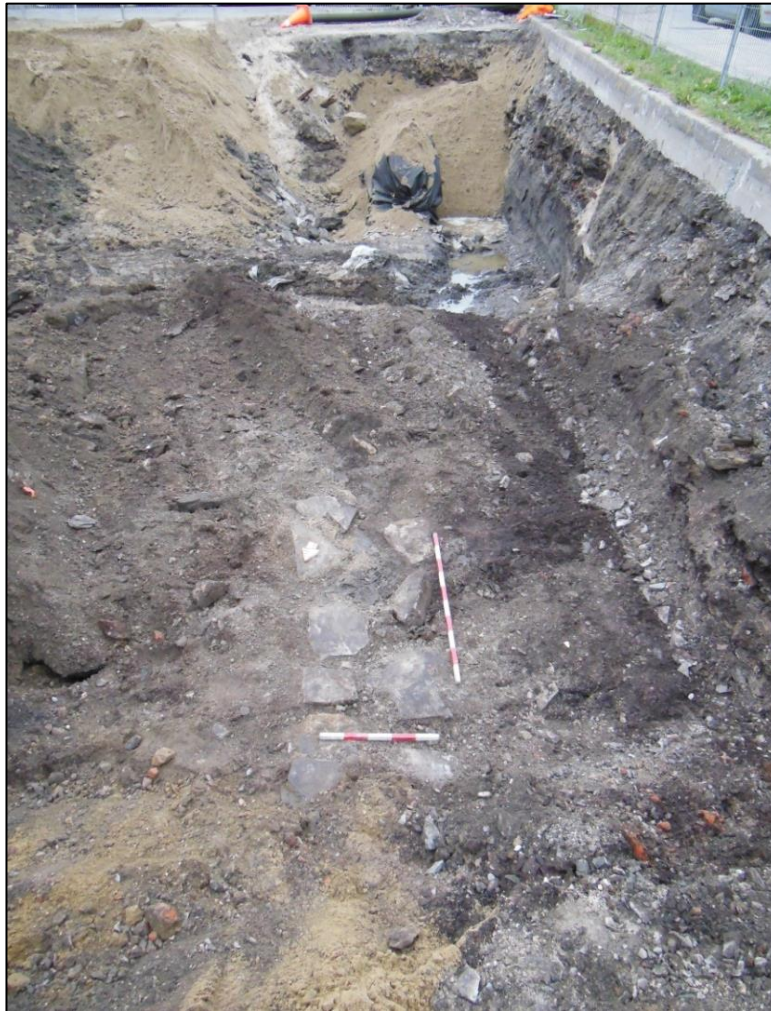
**Photo 11.** Portion nord du vestige 75A100, vers le sud-sud-est (CeEt-30-2014-75A-482)

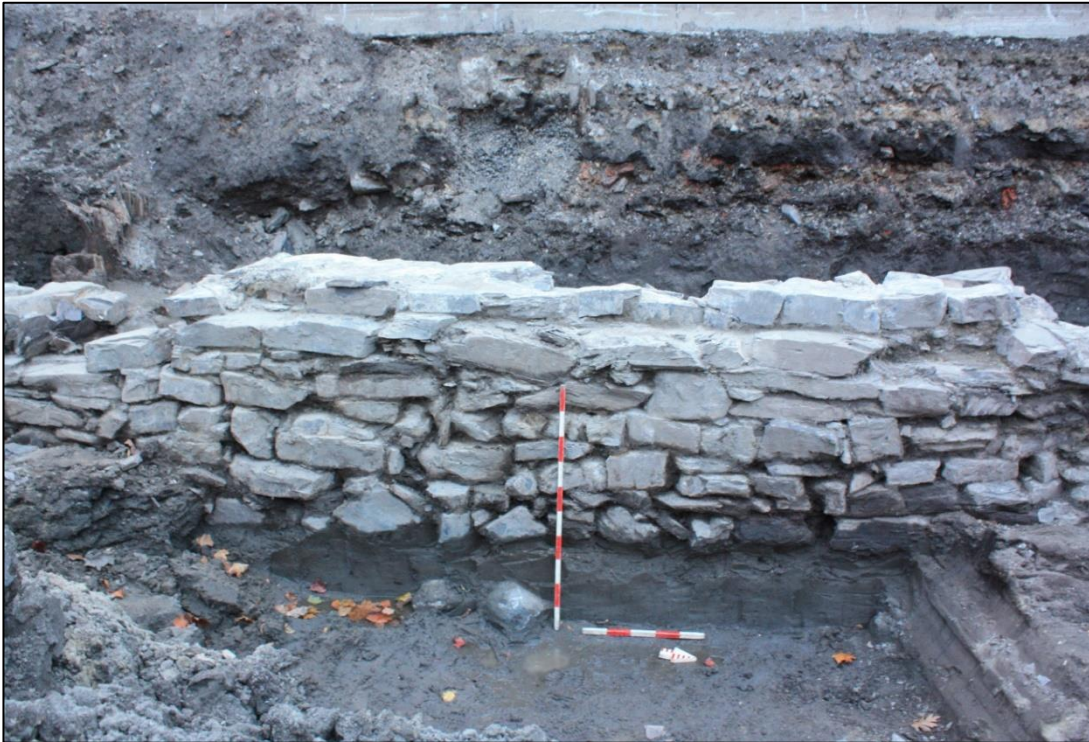
**Photo 12.** Parement est de la portion sud du vestige 75A100, vers l'ouest (CeEt-30-2014-75A-369)

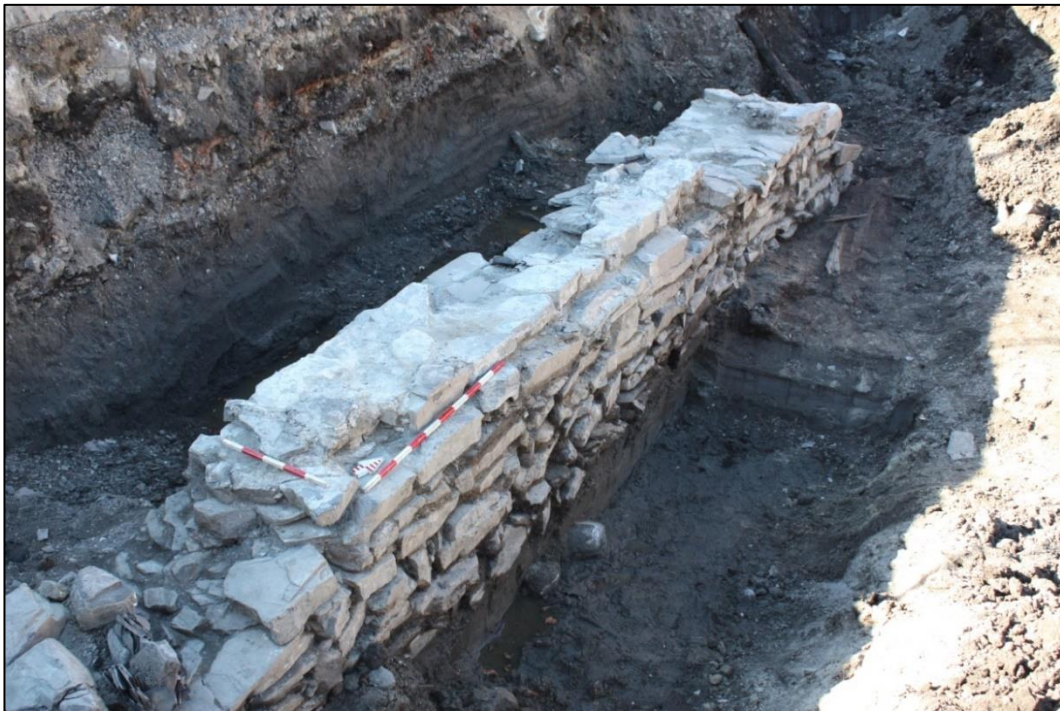
**Photo 13.** Vue d'ensemble de l'assise supérieure de la portion sud du vestige 75A100, vers le nord-ouest (CeEt-30-2014-75A-346)

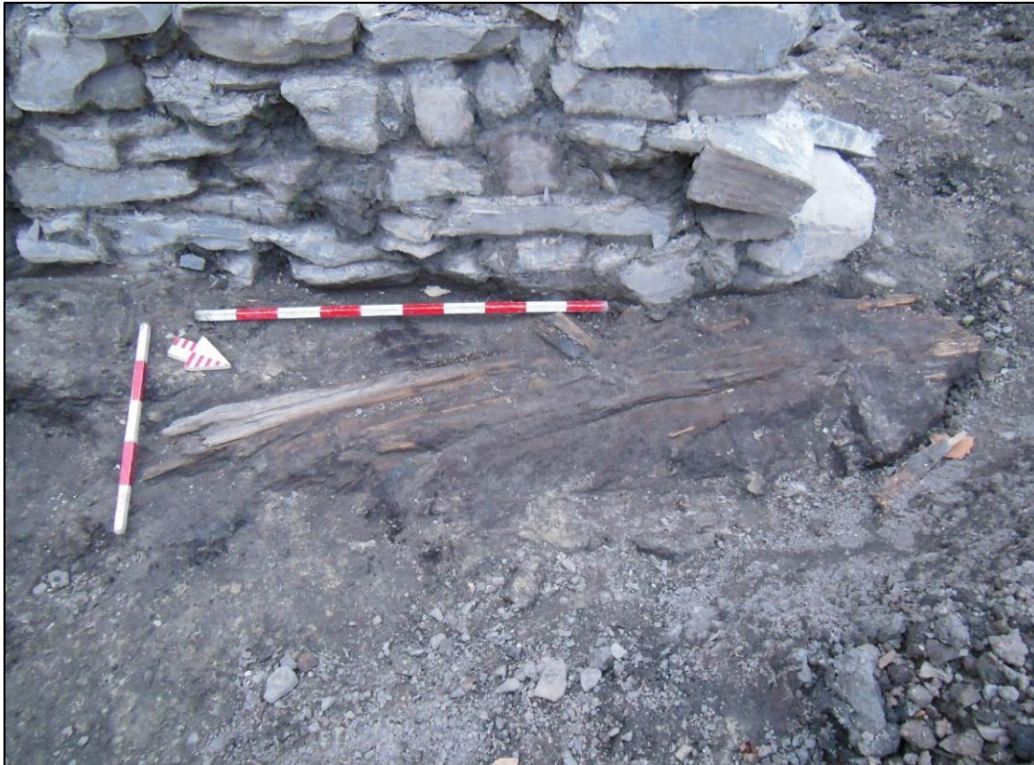
**Photo 14.** Débris de bois mis au jour à l'est de l'extrémité nord de la portion sud du vestige 75A100, vers l'ouest (CeEt-30-2014-75A-358)

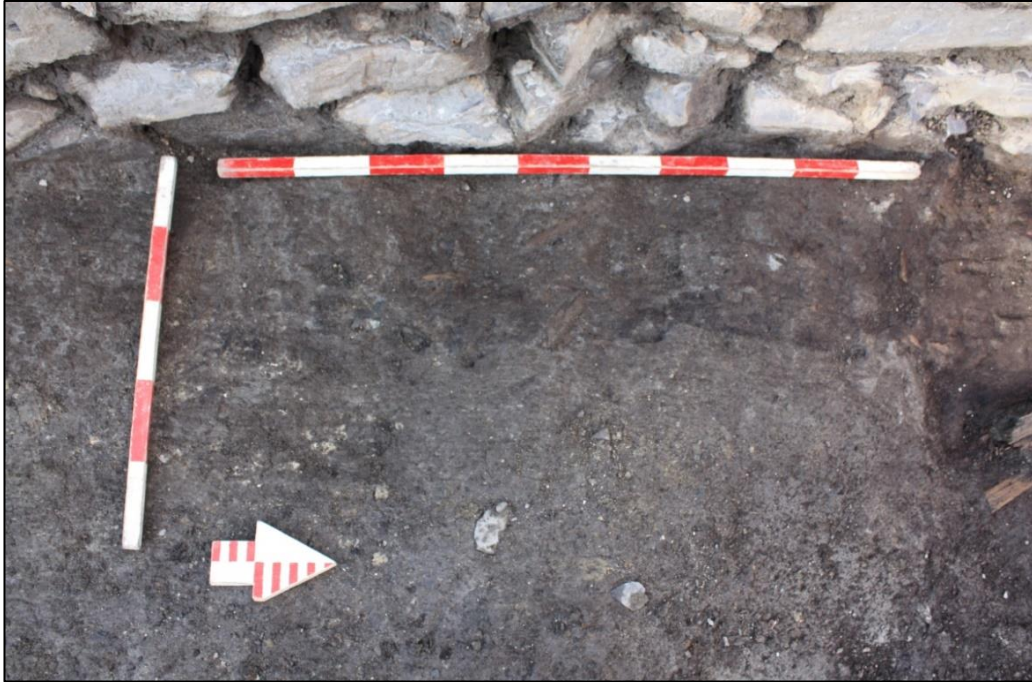
**Photo 15.** Remblai observé à l'est de la portion sud du vestige 75A100, vers l'ouest (CeEt-30-2014-75A-259)

minimale de 0,30 m à partir du parement est du mur, pourrait avoir servi à remplir la tranchée de fondation du mur (photo 15). L'observation de la paroi visible à l'ouest de l'extrémité sud du vestige 75A100 nous permet de déterminer que l'épaisseur de ce niveau varie de 0,38 m à 0,43 m et qu'il repose sous les lots 75A6 et 75A8 précédemment décrits. Ce niveau repose à son tour sur un limon sableux gris foncé brunâtre contenant des plaquettes de schiste et des fragments de pierres angulaires (0,22-0,30 cm) (photo 16). Ce dernier niveau, dont la surface repose à une altitude variant de 4,87 m à 4,91 m NMM, pourrait correspondre au sol naturel en place.

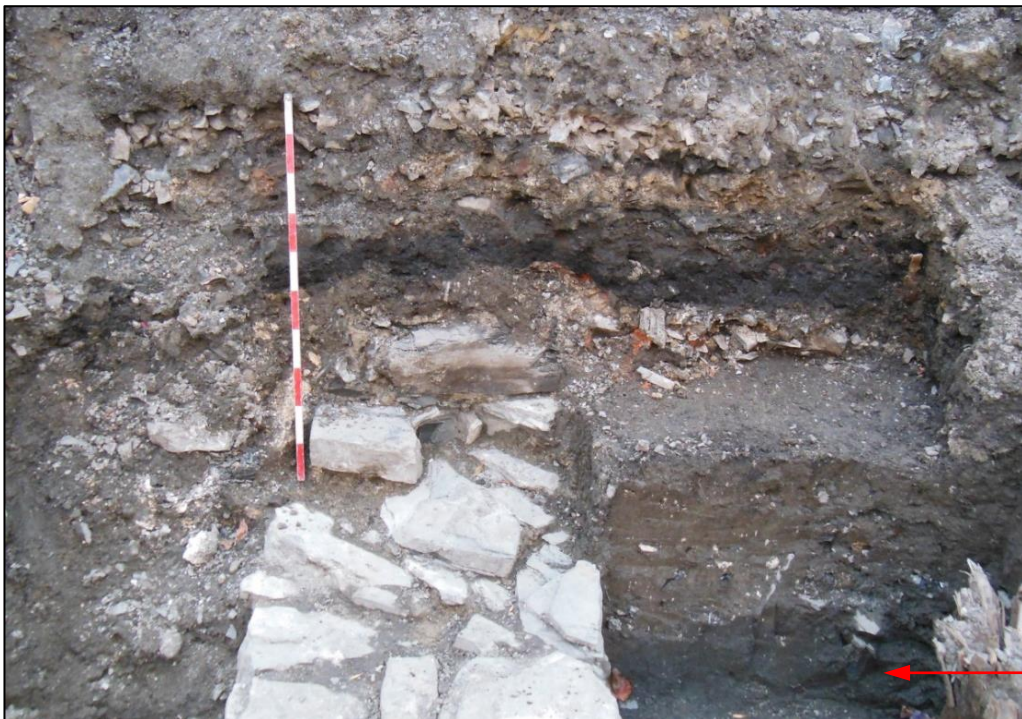
**Photo 16.** Paroi stratigraphique observée à l'ouest de l'extrémité sud de la portion sud du vestige 75A100, vers le sud (CeEt-30-2014-75A-302)

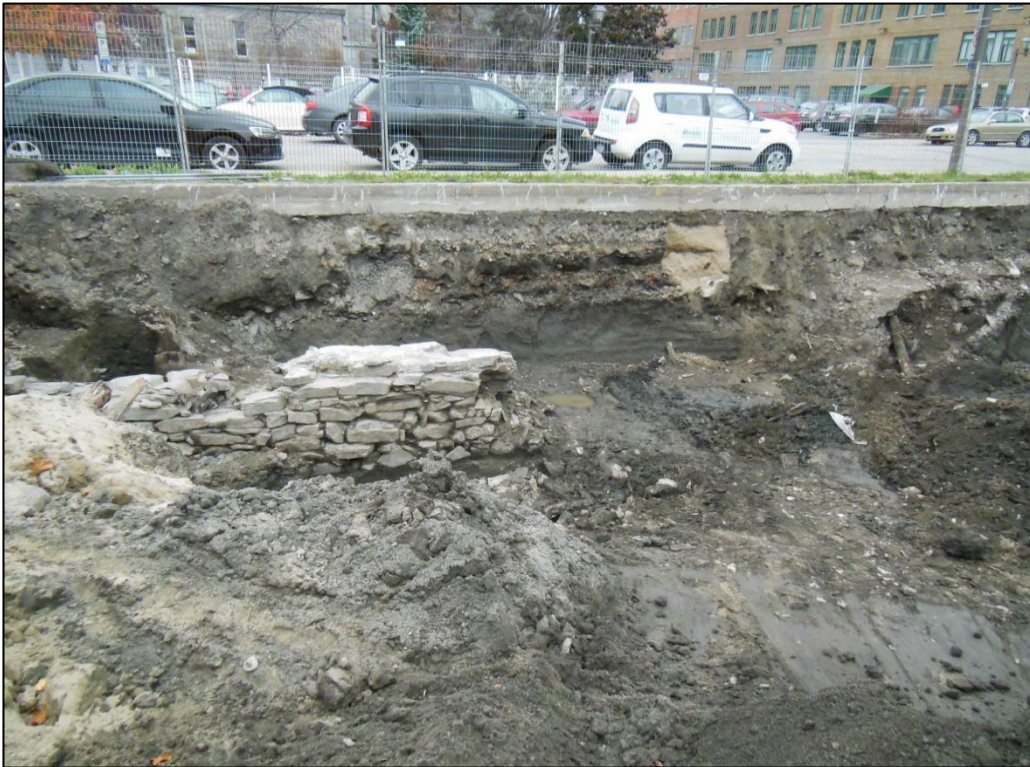
**Photo 17.** Vue d'ensemble du vestige 75A100 à la suite du démantèlement de la moitié nord de sa portion sud, vers le nord-ouest (CeEt-30-2014-75A-411)

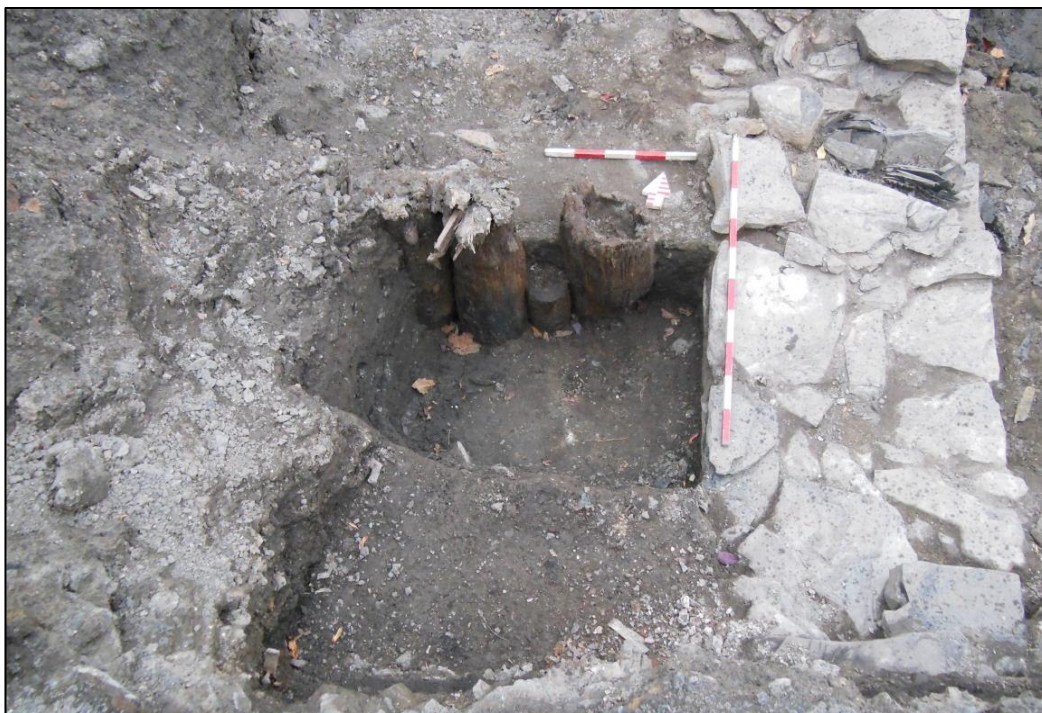
**Photo 18.** Vue d'ensemble du vestige 75A200, vers le nord (CeEt-30-2014-75A-372)

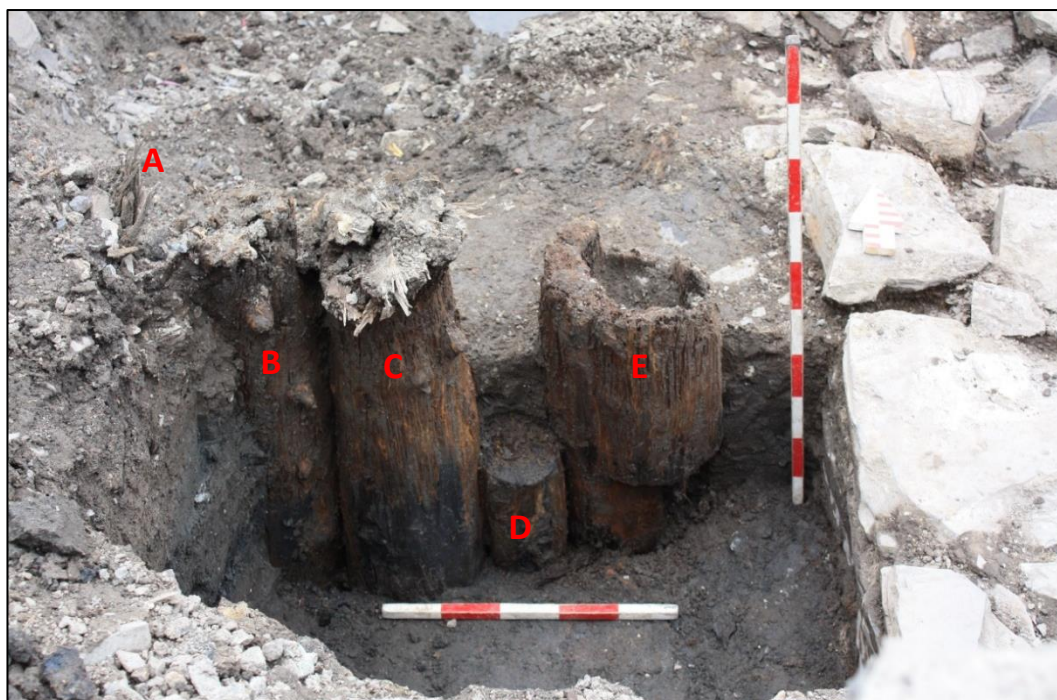
**Photo 19.** Pieux mis au jour à l'ouest du vestige 75A100, vers le nord (CeEt-30-2014-75A-283)
