**SURVEILLANCE ARCHÉOLOGIQUE (AUTOMNE 2014)**

**TRAVAUX DE DÉCONTAMINATION DES SOLS DANS LES LIMITES DU  
STATIONNEMENT DE LA PROPRIÉTÉ DE LA MAISON DE LAUBERIVIÈRE À  
QUÉBEC**

**SITE DE L'ÎLOT DES PALAIS (CeEt-30)**

**Décembre 2015**

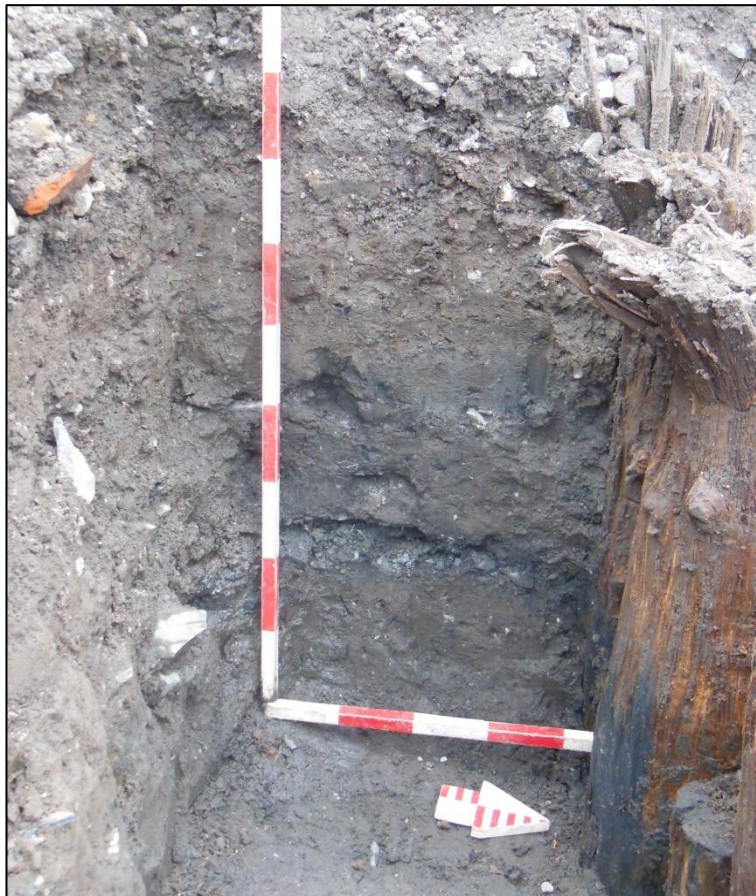
**Photo 20.** Paroi stratigraphique observée à l'ouest des pieux (75A200), vers l'ouest (CeEt-30-2014-75A-286)

Situé le plus à l'ouest, le pieu 75A200a n'a pas été dégagé en raison de l'instabilité de la paroi ouest de la sous-opération 75A. Aucune information concernant ce dernier n'a donc pu être recueillie. Quant au pieu 75A200b, nous savons seulement que sa hauteur totale visible est de 0,92 m et qu'il s'agit d'un tronc complètement écorcé. De plus, à 0,35 m de la base de ce pieu, soit à une altitude variant de 4,79 m à 4,83 m NMM, une petite couche de fragments de schiste est présente dans un sol naturel semblant stérile. D'une épaisseur d'à peine 0,03 m, celle-ci repose à une profondeur variant de 0,18 m à 0,30 m dans le niveau de sol naturel stérile décrit précédemment et dont la surface repose à une altitude variant également de 5,01 m à 5,09 m NMM. Celui-ci se poursuit sur une profondeur d'au moins 0,26 m. Par ailleurs, ce niveau est recouvert par un remblai de sol naturel remanié d'une épaisseur variant de 0,22 m à 0,38 m semblable à celui ayant servi au comblement de la tranchée de fondation du vestige 75A100 (photo 20).

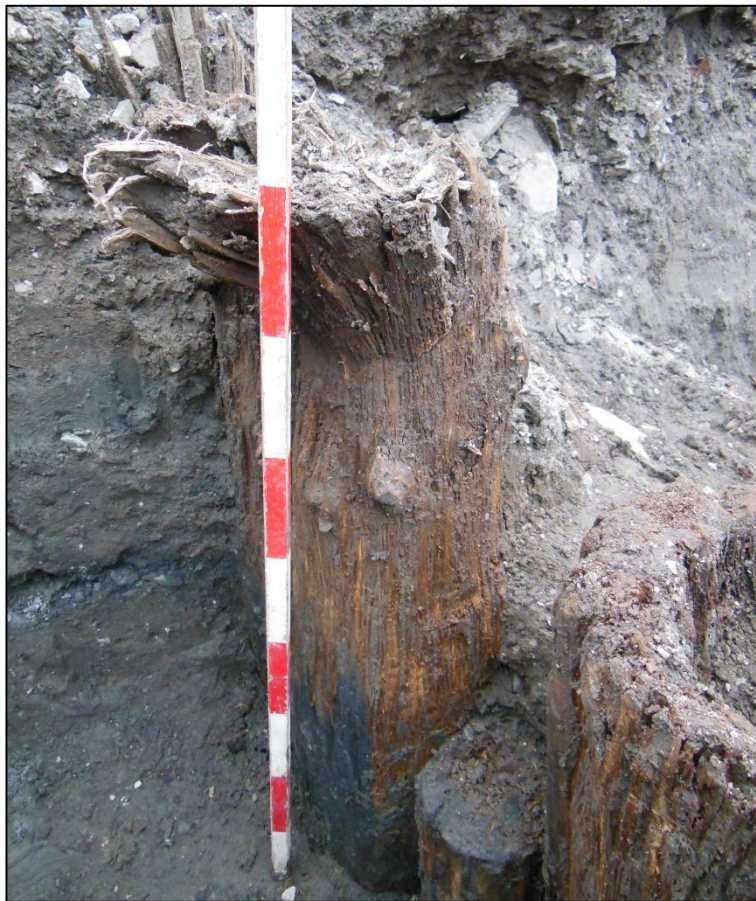
**Photo 21.** Trace de collet observée sur le pieu 75A200c, vers le nord-ouest (CeEt-30-2014-75A-290)

Le pieu 75A200c mesure quant à lui 0,17 m de diamètre (sommets) tandis que sa hauteur totale visible est de 0,88 m. Une marque laissée par un collet qui a serré le pieu à

quelques centimètres de son extrémité (sommets?) est visible tandis que des traces d'écorce ont été observées près de la base de ce dernier (photo 21). Le pieu 75A200d a, quant à lui, été dégagé sur une hauteur de 0,25 m (photo 22). Son sommet mesure 0,20 m de diamètre tandis que sa base atteint 0,24 m de diamètre. On peut également observer sur ce dernier la marque laissée par un collet qui serrait le pieu à quelques centimètres de son extrémité (sommets?) et qui a ainsi modifié son diamètre à 0,18 m. Par ailleurs, des traces de hache sont visibles sur ce pieu. Enfin, le diamètre du pieu 75A200e varie de 0,26 m (sommets) à 0,28 m (base). Dans ce cas également, la présence d'un collet pourrait expliquer la différence de diamètre observée. Toutefois, les marques laissées par ce dernier sont beaucoup moins évidentes que dans le cas du pieu 75A200d. Des traces d'écorce ont aussi été observées du côté ouest du pieu 75A200e. Finalement, une importante encoche mesurant 0,20-0,23 m de hauteur sur 0,14 m de largeur et 0,11 m de profondeur est visible à partir de la base dégagée du pieu 75A200e (photo 23).

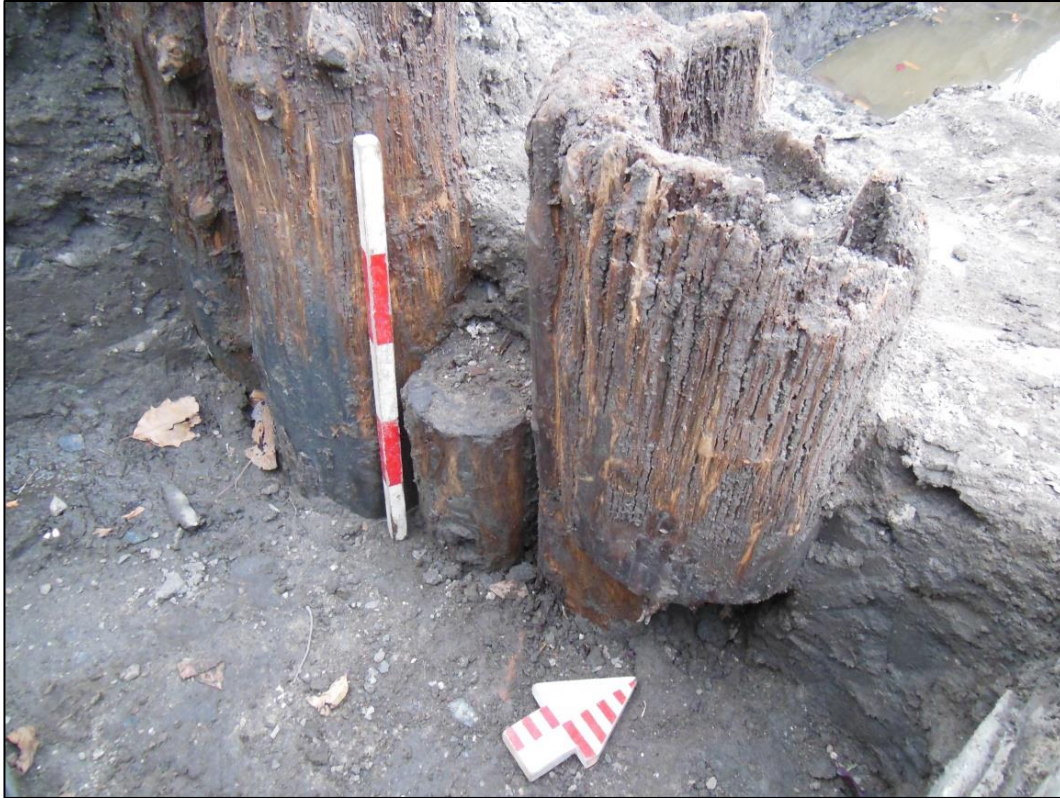
**Photo 22.** Vue d'ensemble du pieu 75A200d, vers le nord-ouest (CeEt-30-2014-75A-388)

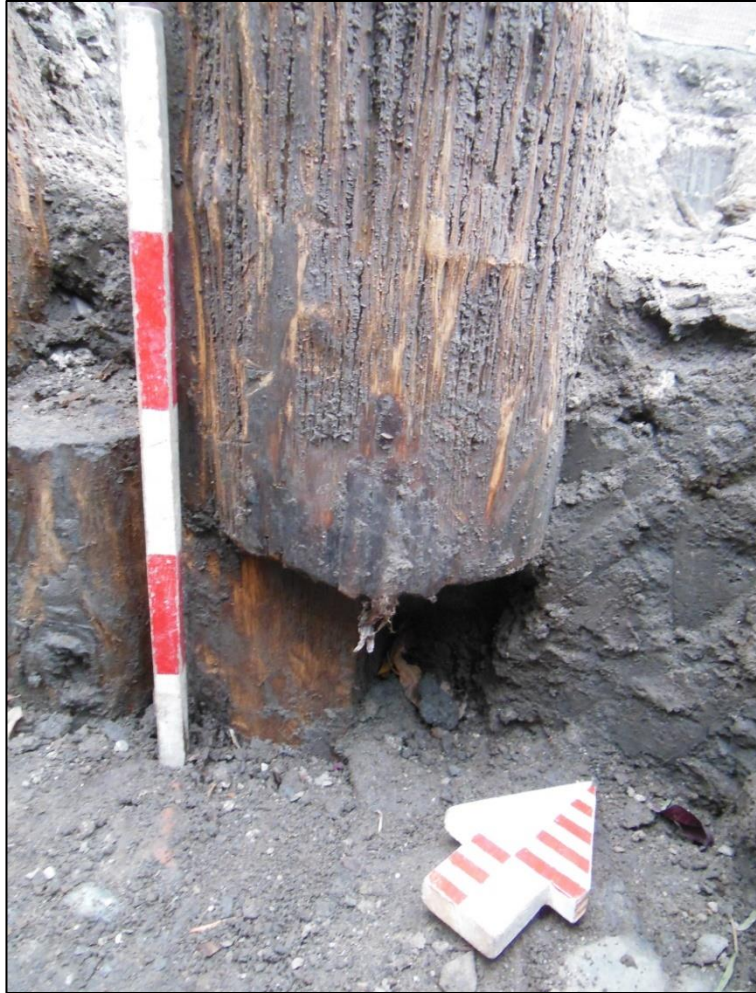
**Photo 23.** Détail de l'encoche visible à la base du pieu 75A200e, vers le nord-ouest (CeEt-30-2014-75A-385)

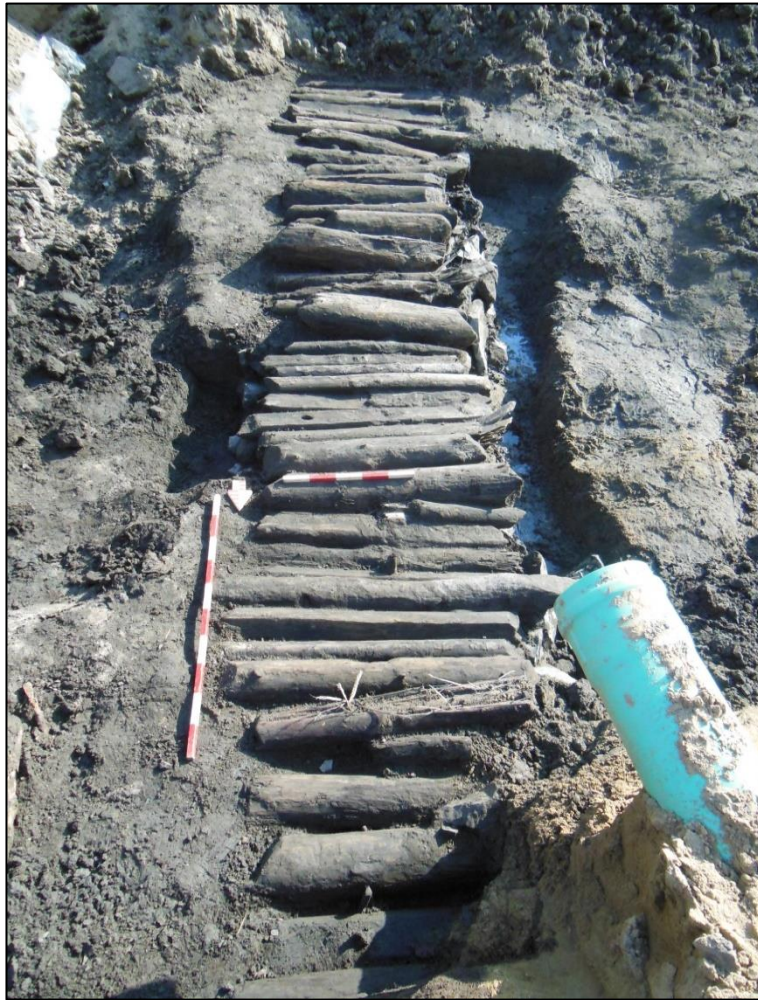
**Photo 24.** Vue d'ensemble du vestige 75A300, vers le sud (CeEt-30-2014-75A-084)

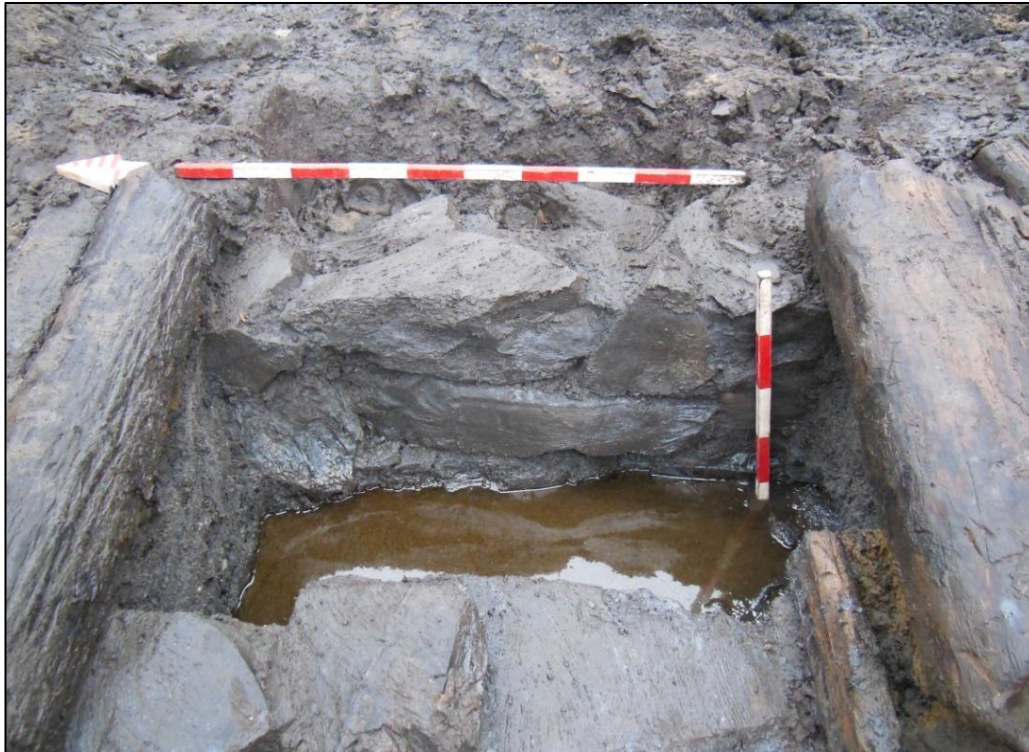
**Photo 25.** Vue du parement intérieur du jambage est du vestige 75A300, vers l'est (CeEt-30-2014-75A-146)

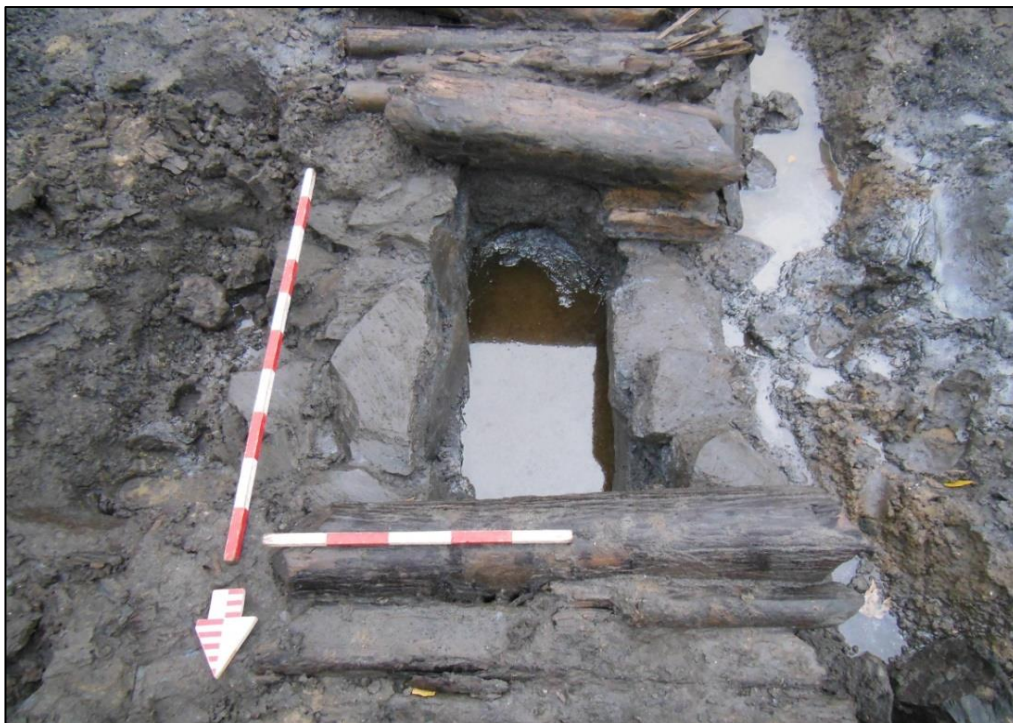
**Photo 26.** Vue de l'intérieur du vestige 75A300 après l'enlèvement partiel du couvercle, vers le sud (CeEt-30-2014-75A-139)

d'un fond également en pierre. Chacun des jambages du vestige 75A300 présente un mode de construction correspondant à un parement simple constitué d'au moins quatre assises de pierres formant un appareil irrégulier (photo 25). Totalisant une hauteur maximale de 0,50 m, ces assises sont principalement constituées de moyens et de gros blocs de pierre calcaire schisteux grossièrement ébauchés (0,23 m à 0,60 m de longueur sur 0,13 m à 0,28 m de largeur et 0,10 m à 0,18 m d'épaisseur). La largeur du côté est variée de 0,40 m à 0,42 m tandis que celle du côté ouest varie de 0,28 m à 0,31 m. Ces deux côtés sont distancés d'une largeur variant également entre 0,36 m et 0,48 m (photo 26).

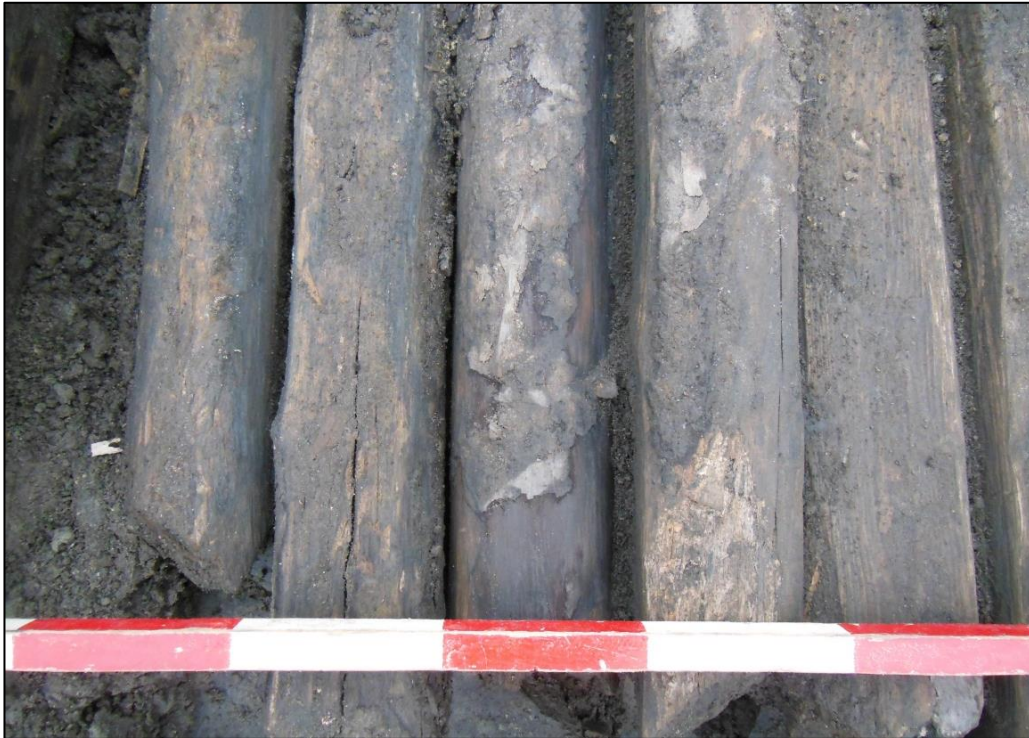
**Photo 27.** Traces d'écorce sur certaines pièces de bois constituant le couvercle du vestige 75A300, en plongée (est) (CeEt-30-2014-75A-134)

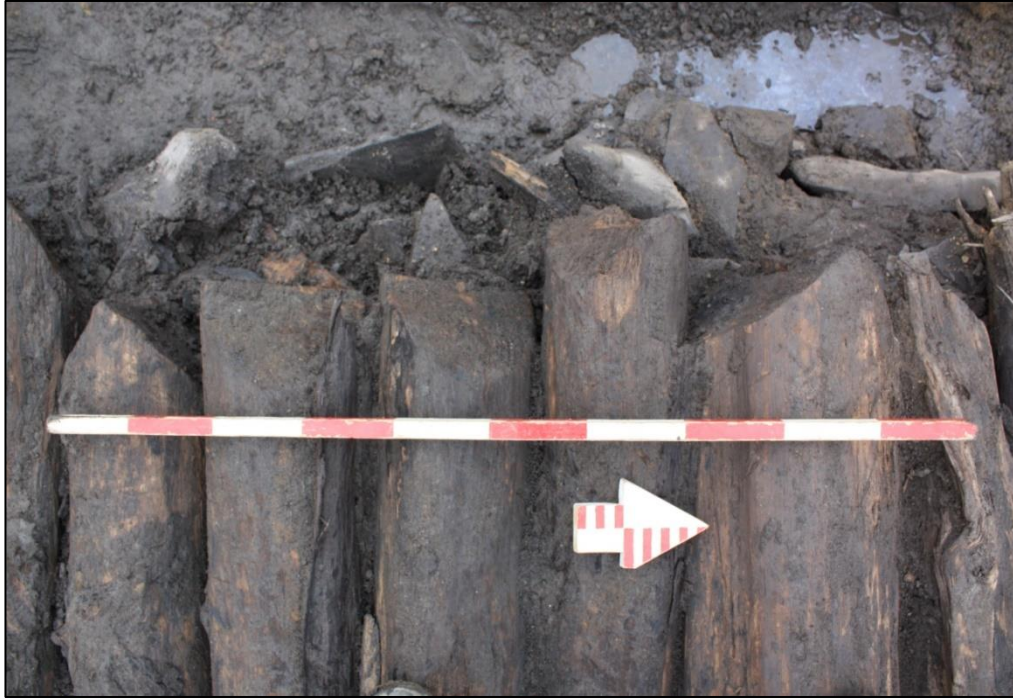
**Photo 28.** Exemples de pièces de bois constituant le couvercle du vestige 75A300 dont les extrémités sont biseautées, en plongée (ouest) (CeEt-30-2014-75A-106)

Le sommet de la portion dégagée du vestige 75A300 est fermé par un couvercle constitué de 41 pièces de bois dont la surface repose à une altitude variant de 4,13 m à 4,33 m NMM. La longueur de ces pièces de bois varie de 0,82 m à 1,33 m tandis que leur diamètre est également variable soit de 0,08 m à 0,20 m. Certaines de celles-ci sont plus ou moins écorcées (traces d'écorce sur certaines pièces) (photo 27) tandis que d'autres présentent des extrémités biseautées (photo 28). Des chevilles de bois majoritairement de forme circulaire ont été observées sur certaines d'entre elles tandis que des clous forgés ont été observés sur deux de ces pièces (photo 29).

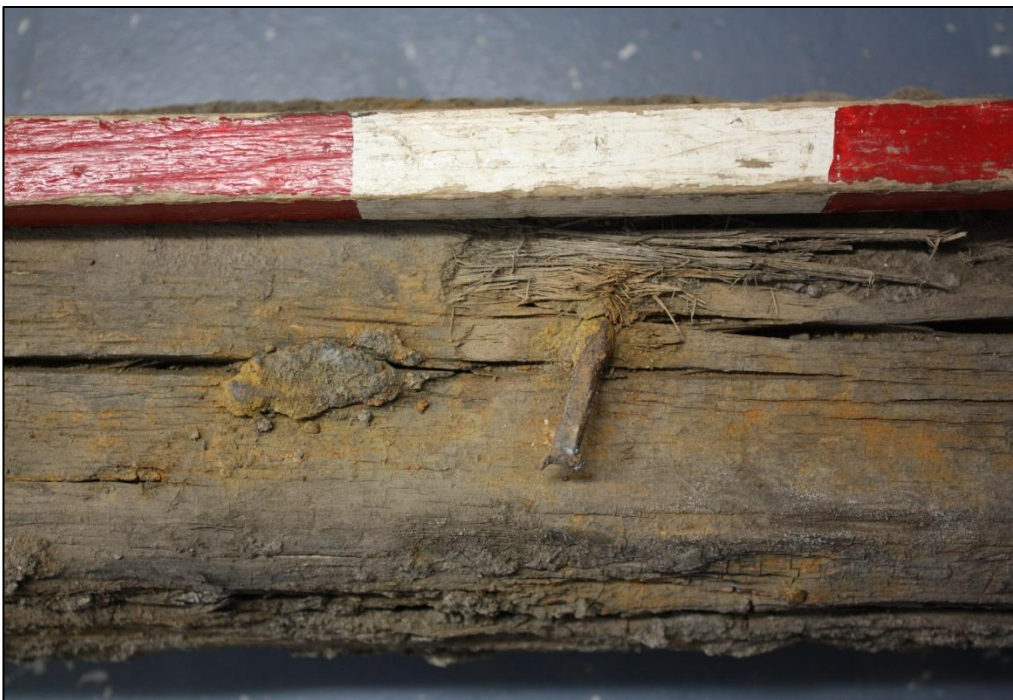
**Photo 29.** Clou forgé dans une pièce de bois constituant le couvercle du vestige 75A300, en plongée (CeEt-30-2014-75A-519)

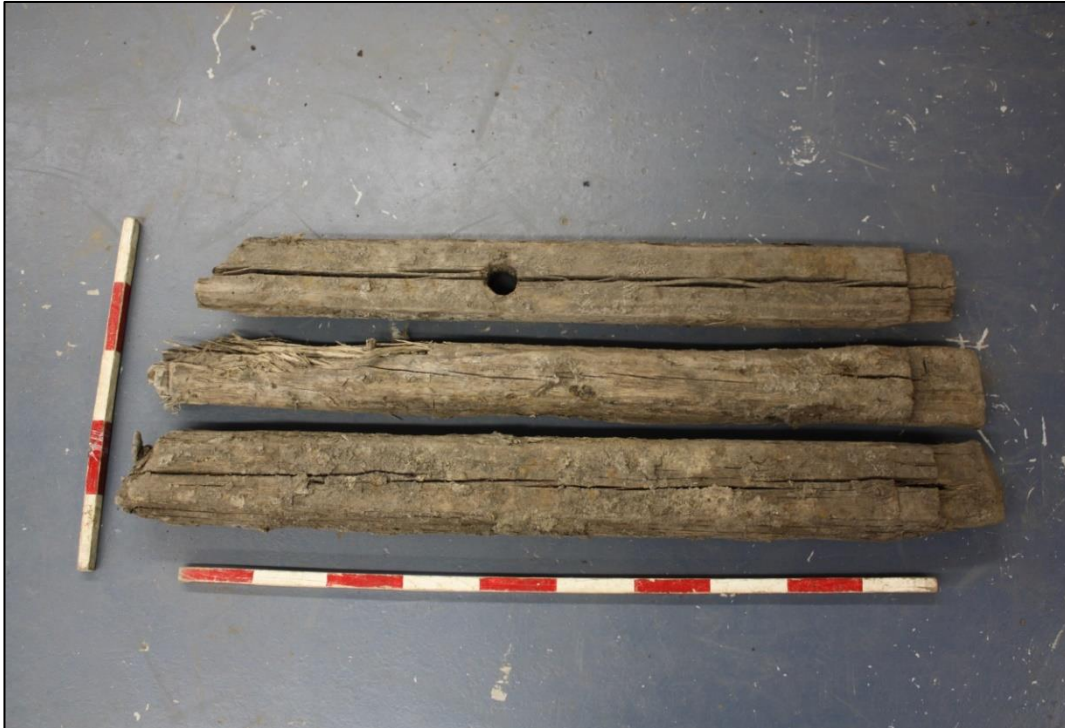
**Photo 30.** Pièces de bois équarries sur deux faces constituant le couvercle du vestige 75A300, en plongée (CeEt-30-2014-75A-563)

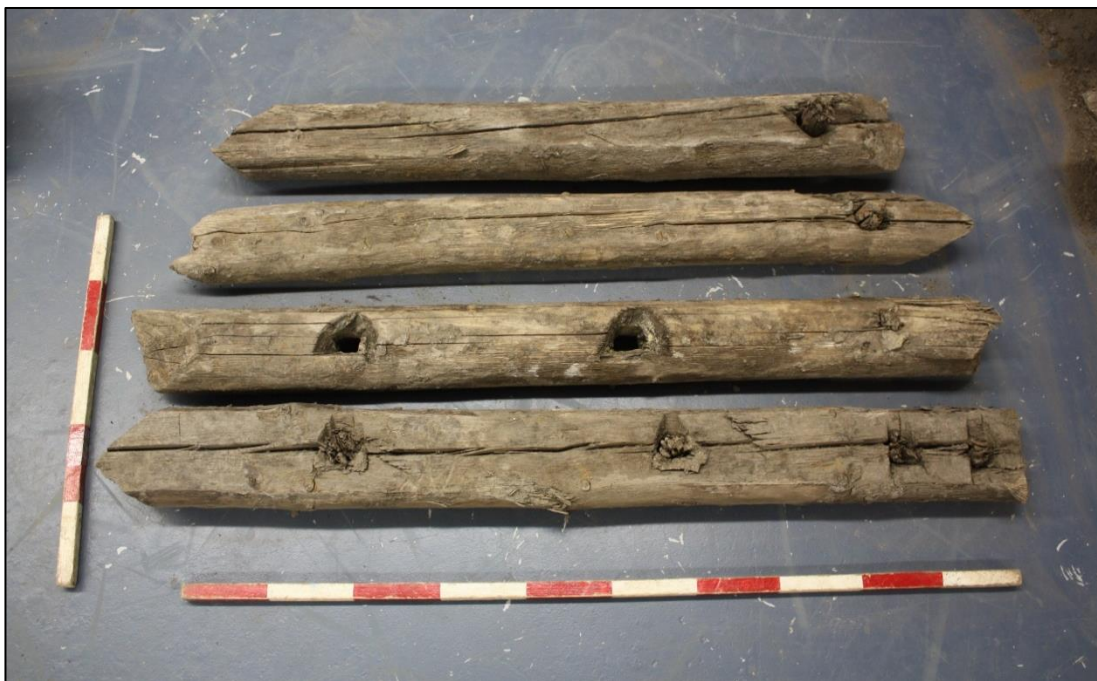
**Photo 31.** Pièces de bois équarries sur une seule face constituant le couvercle du vestige 75A300, en plongée (CeEt-30-2014-75A-501)

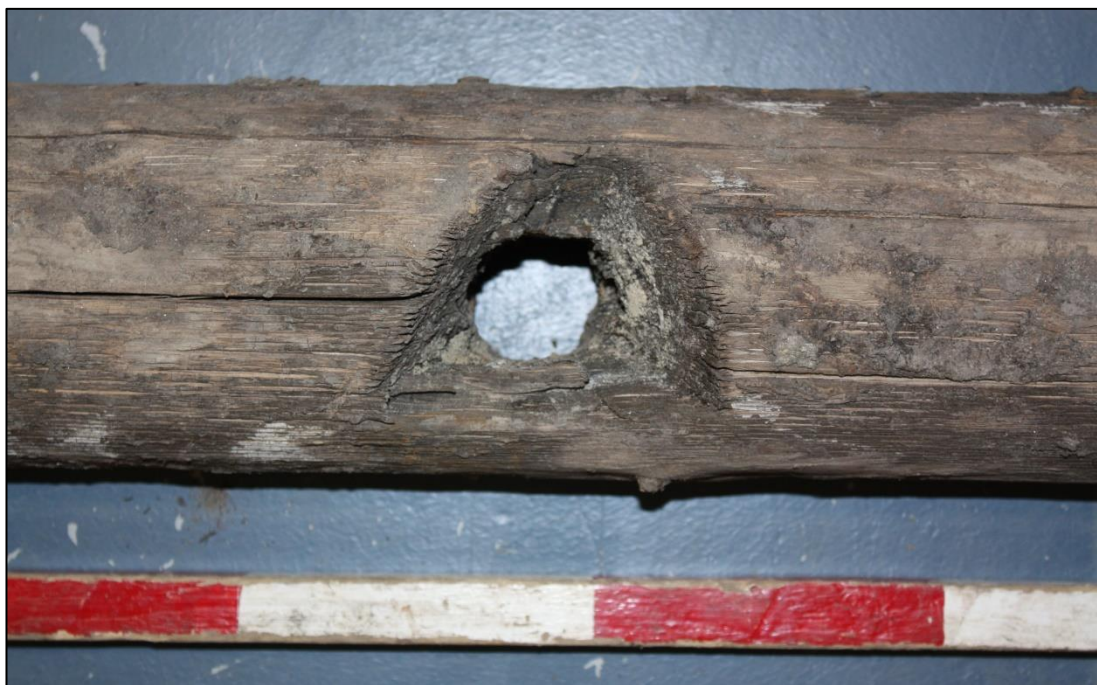
**Photo 32.** Détail d'une encoche observée sur une pièce de bois équarrie sur une seule face constituant le couvercle du vestige 75A300, en plongée (CeEt-30-2014-75A-505)

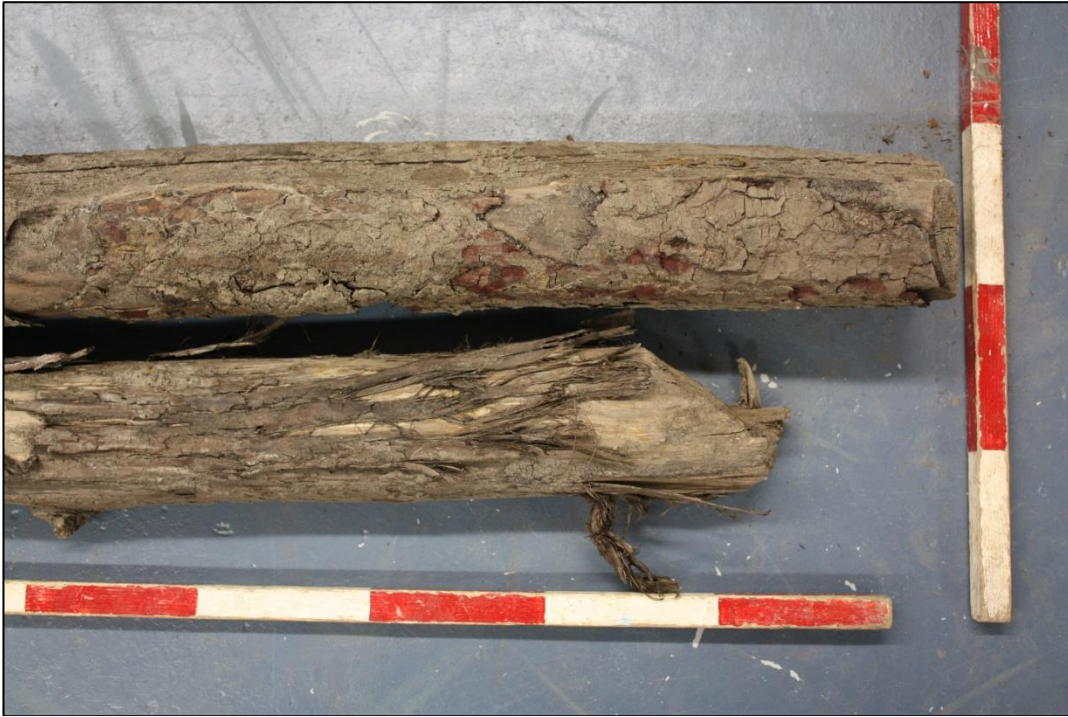
**Photo 33.** Troncs partiellement écorcés constituant le couvercle du vestige 75A300, en plongée (CeEt-30-2014-75A-493)

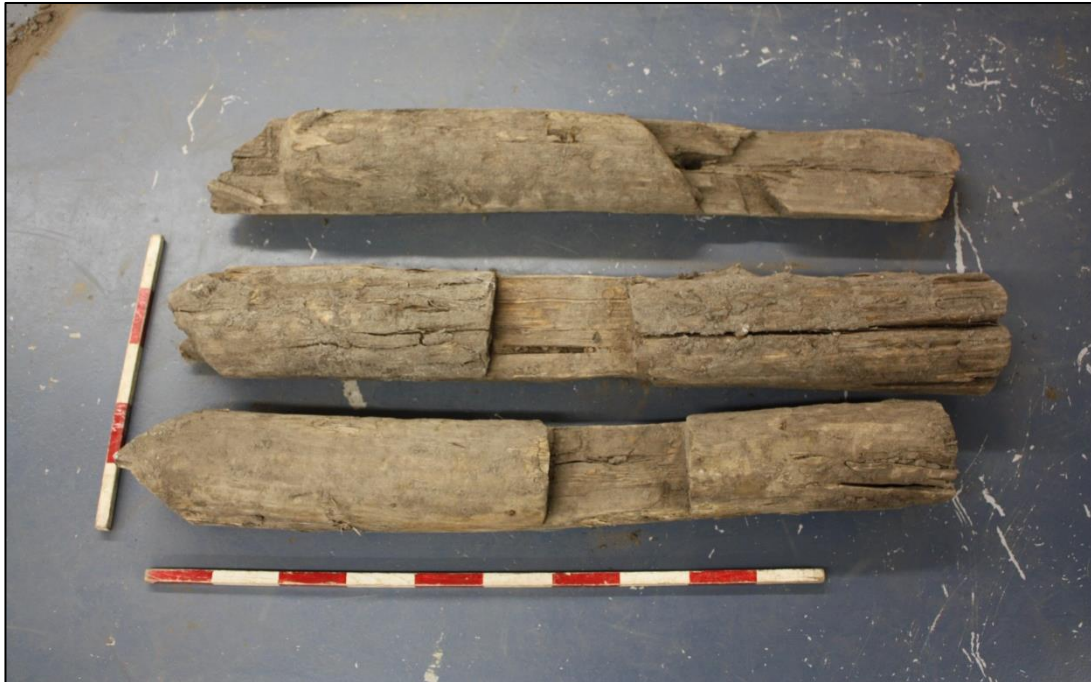
**Photo 34.** Troncs partiellement écorcés présentant des entailles à mi-bois et constituant le couvercle du vestige 75A300, en plongée (CeEt-30-2014-75A-562)

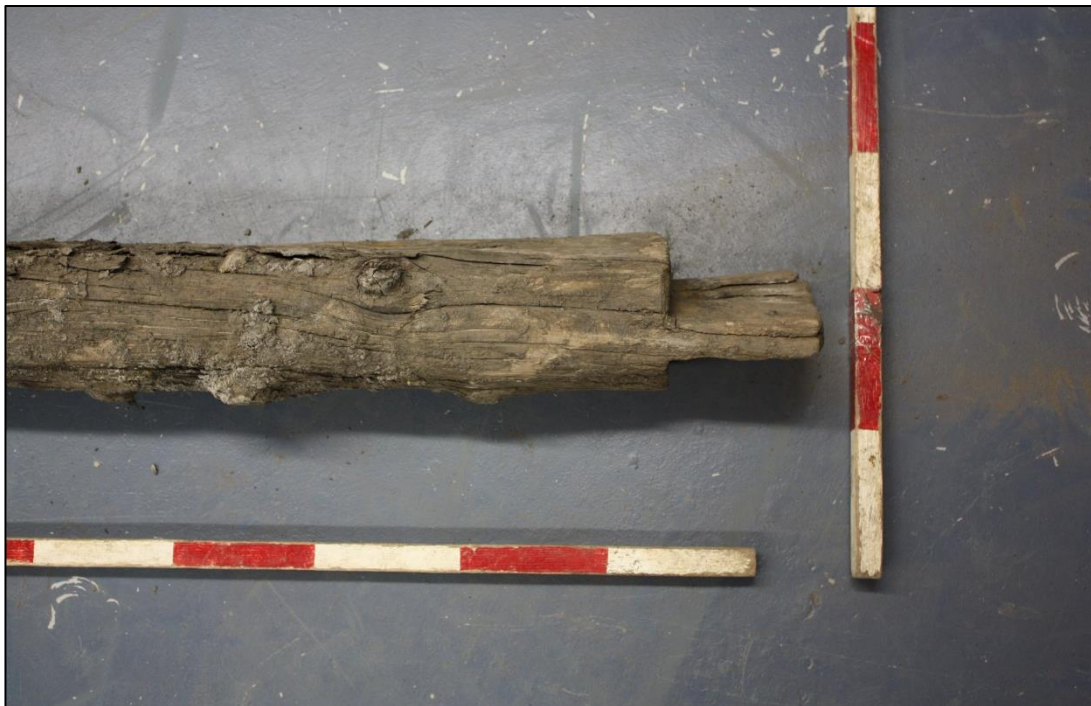
**Photo 35.** Tronc partiellement écorcé avec tenon constituant le couvercle du vestige 75A300, en plongée (CeEt-30-2014-75A-498)

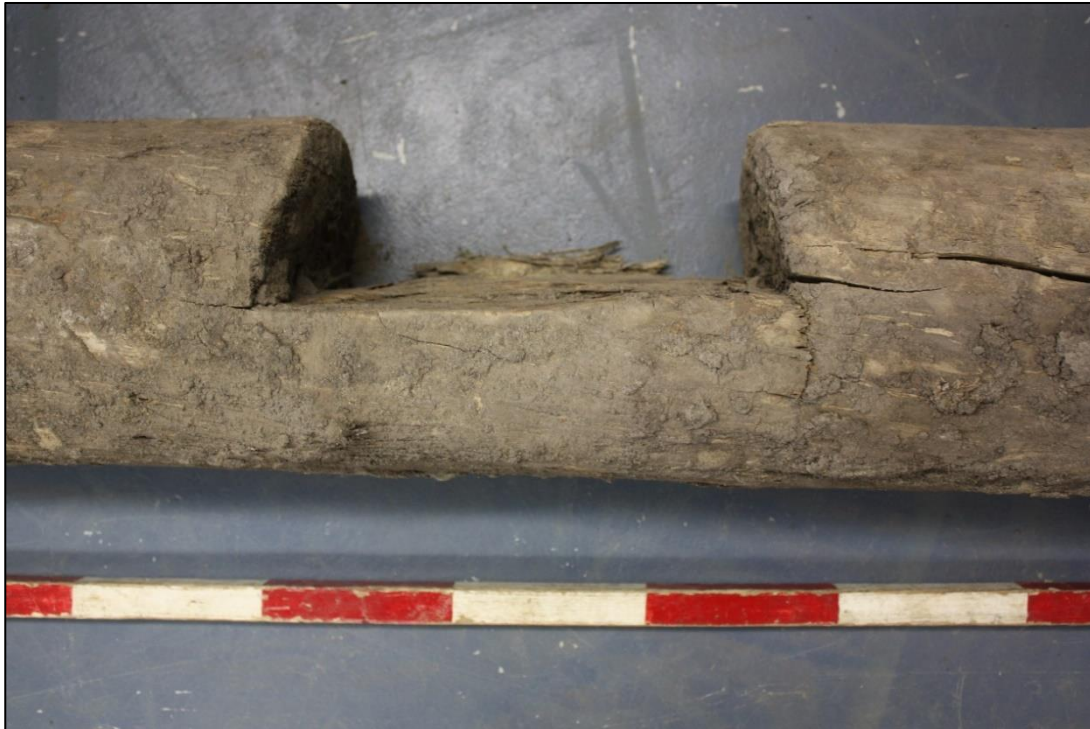
**Photo 36.** Détail d'une entaille à mi-bois en queue d'aronde observée sur un tronc partiellement écorcé constituant le couvercle du vestige 75A300, en plongée (CeEt-30-2014-75A-516)

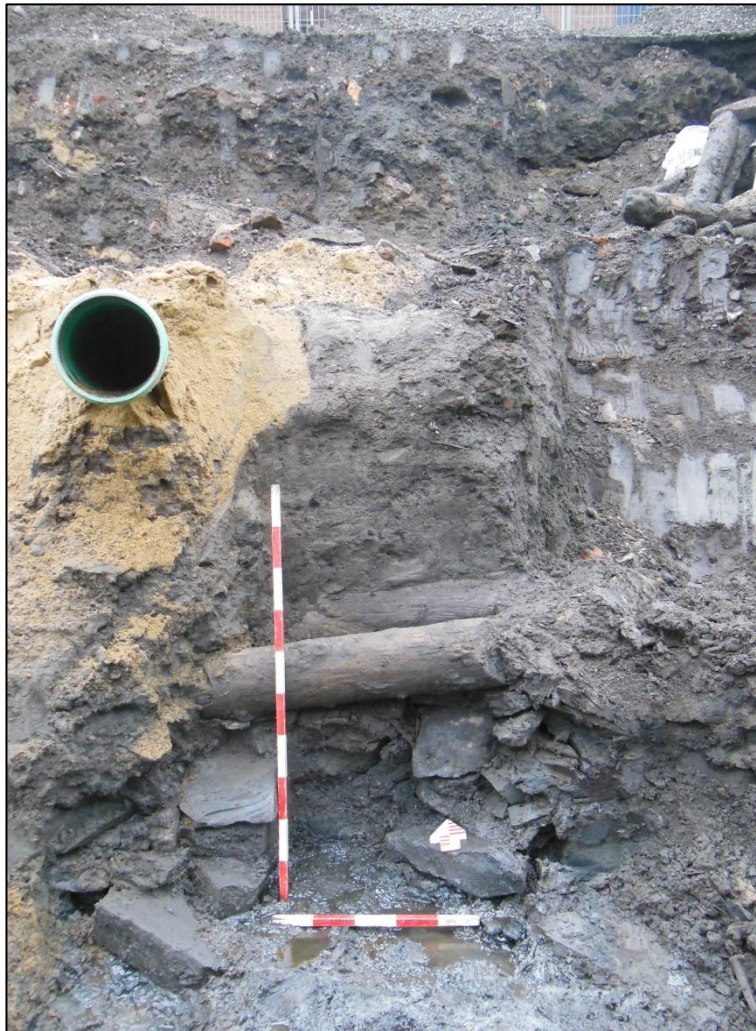
**Photo 37.** Séquence des sols observés au-dessus du vestige 75A300, vers le nord (CeEt-30-2014-75A-188)

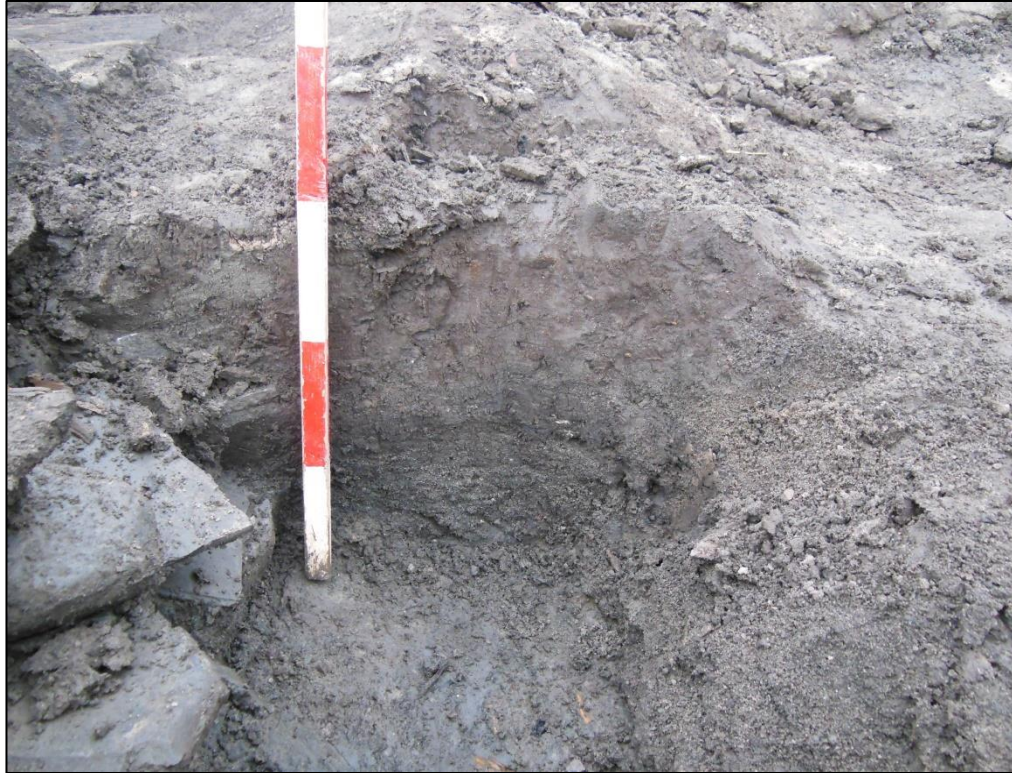
**Photo 38.** Séquence stratigraphique des sols naturels observée à l'ouest du vestige 75A300, vers le sud (CeEt-30-2014-75A-113)

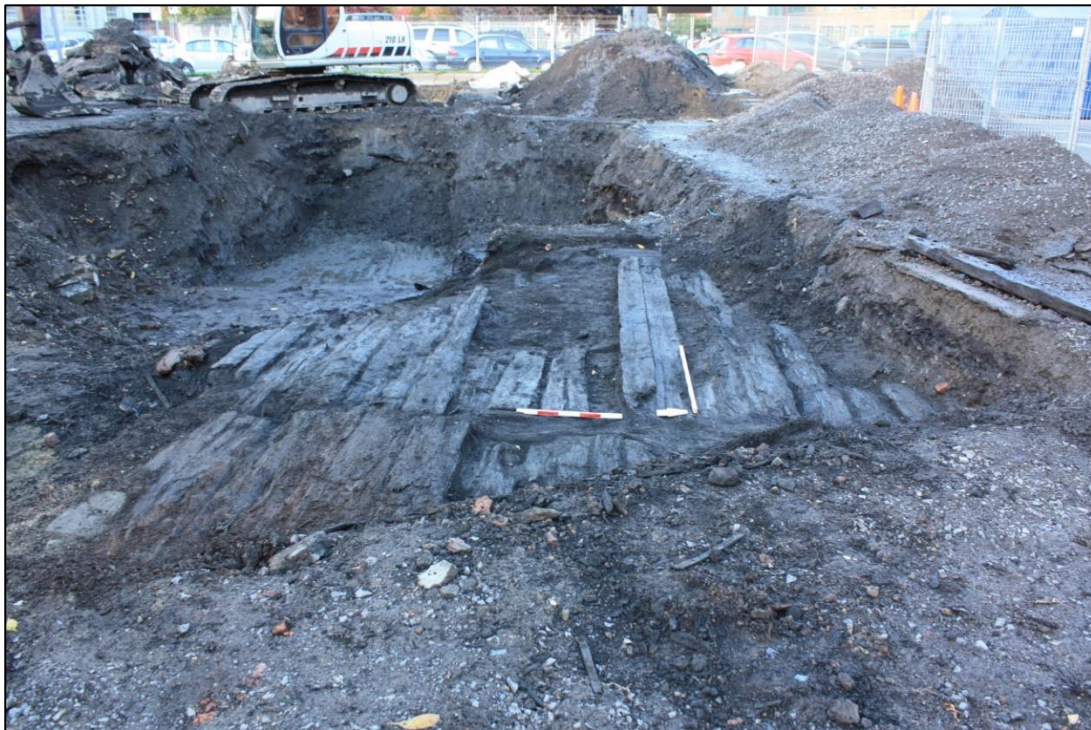
**Photo 40.** Vue d'ensemble du vestige 75A400, vers l'ouest (CeEt-30-2014-75A-027)

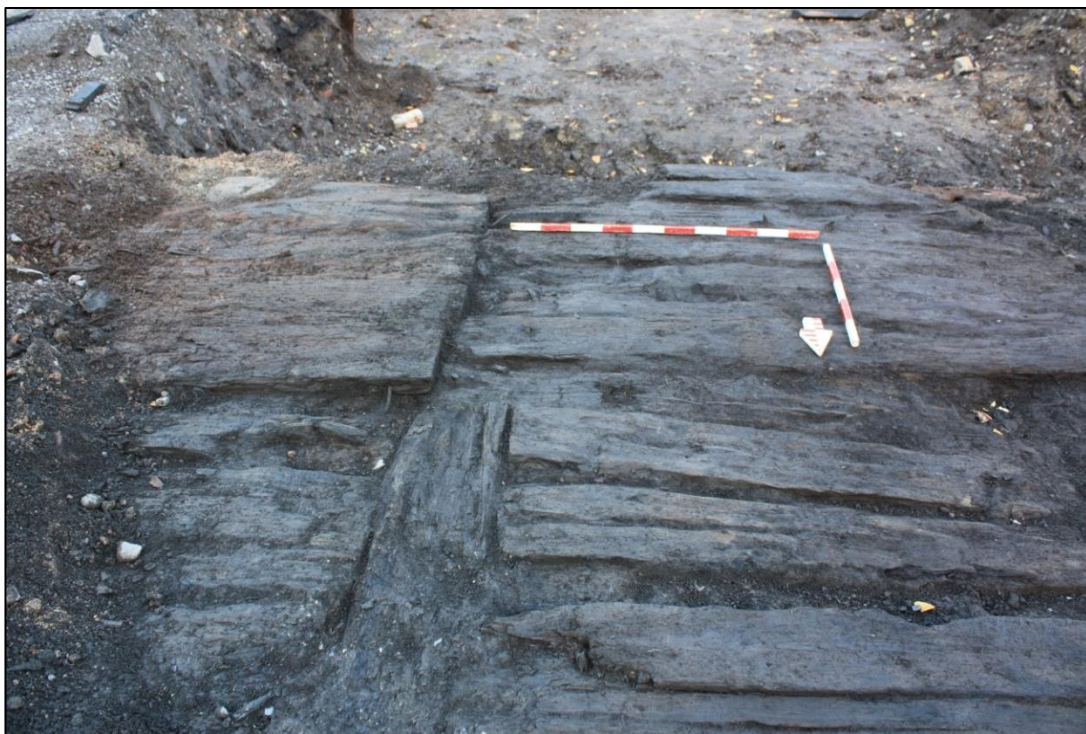
**Photo 41.** Portion sud-ouest du vestige 75A400, vers le sud (CeEt-30-2014-75A-040)

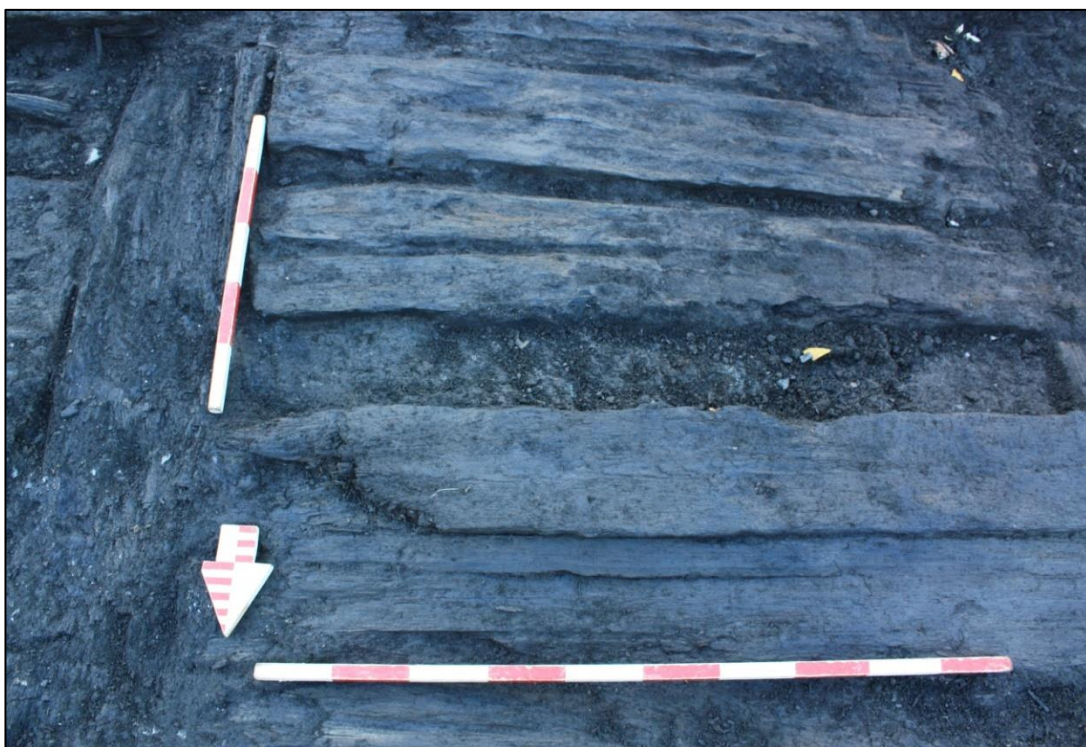
**Photo 42.** Détail du vestige 75A400, vers le sud (CeEt-30-2014-75A-028)

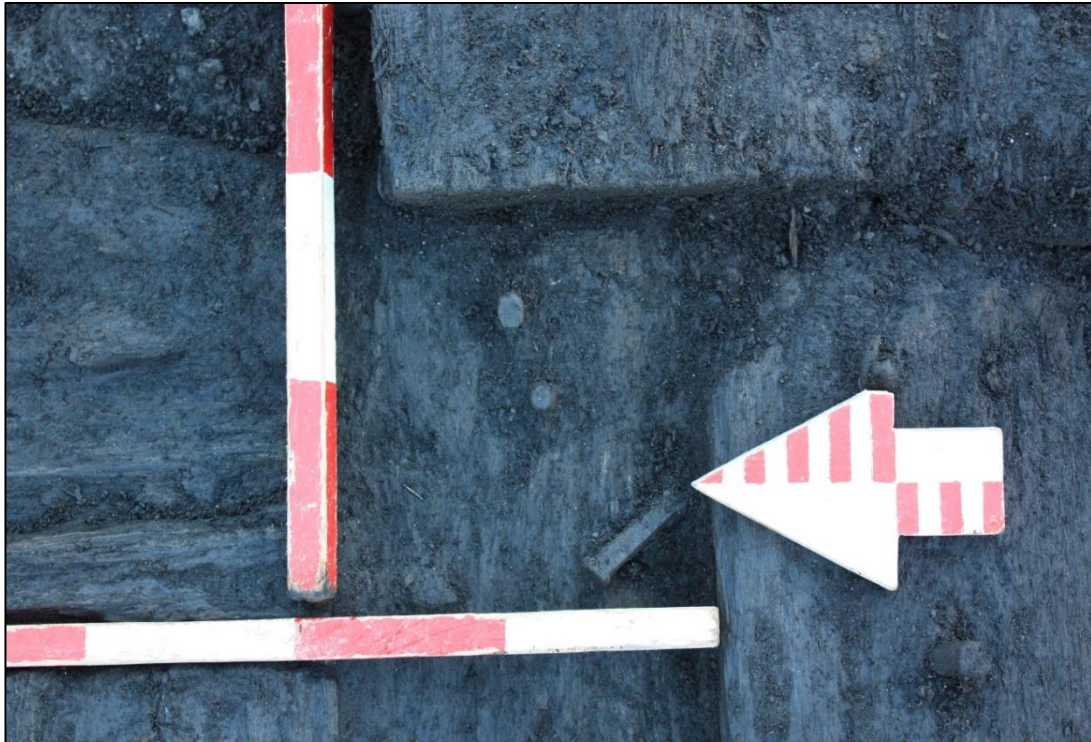
**Photo 43.** Présence de clous découpés dans les pièces de bois constituant le vestige 75A400, vers l'est (CeEt-30-2014-75A-029)

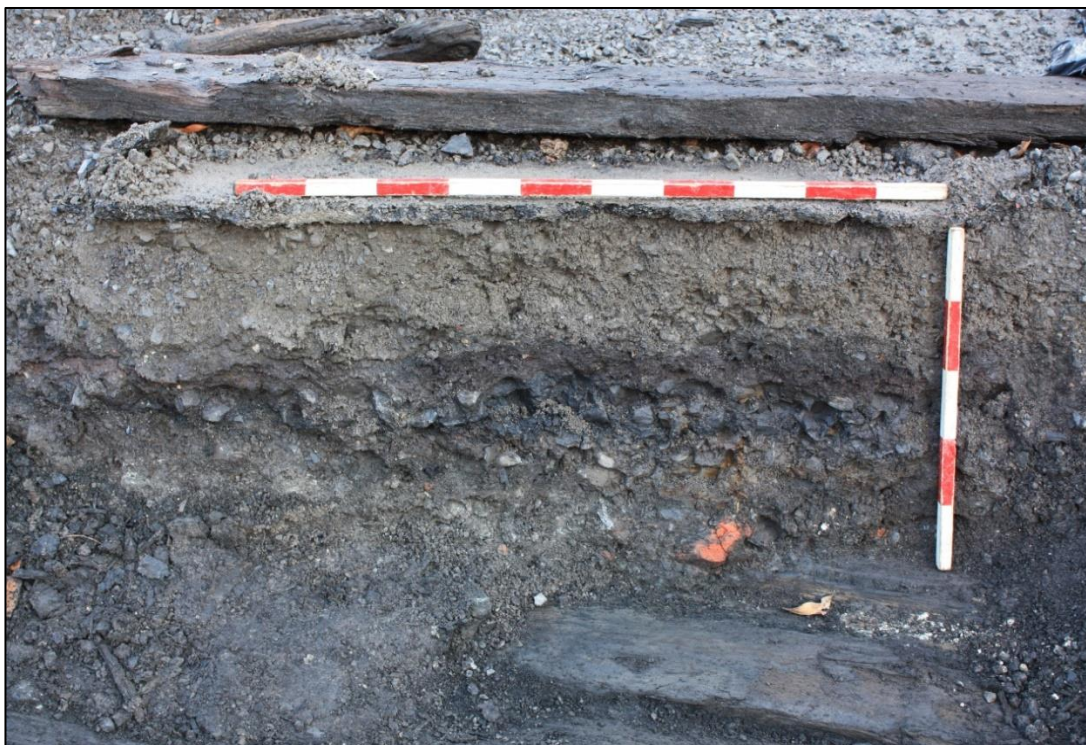
**Photo 44.** Séquence des sols observée au-dessus du vestige 75A400, vers le nord-nord-est (CeEt-30-2014-75A-038)

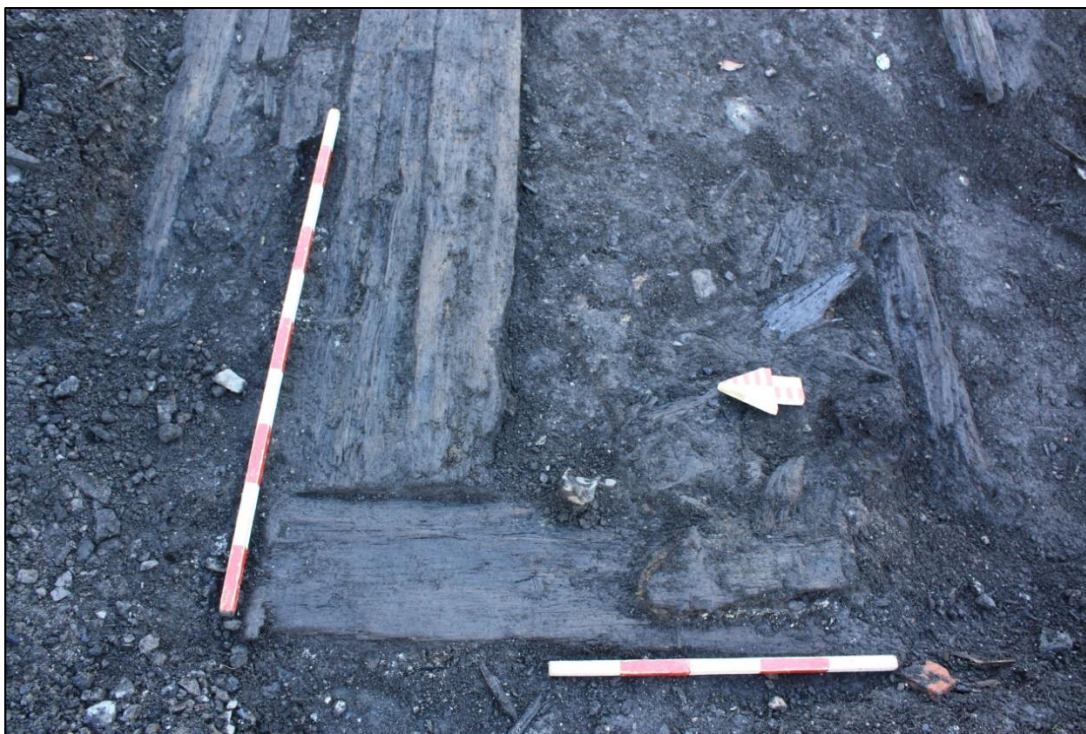
**Photo 45.** Mince couche de copeaux de bois observée directement sur le vestige 75A400, vers l'est (CeEt-30-2014-75A-033)

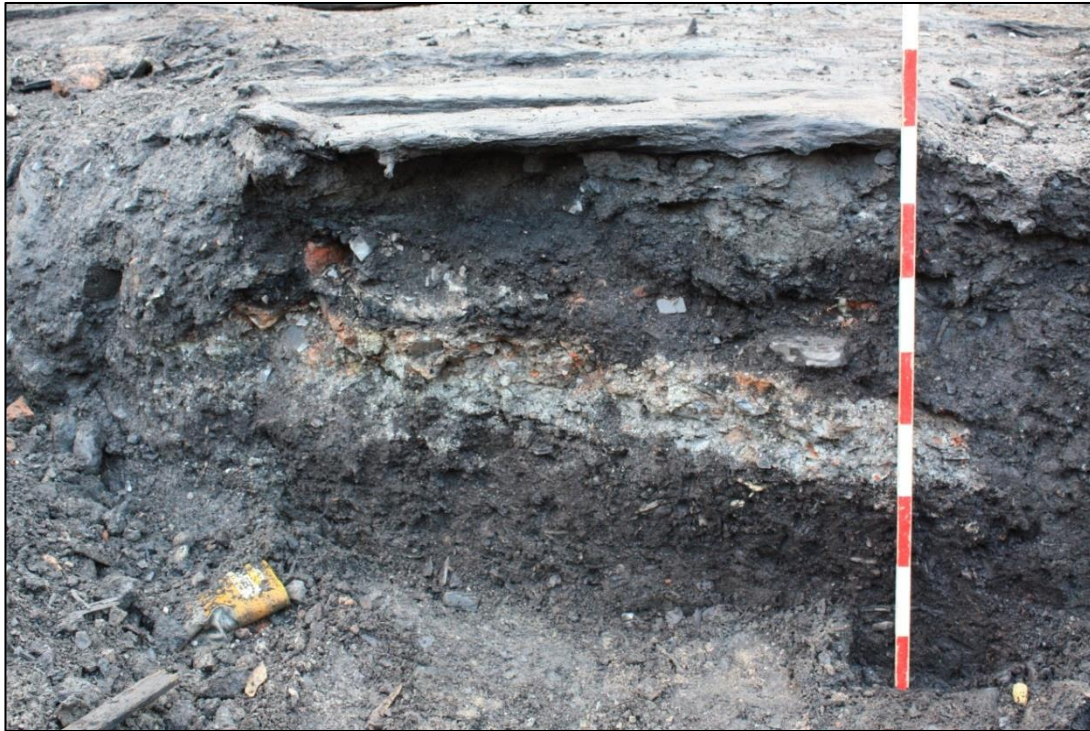
**Photo 46.** Séquence des sols observée sous le vestige 75A400, vers le nord-nord-ouest (CeEt-30-2014-75A-010)

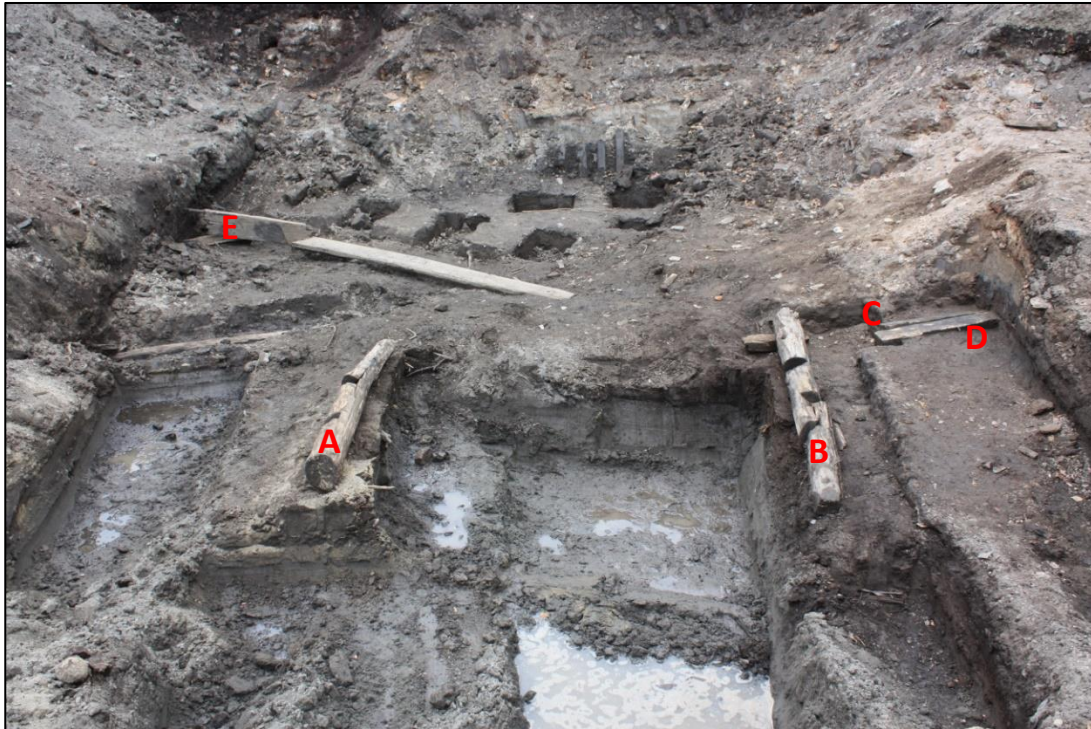
**Photo 47.** Vue d'ensemble des pièces de bois associées au vestige 75A500, vers l'est (CeEt-30-2014-75A-472)
