**SURVEILLANCE ARCHÉOLOGIQUE (AUTOMNE 2014)**

**TRAVAUX DE DÉCONTAMINATION DES SOLS DANS LES LIMITES DU  
STATIONNEMENT DE LA PROPRIÉTÉ DE LA MAISON DE LAUBERIVIÈRE À  
QUÉBEC**

**SITE DE L'ÎLOT DES PALAIS (CeEt-30)**

**Décembre 2015**

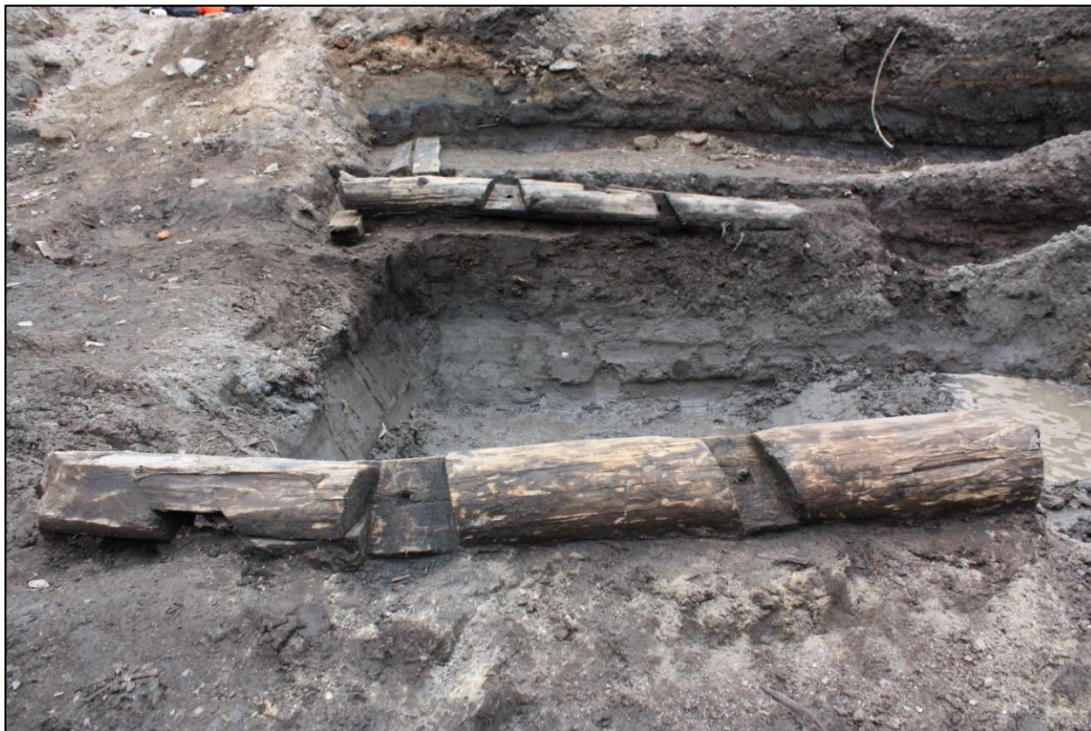
**Photo 48.** Vue des pièces de bois 75A500a et b correspondant à des troncs écorcés avec entailles, vers le sud (CeEt-30-2014-75A-470)

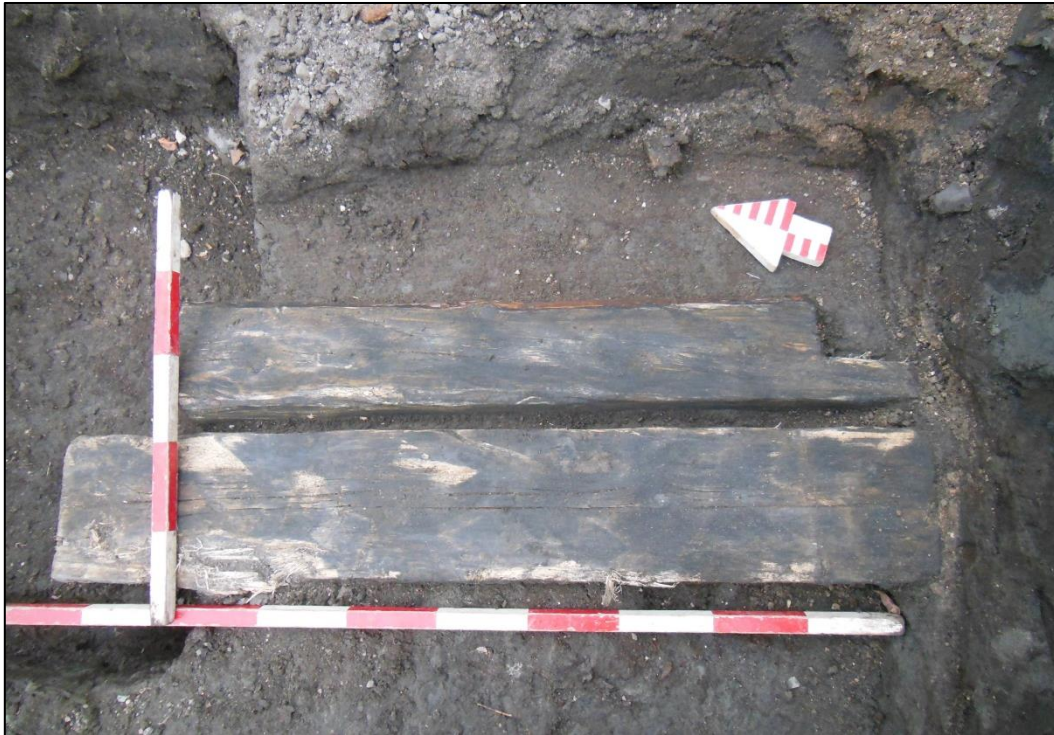
**Photo 49.** Vue des pièces de bois 75A500c et d correspondant à des pièces équarries sur quatre faces, vers le nord-est (CeEt-30-2014-75A-406)

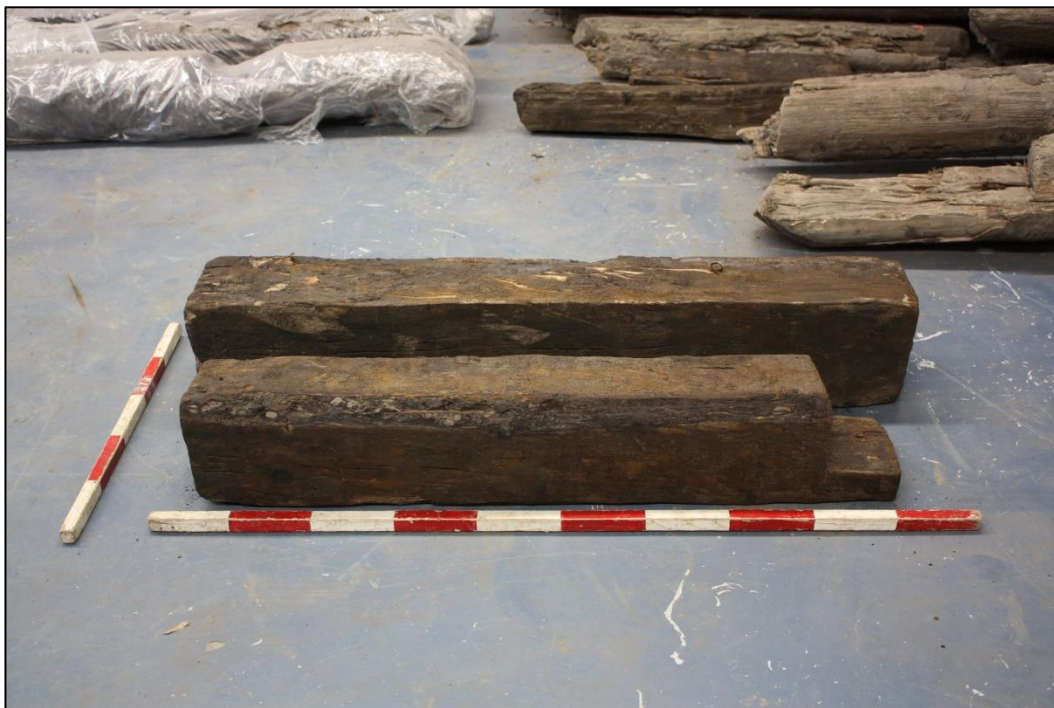
**Photo 50.** Vue des pièces de bois 75A500c et d correspondant à des pièces équarries sur quatre faces (CeEt-30-2014-75A-556)

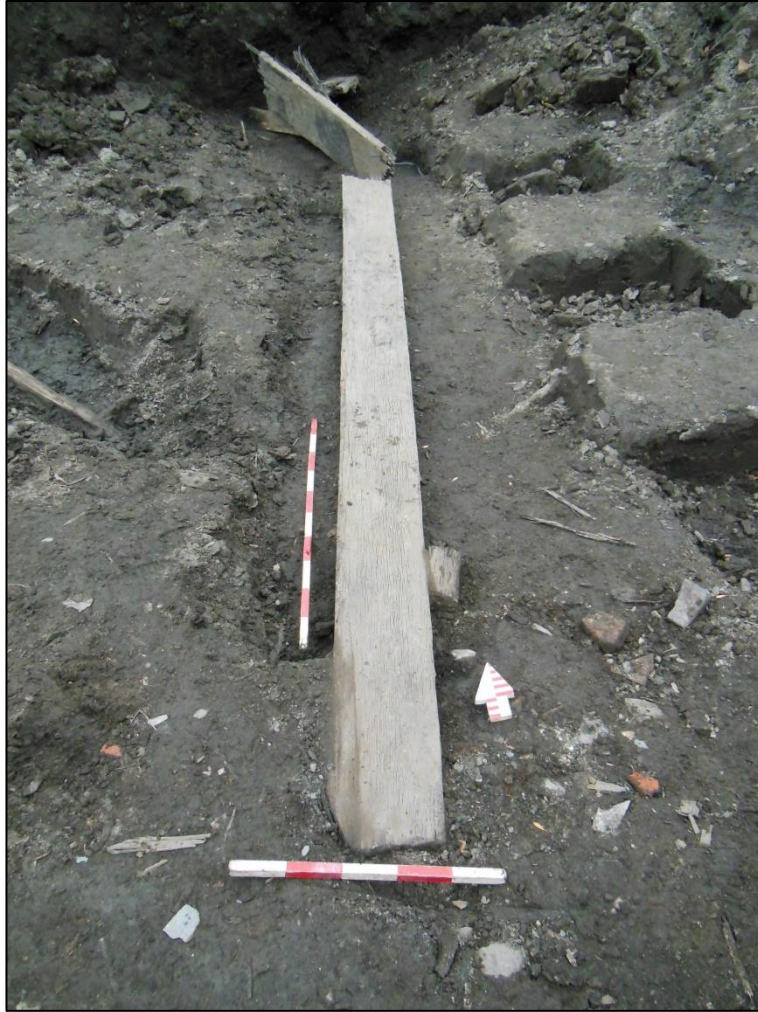
**Photo 51.** Vue de la pièce de bois 75A500e correspondant à un long madrier, vers le nord-nord-est (CeEt-30-2014-75A-441)

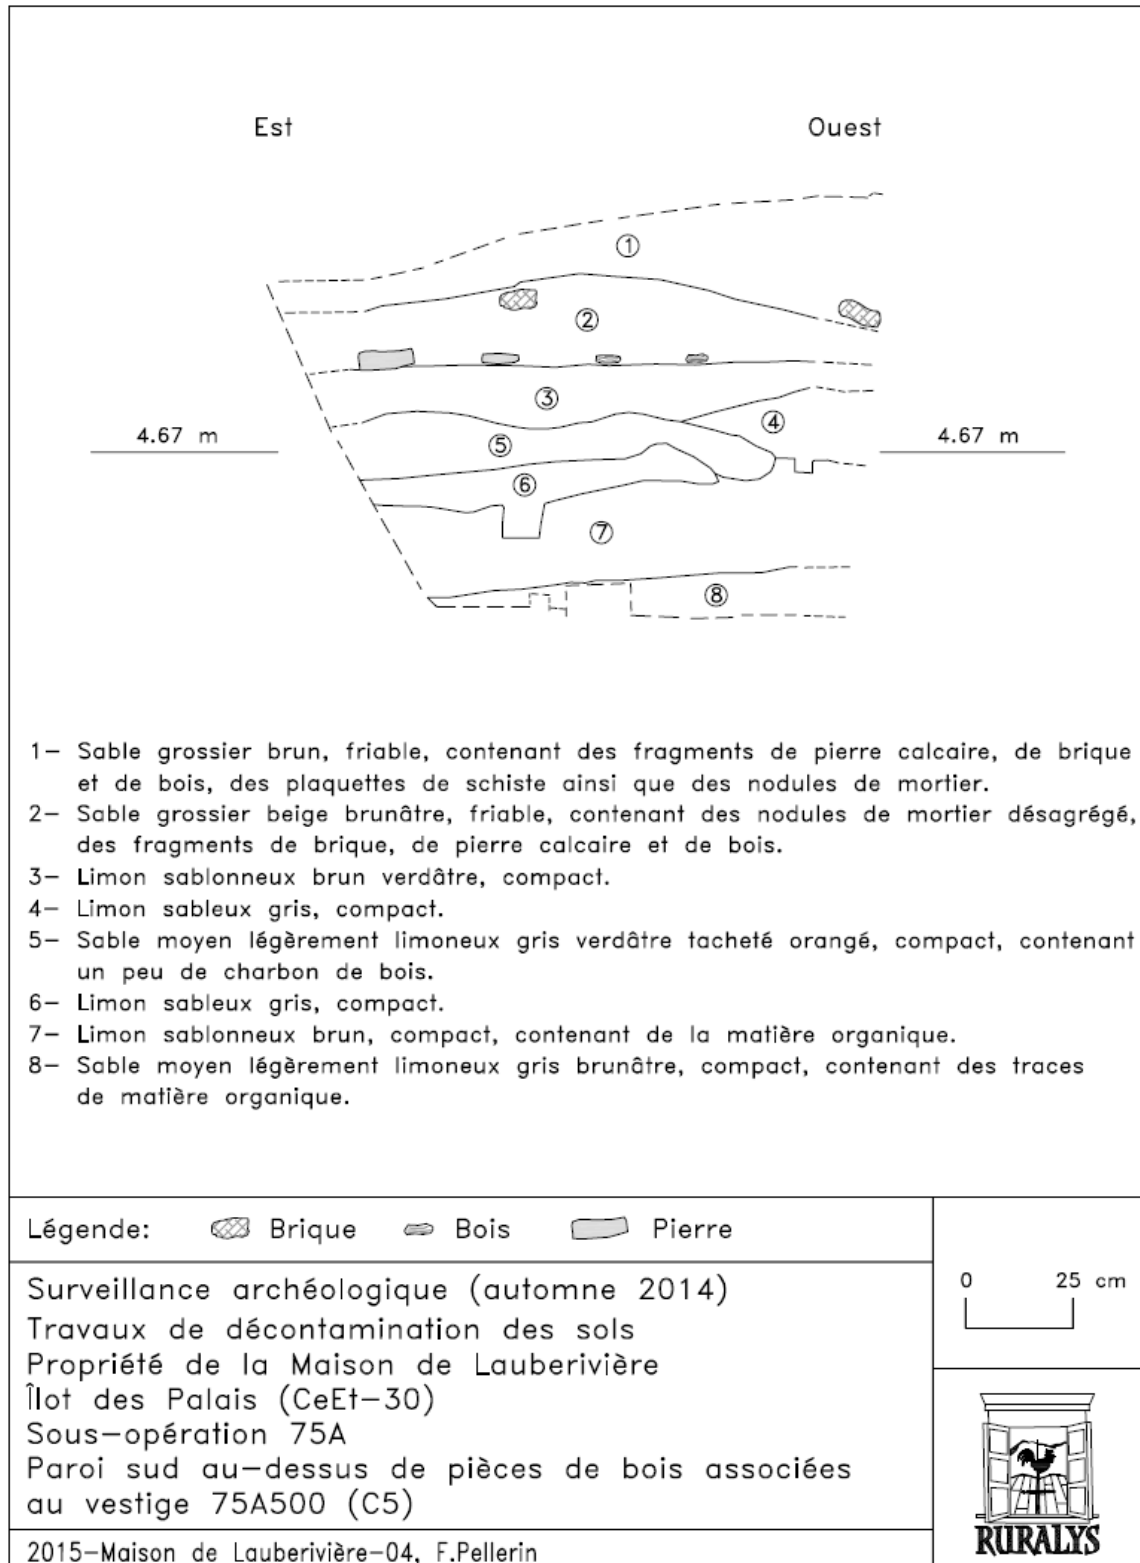
**Figure 23.** Coupe stratigraphique de la paroi sud observée au-dessus des pièces de bois 75A500c et d (C5)

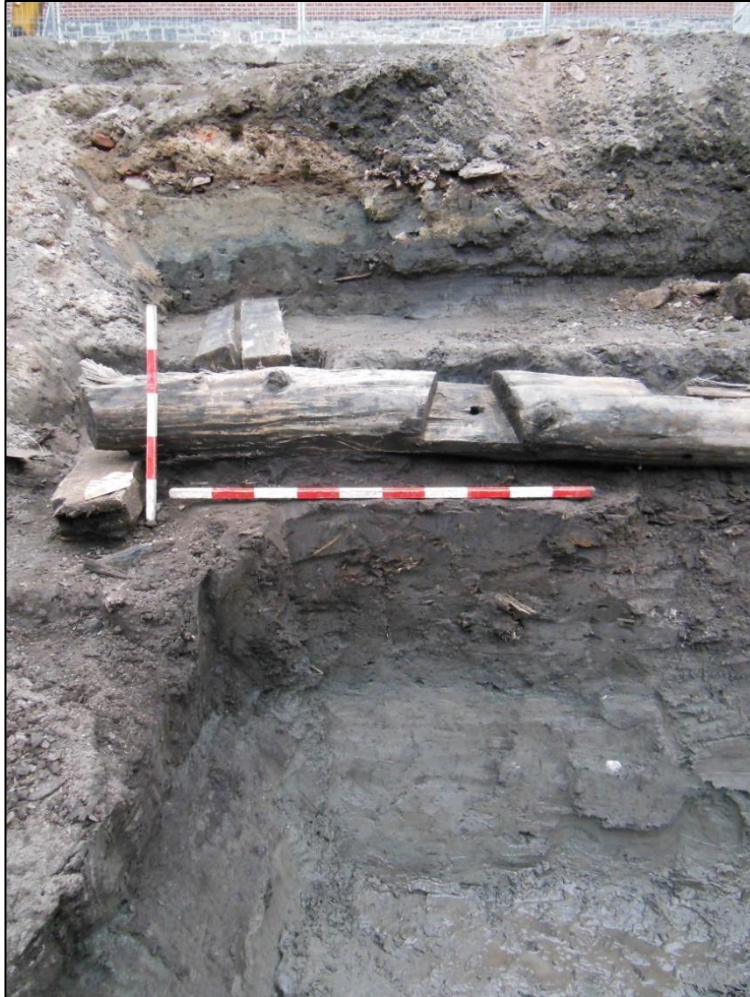
**Photo 52.** Séquence des sols naturels observée sous la pièce de bois 75A500b, vers le sud-sud-est (CeEt-30-2014-75A-423)

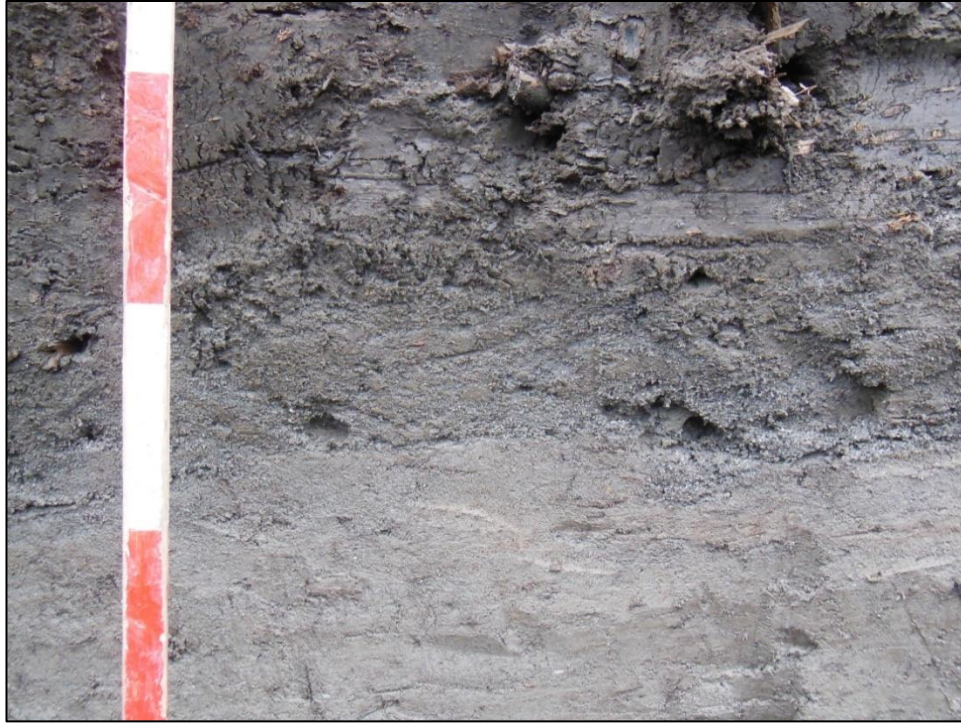
**Photo 53.** Niveau de sable gris entre le niveau organique brun (lot 75A10) et le sol naturel jugé archéologiquement stérile (lot 75A11) généralement observé dans la sous-opération 75A

Ces pièces de bois reposent généralement sous et sur des séquences constituées des lots décrits précédemment (figures 23 et 24; photos 52 et 53).

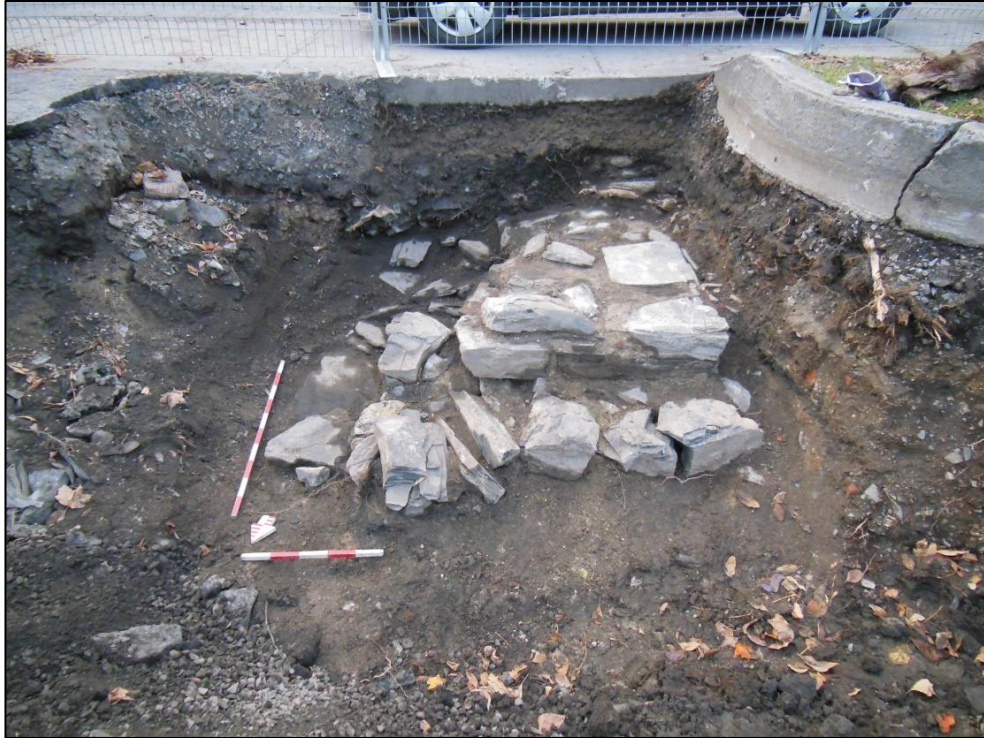
**Photo 54.** Vue d'ensemble du vestige 75A600, vers le sud-sud-est (CeEt-30-2014-75A-233)

Le vestige 75A600 a été mis au jour dans la portion sud-est de la sous-opération 75A, le long de la rue des Prairies (figure 22; photos 54 et 55). Il s'agit d'un vestige de maçonnerie en pierre dont la base mesure 1,92 m de longueur (axe nord-sud) sur 1,86 m de largeur (axe est-ouest) tandis que son sommet mesure 1,52 m de longueur (axe nord-sud) sur 1 m de largeur (axe est-ouest). Le vestige 75A600 a été dégagé sur une hauteur maximale de 0,40 m (parement nord). De forme quadrangulaire, il est constitué d'assises faites de moyens et de gros blocs de calcaire schisteux bruts à grossièrement ébauchés qui mesurent entre 0,39 m et 0,43 m de longueur sur 0,24 m et 0,42 m de largeur et 0,10 m à 0,14 m d'épaisseur. Ces pierres sont liées entre elles par des joints de mortier au sable gris-beige contenant des nodules de chaux ainsi que des grains de sable noirs, jaunes et rouges dont l'épaisseur est de 0,04 m à 0,05 m. Par ailleurs, aucun blocage n'a été observé, toutefois la présence de petites pierres de calage a été notée. Le sommet de l'assise supérieure du vestige 75A600 repose à une altitude de 5,90 m NMM tandis que sa base visible se trouve à une altitude variant de 5,28 m à 5,31 m NMM. Enfin, le vestige 75A600 aurait été construit directement en tranchée. Orienté selon un axe est-ouest, l'extrémité est de ce dernier a été partiellement déstructurée lors de l'excavation. Le vestige se poursuit peut-être vers l'ouest. Quant à sa portion sud, elle semble avoir été démantelée probablement lors de l'aménagement de la rue des Prairies.

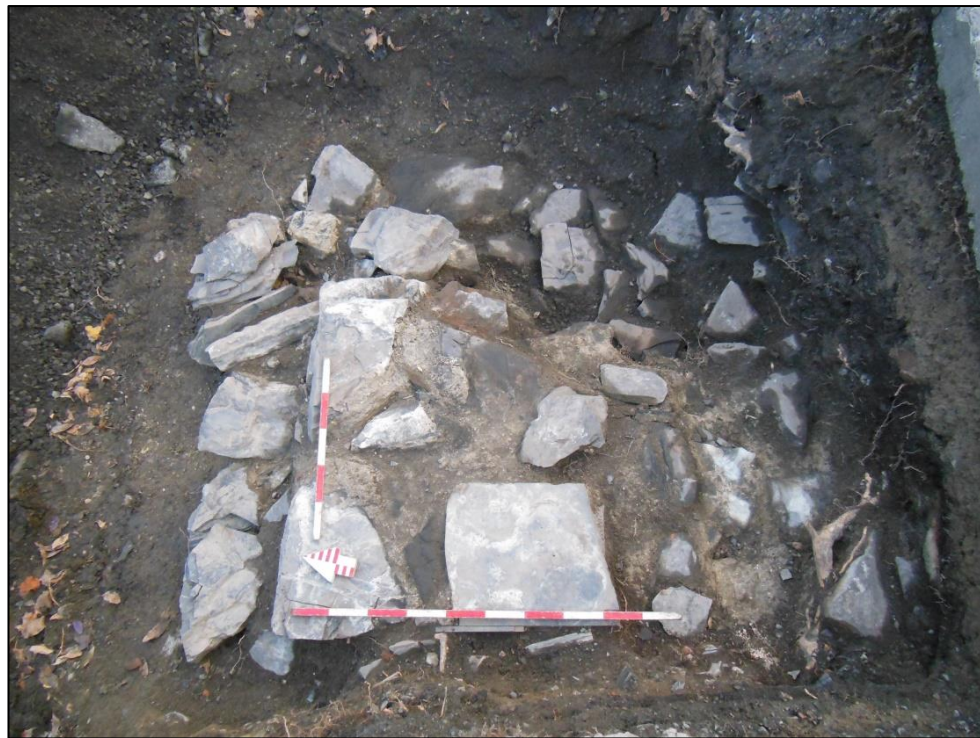
**Photo 55.** Sommet du vestige 75A600, vers l'est (CeEt-30-2014-75A-236)

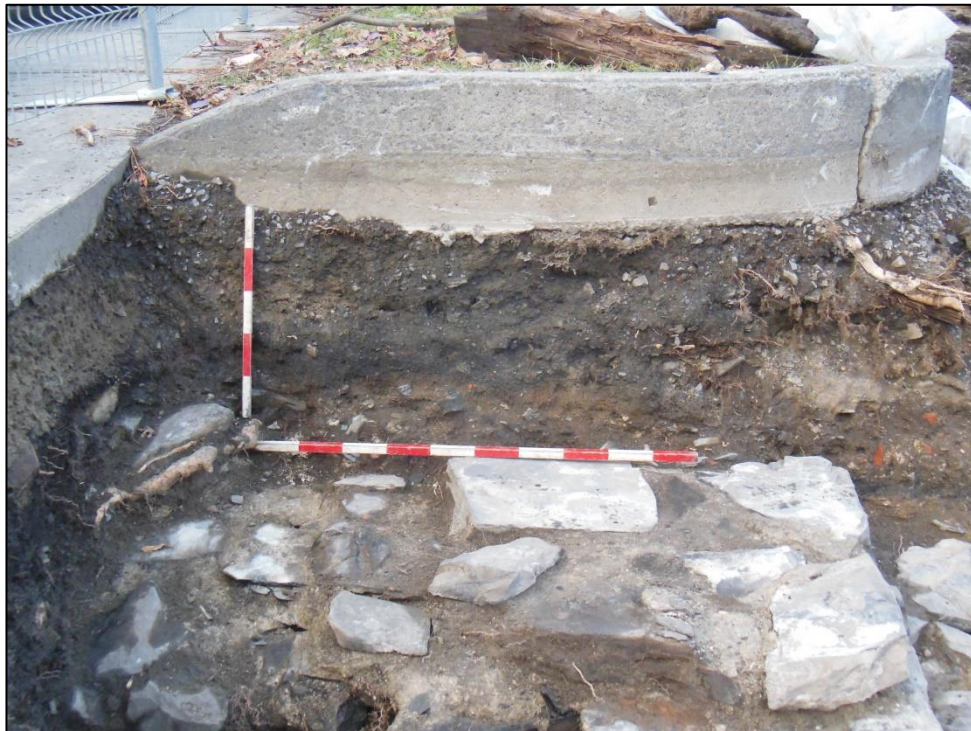
**Photo 56.** Paroi stratigraphique observée au-dessus du côté ouest du vestige 75A600, vers l'ouest (CeEt-30-2014-75A-241)

La séquence stratigraphique observée au-dessus du vestige 75A600 est constituée d'une bordure de béton dont la surface se trouve à une altitude de 6,77 m NMM (0,36 m) reposant sur un remblai de sable grossier brun, friable à moyennement compact, contenant principalement des pierres concassées grises (0-3/4) (0,12 m). Un autre remblai constitué de sable beige et de matériau granulaire (0,09 m) repose à son tour sur une mince couche de sable noir qui recouvre un remblai constitué de sable grossier légèrement limoneux brun moyen, friable, contenant des nodules de mortier, des fragments de pierre calcaire et de brique. Ce dernier niveau pourrait être associé à la démolition du second palais de l'Intendant (photo 56).

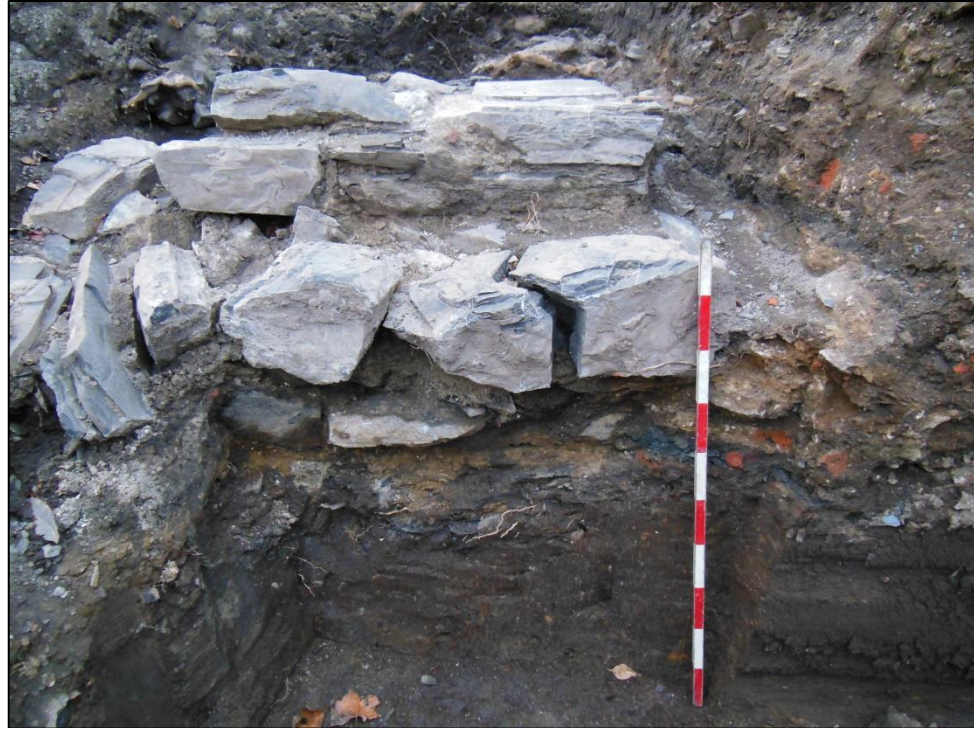
**Photo 57.** Séquence des sols observée sous le vestige 75A600, vers le sud (CeEt-30-2014-75A-309)

Par ailleurs, le vestige 75A600 semble reposer lui-même sur un remblai de démolition qui pourrait être associé aux ruines du premier palais (lot 75A8). Celui-ci correspond à un sable grossier brun-beige, friable, contenant des plaquettes de schiste. Ce niveau, dont l'épaisseur varie de 0,16 m (est) à 0,38 m (ouest), repose à son tour sur un limon argileux brun foncé à brun grisâtre, très compact et homogène, ne contenant pas d'inclusion, qui a été dégagé sur une profondeur variant de 0,31 m à 0,48 m et pouvant correspondre au lot 75A9. La surface de ce dernier repose à une altitude variant de 5,12 m à 5,23 m NMM (photo 57).

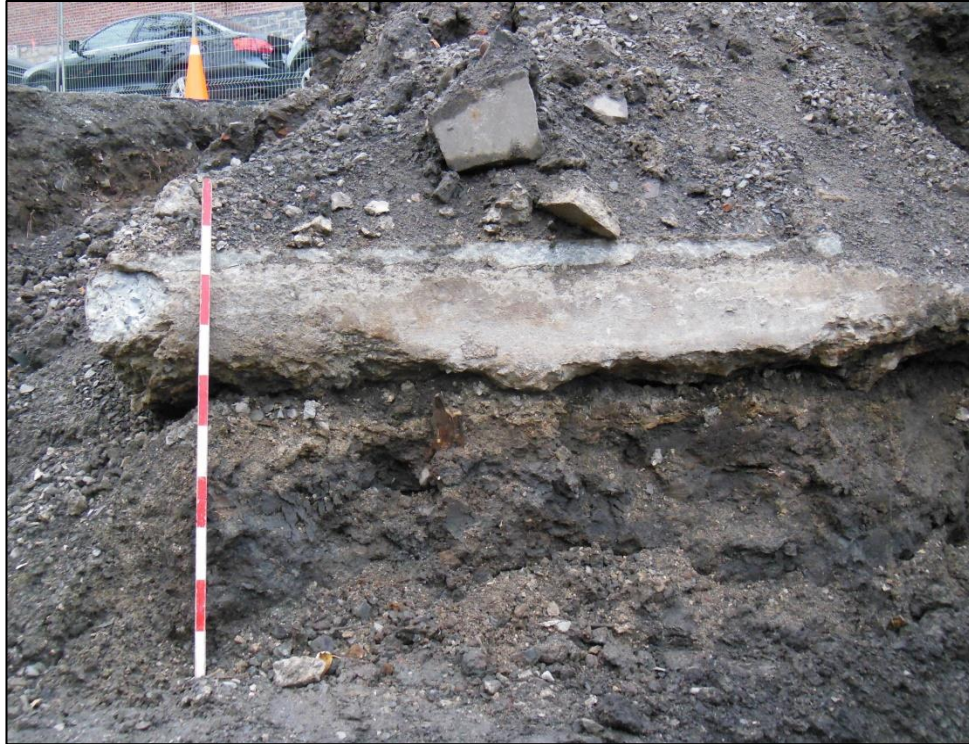
**Photo 58.** Dalle de béton associée à l'ancien garage, vers le sud-sud-est (CeEt-30-2014-75A-060)

Outre les vestiges archéologiques décrits précédemment, des vestiges associés à l'ancien garage aménagé sur les lieux au cours des années 1950 ont également été observés. En somme, des blocs de construction et des gros morceaux de béton ainsi que des tuyaux en plomb et en métal ferreux ont été mis au jour dans la portion centrale de la sous-opération 75A, à l'ouest du vestige 75A600. Ces vestiges, témoignant de la démolition du garage, sont également visibles dans la paroi sud de la sous-opération. Une dalle de béton, dont la surface repose à une altitude de 5,37 m NMM, a aussi été identifiée (photo 58).

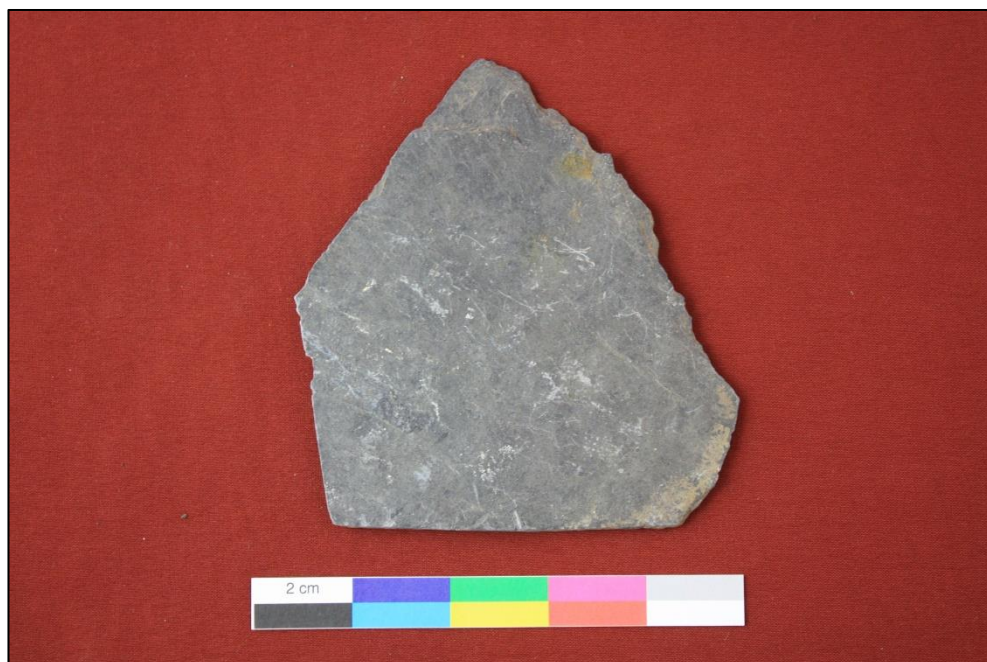
**Photo 59.** Fragment de bardeau en ardoise

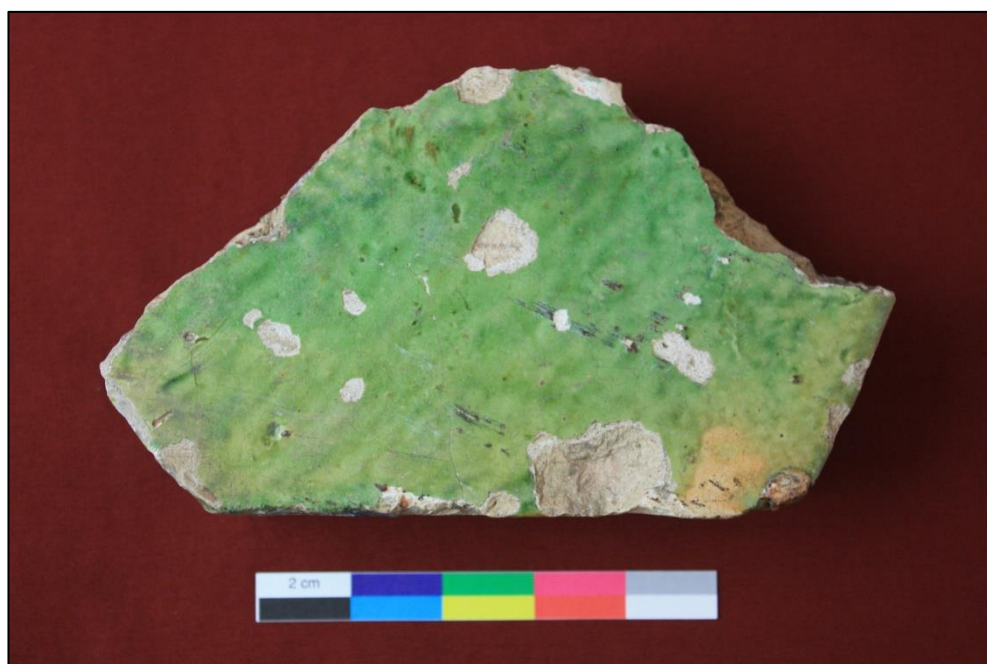
**Photo 60.** Fragment de tuile en terre cuite commune avec engobe et vernissée de la Saintonge

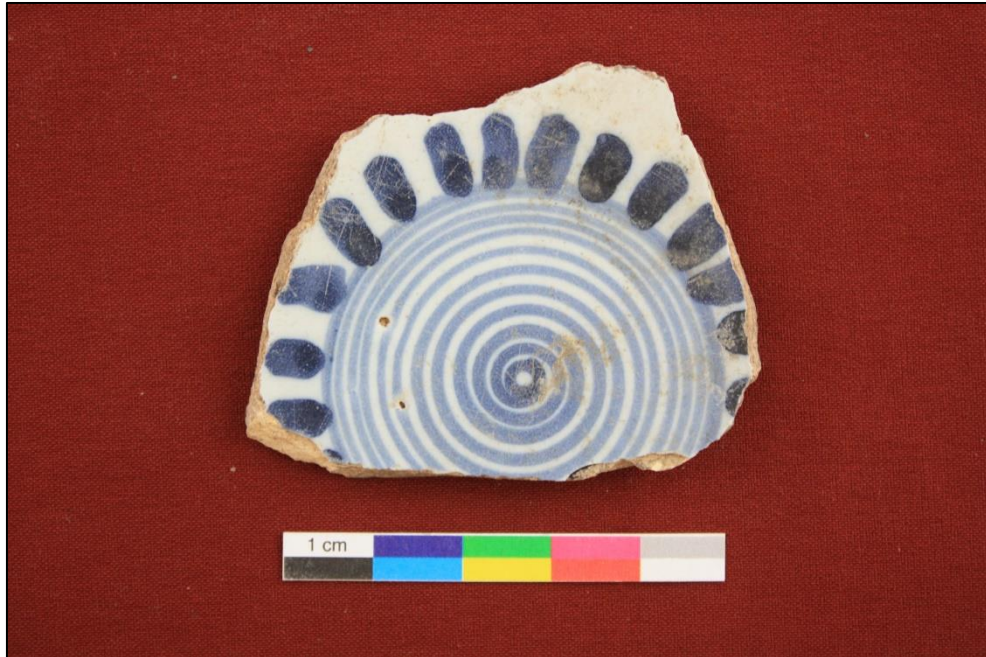
**Photo 61.** Tesson de faïence blanche française orné d'un décor en camaïeu bleu fait de cercles concentriques

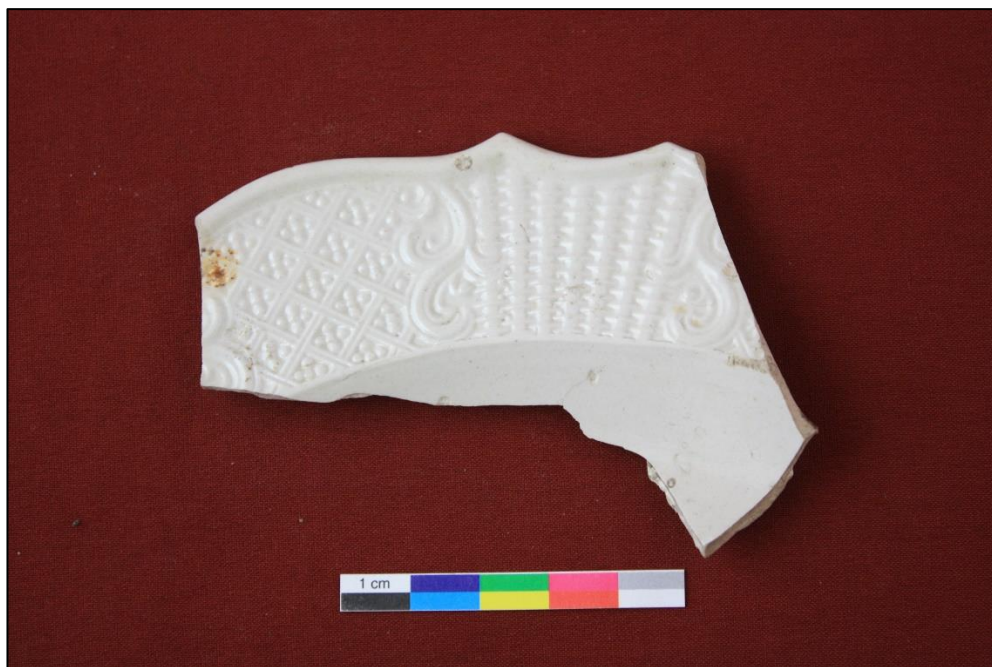
**Photo 62.** Tesson de grès cérame fin à corps blanc homogène et glaçuré au sel orné d'un décor moulé avec un motif de vannerie

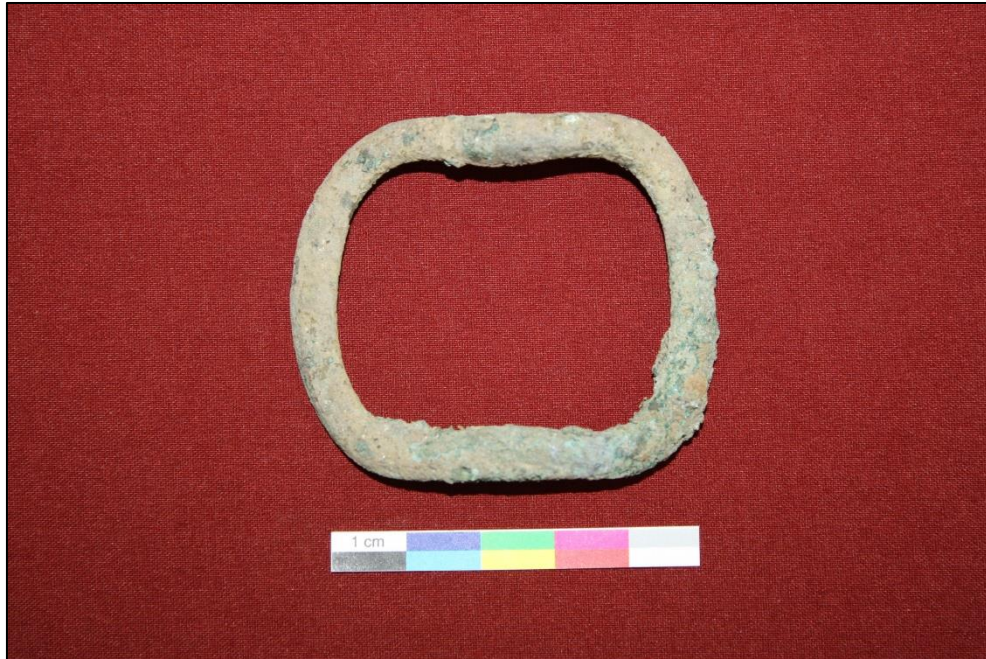
**Photo 63.** Boucle de chaussure en métal cuivreux

La collecte d'artefacts ne s'est pas faite de manière systématique pour chacun des lots étant donné que les travaux de décontamination des sols ont été réalisés en fonction de la nature des contaminants présents dans les sols. En somme, la plupart des artefacts ont été récoltés lors du dégagement des divers vestiges (75A100 à 75A600) mis au jour dans les limites de la sous-opération 75A. Étant donné que la plupart de ces vestiges ont été aménagés au cours du Régime français, il s'agit principalement d'artefacts témoignant de cette période. D'abord, quelques objets associés à la construction du premier palais de l'Intendant ont été identifiés tels que des fragments de bardeaux d'ardoise (photo 59), des fragments de tuile en terre cuite commune avec engobe et vernissée de la Saintonge (photo 60) et des clous forgés. Des artefacts diagnostiques témoignant de la vie domestique au cours des XVII<sup>e</sup> et XVIII<sup>e</sup> siècles ont également découverts tels que des tessons de faïence blanche française ornés de décor de style de Rouen ou de Moustiers (photo 61), de terre cuite commune vernissée verte de France, de grès cérame fin à corps blanc homogène et glaçuré au sel dont certains ornés d'un décor moulé avec un motif de vannerie (photo 62), de terre cuite fine vernissée de type *creamware*, de grès cérame grossier rhénan gris glaçuré au sel, quelques fragments de verre teinté bleu-vert français et deux boucles de chaussure en métal cuivreux (photo 63).

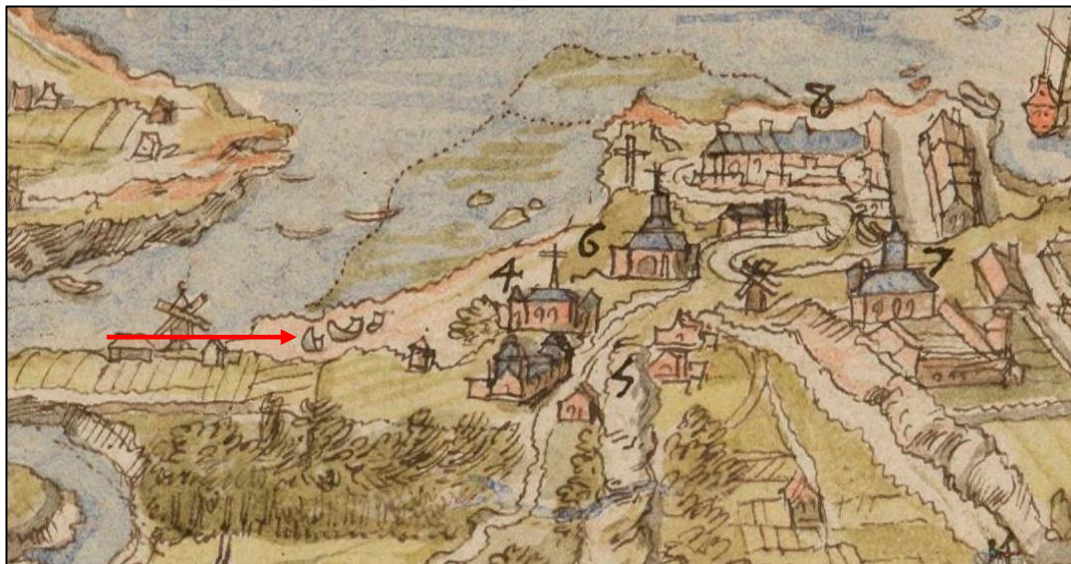
**Figure 25.** Vue de Québec montrant de petits bateaux semblant être échoués sur une langue de terre au nord du palais de l'Intendant (Anon, n.d., BNF, dépôt des cartes et plans, S.H. portf. 128, div. 6, pièce 1)

Quant à l'origine du niveau organique (lot 75A10), une illustration datant de 1670 nous permet d'émettre l'hypothèse que ces débris organiques, sans doute transportés et déposés par les marées de l'estuaire de la rivière Saint-Charles, étaient retenus dans le secteur de la sous-opération 75A en raison de la présence d'une langue de terre qui, retenant l'eau, contribuait à la formation d'un milieu humide stagnant (figure 25). Notons enfin que l'épaisseur de ce niveau organique varie environ de 0,10 m à 0,40 m dans les limites de la sous-opération 75A.

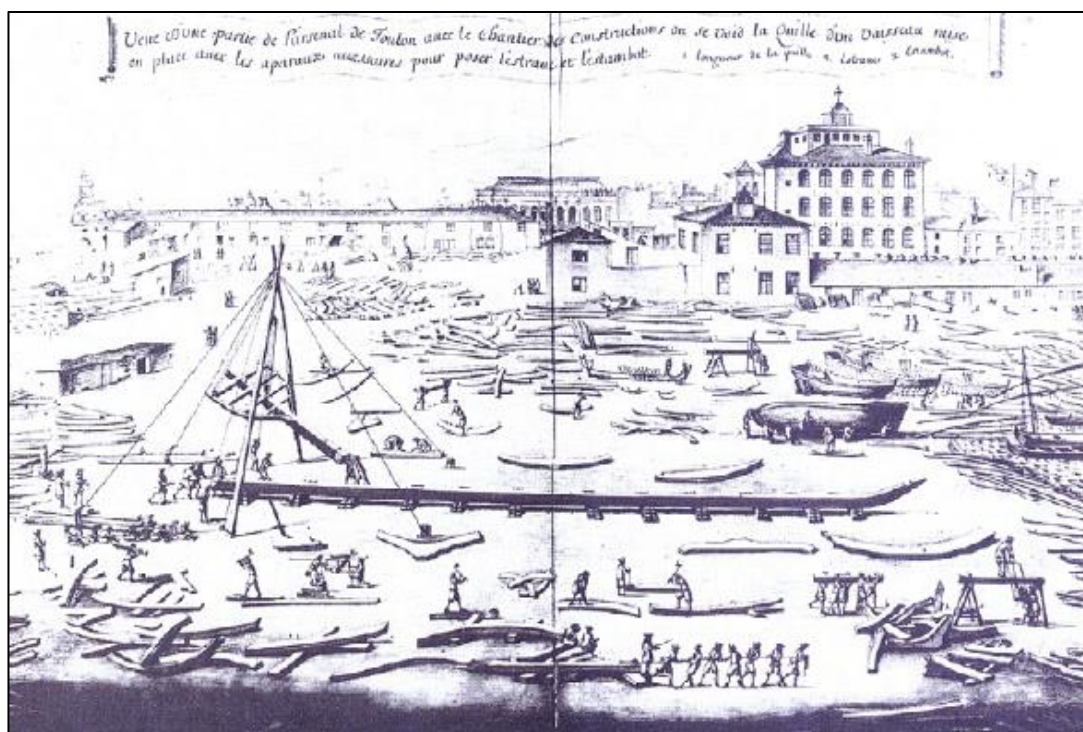
**Figure 26.** Vue du chantier naval de Toulon en 1670 tel que présenté dans l'«Album de Colbert » (Tiré de Simoneau 2014 : 61)

Avant la seconde moitié du XVII<sup>e</sup> siècle, aucun aménagement ne semble avoir été effectué dans les limites de la propriété de la Maison de Lauberivière. Il faut attendre les années 1660 pour qu'un chantier naval, celui de l'intendant Talon, soit établi dans le secteur. L'emplacement de ce dernier est toutefois au cœur des discussions puisqu'aucun élément ne permet de confirmer avec certitude sa présence à proximité de l'aire d'intervention entre les années *ca* 1665 et 1672. Les plans historiques datant de cette époque ne font d'ailleurs aucune mention d'éléments relatifs à la présence d'un chantier naval au nord du palais (figure 3). Nous savons donc très peu de choses concernant ce chantier naval. Aucun indice pouvant témoigner de la présence des infrastructures nécessaires à un chantier naval telles que des quais ou une cale n'a été mis au jour dans les limites de la sous-opération 75A. Cependant, comme le témoigne une représentation du chantier naval de Toulon datant de 1670, le chantier naval de Talon pourrait s'avérer davantage être un lieu de construction dans les limites duquel « la construction d'un navire s'amorçait tout simplement sur la grève sans installation particulière et surtout pas de cale sèche ou de slip élaboré » (Simoneau 2009 : 168) (figure 26).

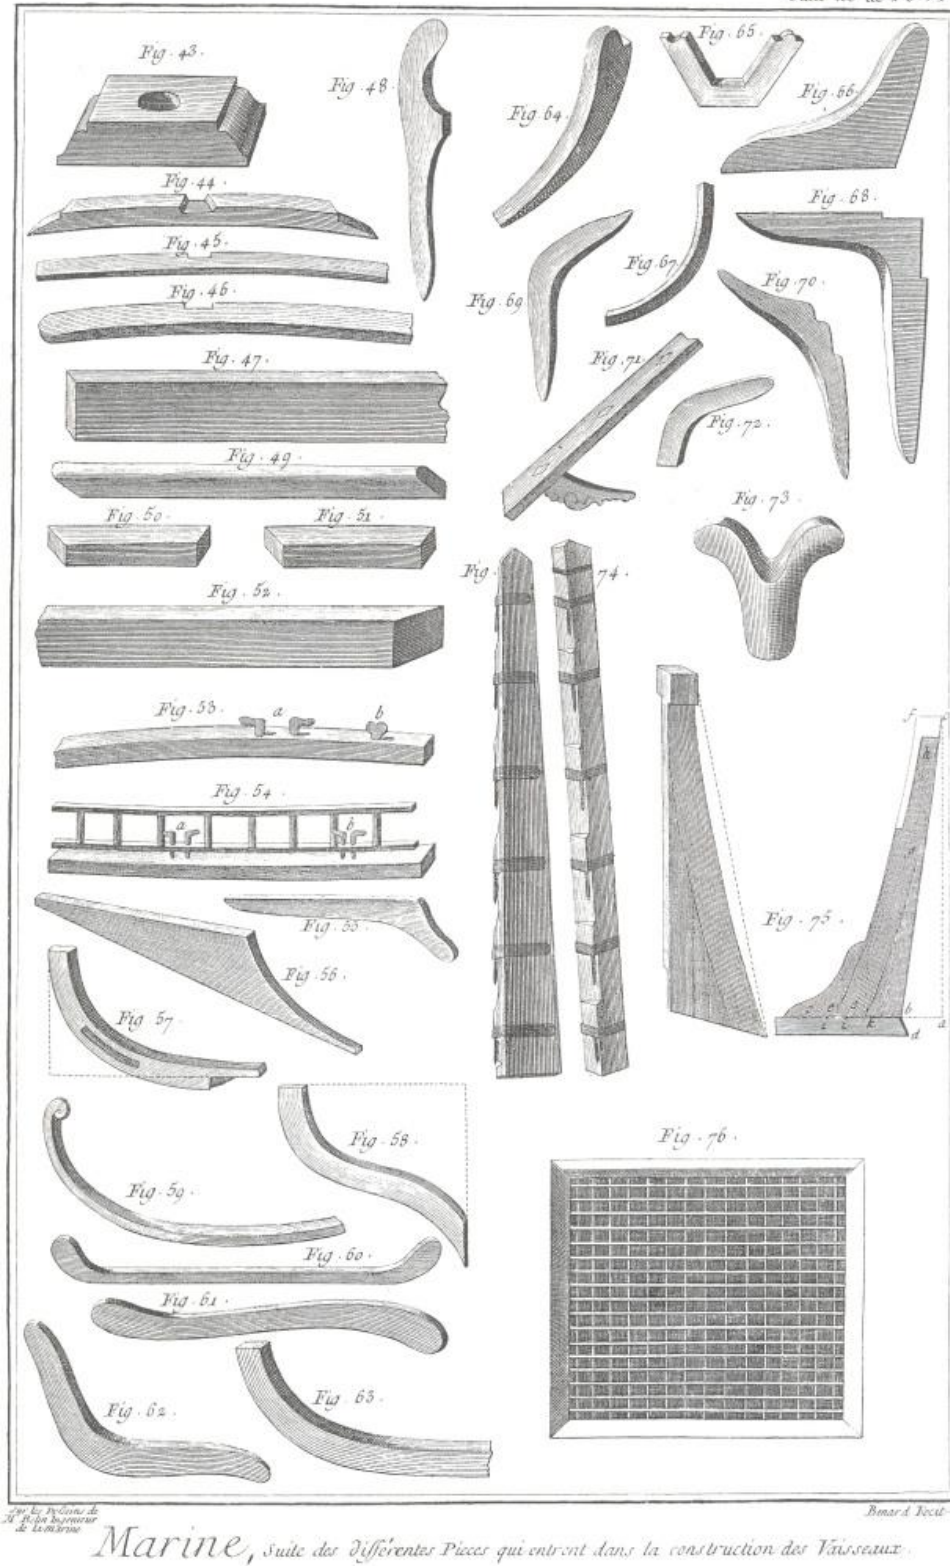
**Figure 27.** Tableau des composantes d'un navire selon Diderot et D'Alembert (Tiré de Simoneau 2014 : 389)

Quant au lot 75A10 correspondant au niveau organique, il a livré quelques pièces de bois qui pourraient être associées à la construction navale (figure 27). Parmi celles-ci, on retrouve un madrier en chêne (photo 51) qui aurait pu servir à la construction de « bordées servant au recouvrement de la coque des navires » (Moussette et Waselkov 2014 : 237-238) ainsi qu'une autre présentant une courbure rappelant celle d'une membrure de bateau, bien que cette dernière n'ait pas formellement été identifiée comme tel (photo 5). Celle-ci s'est révélée être en cèdre (*Thuja occidentalis* L.), une essence qui était tout de même prisée pour la construction navale, après le pin blanc d'Amérique (*Pinus strobus* L.) et le chêne (*Quercus* sp.) (Bain *et al.* 2009 : 174). Ces pièces de bois, qui reposaient pêle-mêle sur ou encore dans le niveau organique (lot 75A10), semblent avoir été jetées à cet endroit. Aucun outil ni aucune fibre ne pouvant être associée à de l'étoupe n'a pu être mis au jour en association avec ces pièces de bois. Tous ces éléments tendent à confirmer que le secteur correspondant à la sous-opération 75A était au XVII<sup>e</sup> siècle occupé par un bassin naturel et que par conséquent, aucune aire de travail associée au chantier naval ne pouvait être présente dans l'aire d'intervention. Notons que ce bassin naturel aurait toutefois pu servir aux fins du chantier naval, notamment pour mettre les bateaux nouvellement construits à l'eau. Par ailleurs, le niveau organique qui a été identifié en 2007 par l'archéologue Daniel Simoneau au sud de l'actuel palais et dont la surface présentait une pente marquée vers le nord (Simoneau 2014 : 33), dégageait une forte odeur et était recouvert « de débris et de pièces de bois façonnées et de copeaux » (Simoneau 2009 : 167). Tous ces éléments nous permettent d'émettre l'hypothèse que le chantier naval se situait au sud de la sous-opération 75A, dans le secteur du premier palais de l'Intendant, plus probablement à l'ouest de ce dernier.

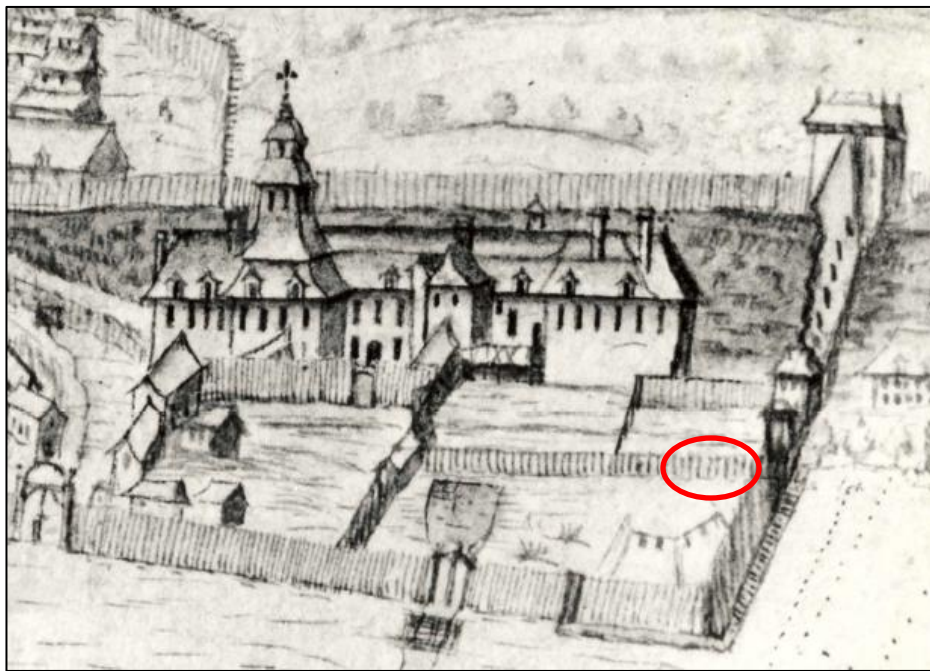
**Figure 28.** Extrait de la cartouche de la carte de J.-B. Louis Franquelin attribuée à de Fonville montrant le secteur du palais de l'Intendant en 1699 (Archives nationales, Paris-Holzapfel, copie ANC, C-46450)

Au début des années 1690, l'espace situé au nord du palais de l'Intendant connu comme le réduit de l'intendance est circonscrit dans un enclos palissadé. En 1690, une première palissade est construite sous les ordres du major Provost. Quelques années plus tard, les autorités décident d'aménager une nouvelle « enceinte de terre revêtue d'une palissade et entrecoupée de bastions » selon les plans de Beaucours (Charbonneau *et al.* 1982 : 118). Au cours de l'année 1693, « [Beaucours] ferme le Palais de l'Intendant par un genre d'ouvrage à corne triangulaire qui englobe du même coup la redoute Saint-Nicholas, sur les berges de la rivière Saint-Charles » (Charbonneau *et al.* 1982 : 120). De plus, en 1692, l'ingénieur Villeneuve propose que le secteur du palais soit circonscrit dans une enceinte close, ce qui laisse croire qu'avant cette date, il ne l'était pas (Charbonneau *et al.* 1982 : 117). Nous pouvons donc émettre l'hypothèse que l'enclos palissadé est aménagé autour du réduit de l'intendance vers 1693. Les cinq pieux de palissade (75A200) mis au jour à l'ouest du vestige 75A100 seraient donc associés à cet ouvrage palissadé, plus précisément à l'alignement de pieux orientés selon un axe est-ouest délimitant au sud le réduit de l'intendance et représentée sur la cartouche de la carte de Fonville datant de 1699 (figure 28).

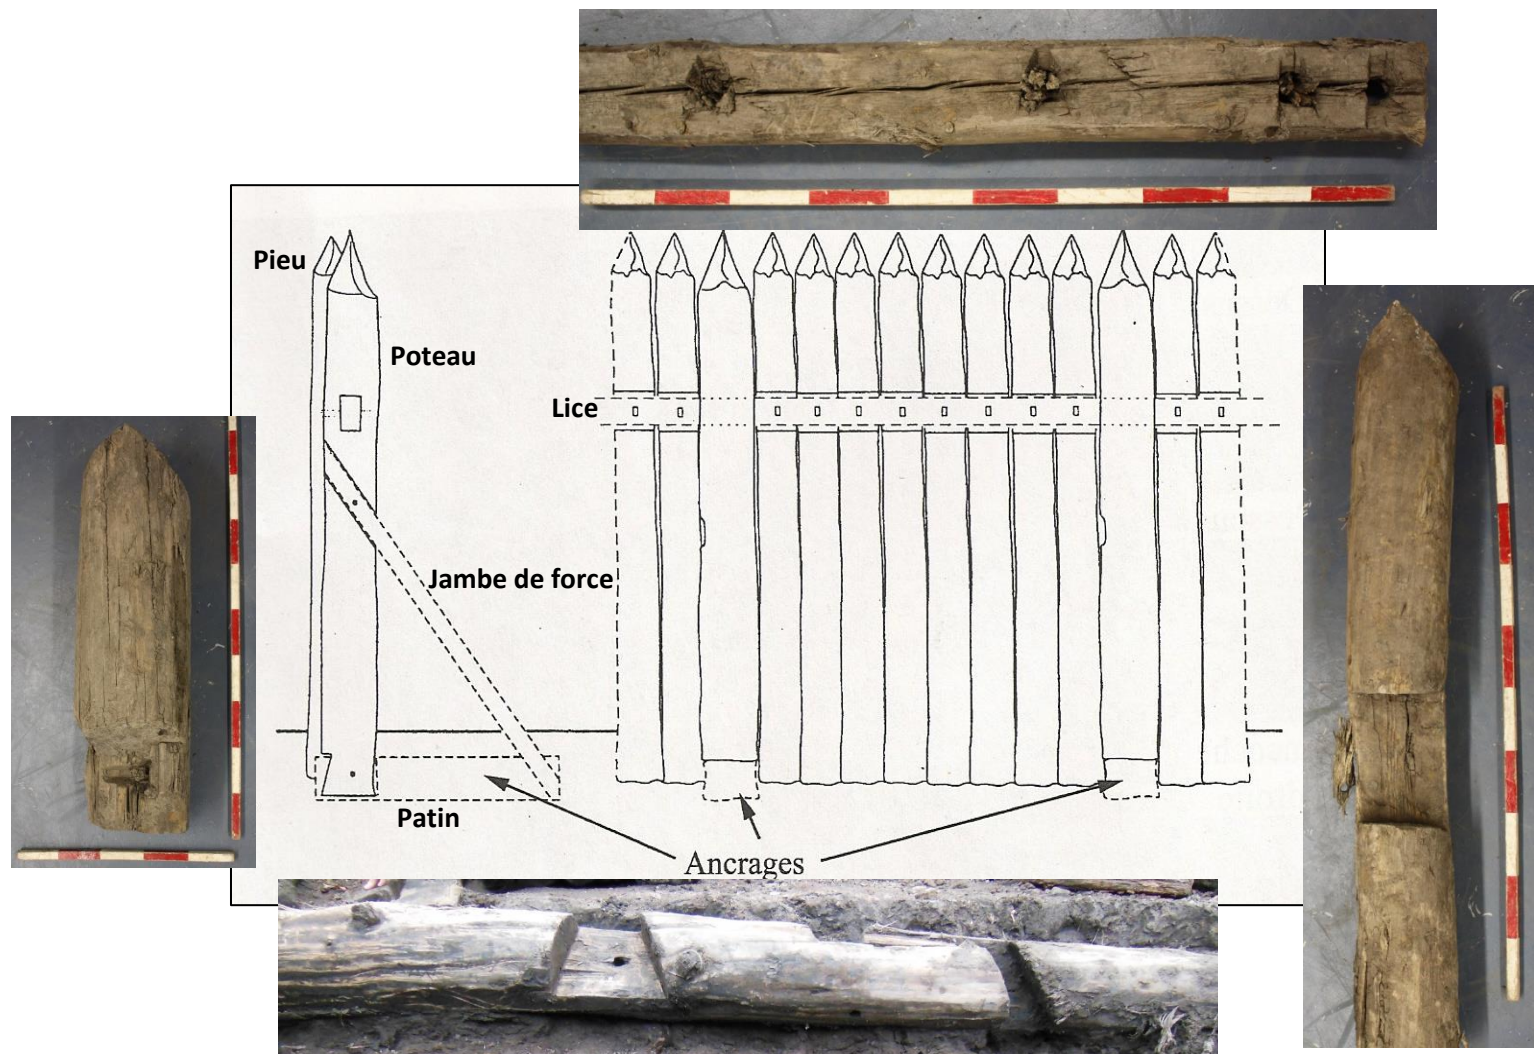
**Figure 29.** Reconstitution d'un type de palissade avec des soles d'ancrage et pièces de bois mises au jour dans la sous-opération 75A s'y apparentant (Tiré de L'Anglais 1999; Chrétien et Bernier 2002 : 22)
