**SURVEILLANCE ARCHÉOLOGIQUE (AUTOMNE 2014)**

**TRAVAUX DE DÉCONTAMINATION DES SOLS DANS LES LIMITES DU  
STATIONNEMENT DE LA PROPRIÉTÉ DE LA MAISON DE LAUBERIVIÈRE À  
QUÉBEC**

**SITE DE L'ÎLOT DES PALAIS (CeEt-30)**

**Décembre 2015**

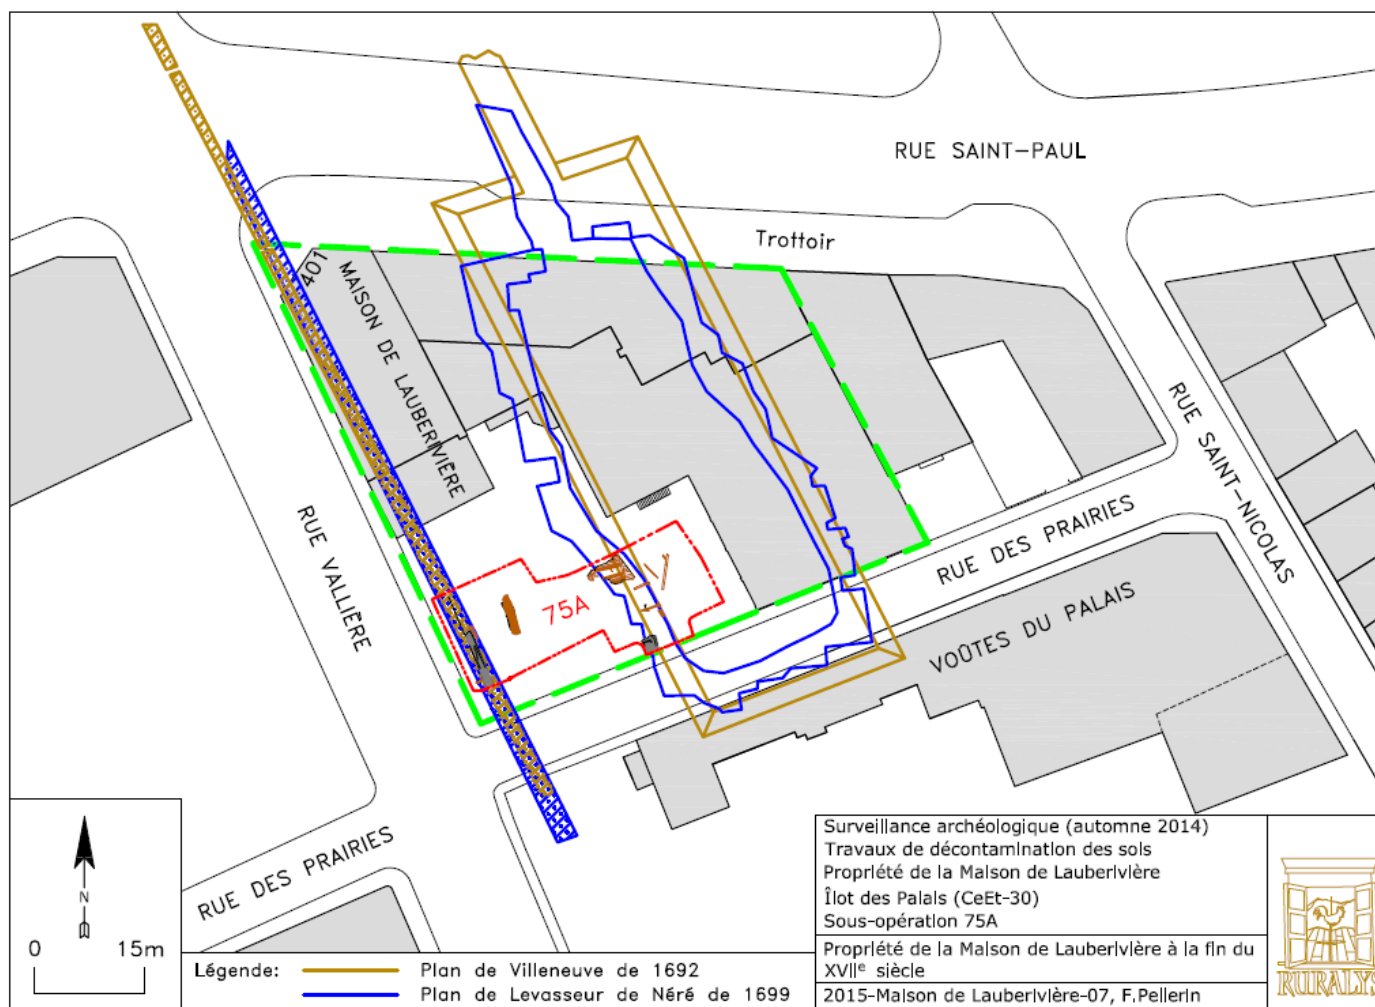
**Figure 31.** Superposition des vestiges mis au jour dans la sous-opération 75A et des plans de Villeneuve de 1692 et de Levasseur de Néré de 1699

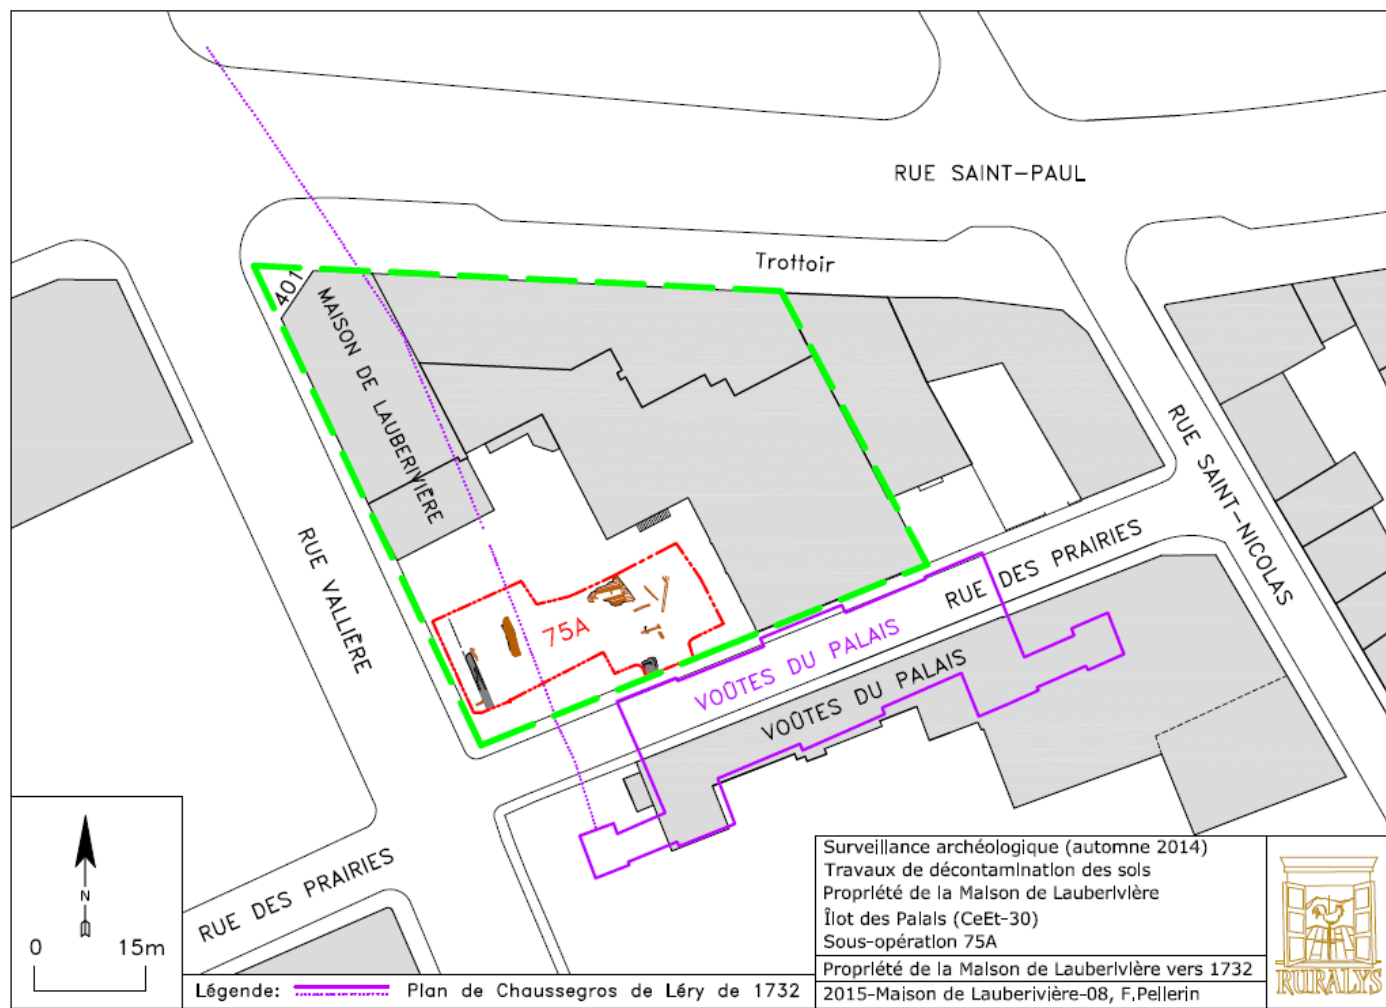
**Figure 32.** Superposition des vestiges mis au jour dans la sous-opération 75A et du plan de Chaussegros de Léry de 1732

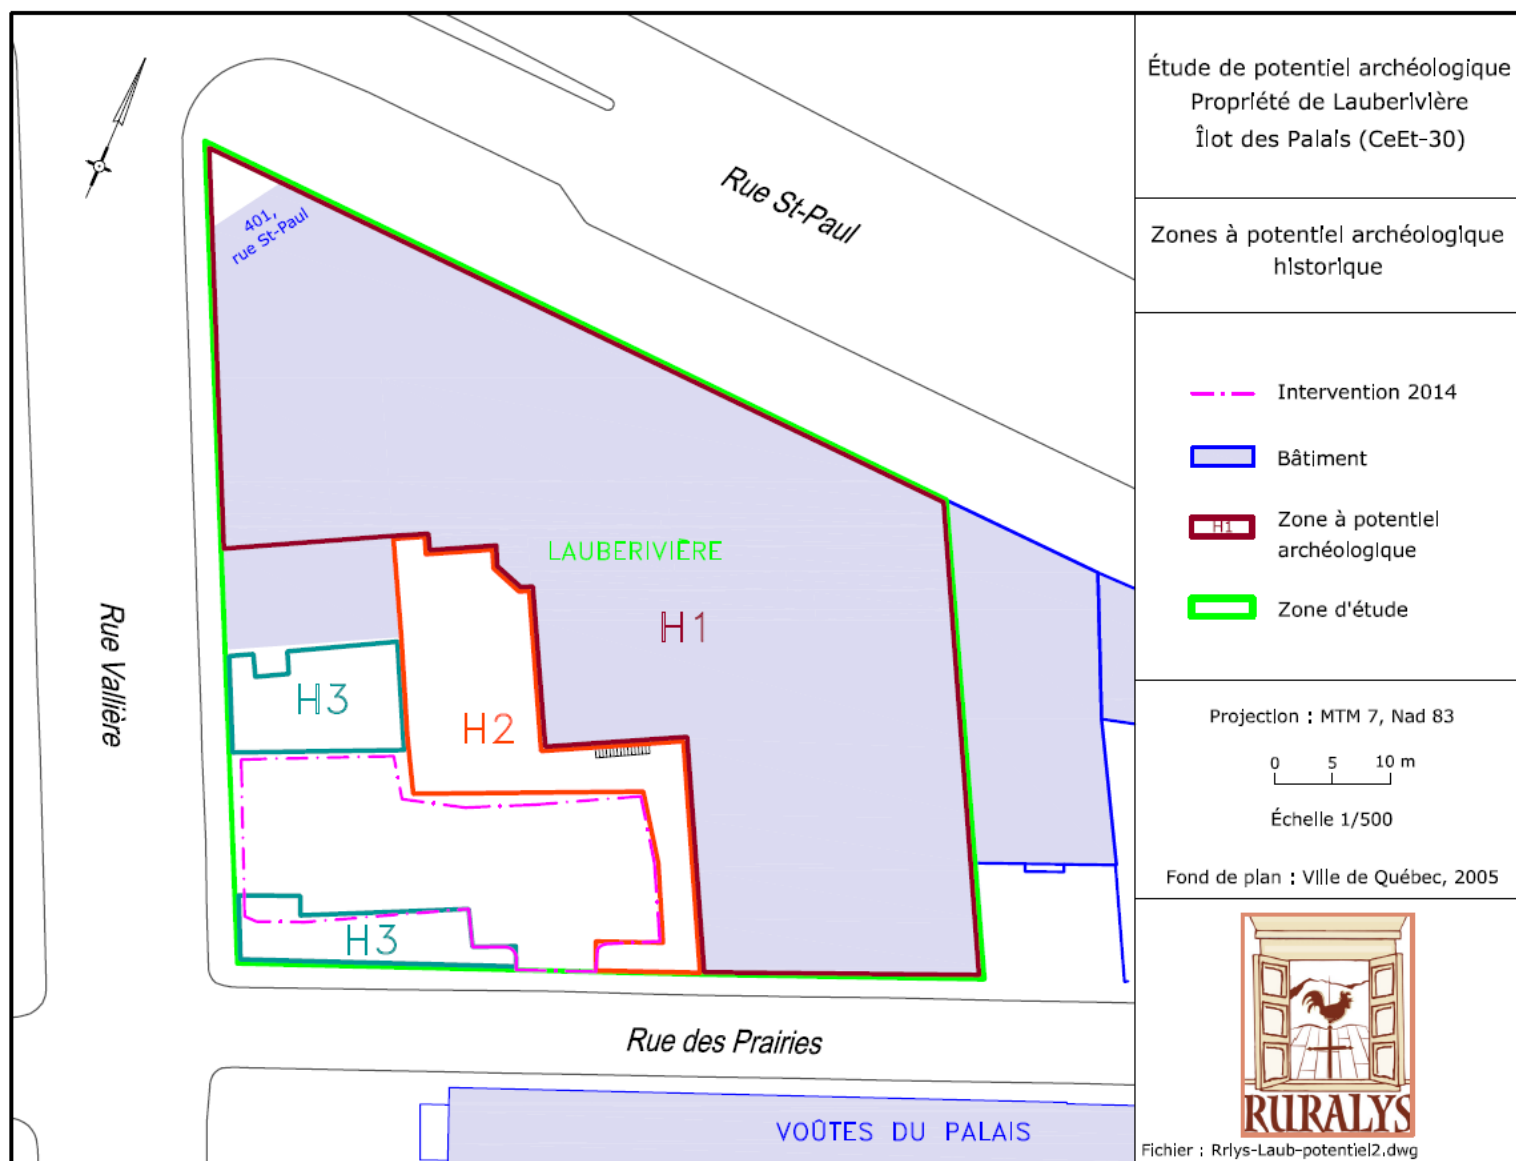
**Plan 11.** Localisation des zones à potentiel archéologique historique (Ruralys 2015)
