# **Évaluation environnementale et économique de la méthode du tiers inférieur pour l'entretien des fossés routiers**

**ÉVALUATION ENVIRONNEMENTALE ET ÉCONOMIQUE  
DE LA MÉTHODE DU TIERS INFÉRIEUR  
POUR L'ENTRETIEN DES FOSSÉS ROUTIERS**

Pascal Monast Robineau  
Département de géomatique appliquée  
Faculté des lettres et sciences humaines  
Université de Sherbrooke

Juin 2008

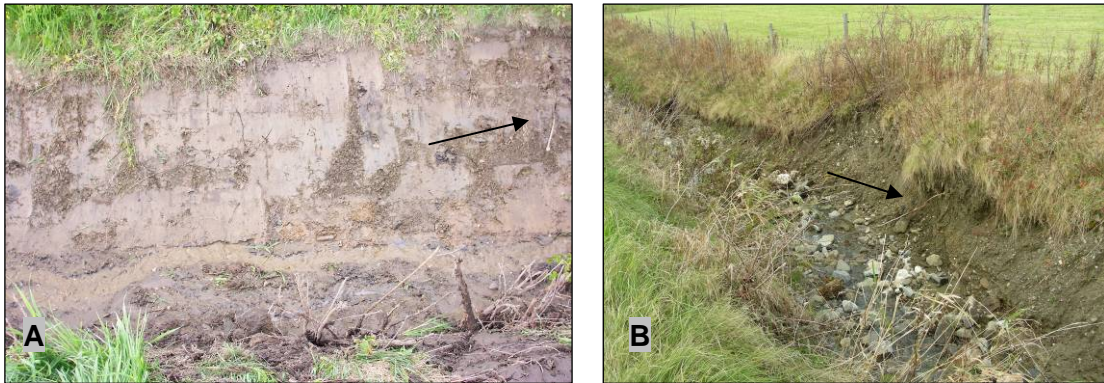
**Figure 11 : Présence d'une barre métallique dans le talus au mètre 60 du site n° 10 : A) talus à la suite du nettoyage (30 mai 2005); B) barre métallique dénudée par l'érosion du talus (1<sup>er</sup> novembre 2006)**

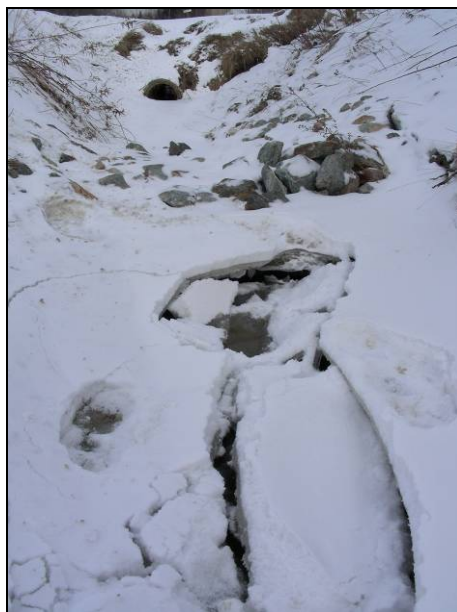
**Figure 12 : Écoulement de l'eau sous la glace dans le fossé du site no 5 (1er mars 2006)**

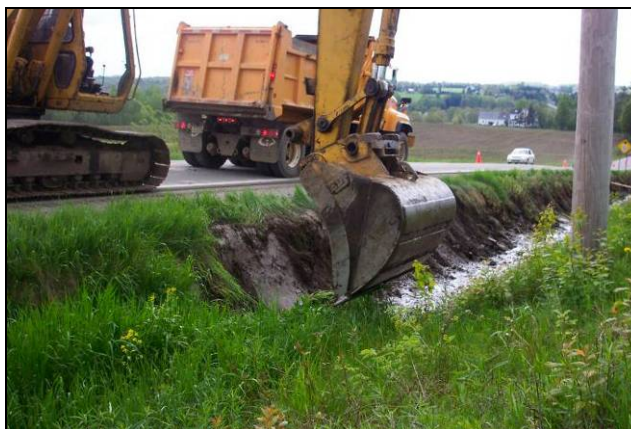
Il est important de mentionner qu'à la demande du Centre de services de Sherbrooke, la méthode de nettoyage des fossés à l'aide de la méthode traditionnelle a été modifiée. En effet, pour éviter des coûts supplémentaires, advenant le cas où il se produirait une érosion importante dans ces sites, on a laissé en place la moitié de la végétation située du côté de la route (figure 14), alors qu'on a enlevé toute la végétation sur le talus opposé à la route, comme prescrit par la méthode. Seul le site n° 11 fait exception, la végétation ayant été complètement enlevée des deux côtés pour des raisons pratiques.

**Figure 14 : Nettoyage du site n° 10 à l'aide de la méthode traditionnelle en laissant la végétation sur la moitié du talus du côté de la route (30 mai 2005)**

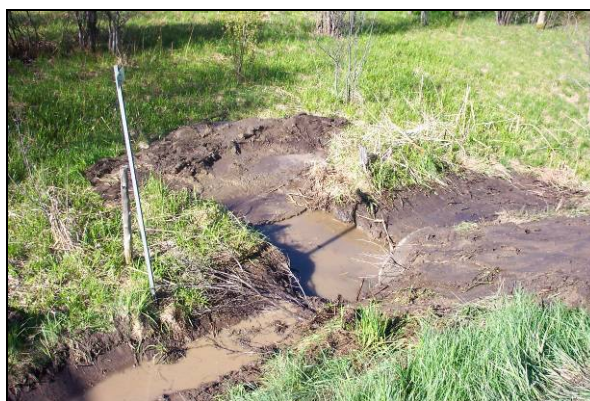
Avant de nettoyer le site, la partie aval a été améliorée, au moyen d'une décharge vers un replat humide, pour permettre une meilleure évacuation de l'eau (figure 17). Cette section du fossé évacue l'eau recueillie dans le bassin de drainage du site à l'étude, ainsi que celle provenant du fossé situé de l'autre côté de la route 108. Ainsi, la végétation qui se situe autour de la décharge agit comme une berme filtrante supplémentaire à celle qui a été installée.

**Figure 17 : Décharge aménagée en aval du fossé du site n° 1 (25 mai 2005)**

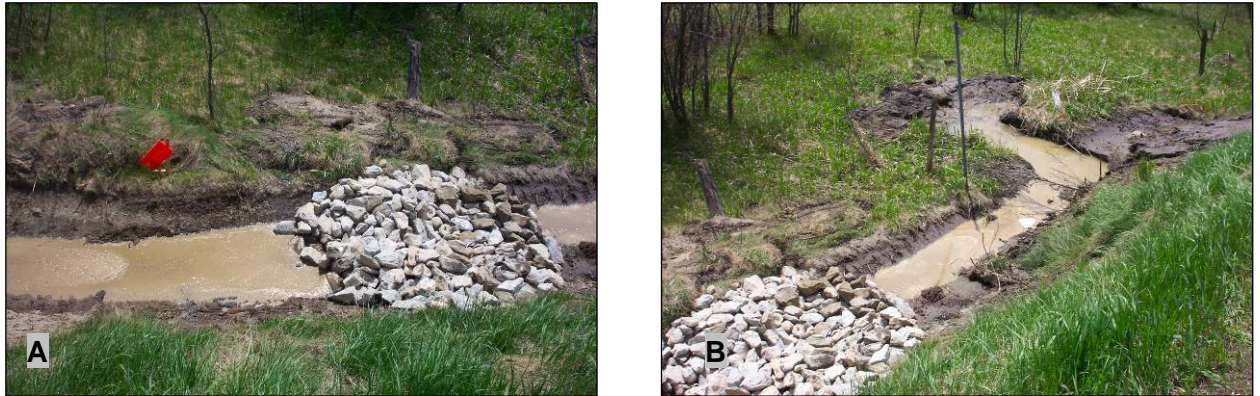
Une seule berme a été installée près de la limite aval du fossé car il n'y avait pas assez de place pour la disposer plus loin (figure 18). En effet, la distance entre la limite aval du fossé et le ponceau est d'à peine 5 m, de sorte que l'accumulation de sédiments en amont de la berme se fait jusqu'au mètre 10 à l'intérieur du site.

**Figure 18 : Berme filtrante au site n° 1 (25 mai 2005) : A) berme installée près de la limite du site marquée par un piquet orange; B) portion en aval de la berme améliorée pour favoriser la sédimentation par la création d'un bassin naturel avec la végétation**

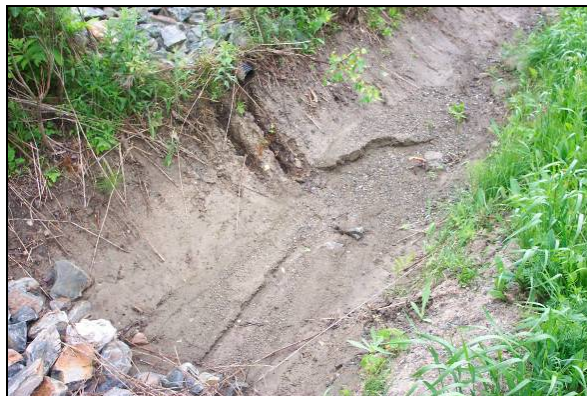
Un drain agricole, situé au mètre 140, a été découvert à l'occasion du nettoyage. Ce drain apporte une bonne quantité d'eau dans le fossé, favorisant les processus d'érosion (figure 21).

**Figure 21 : Effets érosifs de l'eau sortant d'un drain agricole au mètre 140 du site n° 2 (8 juin 2005)**

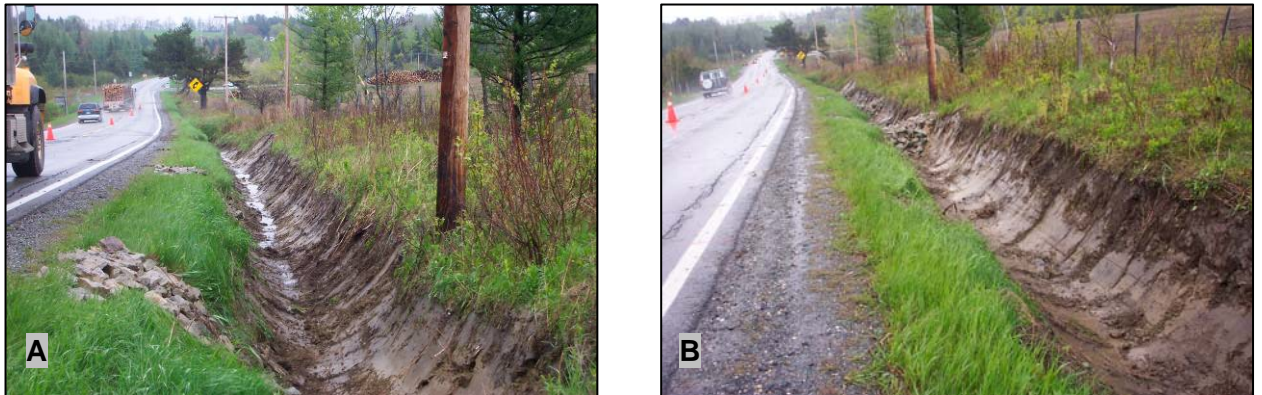
Le fossé a été nettoyé le jeudi 26 mai 2005 sous une faible pluie constante. L'utilisation d'une excavatrice de trop grande dimension (bras et godet) de marque *John Deer 590* pour le nettoyage de ce site a transformé la méthode du tiers inférieur avec huit seuils en pierres en une méthode presque traditionnelle (figure 22). Il a été décidé de poursuivre le nettoyage de ce fossé de cette façon qui s'apparente à la méthode traditionnelle.

Ce site a donc été conservé, car il est le seul site nettoyé au moyen de la méthode traditionnelle avec des seuils en pierres pour diminuer la vitesse de l'eau et donc réduire son pouvoir érosif (figure 22B). Ainsi, on a dû installer huit seuils entre les mètres 14 et 187. C'est au moment de la mise en place des seuils qu'il a été décidé de mettre un seuil supplémentaire en aval du site car, pour reconstruire le profil transversal, cette zone avait aussi été dégagée de sa végétation.

**Figure 22 : État du fossé du site n° 2 au moment du nettoyage (26 mai 2005) : A) nettoyage manqué à l'aide de la méthode du tiers inférieur au mètre 30; B) fossé avec les seuils en pierres au mètre 40**

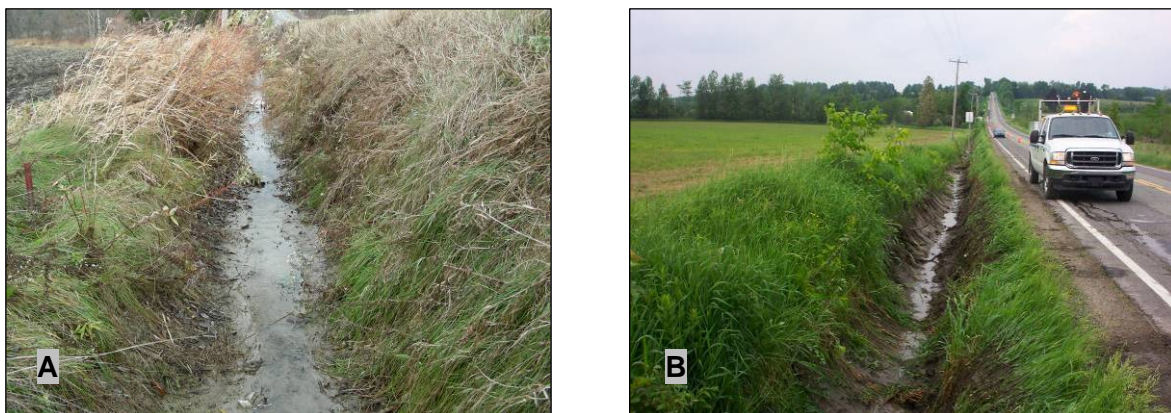
Le profil transversal du fossé varie entre les moitiés aval et amont (figure 24). En effet, le profil de la moitié aval (A) du fossé diffère de la moitié amont (B) par le talus du côté de la route qui est nettement plus élevé que le talus opposé à la route dans la moitié amont.

**Figure 24 : Différence entre les profils transversaux du fossé du site no 3 : A) talus du côté de la route plus élevé que celui opposé au mètre 37,5 (11 novembre 2005); B) talus d'égale hauteur dans la moitié amont du fossé, au mètre 175 (13 juin 2005)**

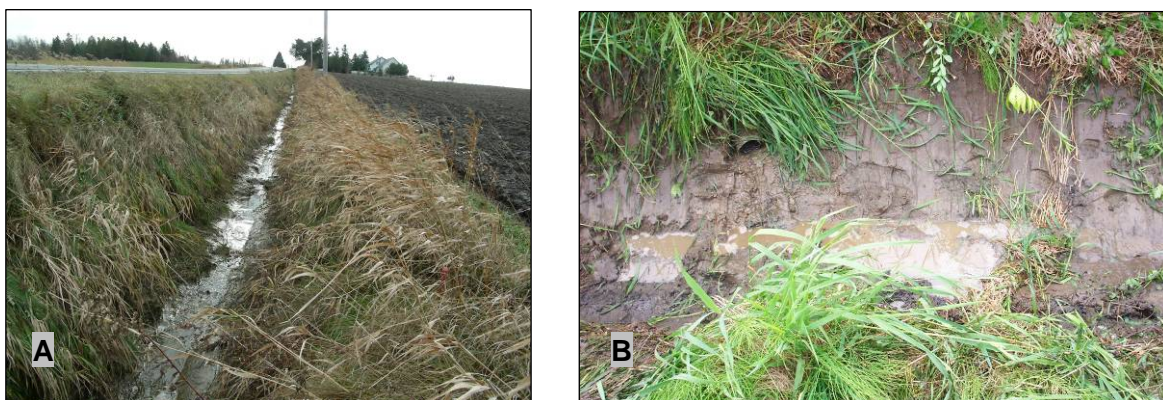
Le bassin de drainage de ce site se localise uniquement du côté ouest de la route, donc du côté gauche. La parcelle agricole bordant le site est labourée annuellement, mais il y a une bande de végétation surélevée, de faible largeur, qui la sépare du fossé (figure 25A).

Une habitation se trouve dans le bassin de drainage du fossé. Celle-ci n'a aucun impact sur la quantité d'eau qui parvient au fossé. C'est par un drain agricole situé au mètre 168 que presque toute l'eau arrive au fossé (figure 25B).

**Figure 25 : Fossé du site no 3 : A) parcelle agricole labourée (11 novembre 2005); B) deux drains agricoles au mètre 170 (13 juin 2005)**

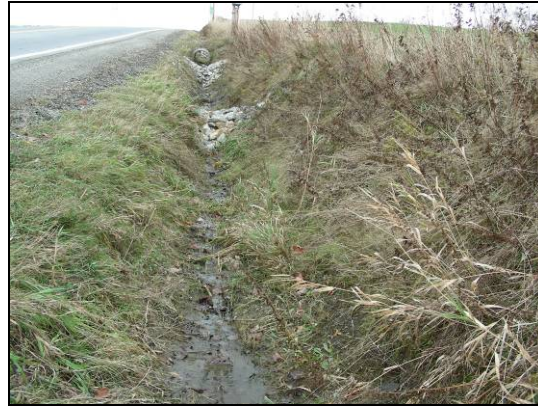
Le ponceau (figure 28) n'est pas utilisé, mais il ne pouvait pas être enlevé puisqu'un poteau gênait la manœuvre. Il a donc été laissé en place vu qu'il ne dérange en rien l'écoulement à l'intérieur du fossé. Aussi, la suppression de ce ponceau aurait ajouté une zone dénudée de végétation, ce qui va à l'encontre de la méthode du tiers inférieur.

**Figure 28 : Ponceau de l'entrée privée au mètre 75 du site no 4 (11 novembre 2005)**

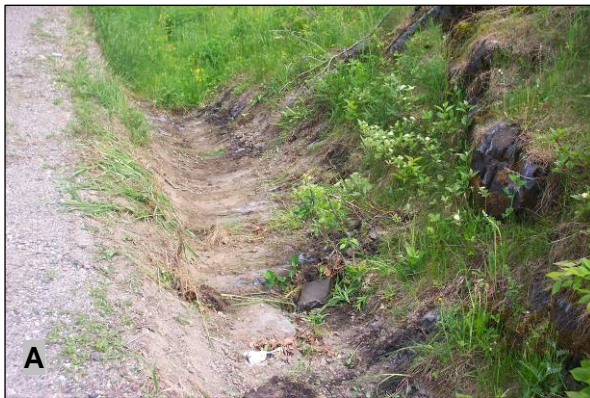
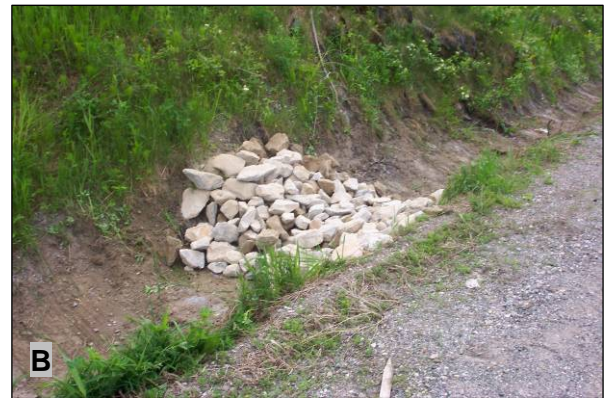
En raison de la faible épaisseur de till ainsi que d'affleurements du substratum rocheux mis à nu à quelques endroits au fond du fossé, la seule méthode d'entretien indiquée pour ce fossé était la méthode du tiers inférieur avec seuils. Le fossé a été nettoyé en un après-midi, le lundi 6 juin 2005. Le nettoyage de ce fossé a été difficile à cause des nombreux affleurements rocheux qui n'avaient pas tous été repérés, surtout dans la moitié amont du site (figure 29).

Dès la sélection du site, la présence de seuils était prévue, entre autres, aux endroits où le substratum rocheux devait être mis à nu par le nettoyage du fossé. La répartition des 13 seuils s'est faite en tenant compte non seulement de la pente du fossé, mais aussi en fonction des endroits où le substratum rocheux était mis à nu. En effet, lorsqu'un seuil se trouve à un endroit où l'affleurement rocheux est mis à nu, il est installé de façon à ce que l'affleurement serve de tablier en aval du seuil (figure 29B).

**Figure 29 : Affleurements rocheux apparus dans le fossé du site no 4 au moment du nettoyage (6 juin 2005) : A) affleurement rocheux en fond de fossé et sur le talus opposé à la route au mètre 137; B) seuil en pierres au mètre 141**

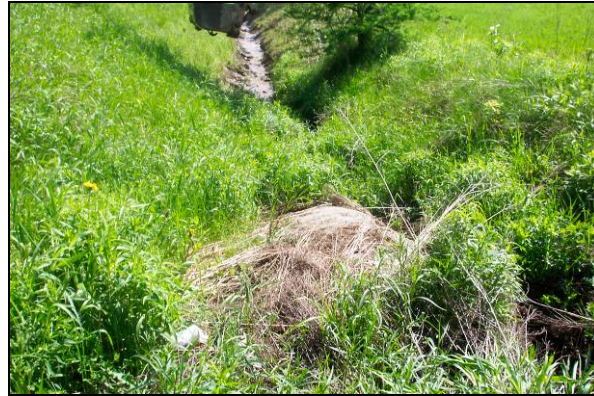
Le profil transversal du fossé est variable. C'est du côté de la route qu'on constate la plus grande différence de profil. Dans le tiers aval du site, les talus du fossé sont d'égale hauteur avec une pente approximativement équivalente. Dans le deuxième tiers du fossé, il y a une très forte différence entre les deux talus, alors que le talus du côté de la route est beaucoup plus élevé que celui du côté opposé. Dans le tiers supérieur du fossé, les talus redeviennent d'égale hauteur et le fossé a une profondeur moindre qu'en aval. Lors du nettoyage, on a découvert un bloc d'environ 3 m de diamètre qui provoquait un changement de direction de l'écoulement dans le fossé. Ce bloc se situe au mètre 90 et fait bifurquer l'écoulement de l'eau de plus de 1 m vers le côté opposé de la route (figure 31).

**Figure 31 : Bloc de taille importante déviant le cours de l'eau au mètre 90 du site no 5 avant le nettoyage (26 avril 2005)**

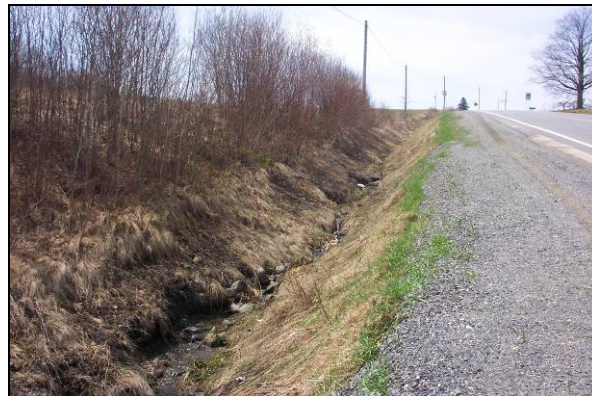
Sur ce site, on pouvait remarquer quelques marques d'érosion avant le nettoyage (figure 32). Par contre, celles-ci n'étaient pas importantes et semblaient être le résultat d'un ancien entretien au moyen d'une méthode qui s'apparente à la méthode traditionnelle. Ce constat est évident en examinant la figure 31 où l'on observe une ancienne limite d'érosion par un changement dans le type et dans la densité de la végétation. La méthode du tiers inférieur avec seuils en pierres a été choisie pour ce site parce que le débit d'eau semblait important. Il est comparable à celui du site n° 10, autre site à 10 % où la méthode traditionnelle était requise à certains endroits pour reconstruire le profil transversal du fossé.

**Figure 32 : Marques d'érosion aux mètres 15 à 20 du site no 5 avant le nettoyage (26 avril 2005)**

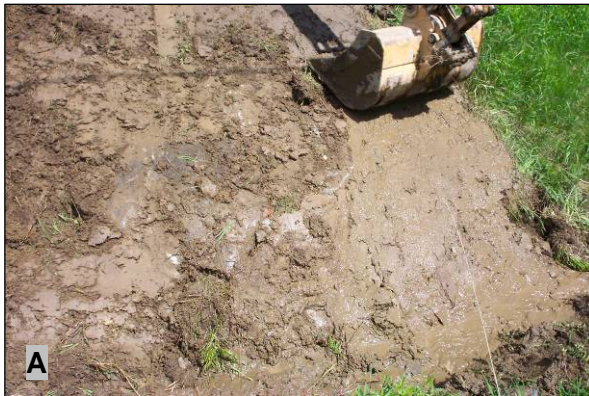
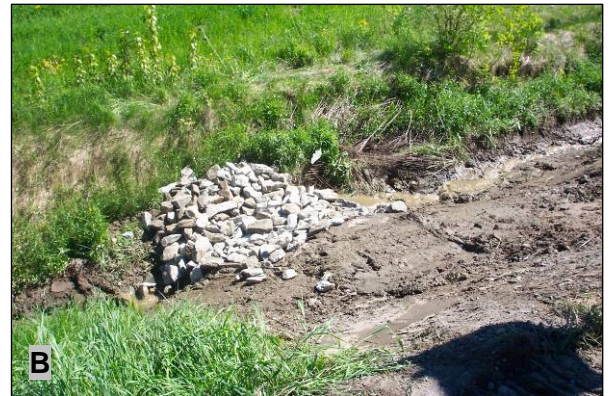
Avant même la mise en place des 16 seuils en pierres, quelques indices de ravinement étaient déjà visibles à certains endroits du fossé. Le bloc de forte taille qui provoquait la déviation de l'écoulement de l'eau vers le côté opposé à la route ne pouvait être enlevé. On a préféré l'enterrer dans le talus du fossé, du côté de la route (figure 34A). Par contre, ce travail a créé une zone sensible avec un risque de glissement du bloc vers le centre du fossé. Cet endroit a donc été stabilisé au moyen d'un seuil en pierres (figure 34B).

**Figure 34 : Bloc de très grande dimension exhumé, au mètre 90, dans le fossé du site no 5 lors du nettoyage (1er juin 2005) : A) bloc enterré dans le talus du côté de la route; B) seuil installé pour stabiliser le bloc**

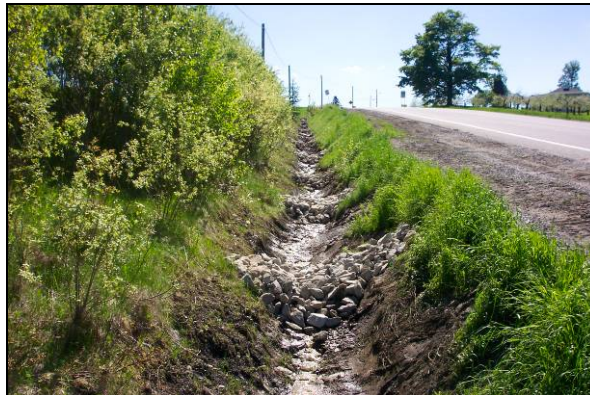
Enfin, avec la figure 35, on peut illustrer la façon dont les seuils doivent être disposés : la limite supérieure d'un seuil doit correspondre à la limite inférieure du seuil qui se trouve en amont de ce dernier.

**Figure 35 : Disposition normale des seuils en pierres vus de l'aval au site no 5 (1er juin 2005)**

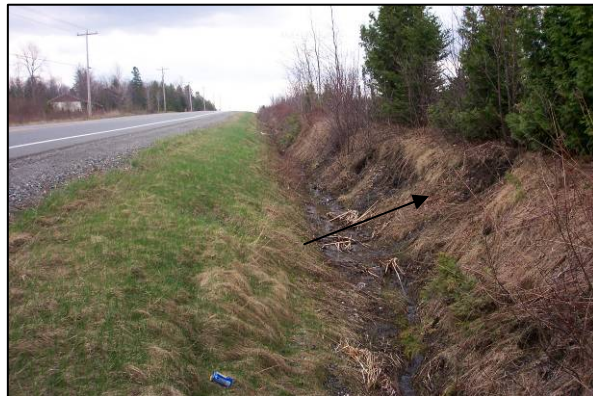
Avant le nettoyage, on pouvait remarquer un petit glissement résultant du sapement basal (figure 38). Sur cette même figure, on peut aussi apercevoir une traverse de cerfs de Virginie entre deux cèdres. Dans cette traverse, le passage répété des cerfs engendre de l'érosion. On a sélectionné la méthode du tiers inférieur pour l'entretien de ce fossé.

**Figure 38 : Glissement résultant du sapement basal dans la partie aval du fossé du site no 6 avant le nettoyage (2 mai 2005)**

À la fin de l'automne 2005, entre les mètres 4 et 8, sur le talus du côté opposé à la route, on a observé un décrochement d'une portion du talus d'approximativement 6 m<sup>2</sup> (figure 91A). À cet endroit, on avait constaté quelques marques d'érosion qui précédaient le nettoyage du fossé et qui auraient pu causer un décrochement sur le talus (figure 38).

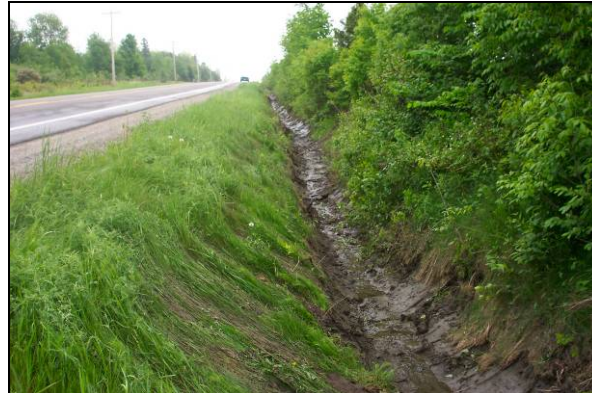
Le fossé a été nettoyé le mercredi 8 juin 2005 (figure 39). Aucune difficulté particulière n'est survenue lors du nettoyage. Au bas de la photographie de la figure 39, on peut observer la fragilité du côté opposé à la route du fossé, qui résulte d'une cicatrice d'érosion précédant le nettoyage.

**Figure 39 : Zone aval plus sensible à l'érosion que la zone amont au site n° 6 après le nettoyage (8 juin 2005)**

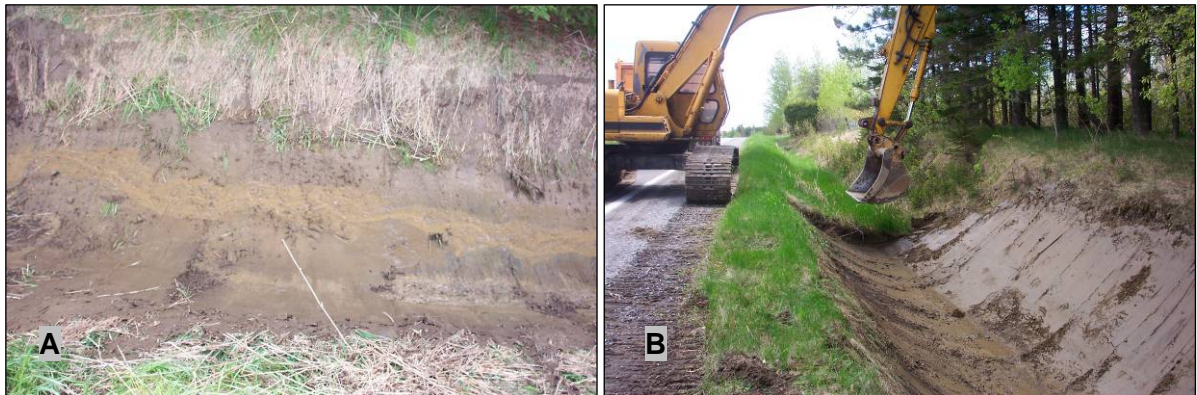
Le fossé a été nettoyé le mardi 24 mai 2005. Cependant, le nettoyage qui y a été fait est inadéquat car de la végétation a été conservée par inadvertance au sommet du talus opposé à la route et une bande de végétation a été conservée volontairement au sommet du talus du côté de la route pour en préserver la stabilité et ainsi éviter des coûts supplémentaires (figure 42). Cela a eu pour conséquence de favoriser une reprise de la végétation herbacée dans les 30 m en aval du fossé. Au mètre 130, lors du nettoyage, un affleurement rocheux a été mis à nu (figure 43). Son emplacement correspond à la limite aval du glissement mentionné précédemment.

**Figure 42 : Variantes de la méthode traditionnelle réalisée au site n° 7 lors du nettoyage (24 mai 2005) : A) végétation conservée par inadvertance au sommet du talus opposé à la route au mètre 87; B) bande de végétation conservée volontairement au sommet du talus du côté de la route lors du nettoyage au mètre 150 pour en préserver la stabilité**

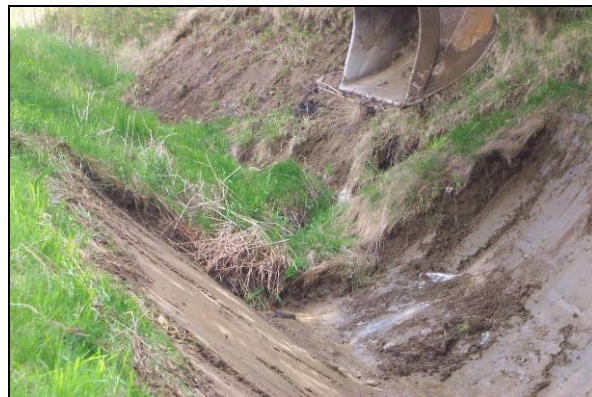
**Figure 43 : Affleurement rocheux mis à nu au mètre 130 du site n° 7 lors du nettoyage (24 mai 2005)**

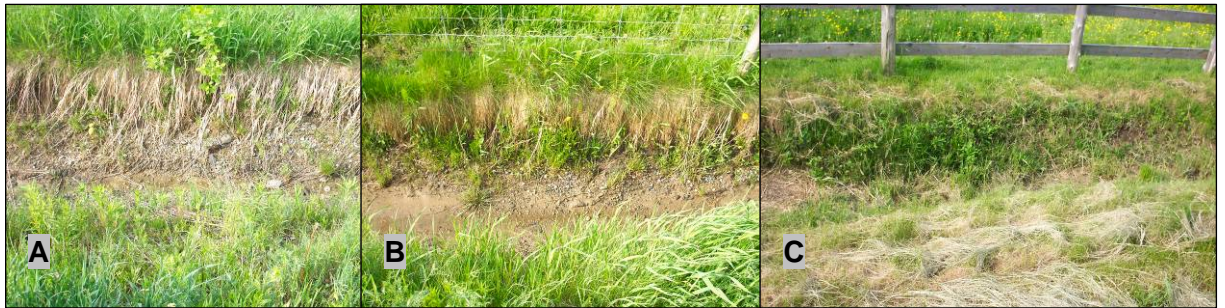
Pour les 100 m en aval, le fond du fossé est presque dénudé (figure 45A). Les 25 premiers m sont, par endroits, marqués par un nettoyage d'entretien plus radical que celui provenant de la méthode du tiers inférieur. Au mètre 12,5, on aperçoit une faible érosion par sapement basal près de la clôture bordant la

parcelle agricole (figure 45B). ). À cet endroit, l'érosion peu visible sur la figure 44B, se produit sous la végétation de couleur jaunâtre. Pour les 100 m amont du fossé, la situation est différente car la végétation au fond du fossé est bien en place et aucune marque d'érosion n'est visible (figure 45C). La méthode sélectionnée pour l'entretien du site est la méthode du tiers inférieur.

**Figure 45 : Différence de densité de végétation dans le fond du site n° 8 avant le nettoyage (6 juin 2005) : A) faible densité de la végétation au mètre 87,5; B) végétation absente et érosion par sapement basal au mètre 12,5; C) végétation présente au mètre 162,5**

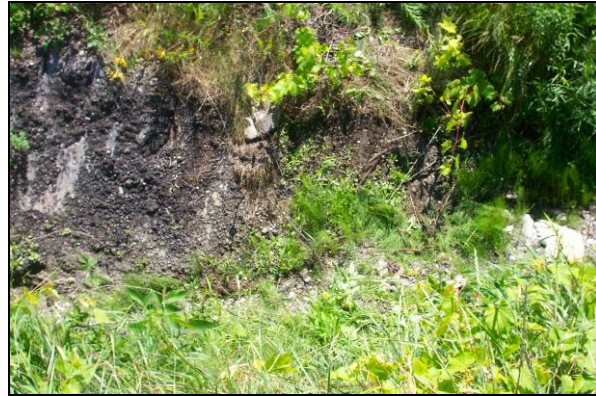
**Figure 50 : Amoncellement d'asphalte dans le fond du fossé au mètre 187 du site n° 9 (20 juillet 2005)**

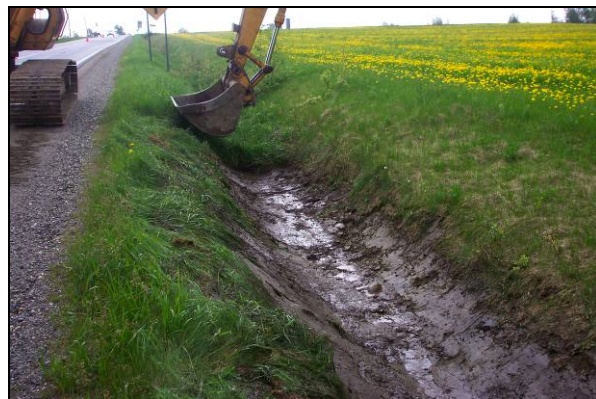
Le fossé a été nettoyé le mardi 31 mai 2005 avec une excavatrice surdimensionnée. Par contre, grâce à une bonne surveillance des travaux, la méthode du tiers inférieur a pu être respectée la plupart du temps (figure 51). Il a été possible de réaliser cette méthode car le fossé était large et permettait la plupart du temps de positionner adéquatement le godet malgré l'équipement inadéquat. La présence de nombreux blocs de faible dimension a rendu le nettoyage plus difficile.

**Figure 51 : Nettoyage du site no 9 au mètre 160 (31 mai 2005)**

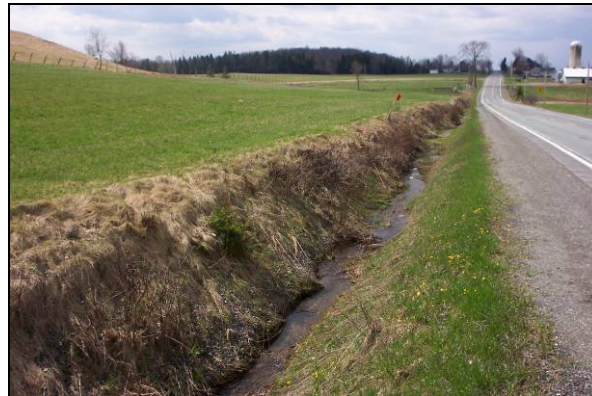
**Figure 58 : Eau circulant dans le site n° 11 avant le nettoyage, à la suite de précipitations survenues quelques heures auparavant (2 mai 2005)**

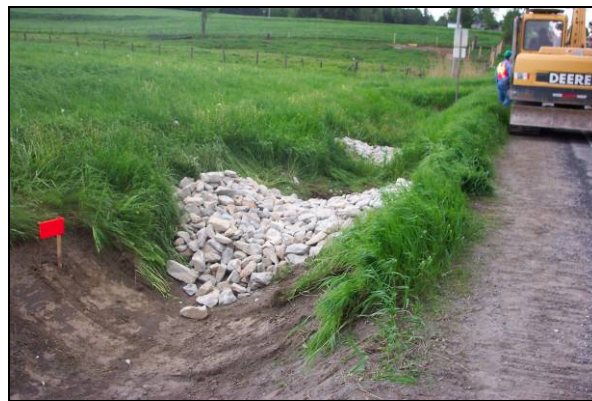
La couche de till présente à l'intérieur du fossé est parfois très mince car, à quelques endroits, des affleurements rocheux ont été mis à nu sur le talus opposé à la route (figure 59B). Enfin, il n'y a eu aucune difficulté supplémentaire durant le nettoyage de ce fossé. Étant donné que ce fossé a été nettoyé au moyen de la méthode traditionnelle, il fallait mettre en place des bermes filtrantes en aval du site afin de retenir les sédiments. Le manque d'espace pour installer les bermes vers l'aval à cause de la présence d'un ponceau à environ 10 m de la limite aval du site a entraîné l'obligation de disposer la première berme à 3 m de la limite. La seconde berme a été disposée quelques mètres plus loin et la végétation entre ces deux bermes a été laissée en place pour favoriser l'effet de filtre (figure 60).

**Figure 60 : Bermes filtrantes installées en aval du site n° 11 (7 juin 2005)**

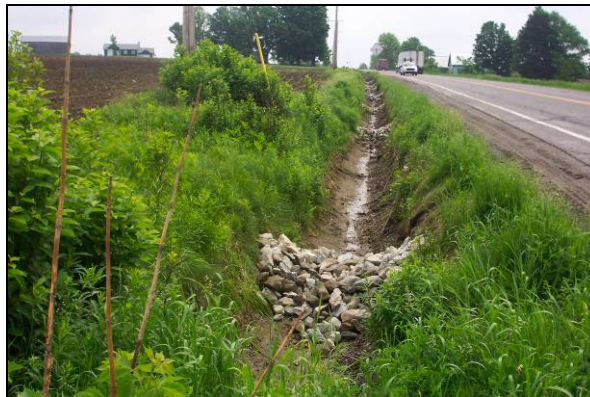
Par la suite, des seuils en pierres ont été mis en place tout au long du fossé en suivant la méthode montrée sur la figure 2. À cause de la faible profondeur du fossé, 12 seuils ont été aménagés. Le fossé étant moins large et moins profond, la hauteur des seuils a dû être réduite ainsi que l'espacement entre deux seuils pour assurer l'horizontalité entre la crête du seuil en aval et la base du seuil en amont (figure 64).

**Figure 64 : Exemple d'espacement des seuils à partir du mètre 37 au site n° 12 (13 juin 2005)**

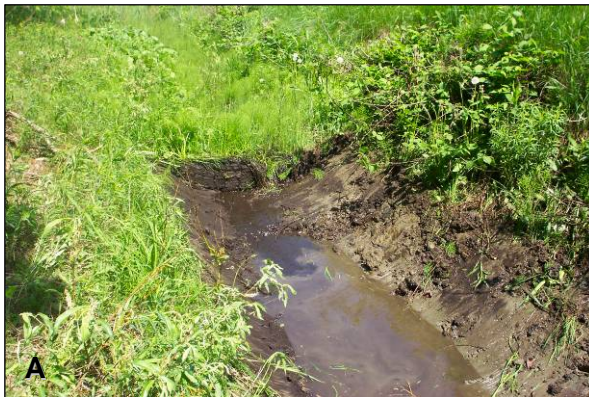
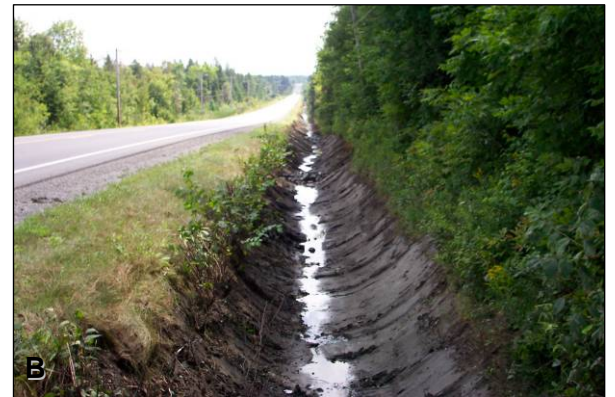
Après son aménagement, le 9 juin 2005, ce fossé a été, par erreur, nettoyé de nouveau par le Centre de services de Cookshire entre le 15 juillet et le 15 août 2005. La méthode utilisée pour nettoyer ce fossé a consisté à enlever entièrement la végétation sur les talus du fossé (figure 67). Ainsi, le site n° 13 ne convenant plus à l'étude, il a été abandonné et le site n° 14 a été choisi pour compléter le groupe de sites à 3 % de pente.

Figure 67 : Comparaison des méthodes de nettoyage au site n° 13 : A) fossé nettoyé à l'aide de la méthode du tiers inférieur au mètre 170 (9 juin 2005); B) même fossé nettoyé à l'aide de la méthode se rapprochant de la méthode traditionnelle et où les talus sont complètement dénudés (15 août 2005)

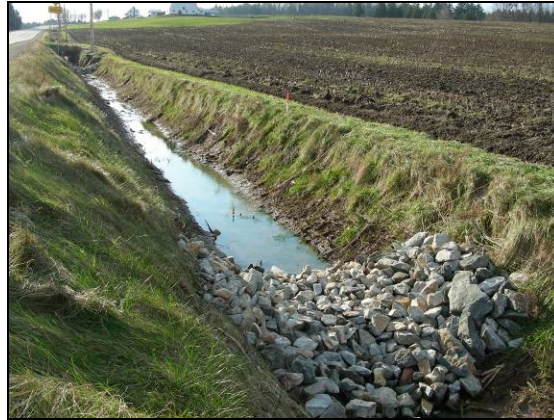
Le site n° 14 est localisé sur le versant ouest de la rivière aux Saumons, dans la municipalité de Martinville, et la limite amont du fossé est à moins de 200 m des limites administratives de Compton. Le fossé est situé sur le côté gauche de la route 208 (RTS 208-01-130 G), c'est-à-dire du côté nord-ouest, entre les chaînages 1 + 133 et 1 + 333. La pente moyenne de ce site est de 3 % et un ponceau permettant l'accès à une parcelle agricole se trouve au mètre 110 (figure 68). Cependant, entre les mètres 60 et 85, la pente diminue à 2 % approximativement. Ce fait est observable par l'accumulation de l'eau entre les seuils en pierres (figure 69).

**Figure 69 : Fossé de pente de moins de 3 % au site n° 14 entre les mètres 60 et 85 (21 novembre 2005)**

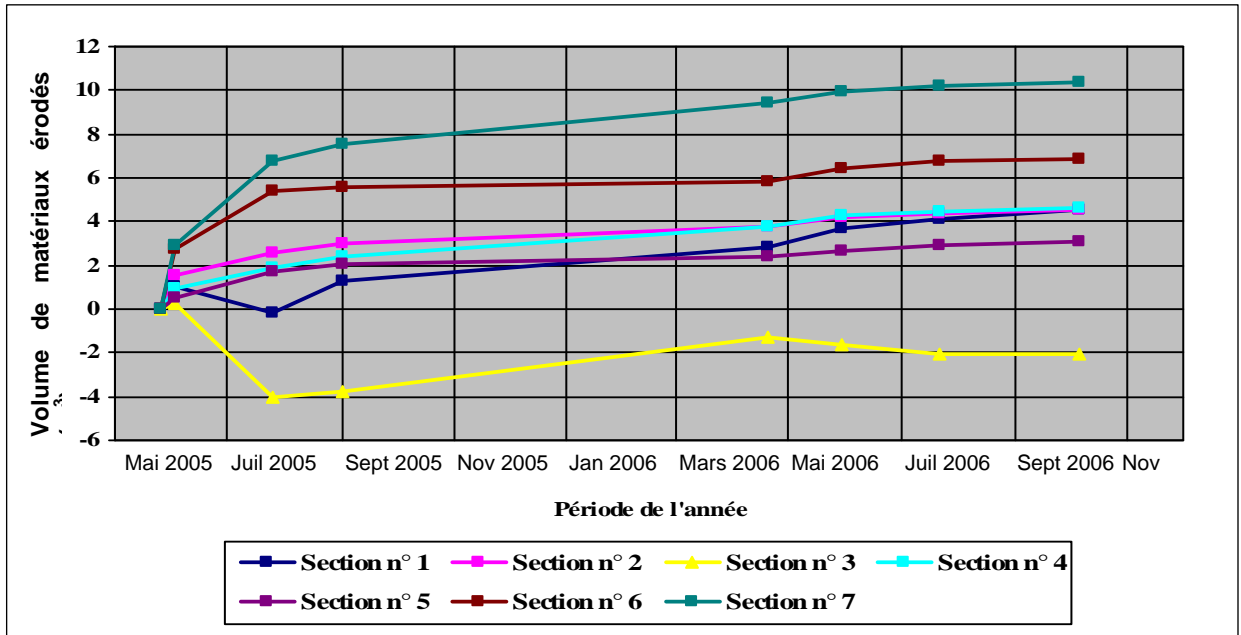
On a mesuré de l'érosion très tôt dans ce fossé. En effet, les profils transversaux ont été mesurés la journée même du nettoyage du fossé et huit jours plus tard. Le volume total de matériaux érodés est de 11 m<sup>3</sup> (figure 76). Peu après le nettoyage, entre le 26 et le 28 mai, une courte période de précipitations a affecté l'ensemble du territoire à l'étude avec un peu plus de 14 mm de pluie (figure 73). Sur le talus du côté de la route, on a constaté quelques indices importants d'érosion qui ont été mesurés le 2 juin. La majeure partie de l'érosion s'est produite sur la portion du fossé en amont du

Par la suite, on a constaté une réduction importante de l'érosion au cours de l'été 2005. La végétation a repris de façon clairsemée sur la portion nettoyée. Dans la section n<sup>o</sup> 3, on constate une accumulation de sédiments dès la troisième mesure des profils réalisée le 25 juillet 2006 (figure 76). Cette section se trouve en amont du ponceau qui cause une réduction de la vitesse de l'eau (figure 77A).

Au mois de juillet 2005, on constate une accumulation soudaine de sédiments dans la section n<sup>o</sup> 1, suivie d'une reprise importante de l'érosion. L'accumulation dans cette section est due à la présence d'une berme filtrante qui a permis la formation d'un bassin de sédimentation (figure 77B). La berme est située à proximité de la limite aval du site (section 4.1.) et la quantité de matériaux accumulés dans le bassin de sédimentation était très importante. L'accumulation dans le bassin de sédimentation a été mesurée le 26 juillet 2005. L'érosion a repris après le nettoyage des bassins de sédimentation, le 15 août 2005.

Figure 76 : Évolution des transects dans le fossé du site n° 1 nettoyé à l'aide de la méthode traditionnelle

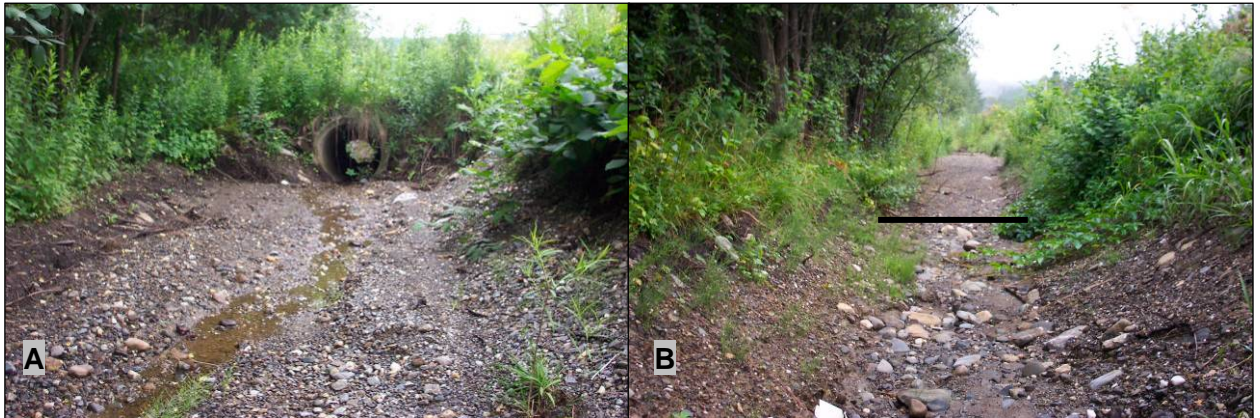
Figure 77 : Accumulation de sédiments dans le fossé du site n° 1 : A) en amont du ponceau (26 juillet 2005); B) accumulation causée par le bassin de sédimentation (15 août 2005)

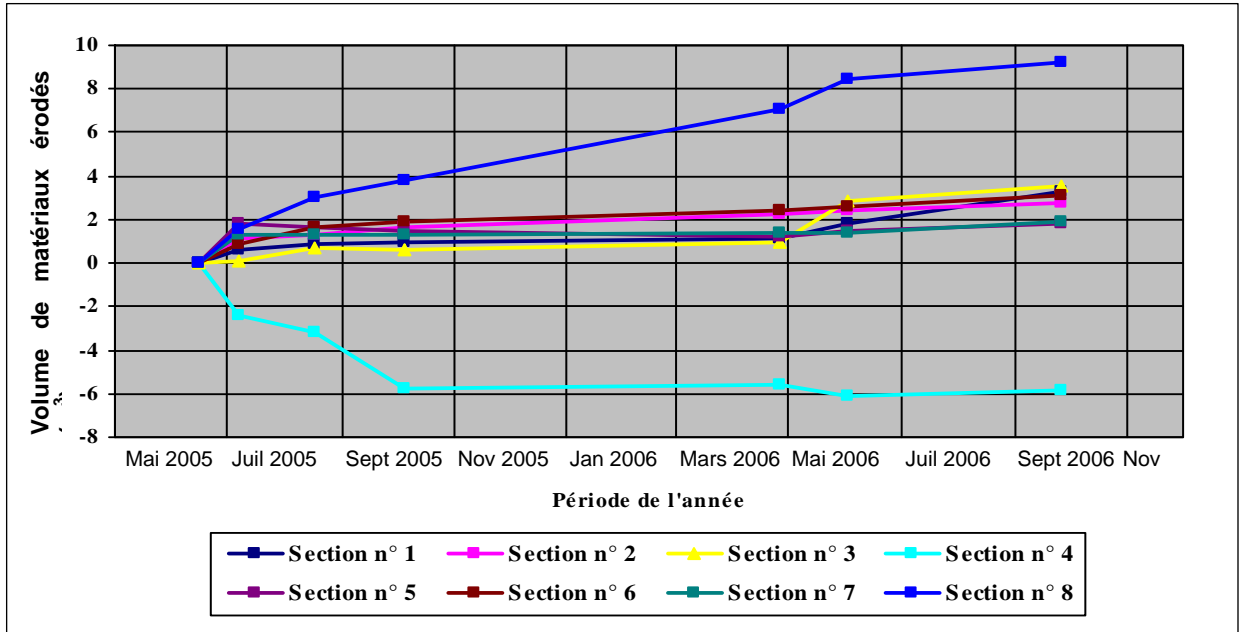
cicatrices d'érosion dans le fond du fossé, le volume de matériaux érodés représentant près de 5 m<sup>3</sup> (figure 79). En 2005, les zones d'érosion majeures se situent entre le mètre 0 et le mètre 110. On a observé de fortes accumulations de sédiments en amont des seuils. Par exemple, la section n° 4 correspond à une zone d'accumulation car le transect se situe un peu en amont d'un seuil.

**Figure 79 : Évolution des transects dans le fossé du site n° 2 nettoyé à l'aide de la méthode traditionnelle avec seuils**

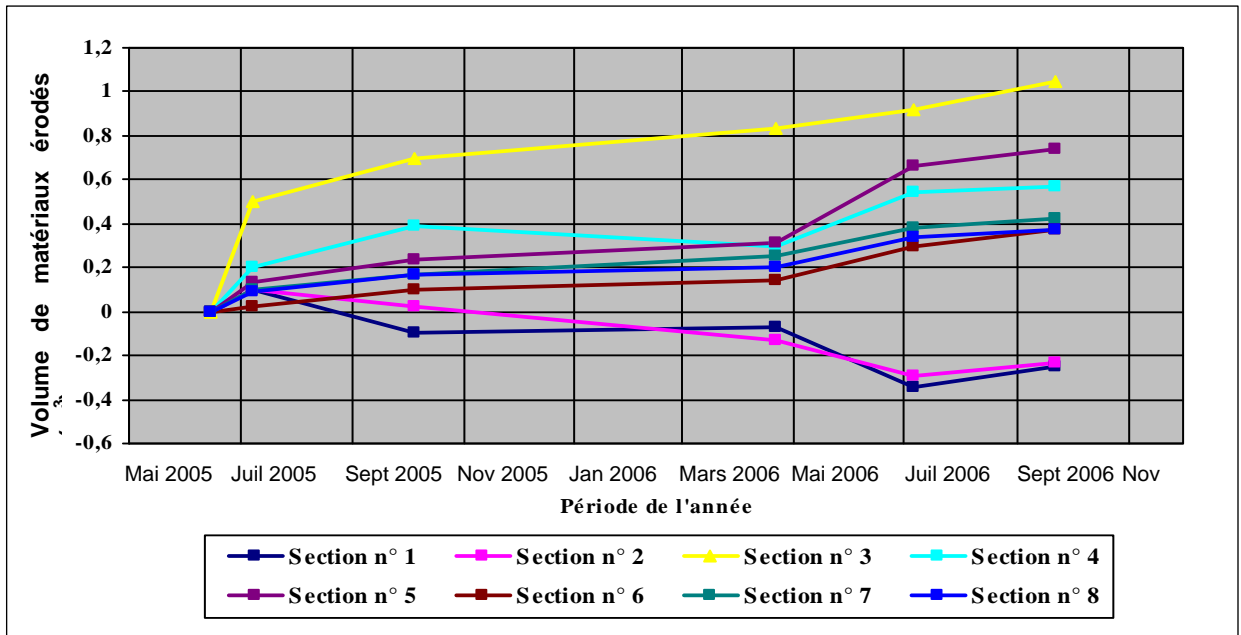
Le fossé du site n° 3 a été nettoyé le 13 juin 2005. Lors de l'intervention, on a constaté que c'est sur ce site qu'on a enlevé la plus grande quantité de matériaux au cours du nettoyage des sites effectué à l'aide de la méthode du tiers inférieur, avec 6,75 chargements de camion. Au cours des deux années d'observation, l'érosion dans ce fossé n'a pas été très importante. En effet, l'érosion s'est produite en deux temps. Premièrement, après le nettoyage, on a mesuré de faibles taux d'érosion dans les huit sections (figure 82). Ensuite, jusqu'au printemps 2006, on a remarqué une relative stabilisation du fossé, avec une reprise de la végétation dans les 50 m en aval. Entre avril et juin 2006, on a mesuré une reprise de l'érosion dans les six sections en amont. C'est dans la section n° 5 qu'on a constaté le plus grand volume de matériaux érodés pour la deuxième année de prise de données.

Figure 82 : Évolution des transects dans le fossé du site n° 3 nettoyé à l'aide de la méthode du tiers inférieur

La reprise de la végétation dans les sections n<sup>os</sup> 1 et 2 s'est faite rapidement, et on a mesuré une faible accumulation de sédiments sur les deux transects. En 2005, le volume de matériaux érodés est de 2 m<sup>3</sup>. Au cours de la période hivernale 2005-2006, l'érosion est très peu importante. Enfin, en 2006, l'érosion a faiblement repris avec un volume de 1 m<sup>3</sup> de matériaux érodés. Au total, le volume de matériaux érodés dans le site n<sup>o</sup> 3 est de 3 m<sup>3</sup> pour les 18 mois. L'érosion s'est produite à l'intérieur du chenal d'écoulement de l'eau, ce qui veut dire que les talus du fossé n'ont pas été endommagés par l'érosion.

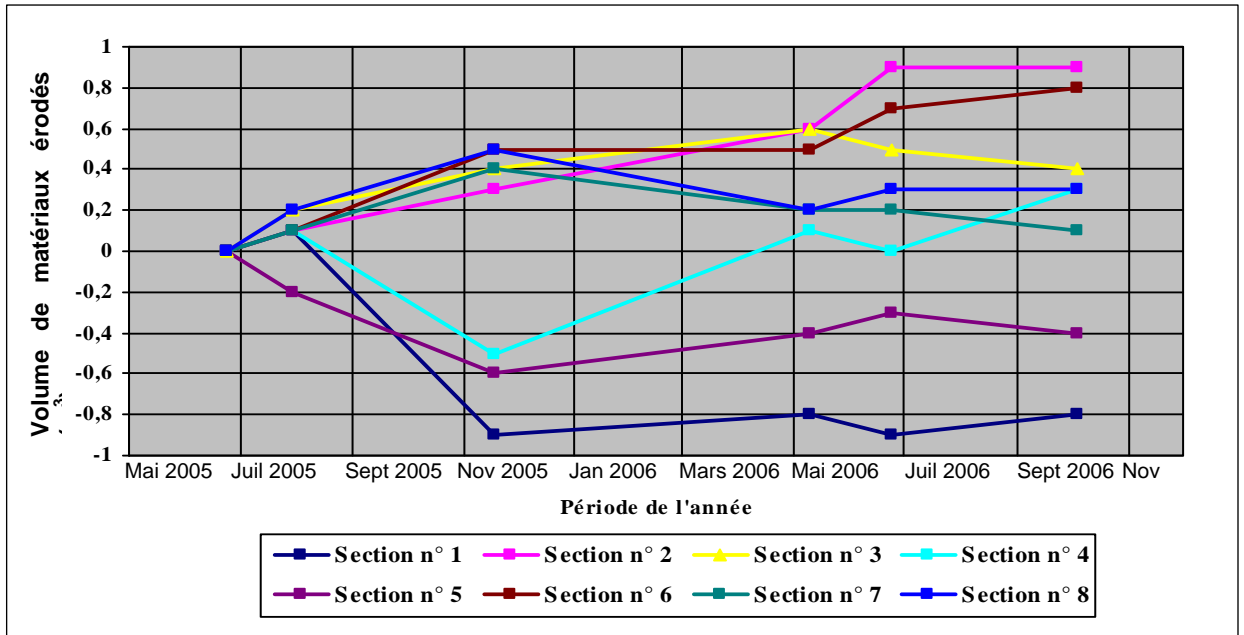
Sur la figure 84, on peut voir l'effet de l'apport de gravier dans certaines sections. Au printemps 2006, on a observé que la végétation repoussait rapidement au travers de la couche de gravier qui recouvrait le talus du côté de la route (figure 85B).

Figure 84 : Évolution des transects dans le fossé du site n° 4 nettoyé selon la méthode du tiers inférieur bonifiée

Toutes les mesures des profils transversaux des sections du site ont été affectées par cet événement. En effet, on a constaté une augmentation du volume de matériaux érodés dans les sections n<sup>os</sup> 2, 3, 6, 7 et 8 ainsi qu'une accumulation notable dans les autres sections. Par contre, l'érosion qu'on a mesurée se situe essentiellement sur l'accotement (annexe 3, site n<sup>o</sup> 4). Avec le profil de la section n<sup>o</sup> 6, on observe que l'érosion s'est faite uniquement sur l'accotement et, au fond du fossé, on constate une accumulation de sédiments.

En 2006, avec les mesures des profils transversaux, on observe une érosion du gravier accumulé sur le talus du côté de la route ainsi qu'au fond du fossé. Par contre, l'accumulation de gravier à la limite du talus du côté de la route favorise un ruissellement de l'eau sur l'accotement, ce qui cause de l'érosion par ravinement (figure 86). Au total, le volume de matériaux érodés pour 18 mois est de 2 m<sup>3</sup>.

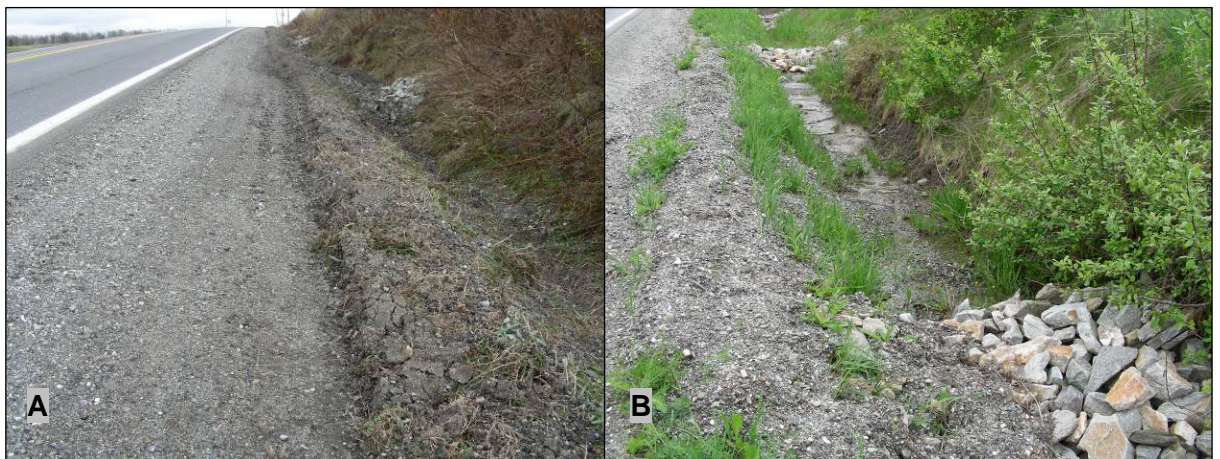
De plus, entre les mètres 20 et 190, donc sur plus de 170 mètres de longueur, une couche de gravier atteignant 10 cm a été enlevée de l'accotement de la route et projetée à l'intérieur du fossé par un chasse-neige, lors de la première neige le 25 octobre 2005 (figure 85A). Le dernier profil transversal mesuré en 2005 a été effectué après l'incident pour permettre de suivre l'érosion de ce gravier.

Figure 85 : Évolution du fossé du site no 4 : A) couche de gravier enlevée par un chasse-neige sur l'accotement en octobre 2005 (11 novembre 2005); B) végétation qui repousse au travers de la couche de gravier sur le talus du côté de la route (23 mai 2006)

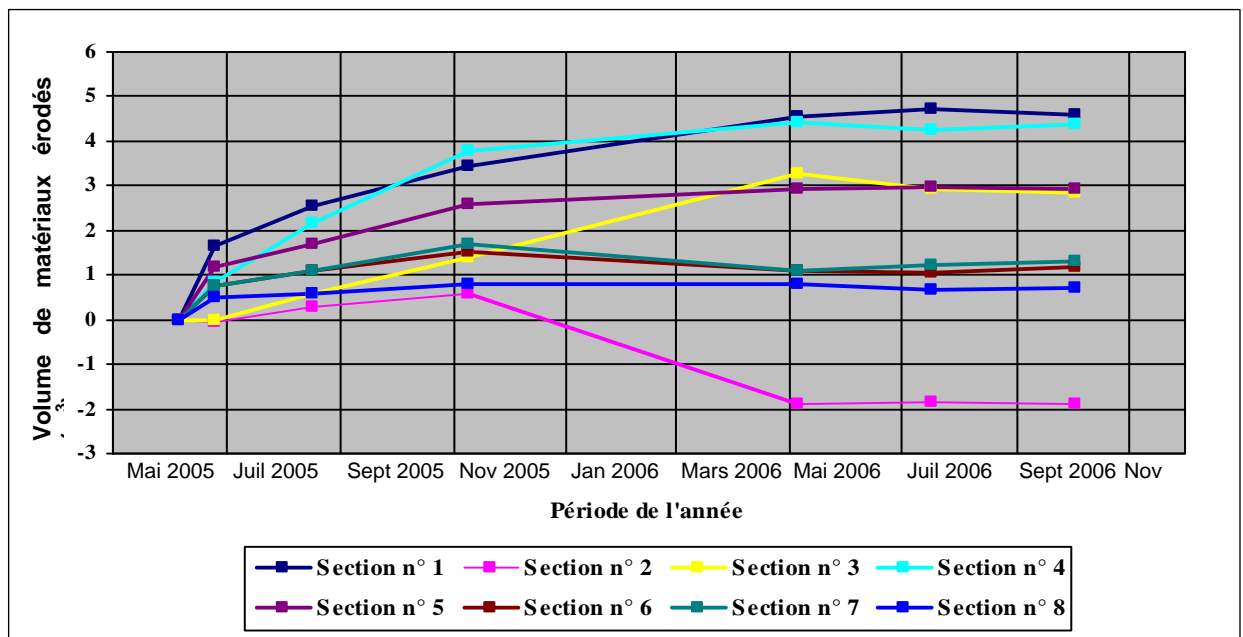
Le fossé du site n° 5 a été nettoyé le 1<sup>er</sup> juin 2005. Au cours de l'intervention, on a constaté que l'écoulement dans le fond du fossé était important. Le sol était gorgé d'eau à cause de la fonte des neiges. On a mesuré une augmentation rapide de l'érosion à la suite du nettoyage du fossé, puis un ralentissement au cours de l'été et de l'automne (figure 87). Au cours de l'été 2005, on a constaté qu'il y avait un début d'accumulation de sédiments en amont de la majorité des seuils en pierres (figure 88A). À l'occasion de la seconde mesure des profils transversaux, en juin 2005, l'accumulation en amont des seuils n'était pas très importante. Les 240 mm de pluie qui sont tombés sur le territoire entre la fin de juin et le début d'août ont affecté le fossé et le volume de matériaux érodés a été de plus de 4 m<sup>3</sup>. Les plus importantes marques d'érosion dans le fossé ont été observées dans les portions aval des seuils.

**Figure 87 : Évolution des transects dans le fossé du site no 5 nettoyé à l'aide de la méthode du tiers inférieur bonifiée**

Le fossé a été principalement affecté par l'érosion en 2005 avec un volume de matériaux érodés de près de 16 m<sup>3</sup>. Au cours de la période hivernale 2005-2006, on a mesuré un volume inférieur à 1 m<sup>3</sup>. Enfin, en 2006, de l'érosion est observée à quelques endroits, sans avoir une incidence significative sur le volume total d'érosion. Pour ce fossé, on a un volume total de matériaux érodés pour 18 mois de 16 m<sup>3</sup>. La végétation qui a poussé en 2006 occupe presque entièrement la zone nettoyée du tiers inférieur. C'est uniquement l'espace requis pour l'écoulement de l'eau dans le fond du fossé qui demeure dénudé (figure 88B).

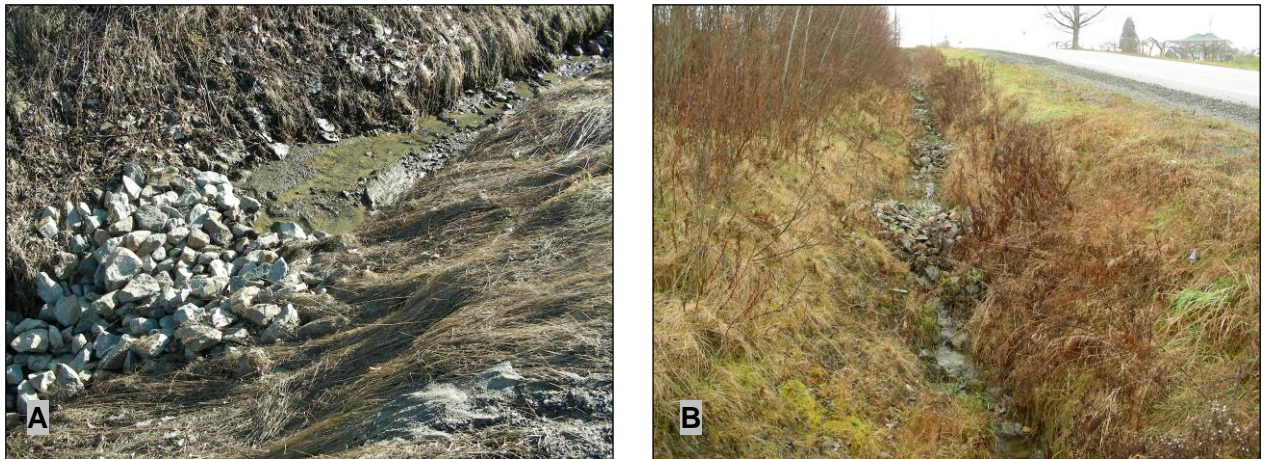
**Figure 88 : Évolution du fossé du site n° 5 : A) accumulation de sédiments en amont des seuils en pierres (27 mars 2006); B) reprise de la végétation dans le fossé en 2006 (28 novembre 2006)**

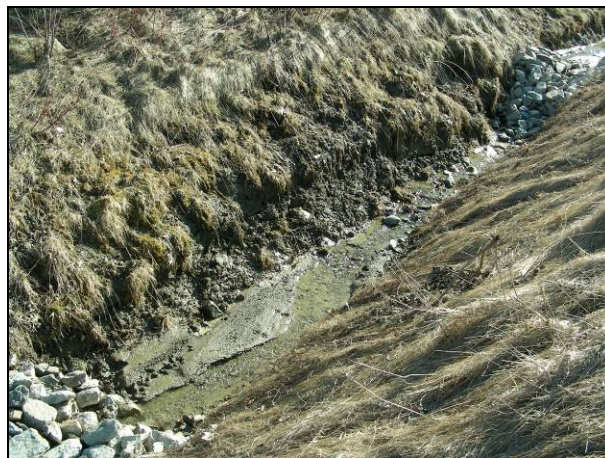
Le colmatage des interstices entre les pierres des seuils a accentué la sédimentation en amont. N'ayant pas de tablier en pierres pour réduire l'impact de l'eau qui chute en aval des seuils, de fortes marques d'érosion par surcreusement localisé ont été observées (figure 89). Dans la plupart des cas, l'érosion latérale a affecté la stabilité des talus en aval des seuils. Aussi, lorsque la hauteur de l'accumulation de sédiments en amont des seuils atteint la hauteur de la crête de ce dernier, on a constaté de l'érosion latérale provoquant un début de méandrement.

**Figure 89 : Formation d'un méandre en amont d'un seuil et érosion par surcreusement localisé en aval du seuil n° 2 dans le fossé du site n° 5 (27 mars 2006)**

Le transect de la section n° 2 se trouve à 2 m en amont d'un seuil. Ainsi, dès la seconde mesure des profils transversaux, on a observé un début d'accumulation de sédiments, puis une faible érosion au cours de l'été 2005. C'est en 2006 qu'on a pu mesurer une importante accumulation de sédiments sur ce transect. Le colmatage des interstices des seuils a été accentué avec la chute des feuilles à l'automne 2005. Les transects des sections n<sup>os</sup> 1 et 4 se trouvent respectivement à 1 m et 2,5 m en aval d'un seuil. Sur ces transects, on a pu mesurer les effets par érosion latérale et par surcreusement localisé.
