# **Évaluation environnementale et économique de la méthode du tiers inférieur pour l'entretien des fossés routiers**

**ÉVALUATION ENVIRONNEMENTALE ET ÉCONOMIQUE  
DE LA MÉTHODE DU TIERS INFÉRIEUR  
POUR L'ENTRETIEN DES FOSSÉS ROUTIERS**

Pascal Monast Robineau  
Département de géomatique appliquée  
Faculté des lettres et sciences humaines  
Université de Sherbrooke

Juin 2008

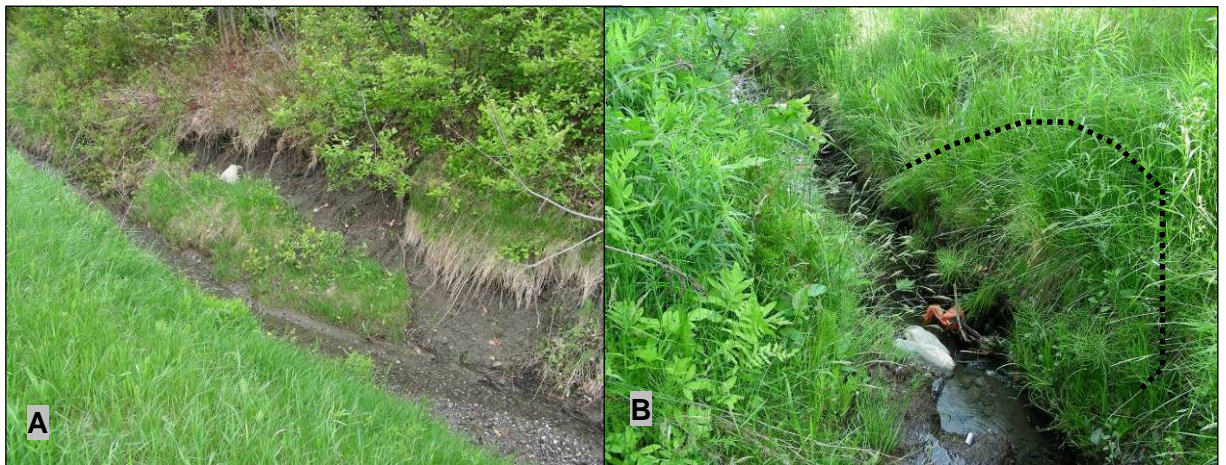
À la fin de l'automne 2005, entre les mètres 4 et 8, sur le talus du côté opposé à la route, on a observé un décrochement d'une portion du talus d'approximativement 6 m<sup>2</sup> (figure 91A). À cet endroit, on avait constaté quelques marques d'érosion qui précédaient le nettoyage du fossé et qui auraient pu causer un décrochement sur le talus (figure 38).

Aussi, au transect de la section n<sup>o</sup> 1, on a observé un léger affaissement du talus au cours de l'année 2006. Cet affaissement s'est produit à la suite de l'érosion à la base du talus du côté de la route (figure 91B). On attribue l'érosion à la présence d'un bloc de dimension importante dans le fond du fossé, bloc qui a fait dévier l'écoulement vers le talus. Sur la figure 91B, on a tracé la limite de l'affaissement qui s'est produit à la fin de l'été 2006. Étant donné que l'affaissement se situe sur le profil transversal, on a pu en mesurer le résultat, et l'augmentation du volume de matériaux érodés est de 2 m<sup>3</sup> entre juin et octobre 2006 (annexe 3, site n<sup>o</sup> 6, transect n<sup>o</sup> 1).

Figure 91 : Marques d'érosion dans le fossé du site n° 6 : A) décrochement sur le talus du côté opposé à la route entre les mètres 4 et 8 (23 mai 2006); B) affaissement d'une portion du talus du côté de la route à la suite de l'érosion sous le talus causée par la déviation de l'écoulement (14 juin 2006)

constaté que les 20 premiers mètres du fossé étaient instables, à l'endroit où il y avait quelques marques d'érosion. Le décrochement observé entre les mètres 4 et 8 est donc le résultat de l'instabilité du fossé à cet endroit (figure 91A).

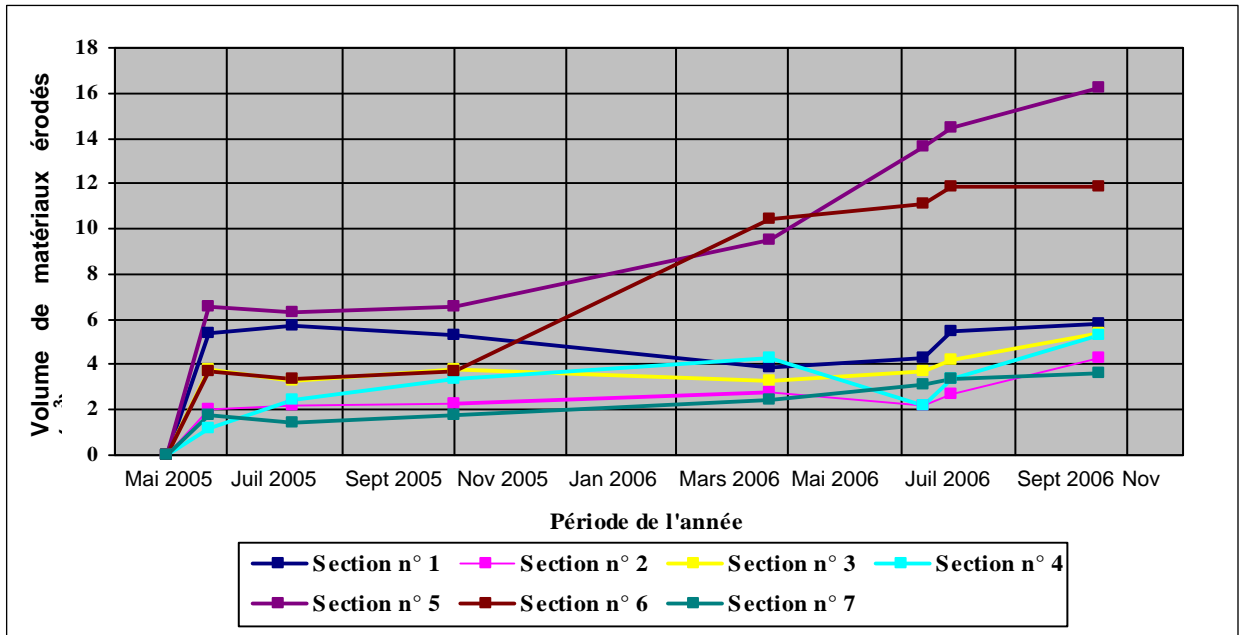
Le fossé du site n° 7 a été nettoyé le 24 mai 2005 sur une longueur totale de 190 m. On a observé un fort taux d'érosion dans ce fossé au cours des deux années de prises de données. En 2006, il y a eu deux cicatrices d'érosion dans la moitié aval du fossé, ce qui a exigé l'intervention d'une équipe du Centre de services de Sherbrooke du MTQ. Rapidement après le nettoyage, en juin 2005, l'érosion a affecté chacune des sept sections avec un total de plus de 24 m<sup>3</sup> de matériaux érodés (figure 93). Les précipitations de 34 mm reçues les 10 et 11 juin, combinées au sol gorgé d'eau, ont provoqué de l'érosion tout le long du fossé. On a observé du ravinement dans le fossé, tôt après le nettoyage puis, avant qu'il y ait stabilisation, on a constaté de très fortes marques d'érosion latérales qui ont été répertoriées dans les 150 premiers mètres (figure 94).

Figure 93 : Évolution des transects dans le fossé du site n° 7 nettoyé selon avec la méthode traditionnelle

Ces zones d'accumulation ont donc affecté les profils transversaux des sections n<sup>os</sup> 2 et 4 mesurés le 13 juillet 2006 (figure 93).

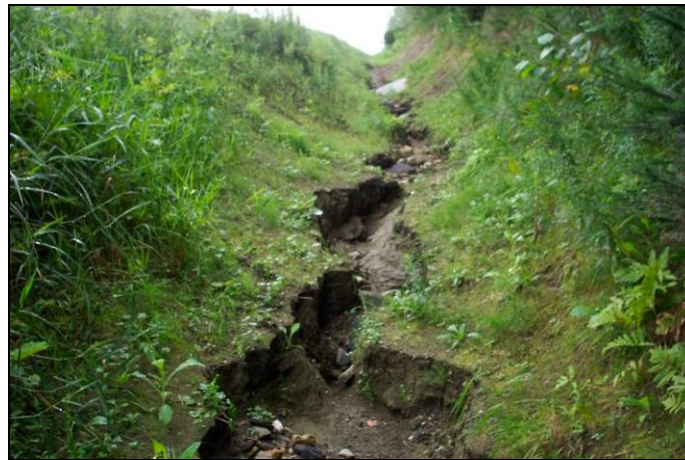
Figure 94 : Érosion régressive et latérale dans le fossé du site no 7 (15 août 2005)

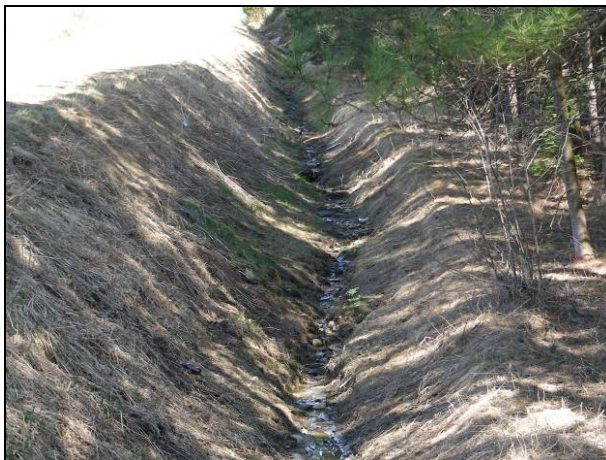
L'orientation particulière du fossé du site n° 7 et la présence de végétation coniférienne du côté sud de ce fossé provoquent une diminution du temps d'ensoleillement printanier et automnal pendant une grande partie de la journée (figure 95). En effet, le sol a plus de difficulté à s'assécher, comparativement aux autres sites sélectionnés pour l'étude. Ainsi, cette

variable, combinée à l'utilisation de la méthode traditionnelle, a provoqué des décrochements par fluage à plusieurs endroits au printemps 2006. La végétation en place sur les talus du fossé est uniquement herbacée et son système racinaire ne peut empêcher de tels décrochements.

**Figure 95 : Ombrage de la végétation arborescente au-dessus du fossé du site no 7 (20 avril 2006)**

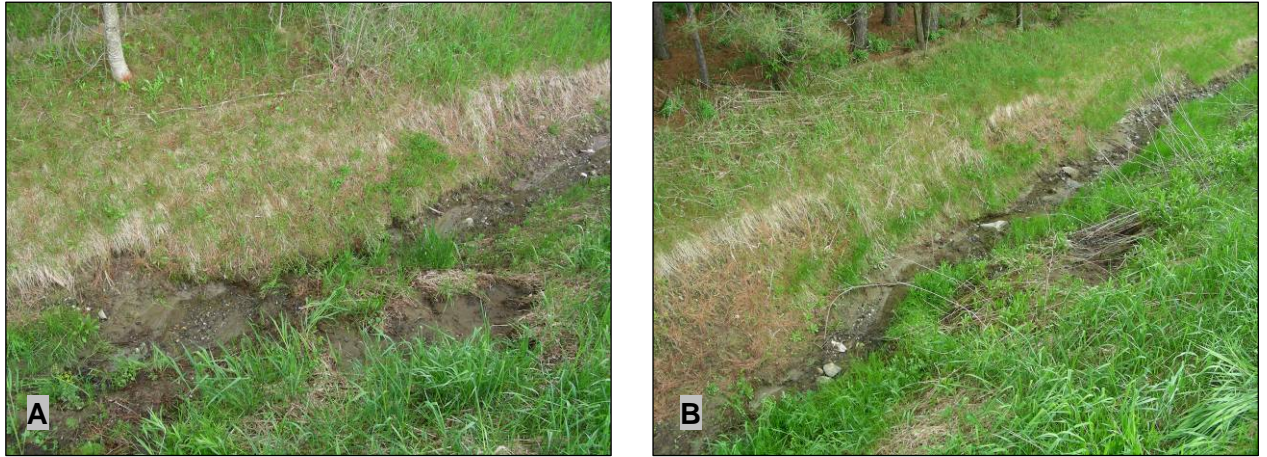
Le fluage a causé deux décrochements sur le talus du côté de la route au cours du printemps 2006. Les premières cicatrices de fluage ont été constatées le 23 mai 2006 (figure 96). Entre les mètres 67 et 72, il y a eu un décrochement à la limite supérieure de l'accotement de la route. Une superficie de près de 15 m<sup>2</sup> de végétation a glissé vers le fond du fossé (figure 97A) et l'accumulation de sédiments en amont de cet obstacle s'étend sur près de 10 m de longueur. La stabilité de l'accotement étant devenue précaire, une demande a été faite au Centre de services de Sherbrooke pour corriger la situation.

Le 12 juin 2006, on a constaté un second décrochement de la végétation entre les mètres 27 et 32, partant aussi d'un cisaillement à la limite de l'accotement (figure 97B). Il s'agit du même endroit où on avait déjà constaté un décrochement dans la partie inférieure du talus du côté de la route (figure 96B). Dans ce cas, la surface de la végétation affectée est de près de 16 m<sup>2</sup>. Dans les deux sections touchées par ce type de décrochement, il était important d'intervenir en vue de stabiliser le talus du côté de la route afin d'éviter qu'il y ait un décrochement supplémentaire qui aurait pu affecter la route 208. En effet, à la limite de l'accotement, les décrochements ont causé des dépressions de plus de 80 cm sur une distance minimale de 1,8 m.

**Figure 96 : Marques de décrochement dans la portion aval du fossé du site n° 7 (23 mai 2006) : A) entre les mètres 9 et 11; B) entre les mètres 27 et 30**

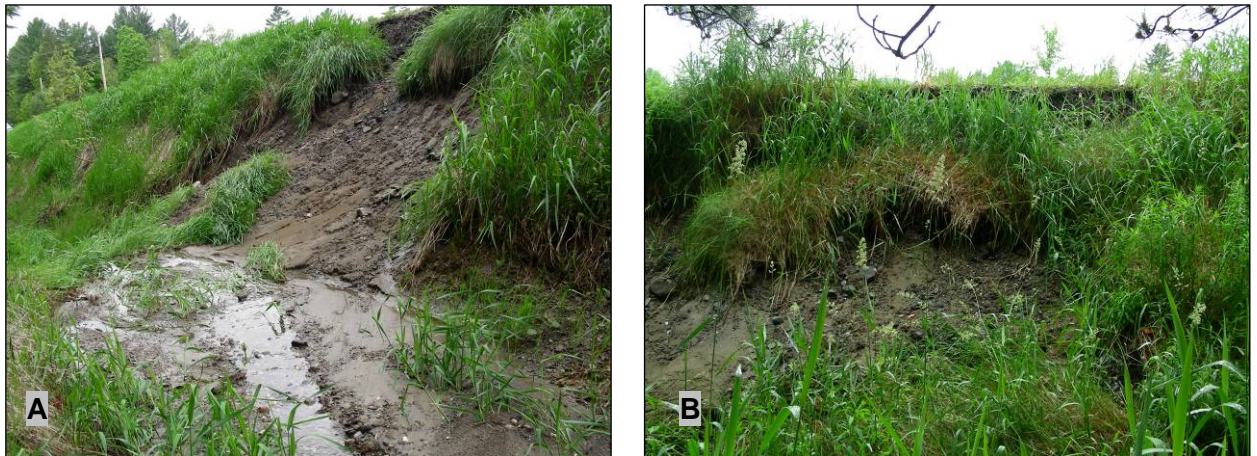
**Figure 97 : Décrochements sur le côté de la route du site n° 7 : A) entre les mètres 67 et 72 (23 mai 2006); B) entre les mètres 27 et 32 (28 juin 2006)**

La demande de réparation de l'accotement avait été transmise au Centre de services de Sherbrooke le 26 mai 2006, avant le second décrochement. Après le constat du deuxième décrochement, le 12 juin 2006, la demande a été réitérée.

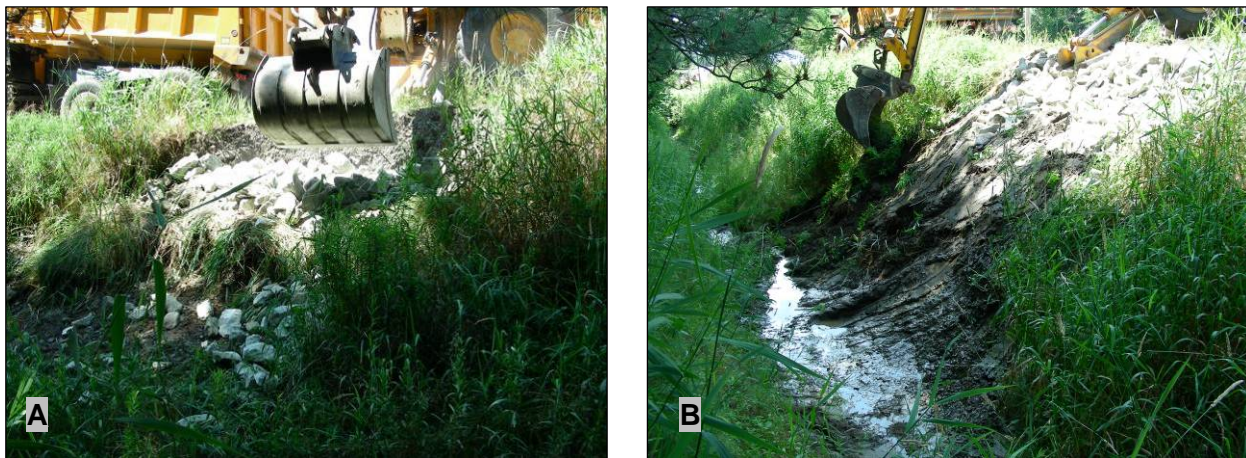
**Figure 98 : Réparation du fossé du site n<sup>o</sup> 7 entre les mètres 27 et 32 (20 juillet 2006) : A) mise en place des pierres; B) utilisation des sédiments accumulés dans le fond du fossé pour couvrir les pierres et favoriser la reprise de la végétation**

Le 20 juillet 2006, une équipe du MTQ est venue régler le problème. Pour reconstruire les deux portions de talus, on a utilisé des pierres de taille moyenne de 200 à 300 mm. Les pierres étaient tassées contre le talus et, afin de favoriser le plus rapidement possible une reprise de la végétation, les sédiments accumulés dans le fond du fossé ont été étendus sur les pierres, de façon à les recouvrir sur plus de la moitié inférieure du talus (figure 98).

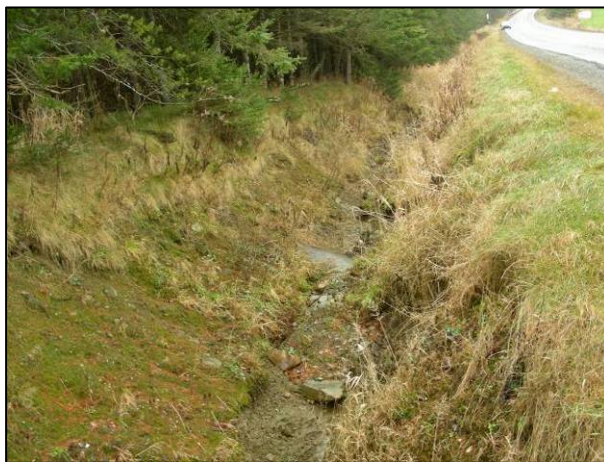
Enfin, en 2005, le volume total de matériaux érodés est de  $27 \text{ m}^3$ . L'érosion s'est poursuivie au cours de la période hivernale 2005-2006 avec un volume de  $10 \text{ m}^3$ . En 2006, le volume de matériaux érodés est de  $15 \text{ m}^3$ . À l'automne 2006, malgré une réduction de l'érosion, on ne constate pas de reprise de la végétation dans le fond du fossé. Dans la moitié aval du fossé, ainsi que pour les 30 m en amont, la végétation herbacée sur les talus est moyennement dense. Pour le reste du fossé, la végétation est quasi absente (figure 101). Au total, on a un volume de matériaux érodés de  $52 \text{ m}^3$  pour 18 mois.

**Figure 101 : Faible reprise de la végétation dans le fossé du site n° 7 (28 novembre 2006)**

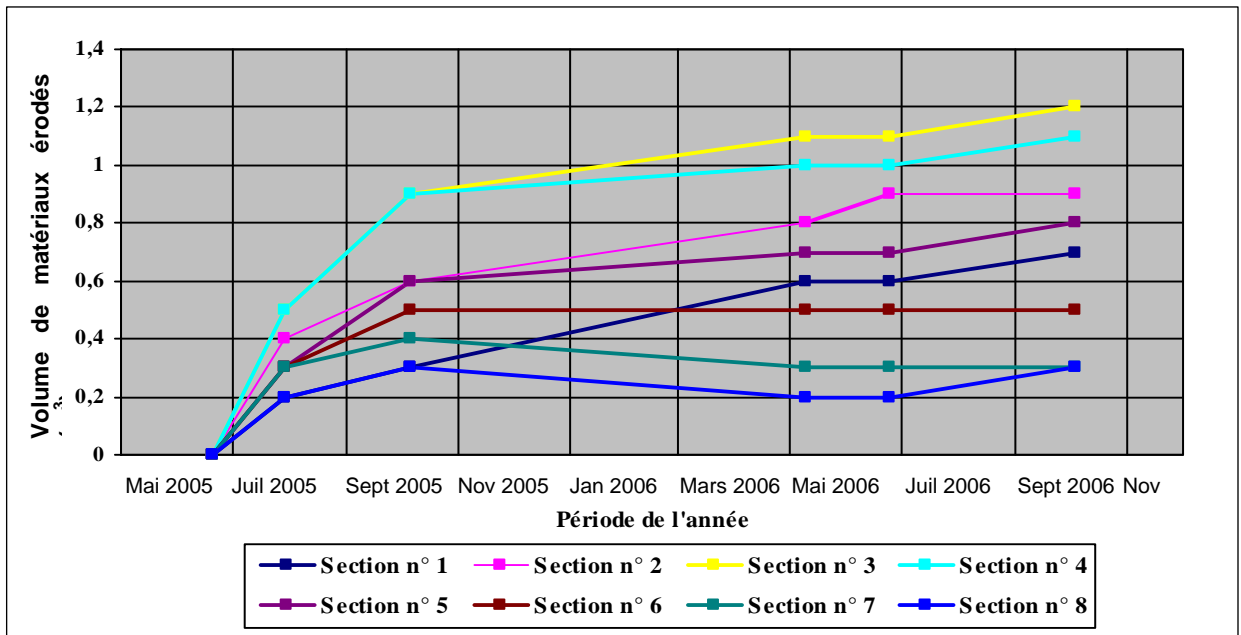
Le fossé du site n° 8 a été nettoyé le 6 juin 2005. Le sol était humide, mais l'écoulement de l'eau dans le fond du fossé était peu important. Le fossé a subi peu d'érosion au cours des deux années et s'est rapidement stabilisé (figure 102). On a constaté que la stabilisation du fossé a été plus rapide dans les deux sections en amont, où la pente moyenne est inférieure à 7 %. En effet, la pente est de 3 % pour les 30 m en amont et de 5 % entre les mètres 150 et 170. L'érosion est donc très faible dans ces deux sections.

Figure 102 : Évolution des transects dans le fossé du site n° 8 nettoyé à l'aide de la méthode du tiers inférieur

On a mesuré une érosion faible et constante au cours de l'année 2005 avec un total de 4 m<sup>3</sup> de matériaux érodés. Au cours de la période hivernale 2005-2006, on a mesuré un volume de matériaux érodés de 1 m<sup>3</sup>. En 2006, le fossé s'est stabilisé et on a estimé à un peu moins de 1 m<sup>3</sup> l'érosion entre octobre 2005 et octobre 2006. La végétation a repris rapidement dans les 30 m en amont, là où la pente moyenne est de 3 %. Dans la moitié aval, le fond du fossé est encore à nu, mais l'érosion est peu importante. Au total, on a un volume de matériaux érodés de 6 m<sup>3</sup> pour 18 mois.

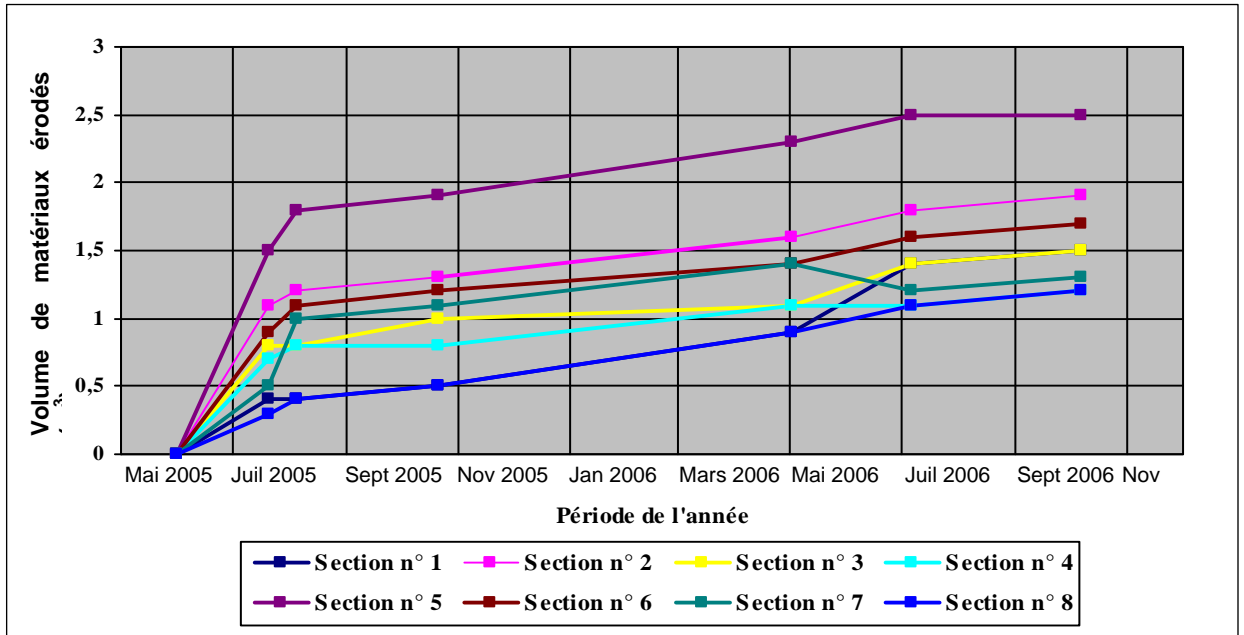
deux mois après le nettoyage, on estime le volume de matériaux érodés à un peu plus de 7 m<sup>3</sup> (figure 103). Ensuite, on constate une réduction évidente de l'érosion dans le fossé, suivie d'une légère hausse après l'hiver 2005-2006.

**Figure 103 : Évolution des transects dans le fossé du site n° 9 nettoyé à l'aide de la méthode du tiers inférieur**

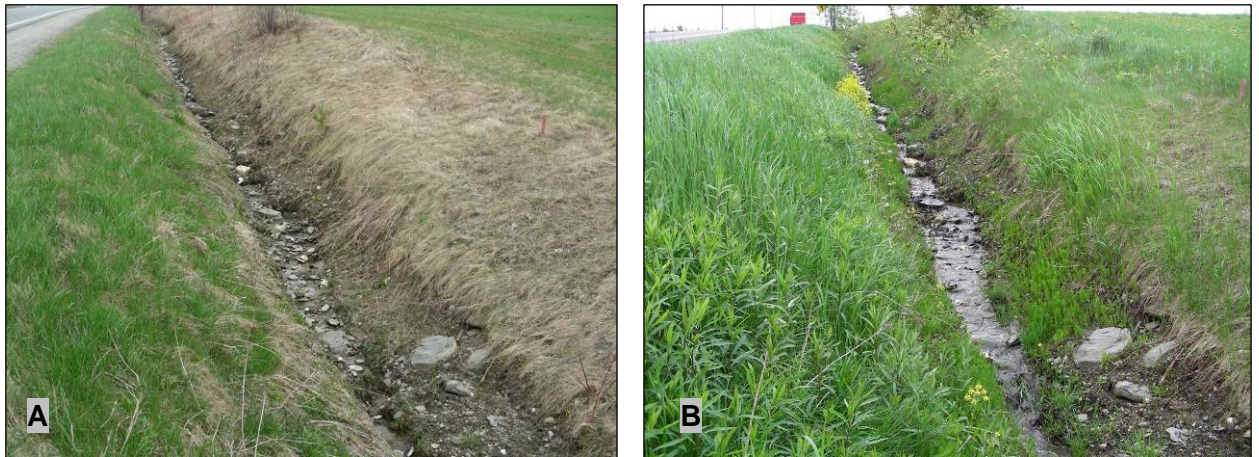
À la suite du nettoyage, on a observé qu'il y avait de l'érosion par ravinement. Dans le fond du fossé, comme c'est le cas pour le site n° 10 situé de l'autre côté de la route, on remarque de nombreux blocs de moins de 200 mm de diamètre. Une fois que l'érosion par ravinement a atteint ces blocs, il y a stabilisation du fond du fossé et on constate que l'érosion se fait ensuite latéralement (figure 104).

**Figure 104 : Stabilisation et reprise de la végétation dans le fossé du site n° 9 au mètre 85 : A) la présence de blocs favorise la stabilisation du fossé et l'érosion se fait latéralement (1<sup>er</sup> mai 2006); B) reprise rapide de la végétation sur les talus en 2006 (23 mai 2006)**

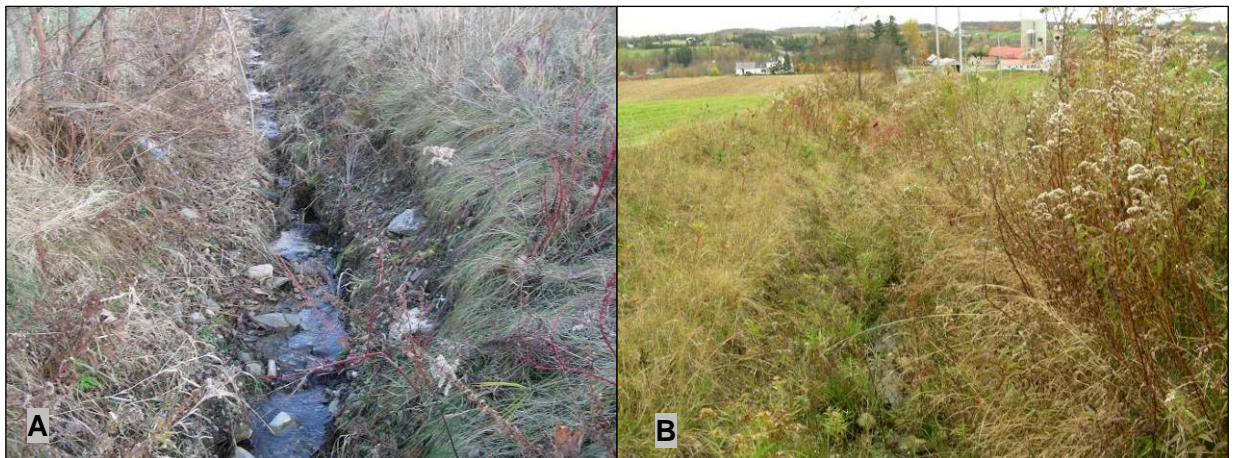
Aucune marque d'érosion majeure n'a affecté le fossé. En effet, l'érosion a été limitée à la zone du tiers inférieur qui a été nettoyée. Avec l'évolution de l'érosion, de nombreux blocs de faible dimension ont été mis à nu et de l'érosion par effet de chute a pu être observée (figure 105A).

En 2005, le volume total de matériaux érodés est de 8 m<sup>3</sup>. Au cours de la période hivernale 2005-2006, le volume de matériaux érodés est de 3 m<sup>3</sup>. C'est au cours de l'été 2006 qu'on a pu apercevoir une reprise de la végétation sur la portion qui avait été excavée (figure 105B). Ainsi, en 2006, le volume de matériaux érodés diminue à 2 m<sup>3</sup>, démontrant une stabilisation du fossé. À l'exception de la zone où l'eau ruisselle après une précipitation, à l'automne 2006, le fossé est complètement végétalisé. Au total, on a mesuré un volume de 13 m<sup>3</sup> de matériaux érodés dans ce fossé pour 18 mois.

**Figure 105 : Évolution du fossé du site n° 9 : A) érosion linéaire et présence de blocs dans le fond du fossé créant de l'érosion par effet de chute (21 novembre 2005); B) importante reprise de la végétation dans la portion excavée du fossé (17 octobre 2006)**

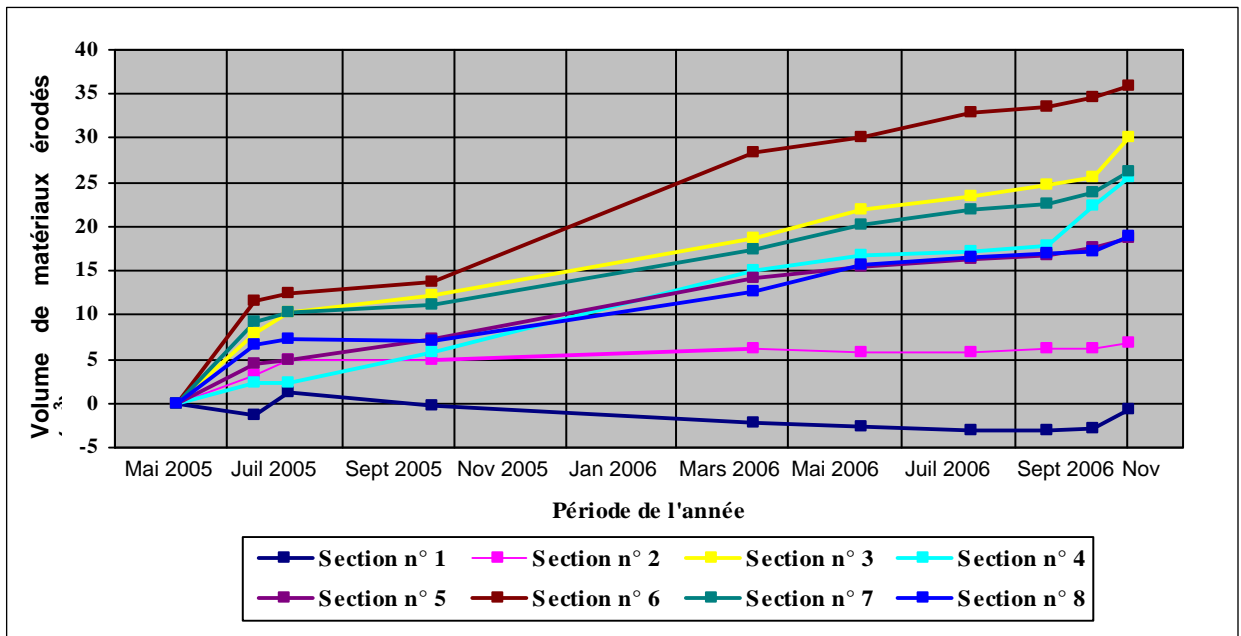
Le fossé du site n° 10 a été nettoyé les 30 et 31 mai 2005. Au moment de l'intervention, le sol était humide et on a constaté qu'il y avait un écoulement d'eau faible, mais constant. Le fossé a été soumis à de très fortes marques d'érosion au cours des deux années d'observation et le volume de matériaux érodés a été de plus de 161 m<sup>3</sup> (figure 106).

**Figure 106 : Évolution des transects dans le fossé du site n° 10 nettoyé à l'aide de la méthode traditionnelle**

Finalement, en 2005, le volume total de matériaux érodés est de 62 m<sup>3</sup>. Au cours de la période hivernale 2005-2006, ce volume est de 48 m<sup>3</sup>. En 2006, l'érosion n'a pas diminué dans le fossé. En effet, on a un volume total de matériaux érodés de 51 m<sup>3</sup>, ce qui donne un volume total de 161 m<sup>3</sup> au cours des 18 mois de l'étude.

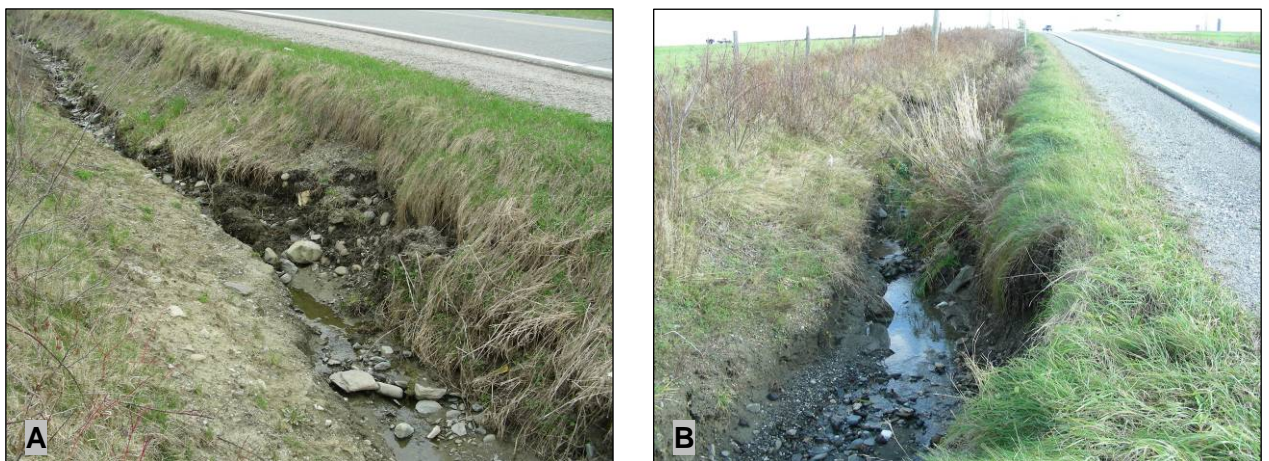
Le décrochement entre les mètres 165 et 168 s'est produit durant la même période que les deux marques d'érosion majeures déjà mentionnées. Dans cette section, l'écoulement est dévié vers le talus du côté de la route en raison de la présence de blocs de grande dimension dans le fond du fossé. Ainsi, l'érosion a affecté le talus du côté de la route, là où la végétation a été arrachée jusqu'à la limite de l'accotement (figure 111).

**Figure 111 : Décrochement entre les mètres 165 et 168 du site n° 10 : A) déviation de l'écoulement causant de l'érosion sur le talus (17 octobre 2006); B) décrochement jusqu'à la hauteur de l'accotement (1<sup>er</sup> novembre 2006)**

Enfin, entre les mètres 165 et 168, l'accotement a été stabilisé uniquement avec des pierres de taille moyenne de 200 à 300 mm. Les pierres ont été tassées dans le talus où la végétation avait décroché pour faciliter le passage de l'eau au centre du fossé et ainsi enrayer l'érosion dans cette section du talus (figure 110C).

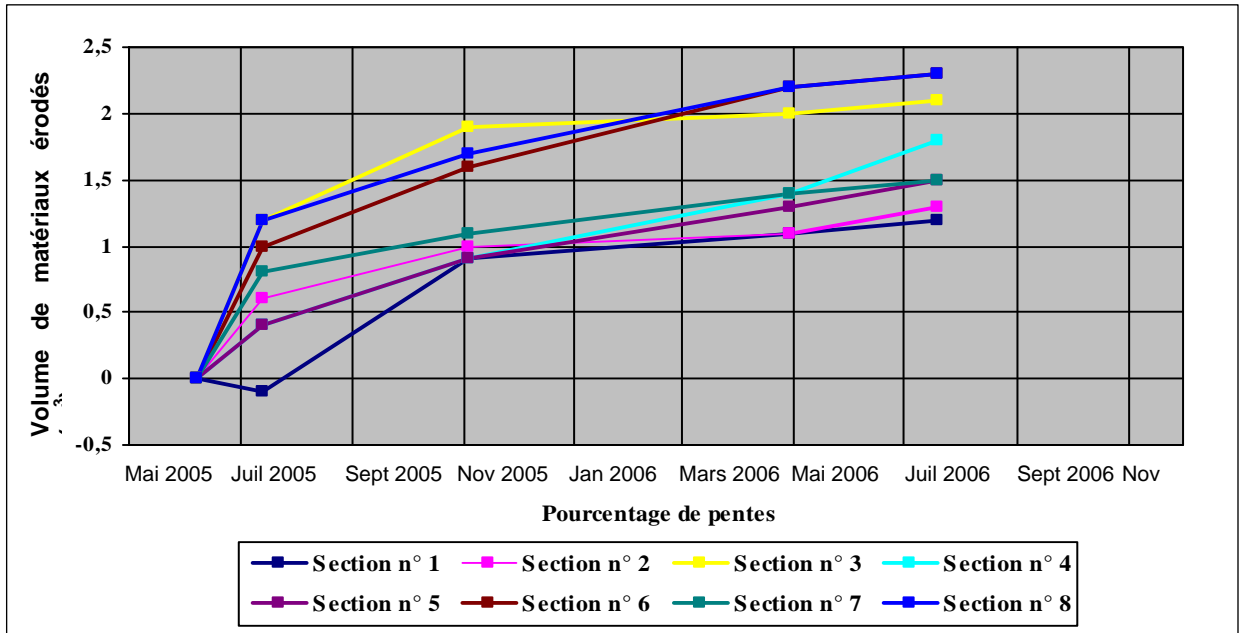
**Figure 113 : Évolution des transects dans le fossé du site no 11 nettoyé à l'aide de la méthode traditionnelle**

Au mois de juillet 2005, on constate une accumulation soudaine de sédiments dans la section n° 1 du fossé, suivie d'une reprise de l'érosion (figure 113). L'accumulation dans cette section est due à la présence d'une berme filtrante en aval, laquelle a permis la formation d'un bassin de sédimentation en amont (figure 114A). La berme était à proximité de la limite aval du site (section 4.11.) et la quantité de sédiments accumulés dans le bassin de sédimentation était importante. L'accumulation s'est faite jusqu'au mètre 12,5 et la mesure du 13 juillet 2005 en a été affectée. Après le nettoyage des bassins de sédimentation, le 15 août 2005, l'évolution normale du fossé a repris.

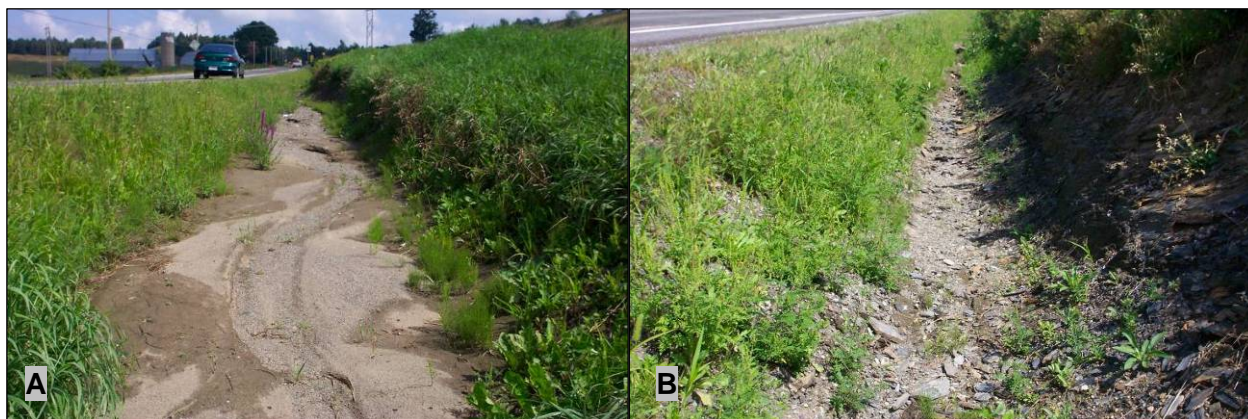
**Figure 114 : Évolution du fossé du site n° 11 (15 août 2005); A) accumulation de matériaux au transect 1; B) reprise de la végétation sur les talus**

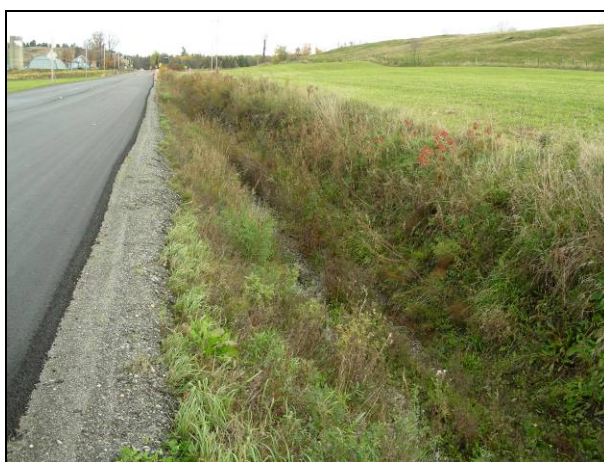
Les mesures des profils transversaux sur le site n° 11 ont dû être arrêtées avant l'automne 2006. En effet, en septembre 2006, au moment de prendre la dernière mesure des profils, des travaux d'asphaltage étaient en cours (figure 115). Ils ont recouvert tant des points pour ancrer la chaîne de mesure que des points de repère. Le talus du côté de la route a aussi été endommagé par ces travaux. En effet, le nivellement de l'accotement précédant la pose de revêtement a créé un apport très important de matériaux, modifiant le profil du talus sur toute la longueur du fossé. La comparaison avec les sites ayant la même pente moyenne est encore possible en se servant de la dernière mesure des profils transversaux pour ce site, soit celle du 19 juillet 2006.

**Figure 115 : Asphaltage de la route bordant le fossé du site n° 11 (13 octobre 2006)**

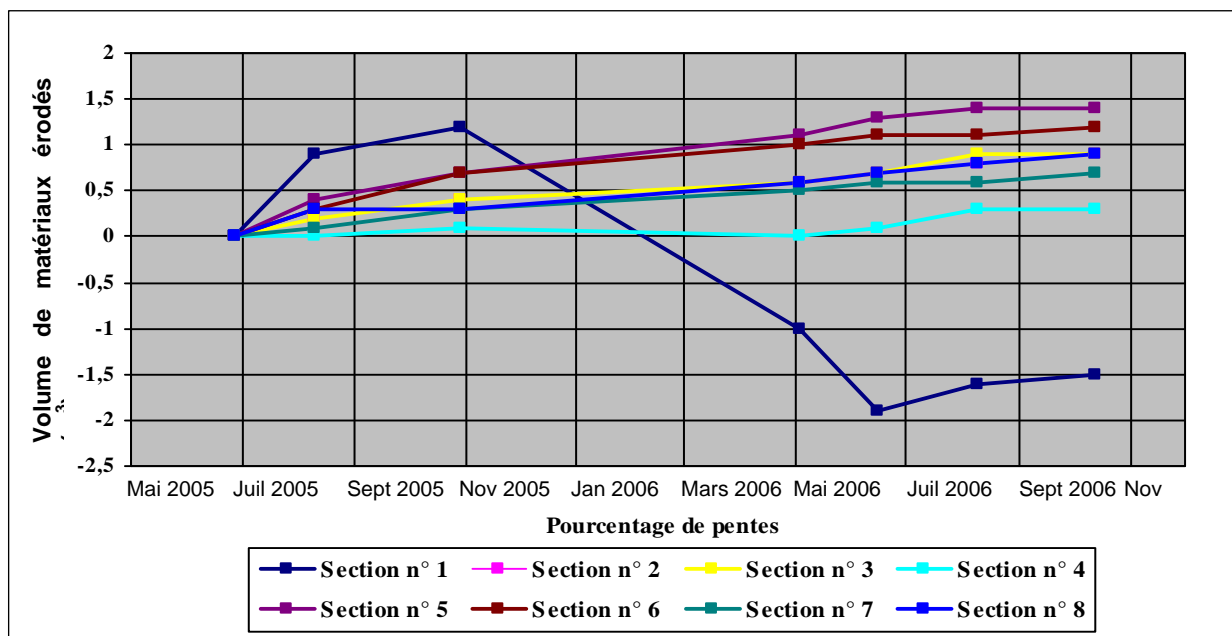
Le fossé du site n° 12 a été nettoyé les 9 et 13 juin 2005. Le fossé a été très peu affecté par l'érosion au cours des deux années (figure 116). En amont de chacun des seuils, on a noté qu'il y a eu une accumulation importante de sédiments. C'est dans ces zones d'accumulation que de la végétation a

**Figure 116 : Évolution des transects dans le fossé du site n° 12 nettoyé à l'aide de la méthode du tiers inférieur bonifiée**

La plus grande partie de l'érosion dans les sections n° 2 à 8 du fossé s'est produite entre juin 2005 et mai 2006, avec un volume de matériaux érodés de 5 m<sup>3</sup>. Ensuite, on a observé une reprise très importante de la végétation dans la totalité du fossé, et le volume de matériaux érodés est de 1 m<sup>3</sup> pour la période estivale 2006.

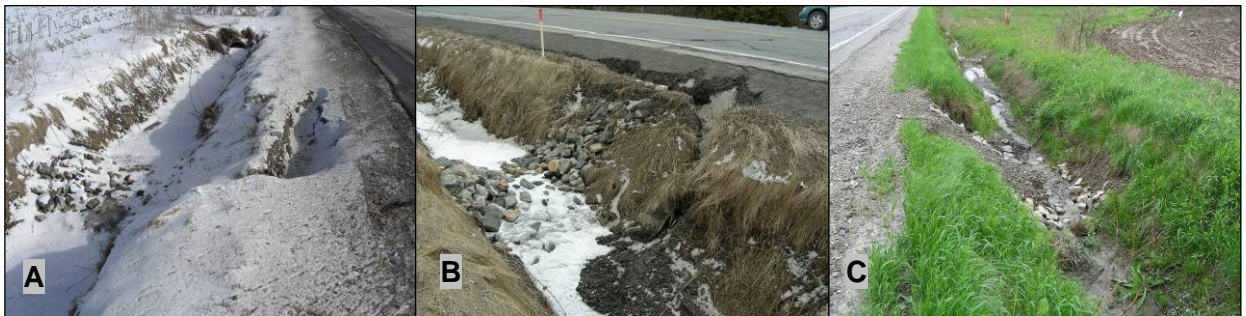
Au mois de mars 2006, on a remarqué une importante cicatrice d'érosion par ravinement sur l'accotement près du seuil n° 2. Au même endroit, un décrochement de la végétation avait eu lieu au cours du nettoyage du site et avait été immédiatement réparé (section 4.12.). On avait donc installé un seuil à cet endroit pour tenter de consolider l'accotement et ainsi prévenir un autre glissement. En raison de la configuration des lieux, dont la pente favorise l'écoulement de l'eau sur l'accotement et non en direction du fossé, un ravinement s'est formé puisque c'était une zone de faiblesse (figure 117A). Le

**Figure 117 : Ravinement sur l'accotement de la route au seuil n° 2 du site n° 12 : A) première constatation de la présence du ravinement (10 mai 2006); B) ravinement plus important et présence d'un piquet indiquant qu'il y aura une intervention (22 mars 2006) : C) réparation de l'accotement et destruction du seuil (23 mai 2006)**

Une demande a été faite au ministère des Transports dans la semaine du 6 mars 2006 pour réparer cette cicatrice d'érosion. La demande spécifiait qu'on devait être présent sur le site au moment de la réparation pour s'assurer que celle-ci ne vienne pas modifier le déroulement de l'étude. Le 22 mars 2006, en faisant une visite des sites pour vérifier l'écoulement avec la fonte de la neige, on a constaté qu'un piquet avait été planté sur l'accotement (figure 117B). Le ravinement était de plus en plus important et la demande de réparation a été réitérée au Ministère le 28 mars 2006. Enfin, le 23 mai 2006, on s'est aperçu que le travail avait été réalisé incorrectement et que le seuil n° 2 avait été tassé dans l'accotement puis recouvert de gravier (figure 117C).

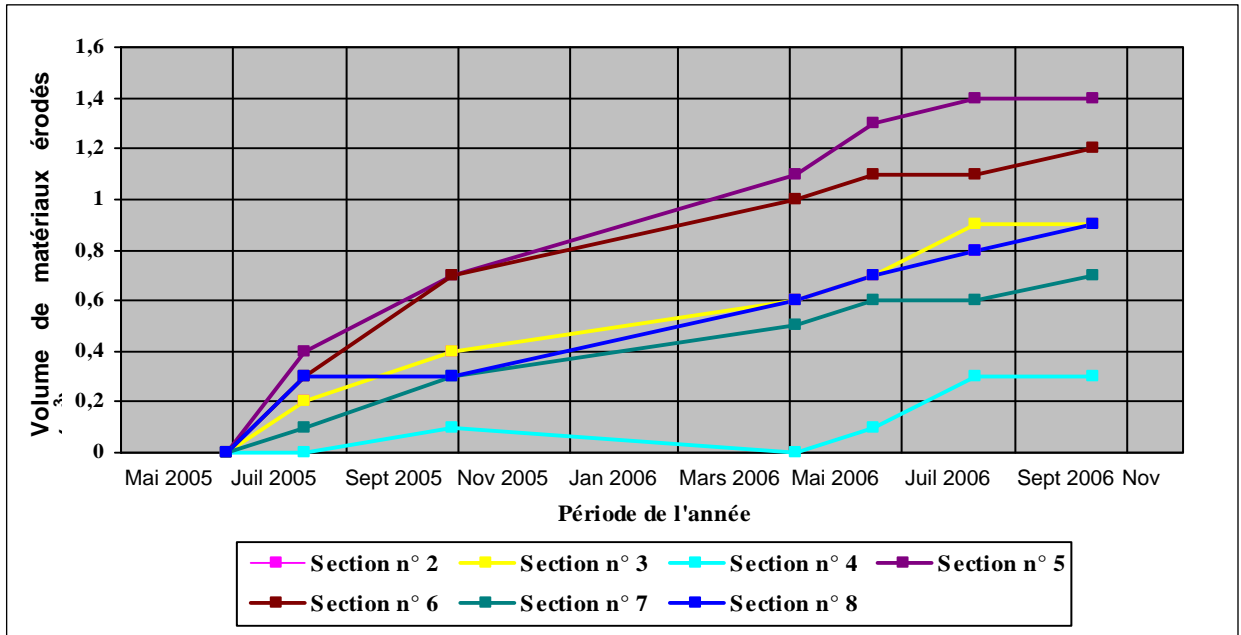
**Figure 118 : Évolution des transects n°s 2 à 8 du fossé du site n° 12 nettoyé à l'aide de la méthode du tiers inférieur bonifiée**

En 2005, le volume de matériaux érodés est de 4 m<sup>3</sup>. Au cours de la période hivernale 2005-2006, on a constaté qu'il y a eu très peu d'érosion dans le fossé. L'estimation de matériaux érodés est négative étant donné la présence de la zone d'accumulation de sédiments en amont du premier seuil, situé à 1 m du transect de la section n° 1. En 2006, le volume de matériaux érodés est de 1 m<sup>3</sup>. On estime le volume total d'érosion à 5 m<sup>3</sup> pour les 18 mois de l'étude.

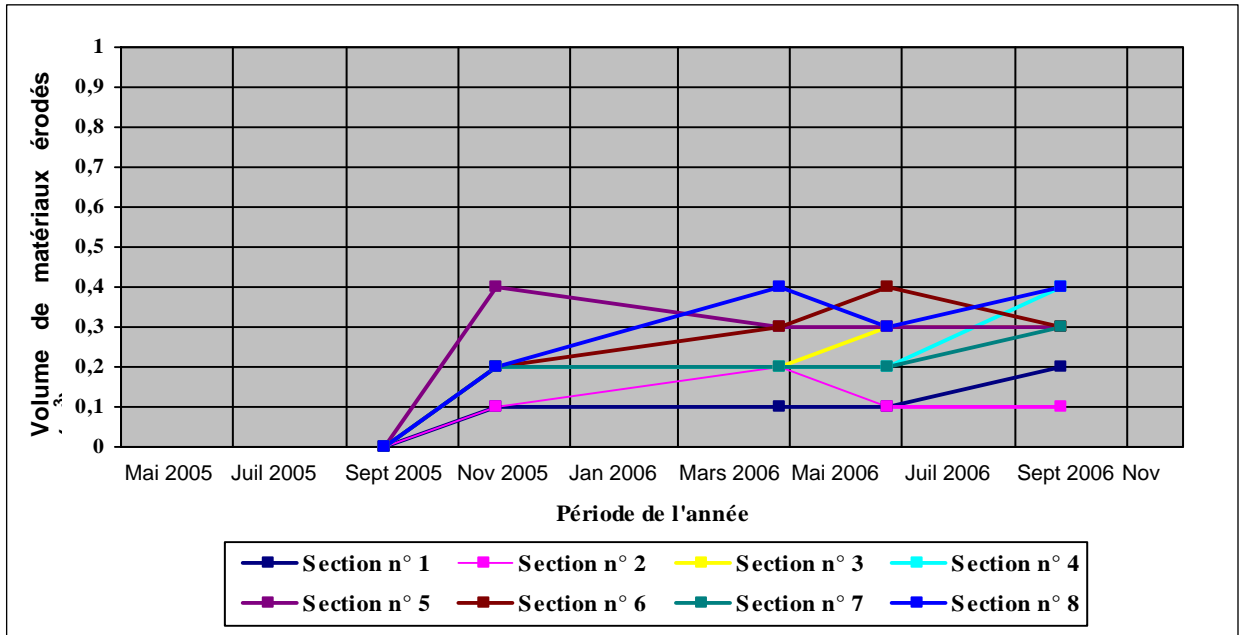
On a constaté une stabilisation rapide du fossé, où uniquement une petite portion du fond du fossé était soumise à l'érosion. Deux mois après le nettoyage du fossé, on estime à 1 m<sup>3</sup> le volume de matériaux érodés (figure 119). Pour l'année 2006, le volume d'érosion mesuré est inférieur à 1 m<sup>3</sup>, pour un volume total de 2 m<sup>3</sup> après 13 mois.

**Figure 119 : Évolution des transects dans le fossé du site n° 14 nettoyé à l'aide de la méthode du tiers inférieur bonifiée**

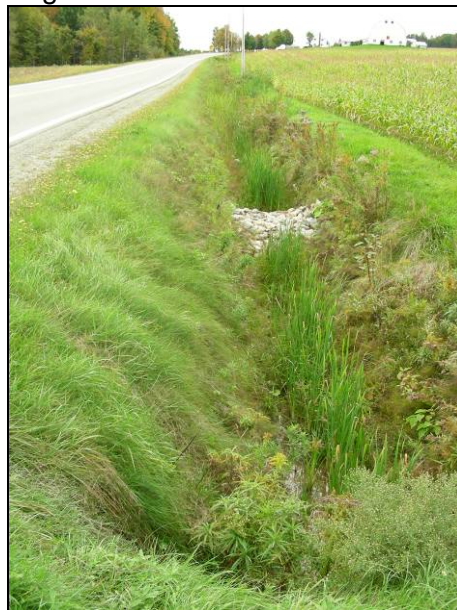
La reprise de la végétation s'est faite rapidement dans le fossé du site n° 14. Dès le printemps 2006, une végétation de type aquatique repoussait dans les portions en amont des seuils (figure 120). À l'automne 2006, la presque totalité du fond du fossé était végétalisée.

**Figure 120 : Reprise de la végétation dans le fossé du site n° 14 (20 septembre 2006)**

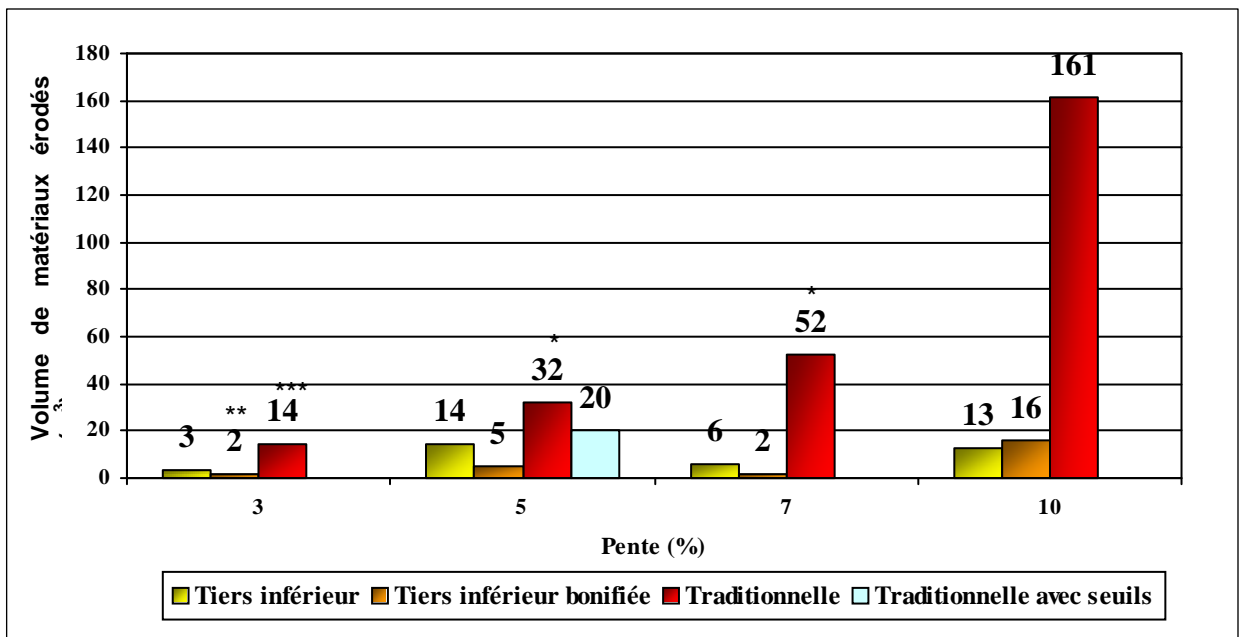
Avec l'utilisation de la méthode du tiers inférieur par rapport à la méthode traditionnelle, on constate une réduction de l'érosion de l'ordre de 79 % pour les sites de 3 % de pente, de 60 % pour les sites de 5 % de pente, de 90 % pour les sites de 7 % de pente et de 92 % pour les sites de 10 % de pente.

On peut aussi observer qu'il y a une réduction du volume de matériaux érodés avec l'utilisation de la méthode du tiers inférieur bonifiée par rapport à la méthode du tiers inférieur, et ce, pour les trois classes de pentes les plus faibles. Ainsi, on a une réduction de l'ordre de 21 % pour les sites de 3 % de pente, de 55 % pour les sites de 5 % de pente et de 70 % pour les sites de 7 % de pente. On constate que dans le cas des sites de 10 % de pente, il y a une augmentation de l'ordre de 25 % du volume de matériaux érodés.

Figure 121 : Volume total brut de matériaux érodés dans les fossés de 200 m sur une période de 18 mois

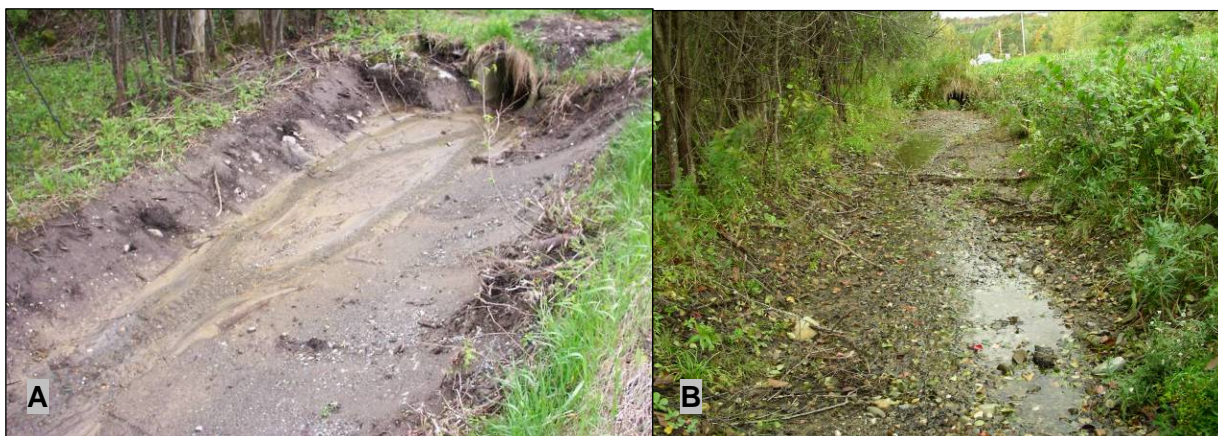
Au mètre 40, un ponceau permettant l'accès à un boisé avait causé une accumulation de sédiments antérieure à la sélection du site. Cette accumulation a fait en sorte qu'on a utilisé la méthode traditionnelle pour reconstruire le profil transversal du fossé sur 30 m. Au moment du nettoyage de celui-ci, le ponceau a été laissé en place et la profondeur du fossé en amont du ponceau était réduite par rapport à l'ensemble du fossé (figure 123A). La largeur du fossé est aussi considérablement plus faible par la présence du ponceau et cette situation provoque une réduction de la vitesse de l'eau à l'amont de ce dernier. Sur la figure 123A, on peut voir qu'il y avait déjà une accumulation de sédiments en amont du ponceau, seulement quatre jours après le nettoyage du fossé.

**Figure 123 : Accumulation en amont du ponceau au mètre 40 du site n° 1 : A) faible accumulation quatre jours après le nettoyage (29 mai 2005); B) accumulation de matériaux sur plus de 30 m (26 sept. 2006)**

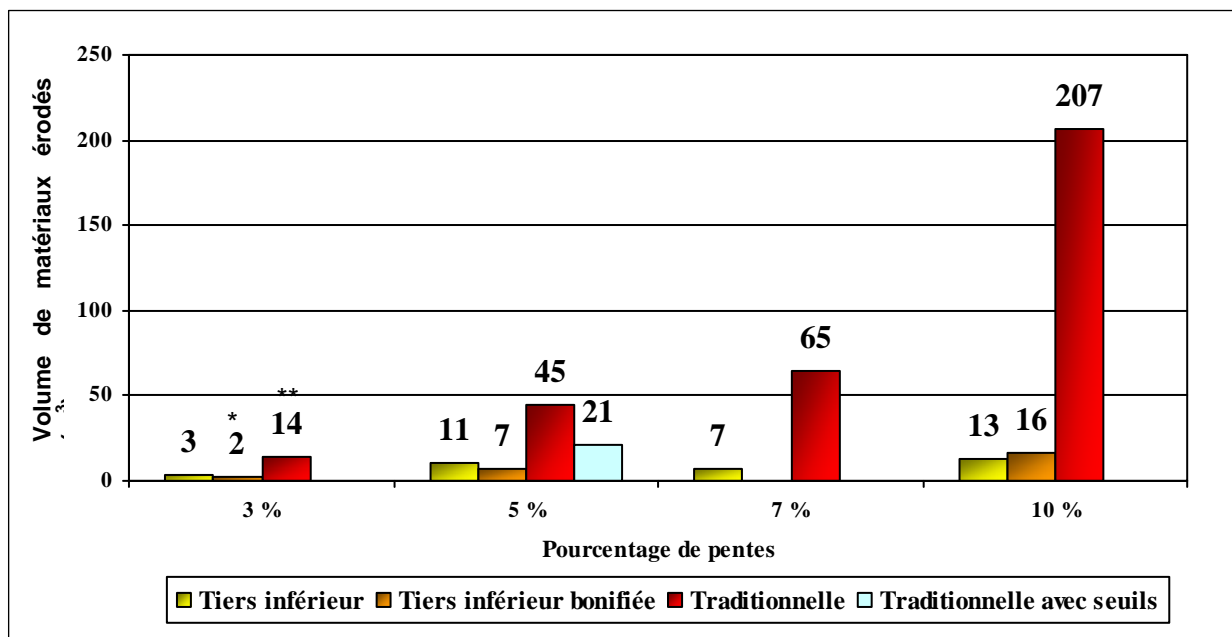
En procédant à l'ajustement des résultats obtenus dans les sites n°s 1, 6, 7, 8, 10 et 12, on peut refaire le graphique de l'évolution des fossés (figure 121) avec les volumes nets de matériaux érodés (figure 124). La différence de

volume de matériaux érodés est ainsi accentuée entre les fossés nettoyés à l'aide de la méthode du tiers inférieur et ceux nettoyés à l'aide de la méthode traditionnelle.

**Figure 124 : Volume total net de matériaux érodés dans les fossés de 200 m sur une période de 18 mois**

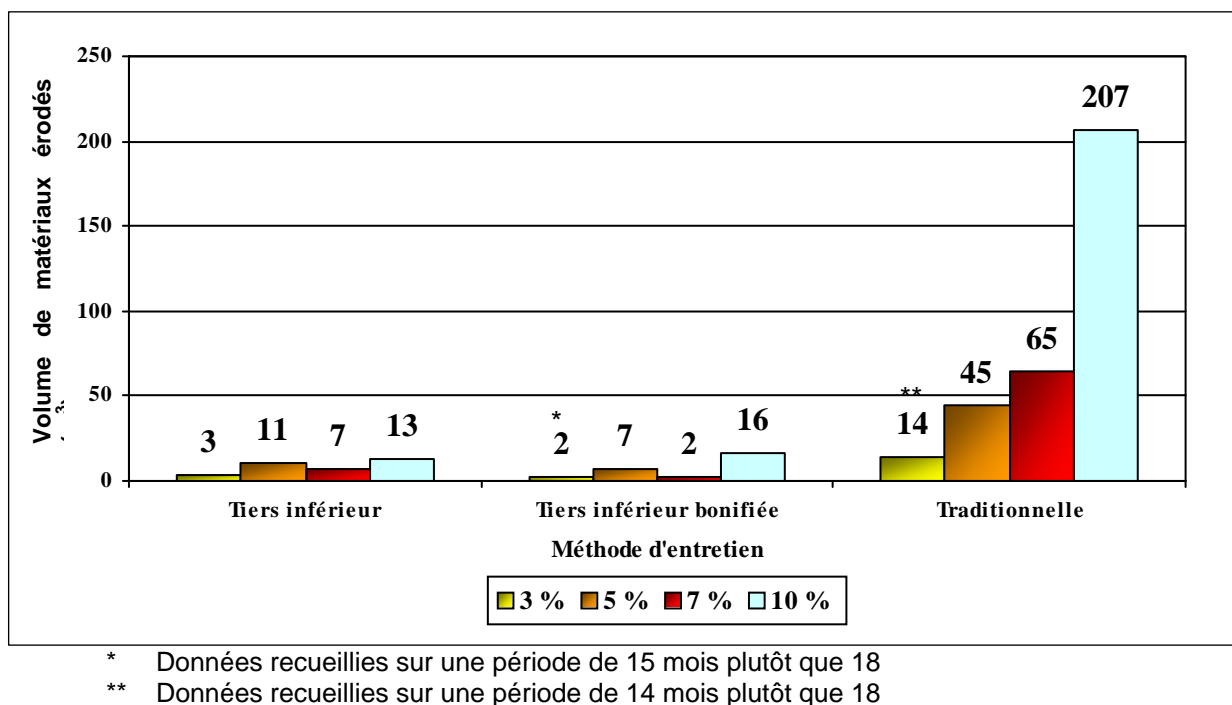
L'érosion est accentuée avec la pente. Ainsi, plus la pente augmente, plus l'érosion risque d'être importante. L'analyse des sites en fonction de la pente permet de confirmer ce constat puisqu'on remarque une différence marquée dans les volumes de matériaux érodés peu importe la méthode d'entretien (figure 125).

Dans le cas des sites nettoyés à l'aide de la méthode du tiers inférieur, on observe une croissance du volume de matériaux érodés avec l'augmentation de la pente moyenne. Par contre, le site ayant une pente de 5 % a un volume de matériaux érodés plus élevé que le site ayant une pente de 7 %. On peut expliquer cela par le fait que le fossé du site n° 6 comportait déjà quelques cicatrices d'érosion sur le talus du côté opposé à la route, résultat d'un entretien antérieur au projet d'étude.

**Figure 125 : Volume de matériaux érodés dans les fossés en fonction de la pente**

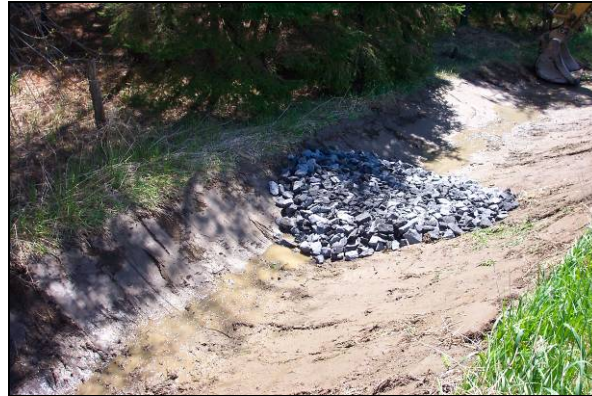
**Figure 2 : Berme filtrante installée pour le site n° 7 et zone nettoyée en aval de la berme pour créer un second bassin de sédimentation (24 mai 2005)**

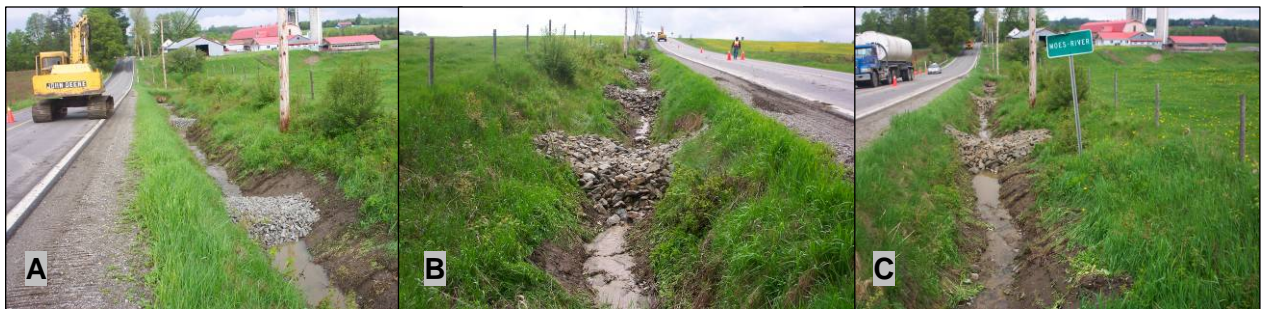
En aval du site n° 10, quatre bermes filtrantes ont pu être mises en place puisqu'on prévoyait qu'il y aurait beaucoup d'érosion sur ce site à cause de la pente (10 %) et du débit de l'eau. Pour s'assurer de l'efficacité des bermes filtrantes et maximiser leur rôle, ces dernières ont été construites avec des pierres de deux tailles différentes. Le noyau des bermes a été fait selon pierres de taille variant de 20 à 70 mm (de 1 à 3 po) (figure 3A). Ce noyau a été recouvert de pierres variant de 100 à 200 mm (de 4 à 8 po) de diamètre (figures 3B et C).

**Figure 3 : Bermes filtrantes en aval du site n° 10 (31 mai 2005) : A) bermes avec des pierres de taille de 30 à 70 mm; B) bermes recouvertes de pierres de taille de 100 à 200 mm, vues de l'aval; C) bermes vues de l'amont**
