# **Évaluation environnementale et économique de la méthode du tiers inférieur pour l'entretien des fossés routiers**

**ÉVALUATION ENVIRONNEMENTALE ET ÉCONOMIQUE  
DE LA MÉTHODE DU TIERS INFÉRIEUR  
POUR L'ENTRETIEN DES FOSSÉS ROUTIERS**

Pascal Monast Robineau  
Département de géomatique appliquée  
Faculté des lettres et sciences humaines  
Université de Sherbrooke

Juin 2008

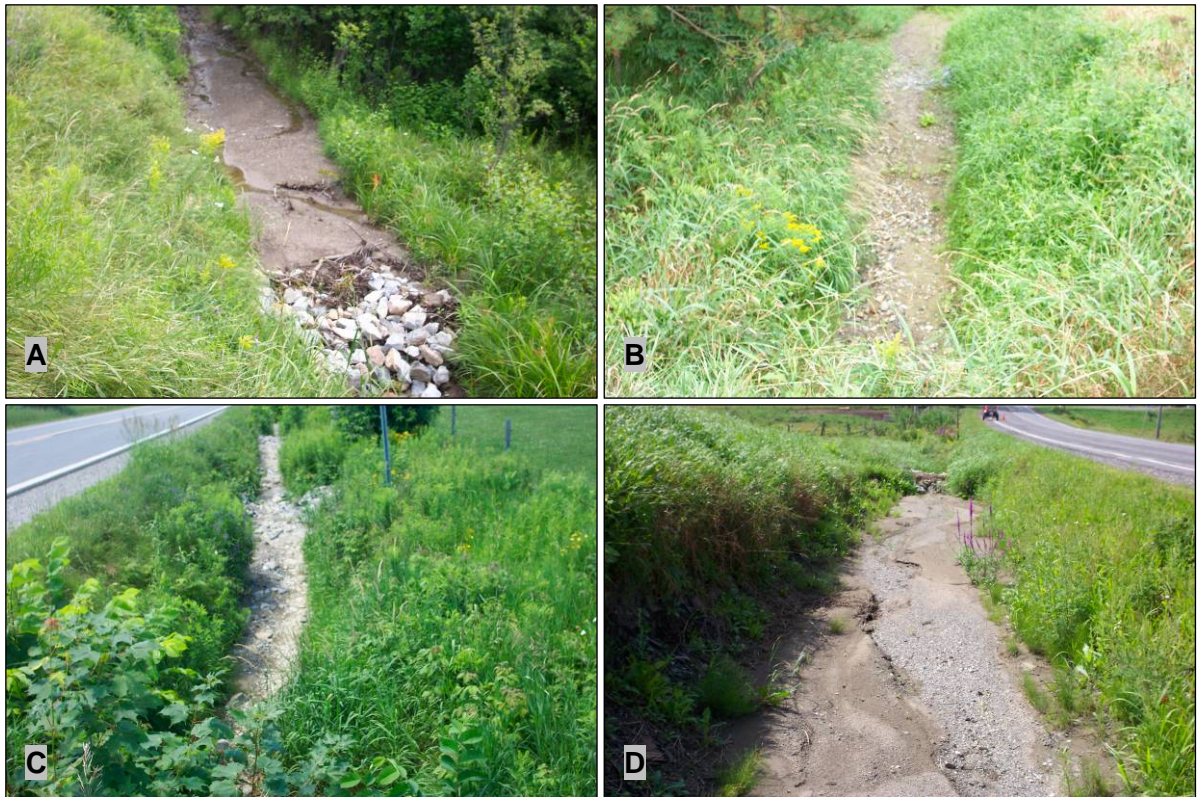
Les bassins de sédimentation formés avec les bermes devaient être nettoyés au besoin. Les bermes devaient aussi être réparées si nécessaire. En 2005, un nettoyage a eu lieu. Une demande a été faite au Centre de services de Sherbrooke le vendredi 17 juin 2005 alors que les bassins des bermes du site n° 10 étaient comblés (figure 4).

Le nettoyage du bassin des bermes a finalement été effectué le 15 août 2005, mais trop tardivement pour tous les sites car les bassins étaient comblés. La végétation qui se trouve en aval des bermes des sites n<sup>os</sup> 1, 7 et 11 a agi elle aussi comme berme filtrante en retenant beaucoup de sédiments qui avaient passé par-dessus les bermes d'où les bassins étaient comblés. Pour ces sites, la section en aval des bermes a été nettoyée. À la suite de ce premier nettoyage, les bassins de ces trois sites ont bien fonctionné. À la fin de l'automne 2005, ces bermes fonctionnaient toujours bien et d'autant mieux que les interstices entre les pierres avaient été comblés en grande partie, ce qui avait réduit la possibilité que des sédiments passent au travers des pierres.

**Figure 4 : État des bermes filtrantes avant le nettoyage : A) bassin de la berme du site n° 1 comblé de sédiments (26 juillet 2005); B) bassin de la berme du site n° 7 avant son nettoyage (15 août 2005); C) bermes vues de l'amont au site n° 10 (15 juillet 2005); D) bassin d'une berme avant nettoyage au site n° 11 (15 août 2005).**

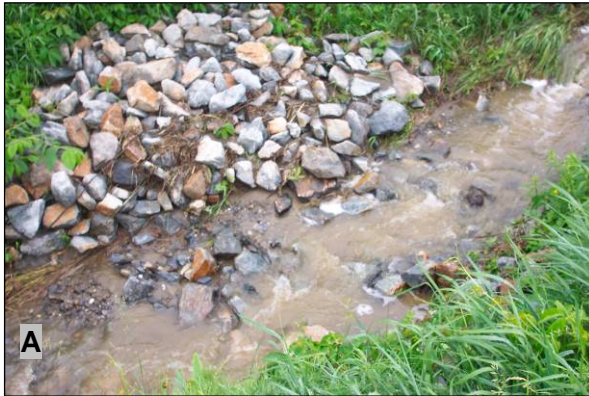
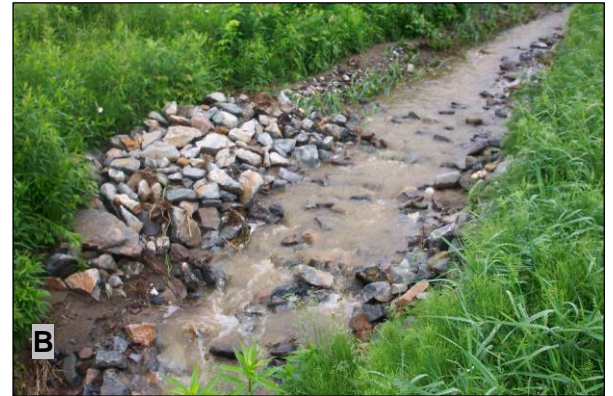
Le matin du 17 juin 2005, on a constaté qu'il y avait eu une importante érosion sur presque toute la longueur du fossé. Une très grande quantité de sédiments se sont donc rendus jusqu'aux bermes et certaines d'entre elles ont été éventrées. Les bermes n°s 3 et 4 qui se trouvent en aval des deux premières avaient été éventrées et devaient être reconstruites (figure 5). Les bermes n°s 1 et 2 sont les seules qui soient demeurées relativement intactes, malgré la quantité de sédiments accumulés en amont.

**Figure 5 : État des bermes du site n° 10 à l'occasion de fortes précipitations (17 juin 2005) : A) berme n° 4 éventrée; B) berme n° 1 peu éventrée avec une importante sédimentation en amont**

Le lundi 15 août 2005, les bassins des bermes ont été vidés et les bermes endommagées ont été reconstruites. La plupart des sédiments accumulés étaient grossiers. Il s'agissait de sable, de gravier, de galets et même de petits blocs.

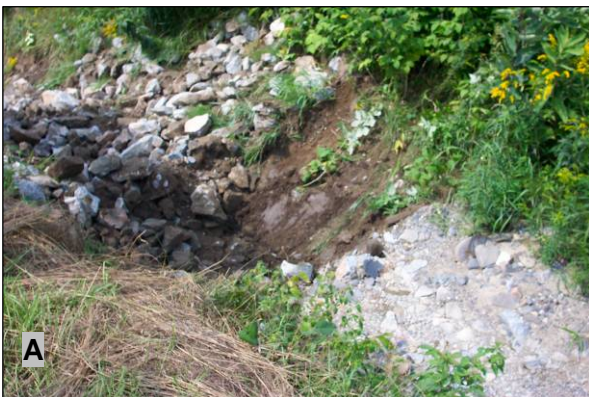
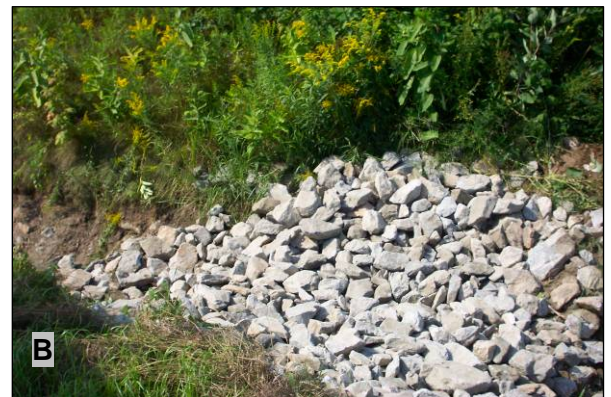
**Figure 6 : Reconstruction des bermes filtrantes au site n° 10 (15 août 2005) : A) berme n° 3 en reconstruction; B) berme n° 3 recouverte de nouvelles pierres pour augmenter sa résistance**

En vue de reconstruire les bermes et d'éviter des coûts supplémentaires, on s'est servi des pierres disposées près des deux bermes éventrées, soit les bermes n° 3 et 4 (figure 6A). De même, on a récupéré quelques pierres qui avaient été délogées de chacune des bermes. Enfin, pour aider à stabiliser le tout, un chargement de 10,5 t de pierres, de taille de 200 à 300 mm (de 8 à 12 po), a servi à recouvrir les bermes afin de les rendre plus fonctionnelles et résistantes (figure 6B).

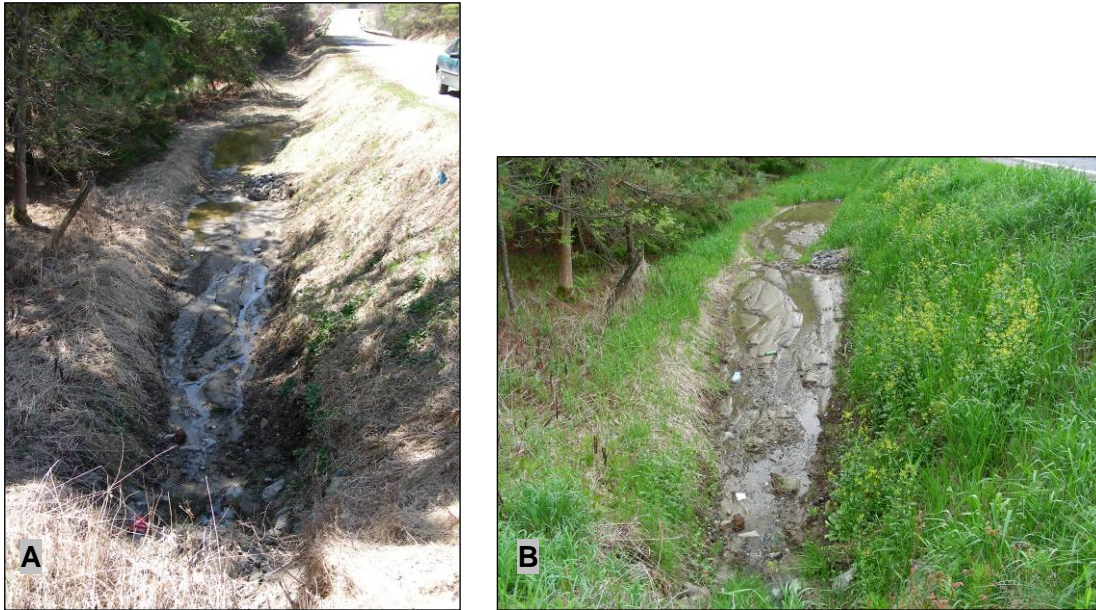
En ce qui concerne le site n° 7, au moment de la demande de nettoyage du 8 mai 2006, les bassins étaient comblés à plus de 75 % de leur capacité (figure 8A). Il était donc important de ne pas tarder pour s'assurer de leur efficacité. Peu après cette demande, les bassins débordaient de sédiments, à la suite de nombreux décrochements constatés sur le site (figure 8B). Une nouvelle demande a été faite le 23 mai 2006.

**Figure 8 : Bassins de sédimentation en aval du site n° 7 : A) les bassins sont comblés à plus de 75 % (20 avril 2006); B) les bassins de sédimentation débordent (23 mai 2006)**

Les bassins ont finalement été vidés le 20 juillet, au même moment où le Centre de services de Sherbrooke est venu faire la réparation des deux décrochements sur le talus du côté de la route. À la fin de la réparation, on avait un surplus de près de 2 t de pierres de taille moyenne de 200 à 300 mm. On a donc mis en place une seconde berme à l'aval de la première, pour ajouter à l'efficacité de la végétation présente à cet endroit, ce qui permet même de filtrer l'eau qui y passe (figure 9).

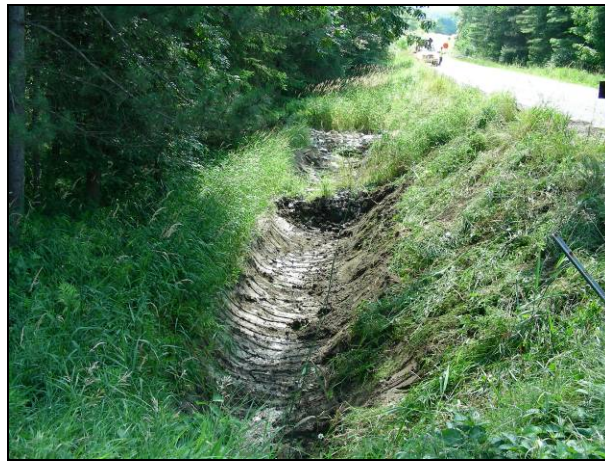
**Figure 9 : Mise en place d'une seconde berme en aval du site n° 7 (20 juillet 2006)**

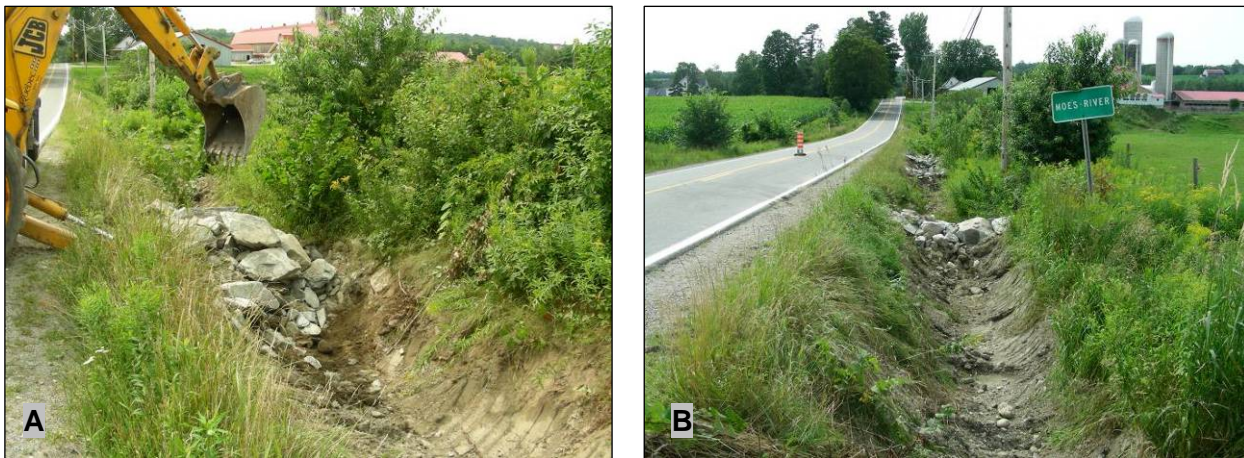
L'ajout de pierres de taille moyenne de 200 à 300 mm sur les bermes situées en aval du site n° 10 au moment de la reconstruction le 15 août 2005 n'a été utile que pendant quelque temps car, au printemps 2006, on a remarqué qu'il y avait, encore une fois, un déplacement des pierres au centre des bermes. Plus de deux mois après la demande pour vidanger les bassins de sédimentation, une équipe du Centre de services de Cookshire est venue faire le travail en deux temps.

**Figure 10 : Reconstruction des bermes en aval du site n° 10 (31 juillet 2006) : A) berme n° 4; B) bassins de sédimentation vus de l'amont**

Le nettoyage des bassins a été commencé le 26 juillet et terminé le 27. Ce n'est finalement que le 31 juillet que l'équipe est revenue pour terminer le travail de reconstruction des bermes. Tout d'abord, on a remodelé les bermes existantes afin de leur redonner leur forme initiale. Ensuite, on a ajouté des pierres de gros calibre (de 600 à 900 mm de diamètre) (figure 10). La mise en place des pierres de gros calibre a permis aux bermes de demeurer en place et de former des bassins de sédimentation efficaces, malgré les intempéries ainsi que l'apport important de sédiments au cours de l'automne 2006.
