# **Caractérisation de l'état des bandes végétales riveraines et de l'érosion du secteur urbain et minier, Ville de Thetford Mines**

**Présenté à la Ville de Thetford Mines**

**Janvier 2015**

**Groupe de concertation des bassins versants de la zone Bécancour (GROBEC), 2015.**

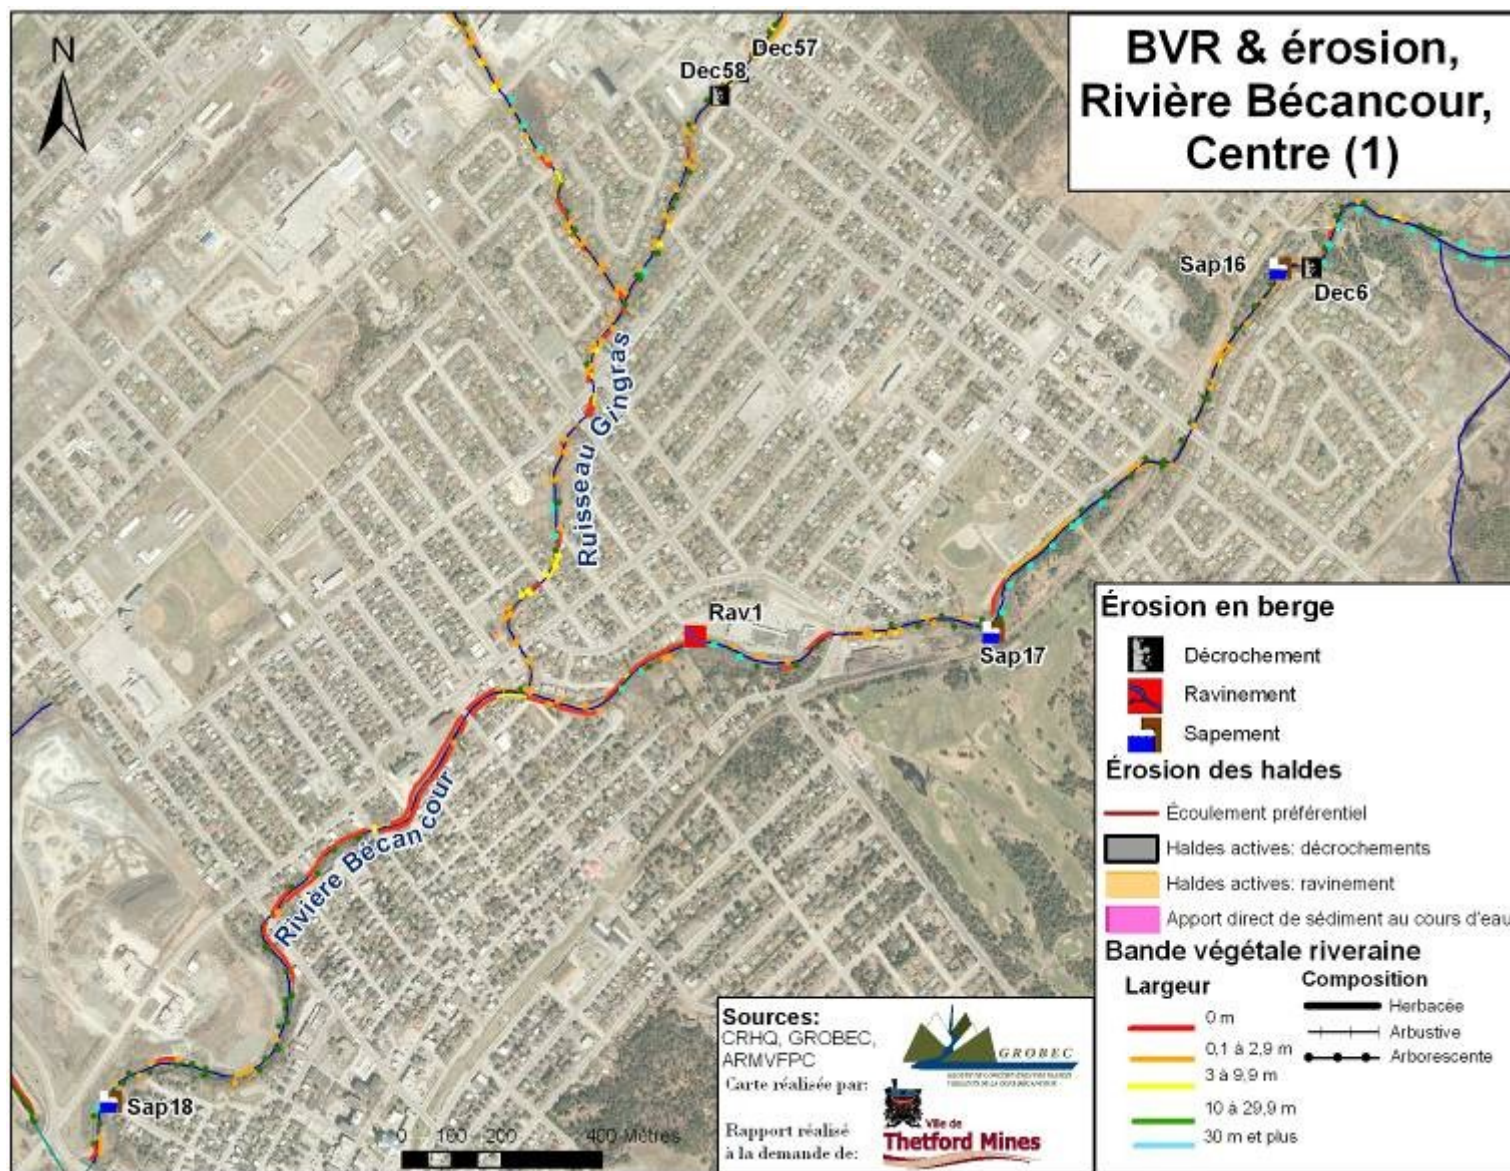
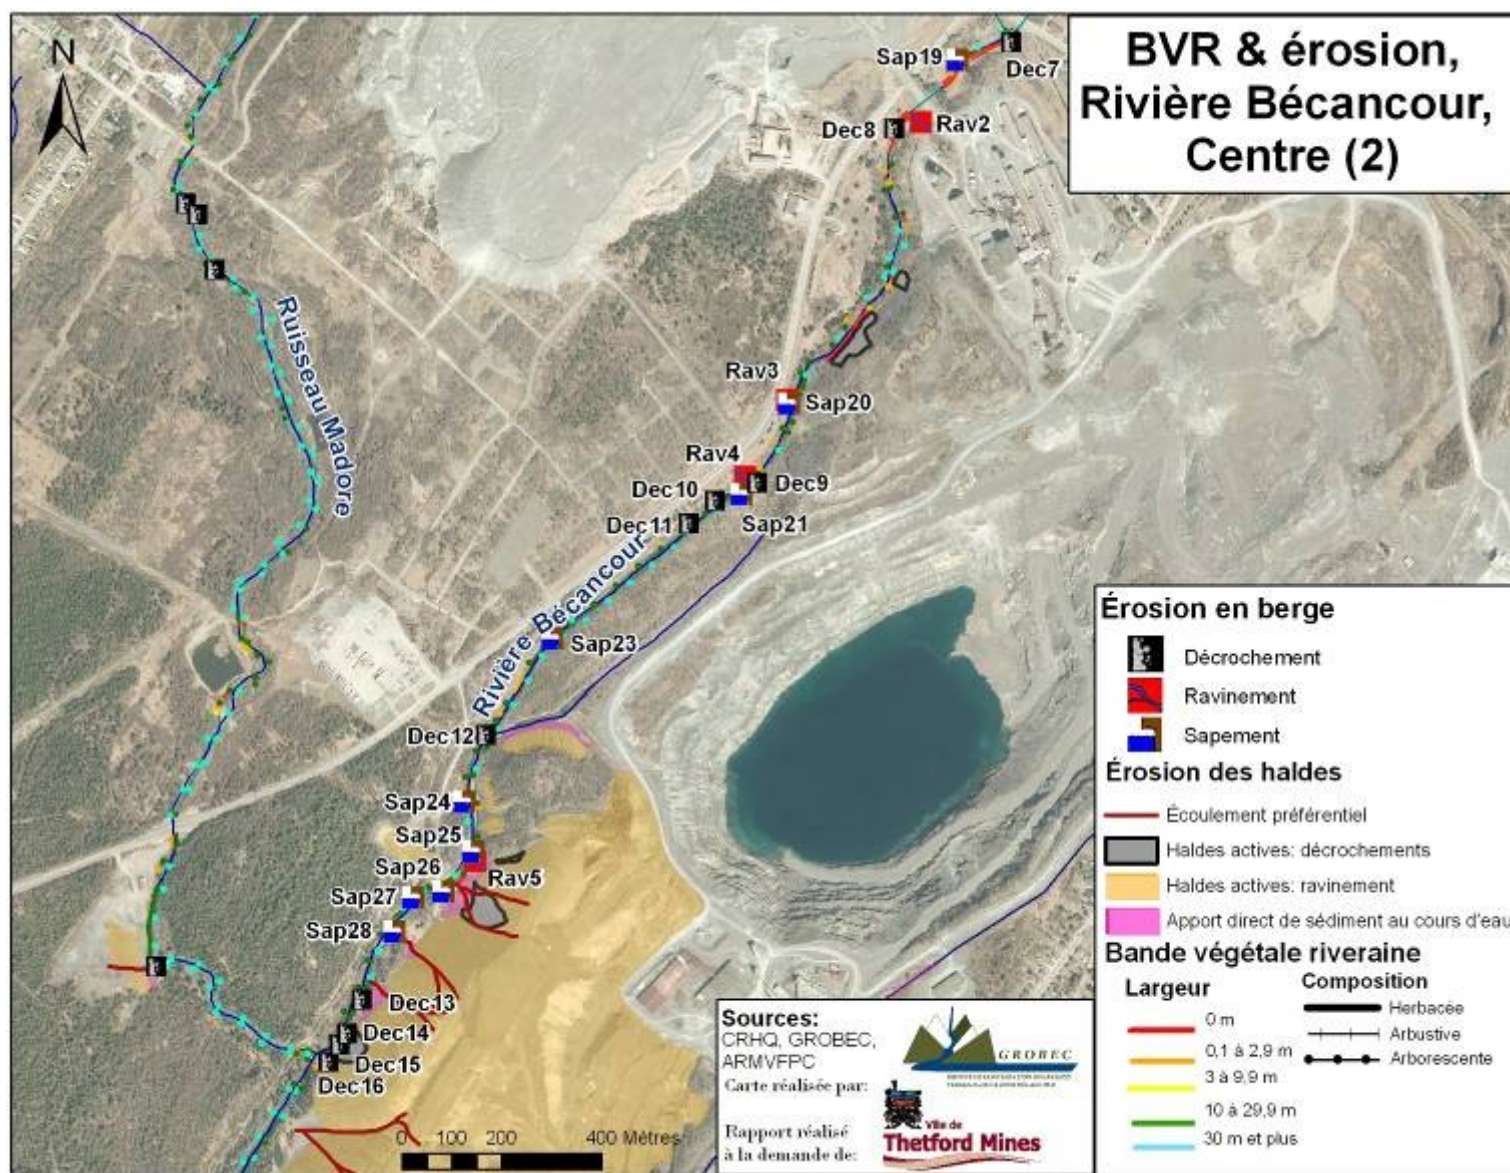
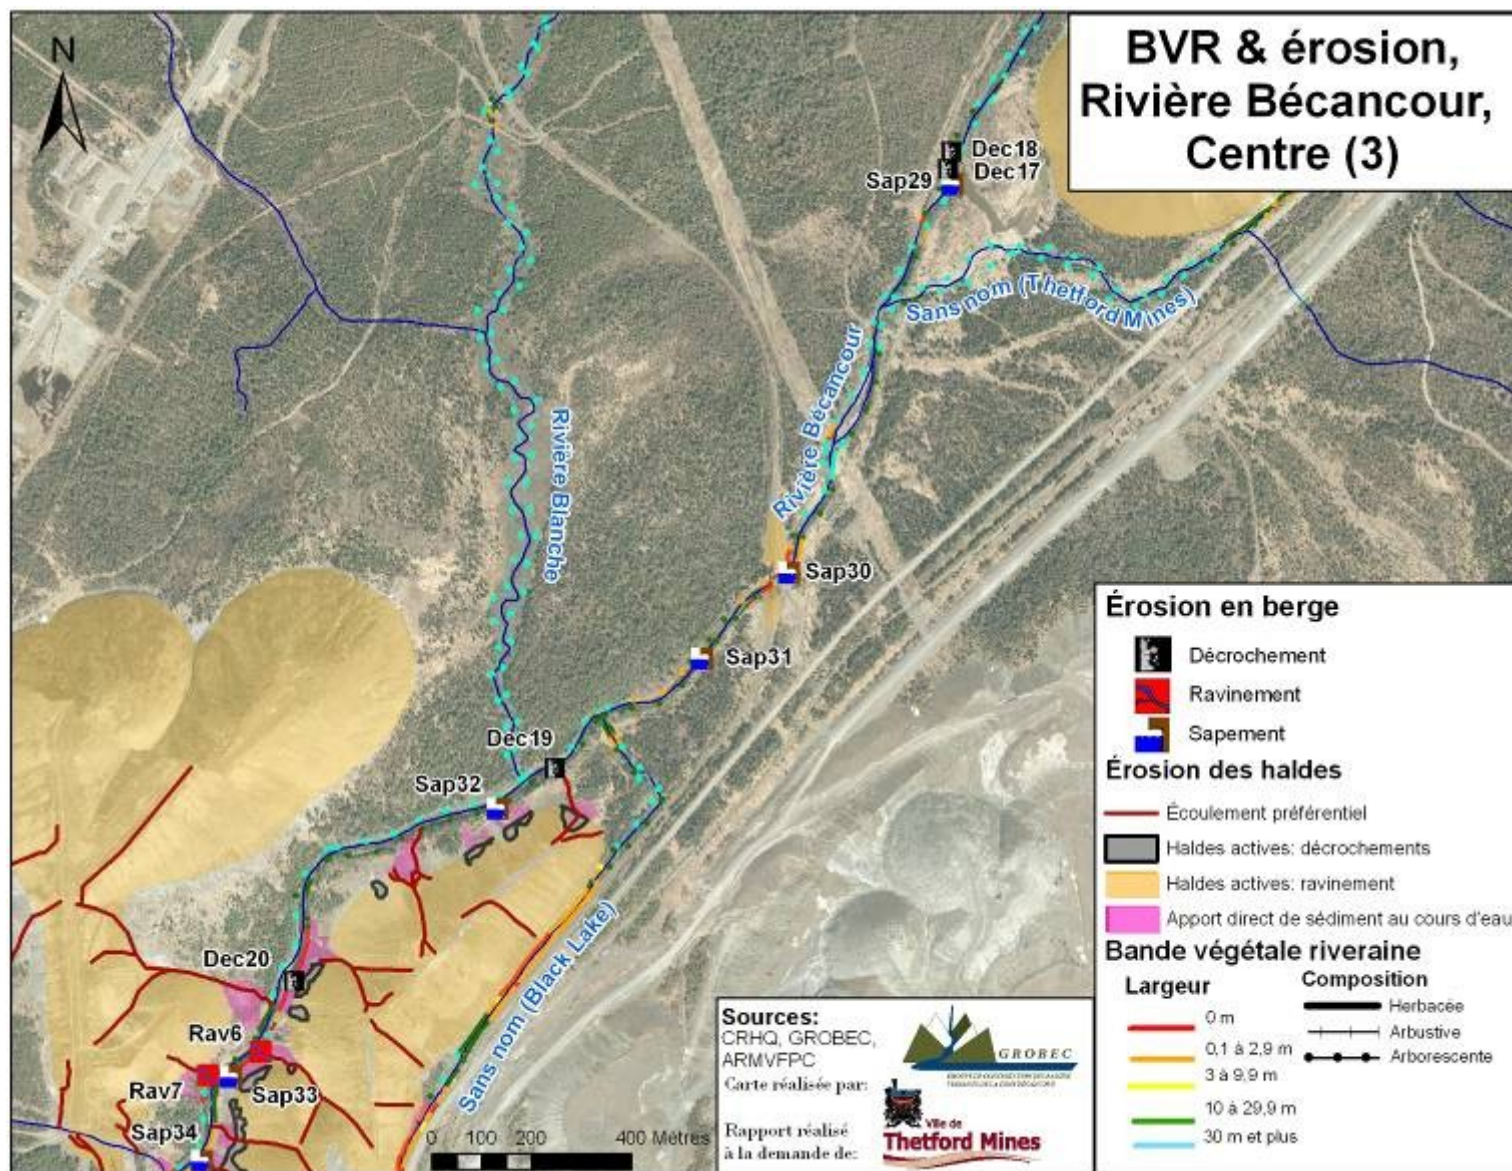
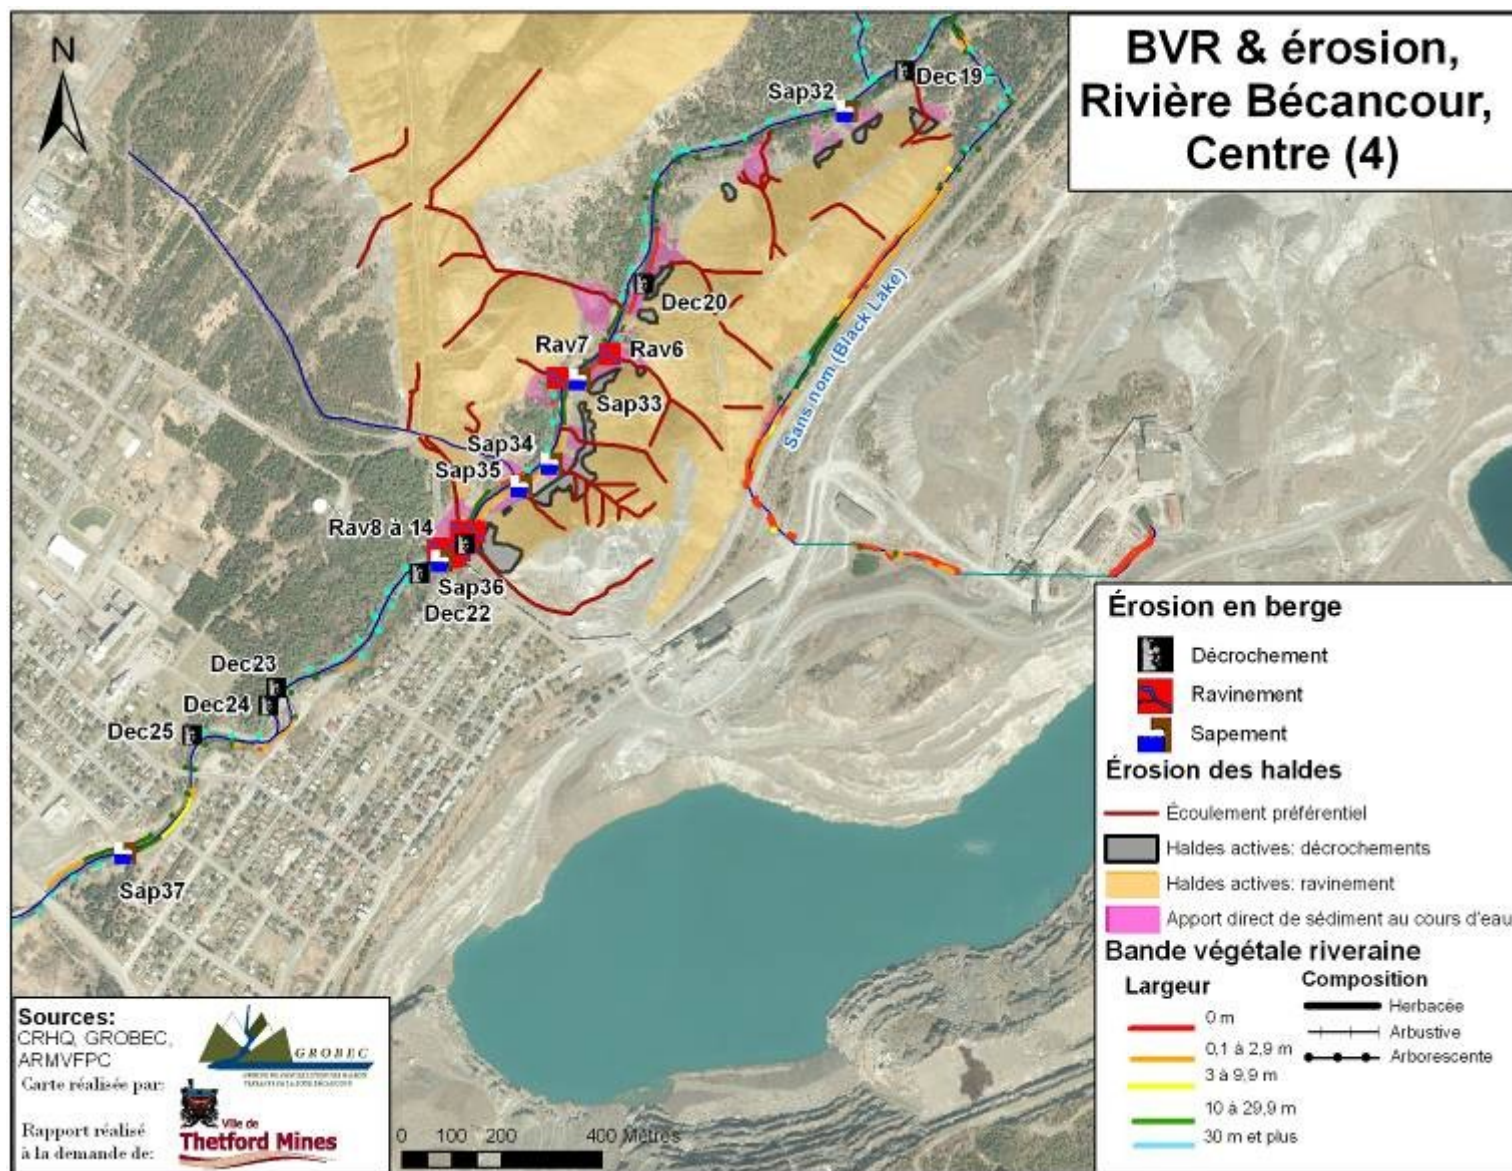
La Figure 13, la Figure 14, la Figure 15 et la Figure 16 permettent d'observer l'état des BVR et des sites d'érosion pour la partie centre de la rivière Bécancour à Thetford Mines entre la rue Marchand et la route 112. La rivière Bécancour traverse des zones résidentielles, le centre-ville de Thetford Mines, une zone minière et finalement une zone boisée. Le secteur est relativement plat, à l'exception des haldes localisées à proximité de la rivière Bécancour.

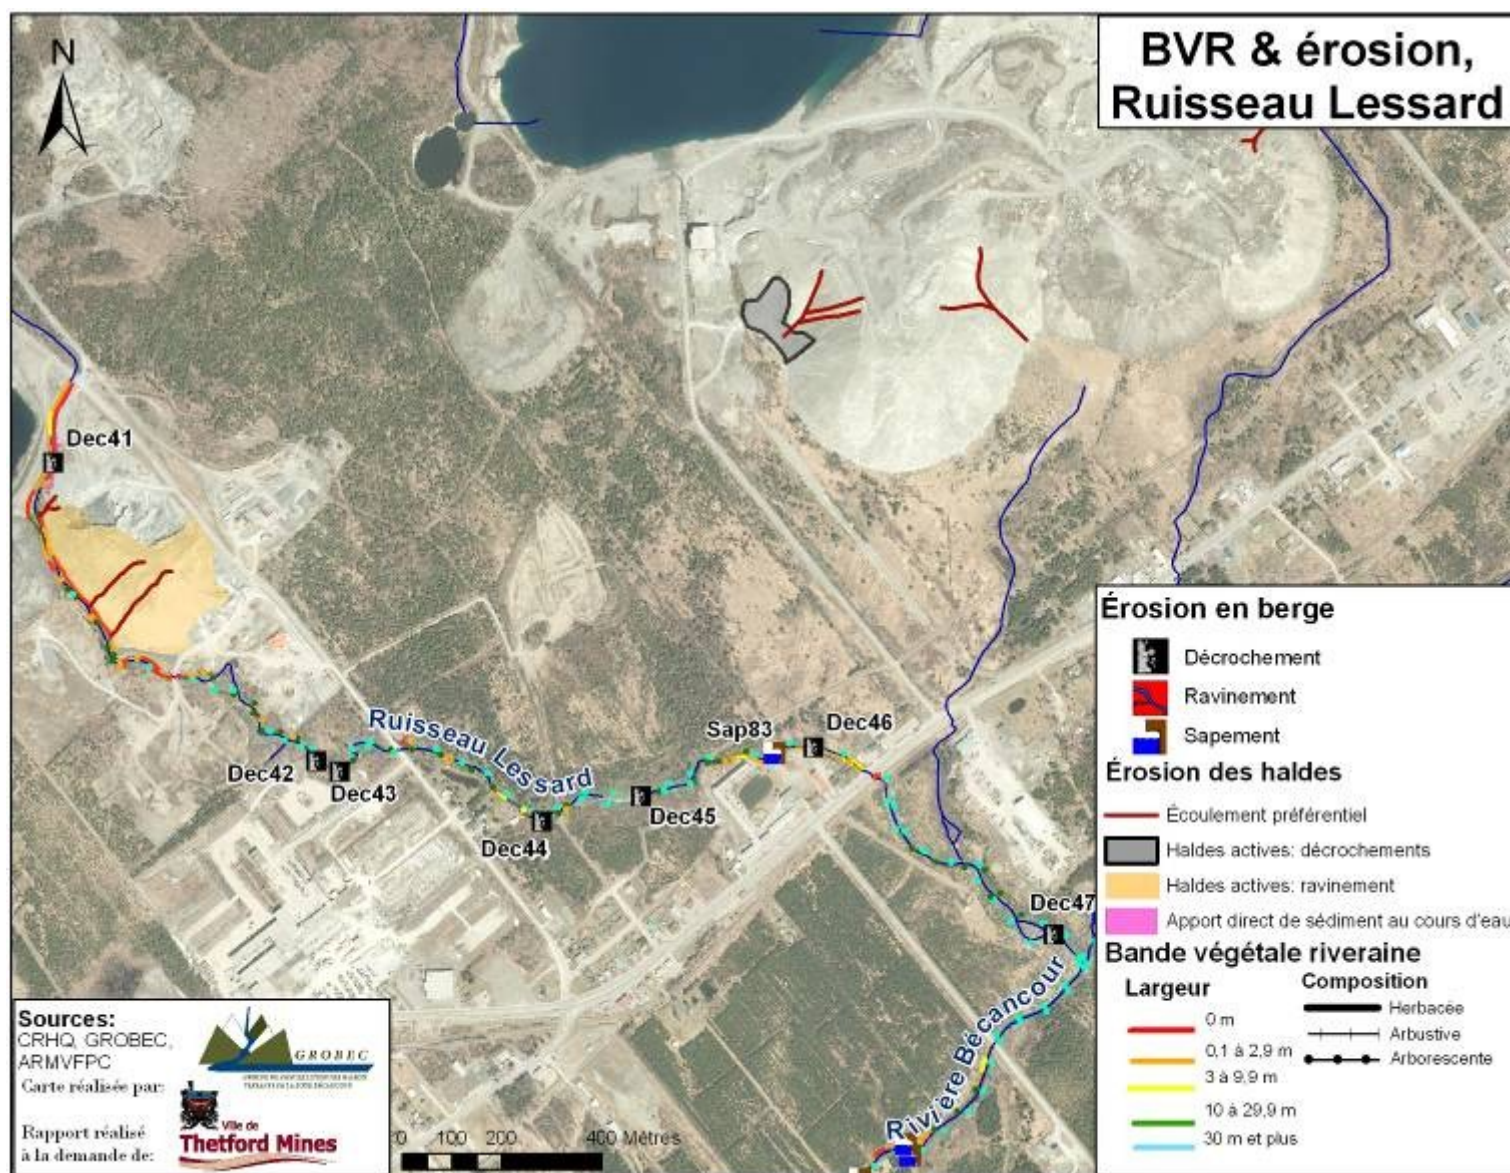
La Figure 20 permet d'observer l'état des BVR et des sites d'érosion de la section aval du ruisseau Lessard. Dans cette section à l'étude, la rivière traverse une zone minière, industrielle et boisée du secteur de Thetford-Sud. Le secteur est relativement plat, à l'exception de la halde localisée en marge du ruisseau Lessard.

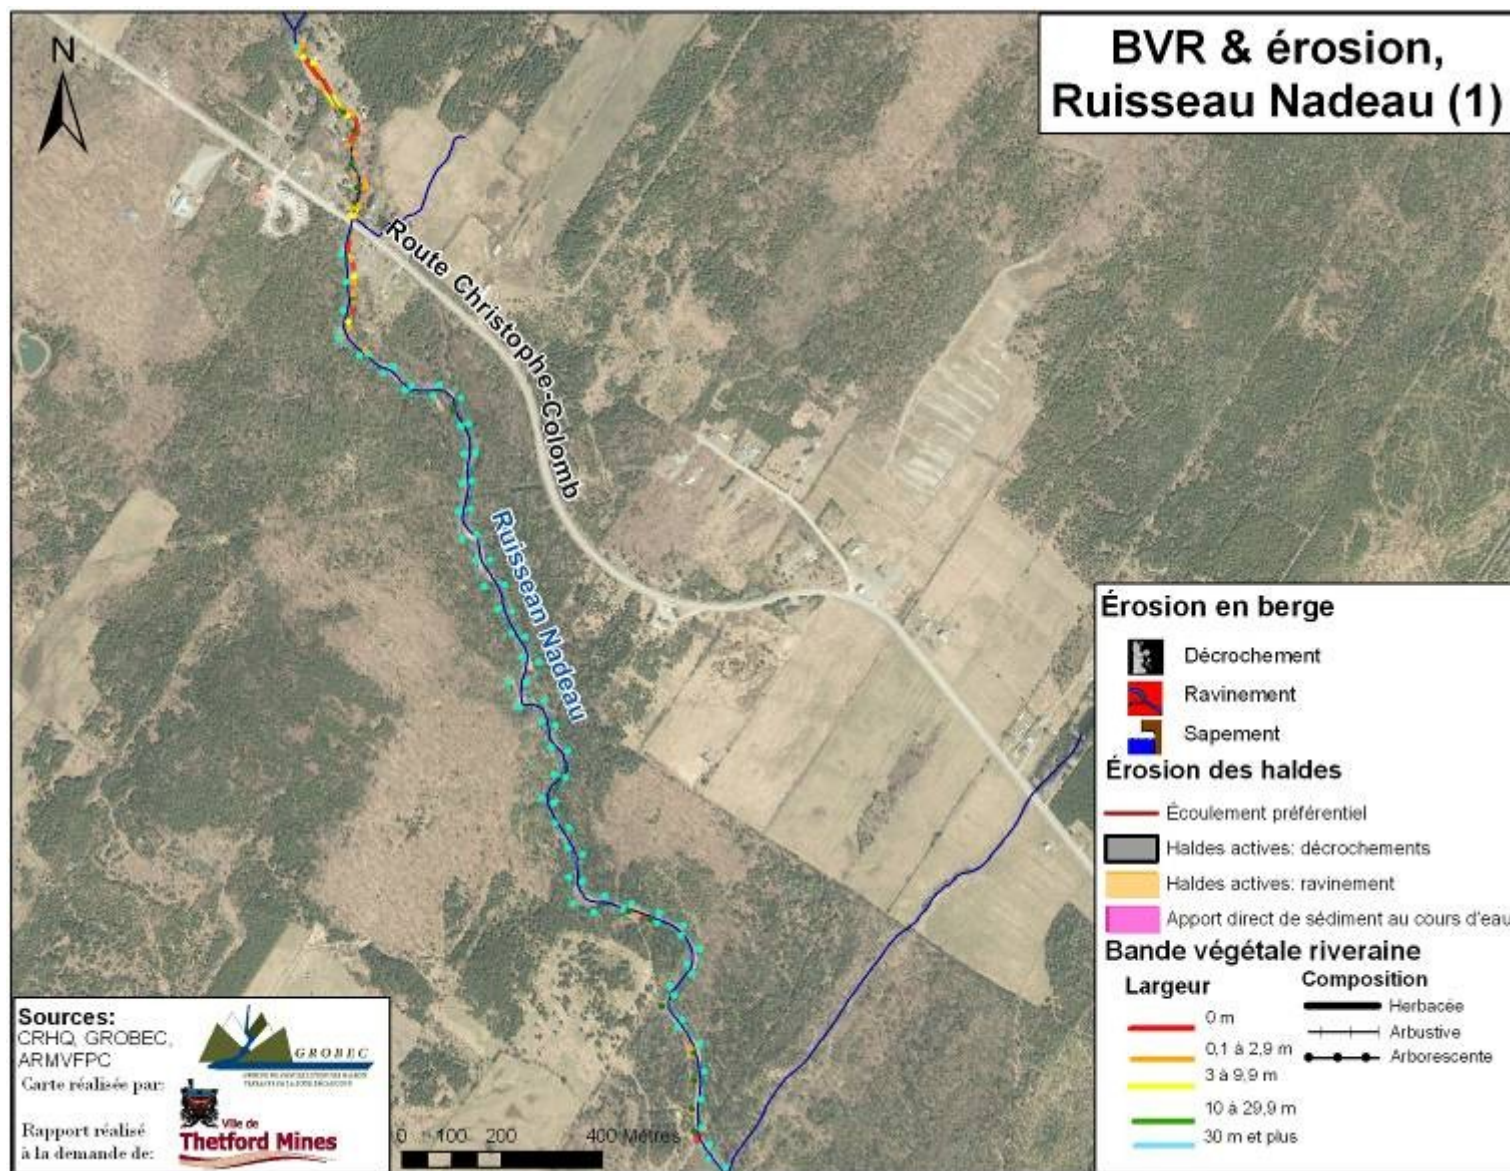
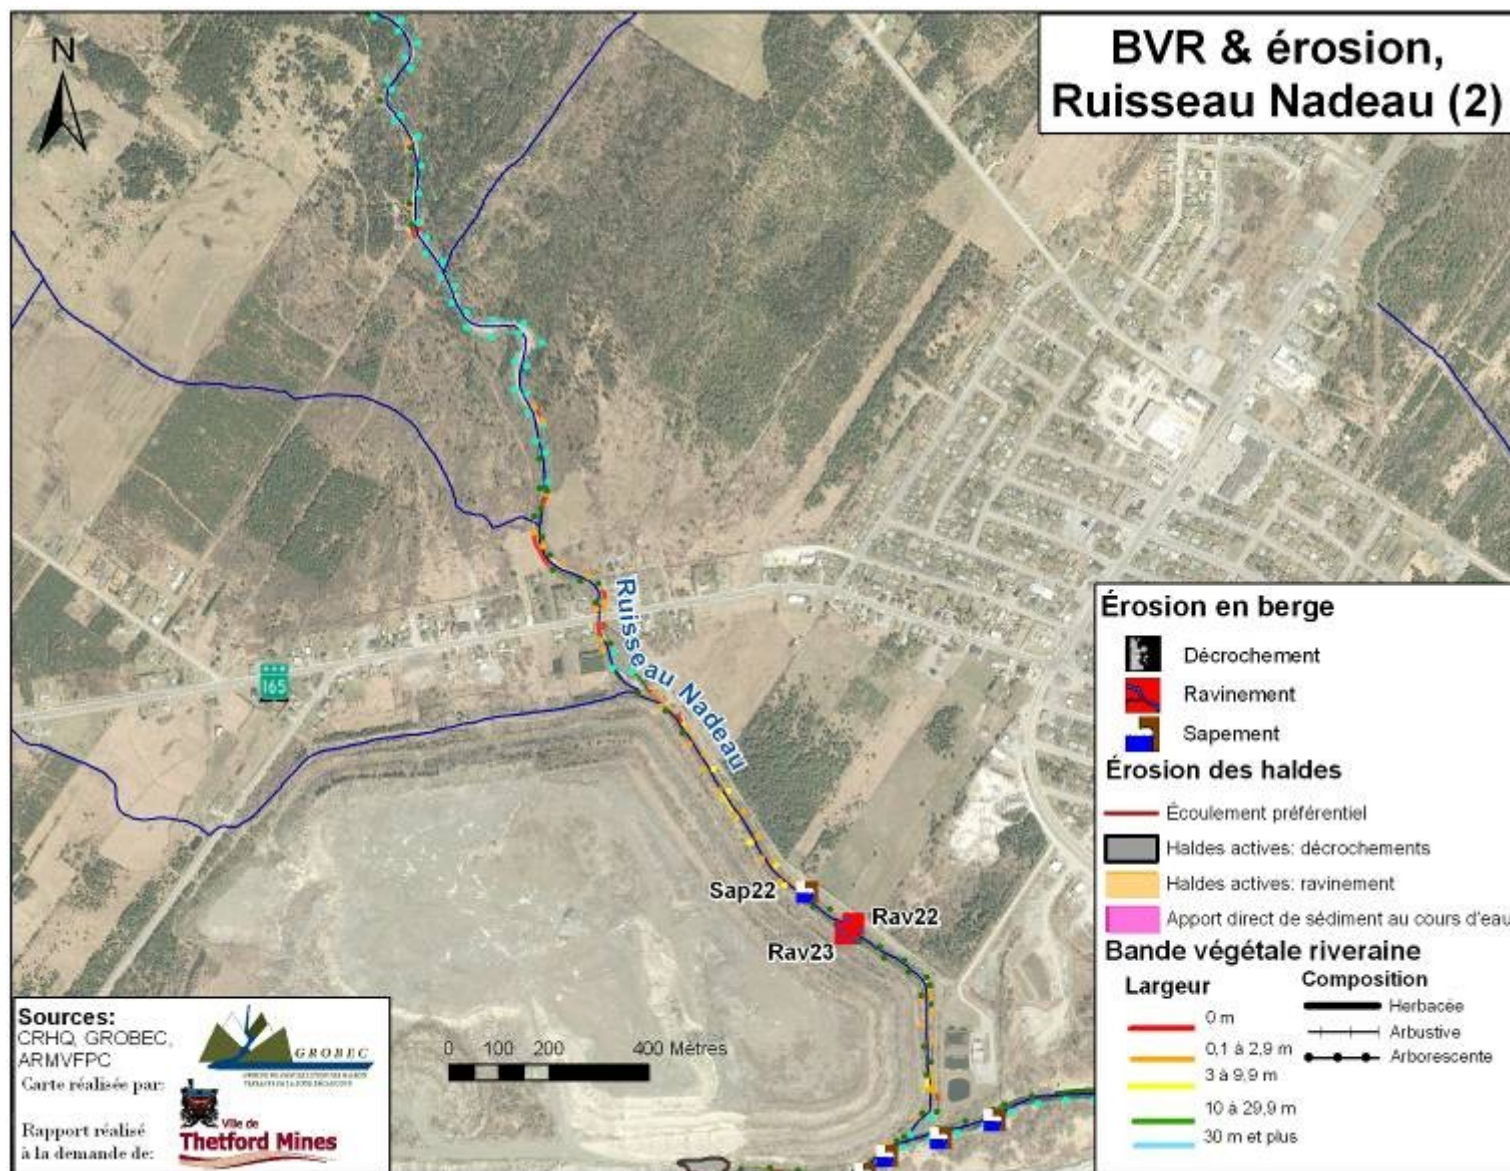
La Figure 26 et la Figure 27 permettent d'observer l'état des BVR et des sites d'érosion de la section aval du ruisseau Nadeau. Dans cette section à l'étude, le ruisseau se trouve presque entièrement dans des milieux boisés tout en traversant quelques milieux agricoles, résidentiels et finalement miniers du secteur Black Lake. La section de ruisseau a un dénivelé de 70m, à pente faible à l'exception de la halde localisée à proximité de son embouchure.

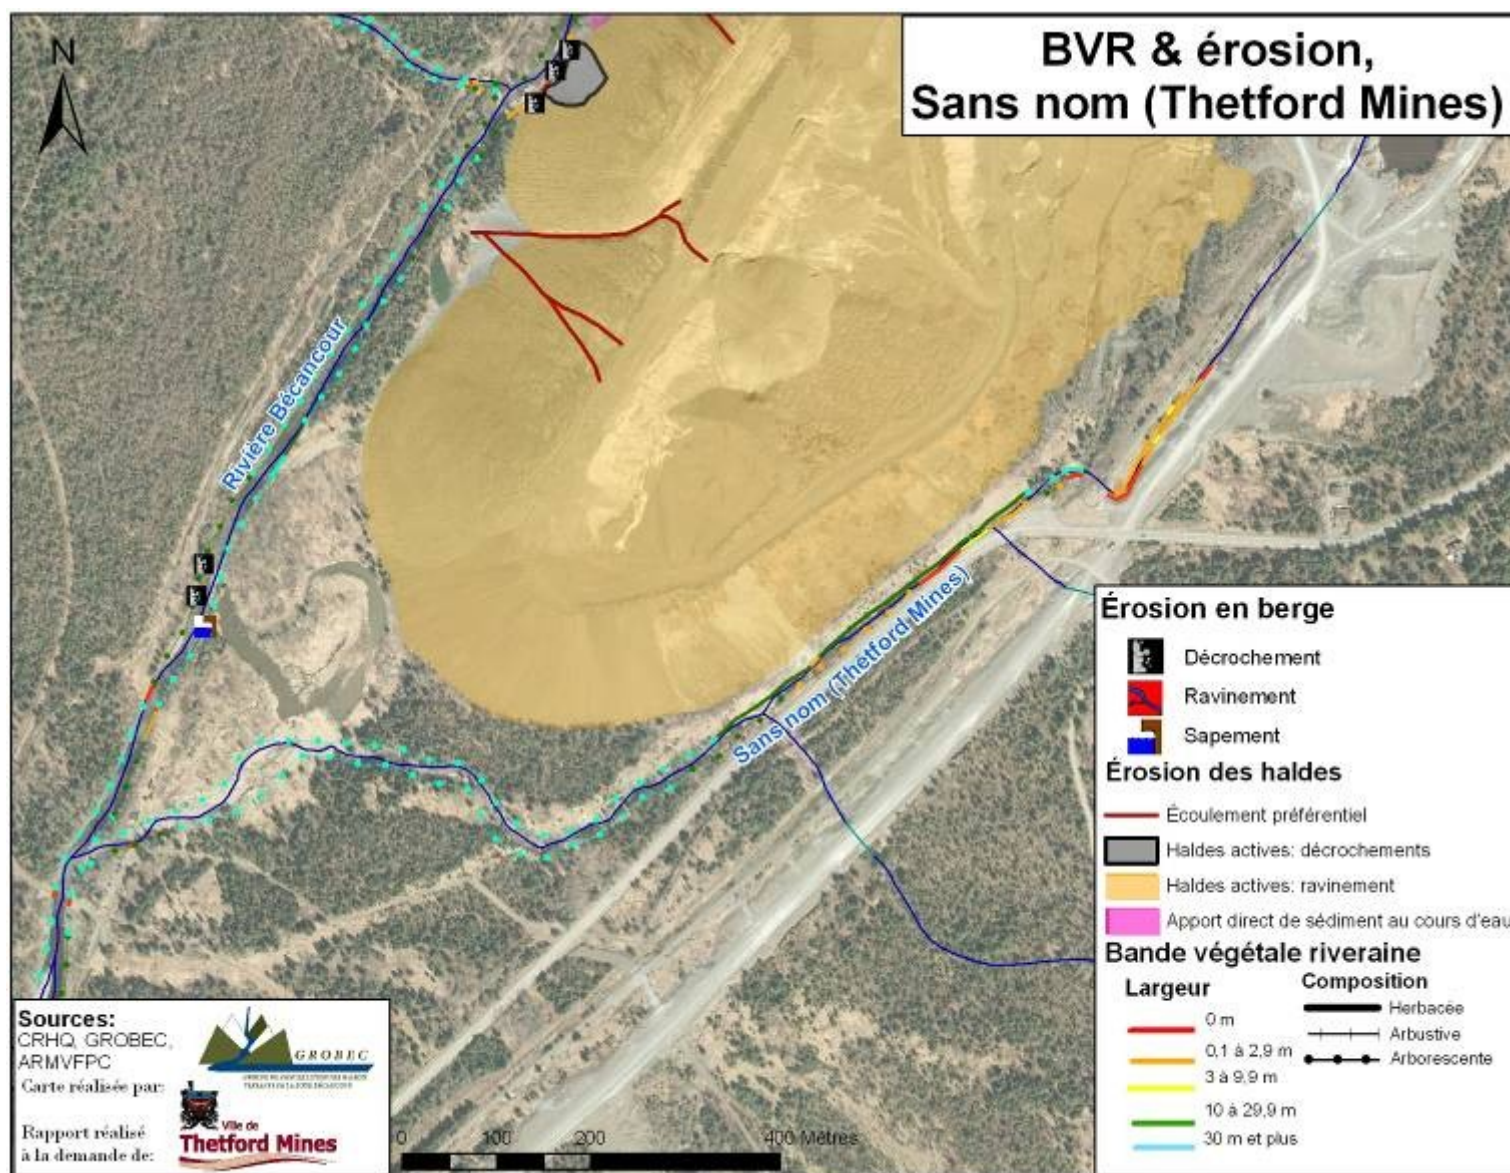
Figure 28 Carte des BVR et sites d'érosion de la section du cours d'eau Sans nom (Thetford Mines)

La Figure 28 permet d'observer l'état des BVR et des sites d'érosion de la section aval du cours d'eau Sans nom (Thetford Mines). Dans cette section à l'étude, le cours d'eau traverse des milieux miniers boisés et des infrastructures routières du secteur de Thetford-Sud. À l'origine le secteur était relativement plat, mais il est maintenant façonné par la présence de haldes localisées en marge du cours d'eau.

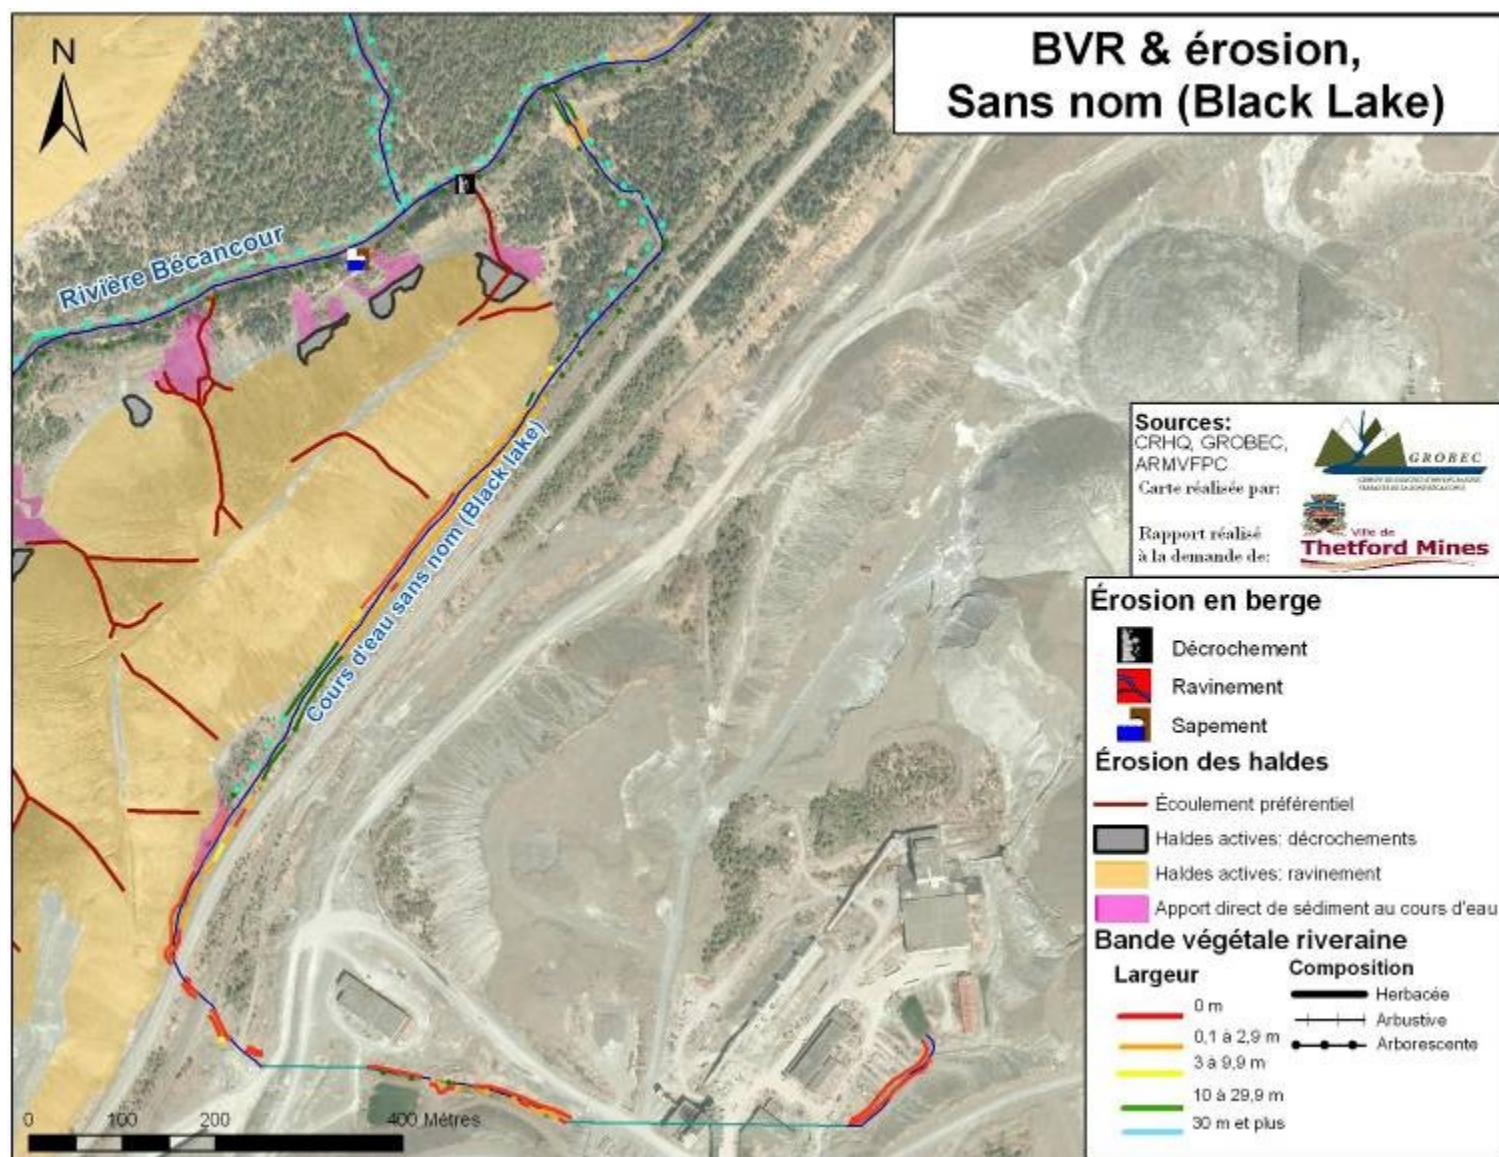
**Figure 29** Carte des BVR et sites d'érosion de la section du cours d'eau Sans nom (Black Lake)

La Figure 29 permet d'observer l'état des BVR et des sites d'érosion de la section aval du cours d'eau Sans nom (Black Lake). Dans cette section à l'étude, le cours d'eau traverse un important milieu minier, ainsi que des milieux boisés et des infrastructures routières du secteur de Black Lake. À l'origine le secteur était relativement plat, mais il est maintenant façonné par la présence de haldes localisées en marge du cours d'eau. En plus de modifier la topographie de cette section, les activités minières ont mené à une canalisation, voire même un ensevelissement complet de certaines portions du cours d'eau.
