Examen des mortiers et de la murale  
*Les instruments de la Passion*  
Eglise Notre-Dame-des-anges  
Hôpital général de Québec

Rapport d'expertise

Mai 2021

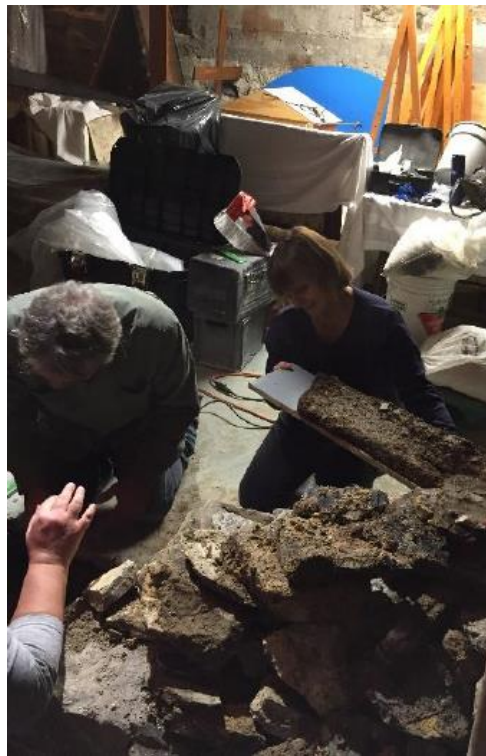
L'assise de la fondation est au niveau de la nappe phréatique qui se trouve sur le plancher de béton. La maçonnerie est déposée sur 2 pièces de bois (madrier) de 15 cm de large complètement gorgées d'eau (photo 9). L'état de conservation du bois est critique : il était friable et difficile à manipuler. Pour faire un prélèvement, 2 sections d'environ 45 cm ont été taillées à l'aide d'une scie alternative. Les échantillons ont été prélevés et déposés sur une planche de bois. Ces échantillons ont été remis à Anne Delwaide du Centre d'études nordiques de l'Université Laval (photo 10), pour vérifier la possibilité d'en faire une datation par dendrochronologie. L'ouverture exploratoire a été refermée une fois que les prélèvements ont été terminés (photo 11).

Photo 10 : prélèvement de la pièce de bois

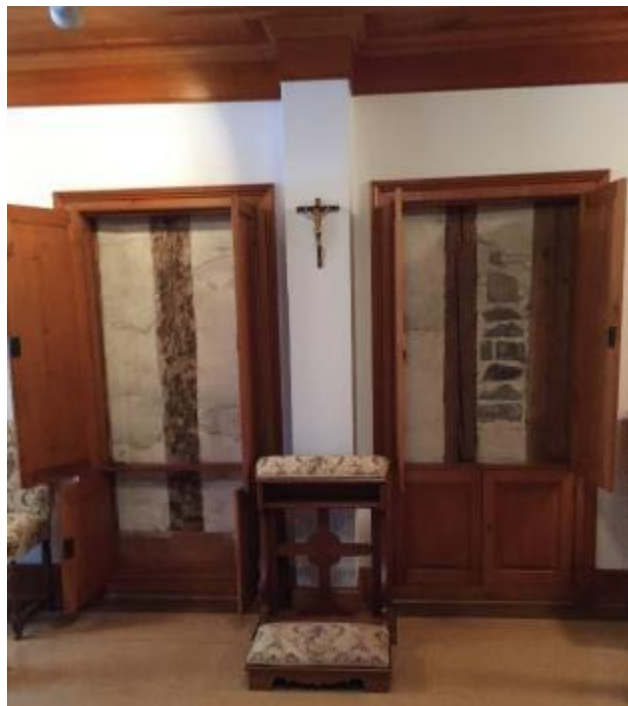
Un prélèvement de mortier a été fait sur le colombage du côté de la sacristie au rez-de-chaussée. Des armoires permettent l'accès à l'arrière du colombage (photo 12). Malgré le fait que le mortier d'origine ait entièrement été retiré en 1982, nous avons pu en trouver des traces. Un échantillon a été prélevé au creux d'une entaille d'une poutre (photo 13). Contrairement au mortier moderne, de texture et de couleur uniformes, le mortier que nous avons prélevé est brun et granuleux. La coloration brune de ce mortier fait écho à la tradition française du torchis ou du bousillage, où l'argile est utilisée comme liant. Dans notre cas, l'ajout d'argile contenant des oxydes de fer, dans le mortier pierroté, est sans doute la cause de la coloration. D'ailleurs, un autre échantillon provenant d'un mur de colombage pierroté à Montréal (n° BfFj-20 13C7) présente un taux de silicates et d'aluminates qui sont associés à l'argile, également élevé<sup>9</sup>.

Photo 12 : accès au mur de colombage au rez-de-chaussée, par la sacristie

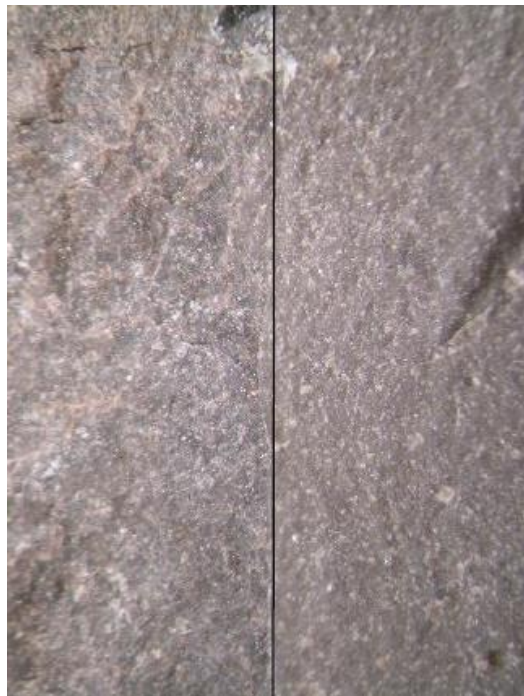
Le plancher est composé de grandes dalles de pierre de calcaire gris foncé, actuellement peintes en gris (photo 15). Un échantillon de la pierre a été prélevé et comparé avec le calcaire de Beauport. Au microscope, les deux échantillons montrent des caractéristiques morphologiques semblables (photo 16).

Photo 16 : échantillons de pierre du plancher (gauche) et calcaire de Beauport (droite) au microscope

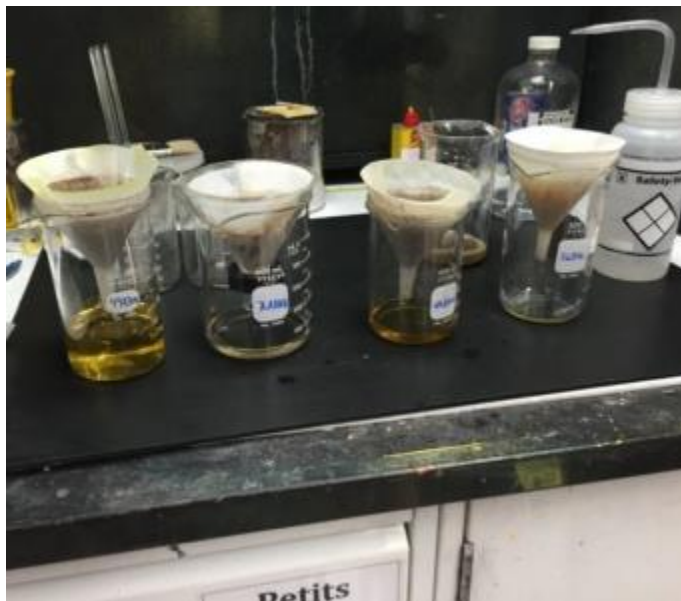
Photo 20 : digestion acide en cours de réalisation

Une digestion acide (à l'acide chlorhydrique) a été réalisée pour séparer les granulats du liant à base de chaux et obtenir une estimation des ratios de liant et de granulats (photo 20). La digestion acide est utile dans le cas des liants de chaux aérienne, car le liant est entièrement dissout et nous pouvons calculer le poids des granulats. Dans le cas de la chaux hydraulique ou du ciment, le résultat n'est pas représentatif. Étant donné que les résultats ont été calculés à partir de proportion au poids, la comparaison avec des ratios en volume est légèrement différente.

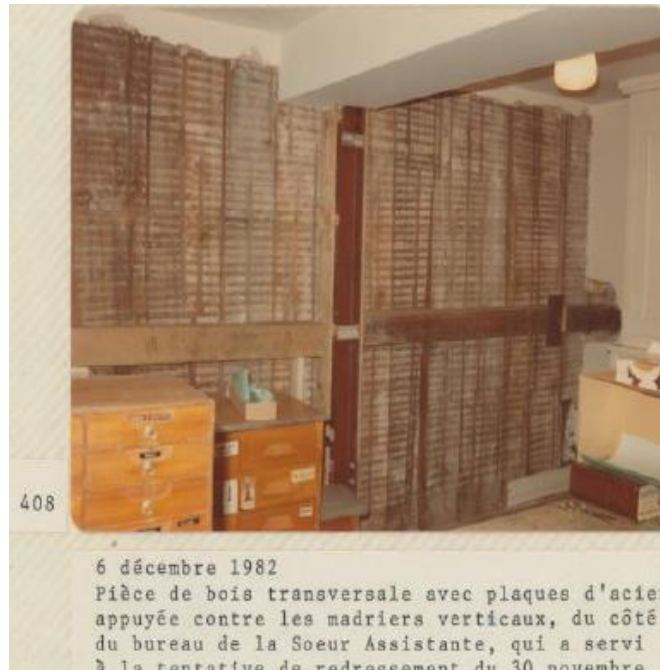
Photo 29 : démontage du mur enduit de plâtre, photo de 1982

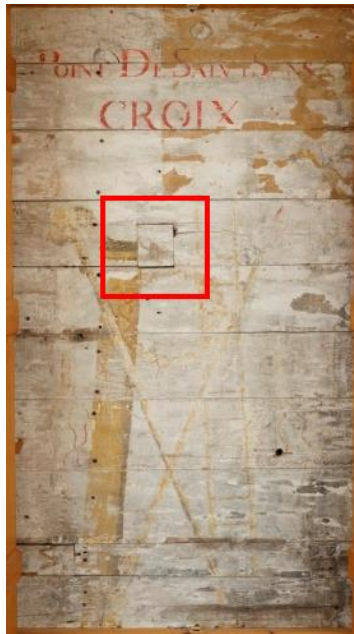
Des trous de clous et de fils électriques sont présents. Certaines planches sont fissurées et une pièce de bois en plein centre est amovible (photo 31).

Photo 31 : pièce de bois amovible au centre (voir les photos 27 et 28 pour les détails)

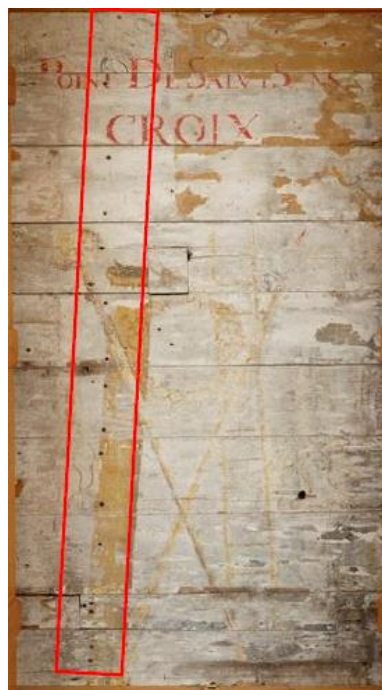
Une rangée verticale de trous de clous est présente au niveau de la colonne représentée (photo 32); elle pourrait être d'origine, puisque la tête des clous était enfoncée et recouverte de chaux, donc non visible lorsque la chaux était présente. Le démontage a fait disparaître les clous d'origine, mais la forme des trous laisse supposer qu'il s'agit de clous carrés à grosse tête, probablement des clous de forge.

Photo 32 : rangée verticale de trous de clous au niveau de la colonne

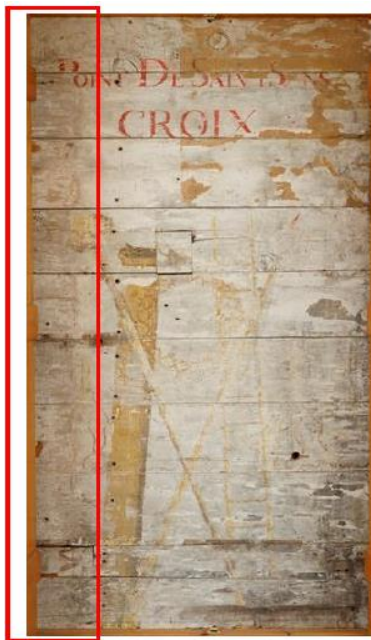
Nous remarquons, sur le côté gauche de la murale, une bande verticale où le nombre de couches de badigeon est inférieur au reste de la murale (photo 33). Des trous de clous grossiers sont présents sur cette zone qui semble correspondre à la marque d'une ancienne cloison ou d'une armoire. À ce titre, selon les Annales ou le Journal de l'administration (?) d'avril 1960 (p. 7), il est mentionné que :

Photo 33 : zone qui semble correspondre à la marque d'une ancienne cloison ou d'une armoire
