**Portrait d'érosion des traverses de cours d'eau  
dans le bassin versant de la rivière Bulstrode**

**réalisé pour la ville de**

*Victoriaville*

**Novembre 2012**

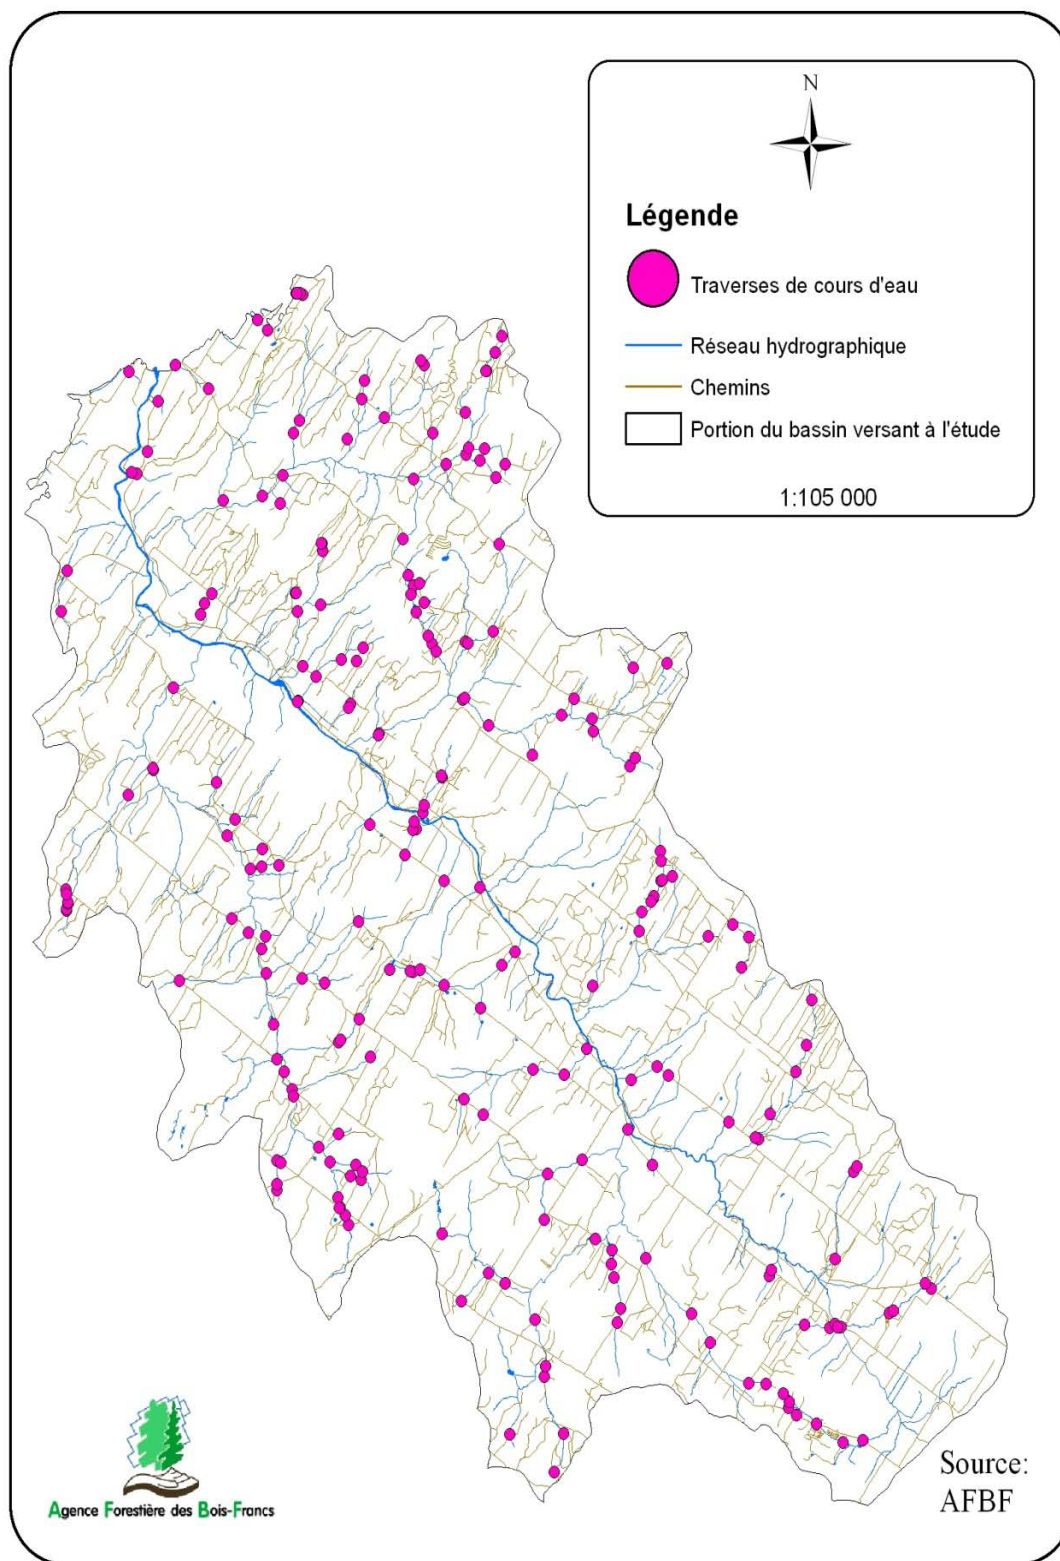
Figure 2 Traverses de cours d'eau dans la zone d'étude

Lors de la période d'inventaire, toutes les nouvelles traverses rencontrées en milieu forestier dans le bassin versant de la rivière Bulstrode ont aussi été analysées. Donc, trente-six traverses de cours d'eau supplémentaires ont été ajoutées à celles générées par le logiciel ArcGIS. Un total de deux cent trente-six traverses de cours d'eau en milieu forestier occupe le bassin versant de la rivière Bulstrode situé dans la province naturelle des Appalaches.

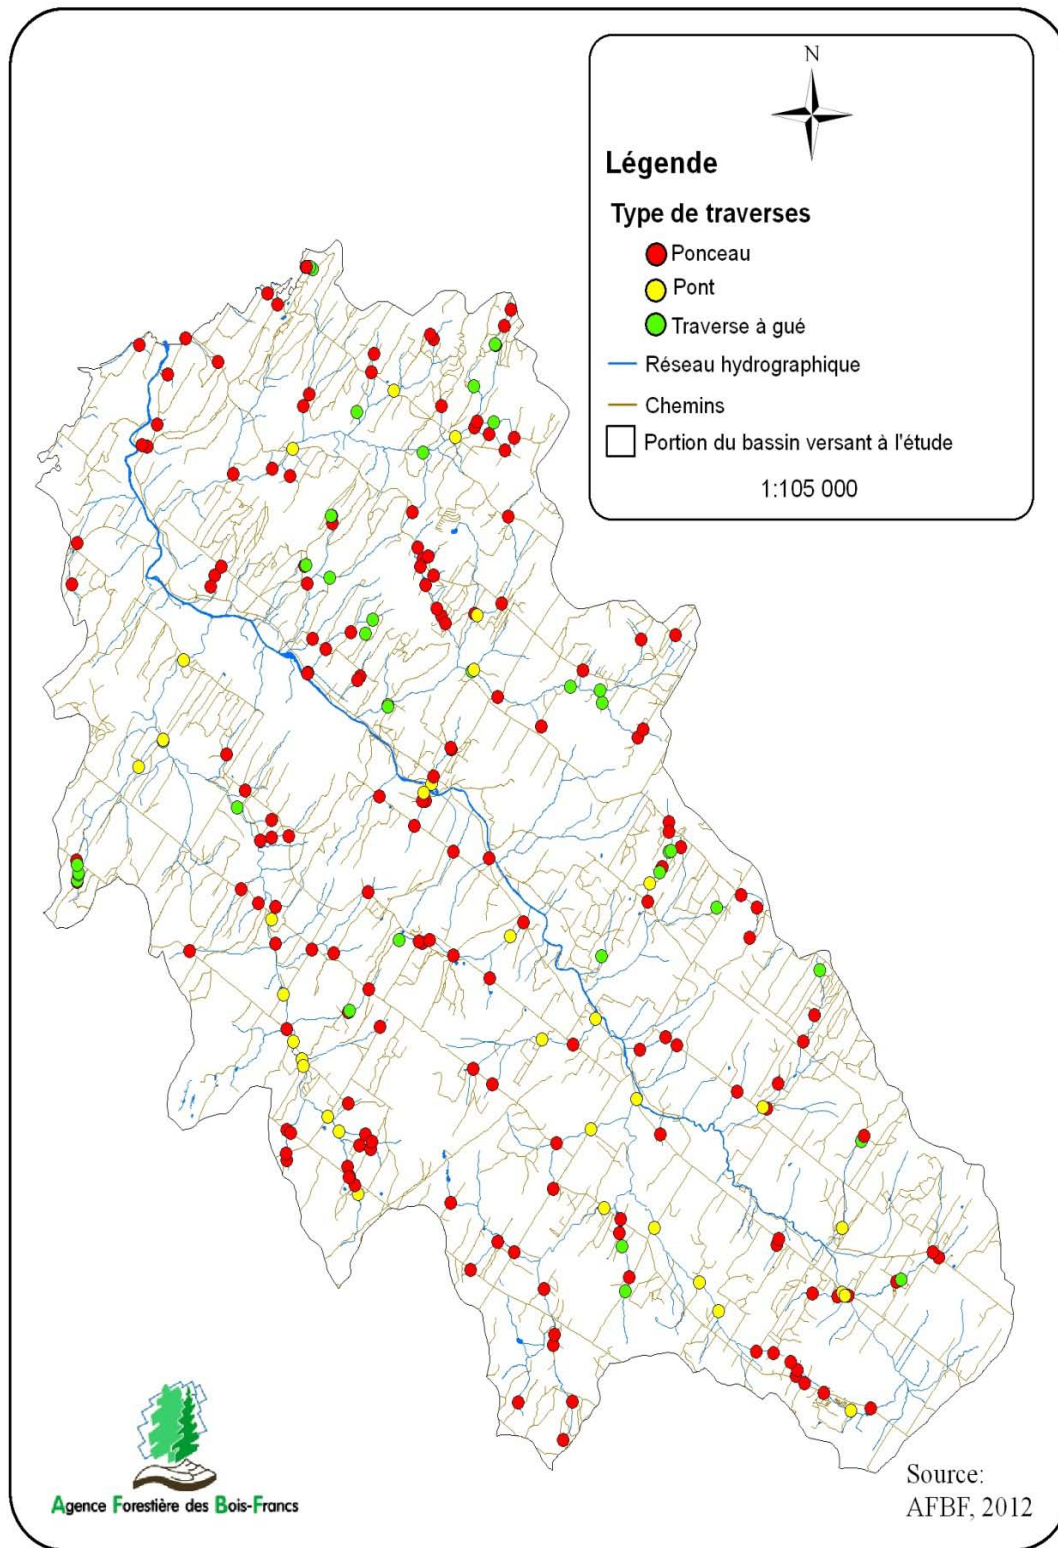
Figure 7 Types de traverses dans la portion du bassin versant à l'étude

La figure 7 montre le type de traverses installées à l'intérieur de la zone d'étude du bassin versant.

Selon les éléments inspectés sur le terrain, 71% des traverses de cours d'eau nécessitent une intervention afin de réduire la sédimentation en aval du bassin versant de la rivière Bulstrode. En effet, cent vingt-et-un ponceaux, vingt-deux ponts et vingt-quatre traverses à gué requièrent une intervention à différents niveaux (tableau 7). Autrement dit, 74% des ponceaux, 61% des ponts et 65% des traverses à gué doivent faire l'objet d'interventions afin de réduire l'apport de sédiments dans le réservoir Beaudet.

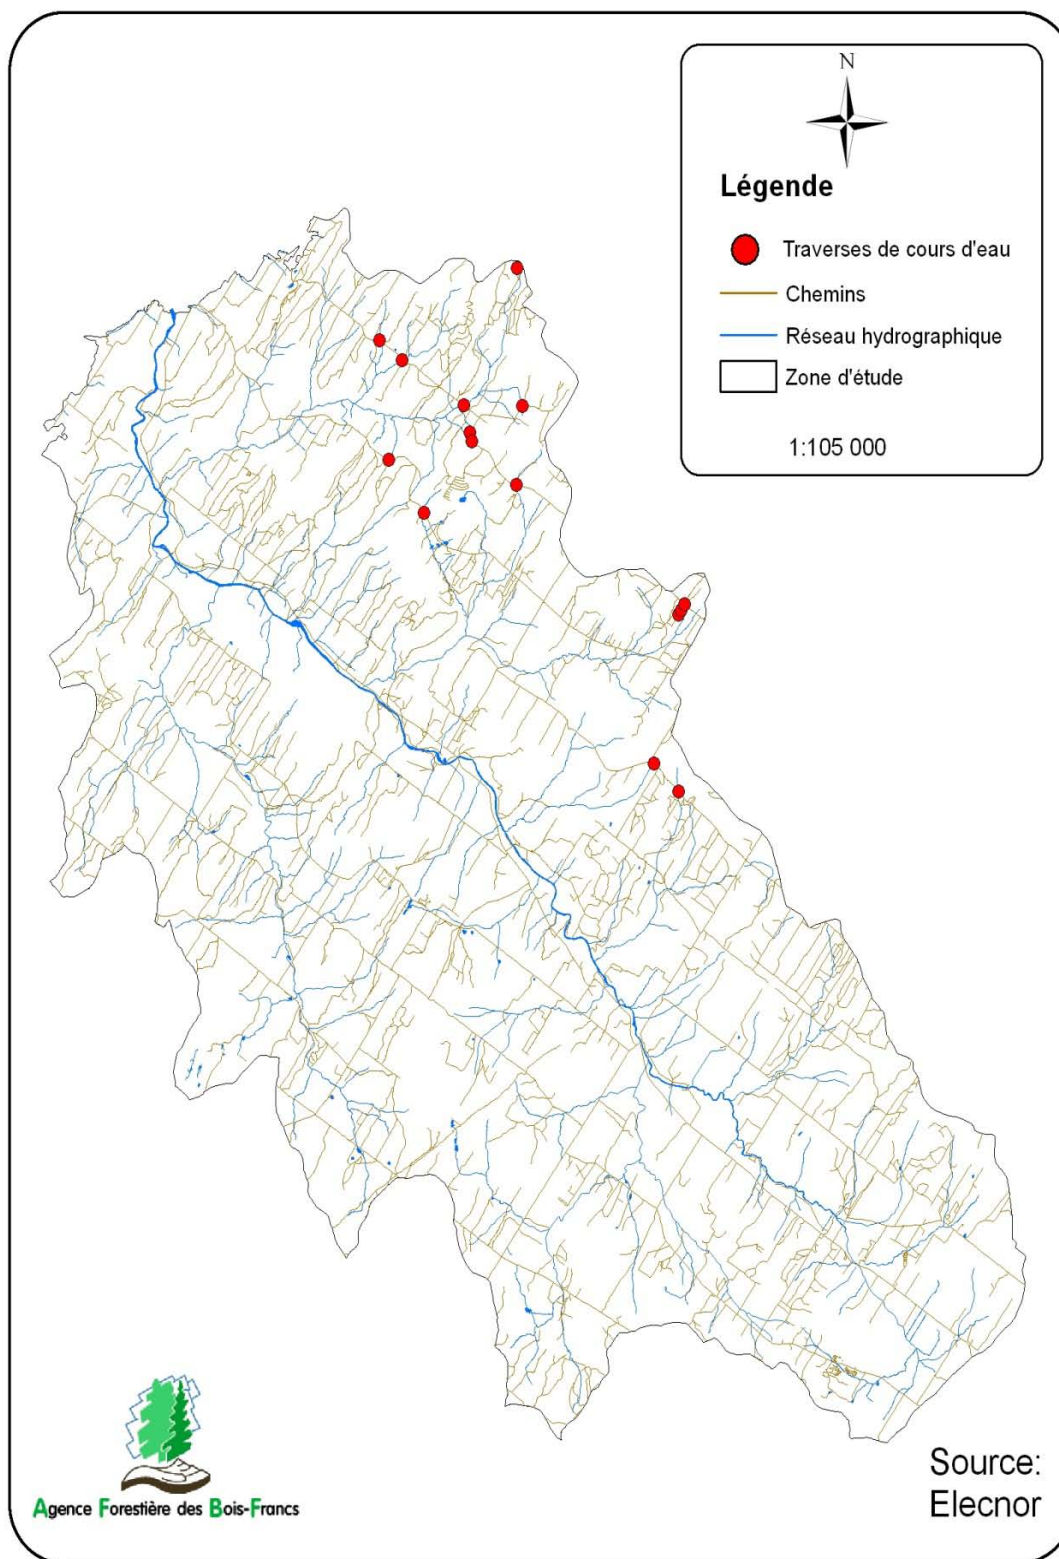
Figure 8 Traverses de cours d'eau touchées par le projet d'éoliennes

Un projet d'implantation d'éoliennes a cours dans les municipalités de Sainte-Sophie-d'Halifax et de Saint-Fortunat. Ce projet a un impact dans le bassin versant de la rivière Bulstrode puisqu'il implique la construction de nouveaux chemins, le creusage de fossés de drainage et le déboisement de milieux forestiers pour l'installation d'éoliennes. En fait, quinze ponceaux à l'étude se situent dans le territoire d'implantation dont trois ont déjà été améliorés.

Des entretiens avec le promoteur<sup>1</sup> du projet d'éoliennes ont révélé que partout où il y avait intersections entre le chemin et le cours d'eau, une installation de traverses a été prévue. Ainsi, même les fossés de drainage sont considérés. De surcroît, le projet d'éoliennes nécessite la construction de nouveaux chemins n'apparaissant pas sur les cartes disponibles. C'est la raison pour laquelle certaines traverses du projet d'éoliennes ne sont pas incluses dans la liste des traverses prédéterminées. Au total, quinze traverses de cours d'eau sont impliquées dans le projet d'éoliennes.

De façon sommaire, les ponceaux visés par le projet d'éoliennes ne provoquent pas de problème de sédimentation. Ces ponceaux sont caractérisés par une stabilisation de remblai remarquable (figure 9). En effet, de grosses roches sont utilisées pour l'enrochement des ponceaux. De plus, ces roches sont aussi utilisées dans le lit du cours d'eau, ce qui permet d'empêcher la sédimentation. Toutefois, pour certains ponceaux, beaucoup de sédiments ont été observés dans le cours d'eau. En effet, dans le but d'obtenir un état de référence, une étude de caractérisation a été réalisée pour chacune des traverses de cours d'eau. Cette étude indique que les sédiments observés, sont de source naturelle, c'est-à-dire qu'ils étaient présents sur place avant les travaux.

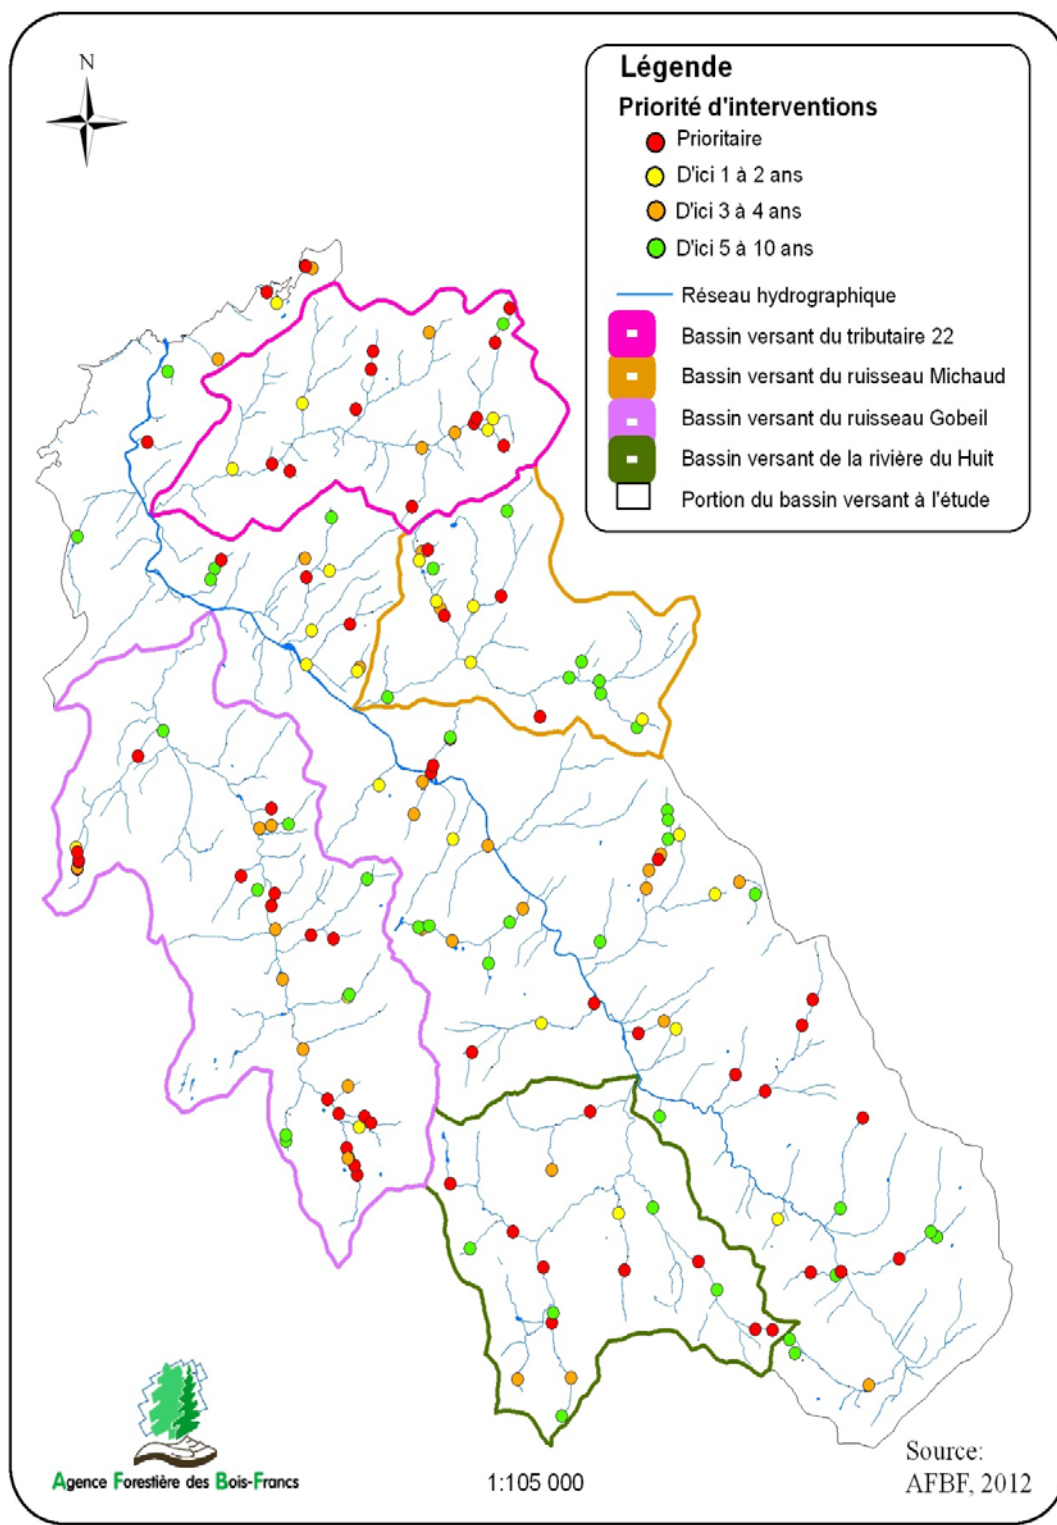
Figure 12 Priorisation des interventions sur les traverses de cours d'eau

La répartition des traverses de cours d'eau sur lesquelles une intervention est préconisée est présentée à la figure 12. Une première stratégie consiste à débiter les travaux par les traverses nécessitant une intervention prioritaire (en rouge). Puis, continuer les interventions selon les budgets disponibles d'ici 1 à 10 ans.

Le tableau 13 montre le nombre d'interventions selon une échelle de temps. Dès le début des travaux, 27% des traverses de cours d'eau causant de l'érosion sont réhabilitées. Les efforts de réfection sont mis à profit dès le commencement des interventions. Par la suite, la quantité d'interventions est diminuée à travers les années.

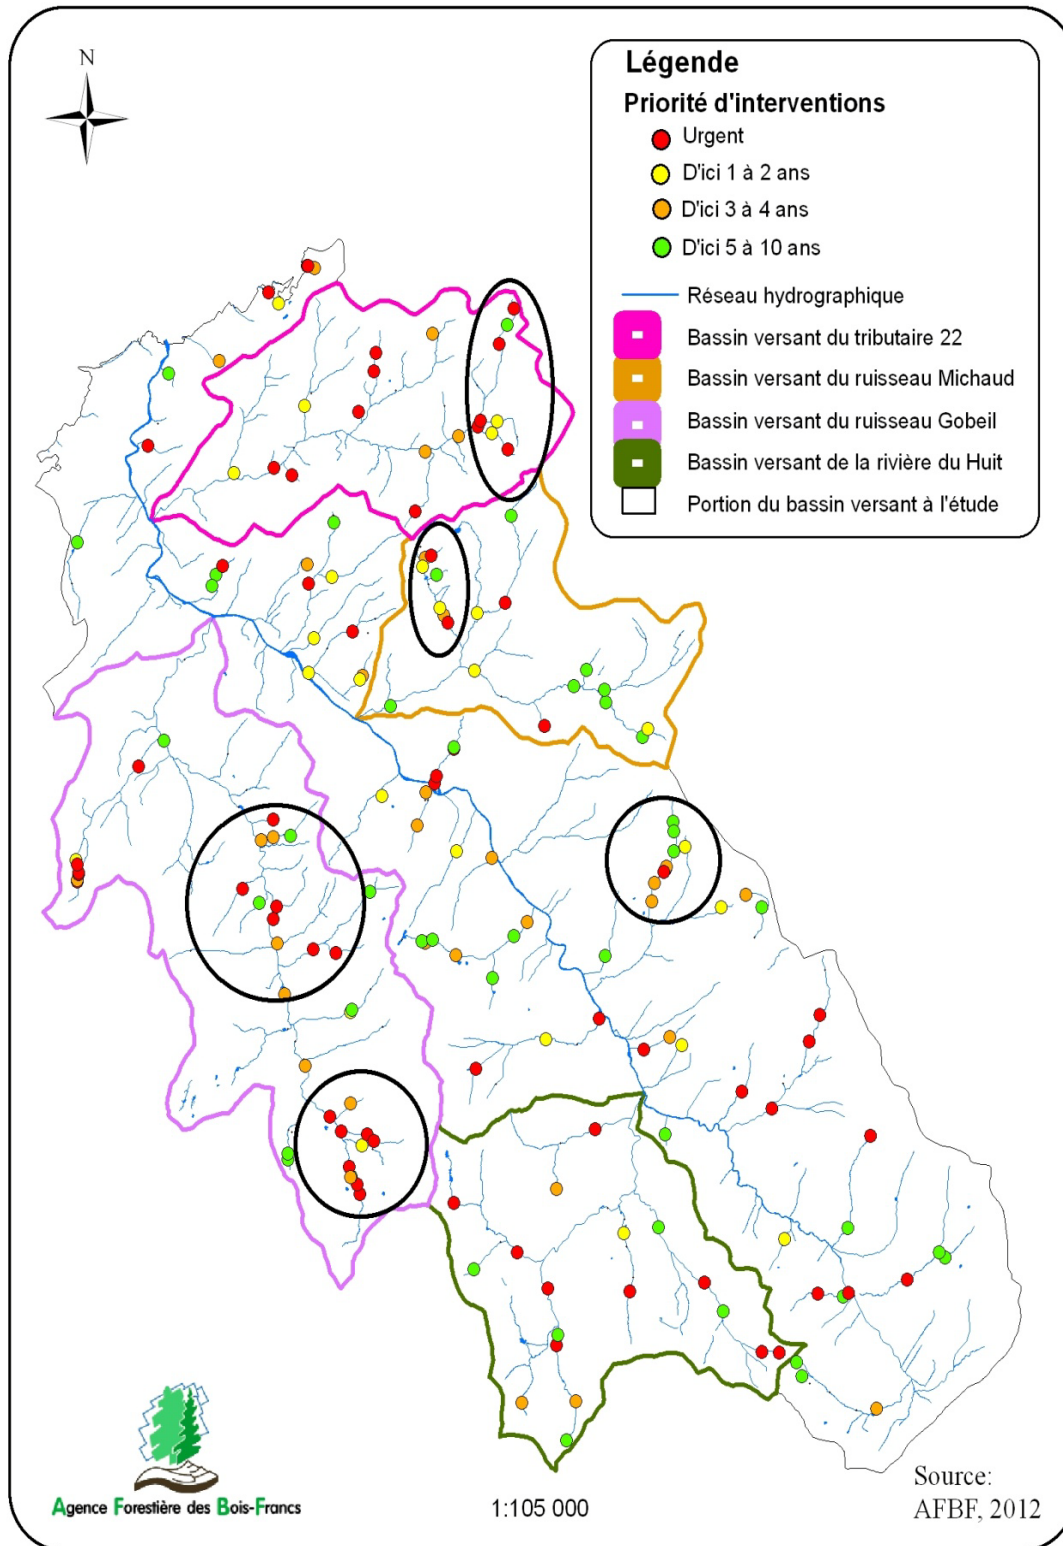
Figure 13 Zones de concentration d'interventions sur les traverses

D'autre part, une autre stratégie consiste à intervenir prioritairement par les zones de concentration de traverses de cours d'eau nécessitant des travaux de réfection. La figure 13 démontre cinq zones où les traverses se concentrent en nombre quant à la nécessité d'intervenir. Ainsi, les traverses engendrant beaucoup de sédimentation sont améliorées en premier plan. Cette stratégie permet de maximiser les déplacements de la machinerie nécessaire aux travaux dans un même secteur du bassin versant. Le transport des matériaux par exemple est réalisé de façon efficiente. Chacune des zones priorisent environ une dizaine d'interventions.
