Commission d'enquête sur la
tragédie du pont de la rivière
Sainte-Marguerite à Sept-Îles

Rapport final

De la table à dessin à la catastrophe

Septembre 1985

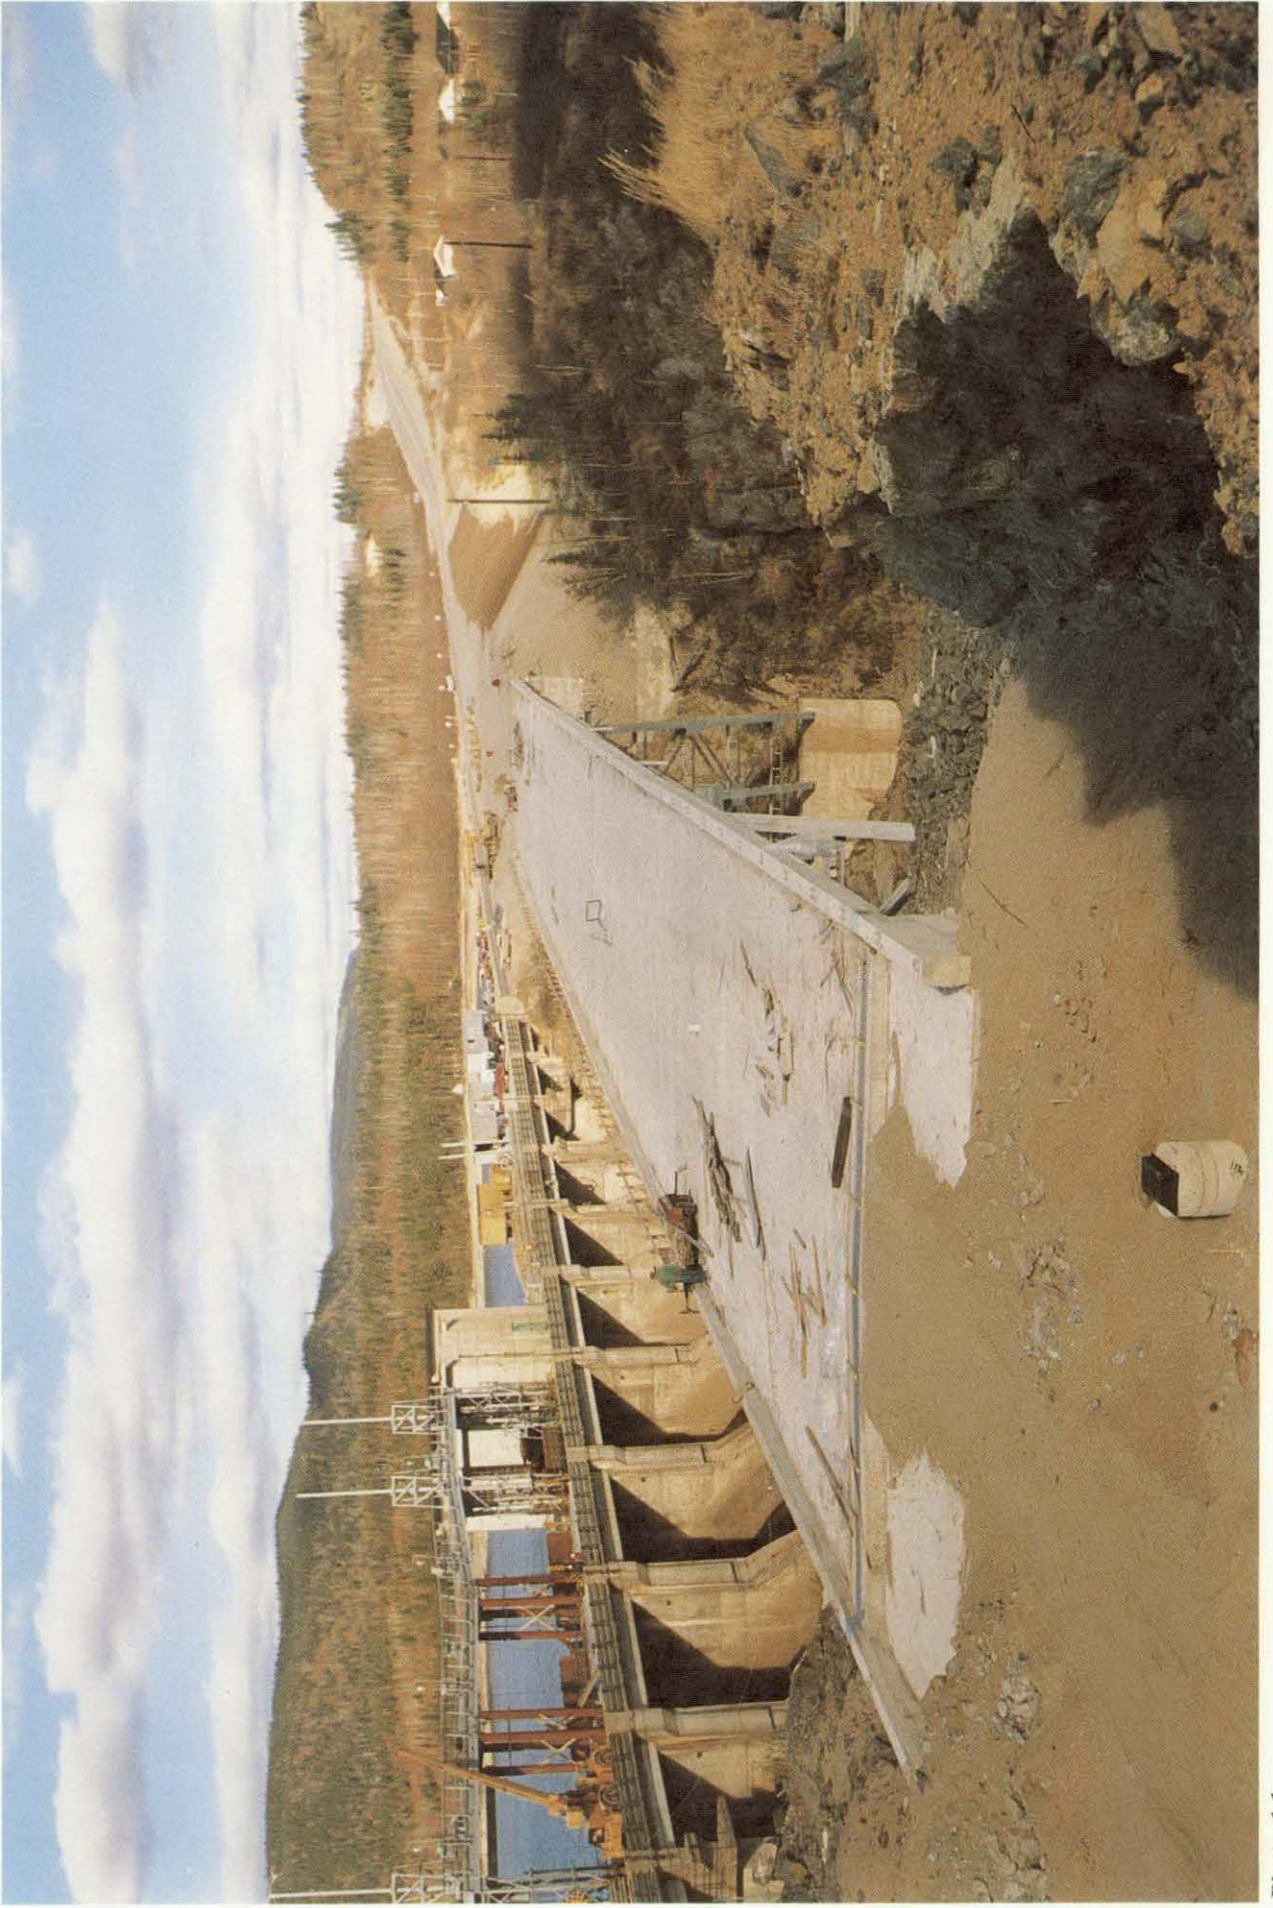
Photo 1.1.

La photo 1.1 prise du côté ouest en plongée vers le pont et le barrage montre l'ensemble du projet routier ayant près d'un kilomètre de long, comportant les approches et le pont. Le pont lui-même a une longueur de 137 mètres.

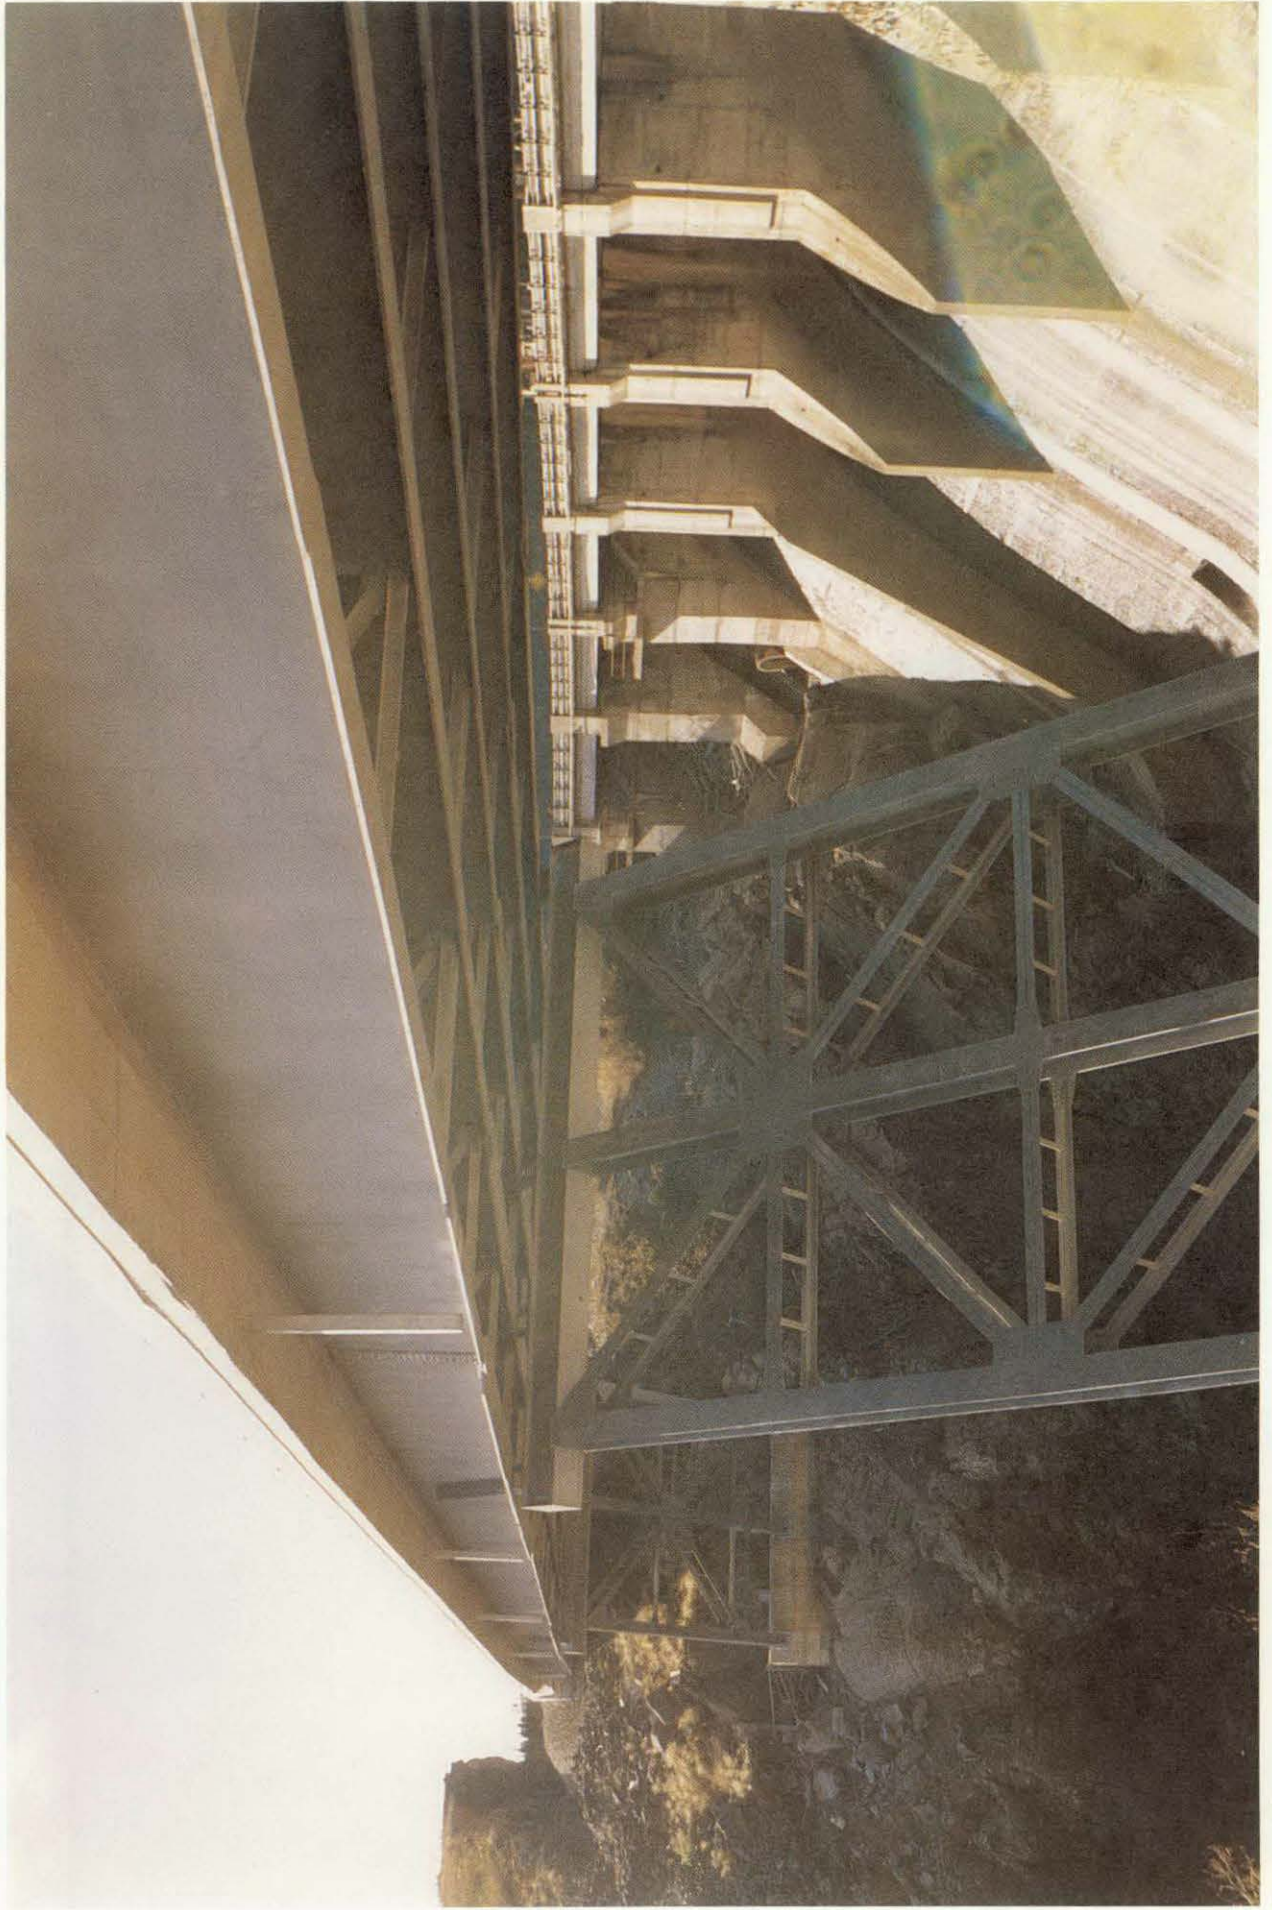
Photo 1.2.

La photo 1.2 prise légèrement en contre-bas, sous le pont, donne une vue d'ensemble de la structure. On distingue les deux jeux de béquilles, les cinq poutres maîtresses principales et le tablier de béton.

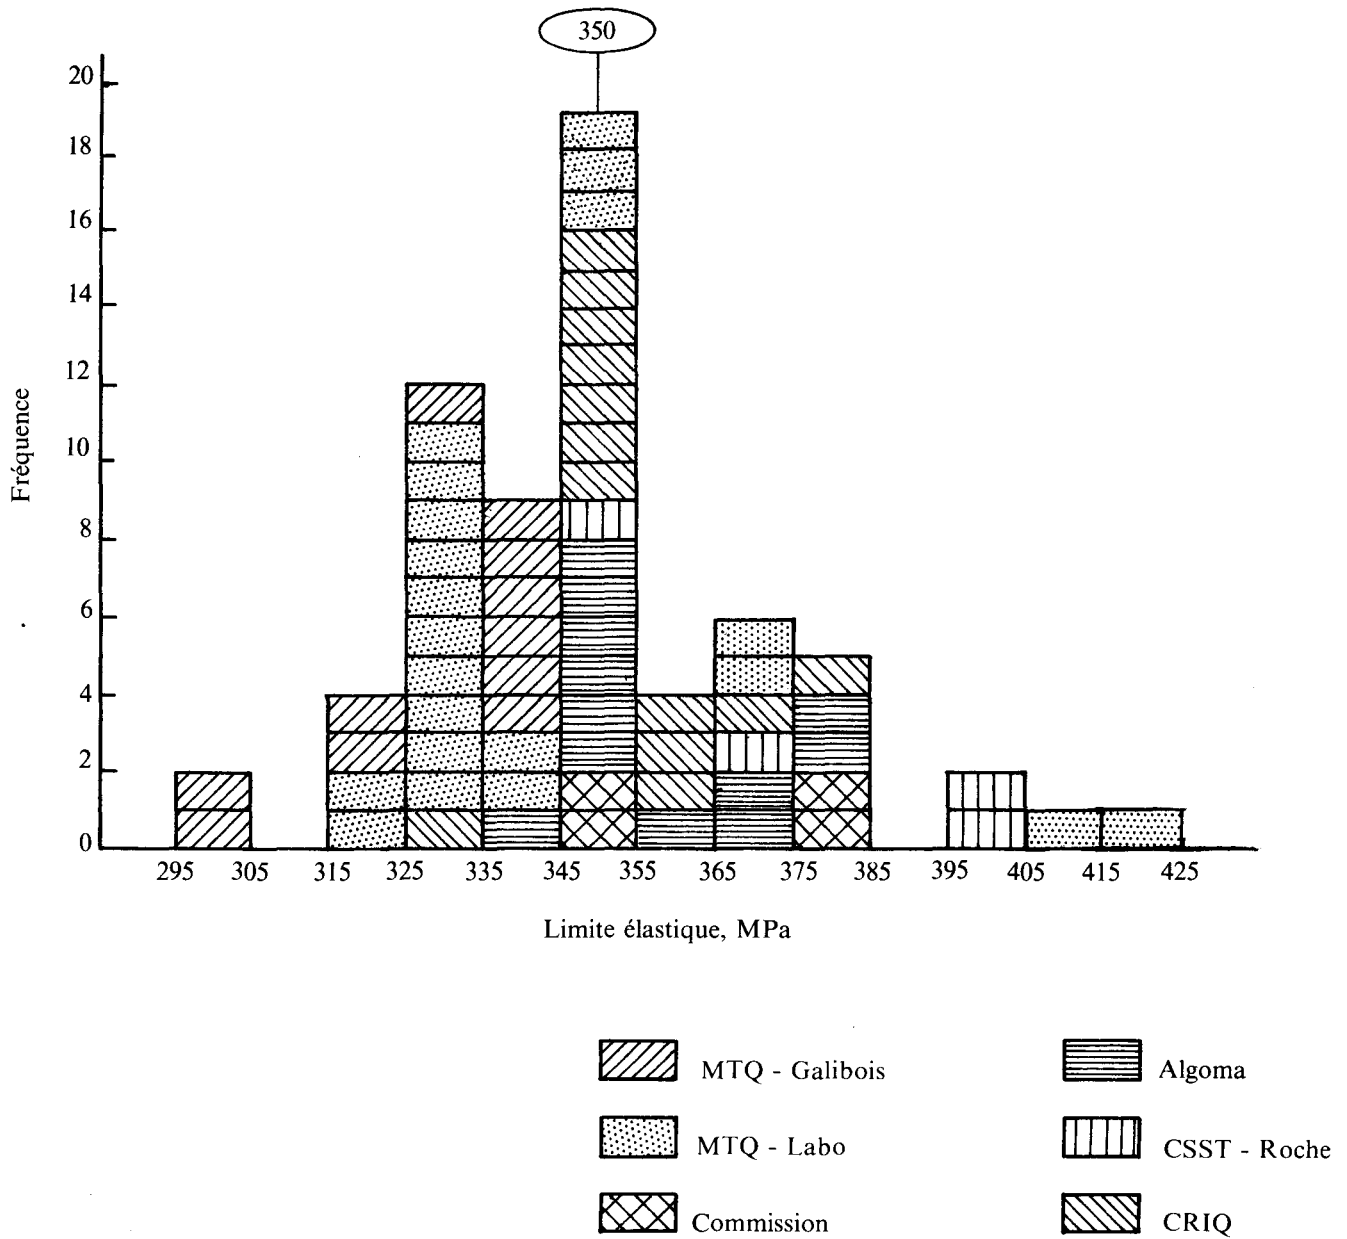
Fig. 3.4 Distribution des limites élastiques mesurées sur l'acier des semelles des poutres

Dans le cas de la limite élastique, les résultats obtenus par les différents experts sont nettement divergents, comme on peut le voir à l'étude détaillée du tableau 3.5. Le graphique de la figure 3.4 montre la grande variation de résultats obtenus par les différents experts. La moyenne de ces résultats a été rapportée à la figure 3.5. On constate que l'expert Galibois du MTQ a obtenu une résistance de 329 MPa pour onze échantillons, que la Commission a obtenu 362 MPa pour quatre échantillons. On peut comparer ces résultats aux valeurs obtenues par le MTQ, au Laboratoire central, lors de l'étape de la fabrication: les 19 essais avaient donné en moyenne 338 MPa alors que les essais de contre-preuve avaient donné 352 et 357 MPa respectivement pour le CRIQ et Algoma. On notera à la figure 3.5 que les résultats moyens, avant et après, s'échelonnent de 94% à environ 108% de la valeur minimale spécifiée. Les résultats MTQ-Galibois comprennent les résultats de la coulée F5026; pour cette coulée, MTQ-Galibois a obtenu une limite élastique de 300 MPa alors que la Commission a obtenu 348 MPa et que les experts de la CSST ont obtenu 358 MPa. Nous n'avons pu déterminer la source d'un si grand écart entre les résultats des essais sur cette coulée.

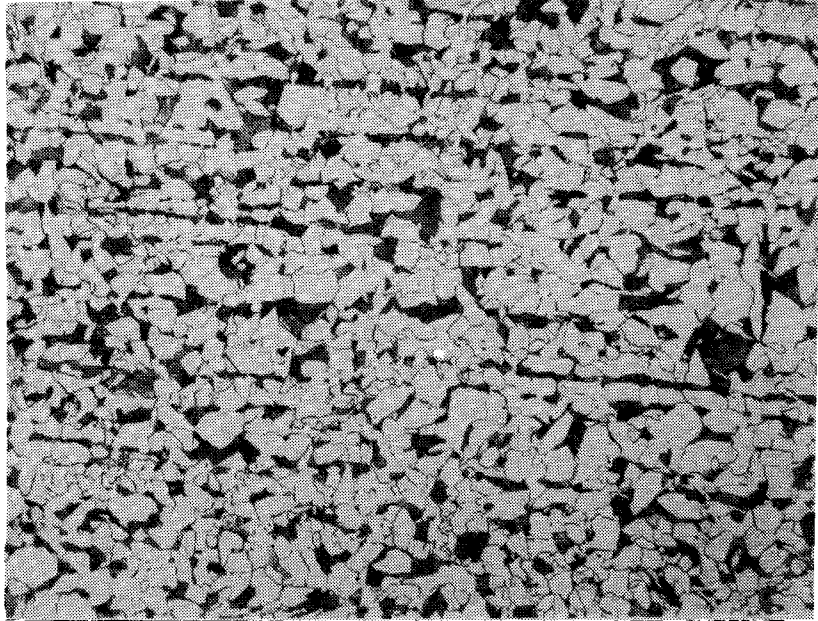
Photo 3.1. Micrographie de la plaque L1359-34319 (200 ×)

La plupart des essais de métallographie ont dénoté des structures à grains fins, une bonne homogénéité et peu d'anisotropie due au laminage, comme on peut le voir sur la microphotographie (photo 3.1) fournie par le MTQ de la plaque L1359-34319, échantillon T-8, grossissement de 200x. Lors des essais de la plaque F-5026-59816, l'expert Galibois du MTQ a obtenu une limite élastique de 300 MPa; ceci pourrait être expliqué par la microphotographie de cet acier qui présente (voir photo 3.2 tirée du rapport MTQ-Galibois) une teneur relativement faible en carbone mais avec de très gros grains, ce qui entraîne une diminution importante de la limite élastique. On n'a toutefois pas observé pour cet acier une diminution importante de la résistance ultime à la traction, qui a atteint un 475 MPa voisin du 480 MPa minimal spécifié.

On a vu sur une microphoto (photo 3.1) l'alignement des grains causé par le laminage, ce qui entraîne une anisotropie plus ou moins importante, qui se reflète dans les résultats d'essais.

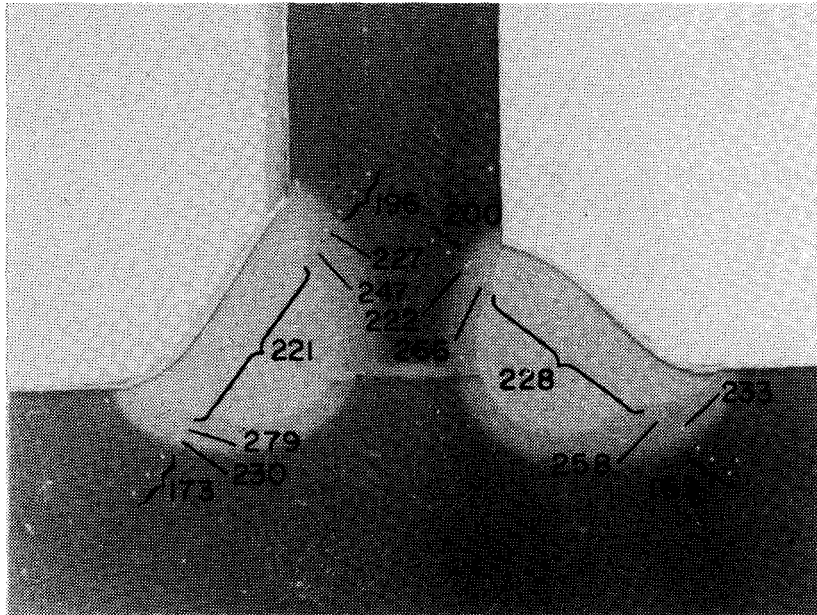
Photo 3.3. Profils de microdureté pièce T-1, poutre PD5 ouest

Un exemple de profils de micro-dureté avec la profondeur dans le cordon de soudure et dans le métal de base est illustré à la photo 3.3. Tous les essais réalisés par les deux groupes d'experts ont donné des profils de micro-dureté de même forme, et dans aucun cas la valeur critique n'a été atteinte.

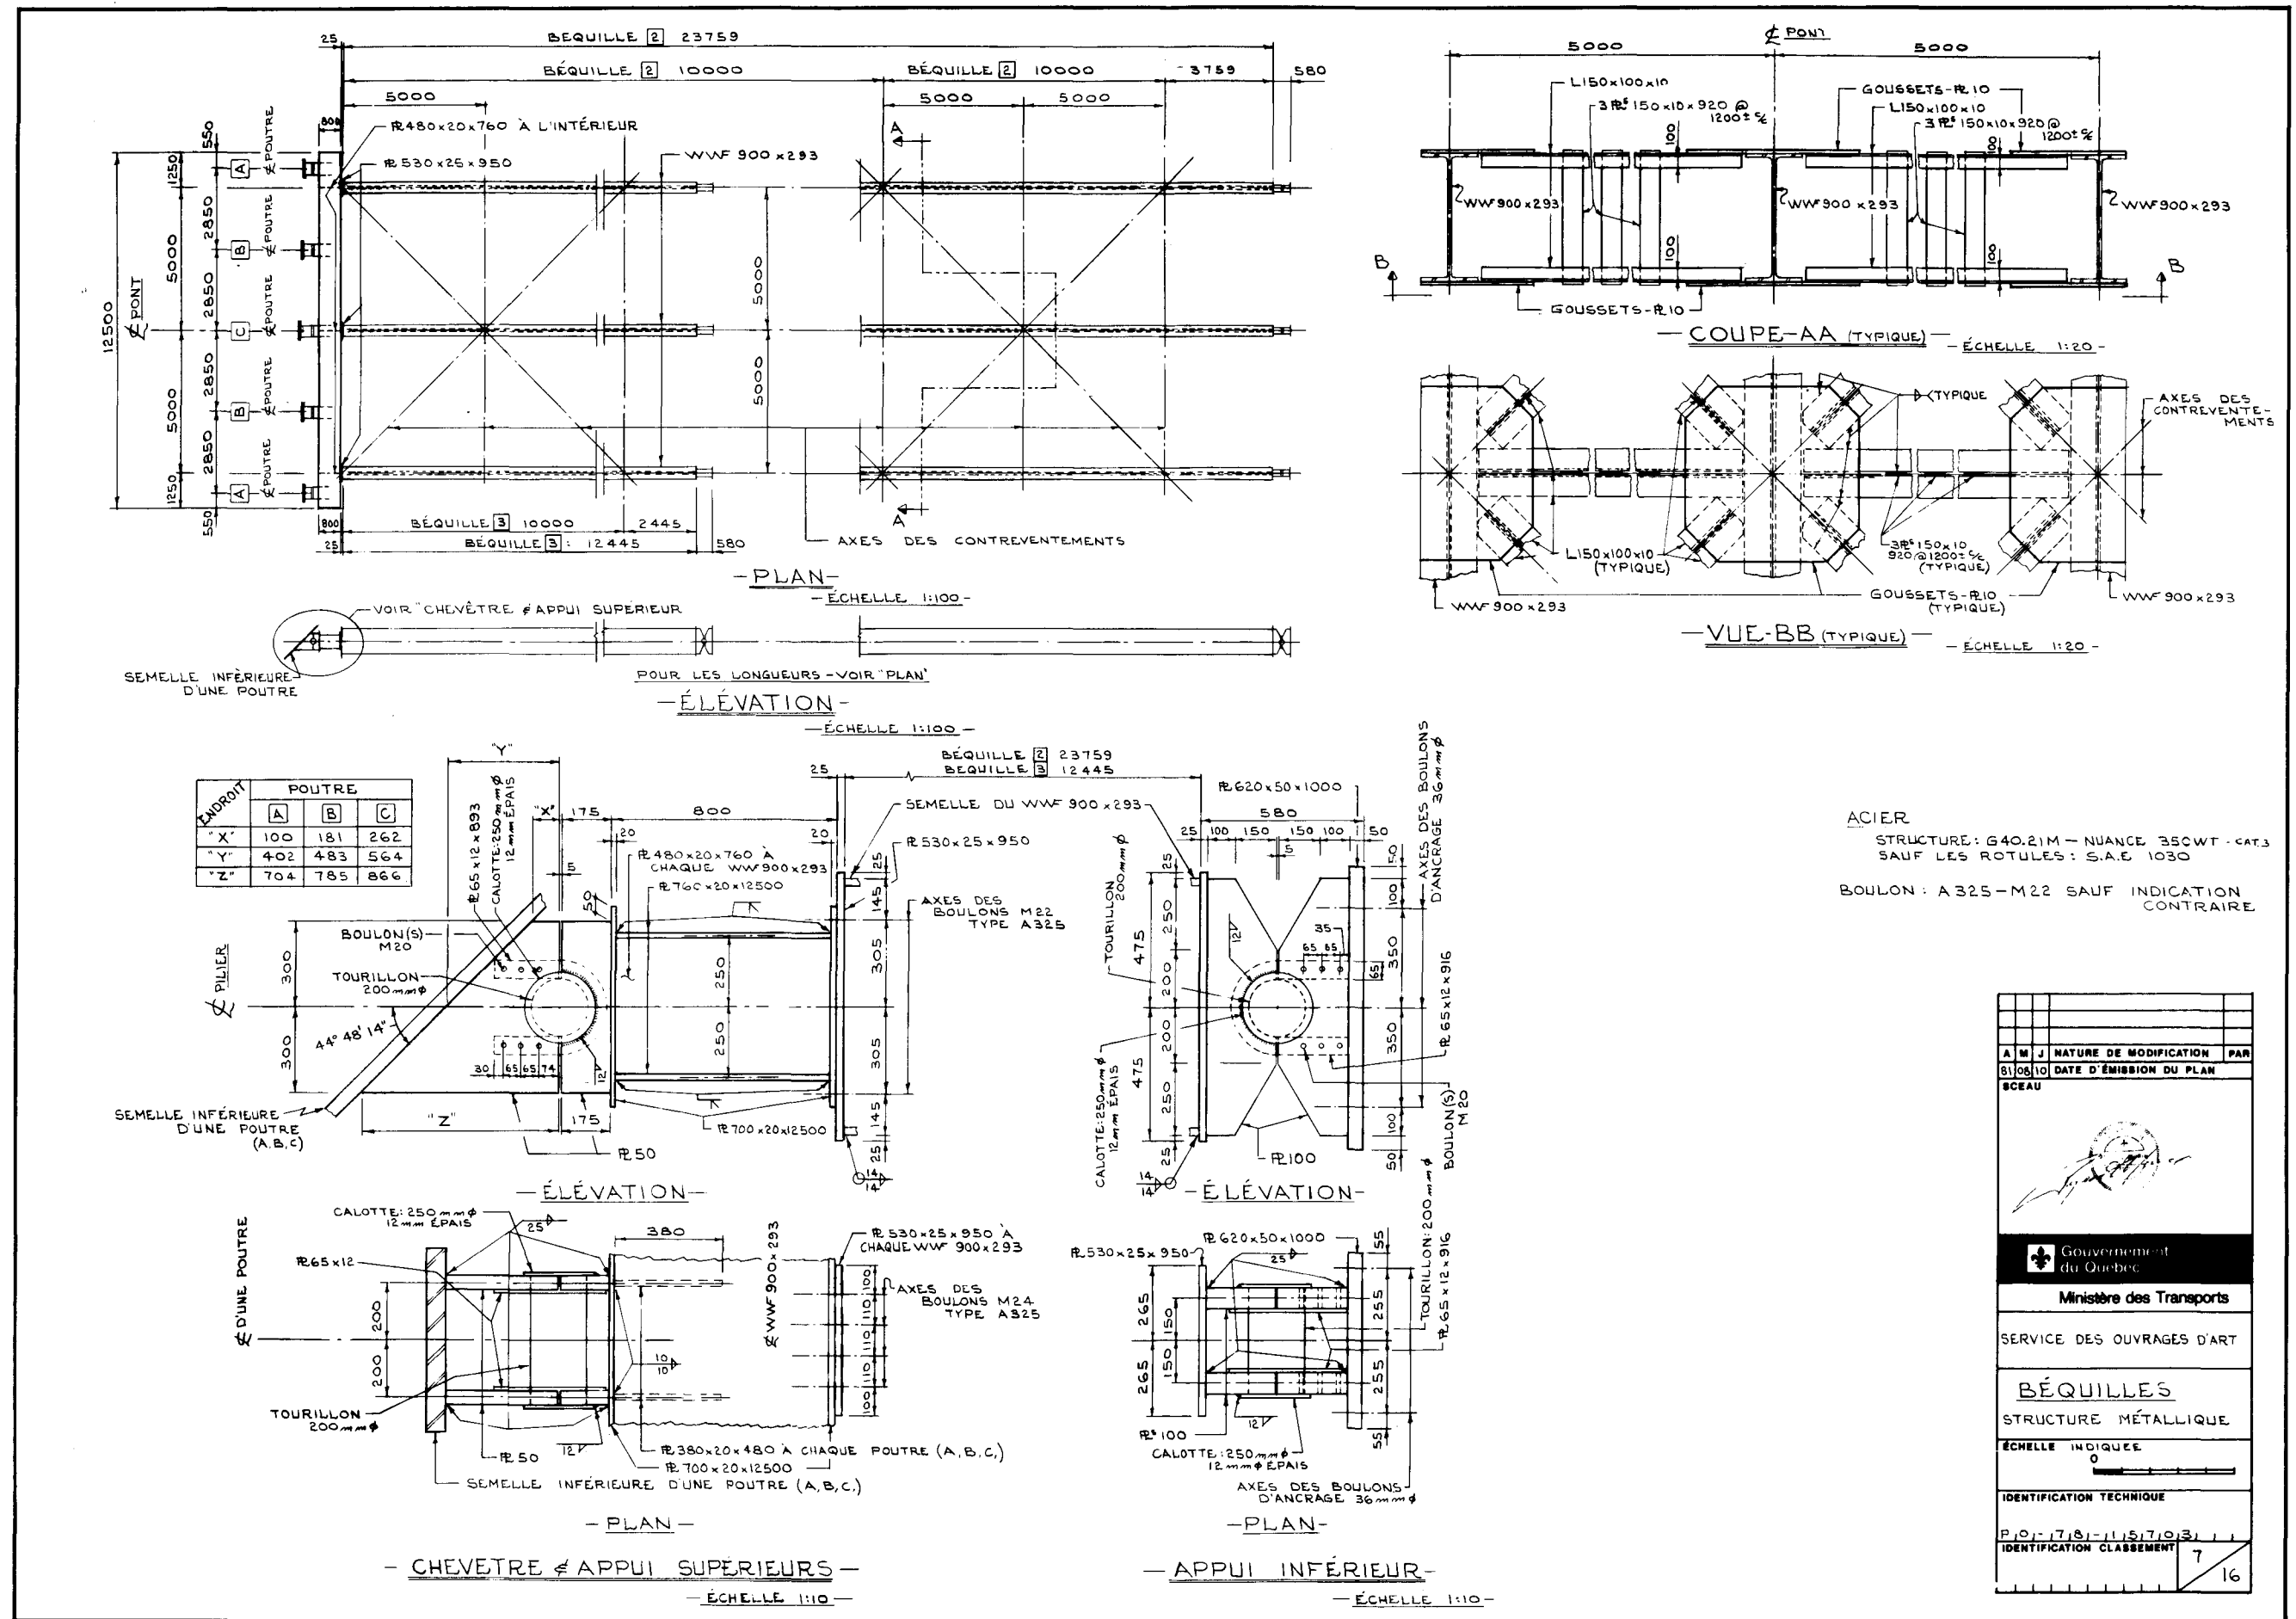
Fig. 3.9 Plan No 7: Béquille, structure métallique

Les articulations aux extrémités des béquilles fonctionnent grâce à des tourillons prenant siège sur des selles d'appui. La fig. 3.9 indique que l'espace libre entre les plaques des selles est limité à 5 mm à une distance de 200 mm de chaque côté du centre du tourillon. Cette limitation dans la capacité rotationnelle de la béquille exige une grande précision dans le montage. On a vu toutefois au chapitre 2, à la revue des témoignages, que l'inspecteur du MTQ, Conrad Nadeau, avait procédé avec minutie à la vérification de l'ajustement de ces pièces à la base des béquilles.

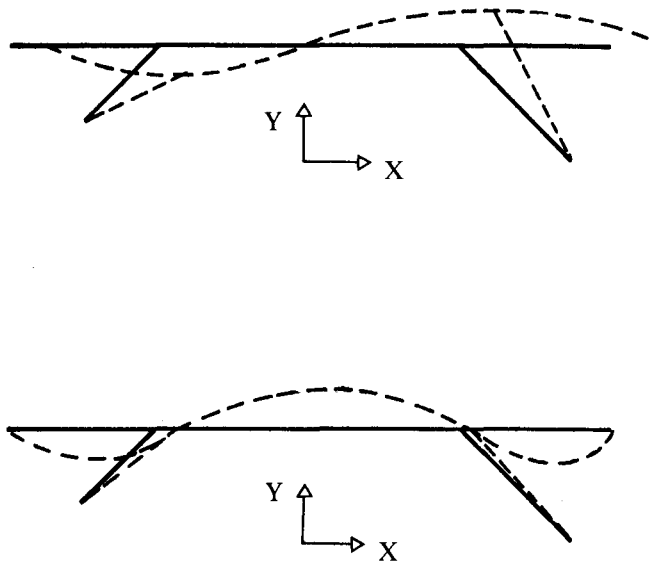
Fig. 3.16 Modes de vibration du pont

La forme propre des deux premiers modes est illustrée à la figure 3.16. Les fréquences du pont sont tellement faibles par rapport à la fréquence de vibration du compacteur qu'on doit conclure qu'il n'existe aucune possibilité que le vibreur ait entraîné une vibration par résonance et que les vibrations imposées au pont par cet appareil n'ont pas participé à causer l'effondrement.

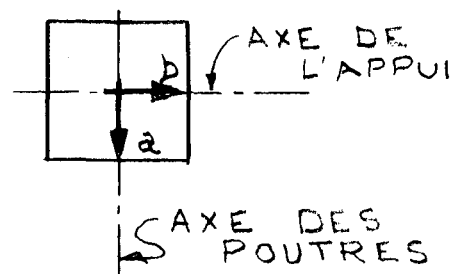
Fig. 3.17 Caractéristiques des appareils d'appui selon le plan no 8 du MTQ

on a indiqué la réaction des charges mortes et des surcharges à l'aide de deux symboles, Pcc et Pmax.

On a aussi indiqué la poussée horizontale que l'appareil d'appui central devait reprendre comme étant égale à 350 kN. Lors du "design" des appareils d'appui, le fournisseur, la compagnie Goodco Ltée, a lu le symbole Pmax et a calculé l'appareil d'appui pour une telle charge. En effet sur le plan numéro C-2291 et C-2292 de Goodco Ltée, on voit que les appareils d'appui ont été calculés pour une capacité verticale de 495 kN. À cause des dimensions standard, les appareils d'appui sont fabriqués selon certaines dimensions, par exemple: 160, 170, 180, 190, 200 mm de diamètre. On a donc choisi un appareil ayant 205 mm de diamètre extérieur et 170 mm de diamètre intérieur. Le disque, qui a un diamètre de 170 mm, s'appuie sur le caoutchouc, lequel a une capacité portante en service de 25 MPa.

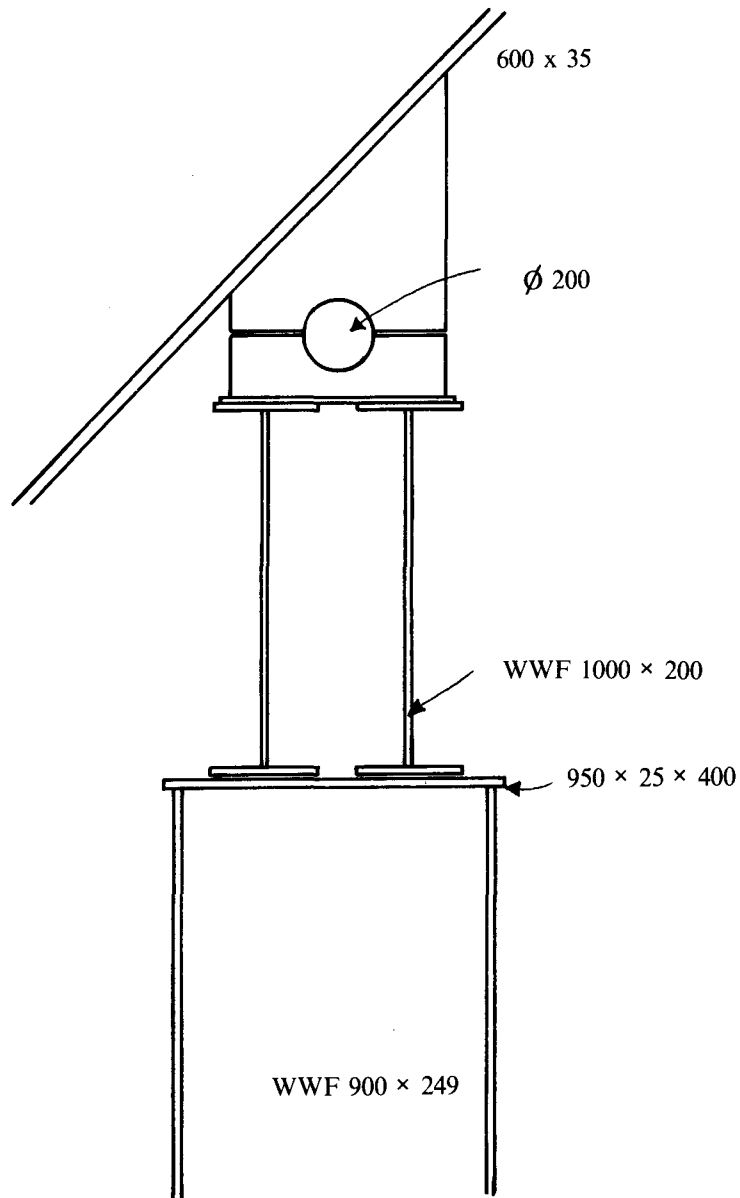
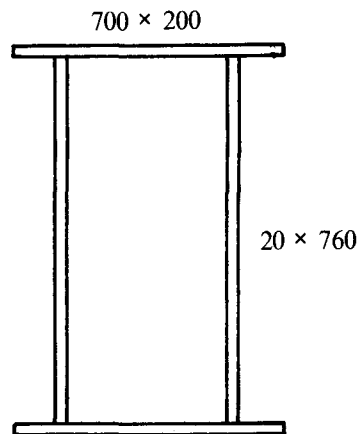
Fig. 3.23 Croquis du concepteur

À l'aide du moment de flexion trouvé, le concepteur détermine la section module du chevêtre. Pour ce chevêtre, il avait, dans son premier calcul, choisi deux profilés WWF 800×154. Son nouveau choix comprend une section fermée plus rigide, et ses calculs portent sur cette poutre caisson fabriquée avec des plaques d'acier soudées. Il redessine le chevêtre dans sa note de calculs; le dessin est reproduit à la fig. 3.23.

Cette modification apportée au chevêtre nécessite un nouveau calcul, mais en le faisant le concepteur oublie de redessiner l'assemblage. Dans le nouveau dessin, on ne retrouve pas celui de la poutre principale, ni celui de la selle d'appui, ni surtout celui de la tête de la béquille en dessous du nouveau chevêtre.

À notre avis, si le dessin avait été refait au complet, le concepteur aurait réalisé que les âmes du chevêtre n'étaient pas alignées avec les semelles des béquilles, mais qu'elles reposaient sur une plaque de 25 mm appuyée elle-même sur une âme de 11 mm. Un croquis

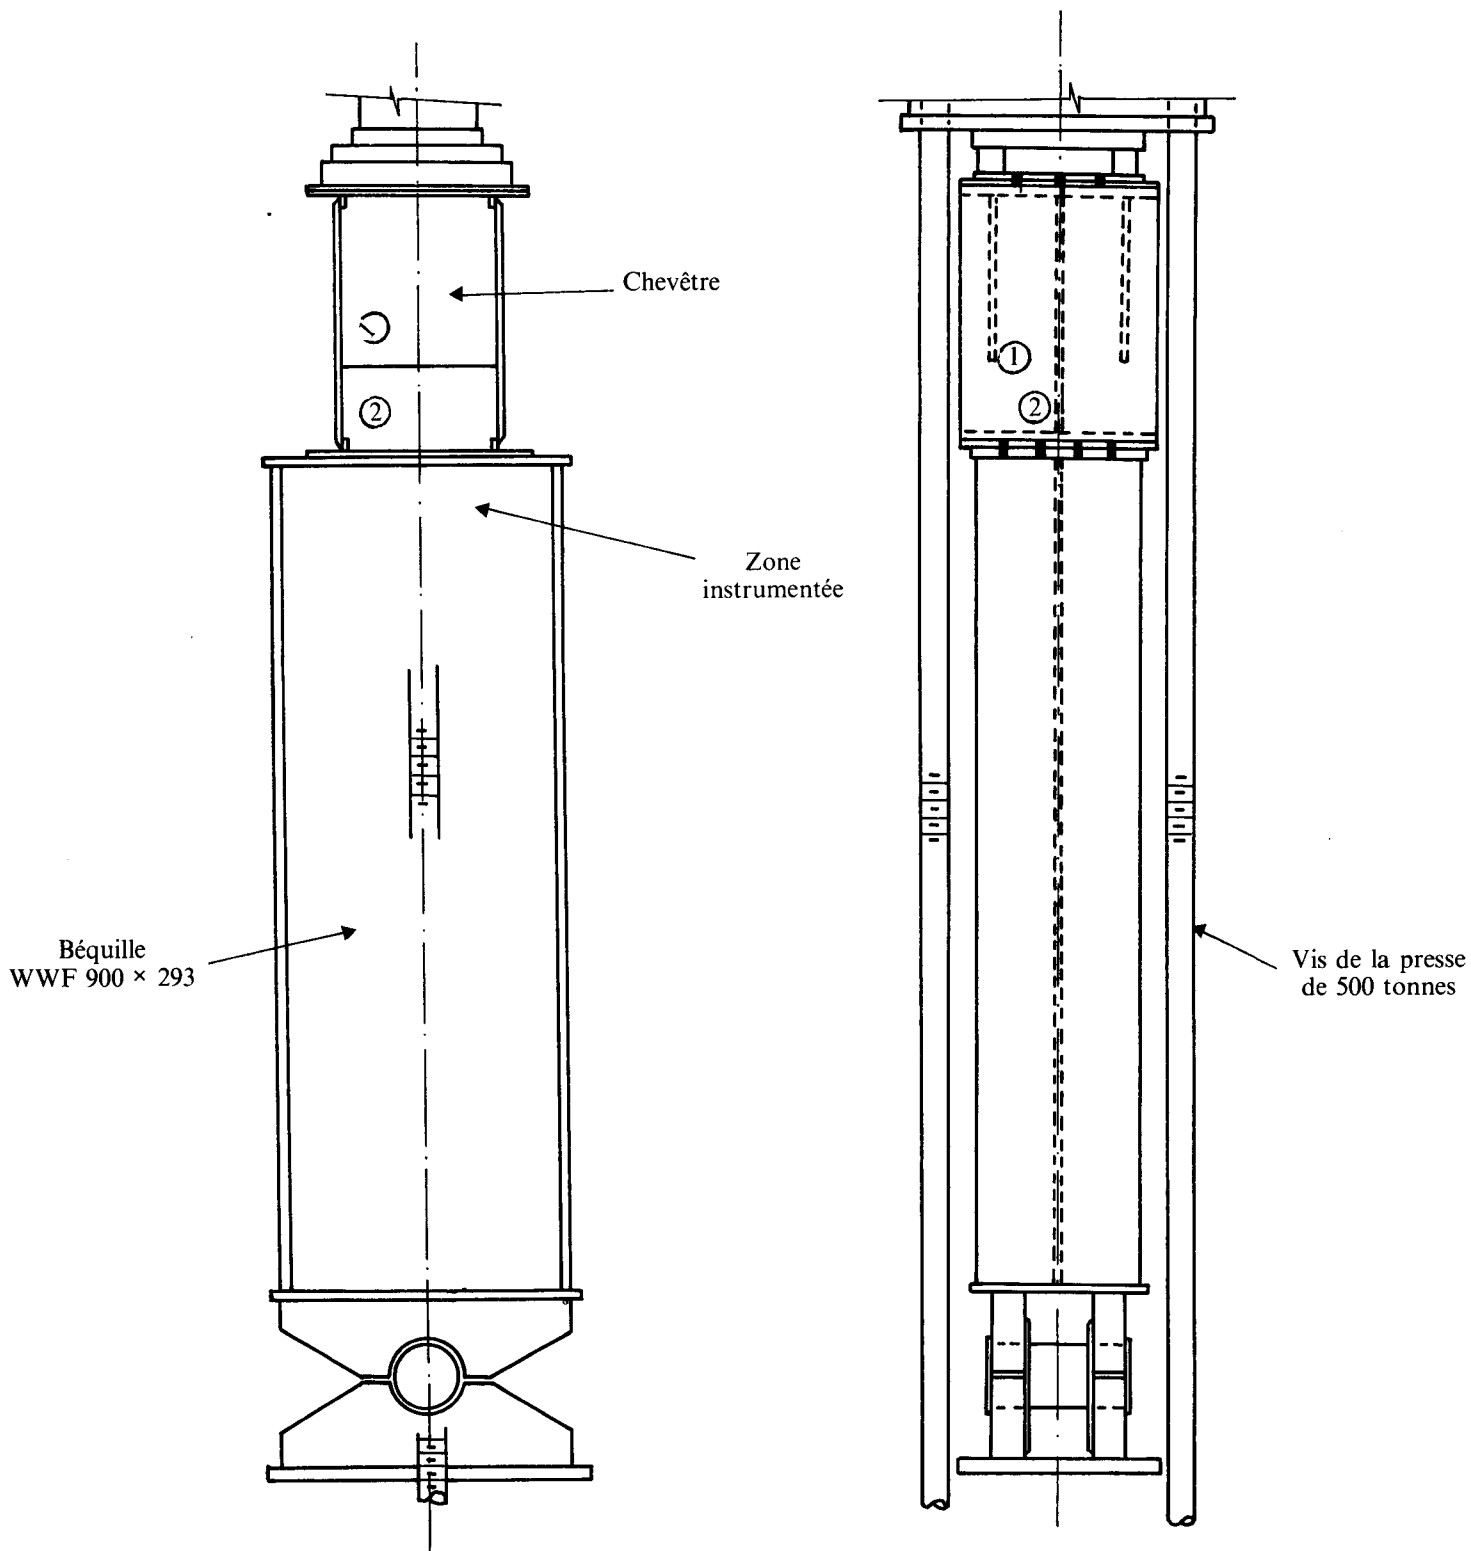
Fig. 3.25 Béquille d'essai et détails des raidisseurs

Pour procéder à l'essai, la bécaille est installée dans une machine de compression; une vue axonométrique de la bécaille est montrée à la figure 3.29. La figure 3.25 montre la bécaille installée dans la machine d'essai.

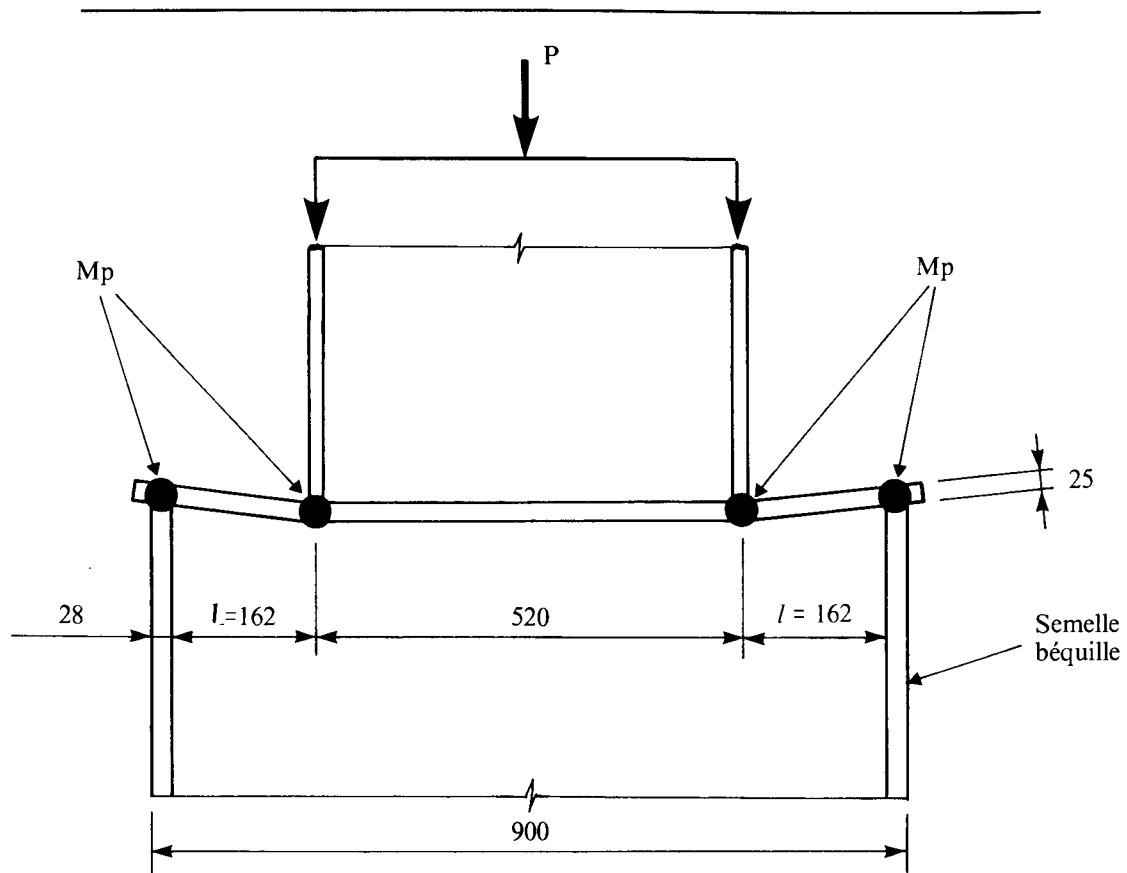
Fig. 3.27 Schéma de plastification de la plaque de distribution

On peut par théorie plastique calculer la force requise pour créer un mécanisme dans la plaque de distribution et la semelle du chevêtre (Fig. 3.27 et 3.28).

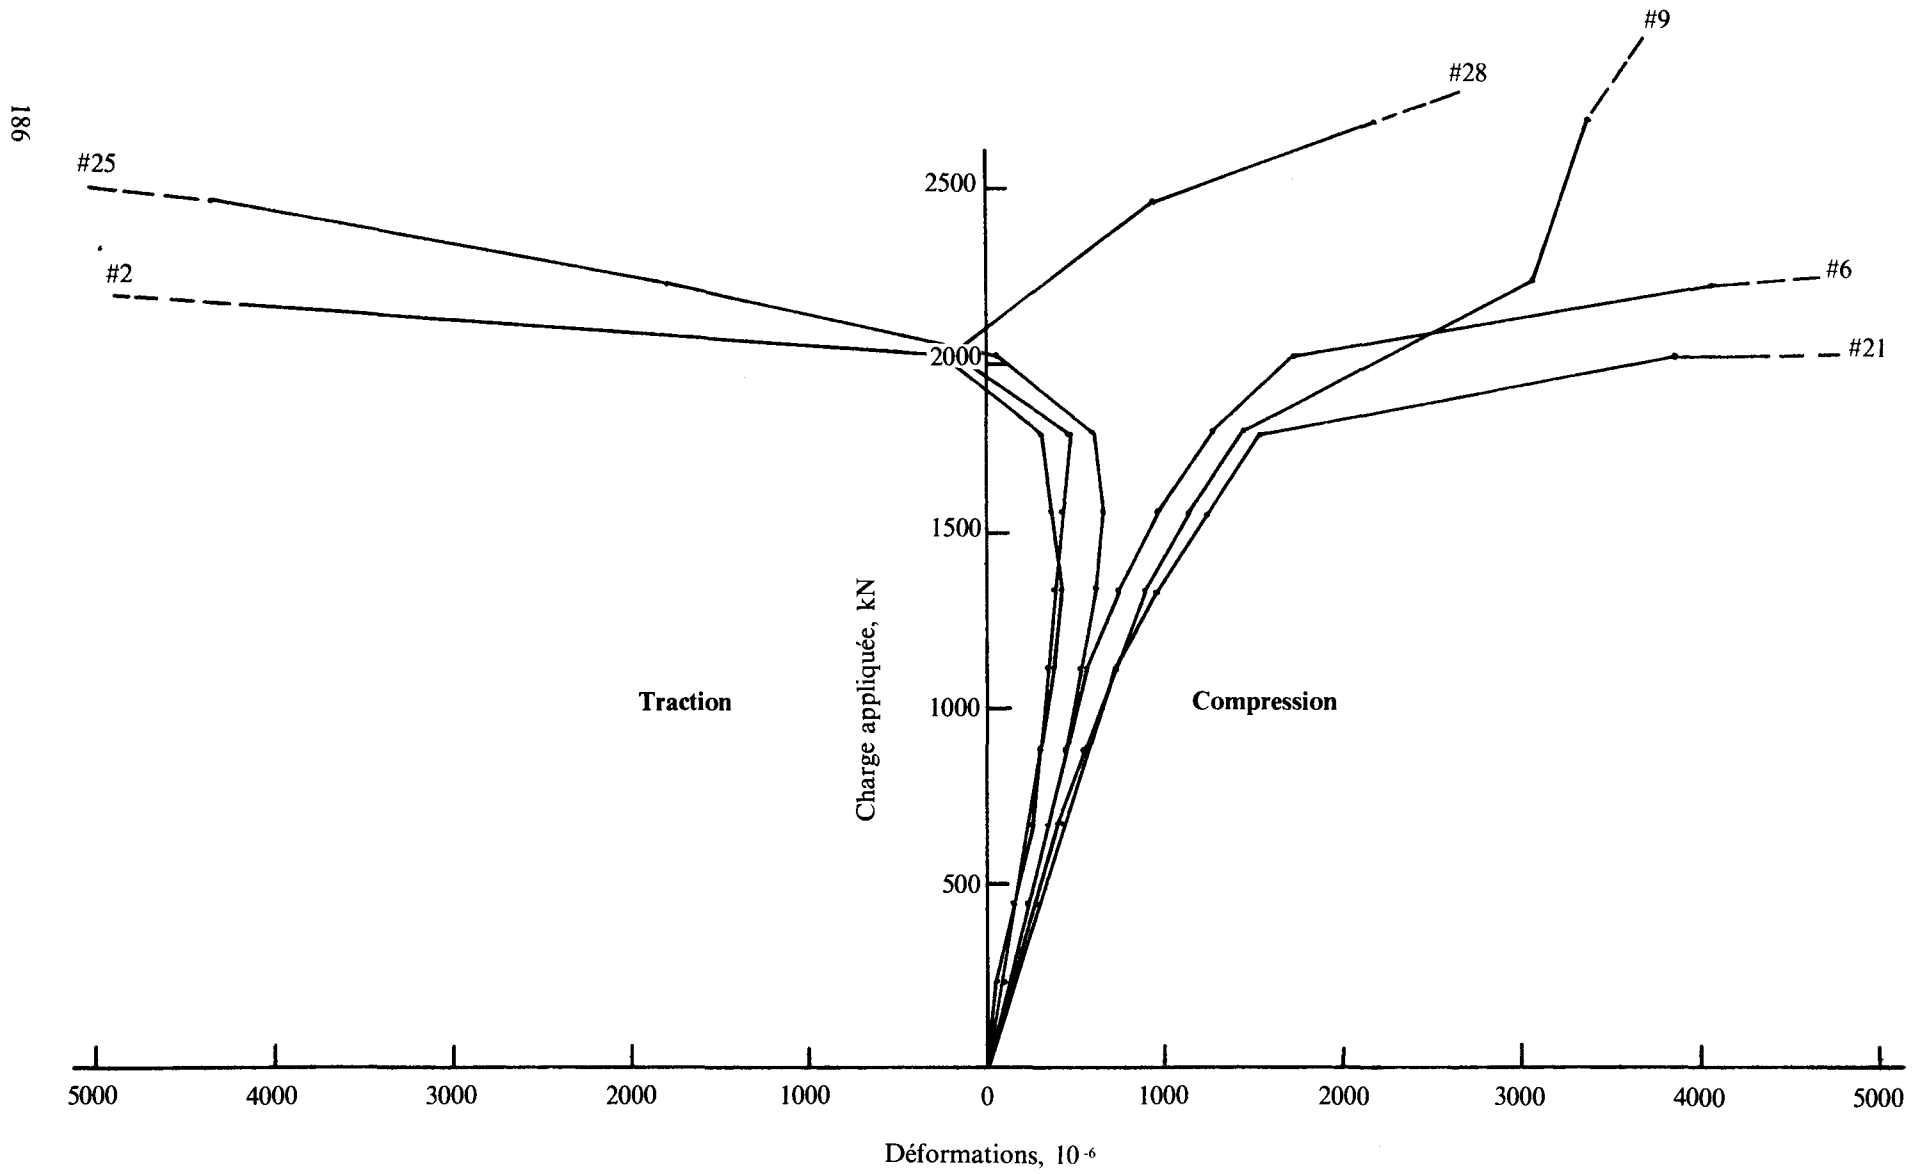
Fig. 3.31 Diagramme des déformations dans l'âme de la bécuille

La figure 3.31 présente les déformations de part et d'autre de l'âme de la béquille le long de l'axe de symétrie. On note que toute l'âme est comprimée; les deux côtés de l'âme sont comprimés jusqu'à 1 800 kN, et à partir de ces charges, il y a un voilement dans l'âme, qui fait en sorte qu'un côté de l'âme devient tendu alors que l'autre reste comprimé.

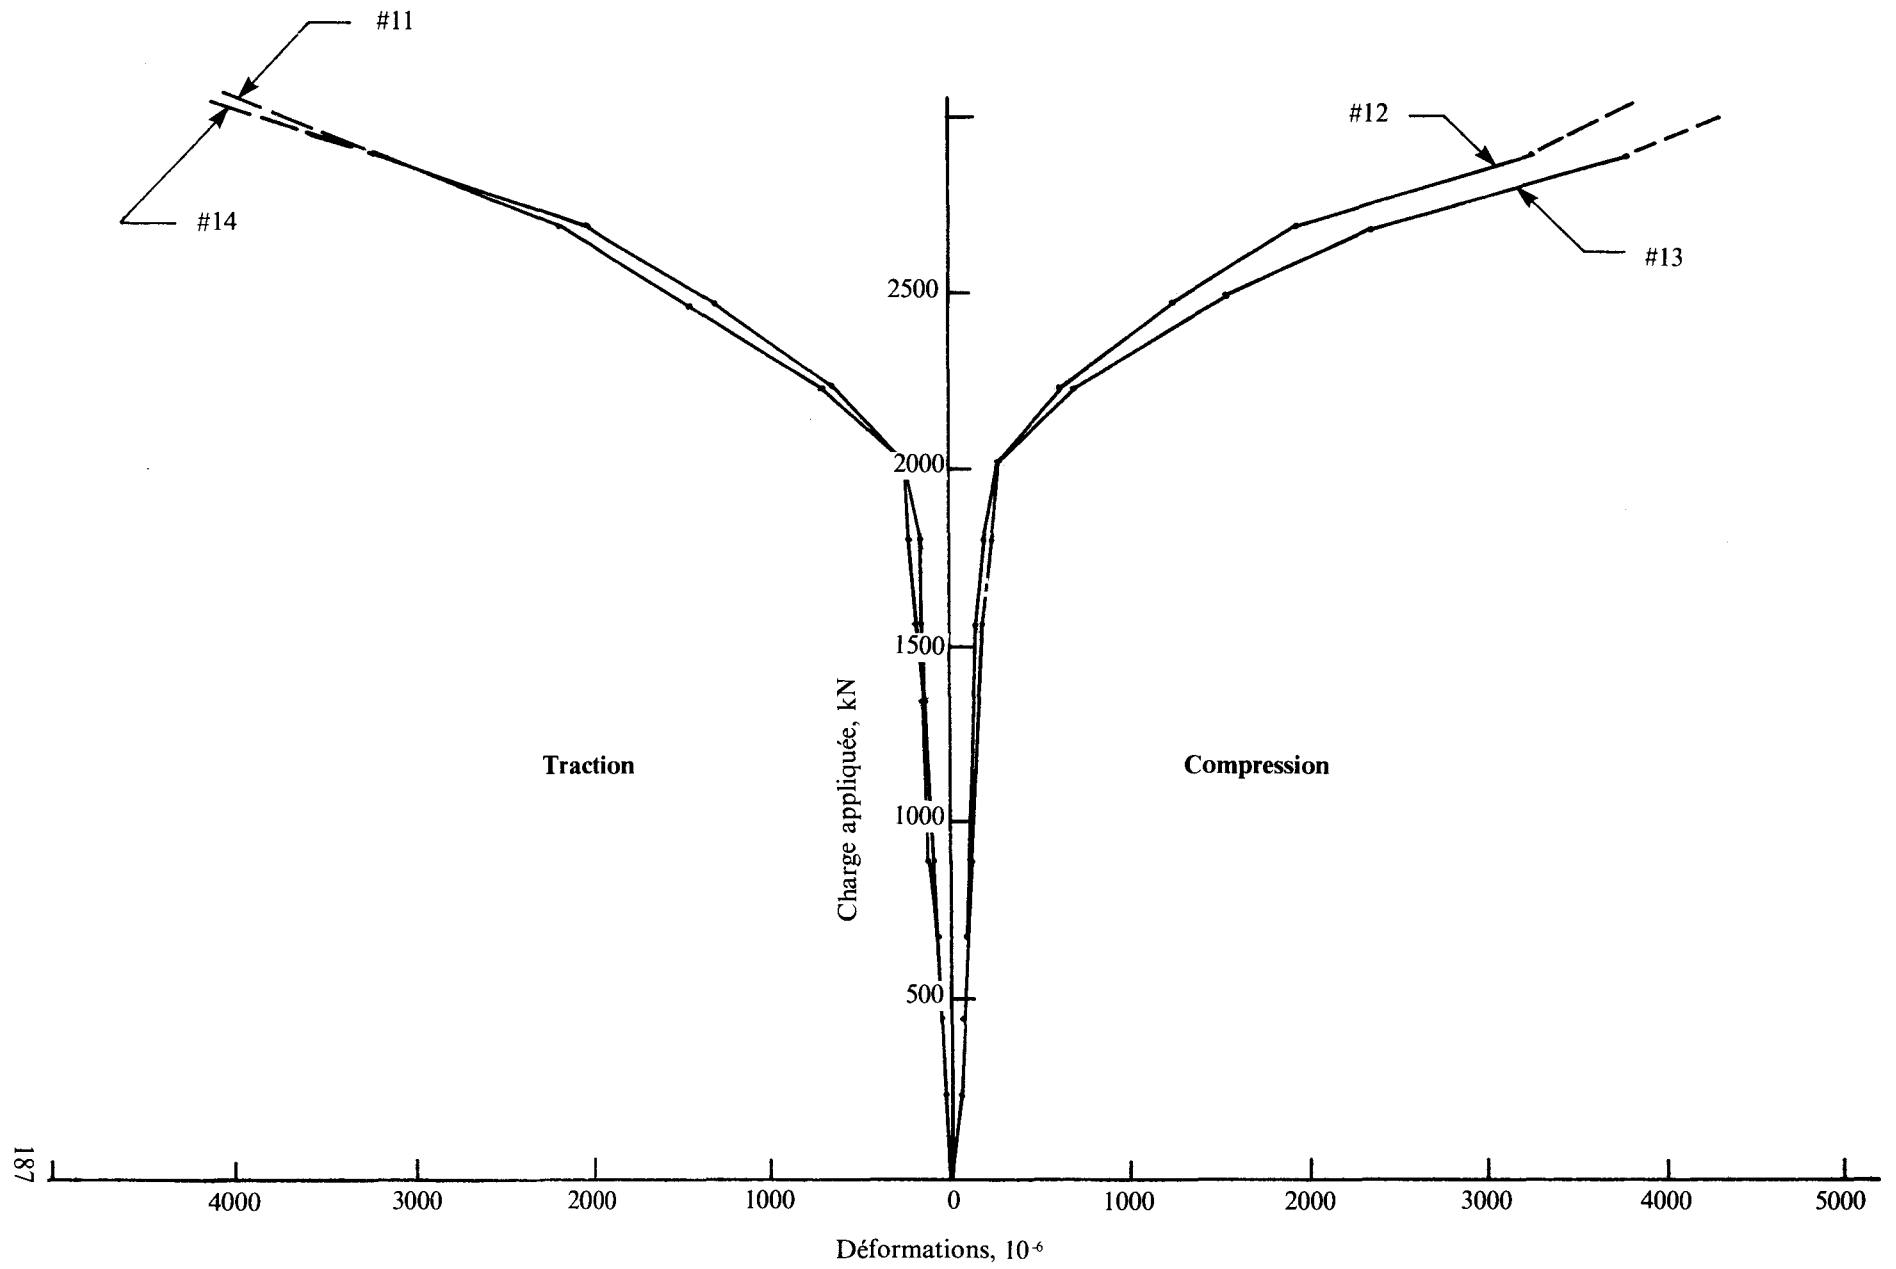
Fig. 3.32 Diagramme des déformations des semelles de la béquille

La figure 3.32 démontre clairement que le transfert de charge de l'âme aux semelles ne débute que sous une charge de 2 000 kN, ce qui correspond au début de la plastification de l'âme. Cette déformation plastique de l'âme entraîne non seulement son voilement, mais également la flexion des semelles et la flexion de la plaque d'extrémité (plaque de distribution) de la béquille (fig. 3.33).
