Commission d'enquête sur la
tragédie du pont de la rivière
Sainte-Marguerite à Sept-Îles

Rapport final

De la table à dessin à la catastrophe

Septembre 1985

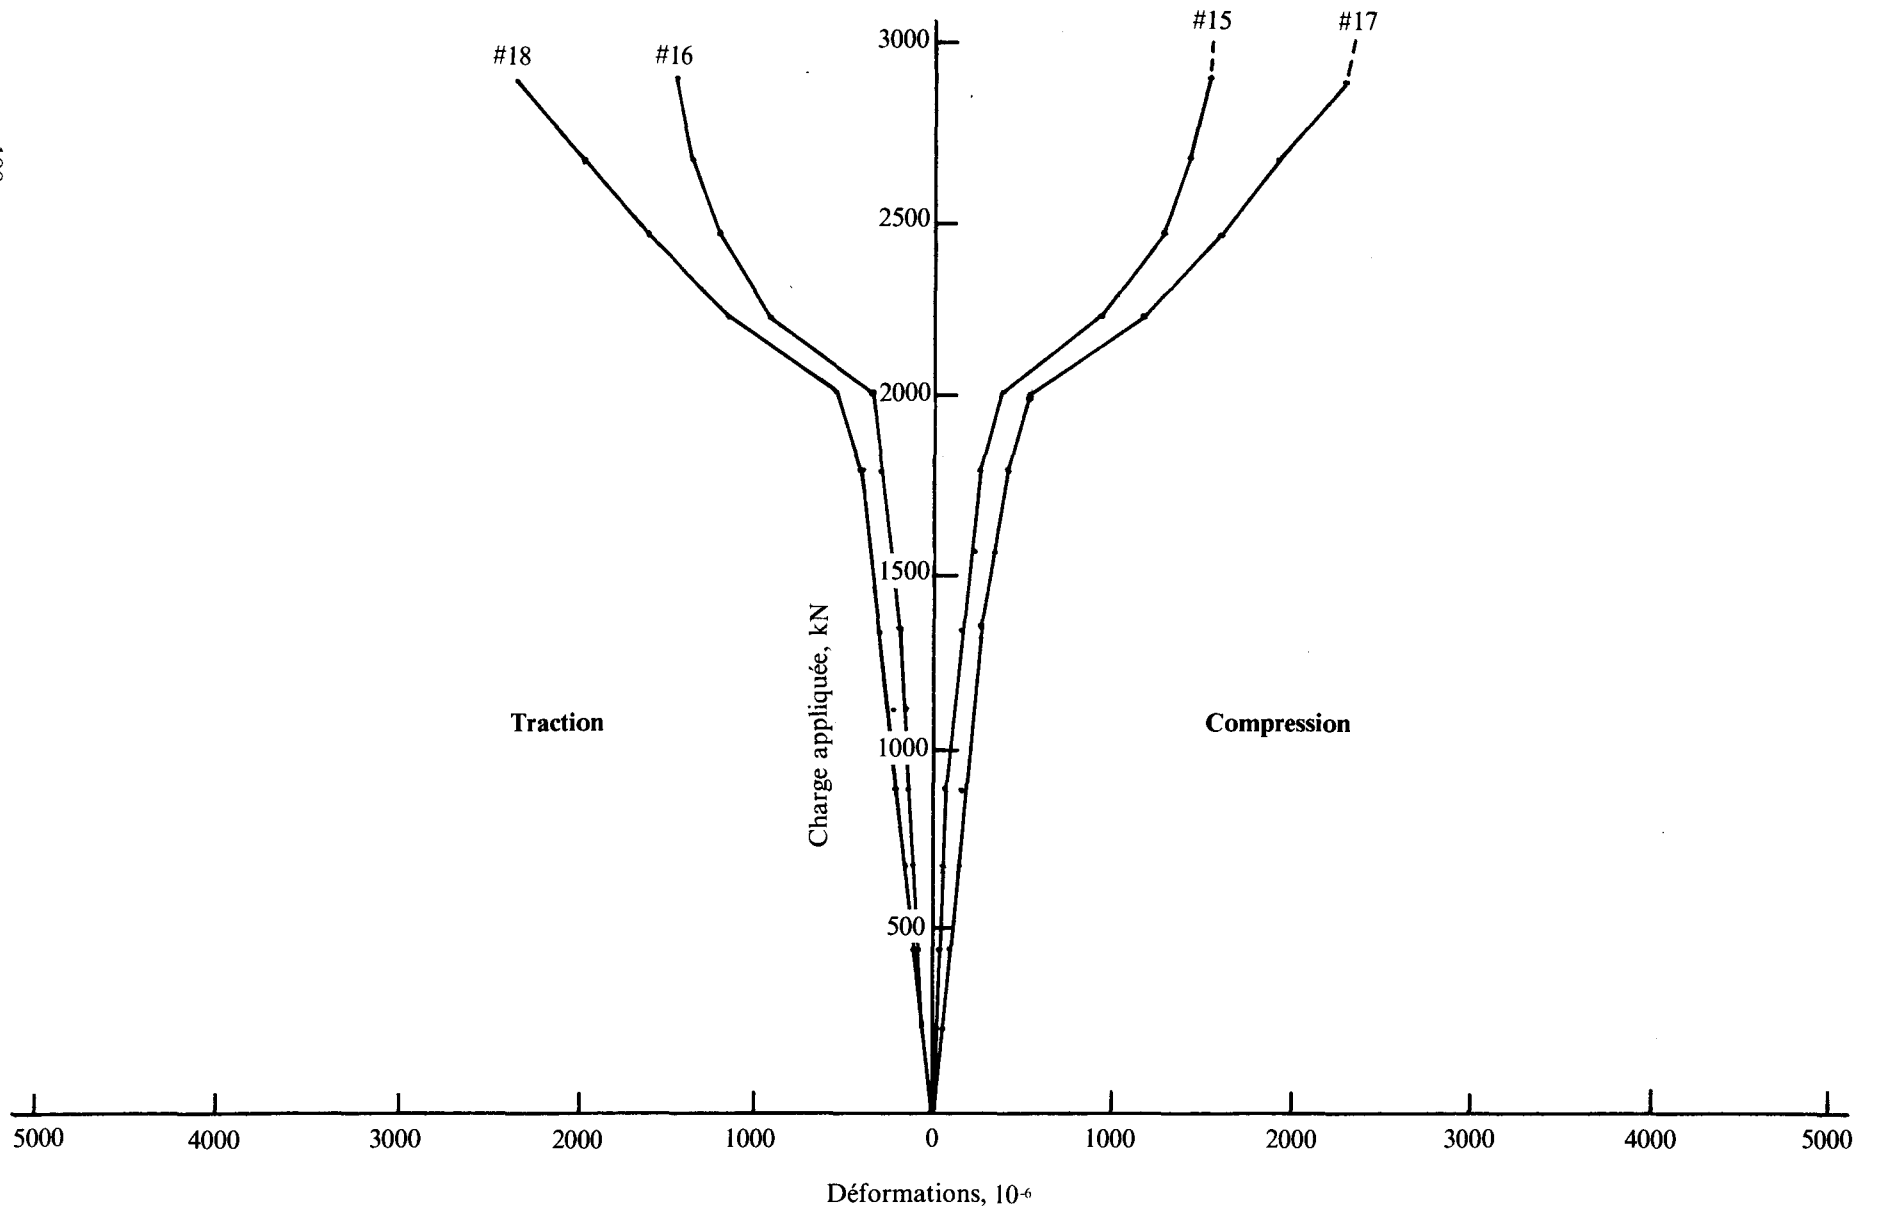
Fig. 3.33 Diagramme des déformations de la plaque de distribution

La figure 3.32 démontre clairement que le transfert de charge de l'âme aux semelles ne débute que sous une charge de 2 000 kN, ce qui correspond au début de la plastification de l'âme. Cette déformation plastique de l'âme entraîne non seulement son voilement, mais également la flexion des semelles et la flexion de la plaque d'extrémité (plaque de distribution) de la béquille (fig. 3.33).

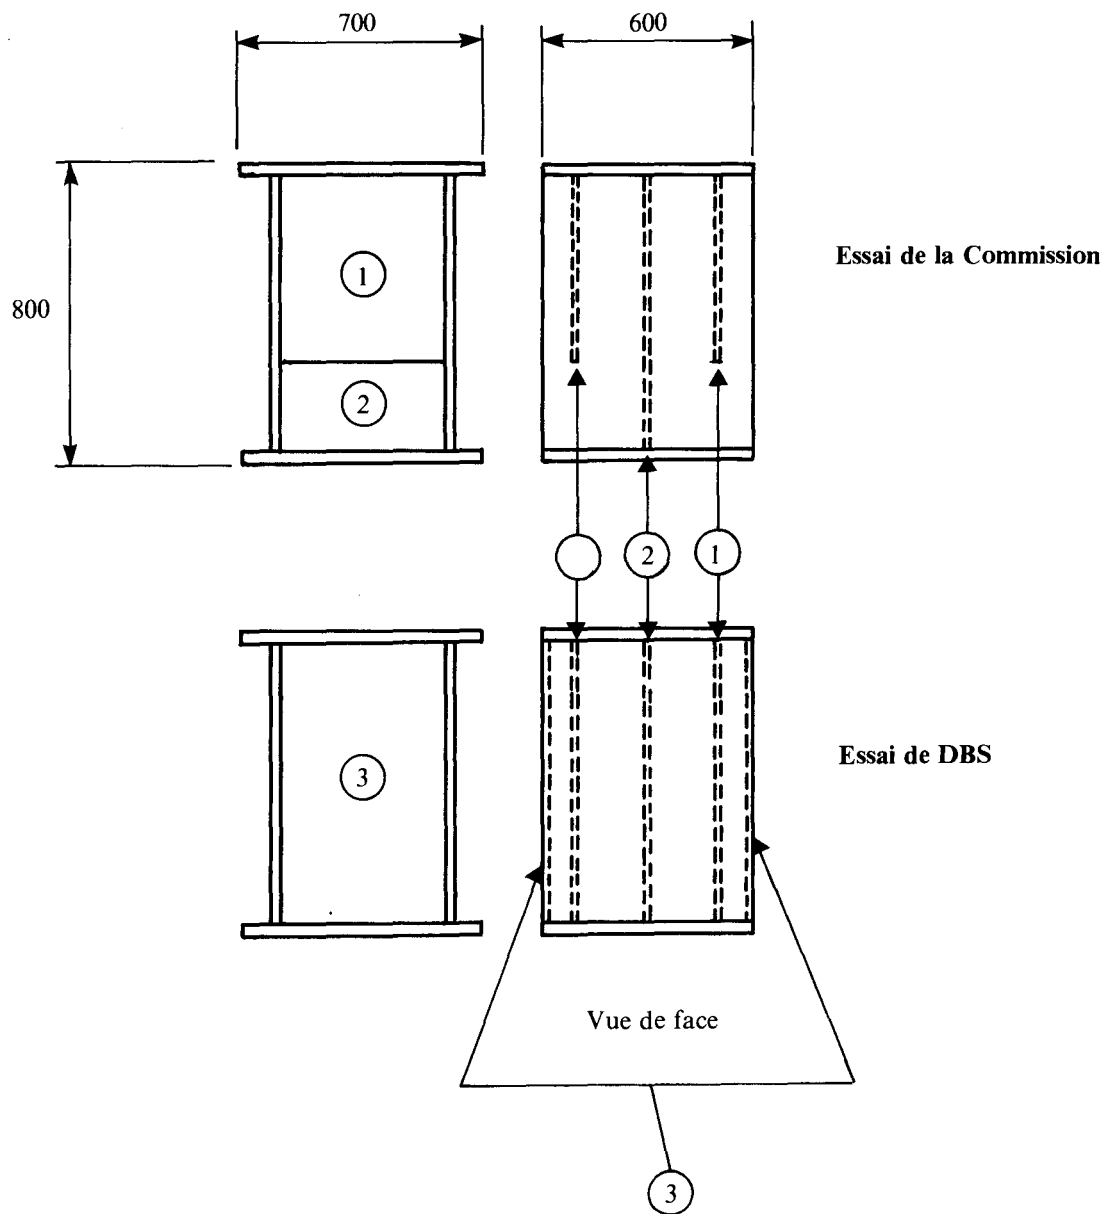
Fig. 3.34 Comparaison des chevêtres utilisés lors des différents essais

Afin de faciliter la comparaison entre le chevêtre utilisé par DBS et le chevêtre utilisé lors des essais de la Commission, nous avons représenté les deux chevêtres à la figure 3.34. On y voit que les raidisseurs sous les selles d'appui, à l'intérieur du chevêtre de DBS, ont été prolongés jusqu'au bas du chevêtre et y ont été soudés.

Pour réaliser l'essai, on doit limiter la longueur du chevêtre. DBS a voulu compenser la longueur du chevêtre en soudant, aux extrémités, des raidisseurs qui sont montrés à la figure 3.34. Pour faciliter la comparaison nous avons dessiné côte à côte les vues de côté et les vues de face des chevêtres utilisés par la Commission et par DBS. Tous les raidisseurs de DBS ont été soudés sur les quatre côtés. Ceci rendait le chevêtre de DBS plus rigide que le chevêtre utilisé par la Commission. Nous verrons plus loin l'effet de cette différence.

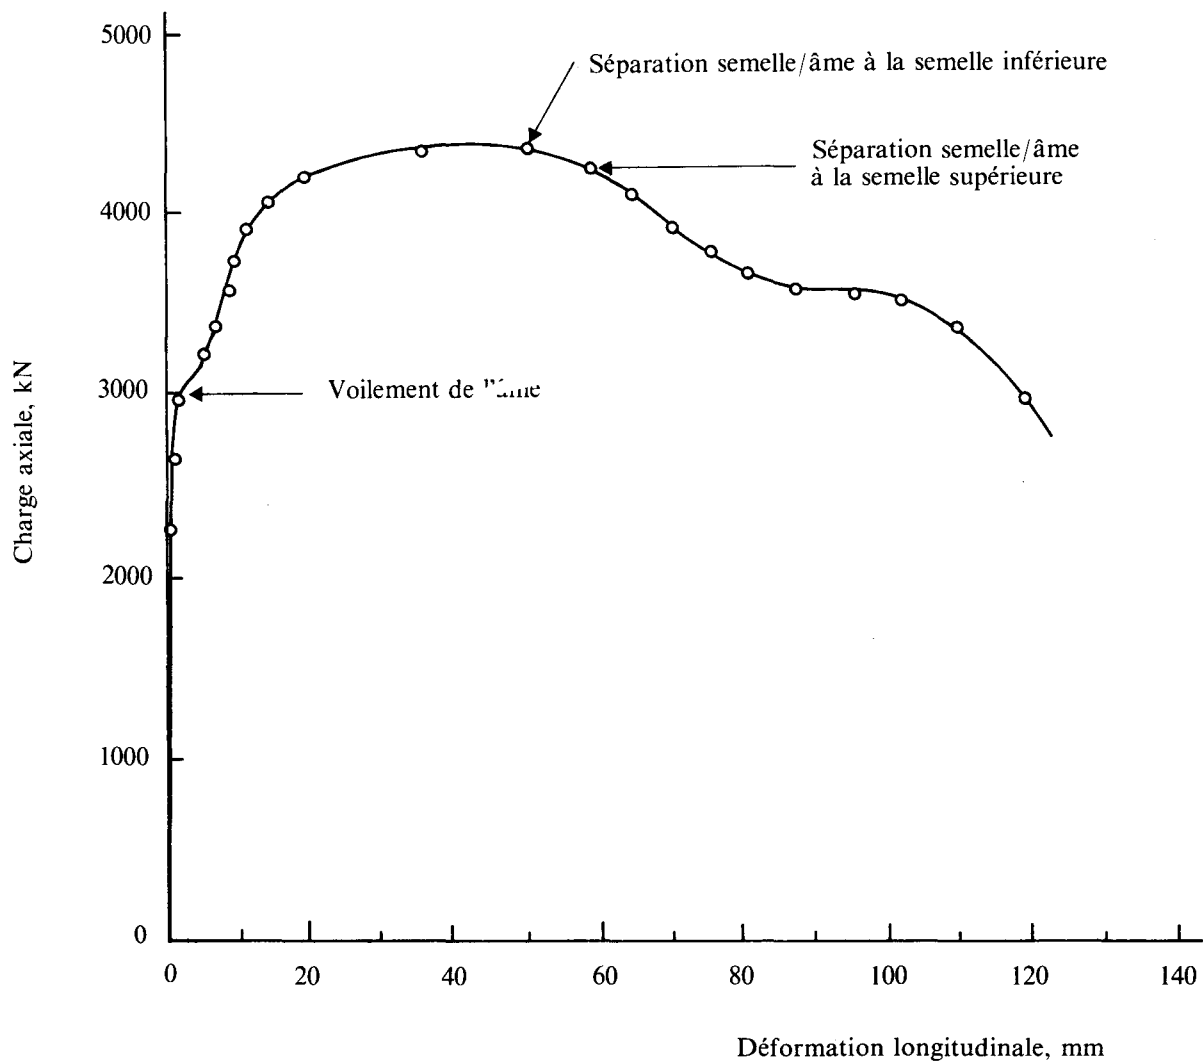
Fig. 3.36 Diagramme charge-déformation, essai no 2 DBS

À la charge ultime, l'âme de la béquille s'est déchirée près de la semelle. À ce stade de l'essai, des déformations longitudinales additionnelles sont imposées, et on permet au système d'atteindre l'équilibre avant de prendre de nouvelles lectures qui forment la partie descendante des courbes charge-déformation.

Une telle courbe pour l'essai no 2 est reproduite à la figure 3.36. On indique sur cette courbe la charge pour laquelle on a pu **visuellement** détecter le voilement de l'âme; on indique aussi la charge pour laquelle on obtient le début de la séparation âme-semelle, ce qui correspond à la charge maximale de 4 355 kN, et on trace aussi la partie descendante de la courbe.

Évidemment, si la charge avait été une charge gravitationnelle égale à 4 355 kN, on aurait eu une rupture ininterrompue de tout le système aussitôt cette charge atteinte.
