**Commission d'enquête sur la tragédie de la mine  
Belmoral et les conditions de sécurité dans les mines  
souterraines.**

**Volume 2**  
**Le sauvetage minier**

Commission d'enquête sur la tragédie  
de la mine Belmoral et les conditions  
de sécurité dans les mines souterraines

Novembre 1981

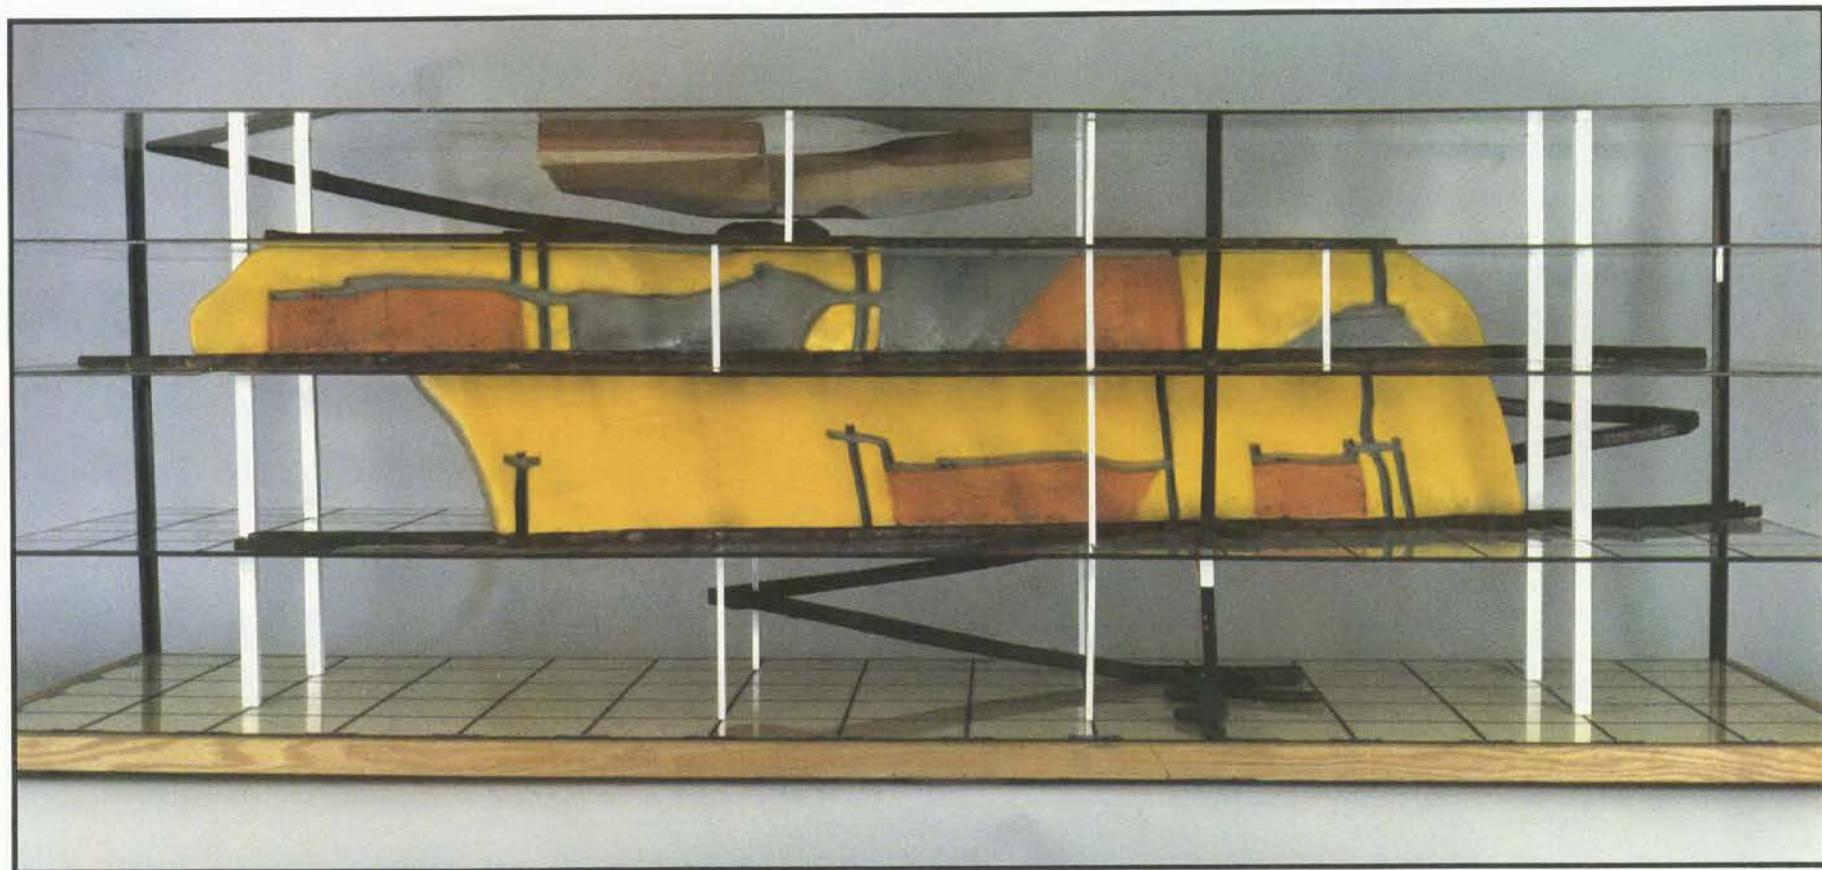
Photo # 1

Gilles Légaré et Guy Daigle travaillaient dans le chantier 2-5, situé à l'ouest du chantier 2-7, à gauche sur la photo #1. Ce chantier n'avait pas de sortie de secours. Le contremaître Eloi Hamel, qui avait cherché à les atteindre par la monterie de pilier pour les avertir du danger, s'était vu barrer la route par le boisage arraché par la boue. C'était le seul passage qu'ils auraient pu emprunter pour sortir de leur chantier. Hamel en avait déduit qu'ils n'avaient aucune chance.

Trois hommes, Yvan St-Pierre, Marcel Vienneau et Normand Massé, travaillaient à l'aménagement de la monterie de ventilation entre les niveaux 500 et 350 (photo #1). Cette monterie, une fois terminée, aurait servi de sortie de secours. Au moment de l'accident, il restait 27 pieds à percer pour déboucher au niveau 350 d'où la monterie donnait accès à la surface. Ce sont eux qui avaient les meilleures chances de survie.

Maquette vue de face, section longitudinale indiquant  
la minéralisation et les chantiers d'abattage

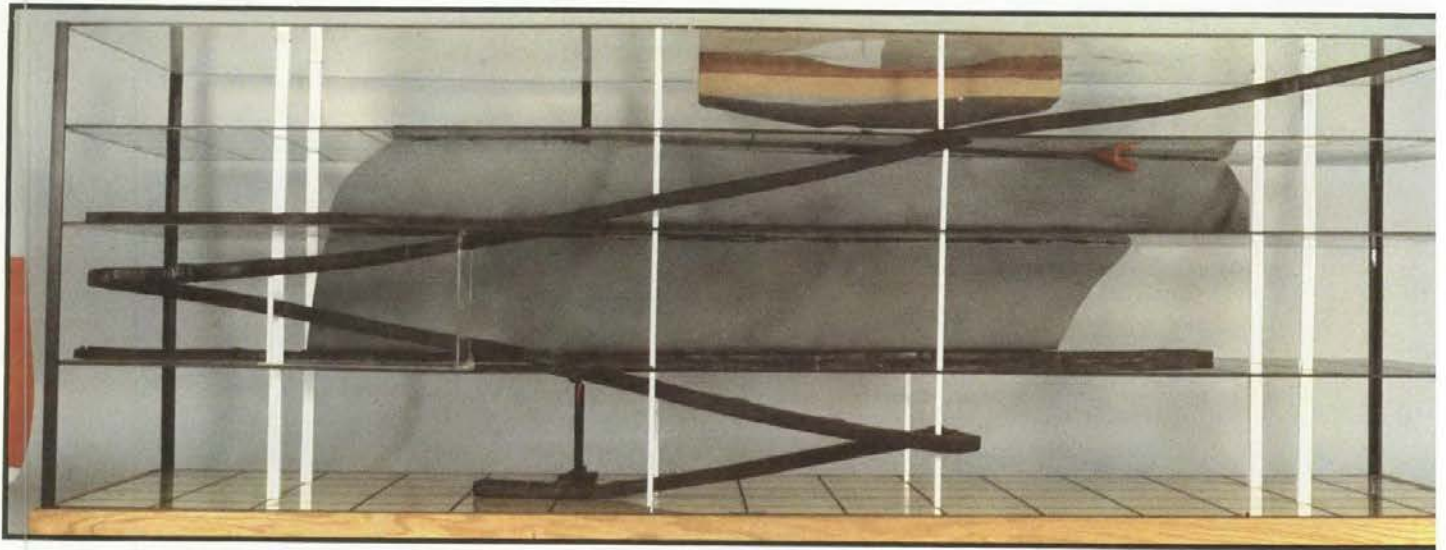
Photo # 2

Maquette vue de l'arrière indiquant les travaux de développement dans l'éponte inférieure

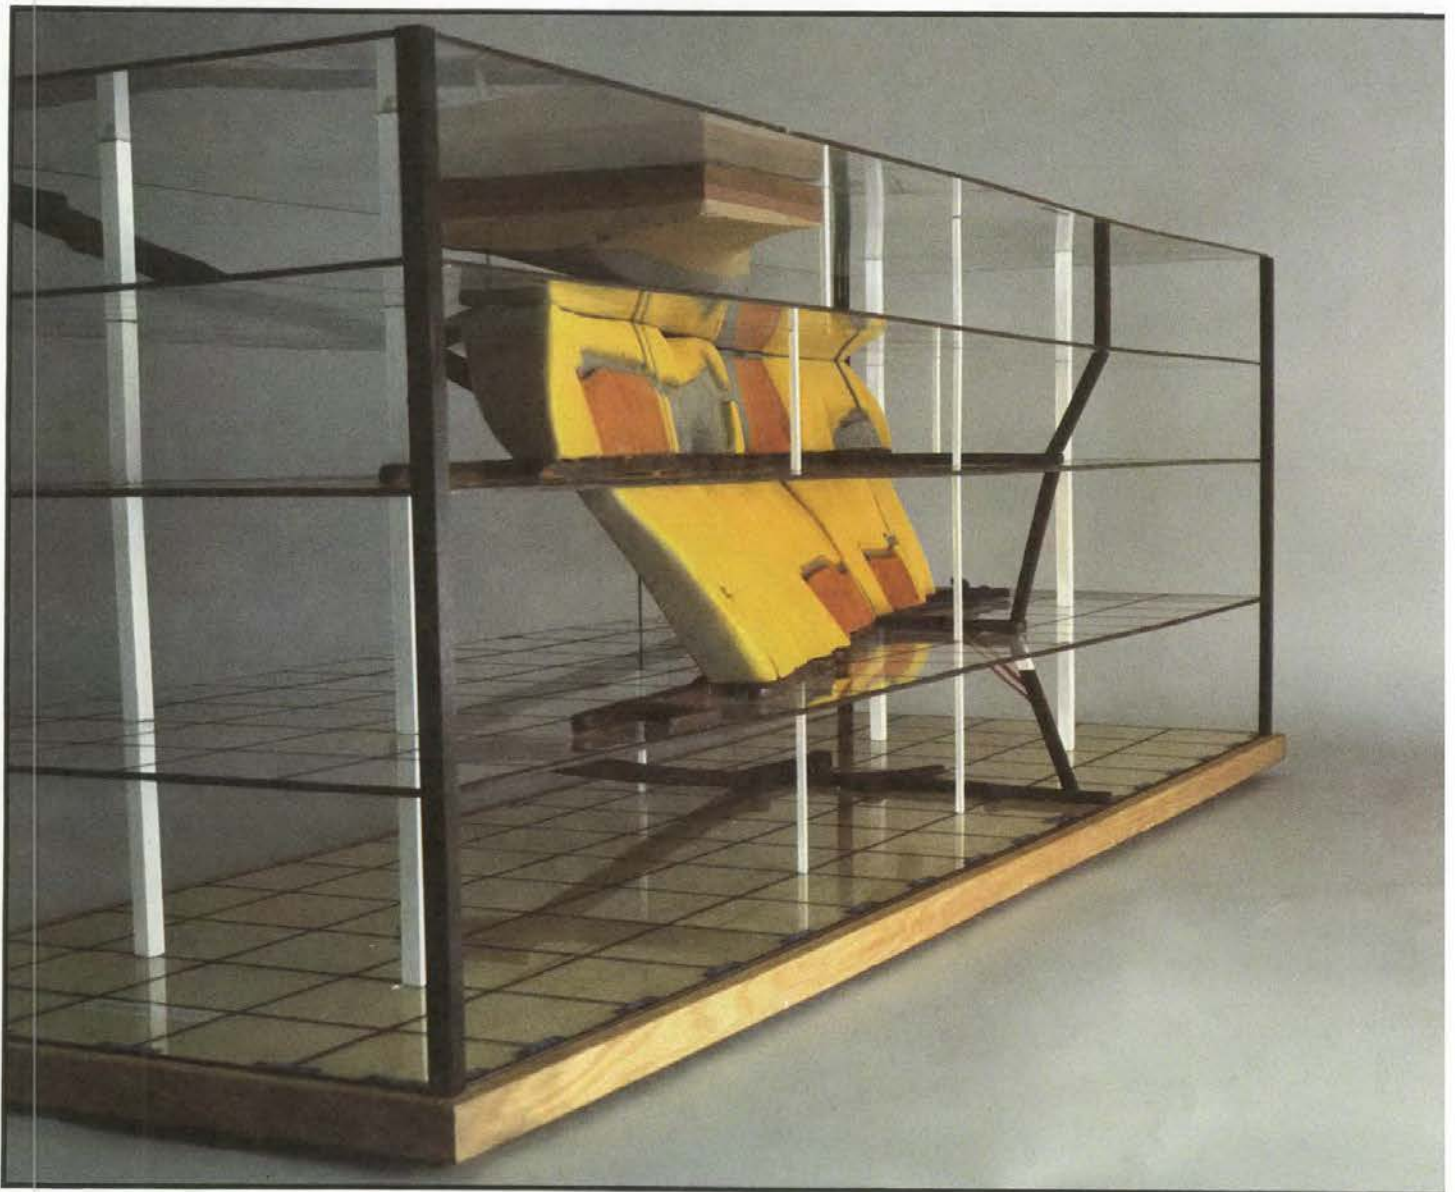
Photo # 3

Maquette vue de l'ouest vers l'est indiquant le pendage de la minéralisation

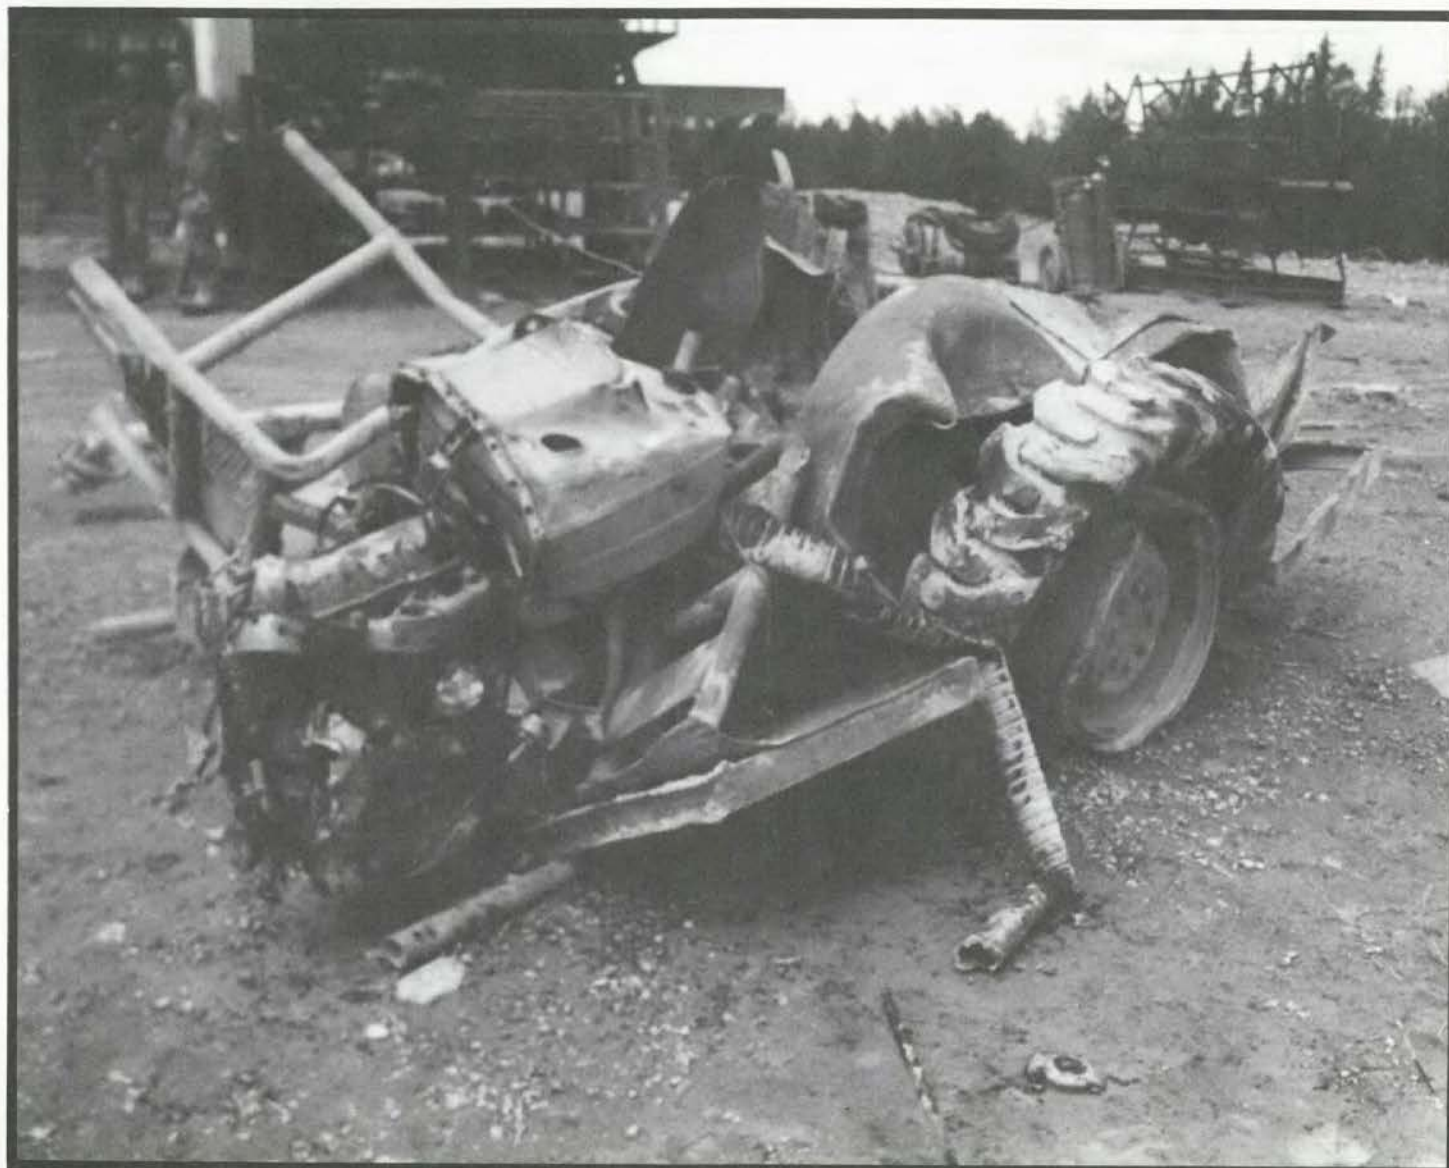
Photo # 4

Le 20 mai, le toit de la mine s'effondre brusquement dans le chantier 2-7 à travers la galerie 1-7. Il en résulte en surface un grand trou, représenté en gris un peu à gauche et au-dessus du centre sur les photos. Les débris du socle rocheux vont s'écraser au fond du chantier 2-7. La boue suit; par la fenêtre de gauche et par divers couloirs, elle gagne la rampe qu'elle dévale jusqu'au fond de la mine avec une force gigantesque. Trois hommes pris en souricière dans un réfectoire situé à 350 pieds sous terre la voient passer à hauteur d'homme. À un moment donné, une vague se forme dont la crête touche le toit de la rampe à 12 pieds de hauteur. Au creux de la vague, ils ont à peine le temps de reconnaître le petit tracteur de ferme sur lequel on avait bâti une plate-forme pour qu'il puisse servir au transport des mineurs et du matériel. Il passe comme une flèche et l'on peut voir à la photo 4 dans quel état on le retrouvera au bout de la rampe, un mois et demi plus tard.

Tracteur-taxi conduit par M. Godbout.

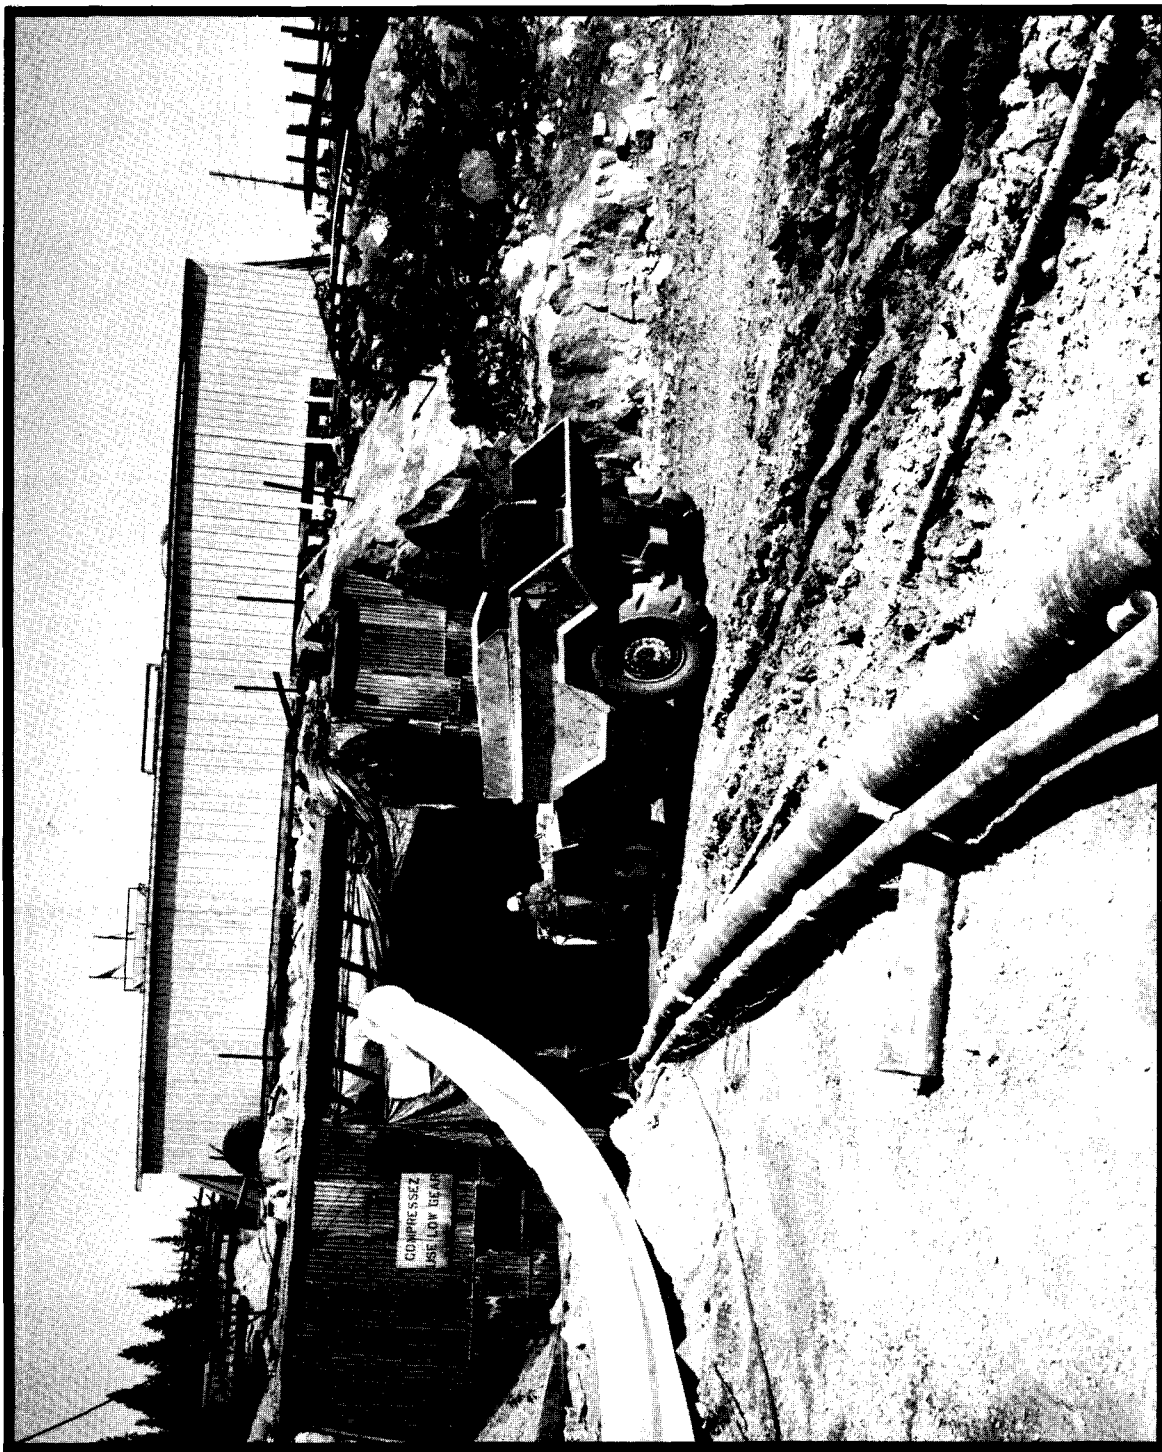
Photo # 7

Photo d'un camion à l'entrée de la mine, spécialement  
aménagé pour la traversée de la route

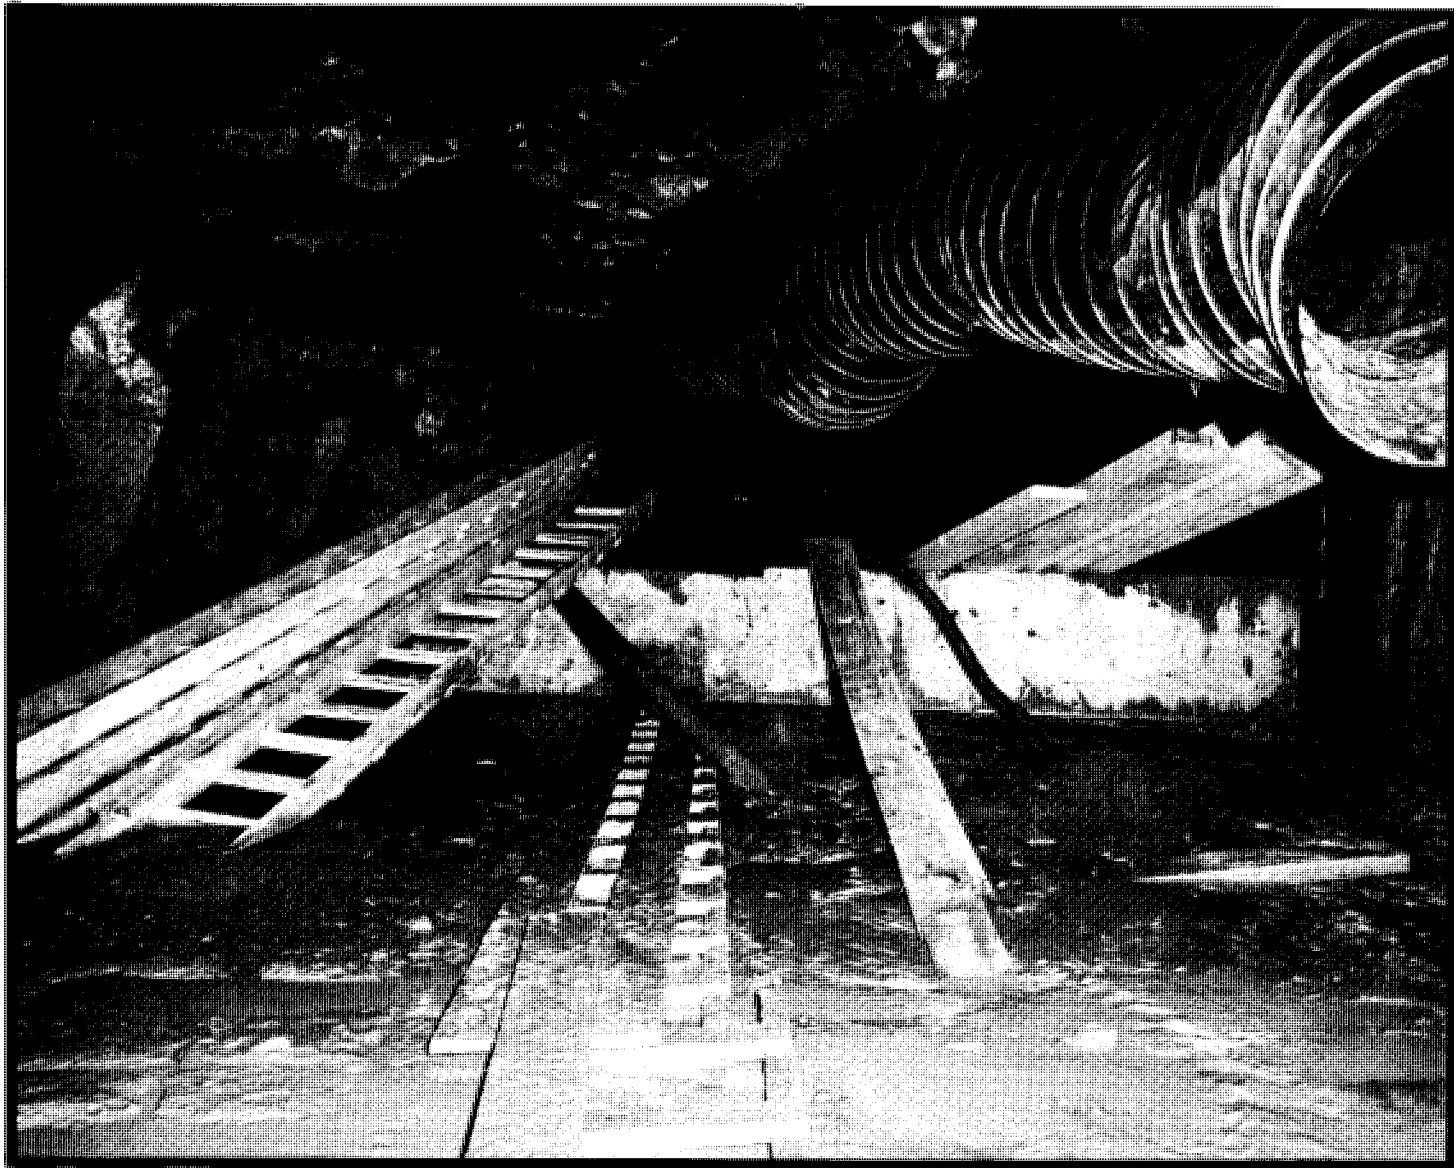
Photo # 8

On devra également, à plusieurs reprises et pour diverses raisons, visiter les couloirs de la mine. On installera alors des «cat walks» (photo #8). Ce terme anglais donne une bonne idée de la façon prudente et souple avec laquelle on doit y circuler. Ce sont des échelles sur lesquelles on a déposé des madriers. Ils flottent mais ne

qu'une grande quantité de boue encombrait les galeries de ce niveau et qu'à certains endroits, elle avait même atteint le plafond (photo #8).

"Cat walk" fabriqué à l'aide d'échelles et de planches.

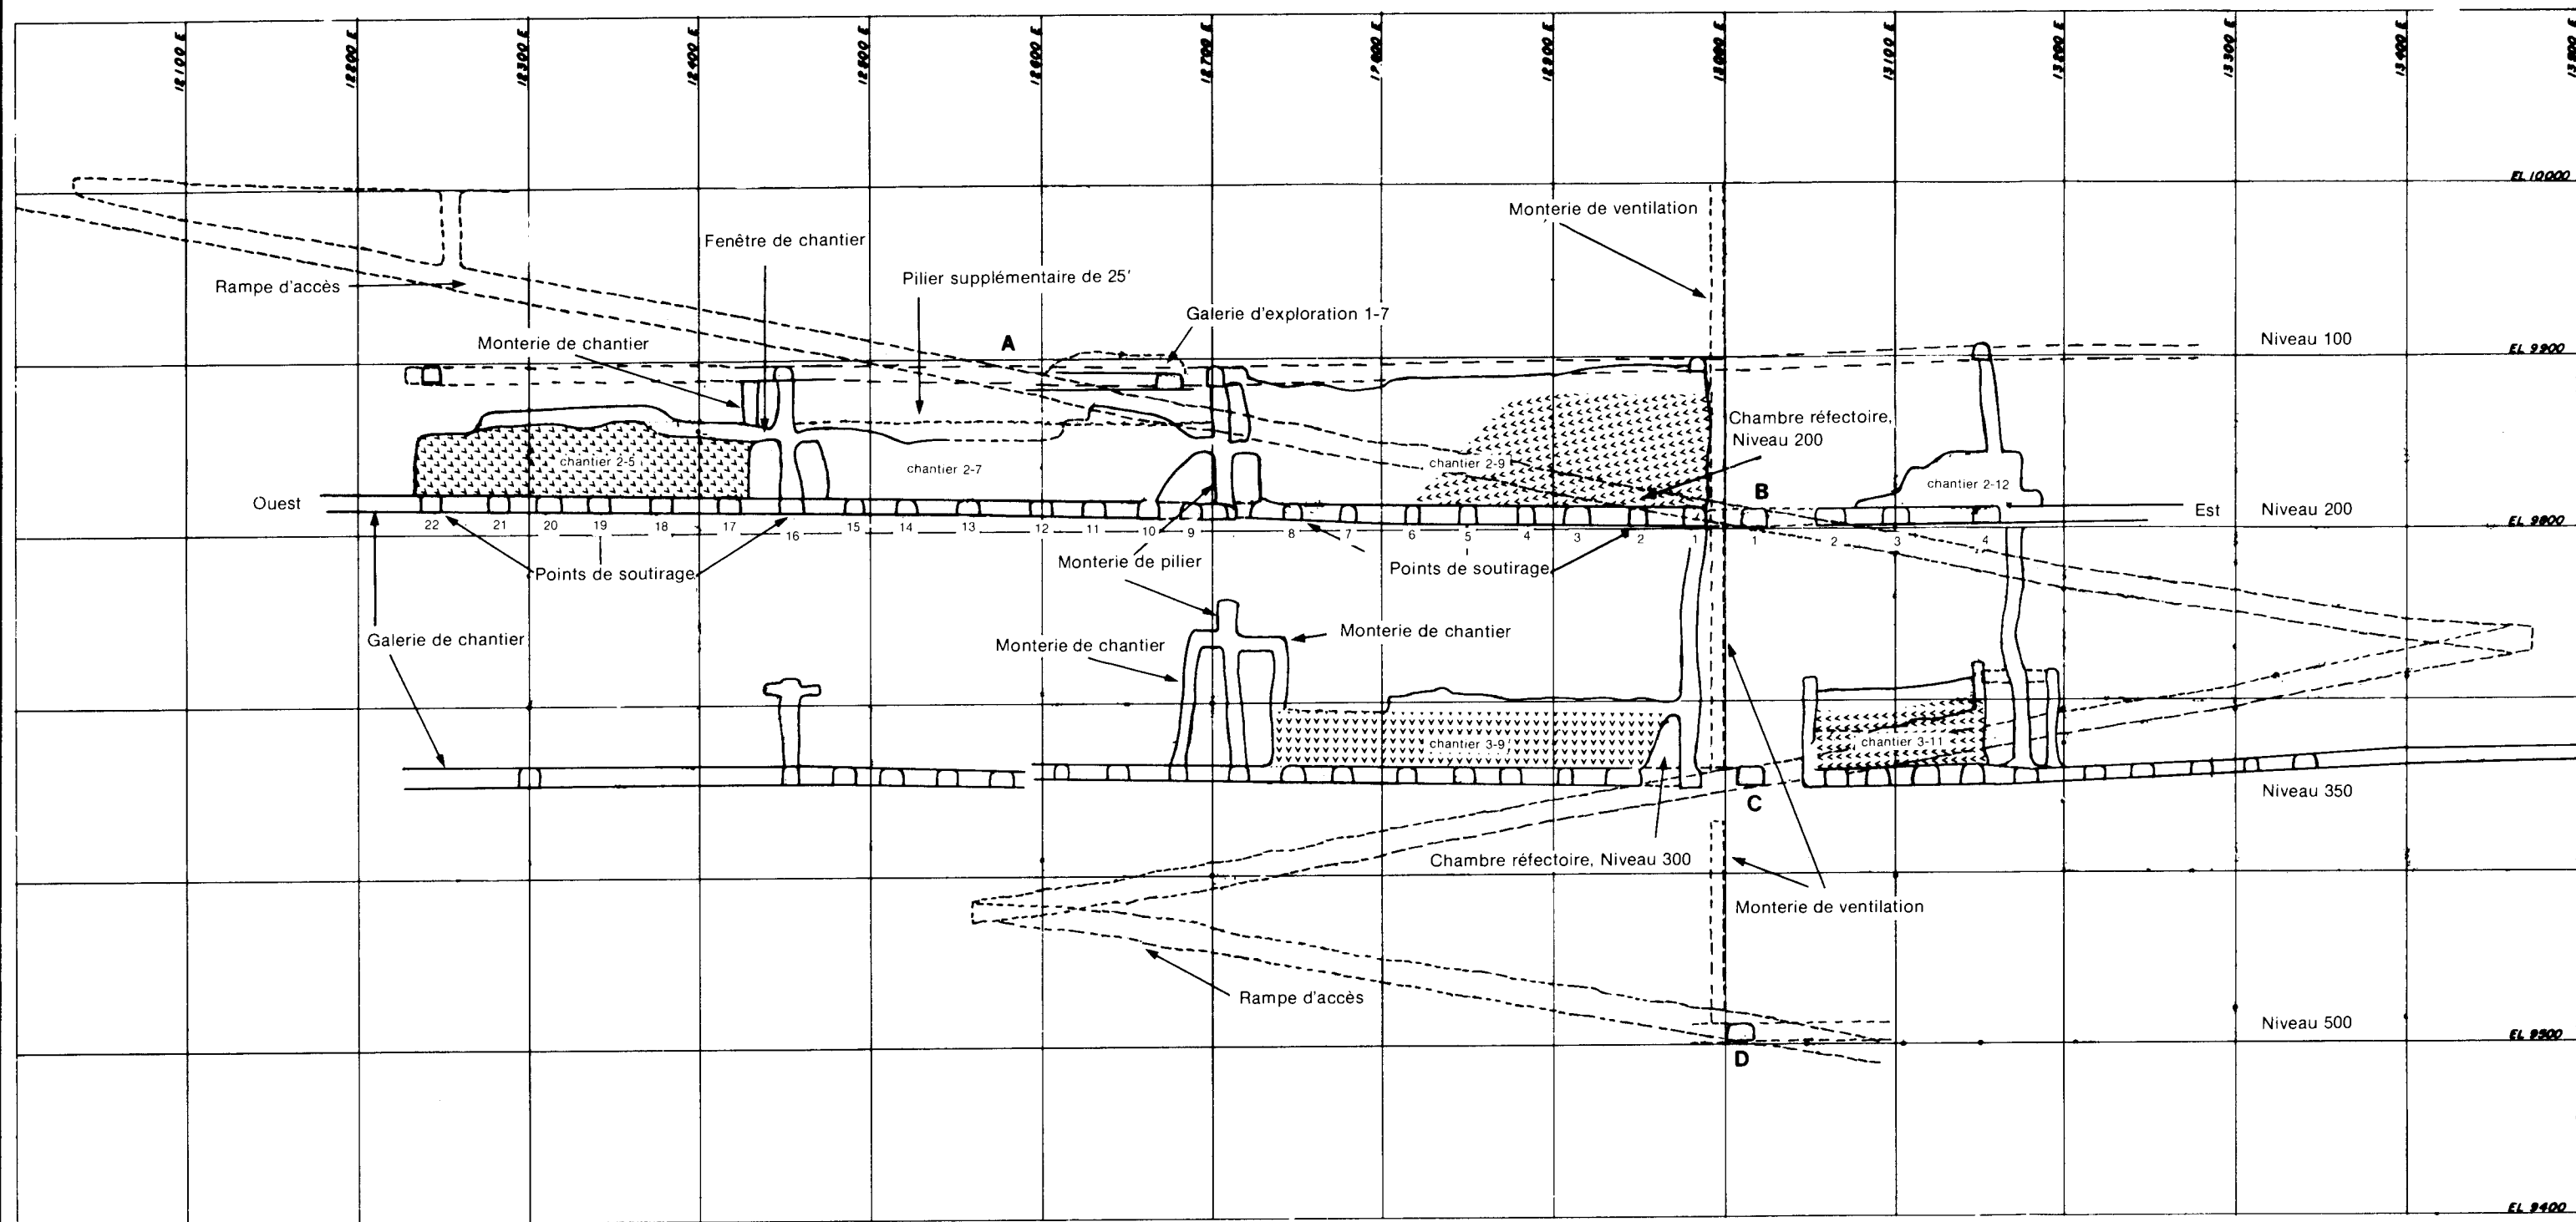
Figure 1

**Sujet:** Coupe longitudinale

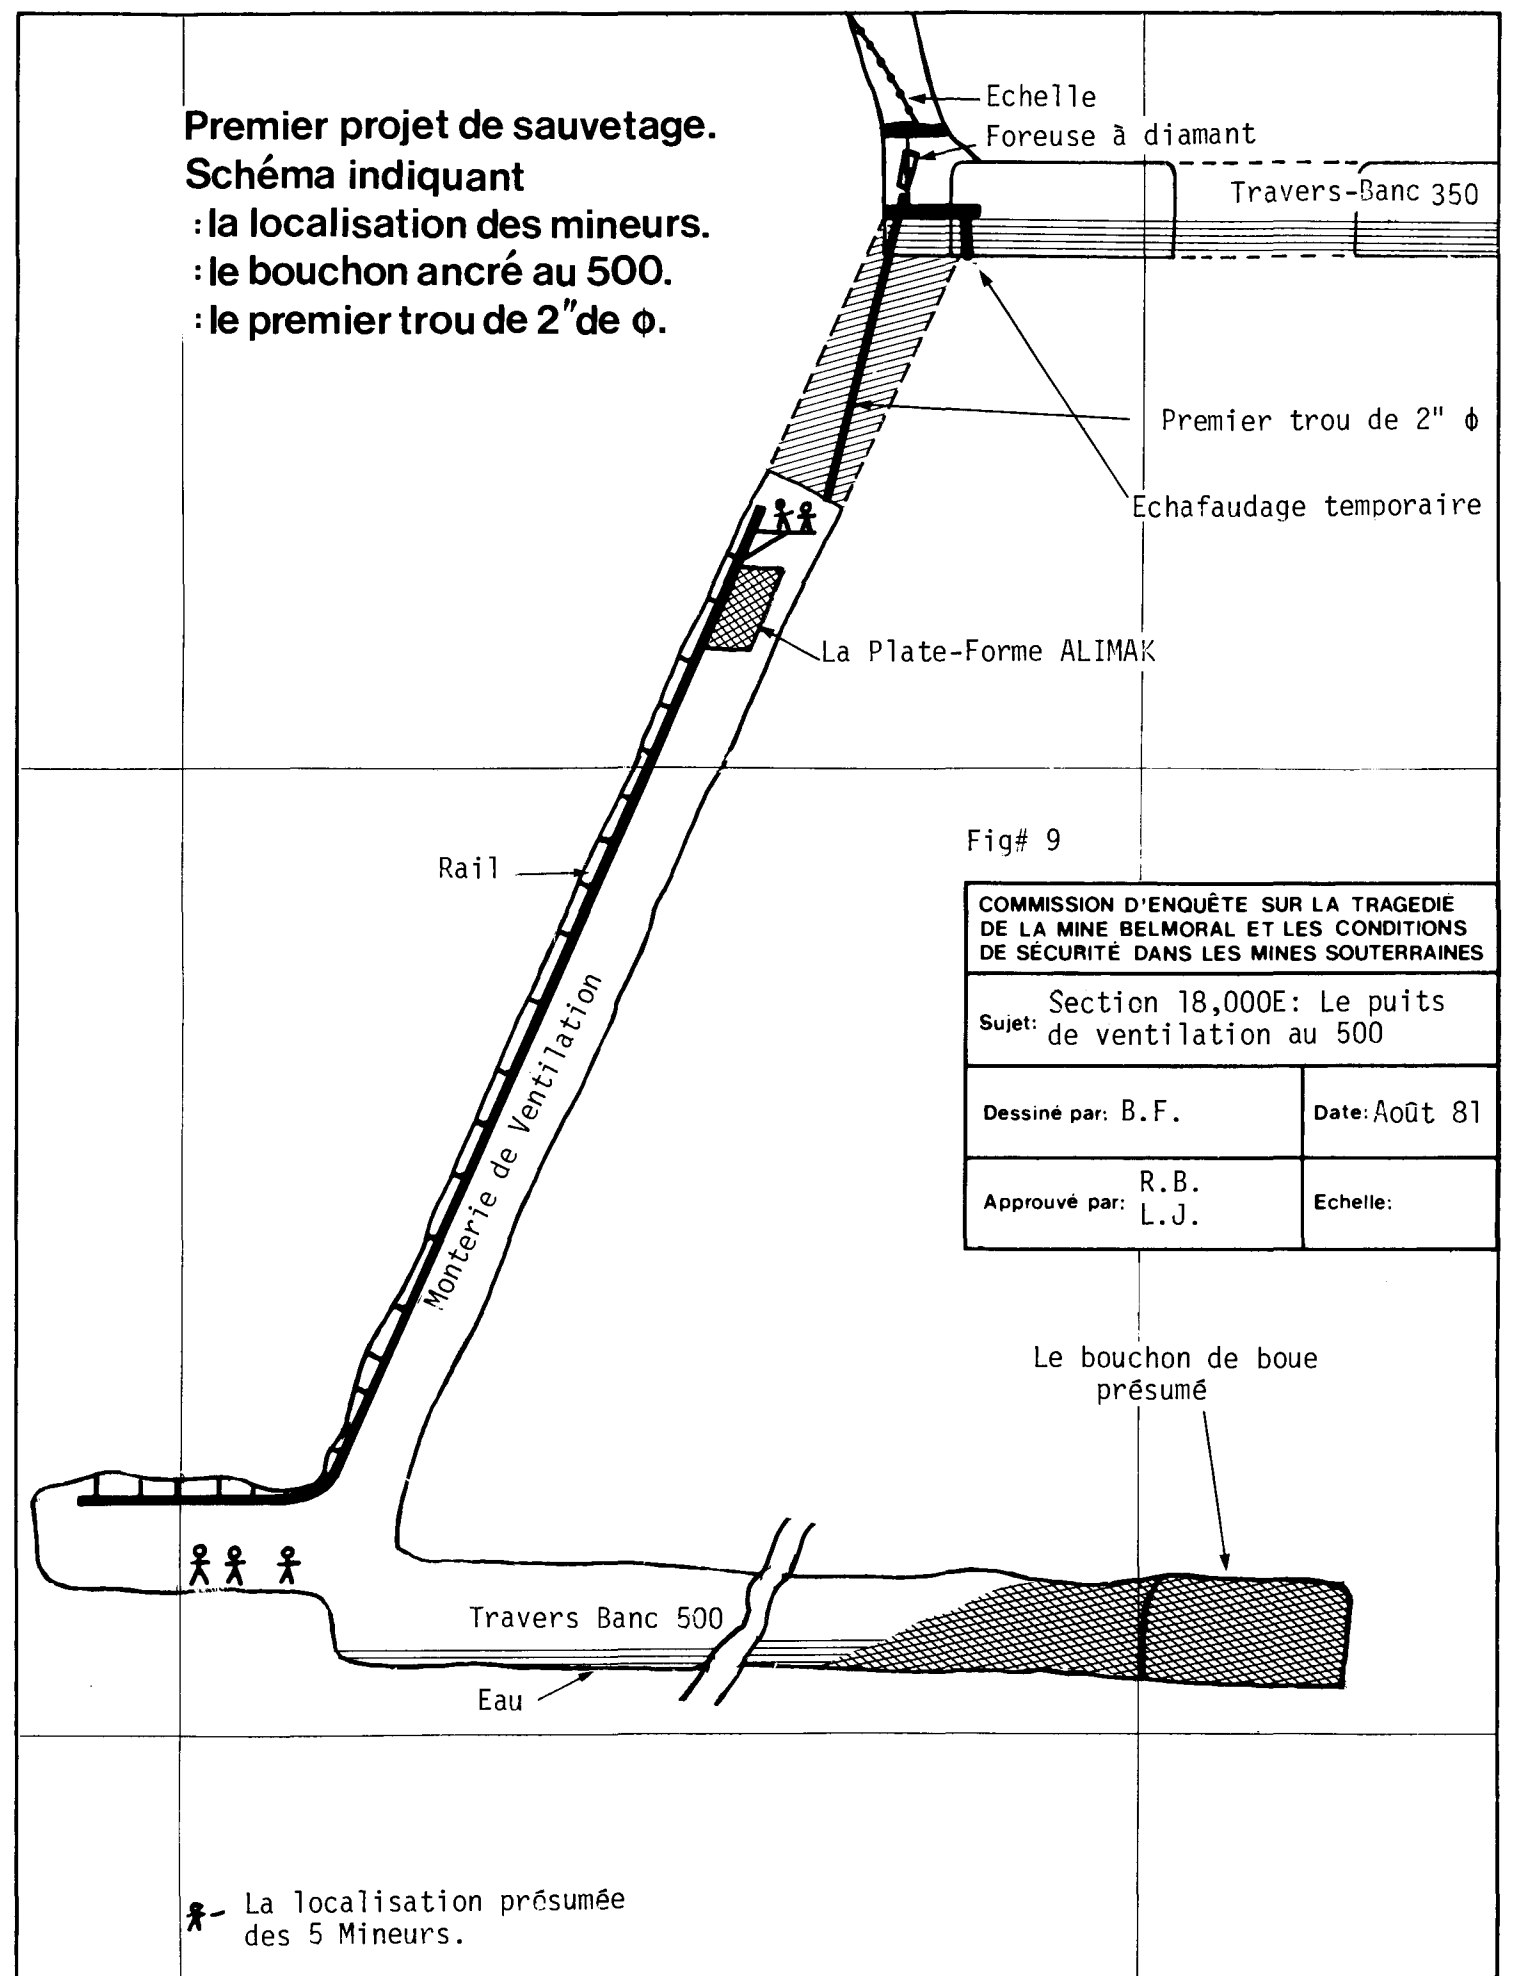
Fig# 9

**Premier projet de sauvetage.**  
**Schéma indiquant**  
 : la localisation des mineurs.  
 : le bouchon ancré au 500.  
 : le premier trou de 2" de  $\phi$ .

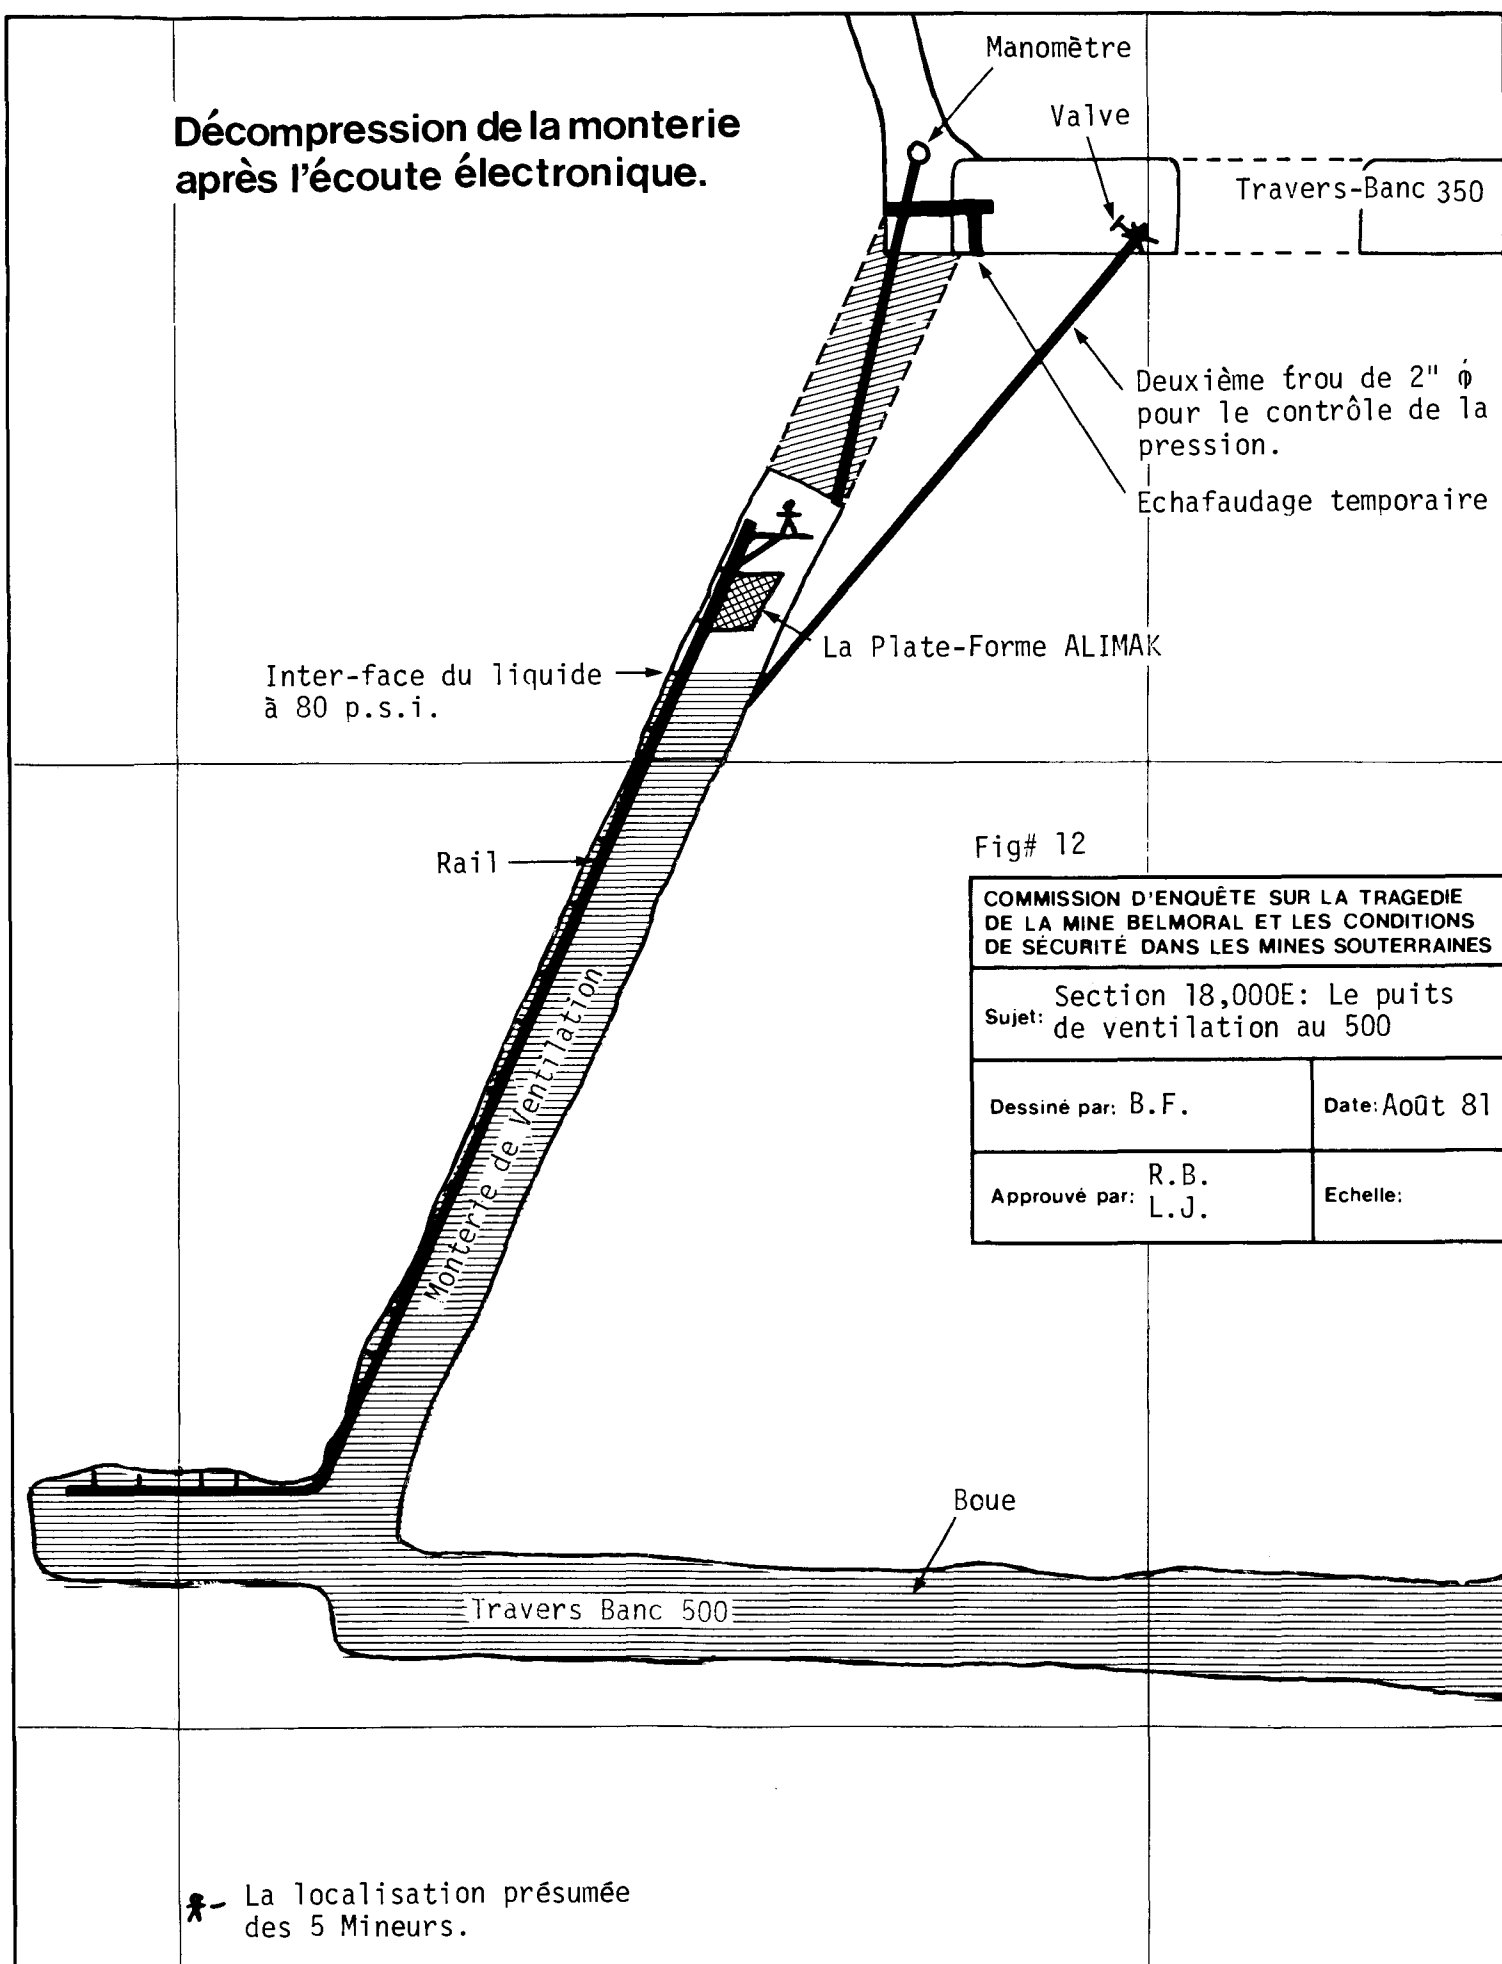
Fig# 12

Décompression de la monterie après l'écoute électronique.

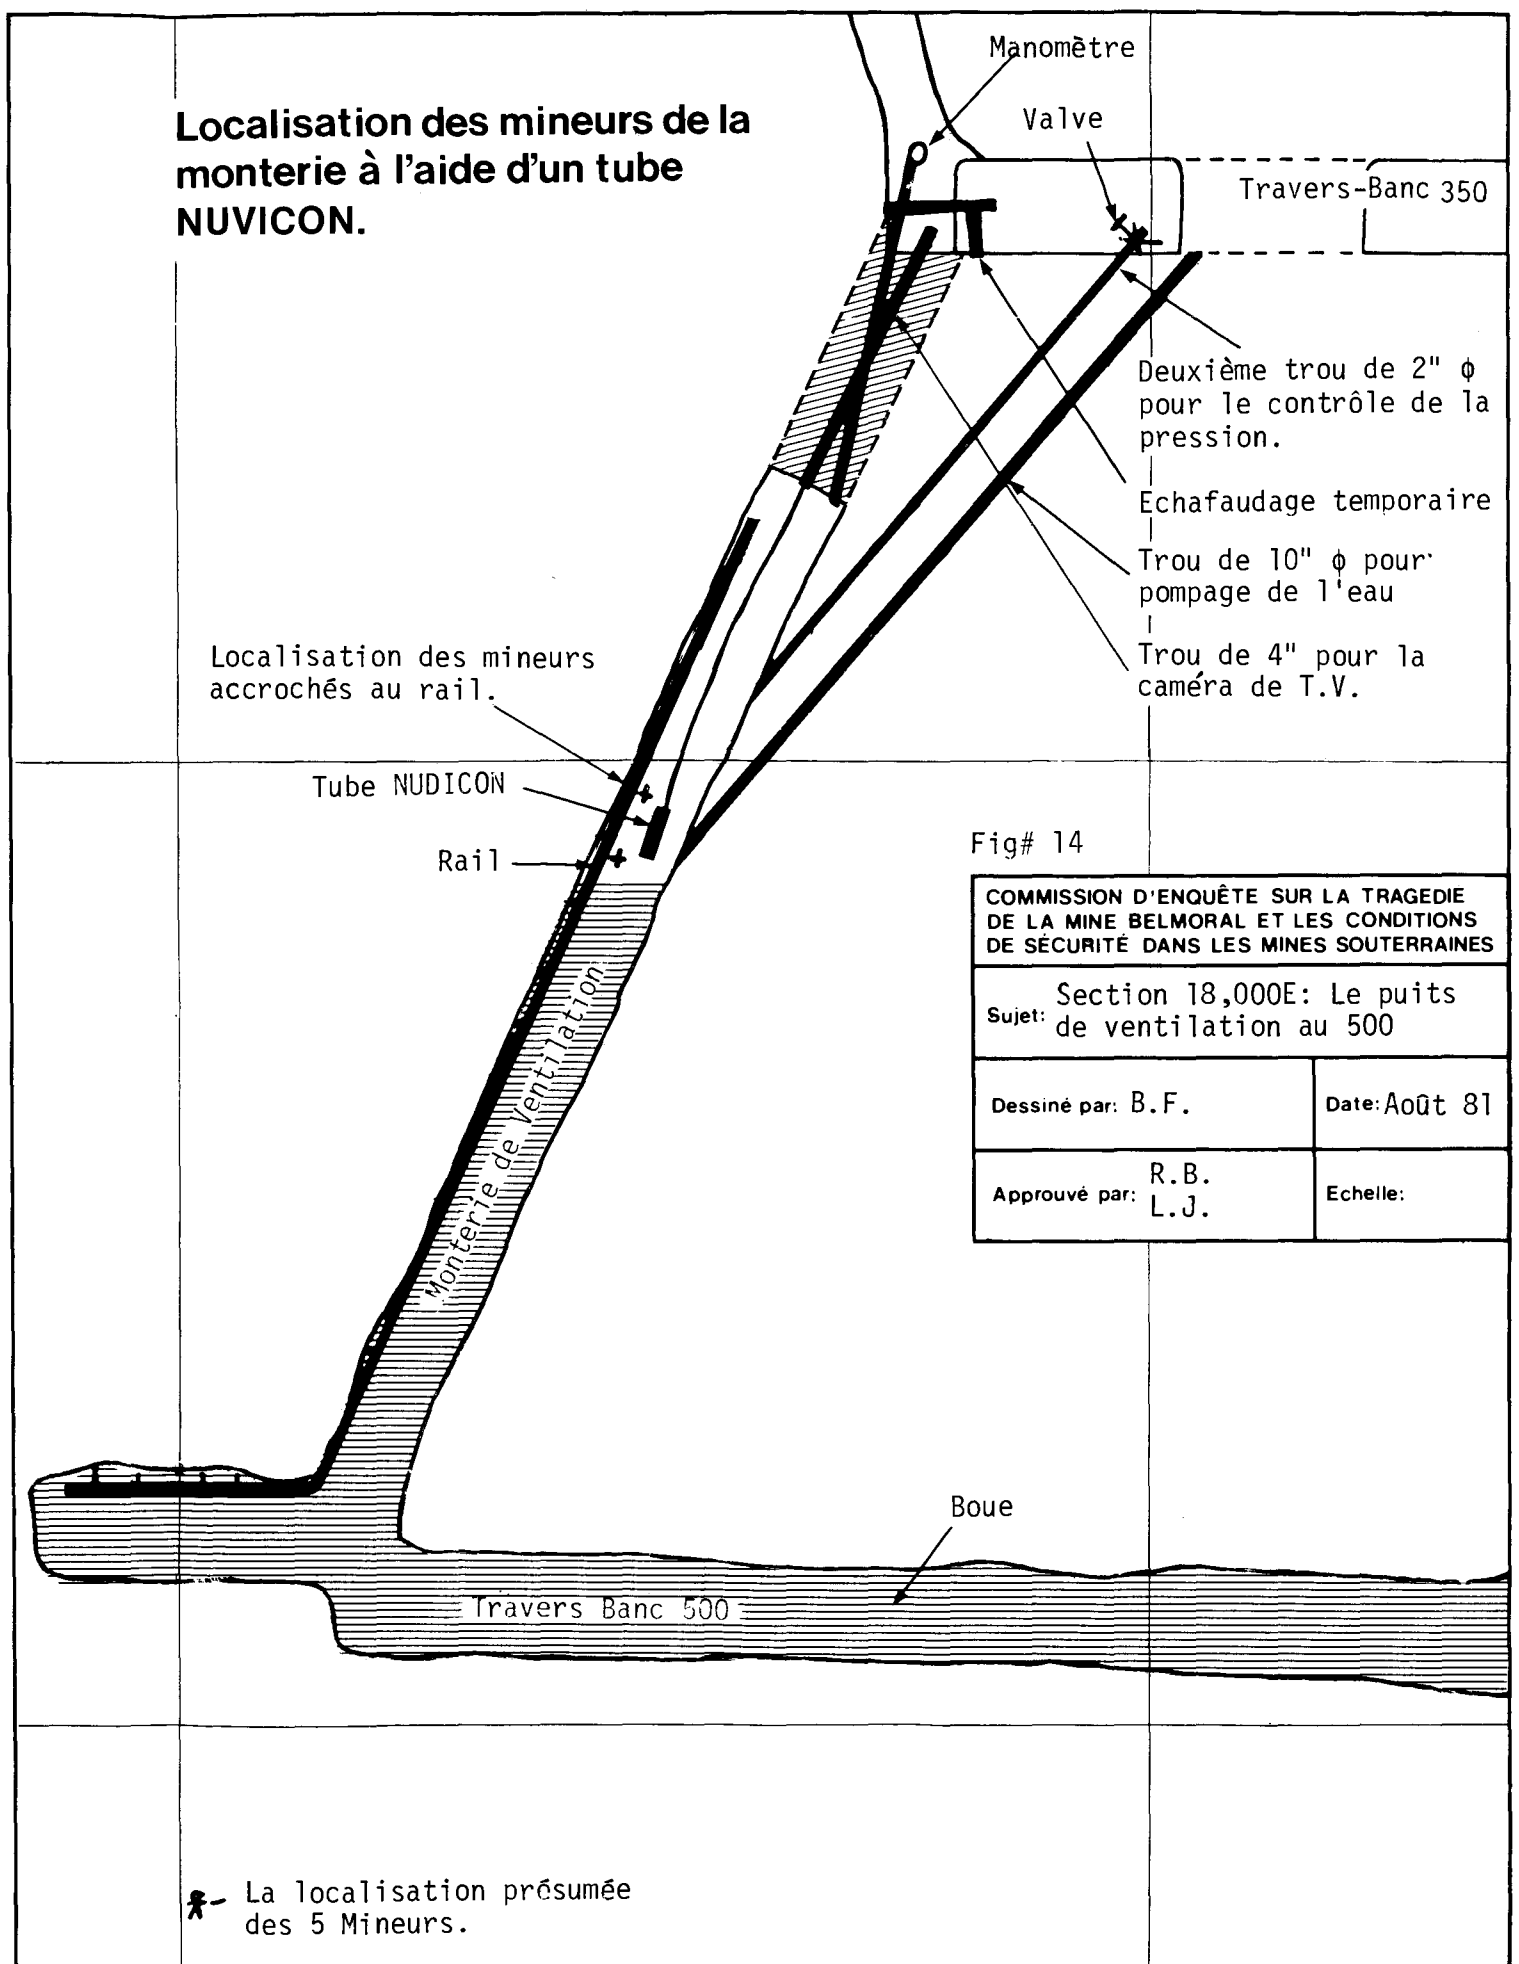
Fig# 14

**Localisation des mineurs de la monterie à l'aide d'un tube NUVICON.**
