**Commission d'enquête sur la tragédie de la mine  
Belmoral et les conditions de sécurité dans les mines  
souterraines.**

**Volume 2**  
**Le sauvetage minier**

Commission d'enquête sur la tragédie  
de la mine Belmoral et les conditions  
de sécurité dans les mines souterraines

Novembre 1981

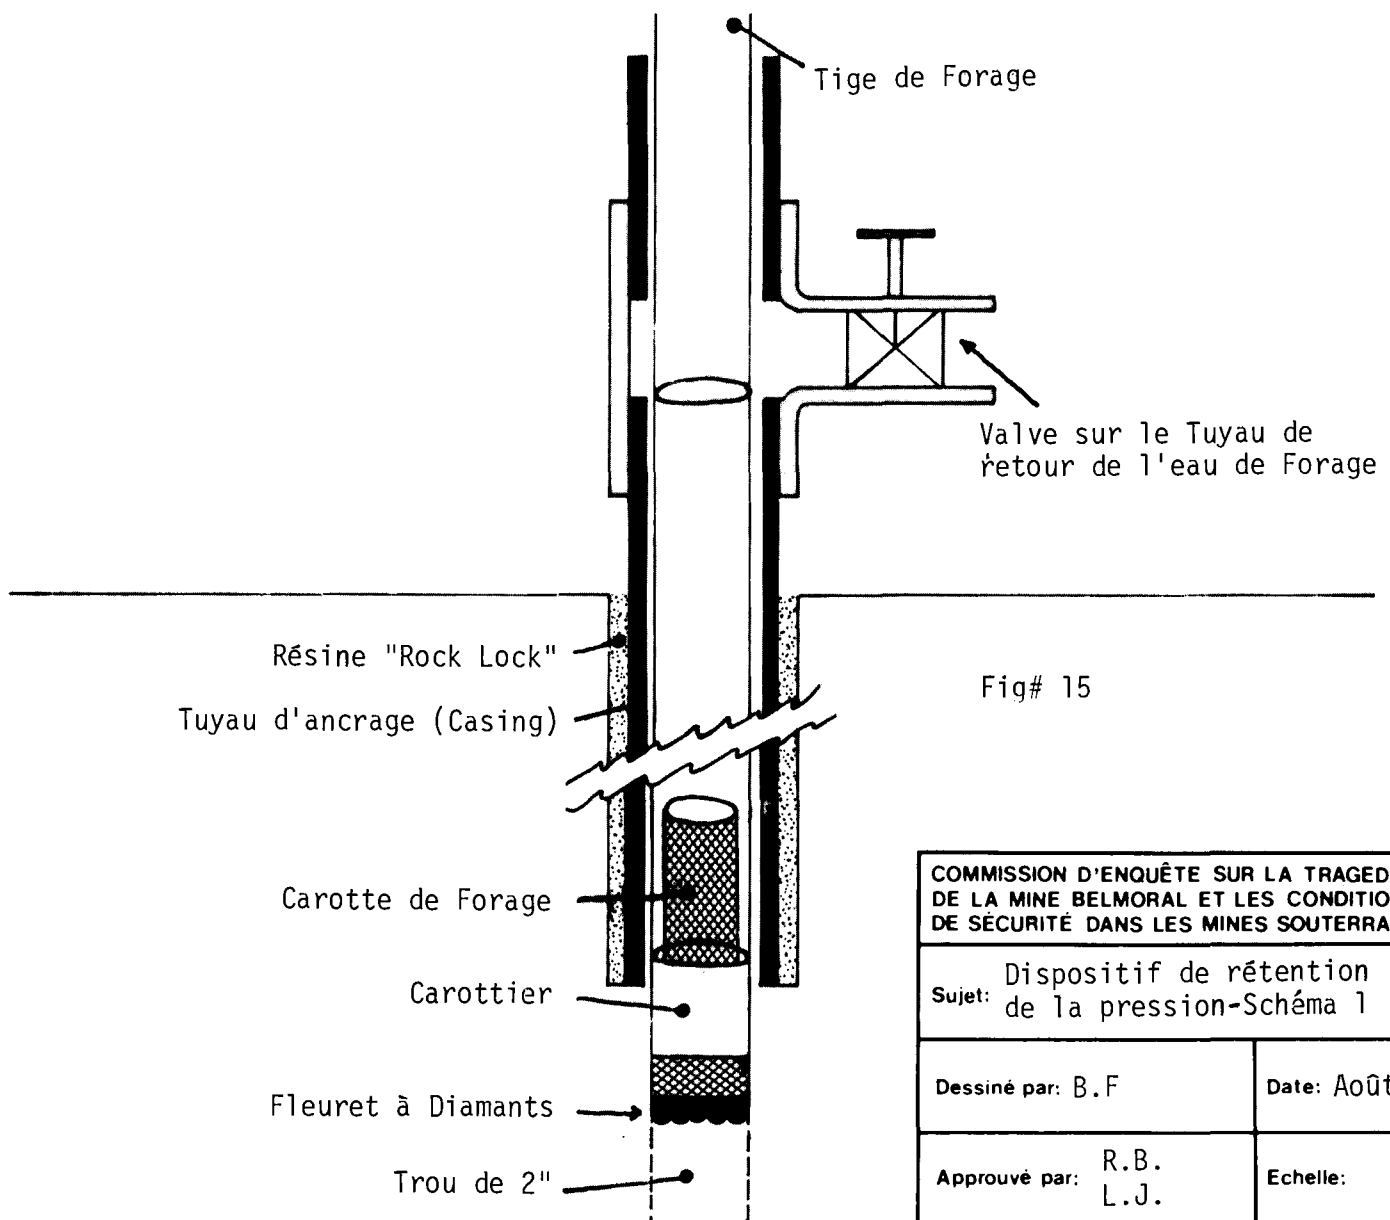
Fig# 15

# Schéma indiquant les préparatifs d'ancrage pour l'installation d'un dispositif de rétention de pression.

N.B. La presque totalité du forage peut être fait sans dispositif de rétention.(preventer)

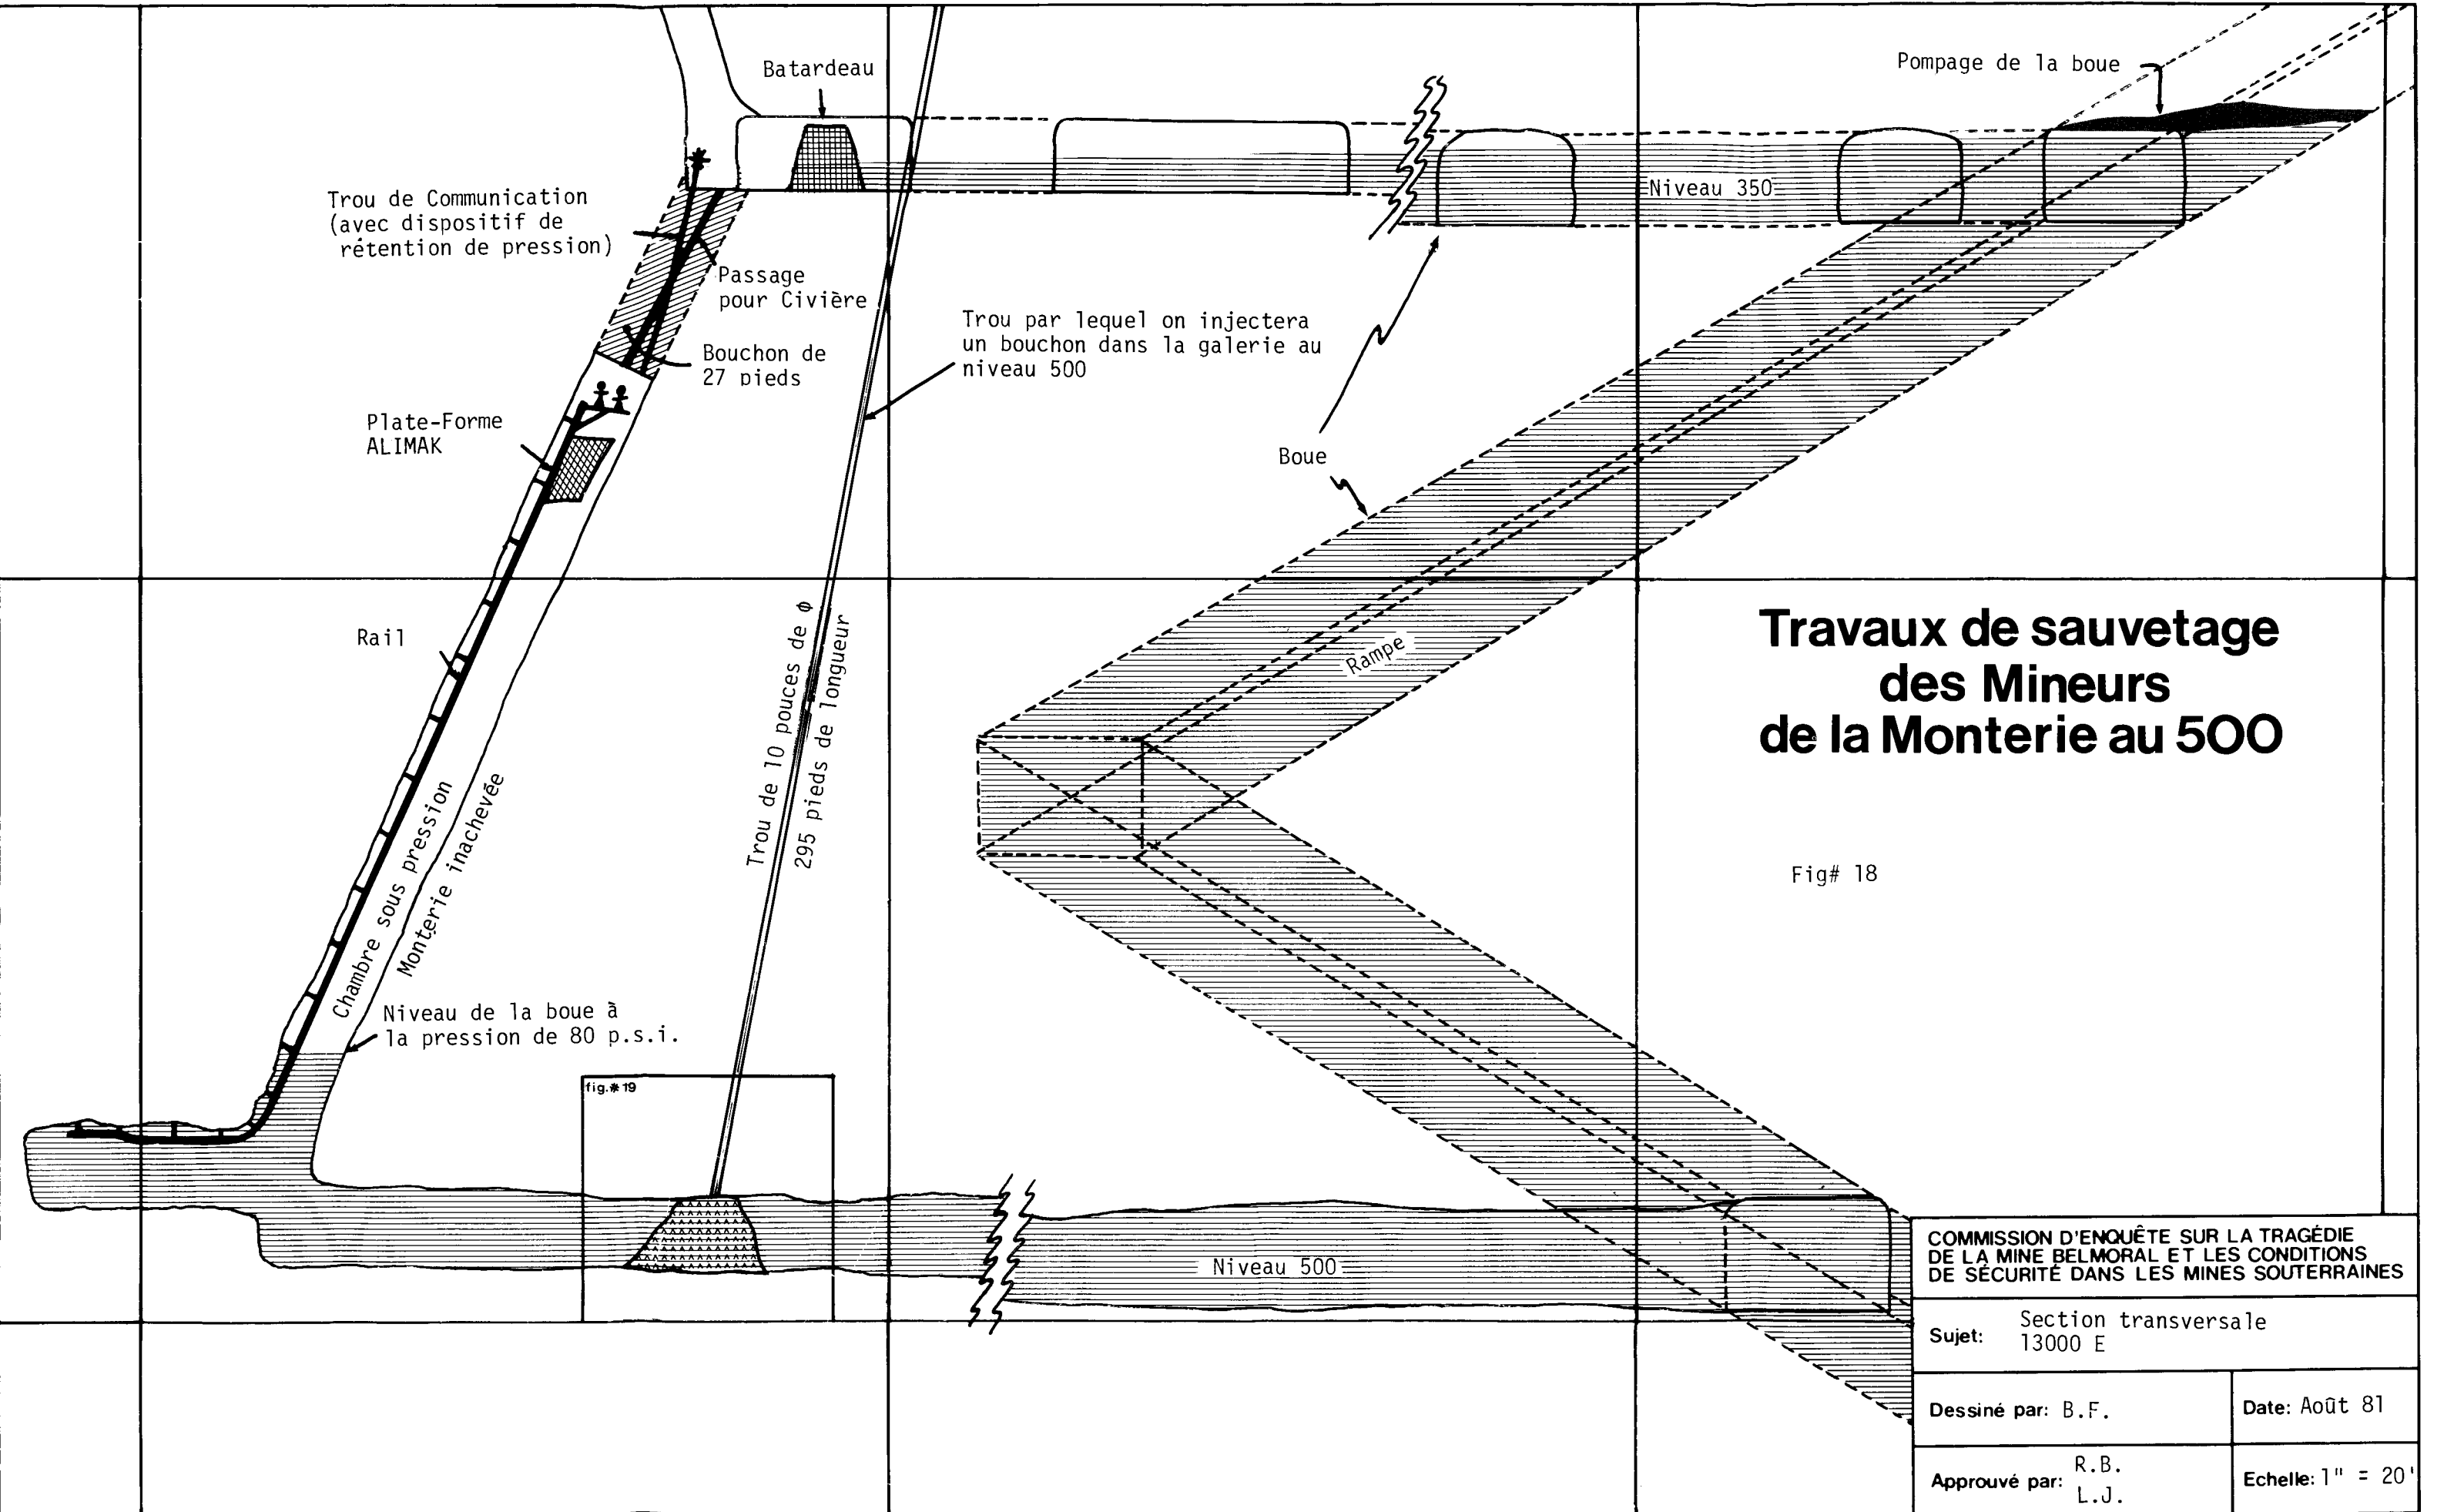
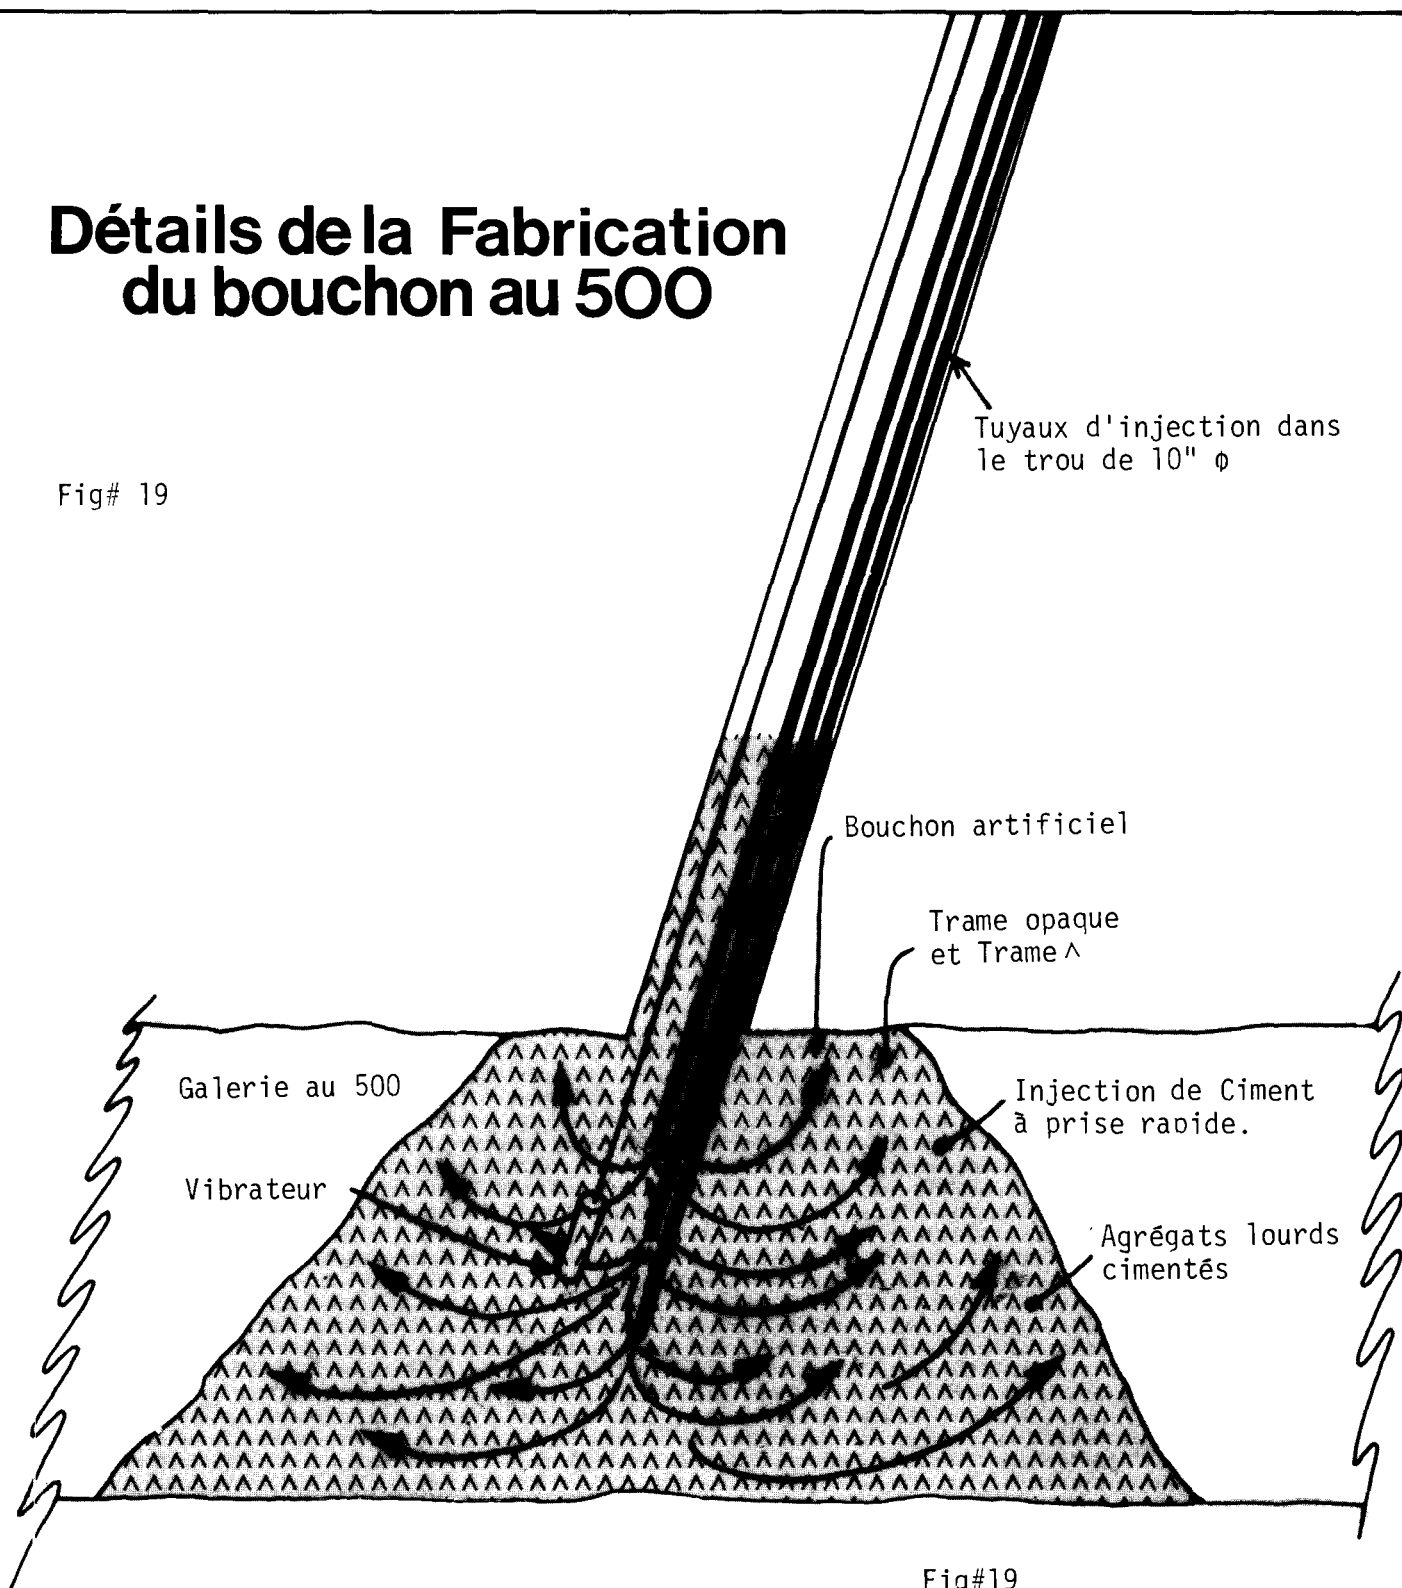
Fig# 19

- b) introduire au niveau 500 un matériau granulaire à grande densité (concassé de magnétite ou même de granodiorite) à l'aide d'un vibreur;
  - c) injecter un bouchon de ciment à prise rapide (fig. 19);

# Détails de la Fabrication du bouchon au 500
