**Suivi d'étude de vibrations transmises
Par la circulation routière
Chemin des Patriotes Nord
Municipalité de Mont-Saint-Hilaire**

Mars 2010

Secteur mécanique des roches
Service géotechnique & géologie

Québec, le 9 mars 2010

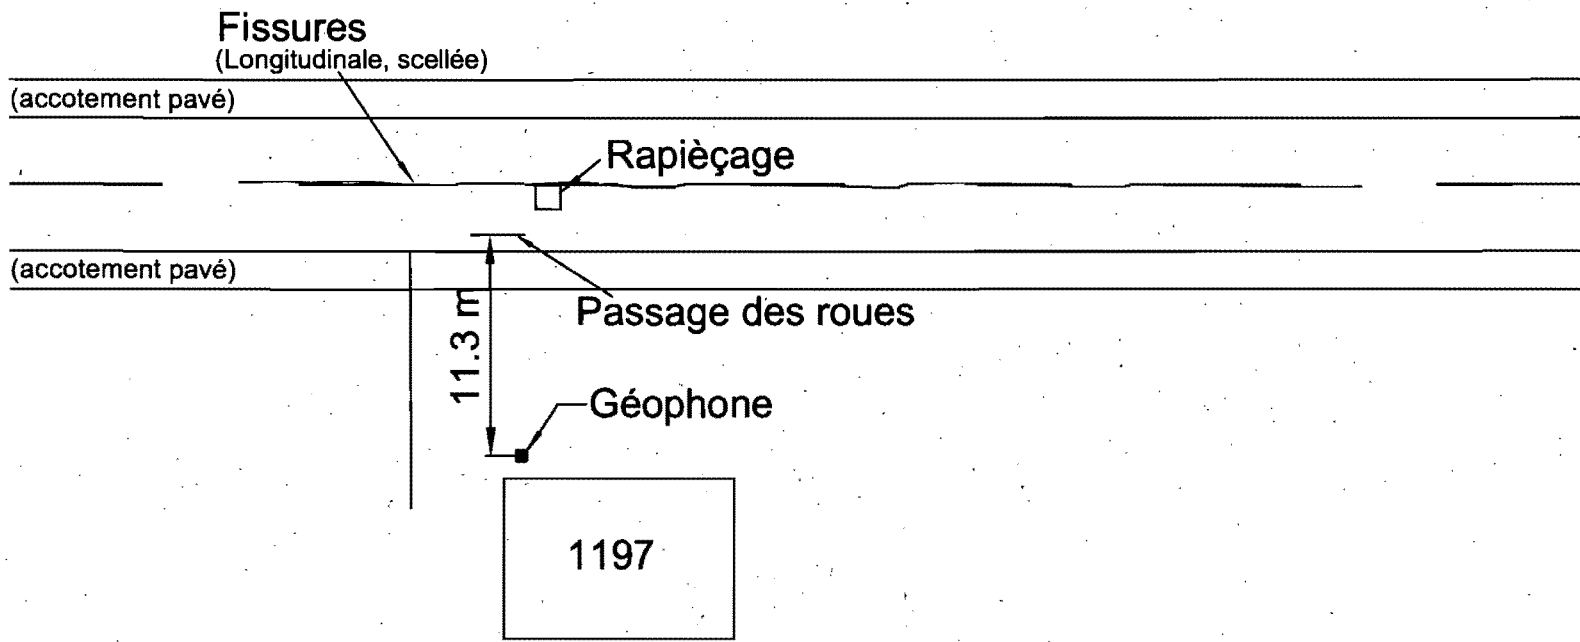
| Site (# civique) | État du pavage | Photos |
|---|---|---|
| 1 (1197) | Fissure longitudinale au centre et rapiéçage dans la voie direction sud * | 1 |

Photo 1 : Vue de l'état du pavage de la route 133 en face de la résidence du 1197.

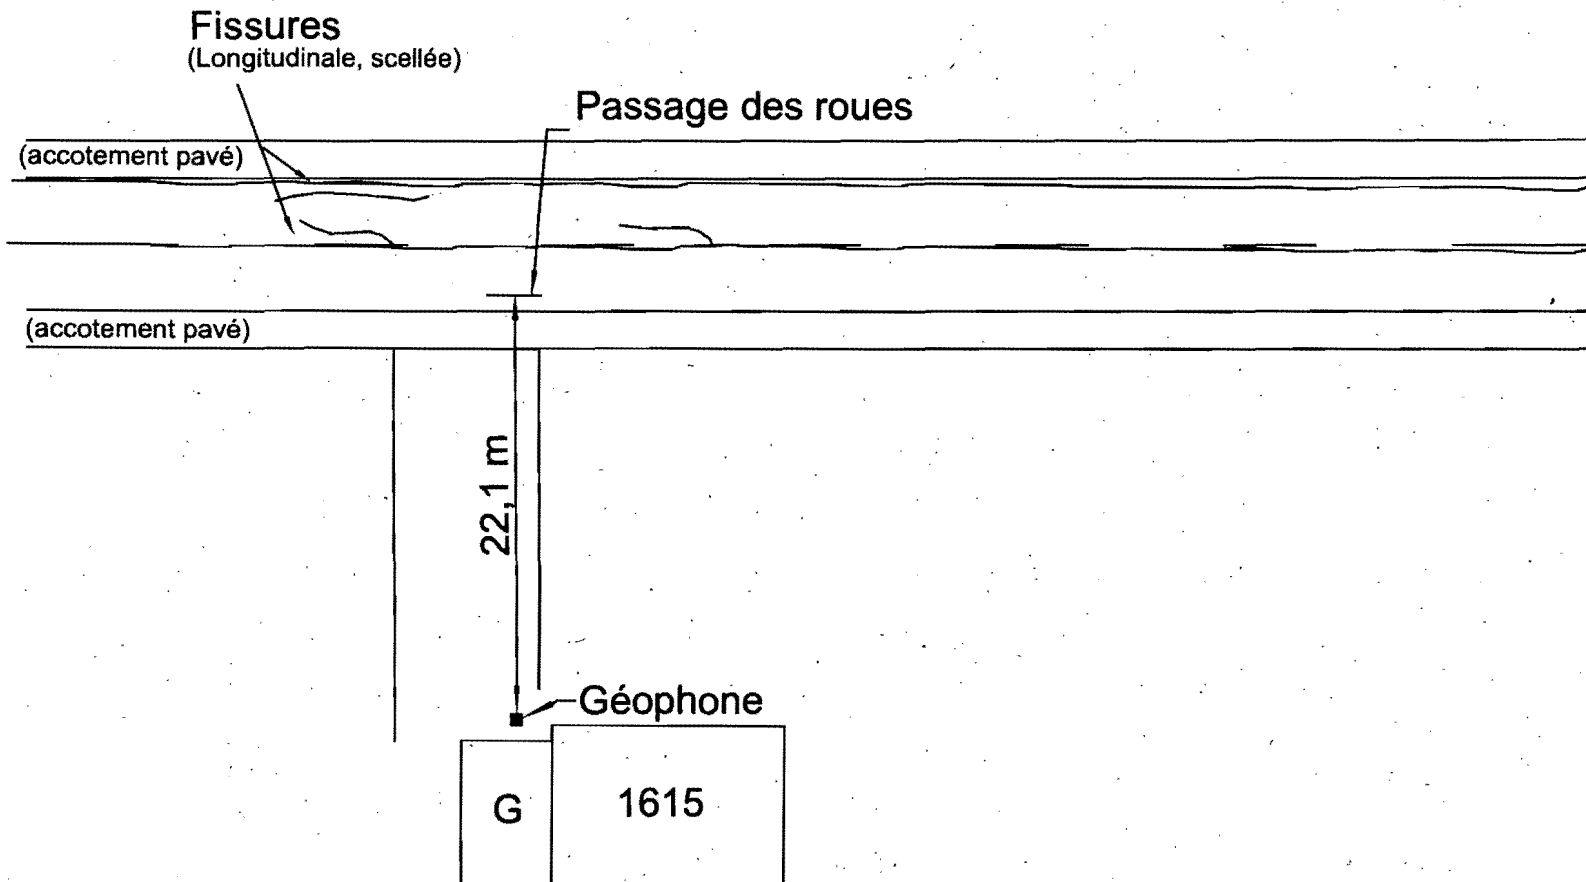
| Site (# civique) | État du pavage | Photos |
|---|---|---|
| 2 (1615) | Fissures longitudinales. au centre et près de la ligne de rive(Nord) | 4 |

Photo 4 : Vue de l'état du pavage en face du numéro civique 1615, Chemin des Patriotes (route 133).

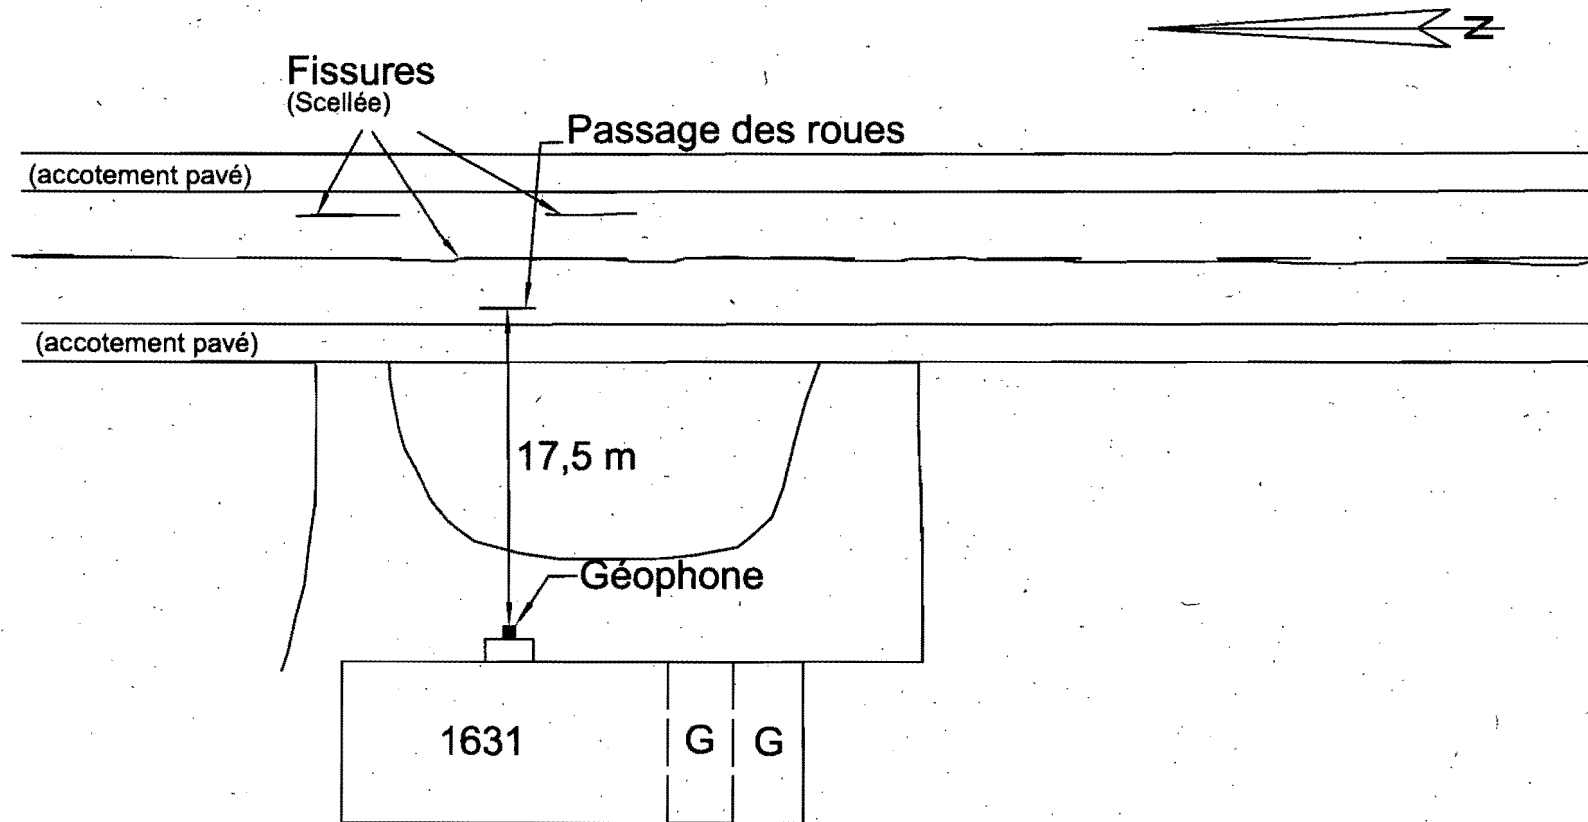
| Site (# civique) | État du pavage | Photos |
|---|---|---|
| 3 (1631) | Fissures longitudinales. au centre et près de la ligne de rive(Nord) | 6 |

Photo 6 : Vue de l'état du pavage devant la résidence sise au numéro civique 1631, Chemin des Patriotes.

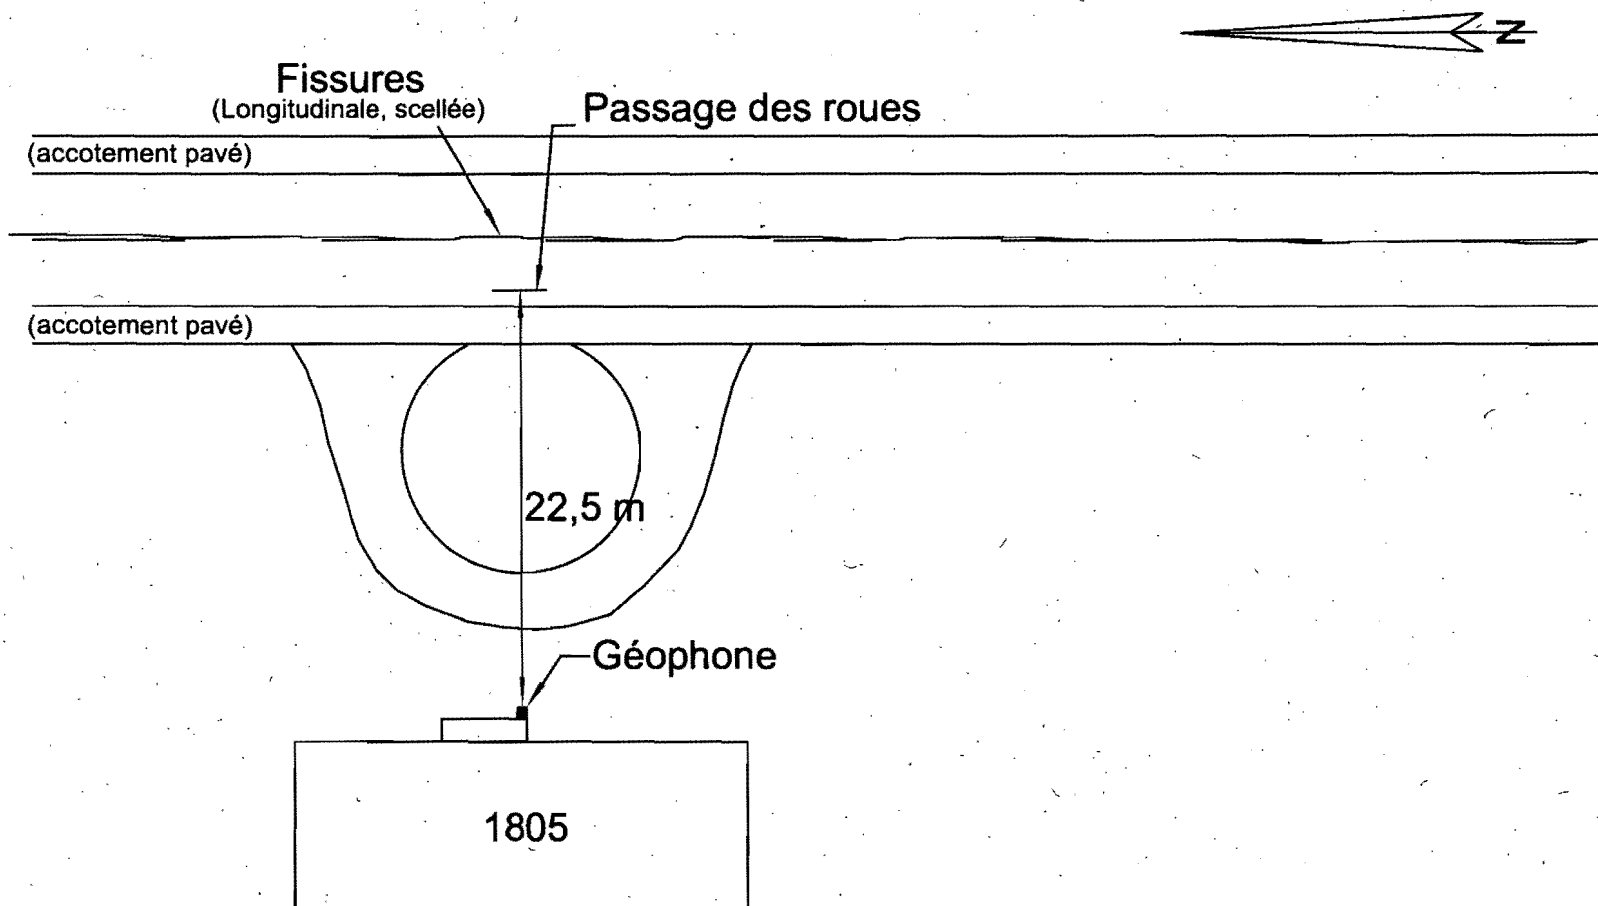
| Site (# civique) | État du pavage | Photos |
|---|---|---|
| 4 (1805) | Fissure longitudinale | 8 |

Au site 4, la situation est quelque peu différente compte tenu que l'uni du pavage ne montre aucune fissure transversale ou autre irrégularité qui pourraient expliquer la faible réduction et même l'augmentation de l'intensité des vibrations. De plus, ce sont les véhicules circulant en direction nord, soit la voie la plus éloignée qui génèrent les vibrations les plus intenses. L'examen du site révèle qu'une baisseur dans le profil de la route, située au Sud du 1805 et pouvant correspondre à un ponceau sous remblai au droit d'un ravin, pourrait être à l'origine des vibrations transmises. Cependant compte tenu que l'intensité maximale est observée sur la composante longitudinale et la composante transversale, cela expliquerait le fait que malgré l'intensité maximale enregistré de 1,44 mm/s, les résidents ne ressentent pas un effet de gêne et d'inconfort équivalent à une intensité similaire qui serait générée sur la composante verticale. Il y aurait peut-être lieu toutefois de regarder la possibilité d'éliminer cette courbe verticale dans le profil de la route dans ce secteur. *

Photo 8 : Vue de l'état du pavage en face de la résidence sise au 1805.

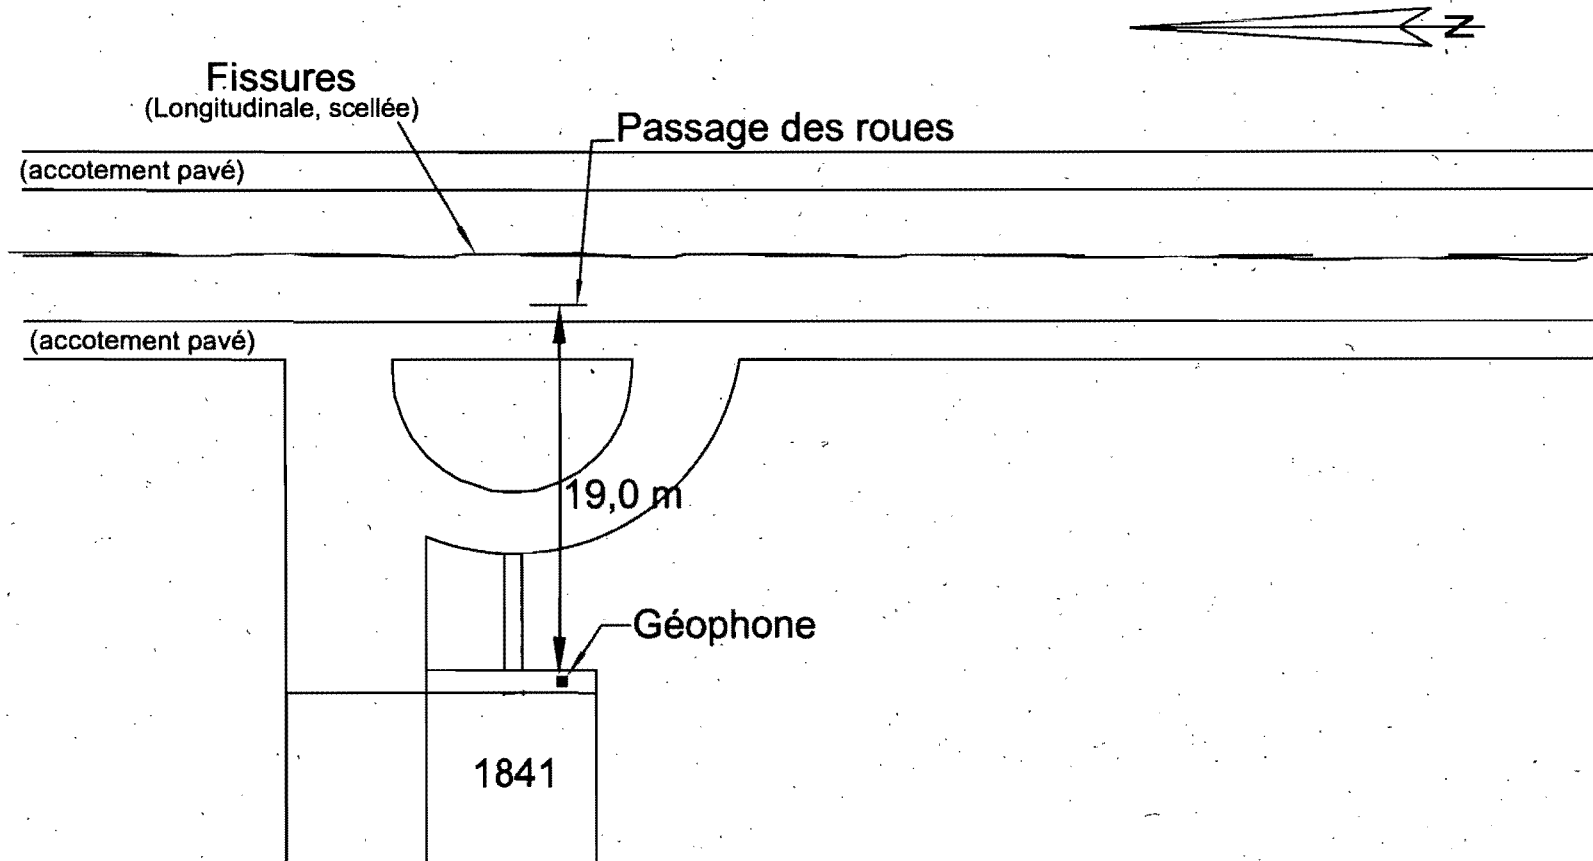
| Site (# civique) | État du pavage | Photos |
|---|---|---|
| 5 (1841) | Fissure longitudinale | 10 |

Photo 10 : Vue de l'état du pavage en face de la résidence sise au 1841.
