**Rapport**  
sur les causes techniques de l'effondrement  
de poutres de béton lors de la construction  
du pont d'étagement du boulevard du Souvenir  
au-dessus de l'autoroute 15, Laval, Québec

Octobre 2000

**Robert Tremblay, Ph.D., ing.**

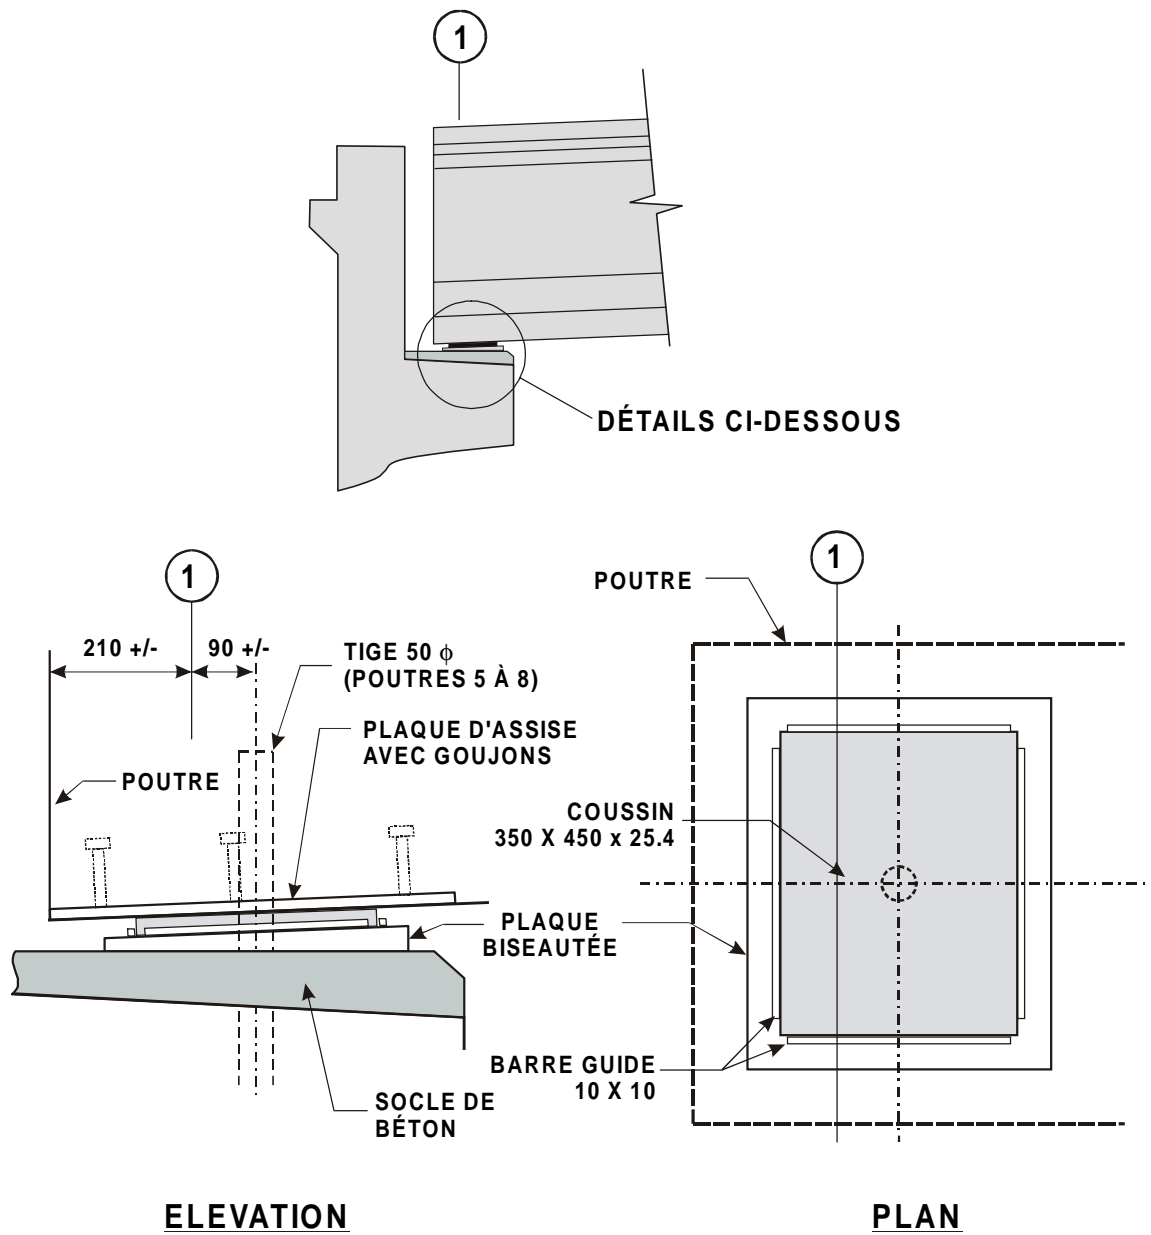
**Figure 2.6** Détail de l'appareil d'un appareil d'appui avec tige à la culée 1  
(position des poutres 5 à 8 telles qu'installées)

La figure 2.6 illustre l'appareil et la poutre tels qu'ils ont été installés au chantier. Le coussin en élastomère a été placé sur la plaque biseautée alors que l'on spécifiait l'inverse aux plans. Également, les appareils avec tige ont été déplacés d'environ 90 mm vers l'est, principalement parce que les poutres de la travée 1 étaient plus courtes que prévues.

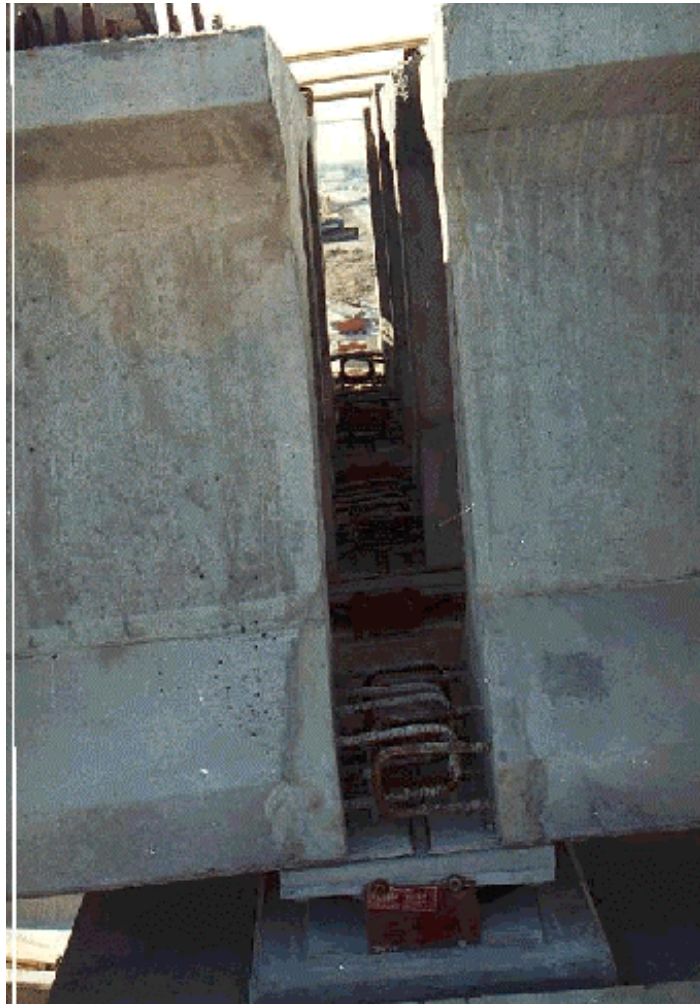
**Figure 2.11** Vue vers le sud de l'appui des poutres 8 à la pile 4  
(Photo 330.1.21<sup>1</sup>)

On notera qu'à la pile 3, la plaque biseautée est en fait d'épaisseur constante puisque la pile se trouve au point sommet de la courbe verticale du pont. La figure 2.11 montre le même détail à la pile 4 où, cette fois la plaque biseautée est d'épaisseur variable. Sur cette photo, la soudure des plaques n'est pas effectuée et on voit la taille inclinée du bout des plaques d'assise pour permettre la soudure en V.

On remarque enfin sur les figures 2.10 et 2.11 les plaques de transport utilisées pour les appareils. Aux piles 2 et 3, les trous pour les boulons de fixation des plaques de transport étaient circulaires (voir aussi figure 2.19). À la pile 4, comme à la culée 5, on a utilisé des trous ovalisés pour la fixation des plaques de transport à la plaque supérieure (figures 2.11 et 2.12), dans le but de permettre un ajustement final au chantier de la position longitudinale de la plaque supérieure à ces deux appuis.

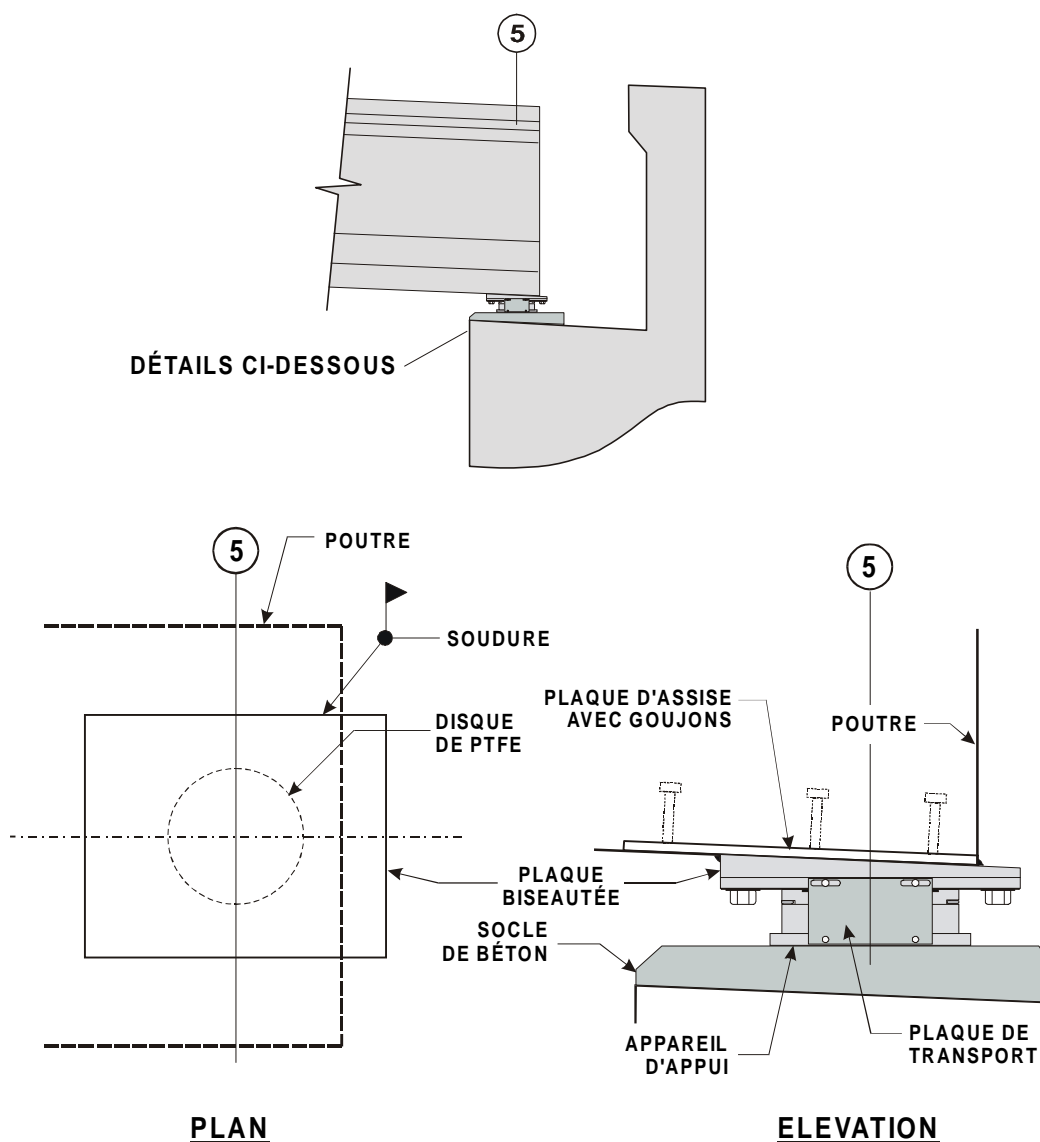
**Figure 2.12** Appareil d'appui à la culée 5  
(Position des poutres telles qu'installées)

La figure montre la position approximative d'une poutre sur l'appui telle qu'observée au chantier. Les poutres de la travée 4 étaient plus courtes que prévu et l'écart a été entièrement repris à la culée 5 en modifiant la distance entre le centre de l'axe 5 et le bout de la poutre (les appareils d'appui n'ont pas été déplacés).

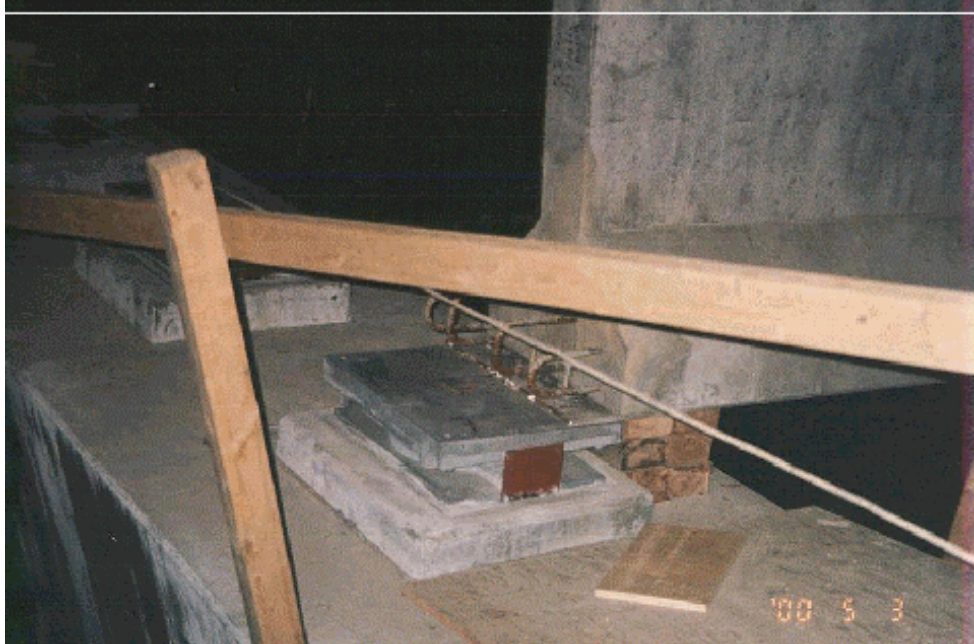
**Figure 2.13** Installation de la poutre no.8 de la travée 1 (Photo CSST.4)

- Les poutres des travées 1 et 4 étaient trop courtes d'environ 90 mm par rapport à la longueur requise. Pour la travée 1, on ne réalise le problème qu'au moment de l'installation des poutres. À la culée 1, on a positionné l'extrémité des poutres à l'endroit prévu, en raison de la restriction imposée par les tiges d'ancrage verticales qui devaient s'insérer dans les poutres, et on constate que la position de l'extrémité à la pile 2 ne coïncide pas avec la position prévue. Dans les jours qui suivent, on soulève les poutres et on déplace les appareils d'appui de la culée 1 vers la pile 2 et on replace les poutres de façon à ce que leurs extrémités soient bien placées à la pile 2. Pour la travée 4, l'erreur est absorbée à la culée 5, tel que décrit précédemment. La figure 2.13 illustre la pose de la première poutre (no. 8) de la travée 1 et le mauvais alignement de son extrémité sur l'appareil à la pile 2.

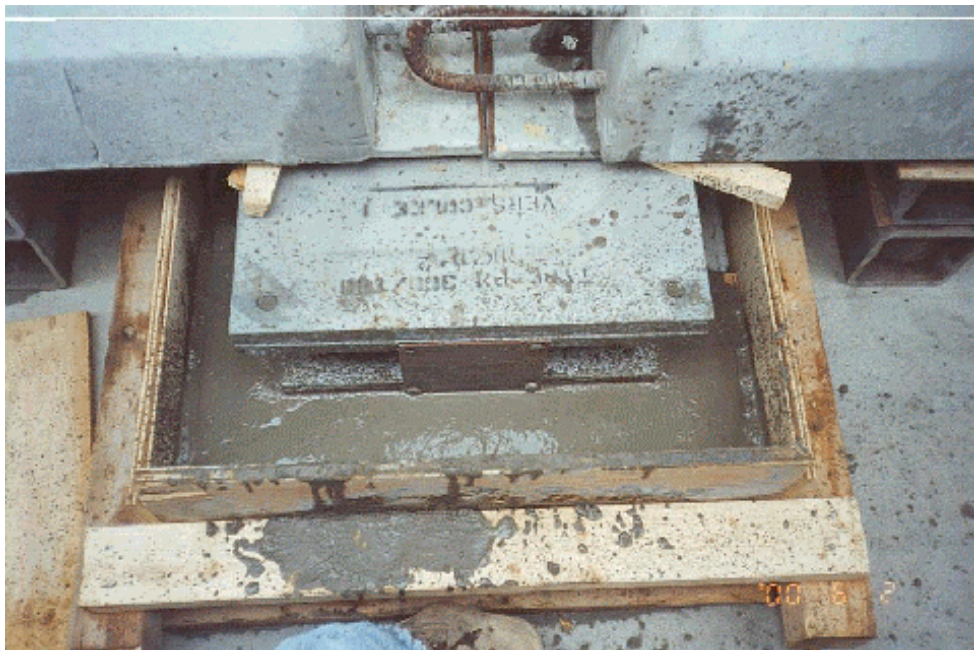
**Figure 2.14** Allongement des socles de béton et déplacement des appareils d'appui à la pile 3 (Photo DES.151)

- Les huit socles de la pile 3 étaient localisés environ 250 mm au sud de la position prévue. On se rend compte de l'erreur une fois que toutes les poutres de la phase I sont posées. Pour corriger le problème, on soulève l'extrémité des 16 poutres appuyées à la pile 3, on allonge les socles d'environ 250 mm vers le nord, on déplace les appareils d'appui et on dépose les poutres sur les appareils d'appui qui sont maintenant en bonne position. Pendant la levée des poutres, on utilise des profilés tubulaires carrés en acier pour supporter temporairement les poutres et les glisser vers leur position finale. La figure 2.14 illustre le rallongement des socles et le déplacement des appareils d'appui à la pile 3.

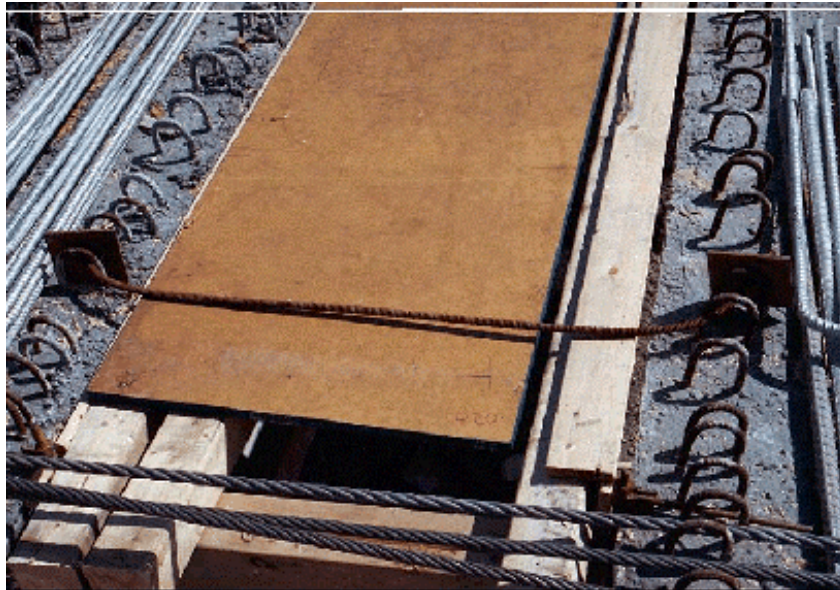
**Figure 2.16** Tige entre les poutres du pont  
(photo 330.8.15, prise après le 18 juin, une fois que les poutres en place ont été stabilisées avec des câbles d'acier)

Tel qu'illustré à la figure 2.16, les tiges devaient être préalablement courbées à leurs extrémités pour réaliser cet assemblage. À proximité de chaque tige, on plaçait une pièce de bois de 89 mm x 89 mm de section pour bloquer les poutres entre elles.

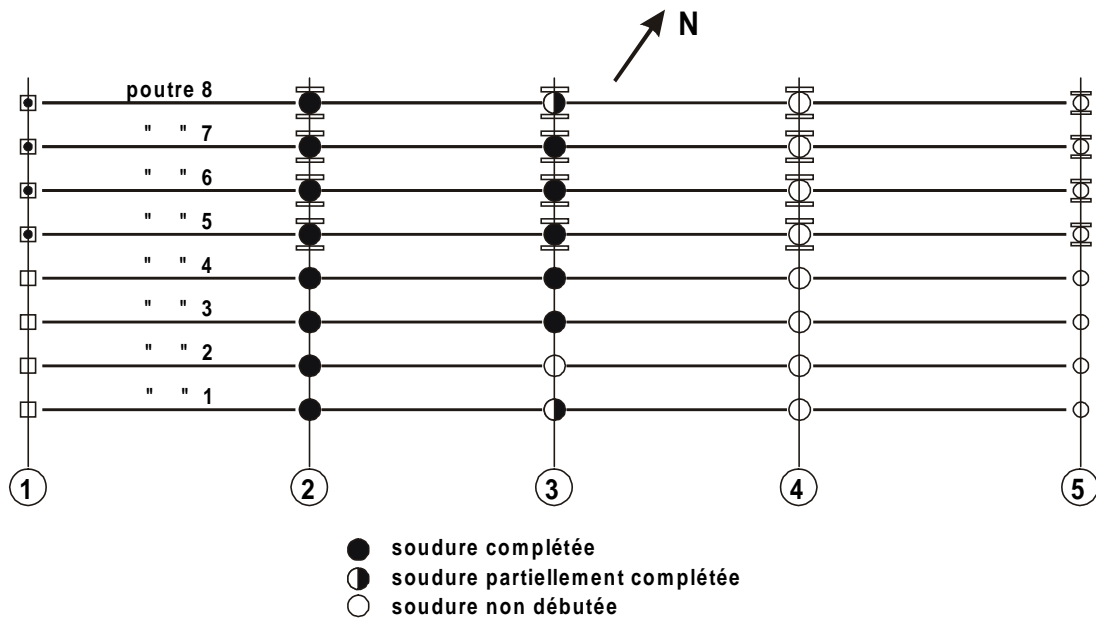
**Figure 2.18** Avancement des travaux de soudure des appareils d'appui aux piles 2 à 4 et à la culée 5

Les travaux de soudage des plaques d'assise des poutres à la plaque biseautée des appareils d'appui à élastomère confiné ont débuté le 13 juin 2000 et n'étaient pas complétés au moment de l'accident. Les soudures étaient terminées à la pile 2 et étaient en cours à la pile 3 (figure 2.18). Aucune soudure n'avait été réalisée à la pile 4 et à la culée 5. Les soudeurs ont quitté le chantier le samedi 17 juin, vers 15h.

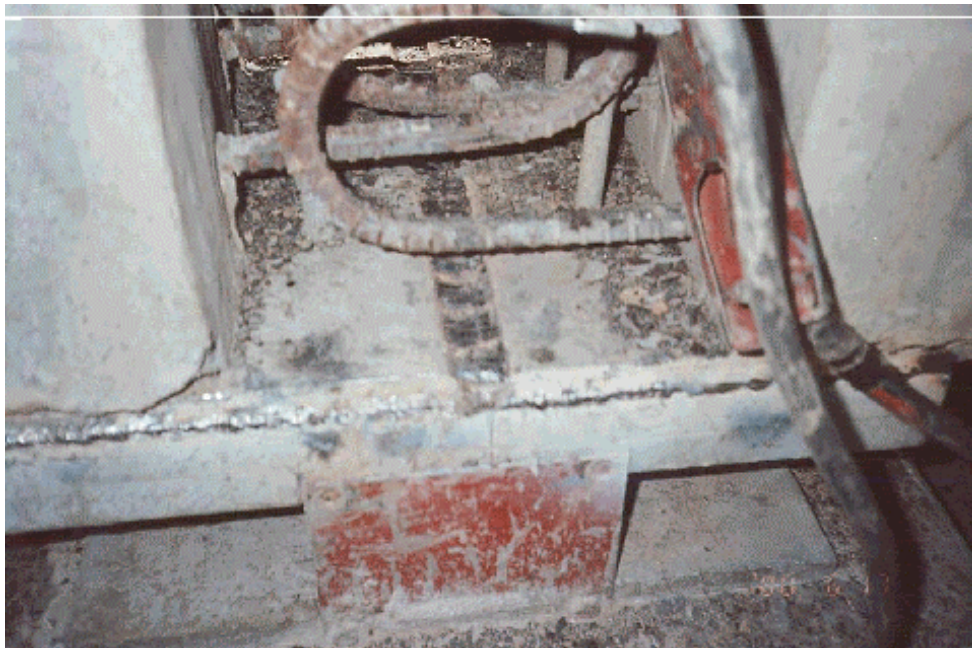
**Figure 2.19** Soudure des plaques d'assise des poutres à un appui à la pile 3 (Photo DES.212)

Au moment de réaliser les soudures, les boulons de toutes les plaques de transport avaient été enlevés à la pile 3 et, probablement, à la pile 2. Les appuis temporaires avaient été enlevés aux piles 2 à 4.

La figure 2.19 illustre la soudure à un des appuis à la pile 3. On remarque la soudure à rainure au centre et on note que les boulons entre la plaque de transport et la plaque supérieure sont enlevés avant le soudage.

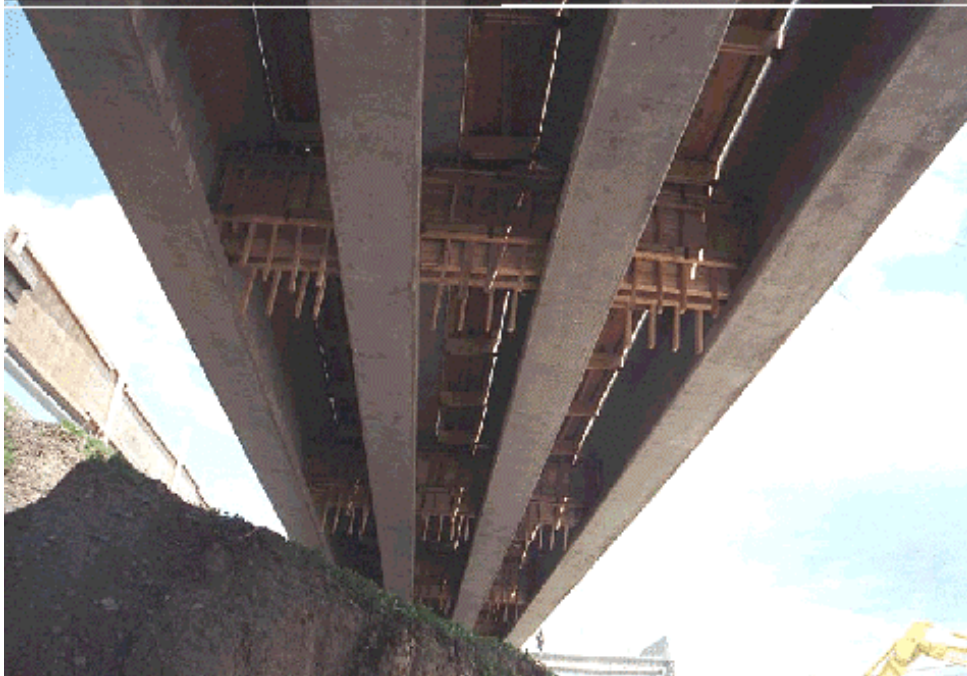
**Figure 2.22** Coffrage de la dalle et des entretoises intermédiaires de la travée 4 (Photo 280.2.22, prise après l'accident)

La figure 2.22 montre les coffrages utilisés pour la construction des entretoises intermédiaires dans les travées 1 et 4. La construction est similaire à celle des travées 2 et 3 sauf le fond des coffrages qui est fait de façon indépendante.

Dans les quatre travées, les coffrages des entretoises intermédiaires reposent sur le dessus incliné de la semelle inférieure des poutres. Il n'y avait pas de fixation mécanique (boulons d'ancrages) entre ces coffrages et les poutres de béton.

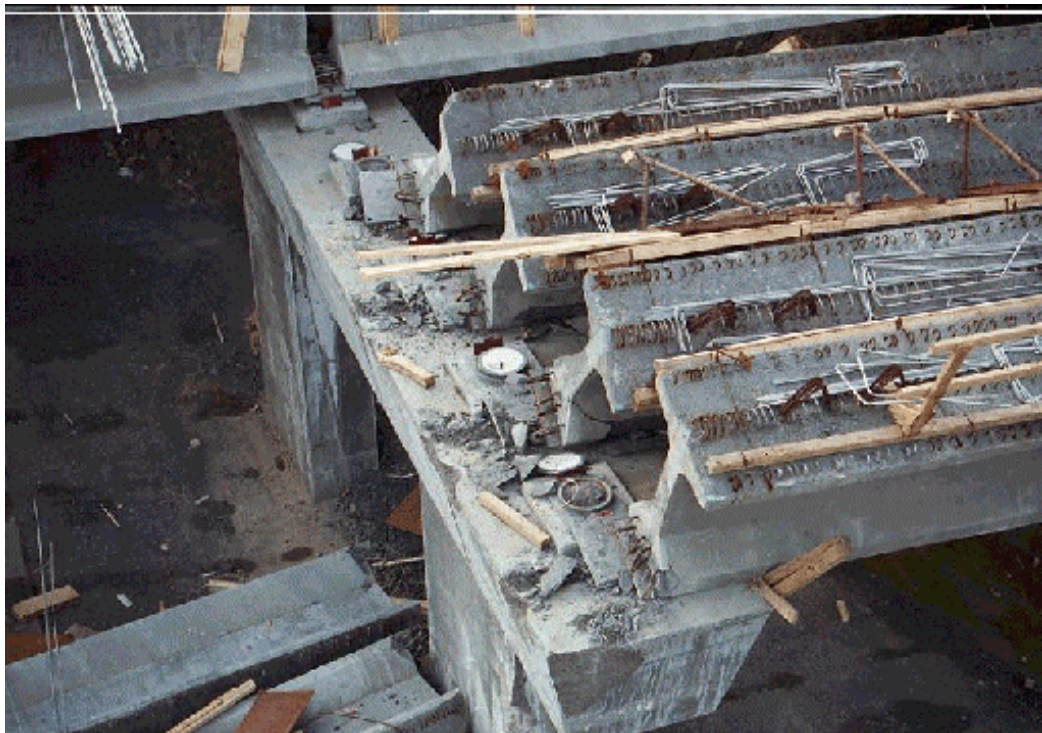
Les figures 3.3 à 3.6 et 3.14 montrent que les poutres des travées 1 et 4 se sont déplacées vers le sud sur les appareils d'appui mais qu'elles ont été freinées par le mur de garde aux culées 1 et 5. Les figures 3.7 et 3.8 montrent que la poutre 1 des travées 2 et 3 est tombée au sud des piles qui la supportaient. La semelle inférieure des poutres 1 tombées au sol se retrouve du côté sud. Les figures 3.9 et 3.10 montrent que les poutres 2 à 4 des mêmes travées sont tombées entre les piles et leur semelle inférieure est située du côté nord. On remarque de plus que la poutre 1 est située sous la poutre 2 dans les deux travées.

**Figure 3.4** Vue aérienne des poutres 1 à 4 à la pile 4 (photo 308.3.12)

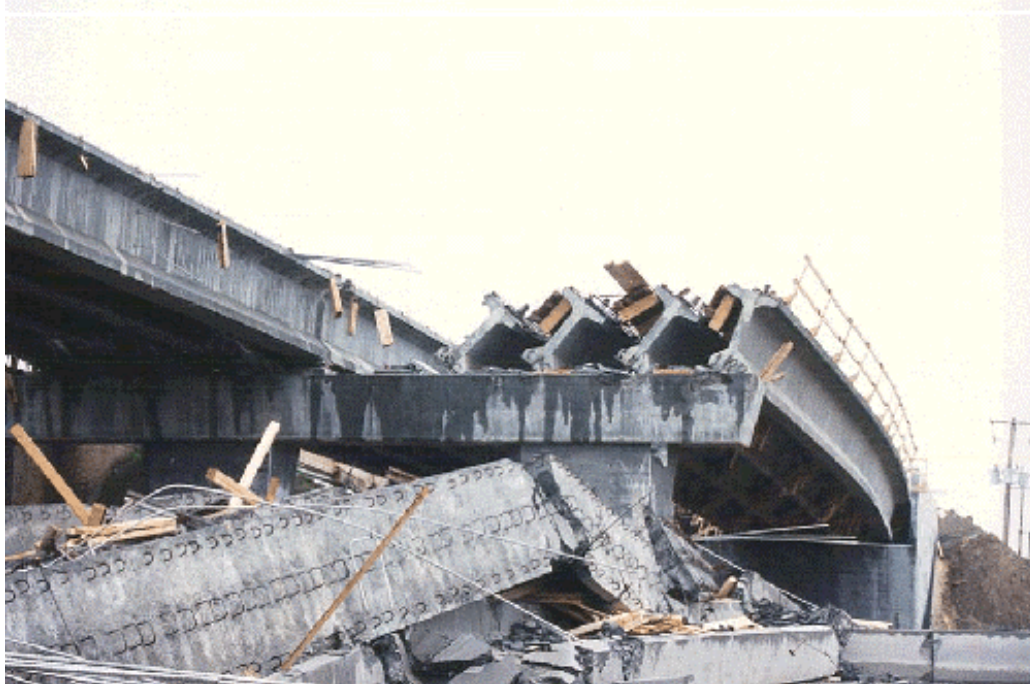
En tombant, les poutres 1 à 4 des travées 2 et 3 se sont écrasées sur les glissières rigides en béton (figure 3.12). On note sur cette figure qu'au droit de la pile 4, les poutres de la travée 4 sont fortement inclinées et se sont déplacées vers le sud. La poutre 1 de cette travée est courbée, également vers le sud. Cette poutre 1 est retenue latéralement par le mur de garde de la culée 5 et les poutres 2 à 4 sont appuyées contre cette poutre, probablement via le coffrage des entretoises.

On peut penser que les poutres des travées 2 et 3 se sont déplacées de la même façon mais que leur chute n'a pu être freinée.

**Figure 3.12** Vue de la pile 3 vers la culée 5 (photo pom.88)

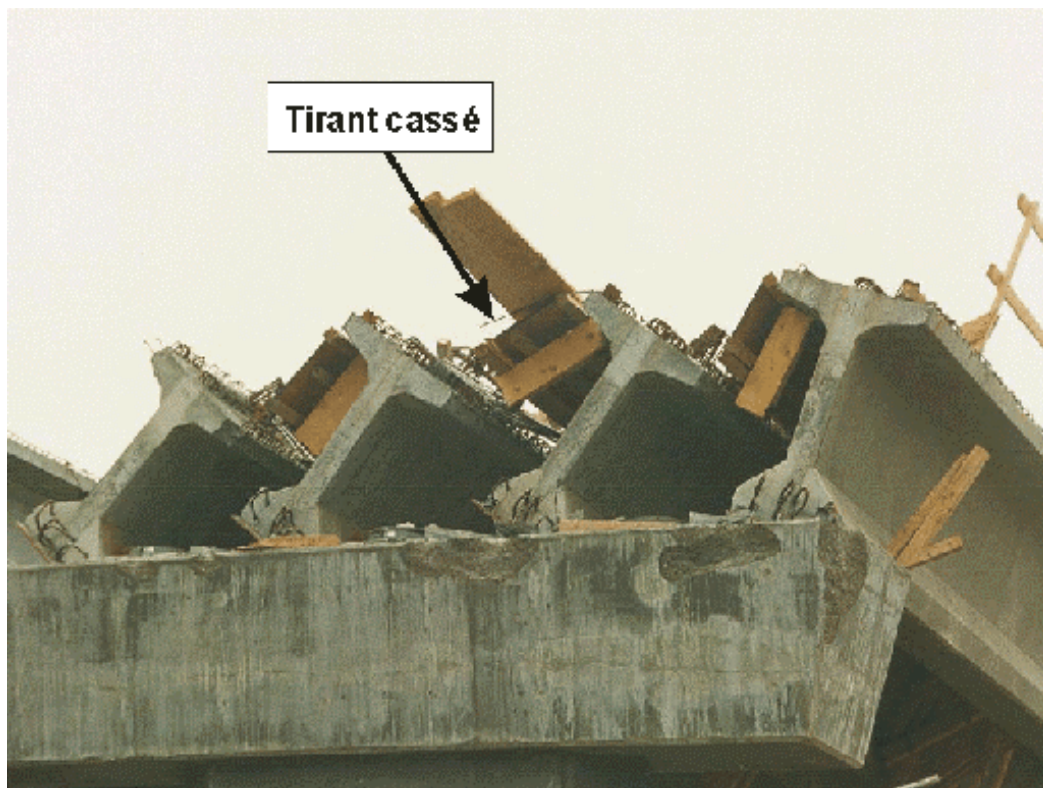
**Figure 3.13** Vue rapprochée du bout des poutres 1 à 4 de la travée 4 (photo SQ-B20)

Sur la figure 3.13, on remarque que le tirant reliant les poutres 2 et 3 est cassé. On a aussi observé que des connecteurs de cisaillement où étaient attachés les tirants entre les poutres étaient fortement pliés. La figure 3.15 montre un tirant cassé entre les poutres 4 et 5 à la pile 3. Plusieurs tirants cassés ont été observés dans les débris des poutres 1 à 4 et le long du côté sud des poutres 5 des quatre travées.

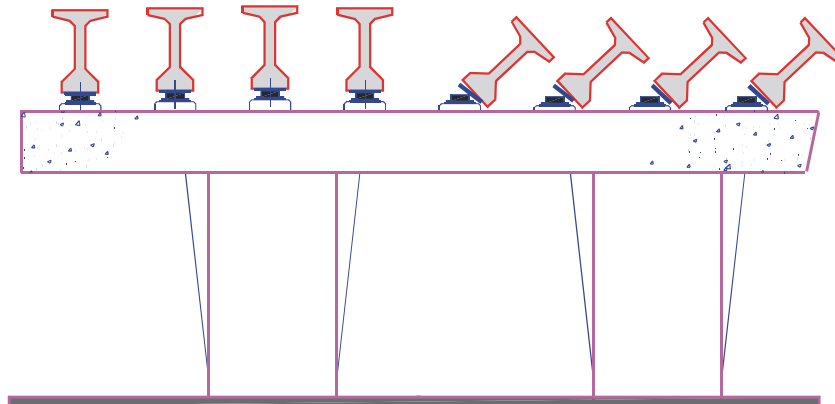
- La poutre 1 des travées 2 à 3 a aussi pivoté sur sa base mais a basculé dans le vide au bout sud du chevêtre. Comme rien n'entravait son mouvement, elle a atteint le sol avant la poutre 2, ce qui explique la position relative de ces deux poutres.

Une vue schématique de la façon dont les poutres sont probablement tombées est donnée aux figures 3.32 et 3.33.

**Figure 3.32** Séquences 1, 2 et 3 de la chute des poutres

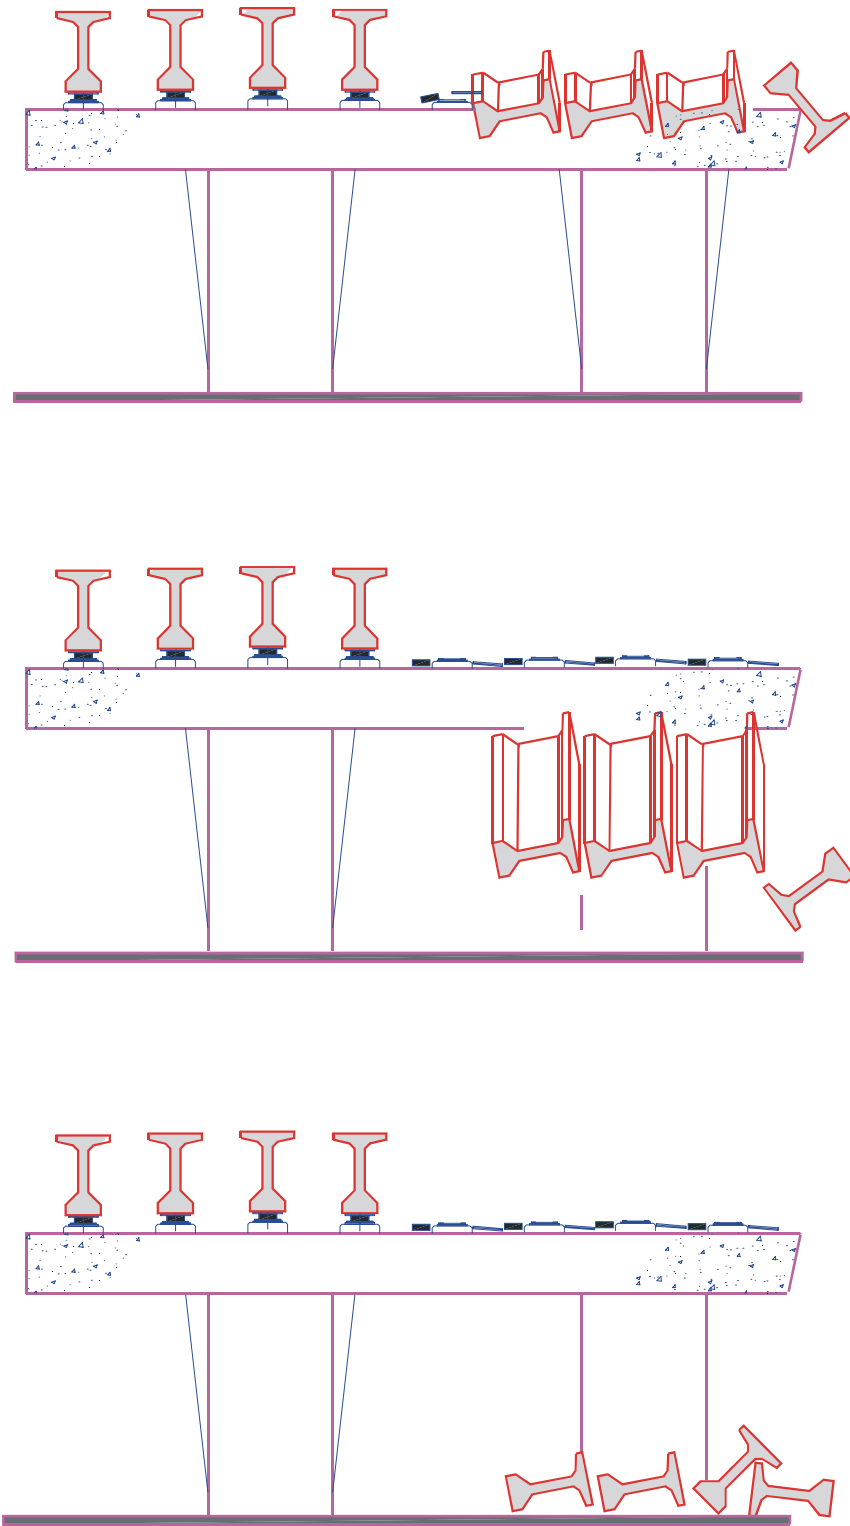
**Figure 3.33** Séquences 4, 5 et 6 de la chute des poutres

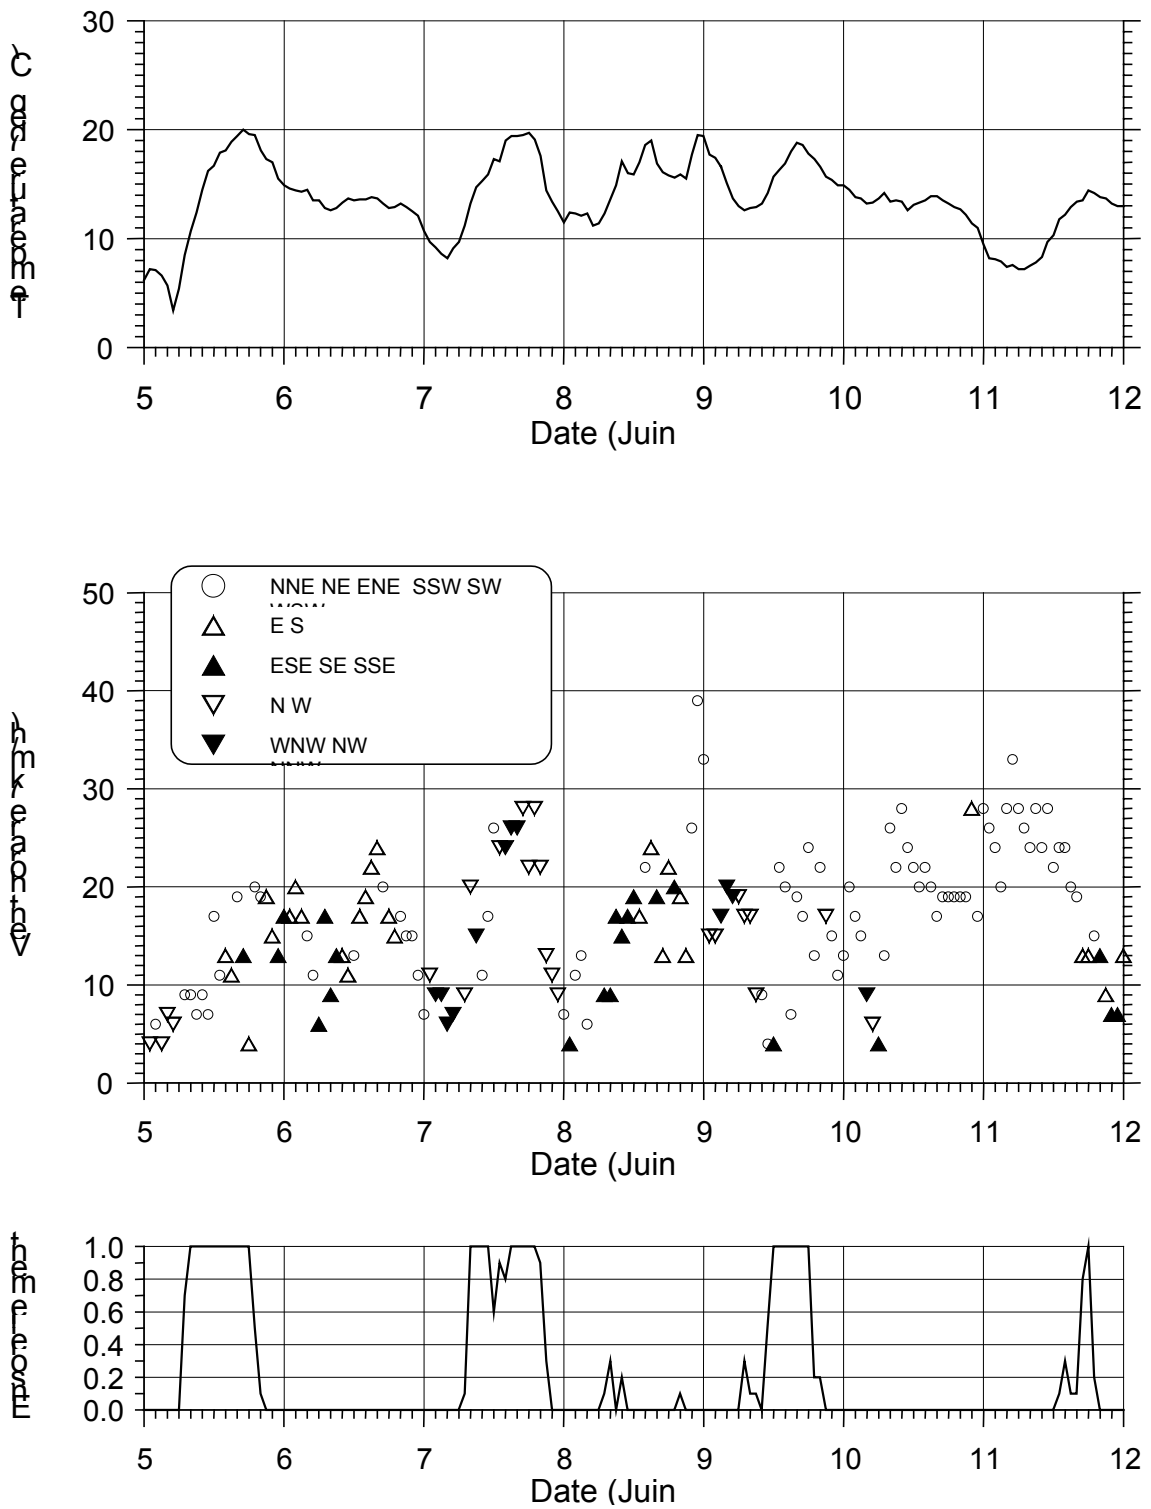
Les figures 4.1 et 4.2 donnent la température de l'air ambiant, la vitesse horaire de vent (sans rafale) et le niveau d'ensoleillement pour la période du 5 au 18 juin 2000, soit à partir du moment où les appuis temporaires ont tous été enlevés et le jour de l'effondrement des poutres. Pour le vent, les valeurs ont été regroupées en trois catégories : les vents approximativement perpendiculaires au pont dont l'origine va du sud à l'est, les vents qui sont aussi approximativement perpendiculaires au pont mais dont l'origine va du nord à l'ouest et, finalement, les autres vents qui, eux, soufflent parallèlement à la longueur du pont. Pour les deux premières catégories, on a aussi distingué entre les directions qui sont plus près de la perpendiculaire parfaite des autres directions (ex. ESE, SE et SSE distincts de E et S). On notera que, tel qu'illustré aux figures 2.1 et 4.3, le pont est orienté approximativement SO-NE.

On note que les journées du 15, 16 et 17 juin sont les plus chaudes et que la température se refroidit considérablement dans la soirée du 17. La température demeure fraîche le 18 au matin.

Les vents horaires maximum (plus de 40 km/h) sont enregistrés à la fin de la journée du 17 juin. Ces vents soufflent dans la direction généralement perpendiculaire à l'axe du pont, en provenance de l'ouest et du ouest-nord-ouest. La journée du 18 juin, les vents sont légers et on n'enregistre aucune rafale. On note que les rafales de vent les plus importantes se produisent le plus souvent dans la direction perpendiculaire au pont. Les 3 et 17 juin, ces rafales soufflent respectivement du nord-nord-ouest et du ouest-nord-ouest. Le 14 juin, des rafales importantes sont enregistrées du sud-est. Les rafales du 17 juin sont enregistrées vers 18h, après que les ouvriers aient quitté le chantier.

**Figure 4.1** Température de l'air, vitesse horaire de vent et niveau d'ensoleillement pour la période du 5 au 12 juin 2000.

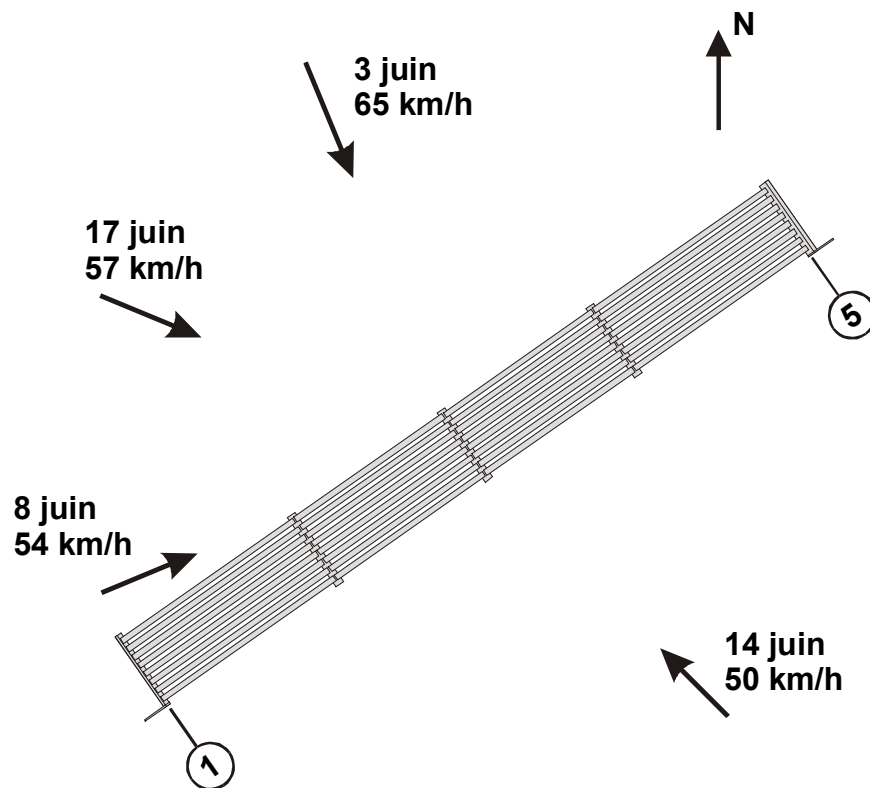
La Fig. 4.3 donne la direction et l'amplitude des rafales de vent maximales enregistrées entre le 3 et le 18 juin et qui sont d'amplitude égale ou supérieure à 50 km/h.

**Figure 4.3** Vitesse et direction des rafales de vent de 50 km/h et plus entre le 3 et le 18 juin

Lorsque l'on examine les conditions climatiques présentées au chapitre 4, on remarque que les vents horaires les plus importants dans la direction la plus critique se sont produits en fin de journée, le samedi 17 juin. Les rafales de vent à ce moment ont atteint 57 km/h. On note que des rafales plus importantes ont été enregistrées dans la même direction le 3 juin (figure 4.3) mais des appuis temporaires étaient toujours en place à la pile 3 (figure 2.15) ce qui contribuait à stabiliser les poutres.
