**COMPTE RENDU DES VISITES EFFECTUÉES  
EN 2006 DANS LE BASSIN HYDROGRAPHIQUE  
DU RUISSEAU SAINT-ANDRÉ (ZEC MARTIN-VALIN)  
DANS LE BUT DE LOCALISER LES FRAYÈRES  
D'OMBLES DE FONTAINE (*SALVELINUS FONTINALIS*)**

Jean Tanguay

Ministère des Ressources naturelles et de la Faune

Jonquière, novembre 2007

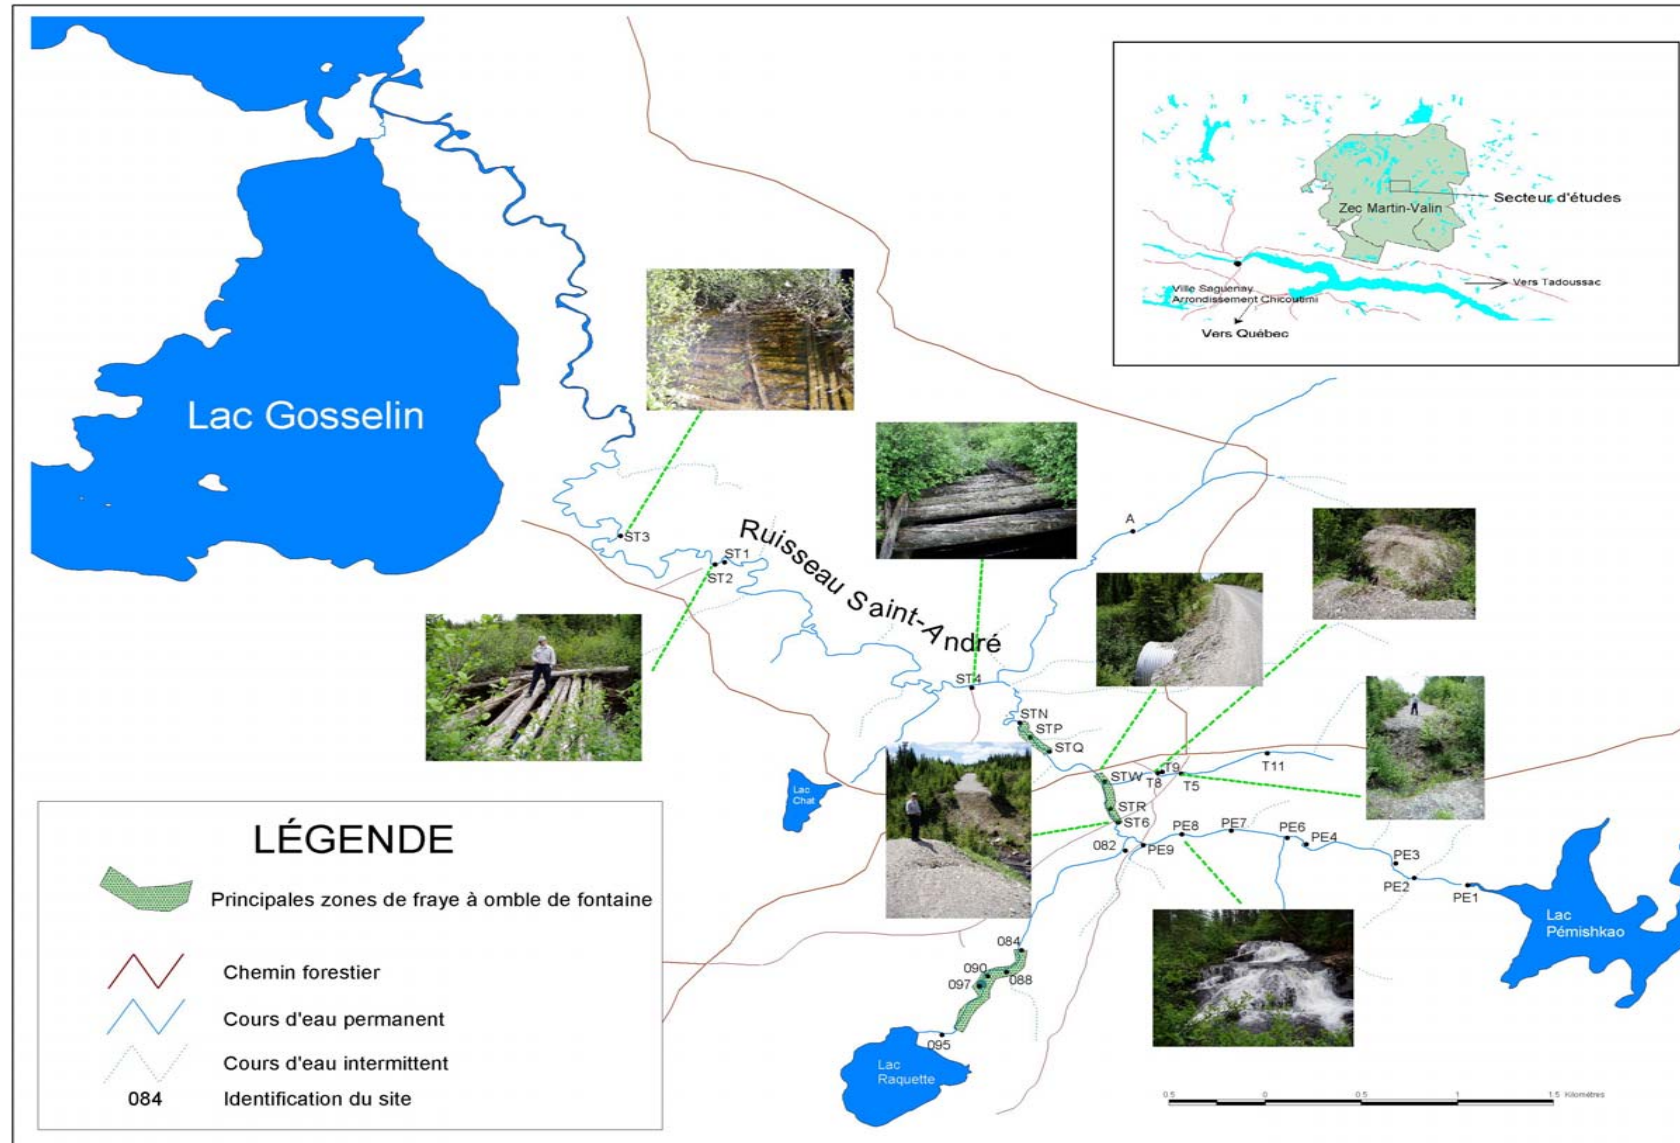
Figure 1. Localisation des sites de référence, de certaines sources de sédimentation et des principales zones de fraye à omble de fontaine identifiés lors d'études réalisées, en 2006, dans le bassin hydrographique du ruisseau Saint-André, dans la zec Martin-Valin

Entre ST4 et STN, un petit cours d'eau se jette dans le ruisseau Saint-André. Difficile d'accès, nous nous sommes contentés de vérifier son débit au point A (figure 1). À cet endroit, il était presque à sec.

En aval de STW, sur un chemin important de la zec, un ponceau circulaire a été installé il y a quelques années pour remplacer un pont qui s'était partiellement affaissé (figure 1). Localisée au creux de deux pentes fortes, cette structure constitue une source de sédiments non négligeable car, lors des pluies et de la fonte de la neige, une partie de l'eau s'écoule dans le chemin et se jette dans le ruisseau Saint-André apportant avec elle des sédiments fins. Une partie de l'eau ne se dirige pas vers les fossés en raison de la présence d'ornières laissées par la niveleuse entretenant la route.

Dans le cas des sites ST4, ST2 et ST3, la problématique s'avère différente, car ces anciennes structures ne causent pas directement un apport de sédiments. Une crue importante pourrait par contre emporter ces grosses billes de bois et créer un embâcle qui déstabiliserait une partie de la rivière. Les quelques frayères localisées dans la partie aval pourraient alors être menacées.

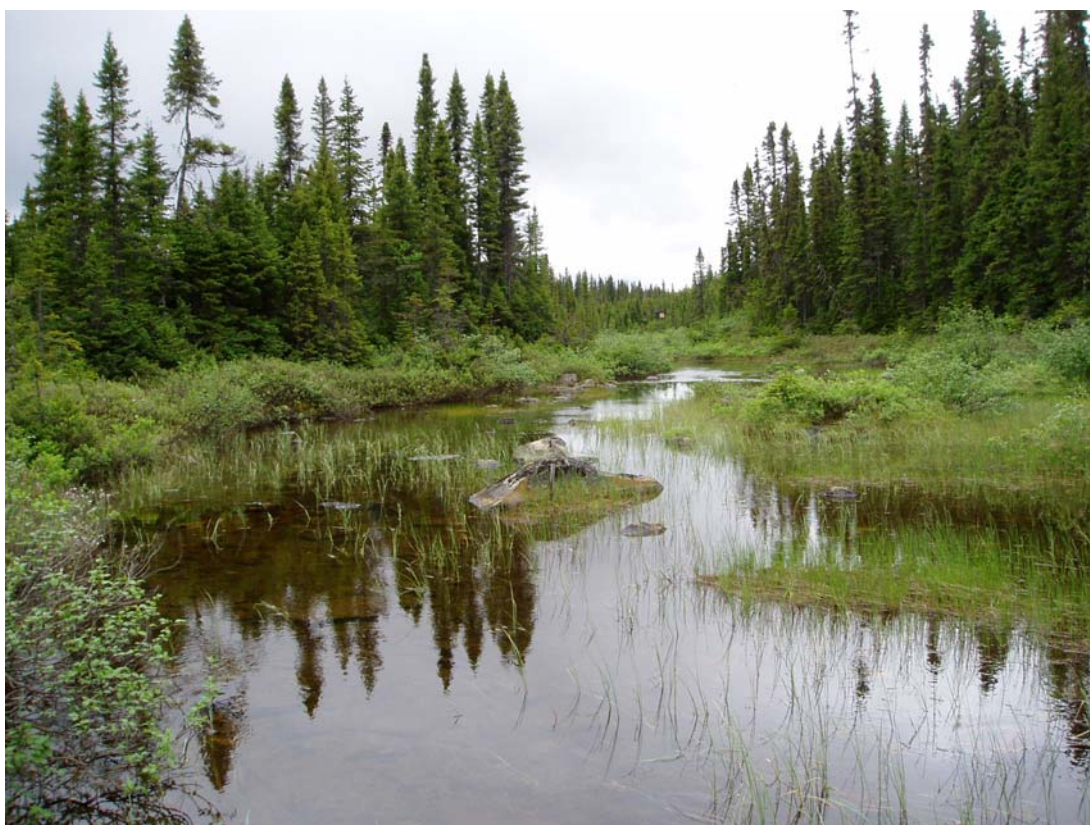
Entre 088 et 090

Émissaire du lac Raquette
