**GESTION DES RISQUES DE GLISSEMENT DE TERRAIN  
LIÉS AUX PLUIES DES 19 ET 20 JUILLET 1996  
AU SAGUENAY – LAC-SAINT-JEAN**

**BILAN DE LA COLLABORATION DU  
SERVICE DE LA GÉOTECHNIQUE ET DE LA GÉOLOGIE  
DIRECTION DU LABORATOIRE DES CHAUSSÉES  
MINISTÈRE DES TRANSPORTS DU QUÉBEC**

**Rapport soumis au  
BUREAU DE RECONSTRUCTION ET DE RELANCE  
DU SAGUENAY – LAC-SAINT-JEAN**

**Décembre 1999**

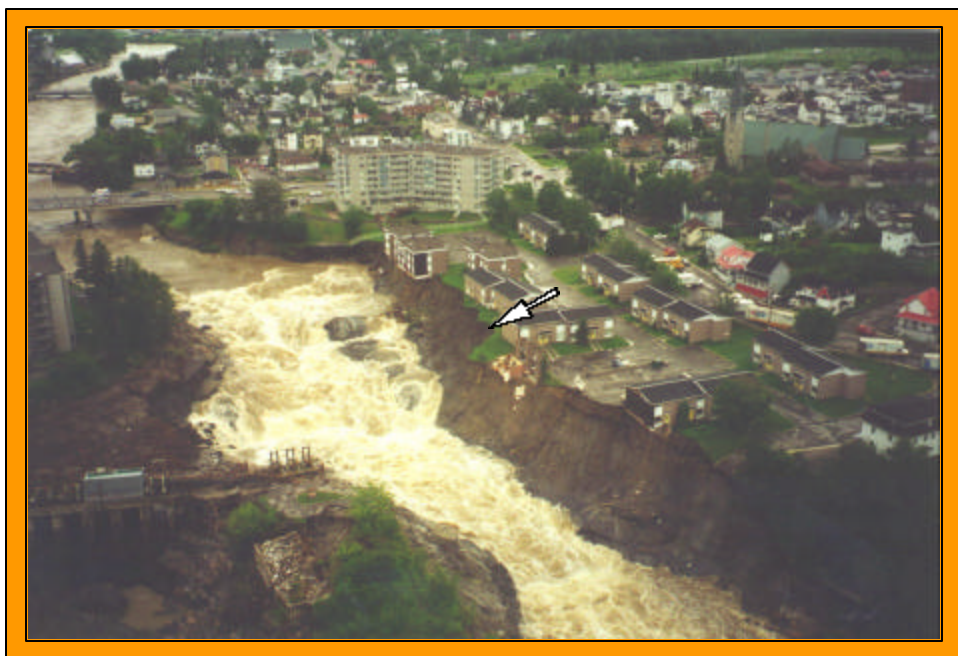
Figure 8 : Nouveau chenal de la rivière aux Sables creusé à la suite du débordement du barrage d'Abitibi-Price formant ainsi de nouvelles falaises instables, Jonquière.

Note : La flèche pointe les cicatrices de glissements sur les berges, près des habitations.

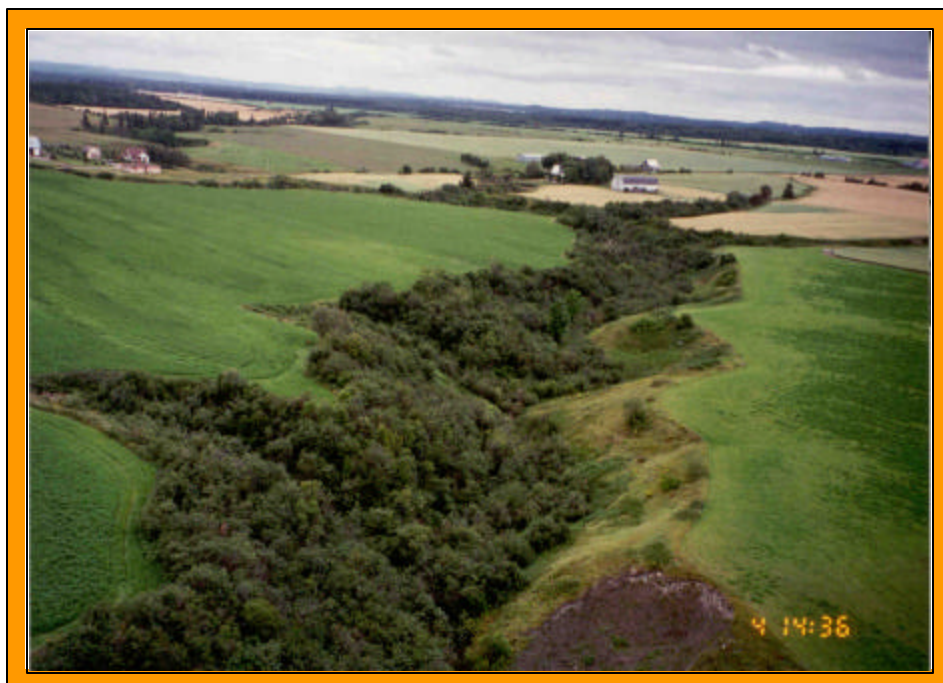
Les ruisseaux à La Baie et les affluents de la Couchepaganiche à Métabetchouan sont de type «ravin» avec des lits étroits en forme de « V » (figure 55). Ils ont des dénivelés comprises entre 10 et 35 mètres et présentent des berges escarpées avec des inclinaisons de l'ordre de 30 à 48 degrés. La pente longitudinale de leur lit est forte. L'épaisseur des dépôts argileux (entre 20 et 70 m) est presque toujours très supérieure à la hauteur des talus, sauf à certains endroits où le roc affleure de façon ponctuelle dans le lit des ruisseaux. Les bassins de drainage sont de forme dendritique, ce qui est typique des cours d'eau qui se développent sur une plaine argileuse (figure 56). La nature peu perméable des sols argileux engendre plus de ruissellement et moins d'infiltration. C'est ce qui explique en partie que ces ruisseaux ont de bons débits malgré leur forme étroite (tableau IV). Sur les photos aériennes, les cicatrices de grandes coulées argileuses qui se sont produites le long et à la tête de ces ravins sont bien visibles (figure 57).

Figure 55 : Exemple d'un ruisseau de type ravin en forme de « V »; ruisseau Rouge, La Baie, (fig. 56).

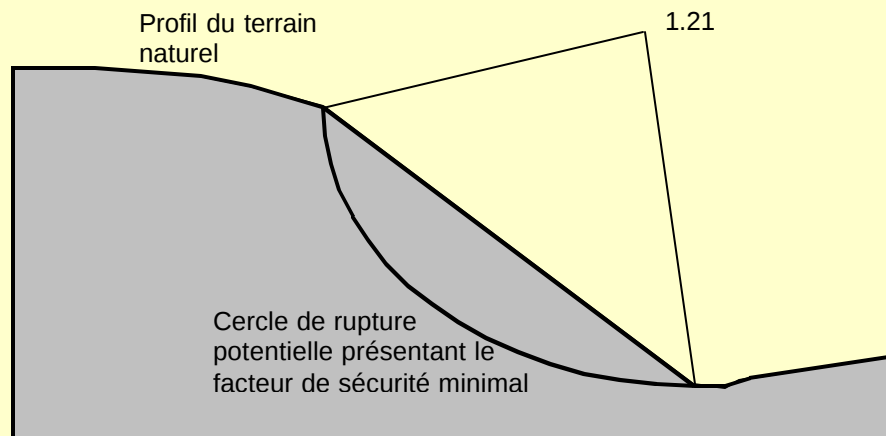
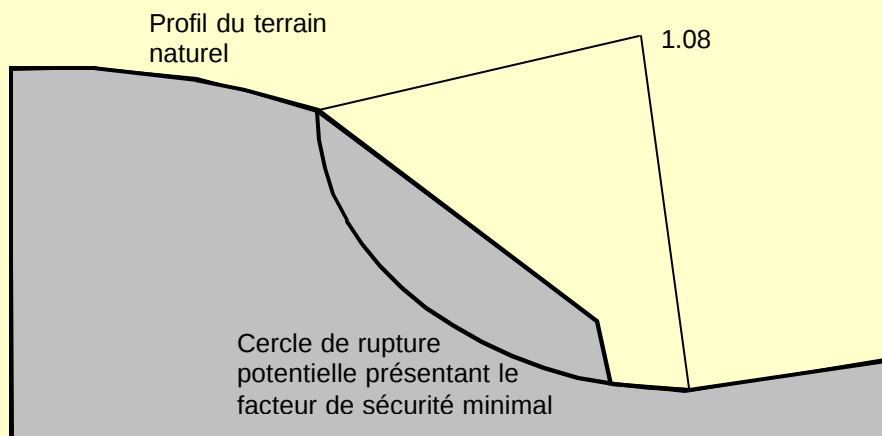
Figure 60 : Exemple de l'effet de l'érosion sur le facteur de sécurité d'un talus.

L'érosion provoquée par la crue liée aux pluies a eu un impact majeur sur la stabilité des talus. Comme l'illustre la figure 60, même si l'érosion du pied d'un talus est mineure, son effet sur le facteur de sécurité de la pente peut être majeur car elle amène celle-ci vers un état de stabilité

Avant érosion  
 $F.S._{min} = 1.21$

Après érosion  
 $F.S._{min} = 1.08$

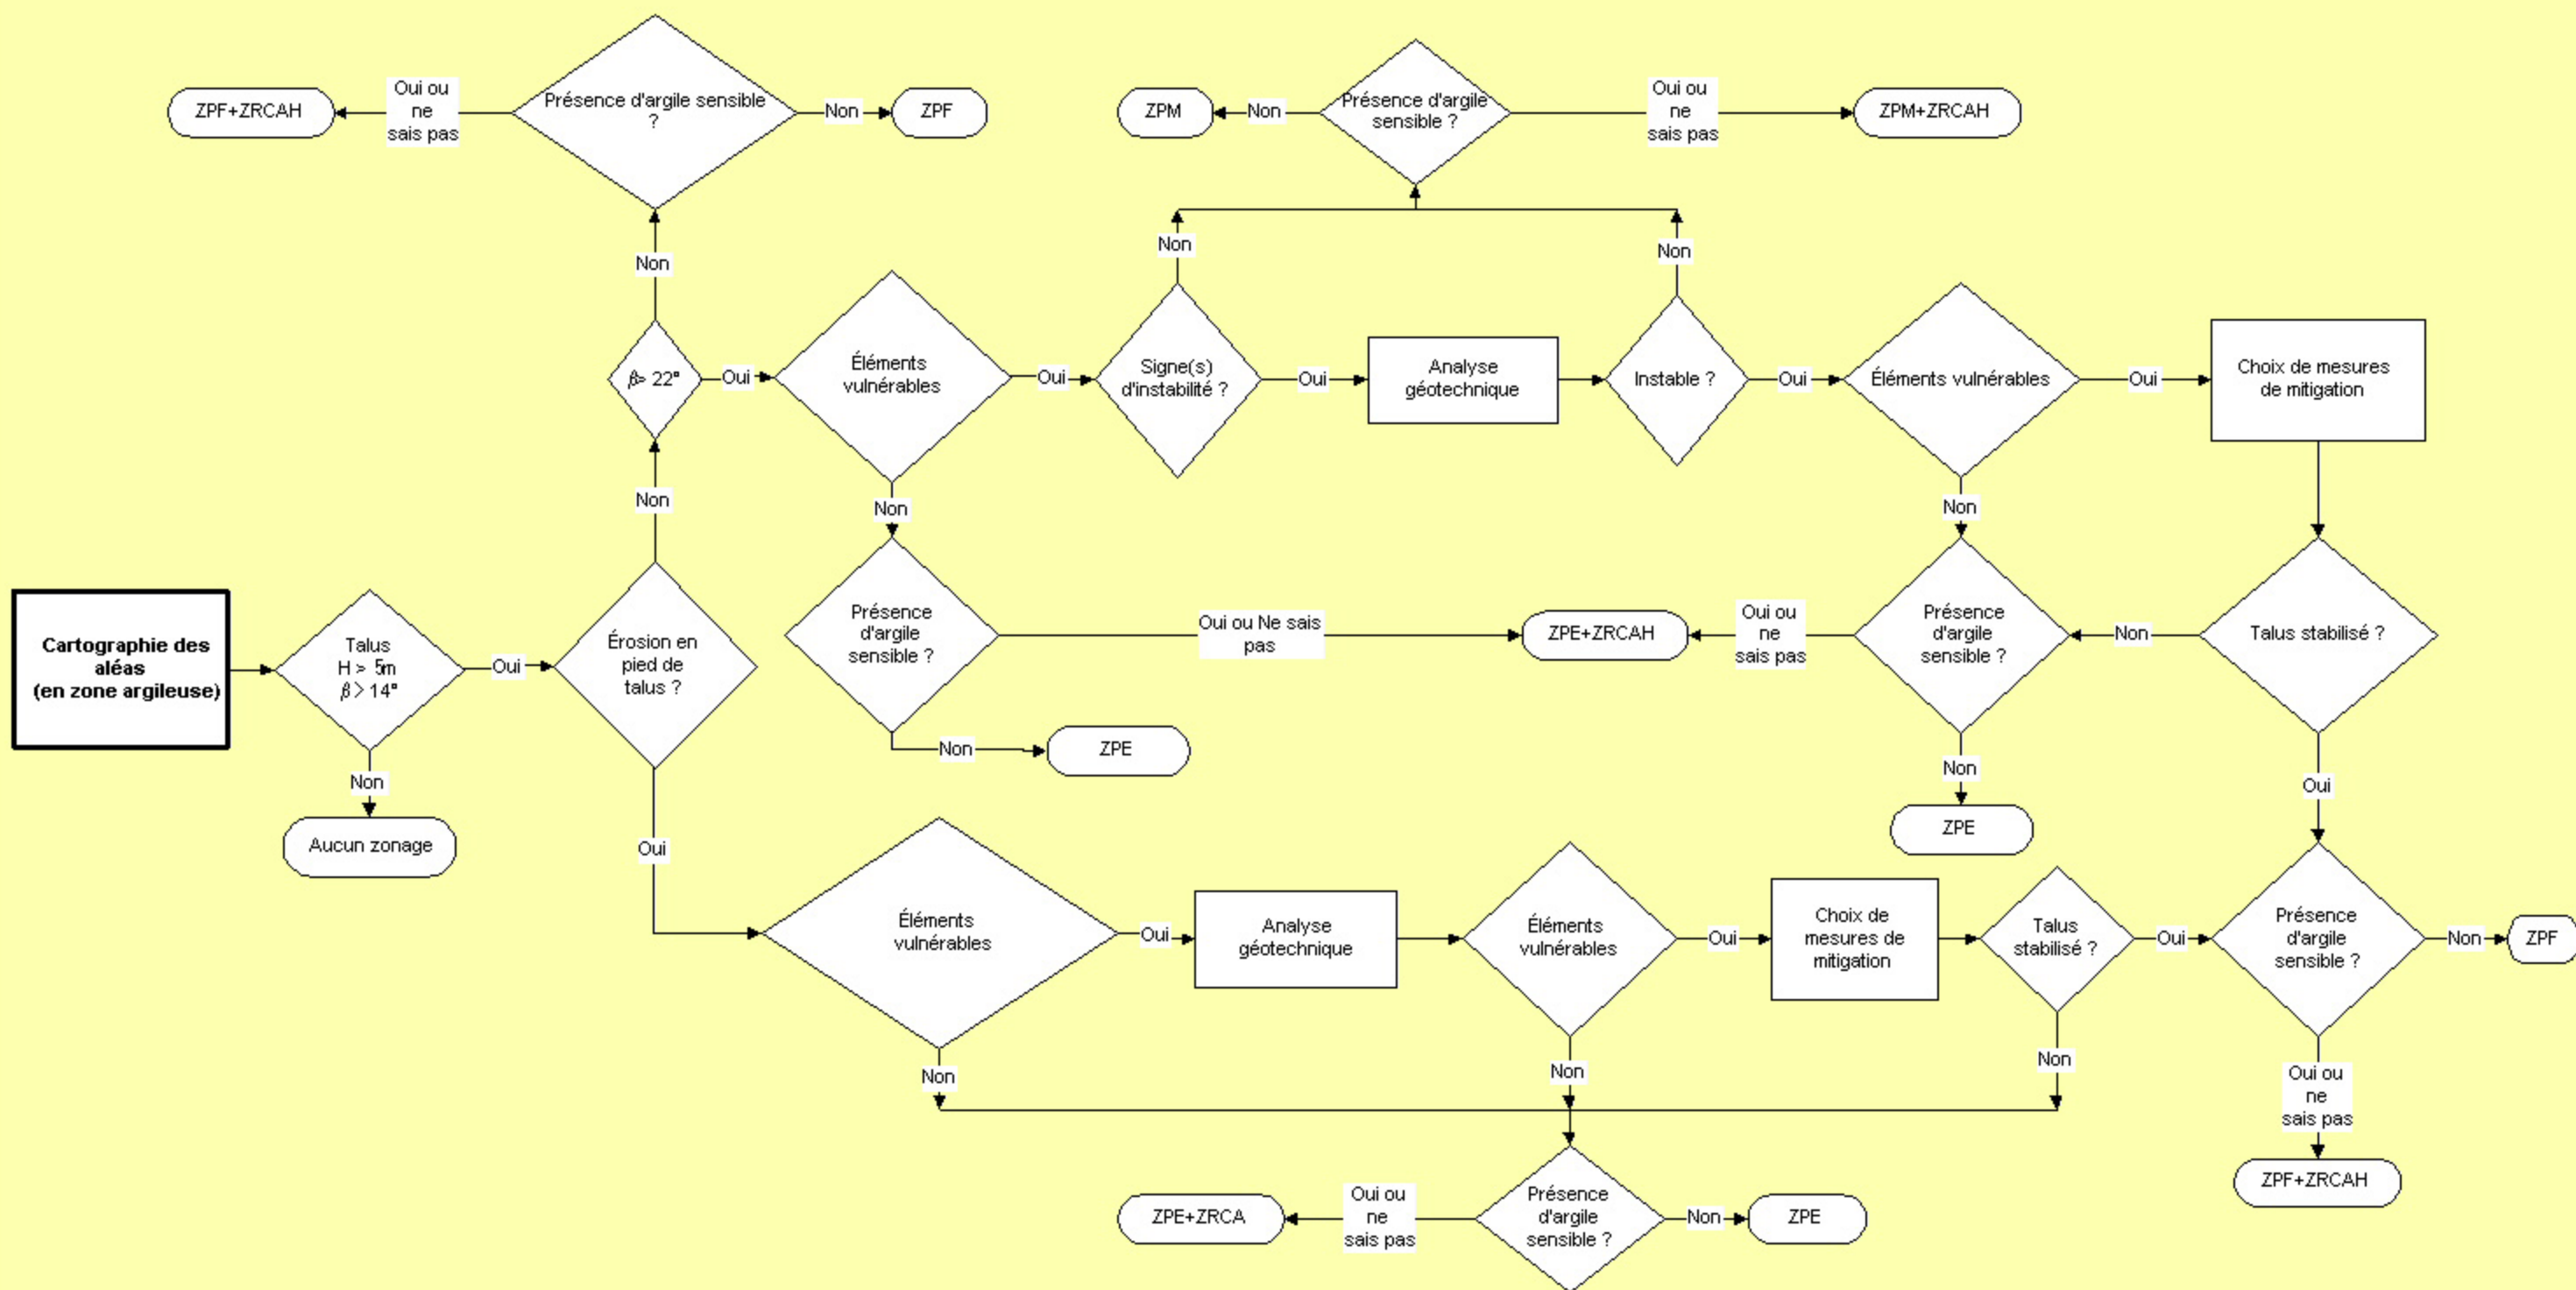
Figure 76: Arbre de décision pour définir les aléas.

Cette partie est la plus complexe. Les données des cartes précédentes sont analysées et synthétisées pour associer au danger le degré de probabilité qu'il survienne. Cette opération est systématisée à l'aide d'un arbre de décision (figure 76) élaboré par le SGG, en collaboration avec des experts norvégiens<sup>22</sup>. Bien que l'arbre de décision rende le travail de zonage plus méthodique, il ne peut se substituer au jugement de l'ingénieur, lequel peut poser un diagnostic différent dans des conditions particulières. De plus, son utilisation doit s'accompagner de l'analyse systématique du risque telle que présentée au chapitre sur les mesures de mitigation.
