**RAPPORT SUR LES CAUSES
TECHNIQUES DE L'EFFONDREMENT
DU PONT D'ÉTAGEMENT DE LA
CONCORDE (P-14146)**

Rapport du ministère des Transports sur les causes techniques de l'effondrement du pont d'étagement du boulevard de la Concorde

P-14146

Juillet 2007

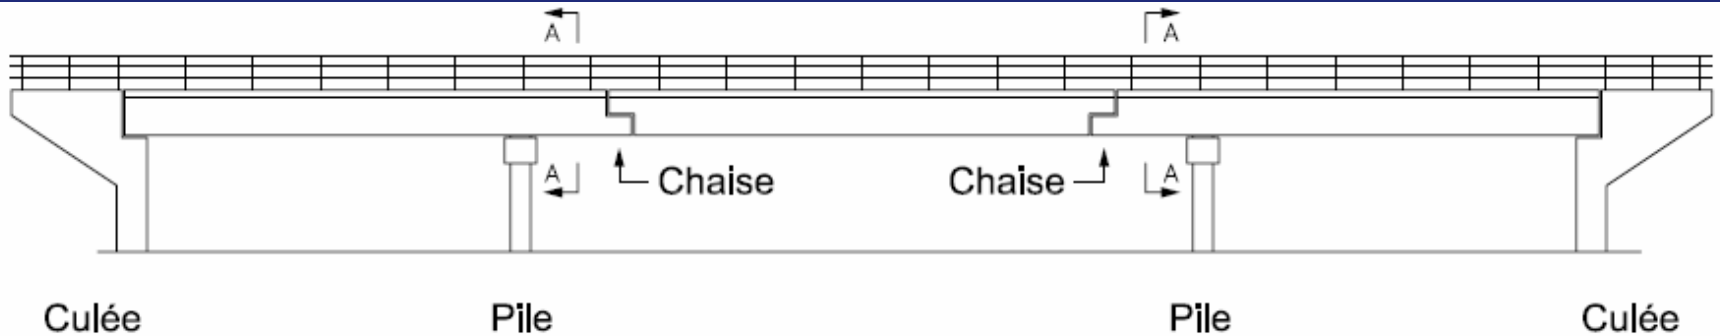
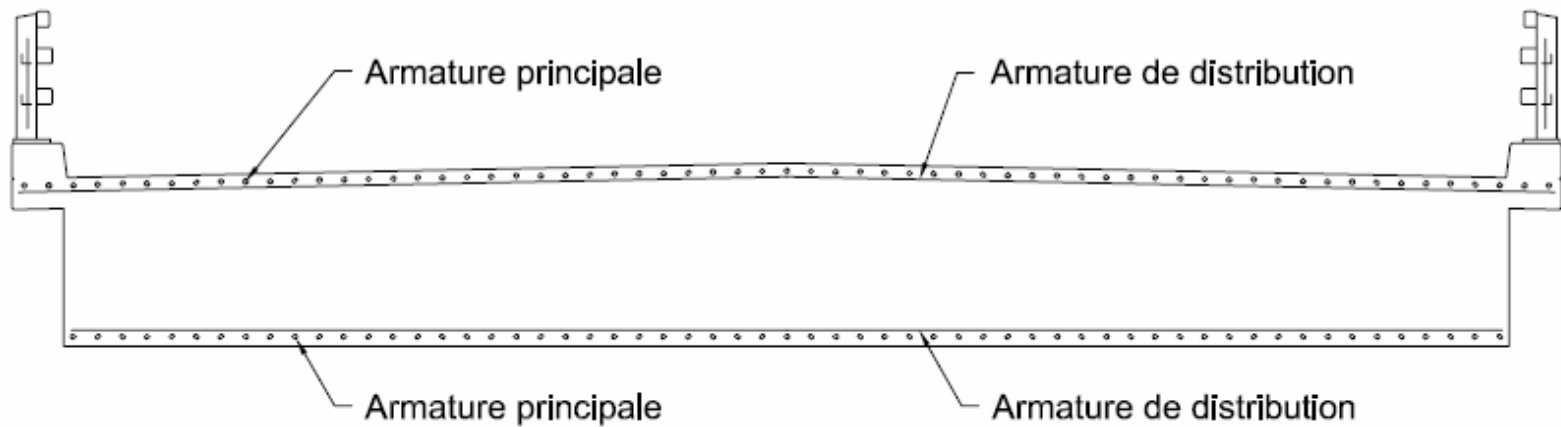
Dalle épaisse pleine

- ❑ Restent 15 structures avec chaises en travées;
- ❑ Plans analysés:
 - Pas de dalles épaisses pleines;
 - Dalles évidées (armées);
 - Poutres;
- ❑ Ces structures ont été inspectées: le tout a été complété au début d'octobre 2006. Ces structures seront inspectées annuellement et seront modifiées d'ici cinq ans, par mesure préventive, et à cause des difficultés d'inspection et d'entretien.
