Rapport sur les causes techniques de l'effondrement du viaduc de la Concorde

Rapport complémentaire sur le viaduc de Blois

Rédigé par :

Mai 2007

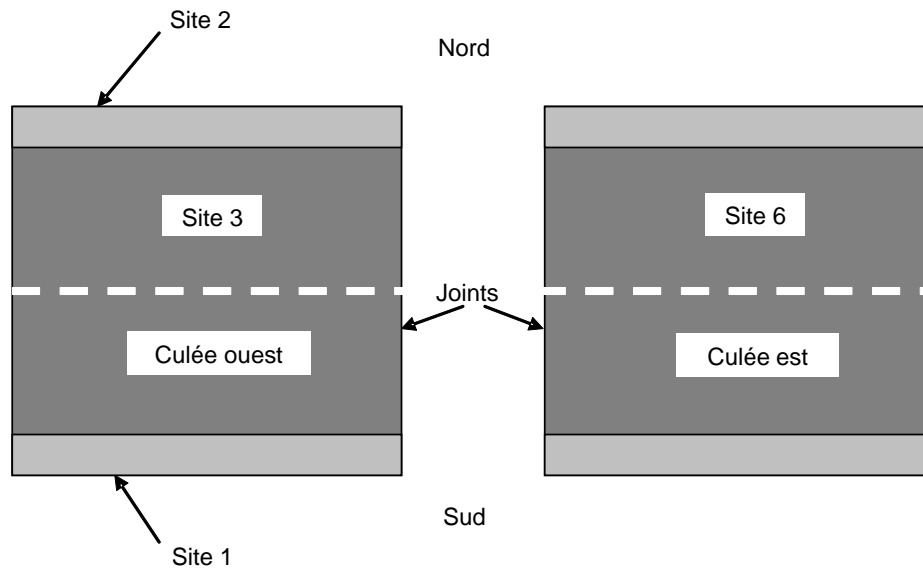
Des carottes de béton ont été prélevées à quatre endroits sur le viaduc de Blois, selon un plan d'échantillonnage élaboré par le MTQ. Les sites d'échantillonnage sont présentés à la Figure 3.1. Ces carottes ont été identifiées et documentées sur place par le MTQ, puis remises aux représentants de Service d'Expertise en Matériaux (S.E.M.) inc. afin de procéder à la prise de photographies, au mesurage et à l'observation visuelle de chaque carotte. Quelques semaines plus tard, tel que convenu lors des opérations de carottage, un peu moins de la moitié des carottes ont été remises aux ingénieurs du MTQ pour la réalisation de leurs essais. Le détail des prélèvements est donné au Tableau 3.1. Des échantillons de barres d'acier ont aussi été recueillis et remis aux représentants du MTQ.

Figure 3.1 – Localisation des 4 sites d'échantillonnage de béton sur les culées du viaduc de Blois

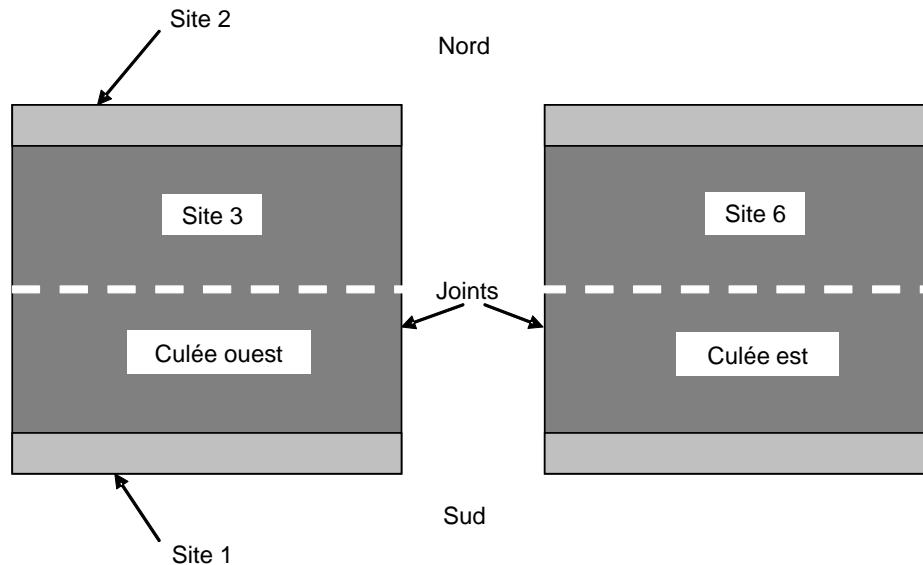
Des carottes de béton ont été prélevées en différents endroits du viaduc de Blois. Au total, 37 carottes réparties sur 4 sites ont été prélevées avant la démolition de la structure. Les sites de carottage sont présentés à la Figure 4.1 Le détail des carottes prélevées est fourni à l'Annexe B1.

Figure 4.1 – Localisation des 4 sites d'échantillonnage de béton sur les culées du viaduc de Blois

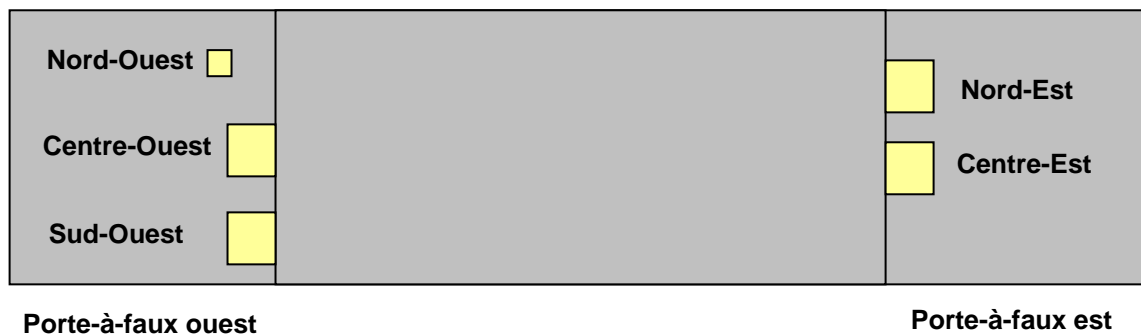
Les résultats des mesures réalisées à l'intérieur des fenêtres d'observation sont décrits à l'Annexe B2. Cinq fenêtres d'observation horizontales ont été pratiquées sur la surface du viaduc de Blois. Trois de ces fenêtres étaient situées sur le dessus du porte-à-faux ouest et deux sur le dessus du porte-à-faux est. La Figure 6.1 indique schématiquement les positions des fenêtres d'observation. Dans la partie ouest, les fenêtres étaient situées au nord, au centre et au sud du porte-à-faux; dans la partie est, elles étaient situées au centre et au nord du porte-à-faux. La fenêtre nord-ouest, de petite dimension, a été réalisée afin de vérifier la présence de treillis. Le type de treillis observé témoigne de la présence de réparations localisées à la surface des deux culées, documentées également à la suite de l'analyse pétrographique (Annexe B3). Au moment des observations visuelles, réalisées à l'intérieur des fenêtres, la présence de réparations en surface n'a pu être établie avec certitude, sauf par la présence du treillis.

Figure 6.1 – Emplacement des fenêtres d'observation pratiquées sur la surface du viaduc de Blois

Les barres #14 suivent une trajectoire descendante vers le joint à chacune des quatre fenêtres réalisées. Les différences moyennes entre des mesures prises à 1500 mm et 600 mm du joint varient de 15,8 mm à 26,9 mm selon les fenêtres.
