# Glissement de terrain du 10 mai 2010

Saint-Jude, Montérégie

Rapport sur les caractéristiques et les causes

Novembre 2011

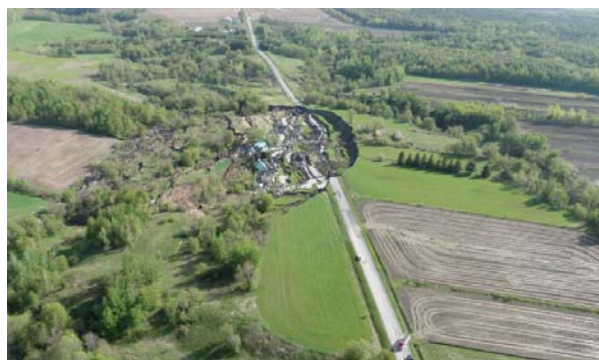
Figure 2.1 Vue hélicoptérée du glissement en direction nord.

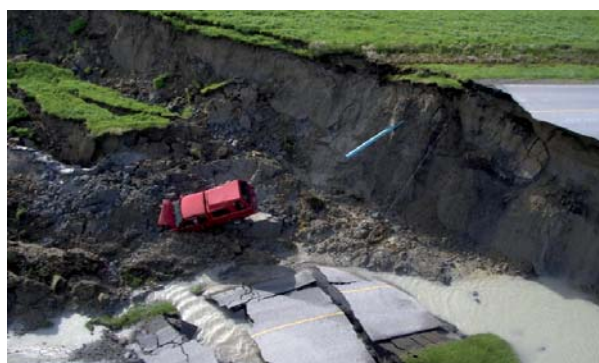
Figure 2.2 Camionnette rouge qui a plongé dans le cratère quelques minutes après l'évènement.

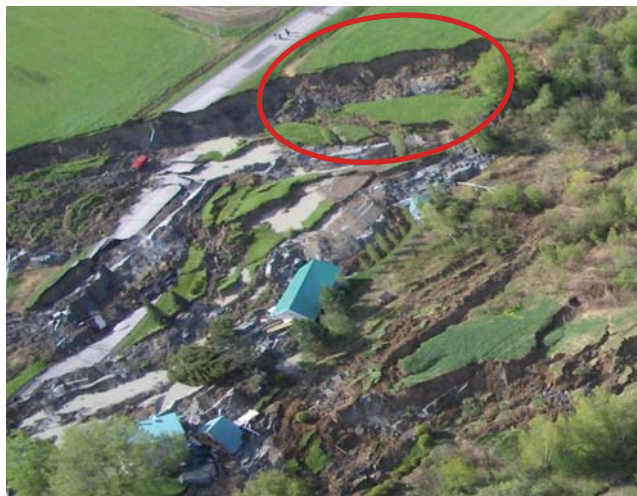
ment était encore très instable. Quelques importantes tranches de sol s'en étaient détachées durant la nuit (figure 2.3). La résidence se trouvait en position inclinée vers l'avant (figure 2.4). Son état général témoignait de la violence du mouvement. La rivière Salvail était complètement obstruée par les débris du glissement et le niveau d'eau commençait à monter en amont (figure 2.5). Une fois le survol en hélicoptère complété, l'inspection a été poursuivie au sol, sur le pourtour et dans le cratère du glissement. Il était possible de s'approcher de la résidence de façon sécuritaire en circulant près de la rive droite de la rivière, en amont du glissement. Il fallait toutefois être très prudent en raison des nombreuses crevasses et des surfaces de sol très glissantes. Par contre, il n'y avait pas de danger que l'importante masse de débris se réactive de nouveau.

Figure 2.3 Importante tranche de sol (encadrée en rouge) qui s'est détachée de la paroi arrière du glissement durant la nuit du 10 au 11 mai 2010.

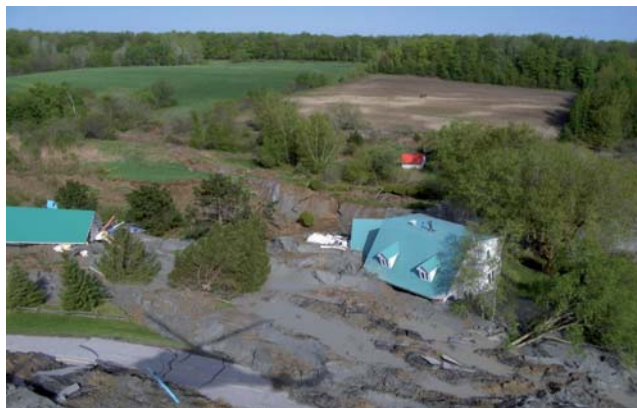
Figure 2.4 Vue de la maison en position inclinée vers l'avant.

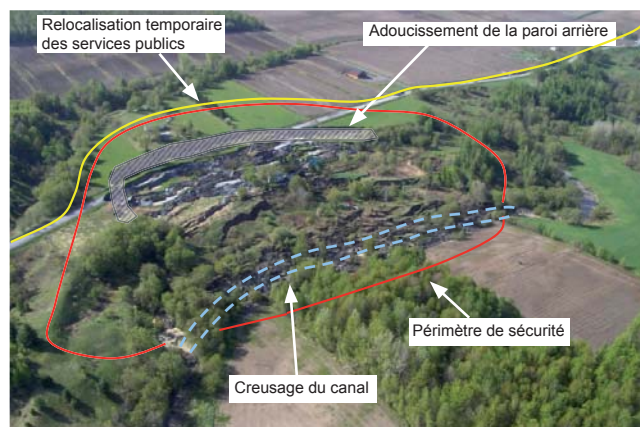
Figure 2.7 Localisation des interventions effectuées dans les jours qui ont suivi le glissement.

Les travaux visant à relocaliser temporairement les services d'électricité, de téléphone et d'aqueduc ont été entrepris dans la journée du 11 mai, au-delà du périmètre de sécurité établi (figure 2.7), dans le but de rebrancher rapidement les services aux cinq résidences qui avaient fait l'objet d'un avis d'évacuation préventive.

Dans les premiers jours qui ont suivi l'événement, une clôture a été installée par la municipalité le long du périmètre de sécurité, tout autour du glissement (figure 2.7). Également, la paroi arrière du glissement a été adoucie mécaniquement (figures 2.7 et 2.8) afin de sécuriser davantage les lieux.

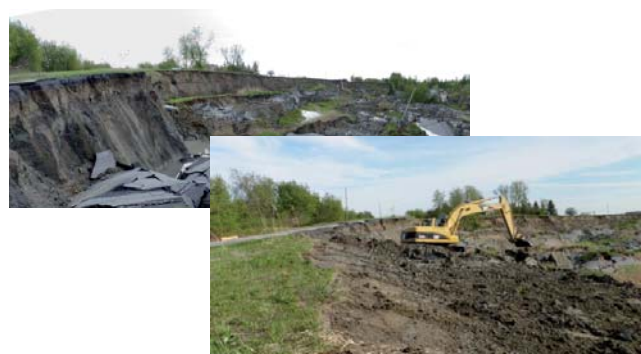
Figure 2.8 Paroi arrière du glissement adoucie mécaniquement dans les premiers jours qui ont suivi le glissement.

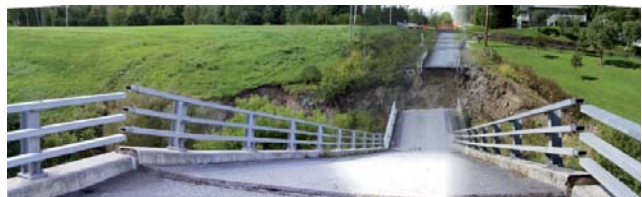
Figure 4.1 Photographie du glissement qui affecta le pont de la route Bourgchemin qui enjambe la rivière Salvail près de son embouchure.

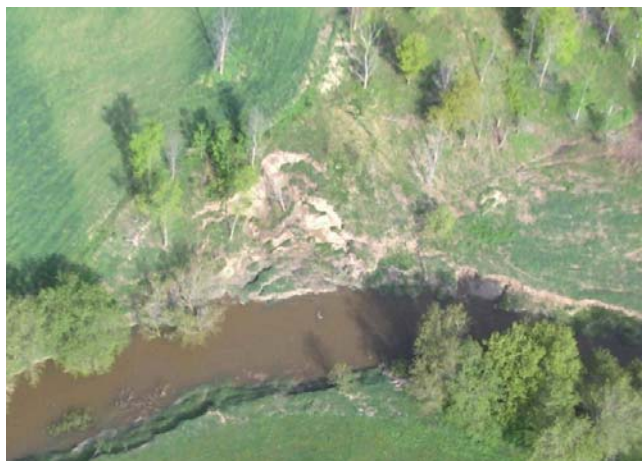
se produisent dans les pentes dont la hauteur est supérieure à 6 m, tout le long de la rivière Salvail et dans la plupart de ses affluents, principalement dans les méandres où l'érosion est importante (figure 4.2).

Figure 4.2 Photographie d'un glissement associé à un point d'érosion au niveau d'un méandre de la rivière Salvail.

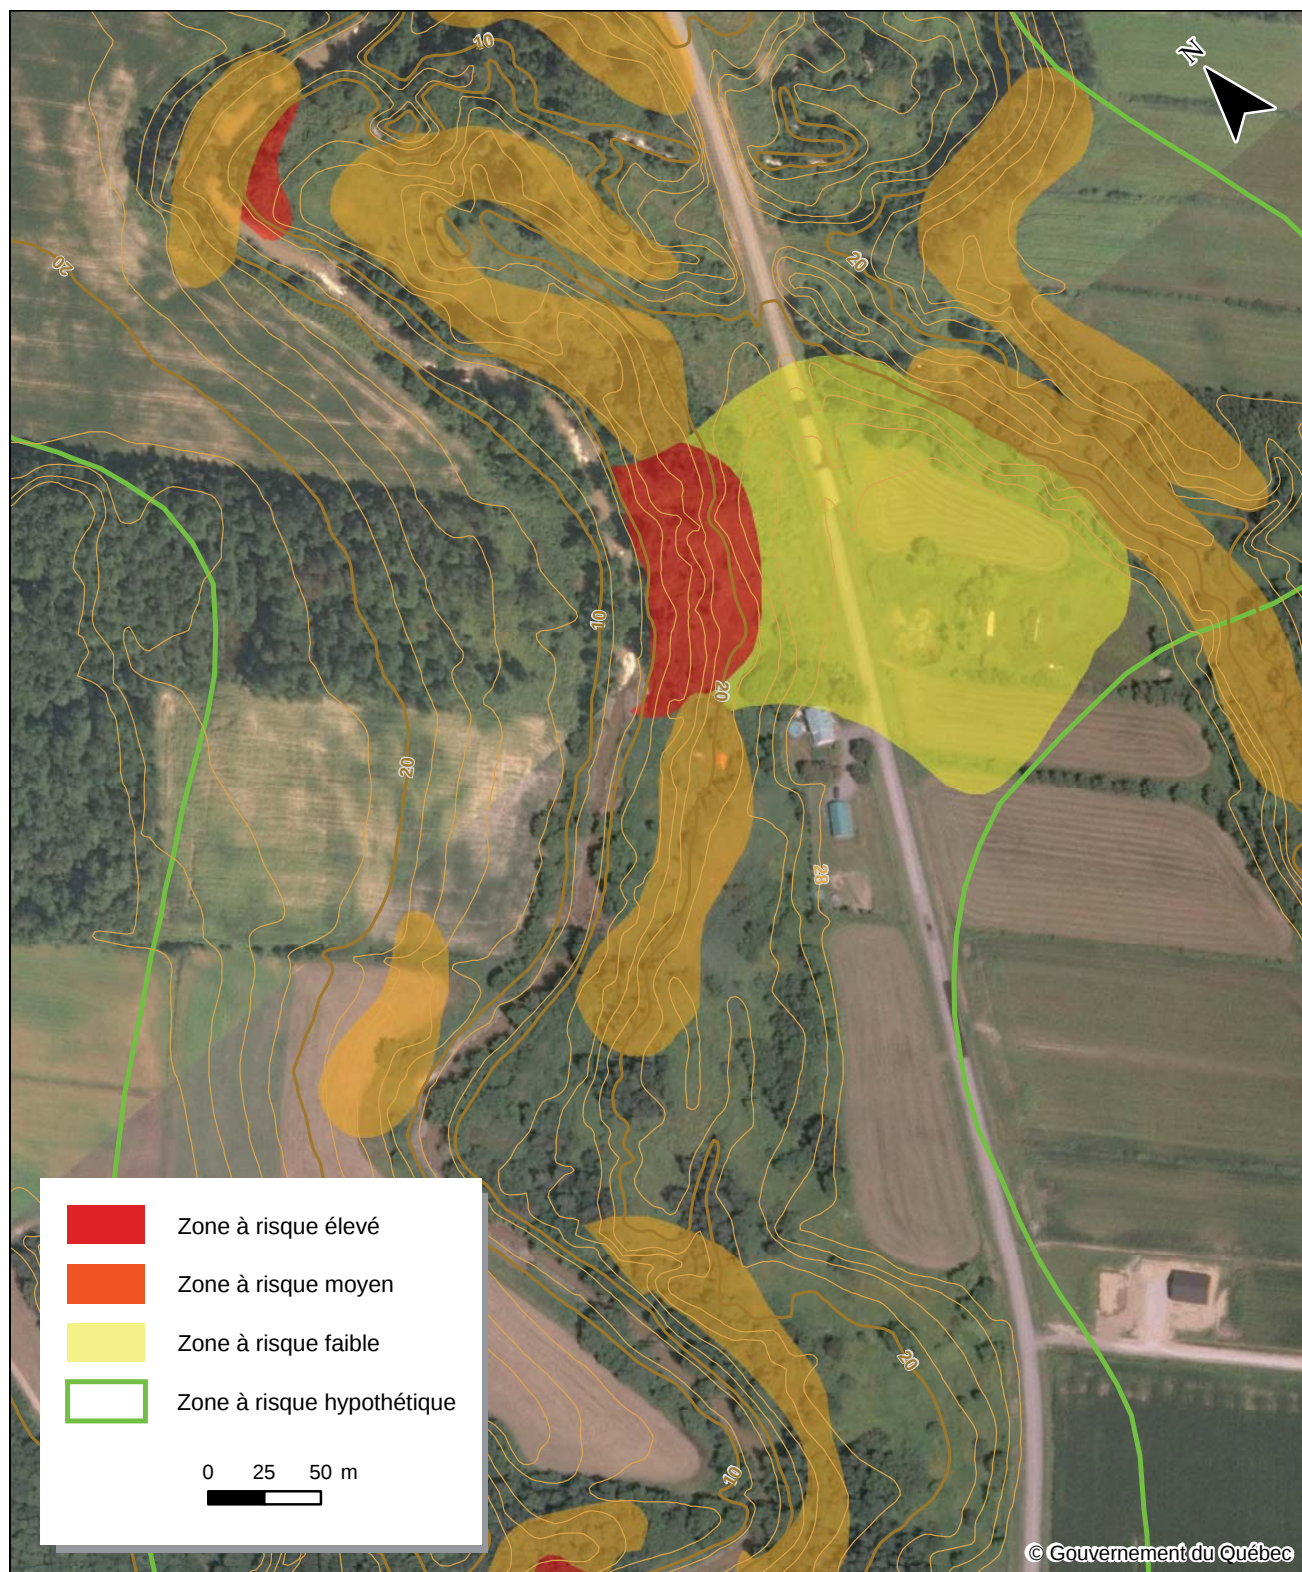
Les quatre types de zones se trouvent dans le secteur touché par le glissement de mai 2010. La maison qui a été emportée par le glissement de terrain de 2010 se trouvait à la limite d'une zone identifiée « à risque faible » sur les cartes du MRNF (figure 4.3).

Figure 4.3 Carte montrant le zonage du MRNF au voisinage du glissement de 2010.

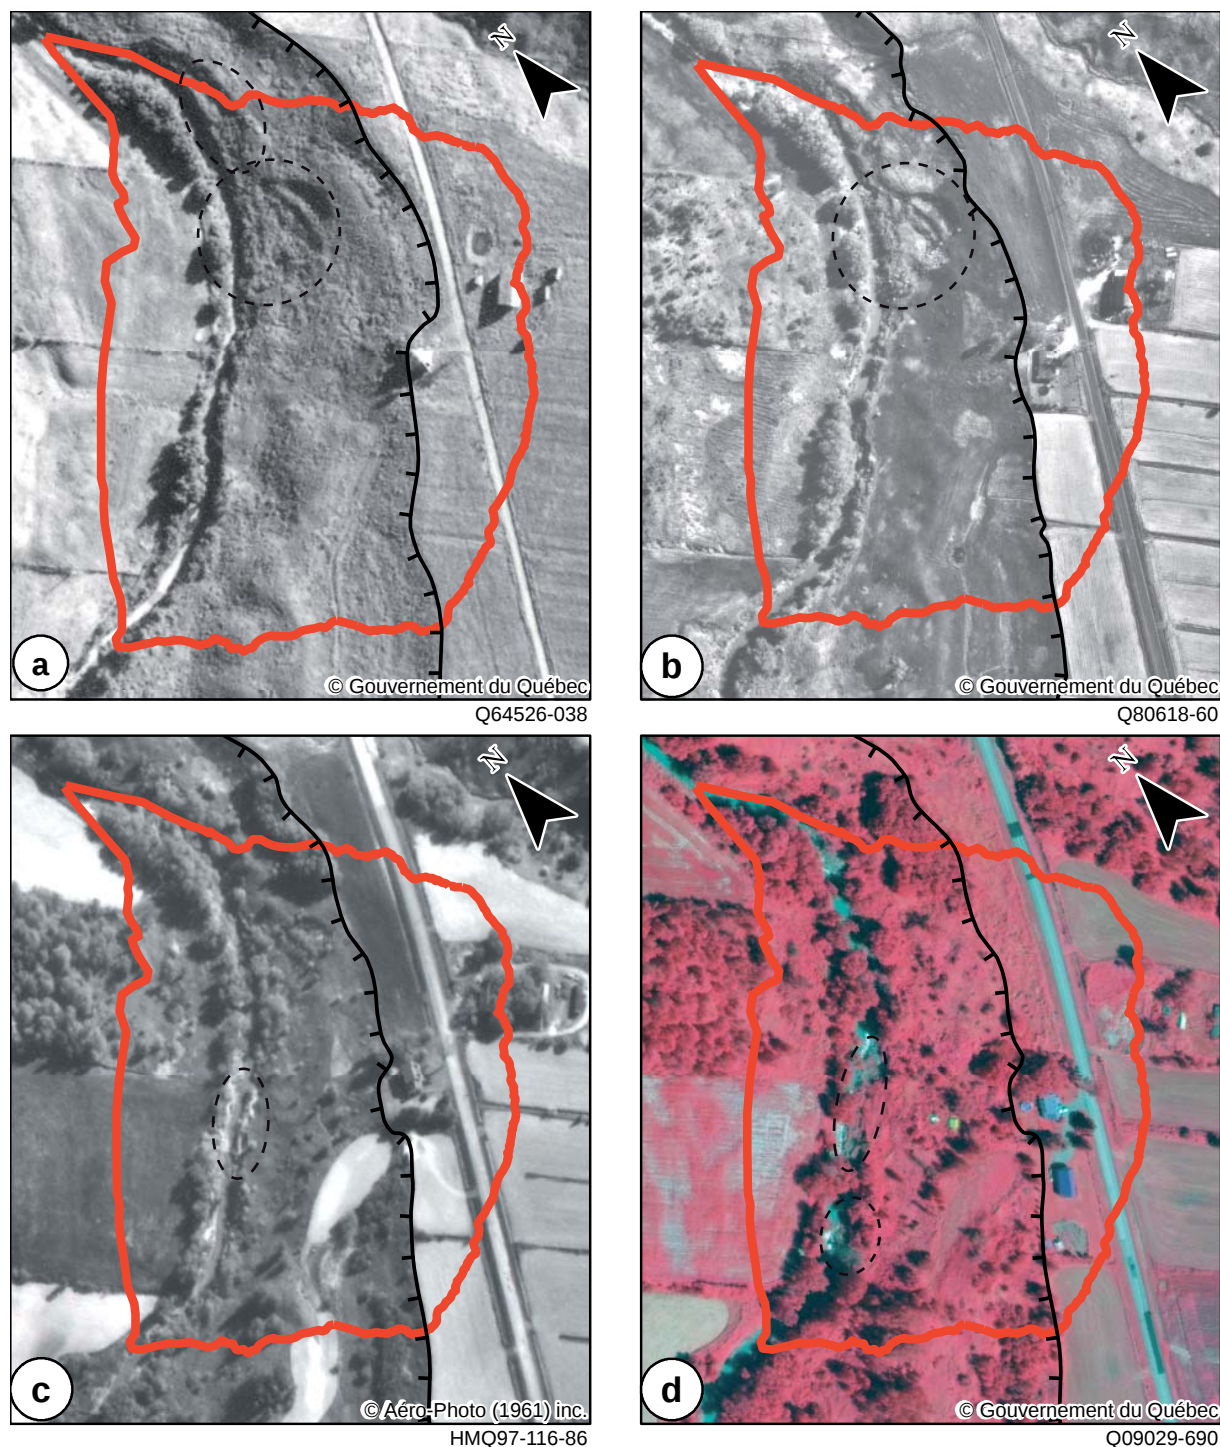
Sur les photographies de 1997, la bâtisse carrée située au sommet du talus a été remplacée par la résidence de la famille Préfontaine. Deux nouveaux petits décrochements d'une dizaine de mètres de longueur chacun sont visibles au pied du talus, directement derrière la résidence (figure 5.3 c). Ils concernent approximativement les quatre premiers mètres à la base du talus.

Figure 5.3 Extraits des photographies aériennes, en a) de 1964, en b) de 1980, en c) de 1997, et en d) de 2009. Le numéro de la photographie est indiqué dans le coin inférieur droit de chaque photo. La ligne rouge indique le pourtour du glissement de 2010 et la ligne noire, avec tirets vers le bas, indique la position approximative du sommet de talus. Les zones encerclées d'une ligne tiretée noire montrent des décrochements dans la portion inférieure du talus. Photographies Q64526-038, Q80618-60 et Q09029-690 : © Gouvernement du Québec. Photographie HMQ97-116-86: © Aérophoto (Géomathèque).

Sur les photographies de 2009 (figure 5.3 d), l'étang et les bâtiments de ferme situés de l'autre côté de la route ont disparu. À une trentaine de mètres au sud-ouest de la résidence, on note un nouveau garage qui a été construit depuis 2004, à une dizaine de mètres et parallèlement au sommet du talus. Sur la berge, les petits décrochements observés sur les photographies antérieures se sont agrandis. Ils ont déstabilisé les six premiers mètres à la base du talus sur environ 75 m de longueur le long de la berge (figure 5.4). Aussi, les débris de ces décrochements semblent bloquer la rivière sur la moitié de sa largeur. Finalement, à une trentaine de mètres plus en amont, on note l'apparition d'un autre décrochement de la berge sur une vingtaine de mètres de longueur qui touche approximativement les quatre premiers mètres à la base du talus.

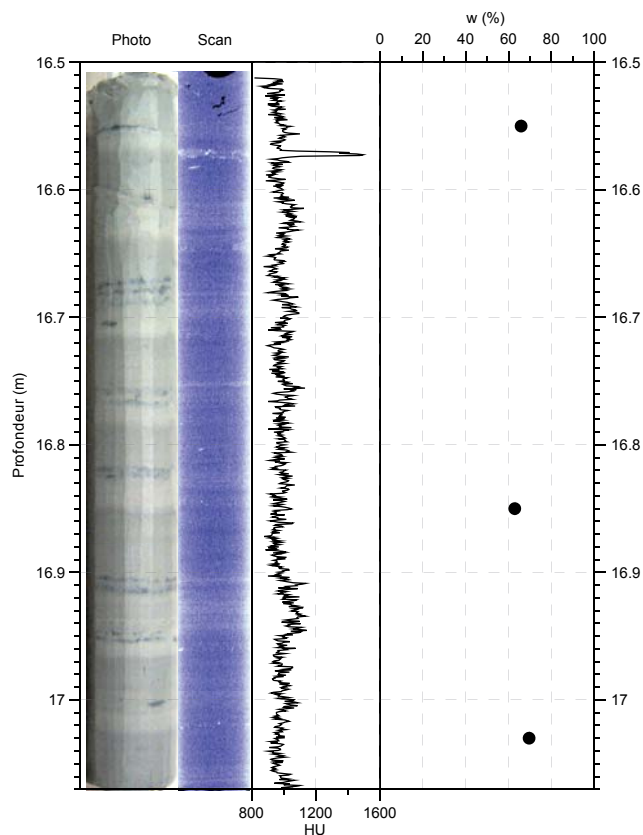
décroît avec la profondeur, d'une valeur d'environ 80 au sommet de l'unité jusqu'à environ 30 à la base. La consistance à l'état intact passe donc de ferme à raide et la sensibilité<sup>4</sup>, passe de très élevée à moyenne

Figure 5.6 Photographie en laboratoire, valeur de  $H_u$  obtenue au CAT-scan et teneur en eau, typiques du sol de l'unité B. Échantillon prélevé entre 16.50 et 17.07 m de profondeur dans le forage F32092.

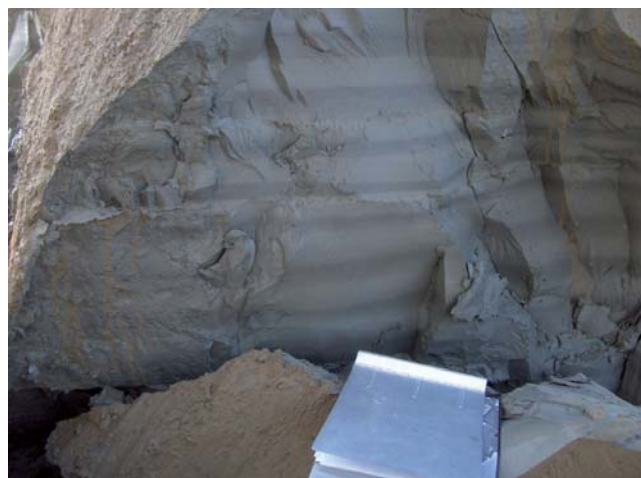
Figure 5.7 Photographie d'un morceau d'argile rubanée de l'unité B dans les débris.

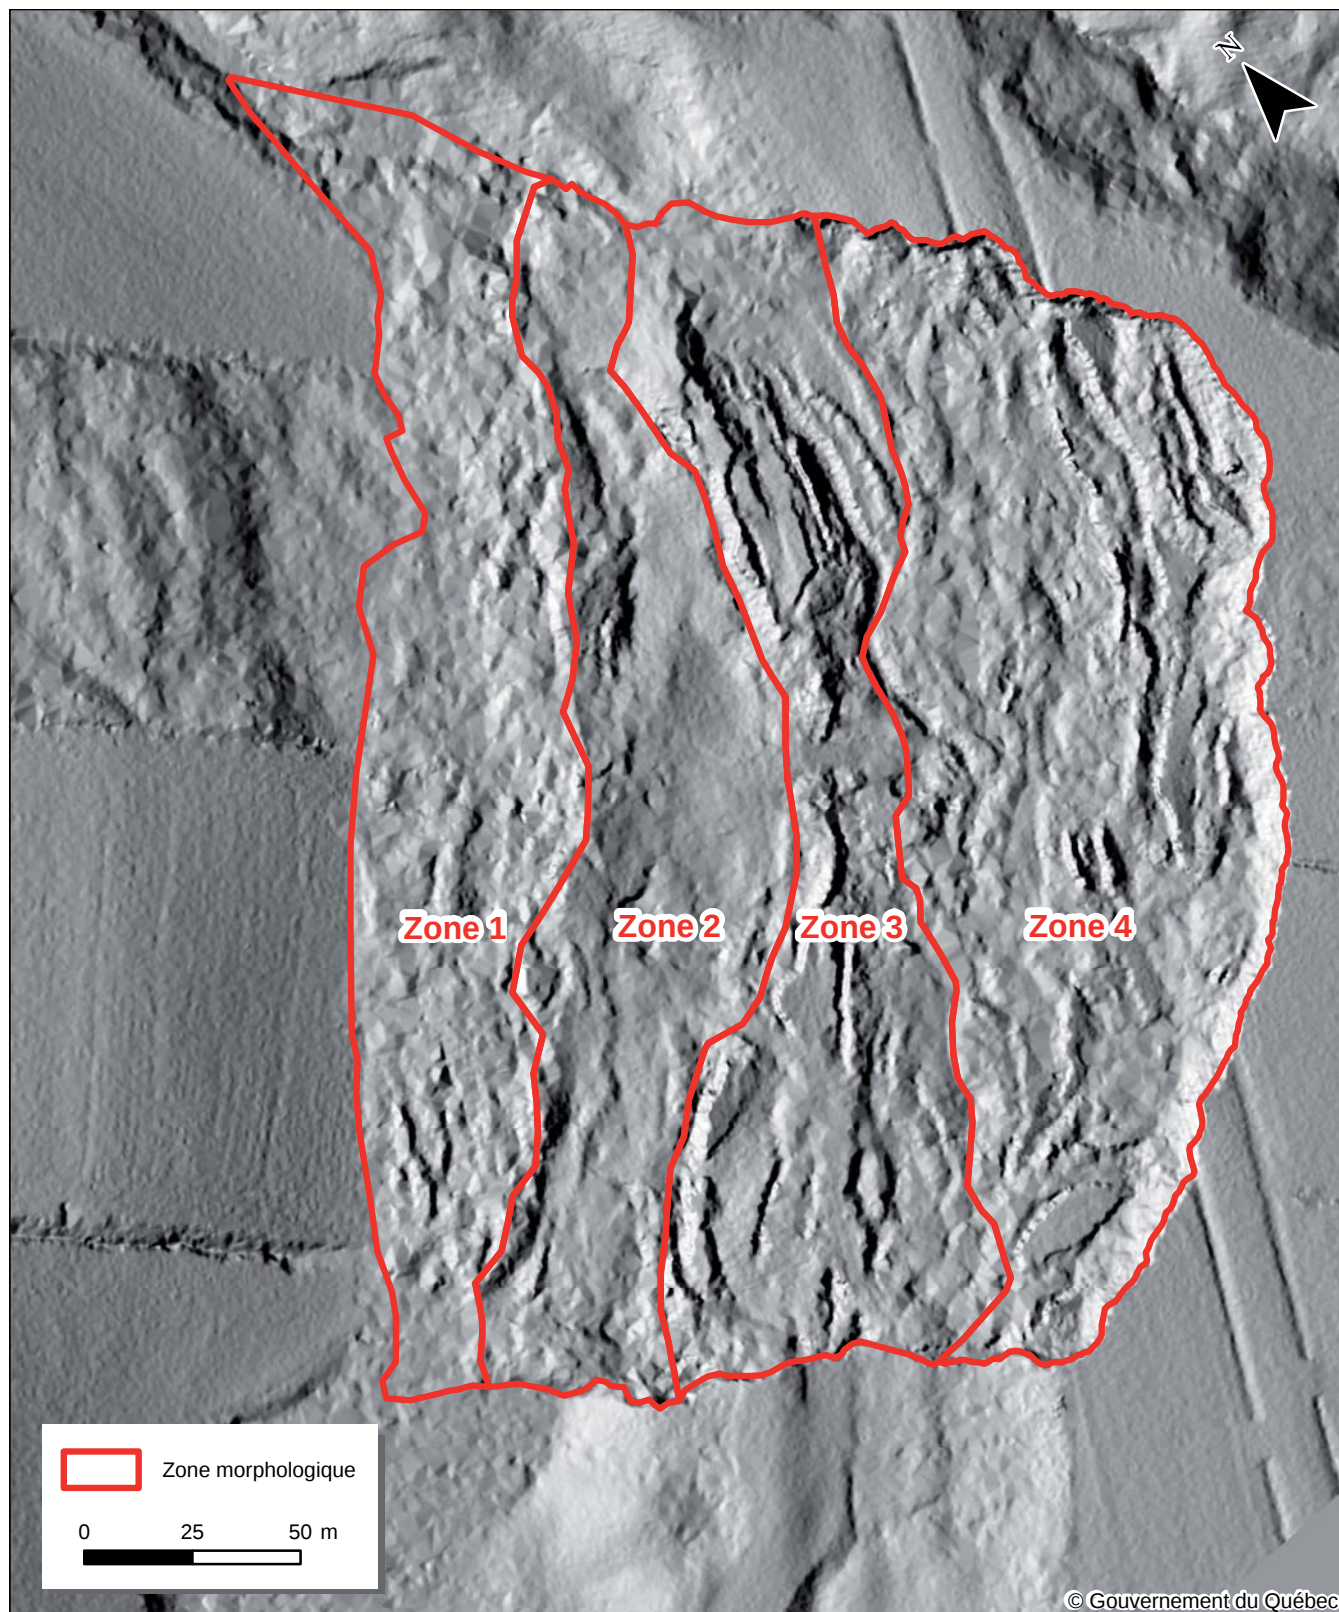
Les dimensions du glissement de terrain ont été établies à partir des levés lidar et des photographies aériennes réalisés après le glissement, respectivement montrés dans les figures 6.1 et 6.2. Les résultats de l'analyse de ces deux figures sont présentés sous la forme d'une carte morphologique dans la figure A.6. Ces figures montrent que le glissement a emporté le talus situé sur la rive droite de la rivière Salvail, sur une distance d'environ 275 m, parallèlement au cours d'eau, sur une distance perpendiculaire au cours d'eau d'environ 150 m. Le glissement de terrain a emporté une bande de terrain d'environ 80 m en arrière du sommet du talus (figure A.6), ce qui équivaut à environ 3,6 fois la hauteur du talus. Selon la nomenclature utilisée au MTQ, ce glissement est qualifié de « fortement rétrogressif », car le recul au sommet correspond à plus de 40 m.

Vue des airs (figures 6.1, 6.2, et 6.3), la morphologie des débris du glissement de terrain se caractérise par une succession de longues tranches de terrain déformées, disloquées et grossièrement orientées perpendiculairement à la direction du mouvement des débris. De façon générale, très peu de traces d'argile liquéfiée et extrudée ont été observées à la surface des débris. Cette morphologie, rappelant l'aspect d'une gigantesque empreinte de pouce sur photographie aérienne, est typique des glissements fortement rétrogressifs de type « étalement » (Cruden et Varnes, 1996). Le croquis de la figure 6.4 présente les caractéristiques généralement observées lors d'un étalement. Les glissements par étalement ne sont pas rares au Québec (Carson, 1979a et 1979b; Chagnon et coll. 1979; Demers et coll. 2000; Locat et coll., 2008; Ouehb, 2007; Fortin-Rhéaume, 2011). Ils forment avec les glissements de terrain de type « coulée argileuse », comme le cas de Saint-Jean-Vianney (Tavenas et coll., 1971; Potvin et coll., 2001), la famille des grands glissements fortement rétrogressifs que l'on trouve au Québec et

Figure 6.1 Carte du relief ombré obtenu à partir du MNT.

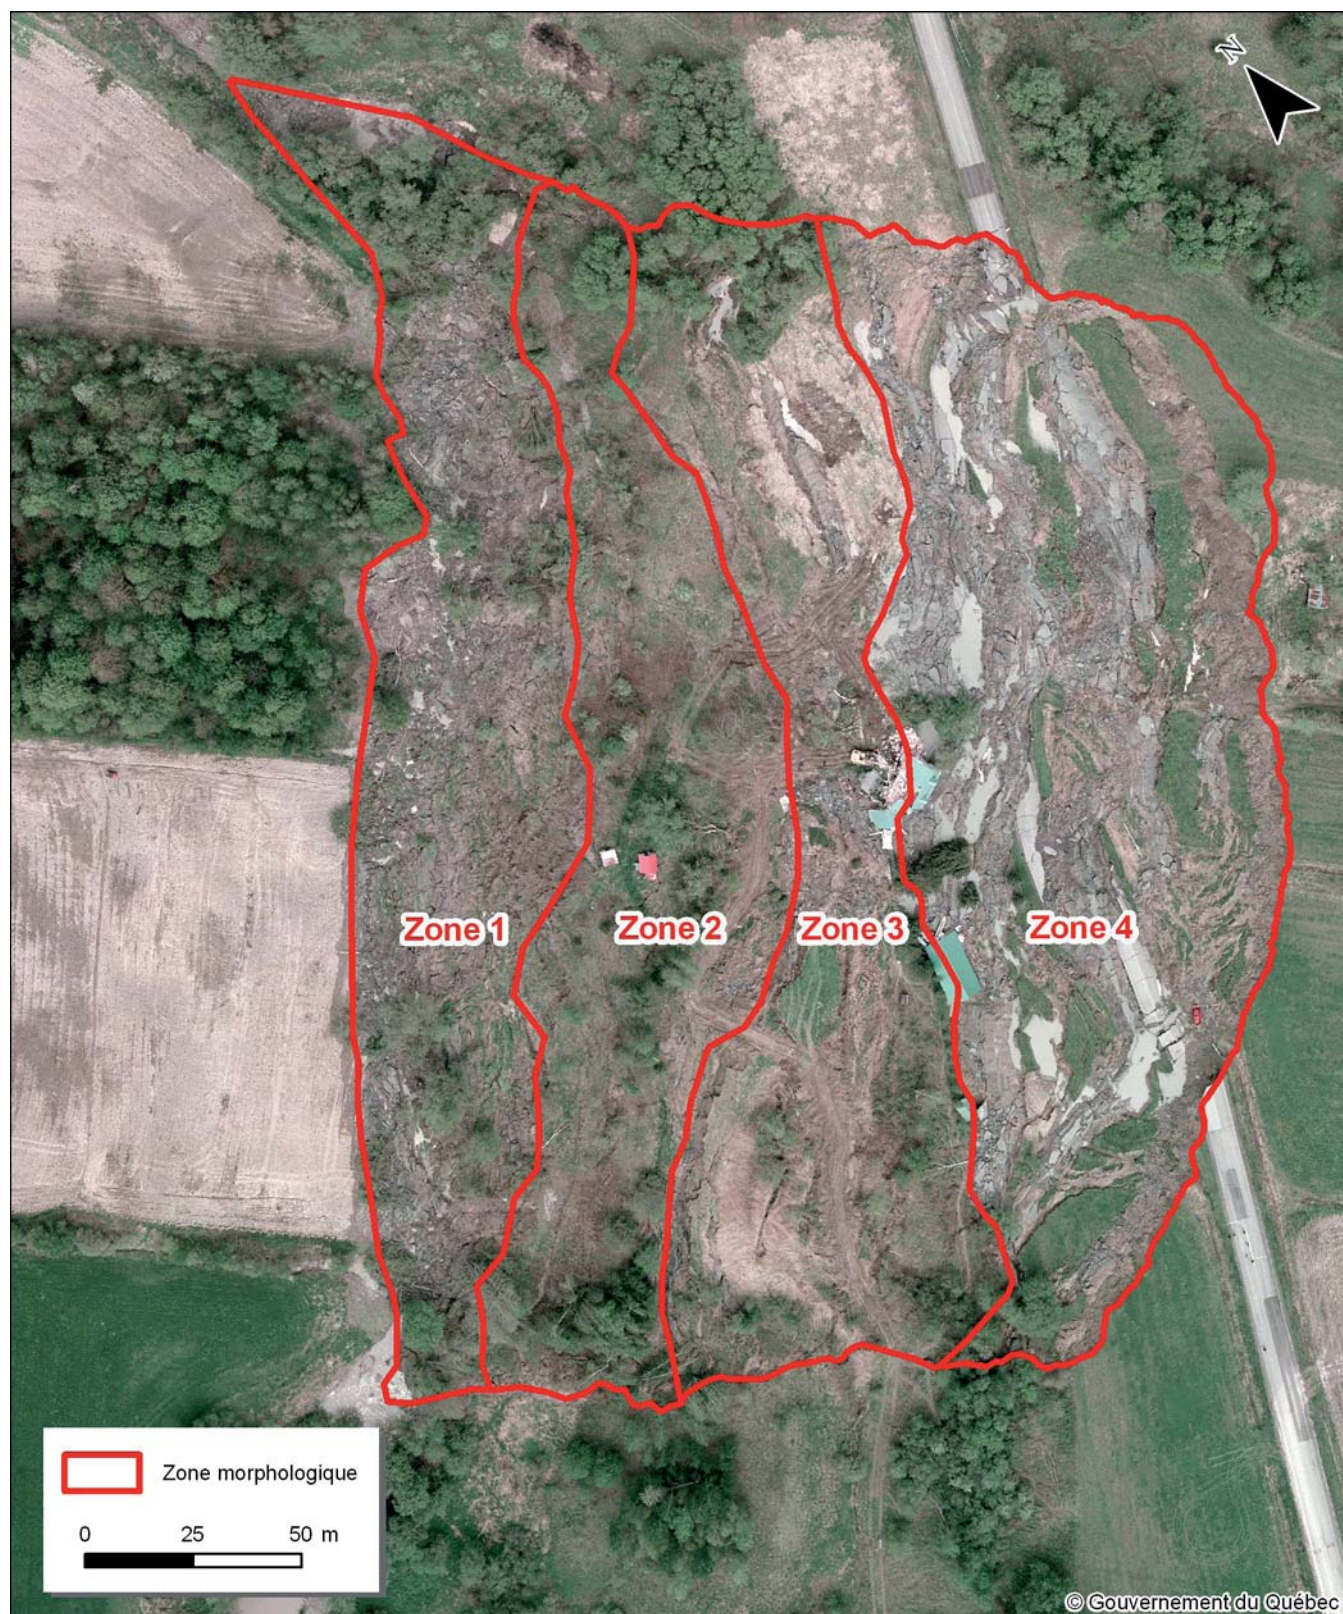
Figure 6.2 Photographie aérienne n° Q10521-22.

La **zone 1**, se caractérise par des sols fortement fissurés et formaient un bourrelet, donnant l'impression d'avoir été poussés vers l'avant (figures 6.2 et 6.3). Cette zone couvre approximativement 22 % de la superficie totale du glissement de terrain. Des traces du lit de la rivière ont été observées dans cette zone, principalement sur le front des débris, ce qui indique que la surface de rupture a dû sortir du sol immédiatement à l'ouest de la rivière. Ces traces étaient constituées d'alluvions

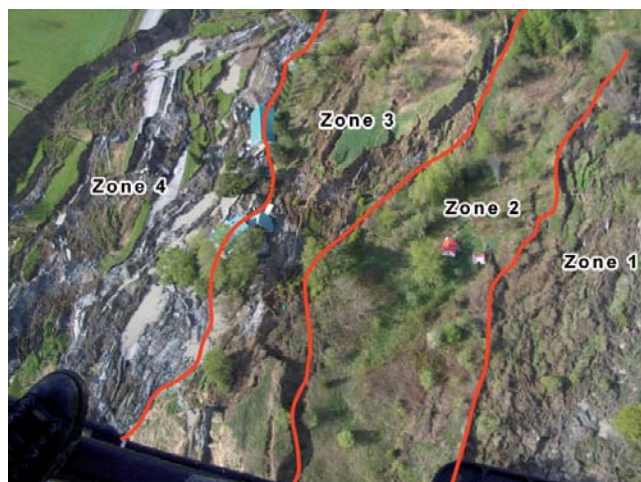
Figure 6.3 Vue héliportée des 4 zones morphologiques.

Sur les figures 6.1, 6.2, 6.3, A.6, A.7, A.8 et A.9, en partant du front des débris et en allant vers l'escarpement arrière du glissement de terrain, la morphologie du glissement peut être divisée en quatre zones distinctes : une première zone (zone 1) caractérisée par une surface bosselée et des sols très fissurés; une deuxième (zone 2), caractérisée par une surface gazonnée peu perturbée; une troisième (zone 3), moyennement perturbée et caractérisée par une succession de tranches de sol gazonnées (grabens) et de coins ainsi que de prismes de sol gris (horsts), avec de grandes fissures ouvertes dans les parties gazonnées; et une dernière zone (zone 4) très perturbée qui comprend des horsts et des grabens, mais aussi de gigantesques tranches de sol qui chevauchent les débris situés en aval et qui sont inclinées vers l'escarpement arrière du glissement.

La **zone 2** se caractérise par une surface de terrain présentant une végétation relativement peu perturbée, mais avec quelques fissures dans le sol (figures 6.2 et 6.3). Les inclinaisons des troncs d'arbres variaient entre la verticalité et une quinzaine de degrés vers l'arrière (figures A.8 et A.9). Selon les figures A.6 à A.9, cette zone, qui couvre approximativement 20 % de la superficie totale du glissement de terrain, chevauche à la fois l'ancien lit de la rivière et l'ancienne partie inférieure du talus. Selon l'analyse du déplacement de certains repères localisés sur les photographies aériennes, et indiqués par les flèches dans les figures 6.5, A.7, A.8 et A.9, cette zone correspondrait approximativement aux deux tiers de l'ancien talus, lequel aurait donc été déplacé presque d'un seul bloc et serait demeuré relativement intact.

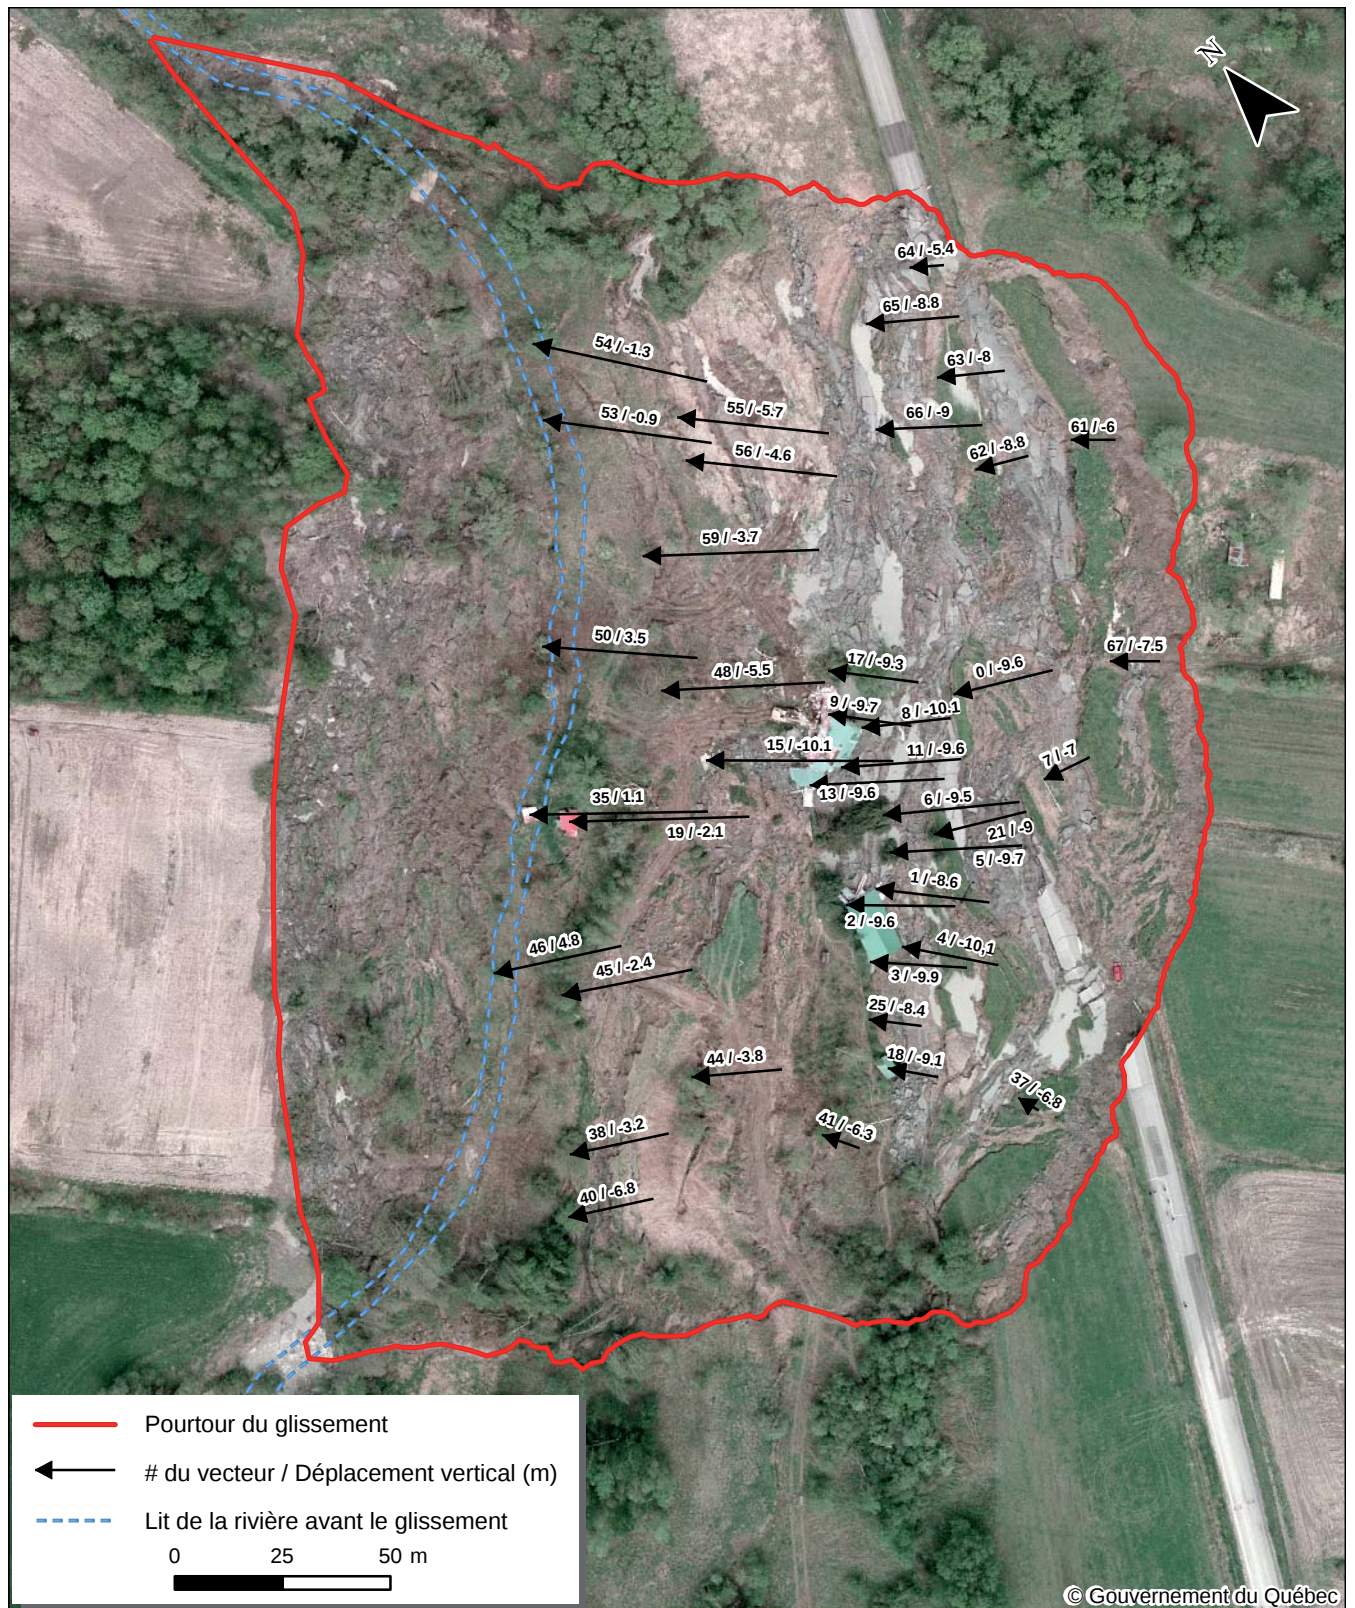
Figure 6.5 Vue en plan des vecteurs de déplacements. La longueur du vecteur représente la distance horizontale parcourue.

La figure 6.5 présente les vecteurs de déplacement horizontal calculés pour plusieurs points de repère, en mesurant la différence entre leur position initiale sur l'orthophotographie aérienne de 2009 et leur position finale sur l'orthophotographie aérienne de 2010. Le déplacement vertical de chacun des points a aussi été calculé en soustrayant leur élévation finale, mesurée sur le MNT de 2010, de leur élévation initiale mesurée sur les hypsométries de 2004. L'information complète concernant ces points est compilée dans le tableau 6.1.

De façon générale, la figure 6.5 montre que les vecteurs sont tous orientés vers la berge opposée, que les plus grands vecteurs de déplacement horizontal se trouvent au front et au centre de la masse de débris et que la bande de terrain située entre l'ancien sommet du talus et la route est la portion du glissement de terrain qui a

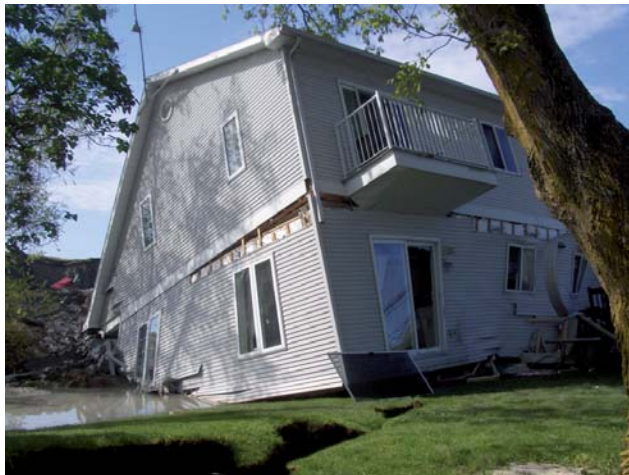
Quant à la résidence, sa partie arrière était située sur un graben, puisqu'on y voyait encore la pelouse, tel que le montre la figure 6.8. D'ailleurs, toute la partie du terrain constituant originalement l'arrière de la résidence était pratiquement intacte. Le patio et les chaises qui s'y trouvaient étaient tous, à peu de chose près, dans leurs positions d'origine.

La tranchée d'exploration TE32155 effectuée (figures 3.1 et 6.9) a permis d'observer que la pelouse en surface du graben derrière la résidence (figure 6.8) se poursuivait sous des tranches d'argile inclinées vers l'arrière. Ceci indique donc que ces dernières ont chevauché une partie du graben. Ces tranches d'argile, qui ont percuté puis défoncé la structure avant de la maison (figures 6.10 et 6.11), seraient principalement responsables du décès tragique des résidents. Ces gigantesques tranches de sol auraient renversé le mur avant de la fondation et pénétré dans le sous-sol où étaient les résidents. La figure 6.12, qui montre l'état des restes des murs de la fondation en béton, témoigne de la violence de l'impact.

Figure 6.8 Photographie de la partie arrière de la résidence.

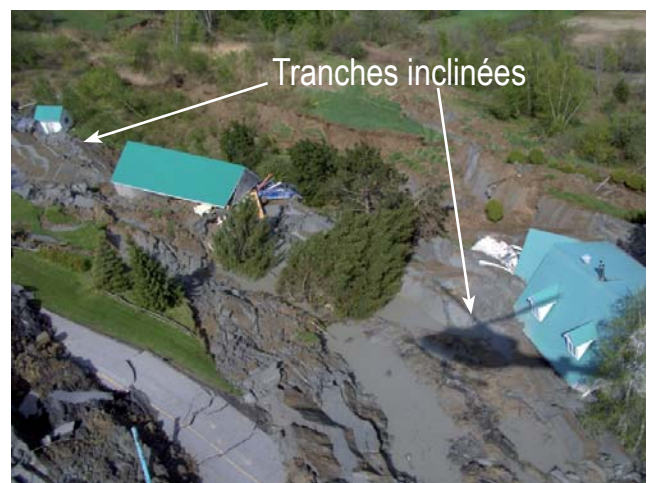
Figure 6.10 Photographie hélicoptère des tranches inclinées qui ont percuté l'avant de la résidence et du garage.

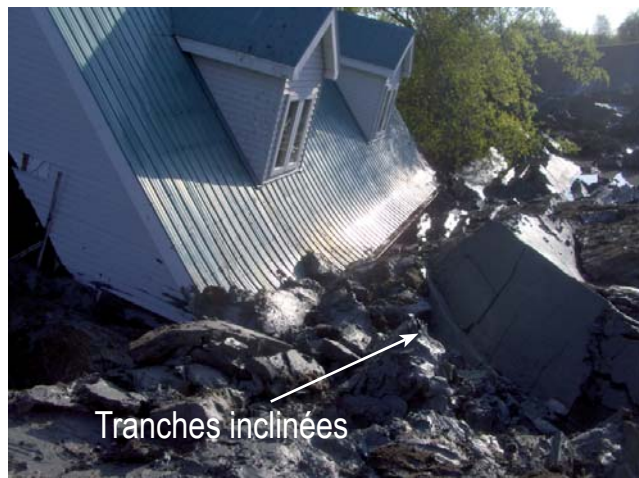
Figure 6.11 Photographie des tranches inclinées qui ont percuté l'avant de la résidence.

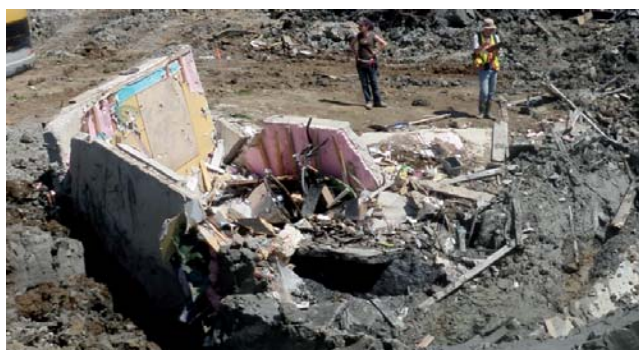
Figure 6.12 Photographie des restes des murs de fondation de la résidence.

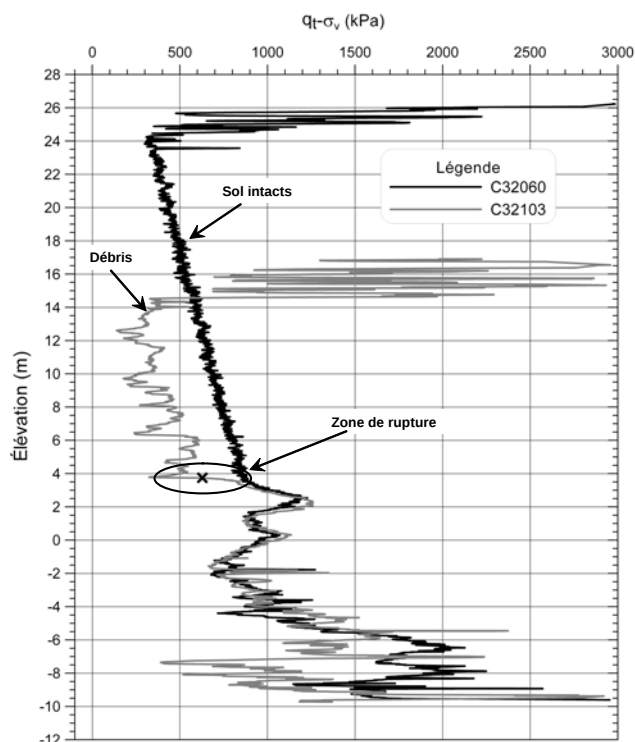
La figure 6.13 présente deux profils de résistance en pointe ( $q_t$ ) mesurée au piézocône à laquelle le poids du sol ( $\sigma_v$ ) a été soustrait en fonction de l'élévation, pour le sondage C32060 réalisé en 2004 (figure 3.2) et le sondage C32103 réalisé en 2010 (figure 3.1). Le premier est localisé dans le sol intact et sert de profil de référence avant le glissement et le second, dans les débris, à une cinquantaine de mètres de l'endroit où le premier avait été réalisé. La correction du poids du sol est nécessaire pour comparer les deux profils quant aux résistances, puisqu'ils n'ont pas été réalisés à la même élévation de surface. Habituellement, pour déterminer la base de la surface de rupture, il suffit de superposer les profils des deux sondages et de trouver l'endroit où la résistance en pointe du sondage dans les débris rejoint celle du profil de référence. Dans cette étude, la position de la zone de rupture est identifiée approximativement au milieu d'une zone où la résistance du sol à l'endroit du sondage dans les débris passe d'un état remanié à un état intact. Cette zone de rupture, indiquée par une flèche dans la figure 6.13, fait environ 30 cm d'épaisseur à cet endroit. Sur cette même figure, l'interprétation de la position de la surface de rupture est représentée par un « x » à environ 3,8 m d'élévation.

Figure 6.13 Exemple de profils au piézocône utilisés pour déterminer la position de la surface de rupture du glissement de terrain. Le « x » représente la position estimée de la surface de rupture.

La précision sur la position de cette dernière est d'environ  $\pm 15$  cm. Au-dessus de cette élévation, le profil du sondage C32103 indique que les matériaux sont remaniés, puisque la valeur de la résistance en pointe nette varie de 20 % à 70 % de la valeur de résistance en pointe du sondage de référence. Sous la surface de rupture, les deux profils de résistance se superposent, ce qui indique qu'ils sont tous les deux dans un sol intact qui n'a pas été modifié.

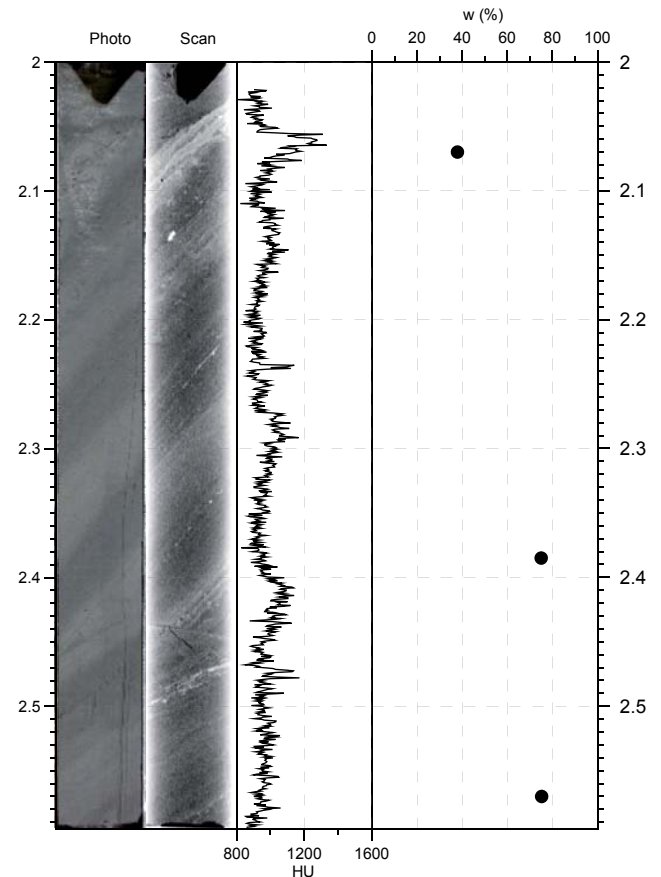
La figure 6.14 présente une photo et les données obtenues par scanographie d'un échantillon représentatif de cette première unité. Tel qu'il a été observé lors du détubage, ce sol est une argile silteuse grise avec des rubanements alternant du gris foncé au gris pâle, contenant un peu de silt et des traces de sable. Le profil au piézocône à la figure A.10 indique que cette unité offre une résistance en pointe ( $q_t$ ) moyenne de 350 kPa et une pression interstitielle ( $u$ ) moyenne de 178 kPa. La teneur moyenne en eau du sol de cette unité est de 65 %. La résistance au cisaillement non drainé du sol varie de 16 kPa à 27 kPa. Cette unité correspond à l'unité B rencontrée dans le talus intact (figures 5.6, A.3 et A.4), à la différence que la résistance est plus faible et que les rubanements sont inclinés à environ 45°. Cette inclinaison correspond au pendage des tranches de sol observées en surface (figure 6.7).

Figure 6.14 Photographie en laboratoire, image du scanographe, valeurs de HU et teneur en eau du sol de l'unité G1.1. Cet échantillon a été prélevé entre 2,00 m et 2,595 m de profondeur dans le forage F32140.

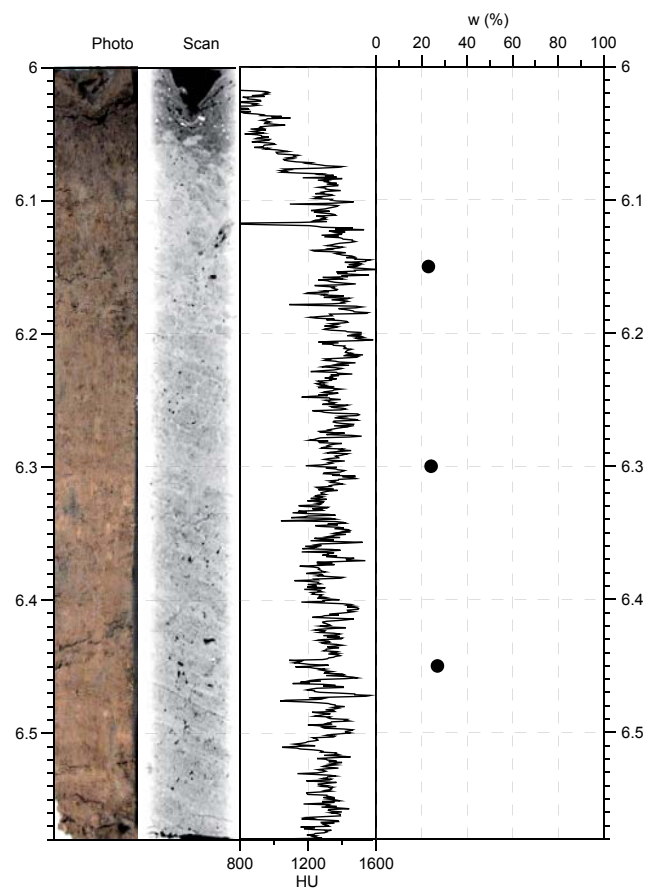
**Unité G1.2 :** Couche sablo-silteuse brunâtre de 5,1 m à 8,6 m de profondeur (15,67 m à 12,17 m en élévation). De 5,1 m à 8,6 m de profondeur, la résistance en pointe au piézocône ( $q_t$  sur la figure A.10) montre une couche de forte résistance à la pénétration (variant de 500 kPa à 4 000 kPa) et très drainante, puisque la pression interstitielle ( $u$ ) générée au fonçage est nulle. La figure 6.15 montre une photo et les données obtenues par scanographie d'un échantillon représentatif de cette couche. Il s'agit d'un sol sablo-silteux brun, tacheté de noir et de gris. La teneur moyenne en eau de ce sol est de 29 %. La résistance au cisaillement non drainé du sol varie de 50 kPa à 300 kPa. Cette couche est semblable à l'unité A rencontrée dans les forages réalisés dans le sol intact (figures A.3 et A.4). Il s'agirait donc d'un lambeau de croûte qui était à la surface du terrain et qui est maintenant enseveli sous 5,1 m d'argile de l'unité G1.1.

Figure 6.15 Photographie en laboratoire, image de scanographie, valeurs de HU et teneurs en eau du sol de l'unité G1.2. Cet échantillon a été prélevé entre 6,00 m et 6,58 m de profondeur dans le forage F32140.

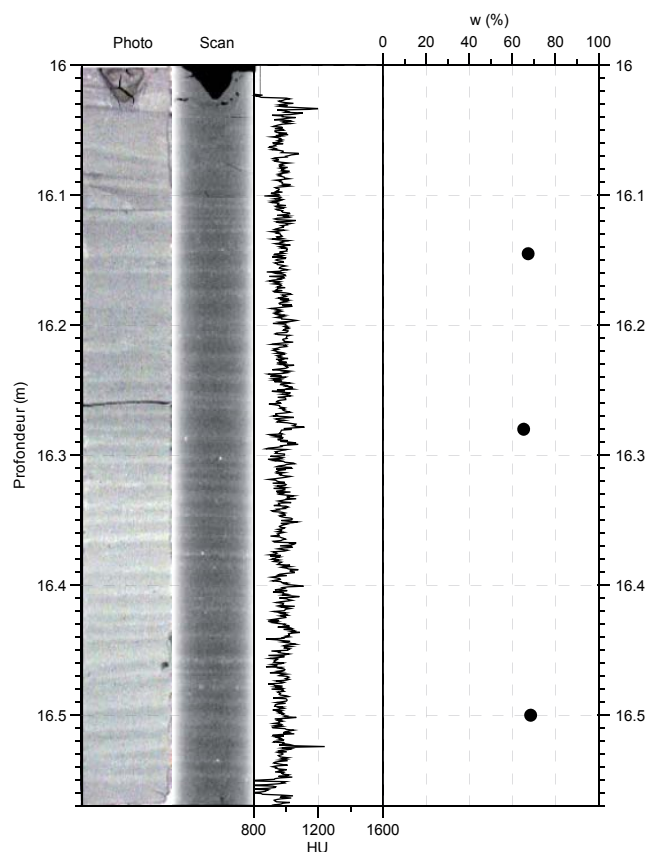
De 12,8 m à 17,3 m de profondeur, les rubanements de l'argile silteuse deviennent horizontaux. La figure 6.16 présente une photo et les données obtenues par scanographie d'un échantillon représentatif de cette unité. Le piézocône montre que cette couche offre une résistance en pointe ( $q_t$ ) presque constante à 900 kPa, de 12,8 m à 17,3 m de profondeur et qui augmente alors par la suite soudainement jusqu'à 1 100 kPa en quelques centimètres. La teneur en eau est en moyenne de 65 % et varie très peu dans cette unité. La soudaine augmentation de la résistance au cisaillement non drainé du sol de 45 kPa à 65 kPa marque le passage des débris d'argile déstructurée au sol intact sous-jacent. Ce changement de résistance permet de localiser la surface de rupture à 17,3 m de profondeur (3,5 m d'élévation).

Figure 6.16 Photographie en laboratoire, image du scanographe, valeurs de HU et teneurs en eau du sol de l'unité G1.5. Cet échantillon a été prélevé entre 16,00 m et 16,57 m de profondeur dans le forage F32140.

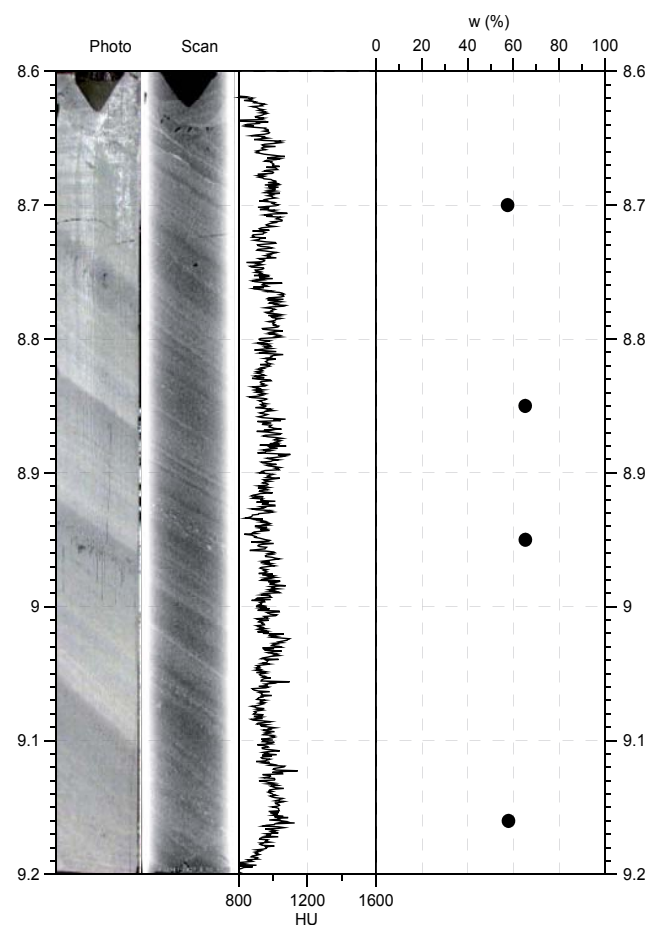
La figure 6.17 présente une photo et les données obtenues par scanographie d'un échantillon représentatif de la première unité de ce forage. Cette unité est constituée d'argile silteuse grise avec des rubanements gris pâle et foncé inclinés à environ 45°. La résistance en pointe ( $q_t$ ) du piézocône est en moyenne de 400 kPa.

Figure 6.17 Photographie en laboratoire, image du scanographe, valeurs de HU et teneurs en eau du sol de l'unité G2.1. Cet échantillon a été prélevé entre 8,60 m et 9,20 m de profondeur dans le forage F32141.
