# Glissement de terrain du 10 mai 2010

Saint-Jude, Montérégie

Rapport sur les caractéristiques et les causes

Novembre 2011

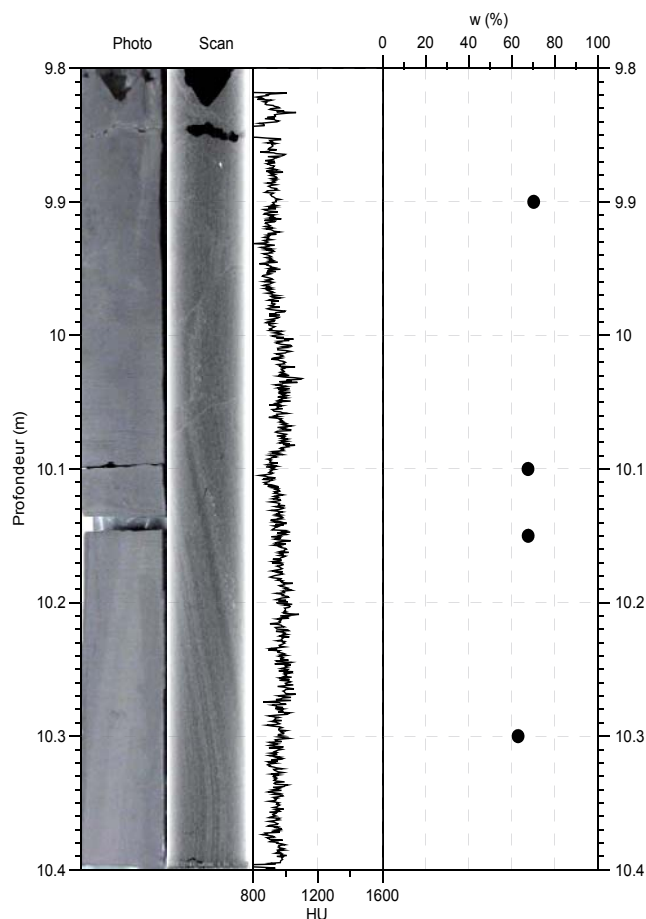
La figure 6.18 présente une photo et les données obtenues par scanographie d'un échantillon représentatif de cette unité.

**Figure 6.18** Photographie en laboratoire, image du scanographe, valeurs de HU et teneurs en eau du sol de l'unité G2.2. Cet échantillon a été prélevé entre 9,80 m et 10,40 m de profondeur dans le forage F32141.

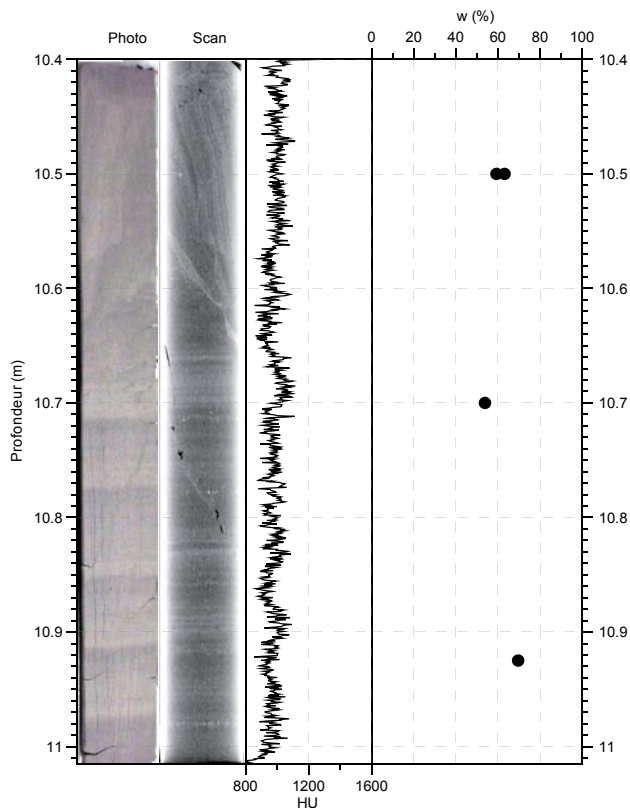
La troisième unité débute à 10,6 m de profondeur. Elle est représentée par la figure 6.19 montrant une photo et les données obtenues par scanographie d'un échantillon représentatif. Sur cette figure, on peut voir vers 10,6 m de profondeur le contact incliné entre l'unité G2.2 et la présente unité.

**Figure 6.19** Photographie en laboratoire, image du scanographe, valeurs de HU et teneurs en eau du sol de l'unité G2.3. Cet échantillon a été prélevé entre 10,40 m et 11,015 m de profondeur dans le forage F32141.

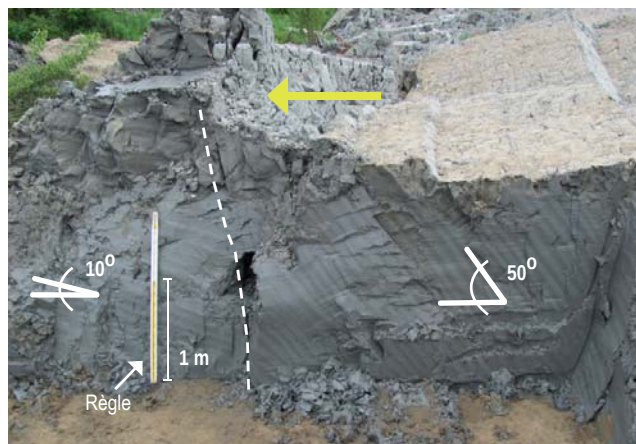
Figure 6.20 Photographie de la tranchée n° TE32152. La ligne en pointillés blancs indique le contact entre le horst à la gauche et les tranches inclinées vers l'arrière à la droite. La zone en jaune sur la règle à droite fait un mètre. La flèche jaune indique la direction du mouvement.

La tranchée TE32152 (figure 6.20) a permis d'observer jusqu'à environ 3 mètres sous la surface des débris, le contact entre les tranches inclinées et la tête d'un horst qui dépassait des débris. Ce contact est incliné à environ  $70^\circ$  par rapport à l'horizontale. Les rubanements étaient inclinés vers l'arrière d'environ  $10^\circ$  au niveau du horst, alors qu'ils étaient inclinés de  $50^\circ$  au niveau des tranches inclinées (figure 6.20). Ces dernières avaient une épaisseur individuelle (prise perpendiculairement aux rubanements) d'environ 0,60 mètre. Ces tranches étaient délimitées par des surfaces de cisaillement parallèles aux rubanements, suivant des lits qui semblaient être plus silteux au toucher. Ces zones de cisaillement entre les tranches inclinées montraient en leur centre une zone très remaniée sur environ 2 mm d'épaisseur (figure 6.22). Aussi, de part et d'autre de cette zone remaniée, il y avait une zone ramollie qui augmentait en résistance sur environ 1 cm en s'éloignant de la zone remaniée (figure 6.22).

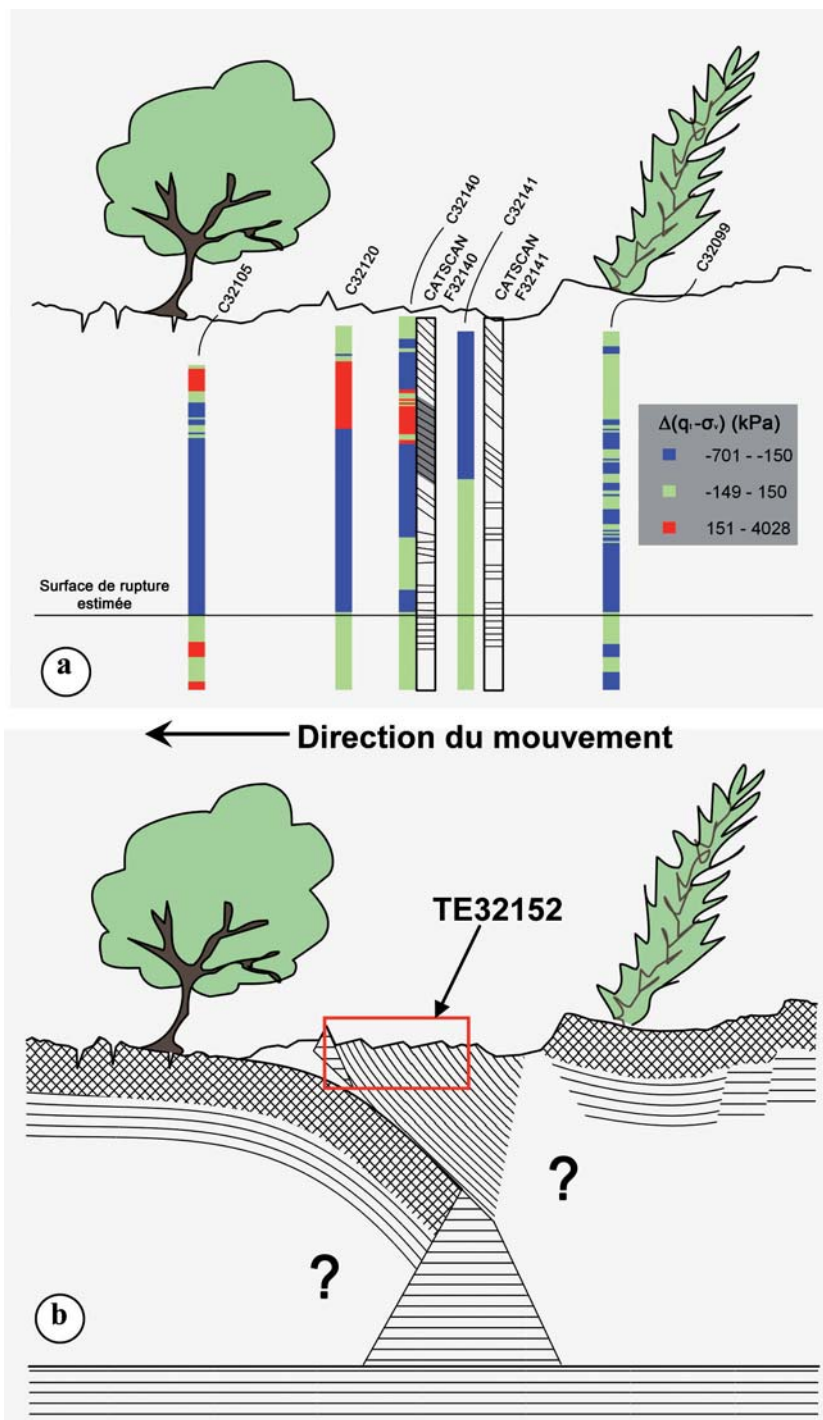
Figure 6.21 En a), représentation des données de forages et sondages au voisinage de la tranchée n° TE32152, et en b) interprétation de ces données. En a), les bandes de couleurs illustrent, pour les piézocones indiqués, la différence  $\Delta(q_t - \sigma_v)$  entre leur résistance corrigée et celle du sondage de référence C32060. Les unités observées dans les forages F32140 et F32141 sont indiquées à côté des forages. L'unité G1.2 (croûte) est représentée en grisé au niveau du forage F32140.

La figure 6.21 présente les sondages et forages réalisés au voisinage de la tranchée TE32152. Les sondages sur la figure 6.21 sont représentés par des bandes de couleur qui correspondent à la différence de la résistance en pointe nette,  $\Delta(q_t - \sigma_v)$ , mesurée entre un sondage donné et le sondage C32060 qui sert de référence. La couleur bleu indique que la résistance en pointe nette du sol est faible par rapport

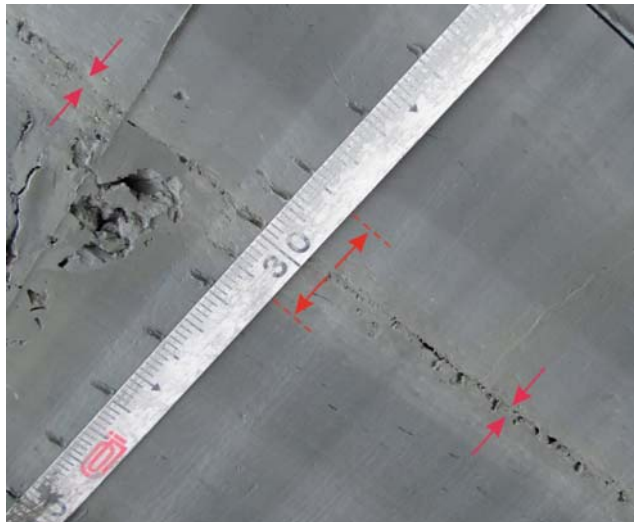
**Figure 6.22** Surface de cisaillement observée (flèches pointant l'une vers l'autre) entre deux tranches inclinées vers l'arrière. Les flèches pointant les lignes pointillées représentent l'étendue approximative de la zone ramollie observée de part et d'autre de la surface de cisaillement.

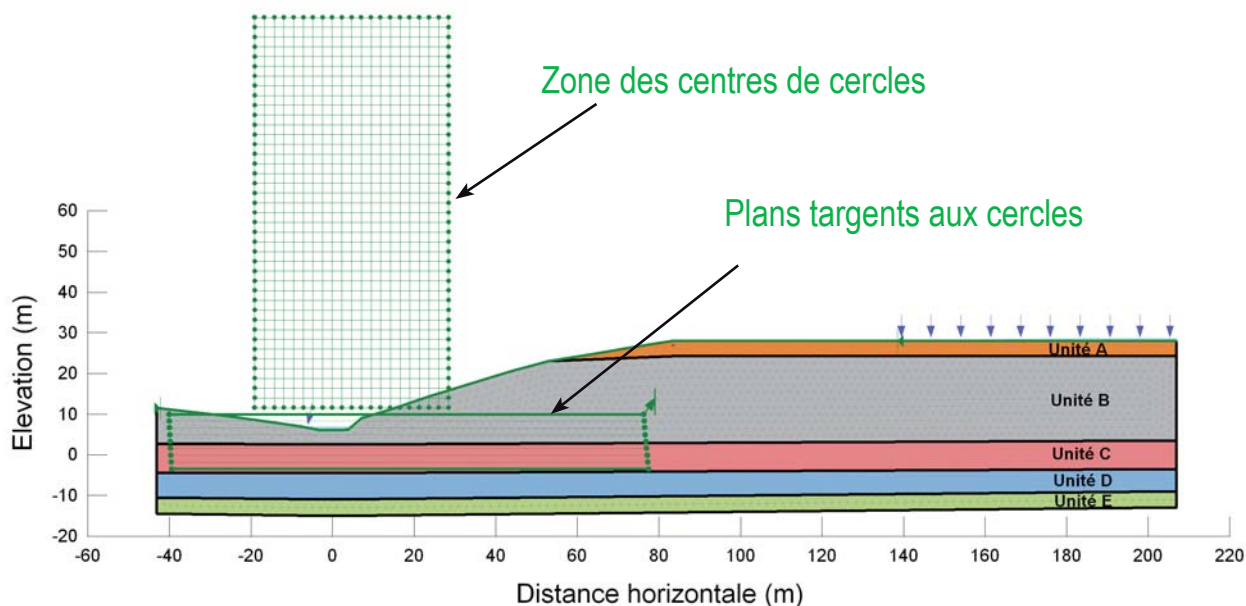
La géométrie du problème doit être définie sur la section (ligne de pente) la plus défavorable, soit là où le talus est le plus haut et le plus abrupt, car c'est à cet endroit où la stabilité de la pente devait être la plus précaire. La topographie du talus avant rupture, obtenue au moyen des hypsométries de 2004 (figure 5.2), a été utilisée dans l'analyse (figure 7.1). Pour simplifier, les irrégularités de surface de la figure 5.2 ont été légèrement lissées dans la figure 7.1. Les courbes hypsométriques de 2004 étant imprécises quant à la forme du lit de la rivière, la géométrie du pied du talus et du lit de la rivière a été corrigée en se basant sur la section du modèle numérique de terrain de 2010, tout juste en aval du glissement où il n'y avait pas d'eau (figure 5.1). La géométrie de la base du talus de la figure 7.1 a ainsi été ajustée à environ  $40^\circ$  pour les trois premiers mètres. Ces légères modifications n'ont pas changé l'inclinaison moyenne du talus qui reste à environ  $16^\circ$ .

La largeur de la section hydraulique de la rivière a été établie à une quinzaine de mètres et l'élévation du lit à 6 m. L'observation des marques du niveau d'eau en aval du glissement (figure 5.1) a permis de fixer l'élévation du niveau d'eau dans la rivière à 7 m. L'origine de l'échelle de distance horizontale du modèle topographique de la figure 7.1 a été placée au centre de la rivière. À partir de ce point, l'échelle du modèle s'étend en négatif sur une quarantaine de mètres sur la rive gauche et en positif sur environ 200 m sur la

Figure 7.1 Géométrie, stratigraphie et conditions imposées lors de la modélisation.

rive droite (figure 7.1). Cette dimension a été jugée suffisante pour éviter les effets de bord sur la modélisation des pressions interstitielles générées à partir du modèle d'écoulement (Seep/W) et pour englober tout le massif argileux impliqué dans le glissement.

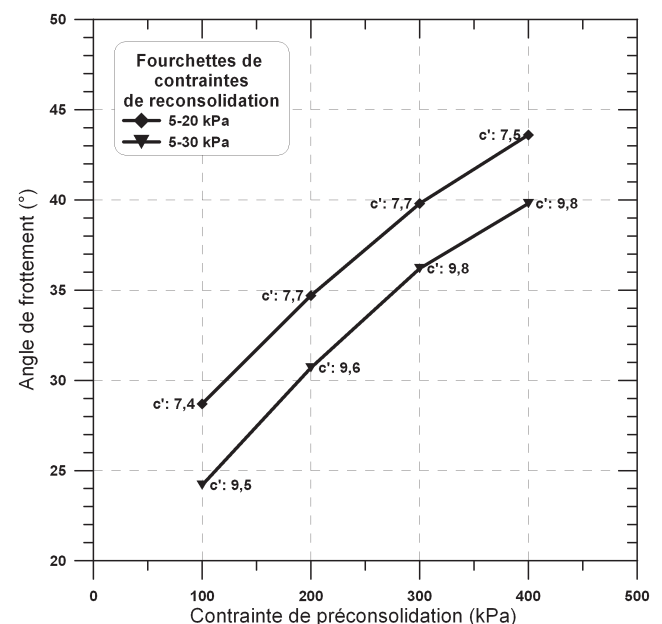
cette figure que deux ensembles de paramètres ( $c'$ ,  $\Phi'$ ) sont proposés pour une même valeur de  $\sigma'_p$ , un premier ensemble représenté par la courbe 5-20 kPa avec une cohésion effective ( $c'$ ) d'environ 7,6 kPa, et un second ensemble représenté par la courbe 5-30 kPa avec  $c'$  d'environ 9,6 kPa, mais avec des  $\Phi'$  plus faibles que dans le premier cas. Ces deux ensembles ont été établis avec la même base de données, mais pour des plages de contraintes de reconsolidation à l'essai triaxial ( $\sigma'_3$ ) légèrement différentes. De façon générale, le choix de l'un ou l'autre des ensembles de paramètres de la figure 7.2 dépend des contraintes normales mobilisées, mais n'a pas un effet très significatif sur le coefficient de sécurité. Cependant, ce choix influence la position de la surface de rupture. Pour estimer les paramètres de résistance de la couche B sur la figure 7.2, la valeur de  $\sigma'_p$  située environ au tiers inférieur du talus a été utilisée. Les valeurs de  $\sigma'_p$  retenues pour les unités A, B et C dans la présente analyse sont présentées dans le tableau 7.1. En reportant verticalement ces valeurs sur la courbe 5-20 kPa, les paramètres trouvés de la résistance à grande déformation ( $c'$  et  $\Phi'$ ) sont listés dans le tableau 7.1. Afin de caractériser la résistance et l'enveloppe de rupture des unités B et C, des essais triaxiaux sont en cours.

Figure 7.2 Paramètres de Lefebvre (1981) déduits d'essais CID, pour des fourchettes de pressions de reconsolidation comprises entre 5-20 et 5-30 kPa.

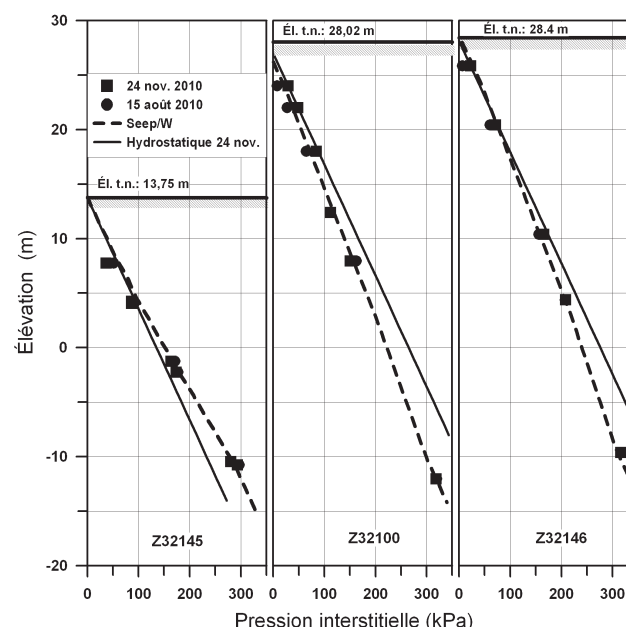
Les pressions interstitielles mesurées en dates du 15 août (condition estivale) et du 24 novembre 2010 (condition automnale) sont présentées dans la figure 7.3. Les valeurs de charge hydraulique automnale se comparent à celles déjà mesurées dans les nids de piézomètres Z32081, Z32082 et Z32083. Elles ont été jugées représentatives des conditions qui prévalaient en mai 2010. Telle qu'elle est indiquée à la section 5.4, la profondeur de la nappe au sommet du talus a varié de 3 m au mois d'août à 1 m au mois de novembre. Loin derrière le sommet de talus, au nid Z32146, la profondeur de la nappe a varié de 1,5 m au mois d'août à la surface au mois de novembre.

Dans les figures 7.3 et A.5, les conditions d'écoulement de l'eau souterraine au sommet du talus (nids de piézomètres Z32146 et Z32100) montrent un écoulement vertical vers le bas avec un gradient (i) variant de 0,05 et 0,2, selon les endroits. Le nid de piézomètres Z32145 situé au tiers inférieur du talus montre un écoulement vertical ascendant avec un gradient (i) moyen d'environ 0,3.

**Figure 7.3** Graphiques présentant les pressions interstitielles mesurées les 15 août et 24 novembre 2010, ainsi que celles modélisées à ces mêmes dates dans Seep/W, aux sites des piézomètres Z32145, Z32100 et Z32146.

Les valeurs modélisées des pressions d'eau et d'écoulement sont montrées dans les figures 7.3, 7.4, 7.5 et 7.6. Dans la figure 7.3, le peu de différences entre les valeurs des pressions interstitielles modélisées (lignes en pointillés) et celles observées dans les piézomètres pour le 24 novembre 2010 indique que le modèle reproduit adéquatement ce qui a été observé sur le terrain. Cependant, en comparant la figure 7.6 avec la figure A.5, de légères différences entre le modèle et les mesures de terrain apparaissent au niveau de la partie supérieure du talus. Par exemple au droit du Z32100, le gradient hydraulique mesuré au niveau de la partie supérieure de l'unité B est de -0.26, alors que dans Seep/W la valeur du gradient modélisée est aux environs de -0.15. Ces différences peuvent s'expliquer par le fait que la géométrie du talus où les piézomètres sont installés est plus abrupte en sommet et plus douce à mi-pente que celle du talus modélisé. Toutefois, tel que montré plus loin à la section 7.4, ces différences localisée en sommet de talus n'ont pas d'impact significatif sur les calculs de stabilité puisque le cercle de rupture le plus critique est situé dans la moitié inférieure du talus. De plus,

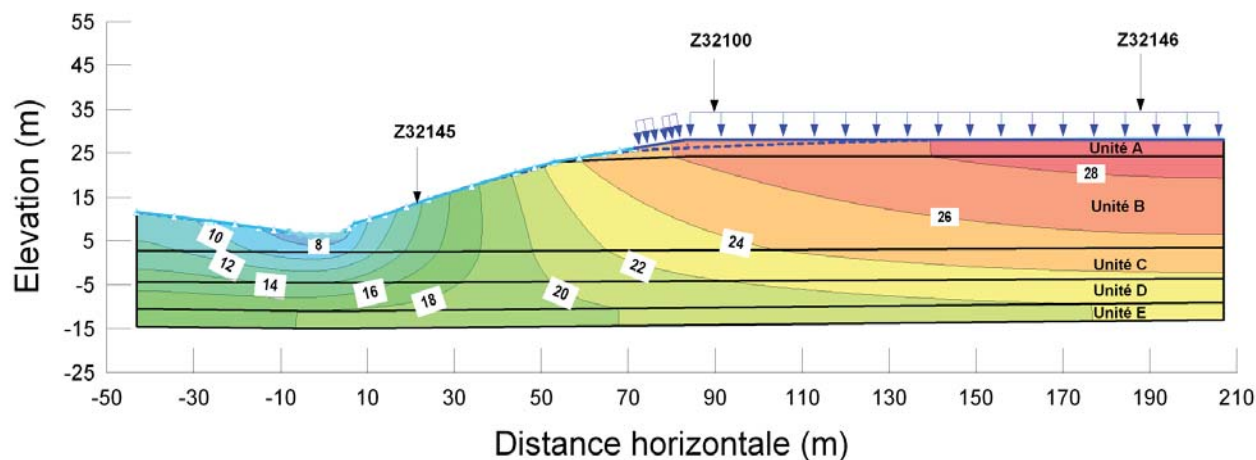
Le modèle montré dans la figure 7.4 présente quatre types de conditions limites :

- la surface de l'eau de la rivière Salvail a été fixée à l'élévation de 7 m, ce qui équivaut à une charge hydraulique de 1 m au fond de la rivière. Elle est représentée dans la figure 7.4 par des petits ronds bleus;
- sur le plateau à l'arrière du sommet du talus, et sur une petite portion du haut du talus où la nappe n'est pas en surface, un taux d'infiltration d'eau à l'état per-

manent de  $4 \times 10^{-10}$  m/s a été imposé. Cette limite est représentée dans la figure 7.4 par des flèches bleues pointant vers le bas. Ce taux correspond approximativement à 1 % de la normale des précipitations annuelles observées à la station Fleury (tableau 4.1);

- ailleurs à la surface du talus, une limite d'exfiltration potentielle (traduction de « potential seepage face » dans Seep/W) a été considérée. Cette limite est représentée dans la figure 7.4 par des triangles blancs. Ceci permet au logiciel de garder à chaque point de cette limite le niveau de la nappe égal ou inférieur à la surface du talus, en ajustant par itération la charge totale à zéro aux endroits où l'eau veut sortir du talus;
- puisque le modèle de terrain utilisé dans la coupe étudiée couvrait un terrain suffisamment grand, aucune charge hydraulique ni aucun flux n'a été imposé aux limites latérales et inférieures du modèle, ce qui équivaut dans Seep/W à considérer ces limites comme étant imperméables.

Figure 7.4 Isocontours des charges hydrauliques totales (en m) modélisées dans Seep/W.

ailleurs dans le talus, les isocontours modélisés de la charge totale (figure 7.4), des pressions interstitielles (figure 7.5) et des gradients verticaux (figure 7.6) correspondent à peu de choses près aux lectures piézométriques et à ce qui avait été anticipé sous la rivière à la section 7.2.3 (gradient ascendant de 0,7).

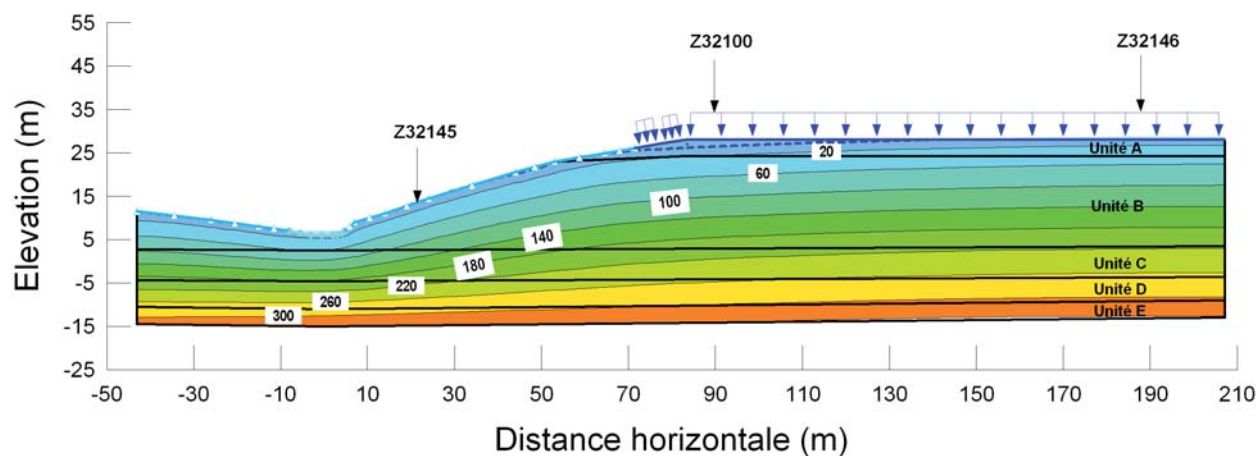
Figure 7.5 Isocontours des pressions interstitielles (en kPa) modélisées dans Seep/W.

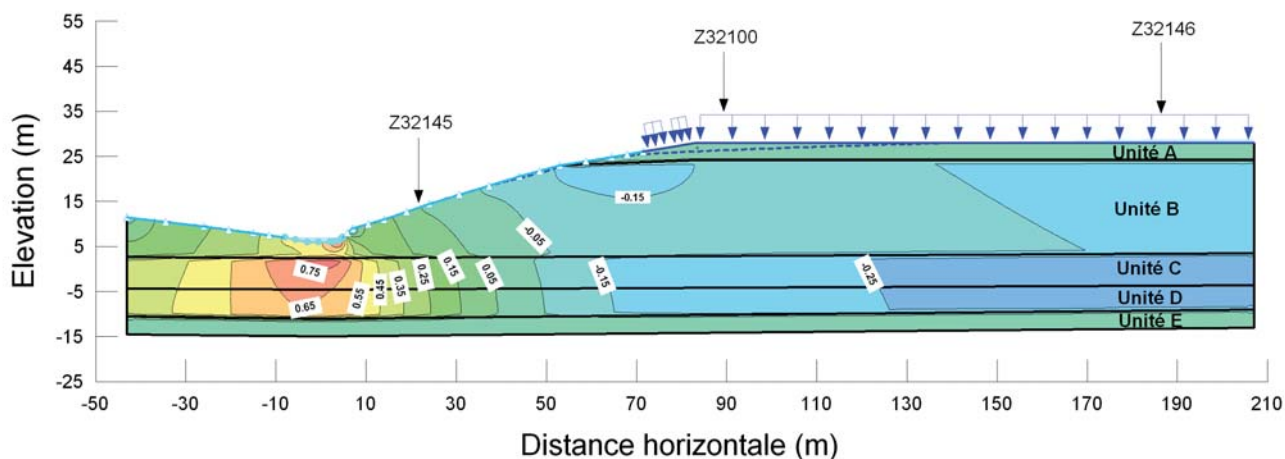
Figure 7.6 Isocontours des gradients verticaux modélisés dans Seep/W.

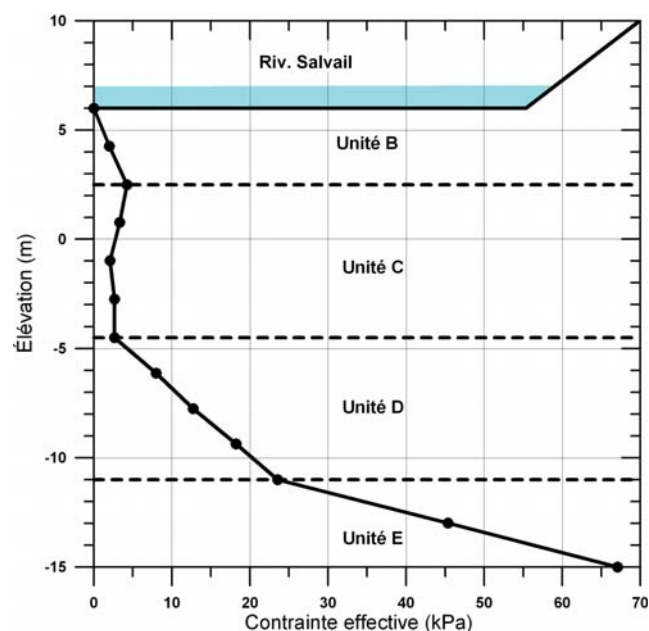
Figure 7.7 Profil des contraintes effectives verticales sous la rivière Salvail.

- à cause des pressions interstitielles ( $u$ ) élevées sous le lit de la rivière, les sols argileux localisés directement à cet endroit ont des contraintes effectives très faibles, voire pratiquement nulles (figure 7.7). Par conséquent, ils ont théoriquement une résistance au cisaillement mobilisable ( $\tau_f$ ) plus faible que celle considérée dans nos analyses. Le fait que les pressions ( $u$ ) soient voisines des contraintes verticales peut laisser supposer une certaine fissuration de l'argile. Il s'en suivrait une résistance au cisaillement mobilisable ( $\tau_f$ ) plus faible que celle considérée dans les analyses et un coefficient de sécurité calculé aussi plus faible.

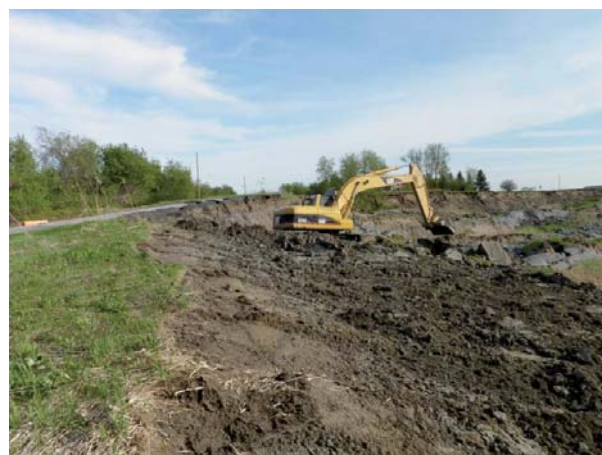
Figure 9.2 Opérations de déblai-remblai visant à adoucir la paroi arrière du glissement.

Ces travaux ont débuté le 13 mai en fin d'après-midi. Ils ont été effectués à l'aide d'une pelle mécanique et ont consisté à adoucir la pente par une opération de déblai-remblai (figure 9.2), où les sols excavés dans la partie supérieure de la pente ont été placés en contrebas de celle-ci. L'inclinaison finale ainsi obtenue a été de l'ordre de 18° ou moins. La figure 9.3 illustre le résultat final.

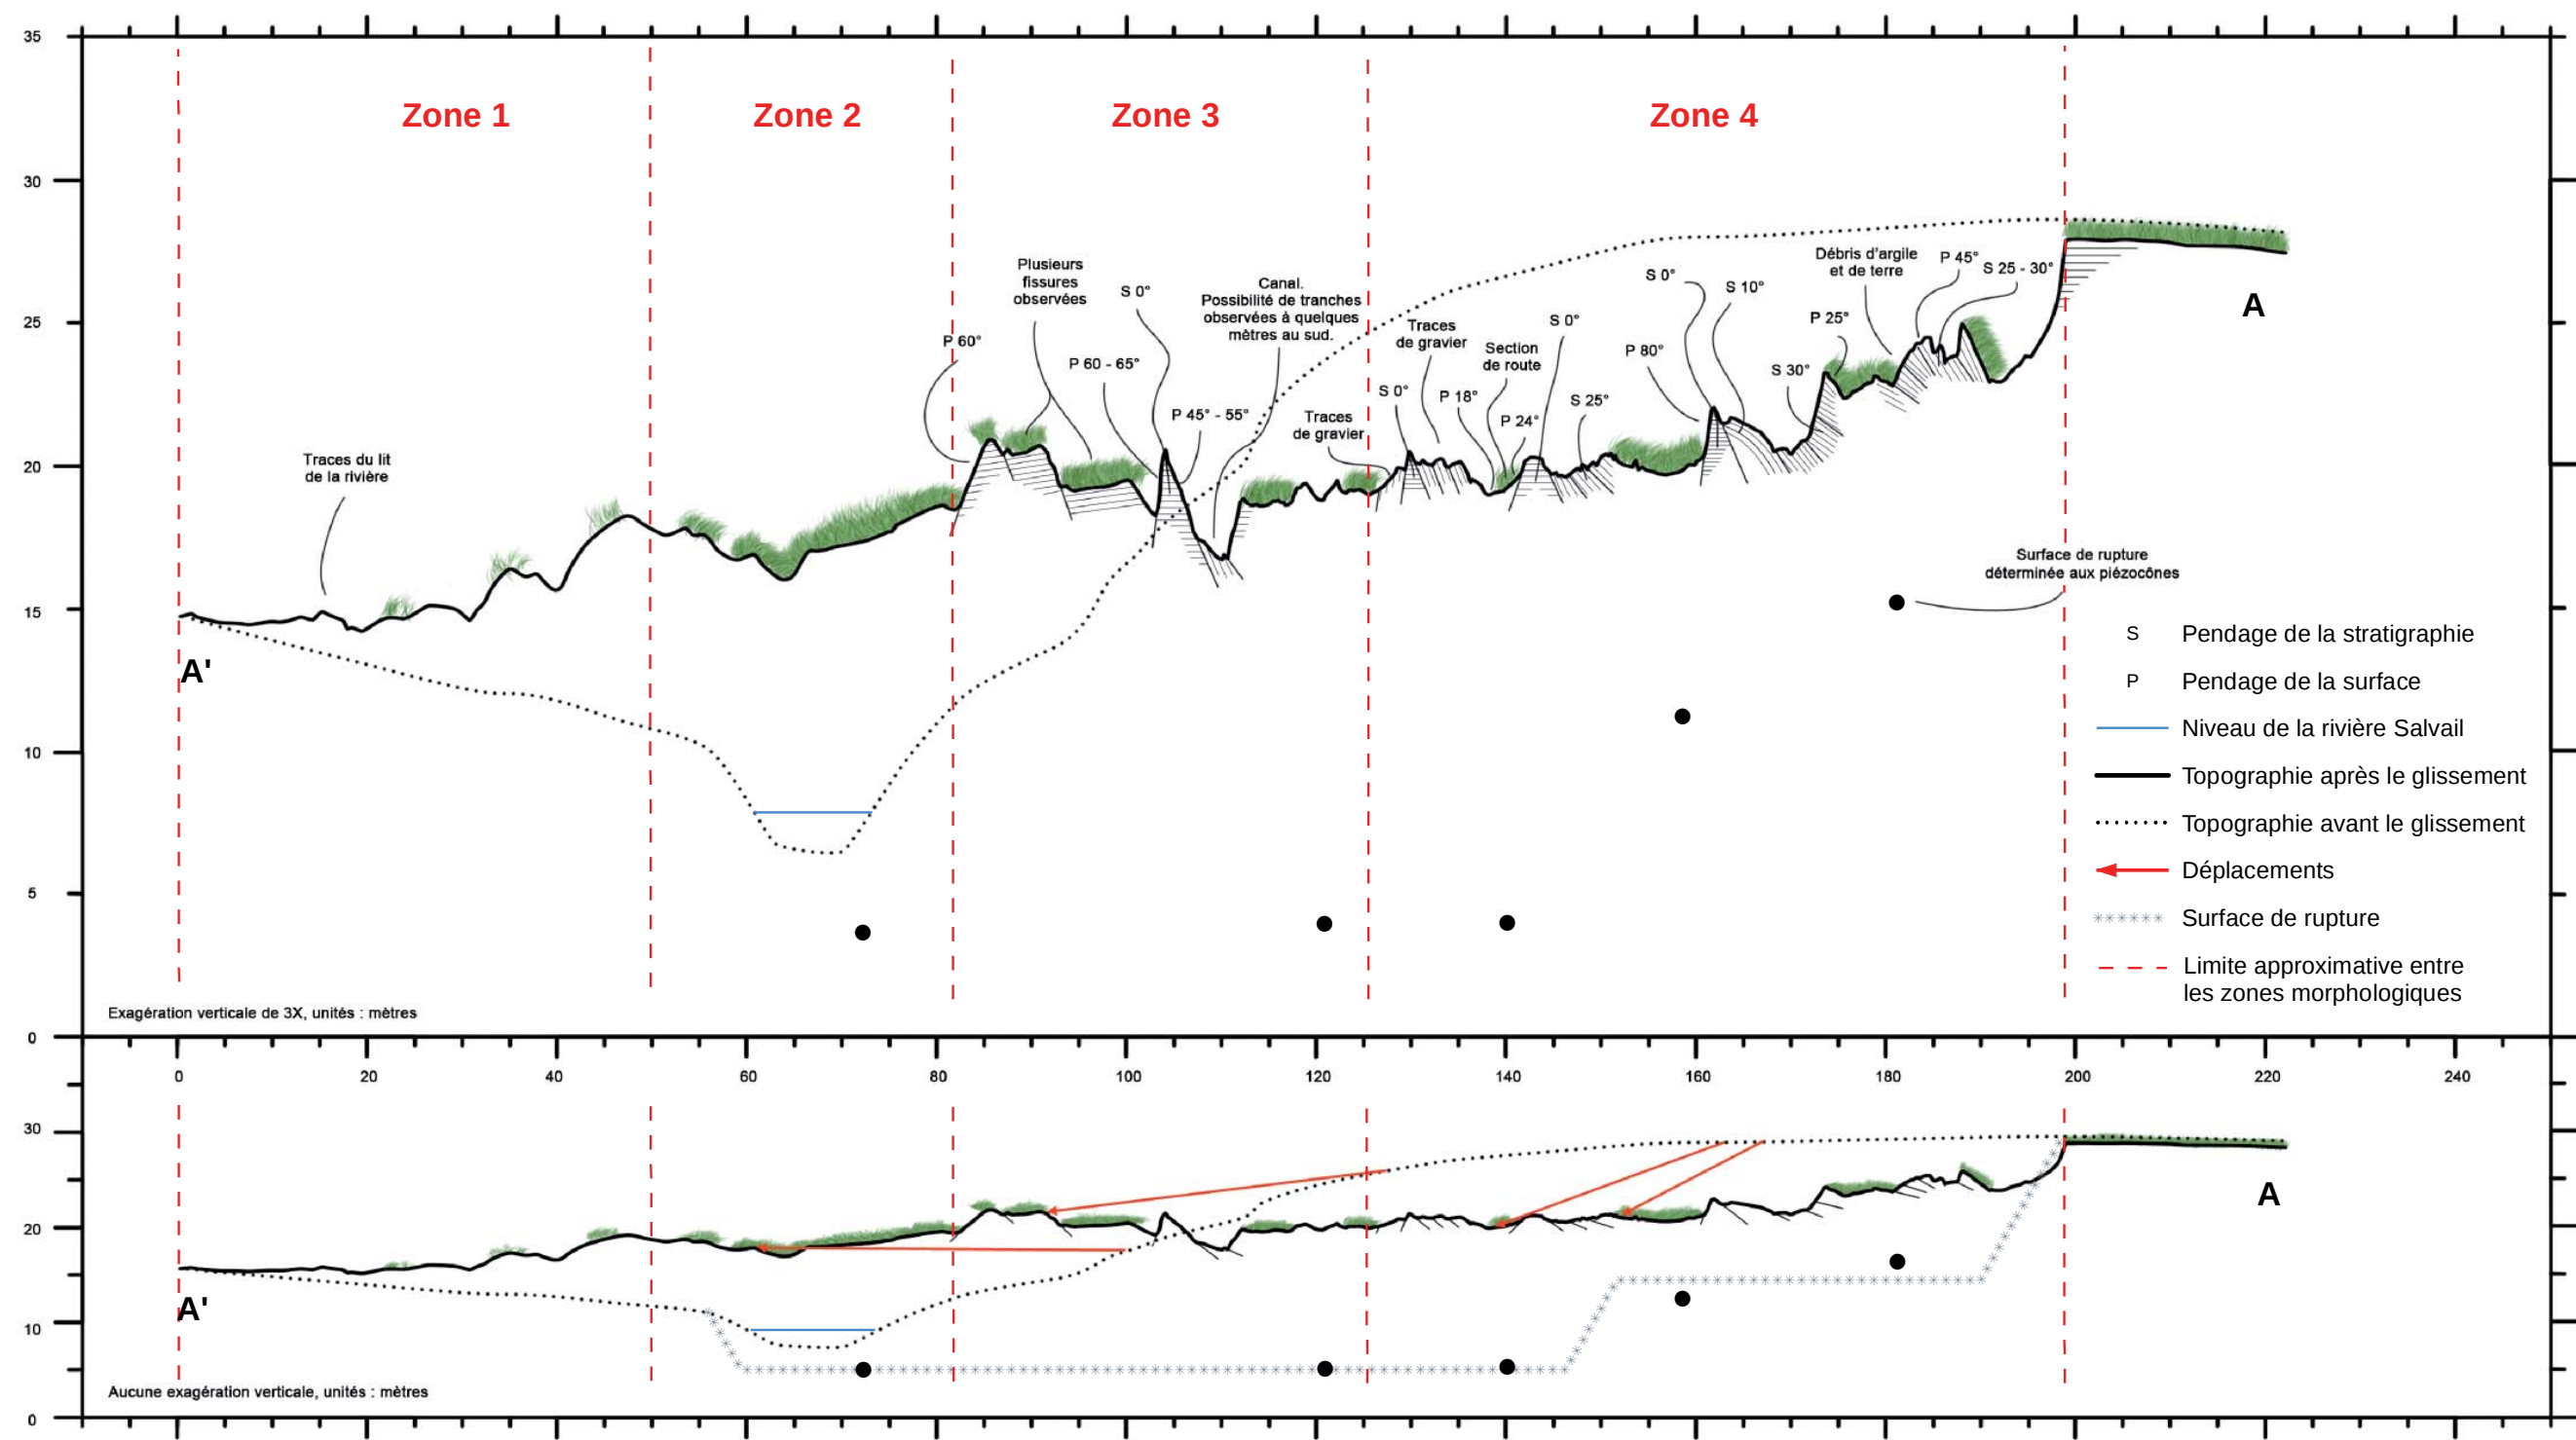
***Figure A.8***

Figure A.8 Profil détaillé de la coupe topographique B-B'

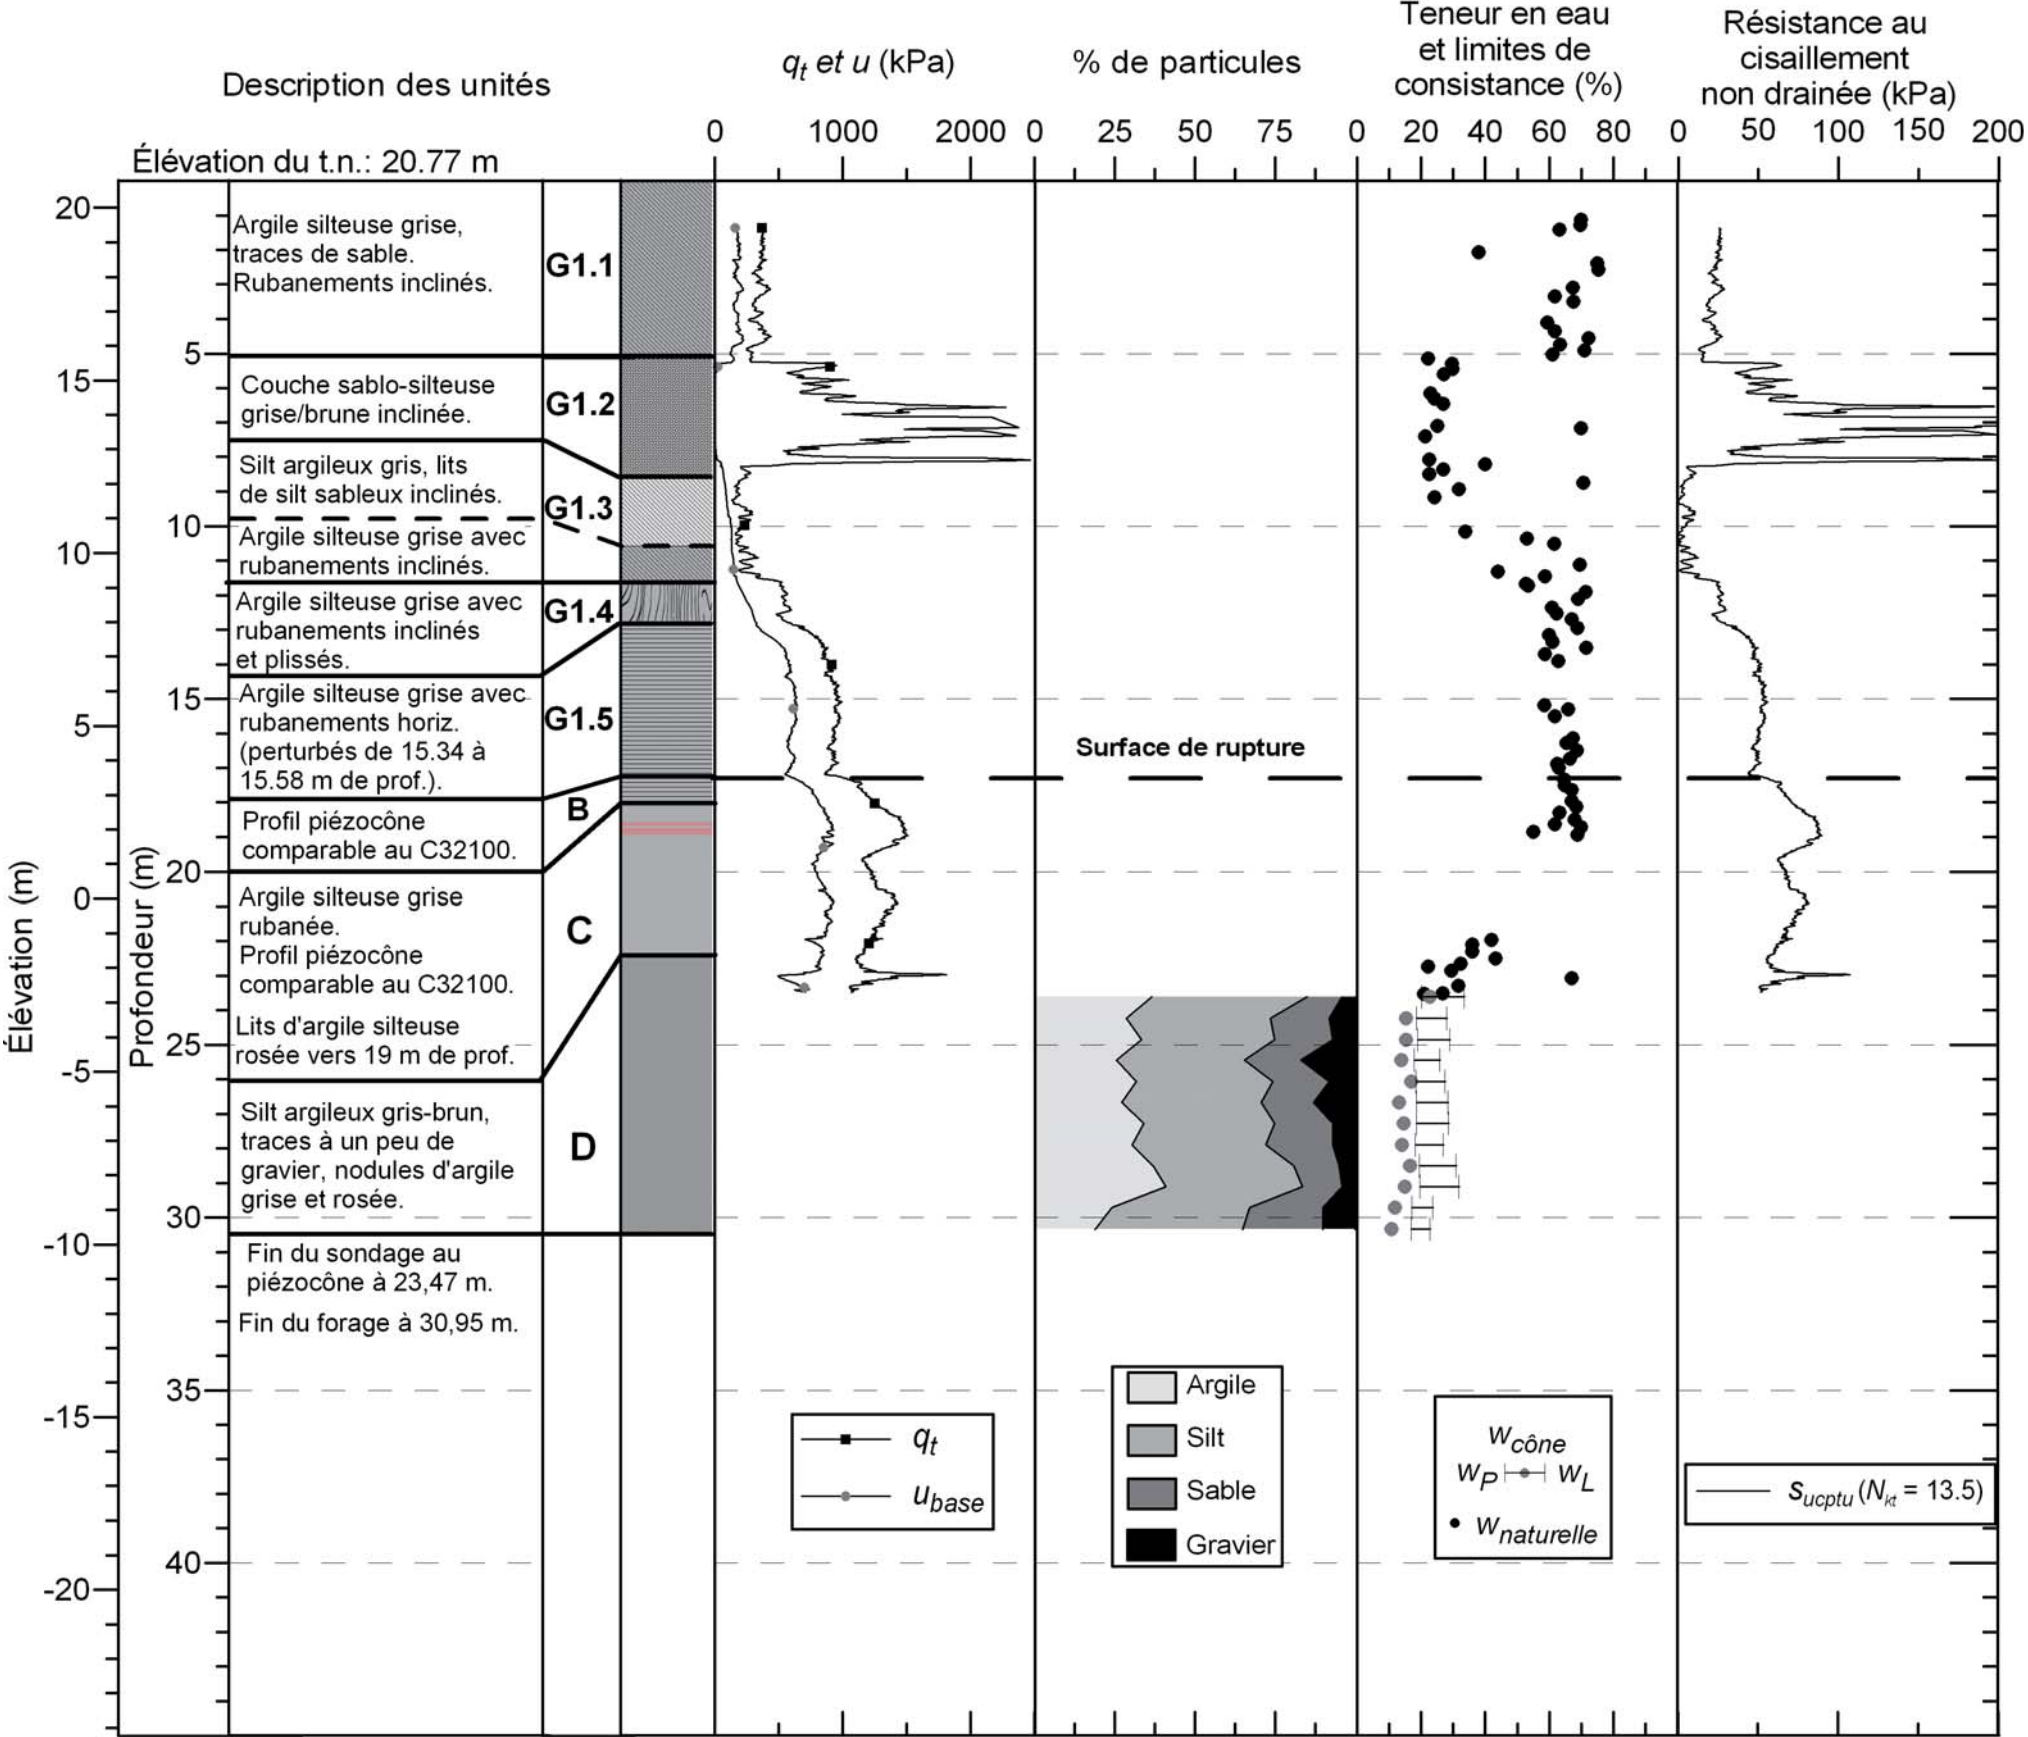
***Figure A.11***

Figure A.11 Profil géotechnique du forage F32141
