**Expertise sur l'état du béton et des barres  
d'armature en PRFV du pont P-11591 situé  
sur l'autoroute 20 est à Val-Alain**

# **EXPERTISE SUR L'ÉTAT DU BÉTON ET DES BARRES D'ARMATURE EN PRFV DU PONT P-11591 SITUÉ SUR L'AUTOROUTE 20 EST À VAL-ALAIN**

Rapport d'expertise

N/Dossier SMI : MC-15-008/BC-15-095  
Québec, le 18 janvier 2016

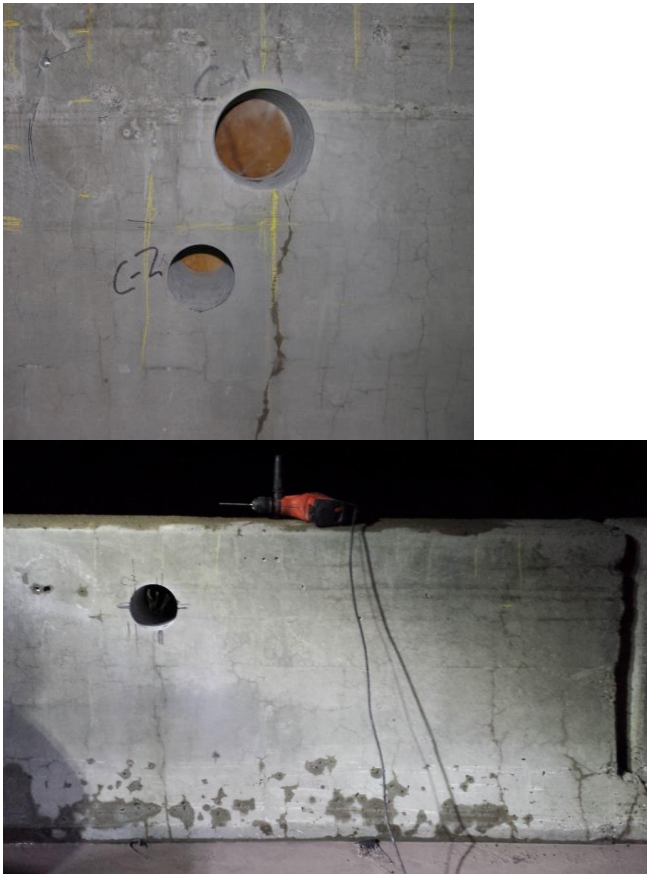
**Figure 2 – Localisation des carottes**

À noter que les carottes C1 et C3 avaient un diamètre de 150 mm, et la carotte C2, de 100 mm. Les carottes C1 et C3 ont été volontairement prélevées à des endroits où des fissures verticales étaient visibles à la surface de la glissière et où des barres d'armature en PRFV avaient été localisées initialement à l'aide d'un géoradar de modèle Hilti PS 1000 (voir figure 2).

La carotte C1 contenait cinq barres d'armature en PRFV tandis que la carotte C3 en contenait trois.

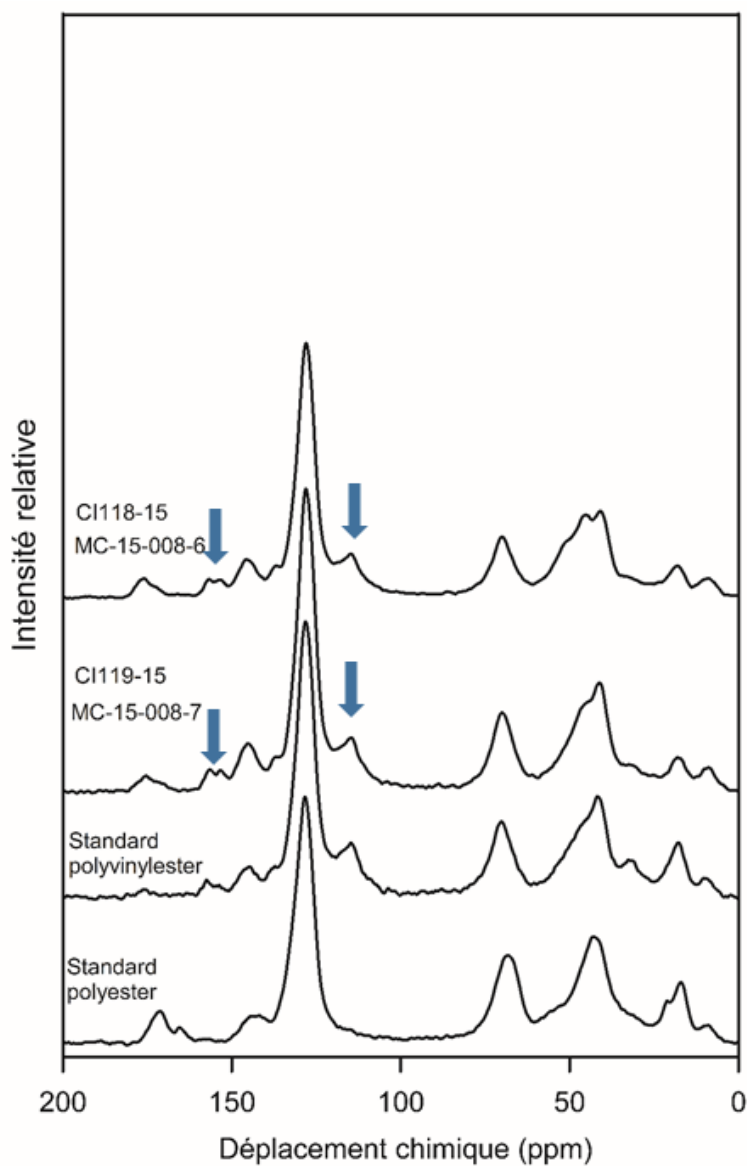
**Figure 8 – Spectres RMN <sup>13</sup>C en phase solide des échantillons de barres en PRFV de la structure P-11591**

L'étude a bel et bien permis de confirmer que la résine des barres d'armature en PRFV de la structure P-11591 était de type vinylester.

À noter que les flèches bleues de la figure 8 représentent les pics caractéristiques d'une résine de type vinylester.

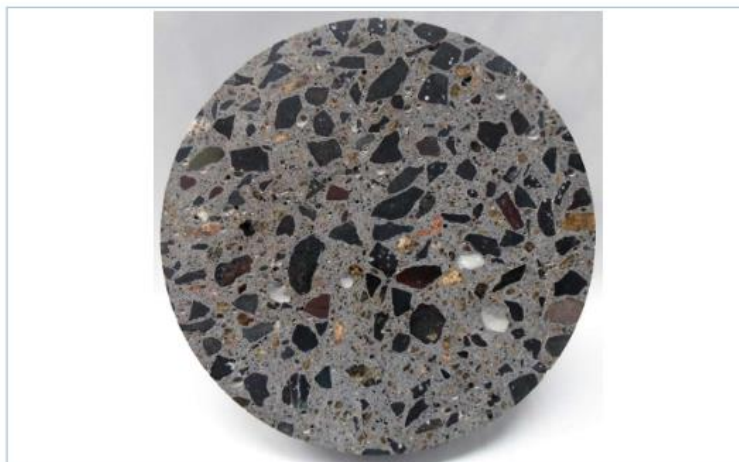
Figure 1 : Plaque polie de la carotte C1

Les observations pétrographiques ont été réalisées sur la carotte C1. Pour réaliser les observations, l'échantillon a été taillé à l'aide d'une scie diamantée. Ensuite, la surface de la section obtenue a été graduellement polie à l'aide d'une polisseuse portative utilisant des disques dont les particules abrasives sont de plus en plus fines.

La section polie provenant de la carotte de béton prélevée sur la structure est présentée à la Figure 1.

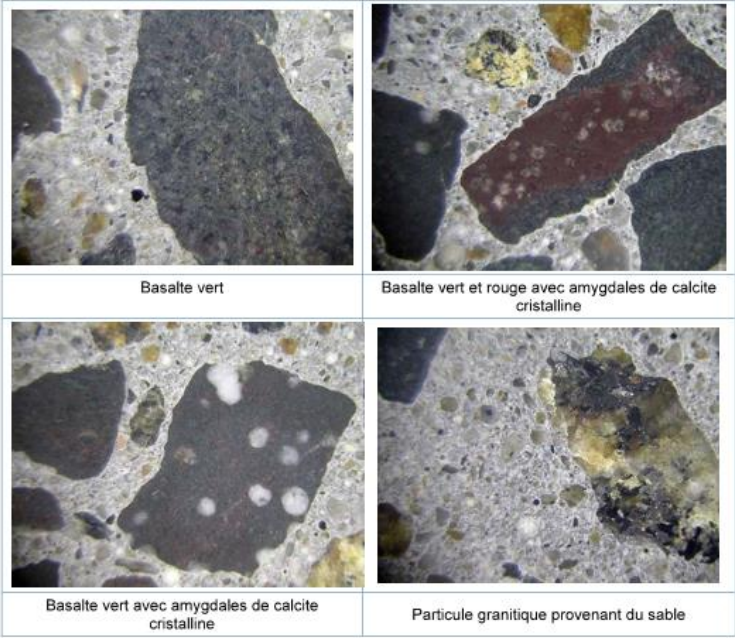
Figure 2 : Microphotographies des granulats du béton

Les granulats grossiers présents dans le béton se composent de particules concassées de roche de nature basaltique. La forme des particules est angulaire à subangulaire. Le diamètre maximal du gros granulat est de 14 mm. La couleur des particules est verte et rouge selon le niveau d'altération de l'hématite présente dans les granulats. La pierre contient fréquemment des amygdales remplis de calcite cristalline. La dureté des granulats est moyenne ( $\approx 4$  à  $5^*$ ) et l'agencement des grains est cohésif (bonne ténacité). L'enrobage et la distribution des granulats dans le béton sont bons. La Figure 2 présente des microphotographies des granulats présents dans le béton.

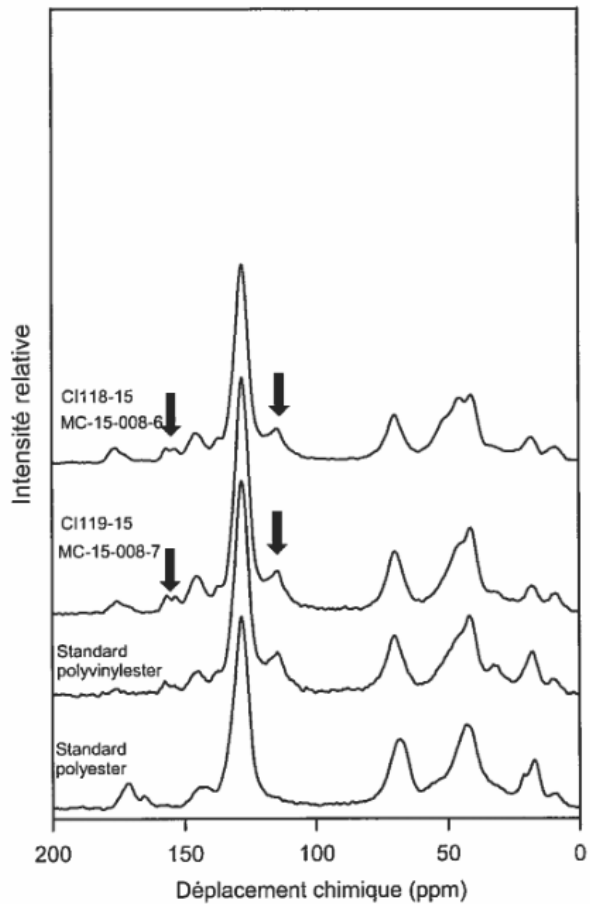
Les spectres des deux nouveaux échantillons sont présentés à la figure 1, de même que les spectres de références précédemment enregistrés. Le tableau 1, donne les positions et l'attribution des pics principaux des nouveaux échantillons et la comparaison avec les standards précédemment enregistrés.

Figure 1 : Spectres RMN  $^{13}\text{C}$  en phase solide des échantillons de résine. Les flèches bleues indiquent les pics caractéristiques des polyvinylyes
