Systemes de mur à placage

1.1 But

Les systèmes de mur creux et de mur à placage

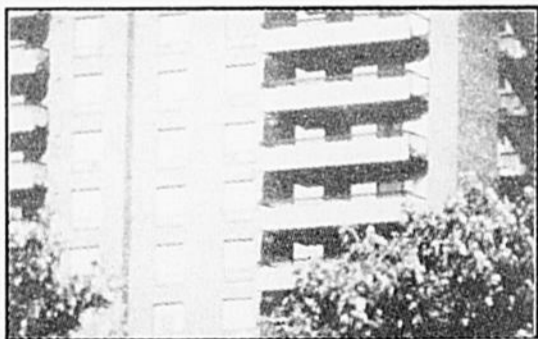
Figure 1.1 Apparenc de bâtiments résidentiels de grande hauteur dont les murs extérieurs sont recouverts d'un placage de brique

a) Placage reposant sur des cornières d'acier dissimulées

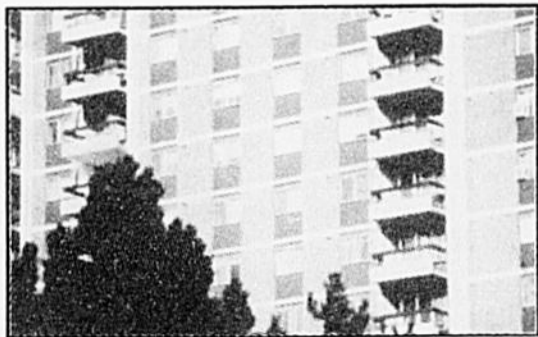
b) Placage sur les dalles de plancher qui se prolongent jusqu'à l'extérieur

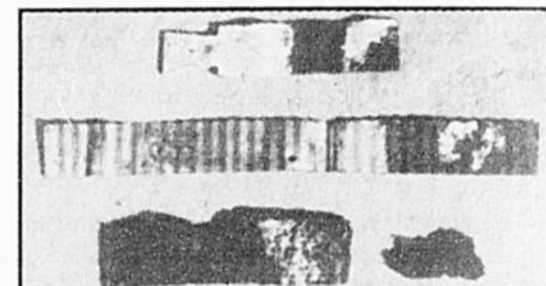
Figure 1.5 Attaches corrodées provenant de murs à placage de brique détériorés à cause de défauts de conception et de construction.

L'infiltration de la pluie est le problème le plus courant mais non le seul; il ne faut pas oublier la condensation dans les murs causée par l'humidité provenant de l'intérieur du bâtiment, la corrosion des dispositifs d'assemblage, l'épauffure des briques, et le bombement des panneaux dû aux variations dimensionnelles résultant de l'humidité, du retrait de l'ossature et de la chaleur (figures 1.2 à 1.5). Ces problèmes ont
