## ∞ LA PYRITE ∞

### **ANALYSE STATISTIQUE DE RAPPORTS D'EXPERTISE CTQ-M200 RELEVANT LES DOMMAGES STRUCTURAUX ATTRIBUABLES À LA PRÉSENCE DE PYRITE DANS LES REMBLAIS SOUS DALLES DE BÂTIMENTS RÉSIDENTIELS**

**École Polytechnique de Montréal  
Décembre 2000**

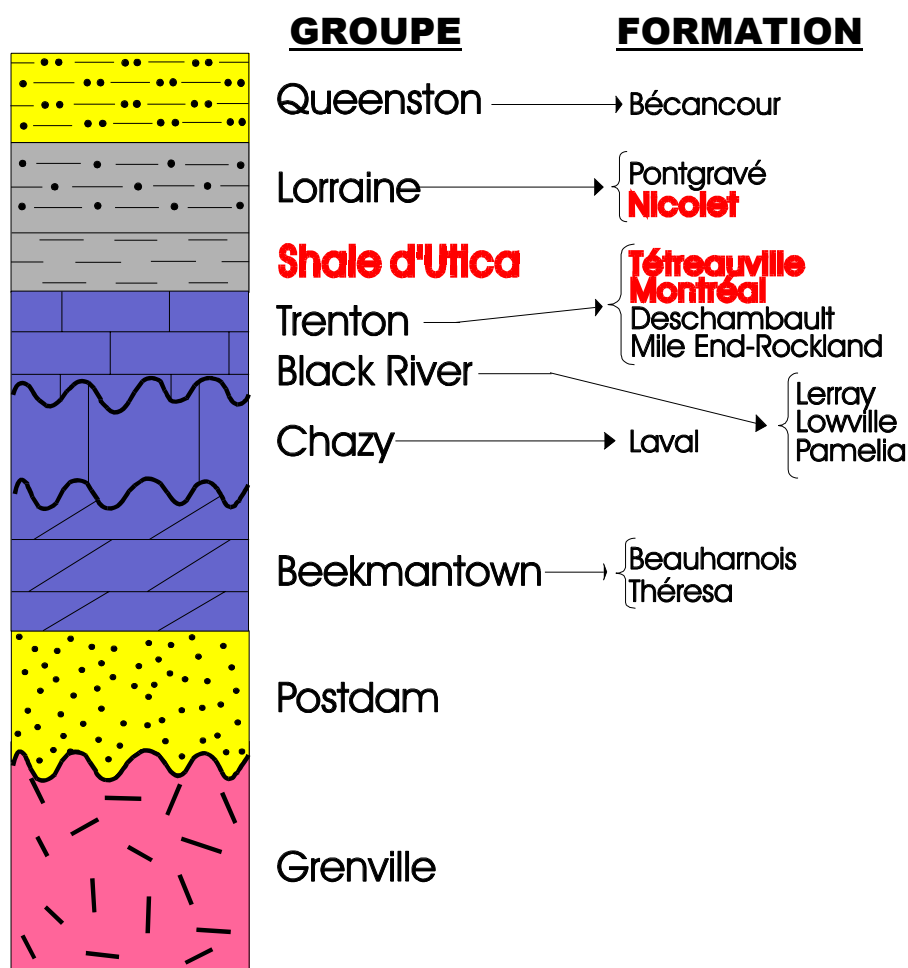
Figure 2.1 : Stratigraphie de la région de Montréal

La pyrite est un sulfure de fer ( $\text{FeS}_2$ ) que l'on retrouve en petits grains dans plusieurs types de roches selon des pourcentages variables (1% à 10%). Le principal faciès pétrographique reconnu comme étant le grand responsable du gonflement est le shale argileux. Dans la région de Montréal, nous le retrouvons surtout dans la formation géologique du Shale d'Utica. Certaines autres unités sont également considérées comme ayant un potentiel gonflant, soit le sommet du Trenton et la base du Lorraine. Ces formations sont indiquées en rouge sur la [figure 2.1](#).

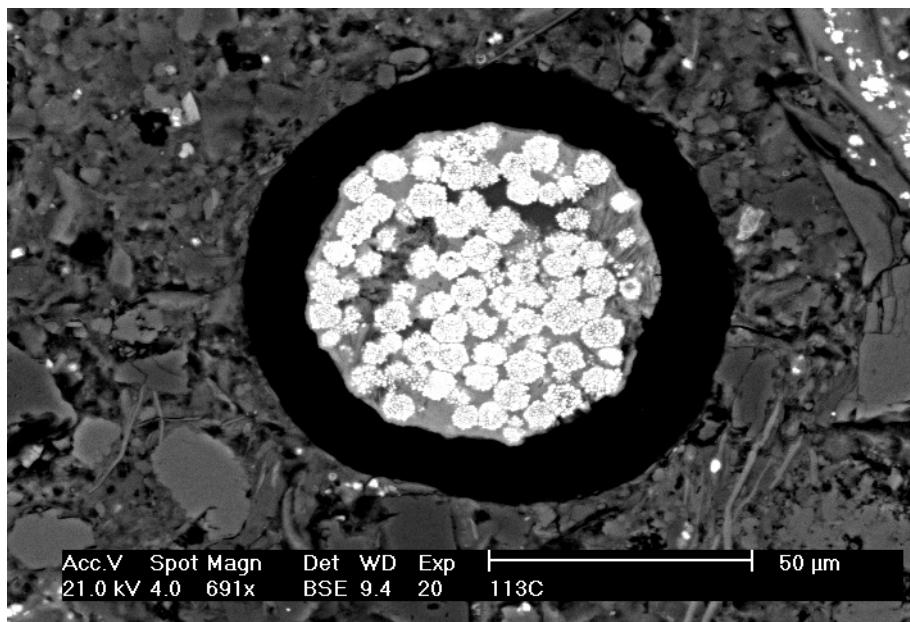
Figure 2.2: Pyrite framboïdale vue au microscope

Il existe deux formes de pyrite : la pyrite cubique qui est stable et la pyrite framboïdale, [figure 2.2](#), qui est instable. Les grains de pyrite associés aux roches argileuses sont généralement instables. Ce deuxième type de pyrite peut s'oxyder en présence d'humidité puis réagir avec les carbonates pour former du gypse. Lorsque celui-ci se forme, il occupe un volume beaucoup plus important que la pyrite, d'où le gonflement du remblai et, éventuellement, le soulèvement de la dalle et sa fissuration. D'autre part, si les solutions chimiques formées lors de l'oxydation sont absorbées par le béton, cela peut entraîner la sulfatation et le gonflement de la dalle. Il y a donc deux composantes possibles dans le gonflement total, soit celui du remblai et celui de la dalle.

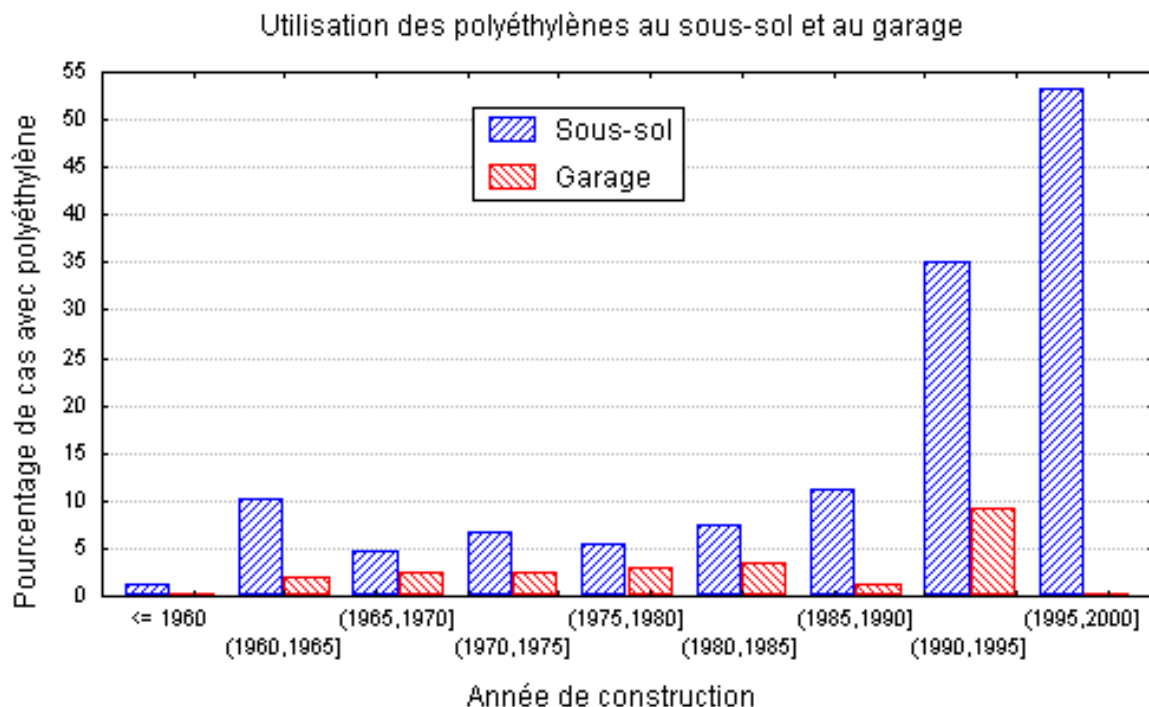
Le graphique qui suit présente la fréquence d'utilisation des polyéthylènes en fonction de l'année de construction. Nous pouvons y voir qu'il y a une augmentation croissante à partir de 1985. Par contre l'utilisation s'avère beaucoup plus fréquente au sous-sol qu'au garage car le code n'oblige pas la pose d'un pare vapeur au garage.

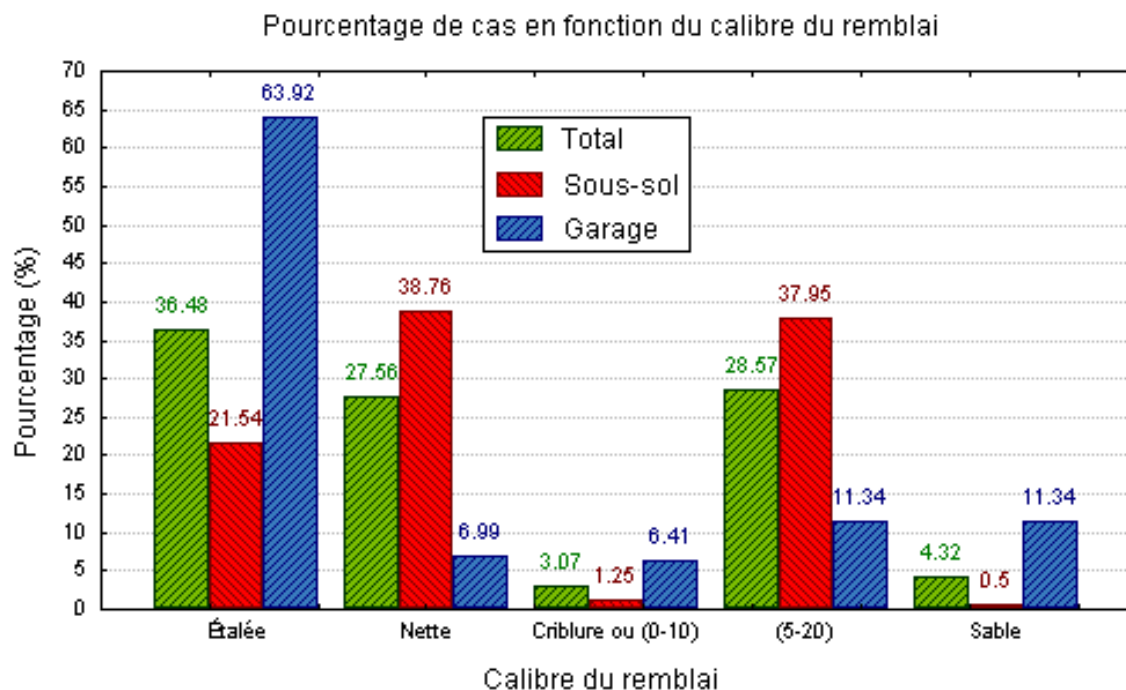
#### 4.2.2 Statistiques de construction - Calibre du remblai

Les histogrammes suivants démontrent la distribution des cas au garage et au sous-sol selon les caractéristiques de construction recueillies.

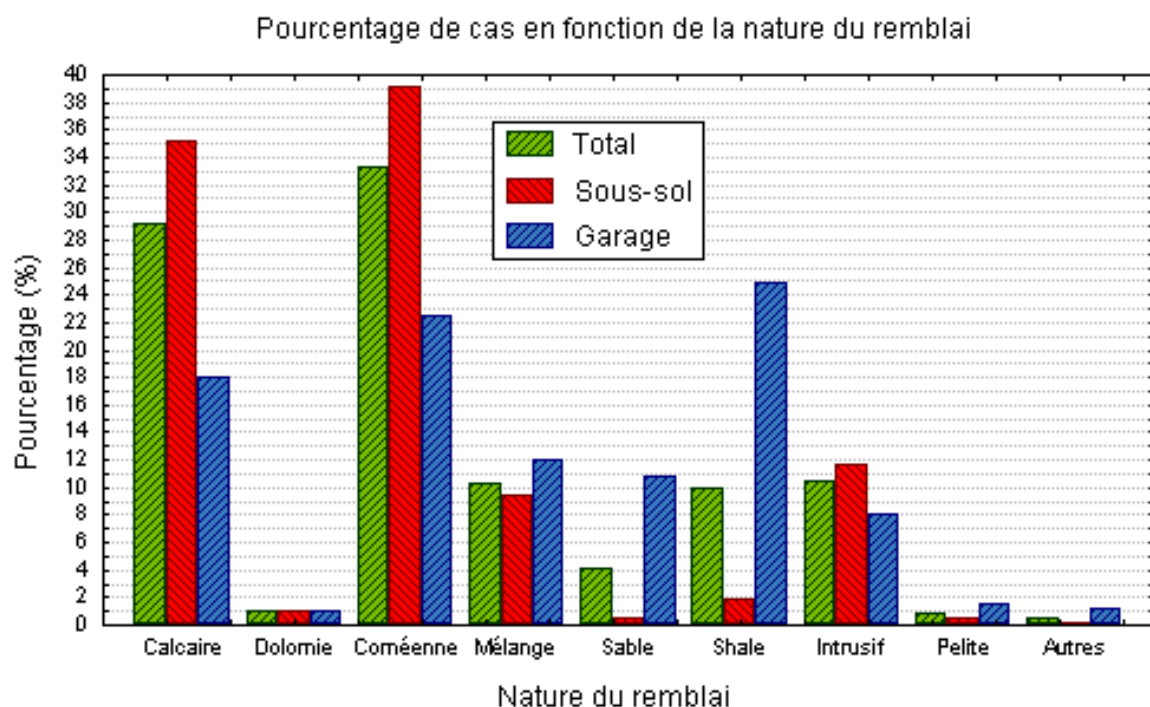
#### 4.2.3 Statistiques de construction - Nature du remblai

Note : La nature du remblai est déterminée selon la composition majoritaire de celui-ci.

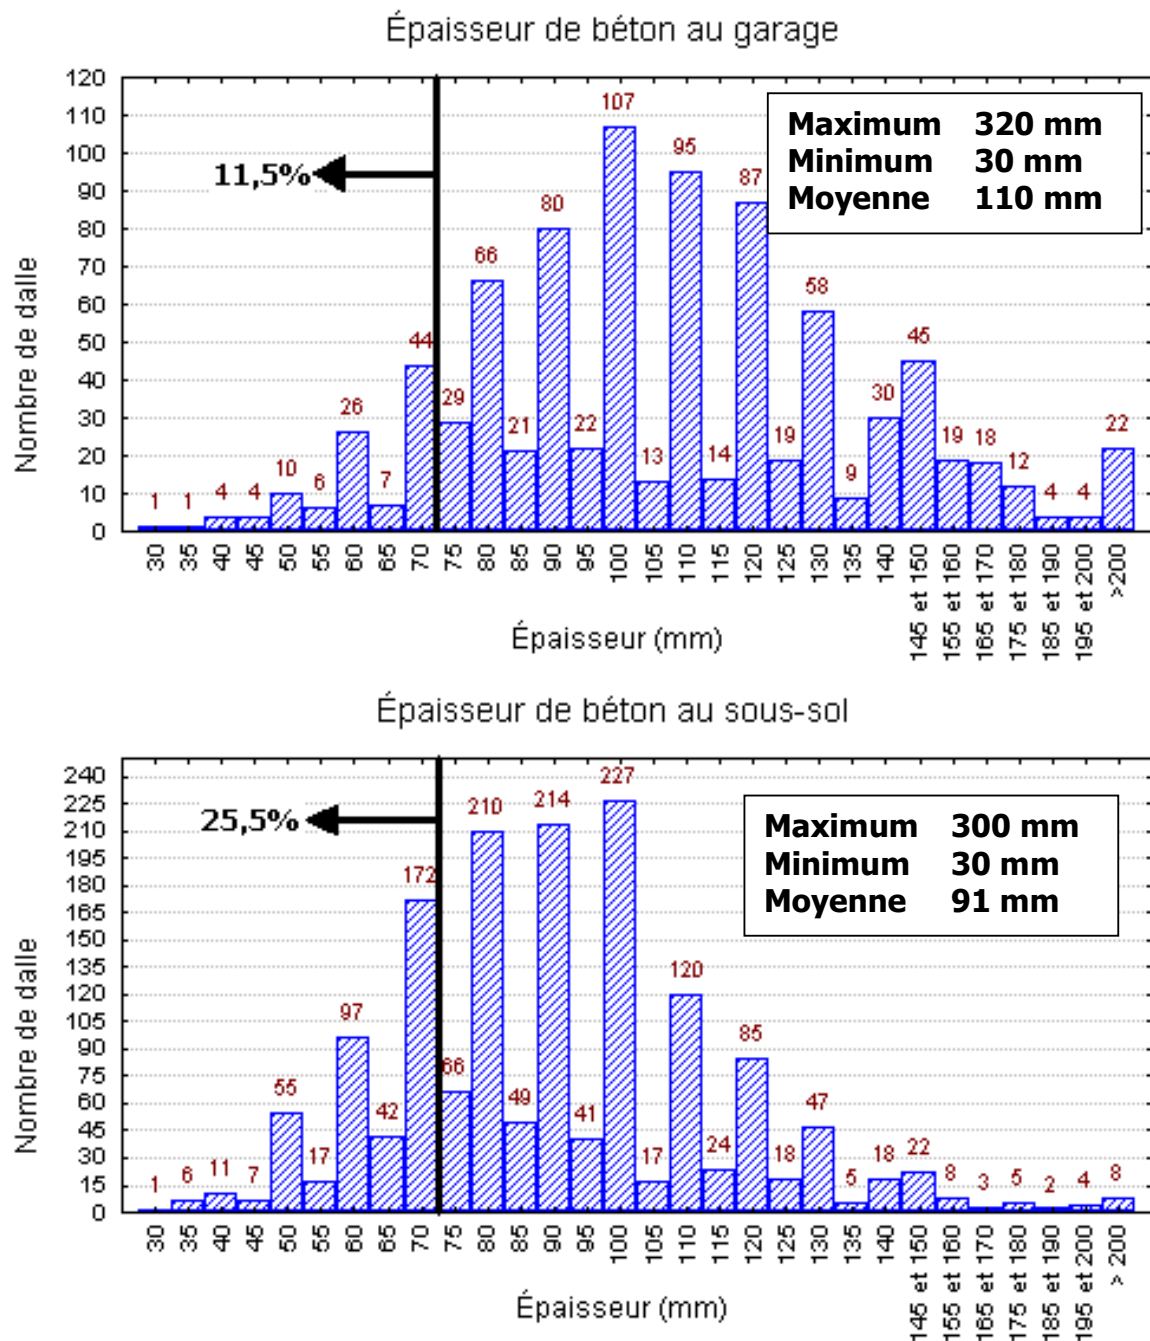
#### 4.2.4 Statistiques de construction - Épaisseur de béton

Le Code canadien de construction d'habitation, 1990 (section 9.16.4.3) ainsi que le Code national de construction de maison, 1998 (section 2.6.4.2) stipulent que l'épaisseur minimum pour les dalles de béton sur sol est de 75 mm.

Nous avons donc 25,5% des dalles au sous-sol et 11,5% des dalles au garage qui sont sous la norme prescrite en ce qui concerne l'épaisseur de béton.

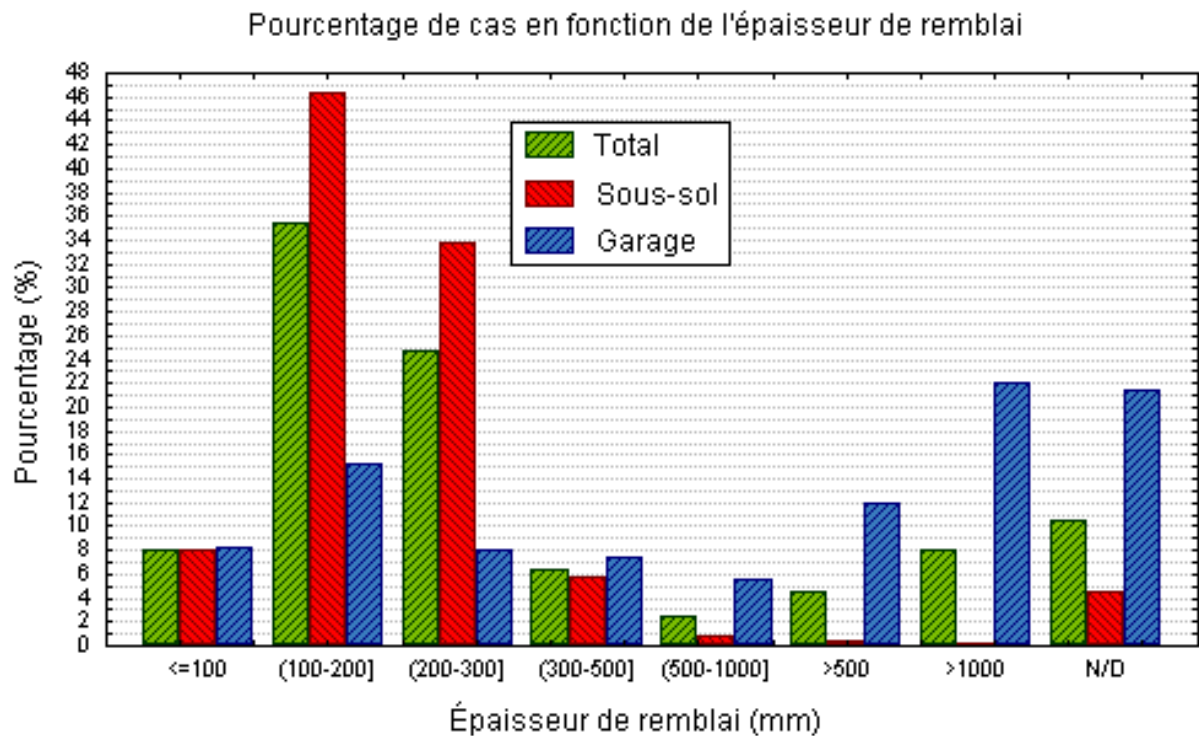
#### 4.2.5 Statistiques de construction - Épaisseur de remblai

De très faibles épaisseurs de remblai (< 200 mm) sont notées au garage seulement lorsque celui-ci se situe au niveau de la rue.

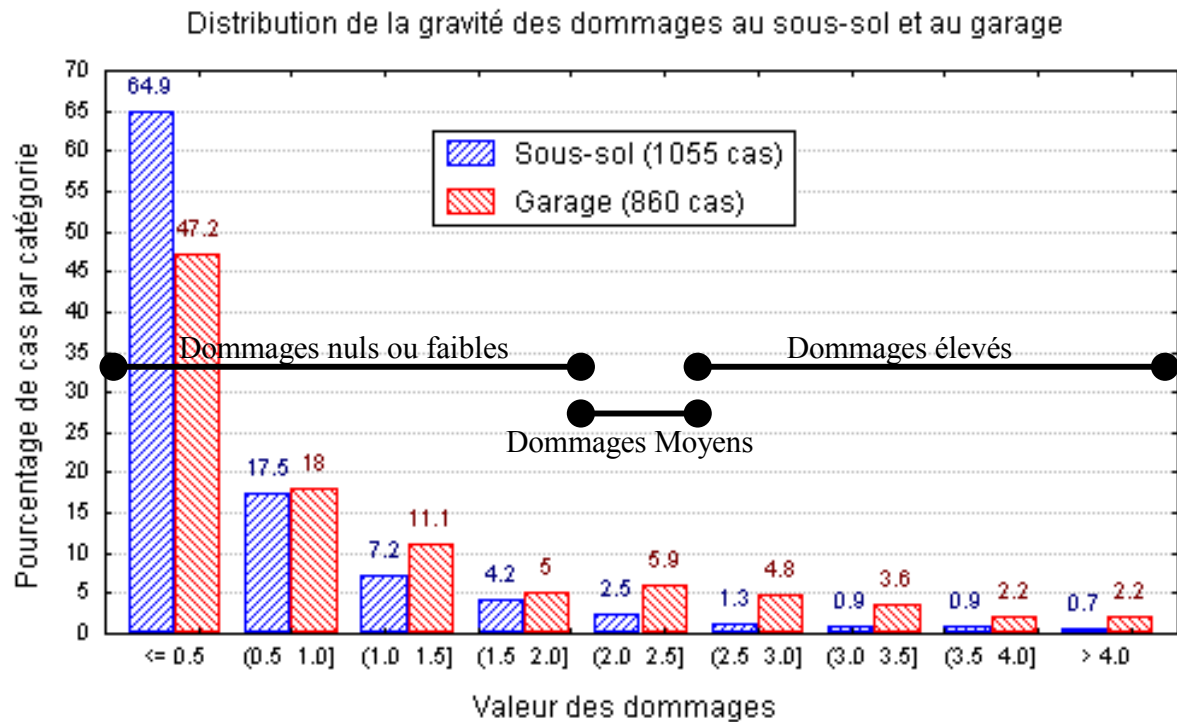
L'histogramme suivant présente les proportions obtenues selon la gravité des dommages calculés. Nous retrouvons 1055 cas valides pour le sous-sol et 860 cas pour le garage (les autres cas ne pouvant être observés en raison de couvre-planchers).

A titre d'exemple, un garage ayant 1 fissure en étoile et 5 fissures normales possédant de fortes ouvertures (entre 2 et 10 mm), où la dalle est soulevée en plus de deux endroits entre 10 et 50 mm et où la présence de 2 fissures de moins de 4 mm est notée dans les murs de fondation, se verra attribué une valeur de dommages de 2.8 et sera classé dans la catégorie dommages élevés.

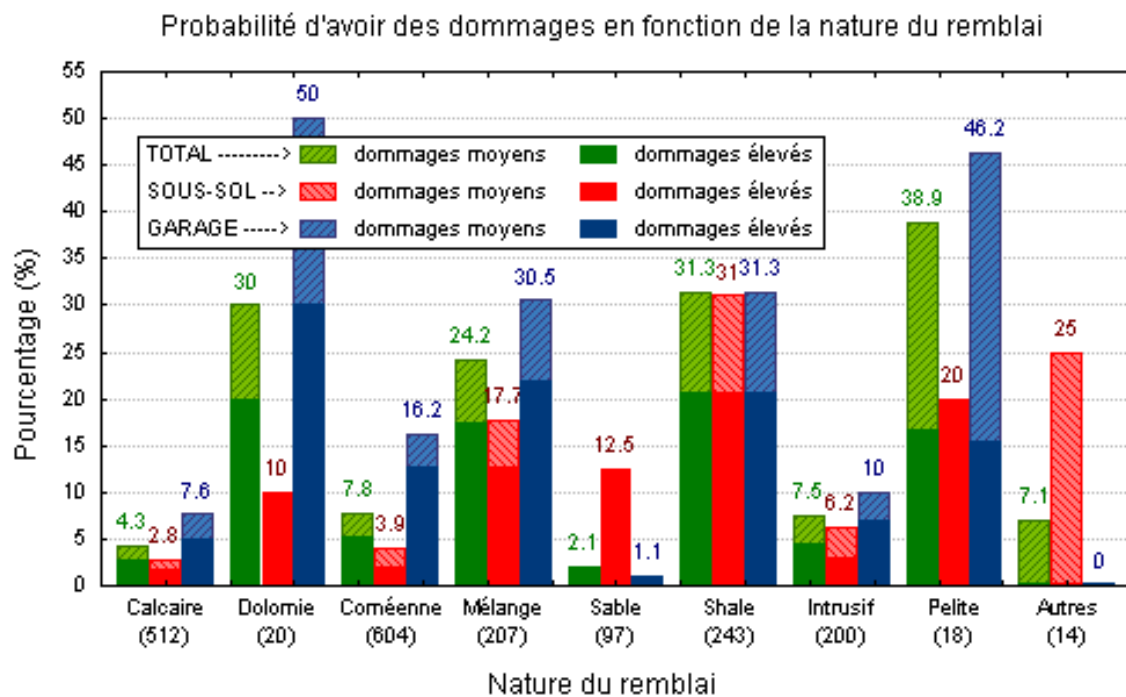
#### 4.3.1.2 *Dommages VS nature du remblai*

note : les valeurs entre parenthèses indiquent le nombre total de cas se trouvant dans chaque catégorie

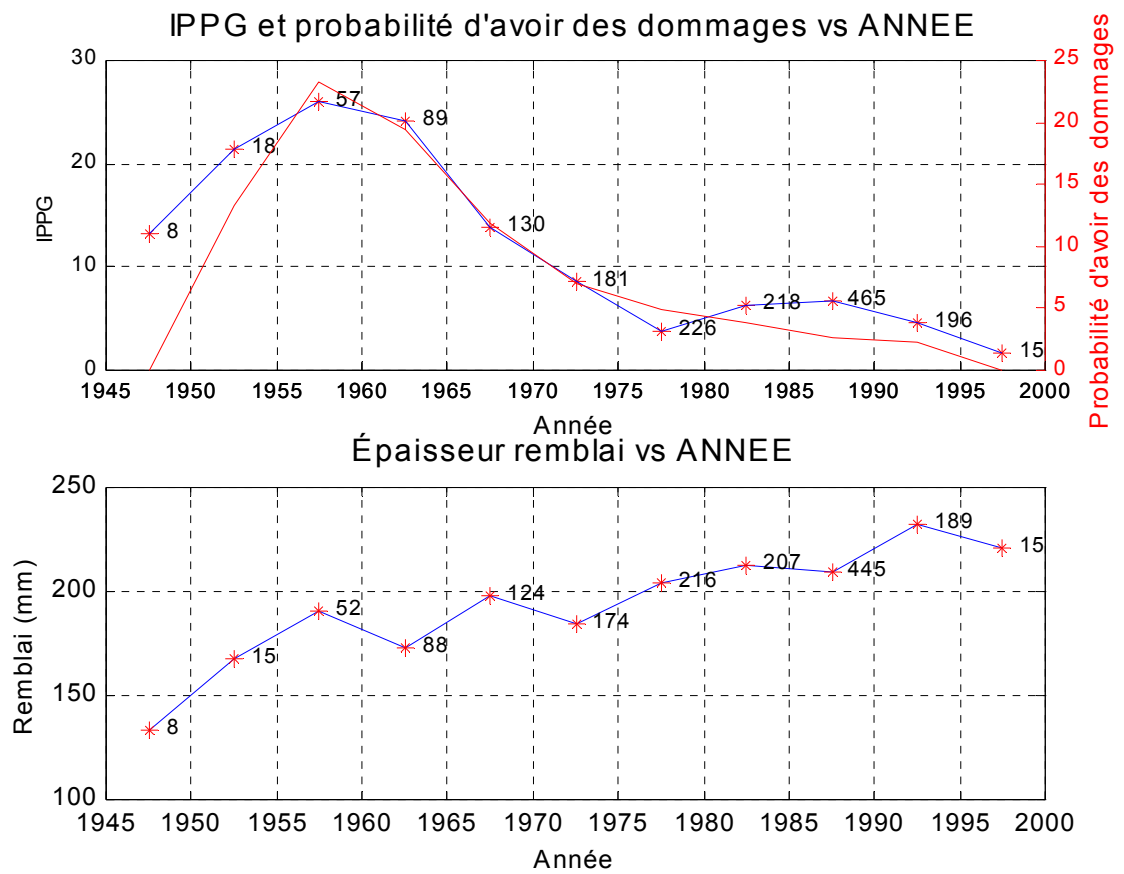
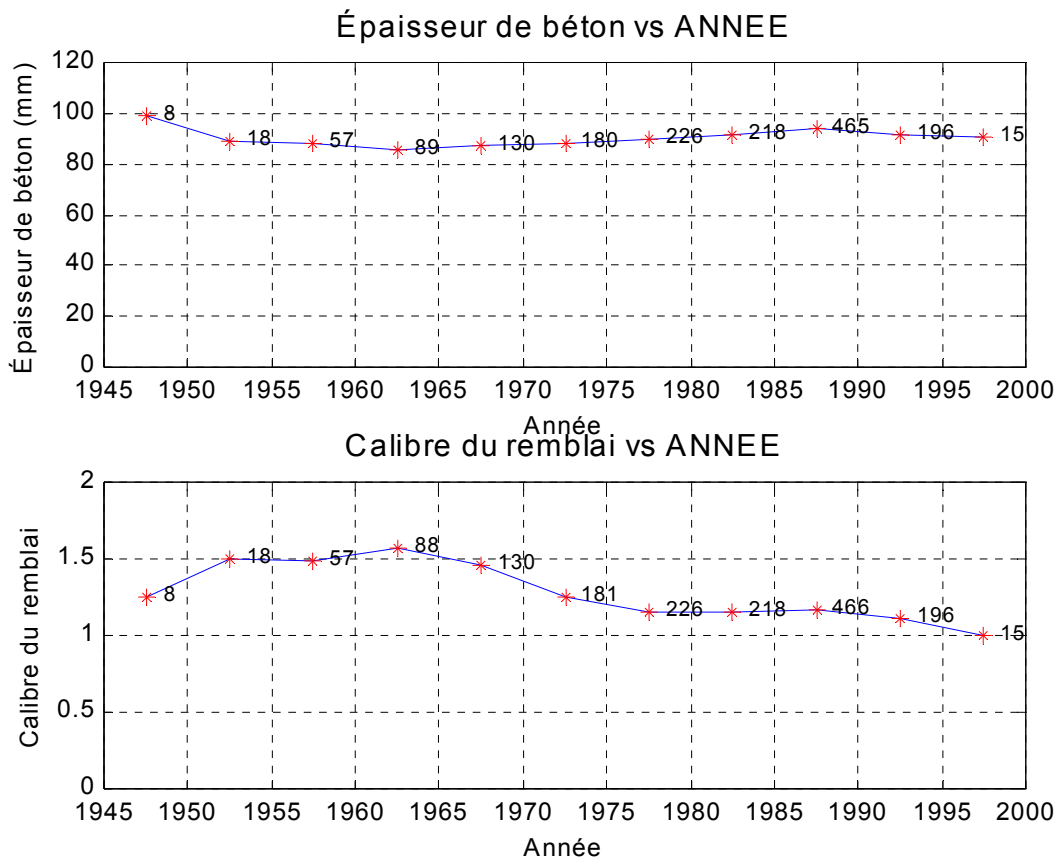
#### 4.5.1.1 Sous-sol

Les sections suivantes exposent les variations trouvées dans l'utilisation des différentes caractéristiques de construction à travers les années. Encore une fois celles du sous-sol et du garage ont été séparées. Sur les graphiques, le chiffre en étiquette représente le nombre de cas se trouvant dans la catégorie d'âge appropriée.

Pour le sous-sol, la qualité et l'épaisseur des remblais augmentent avec les années ; l'IPPG diminue et l'épaisseur de béton reste stable. Nous notons l'excellente concordance dans le temps entre l'IPPG et la probabilité d'avoir des dommages.

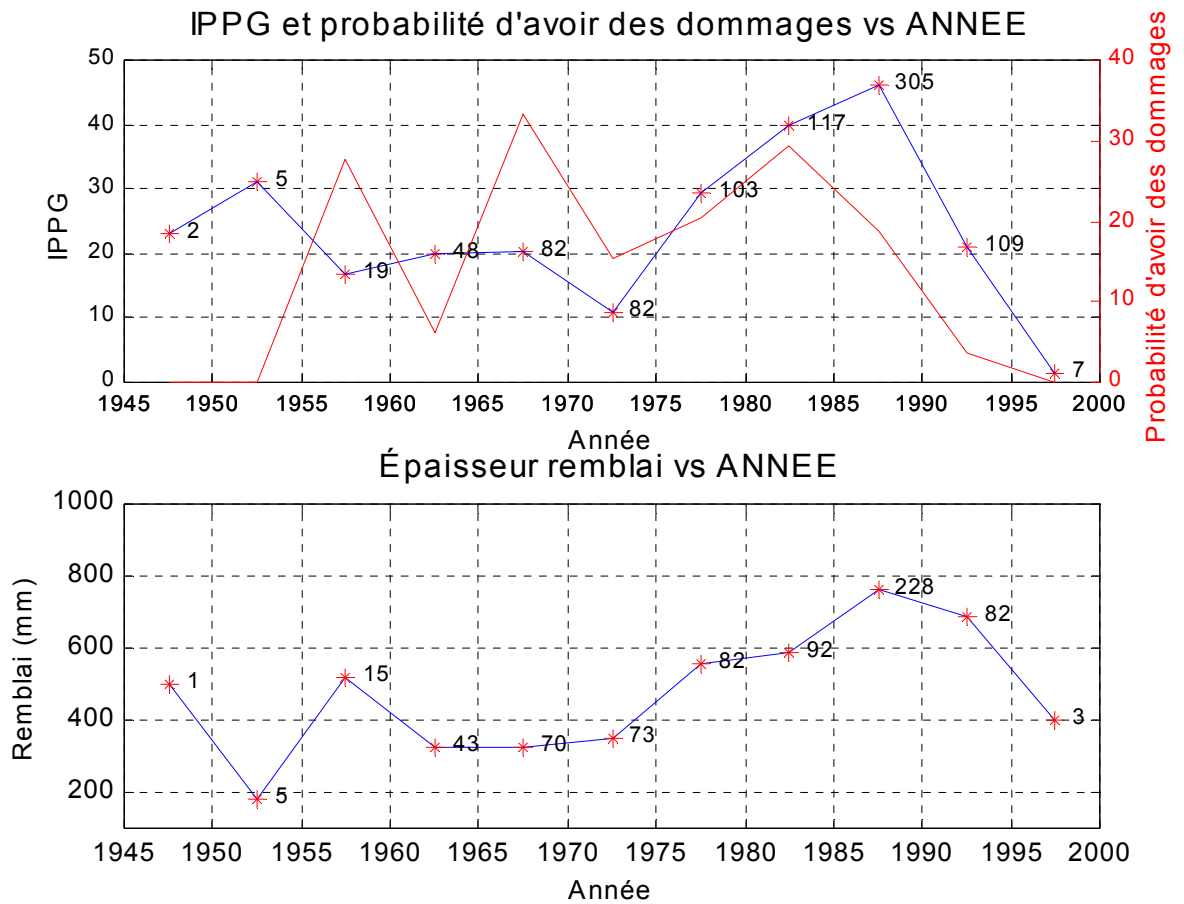
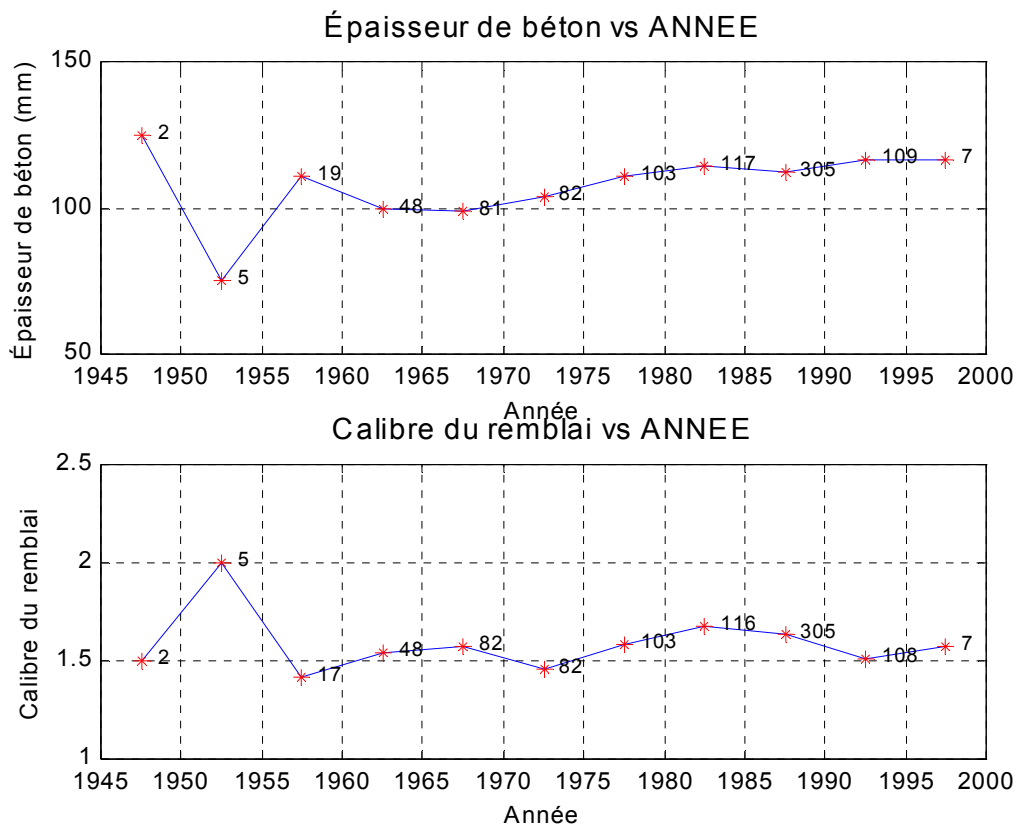
#### 4.5.1.2 Garage

Pour le garage nous remarquons une augmentation des valeurs moyennes d'IPPG pour les années 1970-1990. Associé à ce phénomène, nous retrouvons également une augmentation notable de l'épaisseur de remblai. Pour les autres facteurs (calibre, épaisseur de béton) aucune variation importante n'est remarquée.

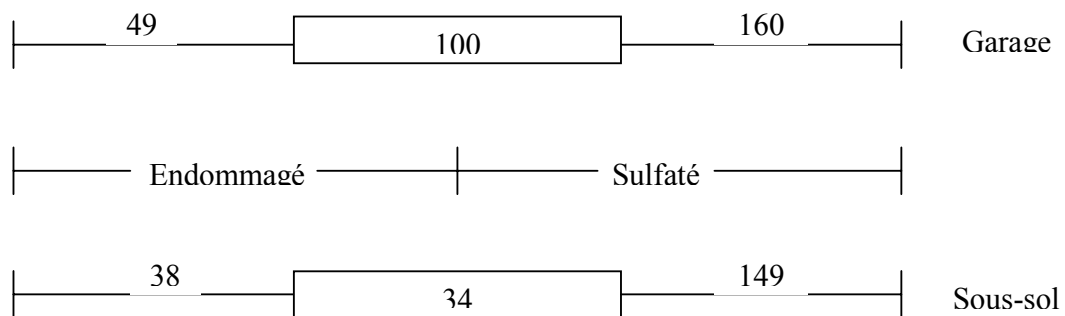
Figure 5.1 : Distribution des cas endommagés, sulfatés ou ayant les deux phénomènes.

Cette section réfère aux résultats trouvés à la section 4 du présent document. La présence de dommages et de sulfatation sont ici traités afin d'établir quels sont les principaux éléments favorables à leurs occurrences. Chaque caractéristique a donc été discutée séparément pour les cas endommagés et les cas sulfatés. Rappelons qu'un cas avec dommages ne présente pas nécessairement de la sulfatation et vice versa. La figure 5.1 expose le nombre de cas endommagés, sulfatés ou présentant les deux phénomènes (dans l'encadré).

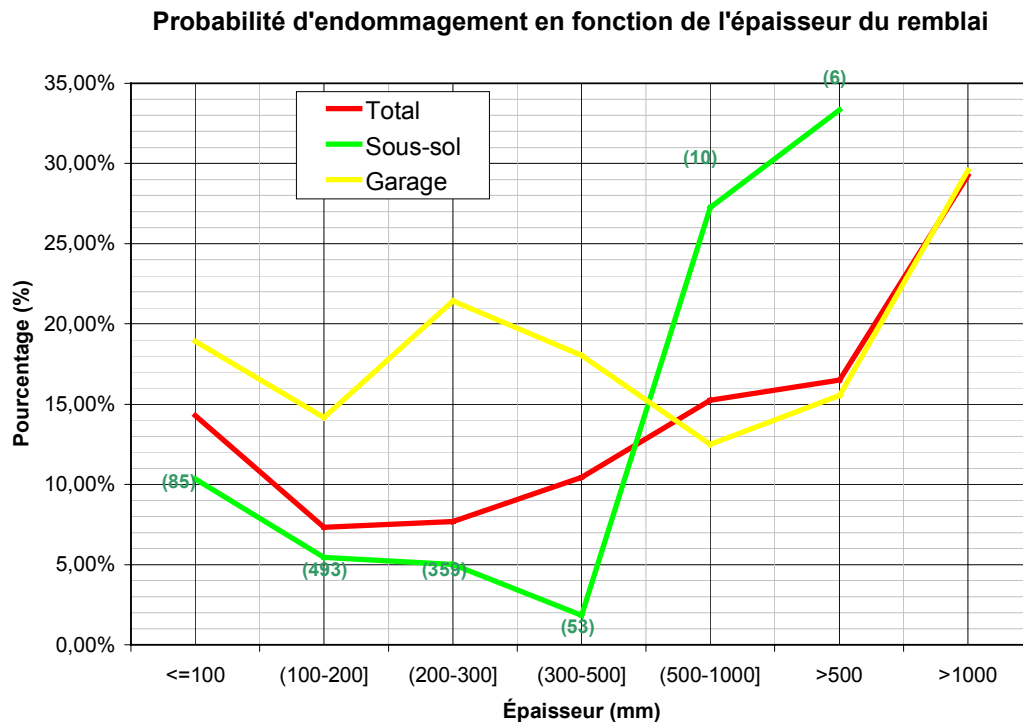
Figure 5.2 : Graphique sur les probabilités d'endommagement en fonction de l'épaisseur de remblai.

En théorie l'épaisseur de remblai est une caractéristique importante dans l'évaluation des dommages affectant les résidences. La proportion de cas endommagés devrait augmenter avec celle-ci. Cependant, cette étude n'a pas permis de corroborer cette hypothèse. Il est possible que les dommages provoqués par la sulfatation, non corrélée avec l'épaisseur de remblai, aient affecté la relation entre la probabilité d'avoir des dommages et l'épaisseur de celui-ci.

La figure 5.2 montre une absence de lien net entre dommages et épaisseur de remblai.

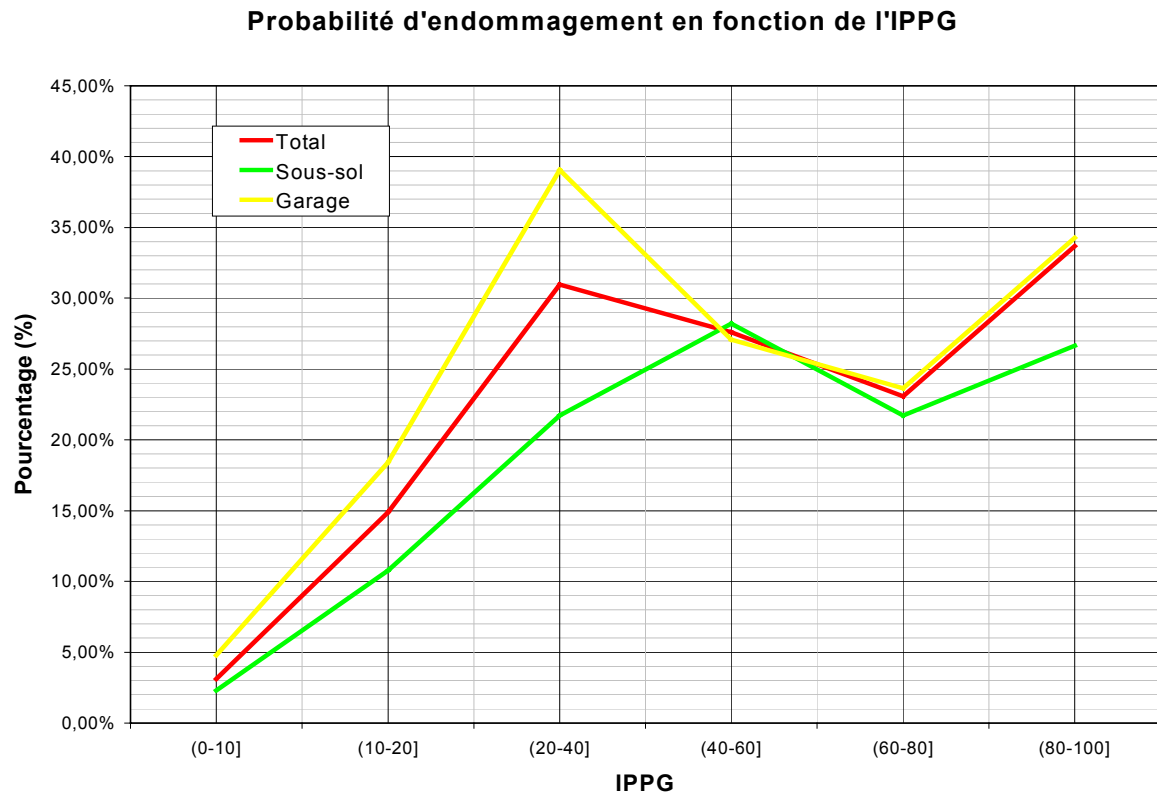
**Figure 5.3 : Graphique sur les probabilités d'endommagement en fonction de l'IPPG.**

**Catégorie 2 : 10-20 → probabilités moyennes (15,0%)**

**Catégorie 3 : 20-100 → probabilités élevées (30,0%)**

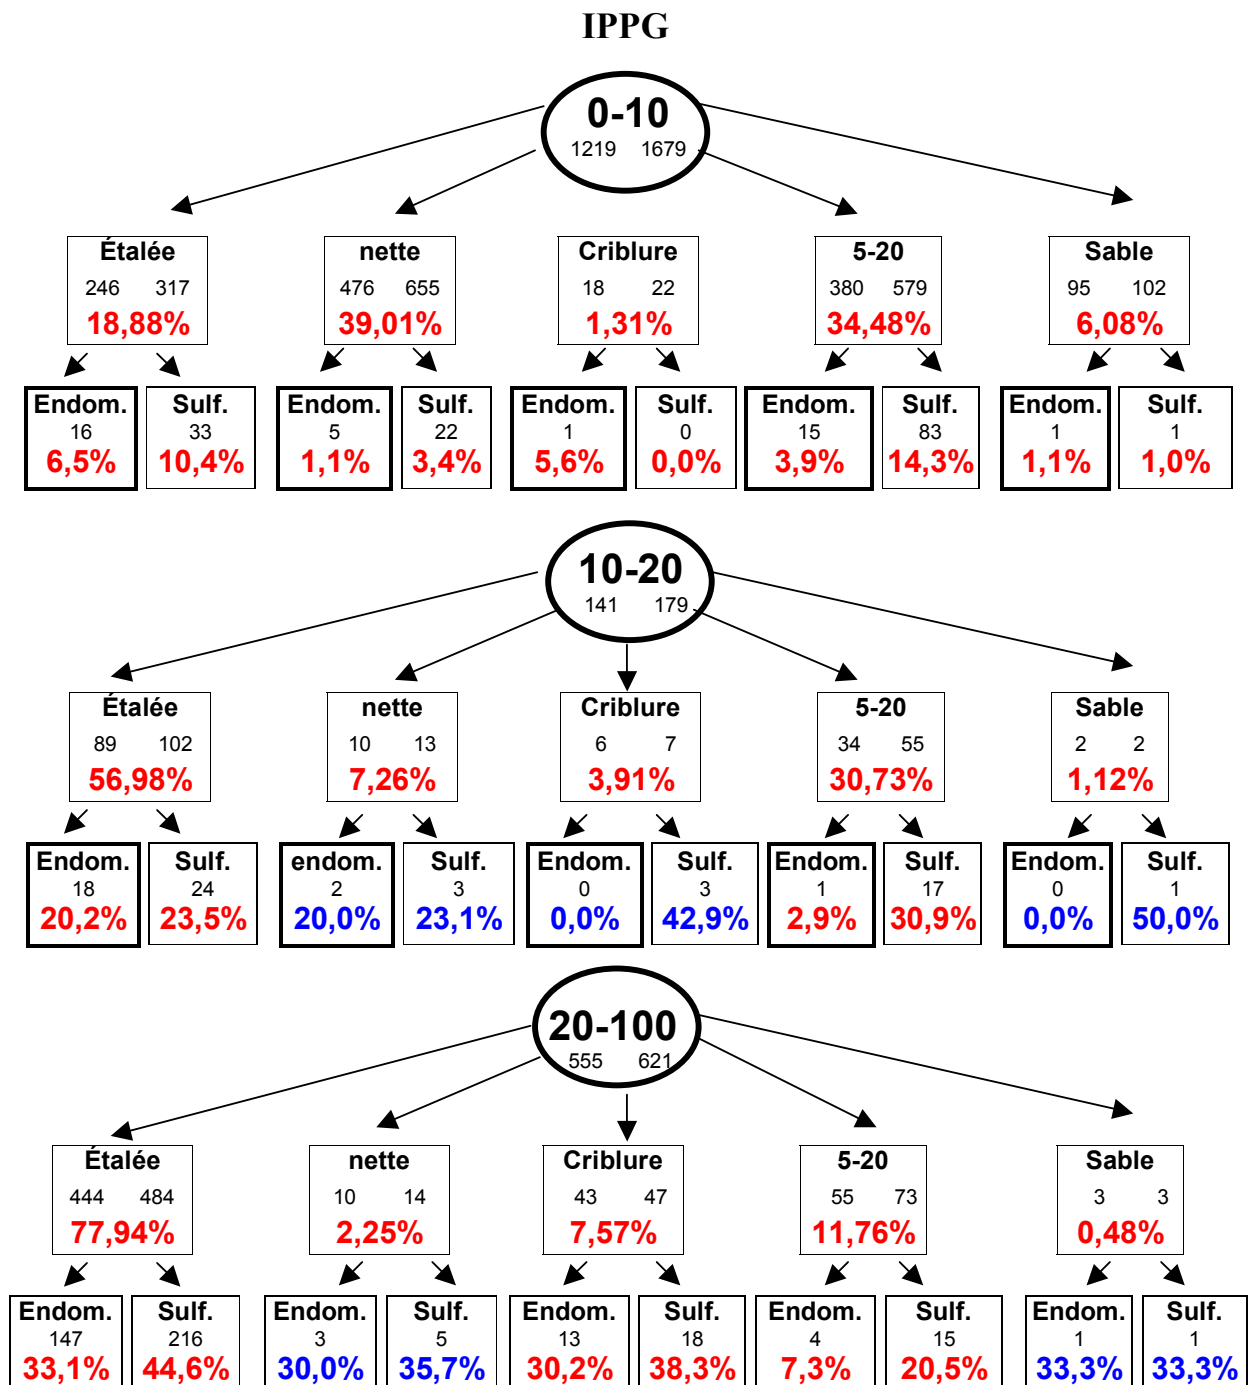
Figure 5.4 : Organigrammes (endomycetoz en fonction de l'IPPG et du calibre du remblai)

Cependant, les cas possédant des IPPG faibles sont à 75% constitués de pierre nette et 5-20. Des organigrammes ont été préparés afin de présenter les proportions de cas endommagés et sulfatés selon le calibre des remblais et les catégories d'IPPG. Dans chacune des cases identifiant le calibre du remblai et les valeurs d'IPPG nous retrouvons deux nombres. Le premier indique le nombre total de cas où nous avons pu calculer un indice de dommage et le second correspond au nombre total de dalles de béton. Les pourcentages sont calculés sur le premier chiffre pour l'endommagement et sur le second pour la sulfatation. Ainsi, parmi les 1679 dalles de béton où l'IPPG était dans l'intervalle 0-10, 655 correspondaient à un remblai de pierre nette et 22 de ces 655 (3,4%) présentaient de la sulfatation. Parmi ces 1679 cas, seuls 1219 ont permis le calcul de l'indice de dommages dont 476 pour des pierre nettes; dont 5 cas avec dommages moyens ou élevés, soit 1,1%.

Note : les valeurs en bleu sont non significatives en raison du faible nombre de cas.

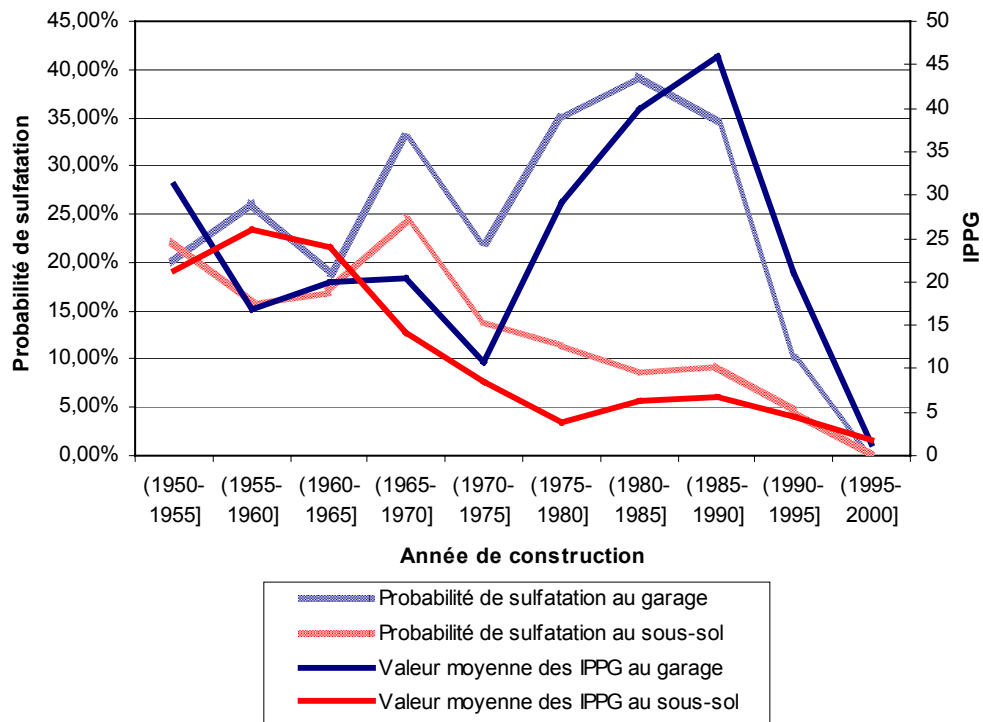
Figure 5.6 : Relation entre la présence de sulfatation et l'IPPG moyen par groupe d'âge.

L'âge de la maison est également un facteur influent dans le processus de sulfatation. Selon la [figure 5.6](#) nous remarquons une croissance continue de la probabilité de sulfatation pour le sous-sol jusqu'à un plateau de 24%, atteint après 30 ans. Pour le garage le plateau est d'environ 35% et est atteint après 10 ans. Le graphique montre le lien étroit dans le temps entre l'IPPG et la probabilité de sulfatation.

Note : une dalle est dite sulfatée peu importe l'épaisseur de sulfatation présente

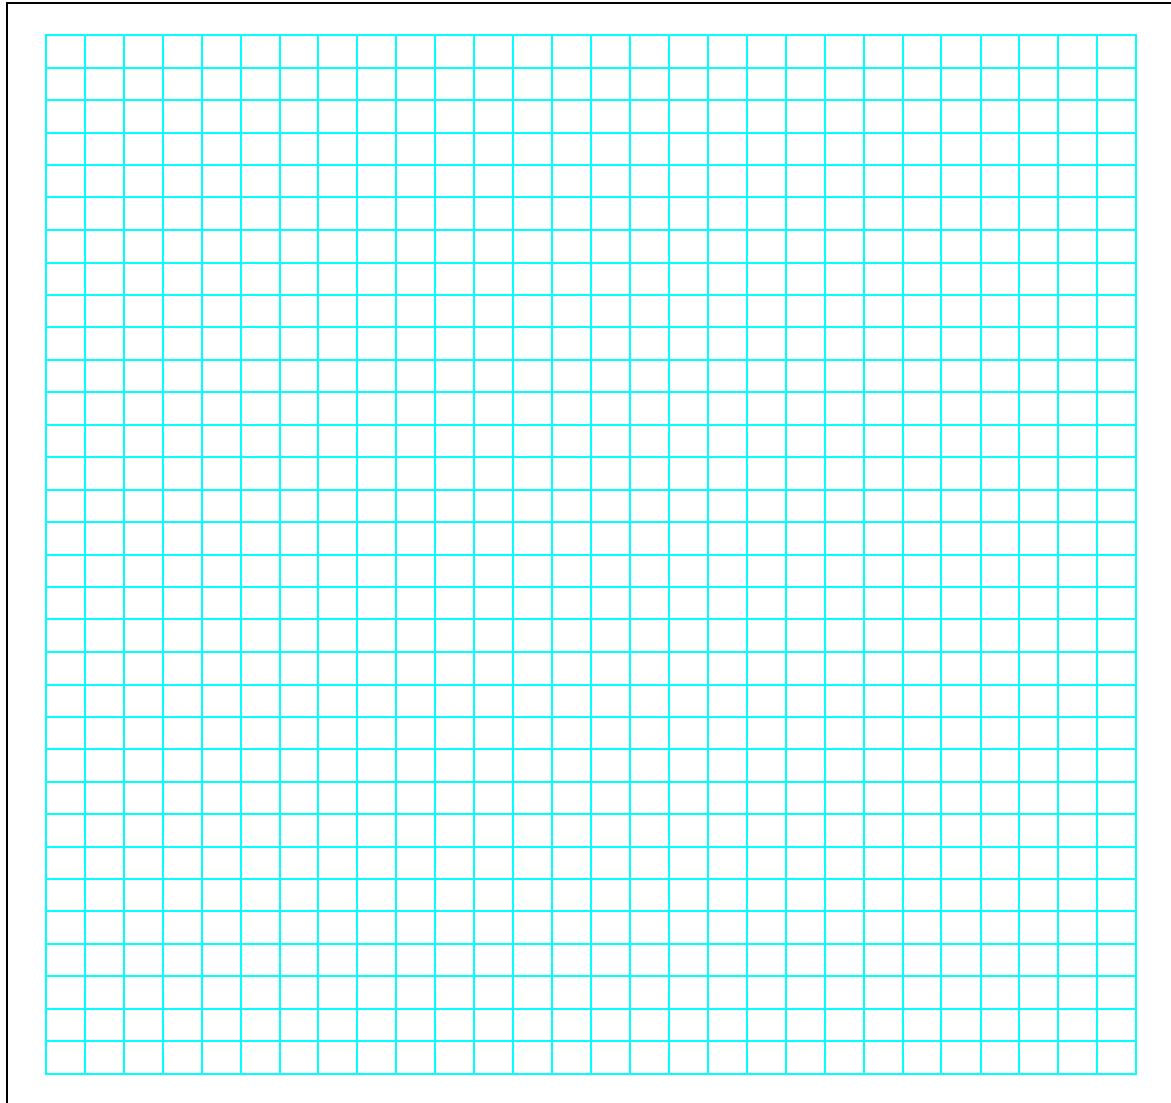
## 2.6 Croquis (sous-sol, garage et extérieur)

- Vue en plan

Le relevé visuel est normalement effectué par les mêmes techniciens que ceux qui exécutent le forage et récupèrent l'échantillon. La première étape consiste à bien identifier le bâtiment; l'adresse civique, le type de construction, l'année de construction, le propriétaire et les raisons qui le pousse à effectuer une expertise de pyrite. Par la suite l'inspection des lieux est réalisée à l'aide des sections 2.2, 2.3 et 2.4 du rapport type du Comité technique québécois. Un croquis résume les désordres relevés sur les éléments visuellement observables.

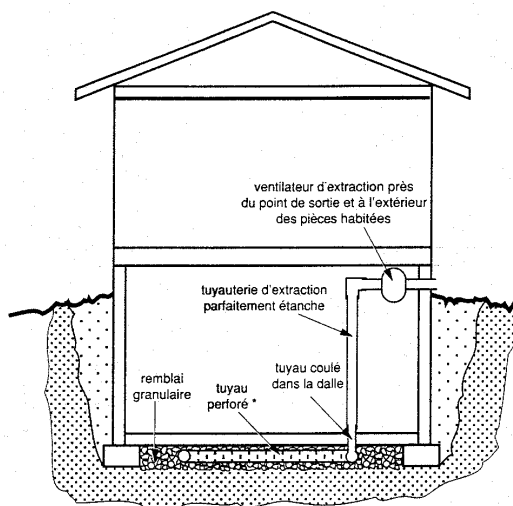
Exemple de ventilation sous la dalle

On recommande d'utiliser la technique suivante, au moins dans les régions où les dégagements de radon sont supérieurs à la normale ou lorsque d'autres gaz polluants se dégagent du sol.

- 1) Une dalle sur le sol devrait toujours reposer sur une couche de matériau granulaire d'au moins 100 mm (comme l'exige l'article 9.16.2.1) s'il n'y a pas de drains. S'il y a des drains, l'épaisseur de la couche doit être d'au moins 50 mm et

\*recommandé pour les régions où le radon est présent
