COMITÉ TECHNIQUE QUÉBÉCOIS
D'ÉTUDE DES PROBLÈMES DE GONFLEMENT
ASSOCIÉS À LA PYRITE

***PROTOCOLE D'EXPERTISE
SUR BÂTIMENTS
RÉSIDENTIELS EXISTANTS***

DOCUMENT CTQ-M200

20 juillet 1999

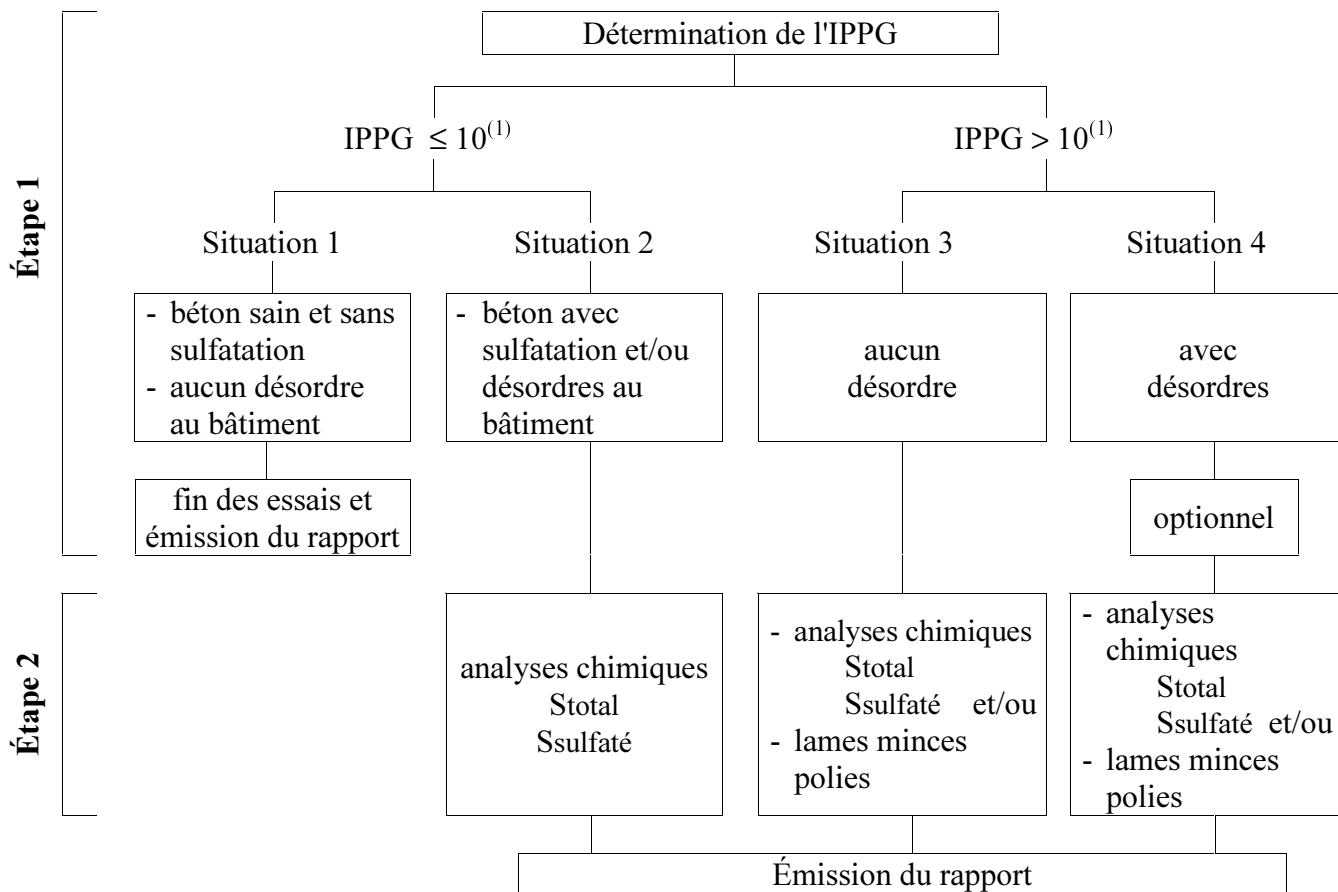
2.5.1.5 Synthèse – étape 1

Considérant l'IPPG, l'état du béton et les désordres au bâtiment, l'organigramme ci-dessous permet de déterminer s'il est nécessaire de procéder à l'étape 2.

(1) Un jugement professionnel devra être réalisé par le personnel technique réalisant les essais en laboratoire afin de valider la stratégie proposée dans l'organigramme. Il est de la responsabilité du professionnel de réaliser les essais nécessaires afin de rencontrer les objectifs de ce protocole.

- IPPG ≤ 10 ;
- béton avec sulfatation et/ou désordres au bâtiment.

On doit alors procéder à des analyses chimiques (Stotal et Sulfaté) afin de déterminer si, malgré un faible IPPG, les granulats contiennent les sulfures nécessaires pour provoquer la sulfatation du béton et/ou les dommages observés au bâtiment et s'ils en contiennent toujours suffisamment pour continuer à générer des désordres.

- IPPG > 10 et aucun désordre observé.

- IPPG > 10 et béton avec sulfatation et désordres au bâtiment.
