# **MANUEL D'INSPECTION DES STRUCTURES**

**FÉVRIER 2010**

Québec

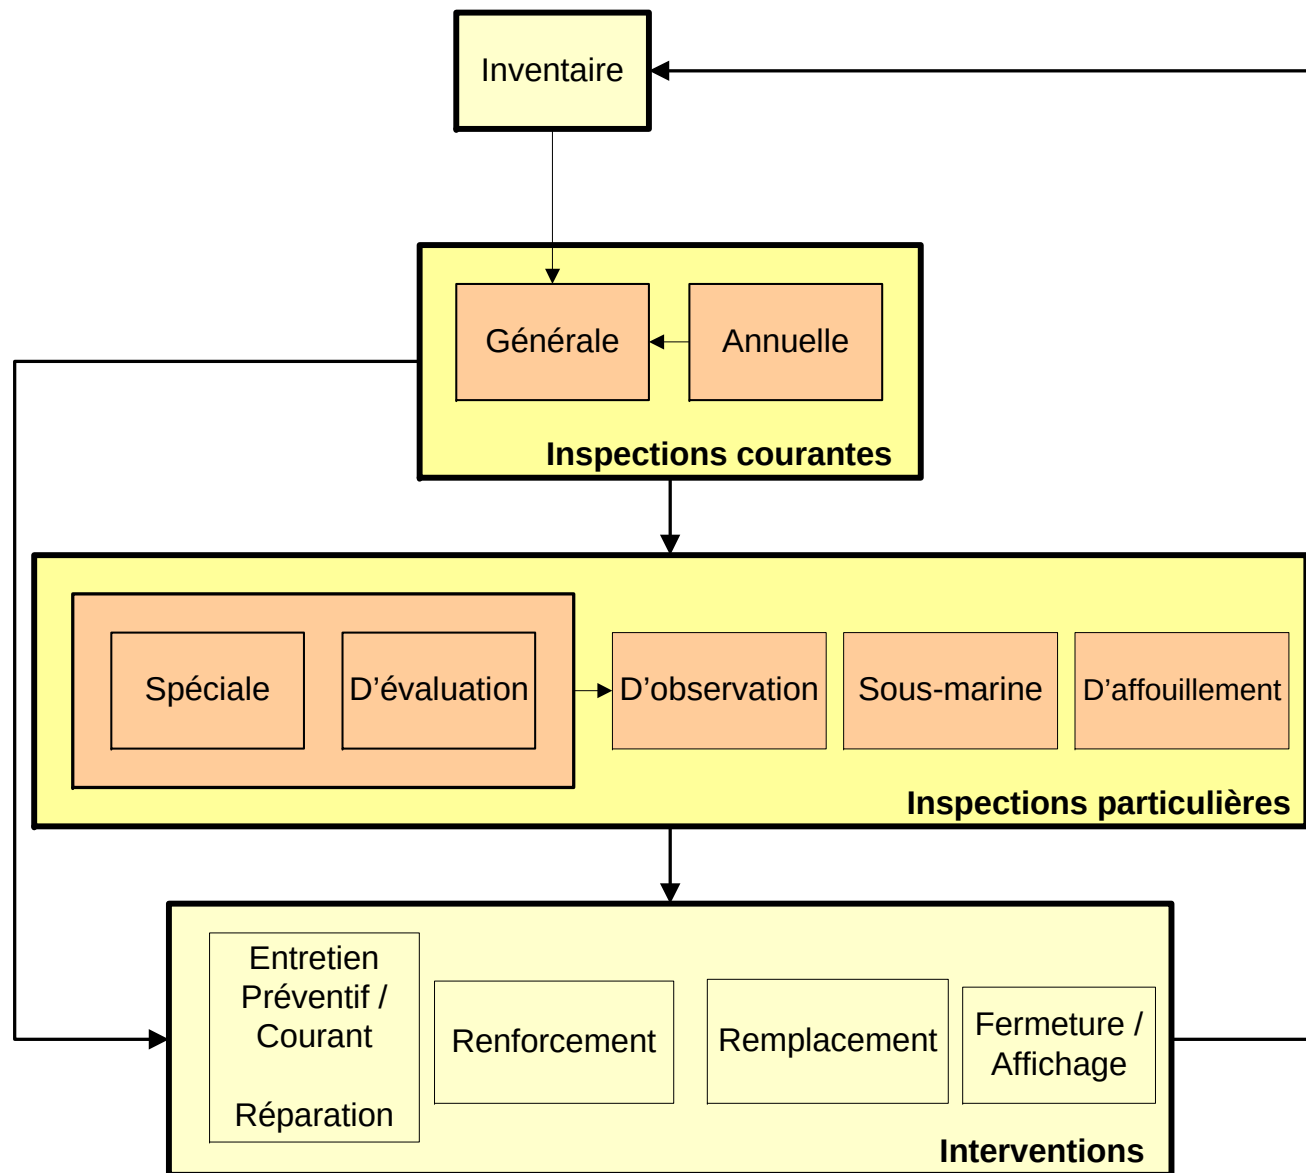
**Figure 1.3-1** Programme d'inspection des structures

Le programme d'inspection, montré à la figure 1.3-1, est constitué d'inspections courantes et d'inspections particulières.

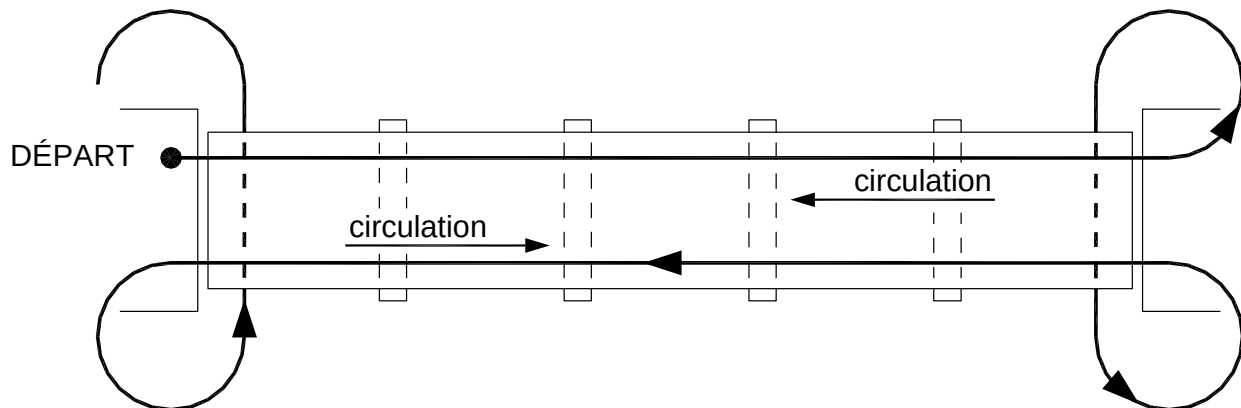
L'inspection annuelle se déroule à pied, sans équipement d'accès spécial. De façon à optimiser ses déplacements et à assurer sa sécurité, l'inspecteur est invité à se déplacer dans le sens contraire de la circulation tel que montré sur la figure 1.5-1.

**Figure 1.5-1** Circulation de l'inspecteur lors de l'inspection annuelle

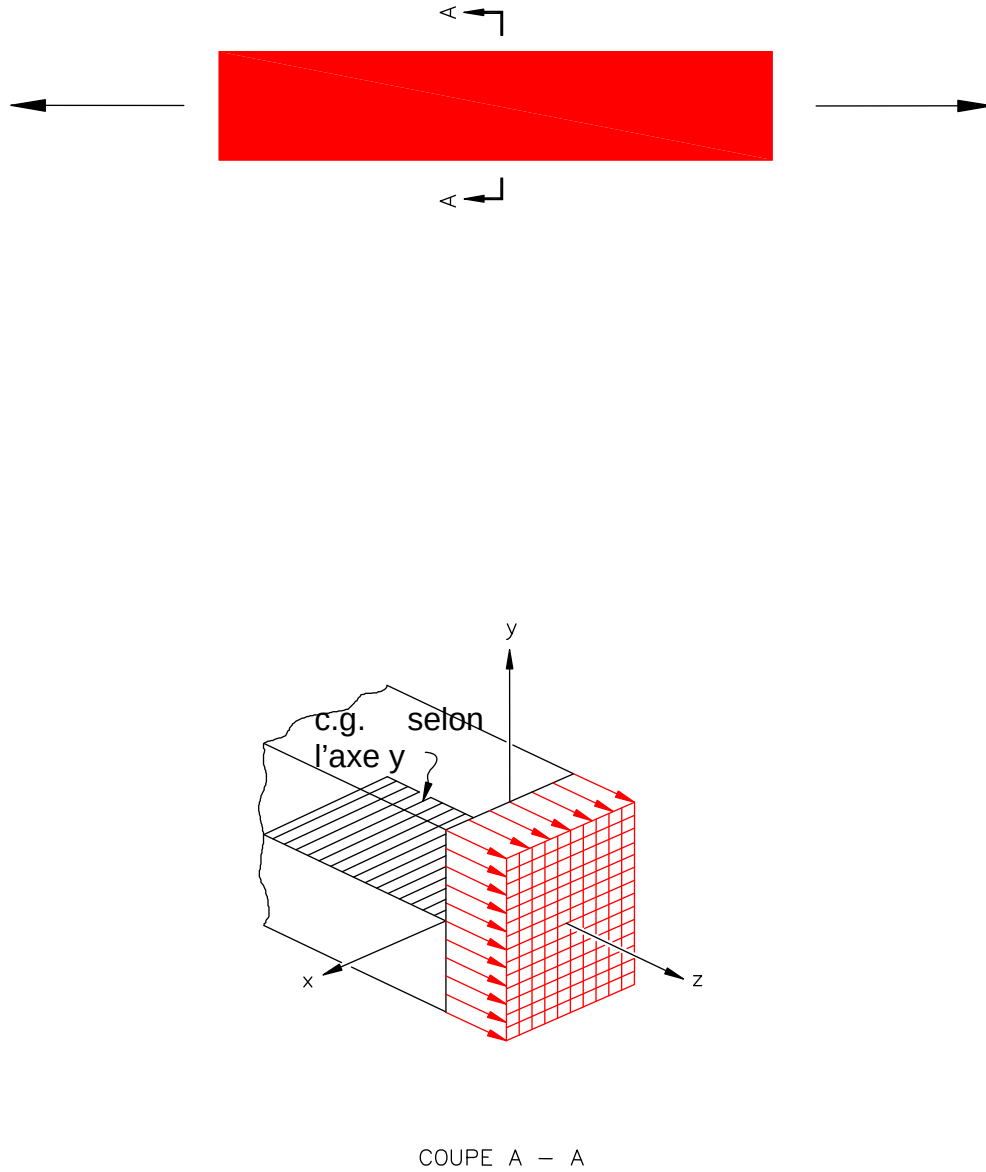
L'effort axial agit essentiellement dans la direction de l'axe longitudinal d'une pièce. Cet effort peut être de la traction ou de la compression (figures 2.3-1 et 2.3-2).

La traction tend à étirer le matériau contrairement à la compression qui tend à l'écraser. Les contraintes engendrées par l'effort axial sont constantes sur toute la section de la pièce.

**Figure 2.3-1** Effort axial de traction

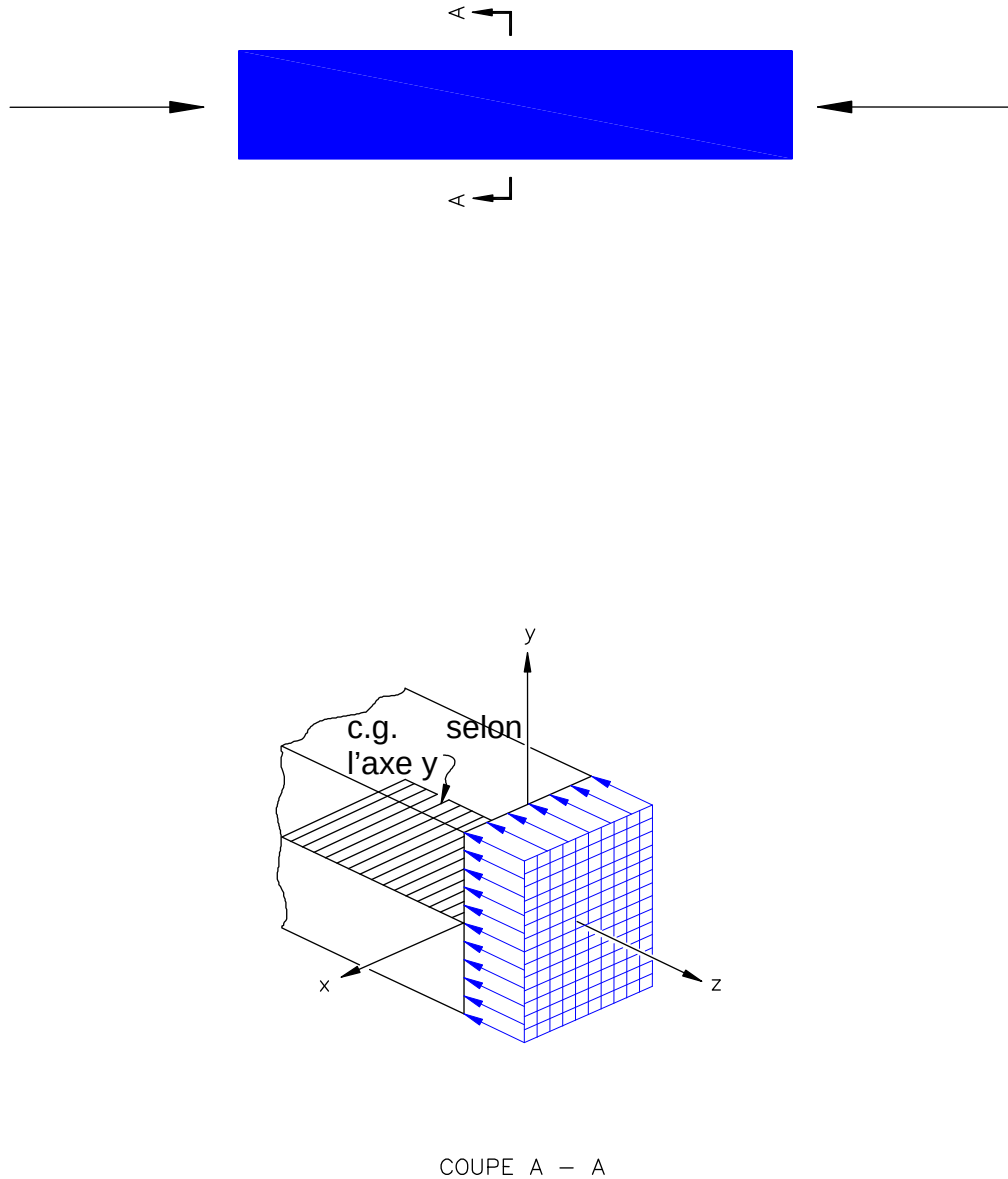
**Figure 2.3-2** Effort axial de compression

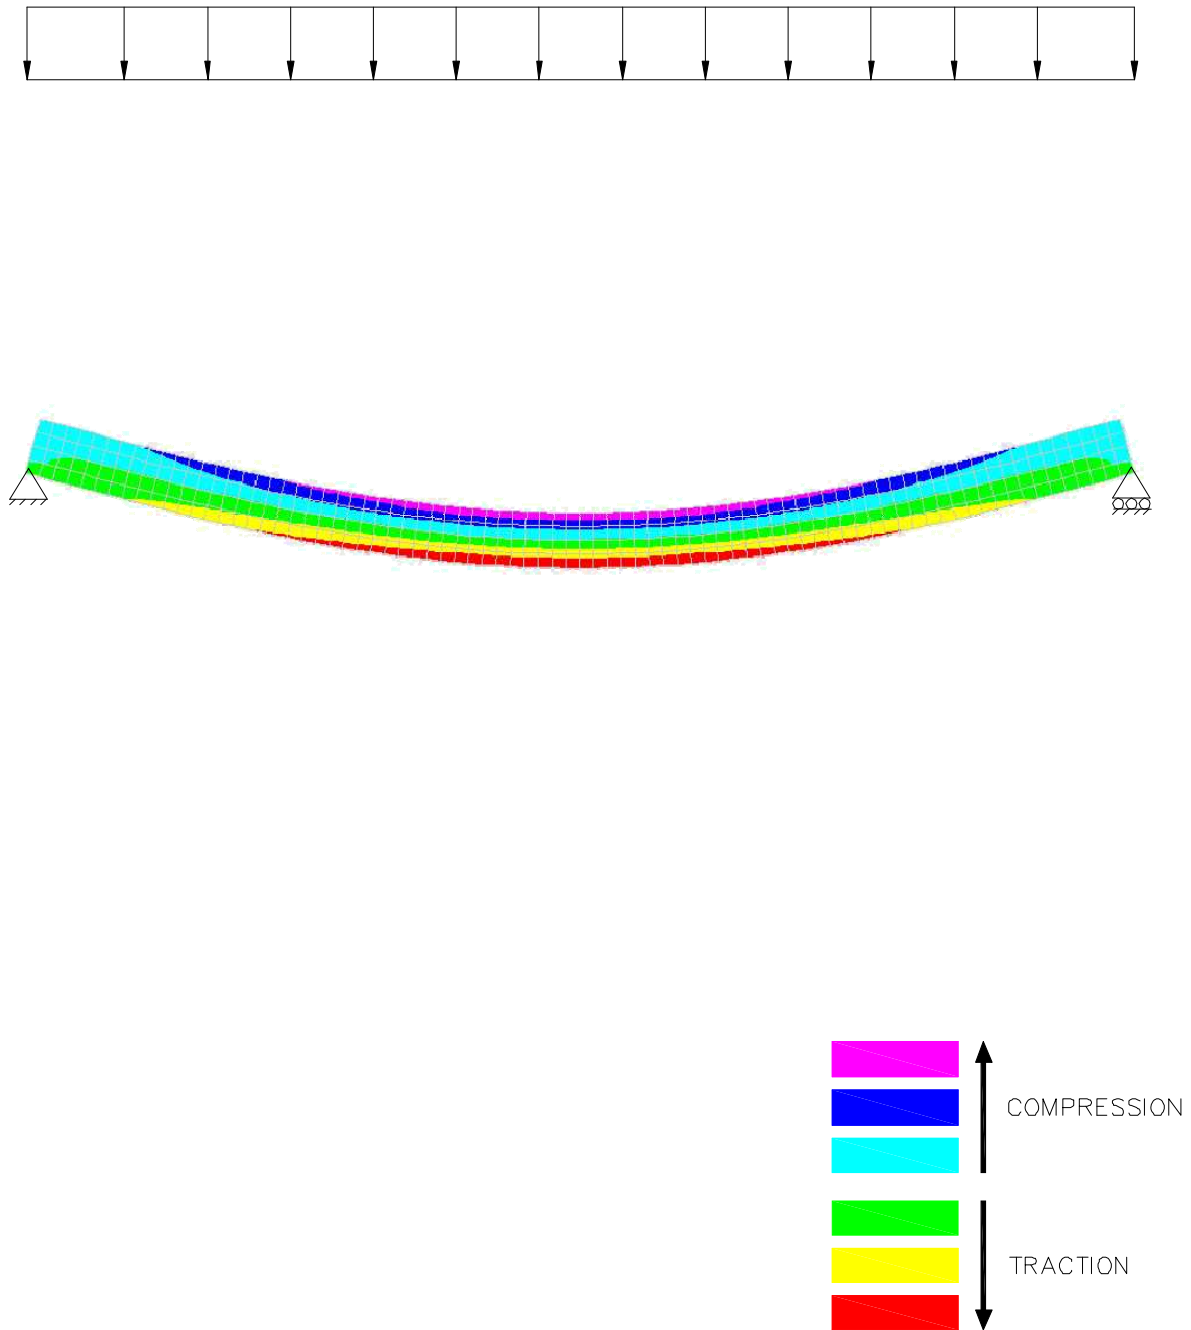
**Figure 2.3-3** Contraintes principales dues au moment fléchissant - travée simple

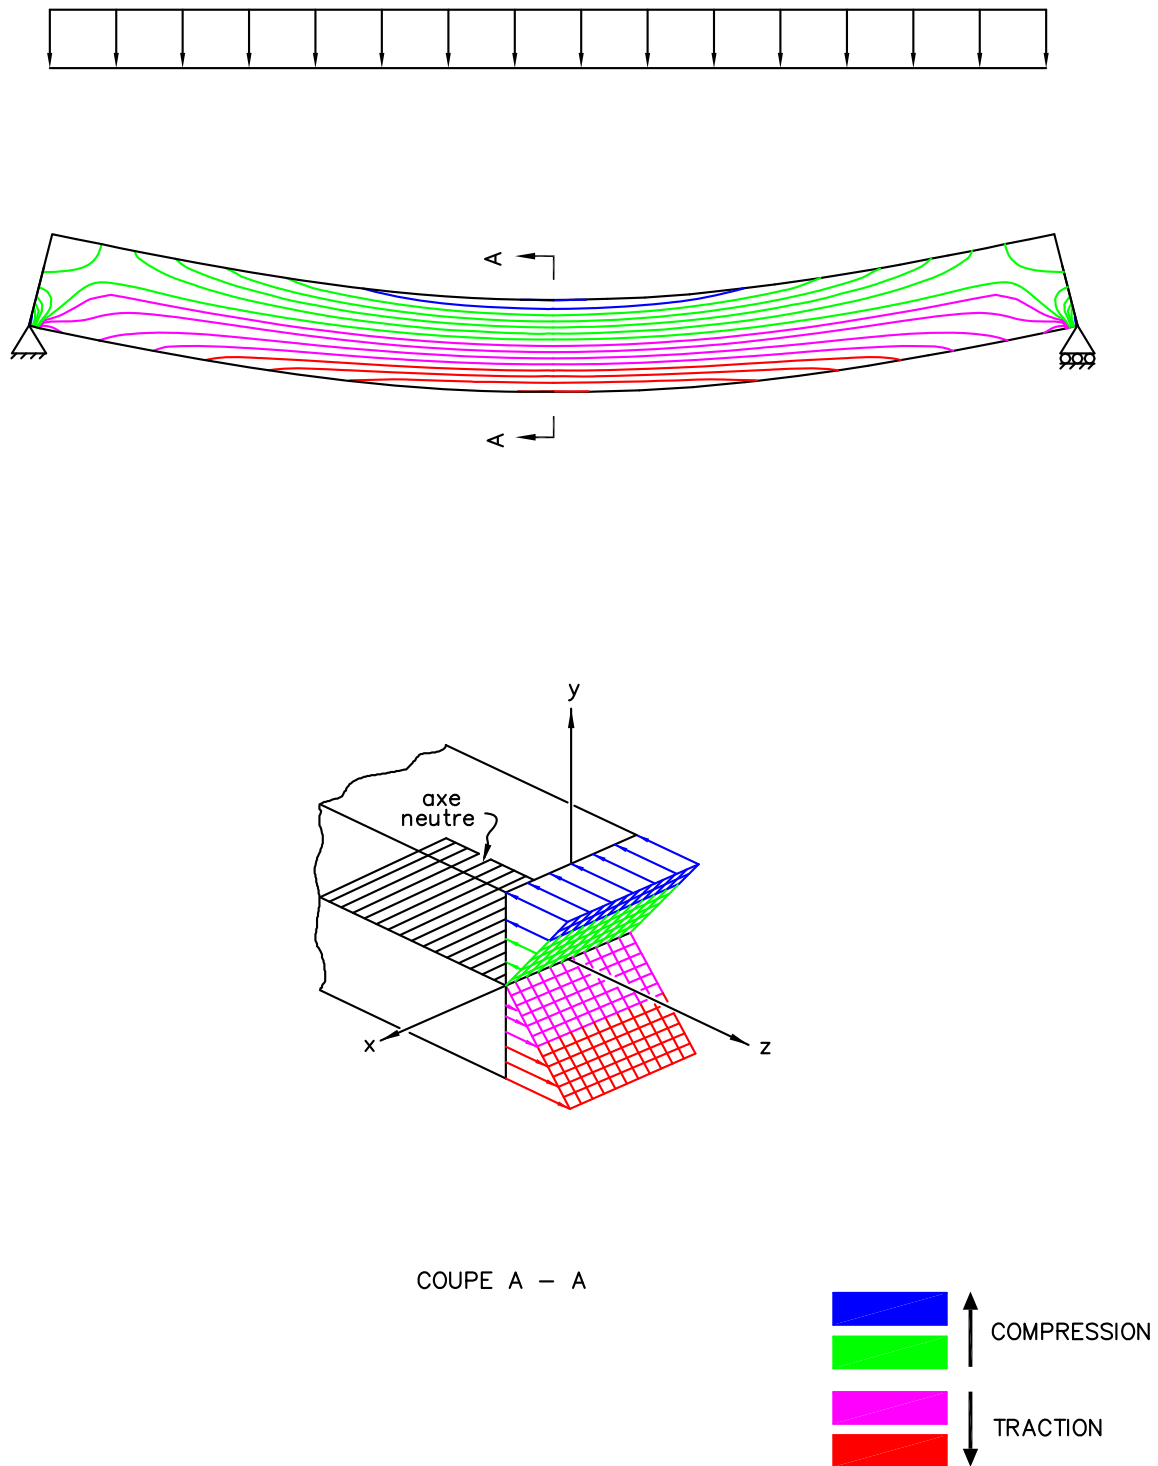
**Figure 2.3-4** Lignes d'iso-contraintes principales dues au moment fléchissant – travée simple

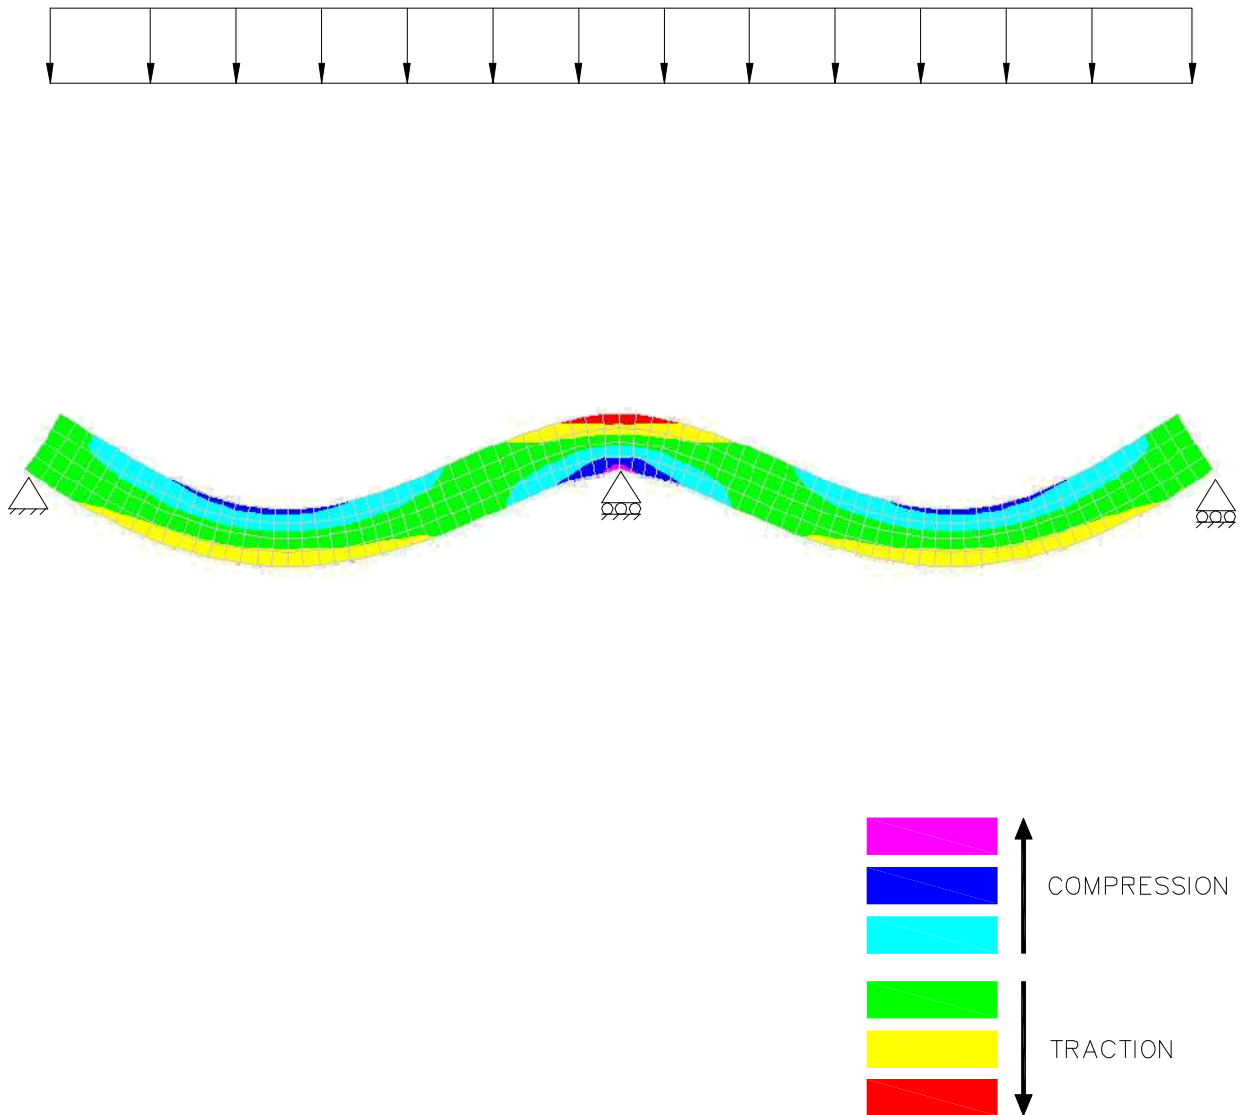
Pour une pièce chargée de la même façon, mais appuyée sur trois appuis, le même principe s'applique sauf que le sens des contraintes est inversé au-dessus de l'appui central où le moment fléchissant est négatif. Ainsi, le bas de la section est tendu au milieu des portées et comprimé au-dessus de l'appui central. De même, le haut de la section est comprimé au milieu des portées et tendu au-dessus de l'appui central. La figure 2.3-5 montre le cheminement des contraintes de compression et de traction le long de la pièce et la figure 2.3-6 indique leur intensité. On remarque que de part et d'autre de l'appui central existe une zone où le moment fléchissant change de sens; cette zone où le moment fléchissant devient nul s'appelle le point d'inflexion.

**Figure 2.3-5** Contraintes principales dues au moment fléchissant – travée continue

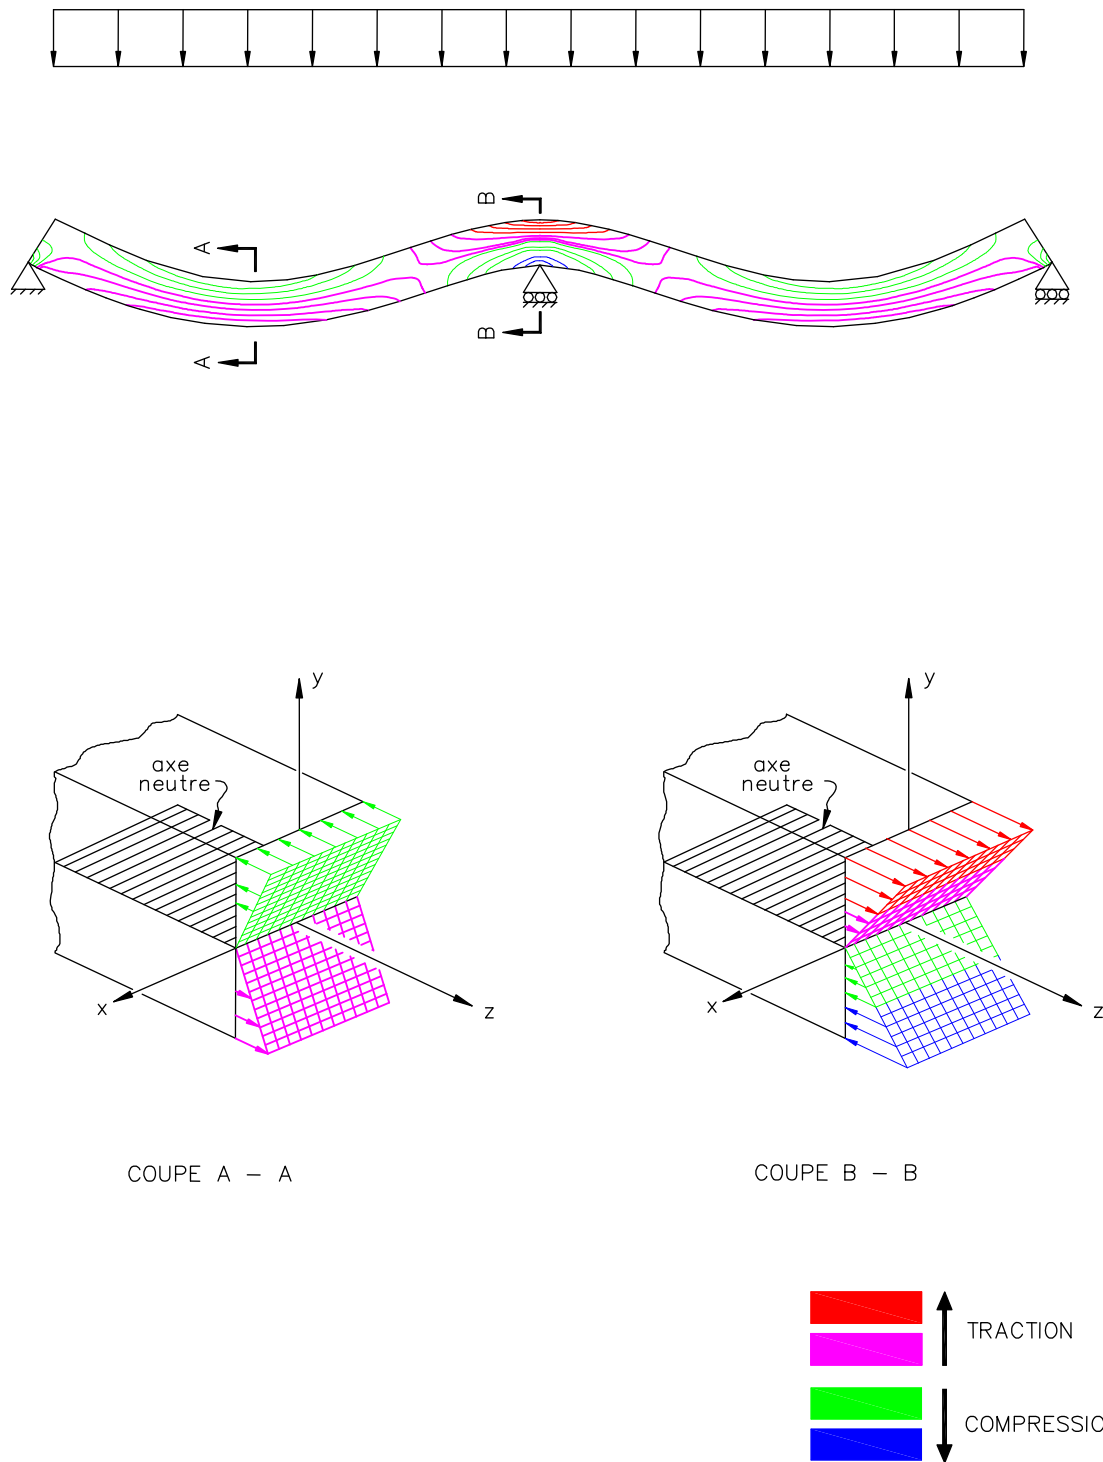
**Figure 2.3-6** Lignes d'iso-contraintes principales dues au moment fléchissant – travée continue

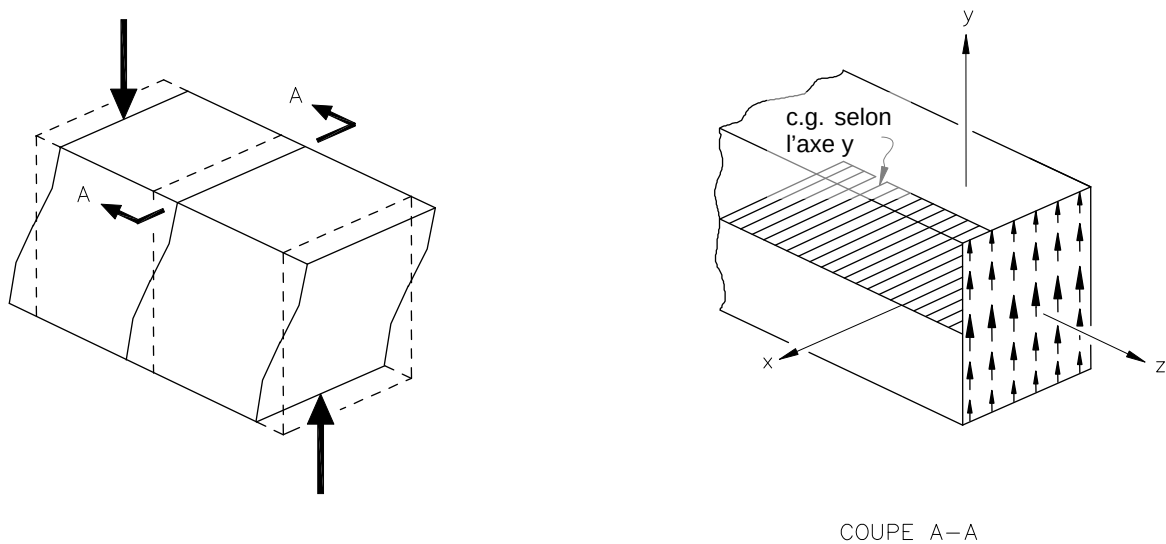
L'effort tranchant est un effort qui agit perpendiculairement à l'axe longitudinal d'une pièce. Cet effort tend à cisailer une section d'un élément structural par rapport à la section adjacente. Les contraintes induites par cet effort sont parallèles à cette section, maximales à l'axe neutre et nulles aux extrémités (figure 2.3-7).

**Figure 2.3-7** Contraintes de cisaillement causées par l'effort tranchant

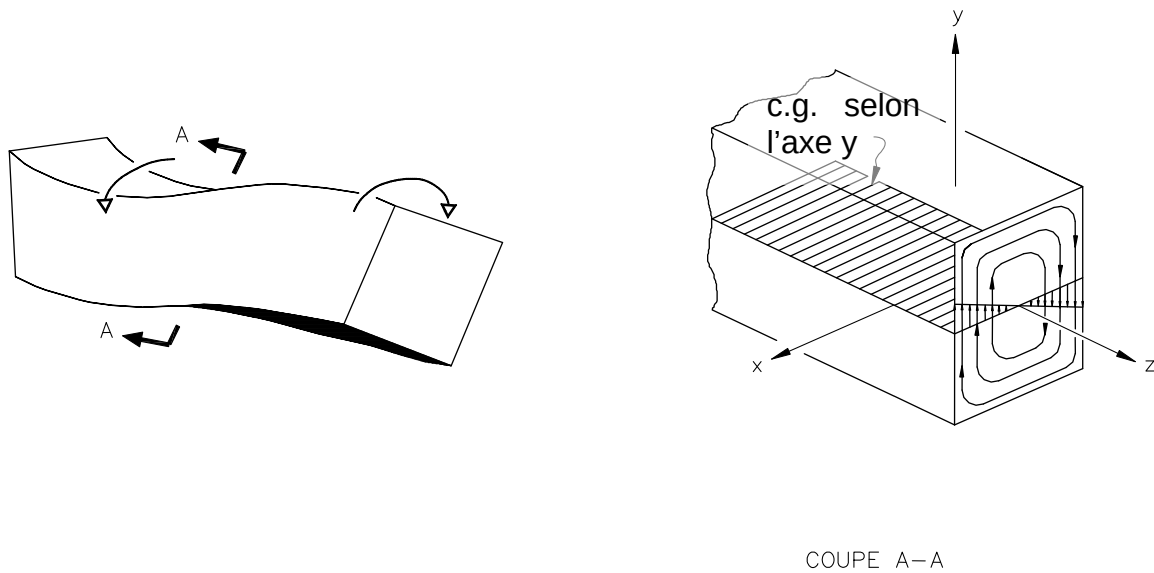
La torsion est un effort qui cisaille une section, autour de l'axe longitudinal de la pièce, par rapport à la section adjacente. Les contraintes de cisaillement induites par cet effort sont parallèles à la section, maximales sur son pourtour et nulles au centre (figure 2.3-8). L'effort de torsion est un effort peu courant dans les structures.

**Figure 2.3-8** Contraintes de cisaillement causées par l'effort de torsion

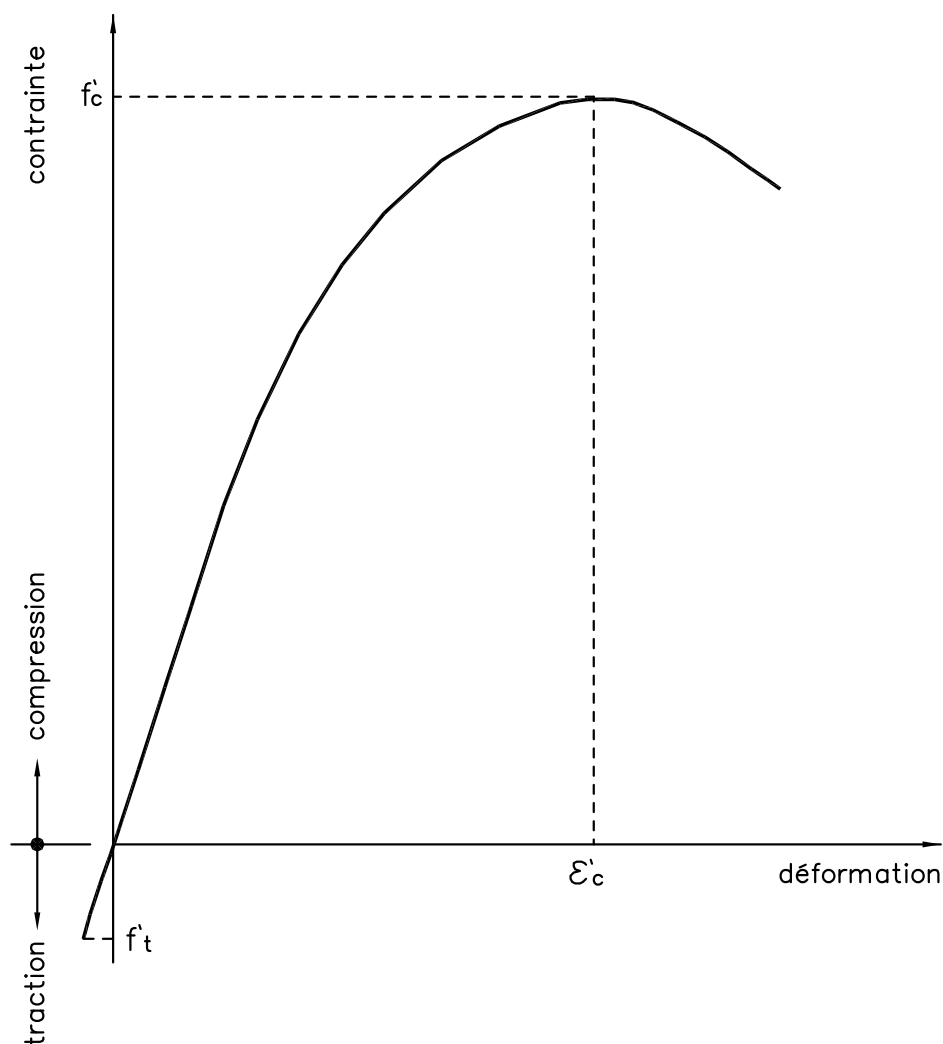
Quant à résistance du béton à la traction,  $f'_t$ , celle-ci est très faible. D'ailleurs, lors de la conception des structures, la résistance à la traction du béton est souvent négligée et on ne considère que la résistance en compression du béton.

**Figure 2.4-1** Courbe contrainte – déformation du béton

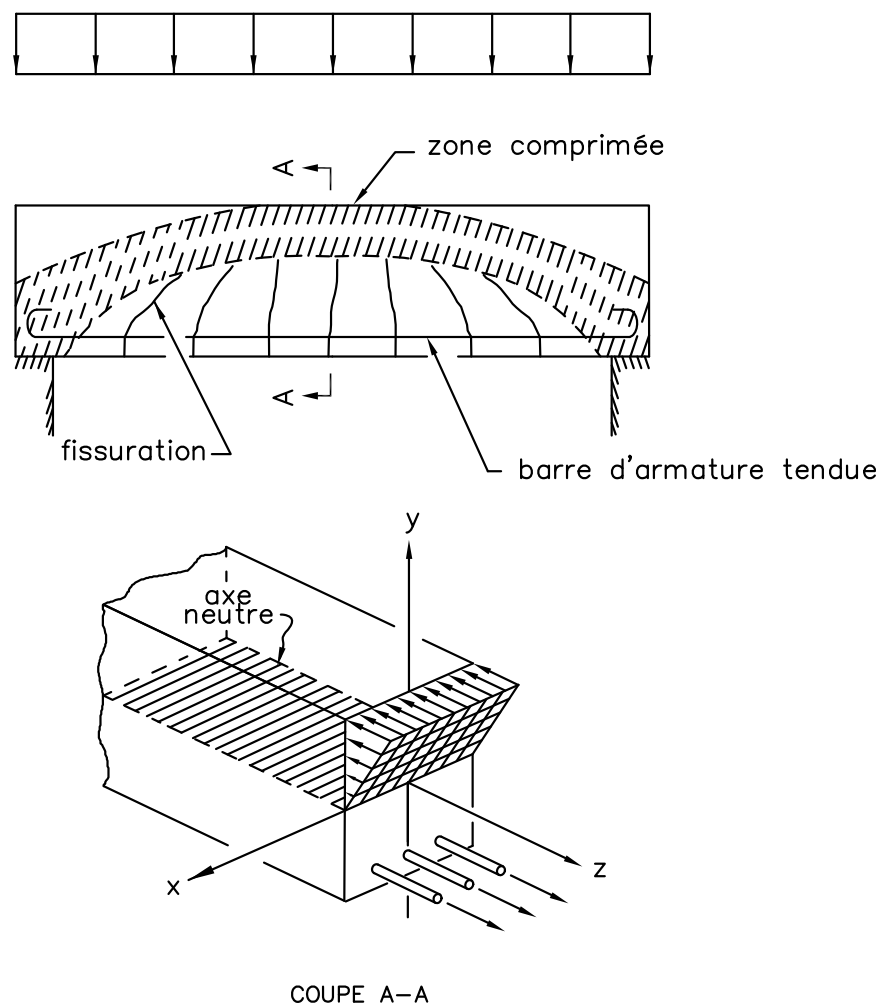
Comme il a été présenté à la section 2.3.2, l'effort de flexion induit des contraintes de compression et de traction. Puisque le béton est un matériau de faible résistance à la traction, des fissures apparaissent dans les zones tendues. Des barres d'armature sont alors utilisées dans ces zones afin de reprendre l'effort de traction. Le béton armé est donc un matériau formé par l'association de béton et de barres d'armature disposées de façon à utiliser au mieux les propriétés respectives de chacun (figure 2.4-2).

**Figure 2.4-2** Principe du béton armé

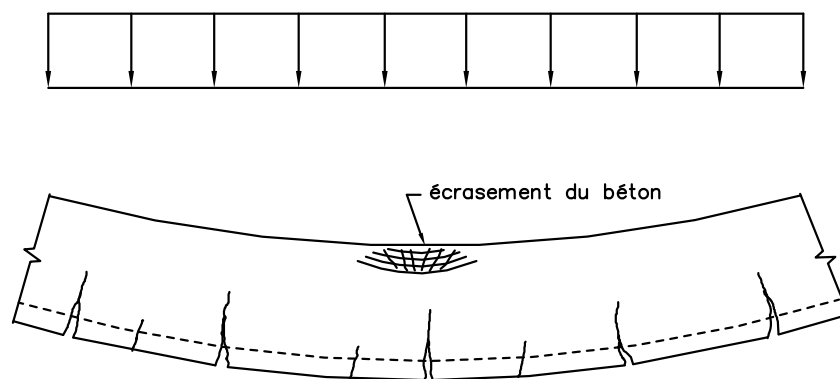
Lors de la conception, la pièce en béton armé est dimensionnée de telle sorte que sa rupture en flexion survienne après une grande déformation. Cette déformation provoque l'écrasement du béton en compression. Avant que ne survienne cet écrasement, la rupture est prévisible, car la grande déformation de la pièce, reprise par les barres d'acier, sert d'avertissement. Il s'agit alors d'une rupture ductile (figure 2.4-3).

**Figure 2.4-3** Rupture ductile

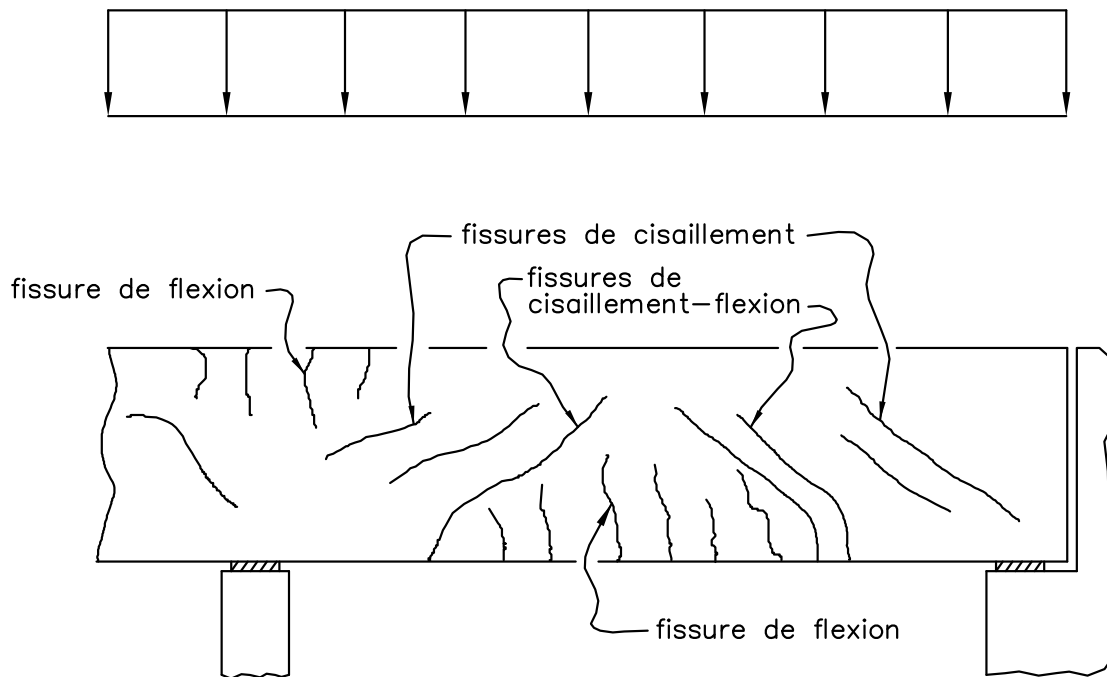
Comme mentionné à la section 2.3, l'effort de flexion engendre généralement un effort tranchant. La figure 2.4-4 montre l'état de fissuration d'une poutre soumise à un moment fléchissant et à un effort tranchant. Dans une poutre en béton armé, l'effort tranchant produit une contrainte de traction qui cause la fissuration oblique de l'âme. Pour qu'une telle fissure ne produise pas la rupture de la pièce, on a recours à des armatures transversales à l'axe longitudinal de la poutre aussi appelées étriers. Les armatures transversales servent à couder efficacement l'âme après la fissuration.

**Figure 2.4-4** Fissuration type d'une poutre en béton armé

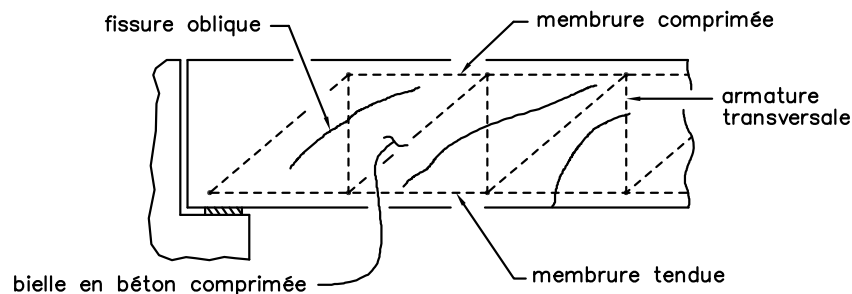
Une fois la fissuration produite au niveau de l'âme, la poutre en béton armé, toujours soumise à des efforts de flexion et de cisaillement, se comporte comme un treillis en plan (figure 2.4-5). Ce treillis comprend une membrure comprimée constituée de la zone en compression de la poutre et une membrure tendue constituée de la zone en traction. Ces deux membrures sont reliées par les armatures transversales et par des bielles en béton comprimées comprises entre les fissures obliques.

**Figure 2.4-5** Analogie du treillis en plan pour l'effort tranchant

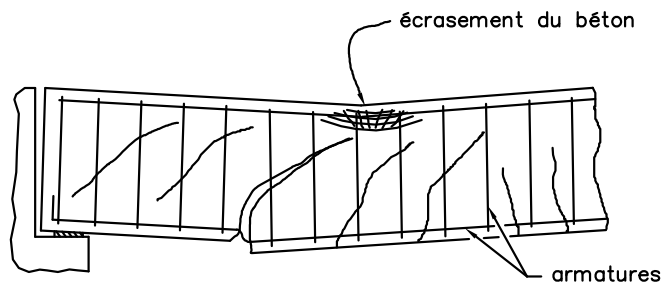
Lorsque les armatures sont en nombre insuffisant, la fissuration oblique de l'âme produit leur plastification. Elles sont alors incapables de couder efficacement l'âme, ne pouvant s'opposer à l'ouverture des fissures. Il se produit alors une rupture due à l'écrasement du béton qui fait suite à la plastification des étriers. Cette rupture par compression horizontale est caractérisée par une rotation de la poutre par rapport au sommet de la fissure la plus critique et produisant l'écrasement du béton (figure 2.4-6).

**Figure 2.4-6** Rupture par compression horizontale

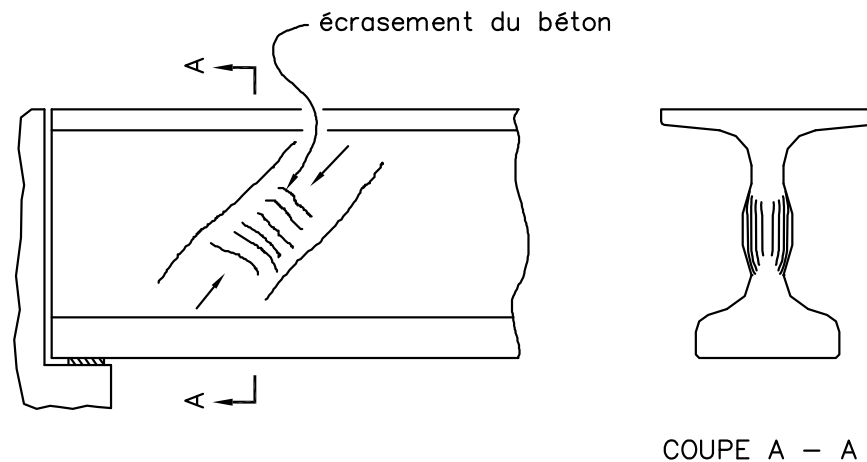
Il faut s'assurer également que les bielles en béton, délimitées par les fissures obliques, ne sont pas trop comprimées afin d'éviter qu'elles ne s'écrasent ou flambent avant la plastification des armatures transversales. Cette rupture par écrasement ou flambement oblique de l'âme, quoique très rare, survient surtout dans le cas des poutres à âme mince (figure 2.4-7).

**Figure 2.4-7** Rupture par flambement oblique

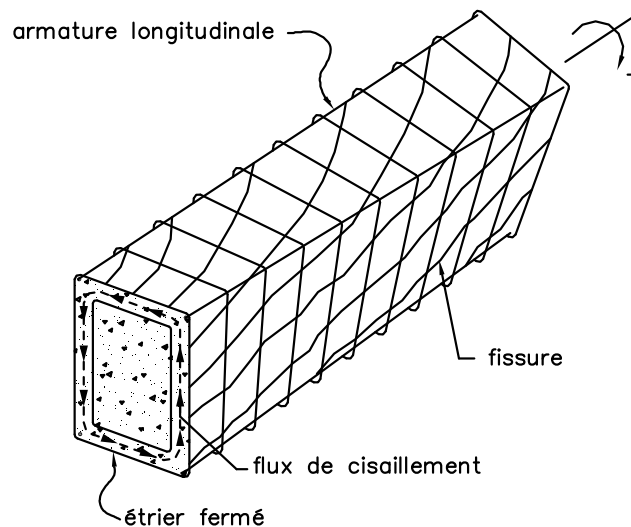
Dans le cas de la torsion, les fissures se développent sur toutes les faces de la pièce (figure 2.4-8), tel un treillis spatial. Pour éviter la rupture de la pièce, des armatures transversales sont également utilisées, mais cette fois-ci, les étriers doivent être fermés, car le cisaillement circule autour de la section.

**Figure 2.4-8** Analogie du treillis spatial pour la torsion

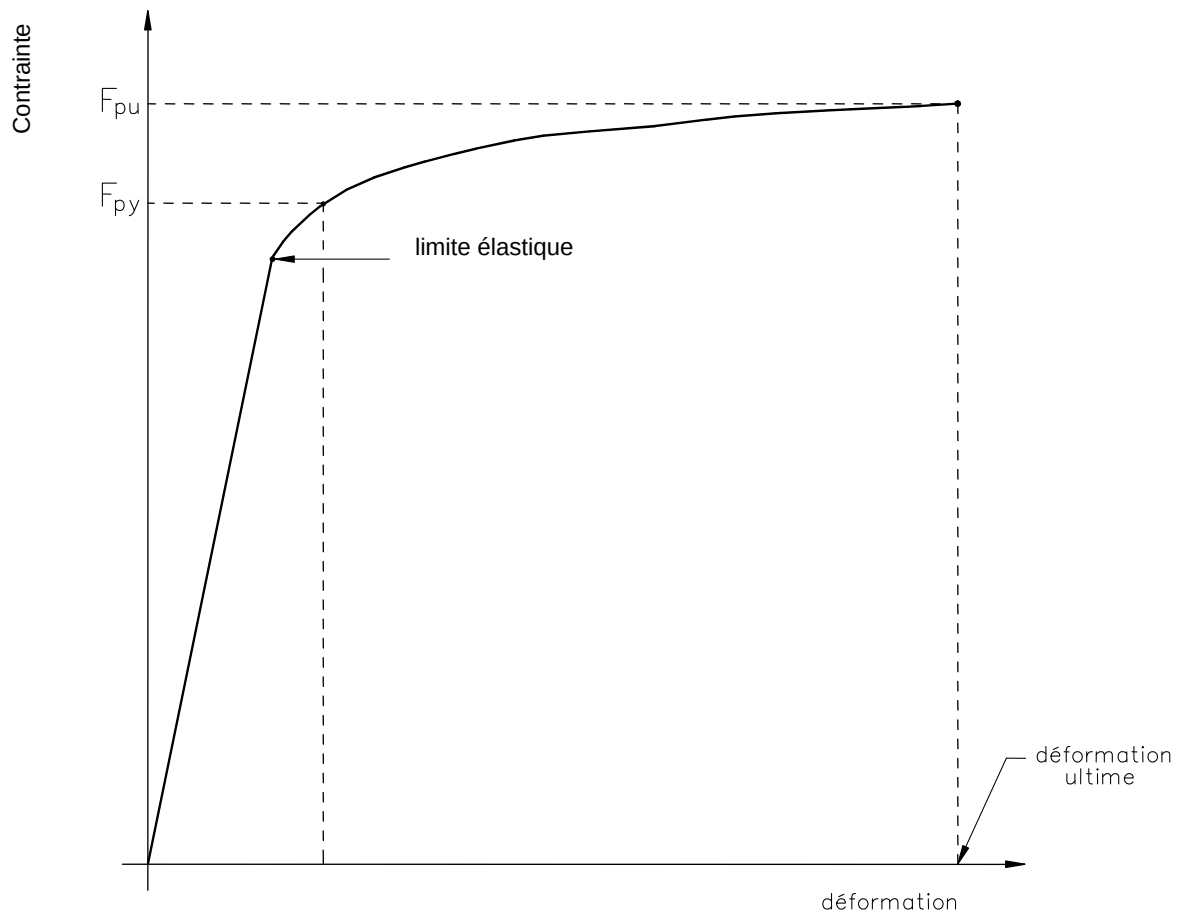
Une courbe contrainte-déformation caractéristique de l'acier de précontrainte est montrée à la figure 2.4-9. À noter que cette courbe ne présente pas de plateau plastique comme on trouve généralement dans les aciers ordinaires et que la portion entre la limite élastique ( $f_{py}$ ) et la limite ultime ( $f_{pu}$ ) représente la zone d'écrouissage garantissant un minimum de déformabilité avant la rupture et assurant ainsi une rupture ductile.

**Figure 2.4-9** Courbe contrainte – déformation de l'acier de précontrainte

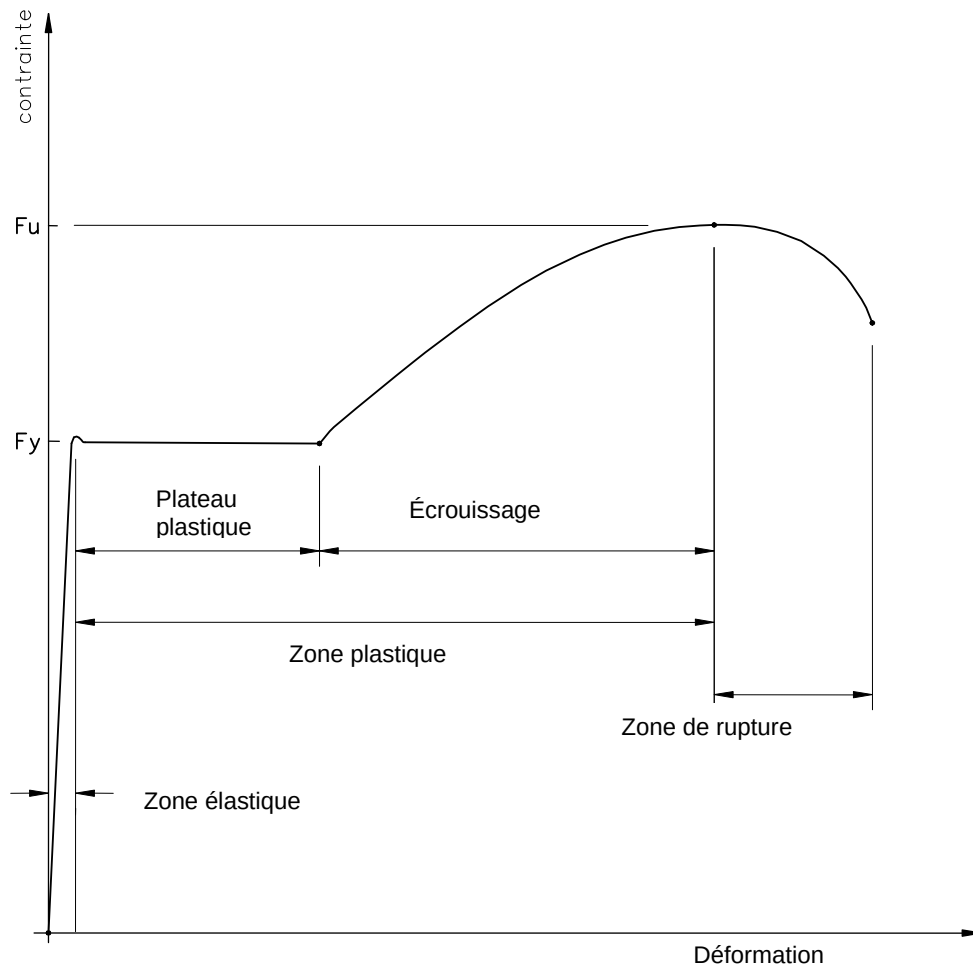
Les aciers les plus courants ont une bonne réserve de capacité entre le début de la plastification et la rupture (figure 2.4-10), ce qui assure la ductilité de la pièce, dont la mise hors service se fait par plastification de la section. Cependant, pour les aciers à haute résistance qui sont moins ductiles, la mise hors service de la pièce peut se faire par fracture soudaine de la pièce.

**Figure 2.4-10** Courbe contrainte – déformation de l'acier

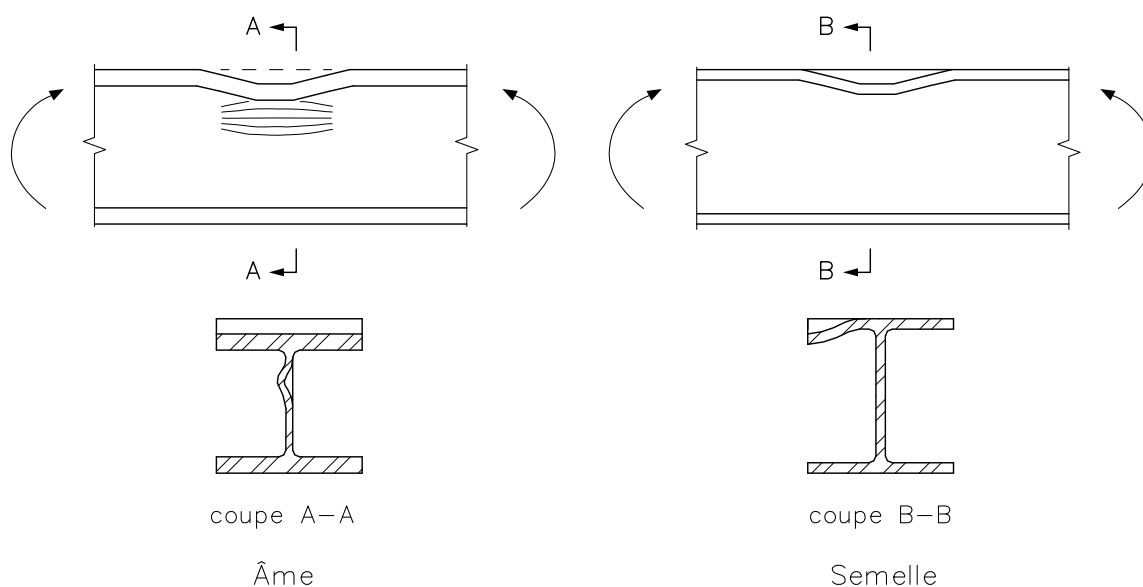
La figure 2.4-11 montre le voilement de la semelle supérieure et de la partie supérieure de l'âme d'une poutre soumise à un effort de flexion positif.

**Figure 2.4-11** Voilement d'une pièce en flexion

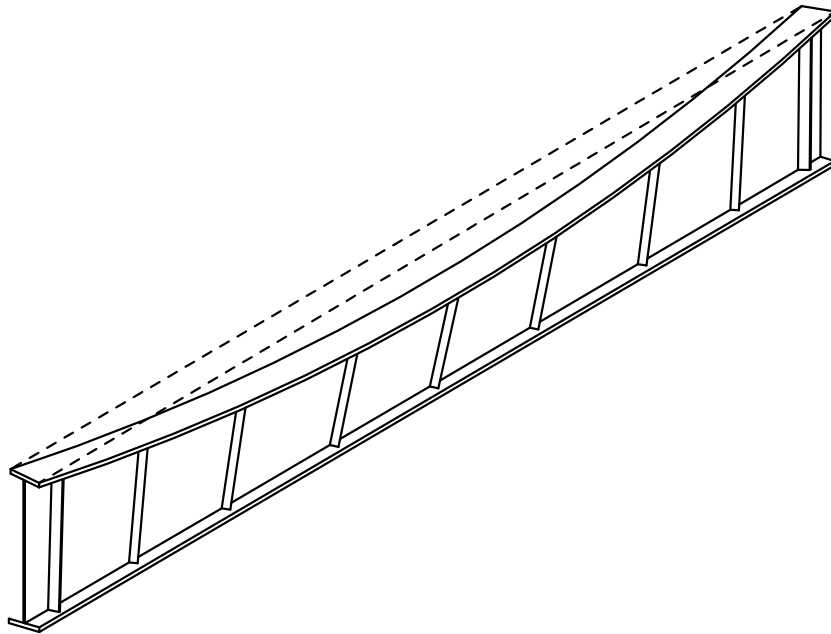
Le déversement correspond à une déformation latérale de la semelle en compression accompagnée d'une rotation de la section par rapport à l'axe longitudinal de la pièce (figure 2.4-12).

**Figure 2.4-12** Déversement d'une pièce en flexion

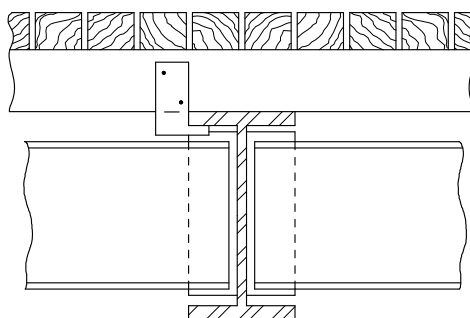
DÉTAIL TYPE POUR PLATELAGE EN BOIS

**Figure 2.4-13** Supports latéraux

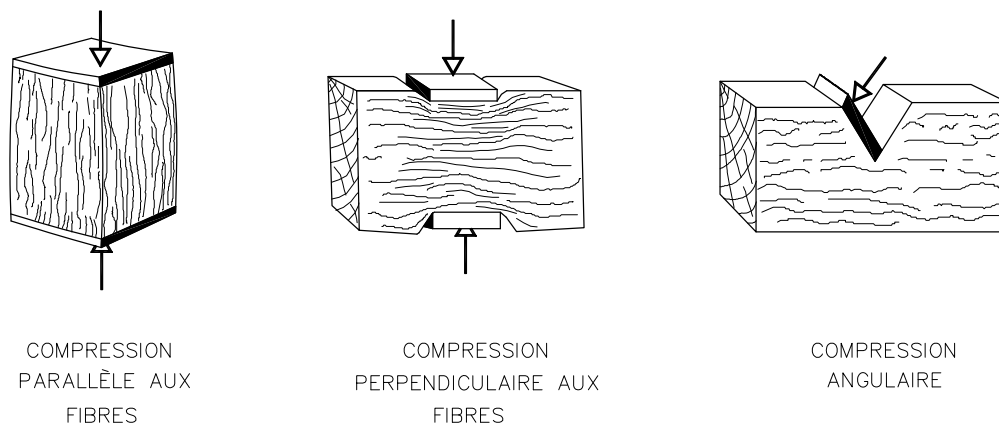
La résistance du bois à la compression perpendiculaire aux fibres est difficile à mesurer à cause des déformations qui l'accompagnent. Cette résistance s'accroît avec la déformation et atteint un maximum lorsque la lignocellulose est entièrement comprimée au tiers environ de son volume original. En compression perpendiculaire aux fibres, les fibres non sollicitées aident directement celles qui le sont.

La résistance du bois en compression angulaire se situe entre les valeurs de résistance de la compression parallèle et de la compression perpendiculaire aux fibres.

**Figure 2.4-14** Effort de compression dans le bois

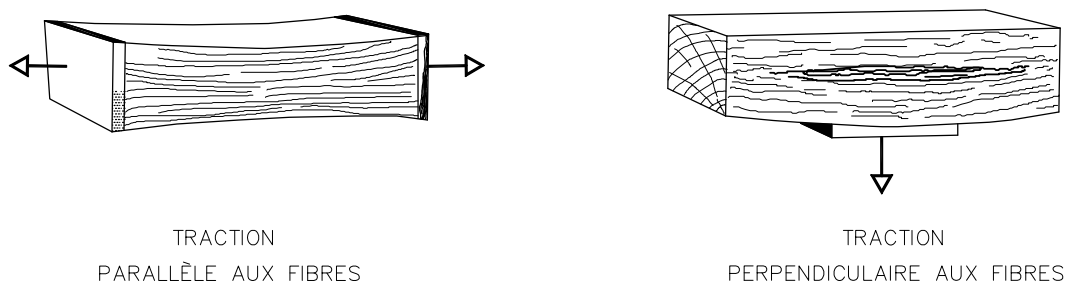
La résistance du bois est plus grande lorsqu'il est soumis à un effort de traction parallèle aux fibres. Cependant, il faut tenir compte de la présence des trous, des encoches ou des coupes qui réduisent la section et créent ainsi des concentrations de contraintes.

La résistance du bois en traction perpendiculaire aux fibres est beaucoup moins grande, mais le bois est rarement sollicité de cette façon.

**Figure 2.4-15** Effort de traction dans le bois
