# **MANUEL D'INSPECTION DES STRUCTURES**

**FÉVRIER 2010**

Québec

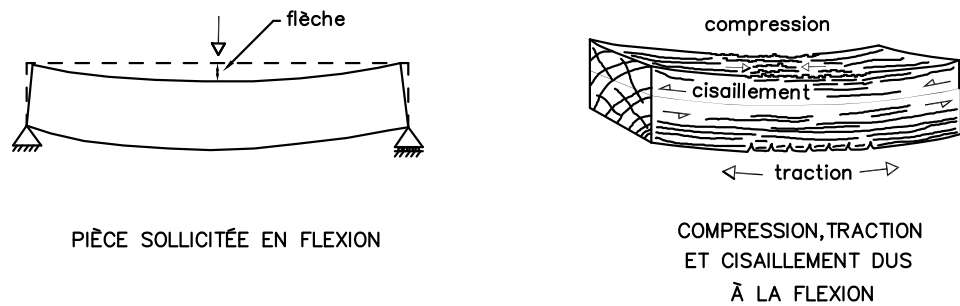
La figure 2.4-16 montre une pièce de bois simplement appuyée soumise à un effort de flexion. La partie supérieure de la poutre est comprimée, la partie inférieure tendue et, au niveau de l'axe neutre, le cisaillement horizontal est maximal.

**Figure 2.4-16** Effort de flexion dans le bois

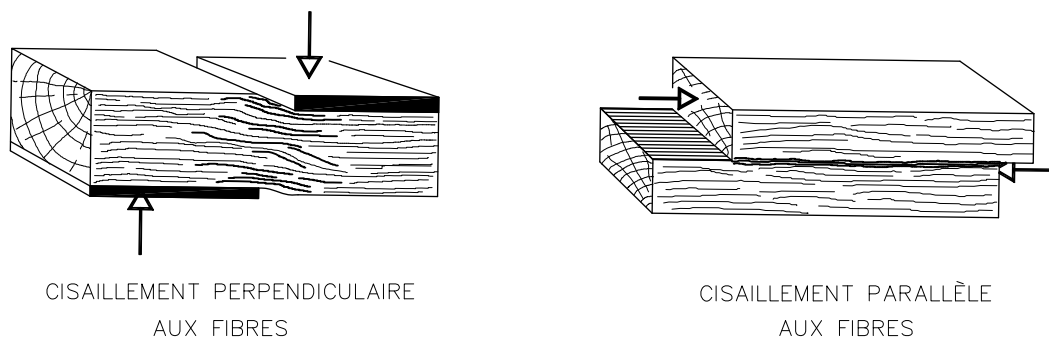
Il y a deux types de cisaillement : le cisaillement perpendiculaire aux fibres et le cisaillement parallèle aux fibres (figure 2.4-17).

La résistance du bois est plus grande dans le cas du cisaillement perpendiculaire aux fibres. Lors du dimensionnement des poutres, ce cisaillement n'est jamais critique. Cependant, les efforts de flexion engendrent les contraintes maximales en cisaillement parallèle aux fibres au niveau de l'axe neutre. La résistance du bois en cisaillement parallèle aux fibres est moins grande et il faut tenir compte des trous, des encoches et des coupes qui réduisent la surface effective résistant au cisaillement.

**Figure 2.4-17** Effort de cisaillement dans le bois

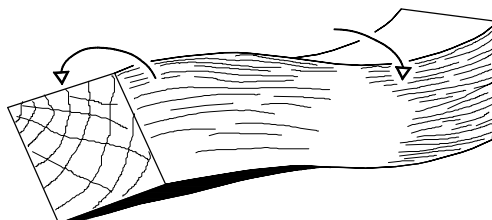
Dans le cas des ponts, les pièces en bois sont rarement soumises à ce type d'effort (figure 2.4-18).

**Figure 2.4-18** Effort de torsion dans le bois

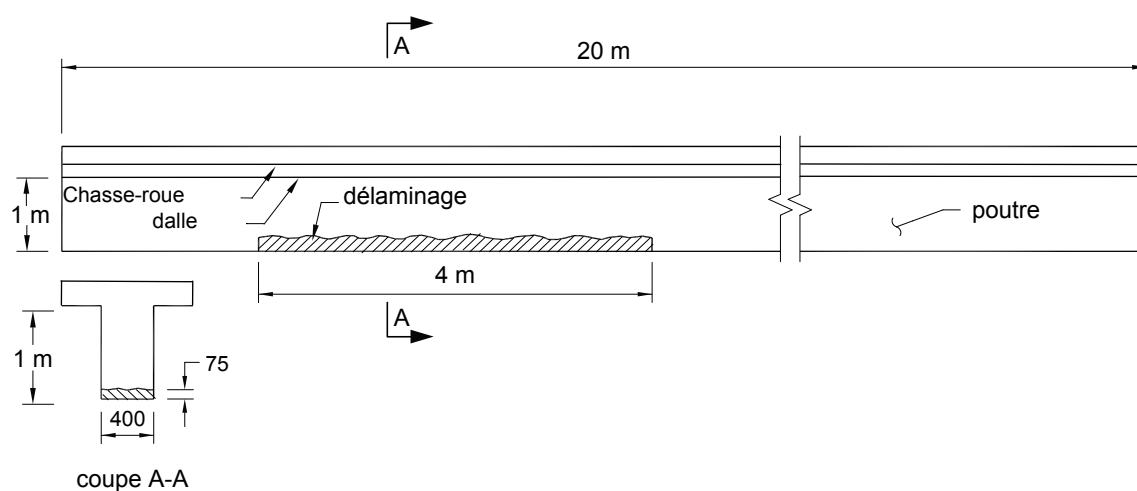
Il sera vu au chapitre 4 que le délaminage du béton est un défaut important en ce qui concerne le degré de sévérité, et, d'après le tableau 3.3-1, la partie de la poutre affectée par un défaut important doit être considérée comme se trouvant à l'état C.

**Figure 3.3-1** Délaminage de la partie inférieure d'une poutre en béton armé

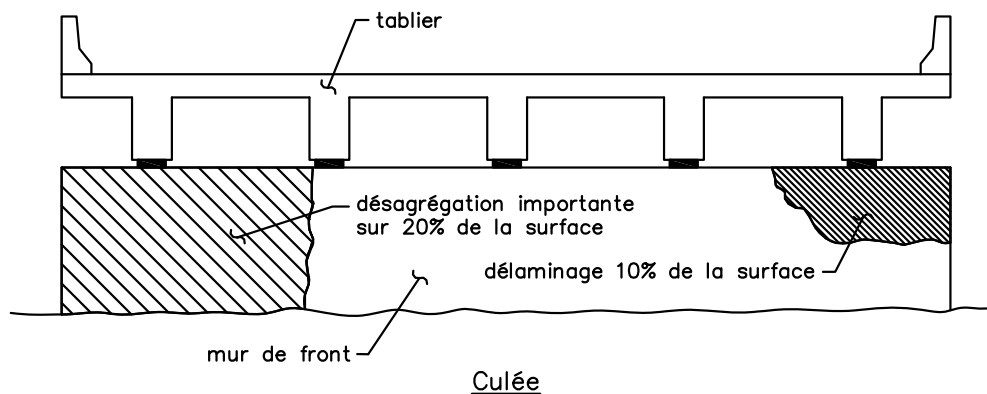
Dans cet exemple, deux défauts sont observés dans des zones différentes du mur de front.

**Figure 3.3-2** Élément affecté par plusieurs défauts

Désagrégation importante sur 20 % de la surface = C sur 20 % (voir chapitres 4 et 6)

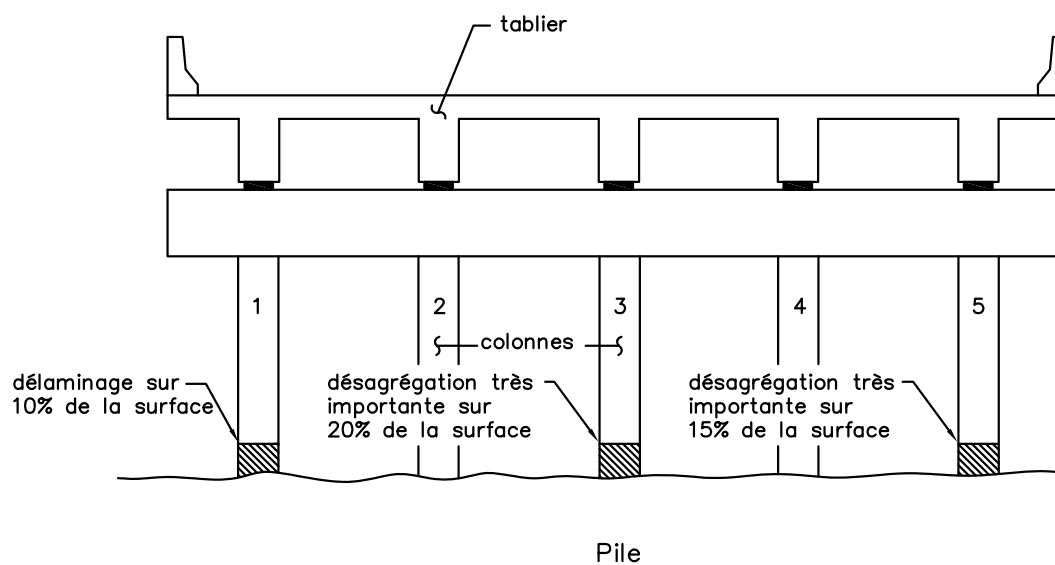
Dans cet exemple, il s'agit de calculer le pourcentage de la surface des colonnes affectées par les différents défauts.

**Figure 3.3-3** Défauts affectant plusieurs colonnes d'une pile

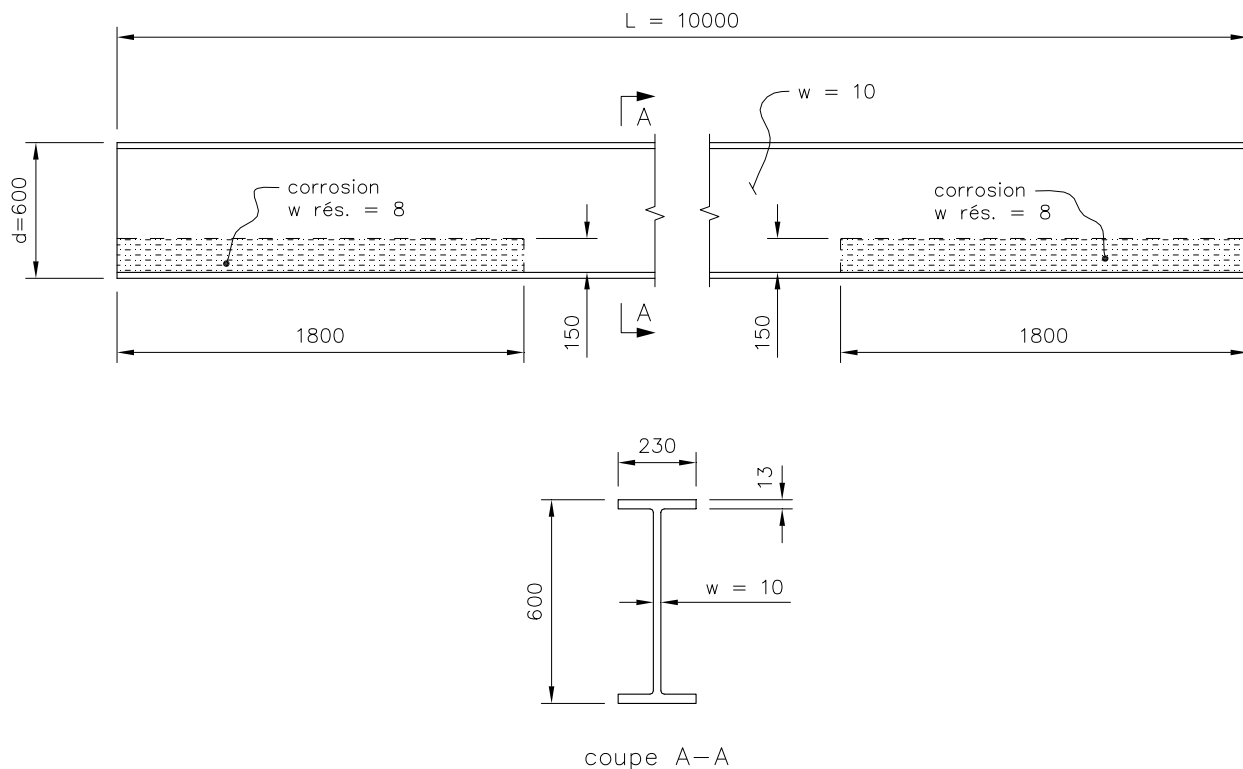
Il sera vu au chapitre 4 que ce défaut est qualifié d'important en ce qui concerne le degré de sévérité et représente donc un état C d'après le tableau 3.3-1.

**Figure 3.3-4** Corrosion de la partie inférieure de l'âme d'une poutre en acier

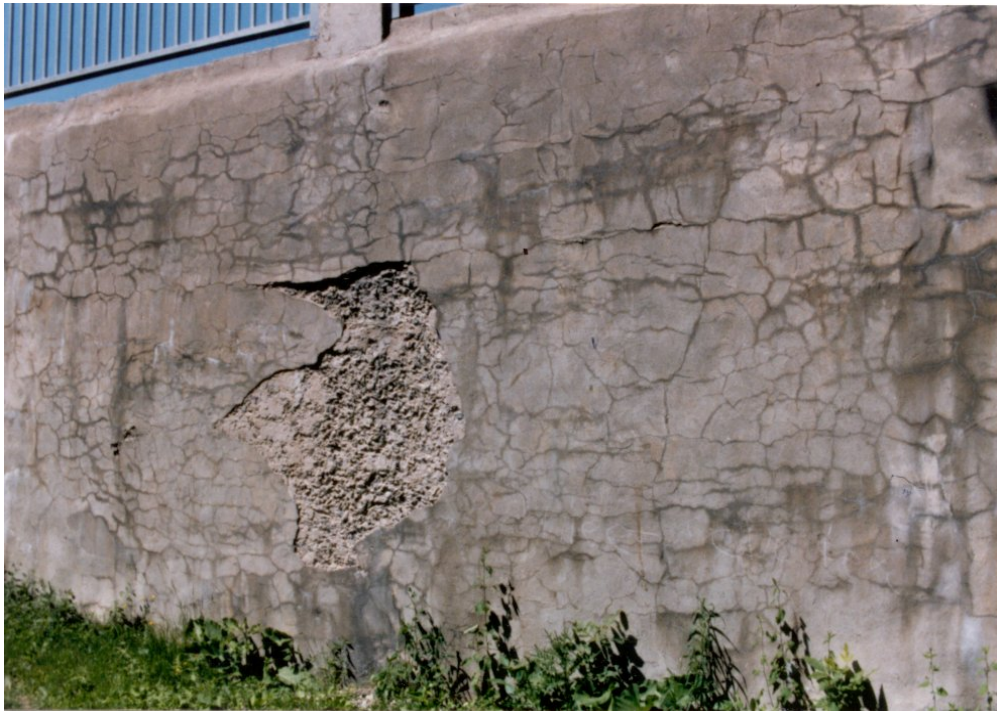
**Photo 4.2-1 a)** – Désagrégation moyenne d'un mur de soutènement

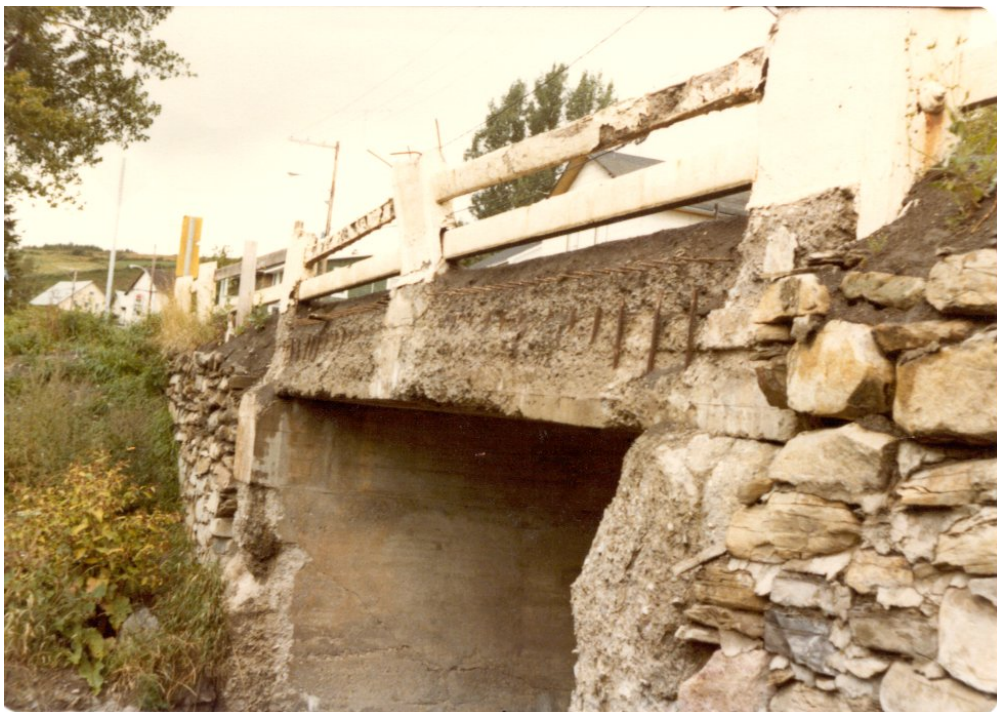
**Photo 4.2-1 b)** – Désagrégation très importante du côté extérieur d'un pont

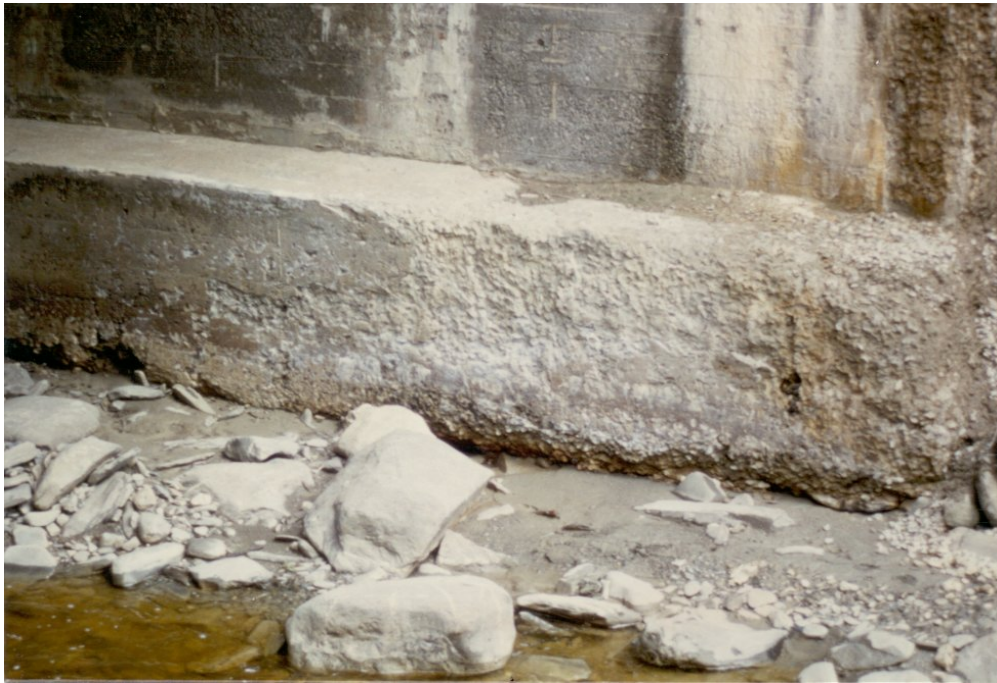
**Photo 4.2-1 c)** – Érosion légère de la semelle d'une pile

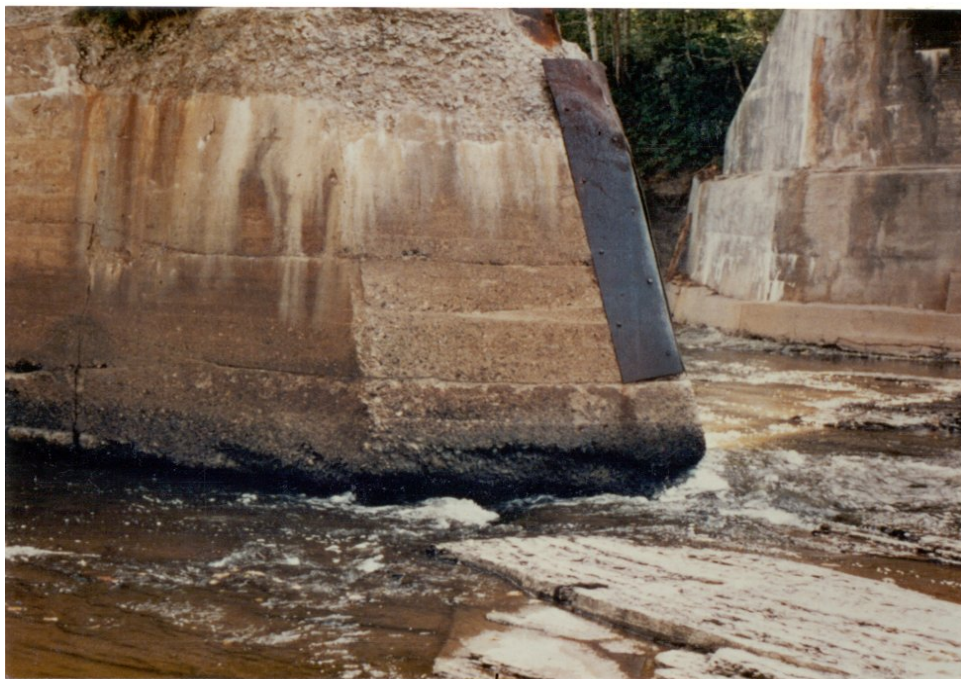
**Photo 4.2-1 d)** – Érosion très importante de la semelle d'une pile

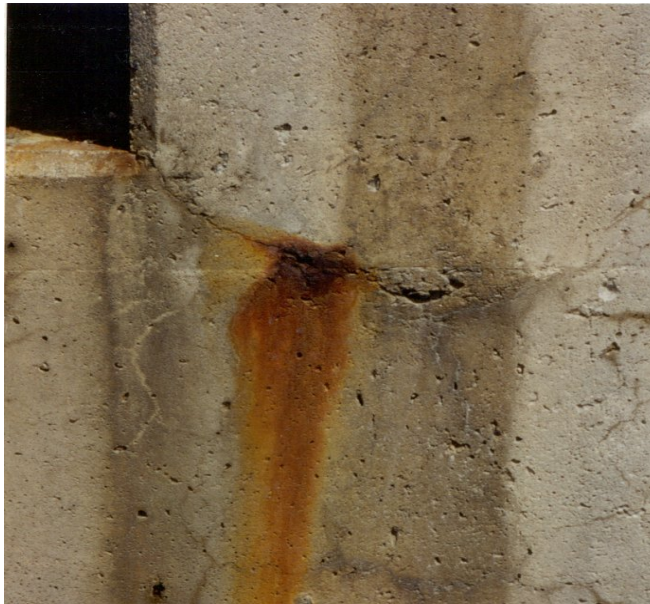
**Photo 4.2-2 a)** – Tache de rouille à la surface du béton  
Corrosion moyenne de l'armature

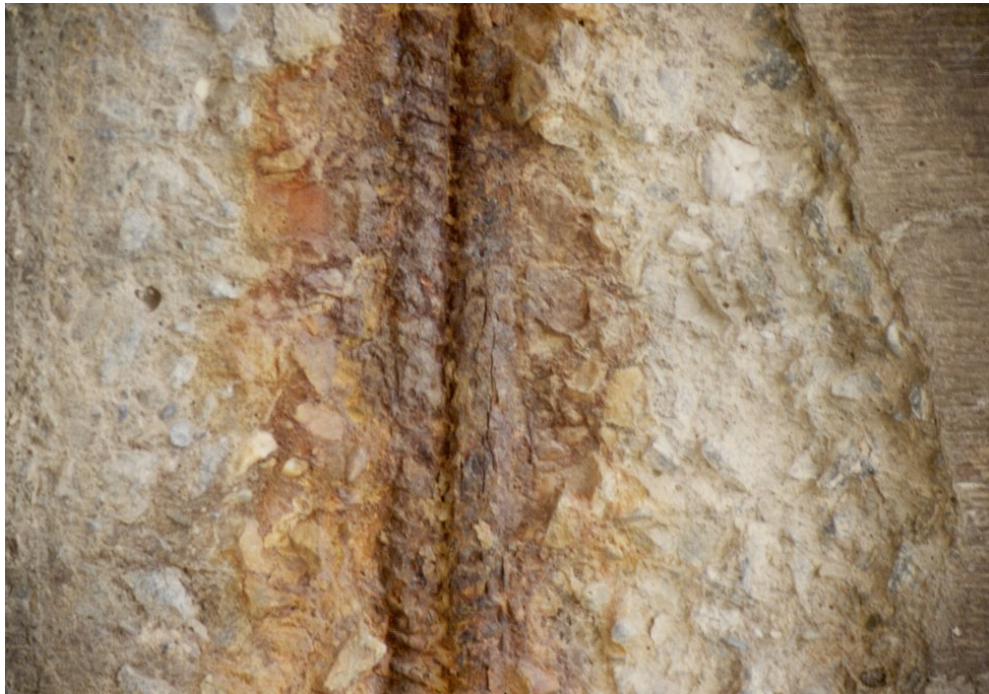
**Photo 4.2-2 b)** – Armature apparente rouillée, mais diminution de section négligeable  
Corrosion moyenne de l'armature

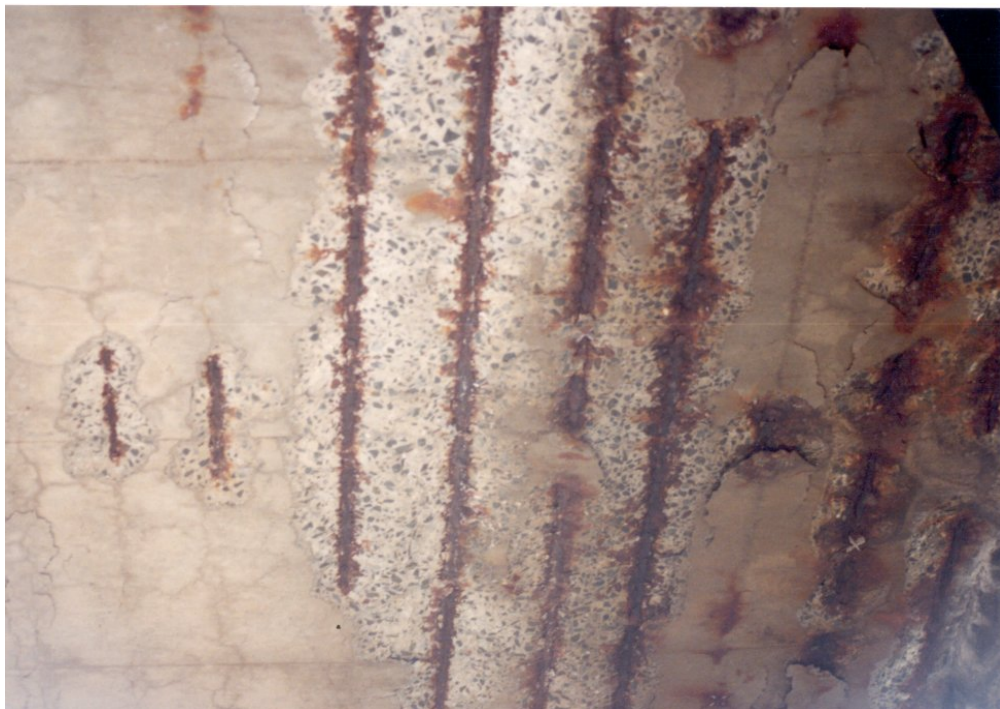
**Photo 4.2-2 c)** – Armature apparente rouillée et diminution de section  $\leq 30\%$   
Corrosion importante de l'armature

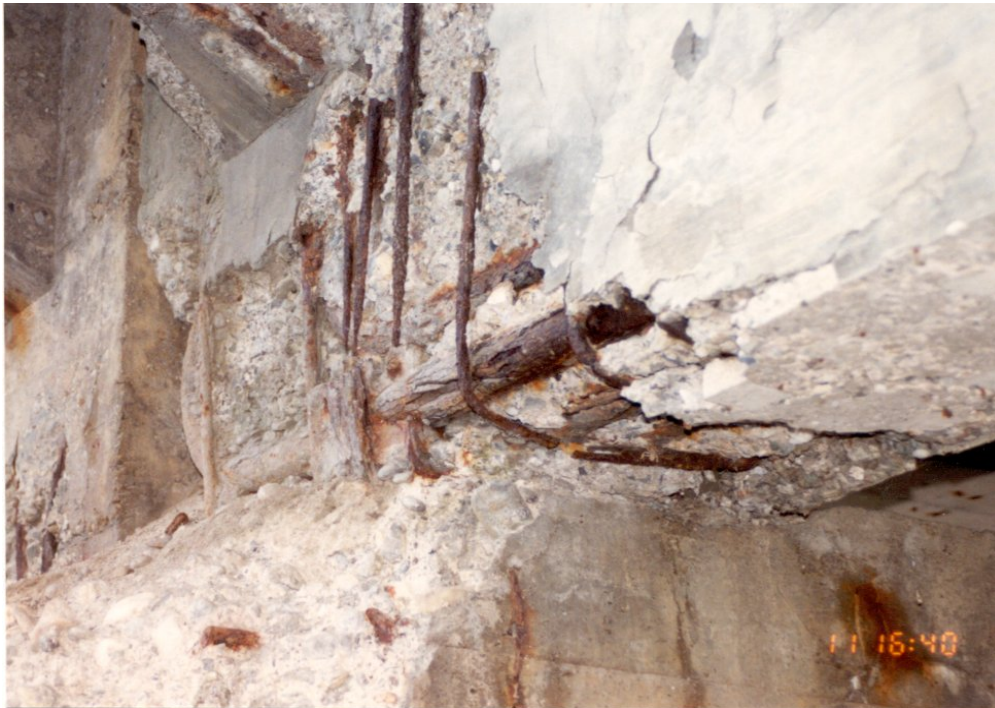
**Photo 4.2-2 d)** – Corrosion très importante de l'armature et barres sectionnées

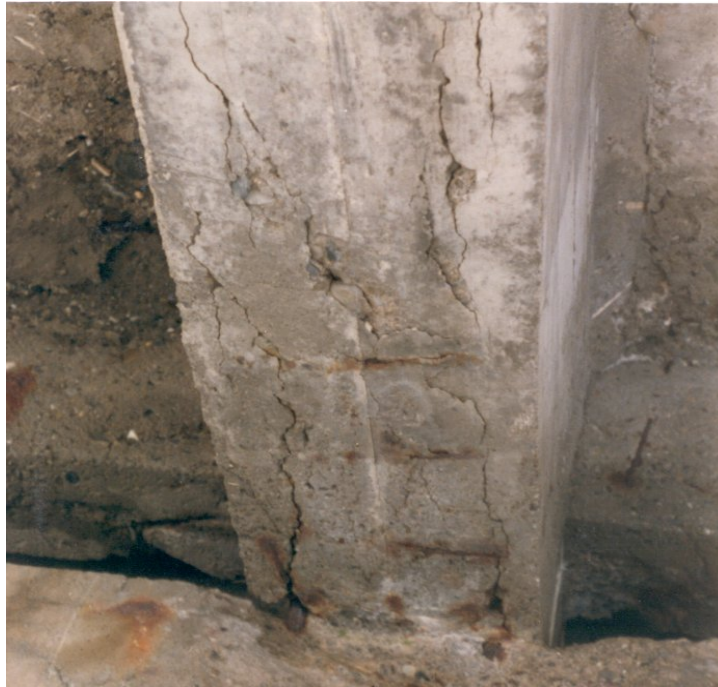
**Photo 4.2-3 a)** – Délaminage du dessous d'une poutre

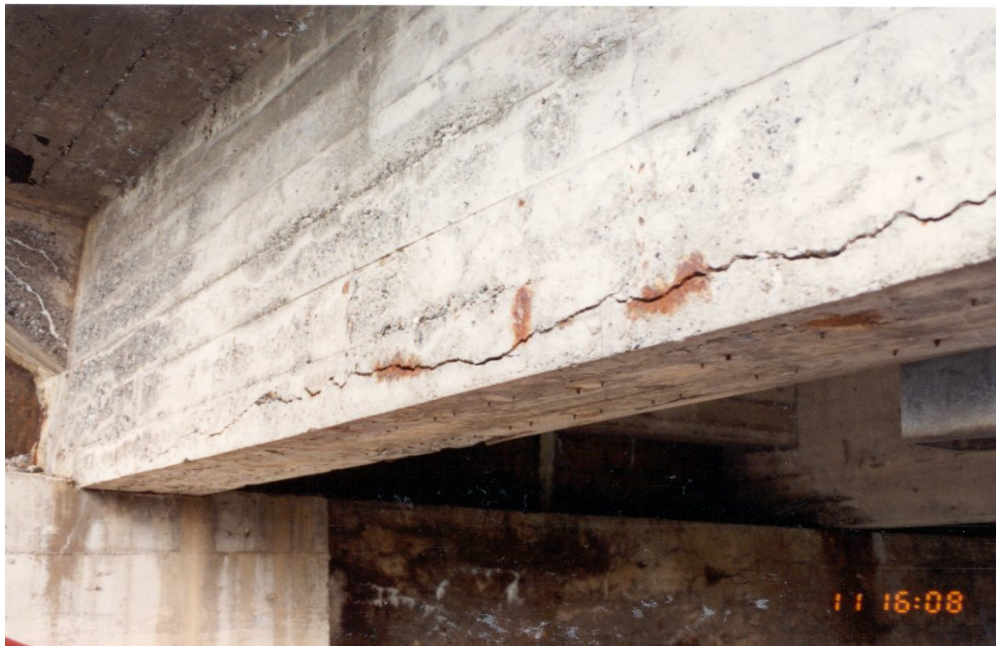
**Photo 4.2-3 b)** – Délaminage du dessous d'une poutre

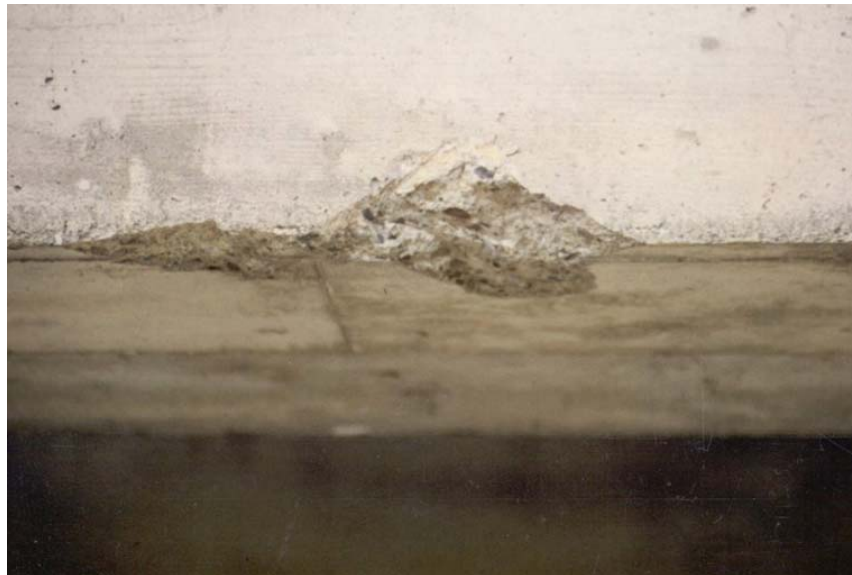
**Photo 4.2-4 a)** – Éclatement du béton dû à un impact

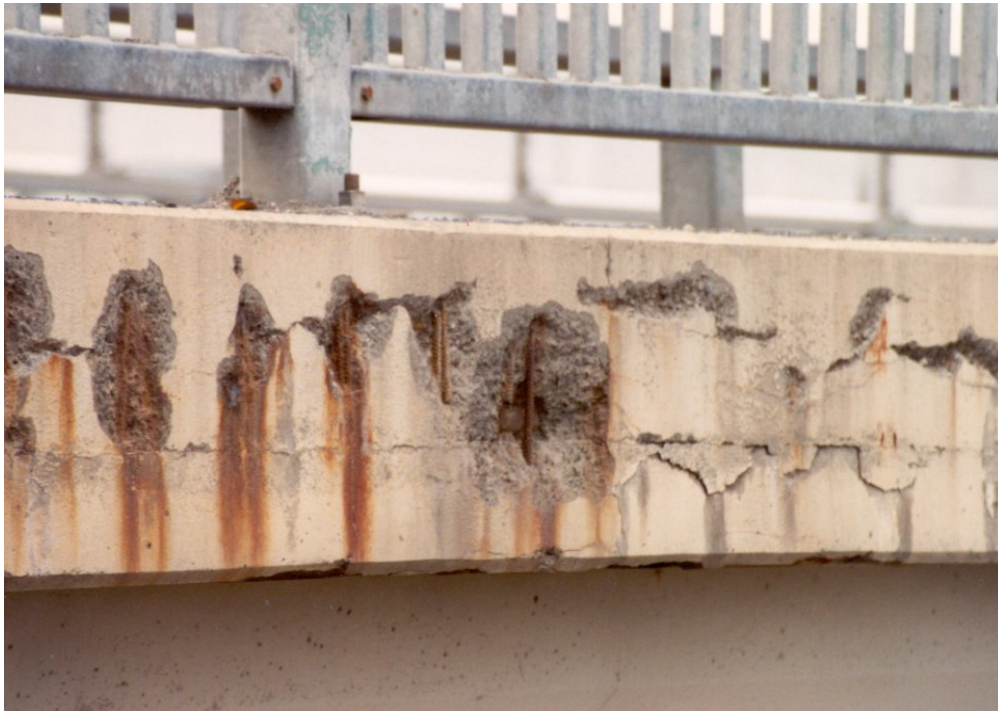
**Photo 4.2-4 b) – Éclatement du béton du côté extérieur d'un pont dû à la corrosion de l'armature**

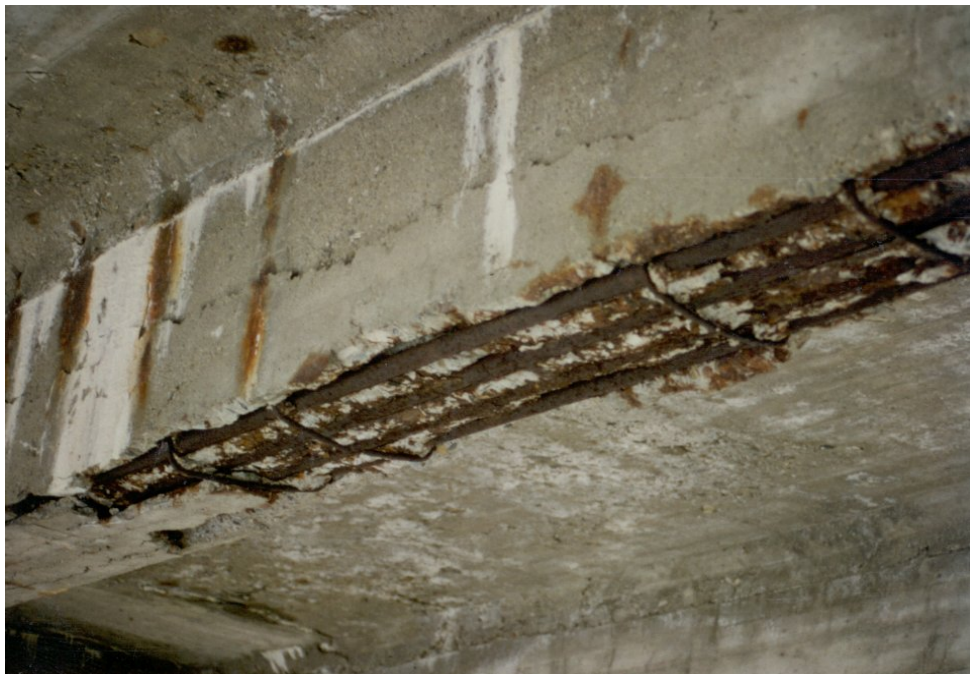
**Photo 4.2-4 c) – Éclatement et délaminage en dessous d'une poutre**

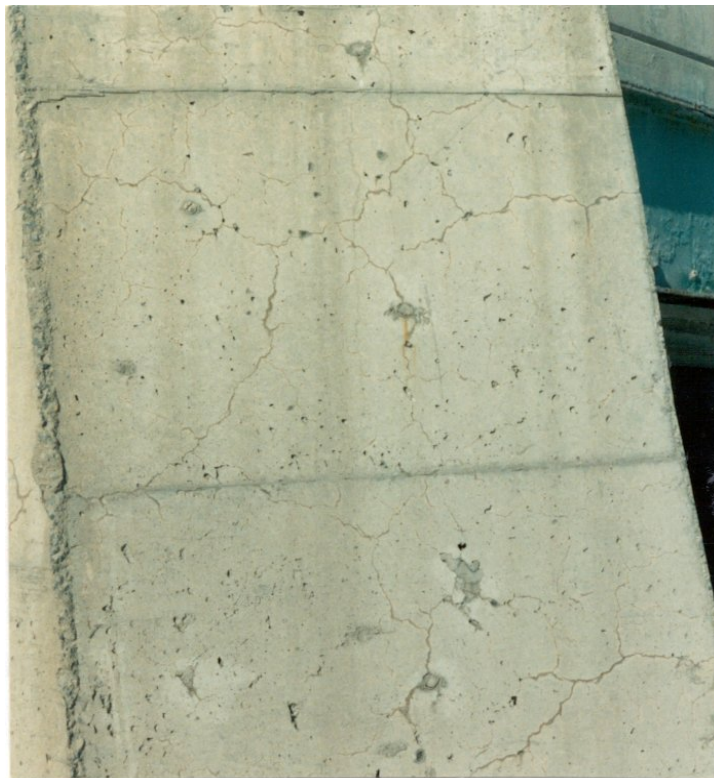
La photographie 4.2.5 a) montre des fissures de retrait qui sont généralement peu profondes et se développent en forme de réseau.

**Photo 4.2-5 a)** – Fissures en forme de réseau

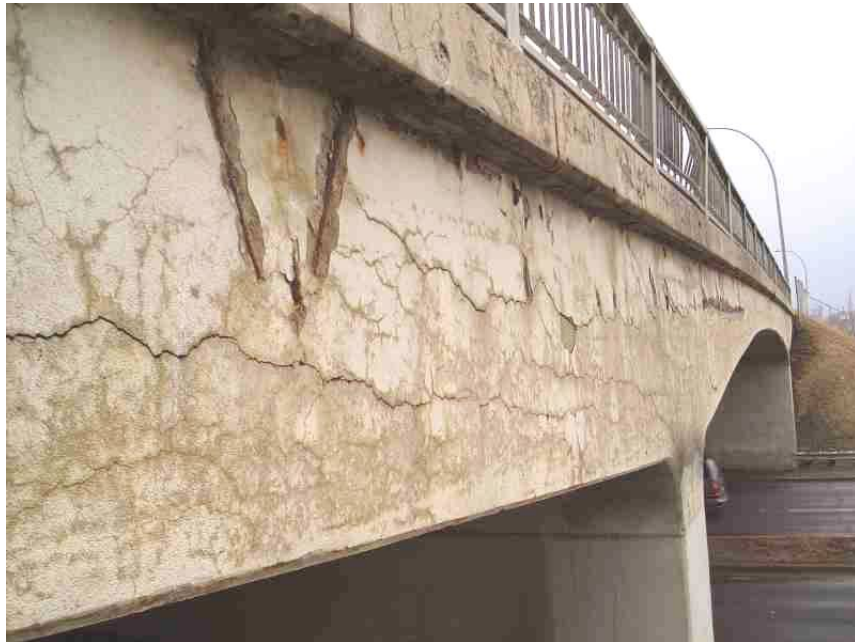
Dans des conditions d'humidité, la réactivité de certains granulats aux alcalis du ciment produit un gonflement du béton. Le gonflement provoque la fissuration et la détérioration de toute la masse du béton. Cette réaction est généralement lente, mais une fois déclenchée, elle est irréversible et impossible à arrêter. La photographie 4.2-5 b) montre des fissures causées par la réaction alcali-granulat (RAG).

**Photo 4.2-5 b) – Fissures causées par la réaction alcali-granulat**

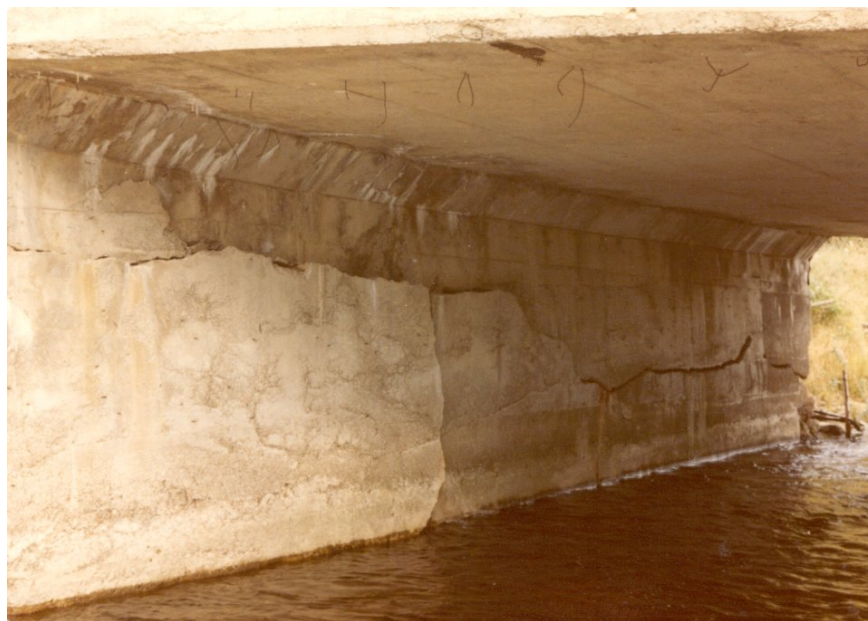
Les tassements différentiels produisent une redistribution des réactions externes et des efforts internes dans la structure. Il en résulte des contraintes de traction additionnelles et conséquemment l'apparition de fissures. La photographie 4.2-5 c) montre des fissures produites par des tassements différentiels.

**Photo 4.2-5 c) – Fissures causées par des tassements différentiels**

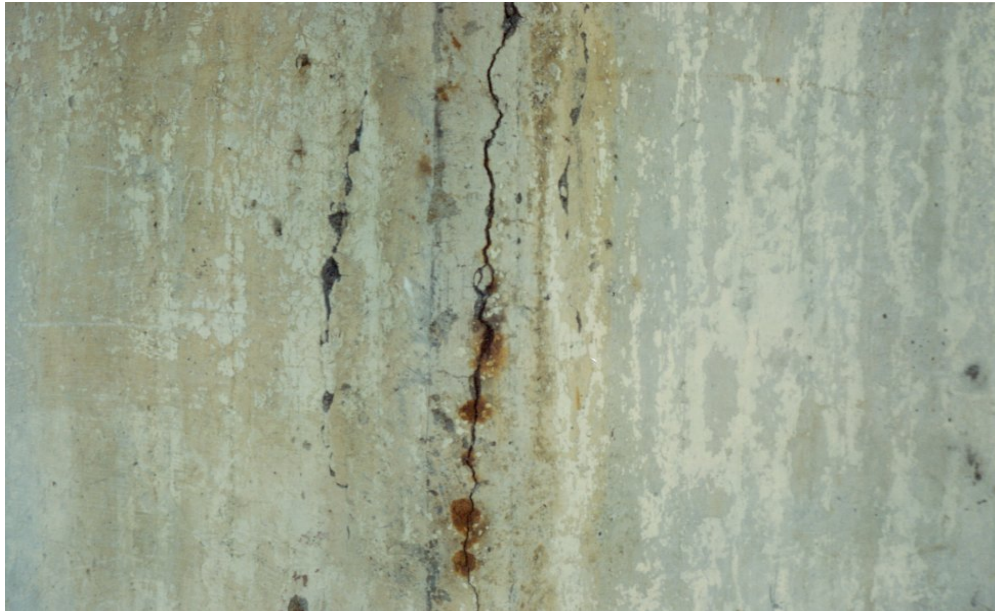
La photographie 4.2-5 d) montre des fissures causées par la corrosion de l'armature.

**Photo 4.2-5 d)** – Fissures causées par la corrosion de l'armature

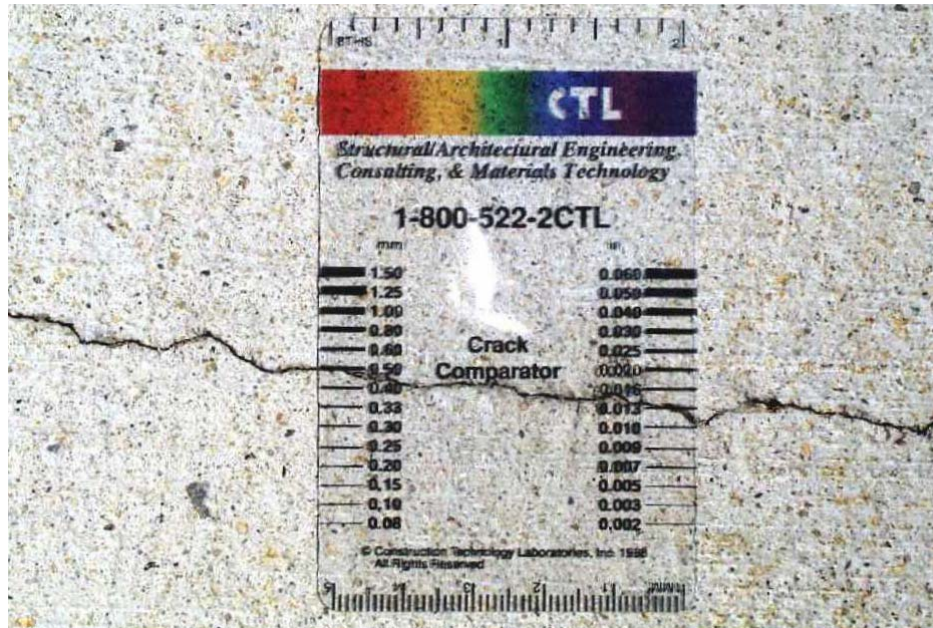
La photographie 4.2-5 e) montre le mesurage de la largeur des fissures à l'aide d'un fissuromètre.

**Photo 4.2-5 e) – Fissure dans le béton armé (ouverture < 0,8 mm)**

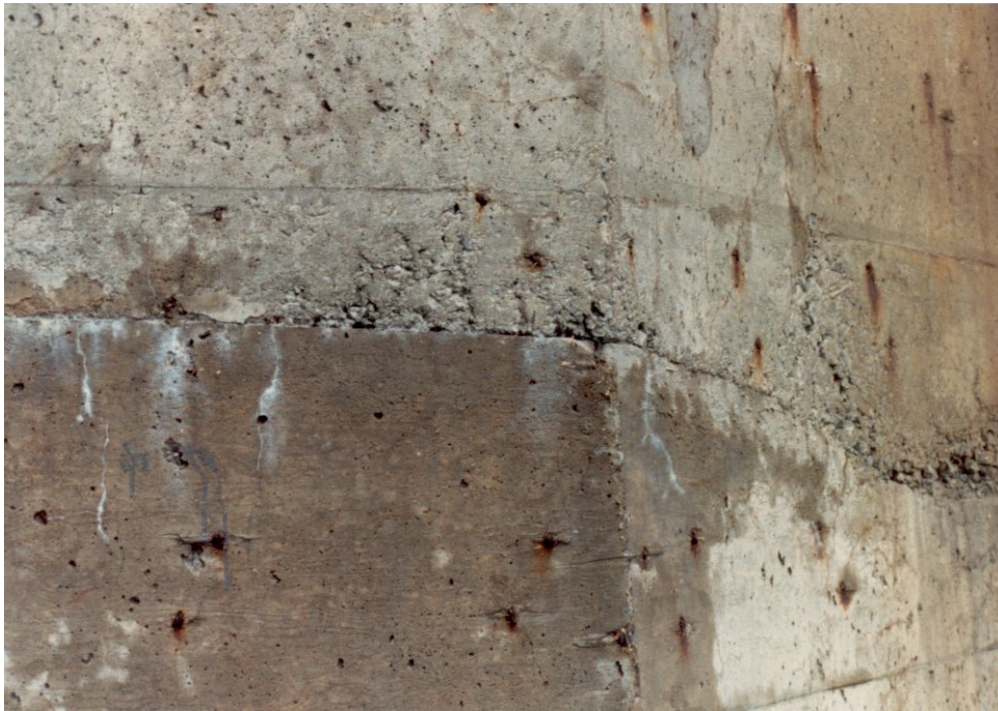
Généralement, le joint froid, quoiqu'il puisse laisser soupçonner une faiblesse potentielle du béton, ne correspond pas à un début de détérioration. Il n'y a aucun degré de sévérité de gravité associé au joint froid; sa présence doit cependant être notée.

La photographie 4.2-6 montre le joint froid.

**Photo 4.2-6** – Joint froid

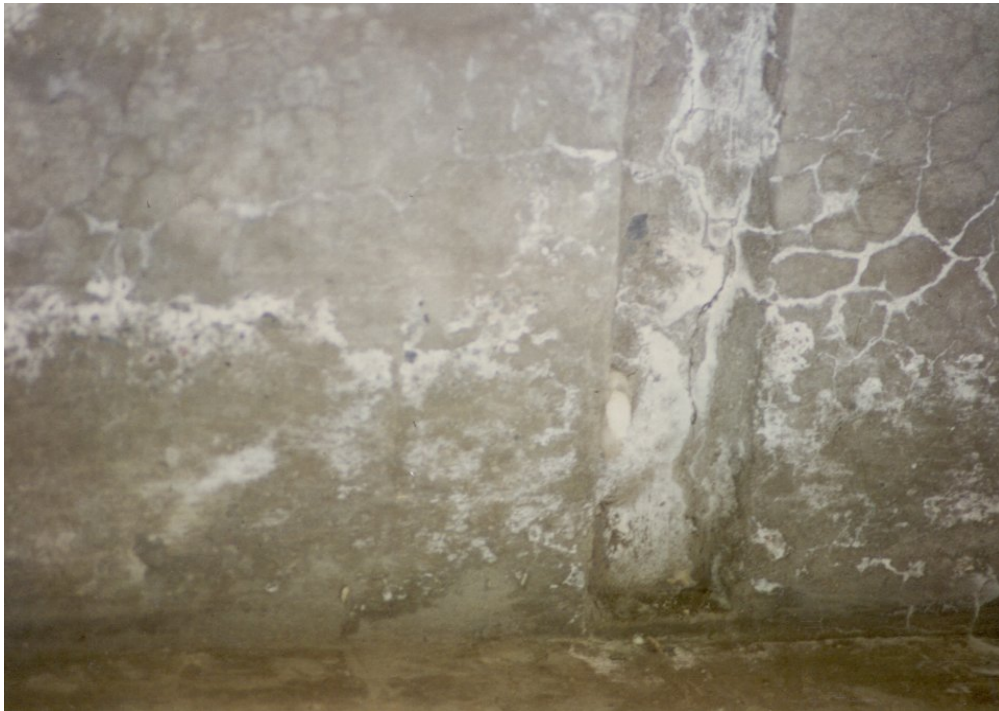
Il n'y a aucun degré de sévérité associé à l'importance des dépôts; leur présence doit cependant être notée, puisqu'elle est le signe d'une certaine porosité du béton.

**Photo 4.2-7 a)** – Efflorescence sous une dalle

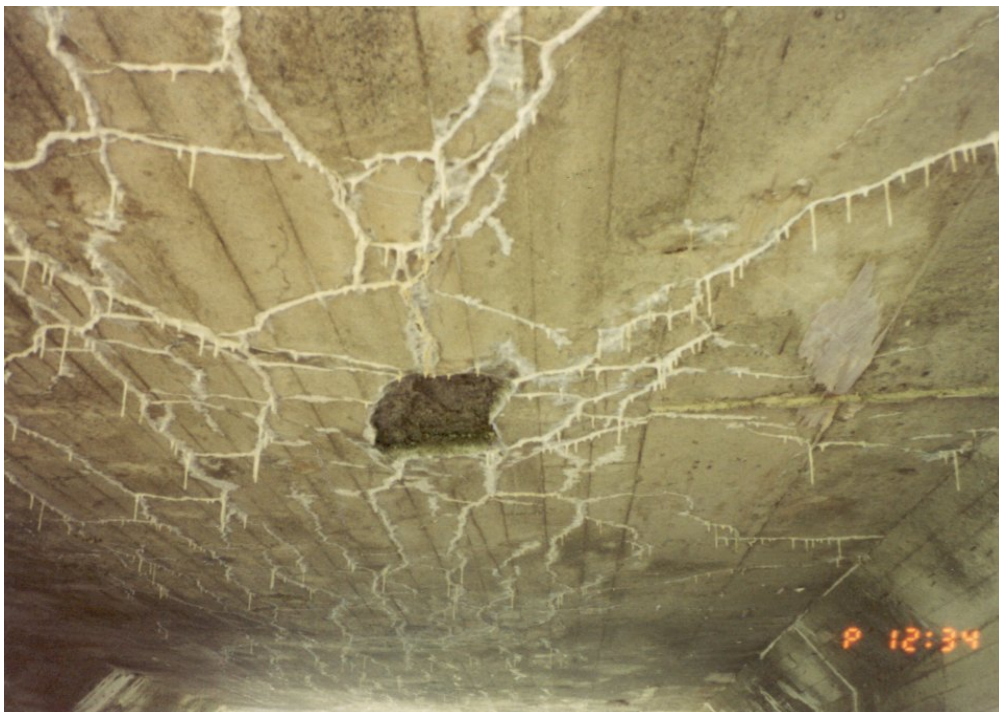
**Photo 4.2-7 b)** – Stalactites sous une dalle

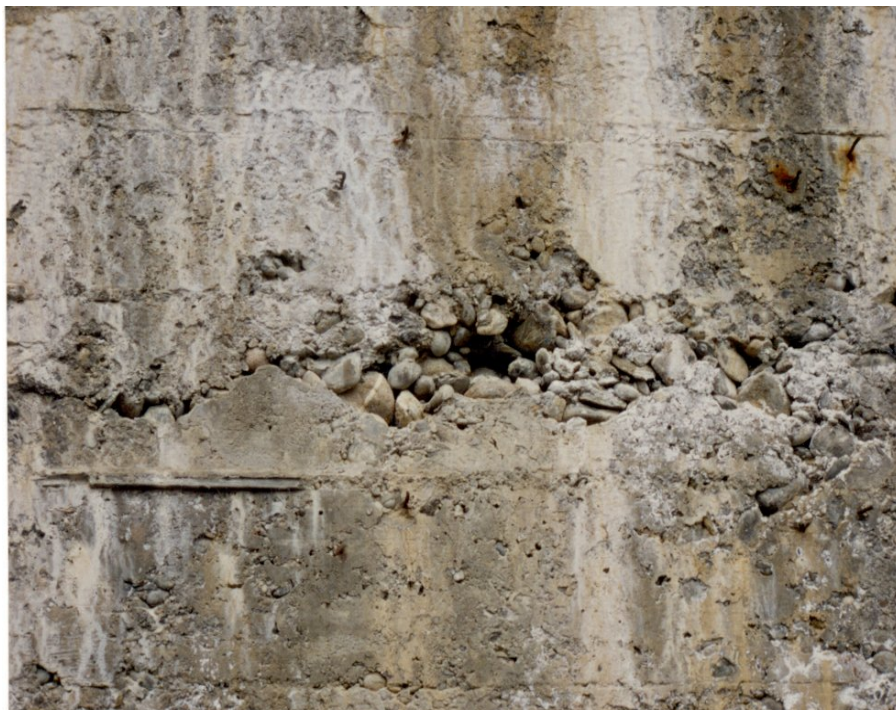
Le nid de cailloux est un défaut local caractérisé par un manque d'enrobage des gros granulats par le mortier. Il se produit lorsque la vibration du béton est incomplète et crée des vides entre les gros granulats.

**Photo 4.2-8 – Nid de cailloux**

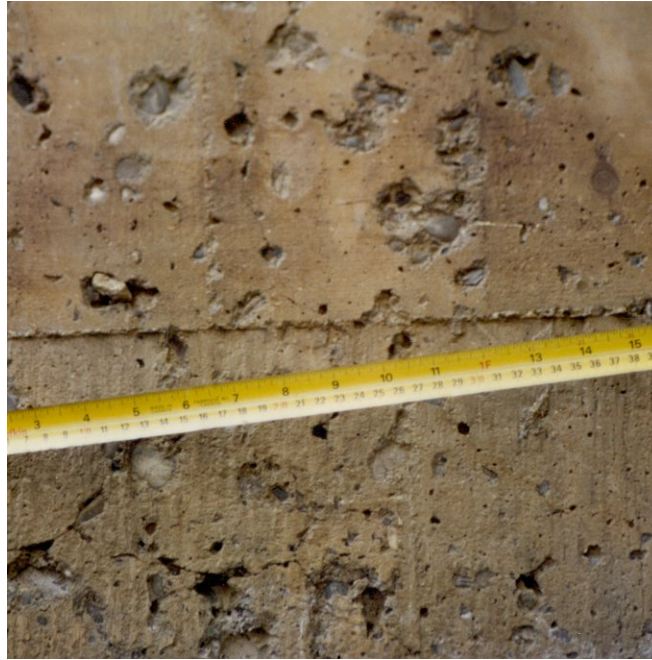
Le cratère est un petit trou conique et peu profond apparaissant à la surface et causé par la rupture d'une petite partie de béton, à la suite d'un gonflement des granulats ou de l'action du gel.

**Photo 4.2-9 – Cratères**

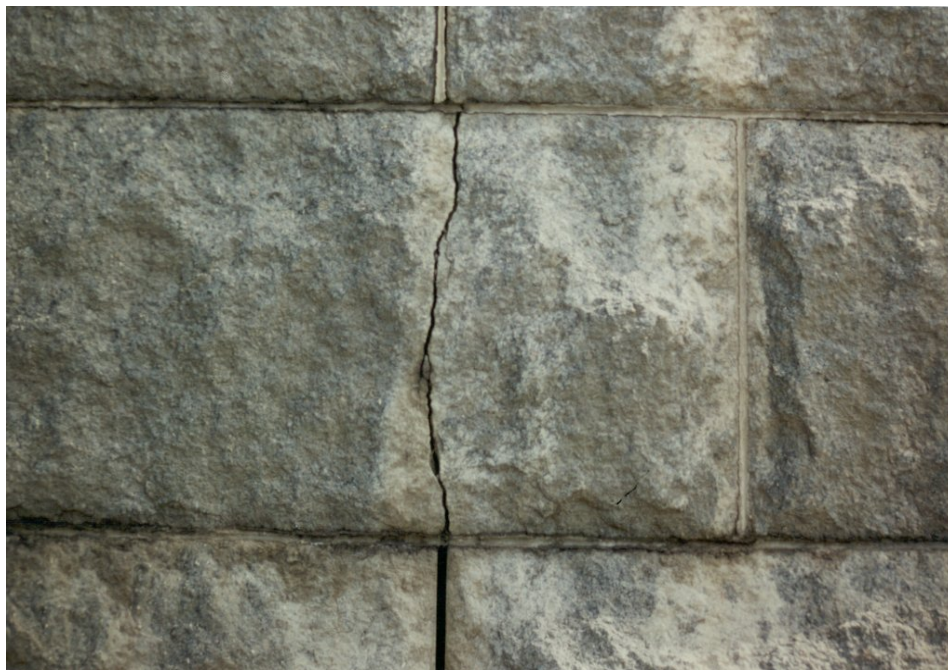
La photographie 4.3-1 montre la fissuration.

**Photo 4.3-1** – Fissure moyenne dans la pierre et les joints d'un ouvrage en maçonnerie

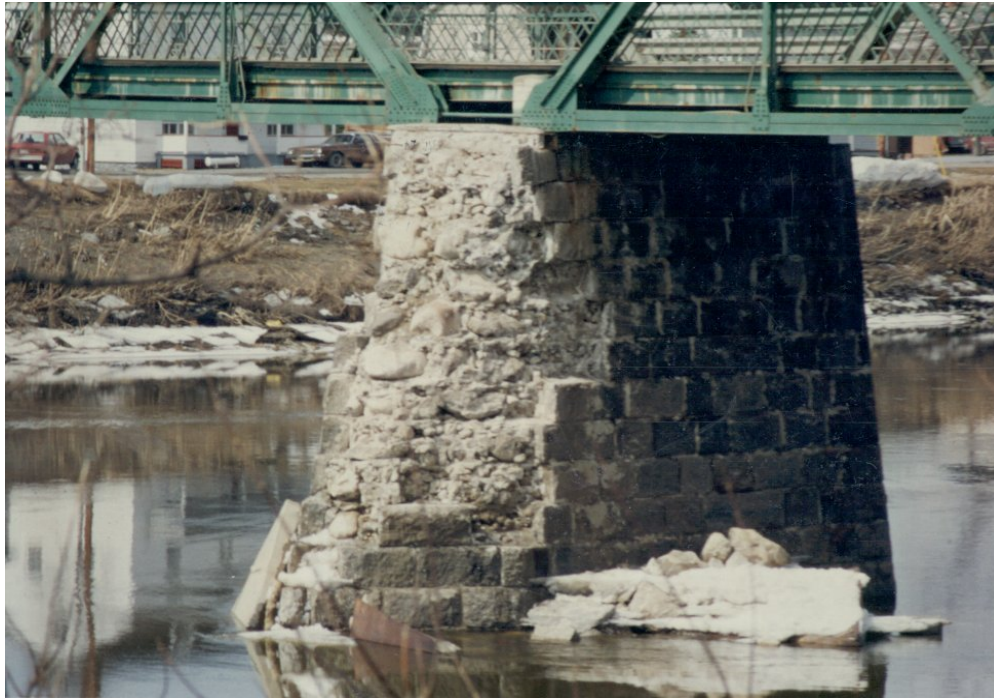
La désagrégation est la détérioration physique du mortier, et parfois même de la pierre, causée par les rigueurs du climat, l'effet des cycles gel-dégel, la végétation, l'érosion ou l'action des acides, des chlorures et des sulfates. La perte de mortier dans les joints, le fendillement de la pierre et la dégradation superficielle de la pierre calcaire sont des signes de désagrégation. À un stade plus avancé, la désagrégation peut mettre en danger la stabilité de l'ouvrage.

**Photo 4.3-2** – Décollement des pierres du revêtement d'une pile par l'eau et les glaces (désagrégation très importante)

| Photo 4.3-2 – Décollement des pierres du revêtement d'une pile par l'eau et les glaces (désagrégation très importante) | 4-22 |

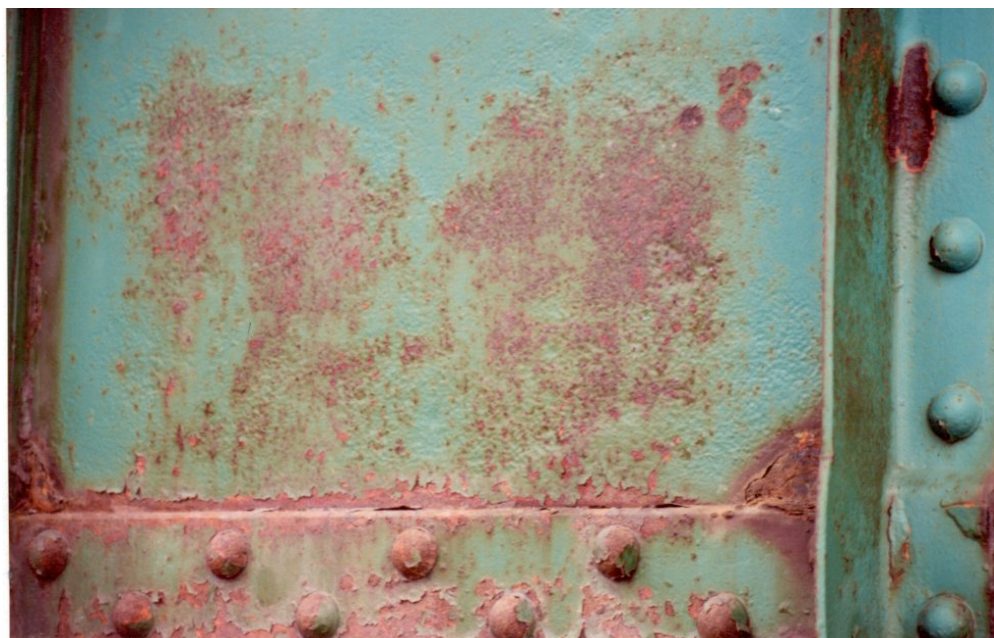
**Photo 4.4-1 a)** – Corrosion légère de l'âme d'un élément de charpente métallique

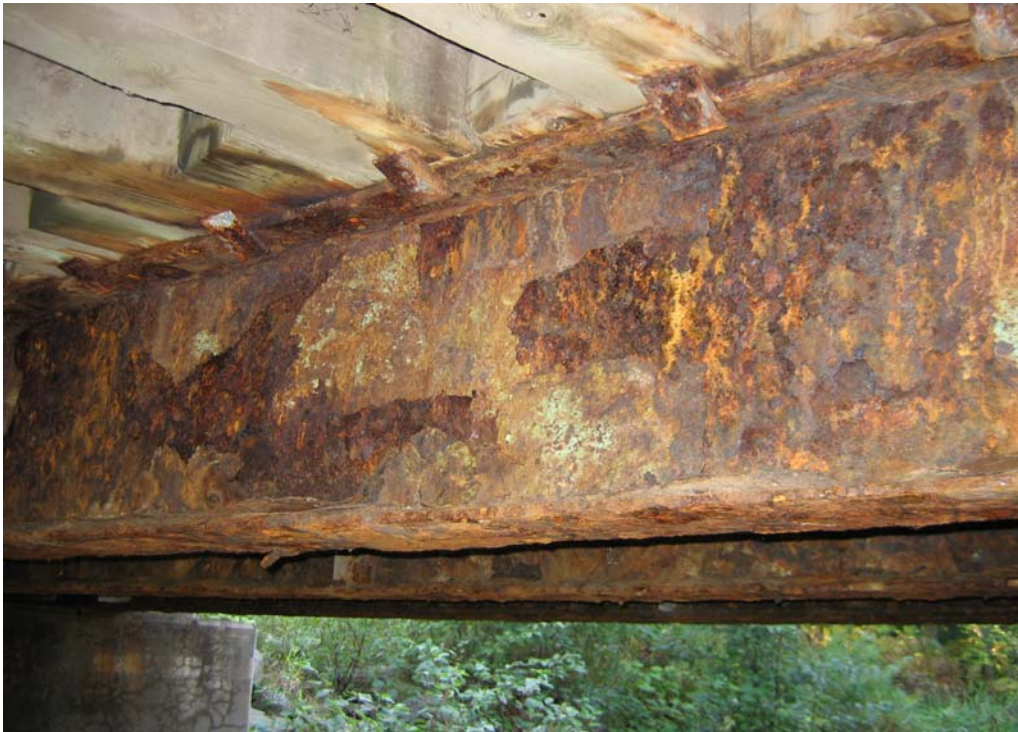
**Photo 4.4-1 b)** – Corrosion importante d'une poutre à âme pleine

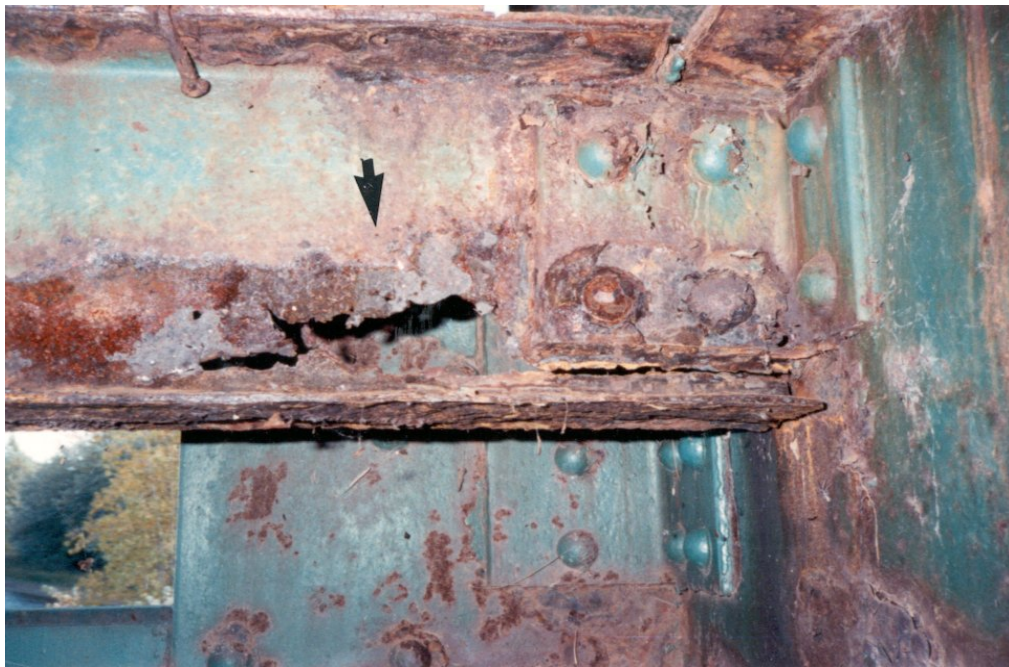
**Photo 4.4-1 c)** – Corrosion très importante d'un longeron
