# **MANUEL D'INSPECTION DES STRUCTURES**

**FÉVRIER 2010**

Québec

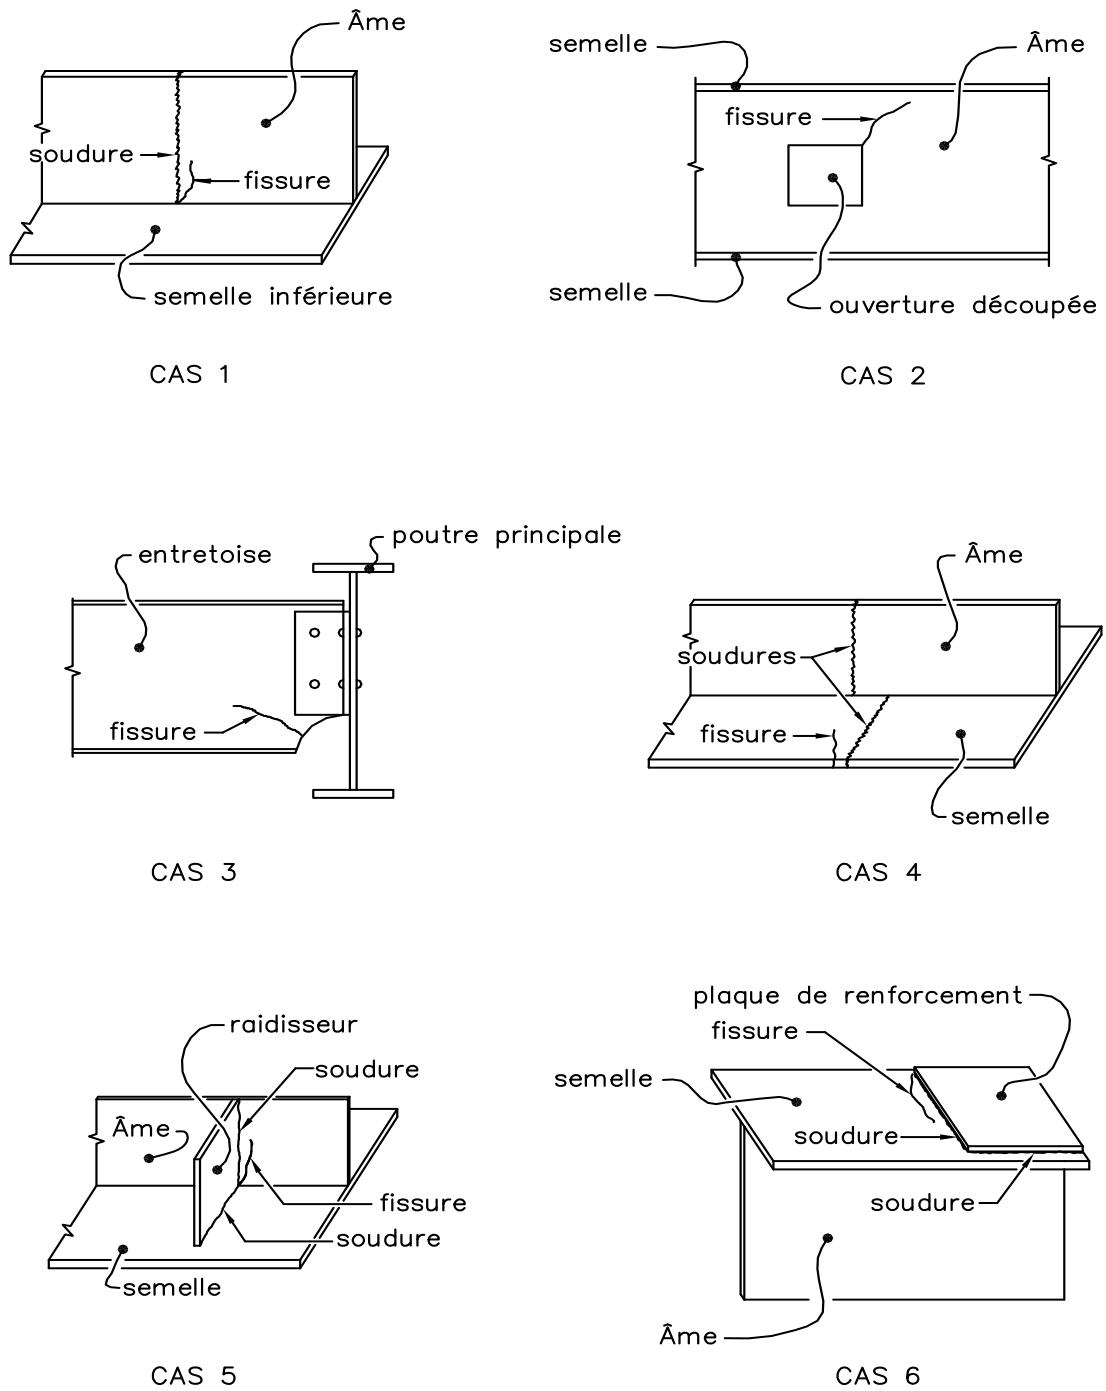
Les figures 4.4-2 a) et b) montrent les zones propices à la fissuration.

Figure 4.4-2 a) Zones propices à la fissuration

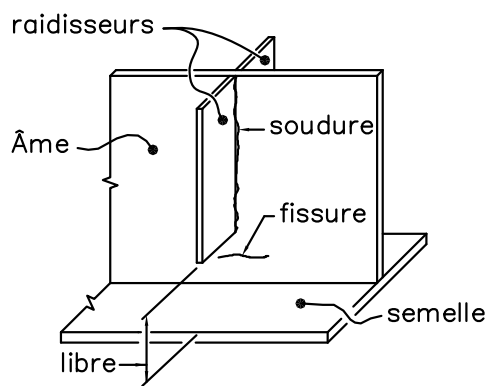
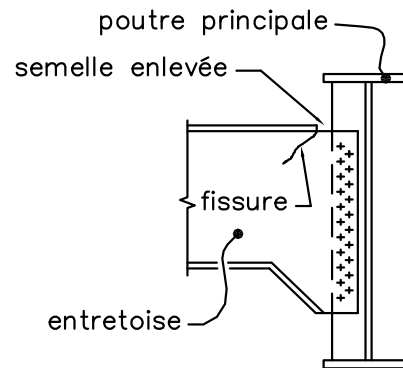
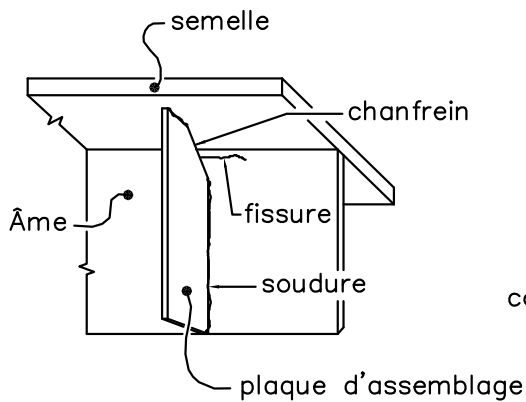
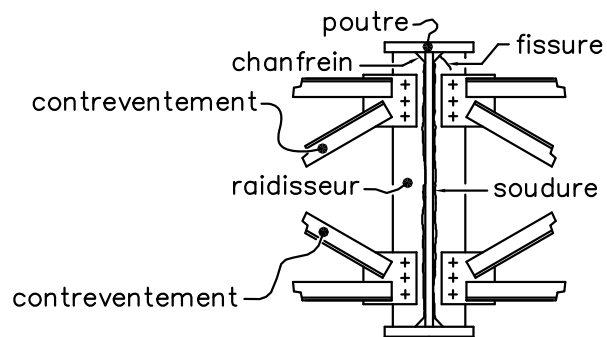
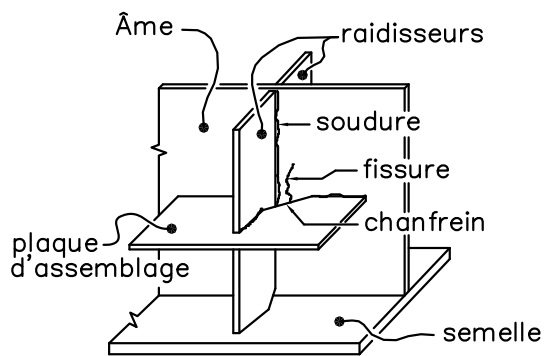
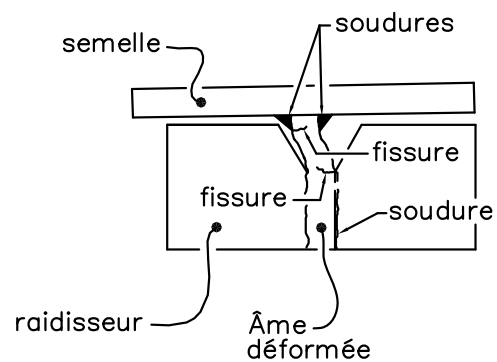
**Figure 4.4-2 b) Zones propices à la fissuration**

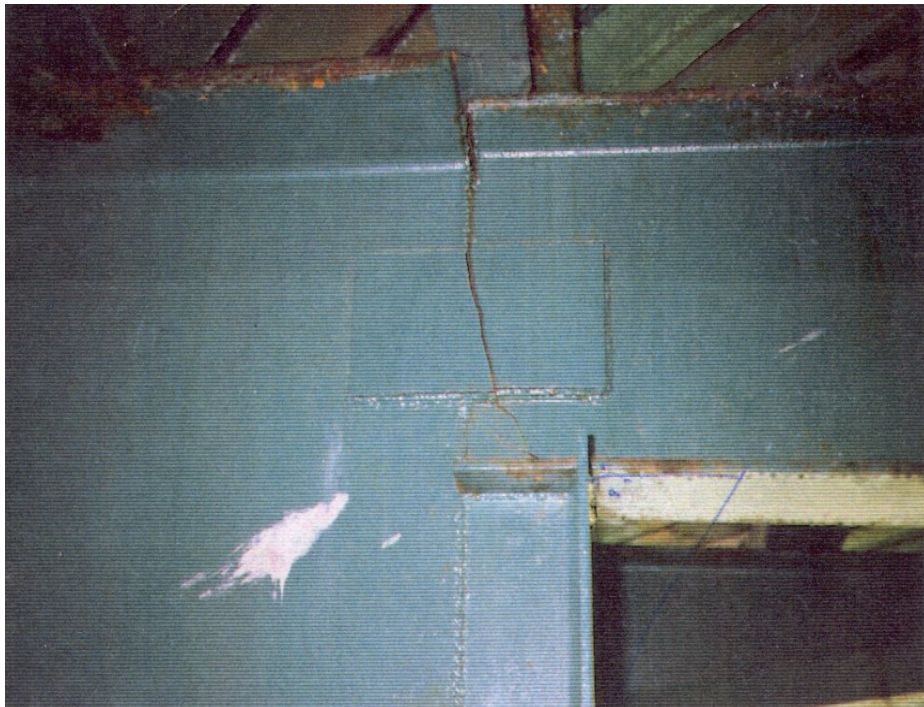
**Photo 4.4-2 a) – Fissure dans un assemblage soudé**

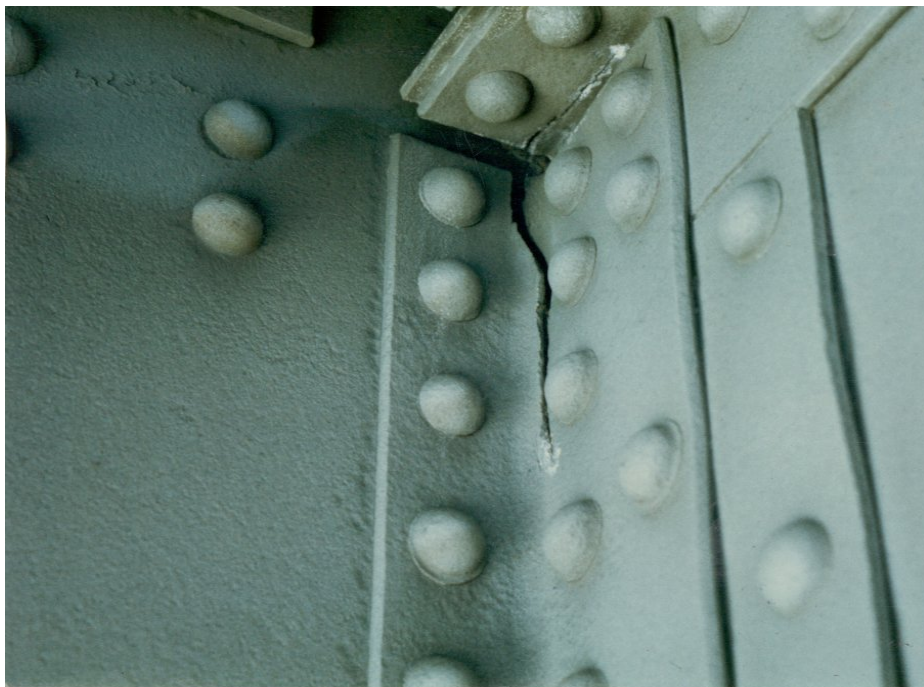
**Photo 4.4-2 b) – Fissure dans un assemblage riveté**

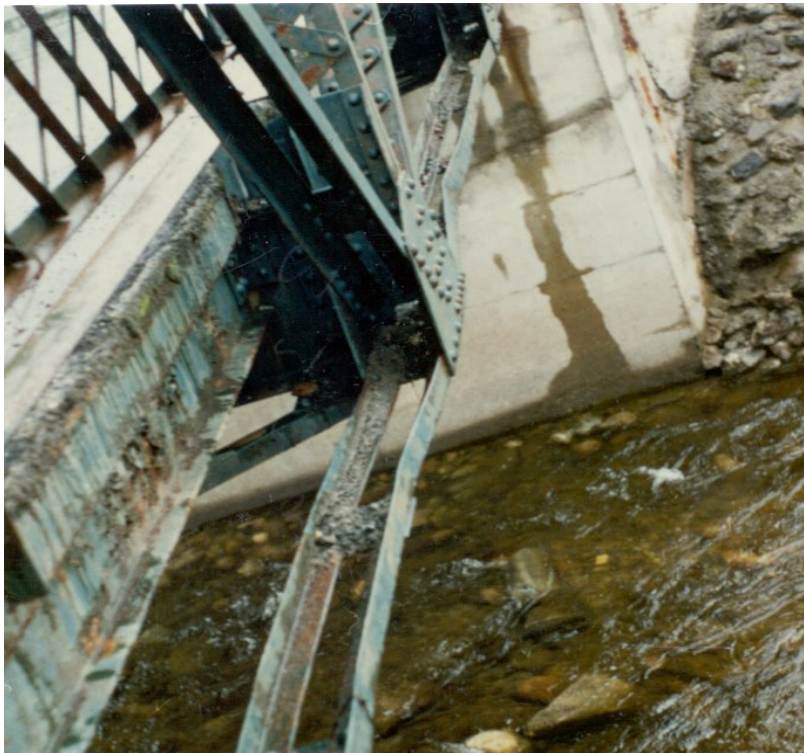
**Photo 4.4-3 a)** – Déformation de la corde inférieure d'une poutre triangulée

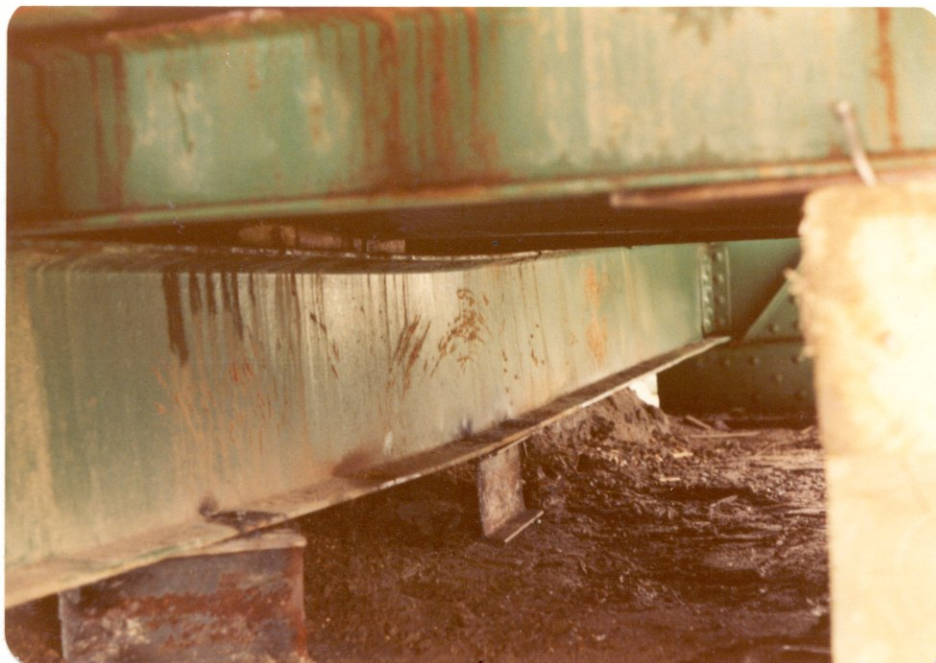
**Photo 4.4-3 b)** – Fléchissement d'une entretoise

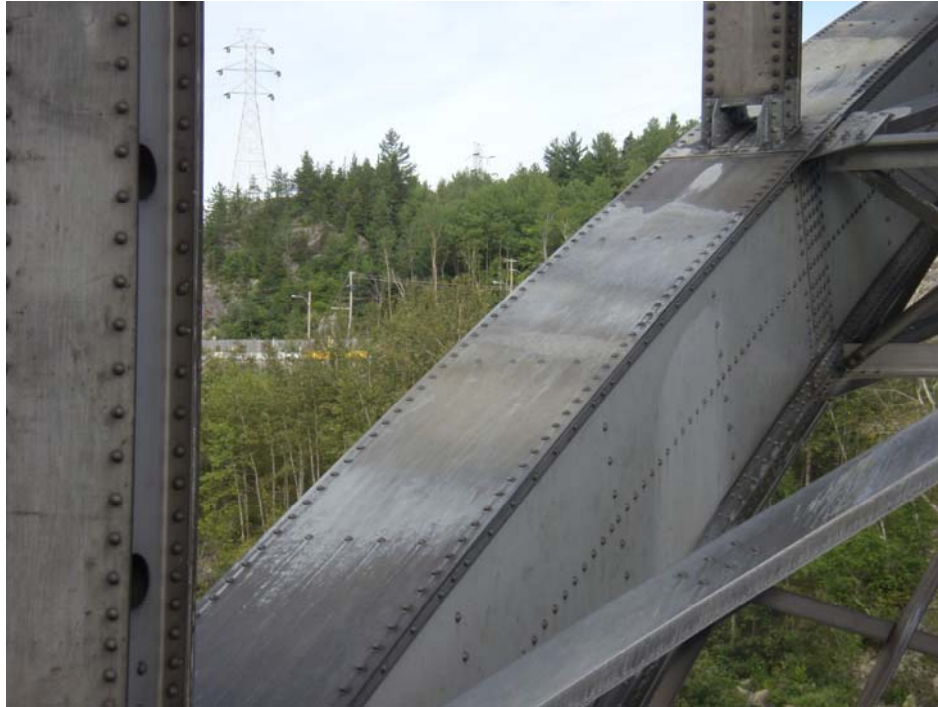
| Léger : | Aucune dégradation du métal ou apparence décolorée et tachetée sans diminution notable de la section de l'aluminium. |

**Photo 4.5-1 a)** – Corrosion légère de l'aluminium

| Photo 4.5-1 a) – Corrosion légère de l'aluminium | 4-33 |

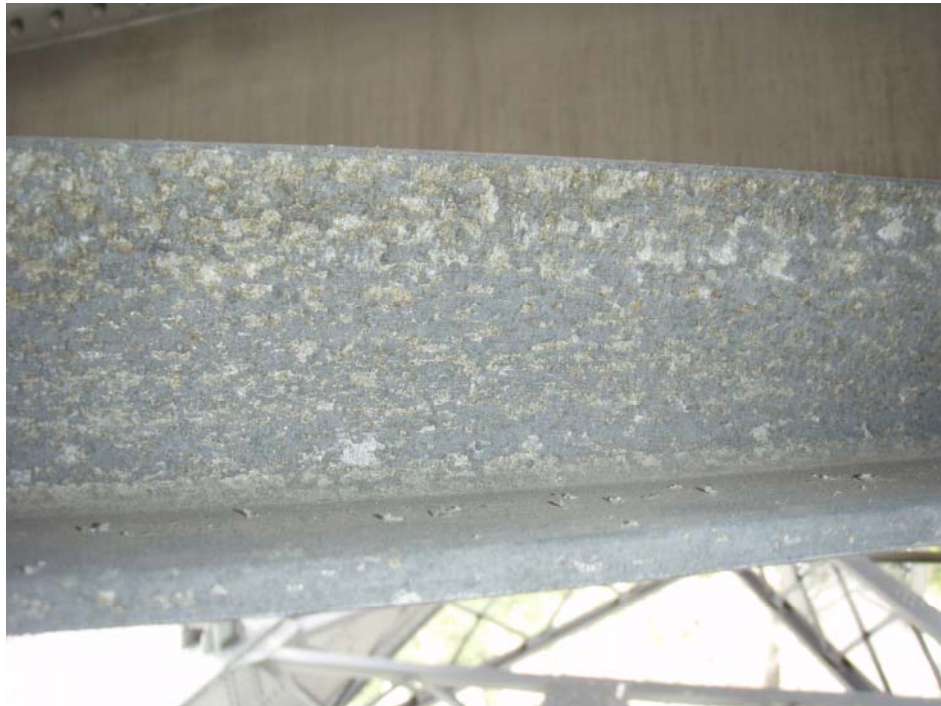
| Moyen : | Dégradation localisée de l'état métallique sous forme de boursouflures et de piqûres et diminution de section de l'aluminium inférieure à 10%. |

**Photo 4.5-1 b)** – Corrosion moyenne de l'aluminium

| Photo 4.5-1 b) – Corrosion moyenne de l'aluminium | 4-34 |

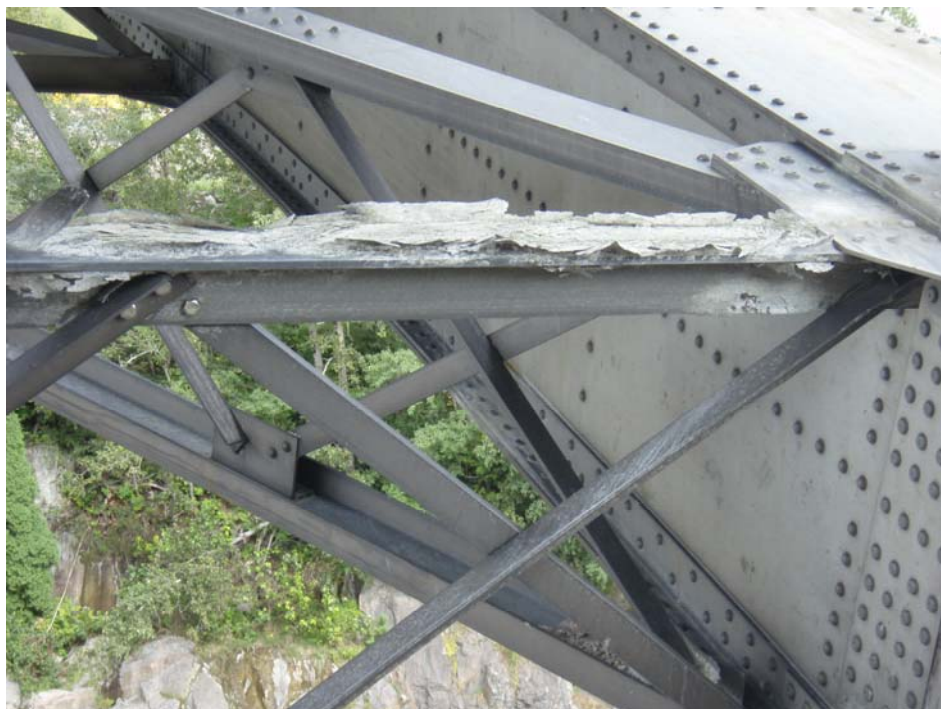
| Important : | Dégradations nombreuses de l'état métallique sous forme de boursouflures, de piqûres et de lamelles, et diminution de section de l'aluminium de 10 à 30 %. |

**Photo 4.5-1 c)** – Corrosion importante de l'aluminium

| Photo 4.5-1 c) – Corrosion importante de l'aluminium | 4-34 |

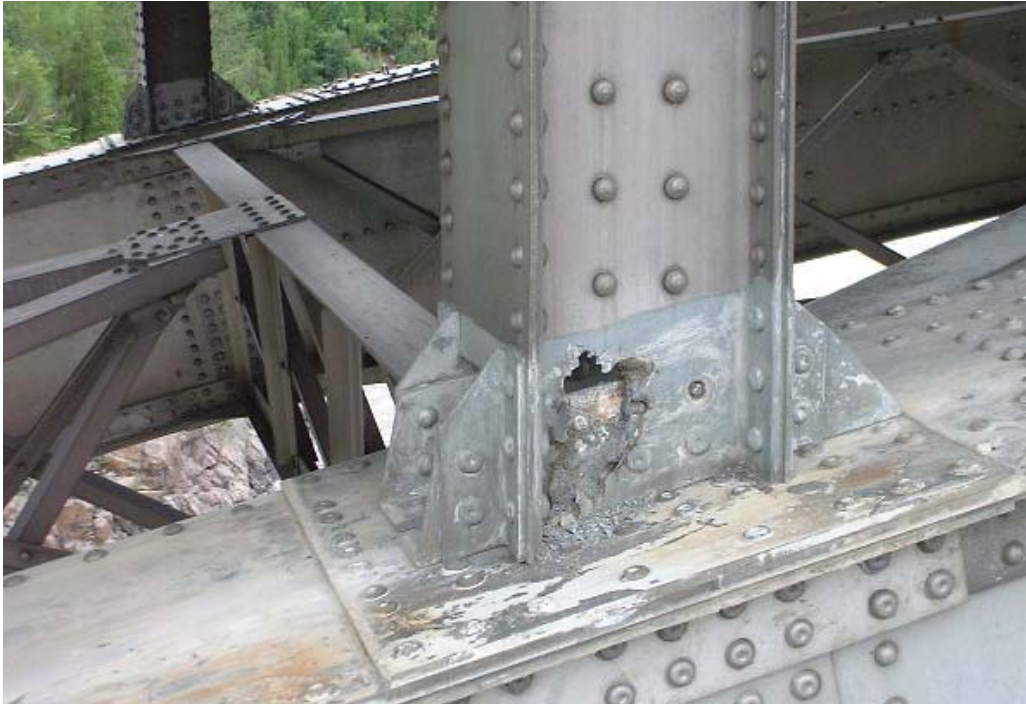
Très important : Dégradations très nombreuses et généralisées de l'état métallique sous forme de boursouflures, de piqûres et de lamelles, et diminution de la section de l'aluminium supérieure à 30 %.

**Photo 4.5-1 d)** – Corrosion très importante et perforation de l'aluminium

| Photo 4.5-1 d) – Corrosion très importante et perforation de l'aluminium | 4-35 |

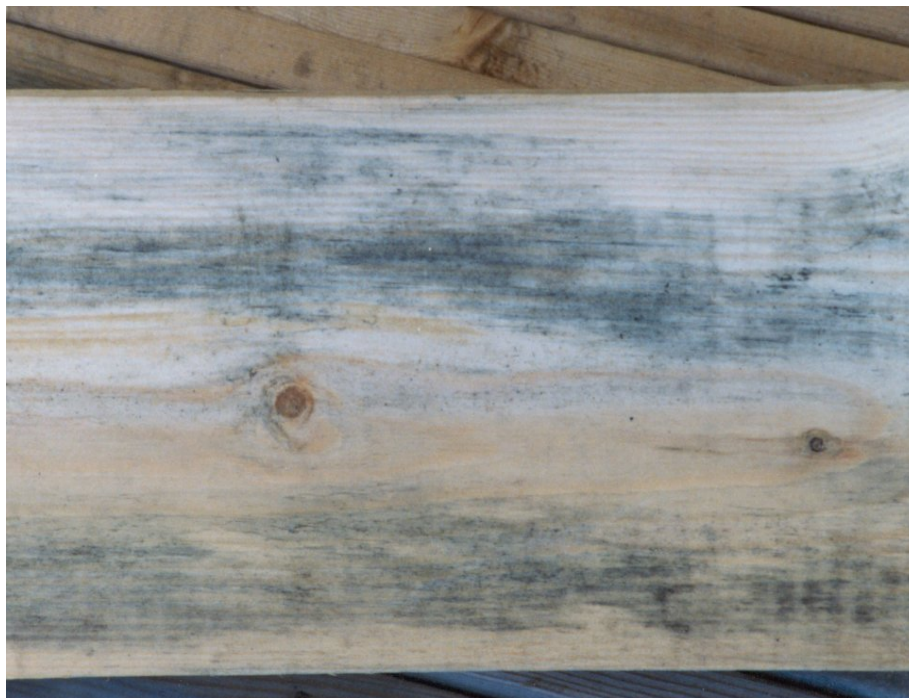
**Photo 4.6-1 a)** – Pourriture légère d'une pièce

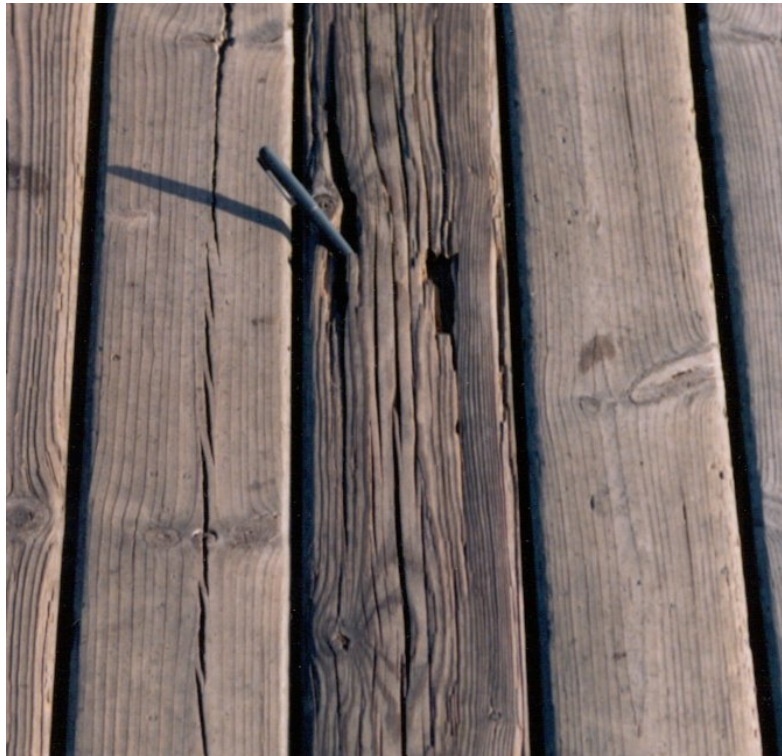
**Photo 4.6-1 b)** – Pourriture moyenne d'une pièce

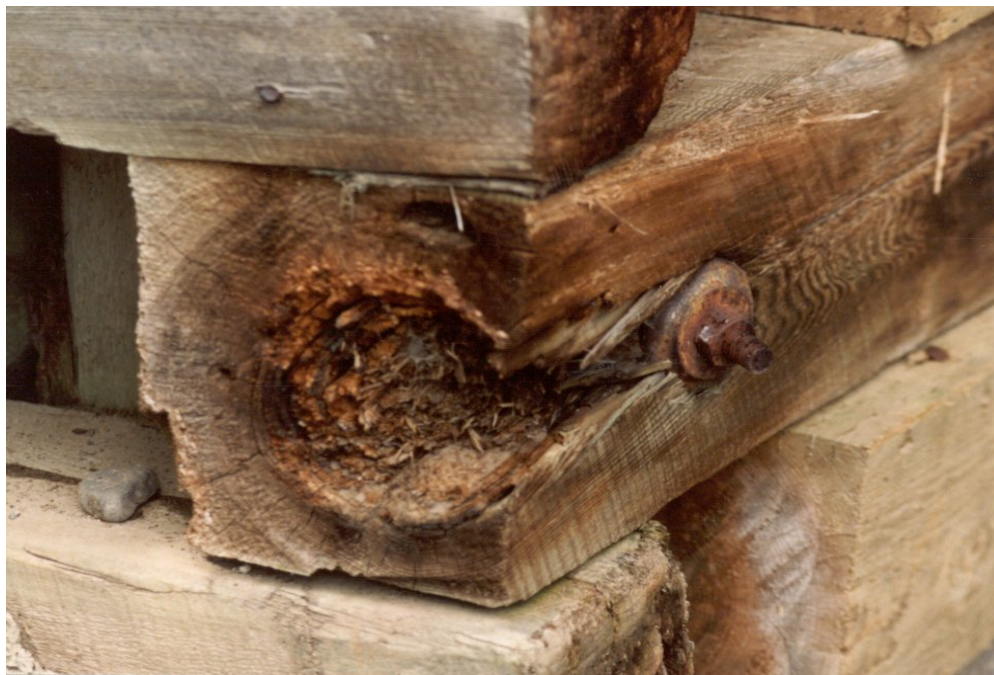
**Photo 4.6-1 c)** – Pourriture importante de l'extrémité d'une pièce

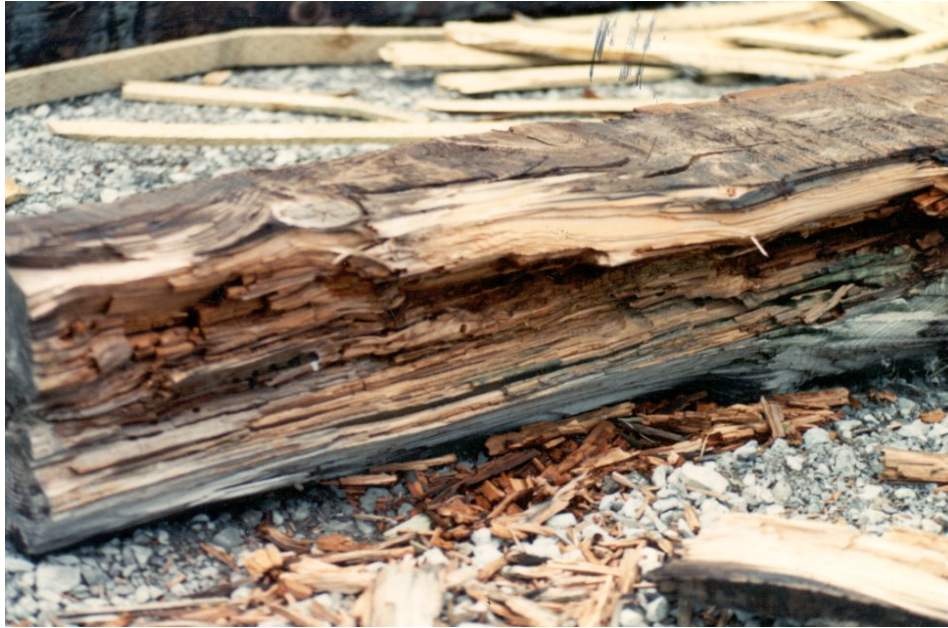
**Photo 4.6-1 d)** – Pourriture très importante d'une pièce

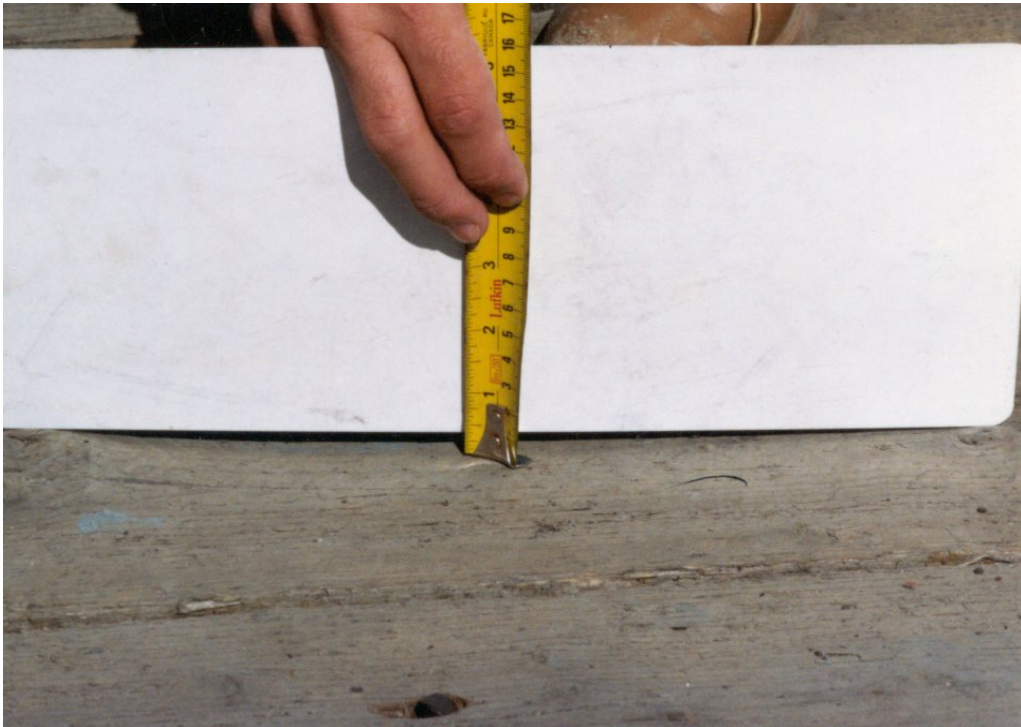
**Photo 4.6-2 a) – Usure légère d'un platelage en bois**

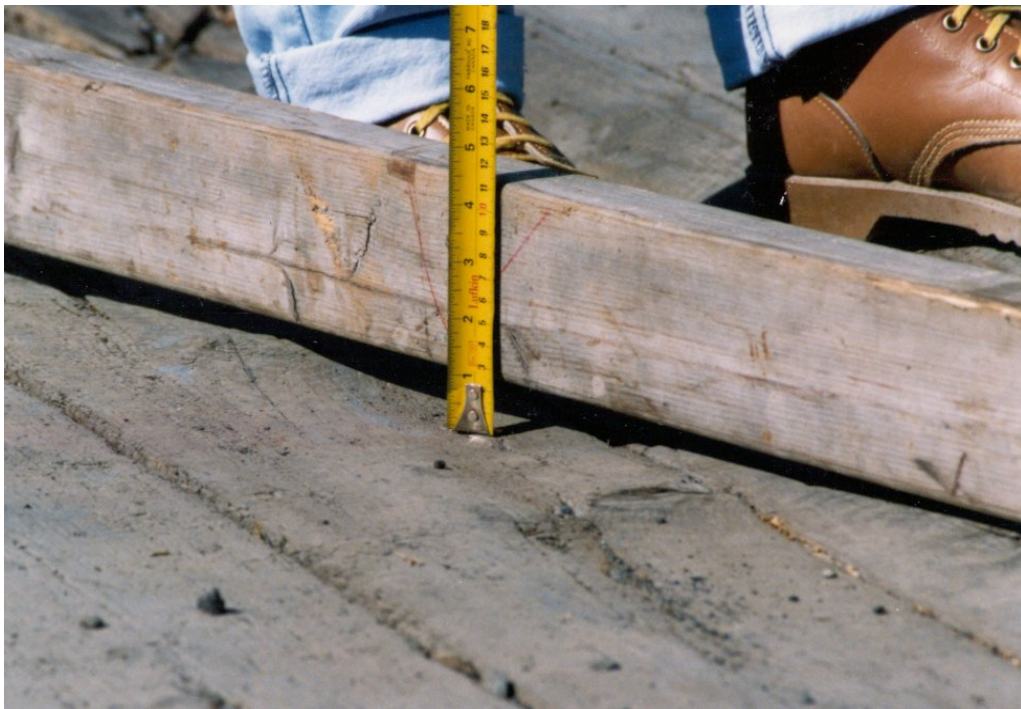
**Photo 4.6-2 b) – Usure très importante d'un platelage en bois**

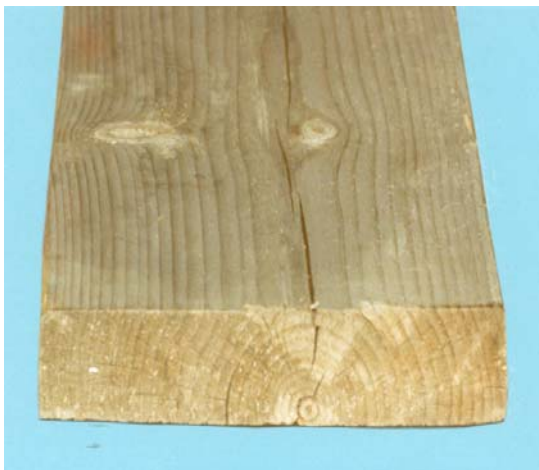
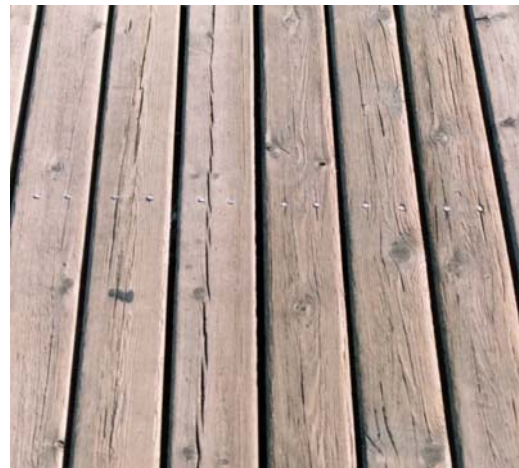
Le vieillissement du bois non traité est caractérisé par une décoloration de la surface qui acquiert une teinte grisâtre et présente de nombreuses gerces, fentes et roulures. Le vieillissement du bois traité s'effectue plus lentement et la surface acquiert une teinte gris-brun.

**Photo 4.6-3 a) – La gerce**

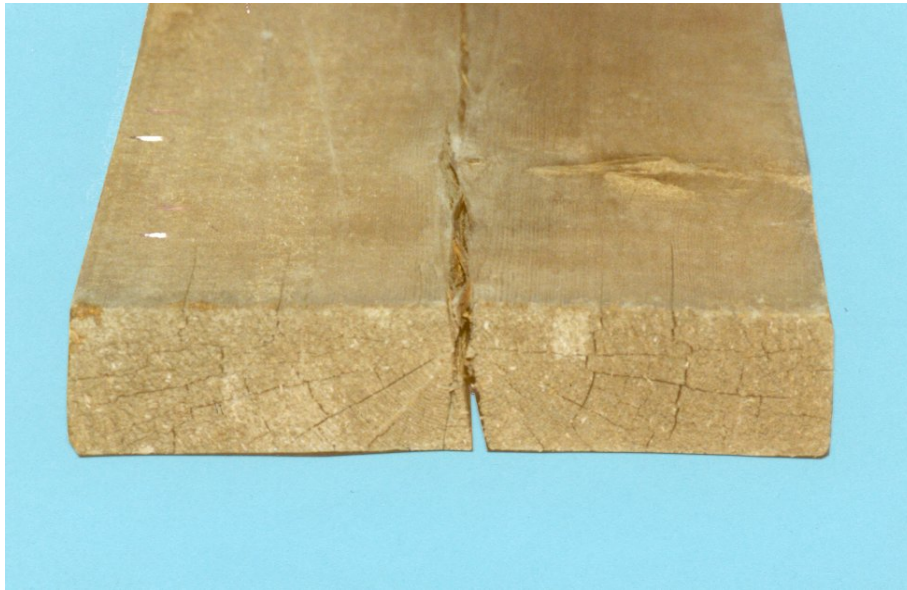
**Photo 4.6-3 b) – La fente**

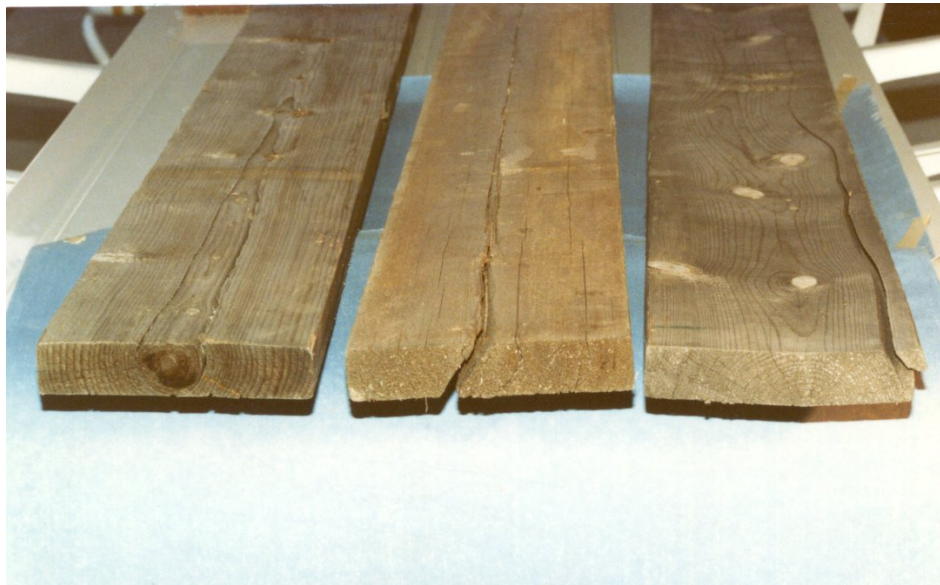
**Photo 4.6-3 c) – Les roulures de cœur, en travers et de rive**

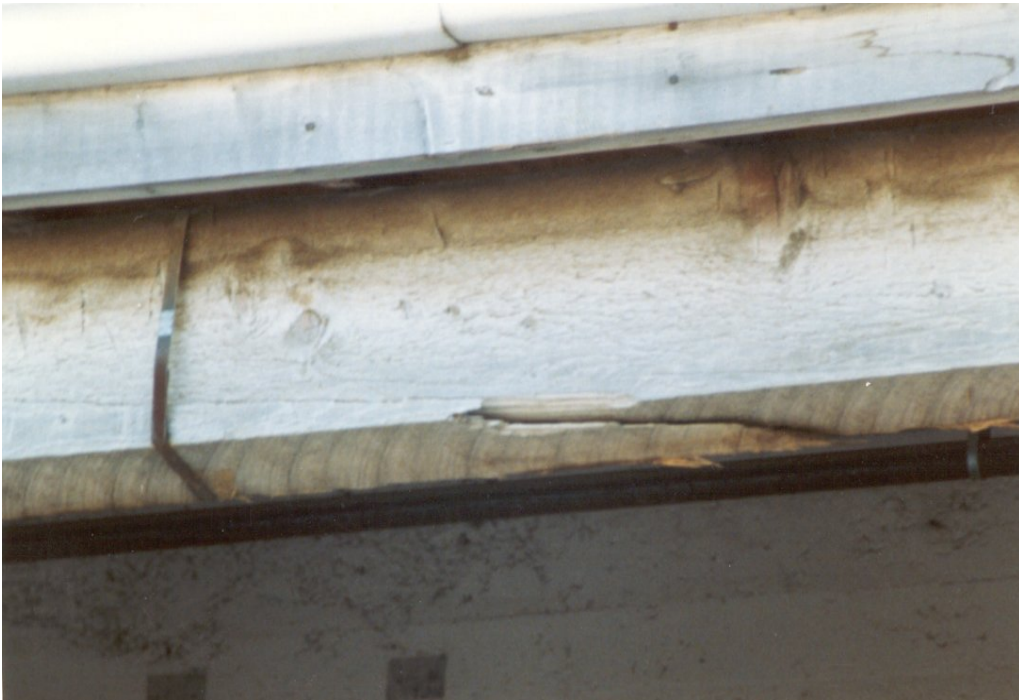
**Photo 4.6-4 a) – Pièce fêlée**

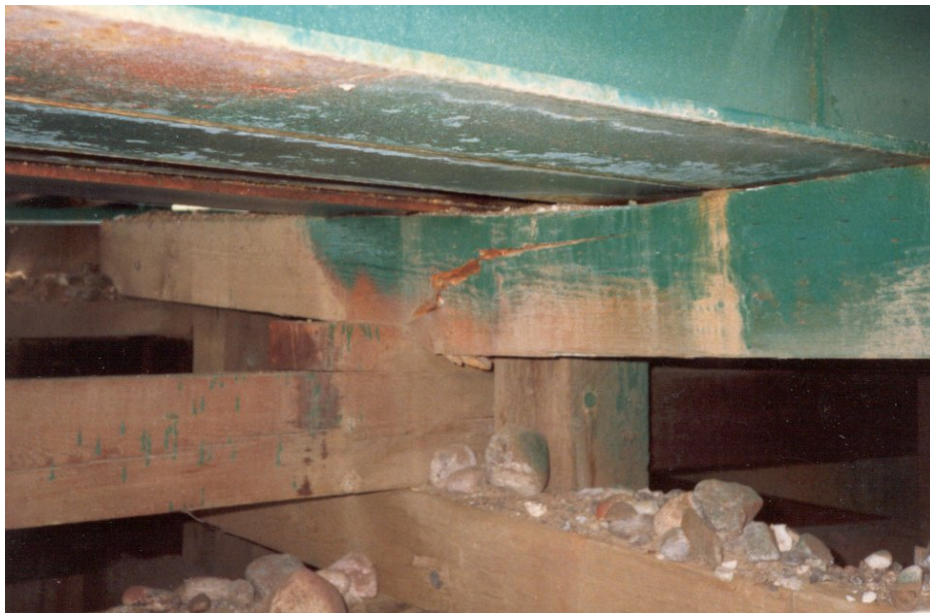
**Photo 4.6-4 b) – Rupture d'une pièce**

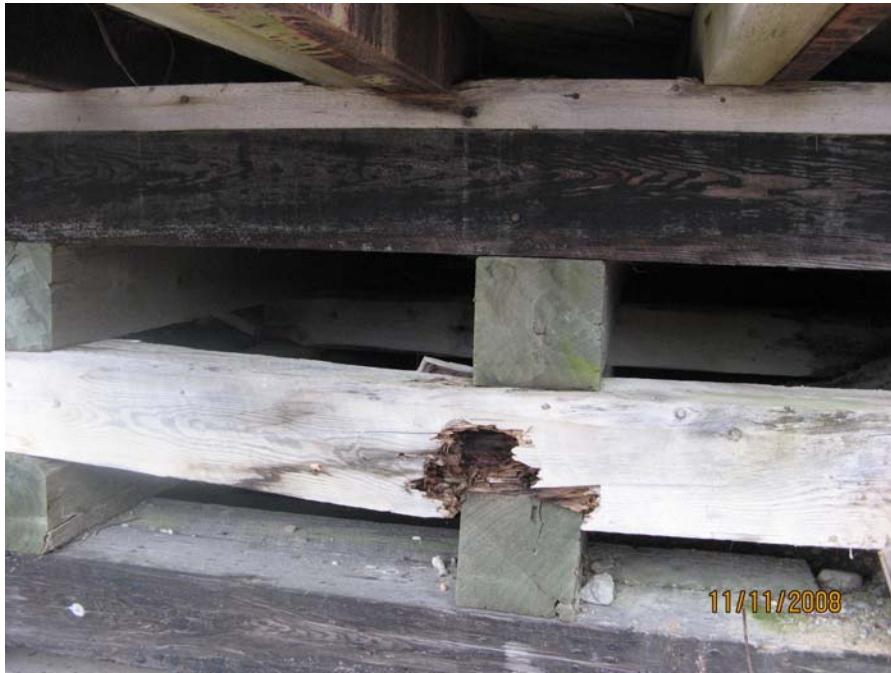
**Photo 4.6-4 c) – Écrasement d'une pièce**

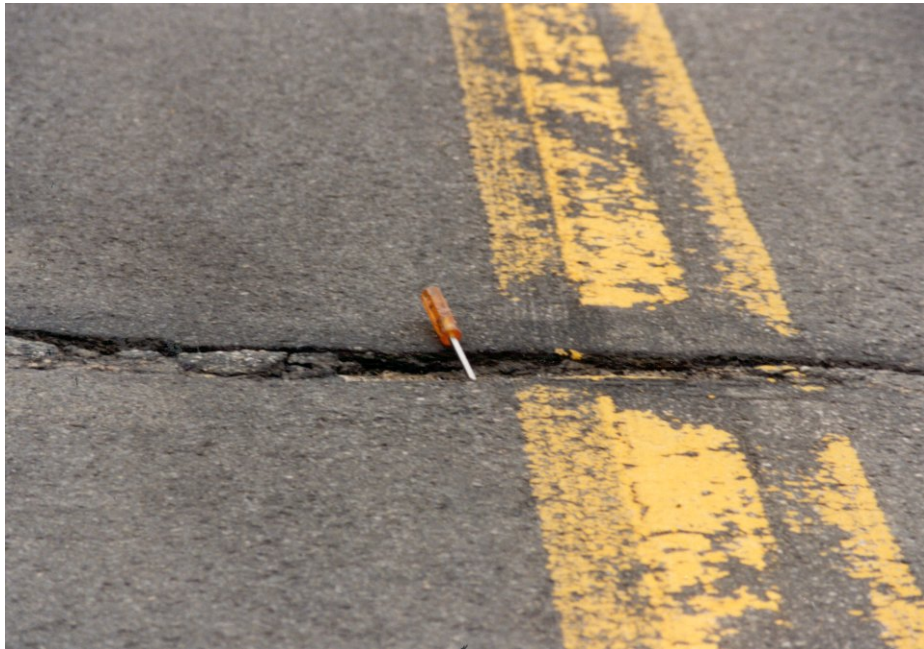
Les fissures transversales sont perpendiculaires à la chaussée tel que montré sur la photo 4.7-1 a).

**Photo 4.7-1 a)** – Fissure transversale dans l'enrobé

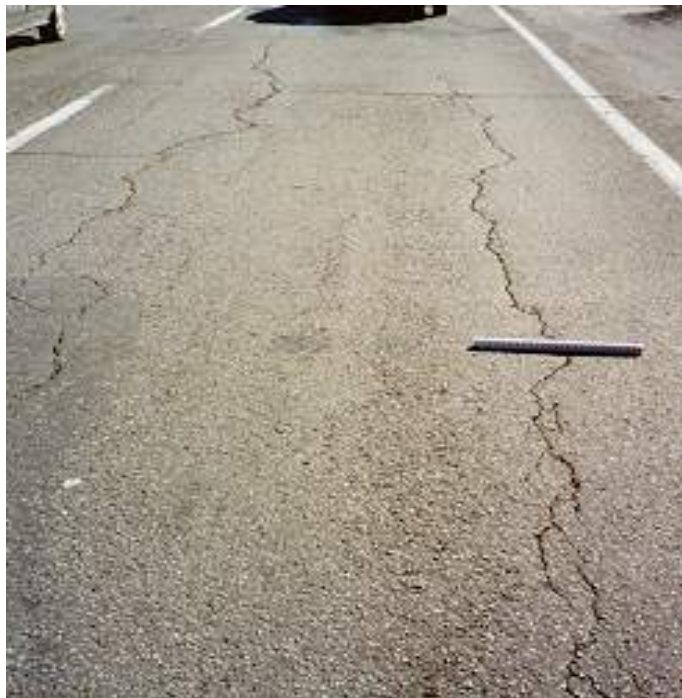
Les fissures longitudinales sont à peu près parallèles au sens de la circulation tel que montré sur la photo 4.7-1 b).

**Photo 4.7-1 b)** – Fissure longitudinale dans l'enrobé

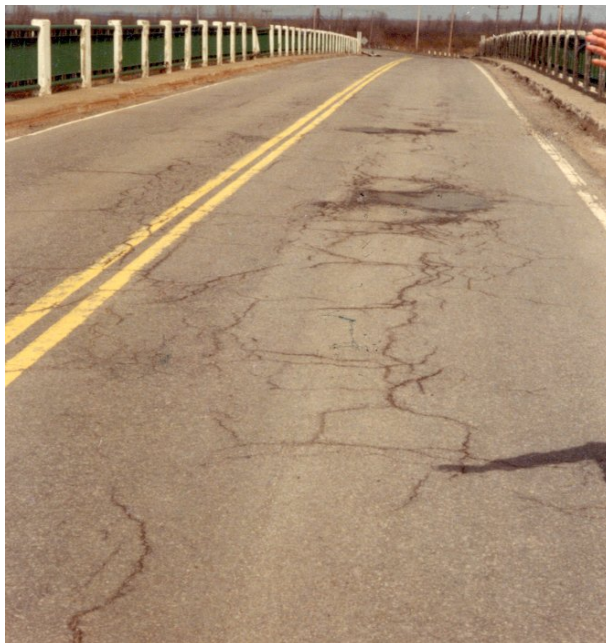
Les fissures polygonales constituent un réseau de fissures à mailles larges (300 mm à 3 m), de forme relativement carrée (photo 4.7-1 c). Elles couvrent généralement toute la surface de la chaussée.

**Photo 4.7-1 c) – Fissures polygonales**

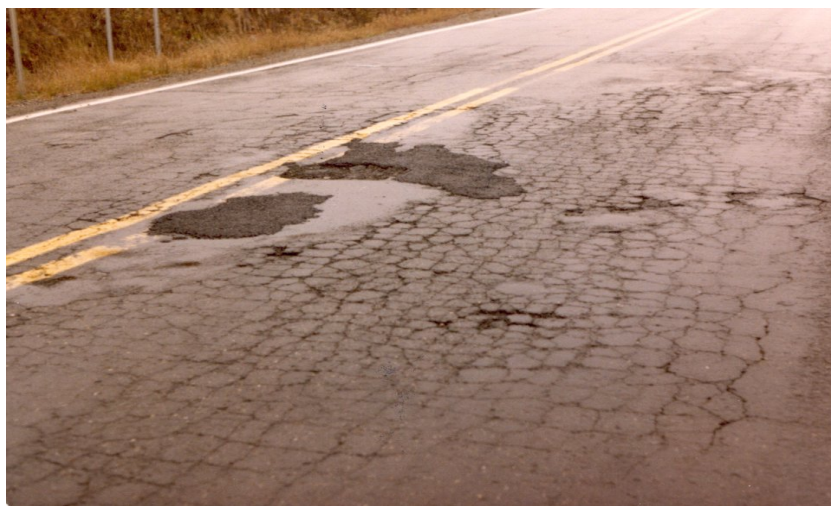
Lorsque les fissurations polygonales forment un réseau à petites mailles dont le diamètre est inférieur à 300 mm, elles peuvent être désignées sous le nom de carrelage (photo 4.7-1 d).

**Photo 4.7-1 d) – Carrelage**

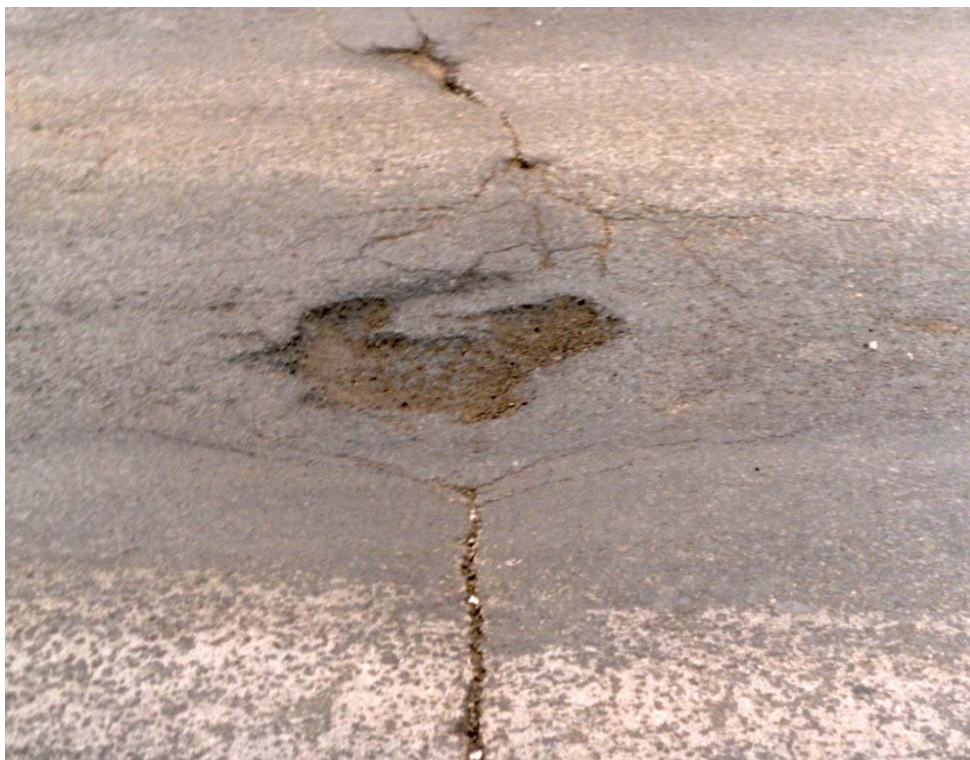
- Léger : Trou dans la chaussée, de forme arrondie, d'une profondeur inférieure à 20 mm.
- Moyen : Trou dans la chaussée, de forme arrondie, de 20 à 40 mm de profondeur.
- Important : Trou dans la chaussée, de forme arrondie, de 40 à 60 mm de profondeur.
- Très important : Trou dans la chaussée, de forme arrondie, d'une profondeur supérieure à 60 mm.

**Photo 4.7-2** – Nid-de-poule important

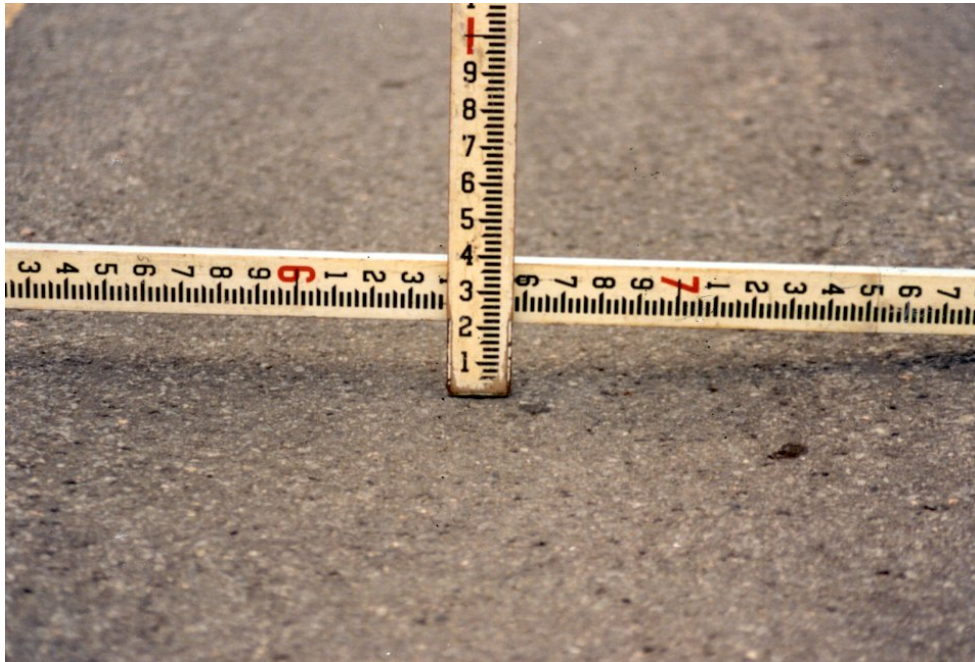
| Très important : | Affaissement de l'enrobé le long des voies de roulement ou irrégularités de profil d'une profondeur supérieure à 40 mm. |

**Photo 4.7-3 a) – Orniérage important**

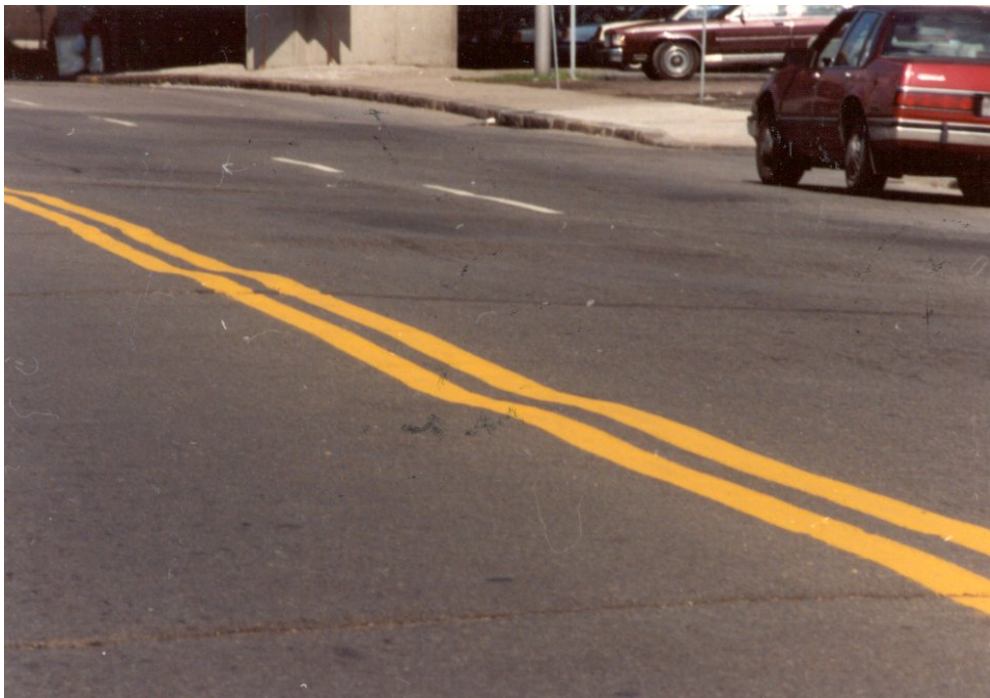
**Photo 4.7-3 b) – Ondulations importantes**

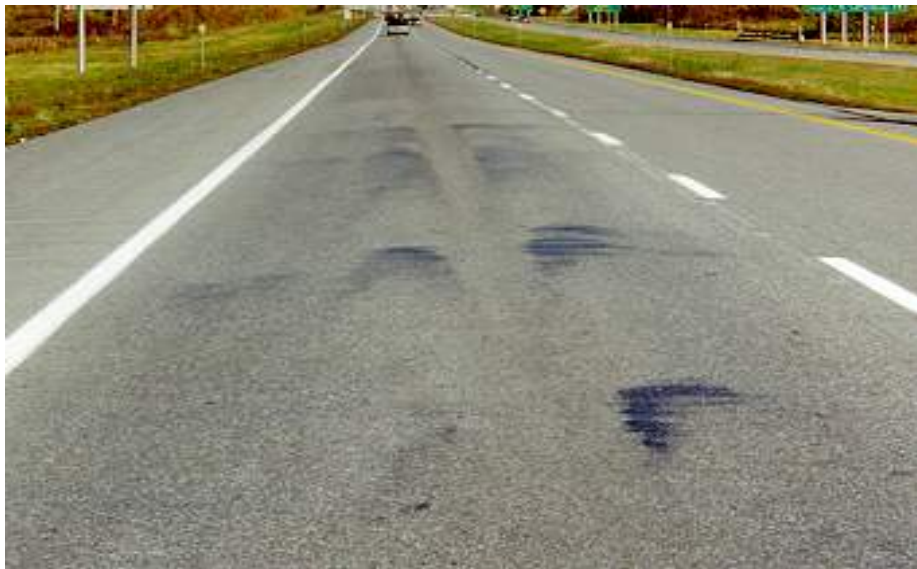
La photographie 4.7-4 montre le ressuage.

**Photo 4.7-4 – Ressuage**

Le polissage est une dégradation de la surface du revêtement bitumineux rendue lisse et glissante par l'usure des granulats.

Il n'y a pas de degré de sévérité associé aux défauts de ressuage et de polissage. S'ils sont observés, ces défauts doivent par contre faire l'objet d'une note à l'inspection. De plus, si l'inspecteur juge que les défauts rendent la surface de roulement glissante, cette situation doit être évaluée selon le comportement. Dans certains cas majeurs, cette déficience devrait être signalée sans délai aux personnes responsables de l'entretien, car les surfaces glissantes sont dangereuses pour les usagers.

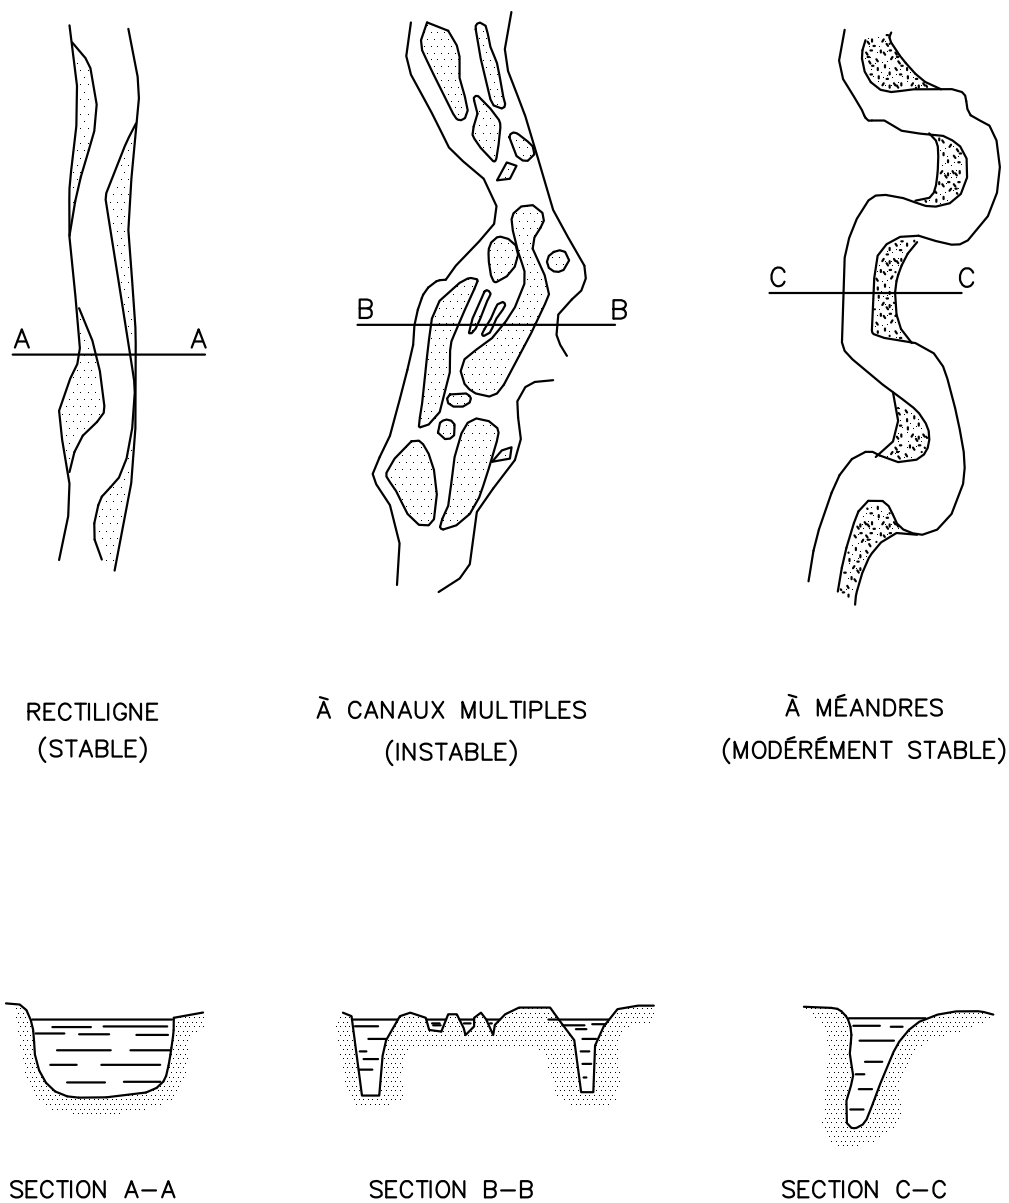
La forme d'un cours d'eau, c'est-à-dire sa configuration telle qu'elle apparaît sur une photographie aérienne, permet d'avoir une idée de son degré d'instabilité. Les trois formes principales de cours d'eau, montrées à la figure 5.2-2, sont les suivantes :

- La forme rectiligne;
- À canaux multiples;
- À méandres.

**Figure 5.2-2** Principales formes de cours d'eau

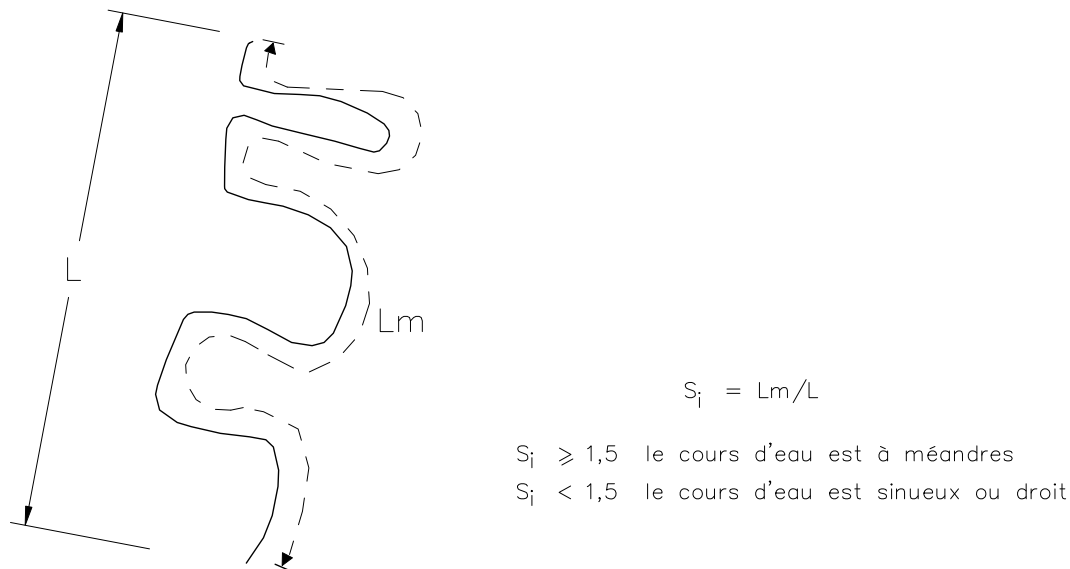
Pour déterminer si une rivière est rectiligne, on utilise la sinuosité ( $S_i$ ), qui est le rapport entre la distance mesurée en suivant toutes les sinuosités de la rivière et celle mesurée directement le long de la vallée (figure 5.2-3).

**Figure 5.2-3** Définition de la sinuosité ( $S_i$ )

Ce type de cours d'eau se caractérise par des courbes en forme de S dont le rapport  $L_m/L$  (voir figure 5.2-3) est supérieur ou égal à 1,5. Les méandres engendrent des courants hélicoïdaux qui érodent la berge concave et créent des ensablements dans la convexité de la courbe. C'est un cours d'eau qui peut être instable. Les figures 5.2-6, 5.2-7 et 5.2-8 en montrent les caractéristiques.
