# **MANUEL D'INSPECTION DES STRUCTURES**

**FÉVRIER 2010**

Québec

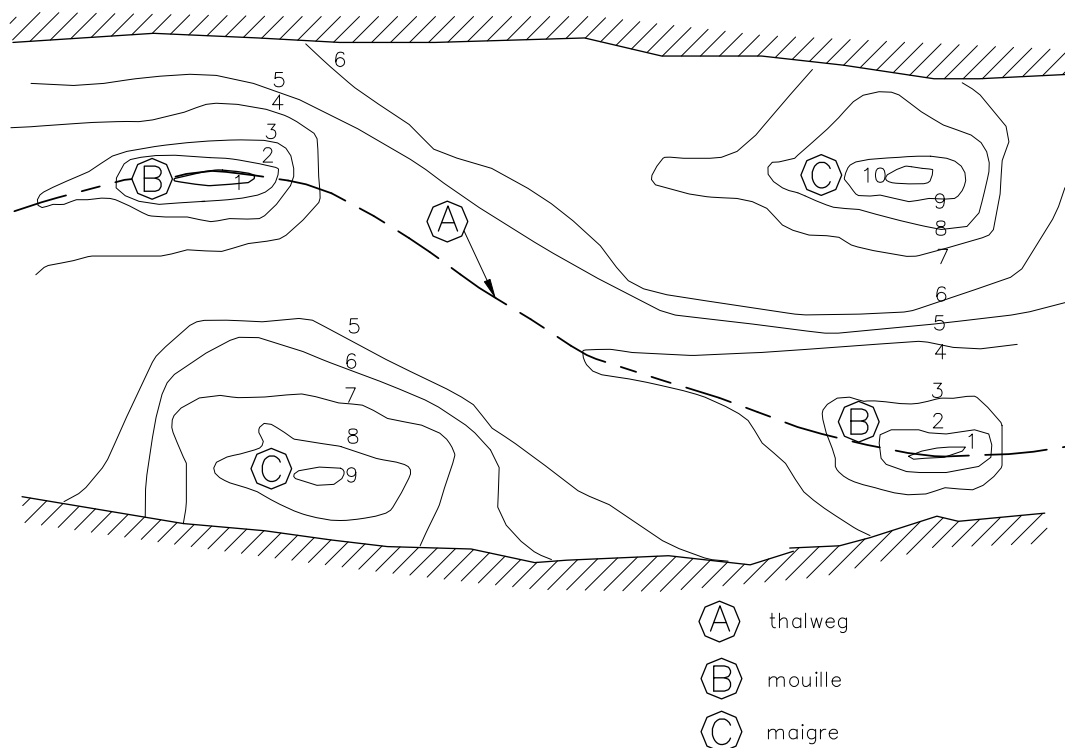
Une des conditions essentielles à l'obtention du phénomène d'alternance des maigres et des mouilles est l'hétérogénéité des matériaux du lit. En général, une rivière à alluvions uniformes ne présente pas cette tendance.

**Figure 5.2-4** Sinuosité du thalweg

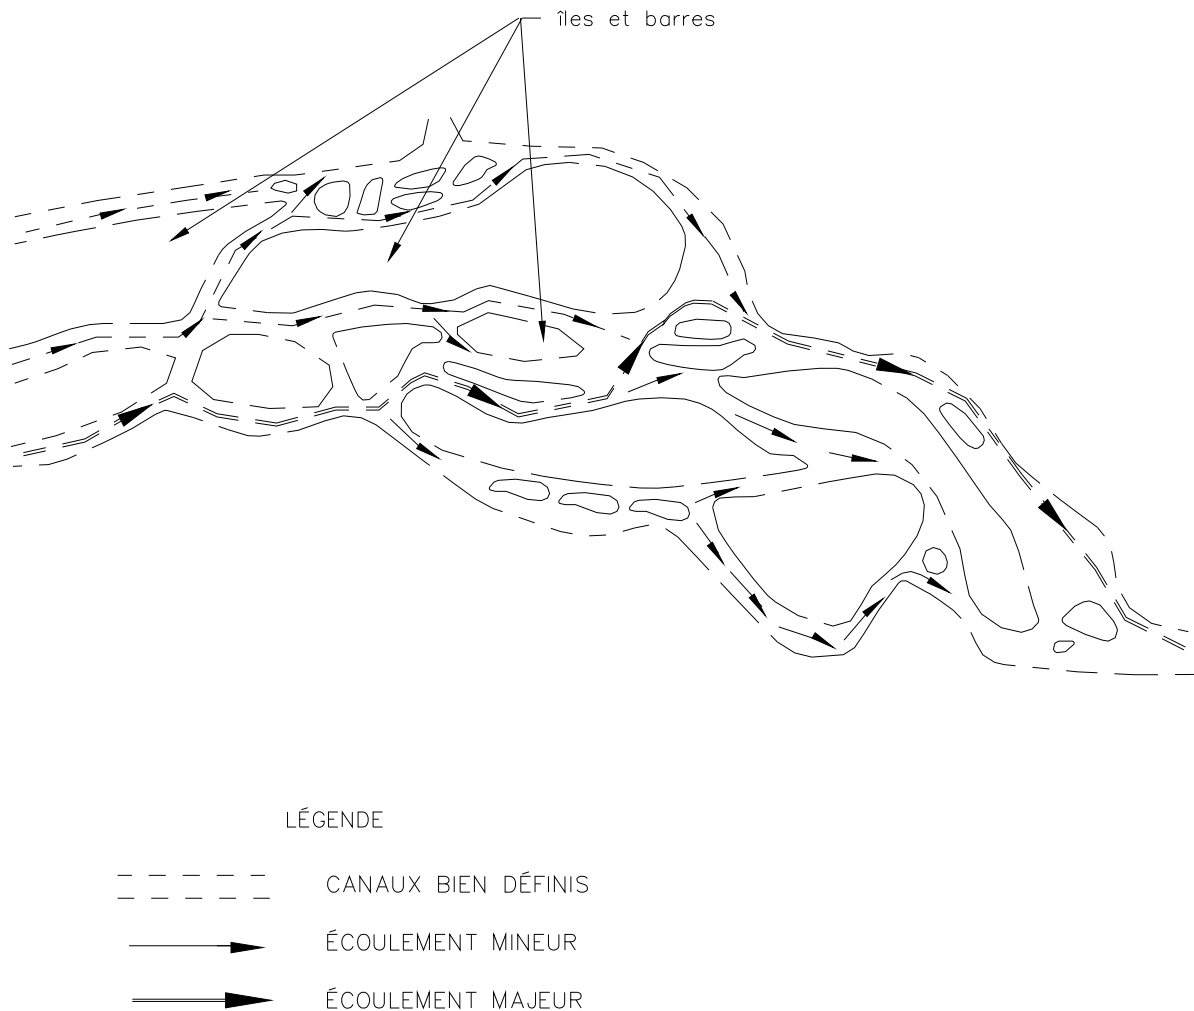
- Des sections en travers larges;
- Une grande mobilité des matériaux du lit;
- Un déplacement continu du cours de la rivière;
- Une grande résistance à l'écoulement.

Ce type de cours d'eau est généralement très instable et pose des problèmes assez complexes lorsque l'on doit y implanter une structure quelconque.

**Figure 5.2-5** Cours d'eau à canaux multiples en période d'étiage

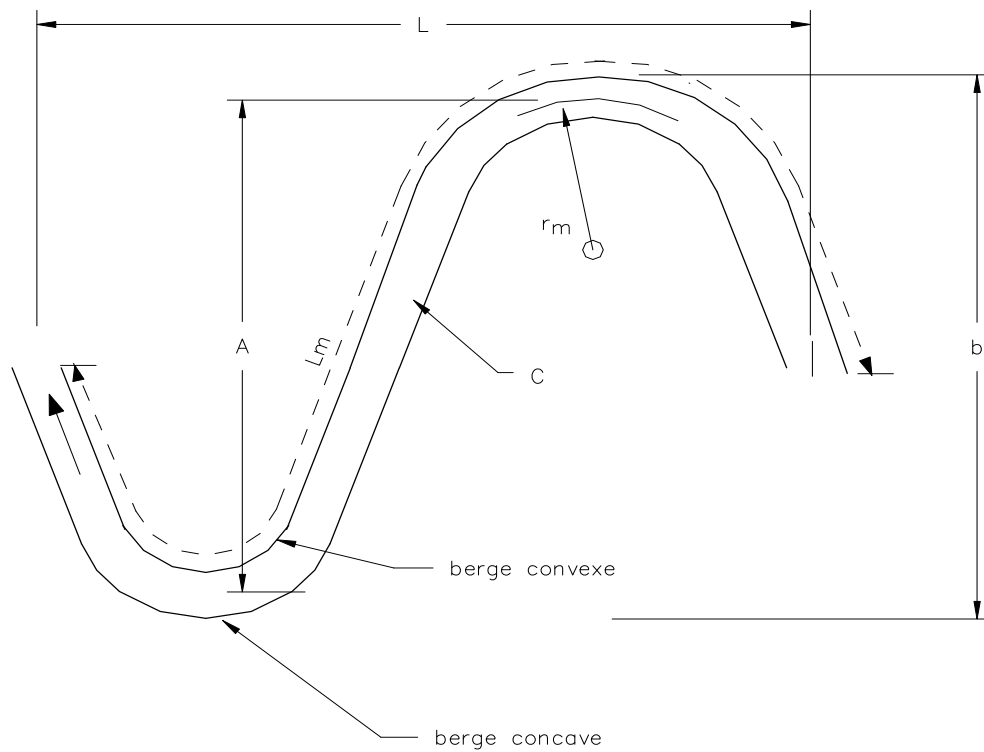
- $L$  = longueur du méandre
- $A$  = amplitude
- $r_m$  = rayon de courbure moyen
- $L_m$  = longueur du cours d'eau
- $C$  = point d'inflexion
- $b$  = largeur de la ceinture de méandres

**Figure 5.2-6** Géométrie des méandres

Ce type de cours d'eau se caractérise par des courbes en forme de S dont le rapport  $L_m/L$  (voir figure 5.2-3) est supérieur ou égal à 1,5. Les méandres engendrent des courants hélicoïdaux qui érodent la berge concave et créent des ensablements dans la convexité de la courbe. C'est un cours d'eau qui peut être instable. Les figures 5.2-6, 5.2-7 et 5.2-8 en montrent les caractéristiques.

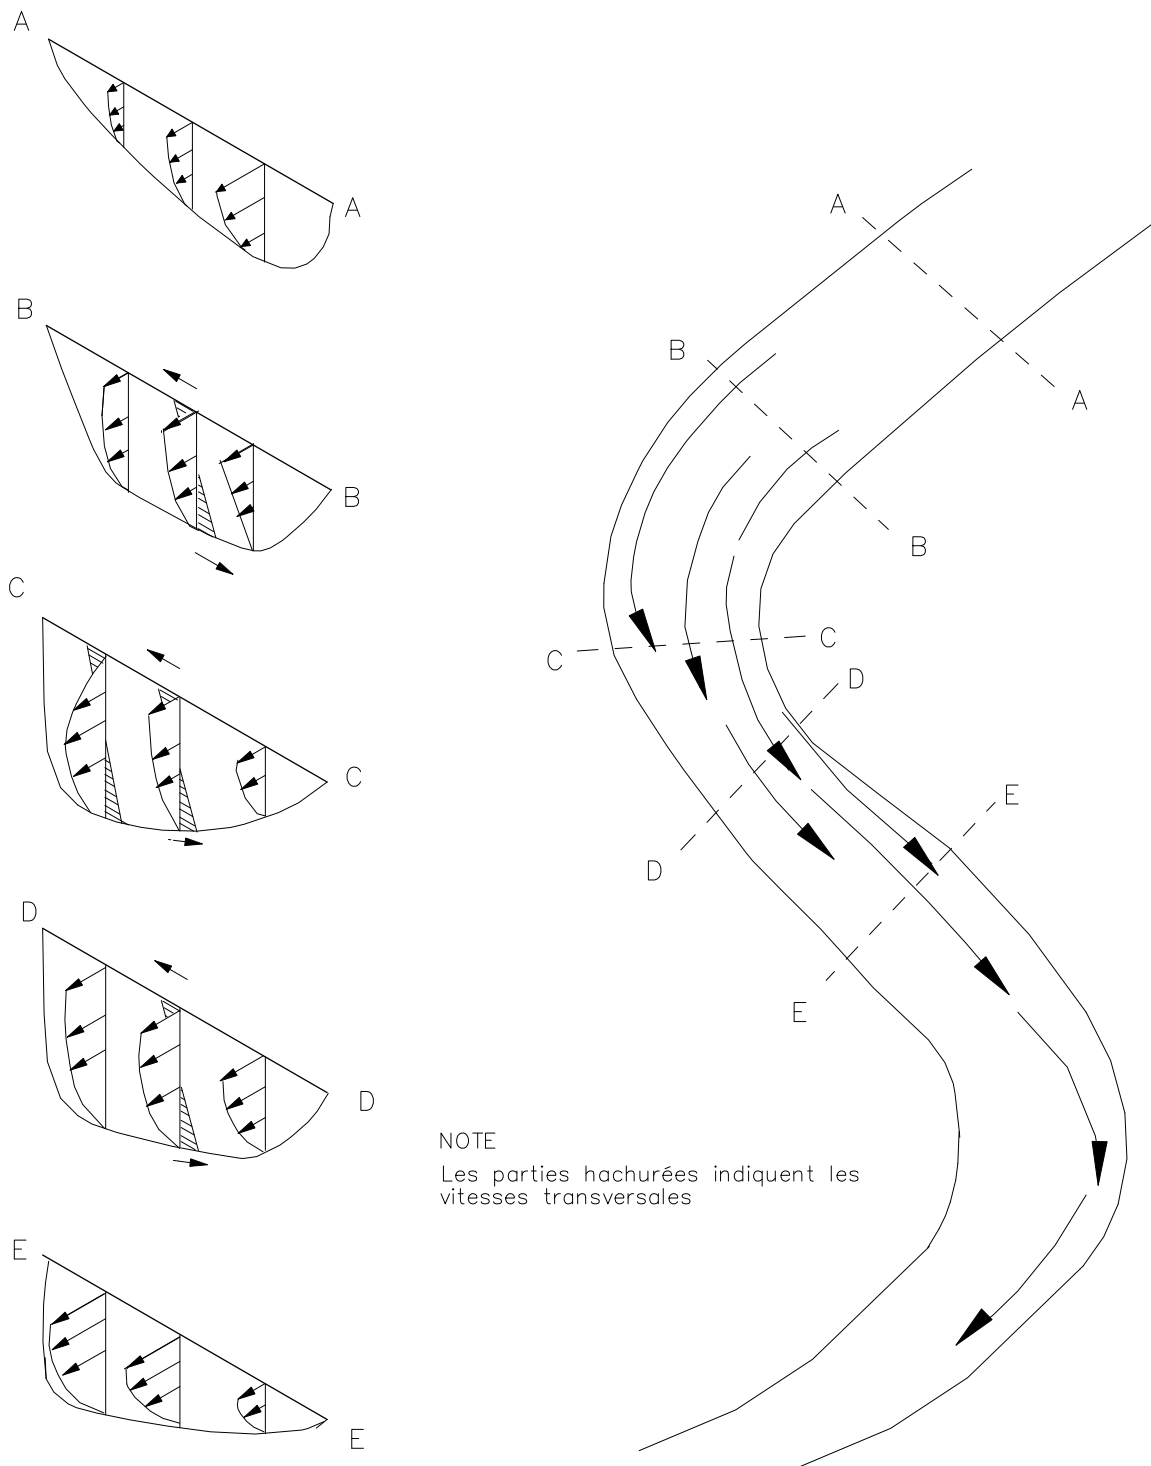
**Figure 5.2-7** Distribution de la vitesse dans un méandre

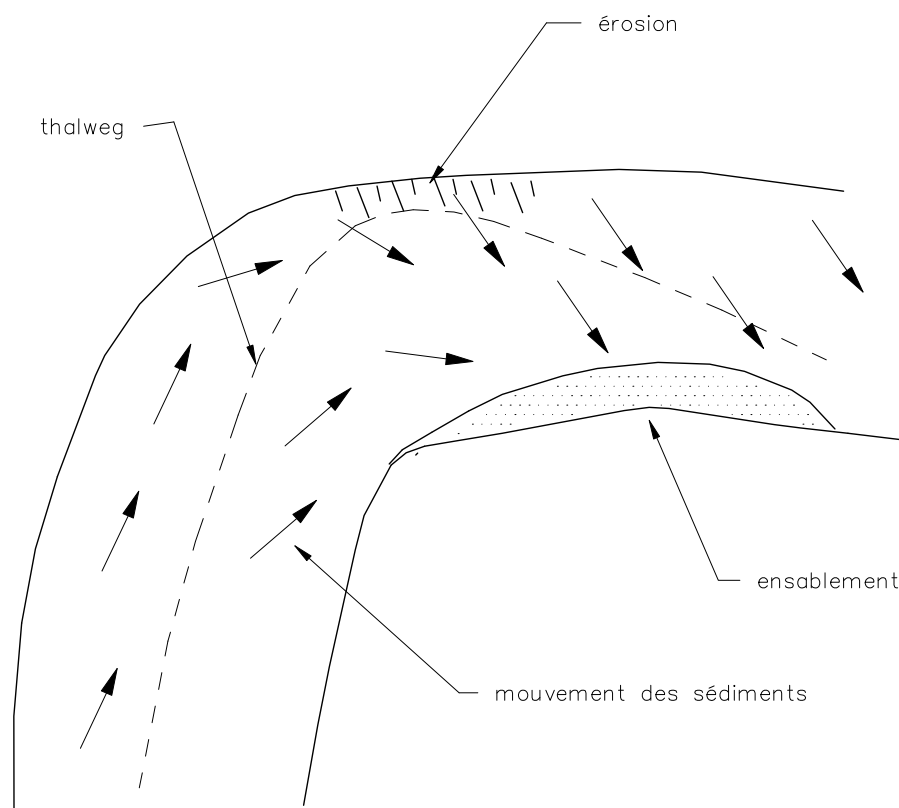
**Figure 5.2-8** Mouvement des sédiments

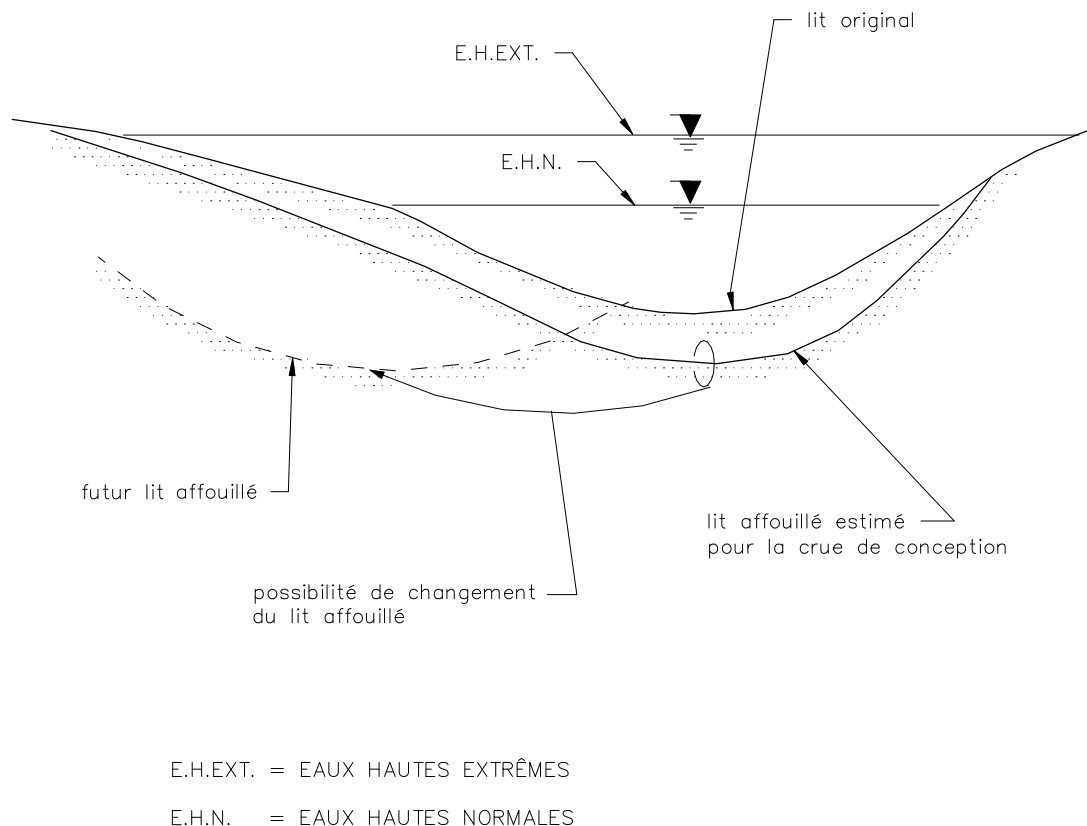
L'affouillement peut se produire dans un cours d'eau n'ayant pas de contraction artificielle de la section d'écoulement comme celle causée par un pont (figure 5.4-1). Il est alors causé par le processus naturel d'écoulement des eaux, dont les courbes, les changements dans l'alignement du lit et les obstructions naturelles telles que les racines d'arbre et les boulders.

**Figure 5.4-1** Affouillement général montrant le changement possible de l'alignement du lit affouillé

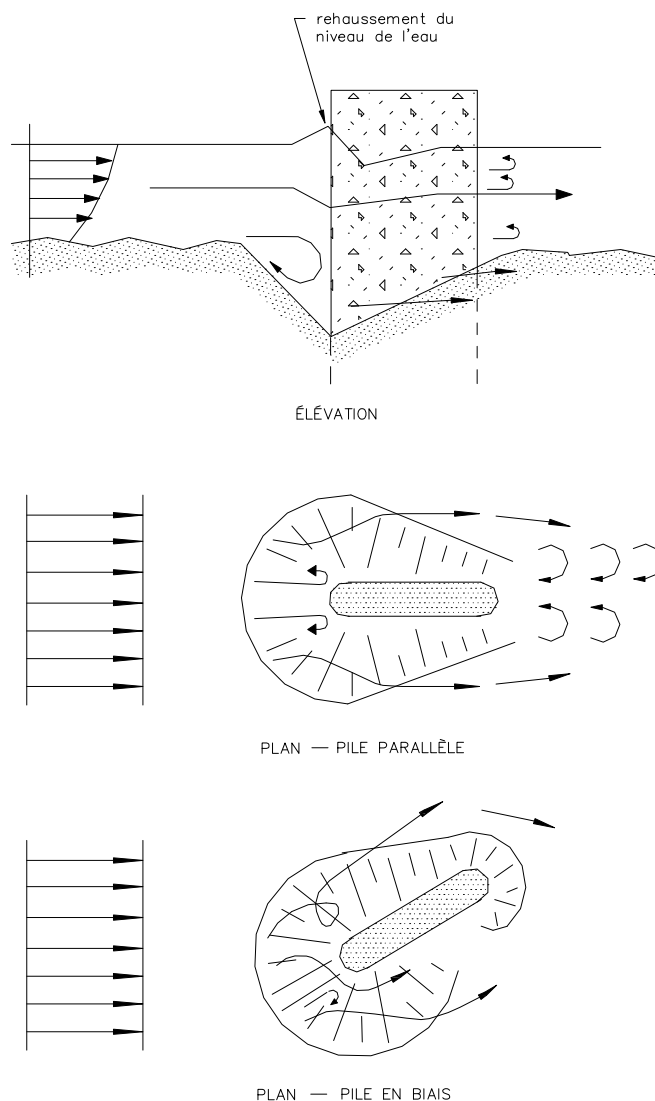
À la rencontre d'une pile ou d'une culée, les eaux qui s'écoulent voient leur niveau se relever en façade (en amont) et leur vitesse augmente autour de l'obstruction, créant un vortex en forme de fer à cheval et une fosse d'affouillement dont les pentes latérales correspondent approximativement à l'angle de repos du sol. Le mouvement hélicoïdal ainsi engendré a pour effet de draguer le matériau du lit pour le transporter en aval (figure 5.4-3).

**Figure 5.4-3** Configuration de l'écoulement – affouillement local d'une pile

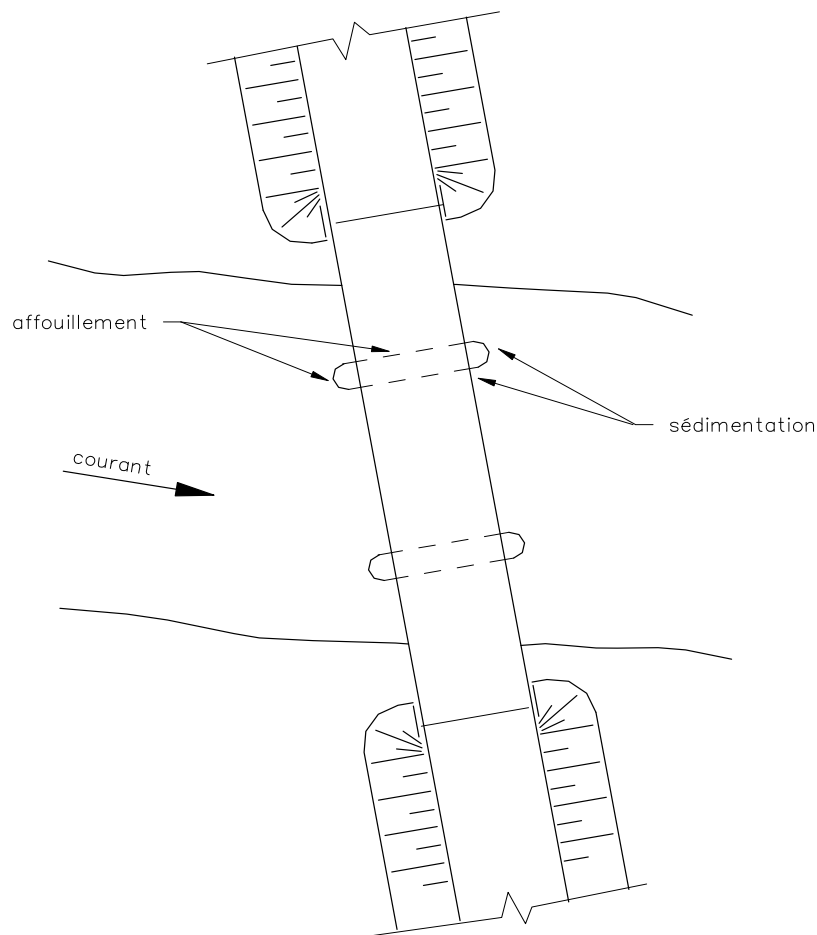
La forme de la face amont des éléments en contact avec l'écoulement de l'eau est importante à cause de son influence sur la force du vortex et donc, sur la profondeur de l'affouillement local. Une face de forme carrée produit les affouillements les plus profonds, tandis qu'une face de forme profilée par rapport à l'écoulement produit les affouillements les moins importants. L'affouillement augmente également lorsque les piles et les culées sont mal alignées par rapport à l'écoulement. Lorsque les unités de fondation sont bien alignées, l'affouillement local maximal se concentre à l'avant-bec de ces unités. Par contre, lorsque les unités de fondation sont en biais par rapport à l'écoulement, l'affouillement se produit généralement le long de la face exposée au courant (figure 5.4-4).

L'écoulement aux piles obliques cause un affouillement à l'avant-bec et sur le côté exposé au courant, et de la sédimentation sur le côté non exposé.

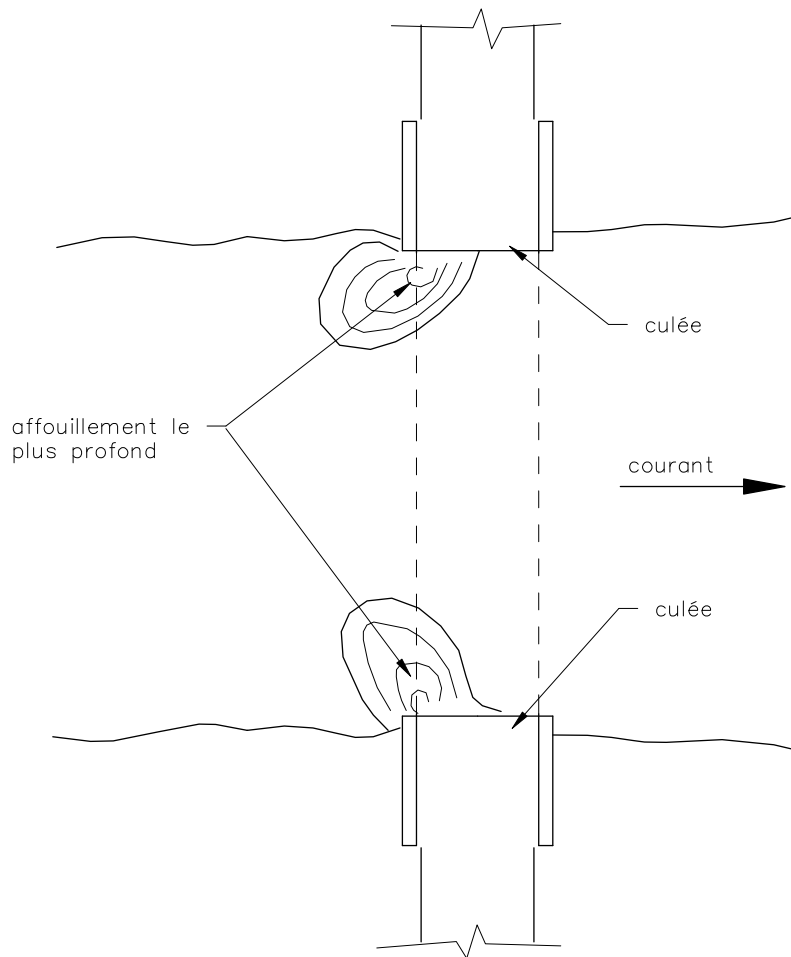
L'affouillement local le plus profond se produit habituellement au coin amont de la culée. Sa gravité augmente avec la réduction de la section de l'écoulement, surtout si les plaines inondables sont très larges par rapport à l'ouverture de la structure (figure 5.4-5).

**Figure 5.4-5** Affouillement local aux culées

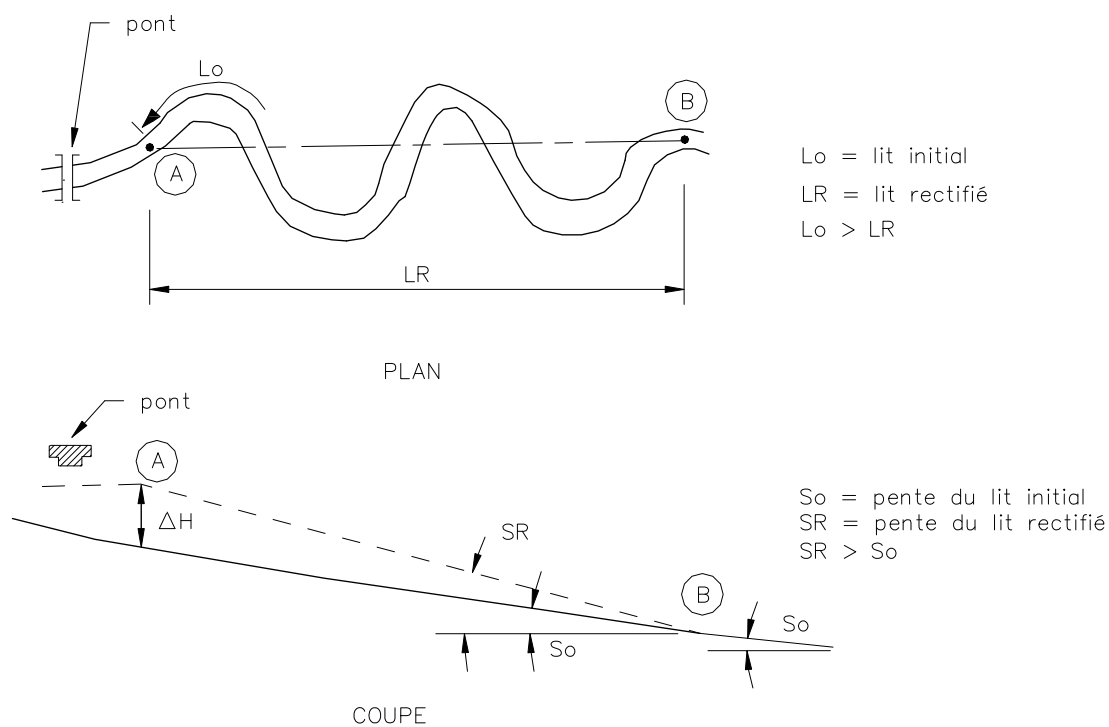
**Figure 5.4-6** Redressement de méandres

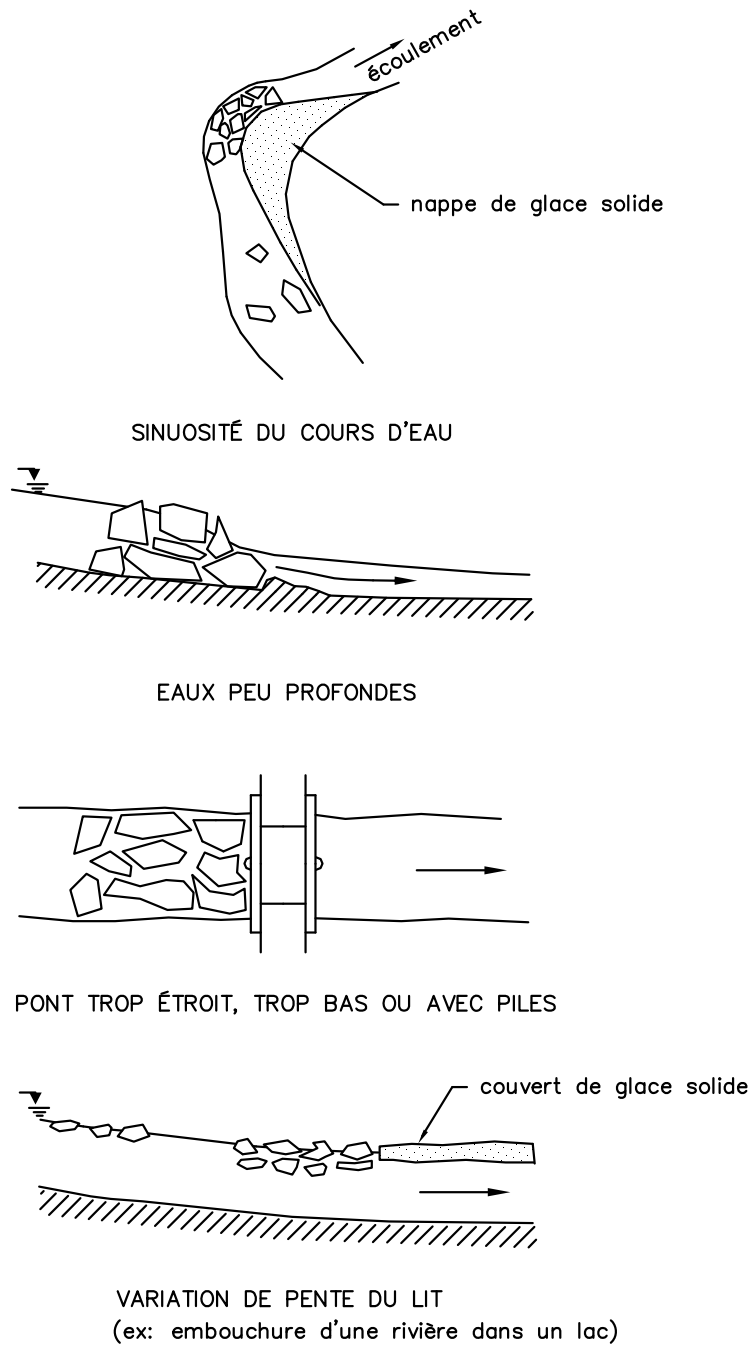
**Figure 5.4-7** Localisation d'embâcles de glace

Lorsque les glaces s'amoncellent contre la structure, elles peuvent causer des dommages importants aux unités de fondation et au tablier lui-même. Lorsque l'embâcle cède brusquement, il peut générer une augmentation soudaine du débit et de la vitesse d'écoulement qui peut affecter un ouvrage situé en aval.

L'embâcle peut également causer de l'affouillement très important en étranglant l'ouverture du pont et forcer la rivière à sortir de son lit mineur pour inonder le lit majeur (plaine inondable) et la route d'approche, et ce, pour un débit plus faible que celui des fortes crues.

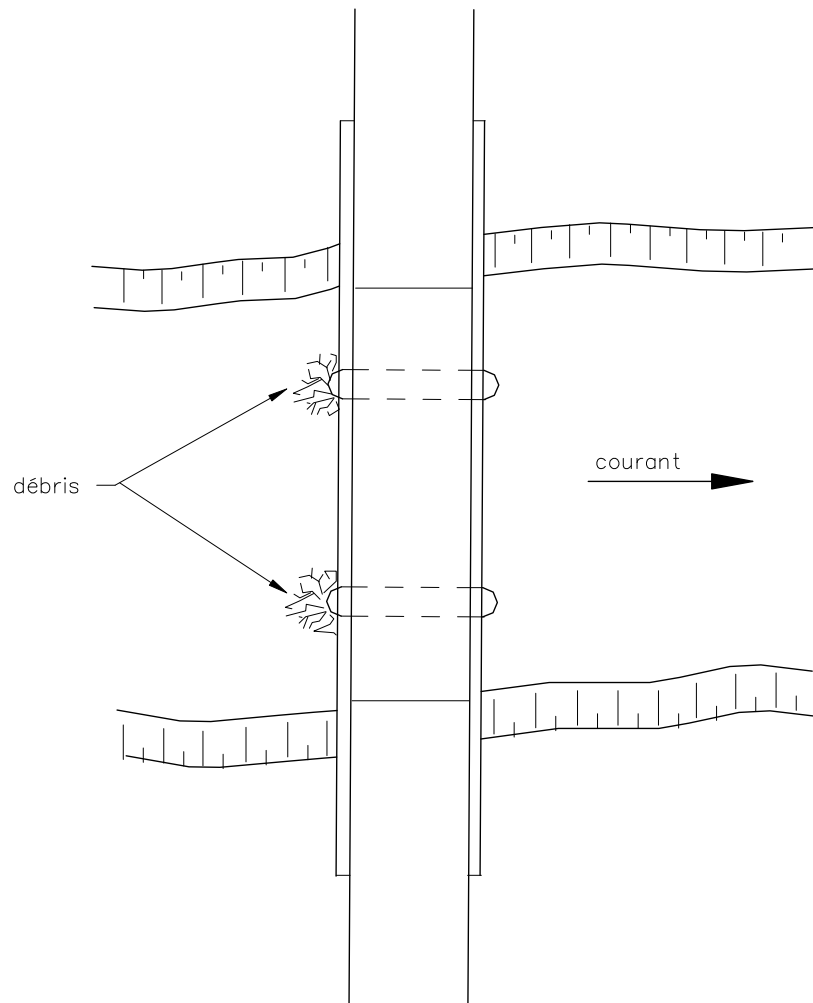
De plus, les débris qui s'accumulent autour des piles d'un pont en augmentent les dimensions et, de ce fait, causent un affouillement plus large et plus profond (figure 5.4-8).

L'accumulation de débris autour des piles augmente la dimension de la pile et cause un affouillement plus large et plus profond.

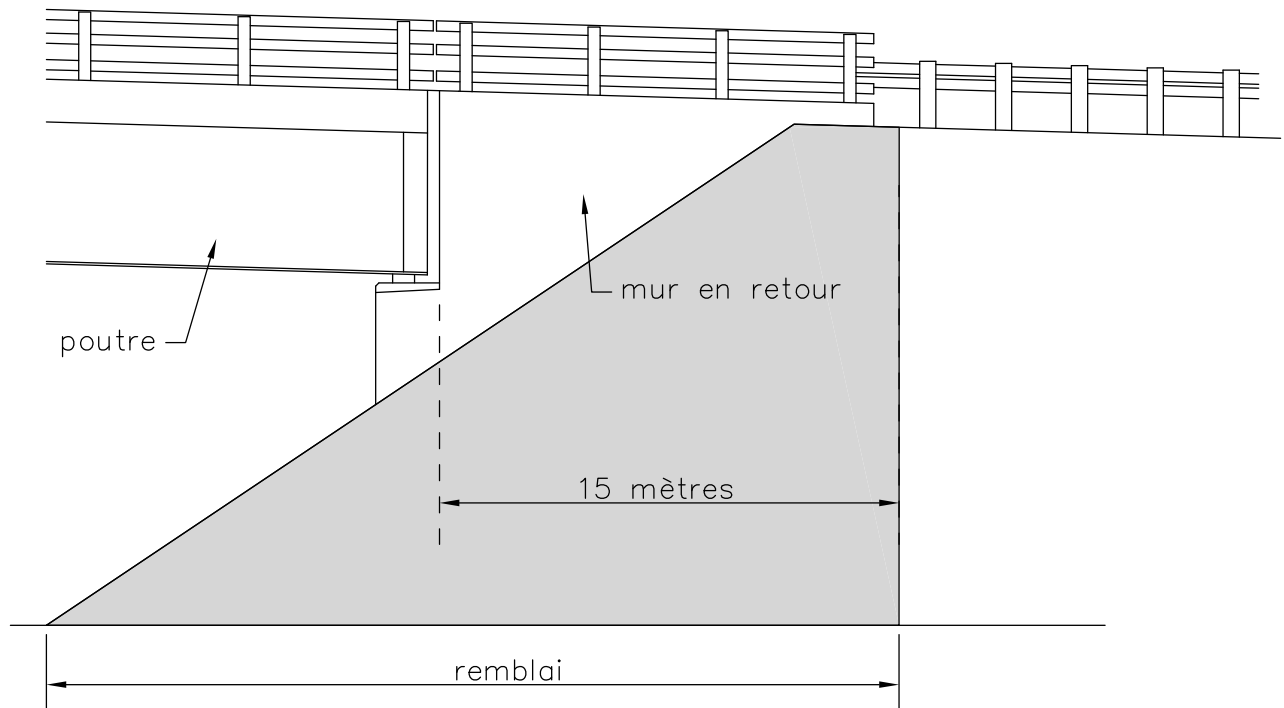
L'inspection du remblai d'approche est réalisée jusqu'à une distance de 15 m à l'approche à partir de l'extrémité du tablier, comme montré à la figure 5.6-1.

**Figure 5.6-1** Localisation du remblai

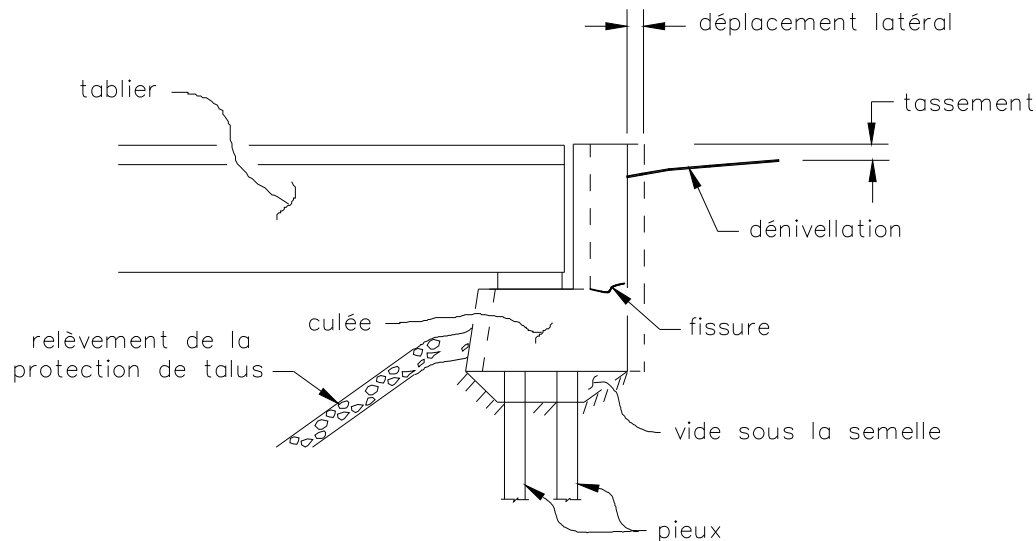
Le tassement est le déplacement vertical graduel du remblai sous l'effet de son propre poids. Cette dégradation est habituellement le résultat de la consolidation du sol ou la conséquence d'un compactage insuffisant des matériaux constituant le remblai lui-même.

Le tassement du remblai produit, dans le profil de l'approche, une dénivellation qui doit être comblée s'il y a lieu afin d'assurer le confort des automobilistes (figure 5.6-2).

CULÉE SUPPORTÉE PAR DES PIEUX

**Figure 5.6-2** Le tassement du remblai d'approche

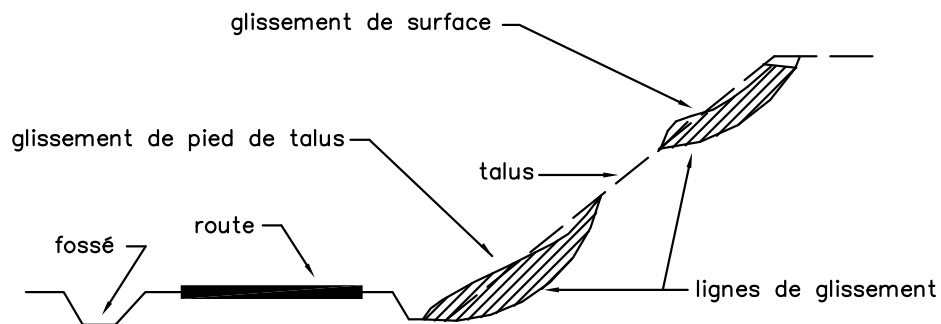
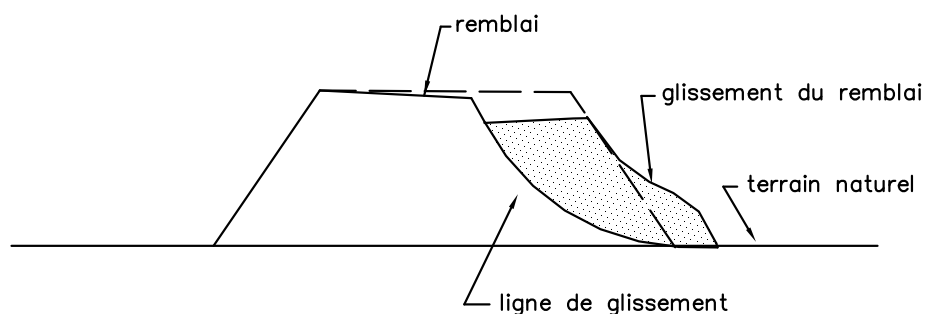
Les remblais trop lourds, supportés par un sol dont la capacité portante est insuffisante ou construits avec des matériaux de mauvaise qualité, peuvent être affectés par le glissement. Le glissement affecte aussi les talus des déblais, car ces derniers sont souvent constitués par des matériaux cohésifs.

GLISSEMENT DE SURFACE ET DE PIED DE TALUS

GLISSEMENT DU REMLAI

**Figure 5.6-3** Types de glissement

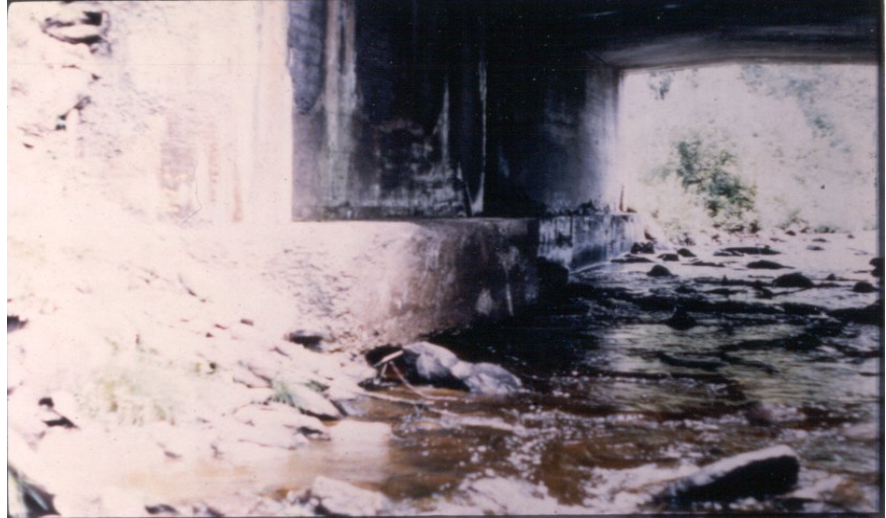
#### Exemple 1

- Affouillement du lit jusqu'à un niveau inférieur au dessous de la semelle de fondation.

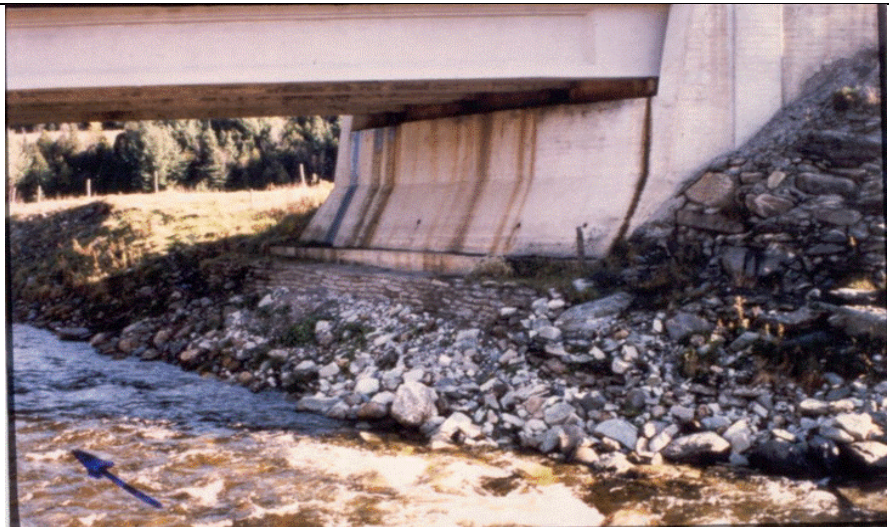
#### Exemple 2

- Dégradation du lit jusqu'à un niveau inférieur au dessous de la semelle;
- Écoulement de l'eau attaquant la protection du talus et réduisant de façon très importante sa stabilité.

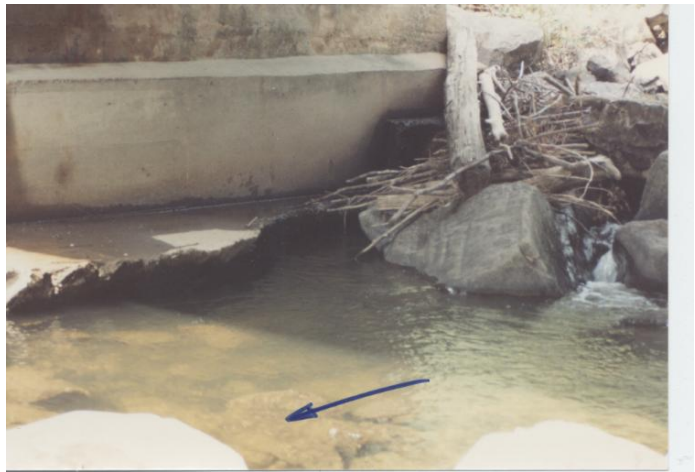
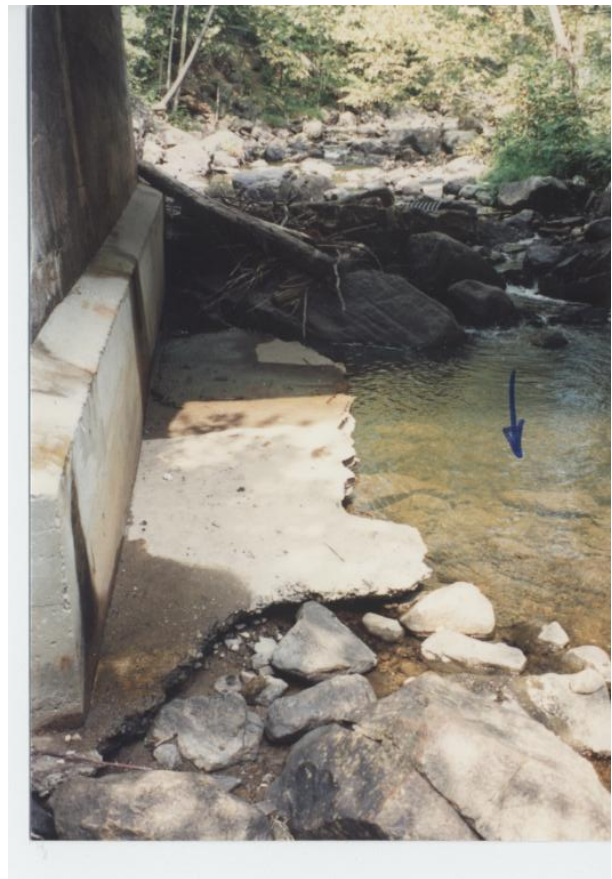
### Exemple 3

- Affouillement présumé du lit jusqu'à un niveau inférieur au dessous de la semelle.

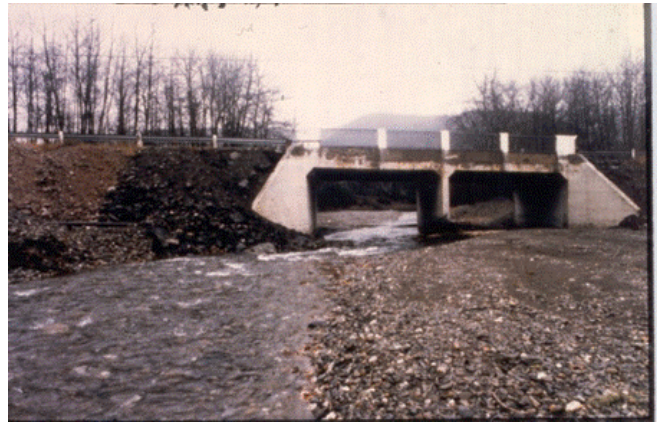
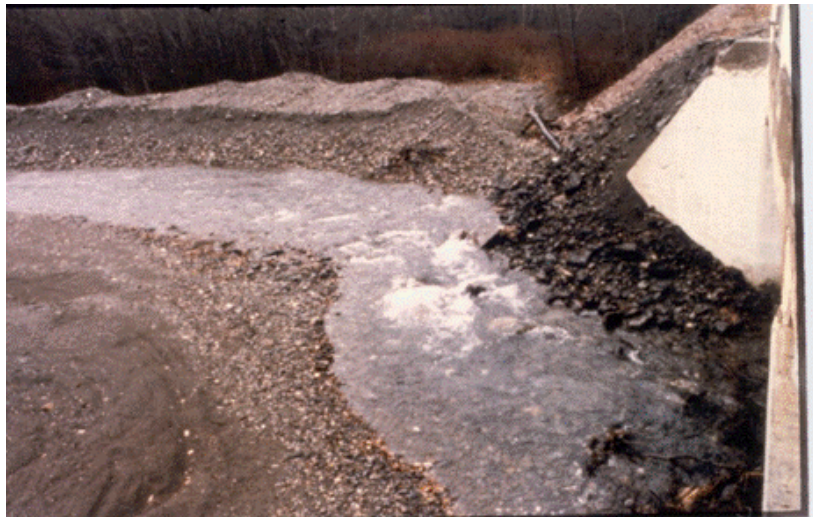
#### Exemple 4

- Changement de l'axe du cours d'eau créant un écoulement qui attaque le remblai d'approche. La stabilité de ce dernier est diminuée de façon très importante.

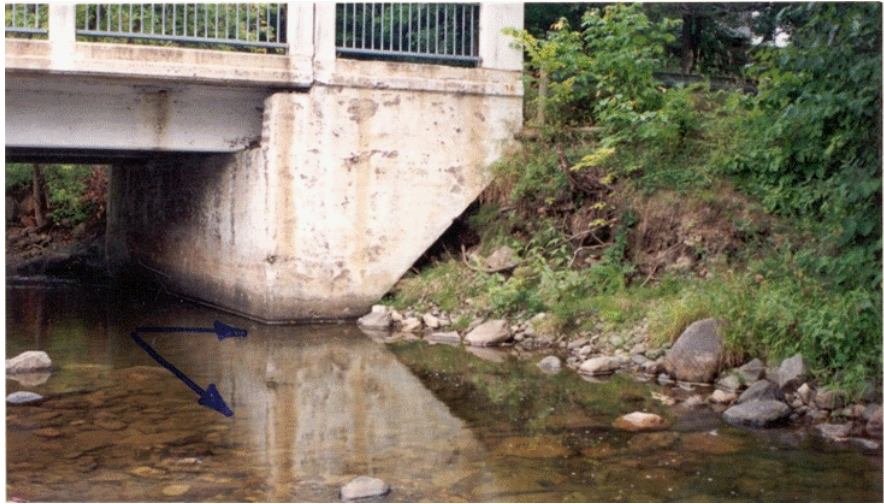
### Exemple 5

- Changement dans l'axe du lit créant un écoulement qui attaque latéralement la culée et réduit de façon très importante la stabilité (perte du remblai d'approche).

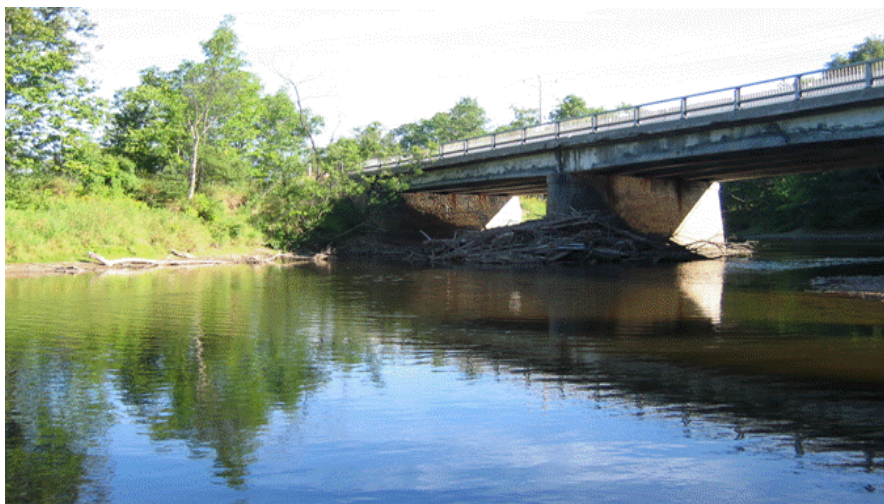
### Exemple 6

- Débris transportés par le cours d'eau causant une réduction de l'ouverture pouvant diminuer de façon appréciable la stabilité de la structure.

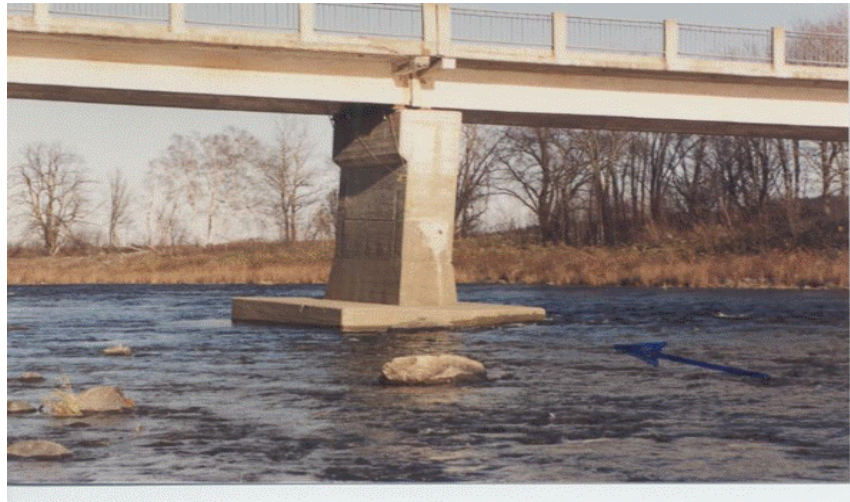
### Exemple 7

- Affouillement présumé inférieur au dessous de la semelle de fondation.

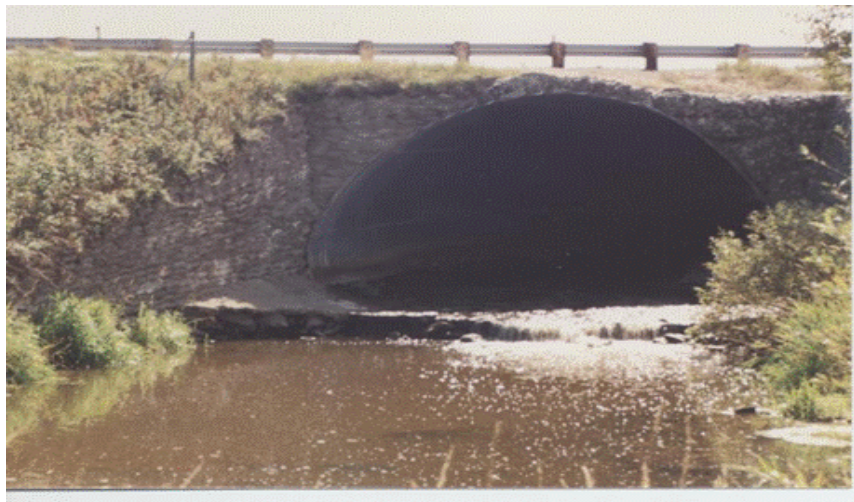
### Exemple 8

- Défaut de la protection du lit réduisant de façon très importante son efficacité.

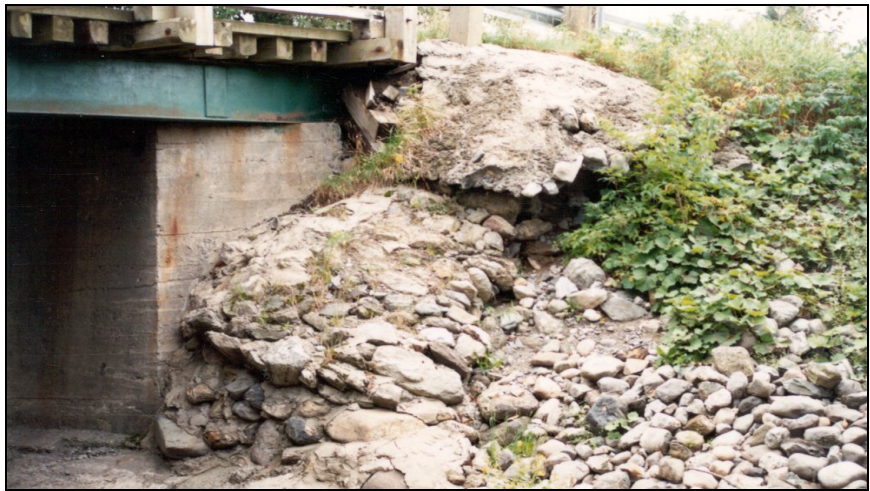
#### Exemple 9

- Perte de matériaux causée par l'érosion affectant de façon importante le comportement du remblai.
- Un seul côté de la culée est affecté.

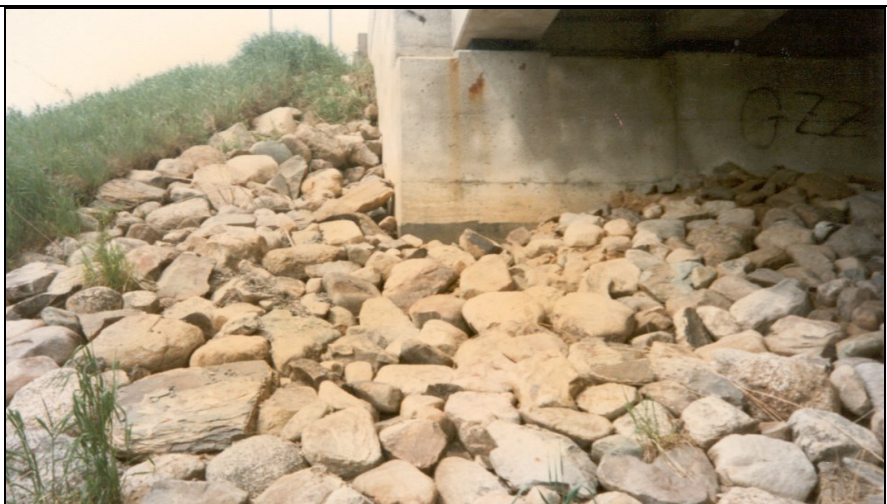
#### Exemple 10

- Perte de matériaux du remblai causée par l'érosion et par l'absence de membrane géotextile, et affectant légèrement le comportement du remblai.
- Aucun défaut n'est observé pour la partie du remblai située de l'autre côté de l'approche.

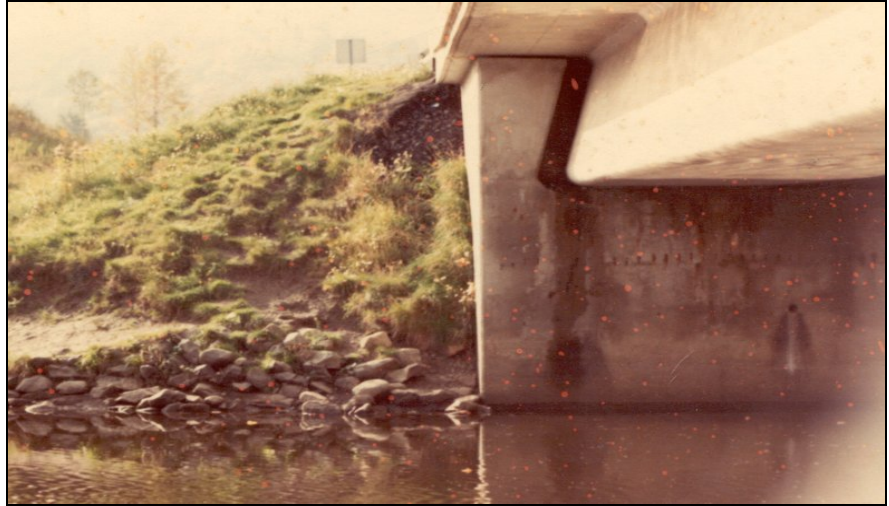
### Exemple 11

- Perte de matériaux du remblai causée par l'érosion et affectant de façon appréciable la stabilité de celui-ci.
- Aucun défaut n'est observé pour la partie du remblai située de l'autre côté de l'approche.

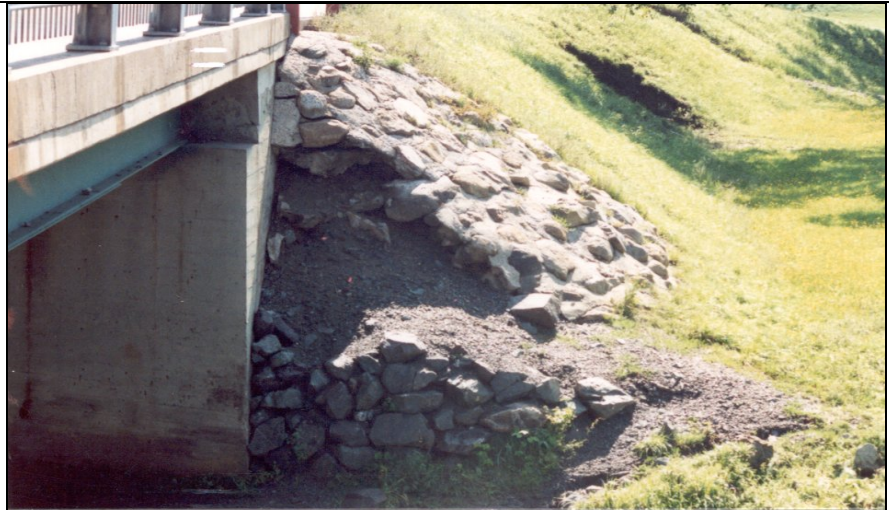
### Exemple 12

- Protection de talus endommagée sur un seul côté affectant l'efficacité de la protection de façon appréciable.

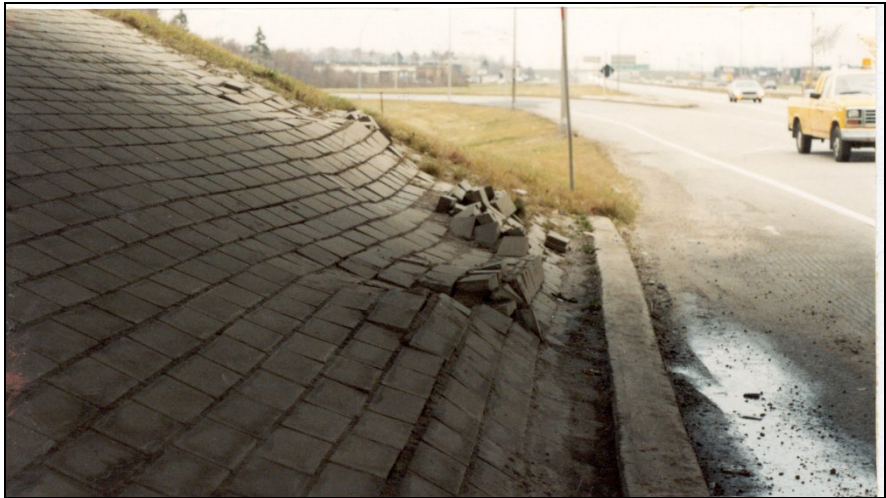
**Exemple 13**

- Protection de talus endommagée diminuant d'environ 20 % l'efficacité à protéger le remblai.

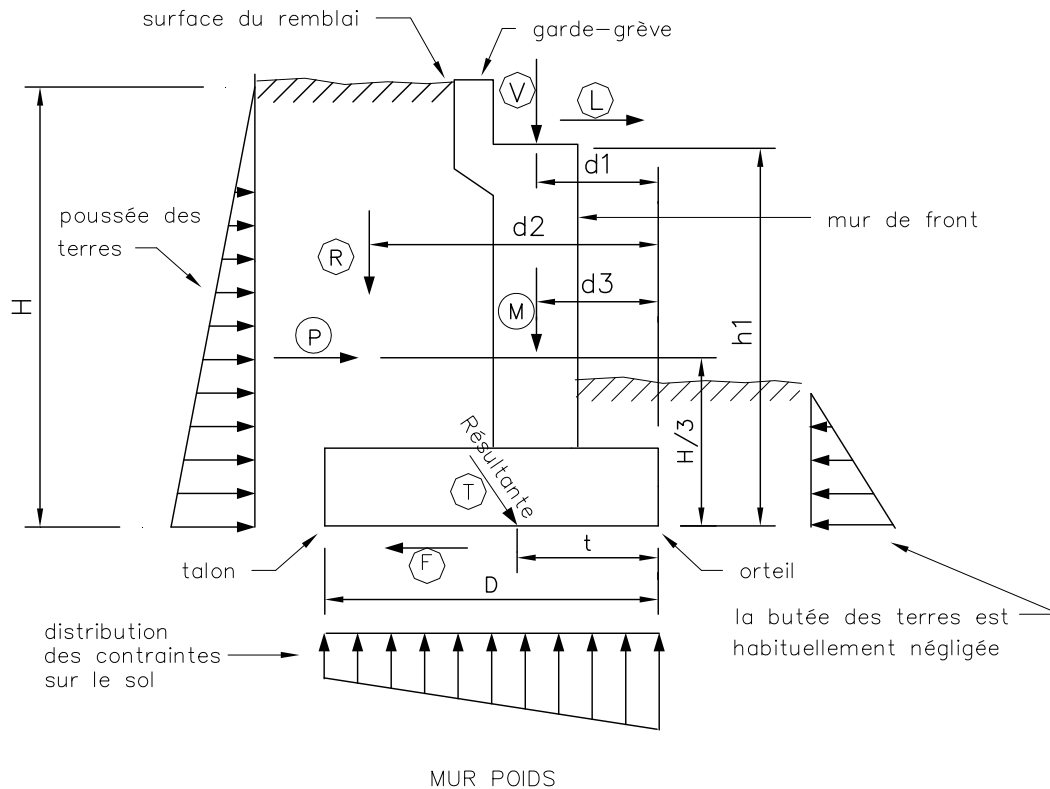
$M$ =poids du mur incluant celui de la semelle et du garde-grève  
 $R$ =poids du remblai supporté par la semelle  
 $P$ =poussée totale des terres  
 $F$ =force de frottement  
 $C_f$ =coefficient de frottement entre la semelle et le remblai  
 $T$ =résultante de toutes les forces supportées par le sol  
 $V$ =réaction verticale minimale ou maximale du tablier  
 $L$ =réaction horizontale minimale ou maximale du tablier

**Figure 6.1-1** Conditions de stabilité d'une culée en porte-à-faux
