# **MANUEL D'INSPECTION DES STRUCTURES**

**FÉVRIER 2010**

Québec

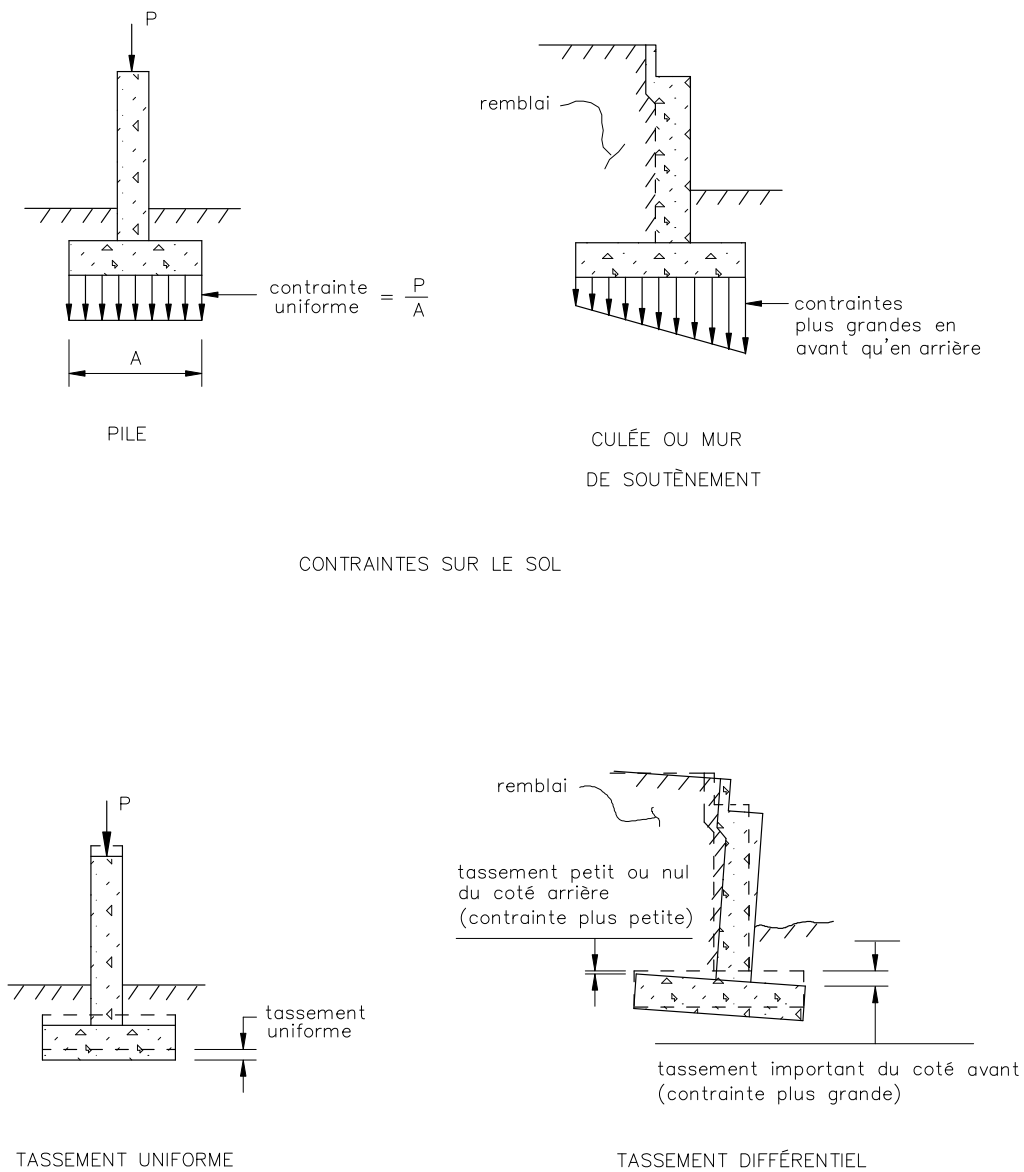
La grande perméabilité des sols granulaires, comme le sable et le gravier, permet à l'air et à l'eau d'être expulsée rapidement par la pression de la semelle ou du remblai. Dans ces matériaux, les tassements sont donc généralement petits et se produisent au fur et à mesure de la mise en œuvre de l'ouvrage.

À l'inverse, les sols cohésifs, comme l'argile et le silt argileux, contiennent normalement beaucoup d'eau et leur perméabilité est très faible. Cette grande quantité d'eau ne peut donc être expulsée qu'à long terme par la pression exercée par la semelle ou le remblai et implique habituellement des tassements plus importants qui se produisent sur une plus grande période.

**Figure 6.3-1** Tassement uniforme et différentiel

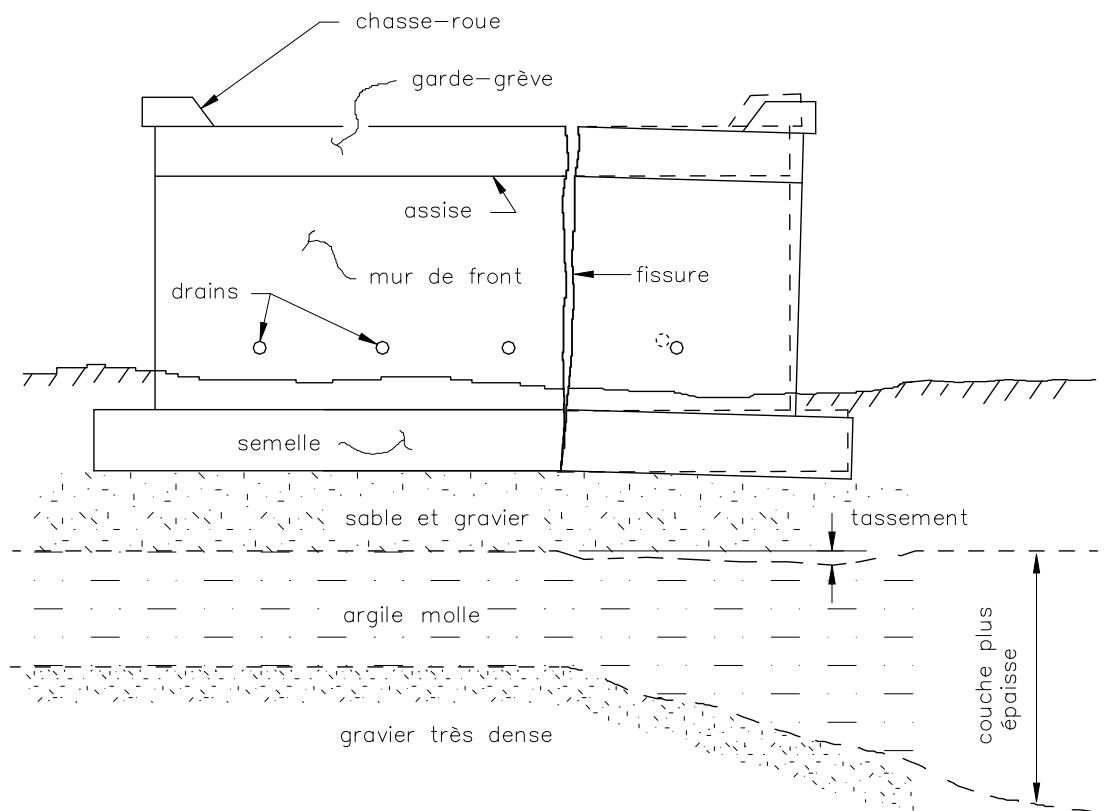
**Figure 6.3-2** Tassement différentiel de la culée

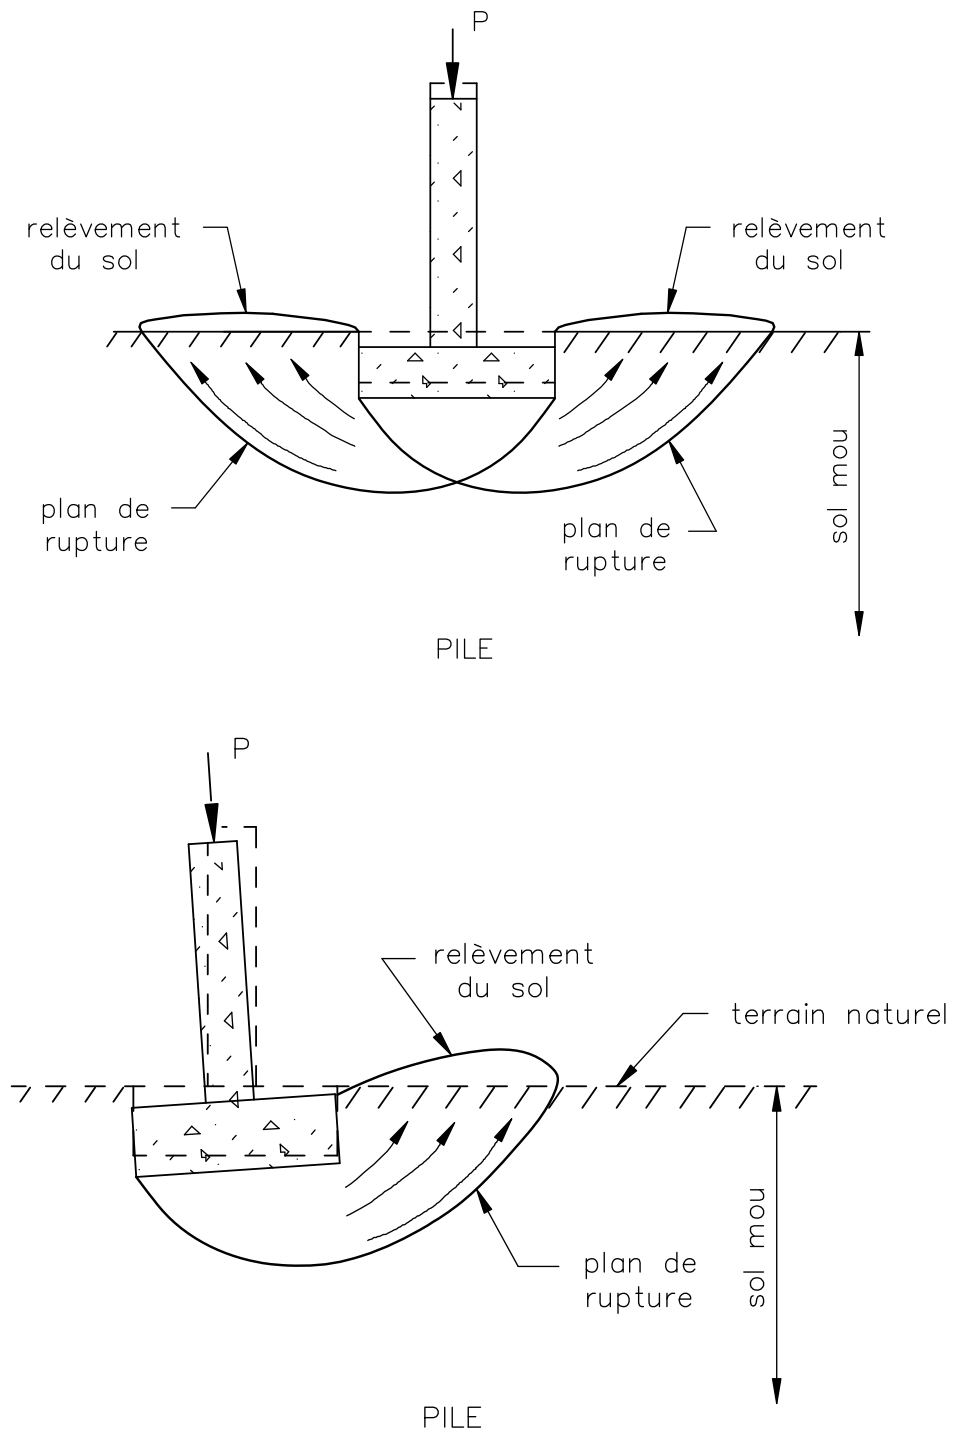
**Figure 6.3-3** Rupture de la fondation d'une pile

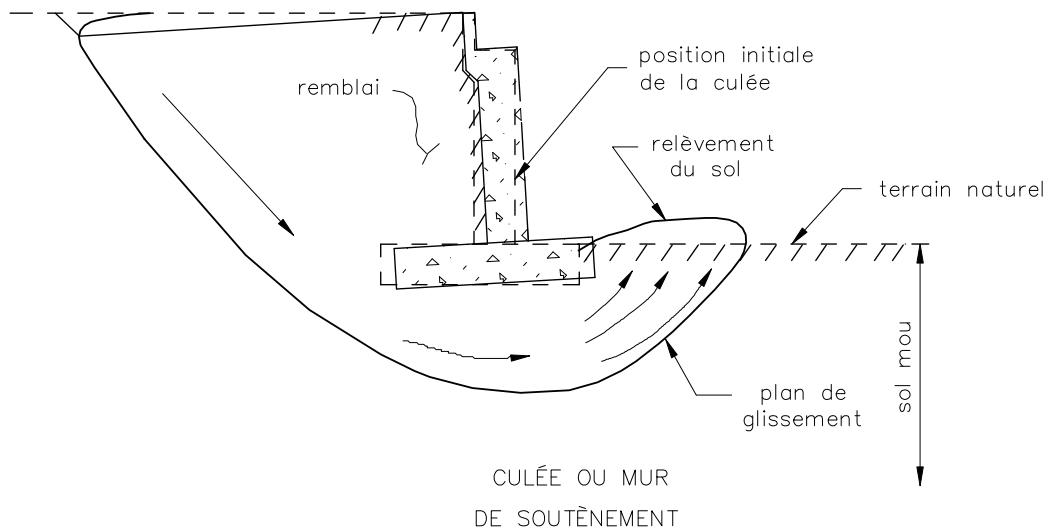
**Figure 6.3-4** Rupture de la fondation d'une culée

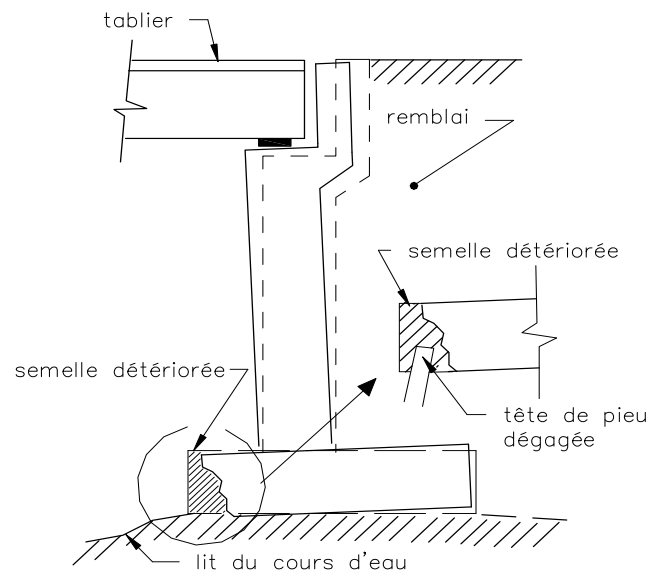
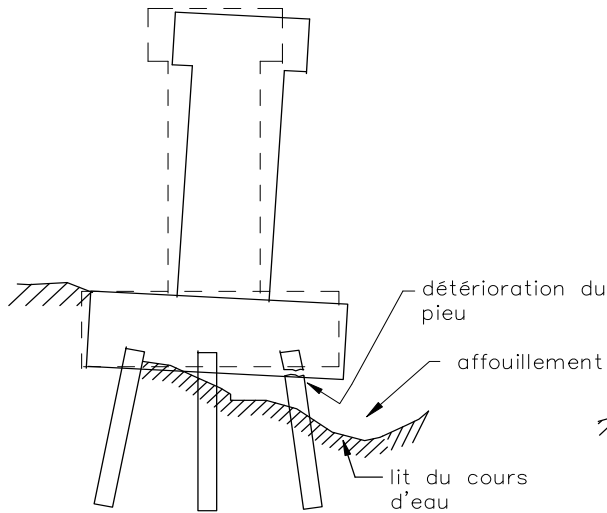
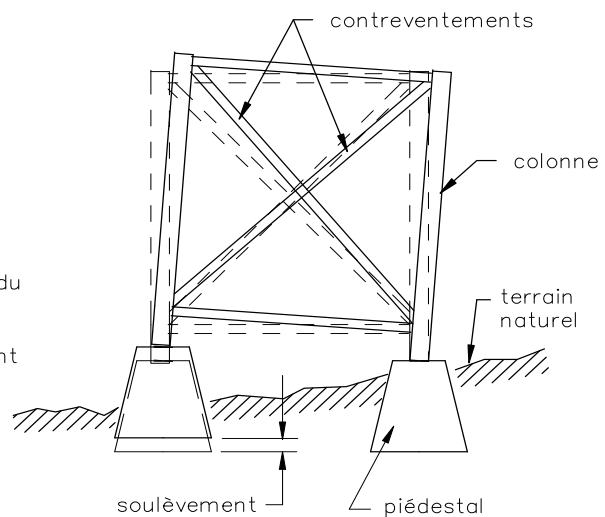
**Figure 6.3-5** Mouvements causés par la dégradation de la fondation et par le gel

AFFOUILLEMENT D'UNE PILE

DÉTÉRIORATION DE LA SEMELLE

DÉTÉRIORATION DES PIEUX

SOULÈVEMENT D'UN PIÉDESTAL PAR LE GEL

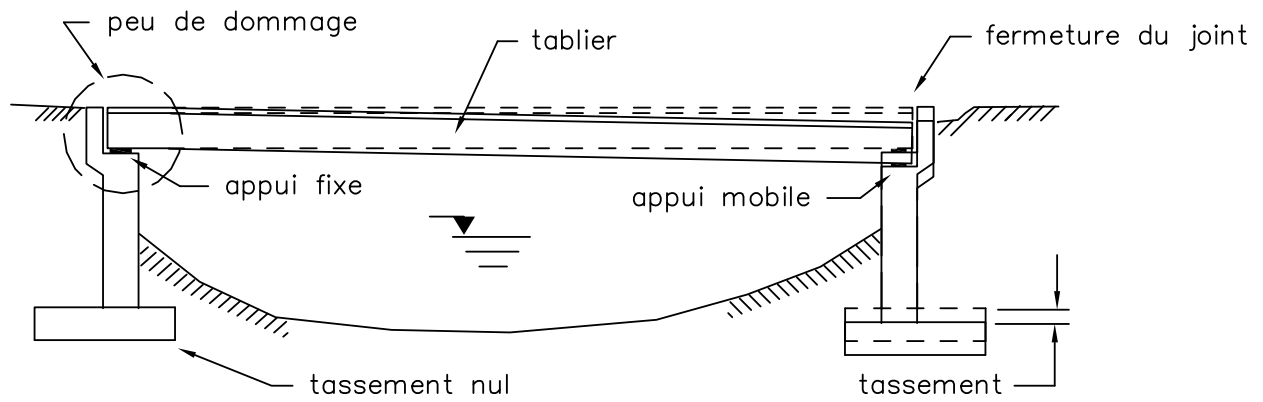
**Figure 6.4-1** Effet du tassement différentiel sur le tablier d'une structure discontinue

TASSEMENT DIFFÉRENTIEL ENTRE 2 CULÉES

La structure discontinue, c'est-à-dire celle qui comporte un joint de tablier vis-à-vis des unités de fondation, est habituellement peu affectée par le tassement différentiel, sauf lorsqu'il est très important. Les joints permettent aux mouvements de se produire sans causer de dommages qui pourraient affecter l'intégrité de la structure (figure 6.4-1).

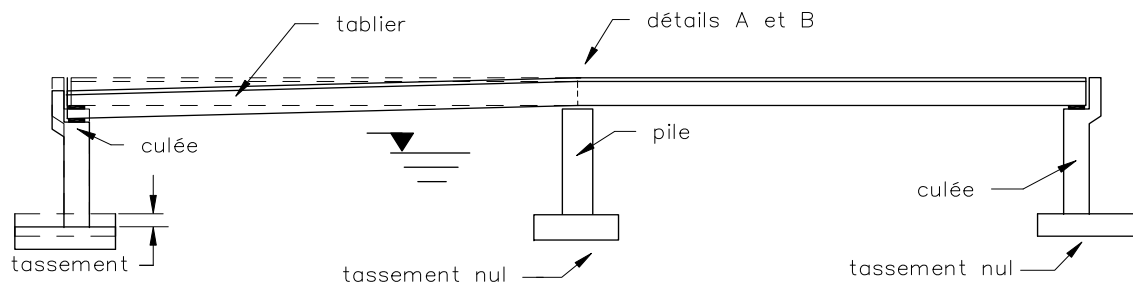
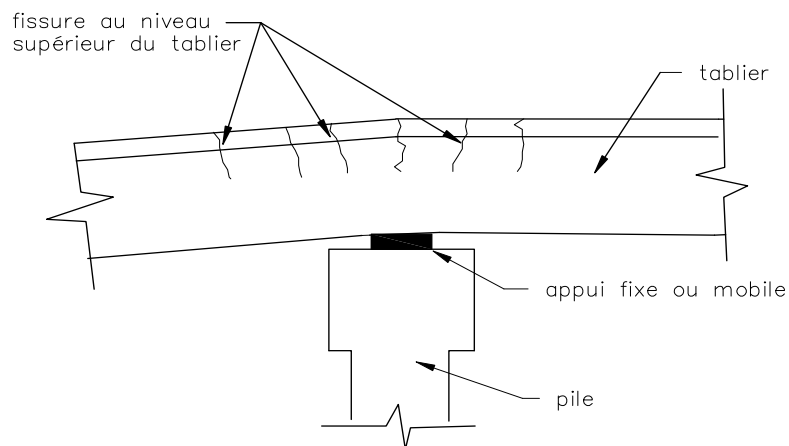
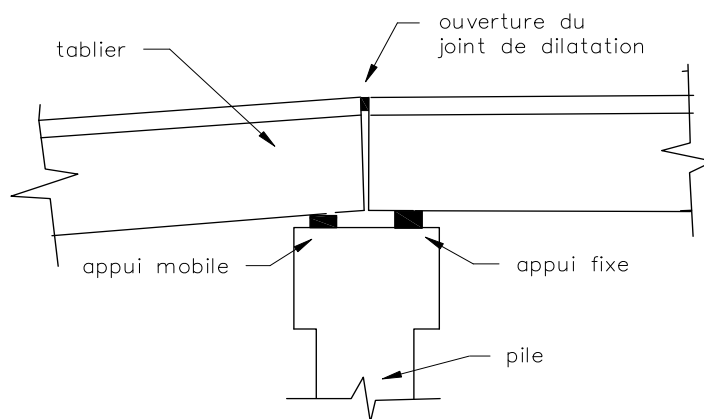
**Figure 6.4-2** Effet du tassement différentiel d'une culée sur le tablier

STRUCTURE CONTINUE OU DISCONTINUE

STRUCTURE CONTINUE

DÉTAIL A

STRUCTURE DISCONTINUE

DÉTAIL B

Le tassement différentiel des unités de fondation les unes par rapport aux autres provoque des efforts de traction et donc le développement de fissures, dans les parties des éléments du tablier situés au-dessus des piles. L'importance de l'accroissement des efforts de traction et des fissures dépend de l'ampleur du tassement entre les unités de fondation adjacentes (figure 6.4-2 et figure 6.4-3).

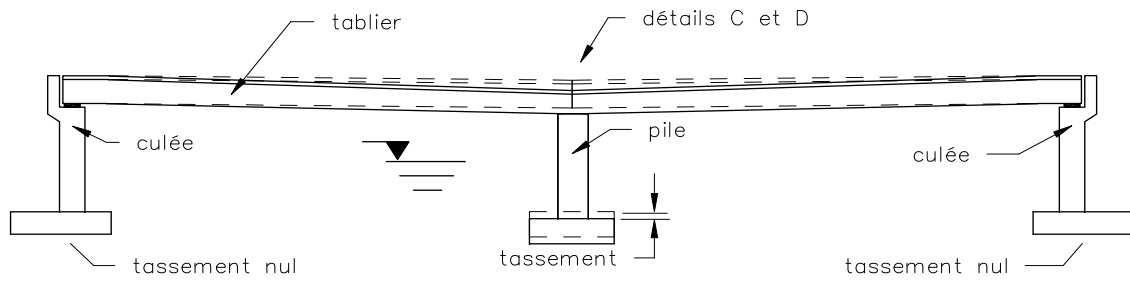
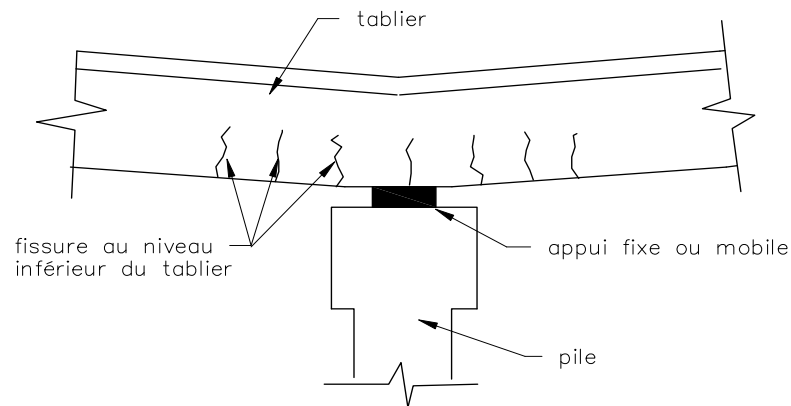
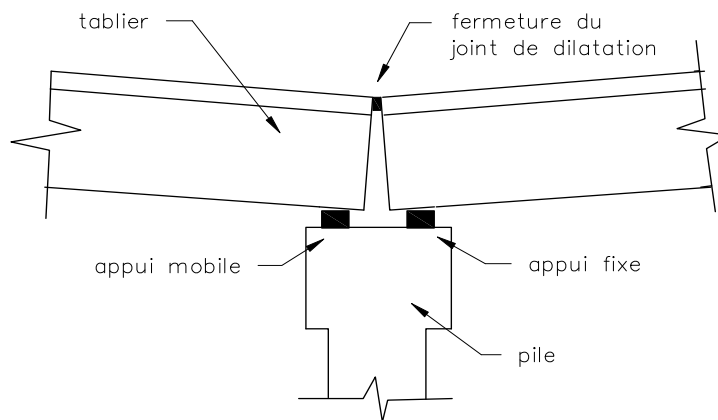
STRUCTURE CONTINUE OU DISCONTINUE

STRUCTURE CONTINUE

DÉTAIL C

STRUCTURE DISCONTINUE

DÉTAIL D

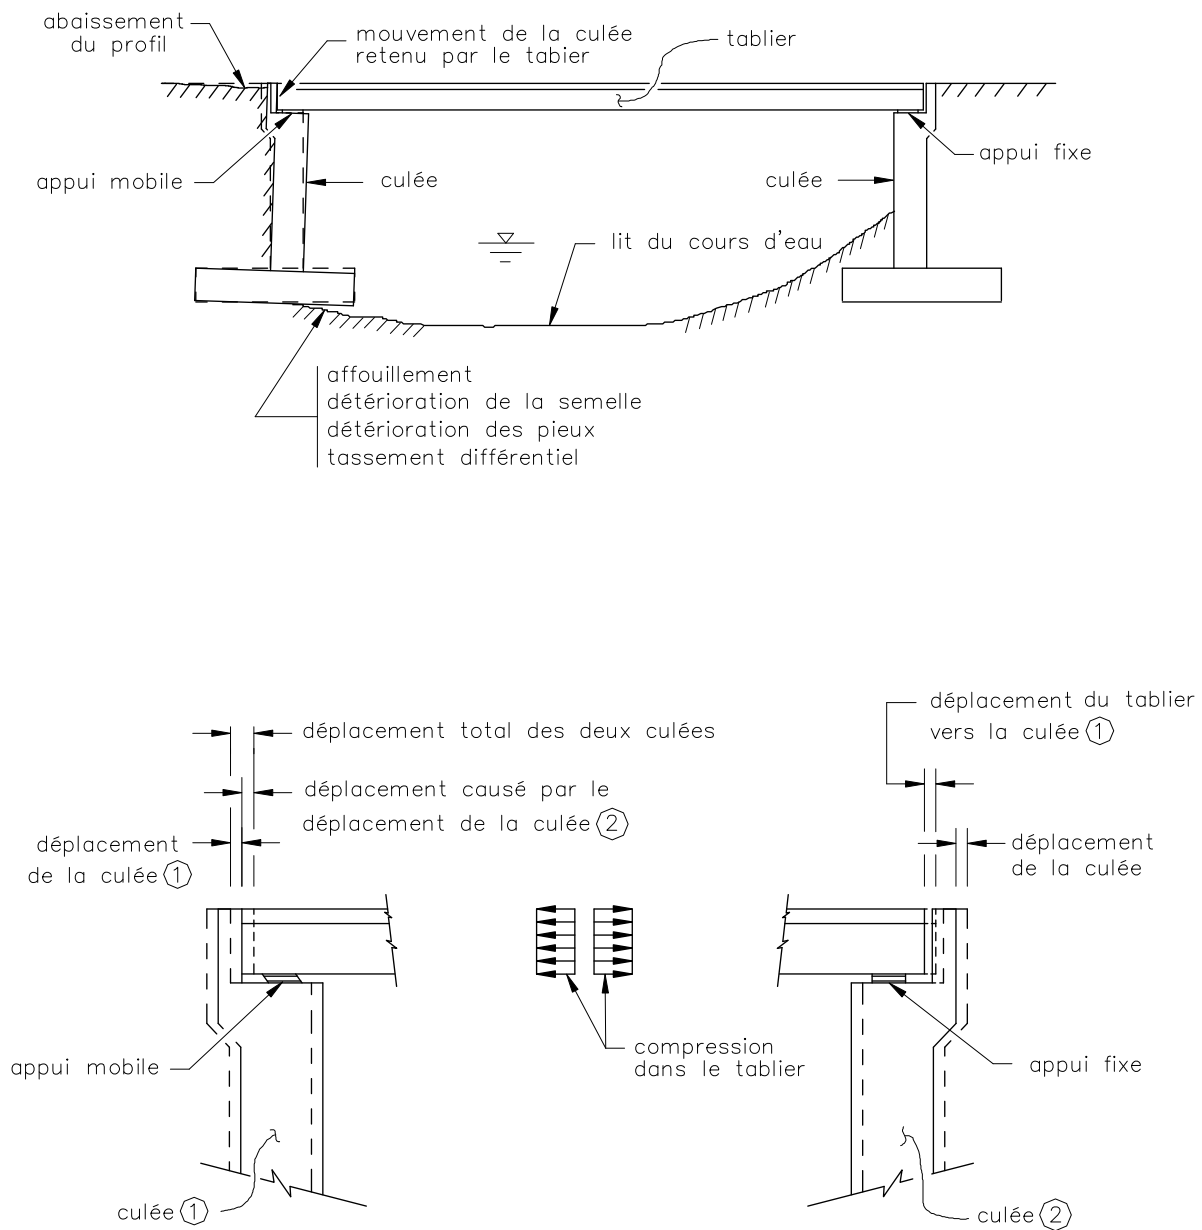
**Figure 6.4-4** Mouvements de culées limités par le tablier

DÉPLACEMENT TOTAL DES DEUX CULÉES

Lorsque les mouvements se caractérisent par le déplacement de la partie supérieure de la culée vers la structure, ceux-ci sont souvent limités par le garde-grève qui bute contre le tablier. En effet, pour que la rotation puisse mener au renversement, il faudrait que le garde-grève se rupture ou encore, que le tablier de la structure cède sous la pression, ce qui est très peu probable, car les efforts engendrés par le mouvement de rotation dans ces éléments sont habituellement trop faibles pour provoquer de tels dommages.

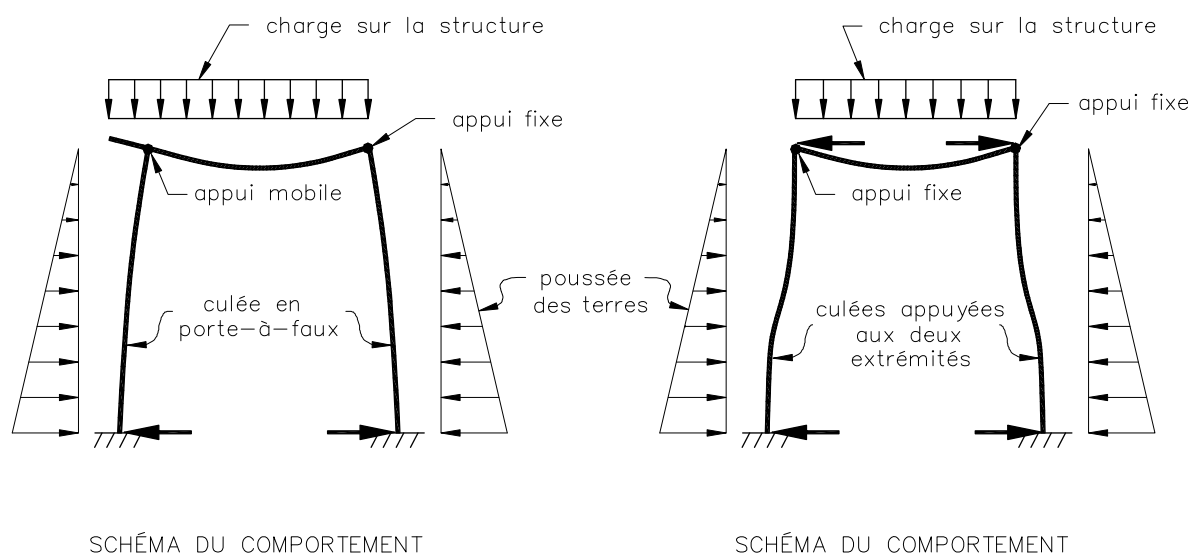
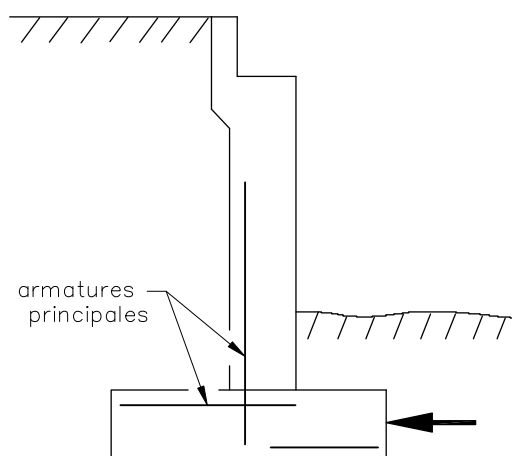
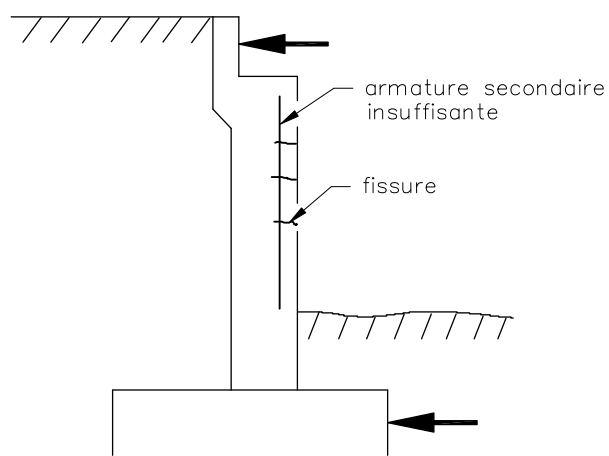
**Figure 6.4-5** Modification du comportement d'une culée

COMPORTEMENT NORMAL D'UNE  
CULÉE EN PORTE-À-FAUX

COMPORTEMENT D'UNE CULÉE  
LORSQUE LE GARDE-GRÈVE BUTE  
CONTRE LE TABLIER

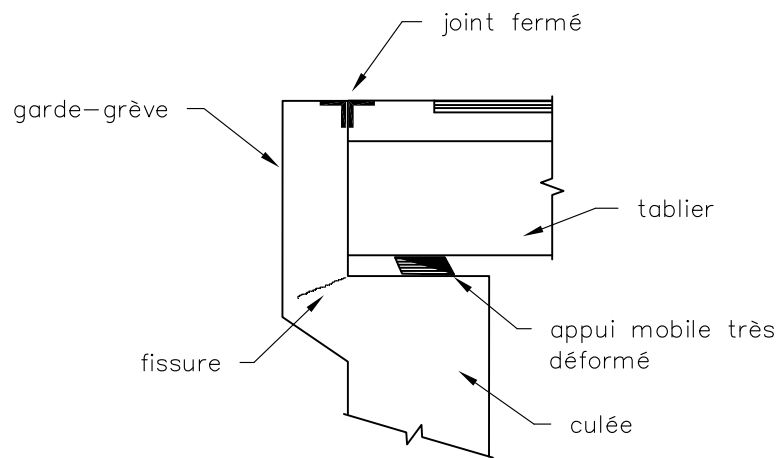
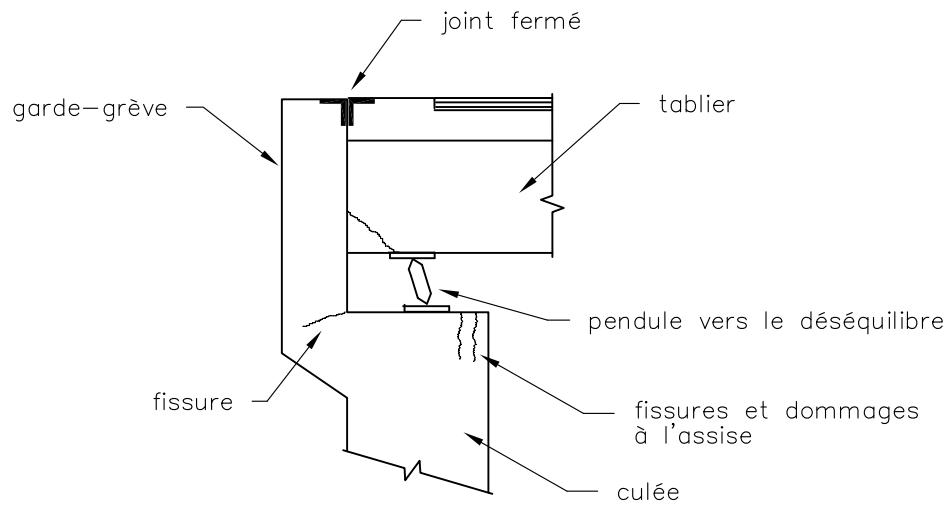
**Figure 6.4-6** Effets des mouvements de fondation sur la culée

COUPE TYPE

Il faut également mentionner que le tassement différentiel qui se produit le long d'un axe perpendiculaire au sens de la circulation peut provoquer des fissures verticales dans le garde-grève, le mur de front et même dans la semelle de la culée.

Quant aux murs en aile et aux murs en retour, le tassement peut aussi occasionner des contraintes de traction additionnelles non prévues et, par conséquent, des fissures à leur jonction avec le mur de front de la culée.

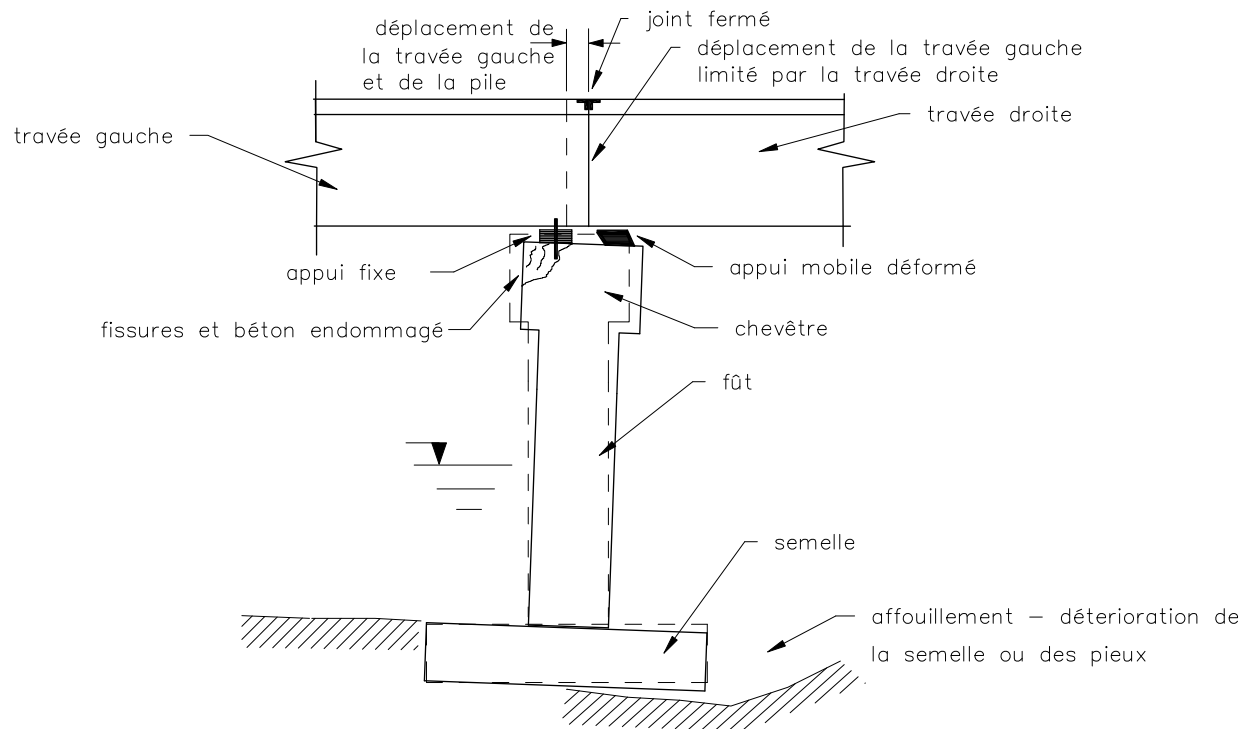
Les piles peuvent également être endommagées voire même déplacées lors d'un impact par un véhicule, sous l'action des glaces ou encore lors d'un soulèvement par le gel.

**Figure 6.4-7** Déplacement de la pile limité par le tablier

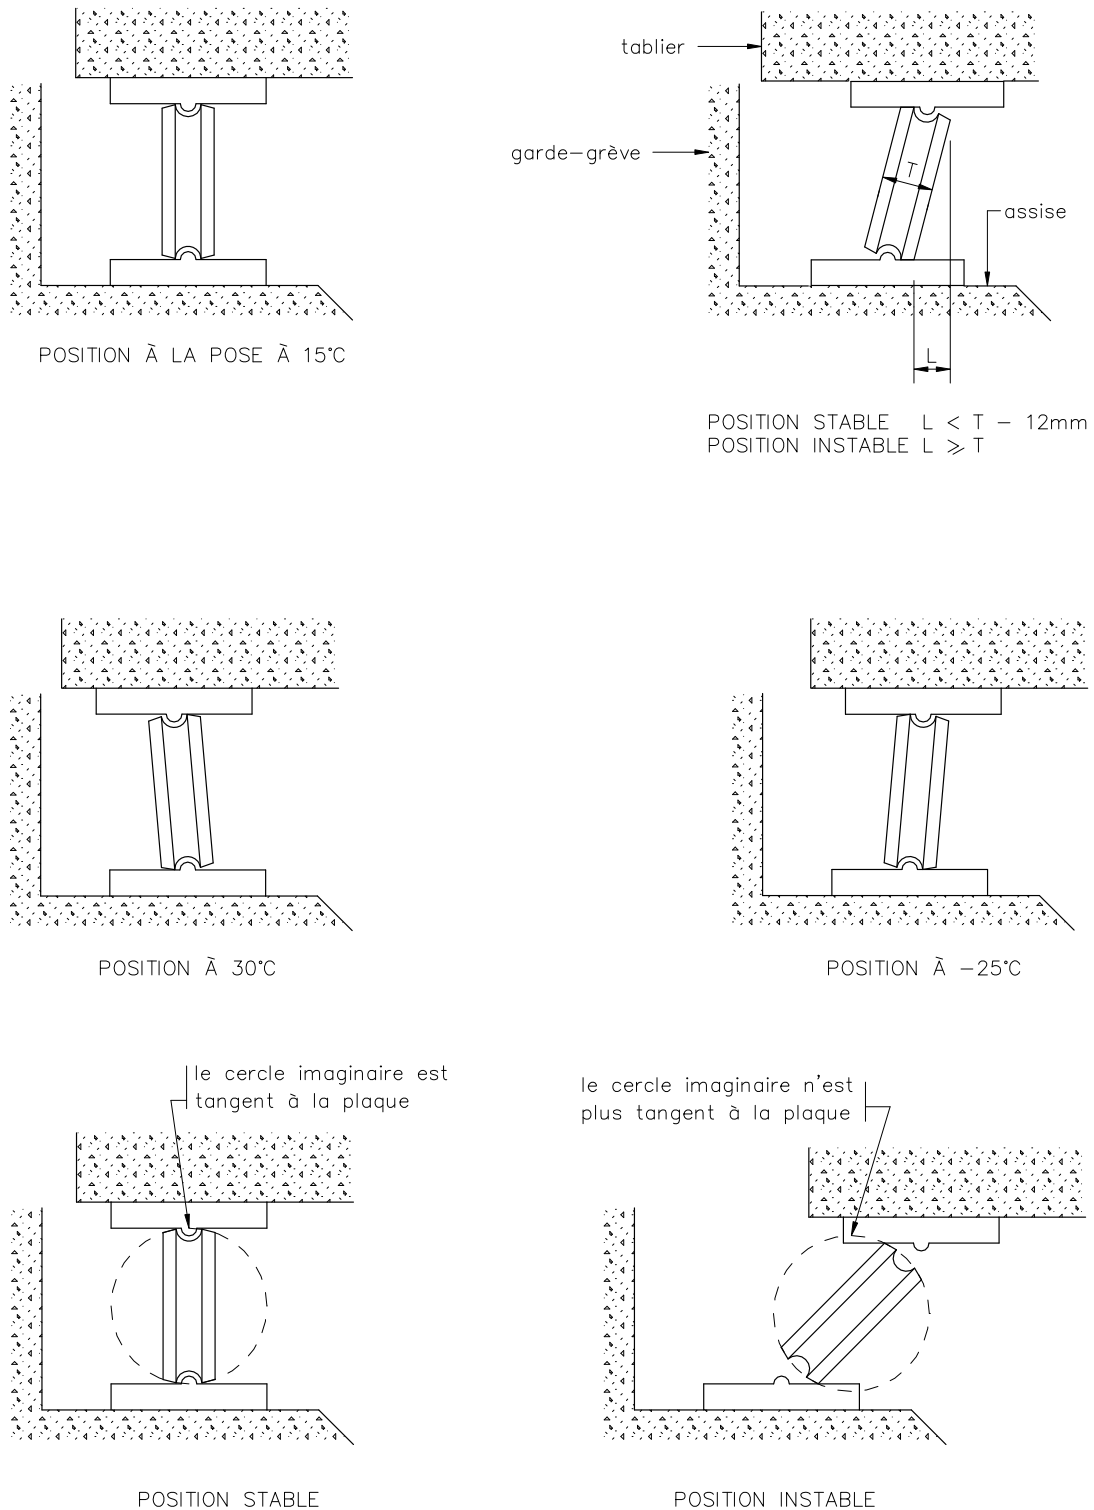
La figure 6.8-1 montre les positions stables et instables des appareils d'appui en acier à pendule.

**Figure 6.8-1** L'appareil d'appui en acier à pendule

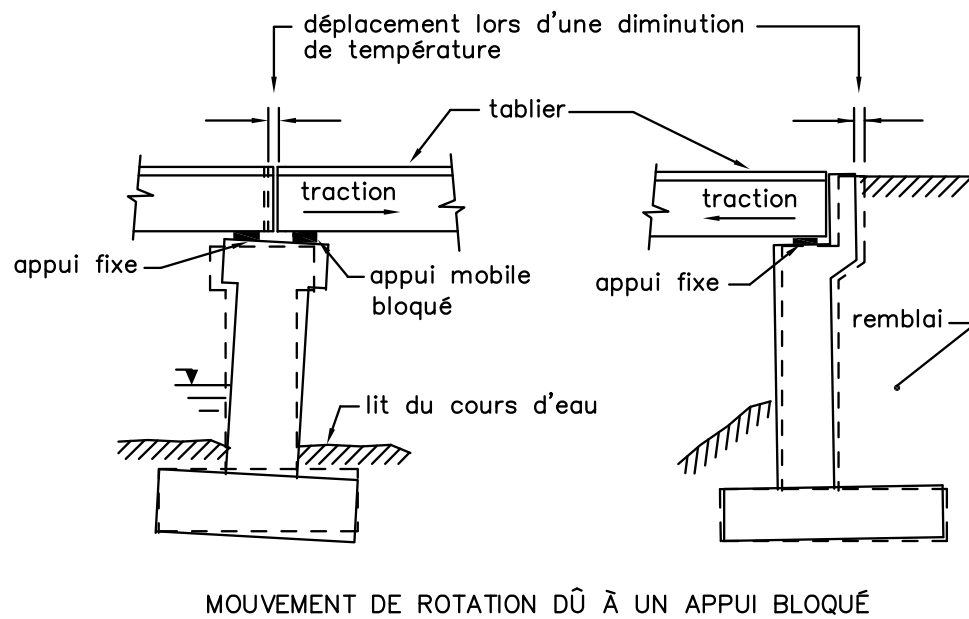
Ce défaut a aussi pour effet de produire des efforts de compression et de traction dans les éléments du tablier. Les efforts de compression peuvent provoquer le flambement des membrures en acier de la corde inférieure des poutres triangulées et modifier le type et l'intensité des efforts dans l'ensemble des membrures de la poutre. Les figures 6.8-2 et 6.8-3 montrent les effets des appuis bloqués sur la culée et sur les éléments du tablier.

**Figure 6.8-2** Effet des appareils d'appui bloqués

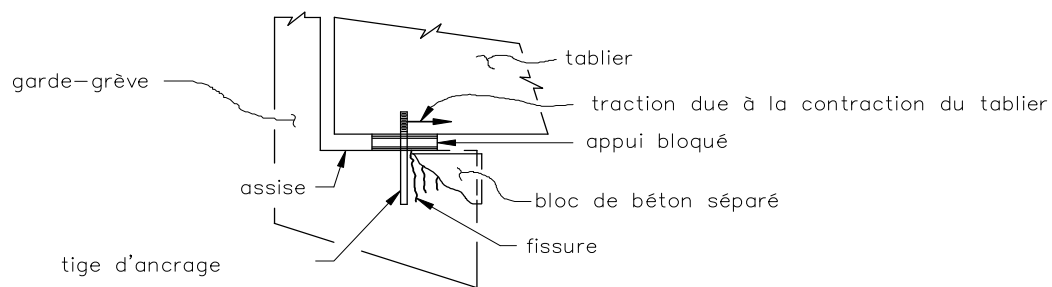
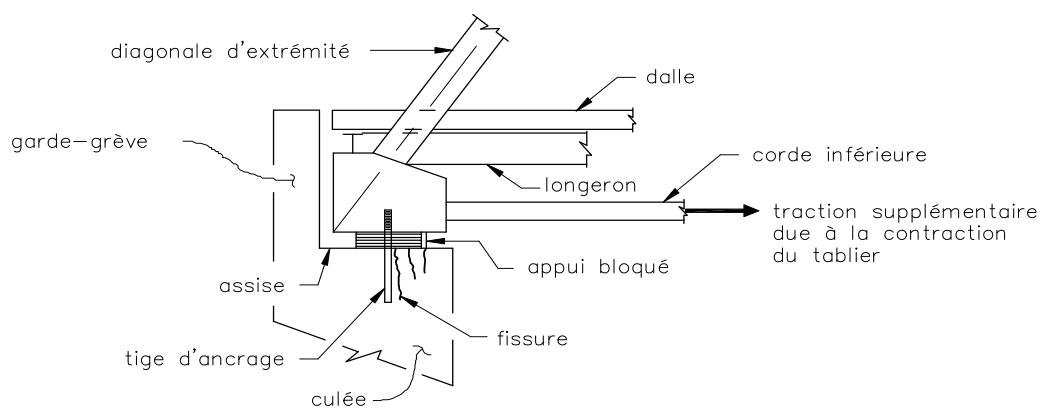
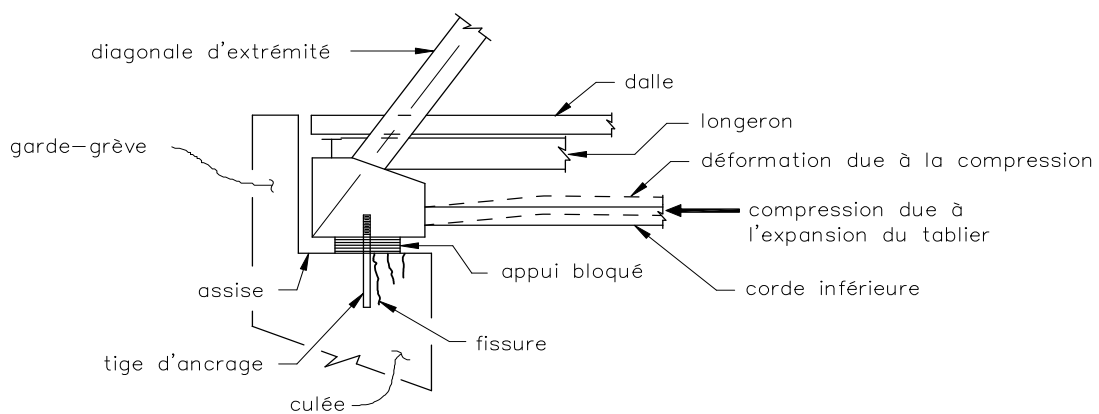
**Figure 6.8-3** Effets des appareils d'appui bloqués

ASSISE DE LA CULÉE

POUTRE TRIANGULÉE

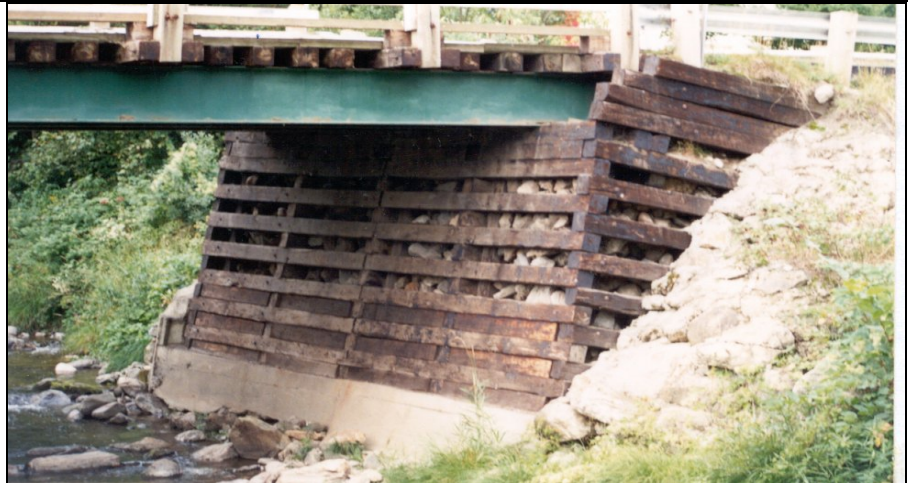
Élément : Fondation superficielle d'un caisson à claire-voie

Semelle de béton et sol sous-jacent

- Aucun défaut n'est observé sur la semelle, mais il y a un mouvement affectant de façon appréciable la stabilité de la culée.

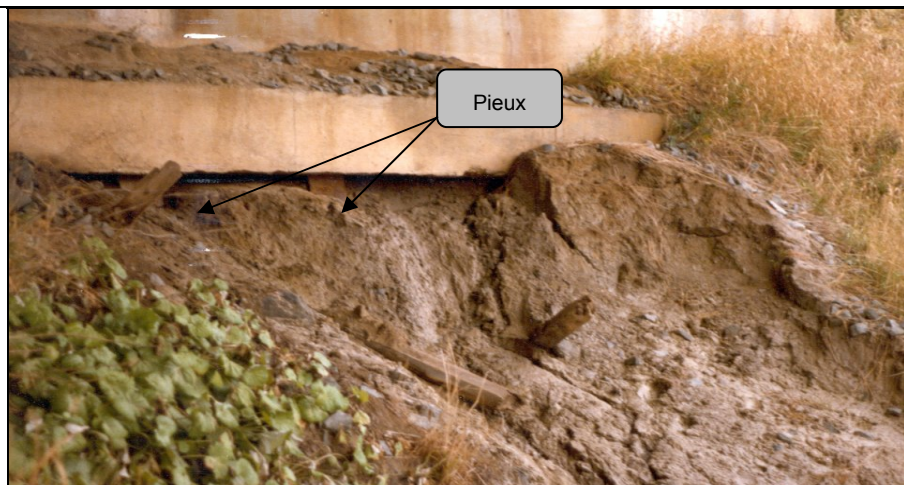
#### Exemple 2

Élément : Fondation sur pieux

- Perte de matériau légère sous la semelle d'une fondation profonde.

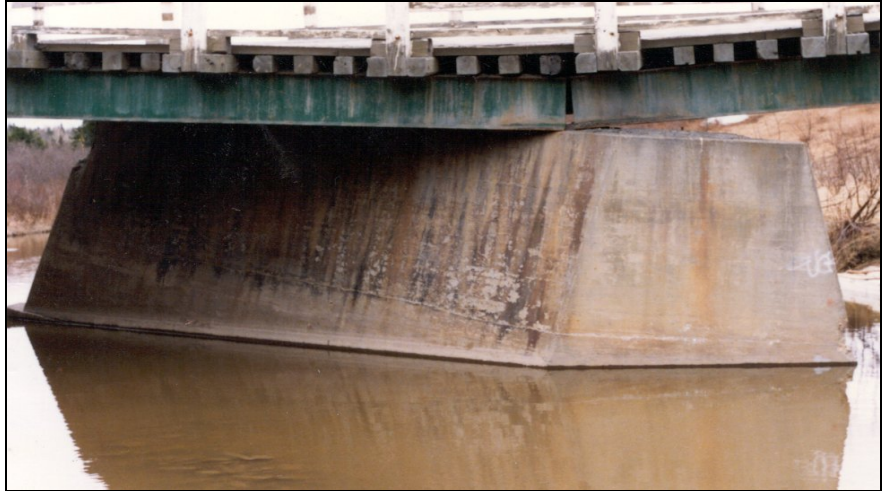
### Exemple 3

Élément : Fondation superficielle d'une pile en béton armé

- La fondation ne peut pas être inspectée. Cependant, un mouvement très important qui affecte la stabilité de la pile et de la structure est observé.

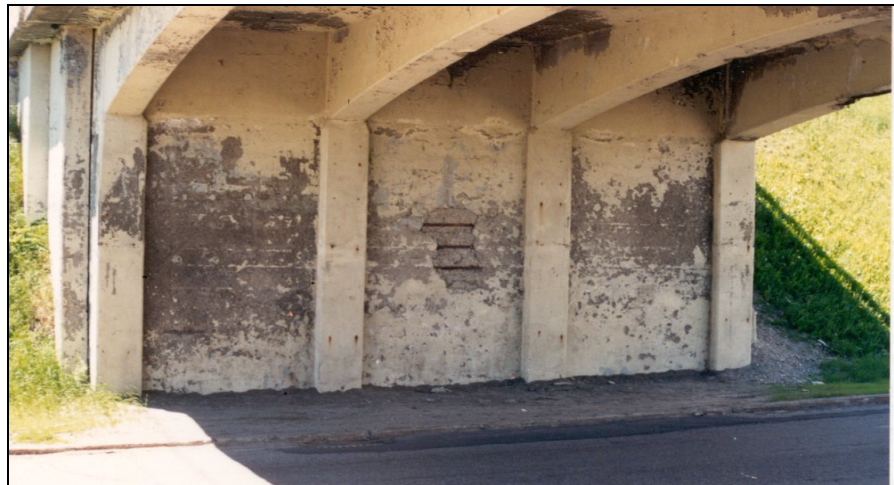
### Exemple 4

Élément : Mur de front d'une béquille de portique en béton armé

- Éclatement sur environ 5 % de la surface du mur de front de la béquille n'occasionnant aucune perte de capacité.

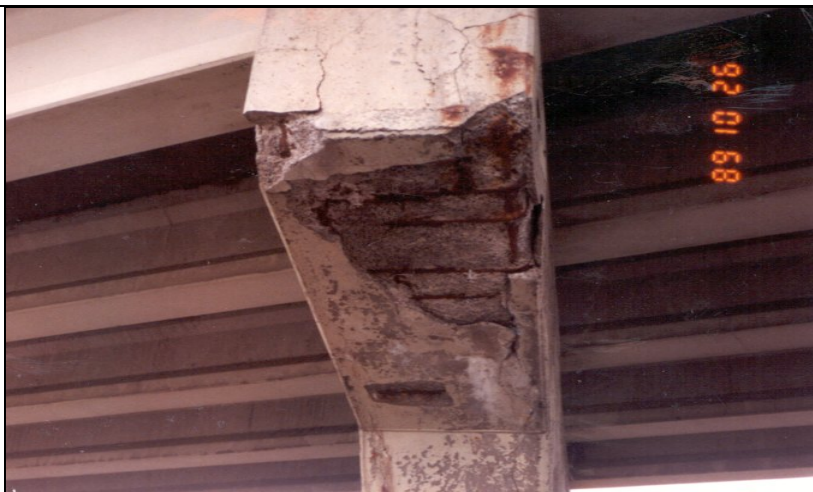
### Exemple 5

Élément : Chevêtre  
d'une pile en béton  
armé

- Éclatement du béton et corrosion importante des armatures sur environ 10 % de la surface;
- Délaminage sur environ 20 % de la surface;
- Fissuration inférieure à 0,8 mm correspondant à environ 10 % de la surface par rapport à l'ensemble des surfaces du chevêtre;
- Défauts pouvant réduire de façon appréciable sa capacité à supporter les charges.

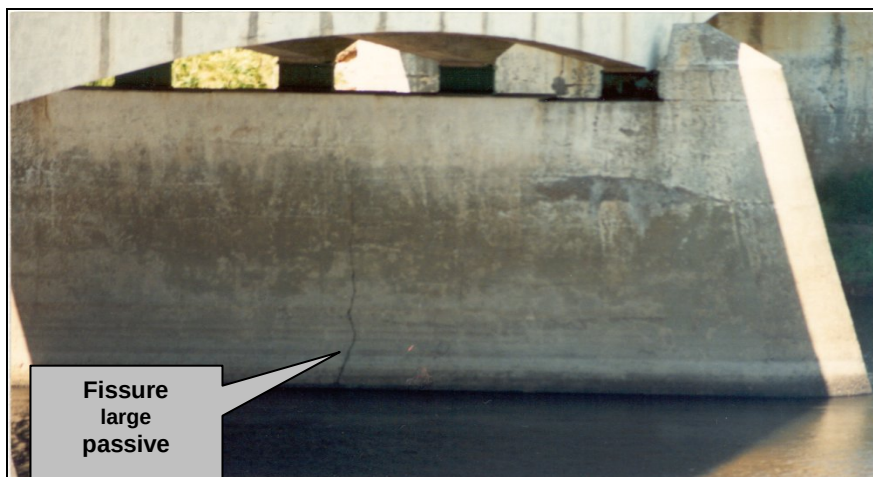
### Exemple 6

Élément : Fondation  
profonde d'une pile en  
béton armé

- La fondation ne peut pas être inspectée. Cependant, un tassement différentiel maintenant stabilisé affecte légèrement le comportement de la pile et de la structure.

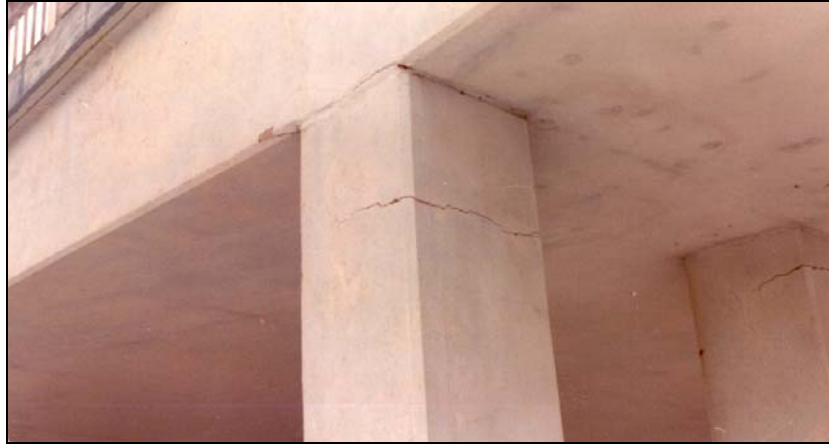
### Exemple 7

Élément : Colonne  
d'une béquille  
intermédiaire en  
béton armé

- Fissure de plus de 3 mm dans les colonnes de la béquille correspondant à une surface équivalente de l'ordre de 2 % de la superficie totale des colonnes.

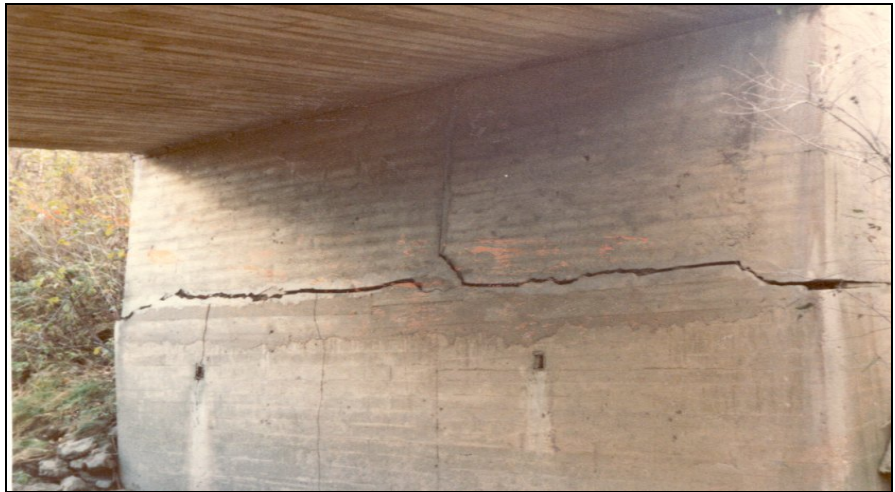
### Exemple 8

Élément : Mur de front  
d'une culée en béton de  
masse

- Béton généralement en bon état sauf pour la fissure de plus de 6 mm correspondant à une surface équivalente de l'ordre de 5 %;
- Défaut pouvant affecter de façon très importante la stabilité de la structure.

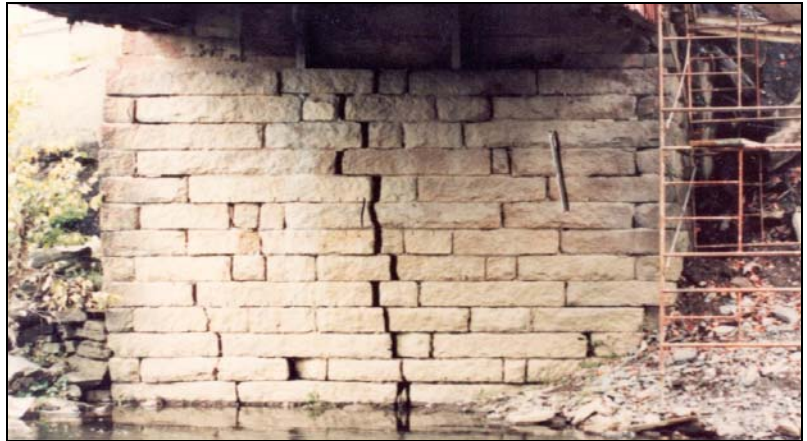
### Exemple 9

Élément : Mur de front  
d'une culée en  
maçonnerie

- Fissures de plus de 6 mm sur une surface équivalente à environ 5 %;
- Fissures de 2 à 6 mm sur une surface équivalente à environ 15 %;
- Le reste de la surface du mur de front est en bon état;
- Mouvement stabilisé pouvant affecter de façon importante la stabilité de la culée.

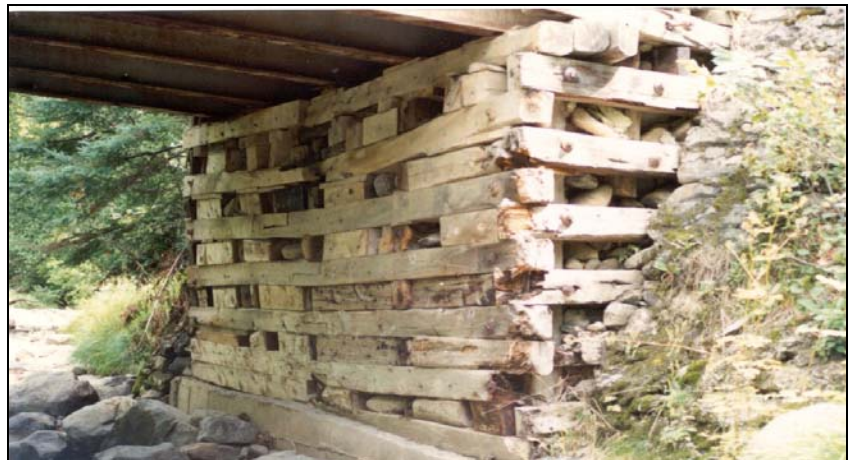
### Exemple 10

Élément : Mur de front  
d'un caisson à claire-  
voie en bois

- Pourriture très importante sur 10 % de la surface;
- Pourriture importante sur 40 % de la surface;
- Pourriture moyenne sur 50 % de la surface;
- Défauts affectant de façon appréciable la capacité du caisson à supporter les charges.

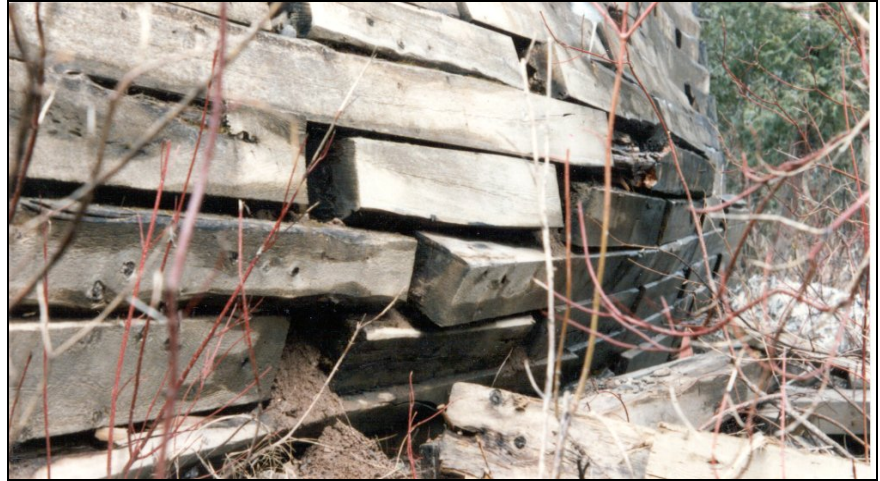
### Exemple 11

Élément : Mur de front  
d'un caisson à claire-  
voie en bois

- Pourriture très importante sur 20 % de la surface;
- Pourriture moyenne sur 40 % de la surface des pièces;
- Bombement très important du caisson.

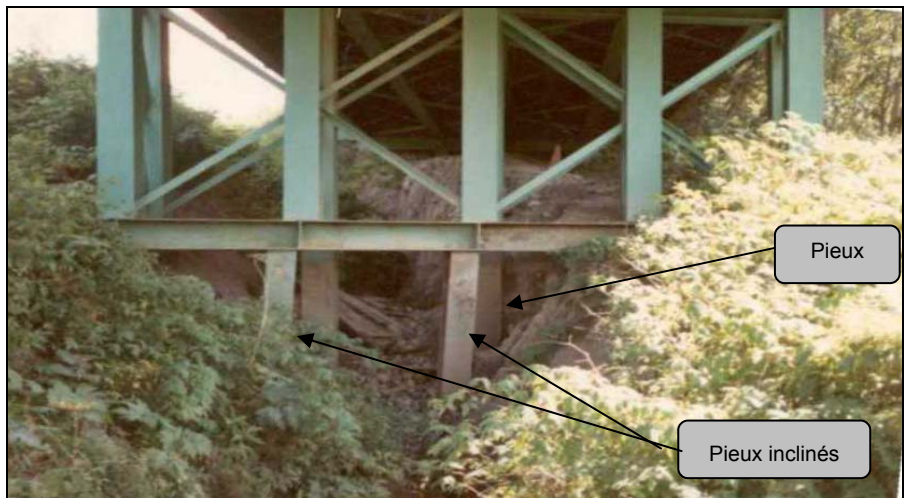
Élément : Fondation  
d'un banc en acier

Pieux et sol adjacent

- Perte de matériaux importante autour des pieux sur 10 à 15 % de la longueur du banc, occasionnant une perte de capacité des pieux inférieure à 5 %.

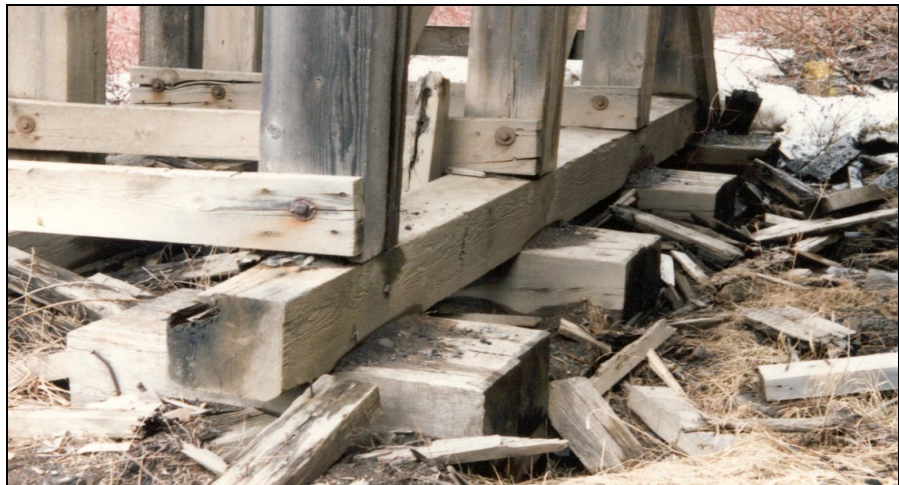
Élément : Fondation  
d'un banc en bois

Semelle et sol sous-  
jacent

- Pourriture moyenne affectant toutes les pièces de bois des semelles, réduisant de façon appréciable la capacité de la semelle à supporter les charges.
