# **MANUEL D'INSPECTION DES STRUCTURES**

**FÉVRIER 2010**

Québec

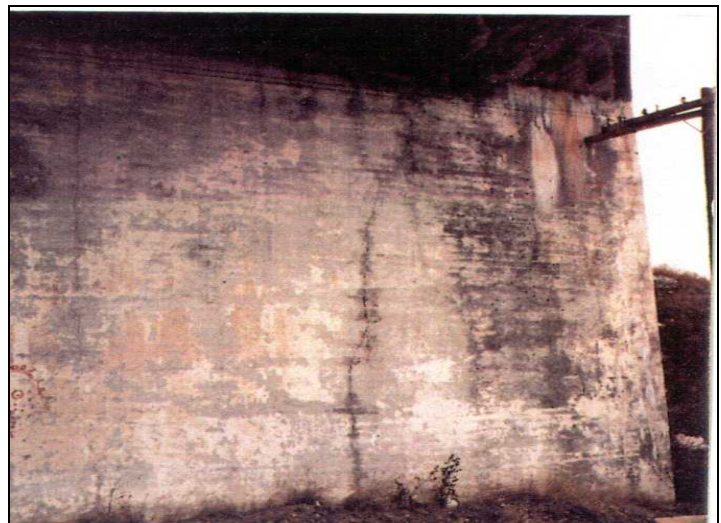
### Exemple 14

Élément : Mur de front  
d'une béquille de  
portique en béton armé

- Délaminage sur environ 10 % de la surface;
- Fissures de 1 mm sur une surface équivalente à 5 %;
- Les défauts n'affectent pas la capacité de la béquille à supporter les charges.

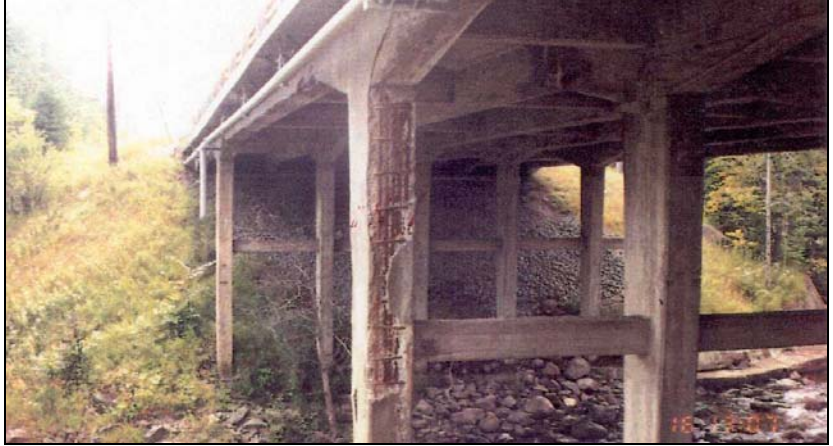
### Exemple 15

Élément :  
Colonnes d'une béquille  
intermédiaire en béton  
armé

- Délaminage et éclatement sur 60 % de chacune des deux colonnes de rive;
- Éclatement du béton et corrosion des armatures avec diminution de section supérieure à 30 % sur environ 30 % de la surface de chacune des deux colonnes de rive réduisant d'environ 25 % la capacité de supporter les charges;
- Il y a six colonnes au total. Les quatre autres colonnes sont en bon état.

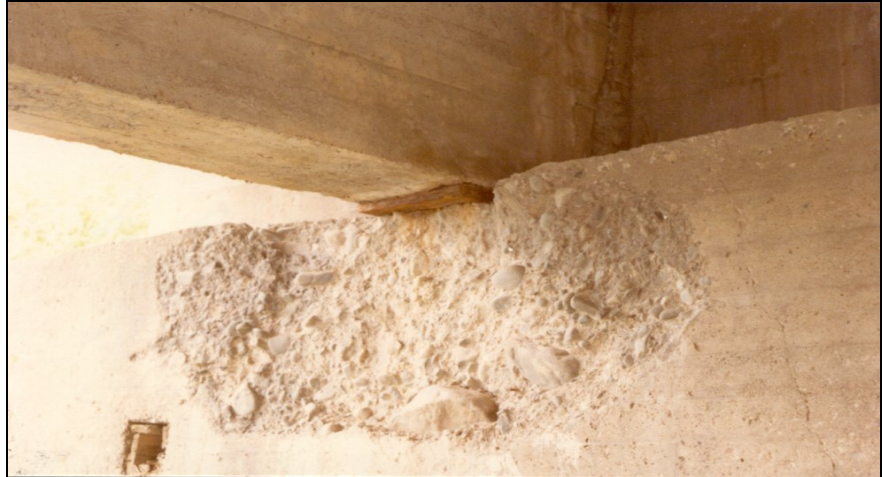
### Exemple 16

Élément : Assise d'une  
culée

- Désagrégation très importante du béton d'une assise d'une profondeur  $\geq 100$  mm sur environ 25 % de la surface de l'assise diminuant ainsi sa capacité de support d'environ 25 %;
- Les trois autres assises de la culée sont en bon état.

Il est à noter que les défauts qui se trouvent dans la partie supérieure du mur de front sous les poutres doivent être considérés au niveau de l'élément « assise » (voir l'exemple 16 à la fin du chapitre).

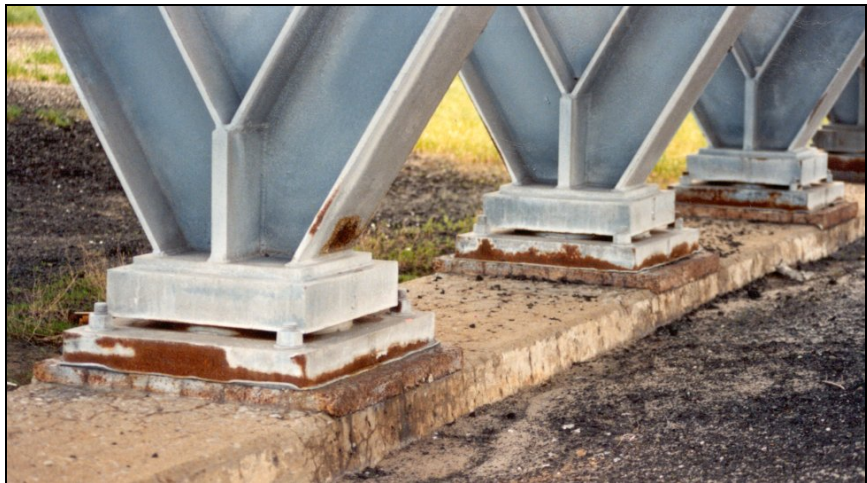
### Exemple 17

Élément : Bloc d'assise  
d'une béquille  
intermédiaire

- Désagrégation légère du béton de l'assise n'occasionnant aucune perte de capacité de support.

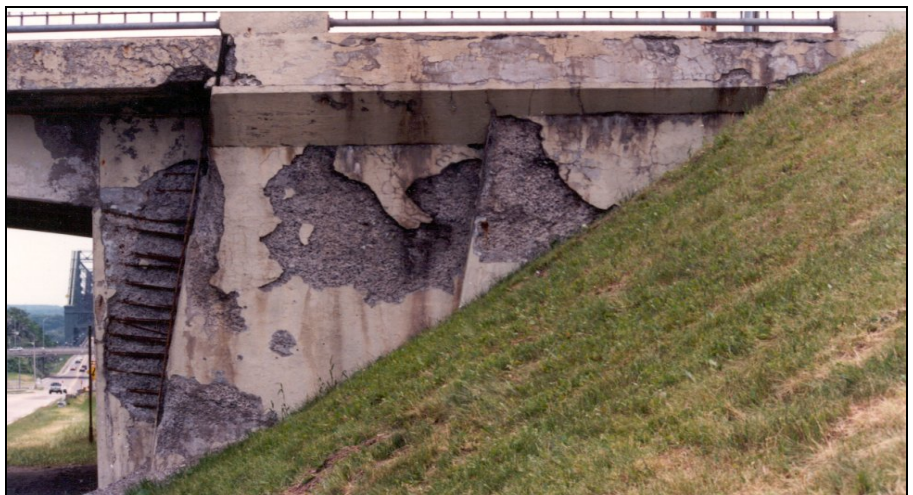
### Exemple 18

Élément : Mur en retour  
en béton armé d'une  
béquille de portique

- Éclatement et corrosion importante des armatures sur 40 % de la surface;
- Délaminage sur 30 % de la surface;
- Le reste de la surface est en bon état;
- Défauts réduisant de façon appréciable la capacité du mur en retour.

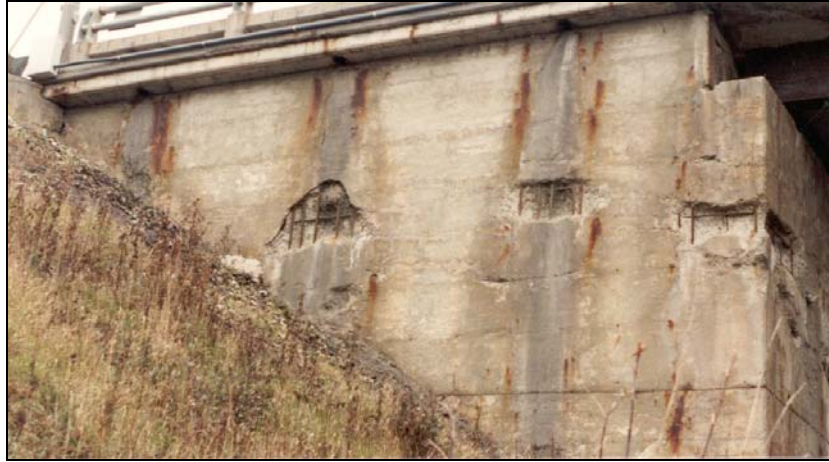
### Exemple 19

Élément : Mur en retour en béton armé d'une culée

- Éclatement et corrosion importante des armatures sur environ 15 % de la surface;
- Traces de rouille à la surface sur environ 20 % de la surface;
- Désagrégation légère et bon état sur le reste de la surface;
- Réduction de la capacité portante du mur inférieure à 10 %.

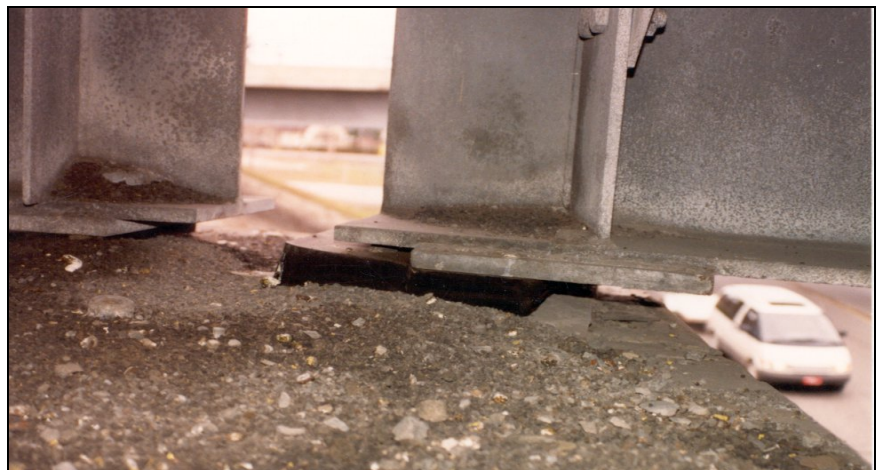
### Exemple 20

Élément : Plaque en élastomère

- Aucun défaut de matériau observé;
- Chargement inégal de l'appareil avec perte de contact affectant 50 % de la surface d'appui.

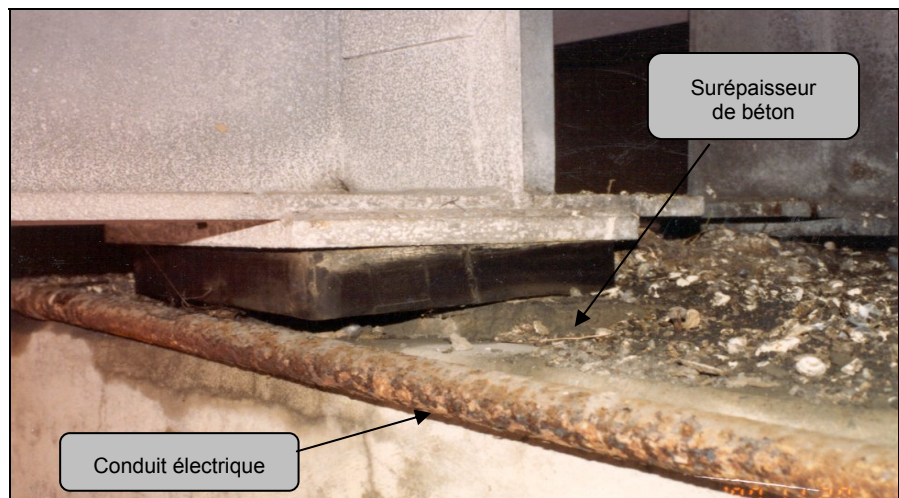
### Exemple 21

Élément : Plaque en élastomère

Défauts observés :

- Aucun défaut de matériau n'est observé sur la plaque;
- Éclatement affectant 40 % de la surface de la surépaisseur de béton sous la plaque en élastomère. Les quatre appareils d'appui sont dans le même état;
- Chargement inégal de l'appareil d'appui avec perte de contact affectant de 30 à 40 % sa capacité de support.

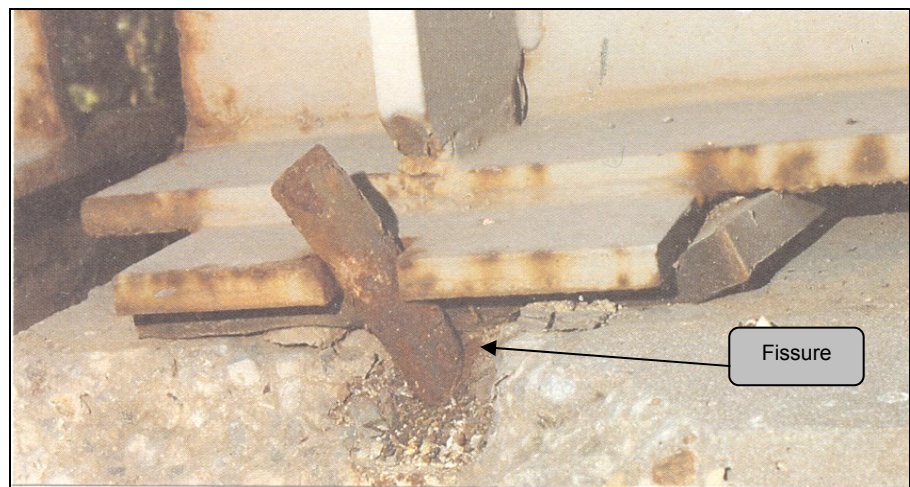
### Exemple 22

Élément : Plaque en élastomère

Défauts observés :

- Dans un système structural à quatre poutres, tous les ancrages et les plaques en élastomère sont dans le même état;
- Ancrages pliés de façon importante et fissurés avec écrasement très important des plaques en élastomère et mouvement empêché du tablier.

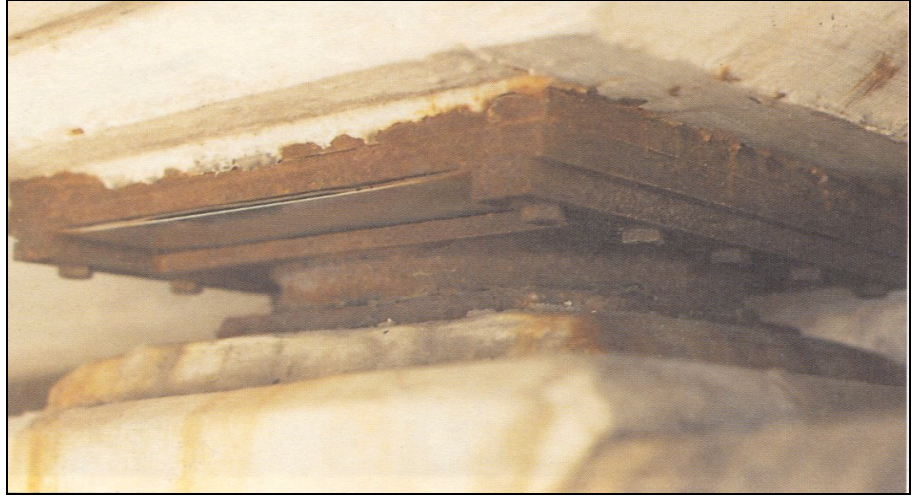
### Exemple 23

Élément : Appareil avec articulation sphérique

Défauts observés :

- Dans un système structural à quatre poutres, les deux appareils intérieurs sont en bon état;
- Les deux appareils extérieurs présentent de la corrosion légère à la surface et un décollement de la plaque de glissement;
- Il y a une légère restriction du mouvement du tablier causée par les appareils d'appui.

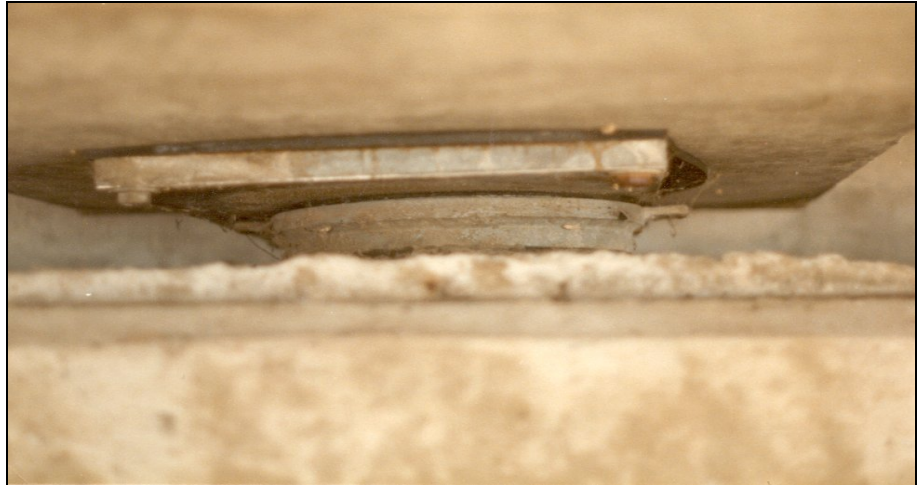
### Exemple 24

Élément : Appareil avec articulation sphérique

Défauts observés :

- Corrosion légère à la surface de la plaque en acier inoxydable;
- L'appareil d'appui est déplacé et affecte de façon appréciable la qualité de support du tablier;
- Les quatre appareils de la structure sont dans le même état.

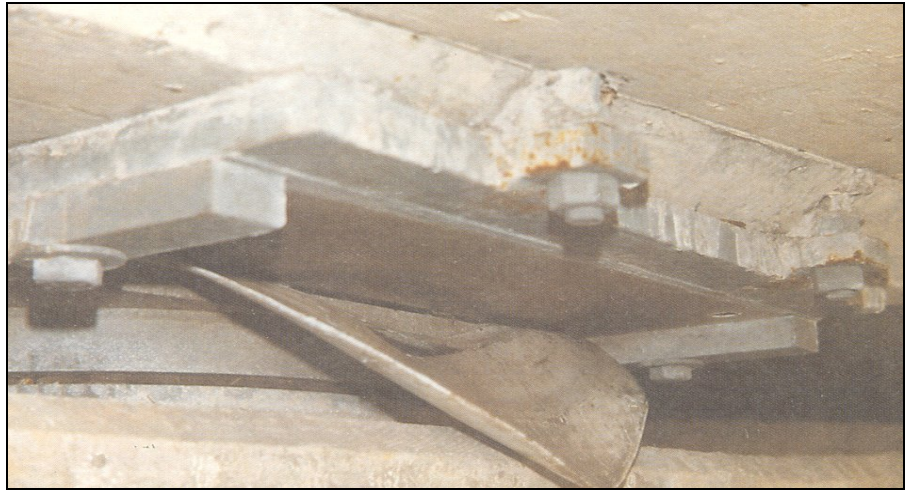
### Exemple 25

Élément : Appareil à élastomère confiné

Défauts observés :

- Dans un système structural à quatre poutres, un seul des appareils d'appui a une plaque de glissement en téflon (PTFE) arrachée et déchirée qui cause une restriction importante du mouvement du tablier;
- Les autres appareils sont légèrement corrodés.

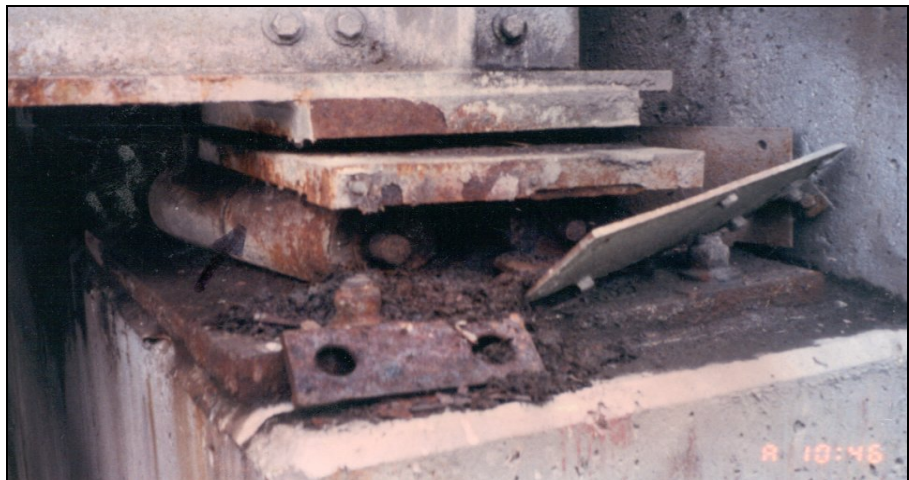
### Exemple 26

Élément : Appareil d'appui à rouleaux

Défauts observés :

- Dans un système structural à deux poutres, un des appareils montre une corrosion très importante et une fissuration des pièces en acier le constituant;
- L'autre appareil est moyennement corrodé;
- L'appareil d'appui est bloqué et ne permet aucun mouvement du tablier.

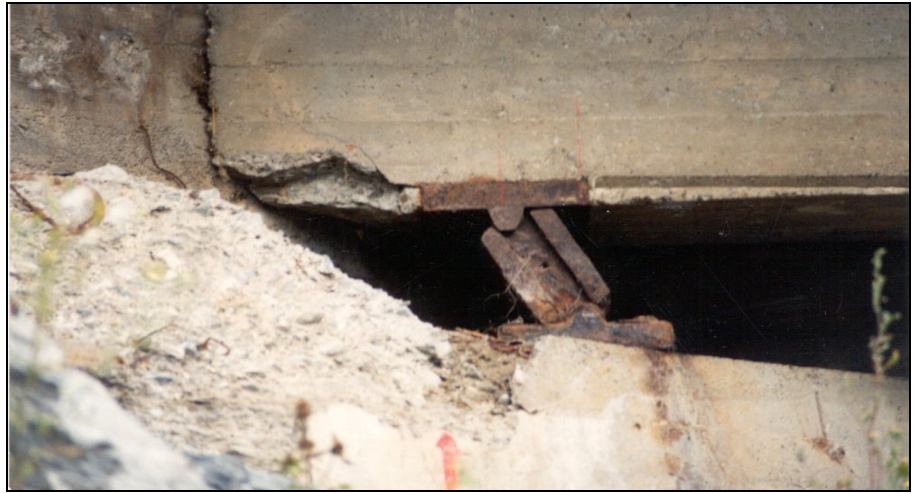
### Exemple 27

Élément : Appareils  
d'appui à pendule

Défauts observés :

- Tous les appareils d'appui sont dans le même état;
- Corrosion importante des pièces en acier;
- Appareils à la limite de leur stabilité avec possibilité d'une perte de support pour le tablier.

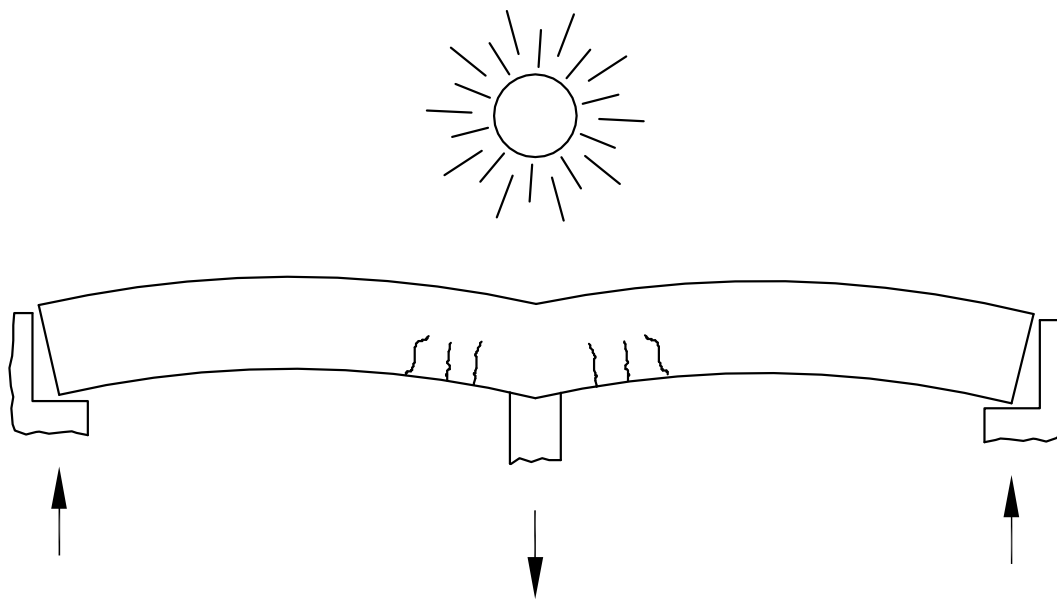
Des contraintes de traction sont engendrées lorsque les mouvements dus au retrait et aux variations de température d'un élément sont empêchés au niveau des appuis. Ces contraintes peuvent être causées par la friction aux appuis, l'adhérence à du béton déjà durci ou la fixation à d'autres éléments de la structure. Les fissures générées par les restrictions de mouvement sont montrées à la figure 7.3-1.

**Figure 7.3-1** Fissures générées par des restrictions de mouvement

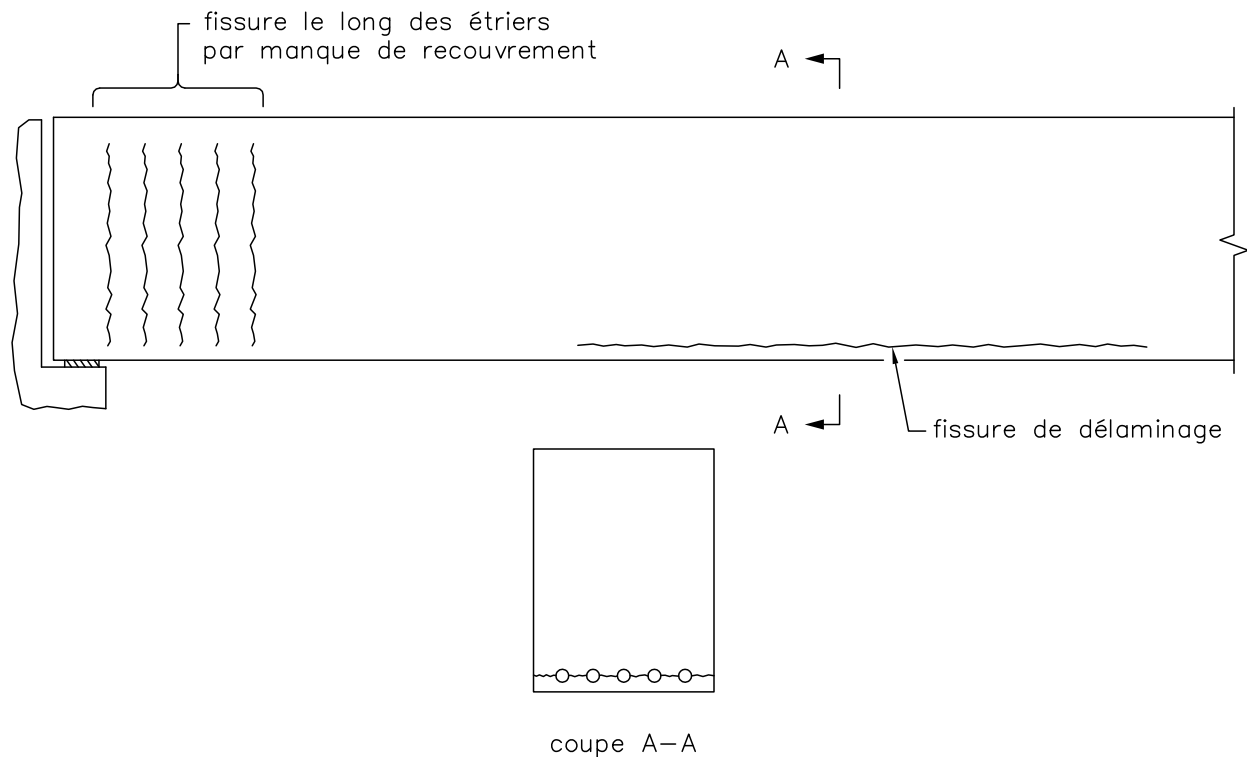
**Figure 7.3-2** Fissuration causée par le manque de recouvrement et par le délaminage

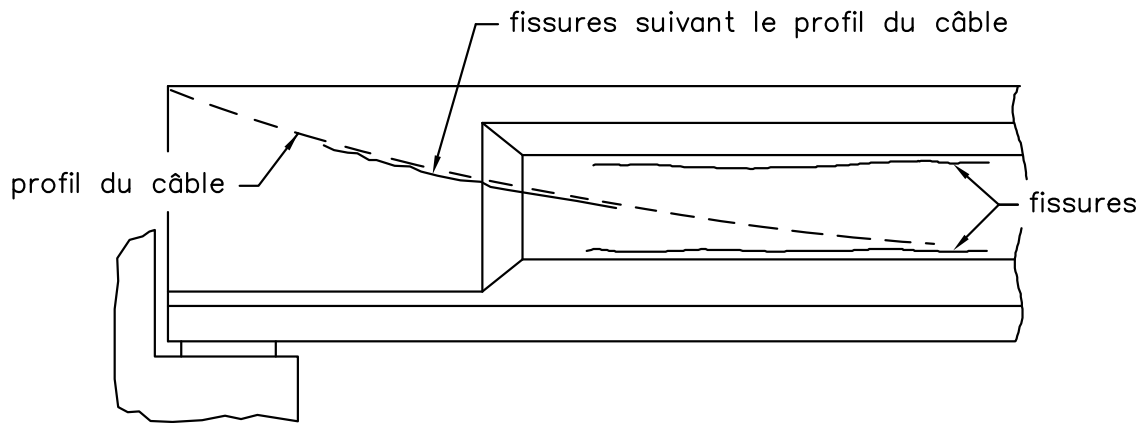
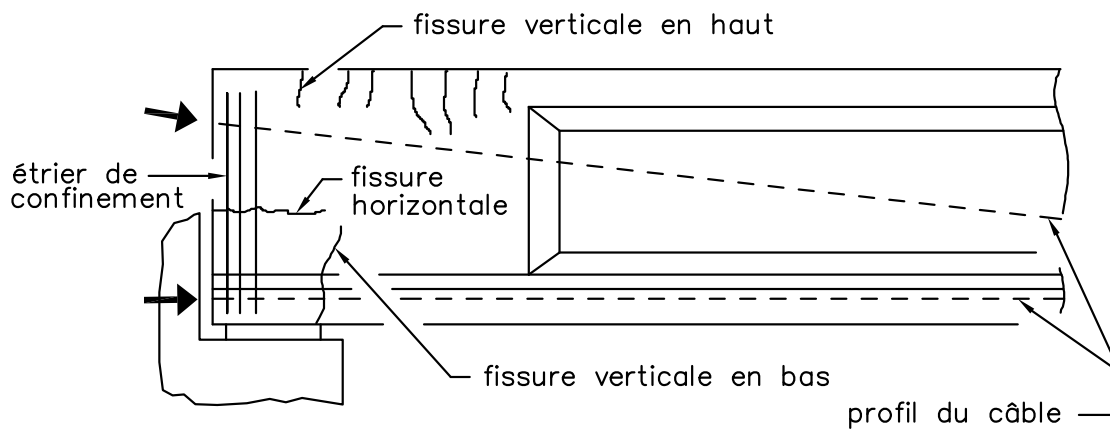
FISSURES LE LONG DES CÂBLES DE PRÉCONTRAINT  
ET À LA LIAISON ENTRE L'ÂME ET LES SEMELLES

FISSURES D'EXTRÉMITÉ

**Figure 7.3-3** Fissuration des poutres en béton précontraint

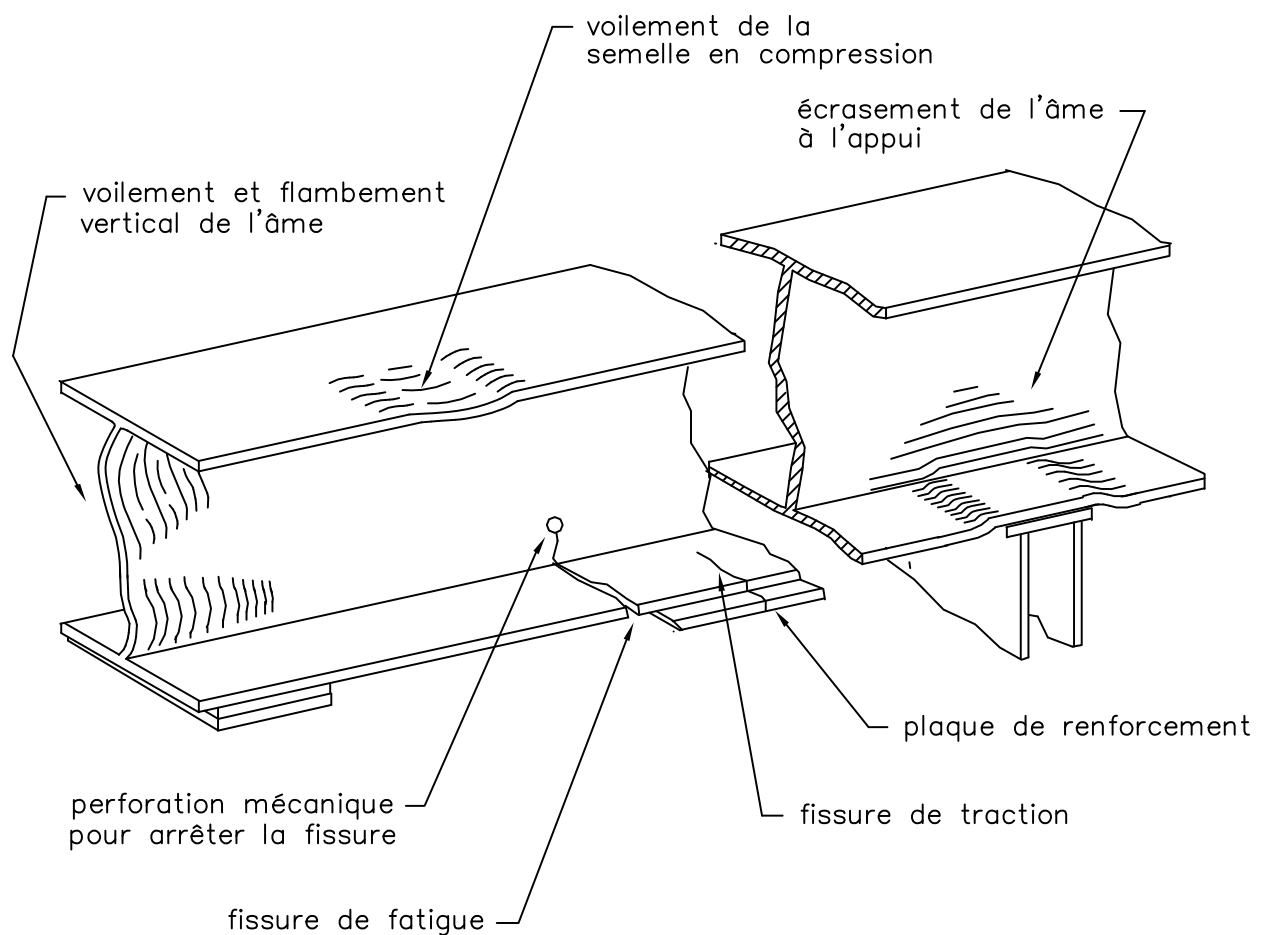
Le relâchement des assemblages peut donc être causé par la corrosion, mais également par la vibration excessive ou encore par une surcharge.

**Figure 7.3-4** Défauts des poutres en acier

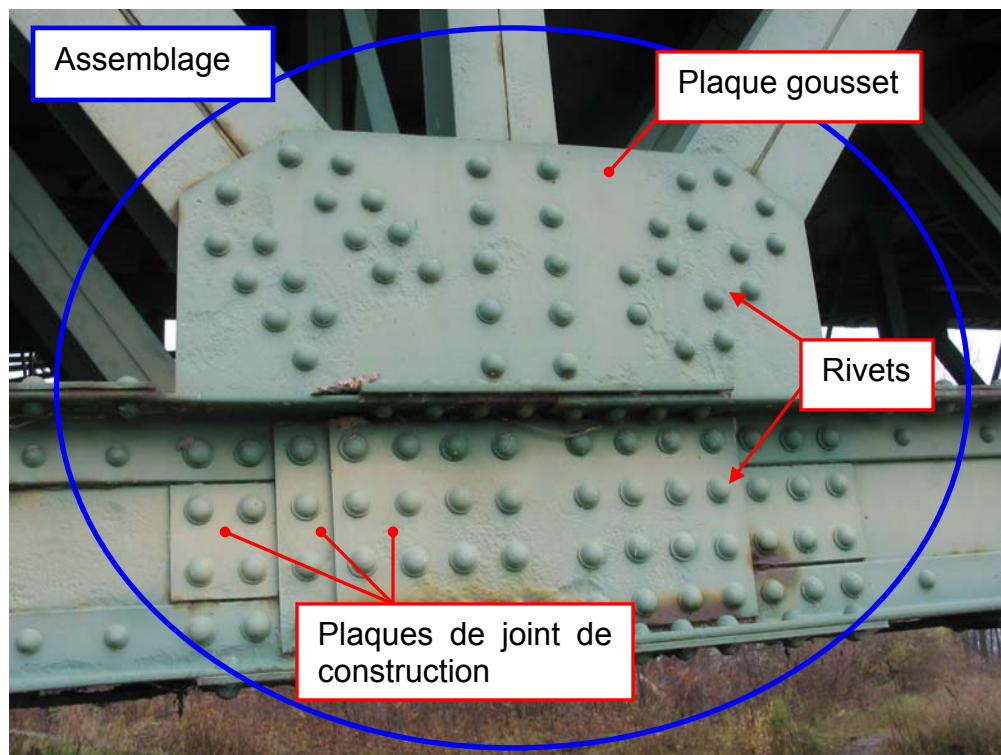
**Photo 7.5-1 a)** Assemblage dans une poutre triangulée

La poutre triangulée est une poutre composée de plusieurs membrures : une corde supérieure, une corde inférieure, des diagonales et des montants. Ces différentes membrures sont reliées entre elles à l'aide d'assemblages qui sont constitués de pièces de transfert, dont les plaques goussets, et de connecteurs (boulons, rivets ou soudures). Les photos 7.5-1 a) et 7.5-1 b) montrent des exemples d'assemblages dans une poutre triangulée.

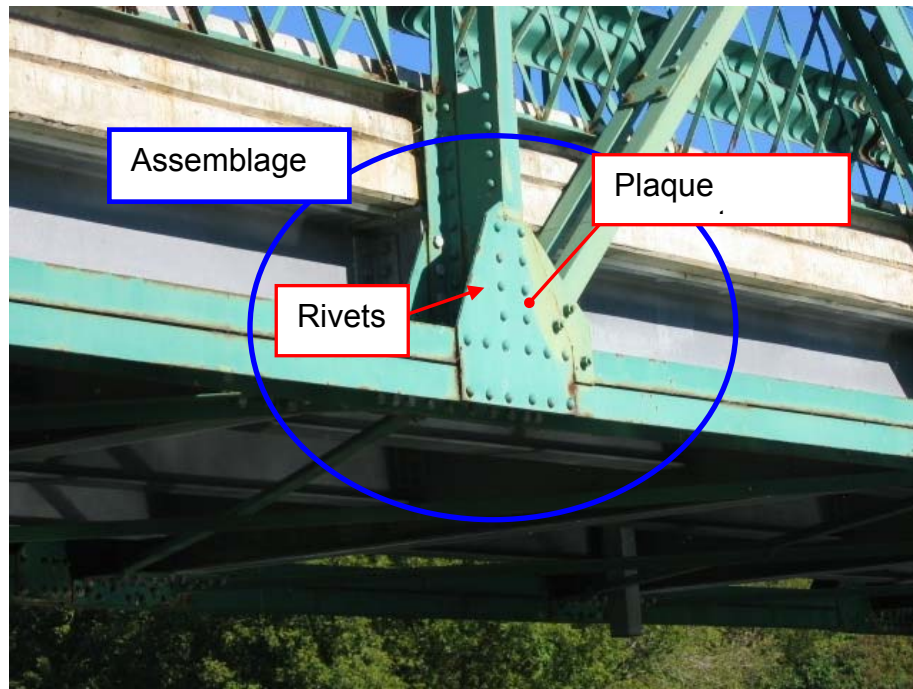
**Photo 7.5-1 b)** Assemblage dans une poutre triangulée

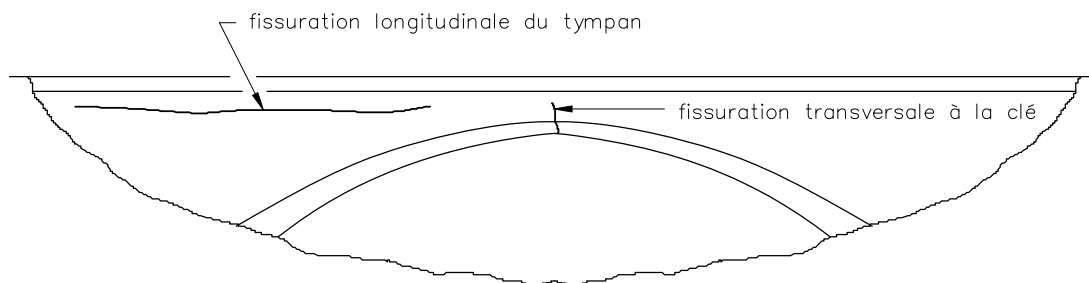
**Figure 7.6-1** Fissuration d'un arc en béton

Les fissures transversales affectant l'arc en béton surviennent le plus souvent à la clé ou au droit des montants supportant le tablier, comme montré à la figure 7.6-1.

Dans le tympan, elles sont dues au tassement différentiel entre les appuis (figure 7.6-1) ou au tassement différentiel transversal sous une même ligne d'appui.

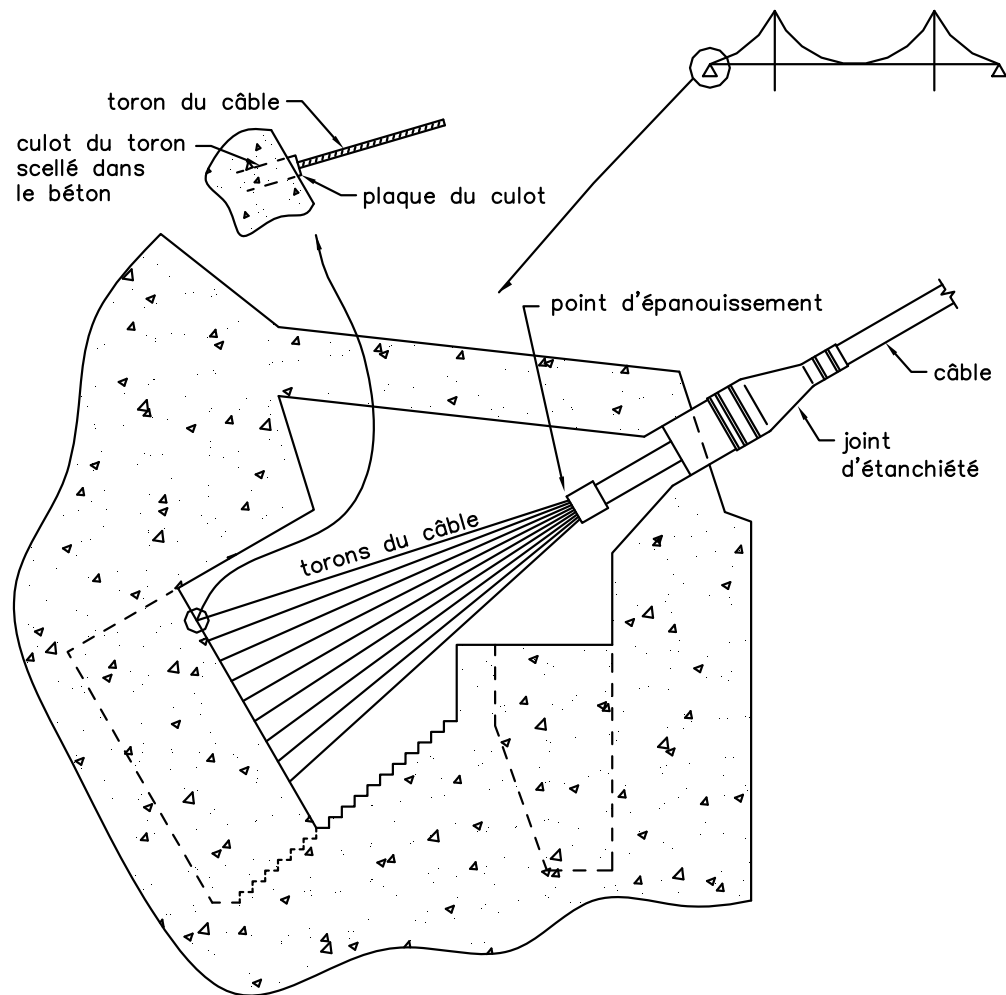
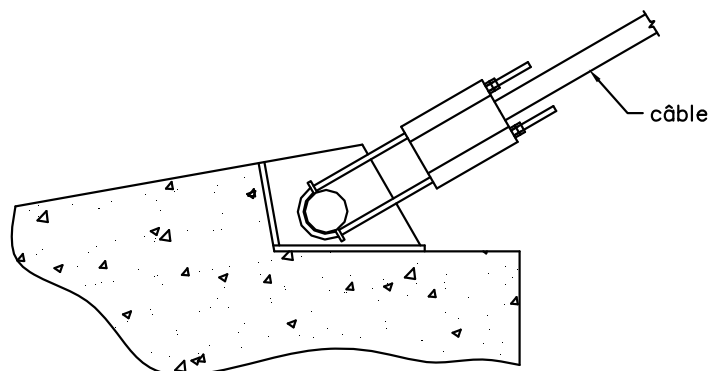
MASSIF D'ANCRAGE AVEC CHAMBRE D'ÉPANOUISSEMENT

MASSIF D'ANCRAGE SANS CHAMBRE D'ÉPANOUISSEMENT

**Figure 7.9-1** Massifs d'ancrage

Les principaux défauts associés à cette salle sont l'humidité, les variations de température, les infiltrations d'eau, l'étanchéité de la zone de pénétration des câbles à l'intérieur de la chambre et l'état des équipements et accessoires. D'où l'importance de tenir ces chambres relativement sans humidité, certaines chambres possèdent d'ailleurs un système de déshumidification.

L'évaluation de l'élément « chambre d'épanouissement » doit se limiter à la surface d'ancrage tandis que les défauts associés aux parois de la chambre doivent être évalués à l'élément « massif d'ancrage ».

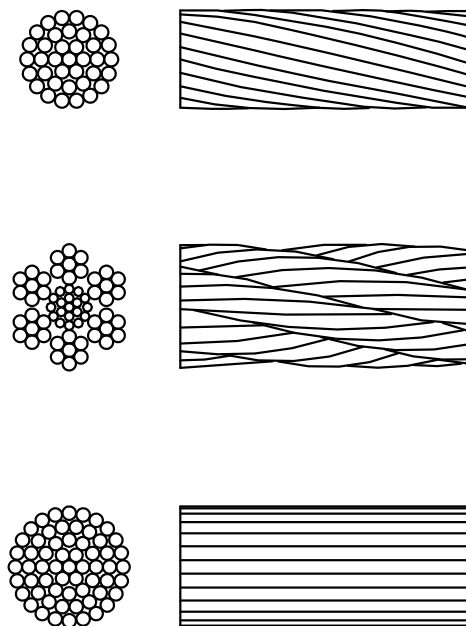
**Figure 7.9-2** Types de torons

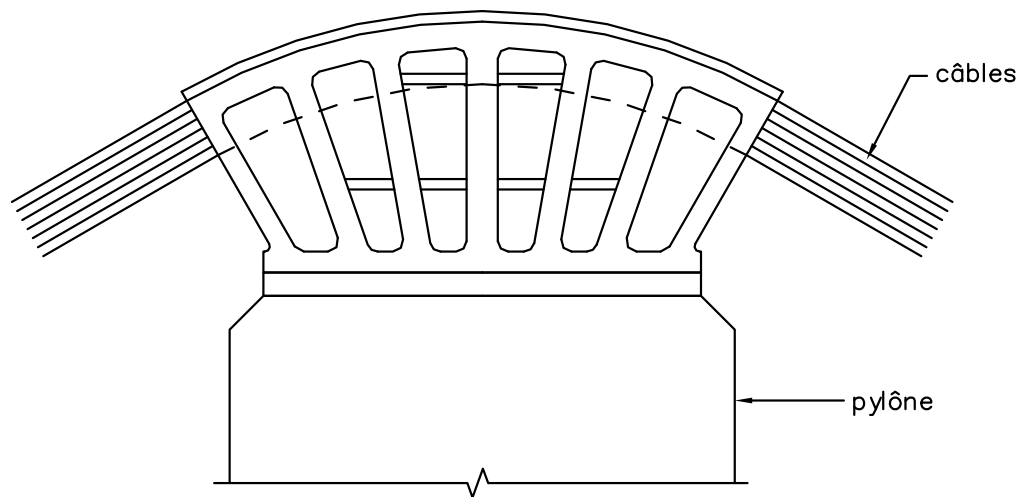
Il est possible que les selles d'inflexion ne soient pas accessibles surtout si elles sont recouvertes d'un chapeau de protection contre les intempéries.

**Figure 7.9-3**     Selle d'inflexion

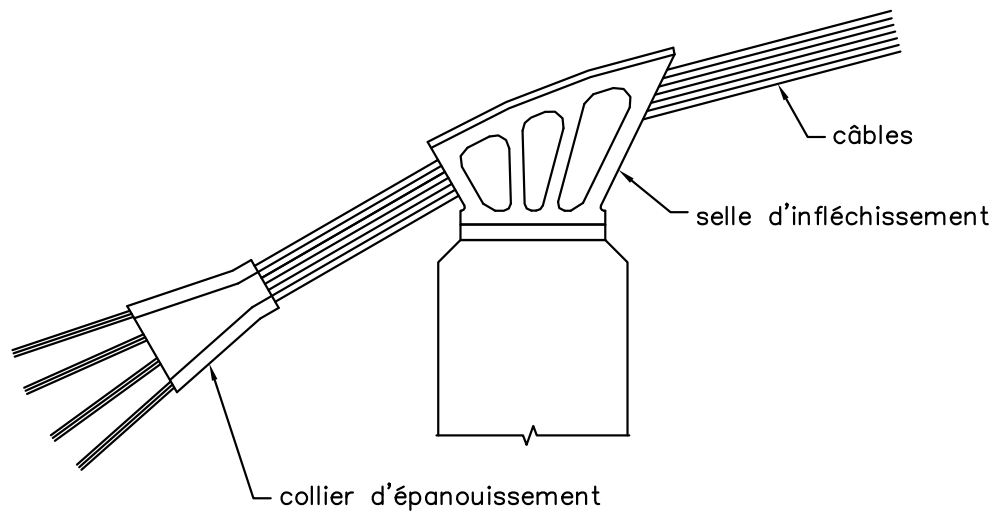
Le collier d'épanouissement permet le déploiement en torons des câbles porteurs. Les principaux défauts associés au collier d'épanouissement sont la corrosion des câbles juste à la frontière du collier, la perte d'étanchéité du collier au point d'insertion du câble porteur et à la sortie de chacun des torons individuels, le serrage des boulons du collier, la fissuration du collier et finalement, la corrosion du collier.

**Figure 7.9-4** Selle d'infléchissement et collier d'épanouissement

Tout comme pour la selle d'inflexion, si le rayon de courbure de la selle d'infléchissement est trop faible, il peut y avoir des déformations, le détournement de câbles et des contraintes parasites. Les selles peuvent aussi être corrodées ou fissurées. Dans le cas des selles mobiles, leur manque d'entretien est aussi la cause d'entrave aux mouvements des câbles.

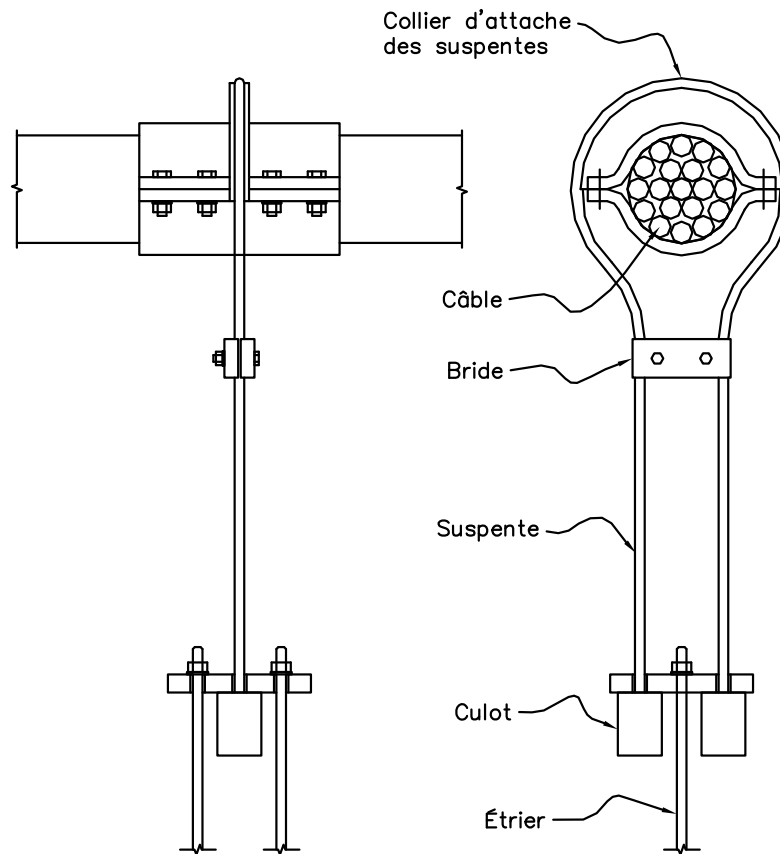
D'autres défauts des suspentes sont le désajustement de la tension ainsi que leur vibration excessive. Il est à noter que les suspentes longues sont plus souvent sujettes à la fatigue, en particulier à leurs extrémités.

**Figure 7.9-5** Suspensoire et accessoires

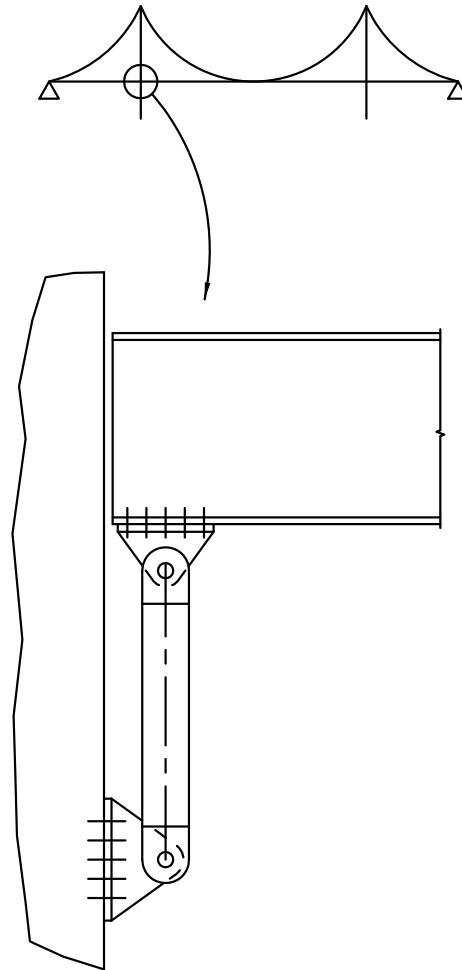
Les bras d'articulation sont des dispositifs reprenant les charges du tablier au droit des tours principales et parfois au niveau des points d'infléchissement du câble porteur. À ces endroits, le tablier doit être supporté par des éléments transmettant les charges aux unités de fondation et permettant les mouvements du tablier. Ces éléments sont généralement constitués de bras possédant des rotules à chacune de leurs extrémités permettant ainsi de grands déplacements (figure 7.9-6).

Ces éléments constituent des pièces maîtresses et sont sujets aux déformations sous les charges vives, à la fissuration et à la corrosion. Les dispositifs de rotation peuvent être altérés physiquement, encrassés, corrodés, déformés ou fissurés. Les désordres au niveau des bras d'articulation peuvent causer des contraintes excessives aux structures de support ainsi qu'aux poutres principales.

**Figure 7.9-6** Bras d'articulation

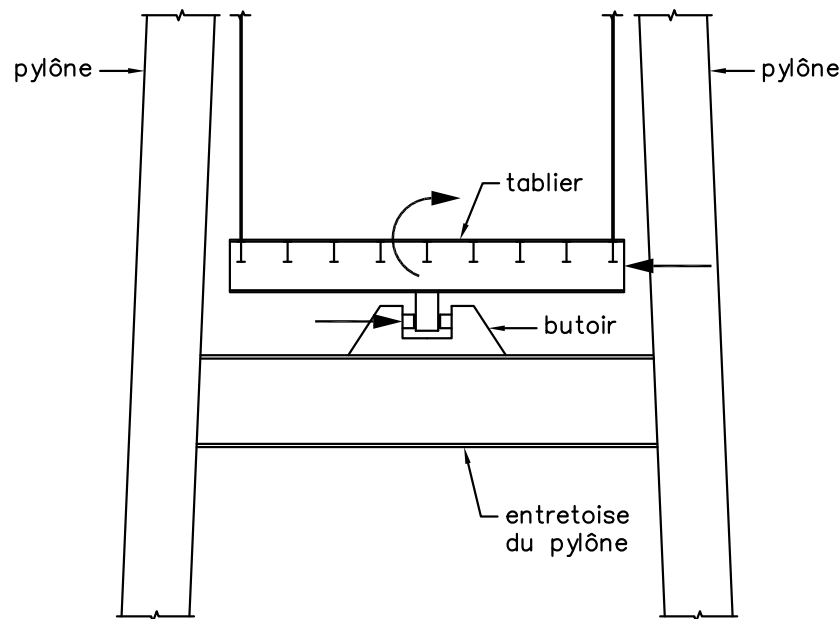
Les butoirs limitent les déplacements latéraux du tablier au niveau des pylônes et des unités de fondation. Ces butoirs permettent les déplacements longitudinaux, mais peuvent les contenir à des niveaux raisonnables et confortables (figure 7.9-7).

Le butoir est un élément particulièrement sensible aux efforts sismiques. Ils peuvent subir des déformations, de la fissuration, de la corrosion et des blocages par l'accumulation de débris. L'inspection doit déceler tout désordre pouvant engendrer des chocs ou des contraintes excessives à la structure supportant les butoirs ainsi qu'aux poutres principales du tablier.

**Figure 7.9-7** Butoir

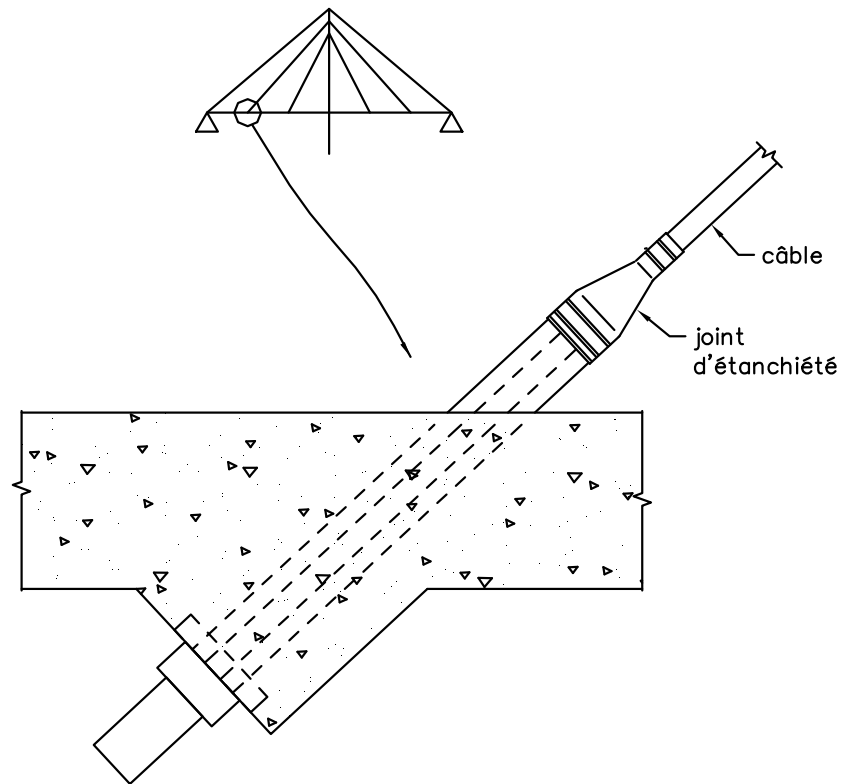
Les haubans sont attachés à la structure du tablier par des sabots d'attache (figure 7.10-1). Les principaux défauts des sabots sont la corrosion et la fissuration de l'acier. En effet, certains ponts à haubans n'ont pas de système permettant un bon drainage des eaux de ruissellement provenant des haubans et du tablier, favorisant ainsi un milieu humide. La partie inférieure des haubans est particulièrement susceptible de subir de tels dommages.

**Figure 7.10-1** Sabot d'attache des haubans au tablier

Les joints d'étanchéité se trouvent aux zones d'ancrage des haubans (figure 7.10-1).

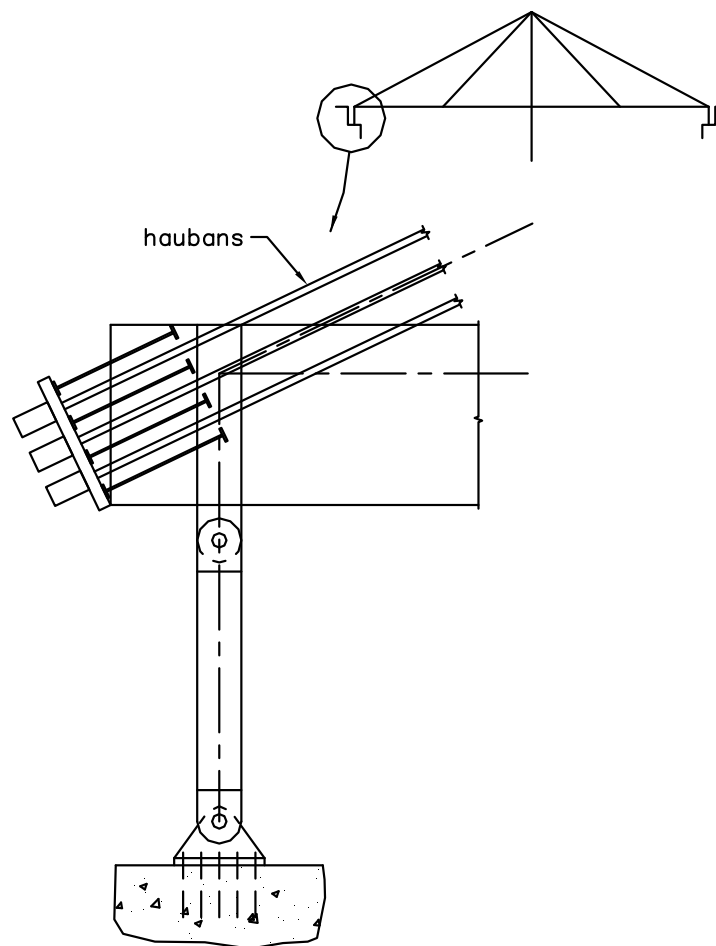
Contrairement au cas des ponts suspendus, la rupture de ces éléments peut entraîner la ruine de l'ouvrage.

**Figure 7.10-2** Bras d'articulation

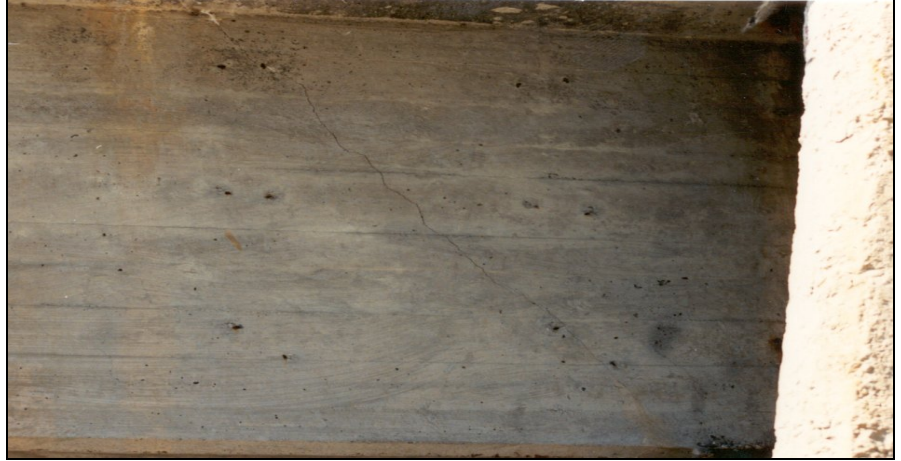
#### Exemple 1

Élément : Poutre en  
béton armé

Défauts observés :

- Fissure de cisaillement de 1 mm à l'appui (surface équivalente de 1 % par rapport à la surface totale);
- Délaminage sur 20 % (non visible sur la photo);
- Le reste de l'élément est en bon état.

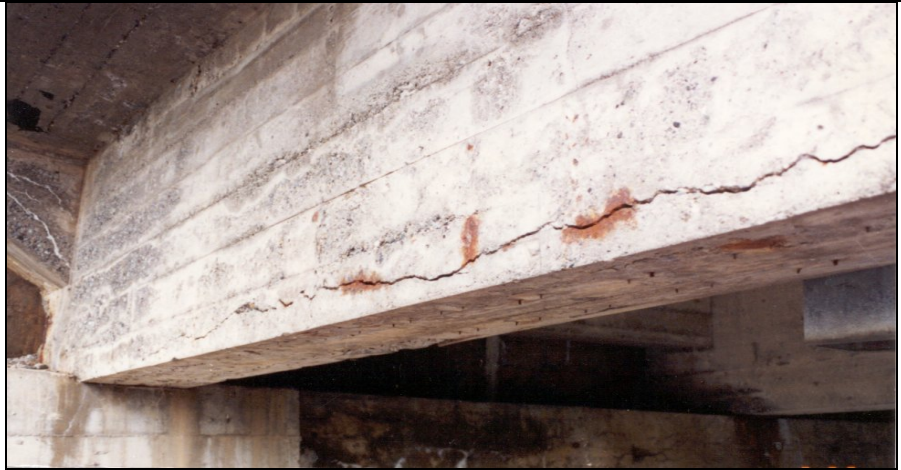
### Exemple 2

Élément : Poutre en béton armé

Défauts observés :

- Délaminage sur toute la longueur de la poutre avec traces de rouille (portion délamifiée correspondant à 20 % de la surface totale);
- Désagrégation moyenne sur 10 % de la surface (non visible);
- Réduction minime de la capacité à supporter les charges.

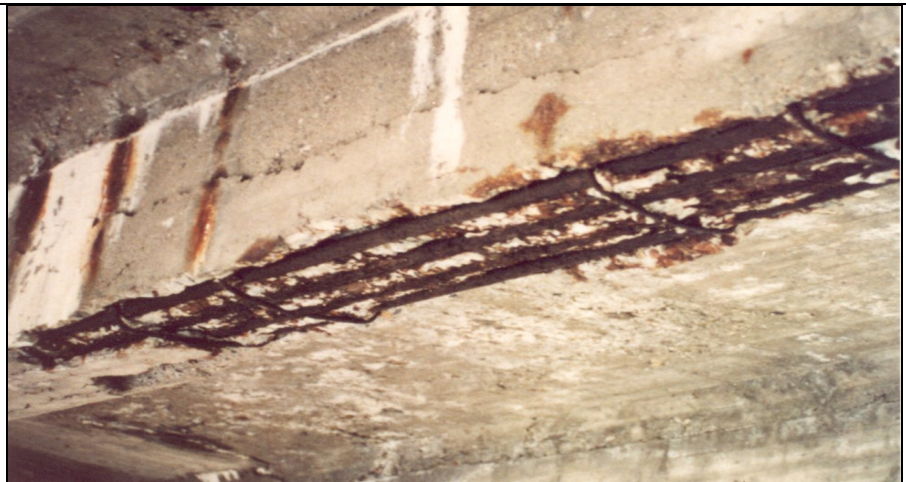
### Exemple 3

Élément : Poutre en béton armé

Défauts observés :

- Éclatement du béton en dessous de la poutre sur toute sa longueur, représentant 25 % de la surface et, dans la même zone, corrosion très importante des armatures avec perte de section supérieure à 30 % sur 5 % de la longueur;
- Désagrégation légère (de 0 à 25 mm) sur le reste de l'élément;
- Défauts pouvant réduire de l'ordre de 20 % la capacité de la poutre à supporter les charges.

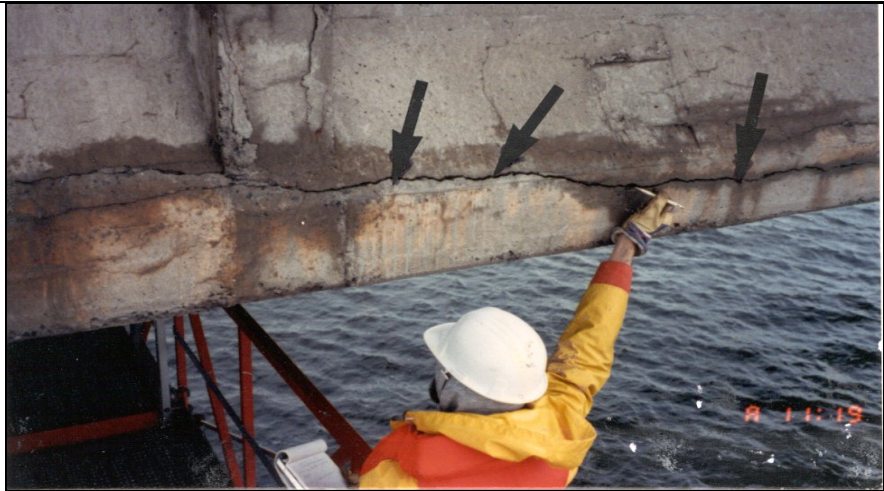
### Exemple 4

Élément : Poutre en béton précontraint

Défauts observés :

- Fissure de 2 mm à la semelle inférieure (surface équivalente de 1 %) ;
- Délaminage sur la moitié de la longueur de la poutre (correspondant à 20 % de la surface);
- Trace de rouille sur 20 % de la surface affectant de moins de 10 % la capacité à supporter les charges.

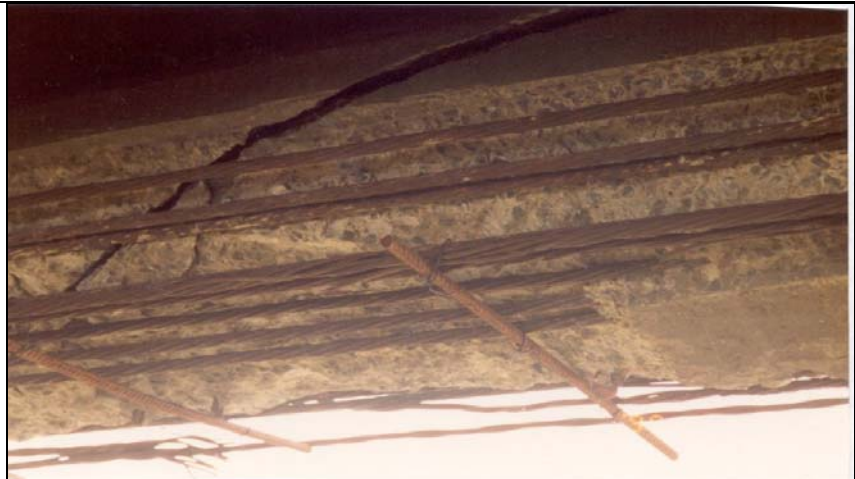
### Exemple 5

Élément : Poutre en béton précontraint

Défauts observés :

- Éclatement du béton (25 % de la section) sur 20 % de la longueur de la poutre;
- Corrosion très importante de l'acier de précontrainte sur environ 1 % et fissure de cisaillement dans la poutre en béton précontraint.

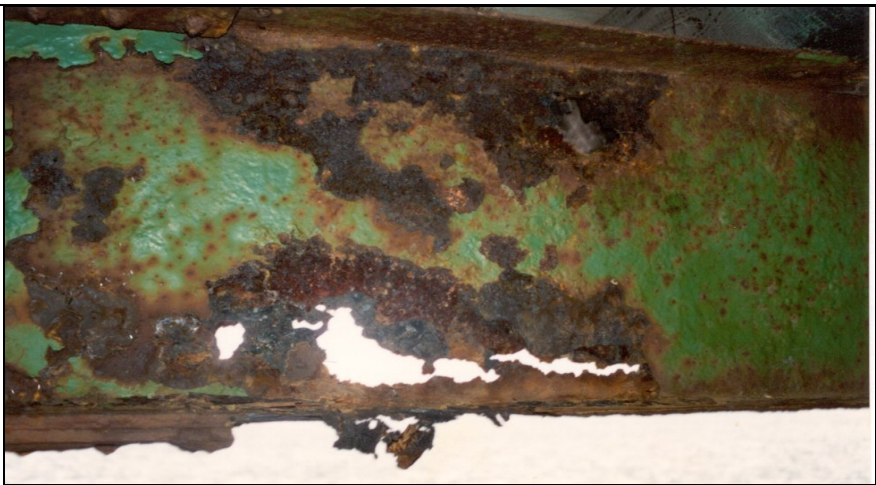
#### Exemple 6

Élément : Poutre en acier

Défauts observés :

- Corrosion très importante avec perforation de l'âme et perte de section supérieure à 30 % sur 10 % de la surface de la poutre;
- Rouille importante avec lamelles sur 40 % de la surface totale;
- Rouille moyenne sur 50 % de la surface.
