# **MANUEL D'INSPECTION DES STRUCTURES**

**FÉVRIER 2010**

Québec

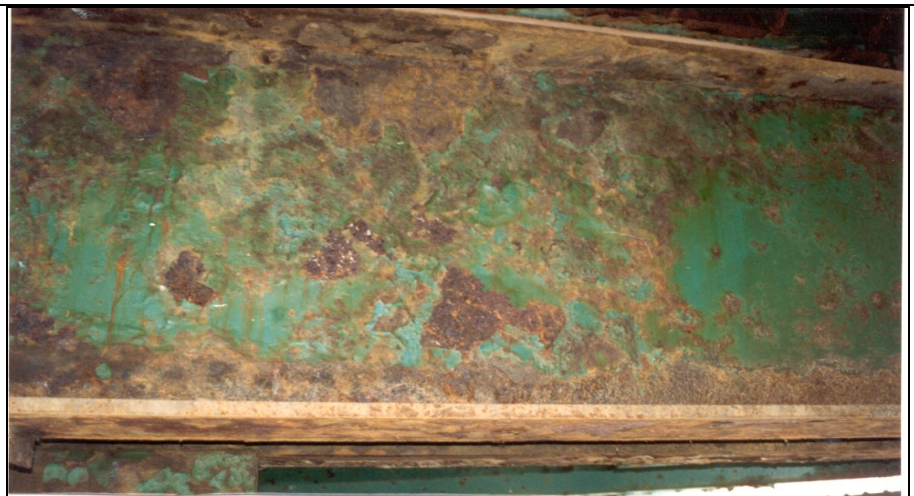
#### Exemple 7

Élément : Poutre en acier

Défauts observés :

- Corrosion importante et lamelles à l'extrémité correspondant à 5 % de la surface totale;
- Corrosion moyenne de toutes les surfaces sur 20 % de la longueur de la poutre.

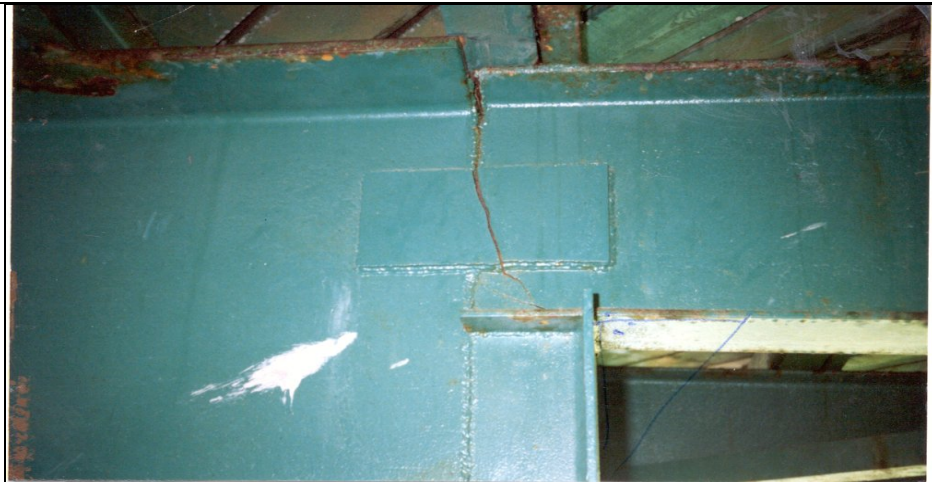
### Exemple 8

Élément : Poutre  
en acier

Défauts observés :

- Fissure dans la soudure reliant les poutres à une extrémité, la plaque d'assemblage et l'âme (surface équivalente de 1 % par rapport à la surface totale);
- Corrosion légère ou bon état sur le reste de la surface.

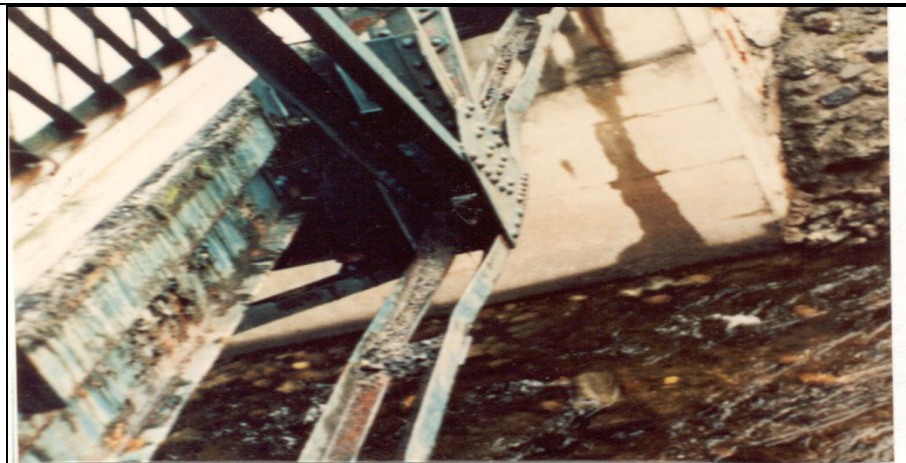
### Exemple 9

Élément : Corde  
inférieure d'une poutre  
triangulée

Défauts observés :

- Rouille moyenne avec piqûres sur 40 % de la surface;
- Rouille légère et corrosion sous le feuillet de peinture sur 40 % de la surface totale;
- Déformation permanente d'un élément tendu en acier produite par l'action de la poussée des glaces.

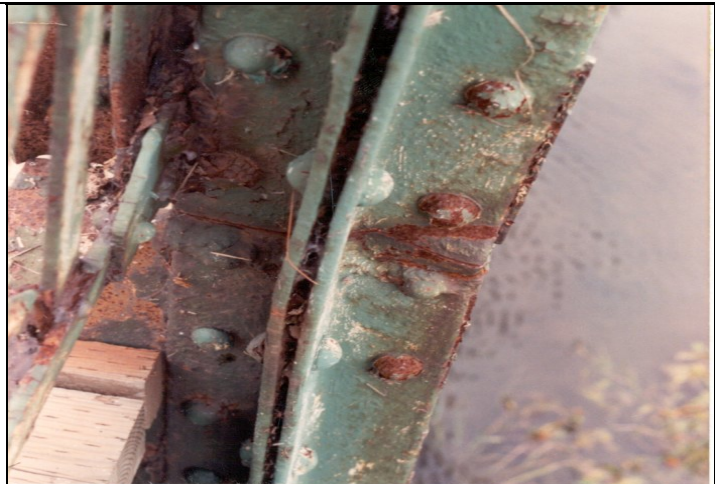
### Exemple 10

Élément : Montants  
d'une poutre triangulée

Défauts observés :

- Fissure localisée sur un montant (surface équivalente de 1 % par rapport à l'ensemble des montants);
- Rouille moyenne avec piqûres sur 25 % de la surface totale des montants;
- Rouille légère ou bon état sur le reste des surfaces;
- Flambement des cornières d'un montant travaillant en compression.

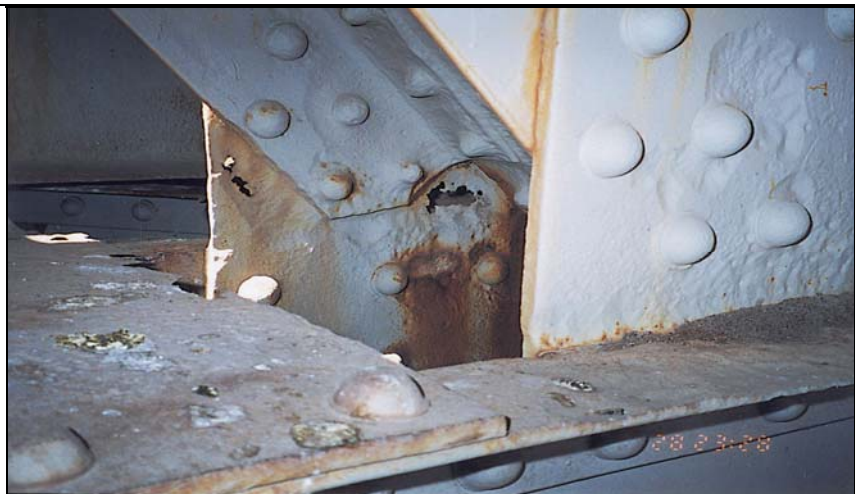
### Exemple 11

Élément : Assemblages  
d'une poutre triangulée

Défauts observés :

- Corrosion très importante avec perforation sur 25 % des assemblages de la poutre;
- Corrosion moyenne avec piqûres sur 15 % des assemblages;
- Défauts pouvant réduire de plus de 30 % la capacité des assemblages.

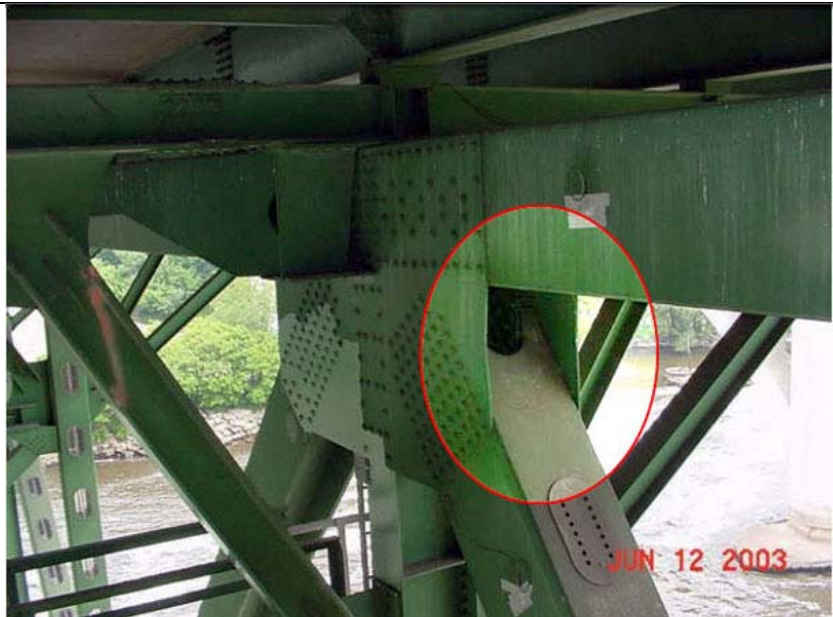
Élément : Assemblages  
d'une poutre triangulée

Défauts observés :

- Voilement local de la plaque gousset au niveau de cet assemblage;
- Aucun autre défaut sur les autres assemblages.

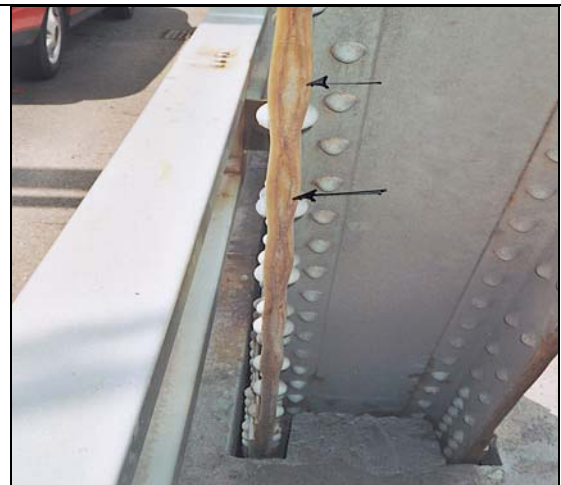
### Exemple 13

Élément : Diagonales  
d'une poutre triangulée

Défauts observés :

- Corrosion importante localisée sur 5 % des surfaces;
- Corrosion moyenne affectant 20 % de la surface totale;
- Défauts entraînant une perte de capacité de moins de 10 %;
- Toutes les diagonales de la poutre sont dans le même état.

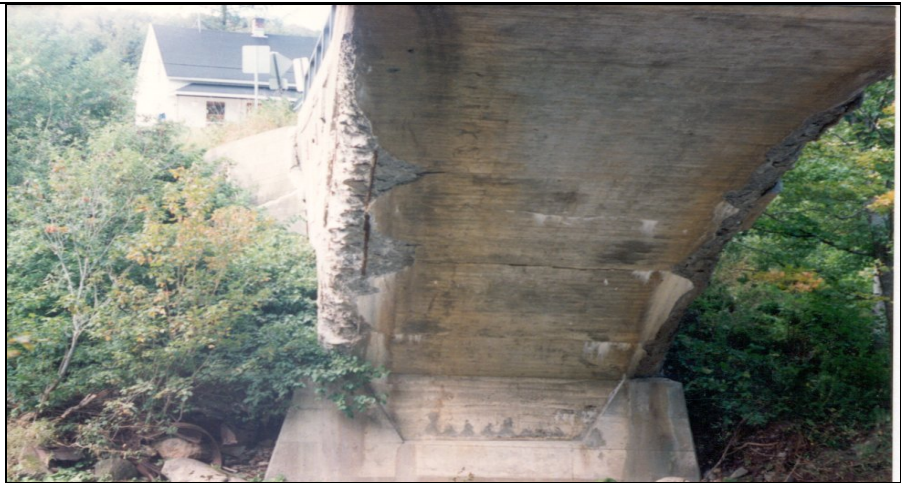
##### Exemple 14

Élément : Voûte en  
béton armé

Défauts observés :

- Désagrégation importante (profondeur de 50 à 100 mm) avec corrosion importante de l'armature apparente sur 15 % de la surface;
- Délaminage sur 10 % de la surface de la voûte;
- Défauts réduisant de moins de 10 % la capacité de l'élément à supporter les charges.

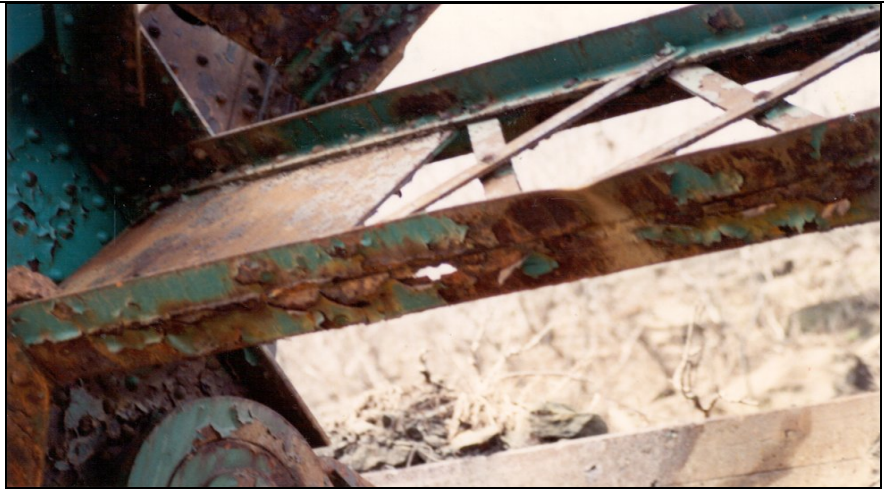
#### Exemple 15

Élément :  
Contreventements  
inférieurs d'une  
structure à poutres  
triangulées

Défauts observés :

- Corrosion très importante avec perforation sur 20 % du contreventement;
- Rouille importante avec lamelles sur 40 % du contreventement;
- Rouille moyenne sur 40 % du contreventement;
- Tous les contreventements sont dans le même état du point de vue de la corrosion;
- Voilement local d'une membrure qui peut être sollicitée en compression.

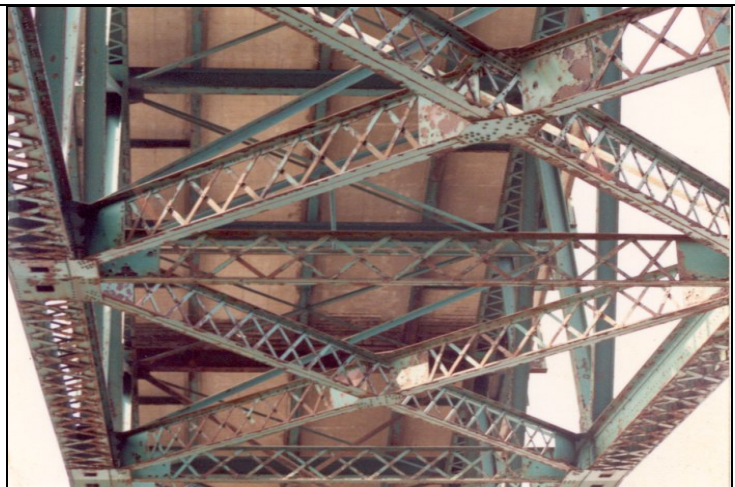
#### Exemple 16

Élément :  
Contreventements  
inférieurs des poutres  
triangulées

Défauts observés :

- Corrosion légère sur plus de 40 % des surfaces ne causant pas de perte de section de l'acier.

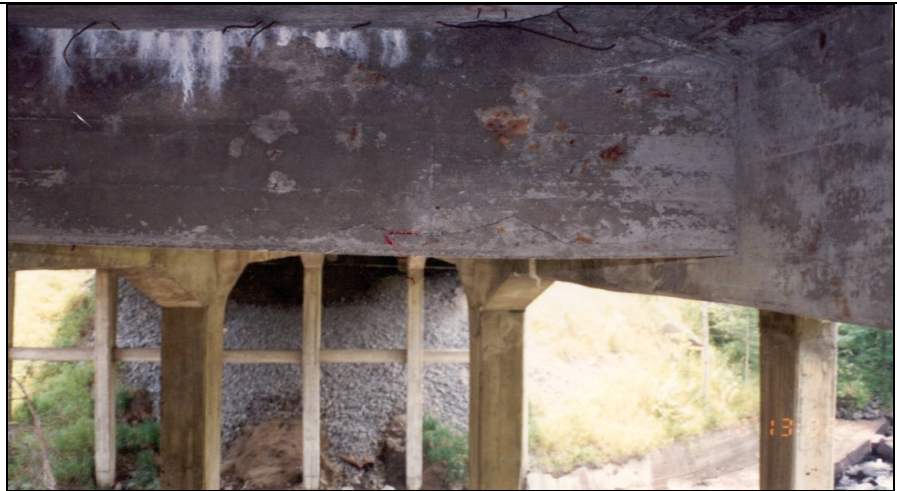
### Exemple 17

Élément :  
Diaphragmes  
intermédiaires en  
béton armé

Défauts observés :

- Délaminage du dessous du diaphragme sur 20 % de la surface;
- Un seul des quatre diaphragmes intermédiaires de la travée est dans cet état.

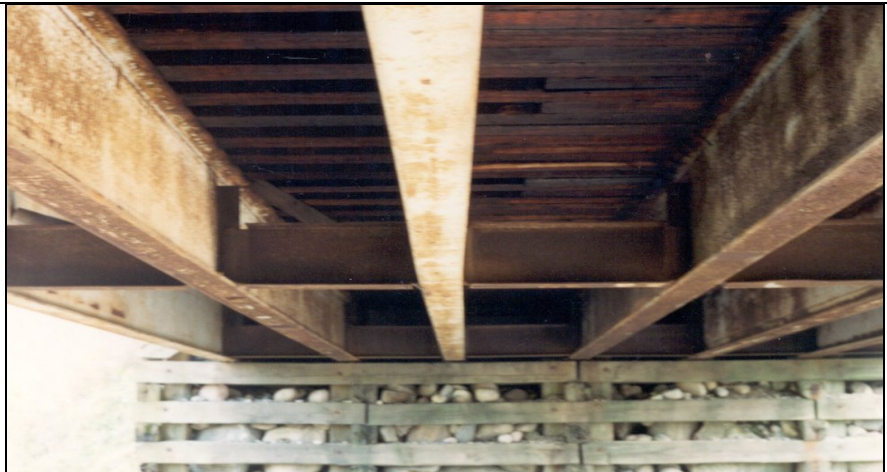
### Exemple 18

Élément : Diaphragmes  
intermédiaires en acier

Défauts observés :

- Aucun défaut de matériau observé;
- Position des diaphragmes n'assurant pas une retenue latérale adéquate de la semelle en compression des poutres principales et pouvant ainsi réduire de façon importante la capacité des poutres à supporter les charges.

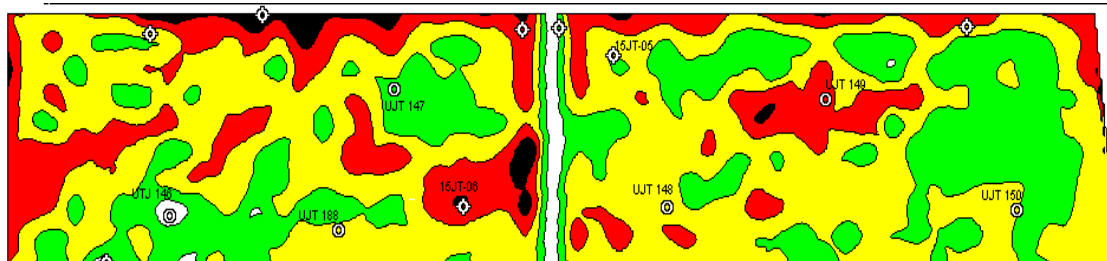
L'examen fait à l'aide de la méthode du relevé de potentiel de corrosion donne une indication des dommages potentiels d'une dalle. Un exemple de résultats d'analyse est montré ci-dessous.

Ainsi, pour chaque zone de couleur différente, une probabilité de corrosion est associée.

| Vert : | 90 % de probabilité qu'il n'y ait pas de corrosion |
| Rouge : | 90 % de probabilité qu'il y ait de la corrosion |
| Noir : | forte probabilité d'avoir de la corrosion très importante et du délaminage |

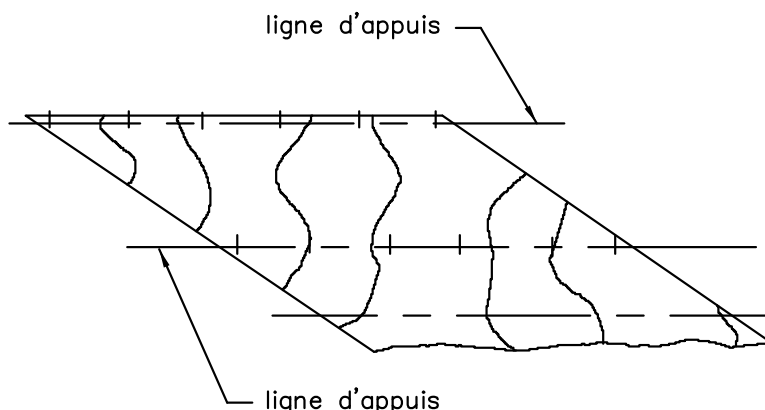
**Figure 8.2-1** Fissuration d'une dalle biaisée

Dans le cas des dalles épaisses ayant un fort biais, un réseau de fissuration structurale perpendiculaire à la ligne d'appui peut se développer, comme montré sur la figure 8.2-1.

De plus, dans le cas des portiques avec fort biais, des fissures présentant le patron montré sur la figure 8.2-1 peuvent également être observées.

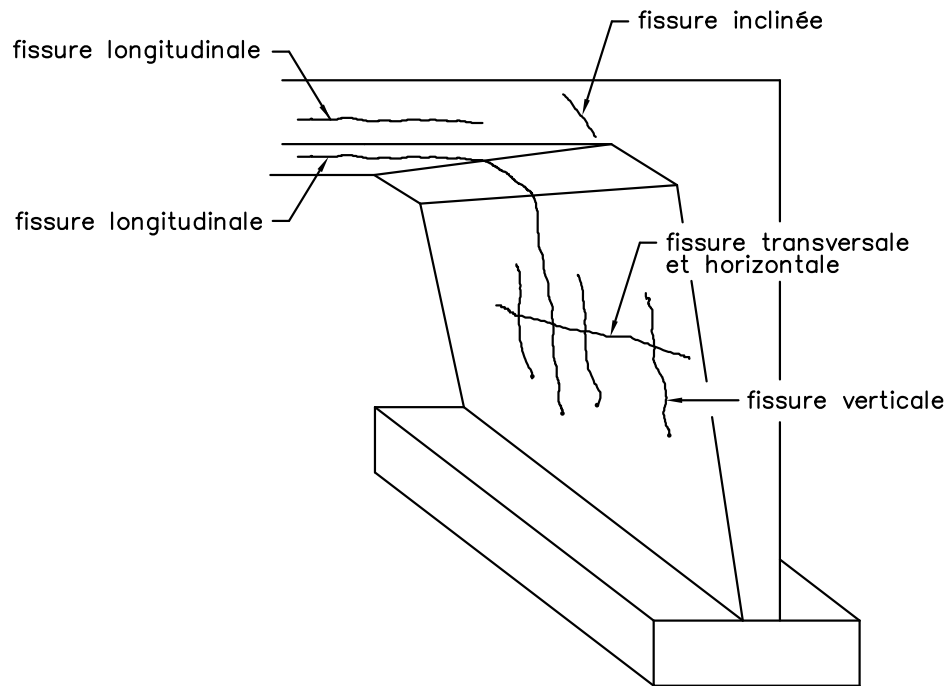
**Figure 8.2-2** Fissuration d'un portique

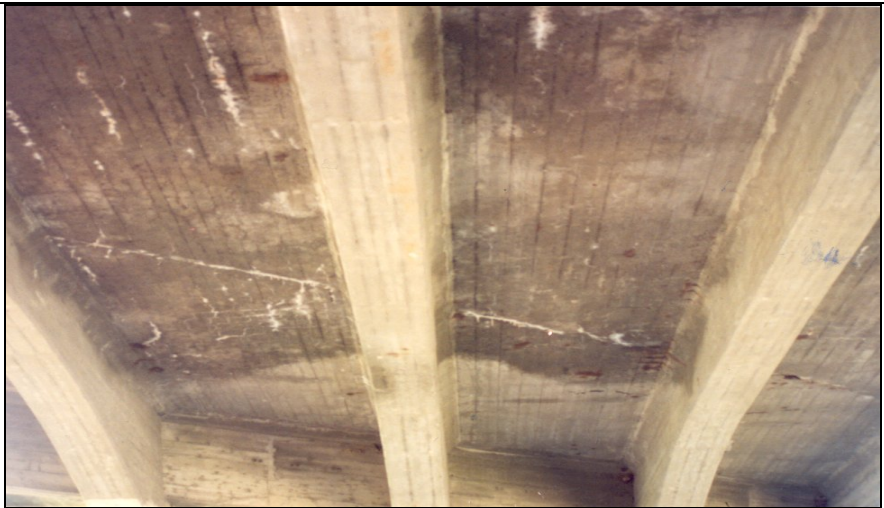
#### Exemple 1

Élément : Dalle sur poutres

Défauts observés :

- Délaminage sur 20 % de la surface;
- Désagrégation moyenne sur 10 % de la surface;
- Désagrégation légère du béton sur environ 20 % de la surface de la dalle;
- Le reste de la surface est en bon état;
- Il n'y a pas de réduction notable de la capacité structurale de la dalle, mais la présence d'un joint froid, de traces d'efflorescence et d'humidité doit être notée.

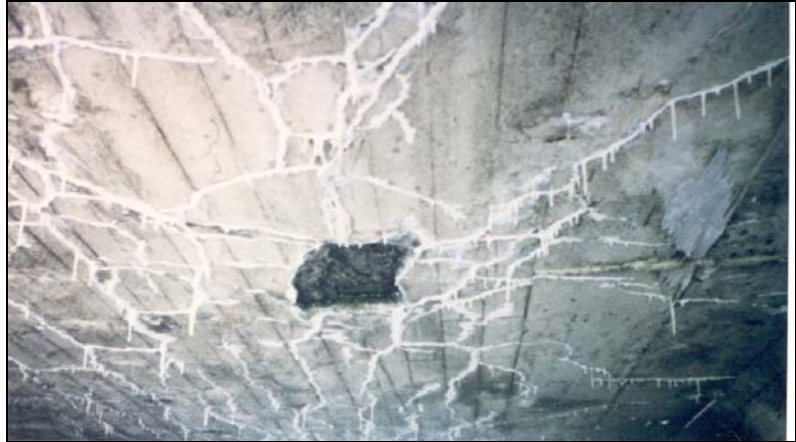
### Exemple 2

Élément : Dalle sur poutres

Défauts observés :

- Désagrégation très importante sur 10 % de la surface;
- Fissuration de 1 à 2 mm sur une surface équivalant à 40 %;
- Délaminage et éclatement sur 10 % de la surface;
- Désagrégation moyenne et fissuration de moins de 0,8 mm sur 30 % de la surface. Le reste est en bon état;
- Le platelage risque de défoncer.

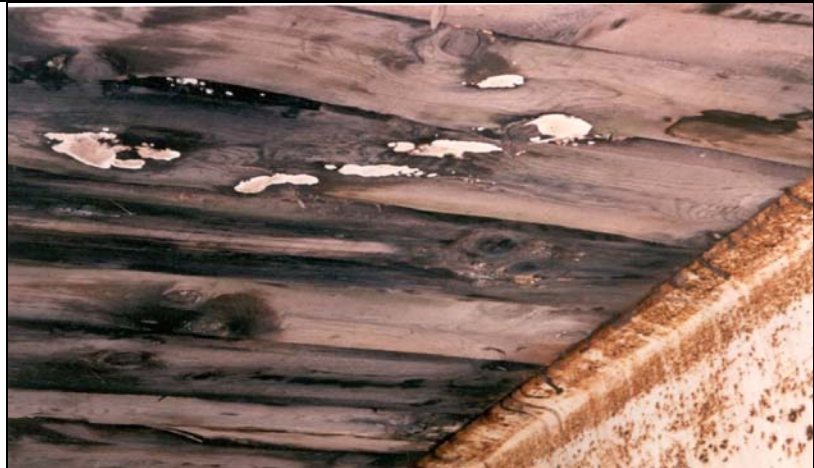
### Exemple 3

Élément : Platelage en bois

Défauts observés :

- Pourriture très importante sur environ 20 % de la surface;
- Pourriture moyenne sur 40 % de la surface et légère sur 40 % de la surface.

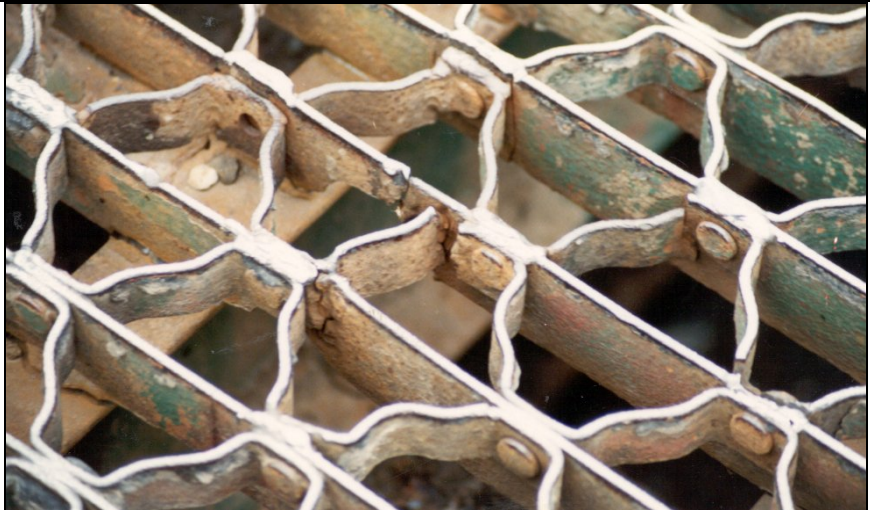
#### Exemple 4

Élément : Platelage en caillebotis

Défauts observés :

- Fissures localisées dans les lamelles d'un caillebotis représentant environ 5 % de la surface du platelage;
- Rouille moyenne sur environ 25 % de la surface et le reste est en bon état;
- La capacité du caillebotis à supporter les charges est légèrement réduite à quelques endroits.

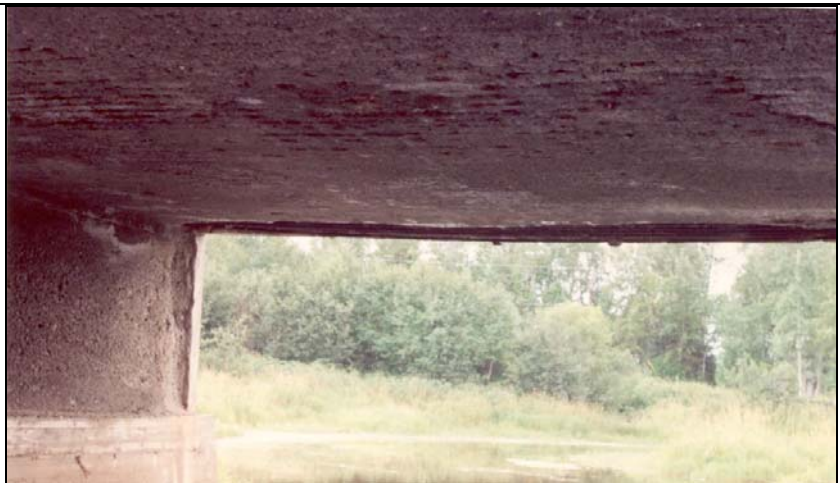
#### Exemple 5

Élément : Dalle épaisse en béton armé

Défauts observés :

- Corrosion importante de l'armature sur 40 % de la surface et corrosion très importante, avec perte de section de 50 % au centre de la travée, sur environ 10 % de la surface (zone de flexion positive);
- Désagrégation moyenne sur le reste de la surface de la dalle.

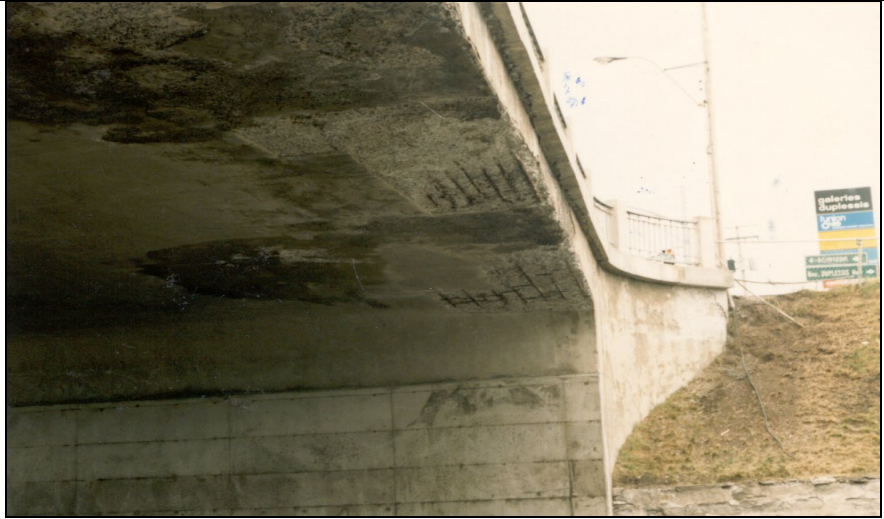
### Exemple 6

Élément : Dalle épaisse d'un portique en béton armé

Défauts observés :

- Délaminage et éclatement sur 10 % de la surface;
- Désagrégation moyenne sur 25 % de la surface;
- Corrosion des armatures avec perte de section d'environ 15 % sur 20 % de la surface de la dalle réduisant de façon appréciable la capacité à supporter les charges.

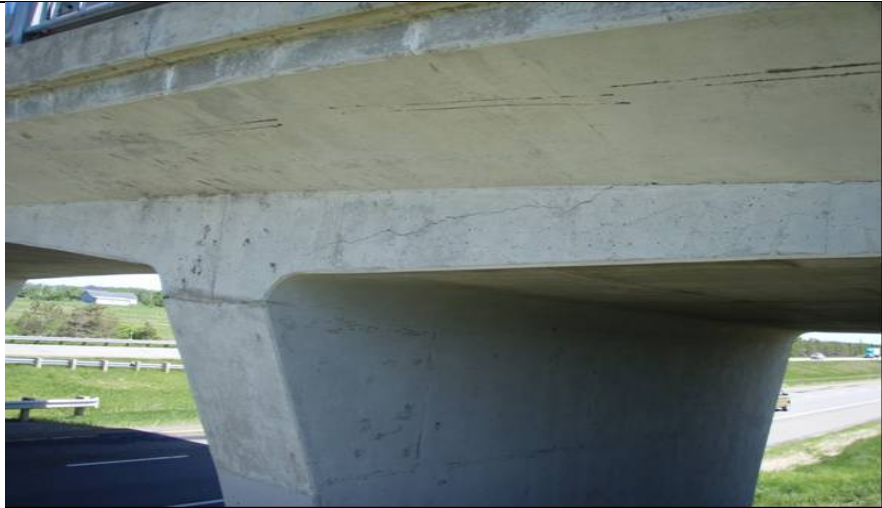
### Exemple 7

Élément : Dalle épaisse d'un portique en béton armé avec armature de cisaillement

Défauts observés :

- Fissure de cisaillement d'environ 1 mm à proximité de l'appui (surface correspondante  $\pm$  5 %). Tout le reste est en bon état.

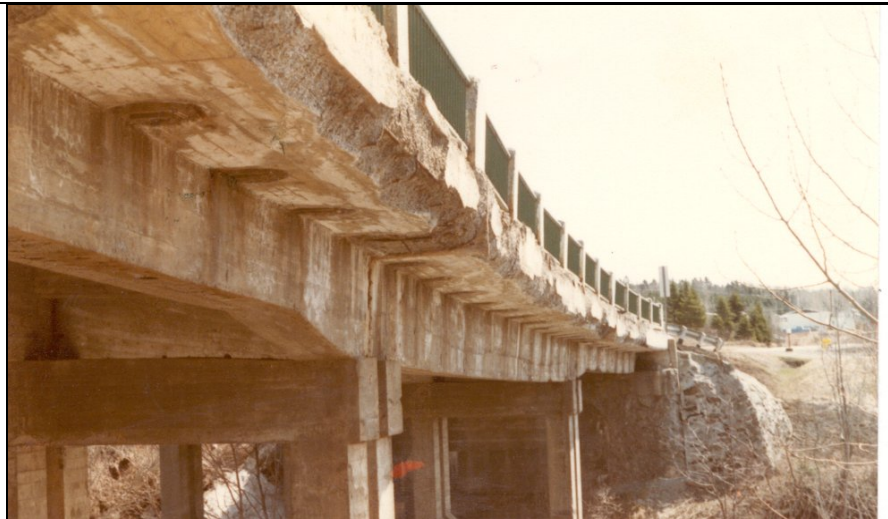
### Exemple 8

Élément : Côté extérieur

Défauts observés :

- Corrosion des armatures autour des drains (perte de section d'environ 20 %) sur environ 20 % de la surface;
- Éclatement du béton sur une surface correspondant à 50 % de la surface sur toute la longueur du pont. Le reste est en bon état;
- La capacité du côté extérieur est affectée de façon appréciable.

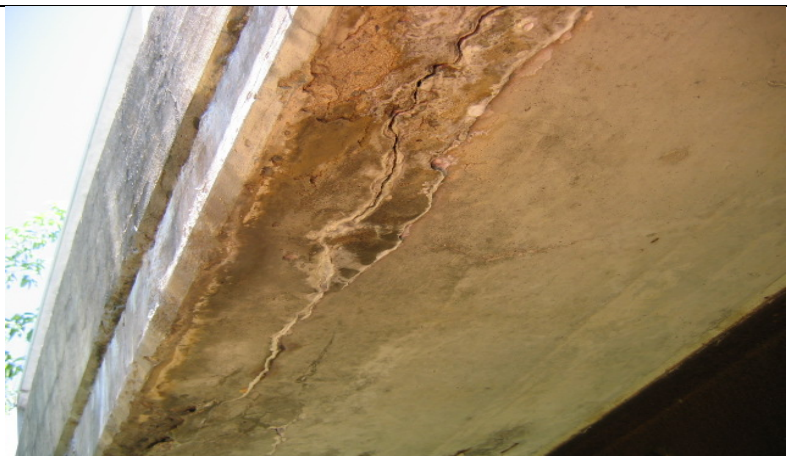
### Exemple 9

Élément : Côté extérieur

Défauts observés :

- Délaminage et fissure longitudinale de 2 à 3 mm sur toute la longueur de la travée représentant environ 40 % de la surface. Le reste est en bon état;
- La capacité du côté extérieur est affectée de façon légère.

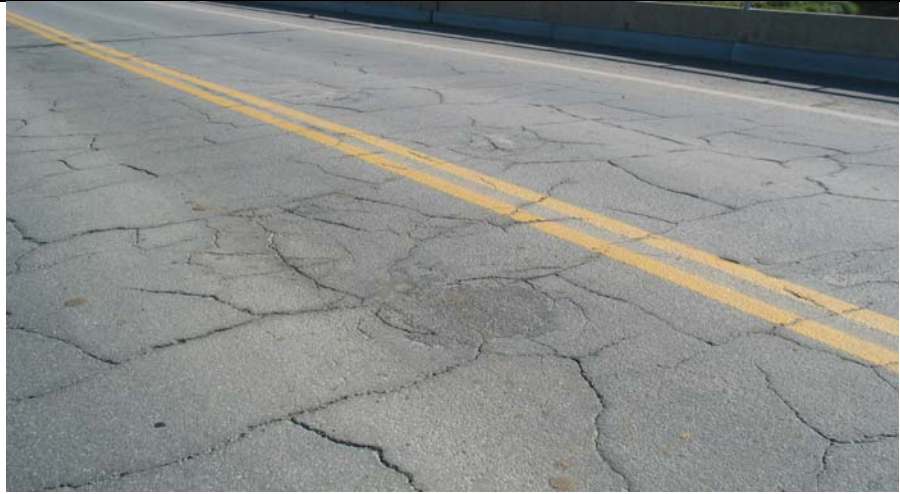
#### Exemple 10

Élément : Surface de roulement

Défauts observés :

- Fissures polygonales de 15 à 30 mm d'ouverture sur 80 % de la surface;
- Défauts affectant de façon importante la protection du platelage.

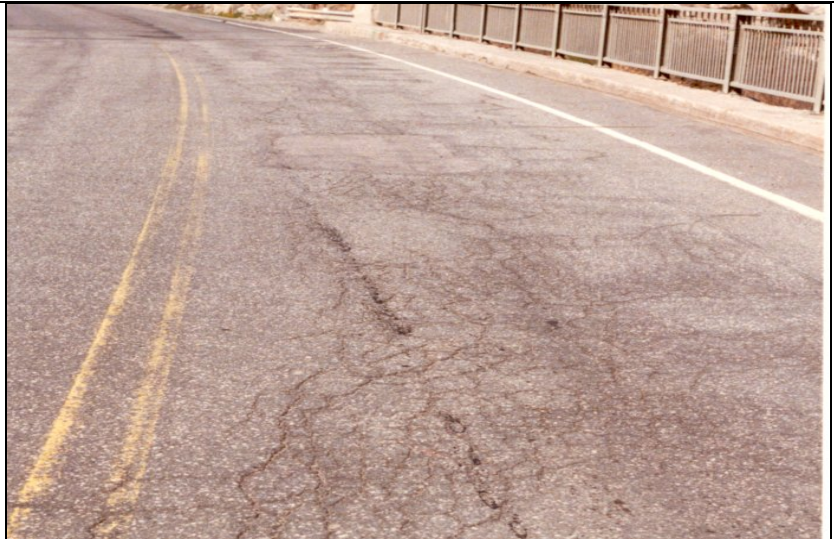
#### Exemple 11

Élément : Surface de roulement

Défauts observés :

- Fissures importantes (ouverture de 15 à 30 mm) sur environ 20 % de la surface;
- Fissures moyennes (ouverture inférieure à 15 mm) sur environ 40 % de la surface;
- Défauts affectant de façon appréciable la protection du platelage.

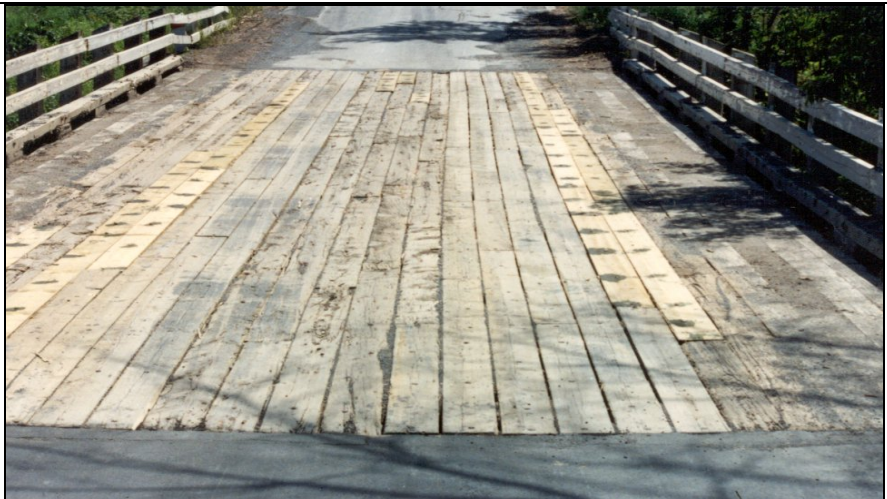
### Exemple 12

Élément : Surface de roulement

Défauts observés :

- Usure par abrasion avec diminution de section de 20 à 30 % des madriers sur 75 % de la surface. Le reste est en bon état;
- Les défauts du bois affectent de façon appréciable le contrôle d'un véhicule.

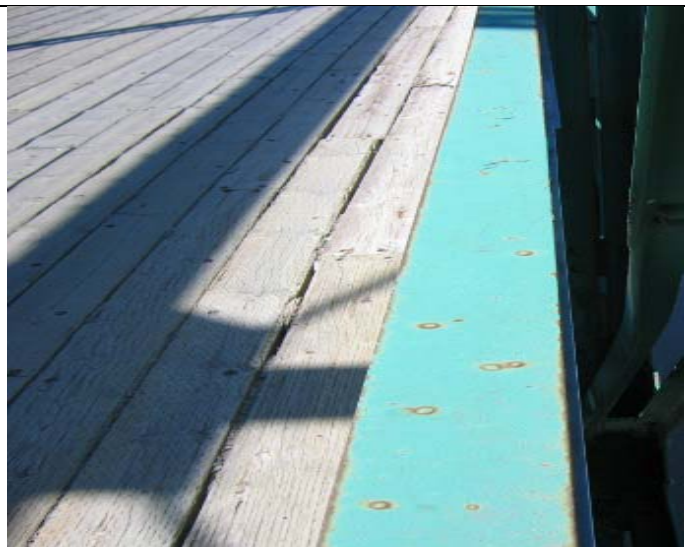
### Exemple 13

Élément : Surface de roulement

Défauts observés :

- Pas de défaut de matériau;
- Présence d'espacements supérieurs à 12 mm entre les madriers présentant un danger pour les cyclistes;
- Il n'y a pas de panneau de signalisation pour informer les cyclistes du danger.

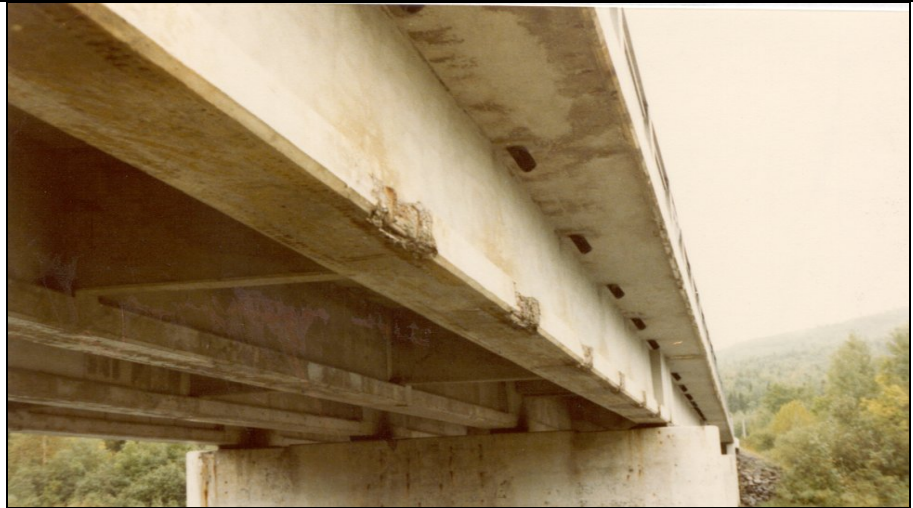
### Exemple 14

Élément : Système de drainage d'un tablier de pont

Défauts observés :

- Les drains éclaboussent les poutres de rive et leur causent des dommages de façon importante.

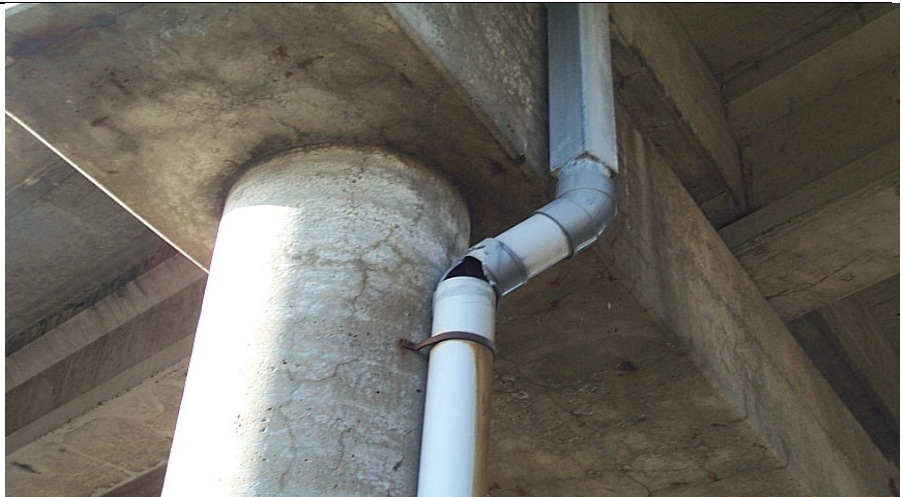
### Exemple 16

Élément : Système de drainage d'un tablier de pont

Défauts observés :

- Conduite d'évacuation du système de drainage détériorée et pouvant causer des dommages très importants à la colonne.

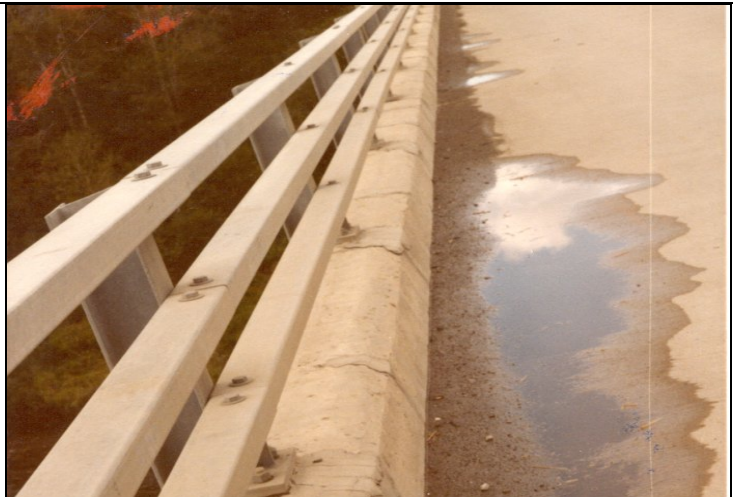
### Exemple 17

Élément : Système de drainage d'un tablier de pont

Défauts observés :

- L'absence de système de drainage entraîne la formation de flaques d'eau moyennes sur la surface. La canalisation des eaux est affectée de façon importante.

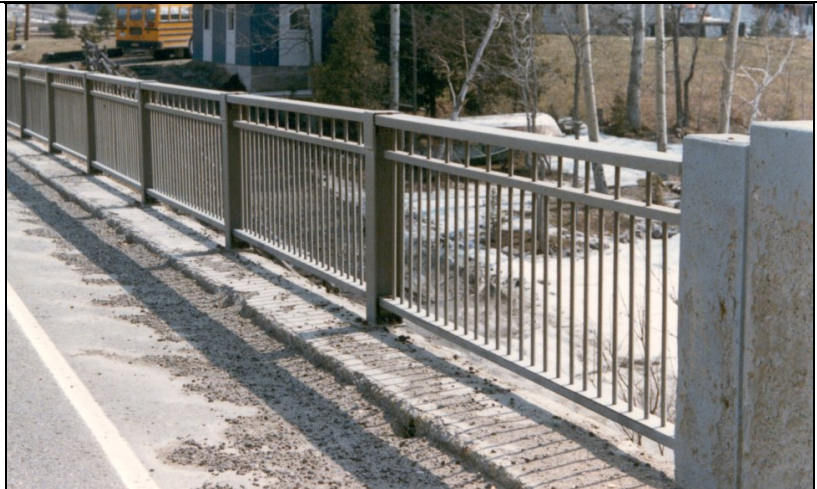
#### Exemple 1

Élément :  
Chasse-roue en  
béton armé

Défauts observés :

- Désagrégation moyenne du béton (de 25 à 50 mm) sur toute la longueur de la travée;
- Hauteur du chasse-roue comprise entre 100 et 125 mm, mesurée à partir de la surface de roulement.

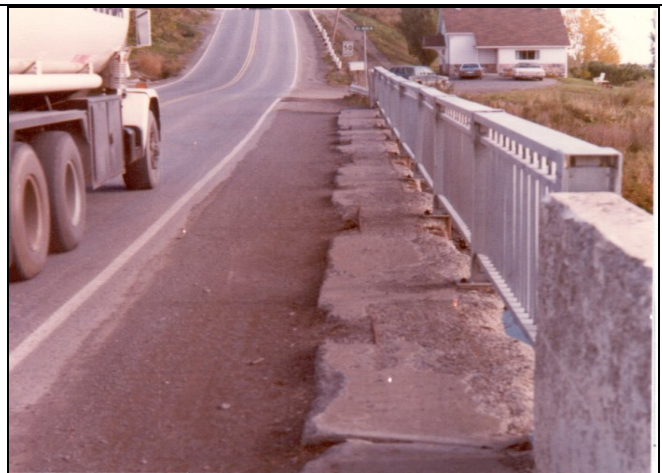
#### Exemple 2

Élément :  
Chasse-roue en  
béton armé

Défauts observés :

- Désagrégation très importante (plus de 100 mm de profondeur) sur 30 % de la longueur de la travée;
- Désagrégation moyenne sur environ 50 % de la longueur;
- Présente un danger très important pour les usagers.

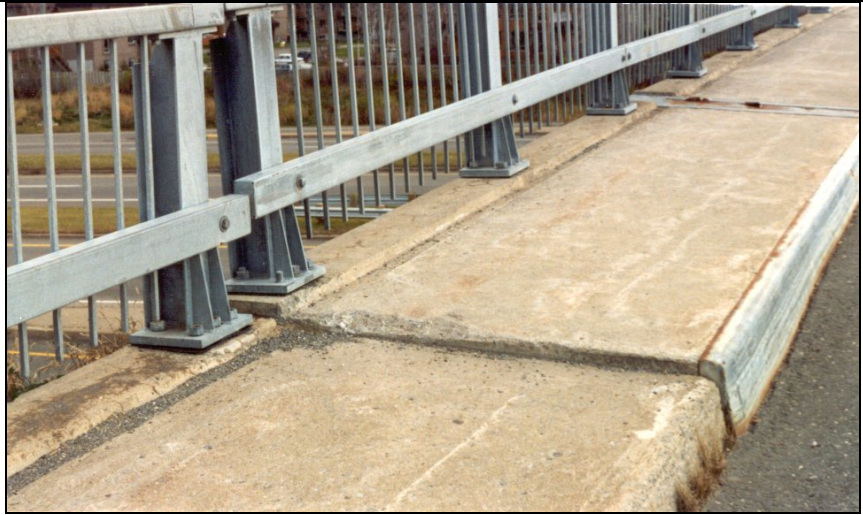
### Exemple 3

Élément : Trottoir en  
béton armé

Défauts observés :

- Éclatement affectant environ 5 % de la surface;
- Désagrégation légère sur près de 10 % de la surface;
- Le reste est en bon état;
- Dénivellation présentant un danger appréciable pour les piétons.

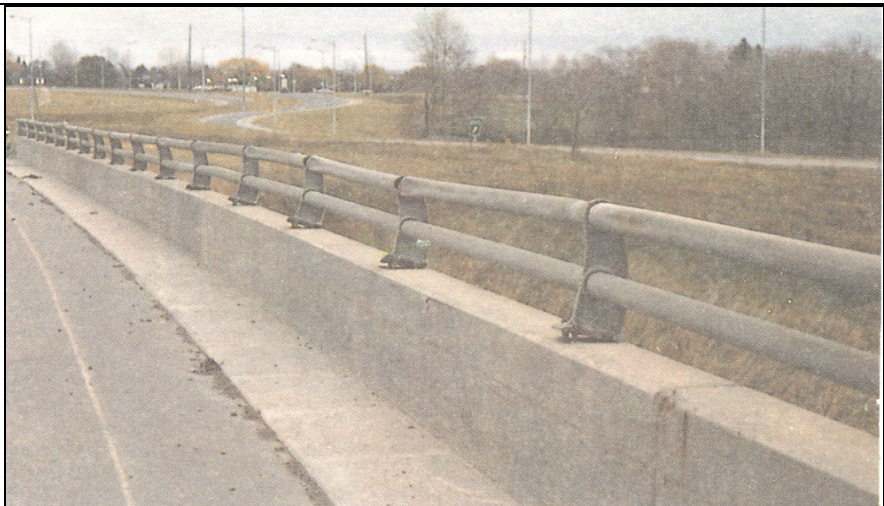
### Exemple 4

Élément : Dispositif de retenue

Défauts observés :

- Fissuration des lisses en acier représentant environ 10 % de la longueur de la travée;
- Fissuration du béton avec ouverture  $< 0,8$  mm sur environ 30 % de la longueur;
- Ancrages sectionnés sur environ 20 % de la longueur totale;
- Dispositif de retenue endommagé présentant un danger potentiel pour les usagers.

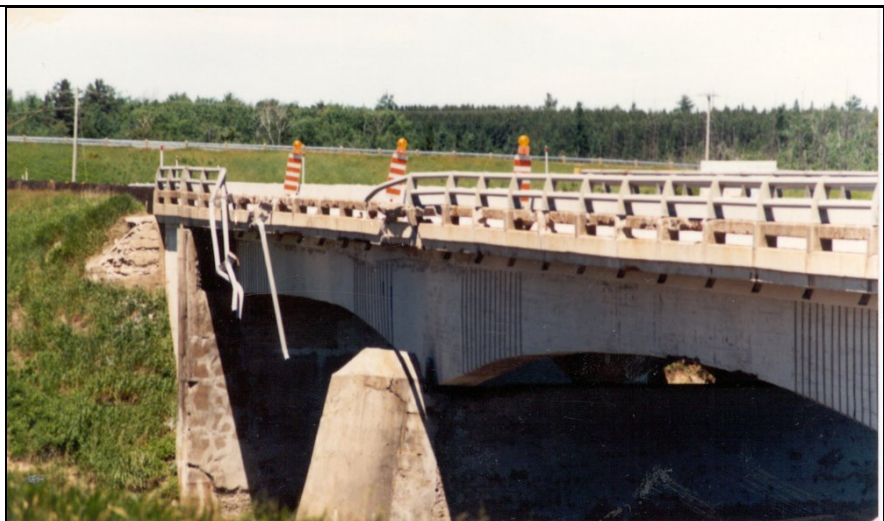
### Exemple 5

Élément : Dispositif de retenue

Défauts observés :

- Fissuration (sectionnement) des lisses en acier du dispositif de retenue sur environ 60 % de la longueur de la travée et n'offrant plus de protection aux usagers.

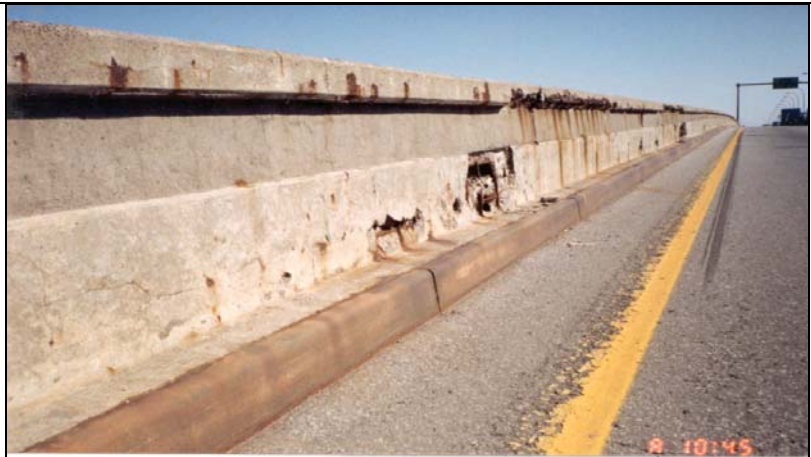
### Exemple 6

Élément : Dispositif de retenue

Défauts observés :

- Éclatement du béton et corrosion importante des armatures (perte de section inférieure à 30 %) affectant 20 % de la longueur de la glissière;
- Taches de rouille provenant de la corrosion des armatures visibles sur 20 % de la longueur de la glissière;
- Le niveau de protection offert lors de son installation n'est pas affecté.

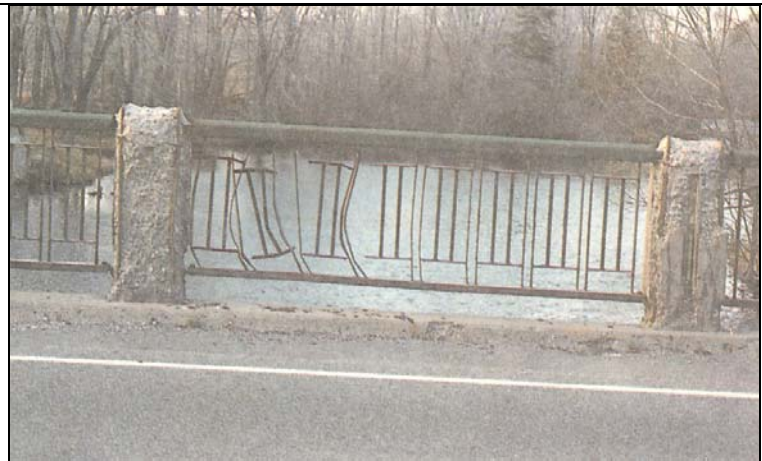
### Exemple 7

Élément : Dispositif de retenue

Défauts observés :

- Fissuration des panneaux en acier correspondant à environ 10 % de la longueur;
- Désagrégation importante (de 50 à 100 mm) de tous les poteaux correspondant à environ 15 % de la longueur totale de la glissière;
- Corrosion moyenne sur 75 % de la longueur;
- Dommages présentant un danger potentiel.

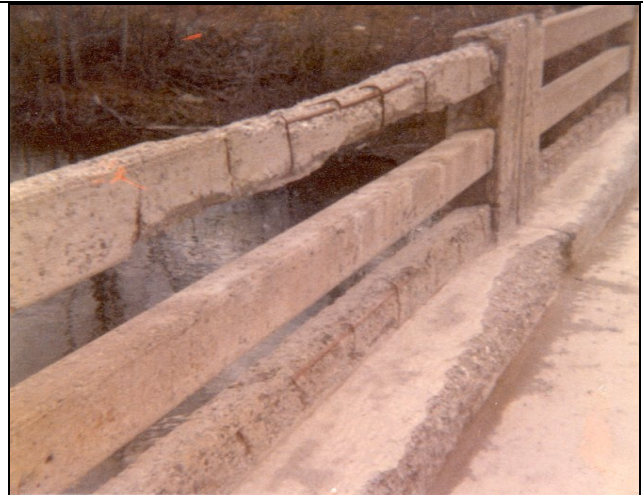
### Exemple 8

Élément : Dispositif de retenue

Défauts observés :

- Désagrégation importante sur 20 % de la longueur;
- Désagrégation moyenne sur 50 % de la longueur du dispositif de retenue;
- Le reste est en bon état;
- Réduction très importante du niveau de protection offert lors de son installation.

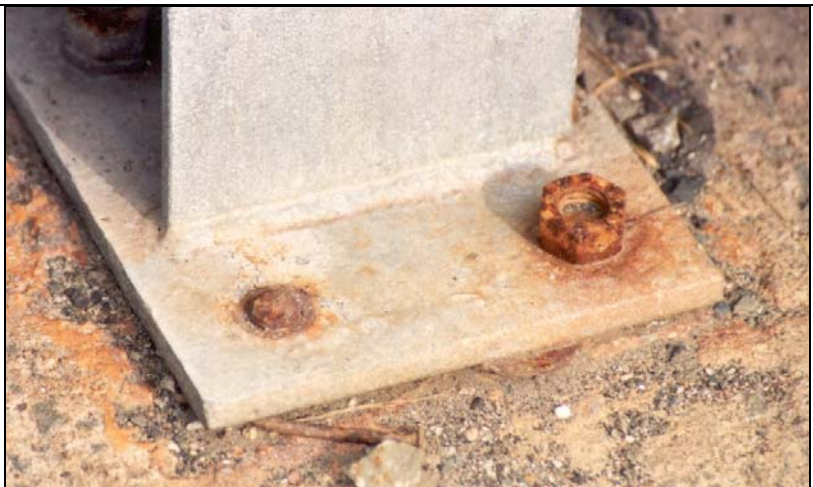
### Exemple 9

Élément : Dispositif de retenue

Défauts observés :

- Corrosion légère du dispositif de retenue sur 15 % de la longueur;
- Un ancrage sectionné et un ancrage trop court à la base d'un poteau;
- Les autres ancrages et le reste de la glissière sont en bon état;
- Les défauts affectent de façon très importante le niveau de protection offert lors de l'installation.

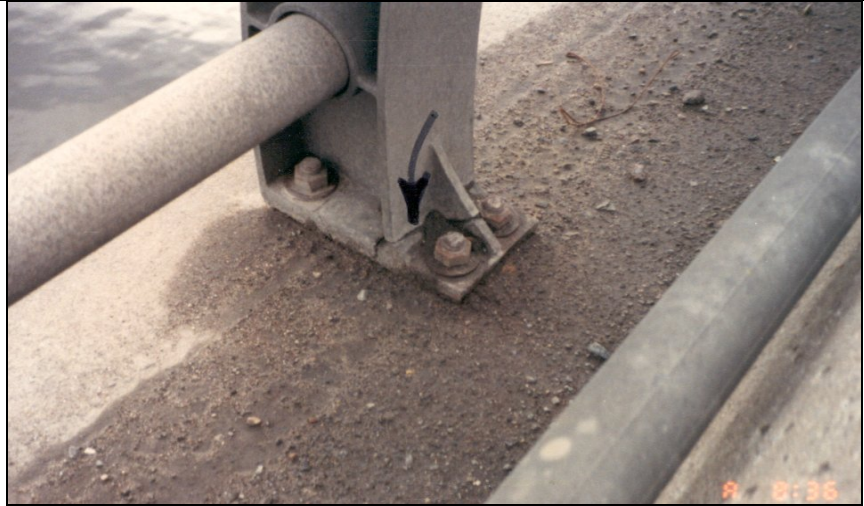
### Exemple 10

Élément : Dispositif de retenue

Défauts observés :

- Fissuration de poteaux correspondant à 10 % de la longueur du dispositif de retenue présentant un danger potentiel.

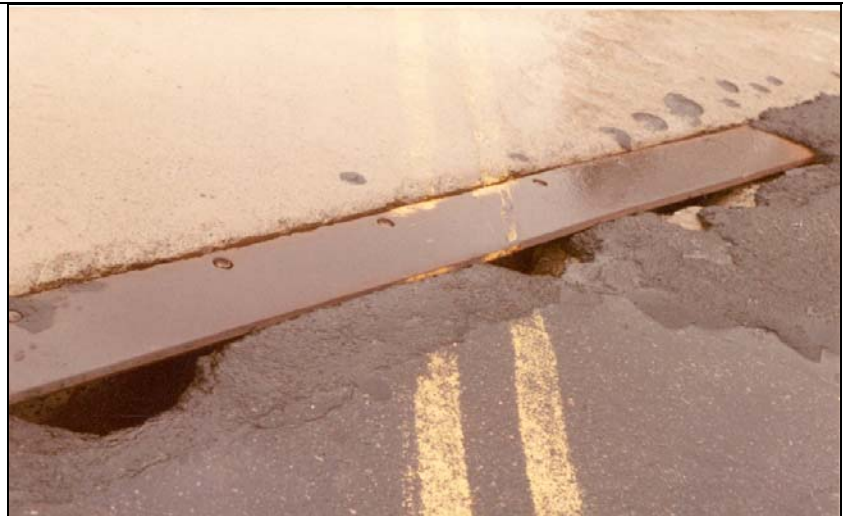
### Exemple 11

Élément : Plaque d'un joint à plaques

Défauts observés :

- Ancrages lâches et desserrés sur 25 % de la largeur du joint;
- Corrosion moyenne de la plaque d'acier sur toute sa largeur;
- Défauts présentant un danger très important pour la sécurité des usagers.

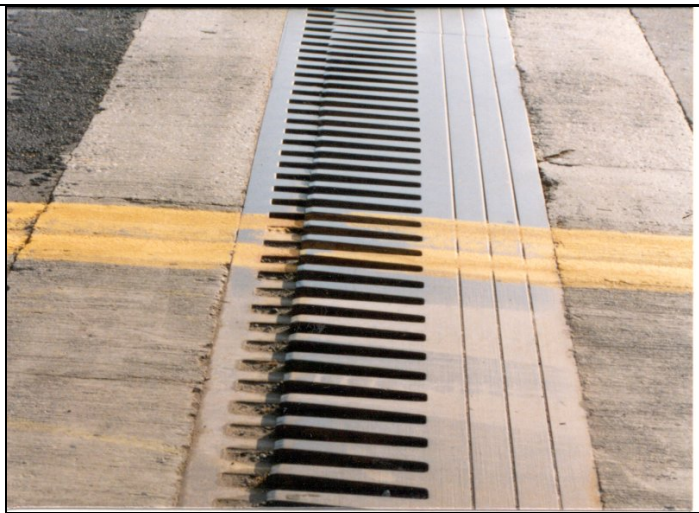
### Exemple 12

Élément : Dents d'un joint à dents

Défauts observés :

- Aucun défaut de matériau n'est observé. Cependant, il y a un décalage vertical des côtés du joint présentant un danger très important pour la sécurité des usagers.

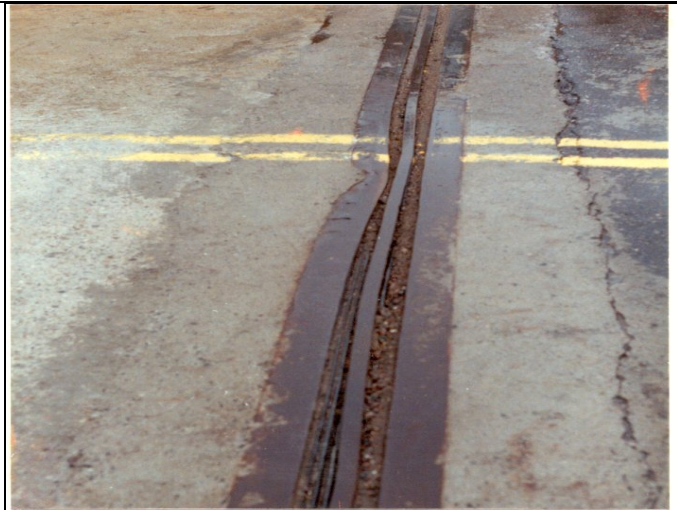
### Exemple 13

Élément : Cornières d'un joint à plus d'une garniture

Défauts observés :

- Fissuration de l'une des cornières sur 5 % de la largeur du joint;
- Le reste est en bon état;
- Décalage vertical des pièces du joint présentant un danger important pour les usagers.

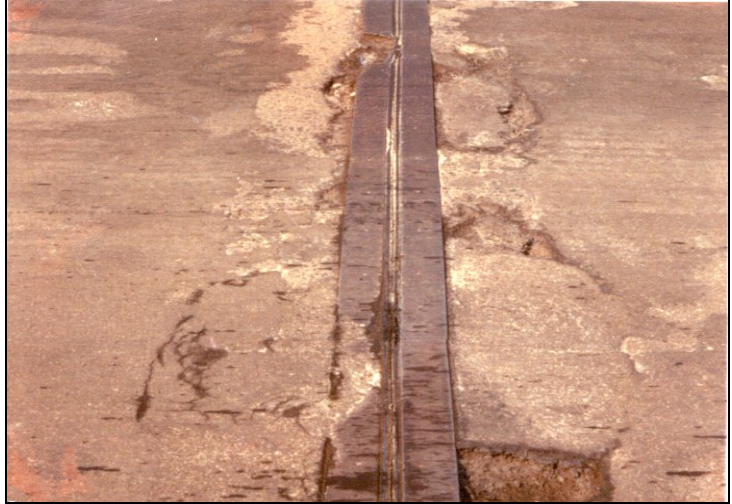
### Exemple 14

Élément : Épaulements  
d'un joint à garniture  
comprimée

Défauts observés :

- Délaminage sur 50 % de la largeur du joint;
- Désagrégation importante sur 20 % de la largeur;
- Le reste est en bon état;
- Défauts de matériaux présentant un danger appréciable pour la sécurité des usagers.

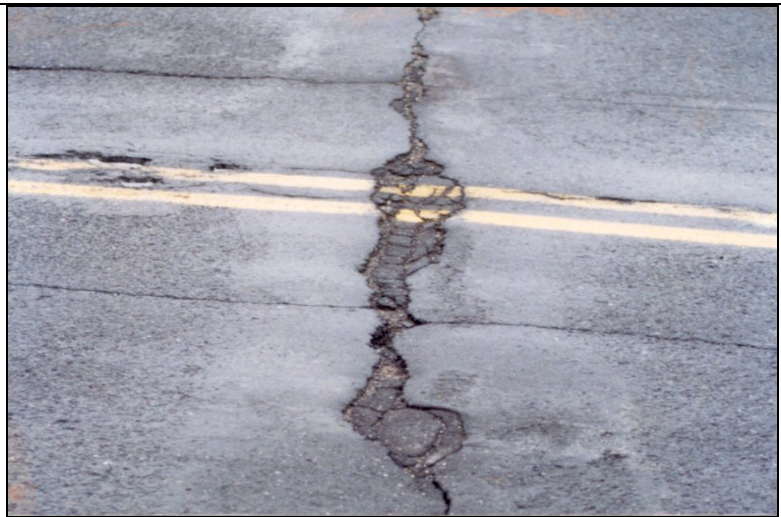
### Exemple 15

Élément : Élément en  
élastomère d'un joint à  
garniture comprimée

Défauts observés :

- L'élément en élastomère du joint n'est pas visible. Il ne peut pas être inspecté;
- Cependant, l'infiltration d'eau visible sous le tablier sur plus de 40 % de la largeur du joint suggère que l'étanchéité est affectée de façon très importante.
